Universidad Michoacana de San Nicolás de Hidalgo.

Restauración del Claustro del Ex - Convento de San Agustín, Morelia, Michoacán.

Tesina para obtener el Diploma de Especialidad en Restauración de Sitios y Monumentos,
Presenta:.

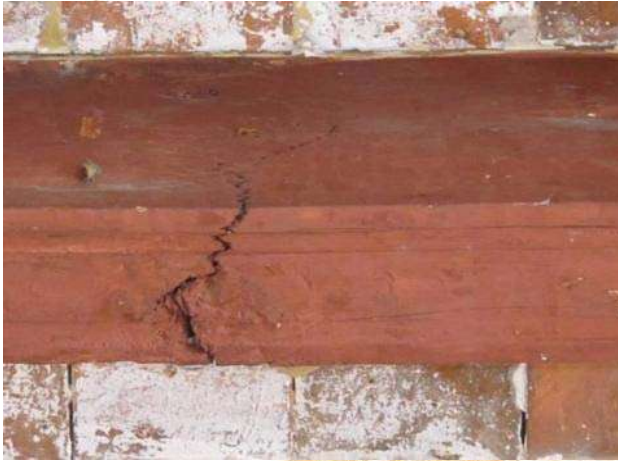
Figura No. 14: Muestra las condiciones en las que se encuentra la vigería. Foto: E. L. Torres, P. C., 2010.

Tanto la vigería y las tapas de ladrillo denotan el grado de humedad que presenta el terrado, por lo que es muy posible que la mayoría de las mismas, estén en el estado que se menciona anteriormente y hace evidente y necesario la sustitución de las vigas que estén deterioradas.

En el caso particular de este inmueble, se tienen deterioros estructurales considerables, que sin duda afectan su estabilidad estructural y por tal motivo se decidió el apuntalamiento de la vigería del claustro alto, como es mencionado en las recomendaciones de ISCARSAH, solo se deben tomar cuando la seguridad del inmueble o de los ocupantes este en riesgo; dicho apuntalamiento está aproximadamente a 60 cm, del muro en ambos costados de la vigería ya que en este caso, el problema que se presenta presumiblemente es el deterioro debido a la pudrición en un 90%, de las cabezas de la vigería por la filtración de agua, a reserva de hacer las calas pertinentes y el destape de las mismas para analizar cada una de las cabezas de las vigas y juzgar si es necesario remplazarlas.

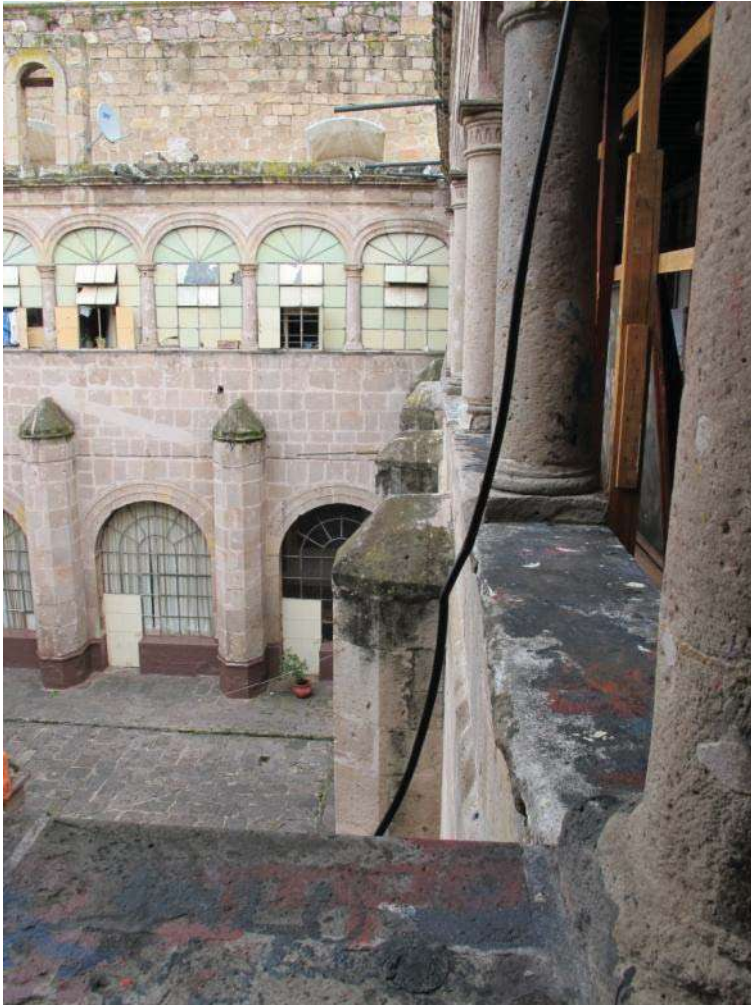
Es importante mencionar que no se observaron grietas significativas en las bóvedas de cañón corrido del nivel inferior ni en la viguería del nivel superior, lo que puede indicar en parte, que incluso pudo ser un problema de la fábrica original, esto se tendrá que investigar a profundidad si no hay registros anteriores del desplome; se recomienda hacer estudios exhaustivos referentes a esta afectación en particular.

Figura No. 17: Muestra el desplome del muro oriente, contrarrestado en parte por los contrafuertes. Foto: E. L. Torres, P. C., 2010.

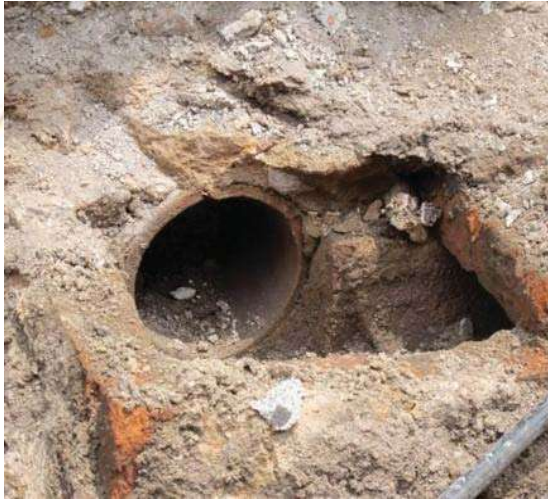
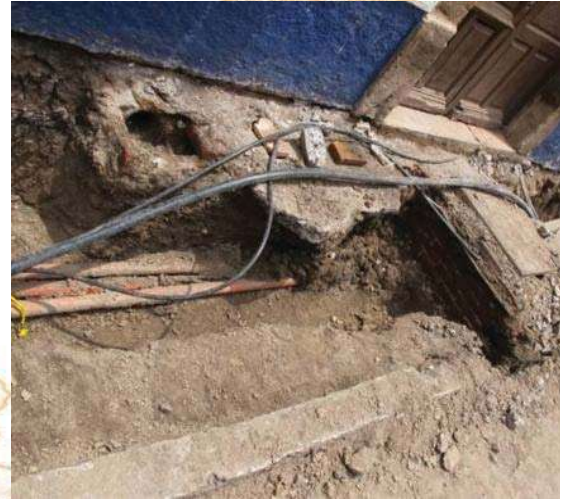
Figuras No. 28 y 29: Muestran las instalaciones que posiblemente sean las originales, con piezas de barro rojo recocido.
Fotos: E. L. Torres, P. C., 2010.

De igual manera se pudieron observar vestigios de Instalaciones Originales lo que sin duda requiere un levantamiento y un registro detallado por parte de personal especializado.

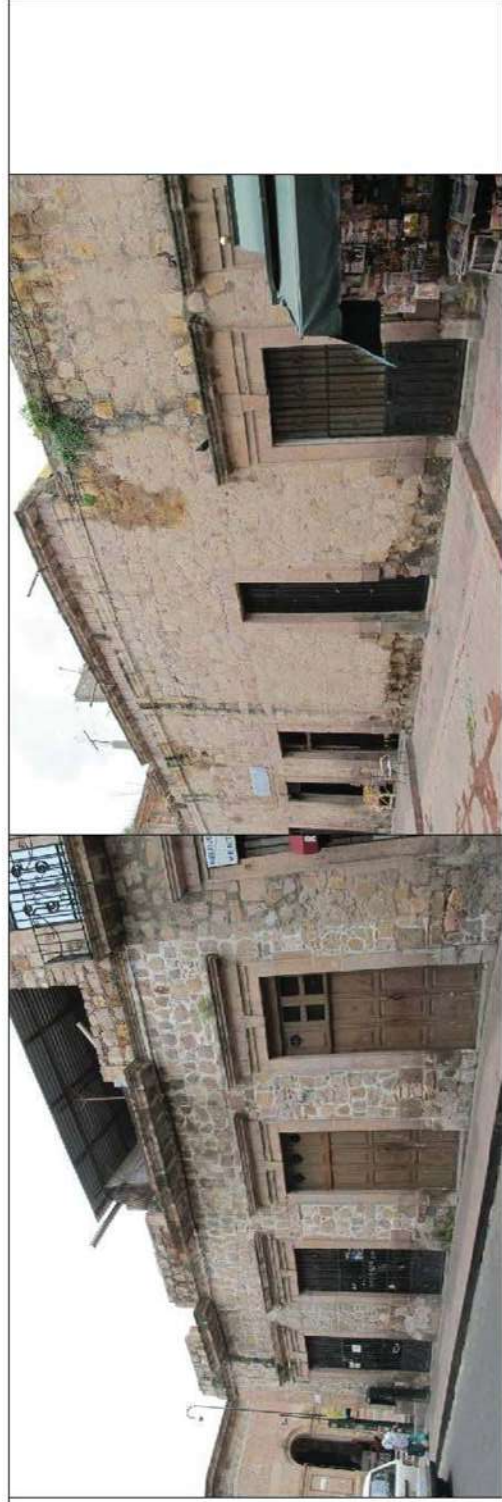
No: 271 ADICIONALES: ---- No. CATALOGO INAH: 160530011285

Falta de mantenimiento, presencia de humedad, macroflora, microflora, manchas negras.

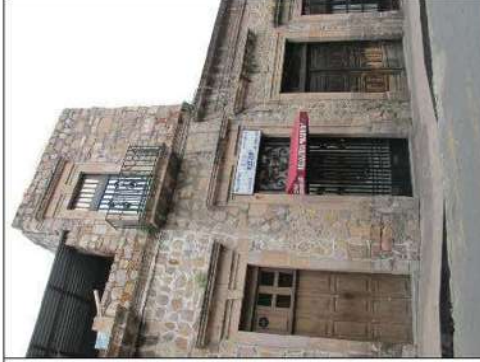
No: 283 ADICIONALES: ---- No. CATALOGO INAH: -----

USO ORIGINAL:		USO ACTUAL:	
Habitacional.		Habitacional y Comercial.	
CONSERVACIÓN:		ÉPOCA DE CONSTRUCCIÓN:	
Bueno.	Regular.	XVI	XVII
	Malo.	XVIII	XIX
		XX	XX
PROPIEDAD:		NIVELES:	
Privada.	Estatal.	Federal.	Uno.
			Dos.
DESCRIPCIÓN:			
Anuncios Inadecuados.

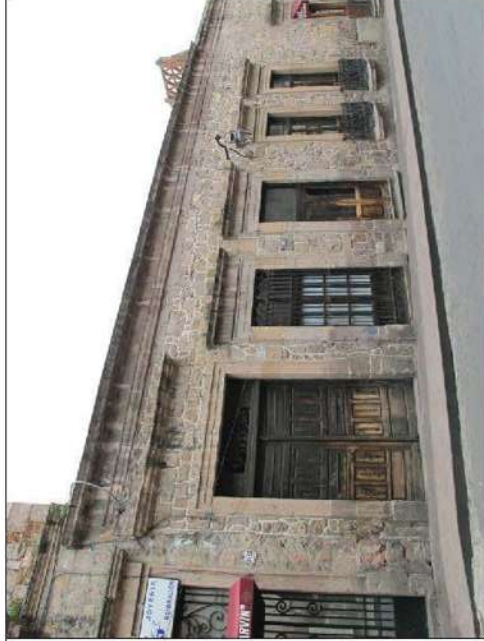
CALLE: Mariano Abasolo. Centro Histórico, Morelia, Michn.
No: 287 ADICIONALES: 291 No. CATALOGO INAH: 160530011286

USOS DE SUELO:	
USO ORIGINAL:	USO ACTUAL:
Habitacional.	Comercial y Oficinas.
CONSERVACIÓN:	
Buena.	Malo.
Regular.	Malo.
Protección:	Protección:
Privada.	Federal.
Estatal.	Uno.
Federal.	Dos.
NIVELES:	
DESCRIPCIÓN:	
Carpintería en mal estado, manchas negras y presencia de grafitis.

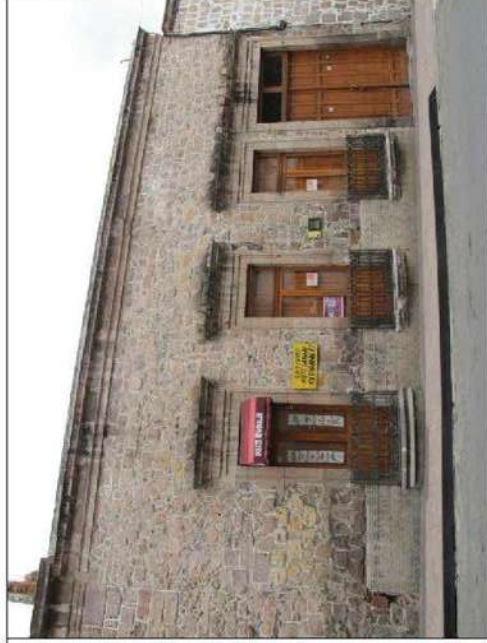
No: 313 ADICIONALES: ---- No. CATALOGO INAH: 160530011287

USOS DE SUELO:	
USO ORIGINAL:	USO ACTUAL:
Habitacional.	Oficinas.
CONSERVACIÓN:	
Buena.	Mala.
Regular.	Malo.
ÉPOCA DE CONSTRUCCIÓN:	
XVI	XVII
XVIII	XIX
XX	
PROPIEDAD:	
NIVELES:	
Privada.	Estatal.
Federal.	Uno.
	Dos.
DESCRIPCIÓN:	
Intervenciones inadecuadas, anuncios inadecuados y manchas negras.

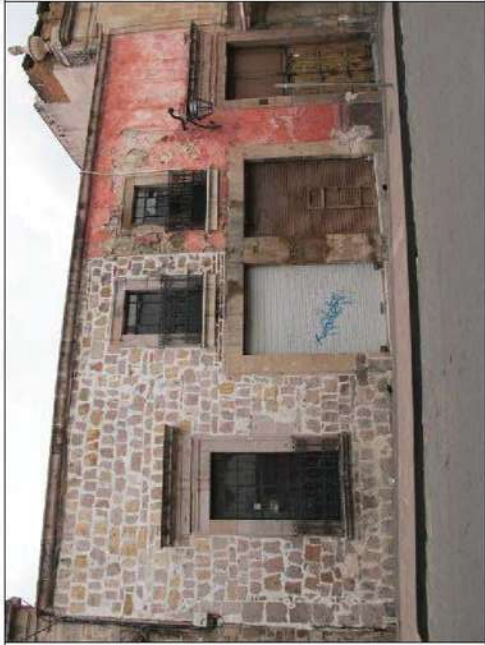
CALLE: Mariano Abasolo. Centro Historico, Morelia, Mich.
No: 325 ADICIONALES: ---- No. CATALOGO INAH: 160530011288

DESCRIPCION:
Humedad, falta de mantenimiento y presencia de grafitis.

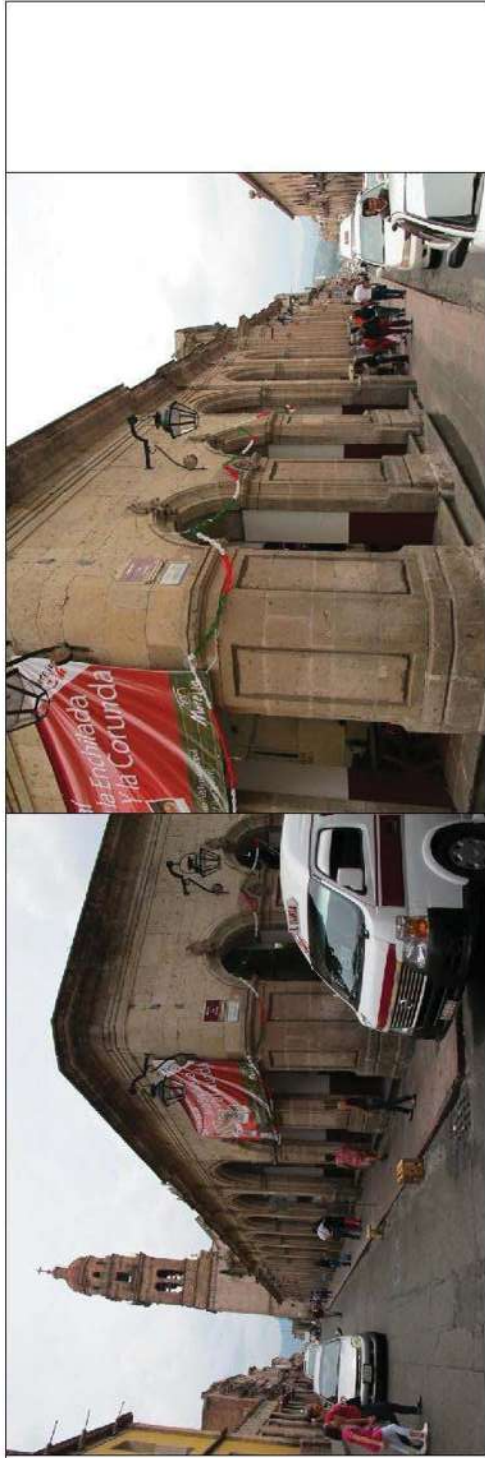
Falta de mantenimiento.

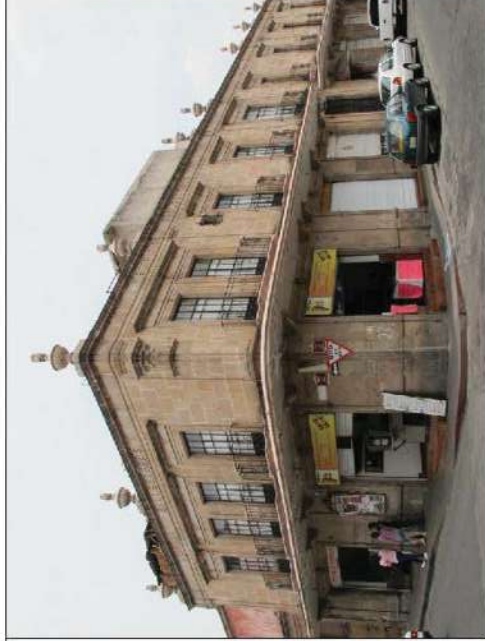
No: 337 ADICIONALES: ---- No. CATALOGO INAH: 160530011289

USOS DE SUELO:	
USO ORIGINAL: Habitacional y Comercial.	USO ACTUAL: Habitacional y Comercial.
CONSERVACIÓN:	
Buena.	Malo.
XVI	XVII
XVIII	XIX
XX	
PROPIEDAD:	
Privada.	Federal.
Uno.	Dos.
NIVELES:	
DESCRIPCIÓN:	
Falta de mantenimiento, manchas negras.

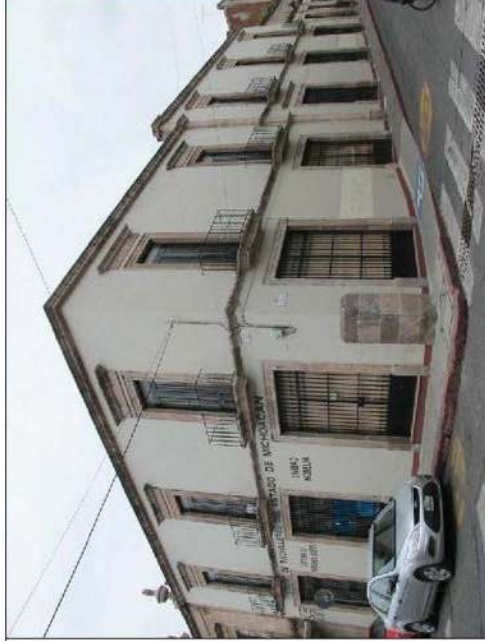
USOS DE SUELO:	
USO ORIGINAL: Oficinas.	USO ACTUAL: Oficinas.
CONSERVACIÓN:	
Buena.	Mala.
XVI	XVII
XVIII	XIX
XX	
PROPIEDAD:	
Privada.	Federal.
Uno.	Dos.
NIVELES:	
Presencia de graffiti.	
DESCRIPCIÓN:

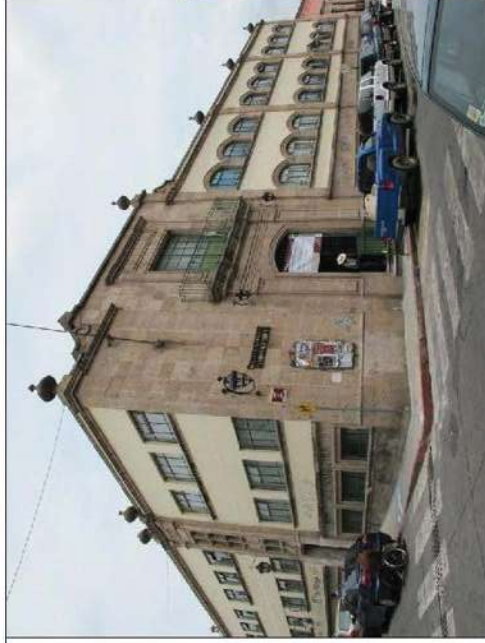
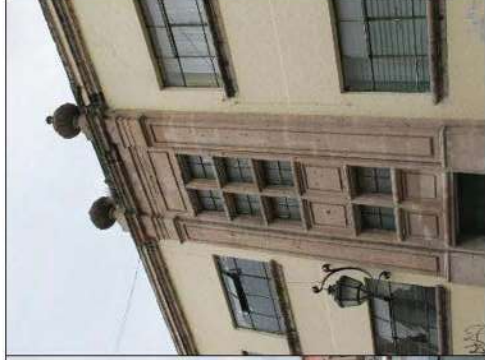
Presencia de graffiti.

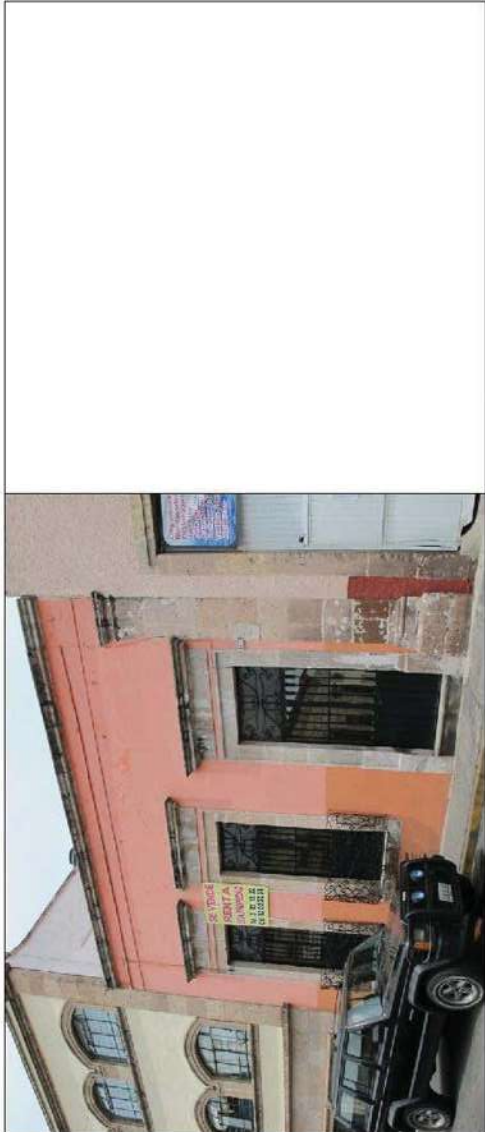
CALLE: Ignacio Aldama. Centro Historico, Morelia, Mich.
No: 180 | ADICIONALES: ---- | No. CATALOGO INAH: 160530010832

DESCRIPCION:
Falta de mantenimiento.

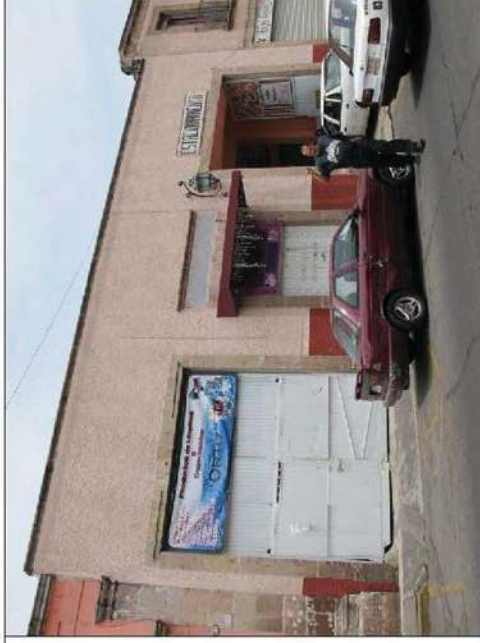
Anuncios inadecuados.

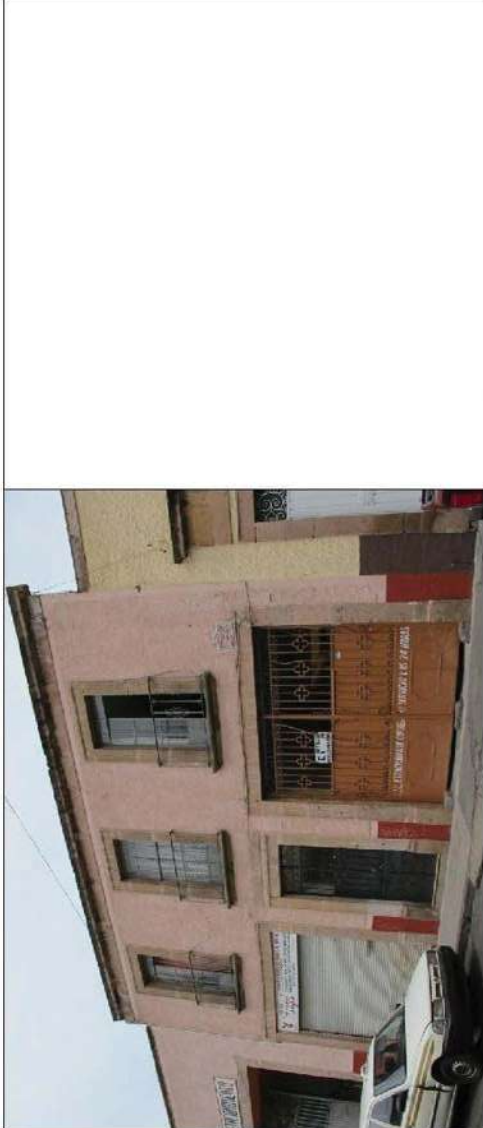
CALLE: Ignacio Aldama. Centro Histórico, Morelia, Mich.
No: 154 ADICIONALES: ---- No. CATALOGO INAH: No. Catalogado.

DESCRIPCIÓN:
Falta de mantenimiento.

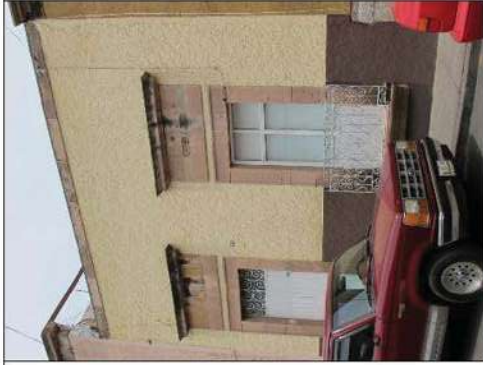
No: 152 ADICIONALES: ---- No. CATALOGO INAH: 160530010830

USOS DE SUELO:	
USO ORIGINAL: Habitacional.	USO ACTUAL: Habitacional.
CONSERVACIÓN:	
Buena.	Mala.
Regular.	Malo.
Buena.	Mala.
PROPIEDAD:	
Privada.	Federal.
Privada.	Federal.
NIVELES:	
Uno.	Dos.
Uno.	Dos.
DESCRIPCIÓN:	
Falta de mantenimiento.

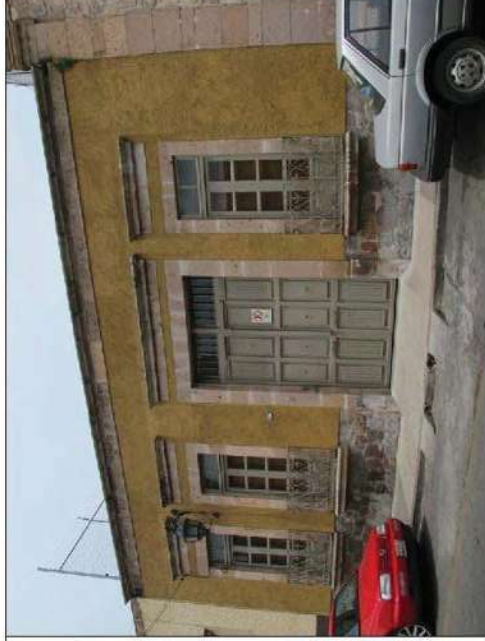
No: 138 ADICIONALES: ---- No. CATALOGO INAH: 160530010829

USOS DE SUELO:	
USO ORIGINAL: Habitacional.	USO ACTUAL: Habitacional.
CONSERVACIÓN:	
Buena.	Mala.
XVI	XVII
XVIII	XIX
XX	
PROPIEDAD:	
Privada.	Federal.
Uno.	Dos.
NIVELES:	
DESCRIPCIÓN:	
Falta de mantenimiento.

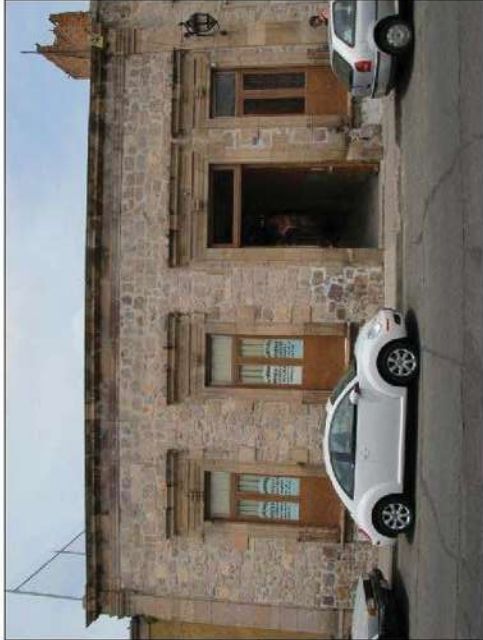
CALLE: Ignacio Aldama. Centro Historico, Morelia, Mich.
No: 122 ADICIONALES: ---- No. CATALOGO INAH: 160530010826

USOS DE SUELO:	
USO ORIGINAL: Habitacional.	USO ACTUAL: Habitacional y Oficinas.
CONSERVACIÓN:	
Bueno.	Malo.
XVI	XVII
XVIII	XIX
XX	
PROPIEDAD:	
Privada.	Federal.
Uno.	Dos.
NIVELES:	
DESCRIPCIÓN: Falta de mantenimiento.

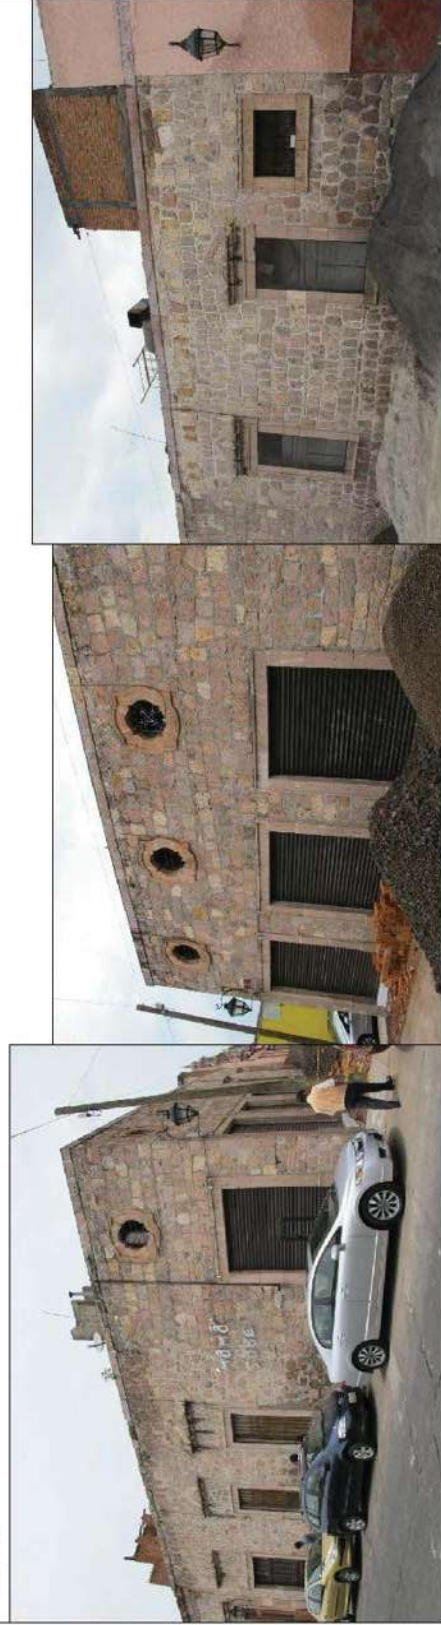
USOS DE SUELO:				
USO ORIGINAL:	USO ACTUAL:			
Habitacional.	Comercial.			
CONSERVACIÓN:				
Buena.	Mala.			
Regular.	Mala.			
ÉPOCA DE CONSTRUCCIÓN:				
XVI	XVII	XVIII	XIX	XX
PROPIEDAD:		NIVELES:		
Privada.	Estatal.	Federal.	Uno.	Dos.
DESCRIPCIÓN:		Falta de mantenimiento y presencia de humedad.

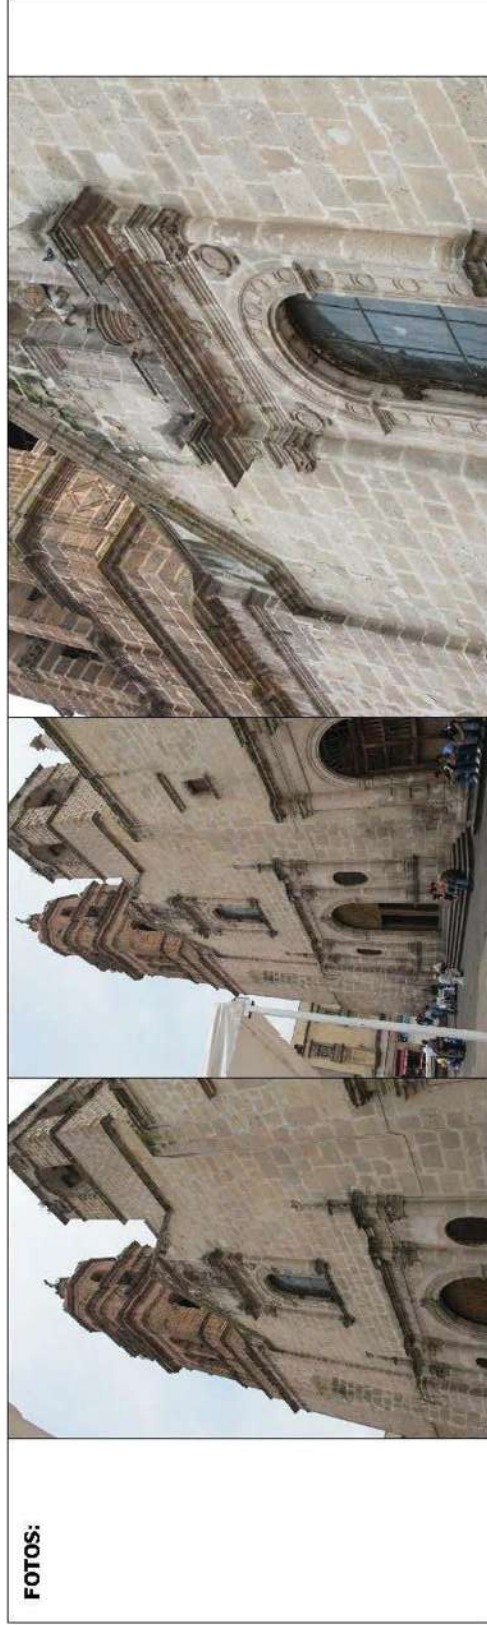
No: S/N ADICIONALES: ---- No. CATALOGO INAH: 160530010527

USOS DE SUELO:	
USO ORIGINAL: Templo Agustino.	USO ACTUAL: Templo Católico.
CONSERVACIÓN:	
Buena.	Malo.
XVI	XVII
XVIII	XIX
XX	
ÉPOCA DE CONSTRUCCIÓN:	
NIVELES:	
Privada.	Estatal.
Federal.	Uno.
	Dos.
DESCRIPCIÓN:	
Falta de mantenimiento, manchas negras.

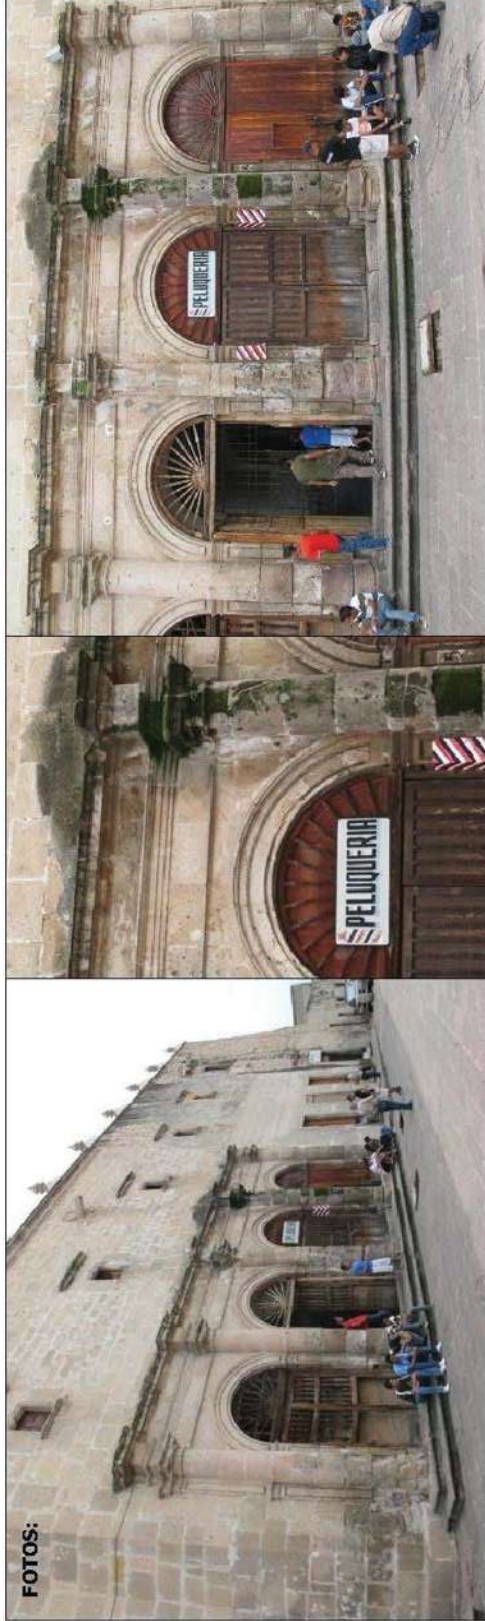
No: S/N ADICIONALES: ---- No. CATALOGO INAH: 160530010526

DESCRIPCIÓN:
Falta de mantenimiento y problemas estructurales.

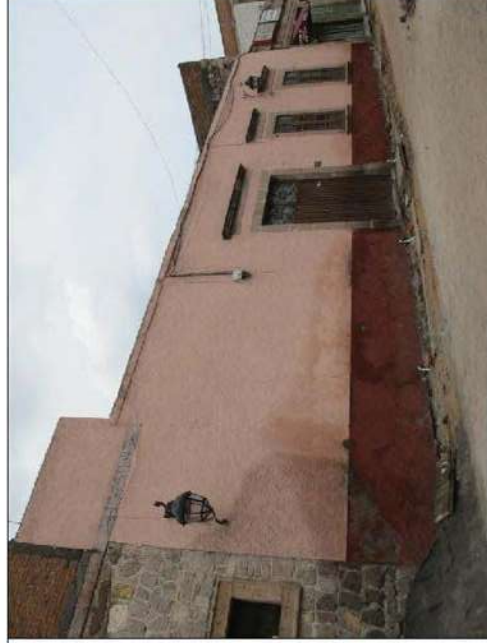
No: 194 ADICIONALES: ---- No. CATALOGO INAH: 160530011000

USOS DE SUELO:	
USO ORIGINAL: Habitacional y Comercial.	USO ACTUAL: Habitacional y Comercial.
CONSERVACIÓN:	
Buena.	Mala.
XVI	XVII
XVIII	XIX
XX	
PROPIEDAD:	
Privada.	Estatal.
	Federal.
	Uno.
	Dos.
NIVELES:	
DESCRIPCIÓN:	
Falta de mantenimiento, manchas negras.

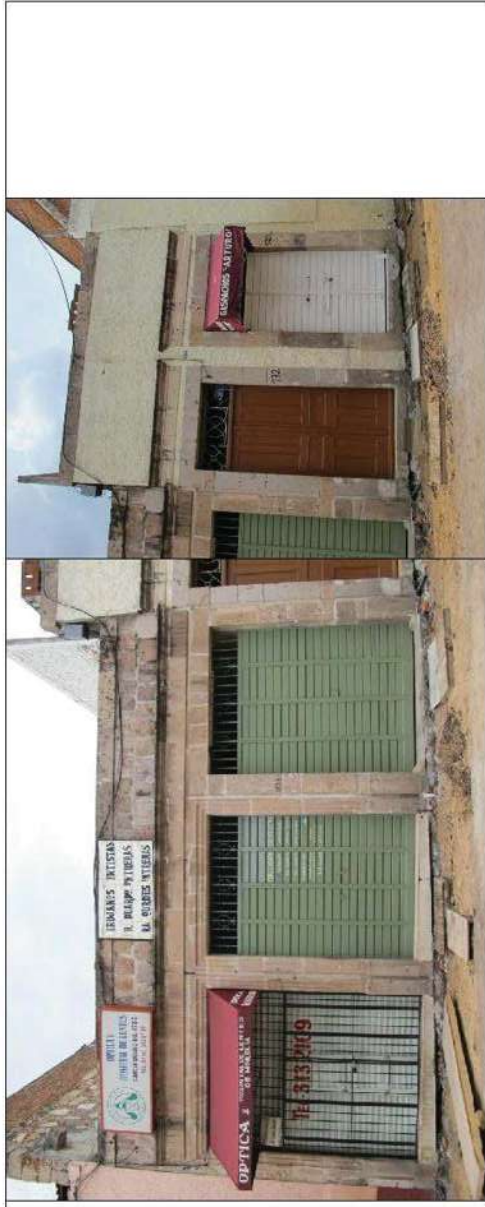
No: 172 ADICIONALES: 172B y 172C No. CATALOGO INAH: 160530010997

USOS DE SUELO:	
USO ORIGINAL: Habitacional y Comercial.	USO ACTUAL: Comercial.
CONSERVACIÓN:	
Buena.	Malo.
XVI	XVII
XVIII	XIX
XX	
ÉPOCA DE CONSTRUCCIÓN:	
PROPIEDAD:	
Privada.	Estatal.
Uno.	Dos.
NIVELES:	
DESCRIPCIÓN:	
Falta de mantenimiento, Anuncios inadecuados.

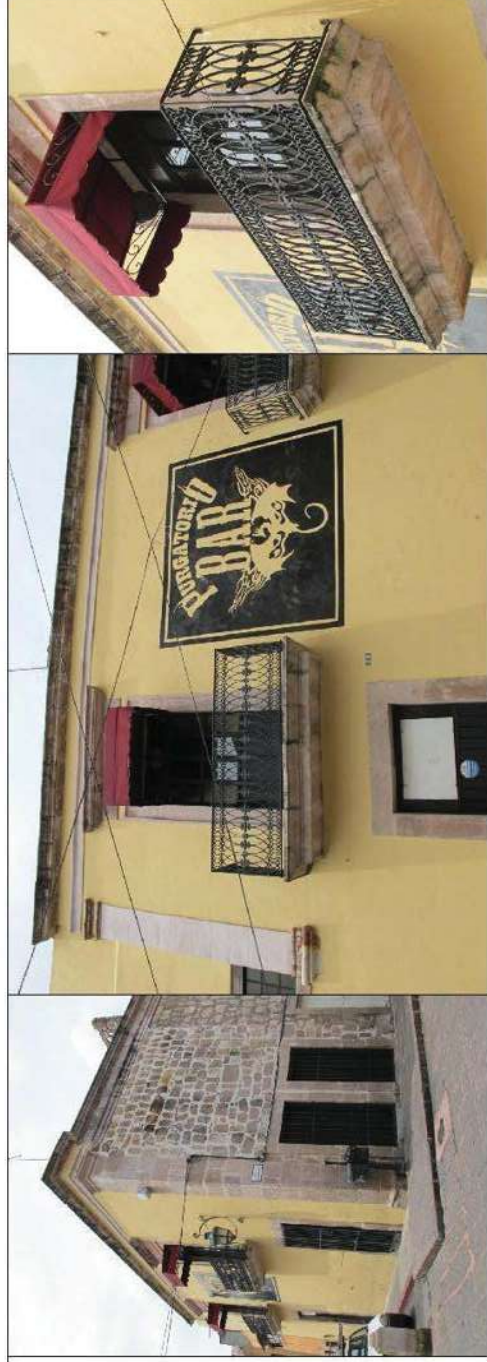
No: 52 ADICIONALES: 58 No. CATALOGO INAH: 160530011334

Falta de mantenimiento en la cornisa.

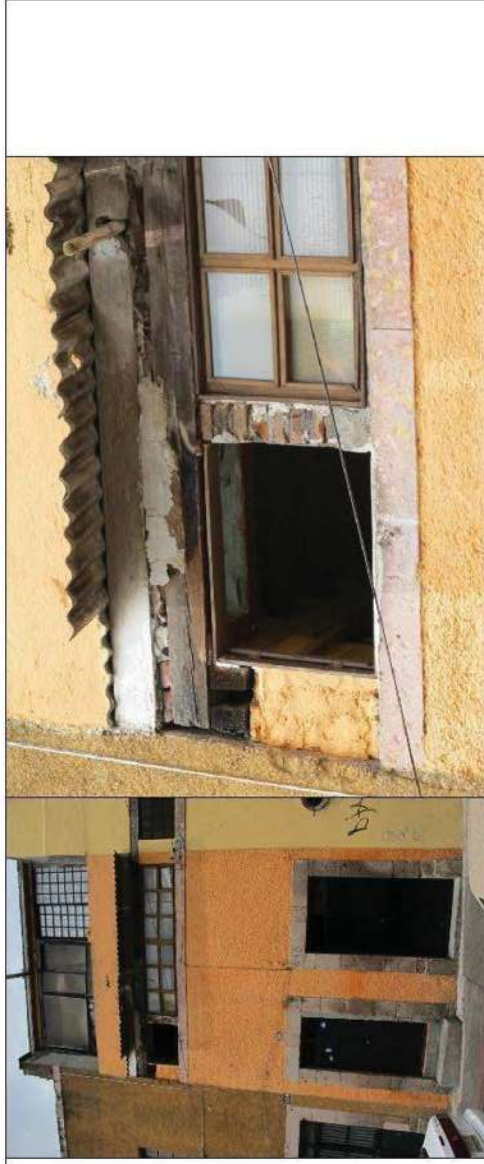
No: 64 ADICIONALES: 64B No. CATALOGO INAH: No Catalogado.

USOS DE SUELO:	
USO ORIGINAL:	USO ACTUAL:
Habitacional.	Habitacional.
CONSERVACIÓN:	
Buena.	Mala.
XVI	XVII
XVIII	XIX
XX	
PROPIEDAD:	
Privada.	Federal.
Uno.	Dos.
NIVELES:	
DESCRIPCIÓN:	
Intervención inadecuada.

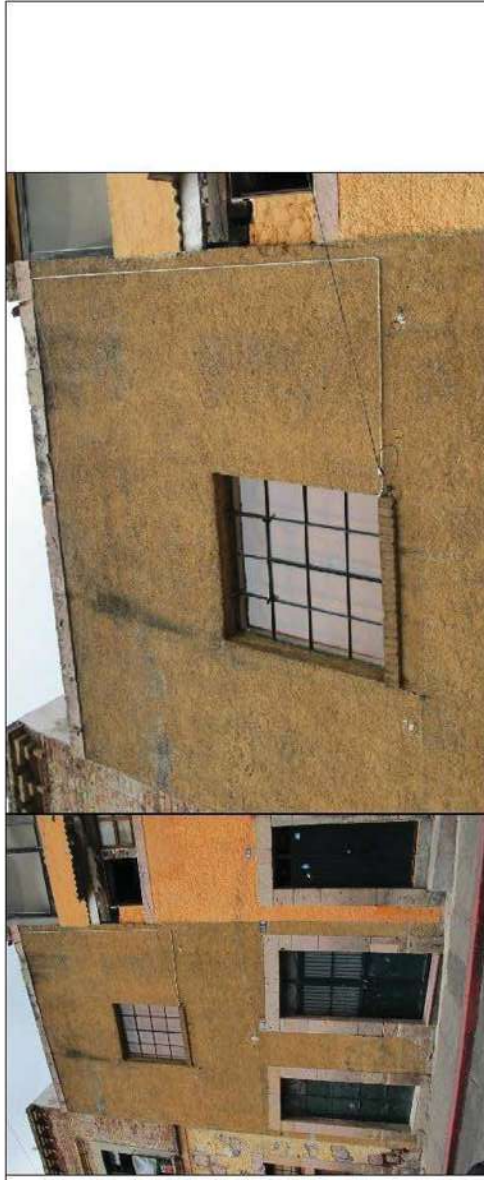
USOS DE SUELO:				
USO ORIGINAL:	USO ACTUAL:			
Habitacional.	Habitacional.			
CONSERVACIÓN:				
Buena.	Mala.			
Regular.	Mala.			
Buena.	Mala.			
ÉPOCA DE CONSTRUCCIÓN:				
XVI	XVII	XVIII	XIX	XX
PROPIEDAD:		NIVELES:		
Privada.	Estatal.	Federal.	Uno.	Dos.
DESCRIPCIÓN:				
Falta de mantenimiento, manchas negras y aplanados inadecuados.

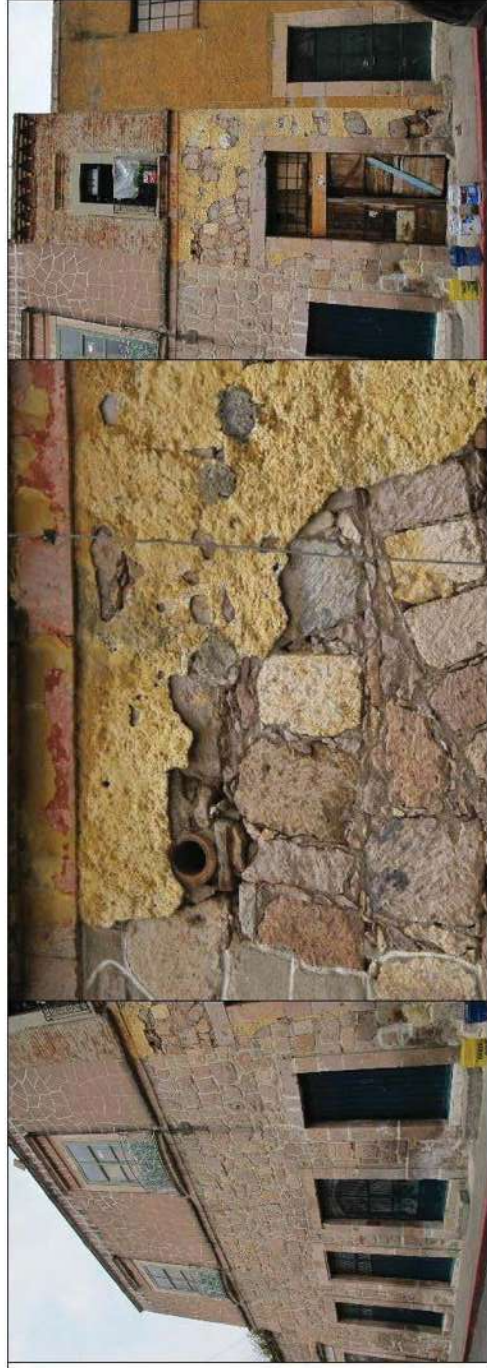
No: 82 ADICIONALES: 82A y 74 No. CATALOGO INAH: 160530011337

Falta de mantenimiento, manchas negras.

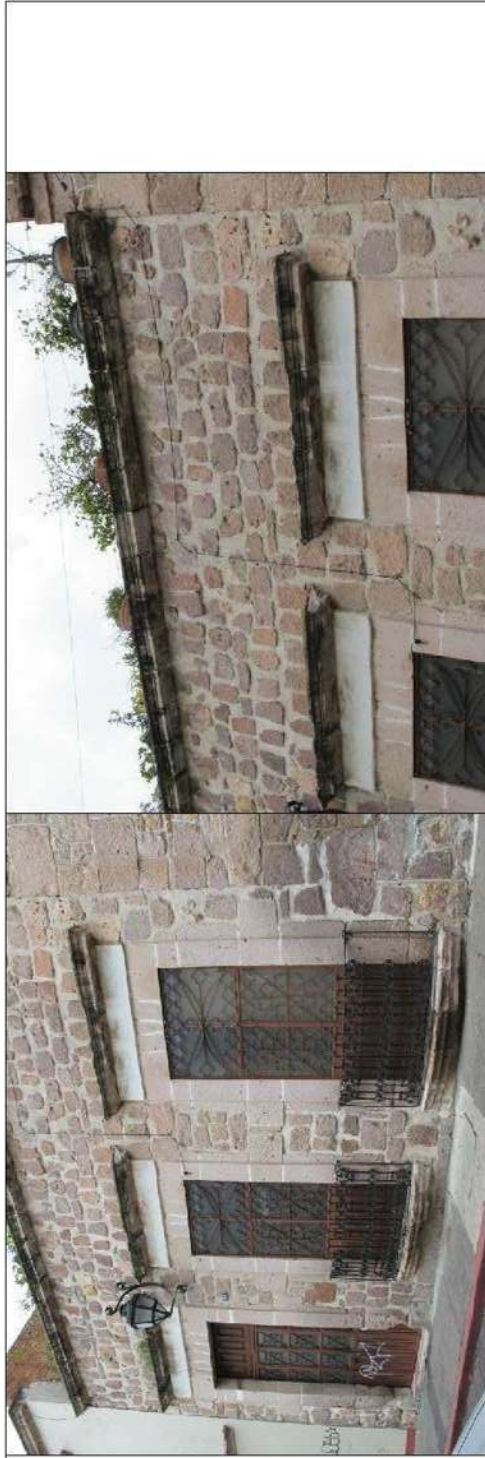
CALLE: Mariano Matamoros. Centro Histórico, Morelia, Michn.
No: 92 ADICIONALES: ---- No. CATALOGO INAH: 160530011338

USOS DE SUELO:	
USO ORIGINAL: Habitacional.	USO ACTUAL: Habitacional.
CONSERVACIÓN:	
Buena.	Mala.
XVI	XVII
XVIII	XIX
XX	
PROPIEDAD:	
Privada.	Federal.
Uno.	Dos.
NIVELES:	
DESCRIPCIÓN:	
Falta de mantenimiento, macroflora y manchas negras.

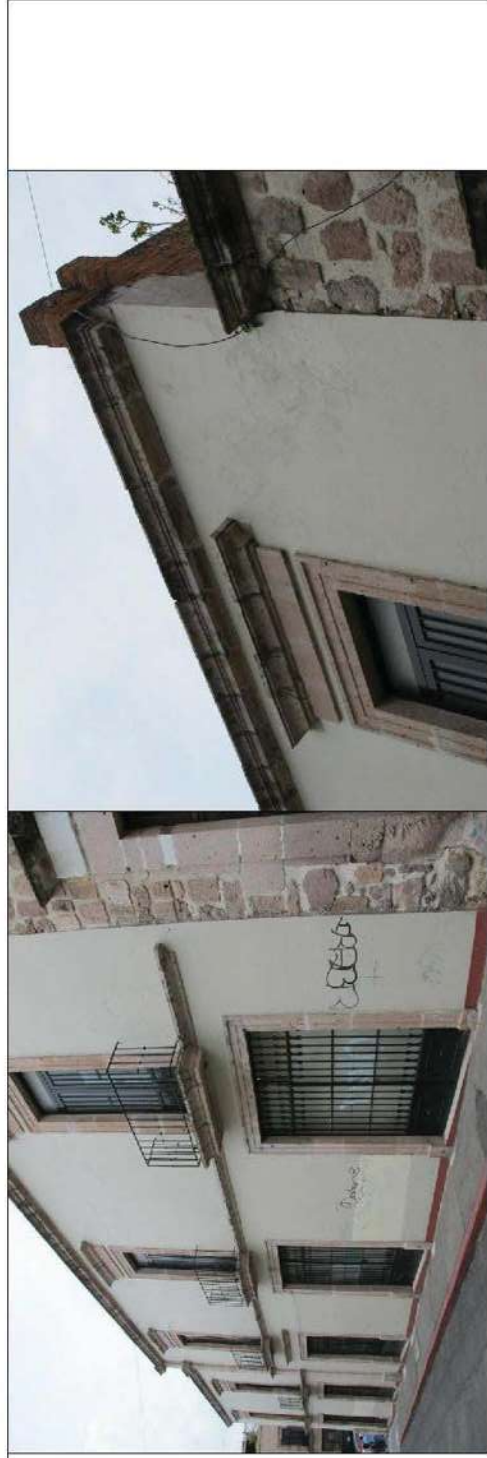
Presencia de grafitis.

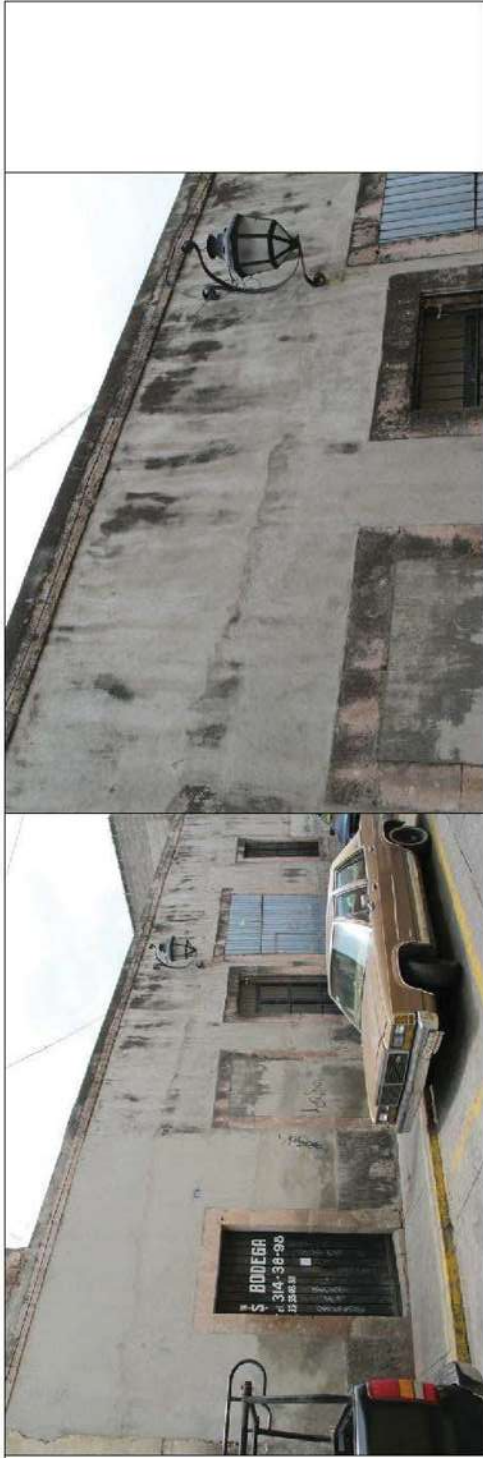
No: 63 ADICIONALES: 69 No. CATALOGO INAH: 160530011335

USOS DE SUELO:	
USO ORIGINAL: Habitacional.	USO ACTUAL: Habitacional.
CONSERVACIÓN:	
Buena.	Malo.
XVI	XVII
XVIII	XIX
XX	
ÉPOCA DE CONSTRUCCIÓN:	
NIVELES:	
Privada.	Estatal.
Federal.	Uno.
	Dos.
DESCRIPCIÓN:	
Falta de mantenimiento, aplanados inadecuados, vanos tapeados y manchas negras.

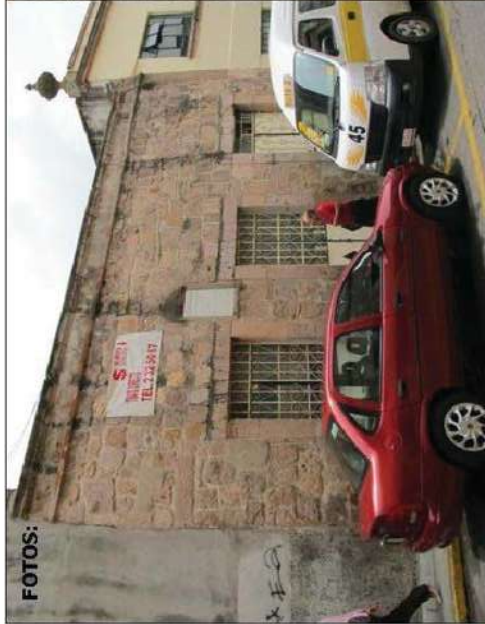
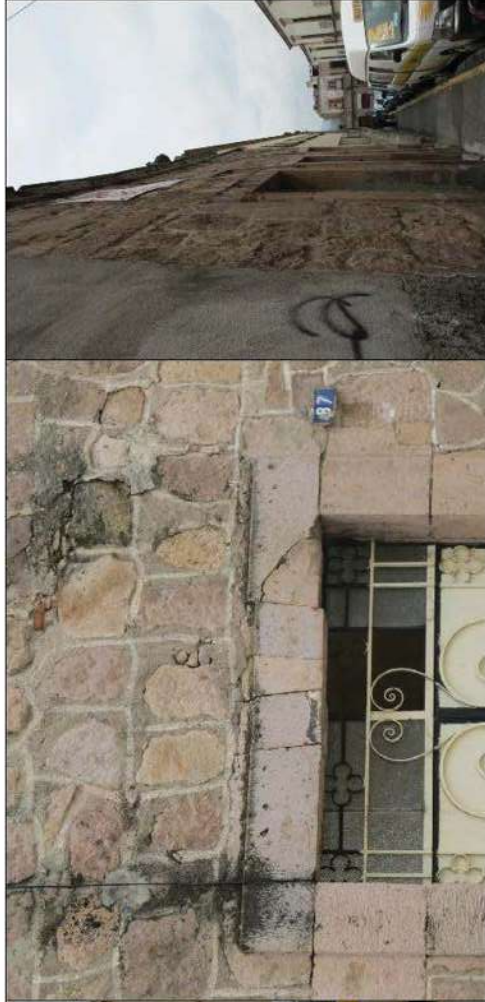
CALLE: Mariano Matamoros. Centro Historico, Morelia, Michn.
No: 87 ADICIONALES: ---- No. CATALOGO INAH: 160530011334

USOS DE SUELO:				
USO ORIGINAL:	USO ACTUAL:			
Habitacional.	En renta.			
CONSERVACIÓN:				
Buena.	Mala.			
Regular.	Mala.			
PROPIEDAD:				
Privada.	Federal.			
ÉPOCA DE CONSTRUCCIÓN:				
XVI	XVII	XVIII	XIX	XX
NIVELES:				
Uno.	Dos.			
DESCRIPCIÓN:				
Falta de mantenimiento y problemas estructurales.

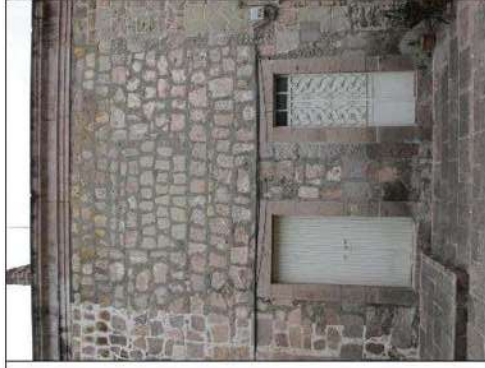
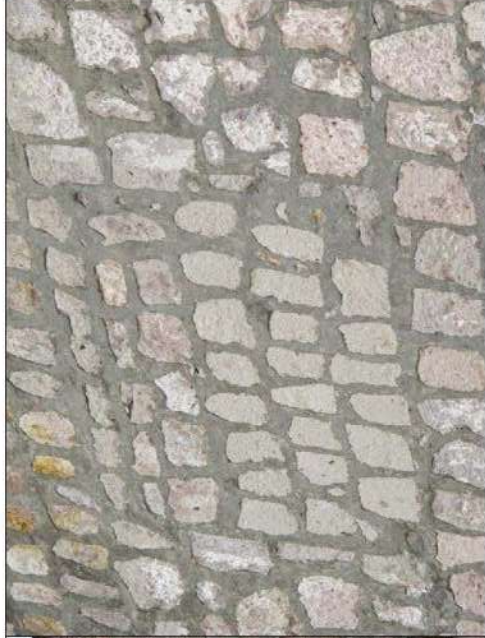
CALLE: San Cristobal. Centro Historico, Morelia, Mich.
No: 11 ADICIONALES: ---- No. CATALOGO INAH: 160530010541

USOS DE SUELO:	
USO ORIGINAL:	USO ACTUAL:
Habitacional.	Habitacional.
CONSERVACIÓN:	
Buena.	Mala.
Regular.	Malo.
Época de construcción:	Época de construcción:
XVI	XVII
XVIII	XIX
XX	
PROPIEDAD:	
Privada.	Federal.
Uno.	Dos.
NIVELES:	
DESCRIPCIÓN:	
Se puede observar un vano tapeado.

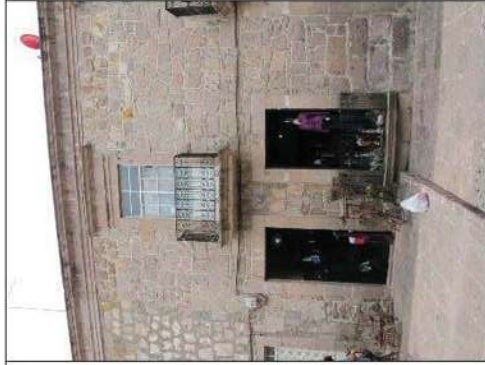
No: 17 ADICIONALES: ---- No. CATALOGO INAH: 160530010542

USOS DE SUELO:	
USO ORIGINAL:	USO ACTUAL:
Habitacional.	Habitacional y Comercial.
CONSERVACIÓN:	
Buena.	Mala.
Regular.	Mala.
Protección:	Protección:
Privada.	Federal.
Estatal.	Uno.
Federal.	Dos.
NIVELES:	
DESCRIPCIÓN:	
Presencia de manchas negras.

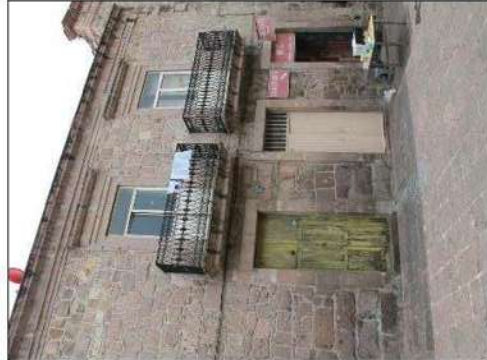
CALLE: San Cristobal. Centro Historico, Morelia, Michn.
No: 21 ADICIONALES: ---- No. CATALOGO INAH: 160530010543

USO ORIGINAL:		USO ACTUAL:	
Habitacional.		Habitacional y Comercial.	
CONSERVACIÓN:			
Buena.	Regular.	Malo.	ÉPOCA DE CONSTRUCCIÓN:
			XVI XVII XVIII XIX XX
PROPIEDAD:			
Privada.	Estatal.	Federal.	NIVELES:
		Uno.	Dos.
DESCRIPCIÓN:			
Manchas negras en cornisa, letteros inadecuados y carpintería en mal estado.

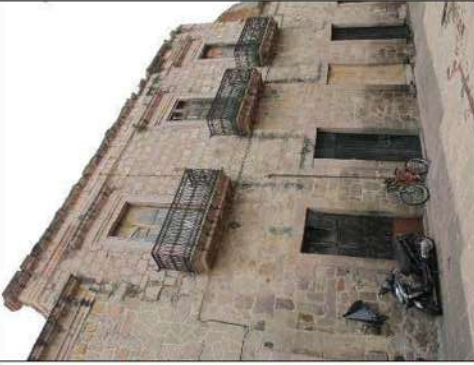
CALLE: San Cristobal. Centro Historico, Morelia, Michn.
No: / SIN ADICIONALES: ---- No. CATALOGO INAH: No Catalogado.

DESCRIPCION:
Manchas negras en cornisa, pérdida parcial de elementos y carpintería en mal estado.
