UNIVERSIDAD MICHOACANA DE SAN NICOLAS DE HIDALGO.

**PROYECTO DE RESTAURACION DE LA PREPARATORIA MELCHOR  
OCAMPO DE LA U.M.S.N.H. MORELIA, MICH.**

**TESINA**

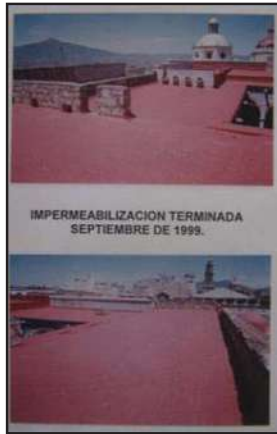
- La impermeabilización de la azotea en el año 1999.

**Imagen 1.-** Foto de la impermeabilización en azotea  
(fuente: archivo del departamento de Patrimonio Universitario.)

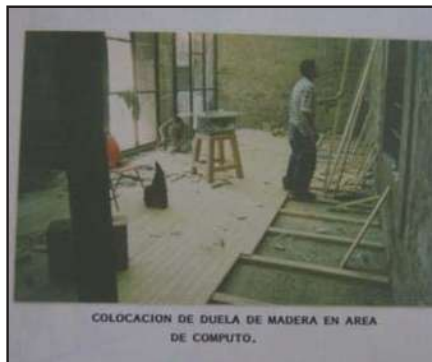
- La colocación de duela y adaptación del corredor norte del segundo patio para uso de sala de cómputo. Septiembre 2000.

**Imagen 2.-** Foto de la adaptación de duela de madera en área de control escolar. (fuente: archivo del departamento de Patrimonio Universitario.)

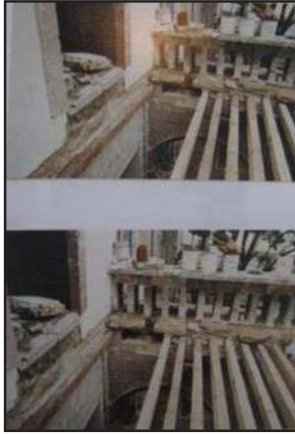
- El cambio del material (viguería, enladrillado, terrado y piso) del área de la terraza ubicada en el segundo piso del patio posterior por causa de la humedad en el año 2000.

**Imagen 3.-** Foto del cambio de terrado y viguería del área de terraza del segundo patio. (Fuente: archivo del departamento de Patrimonio Universitario.)

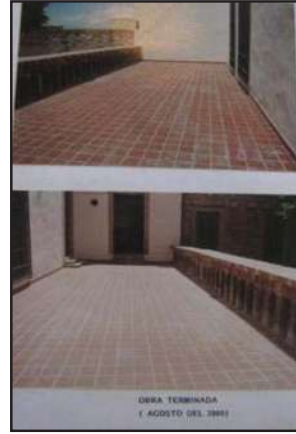
**Imagen 4.-** Foto del cambio de terrado y viguería del área de terraza del segundo patio. (Fuente: archivo del departamento de Patrimonio Universitario.)

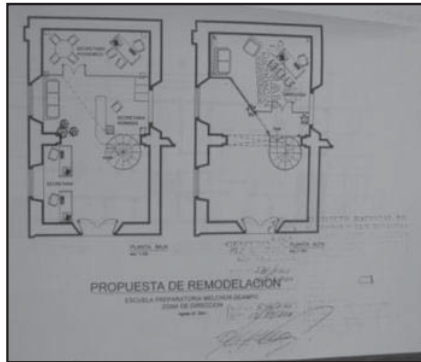
- En el año 2001 se hizo la remodelación de la dirección y la adaptación de la biblioteca.

**Imagen 5.-** Foto de la adaptación del mezanine en el área de la dirección.. (Fuente: archivo del departamento de Patrimonio Universitario.)

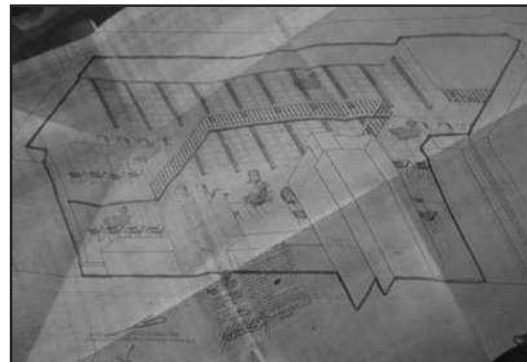
**Imagen 6.-** Foto de la adaptación de la biblioteca en. (Fuente: archivo del departamento de Patrimonio Universitario.)

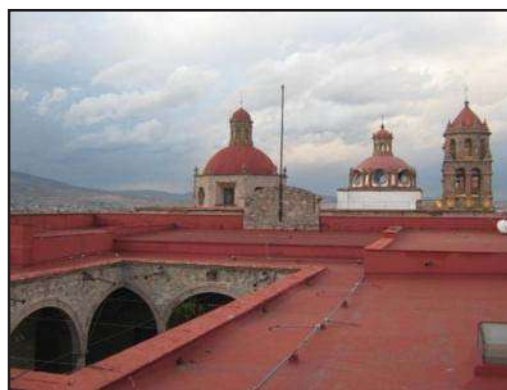
**Imagen 54:** de la azotea, se observa el impermeabilizante y las pendientes para el desalojo del agua pluvial. (Foto: José A. Morales A.)

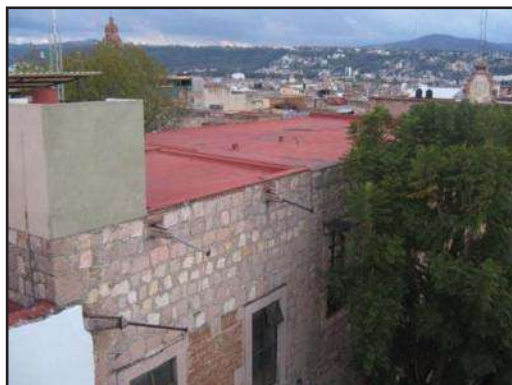
**Imagen 55:** panorámica, donde se observa la colocación de los tinacos en azotea. (Foto: José A. Morales A.)

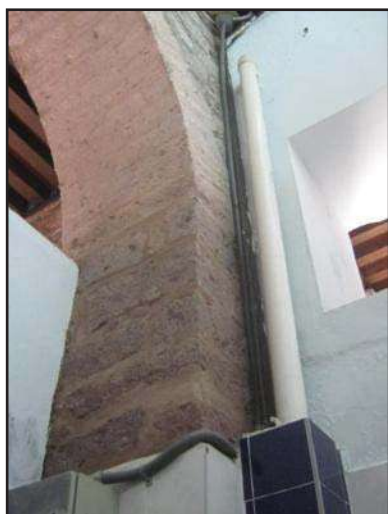
**Instalación sanitaria.** El sistema de drenaje de los baños, va oculto en el piso, en el caso de los baños de planta alta, la bajante se hace por medio de un tubo de pvc, adosado al muro. El agua pluvial se desaloja por medio de gárgolas que desembocan a los patios centrales. Todo lo anterior se conecta al drenaje general de la vivienda, y este a su vez se liga al colector municipal.

**Imagen 56:** donde se observa la bajada de aguas negras de los baños del segundo piso. (Foto: José A. Morales A.)

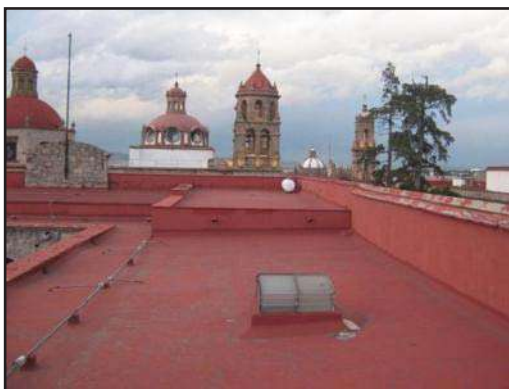
**Instalación eléctrica.** La instalación eléctrica, se desarrolla en todo el inmueble, comenzando con la distribución en el centro de cargas ubicado en el zaguán, la instalación va fijada sobre los muros de cantería, protegida con canales de plástico, en la azotea se hace toda la distribución de la instalación, por medio de tubos galvanizados, distribuyéndola a los espacios habitables y corredores.

**Imagen 58:** panorámica de la azotea, se observa el ramaleo de la distribución de la instalación eléctrica. (Foto: José A. Morales A.)

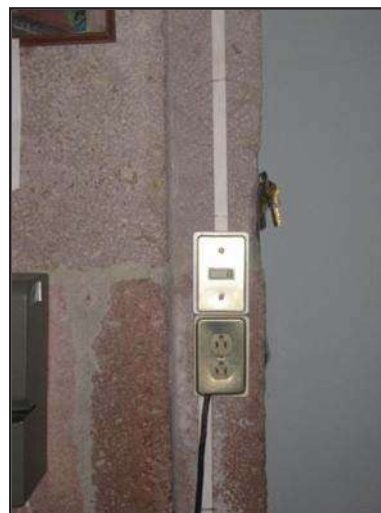
**Imagen 59:** interior, donde se observa la colocación y fijación de contacto y apagador sobre muro, en canaleta de plástico. (Foto: José A. Morales A.)

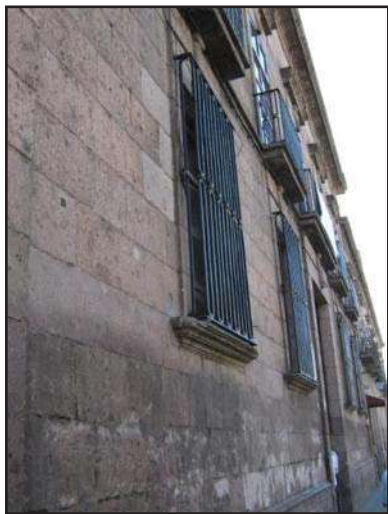
**Herrería.** Los barandales de escalera, pasillos y balcones de la calle son de hierro forjado, pintados con pintura de esmalte en estado de conservación regular, del mismo material son las protecciones de ventanas y puertas de intercomunicación en el interior del inmueble, con acabado de pintura de esmalte. Las dos ventanas del área del baño en planta alta, son de lámina lisa, con bastidores de perfil tubular rectangular.

**Imagen 65:** panorámica de la fachada principal, se observan las protecciones de hierro forjado adosadas al muro de cantería. (Foto: José A. Morales A.)

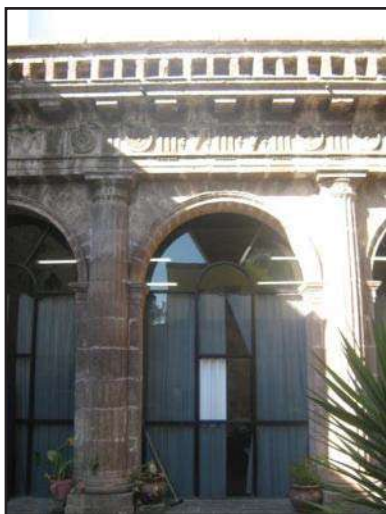
**Cancelaría de aluminio.** En el corredor norte del segundo patio, se integro un cancel de aluminio color negro, con vidrios filtrasol, para cerrar el área, adosada la cancelaría a las pilastras y arcos de medio punto.

**Imagen 70:** panorámica de la cancelaría de aluminio adosada a la arquería del corredor norte en el segundo patio. (Foto: José A. Morales A.)

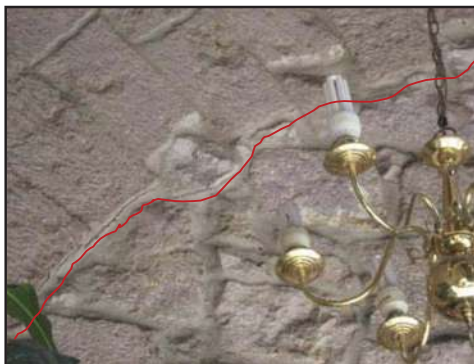
**Imagen 140:** fisura 1 en los muros del corredor oriente, primer patio planta baja. se observa una separación de la mampostería, diferentes resistencias. (Foto: José Antonio morales arriaga.)

Al realizar el análisis de las fisuras y al determinar el sentido y la forma en la concentración de fuerzas y tensiones, se propone que la causa de las mismas pudo haber sido debido a algún movimiento sísmico, lo que al provocar movimientos diferenciales en la estructura entre sus componentes debido a los cambios de rigidez que se presentan entre los materiales, causó la aparición de las fisuras, además se observa que en la fabrica del inmueble en determinados elementos no se realizaron los cuatrapeos en la mampostería adecuados. La separación entre mamposterías por una diferencia de resistencias entre las mismas.

Por lo que se propone la realización de modelos estructurales, de acuerdo a las recomendaciones del ISCARSAH, para la realización de un diagnostico completo, y evaluar el nivel de seguridad, además de llevar a cabo un monitoreo de las mismas para determinar, si el problema continua o se mantiene estable.

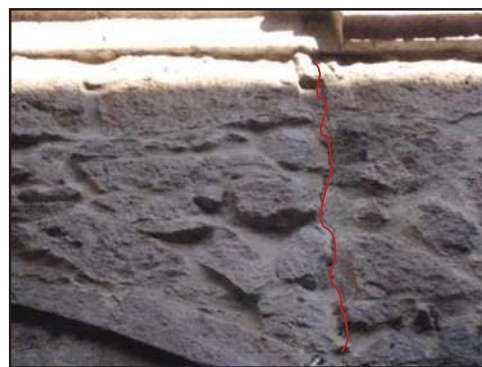
**Imagen 141:** fisura 2 en los muros del corredor oriente, primer patio planta baja. Se observa un cuatrapeo inadecuado. (Foto: José Antonio Morales Arriaga.)

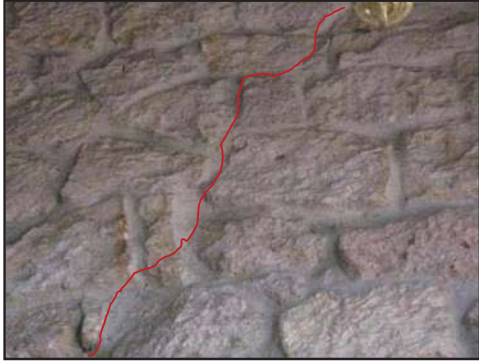
**Imagen 142:** fisura 3 en los muros del corredor oriente, primer patio planta alta. De forma diagonal. (Foto: José Antonio Morales Arriaga.)

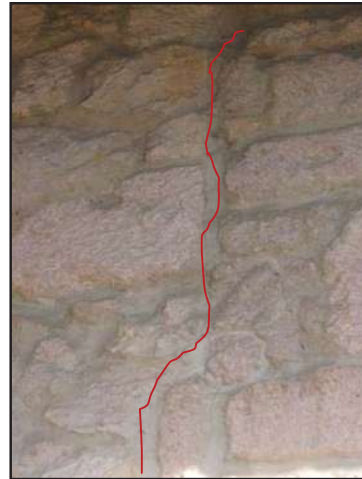
**Imagen 143:** fisura 4 en los muros del corredor oriente, primer patio planta alta. De forma diagonal. (Foto: José Antonio Morales Arriaga.)

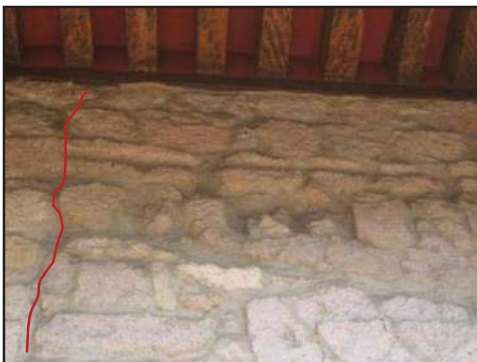
**Imagen 144.:** fisura 5 en los muros del corredor oriente, primer patio planta alta. De forma diagonal. (Foto: José Antonio Morales Arriaga.)

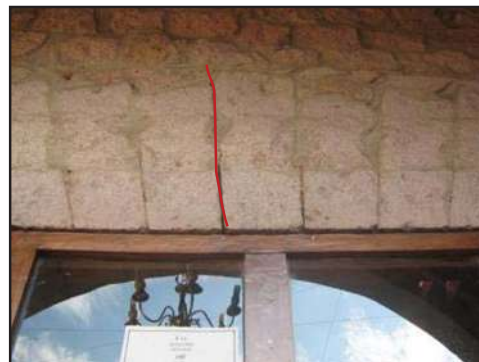
**Imagen 145.:** fisura 6 en los muros del corredor oriente, primer patio planta alta. De forma diagonal. Foto: José Antonio Morales Arriaga.

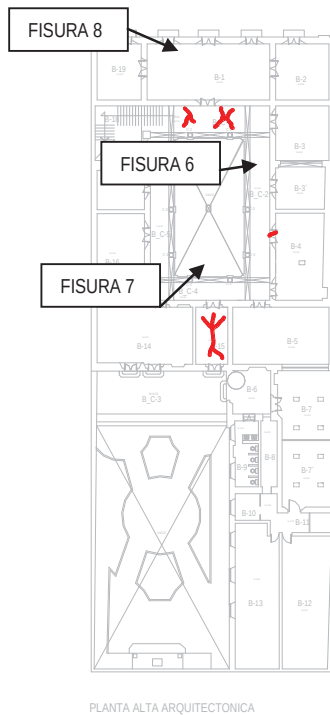
**Imagen 146:** fisuras en pisos del pasillo sur, planta alta y corredor norte.  
Levantamiento. (Elaboro: José Antonio Morales Arriaga.)

Se presentan fisuras en forma de telaraña en el piso de la segunda planta en el área del corredor norte (fisura 8), debido a la saturación de humedad en el terrado, por los escurrimientos de agua pluvial. Y pasillo que comunica la terraza del segundo patio (fisura 7), ver imagen 07, probable causa por un cambio de rigidez en las masas, y debido a la mala solución de la disposición de las vigas en esa área ya que responden al claro más corto.<sup>10</sup>

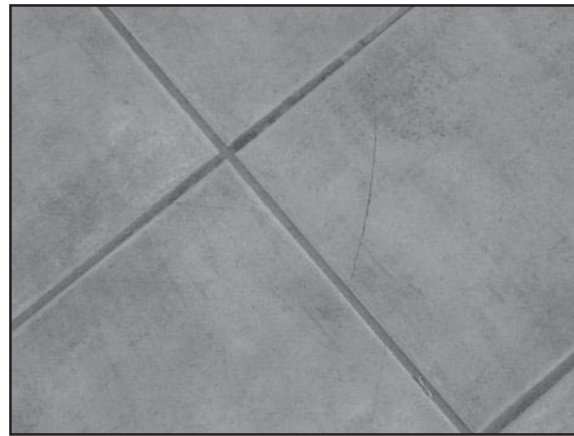
**Imagen 147:** fisura 7 en pisos del pasillo sur, planta alta. (Foto: José Antonio Morales Arriaga.)

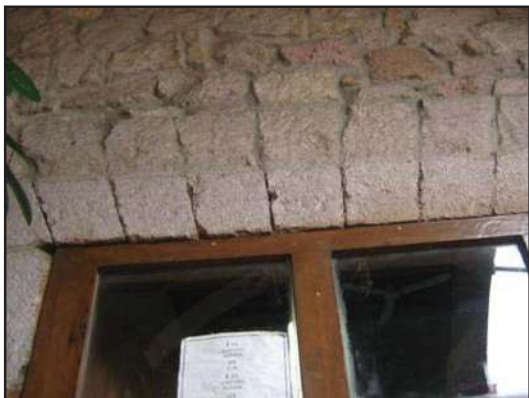
Se observa intemperización en las juntas de las dovelas de cantería causando el desgaste continuo de las mismas que forman las platabandas de los vanos.

**Imagen 148:** pérdida de juntas entre dovelas de la platabanda de los corredores en planta alta. (Foto: José A. Morales A.)

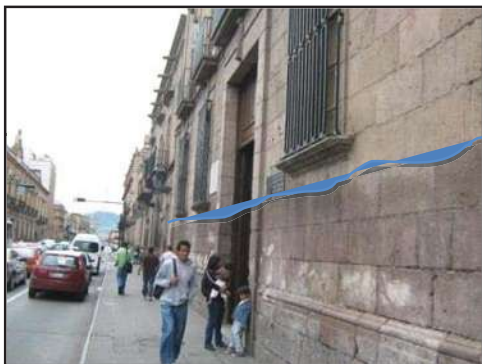
**Imagen 150:** Presencia de humedad y sales y pérdida de juntas y los muros de la fachada principal a una de 2.80 mts., (Foto: José A. Morales A.)

La presencia del agua en los apoyos del inmueble es considerable, ya que la altura que alcanza por capilaridad del subsuelo más de 2.00 mts., provocando el deterioro de la piedra con el debilitamiento, exfoliación, pulverización y corrosión. Así como el desgaste debilitamiento y dispersión de las juntas de la mampostería.

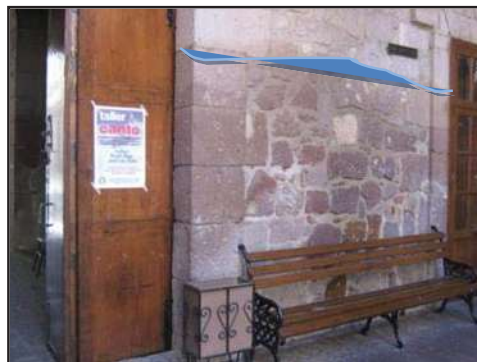
**Imagen 151:** Presencia de humedad y sales y los muros interiores a una altura de hasta 2.00 mts(Foto: José A. Morales A.)

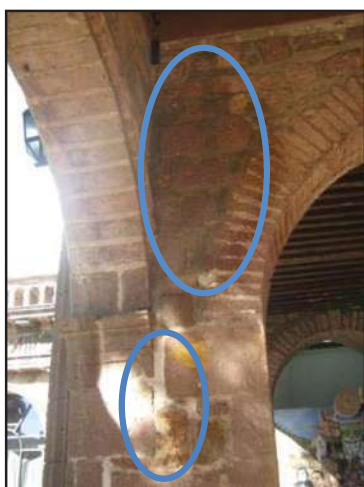
**Imagen 152:** Presencia de humedad y sales en la 1er pilastra del corredor oriente del segundo patio, por una bajante de aguas pluviales, (Foto: José A. Morales A.)

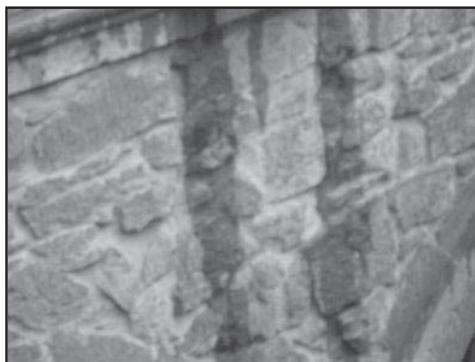
**Imagen 155:** Esgurrimientos por las cornisas debido a la pérdida de elementos y a la falta de mantenimiento (Foto: José A. Morales A.)

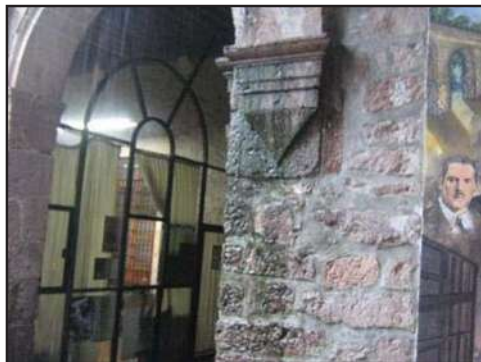
**Imagen 158:** Presencia de algas en donde se presentan los escurrimientos (Foto: José A. Morales A.)

La presencia de algas por el exceso de humedad en la piedra, causado por los escurrimientos del agua de lluvia, provocando pulverización superficial, manchas, humedad, debilitamiento y descomposición de la piedra.

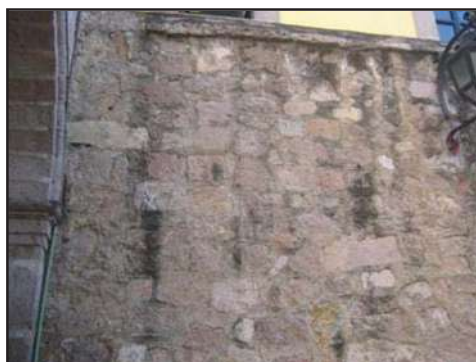
**Imagen 159:** Presencia de algas en donde se presentan los escurrimientos barda del segundo patio (Foto: José A. Morales A.)

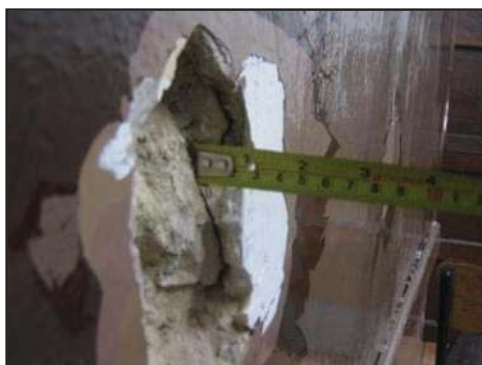
**Perdida de aplanados en muros**, causado por los estudiantes localizados principalmente en las aulas del primer patio en la planta alta y en el corredor que comunica al segundo patio.

**Imagen 161:** Se observan perdida de aplanados en muros en las aulas (Foto: José A. Morales A.)

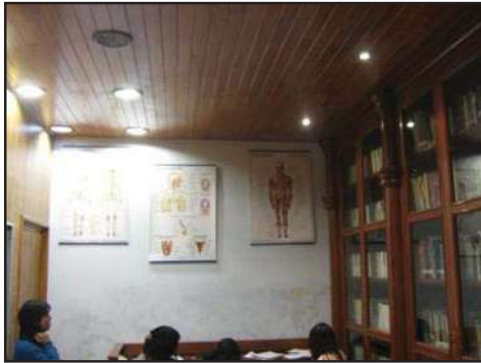
En el área de planta baja donde se localiza la biblioteca, se identifica que sobre el eje K, es colocada una vitrina para guardar libros, lo que provoca que la humedad ya existente en los muros se quede por mas tiempo, y no permite su secado.

**Imagen 163:** Se observa la humedad en muros y la colocación de una vitrina de madera junto al muro (Foto: José A. Morales A.)

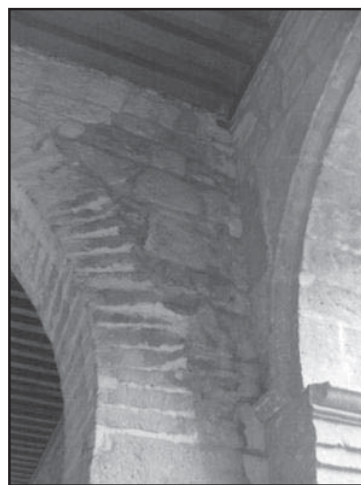
**Imagen 166:** Se observa humedad en los apoyos causa de la bajante del baño de planta alta. (Foto: José A. Morales A.)

Causa: **Instalaciones defectuosas, una mala intervención,** en la bajante de aguas negras del baño para mujeres localizado en la planta alta del segundo patio.

- Liberación de instalaciones sanitarias con problemas de fuga, en la bajante del baño de la segunda planta, ya que ocasiona problemas de humedad en la mampostería.

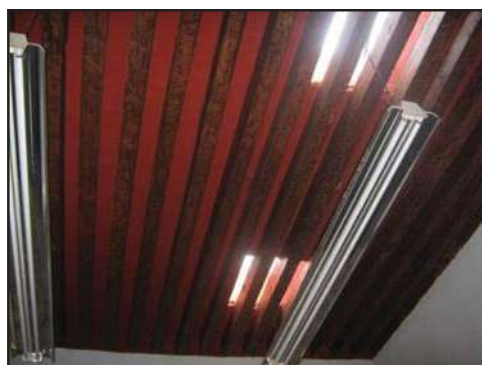
En los espacios localizados en el lado este identificados para este caso con la clave B-7 y B-7', los cuales fueron divididos para generar dos espacios, que funcionan como aulas de clases, las cuales al

encontrarse totalmente cerradas sin ventanas, por las condiciones originales del espacio, se abren domos en la parte de la losa de azotea, para que entre iluminación, no obstante el espacio aun se percibe frío y oscuro, lo que provoca poca visibilidad para desempeñar la actual función.

**Imagen 167:** Se observa la colocación de domos en la losa de azotea para dar iluminación y ventilación en los espacios B-7 y B7'. (Foto: José A. Morales A.)

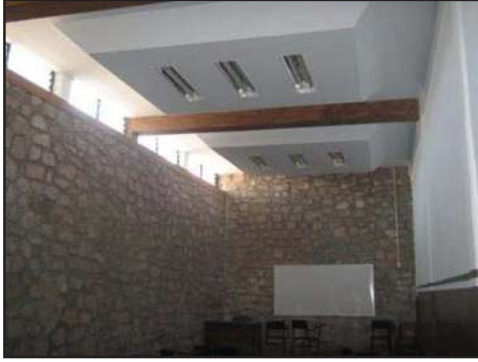
Los espacios localizados con la clave B-12 y B-13, son divididos por un muro de material contemporáneo, debido a que este espacio funcionaba originalmente como azotea hueca y actualmente da la función de aula, creando salones de dimensiones amplias. Provocando que en el espacio B-12, se localicen una serie de ventanas en la parte superior del muro del eje k, para dar iluminación y ventilación, y en el espacio B-13, se dio abertura a tres ventanas sobre el muro del eje G, para brindar iluminación y ventilación, además de tener orientación oeste.

**Imagen 168:** Se observa la división del espacio localizado en el lado sur del segundo patio. (Foto: José A. Morales A.)

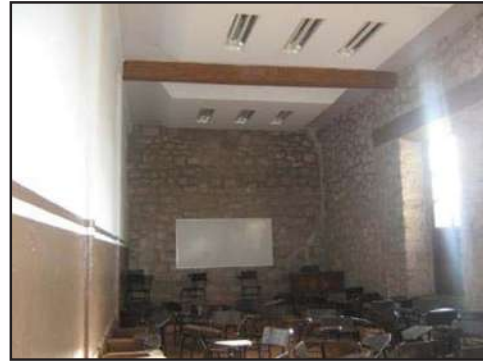
**Imagen 169:** aula orientada al poniente en el segundo patio. (Foto: José A. Morales A.)

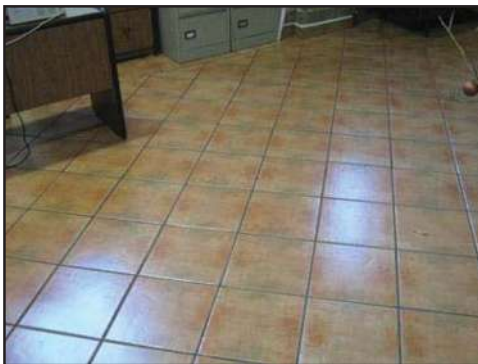
En este apartado podemos identificar principalmente la utilización de loseta cerámica en piso en las aéreas interiores, provocando que la humedad se encapsule y salga por los muros presentándose principalmente en la planta baja.

**Imagen 170:** Colocación de loseta cerámica en pisos interiores (Foto: José A. Morales A.)

- El retiro de piso de losetas de cerámica, en una sección, junto a los muros con problemas de humedad por capilaridad.
- Liberación de aplanados en mal estado y juntas de cemento, así como la pintura de esmalte ubicada en los muros de la planta baja en la mampostería de cantera. Para librar a los muros y dejar que salga la humedad ya expuesta.
- La liberación de micro flora y macro flora, en los elementos de cantería y mampostería, para evitar que el deterioro por este tipo de agente aumente. Presentes por falta de mantenimiento al inmueble.

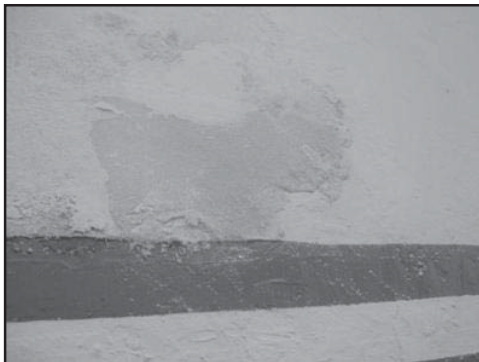
**Imagen 171:** Aplicación de pintura de esmalte en muros (Foto: José A. Morales A.)

La aplicación de pintura de esmalte en los muros provoca el encapsulamiento de la humedad ya presente en los mismos.

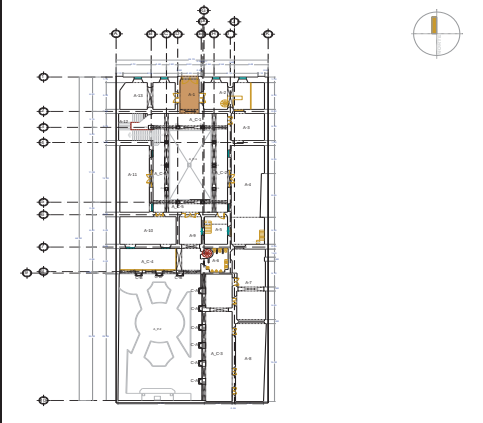
FOTO: 1

| | ELEMENTO | DETERIORO | CAUSA | AGENTE |
|---|---|---|---|---|
| APOYOS | FOTO 1: MURO DE MAMPOSTERIA DE CANTERIA | GRIETAS Y FISURA ENTRE LOS APOYOS | CARGAS EXCEVAS AL INMUEBLE, USO INADECUADO. | FISICOS, ANTROPICOS. |

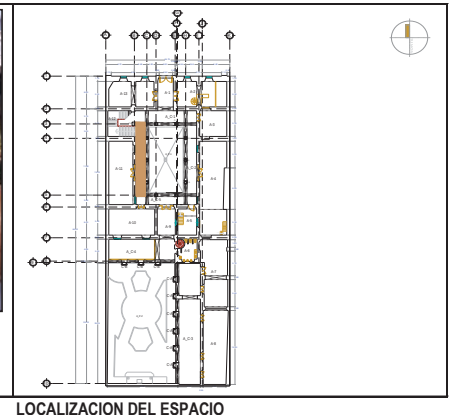
FOTO: 2

| | ELEMENTO | DETERIORO | CAUSA | AGENTE |
|---|---|---|---|---|
| COMPLEMENTOS | FOTO 1 Y 2: ENTABLAMENTO UBICADO EN EL CORREDOR SUR DEL SEGUNDO PATIO. | FOTO 1: GRIETAS Y FISURAS, MANCHAS OSCURAS EN LA PIEDRA, PERDIDA SUPERFICIAL DE ELEMENTOS PETREOS, CAMBIO DE COLOR Y DISGREGACION. | FOTO 1 Y 2: RICES DE ARBUSTOS, PRECENCIA DE LIQUENES Y ALGAS, ESCURRIMIENTOS DE AGUA. | BIOTICOS: ORGANISMOS SUPERIORES VEGETALES, MICRO FLORA, AGUA. |
