Proyecto De Restauración del Palacio Episcopal de Valladolid

Tesina que para obtener el Diploma de:
Especialización en Restauración de Sitios y Monumentos Presenta:

M. Arq. Ruggiero Zepeda Maldonado

Morelia, Michoacán, Marzo 2011

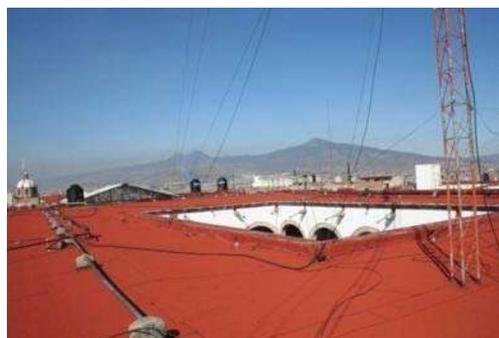
Fig. 54 Enladrillado de cubiertas, terminado SBS. Fuente: foto M. Arq. Ruggiero Zepeda Maldonado.

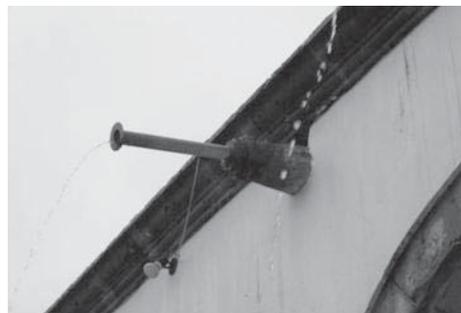
El sistema sanitario en la zona de baños se distribuye por piso, el cual corre hacia el drenaje general que posteriormente descarga al drenaje general. Para el drenaje pluvial en la azotea se descarga a través de gárgolas las cuales se distribuyen alrededor de las cornisas de los dos patios, depositándose el agua en el patio y a su vez en coladeras conectadas al drenaje general, en las fachadas se distribuyen en todo el perímetro descargando el agua hacia la calle. (Ver figs.57 y 58)

Fig. 58 Distribución de gárgolas en perímetro de azotea
Fuente: Foto M. Arq. Ruggiero Zepeda M.

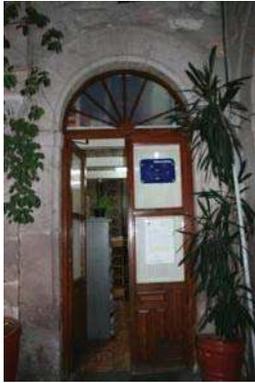
Las puertas y ventanas del inmueble son de dos hojas fabricadas a base de madera de pino tablereadas en la parte inferior y vidrieras de madera para recibir vidrio, gran porcentaje presenta polilla, varias capas de pintura de esmalte o mala aplicación de barniz, en las partes inferiores presentan pudrición y están desensambladas.(Ver figs. 62-64).

Fig.62 Puerta de Madera en planta Baja. Fuente: Foto M. Arq. Ruggiero Zepeda Maldonado

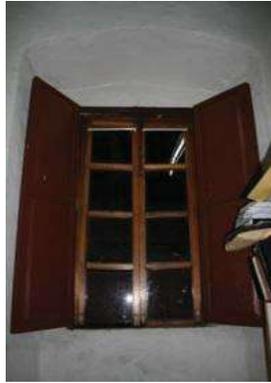
Fig.63 Ventana de Madera en planta baja. Fuente: Foto M. Arq. Ruggiero Zepeda Maldonado

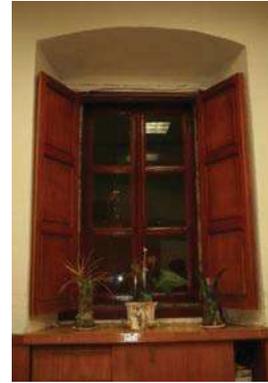
Fig.64 Ventana de Madera en planta alta. Fuente: Foto M. Arq. Ruggiero Zepeda Maldonado

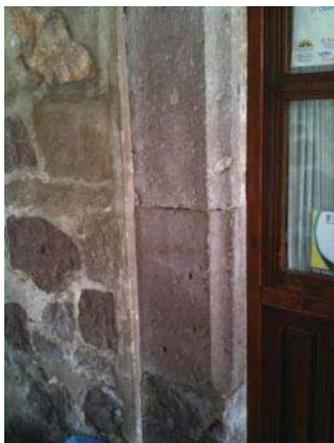
muros originales de cantería, ya que el enmarcamiento en este nivel está remetido sobre los paramentos aproximadamente 5 cms.. Como se aprecia en las figs. 68 y 69).

Fig. 68 Enmarcamiento remetido sobre paramento de muros. Fuente: Foto M. Arq. Ruggiero Zepeda Maldonado

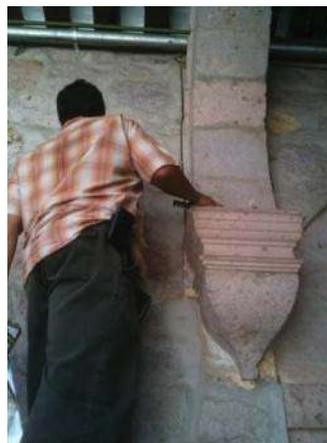
Fig. 69 Restaurador realizando cala arqueológica en Muros. Fuente: Foto M. Arq. Ruggiero Zepeda Maldonado

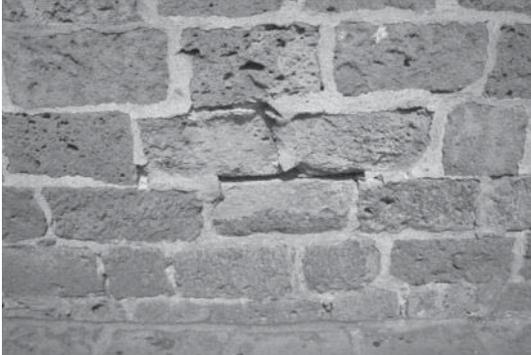
El agua proviene del nivel freático del subsuelo, que provoca la humedad por capilaridad, hasta 1.00 mts en muros y elementos de cantería labrada de la planta baja sobre todo en los muros de cantería. (Ver fig. 81)

Fig.81 Humedad por capilaridad en muros de planta baja. Fuente: Foto M. Arq. Ruggiero Zepeda Maldonado

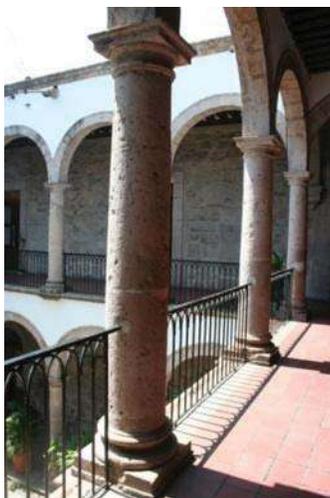
Los pisos de mosaico de pasta de cemento que se encuentran en los espacios cerrados del inmueble, así como de los corredores del primer nivel presentan desgaste que se debe a la acción del tiempo, de igual forma el agente abiótico físico (luz solar) los ha decolorado.(Ver fig.82).

Fig82 Pisos de pasta de cemento en primer nivel Fuente: Foto M. Arq. Ruggiero Zepeda Maldonado

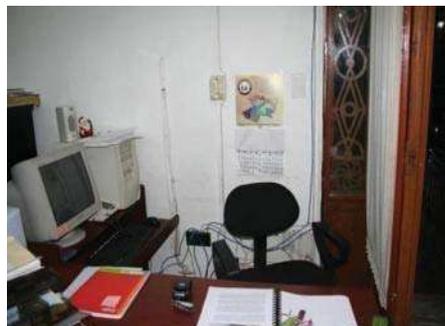
En cuanto a instalaciones eléctricas, estas se encuentran visibles en todos los espacios debido al tipo de servicio que requieren estas áreas como son las líneas de voz y datos para las computadoras. (Ver fig.83).

Fig.83 Instalaciones Eléctricas visibles en oficinas. Fuente: Foto M. Arq. Ruggiero Zepeda Maldonado

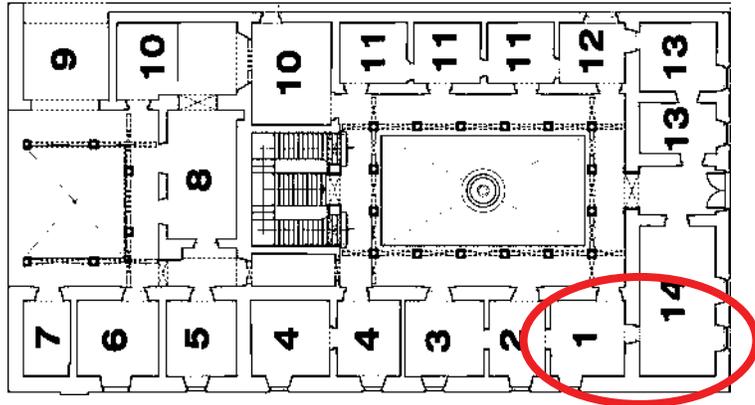
CALA EN PISO NO.1

Se deber3 realizar una cala en piso para determinar la posible falla de la cimentaci3n., debido a las fracturas presentadas en los paramentos desde la base hasta la cornisa.

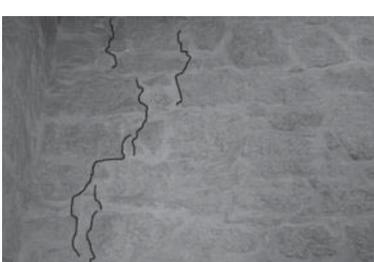
CALA EN MURO NO.1

Se deber3 realizar una cala en el vano de puerta tapiado, que comunica al espacio no. 14 y vano tapiado que comunica el espacio no.1 con el espacio no.2

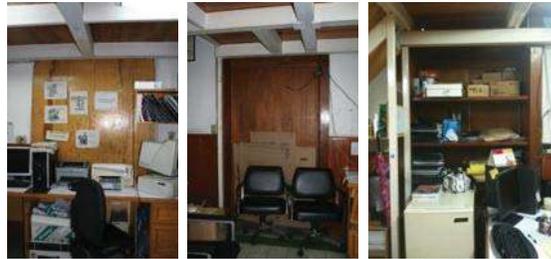
CALA DE MURO NO.3

Se deber3 realizar una cala en vano de puerta tapiado del espacio 2 que comunica al siguiente espacio no 3, no presenta enmarcamiento y esta utilizado como closet

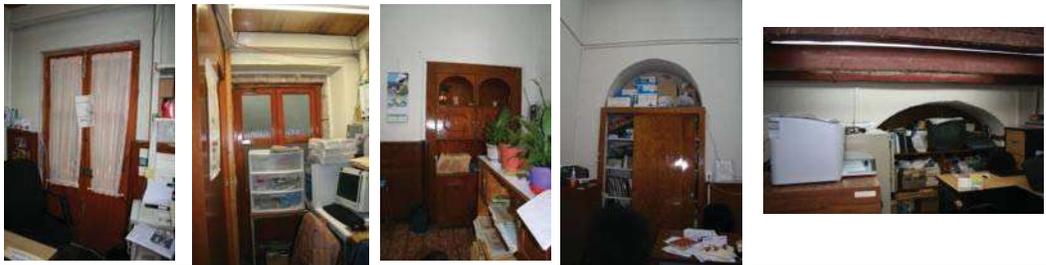
ESPACIO 11

Se deber3 realizar una cala en los vanos del espacio 11 que comunican al siguiente espacio, adem3s de realizar una cala en muro para determinar las capas y el color original.

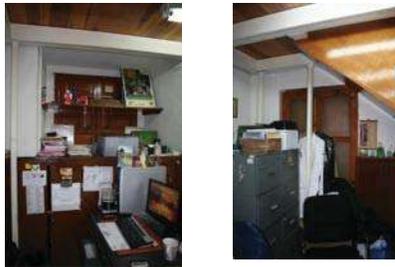
ESPACIO 11-12

Se deber3 realizar una cala en los vanos del espacio 11 que comunican al siguiente espacio, adem3s de realizar una cala en muro para determinar las capas y el color original

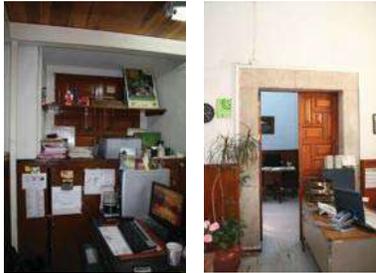
ESPACIO 13-14

Se deber3 realizar una cala en los vanos del espacio 13 que comunican al siguiente espacio, adem3s de realizar una cala en muro para determinar las capas y el color original

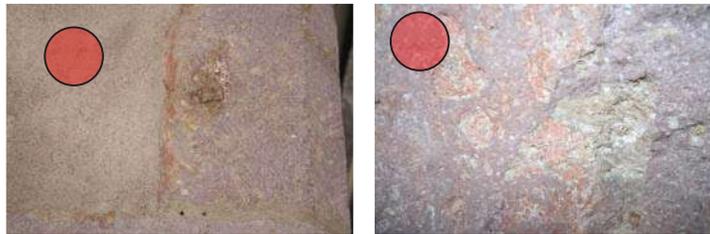
ESPACIO 13-14

Se deber3 realizar una cala en los muros y elementos de canter3a de pintura para determinar las capas y el color original

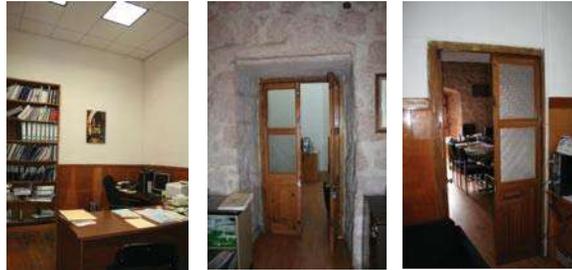
ESPACIO 1-14

Se deber1 realizar cala arqueol3gica para el vano que comunica al espacio 1 con el 14 y este con el espacio no. 2

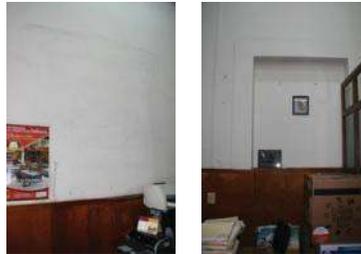
ESPACIO 3-4

Vano de puerta tapiado que comunica al siguiente espacio no 3, no presenta enmarcamiento y vano tapiado que comunica al espacio 4.

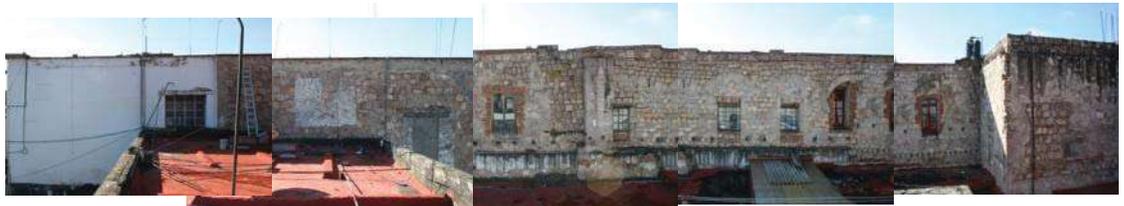
Se deber3 realizar calas en muros para determinar cuales vanos son de la fabrica original.

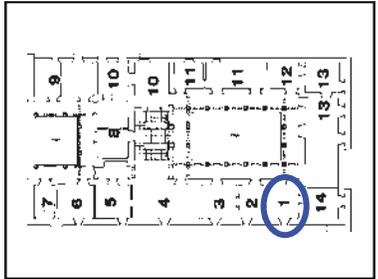
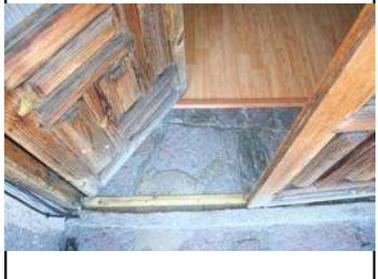
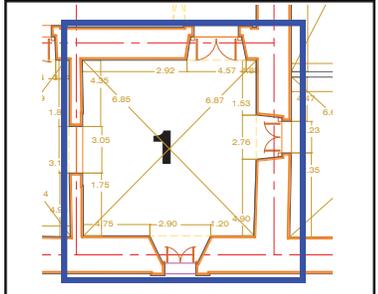
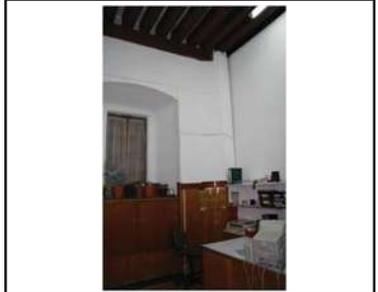
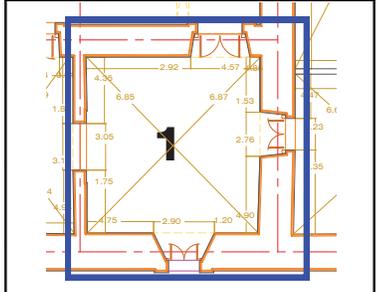
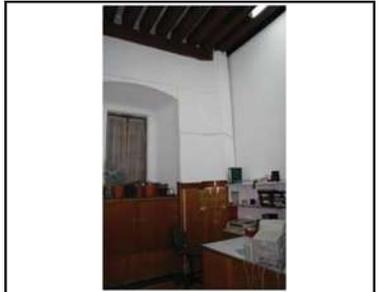
PLANTA ALTA	No DE FICHA	1	CLAVE:	PB	ESPACIO:	1
PARTIDA:	PISOS					
TIPO DE DETERIORO:	-DUELA LAMINADA FRACTURADA -DESGASTE Y DECOLORACION DE PISO DE MOSAICO DE PASTA DE CEMENTO					
AGENTE DE DETERIORO:	ANTROPICO					
CAUSA:	-DESGASTE POR TRANSITO PESADO Y FALTA DE MANTENIMIENTO					
OBSERVACIONES:	LA FALTA DE MANTENIMIENTO A PROVOCADO EL DESGASTE DEL PISO PASTA, POR LO QUE HAN COLOCADO LAMINADO DE DUELA ,EL CUAL YA TAMBIEN PRESENTA DESGASTE, ADEMAS DE ALTERAR LOS NIVELES ORIGINALES.					
PARTIDA:	MUROS					
TIPO DE DETERIORO:	- DESPRENDIMIENTO DE APLANADO -PERDIDA ENLUCIDO Y DE LA PINTURA A LA CAL					
AGENTE DE DETERIORO:	ANTROPICO, ABIOTICO QUIMICO					
CAUSA:	-MALA INTERVENCI3N -FALTA DE MANTENIMIENTO					
OBSERVACIONES:	HUMEDAD POR FILTRACI3N DE AGUA DE LLUVIA A TRAV3S DE LA ESTRUCTURA LOGRA CAER EN ALGUNOS MUROS.					
PARTIDA:	LOSA					
TIPO DE DETERIORO:	-PUDRICI3N DE LAS CABEZAS DE LAS VIGAS DE MADERA

AGENTE DE DETERIORO:	-ABI3TICO-QUIMICO					
CAUSA:	-HUMEDAD POR FILTRACI3N DE AGUA					
OBSERVACIONES:	-SE TIENEN COLOCADAS VIGAS AMADRINADAS SOBRE LA VIGUERIA.

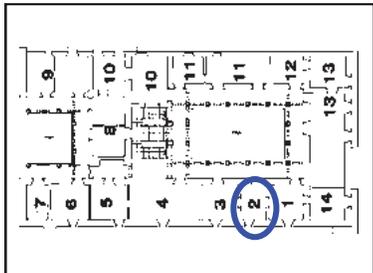
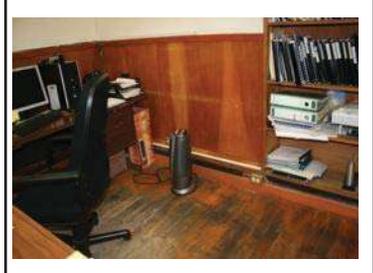
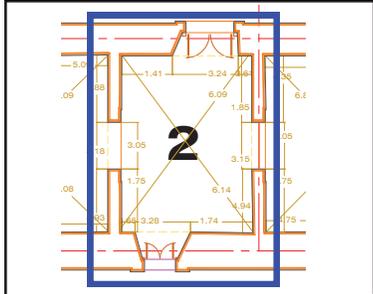
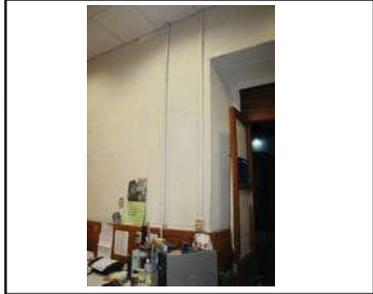
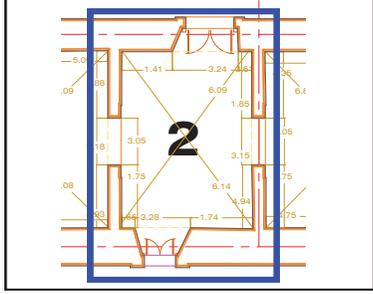
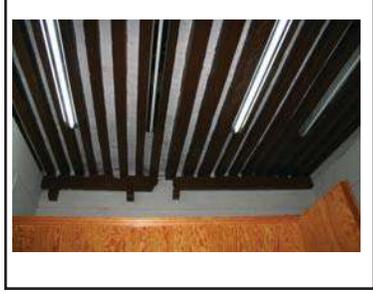
PLANTA ALTA	No DE FICHA	2	CLAVE:	PB	ESPACIO:	2
PARTIDA:	PISOS					
TIPO DE DETERIORO:	-DUELA DE MADERA FRACTURADA					
AGENTE DE DETERIORO:	-ANTROPICO					
CAUSA:	-DESGASTE POR TRANSITO PESADO Y FALTA DE MANTENIMIENTO					
OBSERVACIONES:	LA FALTA DE MANTENIMIENTO, .					
PARTIDA:	MUROS					
TIPO DE DETERIORO:	- DESPRENDIMIENTO DE APLANADO -PERDIDA ENLUCIDO Y DE LA PINTURA A LA CAL					
AGENTE DE DETERIORO:	ABIOTICO QUIMICO					
CAUSA:	-FILTRACI3N DE AGUA DE LLUVIA -FALTA DE MANTENIMIENTO					
OBSERVACIONES:	HUMEDAD POR FILTRACI3N DE AGUA DE LLUVIA A TRAV3S DE LA ESTRUCTURA LOGRA CAER EN ALGUNOS MUROS, SOBRE EN EL LADO SUR DEL EDIFICIO					
PARTIDA:	LOSA					
TIPO DE DETERIORO:	- .PUDRICI3N DE LAS CABEZAS DE LAS VIGAS DE MADERA					
AGENTE DE DETERIORO:	ABIOTICO QUIMICO					
CAUSA:	-HUMEDAD POR FILTRACI3N DE AGUA					
OBSERVACIONES:

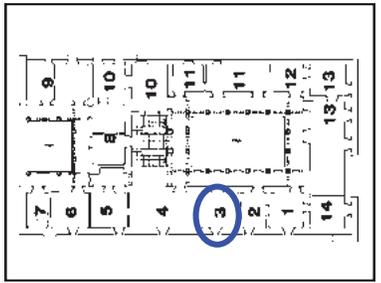
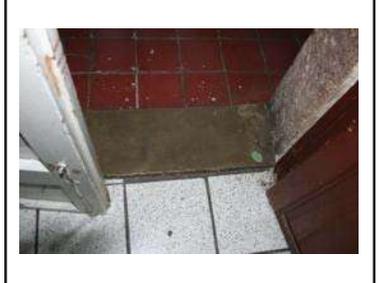
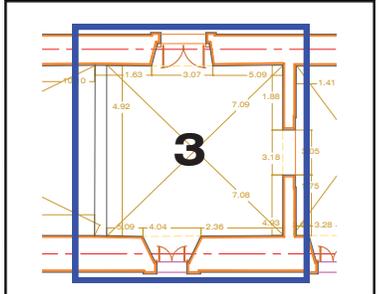
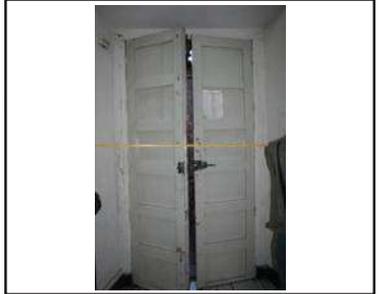
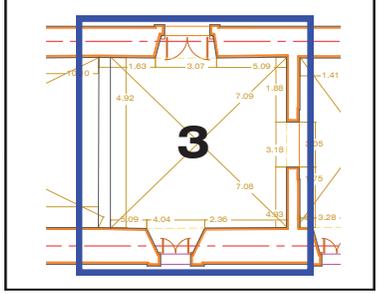
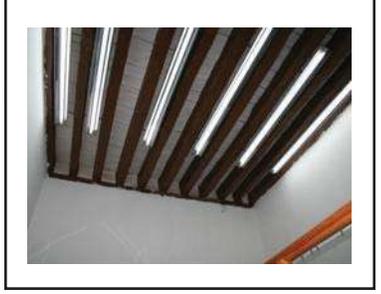
PLANTA ALTA	No DE FICHA	3	CLAVE:	PB	ESPACIO:	3
PARTIDA:	PISOS					
TIPO DE DETERIORO:	-DESGASTE Y DECOLORACION DE PISO DE MOSAICO DE PASTA DE CEMENTO					
AGENTE DE DETERIORO:	ANTROPICO					
CAUSA:	-DESGASTE POR TRANSITO PESADO					
OBSERVACIONES:	EL SOBRE PISO DE PASTA A ALTERADO LOS NIVELES ORIGINALES, .					
PARTIDA:	CARPINTERIA					
TIPO DE DETERIORO:	- CARPINTERIA DESENSAMBLADA Y CON EXCESO DE PINTURA DE ES-MALTE					
AGENTE DE DETERIORO:	ANTROPICO					
CAUSA:	-MALA INTERVENCI3N -FALTA DE MANTENIMIENTO					
OBSERVACIONES:	LA FALTA DE MANTENIMIENTO HA PROVOCADO LA PUDRICION DE PIE-ZAS DE MADERA EN LA PUERTA.					
PARTIDA:	LOSA					
TIPO DE DETERIORO:	-.PUDRICI3N DE LAS CABEZAS DE LAS VIGAS DE MADERA - VIGA AMADRINADA					
AGENTE DE DETERIORO:	ABIOTICO QUIMICO					
CAUSA:	-FILTRACI3N DE AGUA DE LLUVIA -FALTA DE MANTENIMIENTO					
OBSERVACIONES:	HUMEDAD POR FILTRACI3N DE AGUA

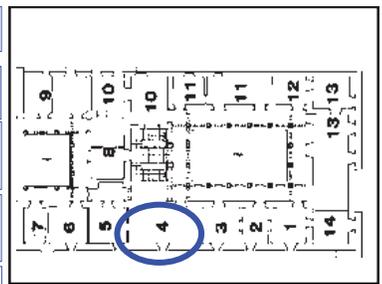
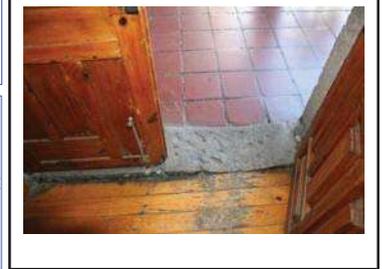
PLANTA ALTA	No DE FICHA	4	CLAVE:	PB	ESPACIO:	4
-------------	-------------	---	--------	----	----------	---

PARTIDA:	PISOS
TIPO DE DETERIORO:	-DUELA DE MADERA FRACTURADA
AGENTE DE DETERIORO:	ANTROPICO
CAUSA:	-DESGASTE POR TRANSITO PESADO Y FALTA DE MANTENIMIENTO
OBSERVACIONES:	LA FALTA DE MANTENIMIENTO, HA PROVOCADO EL DETERIORO DE LA DUELA TENIENDO CON ESTO FILTRACION DE AGUA A LA VIGUERIA DE LA LOSA DE ENTREPISO.

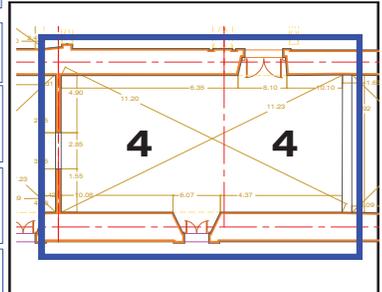
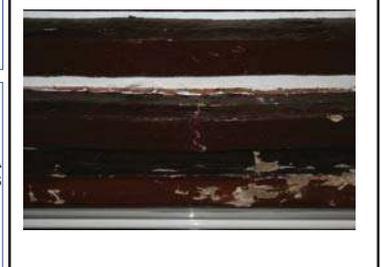
PARTIDA:	LOSA
TIPO DE DETERIORO:	- .PUDRICI3N DE LAS CABEZAS DE LAS VIGAS DE MADERA -VIGA AMADRINADA - VIGAS FRACTURADAS
AGENTE DE DETERIORO:	- ABIOTICO QUIMICO
CAUSA:	-FILTRACI3N DE AGUA DE LLUVIA -FALTA DE MANTENIMIENTO
OBSERVACIONES:	- TODA LA VIGUERIA TIENE AMADRINADA VIGAS DE SOPORTE,DEBIDO A QUE LAS CABEZAS PRESENTAN PUDRICI3N ADEMAS DE VARIAS VIGAS FRACTURADAS..

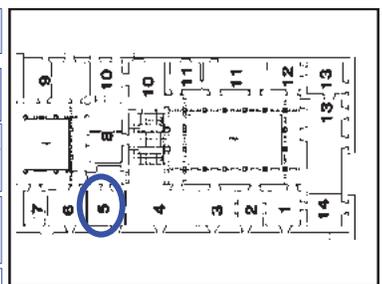
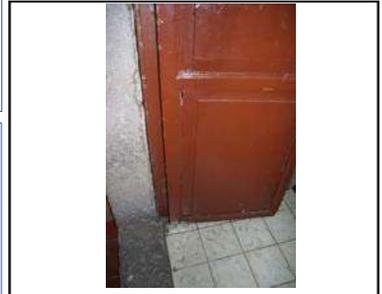
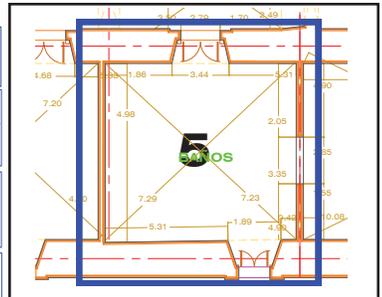
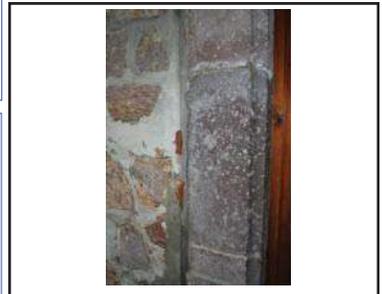
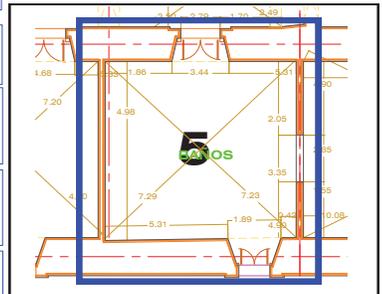
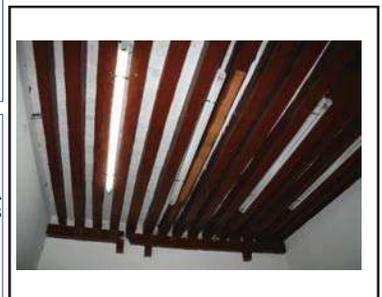
PLANTA ALTA	No DE FICHA	5	CLAVE:	PB	ESPACIO:	5
PARTIDA:	CARPINTERIA					
TIPO DE DETERIORO:	-CARPINTERIA DESENSAMBLADA Y CON EXCESO DE PINTURA DE ES-MALTE					
AGENTE DE DETERIORO:	ANTROPICO					
CAUSA:	-MALA INTERVENCI3N -FALTA DE MANTENIMIENTO					
OBSERVACIONES:	LA FALTA DE MANTENIMIENTO, HA PROVOCADO EL DETERIORO DE LA PUERTA.					
PARTIDA:	MUROS					
TIPO DE DETERIORO:	-EXFOLIACI3N Y PULVERULENCIA EN JAMBAS DE MARCO DE PUERTA DE PIEDRA DE CANTERIA LABRADA					
AGENTE DE DETERIORO:	ABIOTICO-QUIMICO					
CAUSA:	-HUMEDAD					
OBSERVACIONES:						
PARTIDA:	LOSA					
TIPO DE DETERIORO:	- .PUDRICI3N DE LAS CABEZAS DE LAS VIGAS DE MADERA -VIGA AMADRINADA - VIGAS FRACTURADAS					
AGENTE DE DETERIORO:	- ABIOTICO QUIMICO					
CAUSA:	-FILTRACI3N DE AGUA DE LLUVIA -FALTA DE MANTENIMIENTO					
OBSERVACIONES:	- TODA LA VIGUERIA TIENE AMADRINADA VIGAS DE SOPORTE,DEBIDO A QUE LAS CABEZAS PRESENTAN PUDRICI3N ADEMAS DE VARIAS VIGAS FRACTURADAS..

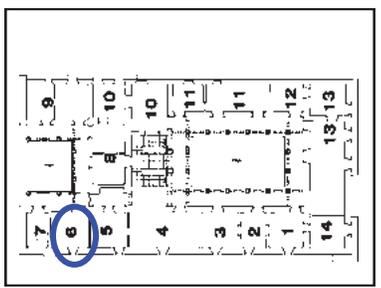
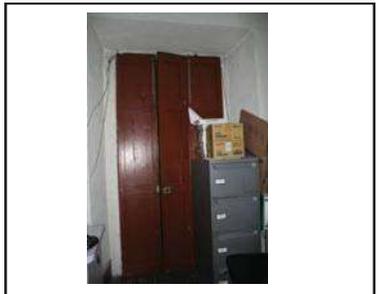
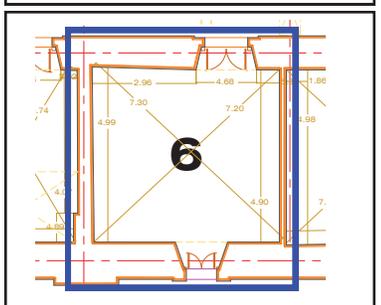
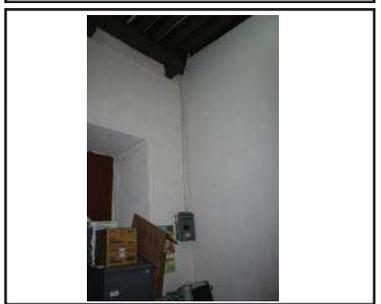
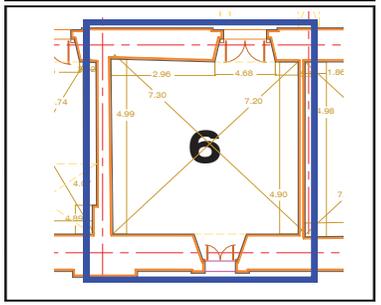
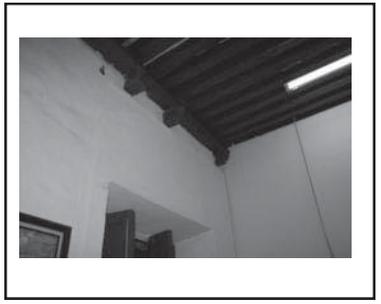
PLANTA ALTA	No DE FICHA	6	CLAVE:	PB	ESPACIO:	6
PARTIDA:	CARPINTEERIA					
TIPO DE DETERIORO:	-CARPINTERIA DESENSAMBLADA Y CON EXCESO DE PINTURA DE ES-MALTE					
AGENTE DE DETERIORO:	ANTROPICO					
CAUSA:	-MALA INTERVENCI3N -FALTA DE MANTENIMIENTO					
OBSERVACIONES:	LA FALTA DE MANTENIMIENTO, HA PROVOCADO EL DETERIORO DE LA PUERTA., ESTE ESPACIO ESTA DESTINADO A ESTADISTICA.					
PARTIDA:	MUROS					
TIPO DE DETERIORO:	-DESPRENDIMIENTO DE APLANADO -PERDIDA ENLUCIDO Y DE LA PINTURA A LA CAL					
AGENTE DE DETERIORO:	ABIOTICO-QUIMICO					
CAUSA:	-HUMEDAD					
OBSERVACIONES:	LA FLTA DE MANTENIMIENTO A AFECTADO A LOS APLANADOS, ASI COMO EN GENERAL EL ESPACIO PRESENTA UN GRAN DETERIORO.					
PARTIDA:	LOSA					
TIPO DE DETERIORO:	- .PUDRICI3N DE LAS CABEZAS DE LAS VIGAS DE MADERA -VIGA AMADRINADA - VIGAS FRACTURADAS					
AGENTE DE DETERIORO:	- ABIOTICO QUIMICO					
CAUSA:	-FILTRACI3N DE AGUA DE LLUVIA -FALTA DE MANTENIMIENTO

OBSERVACIONES:	- TODA LA VIGUERIA TIENE AMADRINADA VIGAS DE SOPORTE,DEBIDO A QUE LAS CABEZAS PRESENTAN PUDRICI3N ADEMAS DE VARIAS VIGAS FRACTURADAS..

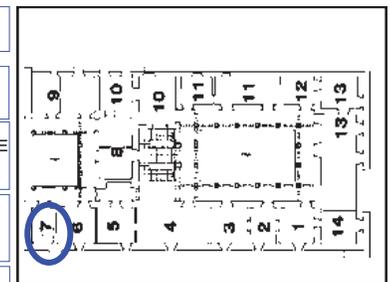
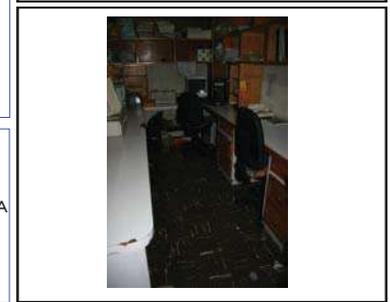
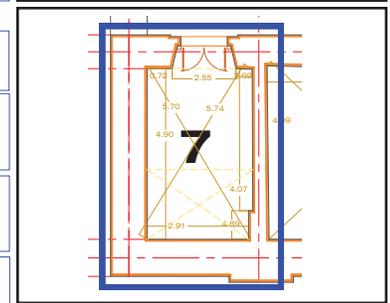
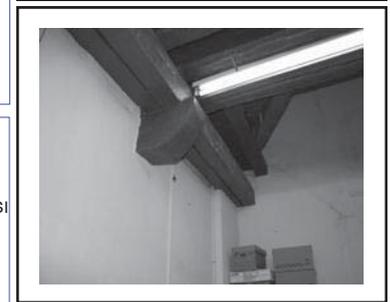
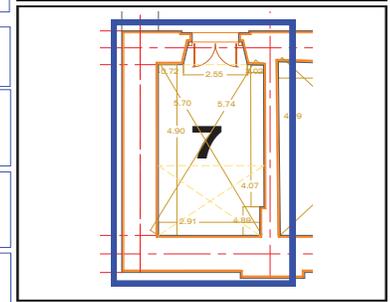
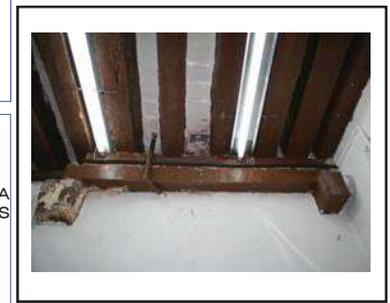
PLANTA ALTA	No DE FICHA	7	CLAVE:	PB	ESPACIO:	7
PARTIDA:	PISOS					
TIPO DE DETERIORO:	-DESGASTE Y DECOLORACION DE PISO DE MOSAICO DE PASTA DE CEMENTO					
AGENTE DE DETERIORO:	ANTROPICO Y ABI3TICO FÍSICO					
CAUSA:	-USO, ACCION DEL TIEMPO -FALTA DE MANTENIMIENTO					
OBSERVACIONES:	LA FALTA DE MANTENIMIENTO, HA PROVOCADO EL DETERIORO DE LA PUERTA., ESTE ESPACIO ESTA DESTINADO A ESTADISTICA.					
PARTIDA:	MUROS					
TIPO DE DETERIORO:	-DESPRENDIMIENTO DE APLANADO -PERDIDA ENLUCIDO Y DE LA PINTURA A LA CAL					
AGENTE DE DETERIORO:	ABIOTICO-QUIMICO					
CAUSA:	-HUMEDAD					
OBSERVACIONES:	LA FLTA DE MANTENIMIENTO A AFECTADO A LOS APLANADOS, ASI COMO EN GENERAL EL ESPACIO PRESENTA UN GRAN DETERIORO.					
PARTIDA:	LOSA					
TIPO DE DETERIORO:	- .PUDRICI3N DE LAS CABEZAS DE LAS VIGAS DE MADERA -VIGA AMADRINADA - VIGAS FRACTURADAS					
AGENTE DE DETERIORO:	- ABIOTICO QUIMICO					
CAUSA:	-FILTRACI3N DE AGUA DE LLUVIA -FALTA DE MANTENIMIENTO

OBSERVACIONES:	- TODA LA VIGUERIA TIENE AMADRINADA VIGAS DE SOPORTE,DEBIDO A QUE LAS CABEZAS PRESENTAN PUDRICI3N ADEMAS DE VARIAS VIGAS FRACTURADAS..

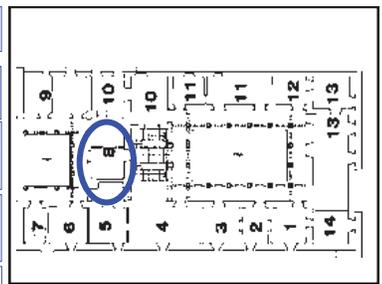
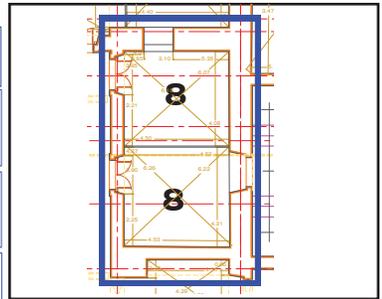
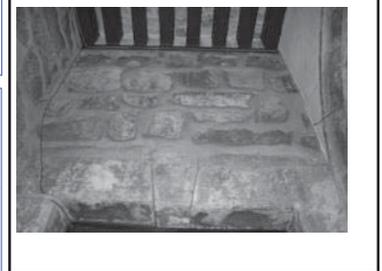
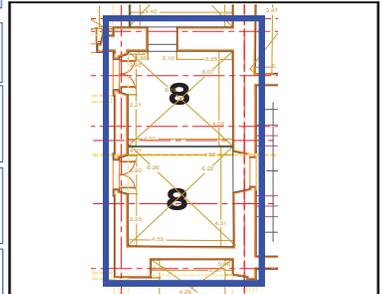
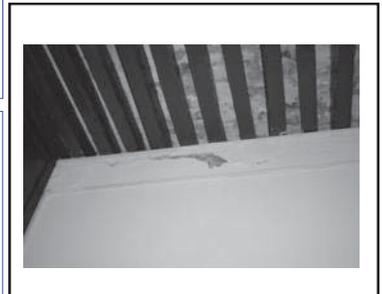
PLANTA ALTA	No DE FICHA	8	CLAVE:	PB	ESPACIO:	8
PARTIDA:	PISOS					
TIPO DE DETERIORO:	-DESGASTE Y DECOLORACION DE PISO DE MOSAICO DE PASTA DE CEMENTO					
AGENTE DE DETERIORO:	ANTROPICO Y ABI3TICO F3SICO					
CAUSA:	-USO, ACCION DEL TIEMPO -FALTA DE MANTENIMIENTO					
OBSERVACIONES:	LA FALTA DE MANTENIMIENTO, HA PROVOCADO EL DETERIORO DEL ESPACIO, EN MUROS, CARPINTERIA Y LOSAS.					
PARTIDA:	MUROS					
TIPO DE DETERIORO:	-DESPRENDIMIENTO DE CLAVE DE CANTERIA					
AGENTE DE DETERIORO:	FALLA ESTRUCTURAL					
CAUSA:	-SOBRE CARGA AL EDIFICIO.					
OBSERVACIONES:	EN LAS AREAS 6,7 Y EL PASILLO DEL SEGUNDO PATIO EXISTE APILAMIENTO DE ARCHIVO MUERTO, LO QUE REPRESENTA UNA SOBRECARGA AL EDIFICIO					
PARTIDA:	LOSA					
TIPO DE DETERIORO:	- .PUDRICI3N DE LAS CABEZAS DE LAS VIGAS DE MADERA - FISURAS EN TAPA DE LADRILLO					
AGENTE DE DETERIORO:	- ABIOTICO QUIMICO					
CAUSA:	-FILTRACI3N DE AGUA DE LLUVIA -FALTA DE MANTENIMIENTO

OBSERVACIONES:	- TODA LA TAPA DE LADRILLO PRESENTA HUMEDAD Y FRACTURAS

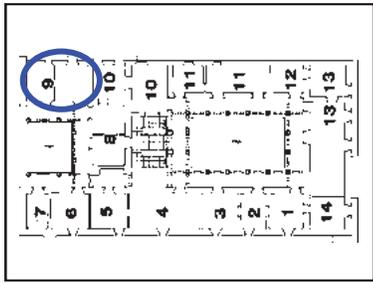
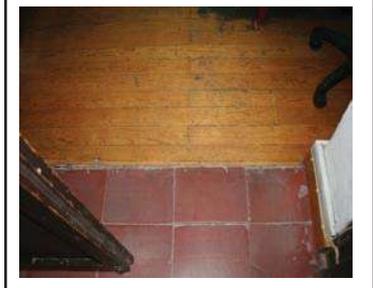
PARTIDA:	PISOS
TIPO DE DETERIORO:	-DESGASTE Y DECOLORACION DE PISO DE MOSAICO DE PASTA DE CEMENTO Y DESGASTE DE DUELA DE MADERA
AGENTE DE DETERIORO:	ANTROPICO Y ABI3TICO F3SICO
CAUSA:	-USO, ACCION DEL TIEMPO -FALTA DE MANTENIMIENTO
OBSERVACIONES:	LA FALTA DE MANTENIMIENTO HA PROVOCADO EL DETERIORO DE LOS PISOS..

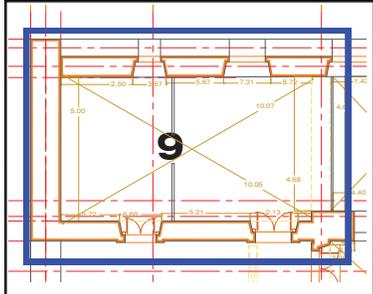
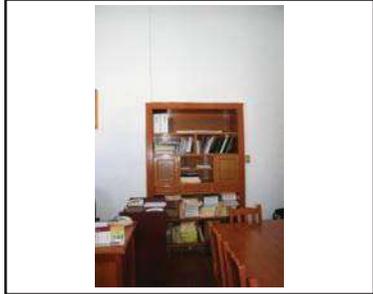
PARTIDA:	MUROS
TIPO DE DETERIORO:	-ESPACIAL , VANO TAPIADO
AGENTE DE DETERIORO:	-ANTROPICO
CAUSA:	PRIVATIZAR EL ESPACIO
OBSERVACIONES:	LA FLTA DE MANTENIMIENTO A AFECTADO A LOS APLANADOS, ASI COMO EN GENERAL EL ESPACIO PRESENTA UN GRAN DETERIORO.

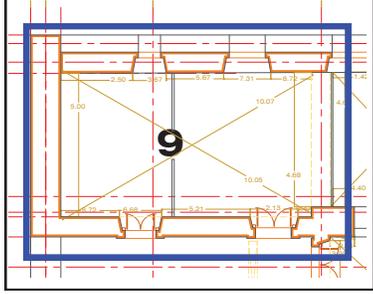
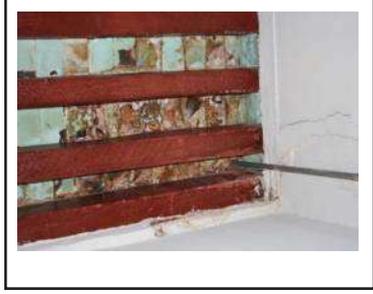
PARTIDA:	LOSA
TIPO DE DETERIORO:	- .PUDRICI3N DE LAS CABEZAS DE LAS VIGAS DE MADERA - MANCHAS DE LADRILLO DE TAPA
AGENTE DE DETERIORO:	- ABIOTICO QUIMICO
CAUSA:	-FILTRACI3N DE AGUA DE LLUVIA -FALTA DE MANTENIMIENTO
OBSERVACIONES:	- TODA LA VIGUERIA TIENE AMADRINADA VIGAS DE SOPORTE,DEBIDO A QUE LAS CABEZAS PRESENTAN PUDRICI3N ADEMAS DE VARIAS VIGAS FRACTURADAS..

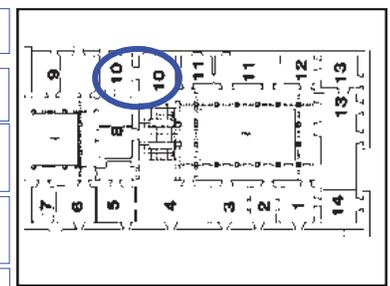
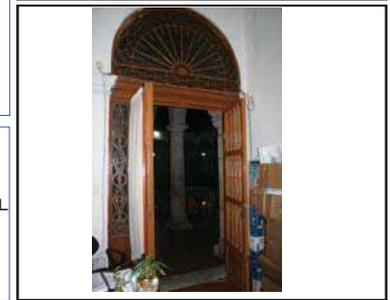
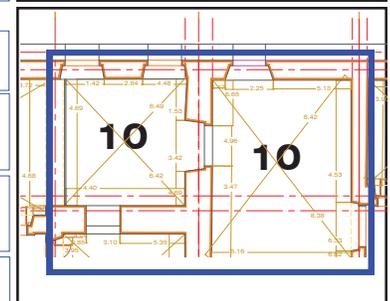
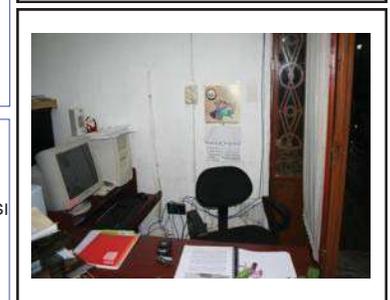
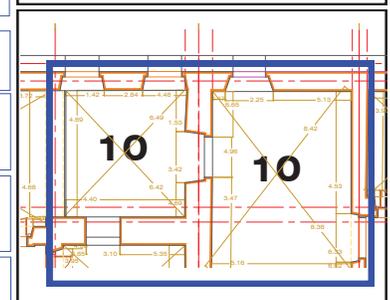
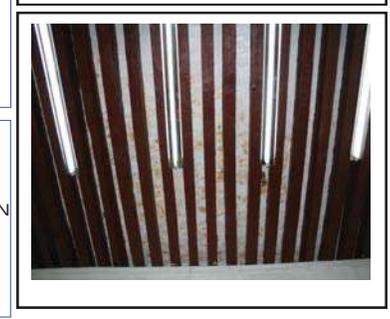
PLANTA ALTA	No DE FICHA	10	CLAVE:	PB	ESPACIO:	10
PARTIDA:	CARPINTERIA					
TIPO DE DETERIORO:	-CARPINTERIA DESENSAMBLADA Y BARNIZ DETERIORADO					
AGENTE DE DETERIORO:	ANTROPICO					
CAUSA:	-MALA INTERVENCI3N -FALTA DE MANTENIMIENTO					
OBSERVACIONES:	LA FALTA DE MANTENIMIENTO HA PROVOCADO EL DETERIORO DEL ESPACIO..					
PARTIDA:	MUROS					
TIPO DE DETERIORO:	-DESPRENDIMIENTO DE APLANADO -PERDIDA ENLUCIDO Y DE LA PINTURA A LA CAL					
AGENTE DE DETERIORO:	-ANTROPICO, ABIOTICO QUIMICO					
CAUSA:	MALA INTERVENCI3N -FALTA DE MANTENIMIENTO					
OBSERVACIONES:	LA FLTA DE MANTENIMIENTO A AFECTADO A LOS APLANADOS, ASI COMO EN GENERAL EL ESPACIO PRESENTA UN GRAN DETERIORO.					
PARTIDA:	LOSA					
TIPO DE DETERIORO:	- .PUDRICI3N DE LAS CABEZAS DE LAS VIGAS DE MADERA - MANCHAS DE LADRILLO DE TAPA					
AGENTE DE DETERIORO:	- ABIOTICO QUIMICO					
CAUSA:	-FILTRACI3N DE AGUA DE LLUVIA -FALTA DE MANTENIMIENTO

OBSERVACIONES:	- EL ESPACIO PRESENTA INSTALCIONES VISIBLES Y DETERIORO EN GENERAL

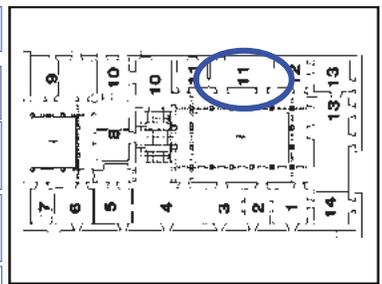
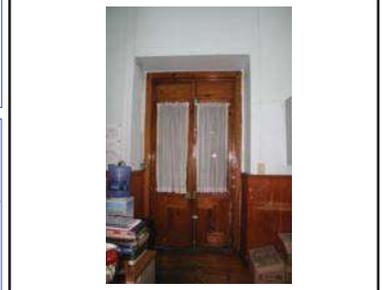
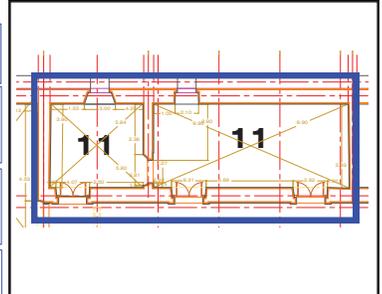
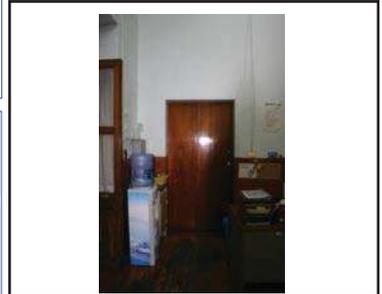
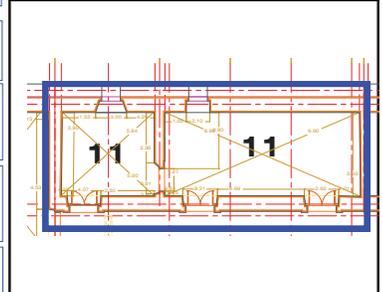
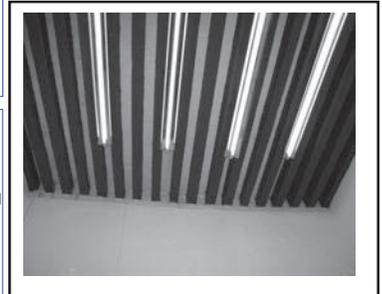
PARTIDA:	CARPINTERIA
TIPO DE DETERIORO:	-CARPINTERIA DESENSAMBLADA Y BARNIZ DETERIORADO
AGENTE DE DETERIORO:	ANTROPICO
CAUSA:	-MALA INTERVENCI3N -FALTA DE MANTENIMIENTO
OBSERVACIONES:	LA FALTA DE MANTENIMIENTO HA PROVOCADO EL DETERIORO DEL ESPACIO..
PARTIDA:	PISOS
TIPO DE DETERIORO:	-DUELA DE MADERA DESGASTADA
AGENTE DE DETERIORO:	-ANTROPICO, ABIOTICO QUIMICO
CAUSA:	DESGASTE POR TRANSITO PESADO Y FALTA DE MANTENIMIENTO
OBSERVACIONES:	LA FLTA DE MANTENIMIENTO A AFECTADO A LOS APLANADOS, ASI COMO EN GENERAL EL ESPACIO PRESENTA UN GRAN DETERIORO.
PARTIDA:	LOSA
TIPO DE DETERIORO:	- .PUDRICI3N DE LAS CABEZAS DE LAS VIGAS DE MADERA - MANCHAS DE LADRILLO DE TAPA
AGENTE DE DETERIORO:	- ABIOTICO QUIMICO
CAUSA:	-FILTRACI3N DE AGUA DE LLUVIA -FALTA DE MANTENIMIENTO
OBSERVACIONES:	- EL ESPACIO PRESENTA INSTALCIONES VISIBLES Y DETERIORO EN GENERAL

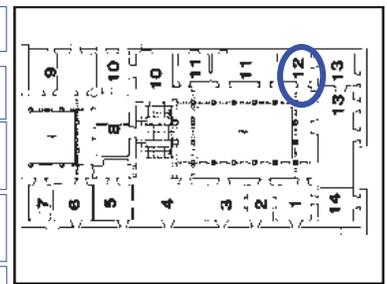
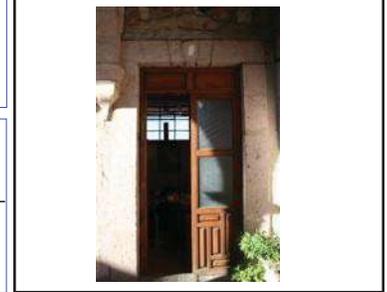
PLANTA ALTA	No DE FICHA	12	CLAVE:	PB	ESPACIO:	12
-------------	-------------	----	--------	----	----------	----

PARTIDA:	CARPINTERIA
TIPO DE DETERIORO:	-CARPINTERIA DESENSAMBLADA Y BARNIZ DETERIORADO
AGENTE DE DETERIORO:	ANTROPICO
CAUSA:	-MALA INTERVENCI3N -FALTA DE MANTENIMIENTO
OBSERVACIONES:	LA FALTA DE MANTENIMIENTO HA PROVOCADO EL DETERIORO DEL ESPACIO..

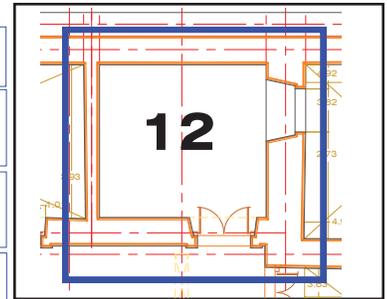
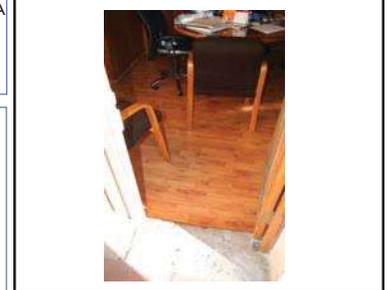
PARTIDA:	PISOS
TIPO DE DETERIORO:	-CONCEPTUAL COLOCACI3N DE DUELA LAMINADA
AGENTE DE DETERIORO:	-ANTROPICO,
CAUSA:	COLOCACION DE LAMINADO TIPO DUELA SOBRE DUELA DE MADERA MACHIMBRADA DETERIORADA
OBSERVACIONES:	PERDIDA DE LOS NIVELES ORIGINALES DE PISO

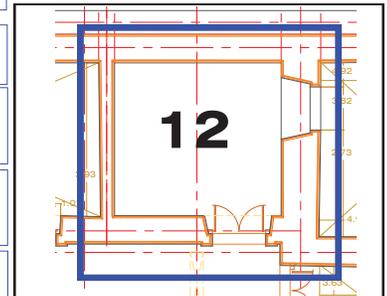
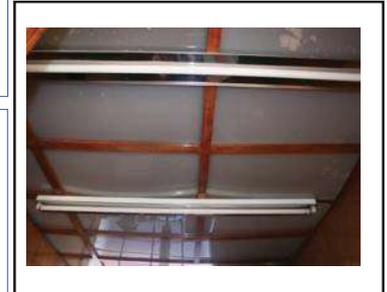
PARTIDA:	LOSA
TIPO DE DETERIORO:	- CONCEPTUAL
AGENTE DE DETERIORO:	- ANTROPICO
CAUSA:	-NECESIIDAD DE LUZ ARTIFICIAL.
OBSERVACIONES:	- EL ESPACIO PRESENTA INSTALCIONES VISIBLES

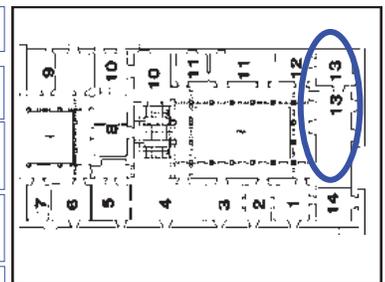
PARTIDA:	MUROS
TIPO DE DETERIORO:	-GRIETA EN MURO DE MAMPOSTERIA DE CANTERIA
AGENTE DE DETERIORO:	FALLA ESTRUCTURAL
CAUSA:	-POSIBLE ASENTAMIENTO
OBSERVACIONES:	SE TIENEN TESTIGOS FECHADOS DESDE 1999, NO PRESENTA AVANCE..

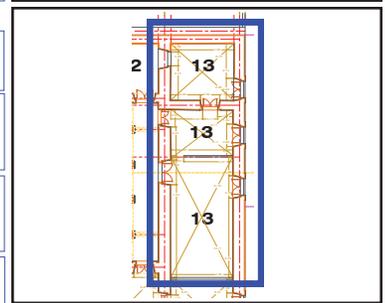
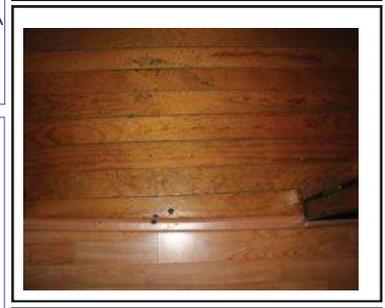
PARTIDA:	PISOS
TIPO DE DETERIORO:	-CONCEPTUAL COLOCACI3N DE DUELA LAMINADA
AGENTE DE DETERIORO:	-ANTROPICO,
CAUSA:	COLOCACION DE LAMINADO TIPO DUELA SOBRE DUELA DE MADERA MACHIMBRADA DETERIORADA
OBSERVACIONES:	PERDIDA DE LOS NIVELES ORIGINALES DE PISO

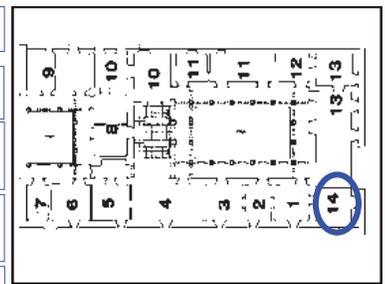
PLANTA ALTA	No DE FICHA	14	CLAVE:	PB	ESPACIO:	14
PARTIDA:	MUROS					
TIPO DE DETERIORO:	-GRIETA EN MURO DE MAMPOSTERIA DE CANTERIA					
AGENTE DE DETERIORO:	-FALLA ESTRUCTURAL					
CAUSA:	-POSIBLE ASENTAMIENTO					
OBSERVACIONES:	LA GRIETA SE PRESENTA DESDE LA CORNIZA EN LA FACHADA HASTA LA PLANTA BAJA.					
PARTIDA:	PISOS					
TIPO DE DETERIORO:	-INJERTOS DE CONCRETO EN PISO DE CANTERIA					
AGENTE DE DETERIORO:	-ANTROPICO,					
CAUSA:	MALA INTERVENCI3N					
OBSERVACIONES:	TIENE UN SOBRE PISO A BASE DE DUELA LAMINADA PARA PERDER LOS DAÑOS QUE TIENE LA DUELA DE MADERA MACHIMBRADA ORIGINAL.					
PARTIDA:	LOSA					
TIPO DE DETERIORO:	- .PUDRICI3N DE LAS CABEZAS DE LAS VIGAS DE MADERA -VIGA AMADRINADA - VIGAS FRACTURADAS					
AGENTE DE DETERIORO:	- - ABIOTICO QUIMICO					
CAUSA:	-FILTRACI3N DE AGUA DE LLUVIA -FALTA DE MANTENIMIENTO					
OBSERVACIONES:	- EL ESPACIO PRESENTA INSTALCIONES VISIBLES

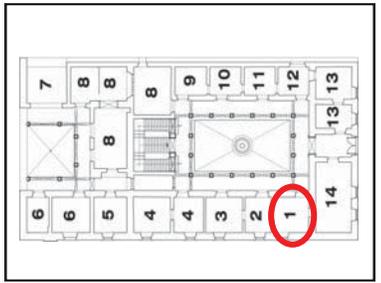
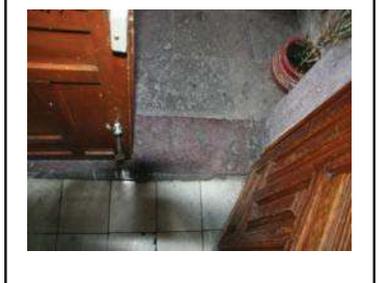
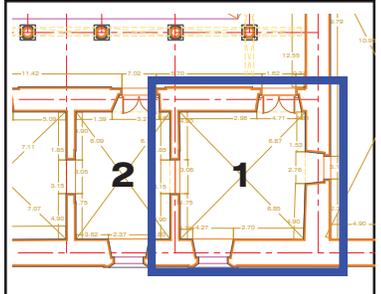
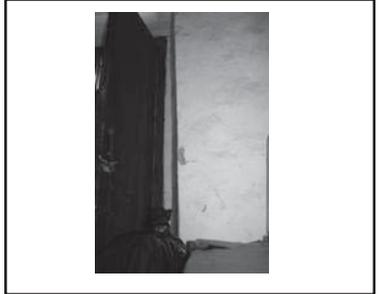
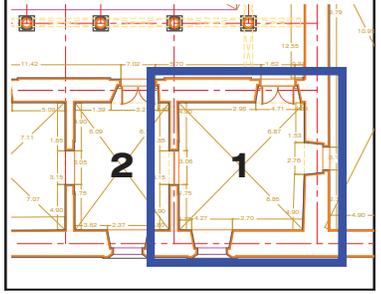
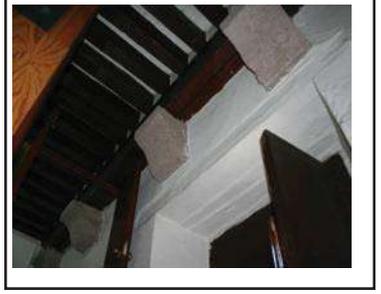
PLANTA BAJA	No DE FICHA	1	CLAVE:	PB	ESPACIO:	1
PARTIDA:	PISOS					
TIPO DE DETERIORO:	-DESGASTE Y DECOLORACION DE PISO DE MOSAICO DE PASTA DE CEMENTO					
AGENTE DE DETERIORO:	ANTROPICO					
CAUSA:	-DESGASTE POR TRANSITO PESADO Y FALTA DE MANTENIMIENTO					
OBSERVACIONES:	LA FALTA DE MANTENIMIENTO A PROVOCADO EL DESGASTE DEL PISO PASTA, ASI COMO DEL ESCALON DE CANTERÍA.					
PARTIDA:	MUROS					
TIPO DE DETERIORO:	- DESPRENDIMIENTO DE APLANADO -PERDIDA ENLUCIDO Y DE LA PINTURA A LA CAL					
AGENTE DE DETERIORO:	ANTROPICO, ABIOTICO QUIMICO					
CAUSA:	-MALA INTERVENCI3N -FALTA DE MANTENIMIENTO					
OBSERVACIONES:	LA FALTA DE MANTENIMIENTO HA PROVOCADO EL DETERIORO DEL ESPACIO					
PARTIDA:	LOSA					
TIPO DE DETERIORO:	-PUDRICI3N DE LAS CABEZAS DE LAS VIGAS DE MADERA -VIGA AMADRINADA - VIGAS FRACTURADAS					
AGENTE DE DETERIORO:	-ABI3TICO-QUIMICO					
CAUSA:	-FILTRACI3N DE AGUA DE LLUVIA -FALTA DE MANTENIMIENTO

OBSERVACIONES:	-SE TIENEN COLOCADAS VIGAS AMADRINADAS SOBRE LA VIGUERIA, ADEMÁS DE UNAS MENSULAS DE CANTERÍA.

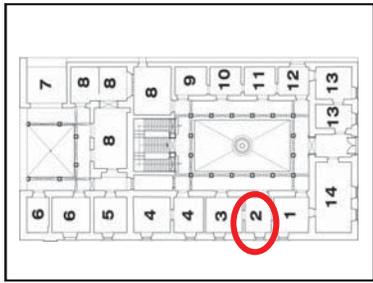
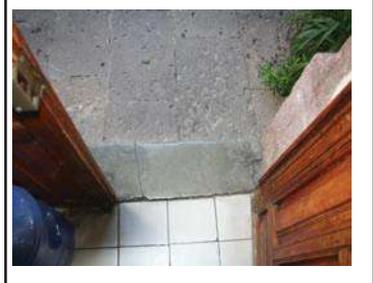
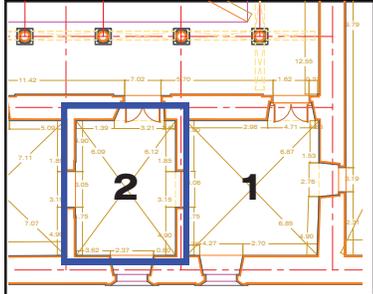
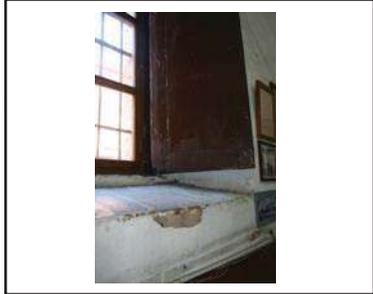
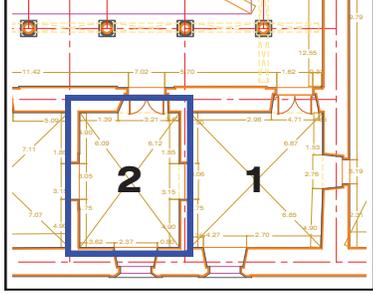
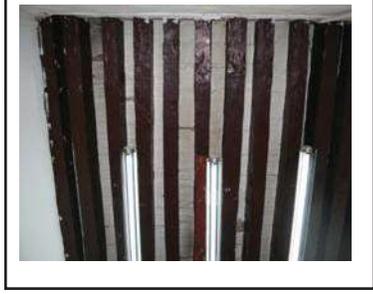
PLANTA BAJA	No DE FICHA	2	CLAVE:	PB	ESPACIO:	2
PARTIDA:	PISOS					
TIPO DE DETERIORO:	-CONCRETO EN ESCALON DE CANTERIA					
AGENTE DE DETERIORO:	-ANTROPICO					
CAUSA:	-DESGASTE POR TRANSITO PESADO Y MALA INTERVENCI3N					
OBSERVACIONES:	LA FALTA DE MANTENIMIENTO, .					
PARTIDA:	MUROS					
TIPO DE DETERIORO:	- DESPRENDIMIENTO DE APLANADO -PERDIDA ENLUCIDO Y DE LA PINTURA A LA CAL					
AGENTE DE DETERIORO:	ABIOTICO QUIMICO					
CAUSA:	-FILTRACI3N DE AGUA DE LLUVIA -FALTA DE MANTENIMIENTO					
OBSERVACIONES:	HUMEDAD POR FILTRACI3N DE AGUA DE LLUVIA A TRAVÉS DE LA ESTRUCTURA LOGRA CAER EN ALGUNOS MUROS, SOBRE EN EL LADO SUR DEL EDIFICIO					
PARTIDA:	LOSA					
TIPO DE DETERIORO:	- .PUDRICI3N DE LAS CABEZAS DE LAS VIGAS DE MADERA					
AGENTE DE DETERIORO:	ABIOTICO QUIMICO					
CAUSA:	-HUMEDAD POR FILTRACI3N DE AGUA					
OBSERVACIONES:	LA TAPA DE TABLA DE MADERA PRESENTA MANCHAS Y PODREDUMBRE POR LA HUMEDAD QUE SE PRESENTA EN EL TERRAZO DEL ENTRE-PISO.

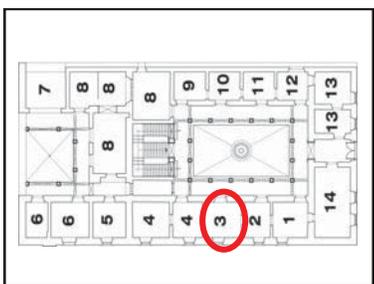
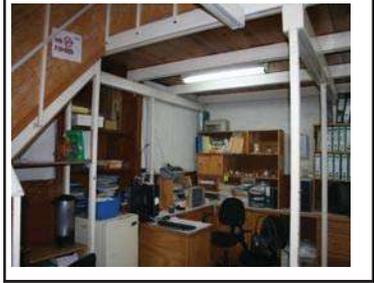
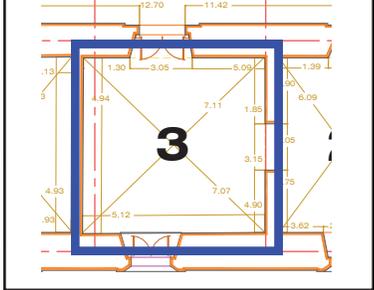
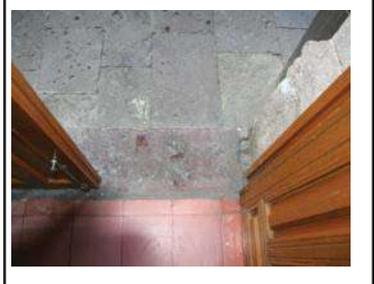
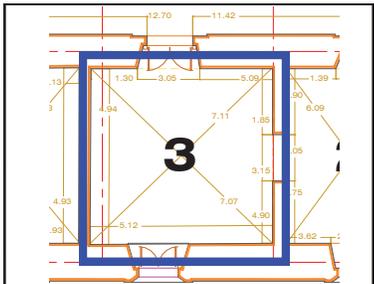
PLANTA BAJA	No DE FICHA	3	CLAVE:	PB	ESPACIO:	3
PARTIDA:	MUROS					
TIPO DE DETERIORO:	-ESPACIAL ESTRUCTURA METALICA					
AGENTE DE DETERIORO:	ANTROPICO					
CAUSA:	-FALTA DE ESPACIO					
OBSERVACIONES:	EL ESPACIO PRESENTA UNA ESTRUCTURA METALICA TIPO MEZANINE PARA ALBERGAR MAS OFICINAS, TENIENDO TODAS LAS INSTALACIONES VISIBLES, .					
PARTIDA:	PISOS					
TIPO DE DETERIORO:	DESGASTE Y DECOLORACION DE PISO DE MOSAICO DE PASTA DE CEMENTO					
AGENTE DE DETERIORO:	ANTROPICO					
CAUSA:	-MALA INTERVENCI3N -FALTA DE MANTENIMIENTO					
OBSERVACIONES:	LA FALTA DE MANTENIMIENTO HA PROVOCADO LEL DETERIORO EN LOS PISOS ADEMAS DE MODIFICAR LOS NIVELES ORIGINALES DEL PISO.					
PARTIDA:	MUROS					
TIPO DE DETERIORO:	-.EXFOLIACI3N Y PULVERULENCIA EN JAMBAS DE MARCO DE PUERTA DE PIEDRA DE CANTERIA LABRADA					
AGENTE DE DETERIORO:	ABIOTICO QUIMICO					
CAUSA:	-HUMEDAD					
OBSERVACIONES:	TODOS LOS MUROS EN ESTE NIVEL PRESENTA HUMEDAD HASTA EL 1.50 MTS DE ALTURA.

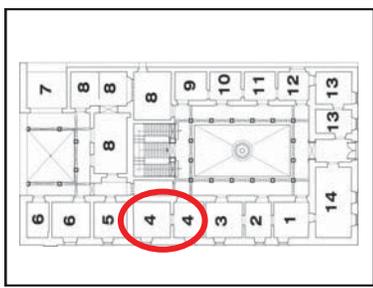
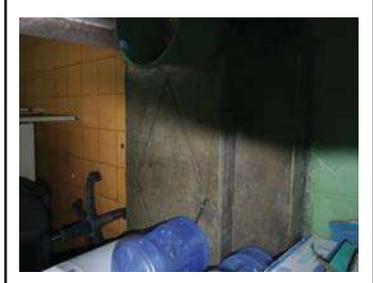
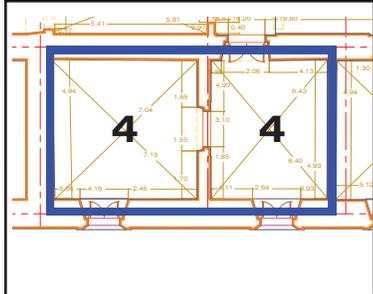
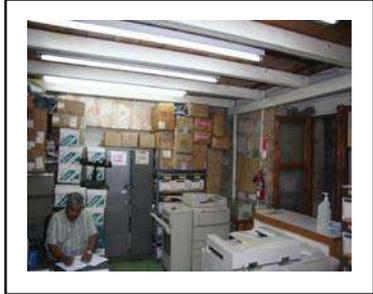
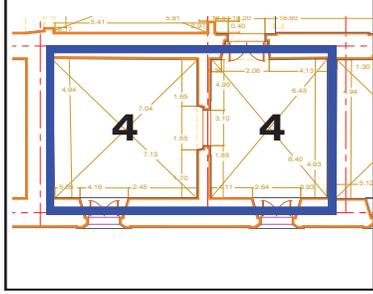
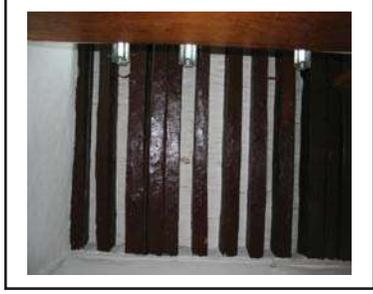
PLANTA BAJA	No DE FICHA	4	CLAVE:	PB	ESPACIO:	4
PARTIDA:	PISOS					
TIPO DE DETERIORO:	-DESGASTE Y DECOLORACION DE PISO DE MOSAICO DE PASTA DE CEMENTO					
AGENTE DE DETERIORO:	ANTROPICO					
CAUSA:	-DESGASTE POR TRANSITO PESADO - MALA INTERVENCI3N					
OBSERVACIONES:	LA FALTA DE MANTENIMIENTO, HA PROVOCADO EL DETERIORO DEL PISO , ADEMAS DE QUE EL ESCALON QUE DIVIDE EL ESPACIO ES DE CONCRETO.					
PARTIDA:	MUROS					
TIPO DE DETERIORO:	-ESPACIAL , VANO TAPIADO					
AGENTE DE DETERIORO:	ANTROPICO					
CAUSA:	-PRIVATIZAR EL ESPACIO					
OBSERVACIONES:	EL ESPACIO TIENE VANOS TAPIADOS , ASI COMO LOS APLANADOS CON DESPRENDIMIENTOS Y UNA ESTRUCTUTA METALICA COMO MEZANINE.					
PARTIDA:	LOSA					
TIPO DE DETERIORO:	- .PUDRICI3N DE LAS CABEZAS DE LAS VIGAS DE MADERA -VIGA AMADRINADA - VIGAS FRACTURADAS					
AGENTE DE DETERIORO:	- ABIOTICO QUIMICO					
CAUSA:	-FILTRACI3N DE AGUA EN TERRADO DE ENTREPISO -FALTA DE MANTENIMIENTO

OBSERVACIONES:	- TODA LA VIGUERIA TIENE AMADRINADA VIGAS DE SOPORTE,DEBIDO A QUE LAS CABEZAS PRESENTAN PUDRICI3N ADEMAS DE VARIAS VIGAS FRACTURADAS..

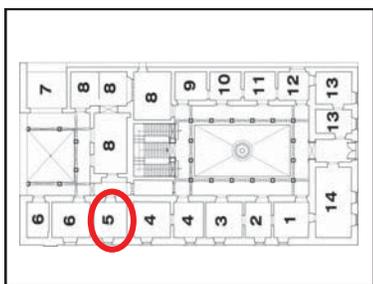
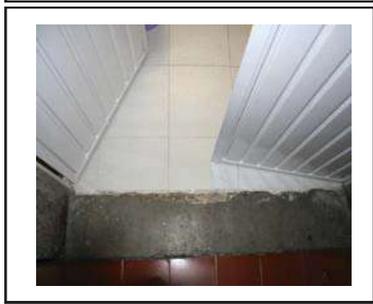
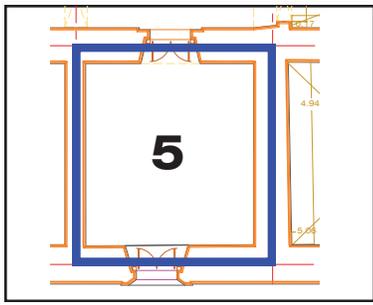
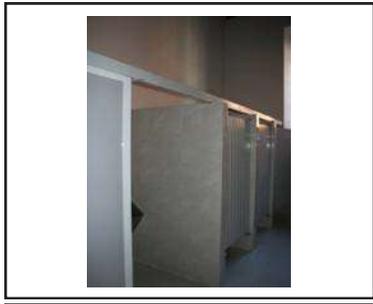
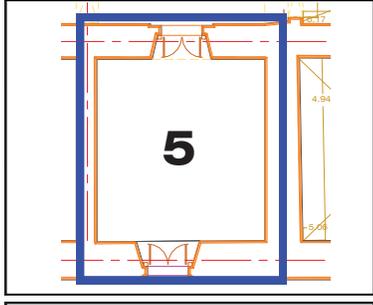
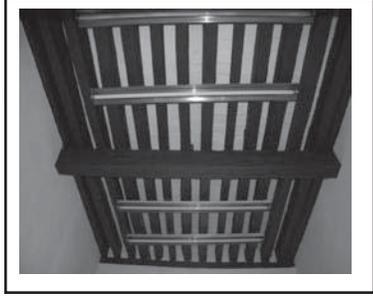
PLANTA BAJA	No DE FICHA	5	CLAVE:	PB	ESPACIO:	5
PARTIDA:	CARPINTEERIA					
TIPO DE DETERIORO:	-PUERTA METALICA					
AGENTE DE DETERIORO:	ANTROPICO					
CAUSA:	-MALA INTERVENCI3N					
OBSERVACIONES:	ESTE ESPCIO ESTA DESTINADO A LOS BAÑOS PUBLICOS.					
PARTIDA:	MUROS					
TIPO DE DETERIORO:	-ESPACIAL Y CONCEPTUAL					
AGENTE DE DETERIORO:	ANTROPICO					
CAUSA:	-ADECUACION DE ESPACIO PARA BAÑOS					
OBSERVACIONES:	EL ESPACIO PRESENTA DESPRENDIMIENTO DE APLANADOS DE CEMENTO, ASÍ COMO DE AZULEJO					
PARTIDA:	LOSA					
TIPO DE DETERIORO:	- .PUDRICI3N DE LAS CABEZAS DE LAS VIGAS DE MADERA -VIGA AMADRINADA - VIGAS FRACTURADAS					
AGENTE DE DETERIORO:	- ABIOTICO QUIMICO					
CAUSA:	-FILTRACI3N DE AGUA DE LLUVIA -FALTA DE MANTENIMIENTO					
OBSERVACIONES:	- TODA LA VIGUERIA TIENE AMADRINADA VIGAS DE SOPORTE,DEBIDO A QUE LAS CABEZAS PRESENTAN PUDRICI3N ADEMAS DE VARIAS VIGAS FRACTURADAS..

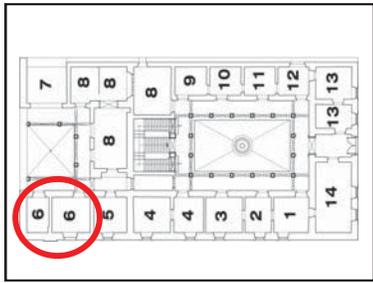
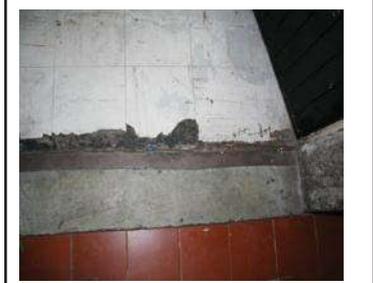
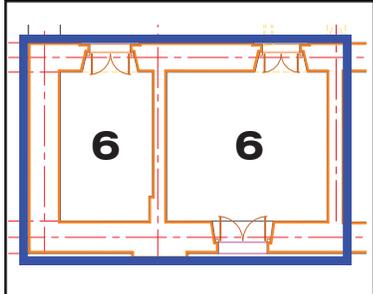
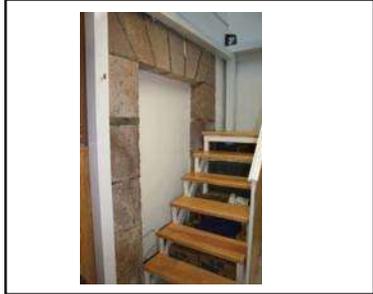
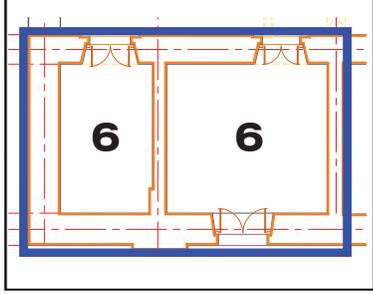
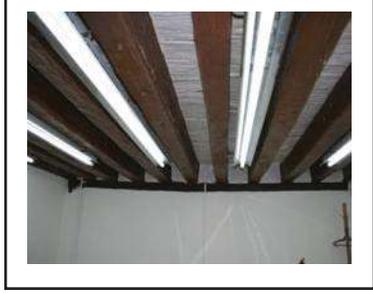
PLANTA BAJA	No DE FICHA	6	CLAVE:	PB	ESPACIO:	6
PARTIDA:	PISOS					
TIPO DE DETERIORO:	-DESGASTE Y DECOLORACION DE PISO DE CERAMICA					
AGENTE DE DETERIORO:	ANTROPICO					
CAUSA:	-MALA INTERVENCIÓN					
OBSERVACIONES:	EL PISO DE CERAMICA MODIFICO LOS NIVELES ORIGINALES DEL PISO.					
PARTIDA:	MUROS					
TIPO DE DETERIORO:	-ESPACIAL , VANO TAPIADO					
AGENTE DE DETERIORO:	ANTROPICO					
CAUSA:	-PRIVATIZAR EL ESPACIO					
OBSERVACIONES:	LA FALTA DE ESPACIO A GENERADO LA CONSTRUCCIÓN DE MEZANIN- NES .					
PARTIDA:	LOSA					
TIPO DE DETERIORO:	- .PUDRICIÓN DE LAS CABEZAS DE LAS VIGAS DE MADERA - VIGAS FRACTURADAS					
AGENTE DE DETERIORO:	- ABIOTICO QUIMICO					
CAUSA:	-FILTRACIÓIN DE AGUA EN TERRADO EN LOSA DE ENTREPISO -FALTA DE MANTENIMIENTO					
OBSERVACIONES:	- TODA LA TAPA DE LADRILLO PRESENTA HUMEDAD POR FILTRACIÓIN

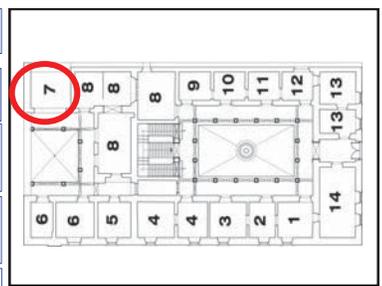
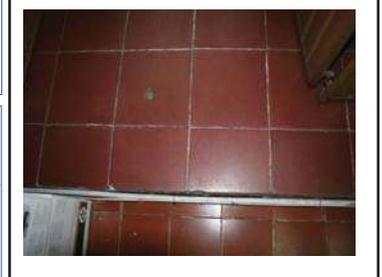
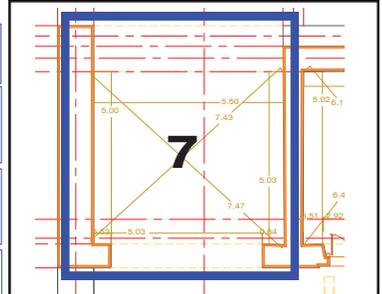
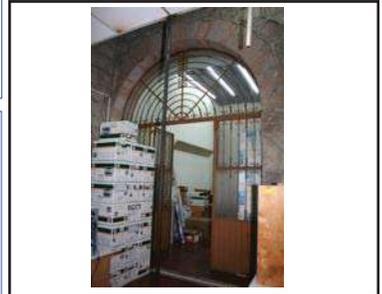
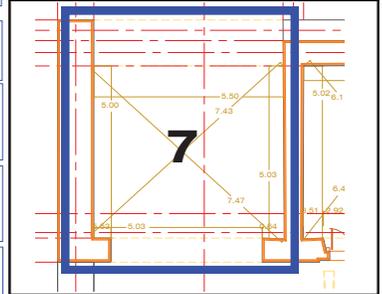
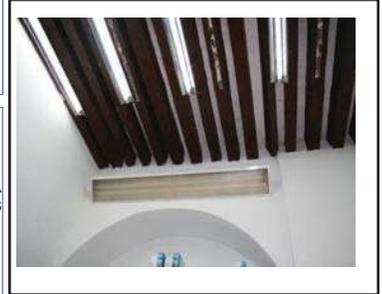
PLANTA BAJA	No DE FICHA	7	CLAVE:	PB	ESPACIO:	7
PARTIDA:	PISOS					
TIPO DE DETERIORO:	-DESGASTE Y DECOLORACION DE PISO DE MOSAICO DE PASTA DE CEMENTO					
AGENTE DE DETERIORO:	ANTROPICO					
CAUSA:	-USO, ACCION DEL TIEMPO -FALTA DE MANTENIMIENTO					
OBSERVACIONES:	LA COLOCACI3N DEL PISO DE CERAMICA MODIFICO LOS NIVELES ORIGINALES DEL PISO.					
PARTIDA:	CARPINTERIA					
TIPO DE DETERIORO:	-CONCEPTUAL ,CAMBIO DE PUERTA DE MADERA POR DE HERRERIA					
AGENTE DE DETERIORO:	ANTROPICO					
CAUSA:	-MALA INTERVENCI3N					
OBSERVACIONES:	ESPACIO SUBUTILIZADO					
PARTIDA:	LOSA					
TIPO DE DETERIORO:	- .PUDRICI3N DE LAS CABEZAS DE LAS VIGAS DE MADERA -- VIGAS FRACTURADAS					
AGENTE DE DETERIORO:	- ABIOTICO QUIMICO					
CAUSA:	-FILTRACI3N DE AGUA EN TERRADO DE LOSA DE ENTREPISO -FALTA DE MANTENIMIENTO					
OBSERVACIONES:	- TODA LA VIGUERIA TIENE AMADRINADA VIGAS DE SOPORTE,DEBIDO A QUE LAS CABEZAS PRESENTAN PUDRICI3N ADEMAS DE VARIAS VIGAS FRACTURADAS..
