Proyecto De Restauración del Palacio Episcopal de Valladolid

Tesina que para obtener el Diploma de:
Especialización en Restauración de Sitios y Monumentos Presenta:

M. Arq. Ruggiero Zepeda Maldonado

Morelia, Michoacán, Marzo 2011

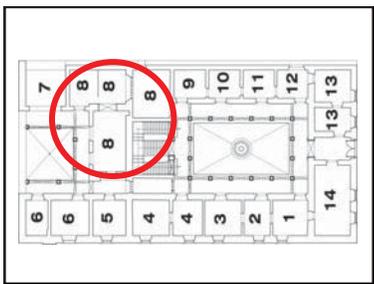
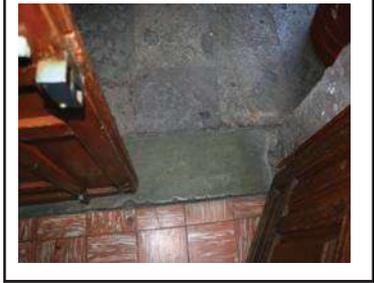
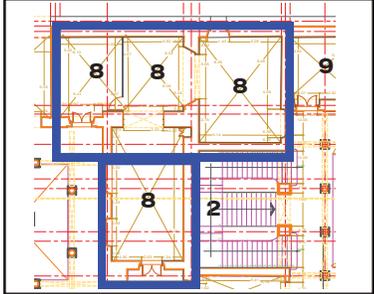
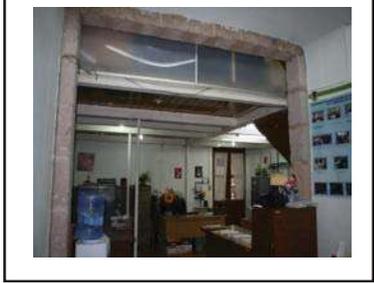
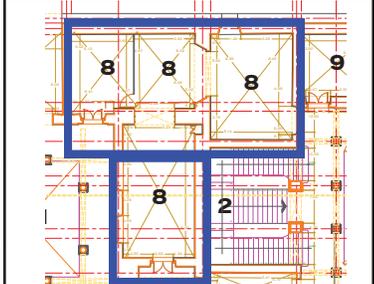
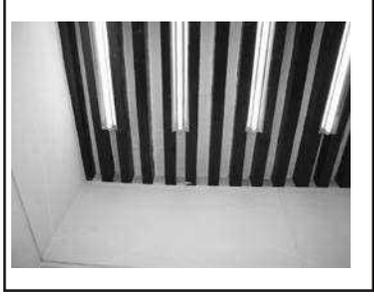
PLANTA BAJA	No DE FICHA	8	CLAVE:	PB	ESPACIO:	8
PARTIDA:	PISOS					
TIPO DE DETERIORO:	-DESGASTE Y DECOLORACION DE PISO DE MOSAICO DE PASTA DE CEMENTO					
AGENTE DE DETERIORO:	ANTROPICO Y ABI3TICO FÍSICO					
CAUSA:	-USO, ACCION DEL TIEMPO -FALTA DE MANTENIMIENTO					
OBSERVACIONES:	LA FALTA DE MANTENIMIENTO, HA PROVOCADO EL DETERIORO DEL ESPACIO, EN MUROS, CARPINTERIA Y LOSAS.					
PARTIDA:	MUROS					
TIPO DE DETERIORO:	-ESPACIAL CONSTRUCCION DE MEZANINE					
AGENTE DE DETERIORO:	ANTROPICO					
CAUSA:	-FALTA DE ESPACIO					
OBSERVACIONES:	ESPACIO QUE PRESENTA UNA SUBUTILIZACI3N DEL ESPACIO, POR LO QUE SE HAN COSNTRUIDO MEZANINES.					
PARTIDA:	LOSA					
TIPO DE DETERIORO:	- .PUDRICI3N DE LAS CABEZAS DE LAS VIGAS DE MADERA - FISURAS EN TAPA DE LADRILLO					
AGENTE DE DETERIORO:	- ABIOTICO QUIMICO					
CAUSA:	-FILTRACI3N DE AGUA DE LLUVIA -FALTA DE MANTENIMIENTO					
OBSERVACIONES:	- TODA LA TAPA DE LADRILLO PRESENTA HUMEDAD Y FRACTURAS

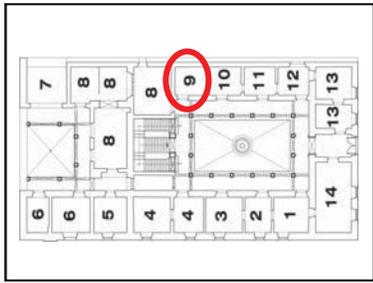
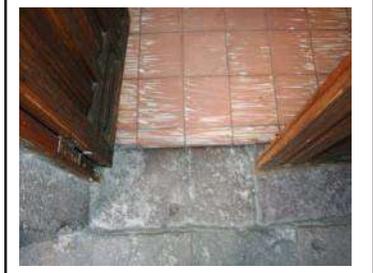
PLANTA BAJA	No DE FICHA	9	CLAVE:	PB	ESPACIO:	9
-------------	-------------	---	--------	----	----------	---

TIPO DE DETERIORO:	-DESGASTE Y DECOLORACION DE PISO DE MOSAICO DE PASTA DE CEMENTO Y DESGASTE DE DUELA DE MADERA
---------------------------	---

AGENTE DE DETERIORO:	ANTROPICO Y ABI3TICO F3SICO
-----------------------------	-----------------------------

CAUSA:	-USO, ACCION DEL TIEMPO -FALTA DE MANTENIMIENTO
---------------	--

OBSERVACIONES:	LA FALTA DE MANTENIMIENTO HA PROVOCADO EL DETERIORO DE LOS PISOS..
-----------------------	--

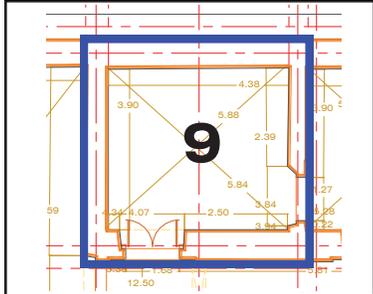
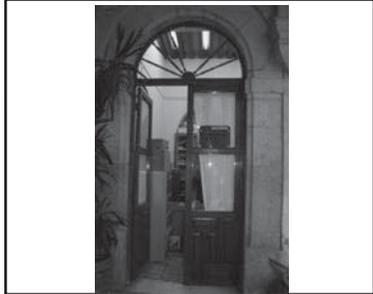
PARTIDA:	CARPINTERIA
-----------------	--------------------

TIPO DE DETERIORO:	-CARPINTERIA DESENSAMBLADA Y BARNIZ DETERIORADO
---------------------------	---

AGENTE DE DETERIORO:	-ANTROPICO
-----------------------------	------------

CAUSA:	MALA INTERVENCI3N -FALTA DE MANTENIMIENTO
---------------	--

OBSERVACIONES:	LA FLTA DE MANTENIMIENTO A AFECTADO A LOS APLANADOS, ASI COMO EN GENERAL EL ESPACIO PRESENTA UN GRAN DETERIORO.
-----------------------	---

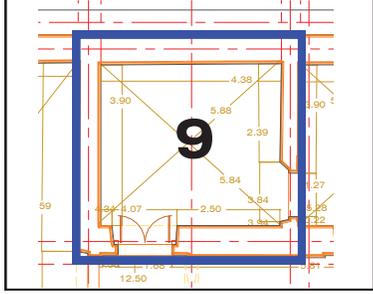
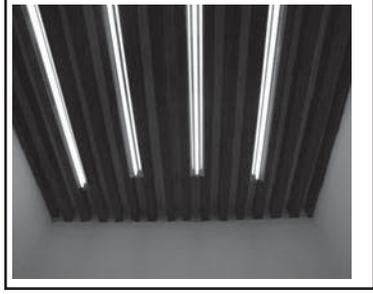
PARTIDA:	LOSA
-----------------	-------------

TIPO DE DETERIORO:	- .PUDRICI3N DE LAS CABEZAS DE LAS VIGAS DE MADERA - MANCHAS DE LADRILLO DE TAPA
---------------------------	---

AGENTE DE DETERIORO:	- ABIOTICO QUIMICO
-----------------------------	--------------------

CAUSA:	-FILTRACI3N DE AGUA DE LLUVIA -FALTA DE MANTENIMIENTO
---------------	--

OBSERVACIONES:	- TODA LA VIGUERIA TIENE AMADRINADA VIGAS DE SOPORTE,DEBIDO A QUE LAS CABEZAS PRESENTAN PUDRICI3N ADEMAS DE VARIAS VIGAS FRACTURADAS..
-----------------------	--

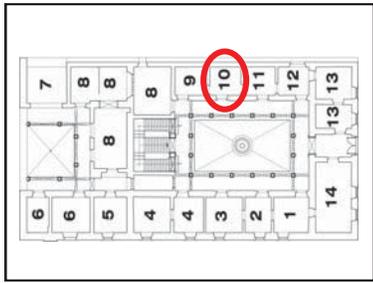
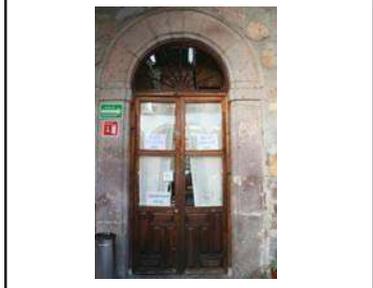
PLANTA BAJA	No DE FICHA	10	CLAVE:	PB	ESPACIO:	10
-------------	-------------	----	--------	----	----------	----

TIPO DE DETERIORO:	-CARPINTERIA DESENSAMBLADA Y BARNIZ DETERIORADO
---------------------------	---

AGENTE DE DETERIORO:	ANTROPICO
-----------------------------	-----------

CAUSA:	-MALA INTERVENCI3N -FALTA DE MANTENIMIENTO
---------------	---

OBSERVACIONES:	LA FALTA DE MANTENIMIENTO HA PROVOCADO EL DETERIORO DEL ESPACIO..
-----------------------	---

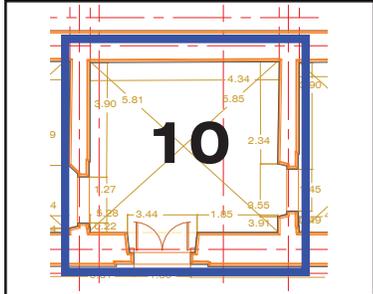
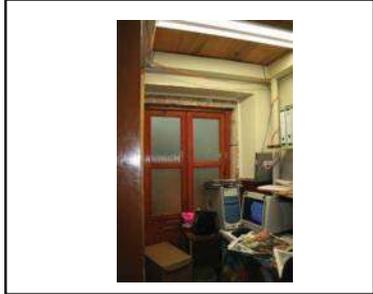
PARTIDA:	MUROS
-----------------	--------------

TIPO DE DETERIORO:	-ESPACIAL CONTSTRUCCION DE MEZANINE
---------------------------	-------------------------------------

AGENTE DE DETERIORO:	-ANTROPICO
-----------------------------	------------

CAUSA:	-FALTA DE ESPACIO
---------------	-------------------

OBSERVACIONES:	LA FLTA DE MANTENIMIENTO A AFECTADO A LOS APLANADOS, ASI COMO EN GENERAL EL ESPACIO PRESENTA UN GRAN DETERIORO.
-----------------------	---

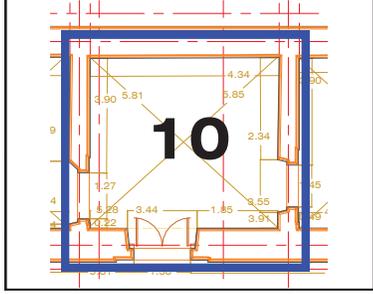
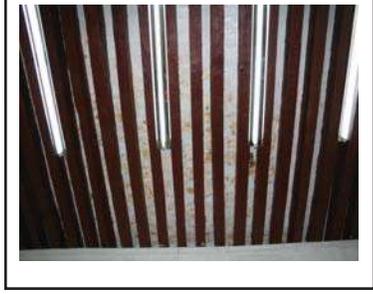
CAUSA:	-FILTRACI3N DE AGUA DE LLUVIA -FALTA DE MANTENIMIENTO
---------------	--

OBSERVACIONES:	- EL ESPACIO PRESENTA INSTALCIONES VISIBLES Y DETERIORO EN GENERAL
-----------------------	--

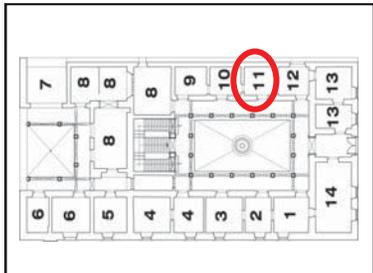
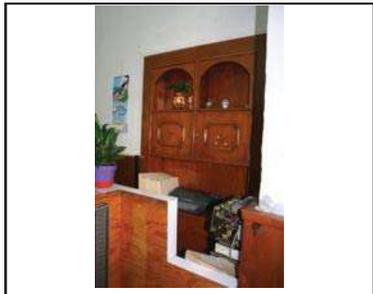
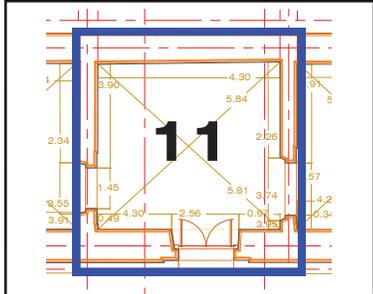
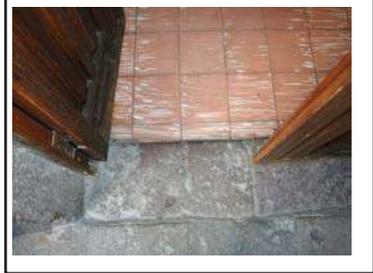
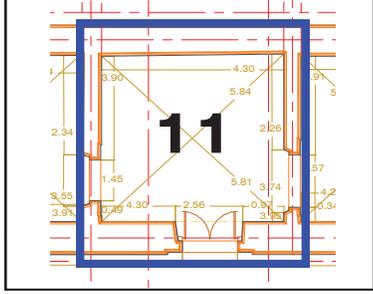
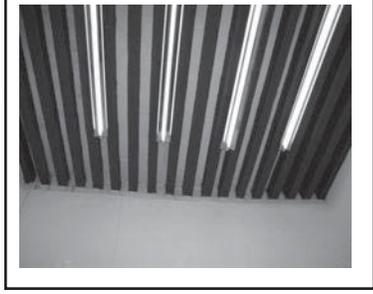
PLANTA BAJA	No DE FICHA	11	CLAVE:	PB	ESPACIO:	11
PARTIDA:	MUROS					
TIPO DE DETERIORO:	-ESPACIAL VANO TAPIADO CON LIBRERO					
AGENTE DE DETERIORO:	ANTROPICO					
CAUSA:	-PRIVATIZAR EL ESPACIO					
OBSERVACIONES:	LA FALTA DE MANTENIMIENTO HA PROVOCADO EL DETERIORO DEL ESPACIO..					
PARTIDA:	PISOS					
TIPO DE DETERIORO:	-DESGASTE Y DECOLORACION DE PISO DE MOSAICO DE PASTA DE CEMENTO					
AGENTE DE DETERIORO:	-ANTROPICO, ABIOTICO QUIMICO					
CAUSA:	DESGASTE POR TRANSITO PESADO Y FALTA DE MANTENIMIENTO					
OBSERVACIONES:	LA FLTA DE MANTENIMIENTO A AFECTADO A LOS APLANADOS, ASI COMO EN GENERAL EL ESPACIO PRESENTA UN GRAN DETERIORO.					
PARTIDA:	LOSA					
TIPO DE DETERIORO:	- .PUDRICI3N DE LAS CABEZAS DE LAS VIGAS DE MADERA - MANCHAS DE LADRILLO DE TAPA					
AGENTE DE DETERIORO:	- ABIOTICO QUIMICO					
CAUSA:	-FILTRACI3N DE AGUA DE LLUVIA -FALTA DE MANTENIMIENTO					
OBSERVACIONES:	- EL ESPACIO PRESENTA INSTALCIONES VISIBLES Y DETERIORO EN GENERAL

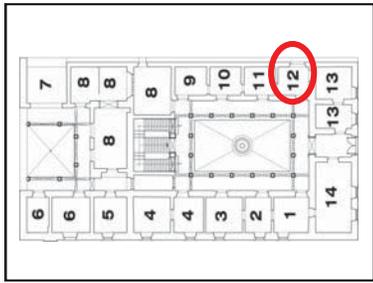
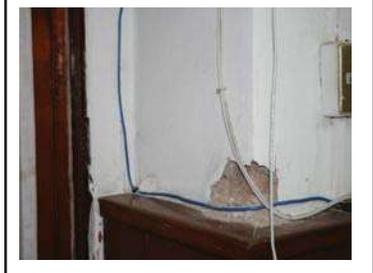
TIPO DE DETERIORO:	-- DESPRENDIMIENTO DE APLANADO -PERDIDA ENLUCIDO Y DE LA PINTURA A LA CAL
---------------------------	--

AGENTE DE DETERIORO:	ABIOTICO
-----------------------------	----------

CAUSA:	-FILTRACI3N DE AGUA DE LLUVIA -FALTA DE MANTENIMIENTO
---------------	--

OBSERVACIONES:	LA FALTA DE MANTENIMIENTO HA PROVOCADO EL DETERIORO DEL ESPACIO..
-----------------------	---

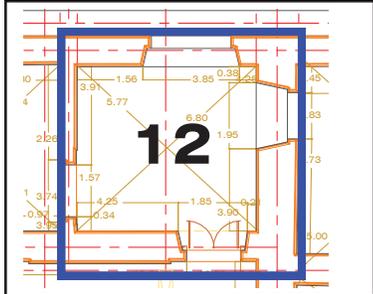
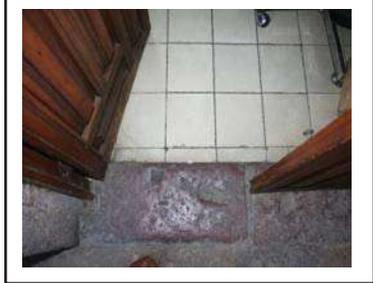
TIPO DE DETERIORO:	-DESGASTE Y DECOLORACION DE PISO DE MOSAICO DE PASTA DE CEMENTO
---------------------------	---

AGENTE DE DETERIORO:	-ANTROPICO,
-----------------------------	-------------

CAUSA:	-DESGASTE POR TRANSITO PESADO Y FALTA DE MANTENIMIENTO
---------------	--

OBSERVACIONES:	PERDIDA DE LOS NIVELES ORIGINALES DE PISO
-----------------------	---

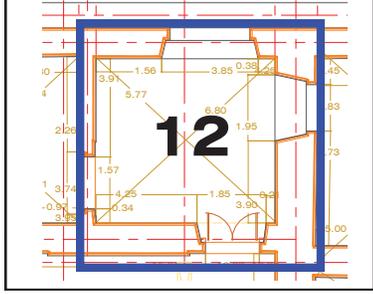
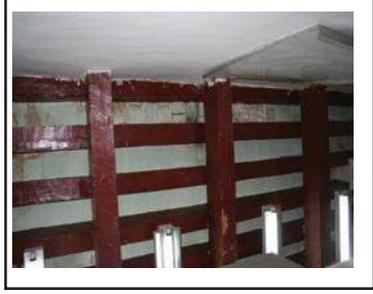
TIPO DE DETERIORO:	- PUDRICI3N DE LAS CABEZAS DE LAS VIGAS DE MADERA -VIGA AMADRINADA - VIGAS FRACTURADAS
---------------------------	--

AGENTE DE DETERIORO:	- ABI3TICO-QUIMICO
-----------------------------	--------------------

CAUSA:	-FILTRACI3N DE AGUA DE LLUVIA -FALTA DE MANTENIMIENTO
---------------	--

OBSERVACIONES:	- EL ESPACIO PRESENTA INSTALCIONES VISIBLES
-----------------------	---

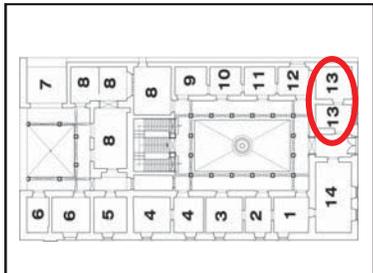
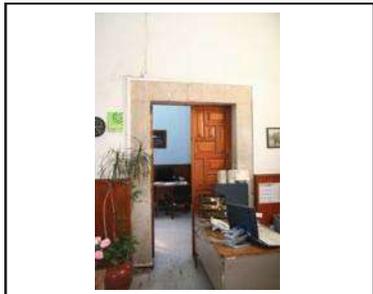
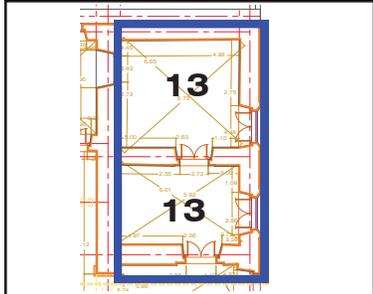
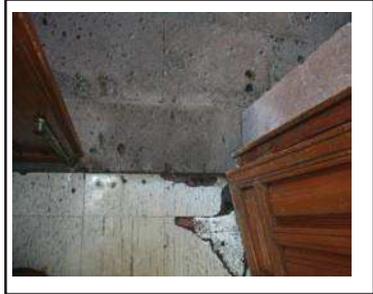
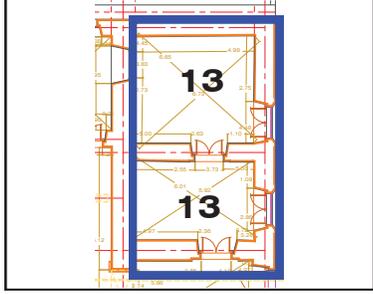
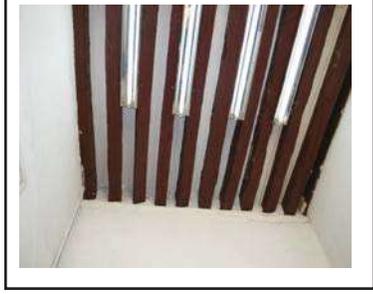
PLANTA BAJA	No DE FICHA	13	CLAVE:	PB	ESPACIO:	13
PARTIDA:	MUROS					
TIPO DE DETERIORO:	- DESPRENDIMIENTO DE APLANADO - PERDIDA ENLUCIDO Y DE LA PINTURA A LA CAL					
AGENTE DE DETERIORO:	- ABIOTICO QUIMICO					
CAUSA:	- FALTA DE MANTENIMIENTO					
OBSERVACIONES:	EL ESPACIO PRESENTA DETERIORO EN LOS APLANADOS DE MORTERO .					
PARTIDA:	PISOS					
TIPO DE DETERIORO:	- DESGASTE Y DECOLORACION DE PISO DE MOSAICO DE PASTA DE CEMENTO					
AGENTE DE DETERIORO:	- ANTROPICO,					
CAUSA:	DESGASTE POR TRANSITO PESADO Y FALTA DE MANTENIMIENTO					
OBSERVACIONES:	EL ESPACIO PRESENTA DETERIORO GENERAL POR FALTA DE MANTENIMIENTO.					
PARTIDA:	LOSA					
TIPO DE DETERIORO:	- PUDRICI3N DE LAS CABEZAS DE LAS VIGAS DE MADERA - VIGAS FRACTURADAS					
AGENTE DE DETERIORO:	- - ABIOTICO QUIMICO					
CAUSA:	- FILTRACI3N DE AGUA DE LLUVIA - FALTA DE MANTENIMIENTO					
OBSERVACIONES:	- EL ESPACIO PRESENTA INSTALCIONES VISIBLES

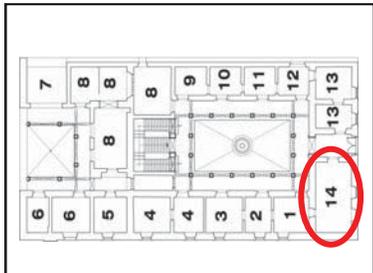
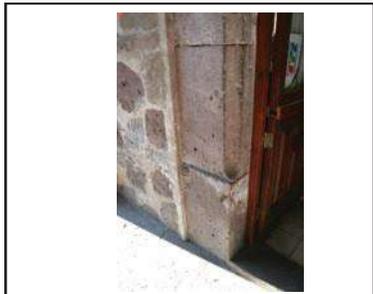
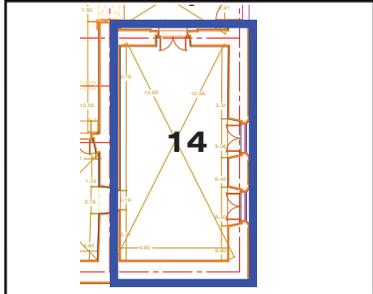
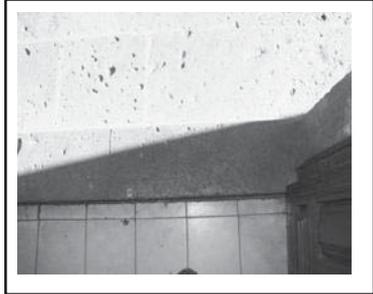
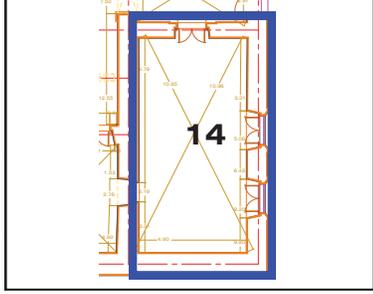
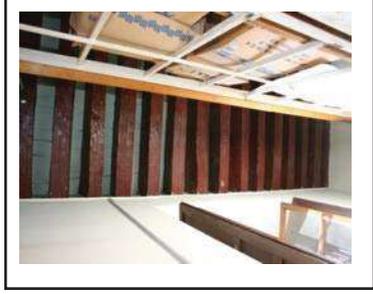
PLANTA BAJA	No DE FICHA	14	CLAVE:	PB	ESPACIO:	14
PARTIDA:	MUROS					
TIPO DE DETERIORO:	-EXFOLIACIÓN Y PULVERULENCIA EN JAMBAS DE MARCO DE PUERTA DE PIEDRA DE CANTERÍA LABRADA					
AGENTE DE DETERIORO:	ANTROPICO					
CAUSA:	-MALA INTERVENCIÓN -FALTA DE MANTENIMIENTO					
OBSERVACIONES:	LA FALTA DE MANTENIMIENTO HA PROVOCADO EL DETERIORO DEL ESPACIO..					
PARTIDA:	PISOS					
TIPO DE DETERIORO:	-DESGASTE Y DECOLORACION DE PISO DE MOSAICO DE PASTA DE CEMENTO					
AGENTE DE DETERIORO:	-ABIOTICO					
CAUSA:	HUMEDAD					
OBSERVACIONES:	PERDIDA DE LOS NIVELES ORIGINALES DE PISO					
PARTIDA:	LOSA					
TIPO DE DETERIORO:	- PUDRICIÓN DE LAS CABEZAS DE LAS VIGAS DE MADERA -VIGA AMADRINADA - VIGAS FRACTURADAS					
AGENTE DE DETERIORO:	- ABIÓTICO-QUIMICO					
CAUSA:	-NECESIIDAD DE LUZ ARTIFICIAL.					
OBSERVACIONES:	- EL ESPACIO PRESENTA INSTALCIONES VISIBLES
