Refuncionalización de la capilla de la Hacienda de Queréndaro, Michoacán.

Consolidación de estructura e integración de cubierta

Tesina para obtener el grado de especialista en
Restauración de Sitios y Monumentos que presenta:

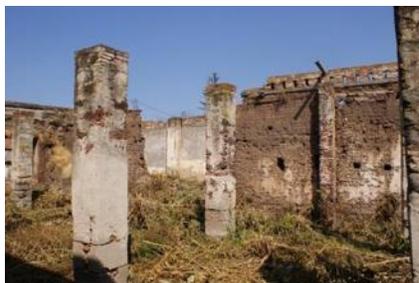
Figura 8 Salón columnado, posiblemente otra troje - foto tomada por el autor

granero, debido a su uso, se encuentra en buen estado, pero el anexo se encuentra en ruinas. A continuación se encuentra un salón columnado y un espacio muy amplio, ambos en ruinas, como se aprecia en la figura 8, y sin uso, sigue la era y la bodega, las cuales, por ser los espacios que se encuentran involucrados en sus procesos de producción, se encuentran en un estado de conservación bastante aceptable.

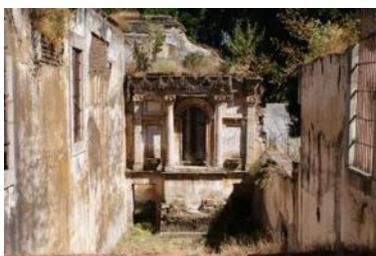
Figura 11 Capilla - foto tomada por el autor

En la actualidad la capilla es uno de los espacios que presentan mayor deterioro: más del 90% de sus cubiertas han desaparecido, el suelo ha sufrido asentamientos que han dañado la estructura, algunos de los muros se han desplomado, hay vegetación y animales

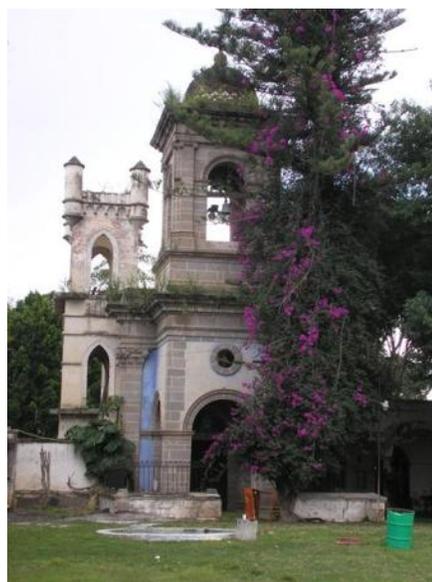
Figura 15 Vista de la fachada de la capilla - foto tomada por Eder García Sánchez

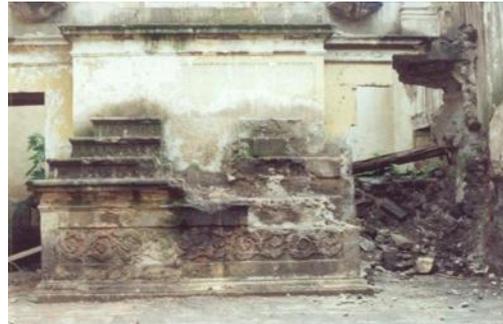
Figura 18 Altar, se aprecia que le faltan piezas, en la actualidad permanece el relleno irregular y se han perdido las piezas labradas - foto tomada por Jaime Vargas

Las figuras superiores tienen en su pie de foto la información de lo que muestran pero en la de la derecha hay un detalle en el fondo que es necesario mencionar, falta la mitad de la platabanda de la derecha, que fue sustituida con una trabe de concreto.

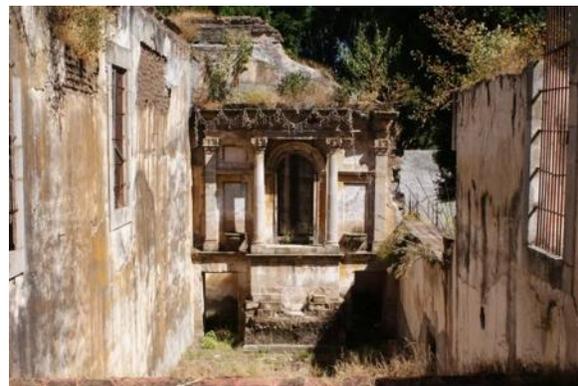
Figura 19 Vista del interior de la nave - foto tomada por el autor

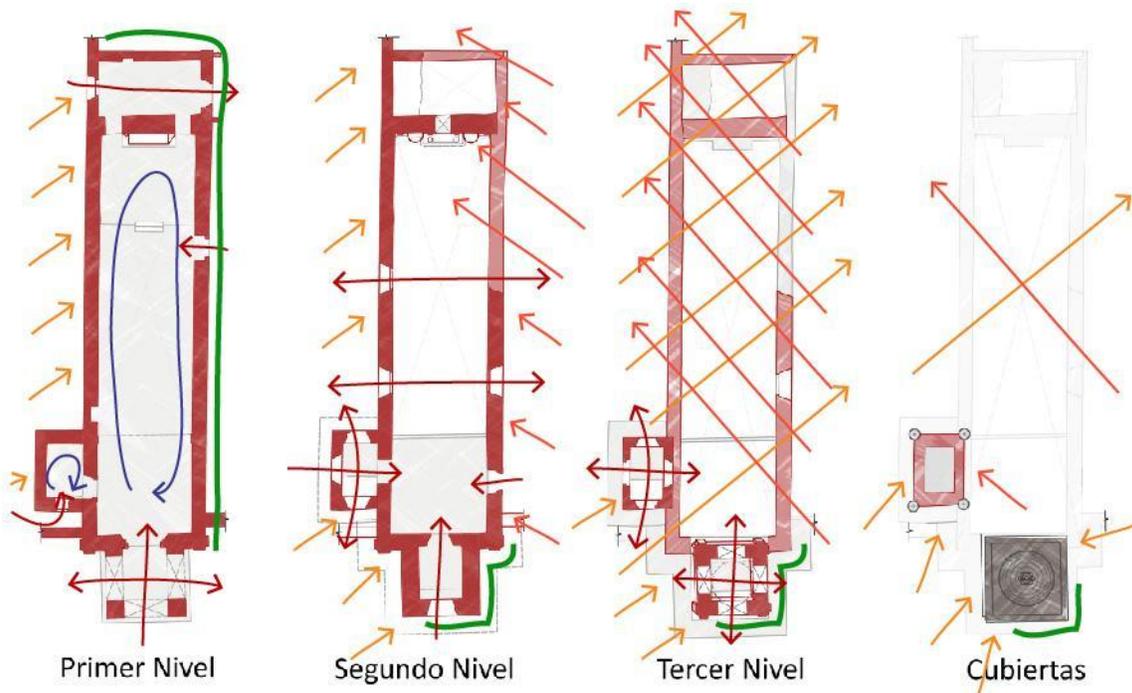
Figura34 Ventilaciones de la capilla - elaborado por el autor

En la figura 34 se representan las ventilaciones en el estado actual, que son similares a las originales, la diferencia radica en que hoy falta la mitad el muro sur y la cubierta por lo que el interior de la nave recibe mucha más ventilación de la que originalmente recibía.

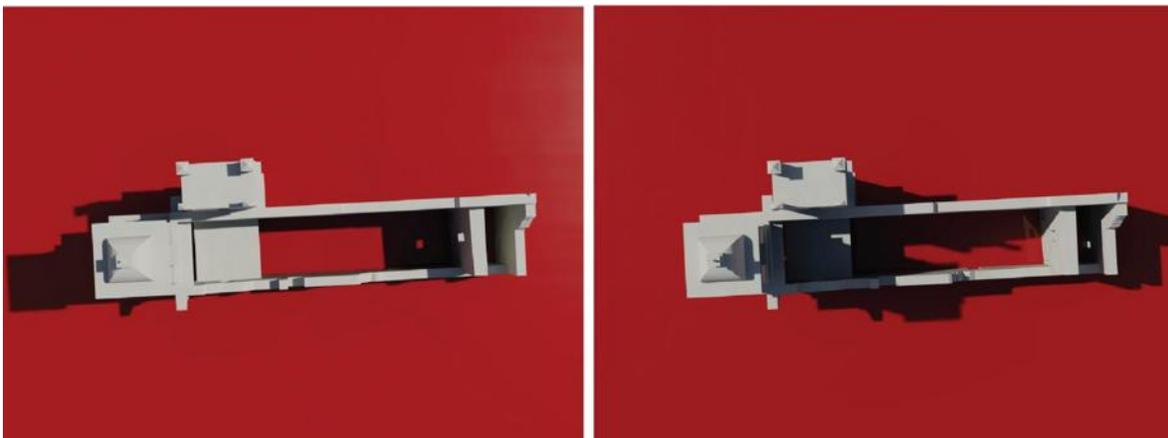
Figura 35 Solsticio de verano, izquierda sombras a las 9:00am y a la derecha a las 3:00pm - elaborado por el autor

Es posible observar que el eje de la capilla prácticamente sigue el recorrido del sol, cuando el inmueble estaba completo los rayos de luz directa no deben haber penetrado por las ventanas, por lo que prácticamente estaría iluminado por la luz ambiental. Ahora el sol penetra por completo al interior debido a la falta de cubiertas dañando los pigmentos y favoreciendo el crecimiento de macroflora en todo el inmueble, en el solsticio de invierno el piso de la capilla prácticamente se mantiene sombreado, pero los muros reciben la luz solar directa en su cara sur, el hecho de que el muro austral ha perdido gran parte de su volumen permite que la luz penetre al interior del inmueble. Cuando se encontraba en funcionamiento los rayos del sol sólo hubieran penetrado por sus ventanas.

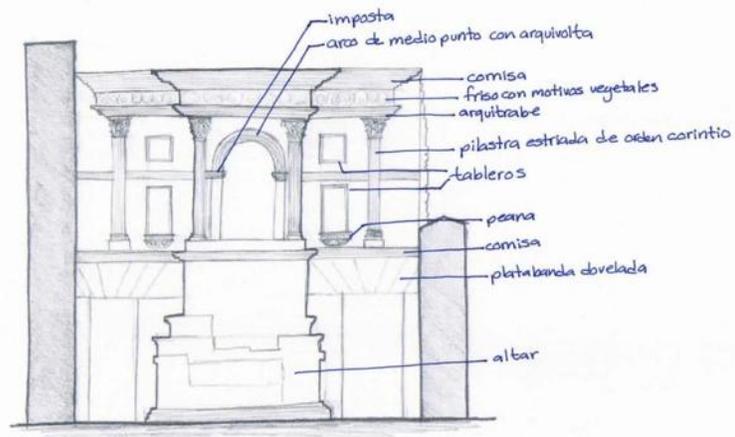
Figura 41 Retablo - elaborado por el autor

el espacio abierto iniciado desde el sotocoro. En este elemento predominan los motivos vegetales y aunque el deterioro de sus acabados es muy importante, es posible observar que originalmente todos sus elementos se encontraban enlucidos con cal y pintados con colores dorados,

Los ornamentos que presentan mayor deterioro son los del retablo, han perdido sus acabados debido al intemperismo y macro y microflora los han invadido, disgregando sus elementos. El intradós del arco estaba decorado con yeso de manera que parecía un casetonado con crisantemos, sin embargo la desestabilización de la estructura ha fracturado y asentado dovelas, desprendiendo el yeso. El altar ha perdido casi todas sus molduras, quedando sólo el relleno irregular y algunas piezas decoradas. De hecho una gran parte del deterioro de este elemento y de las pérdidas de su materialidad original que manifiesta son relativamente recientes, como se puede observar en las imágenes, una data de 1990 y la otra de 2010, en 20 años se ha perdido el altar casi completamente.

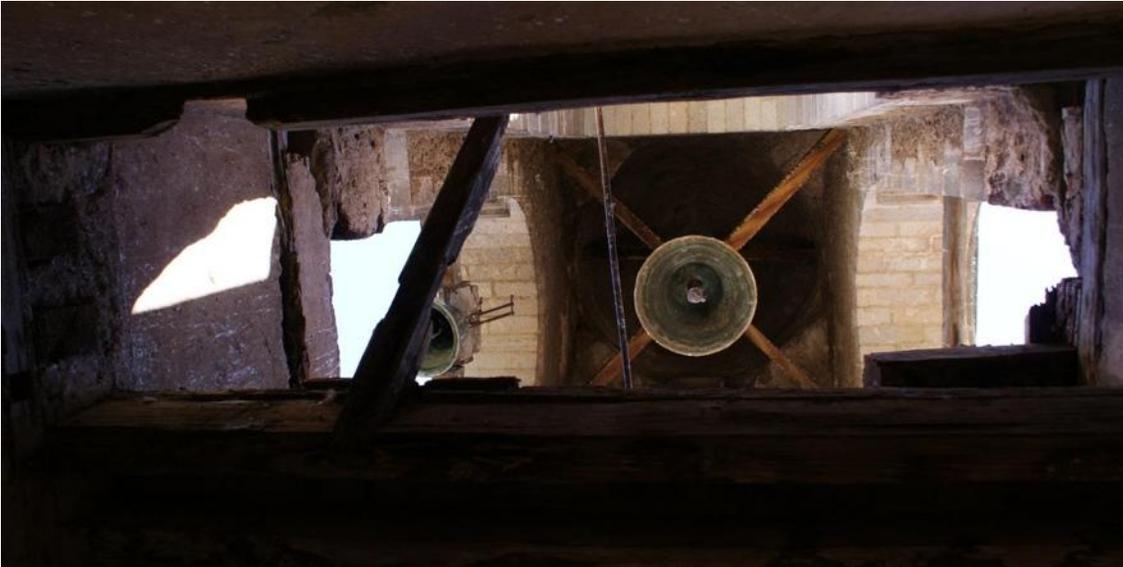
Figura 44 Vista inferior de la cúpula de la torre nártex - foto tomada por el autor

Las torres se enfrentan a una situación similar, en la torre nártex el agua pudrió la madera de las escaleras, pero aún conserva sus entrepisos (aunque con manchas de humedad) gracias a que la cubierta es una bóveda de piedra, lo que impide que el agua se acumule en ella. Por lo tanto el agua que afecta el interior de la torre es la que entra por los vanos. La otra torre tenía una cubierta plana de viguería y terrado, que por la falta de mantenimiento y la acción de los elementos se deterioró y se cayó, permitiendo la entrada de agua a su interior, provocando que las escaleras y los entrepisos se pudrieran.

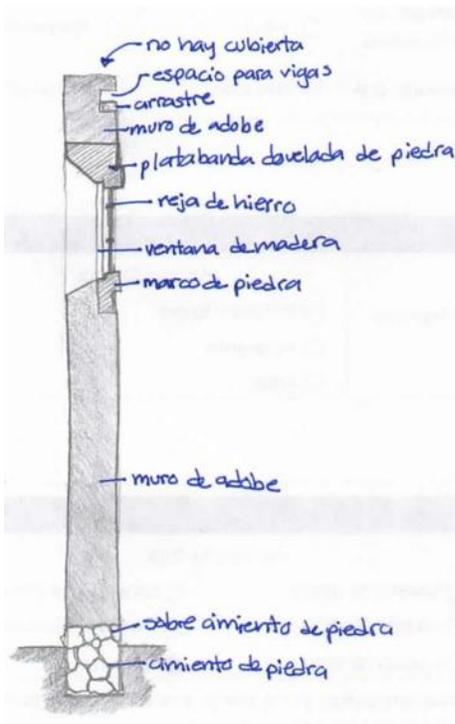
Figura 46 Croquis de la estructura de muro de la nave- elaborado por el autor

Dado que la carga de una vigería de madera es muy grande los muros son ser muy anchos, en este caso aproximadamente 83-85 centímetros. Se cree que esta medida se debe a una modulación basada en la vara castellana. Todos los muros de la nave son de adobe asentado con lodo y acabado de mortero cal apagada-arena. Los de la torre norte son de ladrillo y manifiestan un menor espesor debido a su mayor resistencia, sin embargo la piedra es igualmente resistente y el nártex y el muro de la fachada son igualmente anchos que los de la nave, se cree que se debe por una parte a que la resistencia máxima del muro de piedra responde a la argamasa con que está asentado y no a la piedra directamente, además manifiesta una modulación que pudiera responder a un intento de usar el sistema métrico decimal.

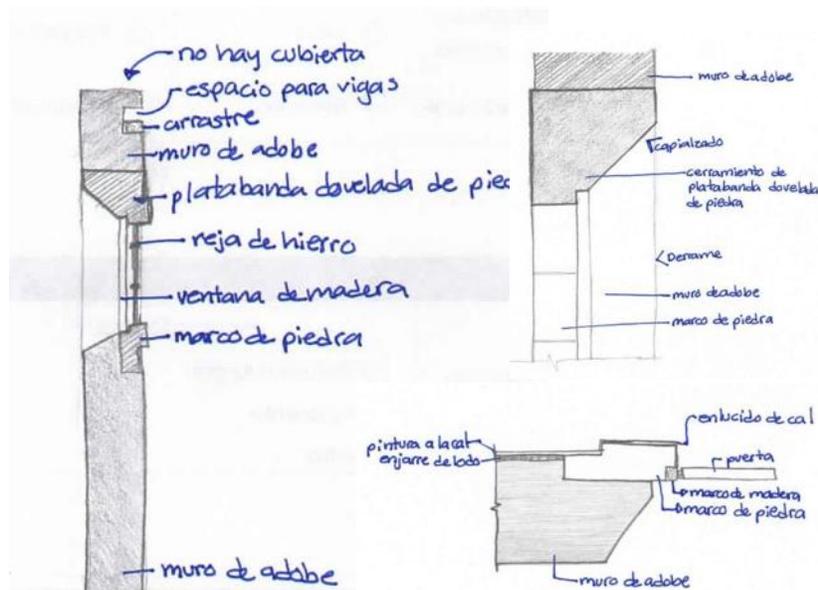
Figura 48 Croquis de la estructura de los cerramientos- elaborado por el autor

Los cerramientos rectos se hallan en las puertas de la nave y en sus ventanas, en las principales, como la puerta de entrada y las ventanas de la nave, los cerramientos son de piedra dovelada para formar una platabanda y su capialzado, en los secundarios la platabanda es de piedra pero el capialzado es de madera. En la siguiente imagen puede observarse un diagrama del sistema estructural, se representan en rojo los muros de carga (en su estado actual), en círculos verdes los

Prácticamente todos los cerramientos manifiestan pequeñas fracturas verticales causadas por el asentamiento natural de la estructura, sin embargo en la torre nártex dos de los arcos y la platabanda dovelada presentan asentamientos en sus dovelas causados por la deformación sufrida por la torre al inclinarse.

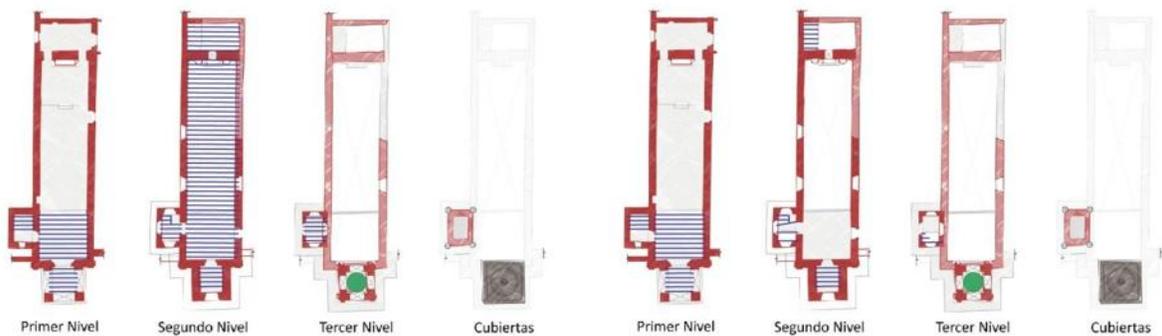
Las cubiertas eran viguerías de madera, con tapa de ladrillo y relleno de tierra, aunque actualmente sólo se hallan vestigios de ellas ya que ha desaparecido cerca del 90%. La nave se encuentra prácticamente sin cubierta y sólo en la sacristía se encuentra una pequeña parte, la torre nártex aún las conserva y la torre norte prácticamente las ha perdido.

Figura 51 Sistema de cubiertas original - elaborado por el autor

Figura 51 Sistema de cubiertas estado actual - elaborado por el autor

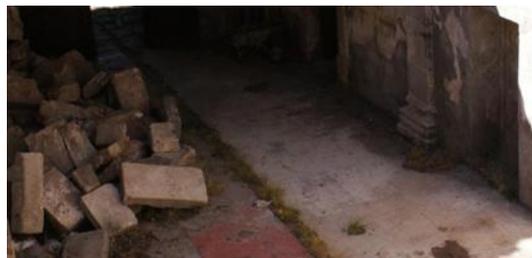
Figura 6o Piso de la nave - foto tomada por el autor

En el exterior del inmueble no existe piso en los lados norte y oeste, en el sur es el pasillo de la casa y en el este también. En el interior el piso de la nave fue sustituido por concreto pulido, con una franja coloreada de rojo en el centro que fue colada en diferente momento que el resto, lo

que ha provocado que a través de la junta fría surja macroflora. En el presbiterio el piso es de loseta de barro sobre entortado de mortero de cal, sin embargo ha sido invadido también por macroflora, disgregando los materiales y deformando el piso. En la sacristía la situación es peor, al grado de haber perdido el nivel original ante las plantas.

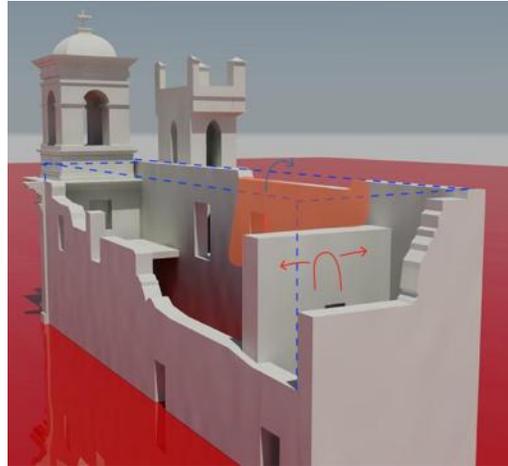
Figura 63 Vista posterior de la capilla- elaborado por el autor

El otro gran problema es la falta de cubierta, en la Figura 63 se puede apreciar en línea punteada el nivel original de los muros, que se han desplomado debido a que falta el elemento que cerraba el marco estructural. En esta situación ni siquiera es posible ligarlos de nuevo sin tener que reconstruirlos. La zona naranja del muro derecho simboliza una zona fracturada que está en peligro de voltearse hacia afuera, así como seguramente le sucedió al muro de la derecha, que puede apreciarse, ha perdido cerca de un 40% de su volumen, especialmente donde el muro no tenía refuerzos en su altura, ya que como se ve en la imagen, la parte más cercana a la torre aún conserva casi toda su altura, ello debido a que en esa zona se encuentra la casa del hacendado, dándole más estabilidad al muro.

El muro que forma el retablo también ha sufrido las consecuencias, la falta del muro sur ha provocado que se deteriore más esa parte del retablo, pero también, al faltar los muros como

elementos contenedores, el empuje generado por el arco de medio punto que posee ha abierto un poco las piezas, sin embargo, lo suficiente para que se asentaran las dovelas, que además, al encontrarse a hueso, han sufrido fracturas y decapamientos.

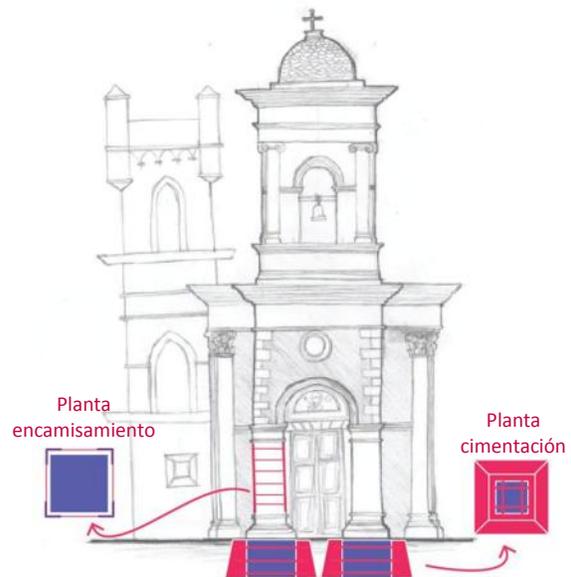
Figura 64 Propuesta de refuerzo de cimentación y de cinchos para la columna - elaborado por el autor

Atendiendo las situaciones que indispensablemente requieren acciones de consolidación, se comenzará con el asentamiento del terreno que provocó el desplome de la torre, se considera que ya se encuentra estabilizado por lo que no sería necesaria ninguna medida extra, pero debido a que el río pasa a 130 m de la capilla y a la torsoflexión a la que está sometida la columna frontal izquierda, no se puede arriesgar a que el suelo sufra un reblandecimiento o que suceda un sismo que aumente la fuerza que actúa sobre ella, ya que podría estallar por aplastamiento colapsando la torre completa.

Por lo tanto, y por la invisibilidad de la intervención se decidió reforzar la cimentación para permitir que una mayor superficie del suelo reciba la carga, disminuyendo el peligro de un hundimiento. El refuerzo se llevará a cabo construyendo trabes de concreto adosadas a la cimentación existente, con tensores que la atraviesen para que lo nuevo y lo viejo trabajen de manera conjunta. En la figura 64 se muestra, de manera simplificada, un corte y la planta de la propuesta de refuerzo, los recuadros azules representan la cimentación existente, los trapecios rojos la adición, de lado a lado atraviesan tensores para unificar el trabajo de ambos elementos. La nueva cimentación sería de concreto armado y los tensores varillas de acero.

Se recomienda que se monitoree la torre antes y después de la intervención, en caso de no tener acceso a métodos más exactos, se propone colocar una plomada con una marca en el suelo que permita detectar si ha existido algún movimiento.

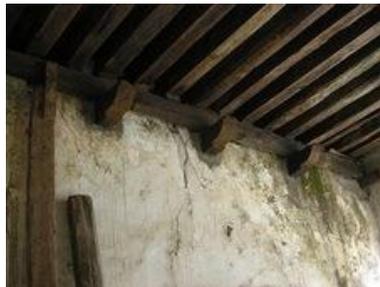
Detalle fotográfico

Deterioro Alteración

Causa

Mala integración

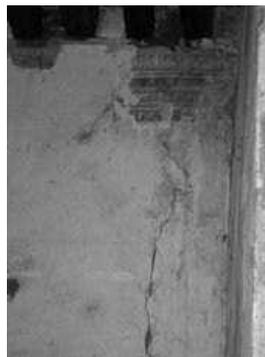
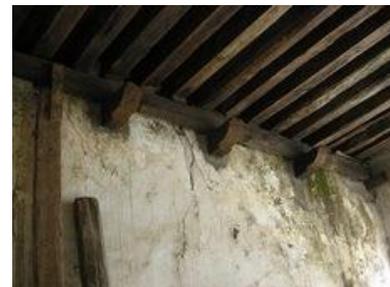
Detalle fotográfico

Deterioro Alteración

Fracturas en muros

Causa

Asentamiento del suelo

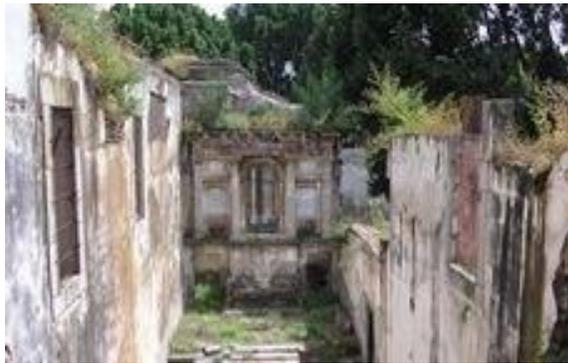
Detalle fotográfico

Deterioro Alteración

Ausencia de Cubiertas

Causa

Mala decisión, eligieron derumbarlas a consolidarlas

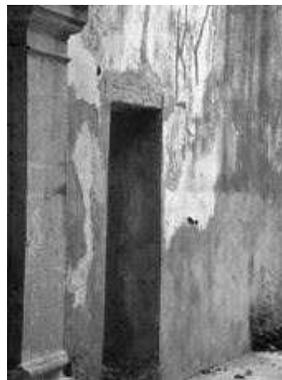
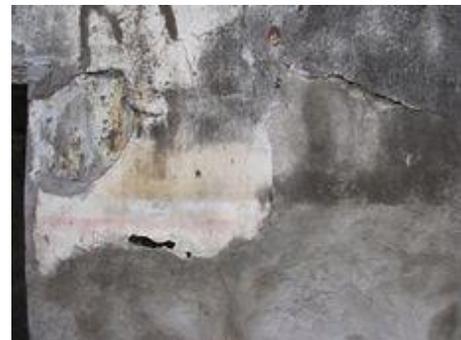
Detalle fotográfico

Deterioro Alteración

Causa

Mala integración

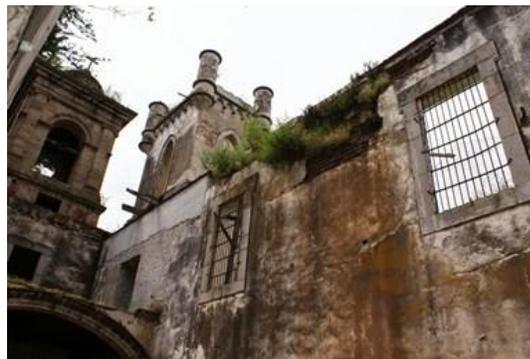
Detalle fotográfico

Deterioro Alteración

Fracturas en muros

Causa

Falta de cubiertas

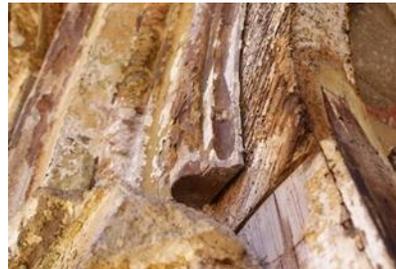
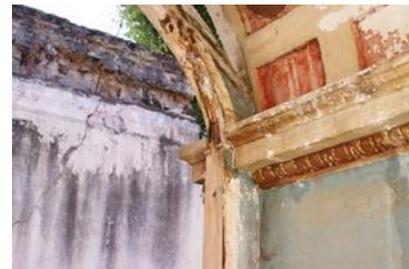
Detalle fotográfico

Deterioro Alteración

Causa

Falta de cubiertas y mantenimiento

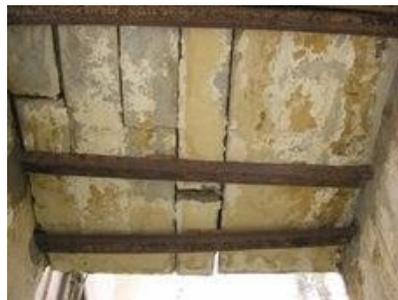
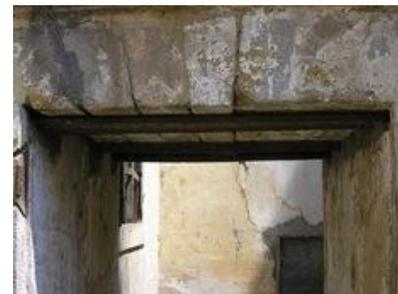
Detalle fotográfico

Deterioro Alteración

Causa

Mala integración
