PROYECTO DE CONSERVACIÓN DEL TEMPLO DE SANTIAGO APÓSTOL EN LA TENENCIA DE CAPULA DEL MUNICIPIO DE MORELIA, MICHOACÁN.

TESINA PARA OBTENER EL DIPLOMA DE ESPECIALISTA EN
RESTAURACIÓN DE SITIOS Y MONUMENTOS HISTÓRICOS

Arq. Rayito Flores Pelcastre

Morelia, Michoacán, Octubre 2013.

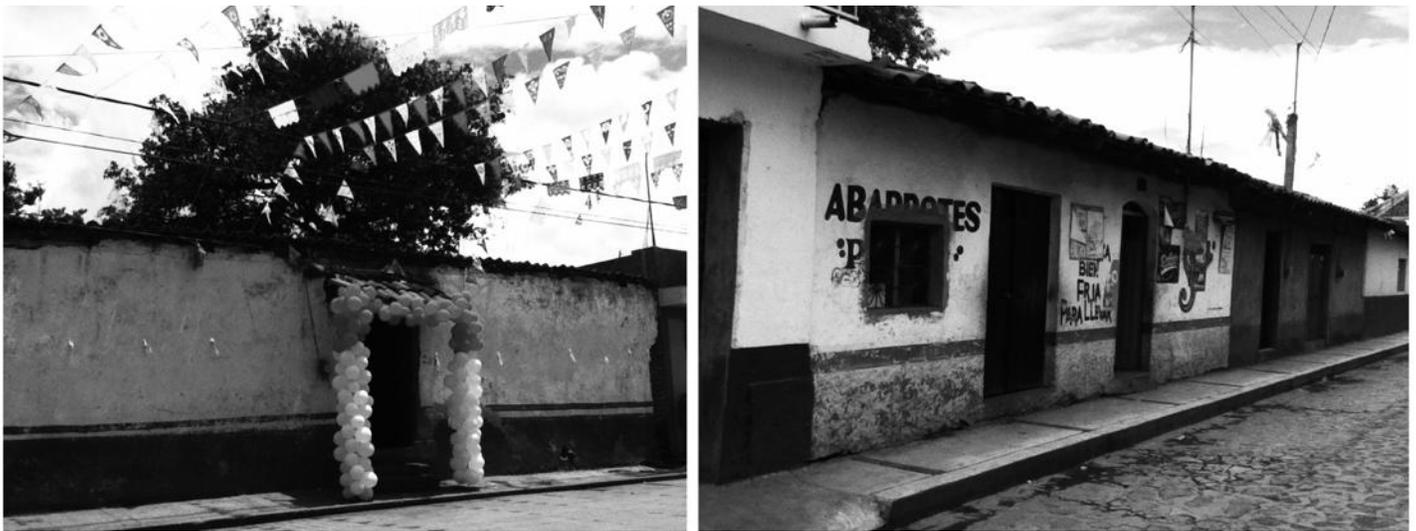
Imagen 5 y 6. Viviendas en la avenida principal Vasco de Quiroga.

Las edificaciones son catalogadas como arquitectura vernácula y monumental. En el primero presenta algunas casas que están distribuidas en el polígono de estudio, aunque no presenten un buen estado de conservación se puede observar que aún persiste el sistema tradicional típico de la localidad como los muros de adobe, cubierta de madera y losa de barro.

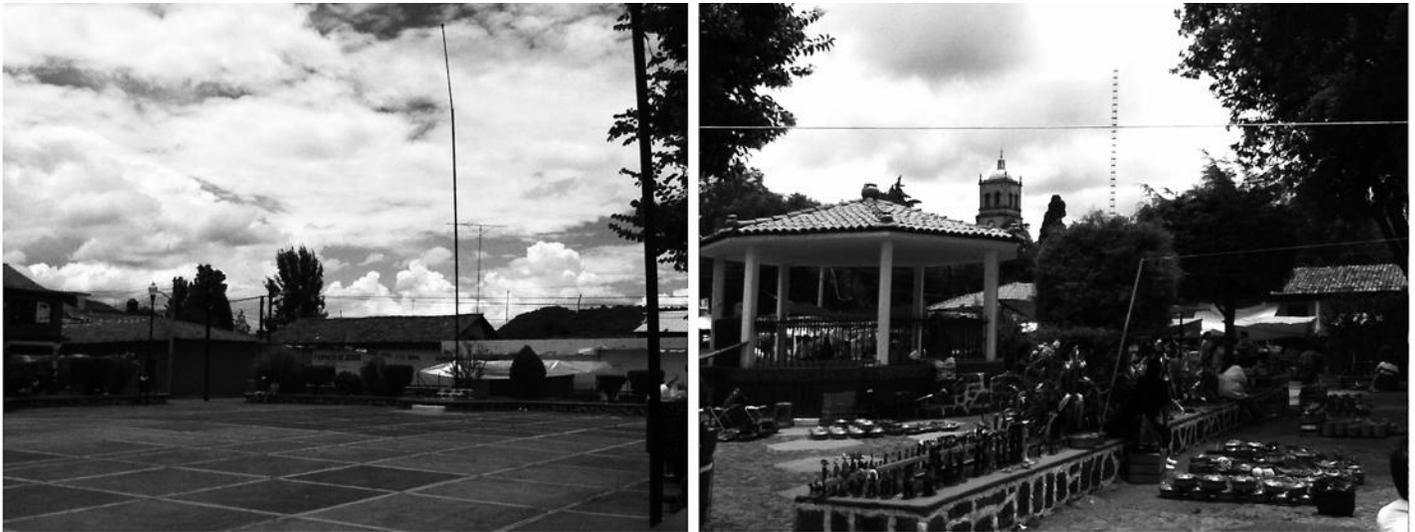
Imagen 7 y 8. Plaza principal en la tenencia de Capula. Kiosco principal y el mercado de artesanías.

El espacio abierto en el polígono de estudio se encuentra la plaza principal distribuido la parte central el kiosco con un diseño y materiales inadecuados respecto a la integración de la arquitectura vernácula, delimitado por un barandal para no ingresar en la parte superior.

El mobiliario está distribuido de manera azarosa, no hay una congruencia con las vistas, los pasos peatonales y actividades que hay en la plaza. No es homogéneo en su diseño y estandarización los anuncios comerciales, los teléfonos públicos, carece de señalética informativa. Los botes de basura están distribuidos a conveniencia de los comercios ambulantes por lo que no están establecidos en una zona y es una problemática visual y de salud ya que la basura es expuesta en la plaza al término del día de mercado o fines de semana.

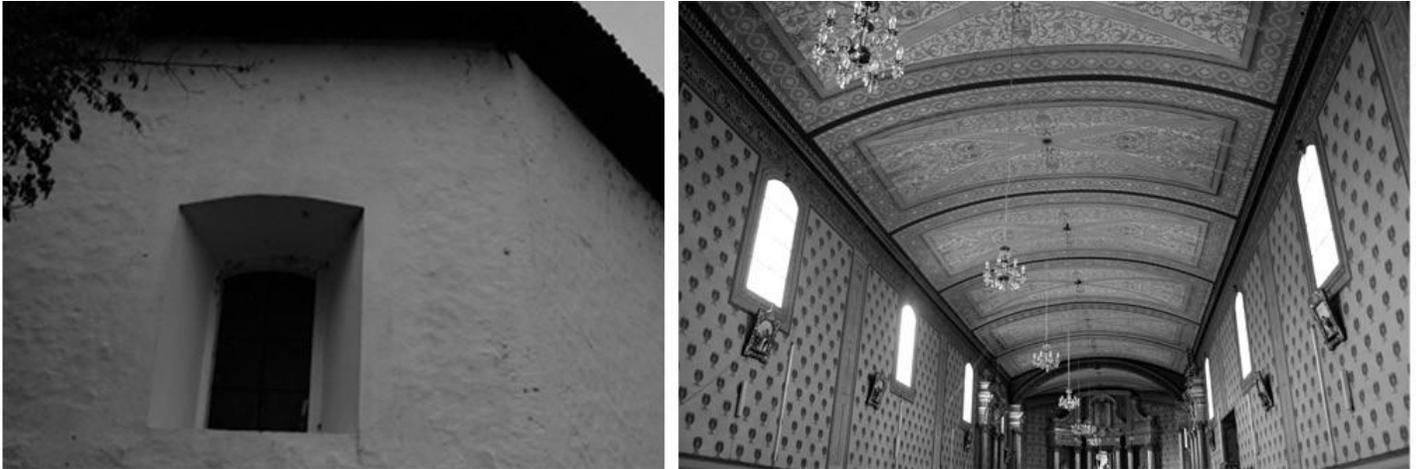
Imagen 55 y 56. Vano abocinado en el exterior e interior del Templo de Santiago Apóstol.

La iluminación natural en el inmueble no existe limitante como incidencia directa, ya que en las fotografías 55 y 56 se muestran los diferentes vanos que presenta la planta arquitectónica, todos ellos están ubicados en la nave central y en la parte superior para la iluminación de la ventana en la zona del coro.

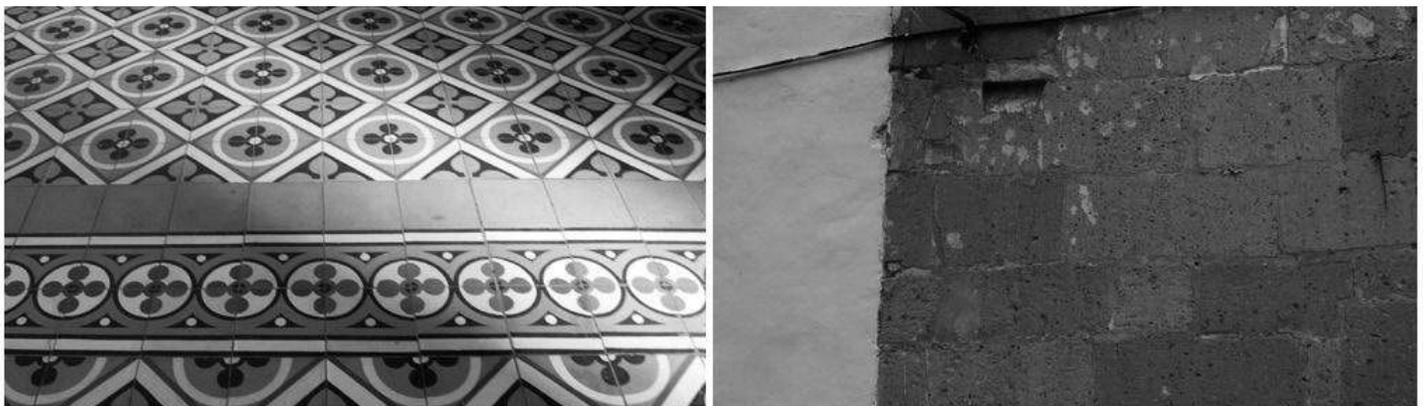
Imagen 62 y 63. Mosaico de Paste en Nave Principal y Cantería en Fachada Principal.

Los apoyos están conformados por un muro perimetral (apoyo continuo) con materiales a base de piedra volcánica utilizando como aglutinante el lodo, acabado exterior de cal-arena y pintura vinílica de color blanco. Además se observa en la culminación del muro en el cuerpo la mampostería regular como paramento y en el núcleo el relleno de piedra con menor dimensionamiento y argamasa que se muestra en la imagen 63.

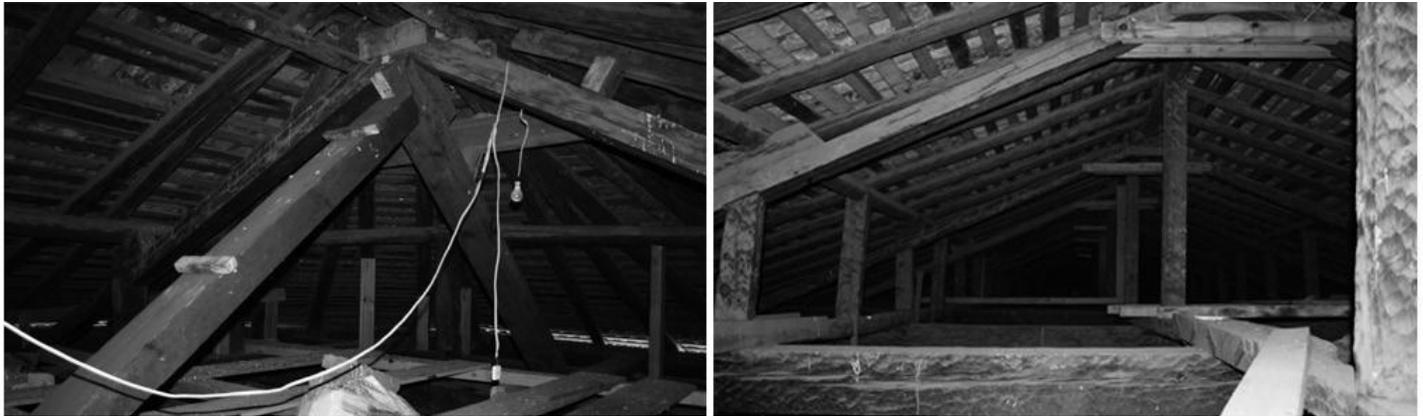
Imagen 64 y 65. Vista de vigería de madera en cubierta del templo.

En la cubierta es de media tijera, una estructura de madera conformada por arrastres compuestos en la parte exterior asentado en el muro de mampostería, la tijera auxiliar, soportado por la gualdra, puntales. En el puntal central en la parte superior se presenta el caballete y los largueros para cubrir con teja de barro. En su interior se tiene una bóveda de cerchones y tablonés y cielo raso. En la imagen 64 y 65 se muestra la estructura de madera.

Para apoyar técnicamente el dictamen se recomienda realizar una evaluación específica de las vigas de maderas que tiene mayor deterioro, que tipo de fisuras presenta, y realizar una selección tomando un criterio de seguridad para realizar un tratamiento de mantenimiento-conservación de la madera, ó la posibilidad de restitución de piezas. Se presentan los diferentes planos de deterioros DD 24 al DD 31.

Es importante realizar la reestructuración de la cubierta en algunas zonas, los elementos por medio del registro fotográfico, levantamiento arquitectónico y de deterioros se monitoree por un período considerable de tiempo haciendo hincapié en las grietas que se detectan. Éste informe de diagnóstico tiene la finalidad con la vigería de madera valorar si las grietas sirven como respiro al edificio, observar en que zona presenta la humedad ó si se encuentra seca y en términos generales es sana.

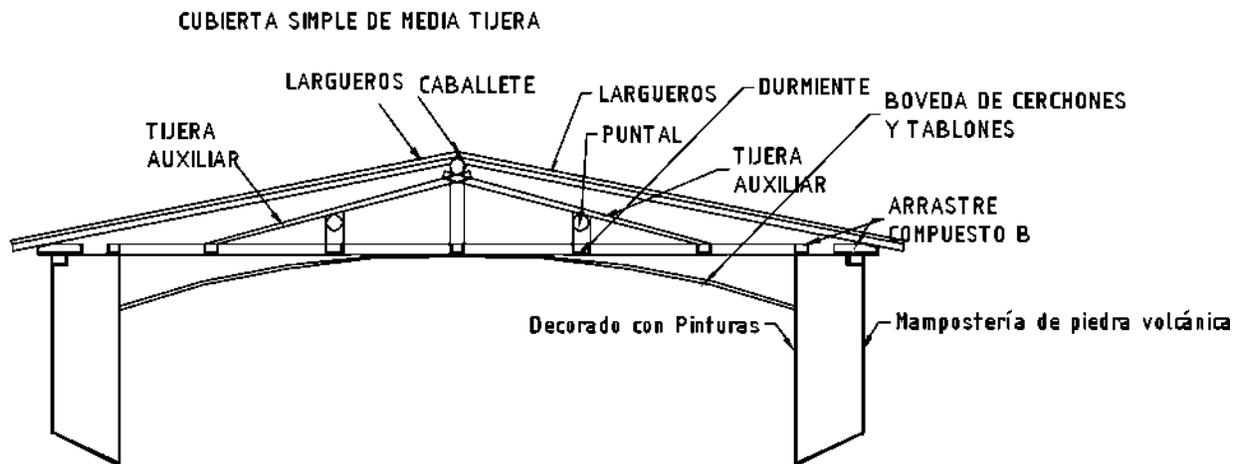
Gráfico 12. Muestra de los elementos del sistema de media tijera.

Las características son fisuras de manera horizontal mayor a 10 cms en su mayoría de las indicadas en los planos de deterioros, se percibe que el agente de deterioro es la humedad ya que la filtración de agua es por medio de los recovecos de algunas tejas mal puestas.

La humedad que provoca un deterioro más fuerte ha sido en la zona del ábside donde los escurrimientos pluviales han seguido a la bóveda de cerchones y tablonos afectando el cielo raso. Sin embargo no presenta fallas estructurales como pérdida de piezas o inestabilidad.

En los muros perimetrales que presente algún tipo de volteo hacia el exterior el estado de conservación de las vigas de arrastre es benéfico, además que se presenta una viga de madera en cada uno de los paramentos de los muros por lo que al estar compuesto tiene un marco perimetral más rígido, se refuerza los tensores a base de las gualdras donde su distribución está realizada por una gualdra sencilla y seguida de una gualdra compuesta de manera intercalada.

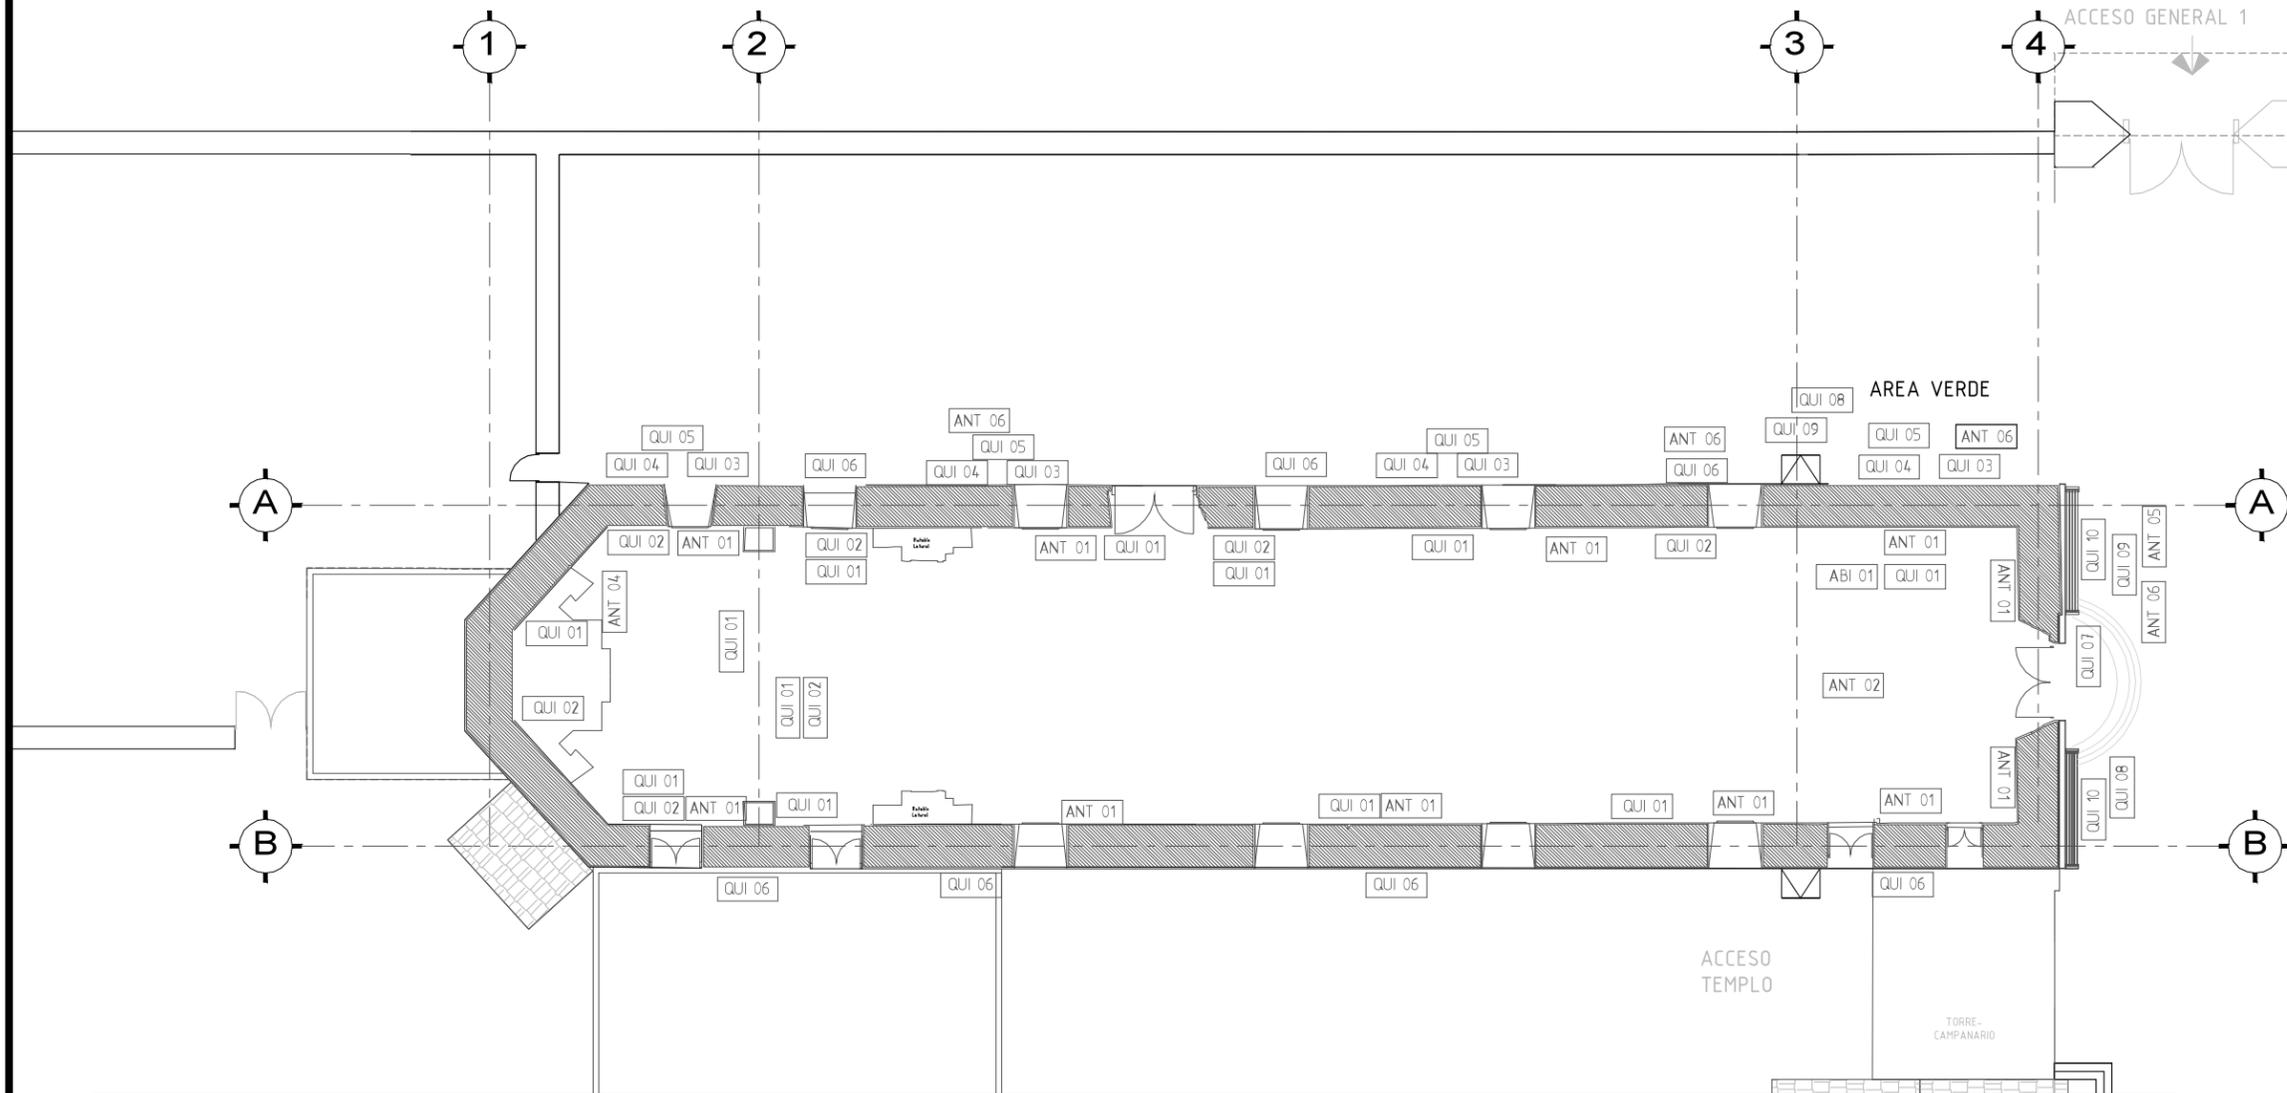
Planta Baja Arquitectónica

AGENTES DE DETERIORO Y SUS EFECTOS MÁS COMUNES				
CLAVE	EFECTO	CAUSA	AGENTE DE DETERIORO	
ANTRÓPICOS	ANT 01	Intervención errónea en exposición externa de instalación eléctrica	Ignorancia	Seres humanos
	ANT 02	Desgaste de elementos de vigería de madera de cubierta de sotocoro	Falta de mantenimiento	Seres humanos
	ANT 03	Pérdida de cornisa en interior de nave	Golpes y esfuerzos mecánicos	Seres humanos
	ANT 04	Desprendimiento de elemento en retablo principal	Golpes y esfuerzos mecánicos	Seres humanos
	ANT 05	Deterioro de imagen urbana por instalación exterior de tuberías de energía eléctrica	Ignorancia	Seres humanos
	ANT 06	Deterioro de imagen urbana por instalación de medidor de luz	Ignorancia	Seres humanos

AGENTES DE DETERIORO Y SUS EFECTOS MÁS COMUNES					
CLAVE	EFECTO	CAUSA	AGENTE DE DETERIORO		
ANTRÓPICOS	ANT 07	Falta de Mantenimiento	Incuria	Seres humanos	
	ANT 08	Basura	Incuria	Seres humanos	
ABIÓTICOS	ABI 01	Decoloración y resaca de vigería de madera en cubierta de sotocoro	Exposición al sol	Luz	
	QUÍMICOS	QUI 01	Exfoliación y decapado en pintura de motivo decorativo en vigas de madera en cubierta de sotocoro	Sub-Florescencias	Salas solubles y aguas
		QUI 02	Presencia de salitre en pintura a la cal de motivos decorativos	Eflorescencias	Salas solubles y aguas
QUI 03	Exfoliación y decapado en aplandado y pintura de tal en exterior de fachada	Sub-Florescencias	Salas solubles y aguas

AGENTES DE DETERIORO Y SUS EFECTOS MÁS COMUNES				
CLAVE	EFECTO	CAUSA	AGENTE DE DETERIORO	
QUÍMICOS	QUI 04	Presencia de salitre en aplandado y pintura de cal en exterior de fachada	Eflorescencias	Salas solubles y aguas
	QUI 05	Pulverulencia superficial	Eflorescencias	Salas solubles y aguas
	QUI 06	Humedad ascendente en la parte baja del entablado ocasionando exfoliación en la base del muro	Eflorescencias	Salas solubles y aguas
	QUI 07	Suciedad en piedra de cantería y elementos	Presencia de Polvo y Hollín	Contaminantes atmosféricos sólidos
QUI 08	Disgregación de la piedra	Cambio Químico	Contaminantes gaseosos

AGENTES DE DETERIORO Y SUS EFECTOS MÁS COMUNES				
CLAVE	EFECTO	CAUSA	AGENTE DE DETERIORO	
QUÍMICOS	QUI 09	Costra Negra	Sulfatación	Contaminantes gaseosos
	QUI 10	Abeicos en piedra	Cristalización rápida en sales	Salas solubles agua y viento
BIÓTICOS	BIO 01	Manchas oscuras en piedras	Colonias de Algas musgos y líquenes	Microflora
	BIO 02	Disgregación y pérdida de material	Ataque químico (excremento)	Palomas y Avispas
	BIO 03	Presencia de panales de avispas de gran dimensión	Ataque químico (excremento) y limitación en acceso a cubierta	Avispas

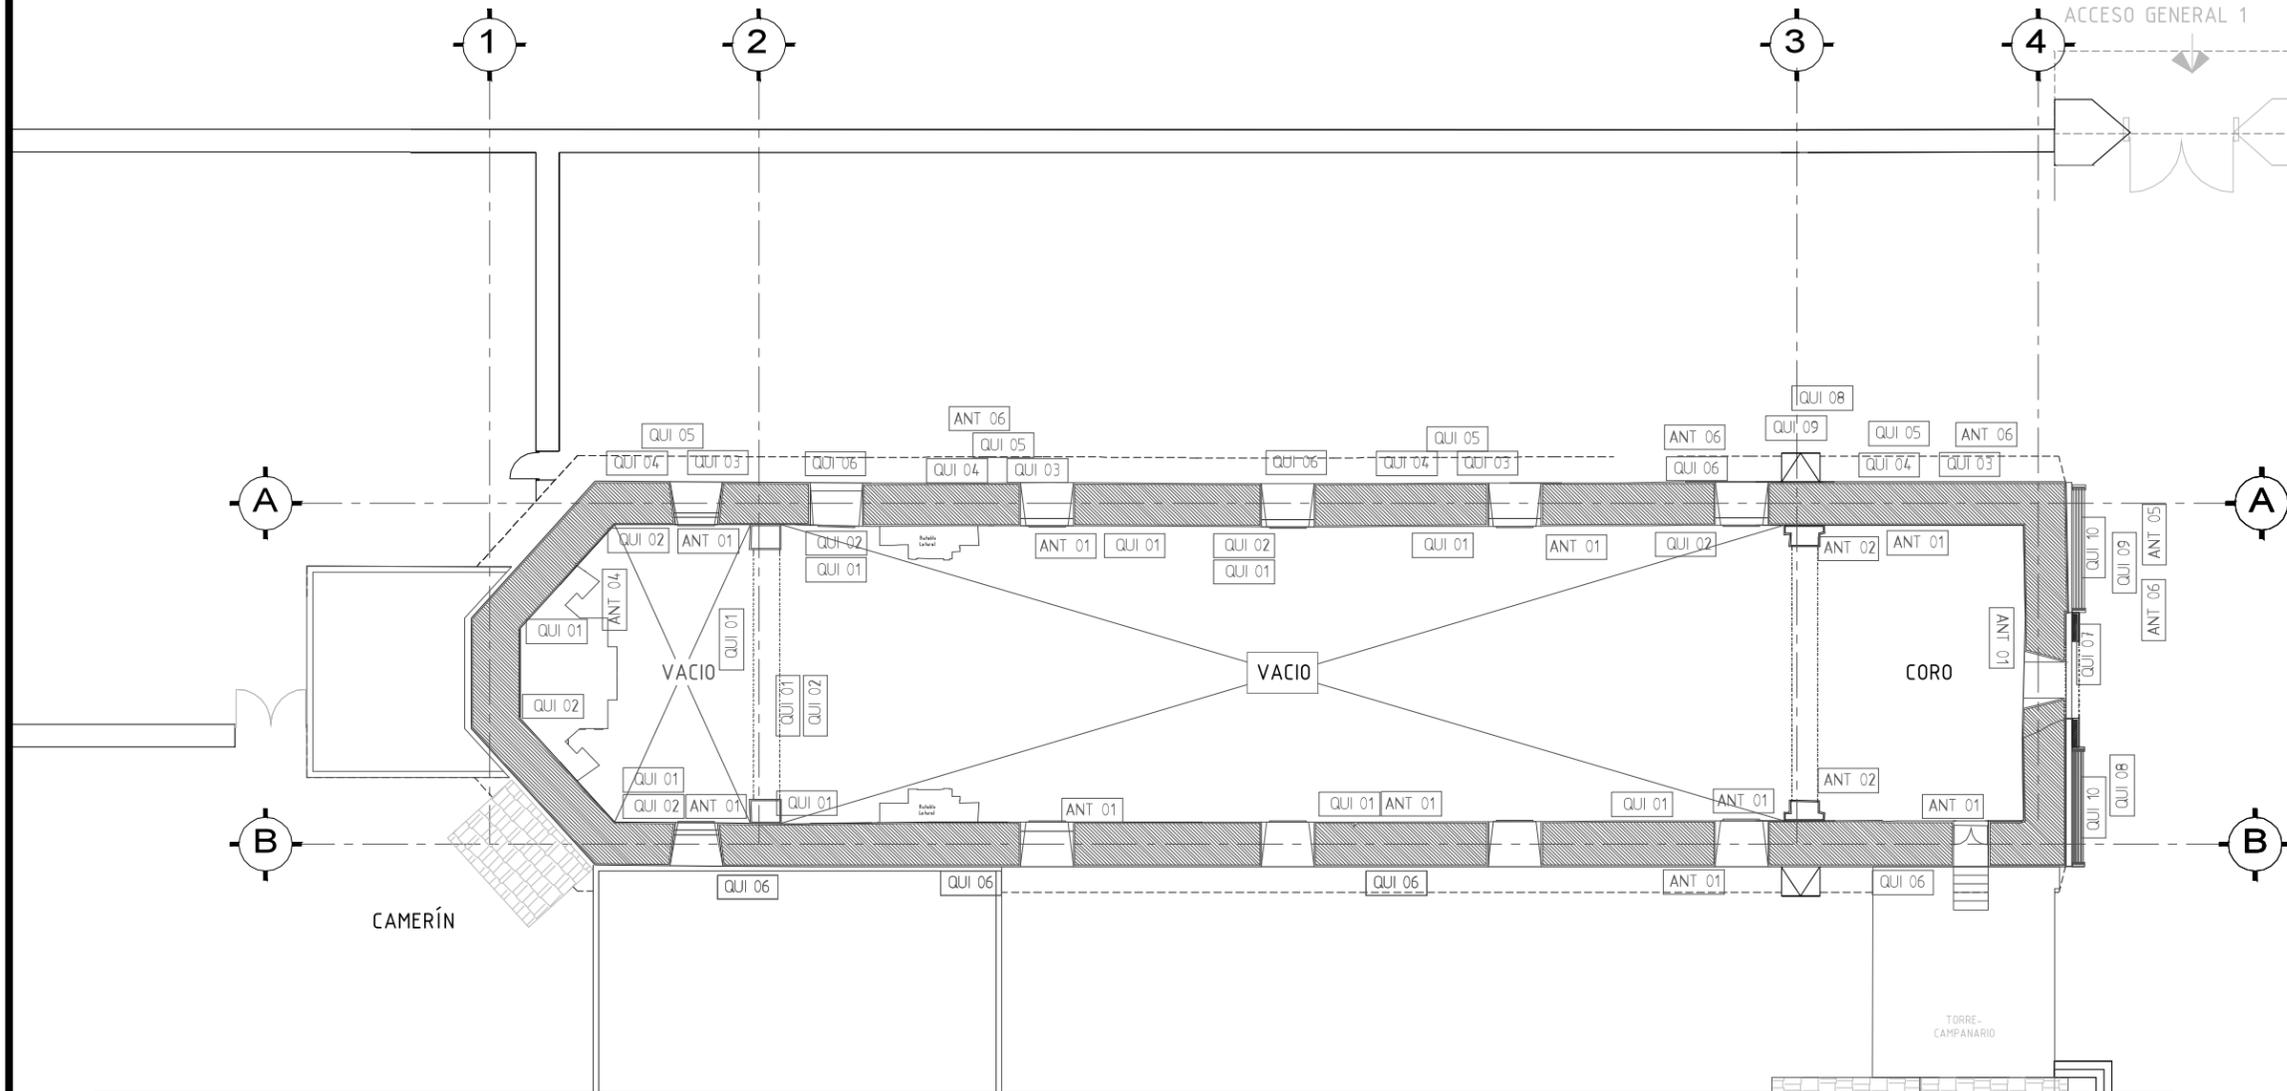
Planta Alta Arquitectónica

AGENTES DE DETERIORO Y SUS EFECTOS MÁS COMUNES				
CLAVE	EFECTO	CAUSA	AGENTE DE DETERIORO	
ANTROPICOS	ANT 01	Intervención errónea en exposición externa de instalación eléctrica	Ignorancia	Seres humanos
	ANT 02	Desgaste de elementos de viga de madera de cubierta de sotocoro	Falta de mantenimiento	Seres humanos
	ANT 03	Pérdida de cornisa en interior de nave	Golpes y esfuerzos mecánicos	Seres humanos
	ANT 04	Desprendimiento de elemento en retablo principal	Golpes y esfuerzos mecánicos	Seres humanos
	ANT 05	Deterioro de imagen urbana por instalación exterior de tubería de energía eléctrica	Ignorancia	Seres humanos
	ANT 06	Deterioro de imagen urbana por instalación de medidor de luz	Ignorancia	Seres humanos

AGENTES DE DETERIORO Y SUS EFECTOS MÁS COMUNES				
CLAVE	EFECTO	CAUSA	AGENTE DE DETERIORO	
ANTROPICOS	ANT 07	Falta de Mantenimiento	Incuria	Seres humanos
	ANT 08	Basura	Incuria	Seres humanos
ABIOTICOS	ABI 01	Decoloración y resaca de viguería de madera en cubierta de sotocoro	Exposición al sol	Luz
	QUI 01	Exfoliación y decapado en pintura de motivo decorativo en vigas de madera en cubierta de sotocoro	Sub-Florescencias	Salas solubles y aguas
QUIMICOS	QUI 02	Presencia de salitre en pintura a la cal de motivos decorativos	Eftorescencias	Salas solubles y aguas
	QUI 03	Exfoliación y decapado en esmalteado y pintura de cal en exterior de fachada	Sub-Florescencias	Salas solubles y aguas

AGENTES DE DETERIORO Y SUS EFECTOS MÁS COMUNES				
CLAVE	EFECTO	CAUSA	AGENTE DE DETERIORO	
QUIMICOS	QUI 04	Presencia de salitre en esmalteado y pintura de cal en exterior de fachada	Eftorescencias	Salas solubles y aguas
	QUI 05	Pulverulencia superficial	Eftorescencias	Salas solubles y aguas
	QUI 06	Humedad ascendente en la parte baja del enlucido ocasionando exfoliación en la base del muro	Eftorescencias	Salas solubles y aguas
BIOTICOS	QUI 07	Suciedad en piedra de cantería y elementos	Presencia de Polvo y Hollín	Contaminantes atmosféricos sólidos
	QUI 08	Disgregación de la piedra	Cambio Químico	Contaminantes gaseosos

AGENTES DE DETERIORO Y SUS EFECTOS MÁS COMUNES				
CLAVE	EFECTO	CAUSA	AGENTE DE DETERIORO	
QUIMICOS	QUI 09	Costra Negra	Sulfatación	Contaminantes gaseosos
	QUI 10	Alecos en piedra	Cristalización rápida en sales	Salas solubles agua y viento
BIOTICOS	BIO 01	Manchas oscuras en piedras	Colonias de Algas musgos y líquenes	Microflora
	BIO 02	Disgregación y pérdida de material	Ataque químico (excremento)	Palomos y Avispas
	BIO 03	Presencia de panales de avispas de gran dimensión	Ataque químico (excremento) y limitación en acceso a cubierta	Avispas

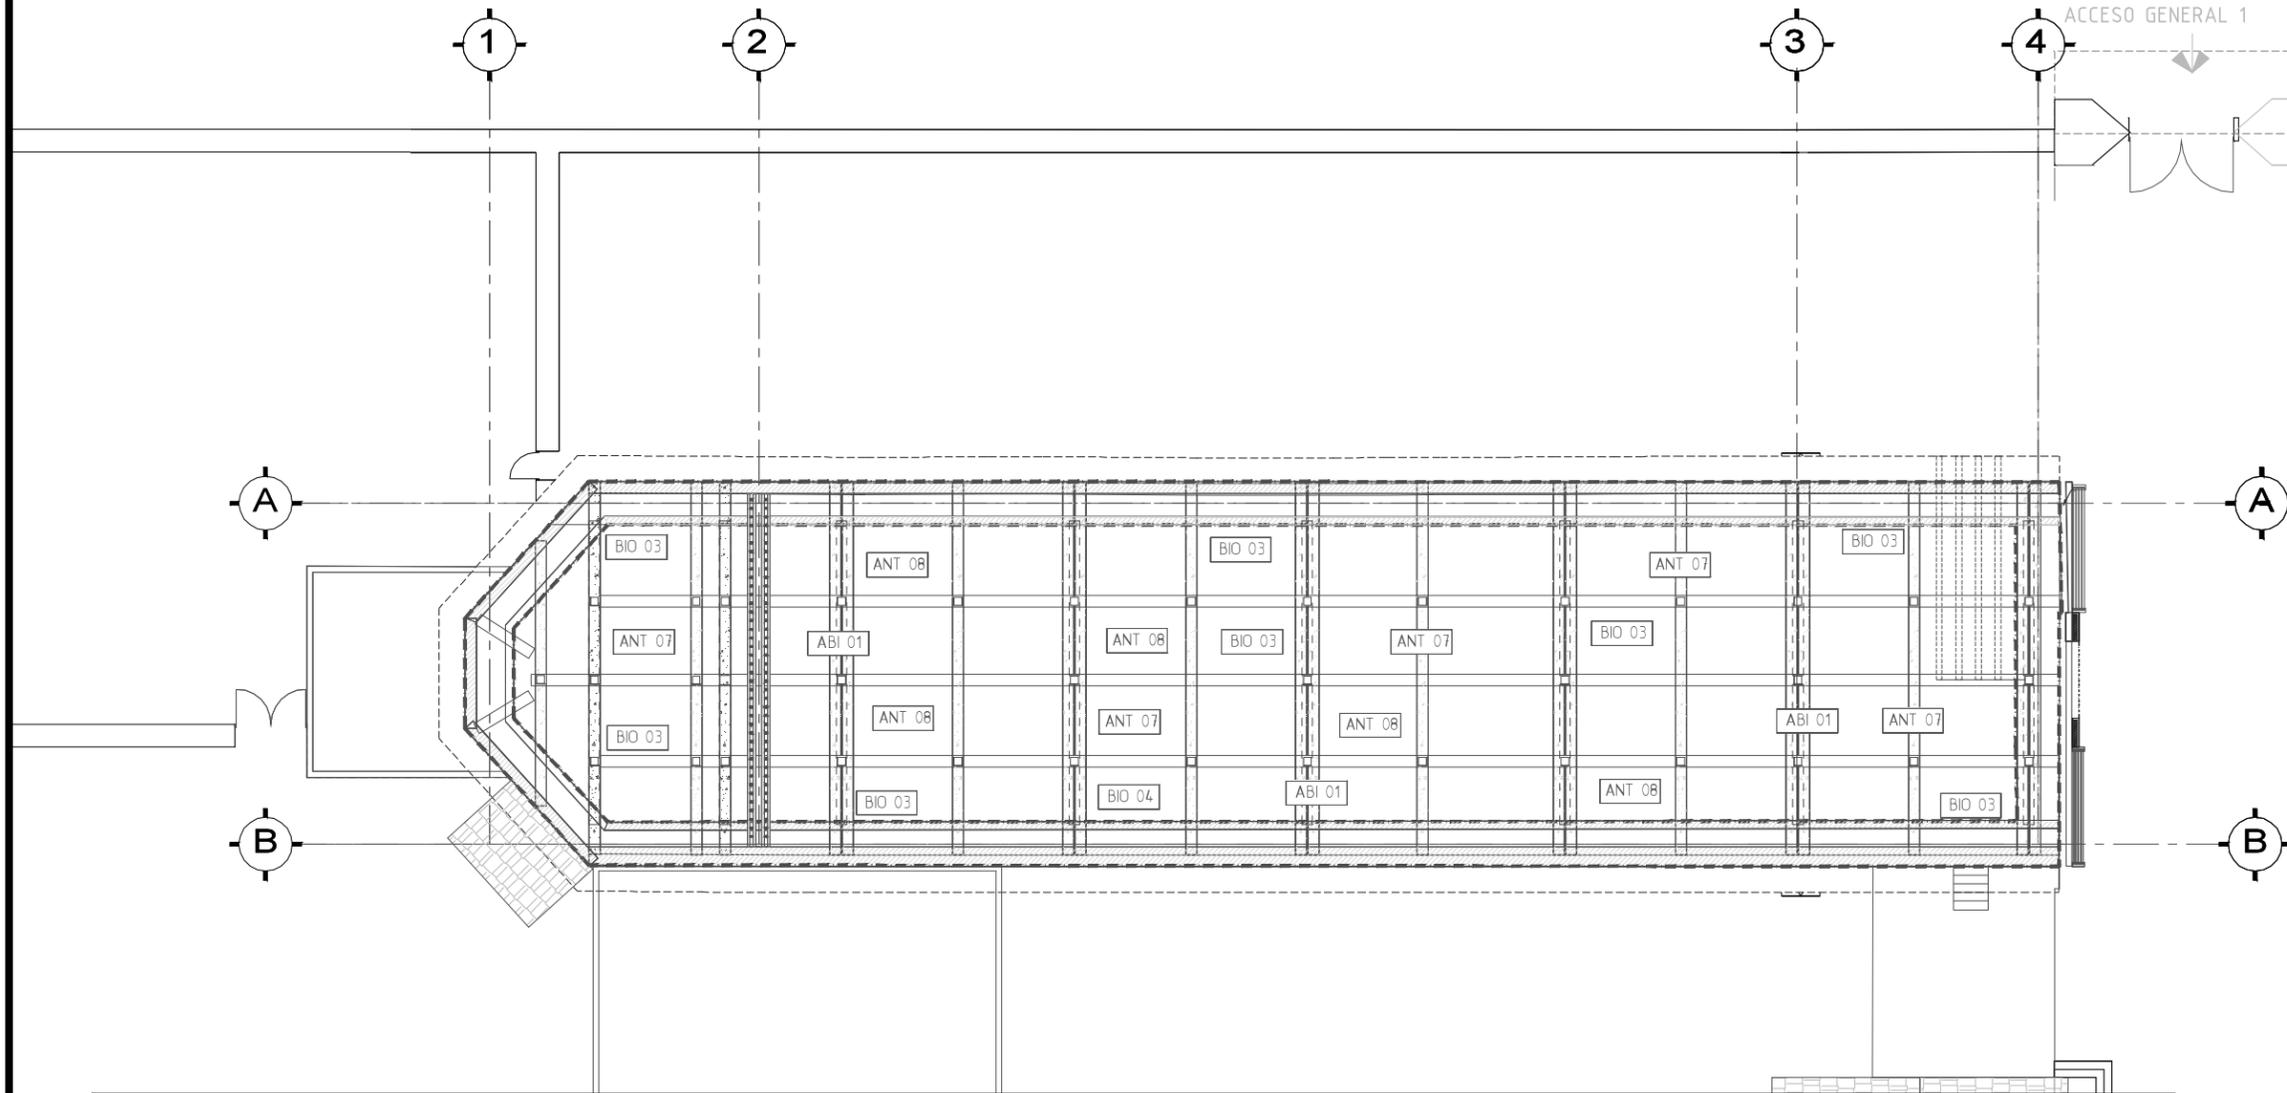
AGENTES DE DETERIORO Y SUS EFECTOS MÁS COMUNES				
CLAVE	EFECTO	CAUSA	AGENTE DE DETERIORO	
ANTRÓPICOS	ANT 01	Intervención errónea en exposición externa de instalación eléctrica	Ignorancia	Seres humanos
	ANT 02	Desgaste de elementos de vigería de madera de cubierta de sotocoro	Falta de mantenimiento	Seres humanos
	ANT 03	Pérdida de cornisa en interior de nave	Golpes y esfuerzos mecánicos	Seres humanos
	ANT 04	Desprendimiento de elemento en retablo principal	Golpes y esfuerzos mecánicos	Seres humanos
	ANT 05	Deterioro de imagen urbana por instalación exterior de tubería de energía eléctrica	Ignorancia	Seres humanos
	ANT 06	Deterioro de imagen urbana por instalación de medidor de luz	Ignorancia	Seres humanos

AGENTES DE DETERIORO Y SUS EFECTOS MÁS COMUNES				
CLAVE	EFECTO	CAUSA	AGENTE DE DETERIORO	
ANTRÓPICOS	ANT 07	Falta de Mantenimiento	Incuria	Seres humanos
	ANT 08	Basura	Incuria	Seres humanos
ABIÓTICOS	ABI 01	Decoración y resaca de viguería de madera en cubierta de sotocoro	Exposición al sol	Luz
	QUI 01	Exfoliación y decapado en pintura de motivo decorativo en vigas de madera en cubierta de sotocoro	Sub-Florescencias	Salas solubles y aguas
QUÍMICOS	QUI 02	Presencia de salitre en pintura de motivos decorativos	Eflorescencias	Salas solubles y aguas
	QUI 03	Exfoliación y decapado en esmalteado y pintura de cal en exterior de fachada	Sub-Florescencias	Salas solubles y aguas

AGENTES DE DETERIORO Y SUS EFECTOS MÁS COMUNES				
CLAVE	EFECTO	CAUSA	AGENTE DE DETERIORO	
QUÍMICOS	QUI 04	Presencia de salitre en esmalteado y pintura de cal en exterior de fachada	Eflorescencias	Salas solubles y aguas
	QUI 05	Pulverulencia superficial	Eflorescencias	Salas solubles y aguas
	QUI 06	Humedad ascendente en la parte baja del enlucado ocasionando exfoliación en la base del muro	Eflorescencias	Salas solubles y aguas
	QUI 07	Suciedad en piedra de cantería y elementos	Presencia de Polvo y Hollín	Contaminantes atmosféricos sólidos
QUI 08	Disgregación de la piedra	Cambio Químico	Contaminantes gaseosos

AGENTES DE DETERIORO Y SUS EFECTOS MÁS COMUNES				
CLAVE	EFECTO	CAUSA	AGENTE DE DETERIORO	
QUÍMICOS	QUI 09	Costra Negra	Sulfatación	Contaminantes gaseosos
	QUI 10	Alevedos en piedra	Cristalización rápida en sales	Salas solubles agua y viento
BIÓTICOS	BIO 01	Manchas oscuras en piedras	Colonias de Algas musgos y líquenes	Microflora
	BIO 02	Disgregación y pérdida de material	Ataque químico (excremento)	Palomas y Avispas
	BIO 03	Presencia de panales de avispas de gran dimensión	Ataque químico (excremento) y limitación en acceso a cubierta	Avispas

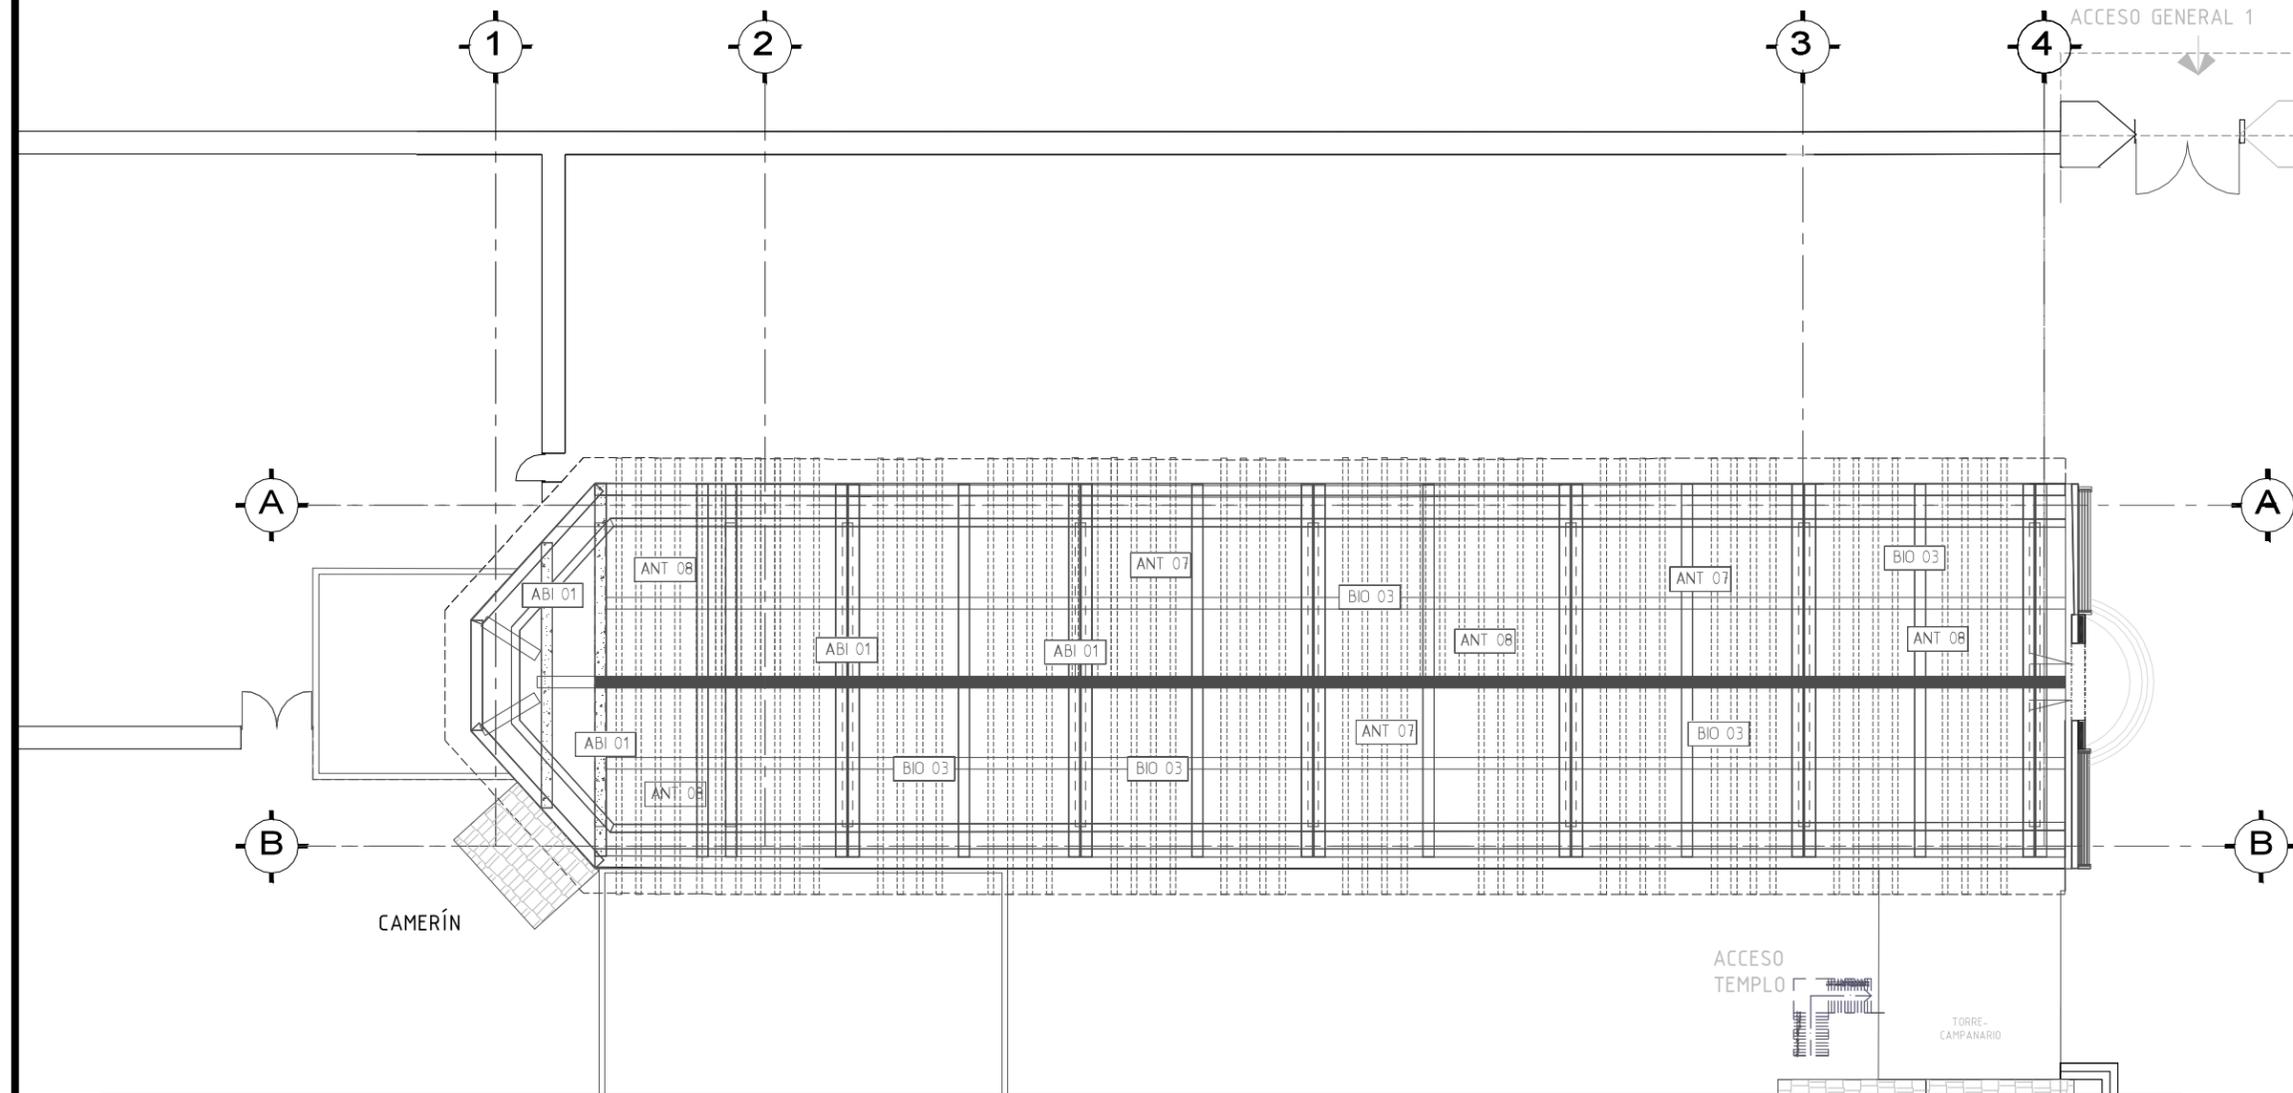
AGENTES DE DETERIORO Y SUS EFECTOS MÁS COMUNES				
CLAVE	EFECTO	CAUSA	AGENTE DE DETERIORO	
ANTRÓPICOS	ANT 01	Intervención errónea en exposición externa de instalación eléctrica	Ignorancia	Seres humanos
	ANT 02	Desgaste de elementos de viguería de madera de cubierta de sotocoro	Falta de mantenimiento	Seres humanos
	ANT 03	Pérdida de cornisa en interior de nave	Golpes y esfuerzos mecánicos	Seres humanos
	ANT 04	Desprendimiento de elemento en rebalbo principal	Golpes y esfuerzos mecánicos	Seres humanos
	ANT 05	Deterioro de imagen urbana por instalación exterior de tubería de energía eléctrica	Ignorancia	Seres humanos
	ANT 06	Deterioro de imagen urbana por instalación de medidor de luz	Ignorancia	Seres humanos

AGENTES DE DETERIORO Y SUS EFECTOS MÁS COMUNES				
CLAVE	EFECTO	CAUSA	AGENTE DE DETERIORO	
ANTRÓPICOS	ANT 07	Falta de Mantenimiento	Incuria	Seres humanos
	ANT 08	Basura	Incuria	Seres humanos
ABIÓTICOS	ABI 01	Decoración y resaca de viguería de madera en cubierta de sotocoro	Exposición al sol	Luz
	ABI 01	Decoración y resaca de viguería de madera en cubierta de sotocoro	Exposición al sol	Luz
QUÍMICOS	QUI 01	Exfoliación y decapado en pintura de motivo decorativo en vigas de madera en cubierta de sotocoro	Sub-Florescencias	Salas solubles y aguas
	QUI 02	Presencia de salitre en pintura de motivos decorativos	Eflorescencias	Salas solubles y aguas
	QUI 03	Exfoliación y decapado en esmalte y pintura de cal en exterior de fachada	Sub-Florescencias	Salas solubles y aguas

AGENTES DE DETERIORO Y SUS EFECTOS MÁS COMUNES				
CLAVE	EFECTO	CAUSA	AGENTE DE DETERIORO	
QUÍMICOS	QUI 04	Presencia de salitre en esmalte y pintura de cal en exterior de fachada	Eflorescencias	Salas solubles y aguas
	QUI 05	Pulverulencia superficial	Eflorescencias	Salas solubles y aguas
	QUI 06	Humedad ascendente en la parte baja del enlucido ocasionando exfoliación en la base del muro	Eflorescencias	Salas solubles y aguas
QUÍMICOS	QUI 07	Suciedad en piedra de cantería y elementos	Presencia de Polvo y Hollín	Contaminantes atmosféricos sólidos
	QUI 08	Disgregación de la piedra	Cambio Químico	Contaminantes gaseosos

AGENTES DE DETERIORO Y SUS EFECTOS MÁS COMUNES				
CLAVE	EFECTO	CAUSA	AGENTE DE DETERIORO	
QUÍMICOS	QUI 09	Costra Negra	Sulfatación	Contaminantes gaseosos
	QUI 10	Alecos en piedra	Cristalización rápida en sales	Salas solubles agua y viento
BIÓTICOS	BIO 01	Manchas oscuras en piedras	Colonias de Algas musgos y líquenes	Microflora
	BIO 02	Disgregación y pérdida de material	Ataque químico (excremento)	Palomas y Avispas
	BIO 03	Presencia de panales de avispas de gran dimensión	Ataque químico (excremento) y limitación en acceso a cubierta	Avispas

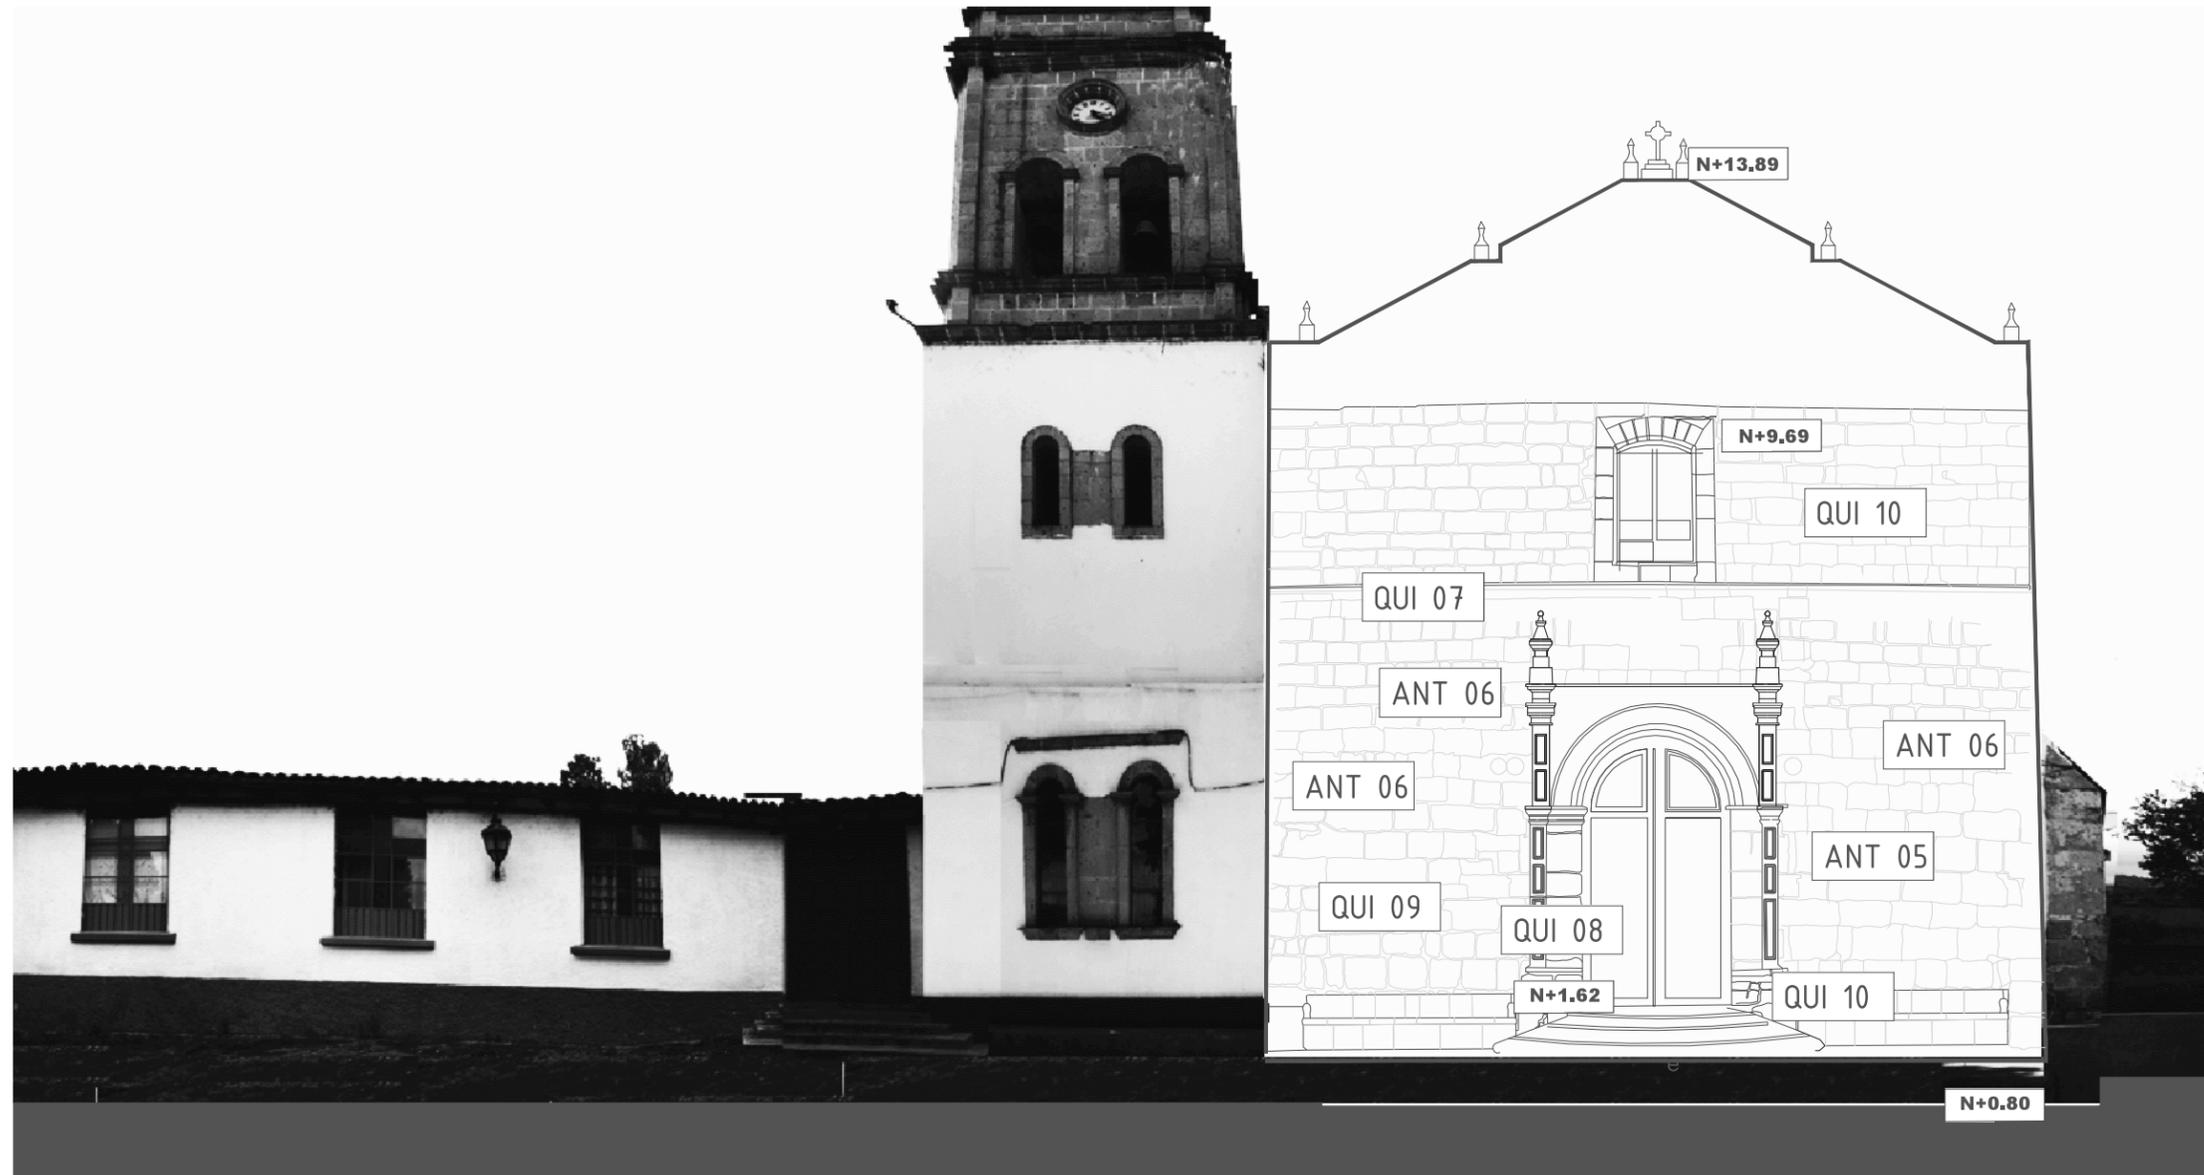
FACHADA PRINCIPAL

AGENTES DE DETERIORO Y SUS EFECTOS MÁS COMUNES				
CLAVE	EFECTO	CAUSA	AGENTE DE DETERIORO	
ANTROPICOS	ANT 01	Intervención errónea en exposición externa de instalación eléctrica	Ignorancia	Seres humanos
	ANT 02	Desgaste de elementos de cubierta de sotocoro	Falta de mantenimiento	Seres humanos
	ANT 03	Pérdida de cornisa en interior de nave	Golpes y esfuerzos mecánicos	Seres humanos
	ANT 04	Desprendimiento de elemento en retablo principal	Golpes y esfuerzos mecánicos	Seres humanos
	ANT 05	Deterioro de imagen urbana por instalación exterior de tubería de energía eléctrica	Ignorancia	Seres humanos
	ANT 06	Deterioro de imagen urbana por instalación de medidor de luz	Ignorancia	Seres humanos

AGENTES DE DETERIORO Y SUS EFECTOS MÁS COMUNES				
CLAVE	EFECTO	CAUSA	AGENTE DE DETERIORO	
ANTROPICOS	ANT 07	Falta de Mantenimiento	Incuria	Seres humanos
	ANT 08	Basura	Incuria	Seres humanos
ABIOTICOS	ABI 01	Decoloración y resaca de viguería de madera en cubierta de sotocoro	Exposición al sol	Luz
	QUI 01	Exfoliación y decapado en pintura de motivo decorativo en vigas de madera en cubierta de sotocoro	Sub-Florescencias	Salas solubles y aguas
QUIMICOS	QUI 02	Presencia de salitre en pintura de la cal de motivos decorativos	Eflorescencias	Salas solubles y aguas
	QUI 03	Exfoliación y decapado en esmalteado y pintura de cal en exterior de fachada	Sub-Florescencias	Salas solubles y aguas

AGENTES DE DETERIORO Y SUS EFECTOS MÁS COMUNES				
CLAVE	EFECTO	CAUSA	AGENTE DE DETERIORO	
QUIMICOS	QUI 04	Presencia de salitre en esmalteado y pintura de cal en exterior de fachada	Eflorescencias	Salas solubles y aguas
	QUI 05	Pulverulencia superficial	Eflorescencias	Salas solubles y aguas
	QUI 06	Humedad ascendente en la parte baja del enlucido ocasionando exfoliación en la base del muro	Eflorescencias	Salas solubles y aguas
	QUI 07	Suciedad en piedra de cantería y elementos	Presencia de Polvo y Hollín	Contaminantes atmosféricos sólidos
QUI 08	Disgregación de la piedra	Cambio Químico	Contaminantes gaseosos

AGENTES DE DETERIORO Y SUS EFECTOS MÁS COMUNES				
CLAVE	EFECTO	CAUSA	AGENTE DE DETERIORO	
QUIMICOS	QUI 09	Costra Negra	Sulfatación	Contaminantes gaseosos
	QUI 10	Abevedos en piedra	Cristalización rápida en sales	Salas solubles agua y viento
BIOTICOS	BIO 01	Manchas oscuras en piedras	Colonias de Algas musgos y líquenes	Microflora
	BIO 02	Disgregación y pérdida de material	Ataque químico (excremento)	Palomas y Avispas
	BIO 03	Presencia de panales de avispas de gran dimensión	Ataque químico (excremento) y limitación en acceso a cubierta	Avispas
