PROYECTO DE CONSERVACIÓN DEL TEMPLO DE SANTIAGO APÓSTOL EN LA TENENCIA DE CAPULA DEL MUNICIPIO DE MORELIA, MICHOACÁN.

TESINA PARA OBTENER EL DIPLOMA DE ESPECIALISTA EN
RESTAURACIÓN DE SITIOS Y MONUMENTOS HISTÓRICOS

Arq. Rayito Flores Pelcastre

Morelia, Michoacán, Octubre 2013.

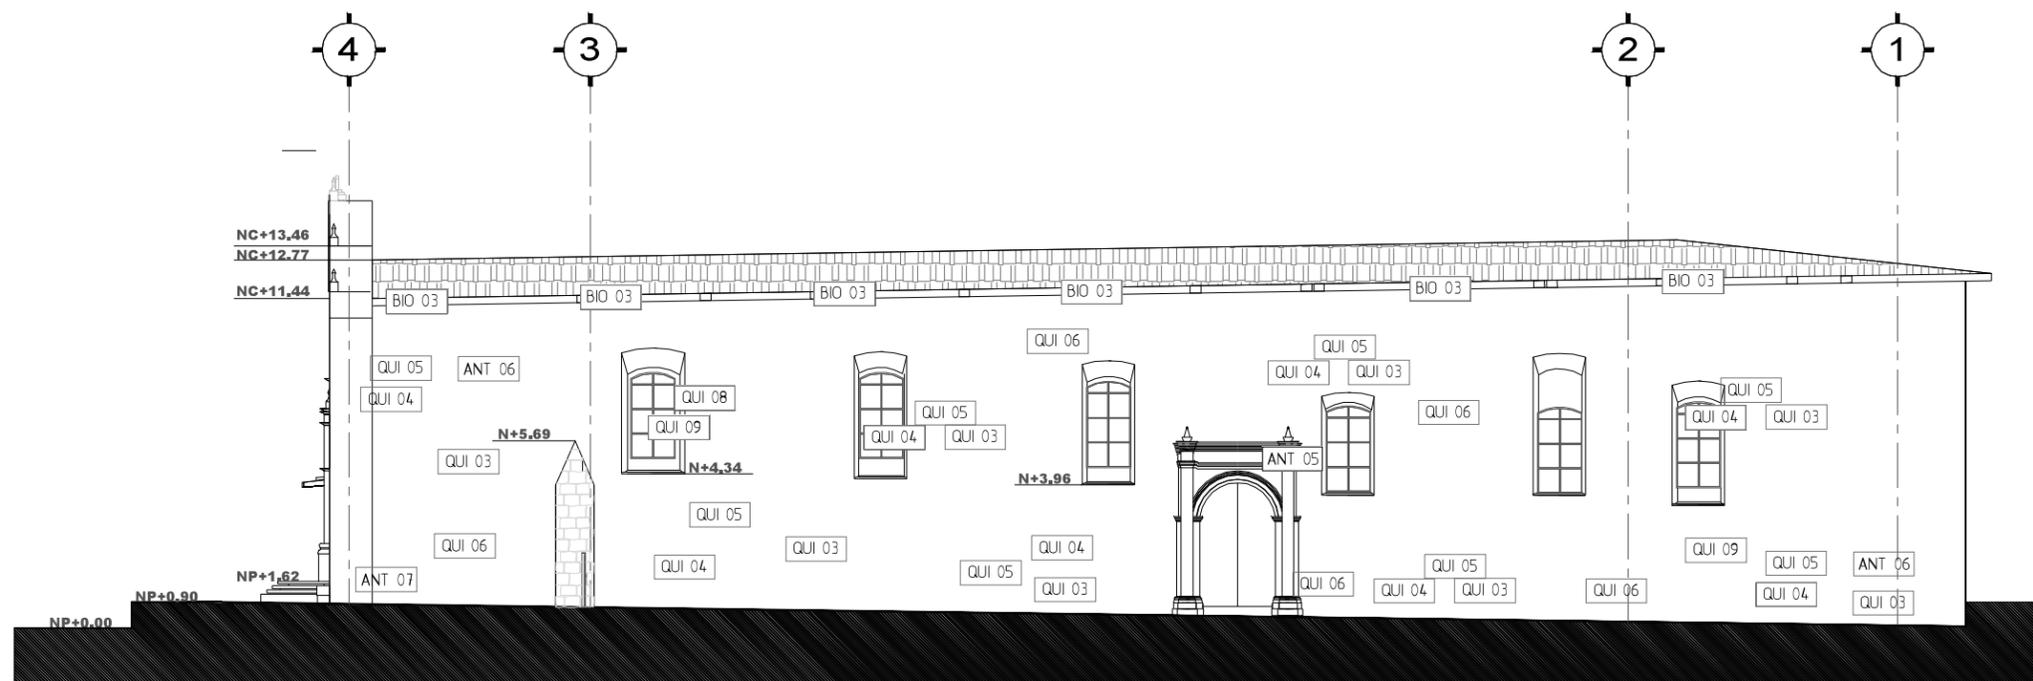
FACHADA NORTE

AGENTES DE DETERIORO Y SUS EFECTOS MÁS COMUNES				
CLAVE	EFECTO	CAUSA	AGENTE DE DETERIORO	
ANTRÓPICOS	ANT 01	Intervención errónea en exposición externa de instalación eléctrica	Ignorancia	Seres humanos
	ANT 02	Desgaste de elementos de viguería de madera de cubierta de sotocoro.	Falta de mantenimiento	Seres humanos
	ANT 03	Pérdida de cornisa en interior de nave	Golpes y esfuerzos mecánicos	Seres humanos
	ANT 04	Desprendimiento de elemento en retablo principal	Golpes y esfuerzos mecánicos	Seres humanos
	ANT 05	Deterioro de imagen urbana por instalación exterior de tubería de energía eléctrica	Ignorancia	Seres humanos
	ANT 06	Deterioro de imagen urbana por instalación de medidor de luz	Ignorancia	Seres humanos

AGENTES DE DETERIORO Y SUS EFECTOS MÁS COMUNES				
CLAVE	EFECTO	CAUSA	AGENTE DE DETERIORO	
ANTRÓPICOS	ANT 07	Falta de Mantenimiento	Incuria	Seres humanos
	ANT 08	Basura	Incuria	Seres humanos
ABIÓTICOS	ABI 01	Decoloración y resaca de viguería de madera en cubierta de sotocoro	Exposición al sol	Luz
	QUI 01	Exfoliación y decapado en pintura de motivo decorativo en vigas de madera en cubierta de sotocoro	Sub-Florescencias	Salas solubles y aguas
QUÍMICOS	QUI 02	Presencia de salitre en pintura de motivos decorativos	Eflorescencias	Salas solubles y aguas
	QUI 03	Exfoliación y decapado en esmalte y pintura de cal en exterior de fachada	Sub-Florescencias	Salas solubles y aguas

AGENTES DE DETERIORO Y SUS EFECTOS MÁS COMUNES				
CLAVE	EFECTO	CAUSA	AGENTE DE DETERIORO	
QUÍMICOS	QUI 04	Presencia de salitre en esmalte y pintura de cal en exterior de fachada	Eflorescencias	Salas solubles y aguas
	QUI 05	Pulverulencia superficial	Eflorescencias	Salas solubles y aguas
	QUI 06	Humedad ascendente en la parte baja del enlucido ocasionando exfoliación en la base del muro	Eflorescencias	Salas solubles y aguas
	QUI 07	Suciedad en piedra de cantería y elementos	Presencia de Polvo y Hollín	Contaminantes atmosféricos sólidos
QUI 08	Disgregación de la piedra	Cambio Químico	Contaminantes gaseosos

AGENTES DE DETERIORO Y SUS EFECTOS MÁS COMUNES				
CLAVE	EFECTO	CAUSA	AGENTE DE DETERIORO	
QUÍMICOS	QUI 09	Costra Negra	Sulfatación	Contaminantes gaseosos
	QUI 10	Alecos en piedra	Cristalización rápida en sales	Salas solubles agua y viento
BIÓTICOS	BIO 01	Manchas oscuras en piedras	Colonias de Algas musgos y líquenes	Microflora
	BIO 02	Disgregación y pérdida de material	Ataque químico (excremento)	Palomas y Avispas
	BIO 03	Presencia de panales de avispas de gran dimensión	Ataque químico (excremento) y limitación en acceso a cubierta	Avispas

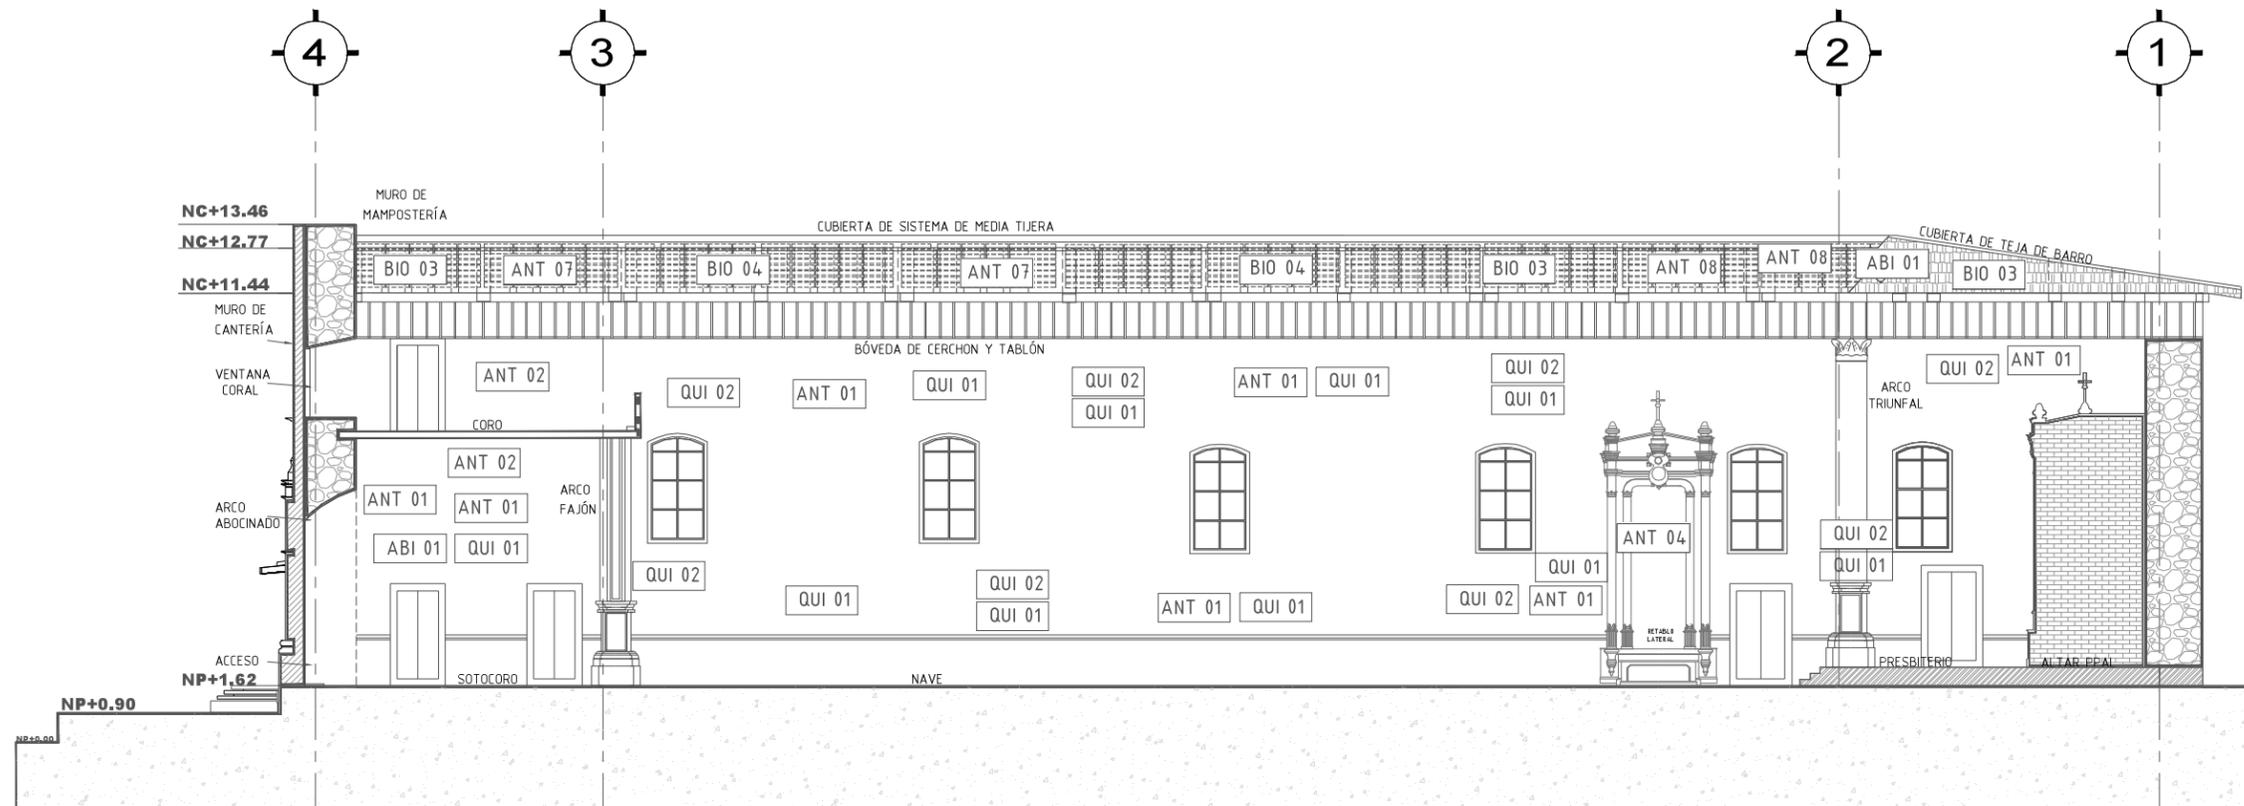
CORTE LONGITUDINAL B-B"

AGENTES DE DETERIORO Y SUS EFECTOS MÁS COMUNES				
CLAVE	EFECTO	CAUSA	AGENTE DE DETERIORO	
ANTROPICOS	ANT 01	Intervención errónea en exposición externa de instalación eléctrica	Ignorancia	Seres humanos
	ANT 02	Desgaste de elementos de vigería de madera de cubierta de sotocoro	Falta de mantenimiento	Seres humanos
	ANT 03	Pérdida de cornisa en interior de nave	Golpes y esfuerzos mecánicos	Seres humanos
	ANT 04	Desprendimiento de elemento en retablo principal	Golpes y esfuerzos mecánicos	Seres humanos
	ANT 05	Deterioro de imagen urbana por instalación exterior de tubería de energía eléctrica	Ignorancia	Seres humanos
	ANT 06	Deterioro de imagen urbana por instalación de medidor de luz	Ignorancia	Seres humanos

AGENTES DE DETERIORO Y SUS EFECTOS MÁS COMUNES				
CLAVE	EFECTO	CAUSA	AGENTE DE DETERIORO	
ANTROPICOS	ANT 07	Falta de Mantenimiento	Incuria	Seres humanos
	ANT 08	Basura	Incuria	Seres humanos
ABIÓTICOS	ABI 01	Decoloración y resaca de vigería de madera en cubierta de sotocoro	Exposición al sol	Luz
	QUI 01	Exfoliación y decapado en pintura de motivo decorativo en vigas de madera en cubierta de sotocoro	Sub-Florescencias	Salas solubles y aguas
QUÍMICOS	QUI 02	Presencia de salitre en pintura de la cal de motivos decorativos	Eftorescencias	Salas solubles y aguas
	QUI 03	Exfoliación y decapado en esmalte y pintura de cal en exterior de fachada	Sub-Florescencias	Salas solubles y aguas

AGENTES DE DETERIORO Y SUS EFECTOS MÁS COMUNES				
CLAVE	EFECTO	CAUSA	AGENTE DE DETERIORO	
QUÍMICOS	QUI 04	Presencia de salitre en esmalte y pintura de cal en exterior de fachada	Eftorescencias	Salas solubles y aguas
	QUI 05	Pulverulencia superficial	Eftorescencias	Salas solubles y aguas
	QUI 06	Humedad ascendente en la parte baja del enlucado ocasionando exfoliación en la base del muro	Eftorescencias	Salas solubles y aguas
QUÍMICOS	QUI 07	Suciedad en piedra de cantería y elementos	Presencia de Polvo y Hollín	Contaminantes atmosféricos sólidos
	QUI 08	Disgregación de la piedra	Cambio Químico	Contaminantes gaseosos

AGENTES DE DETERIORO Y SUS EFECTOS MÁS COMUNES				
CLAVE	EFECTO	CAUSA	AGENTE DE DETERIORO	
QUÍMICOS	QUI 09	Costra Negra	Sulfatación	Contaminantes gaseosos
	QUI 10	Aveces en piedra	Cristalización rápida en sales	Salas solubles agua y viento
BIÓTICOS	BIO 01	Manchas oscuras en piedras	Colonias de Algas musgos y líquenes	Microflora
	BIO 02	Disgregación y pérdida de material	Ataque químico (excremento)	Palomas y Avispas
	BIO 03	Presencia de panales de avispas de gran dimensión	Ataque químico (excremento) y limitación en acceso a cubierta	Avispas

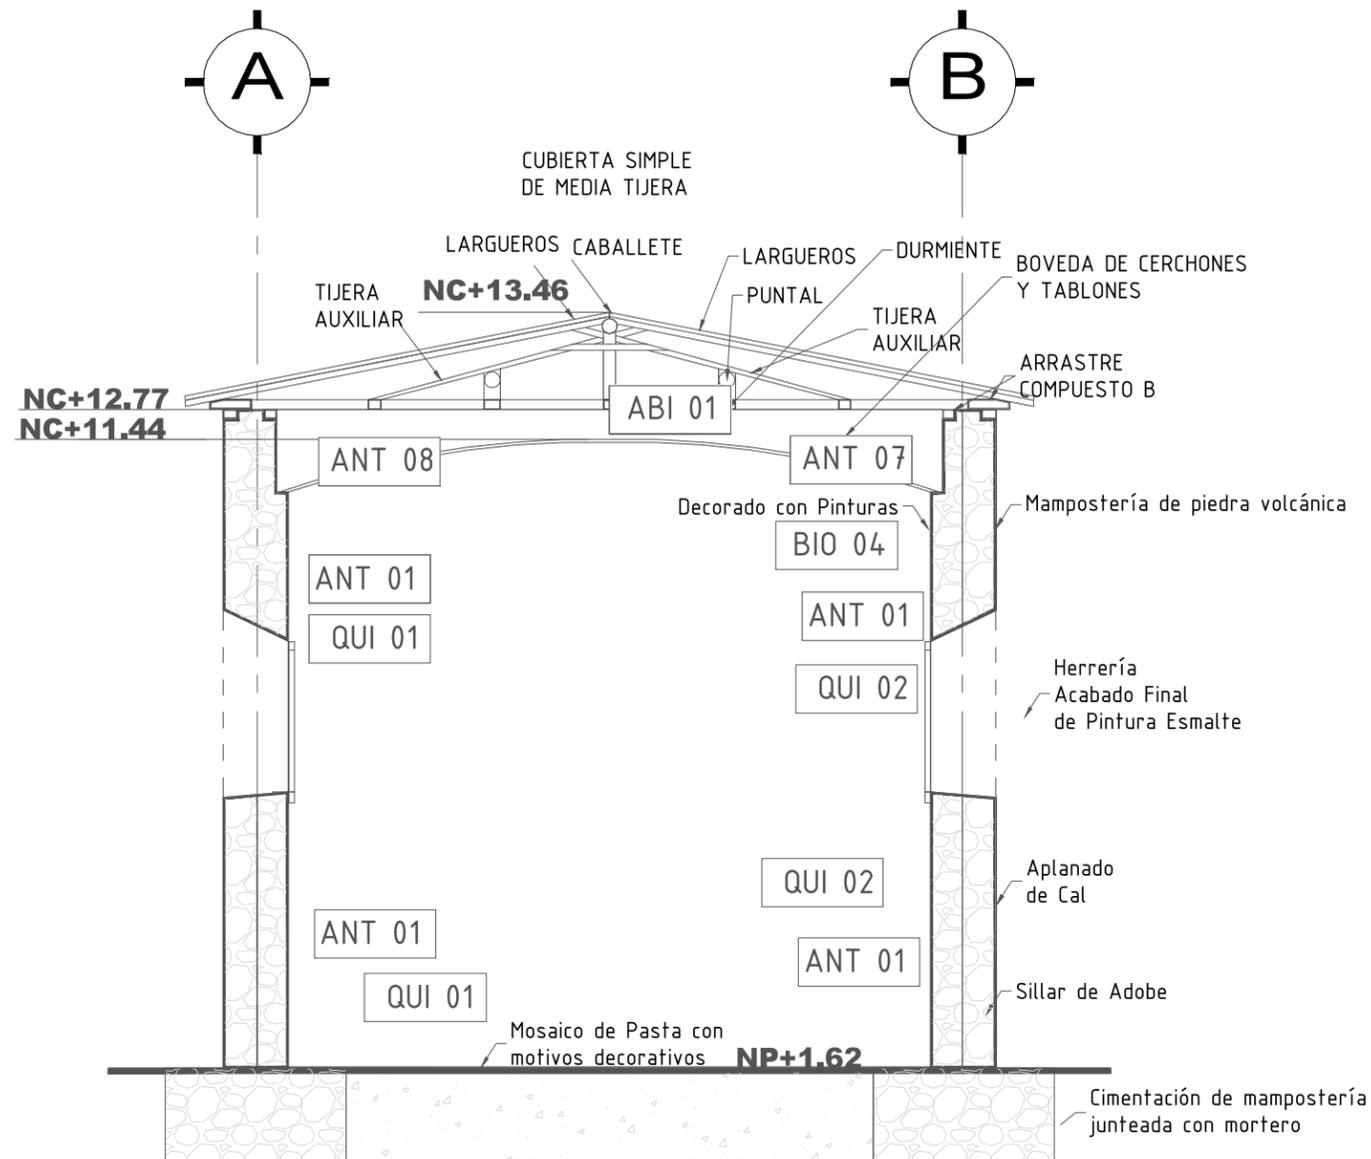
CORTE LONGITUDINAL A-A"

AGENTES DE DETERIORO Y SUS EFECTOS MÁS COMUNES				
CLAVE	EFECTO	CAUSA	AGENTE DE DETERIORO	
ANT 01	Intervención errónea en exposición externa de instalación eléctrica	Ignorancia	Seres humanos	
ANT 02	Desgaste de elementos de viguería de madera de cubierta de sotocoro	Falta de mantenimiento	Seres humanos	
ANT 03	Pérdida de cornisa en interior de nave	Golpes y esfuerzos mecánicos	Seres humanos	
ANT 04	Desprendimiento de elemento en retablo principal	Golpes y esfuerzos mecánicos	Seres humanos	
ANT 05	Deterioro de imagen urbana por instalación exterior de tubería de energía eléctrica	Ignorancia	Seres humanos	
ANT 06	Deterioro de imagen urbana por instalación de medidor de luz	Ignorancia	Seres humanos

AGENTES DE DETERIORO Y SUS EFECTOS MÁS COMUNES				
CLAVE	EFECTO	CAUSA	AGENTE DE DETERIORO	
QUI 09	Costra Negra	Sulfatación	Contaminantes gaseosos	
QUI 10	Aveces en piedra	Cristalización rápida en sales	Sales solubles agua y viento	
BIO 01	Manchas oscuras en piedras	Colonias de Algas musgos y líquenes	Microflora	
BIO 02	Disgregación y pérdida de material	Ataque químico (excremento)	Palomas y Avispas	
BIO 03	Presencia de panales de avispas de gran dimensión	Ataque químico (excremento) y limitación en acceso a cubierta	Avispas
