Universidad Michoacana de
San Nicholas de Hidalgo
Facultad de Arquitectura

Restauración De La Capilla De La Santa Cruz En La Comunidad Del Aguacate En Uriangato, Guanajuato.

Tesina para obtener el grado de especialista en
Restauración de Sitios y Monumentos

Morelia, Michoacán, Noviembre del 2013

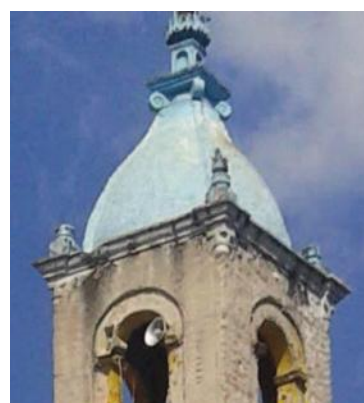
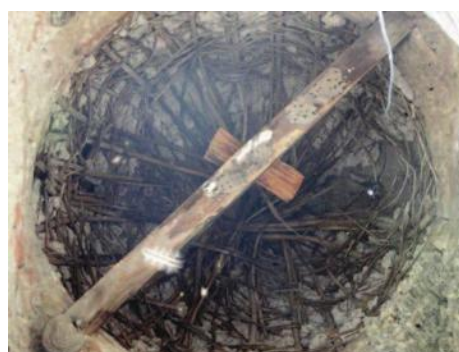
Figura 7. Estado actual del cupulín de la torre de la capilla. Fotos: MRBR.

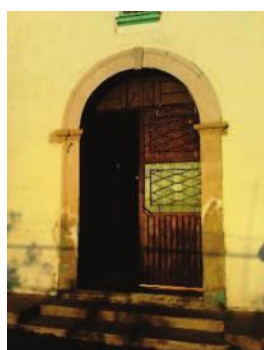
Figura 22. Marco de puerta de acceso. Foto: MRBR.

Como se puede apreciar la herrería y carpintería que componen los elementos de la capilla es sencilla, y se no necesita de un alto grado de intervención, con un mantenimiento adecuado podría ser suficiente para devolverles su estado ideal y óptimo.

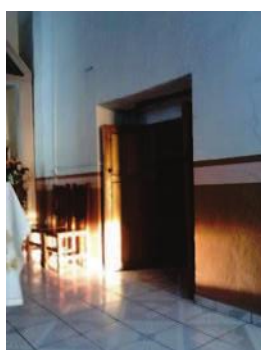
Figura 23. Vano de acceso entre presbiterio y sacristía. Foto: MRBR.

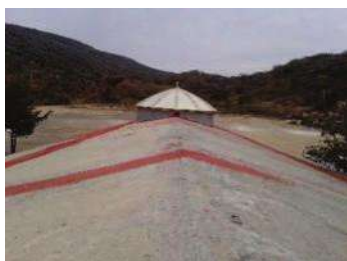
La cubierta que es un elemento que se agregó posteriormente por motivos de colapso de la anterior, pudiera apreciarse que no encaja con el resto de la construcción, sin embargo fue una necesidad urgente por parte de los habitantes de la comunidad que se reparara la capilla, y lamentablemente en el H. Ayuntamiento en aquel tiempo y hasta la fecha no se ha contado con algún especialista en el área quien se pudiera encargar del estudio y tratado del proyecto de restauración e intervención es por este motivo que los elementos que se agregaron no fueron los más idóneos o armoniosos con el resto del conjunto.

Figura 26. Cubierta de concreto de la capilla. Foto: MRBR.

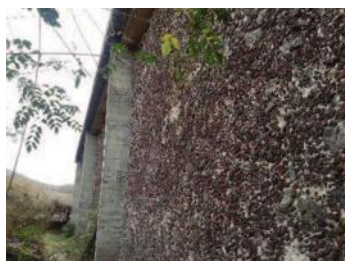
Figura 27. Contrafuertes de concreto para sostener la cubierta. Foto: MRBR.

Los elementos que se observan en las imágenes anteriores han sido agregados posteriores a la construcción original de la capilla, por motivos de deterioro o de colapso, y ahora lo que se pretende es darle un mantenimiento adecuado al inmueble y que el elemento que se restaure sea únicamente la torre.

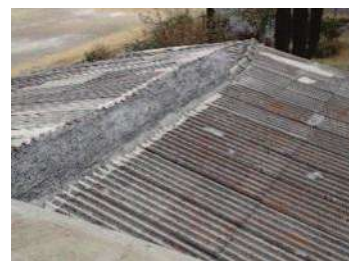
Figura 28. Cubierta de teja prefabricada de asbesto y fibra de vidrio. Foto: MRBR.

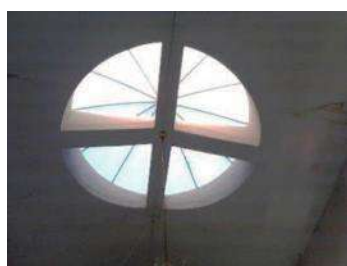
La cubierta de la nave es un agregado posterior a su época original de construcción. Se reconstruyó en el año 2002 debido al colapso que sufrió anteriormente, dicha cubierta es de concreto armado, y se agregaron dalas de cerramiento de concreto a los muros de mampostería de piedra laterales para sostenerla, no se observan fracturas en los muros a causa de este elemento aún en el estado actual, pero la cubierta si presenta una fisura en su interior probablemente ocasionada por el mal diseño o que la estructura que la sostiene no está siendo suficiente como refuerzo.

Figura 45. Cubierta de la nave. Foto: MRBR.

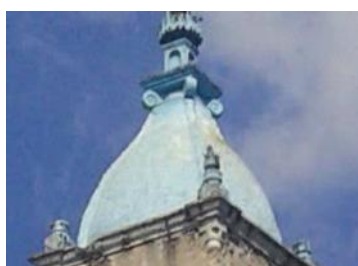
estructural de la torre, ya que las descargas eléctricas de un rayo viajan por toda la estructura ocasionando diversos deterioros, para lo cual sería conveniente llevar a cabo pruebas que determinen cómo influyó este rayo tanto en los materiales como en la estructura. En respuesta a esto, los habitantes tomaron medidas y reconstruyeron el cupulín a base de un sistema tradicional de armadura de varas de árbol y pedazos de madera para darle forma a la estructura recubriéndola de concreto y de esta manera se logró reconstruir este elemento, se pretende por parte del H. Ayuntamiento derribarla y construir una con materiales prefabricados, pero como parte de una segunda historia y realizando los análisis correspondientes es que en este proyecto se hará una propuesta de intervención para mantenerla y sostenerla adecuadamente.

Figura 46. Cubierta de la torre. Foto: MRBR.

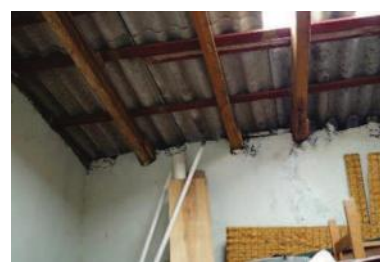
Las cubiertas de los anexos son de teja prefabricada a las cuales las sostiene un sistema de viguería de madera apoyados en los muros, por lo que no presentan ningún problema estructuralmente (observación visual), además considerando que los vientos no son un factor que las afecte, se pretende que continúen de esta manera.

Figura 47. Cubierta de la sacristía. Foto: MRBR.

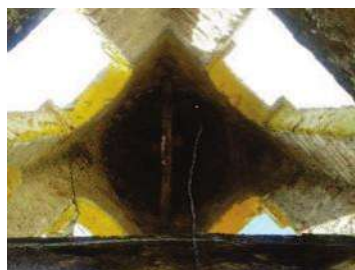
Los cerramientos del inmueble no presentan deterioros considerables que lleven a la intervención inmediata, en ellos no se observaron detalles que afecten estructuralmente al edificio, sin embargo donde se observan pequeñas fracturas y disgregación de materiales así como faltante de piezas en los cerramientos que forman parte de la torre.

Figura 49. Cerramientos curvos en segundo cuerpo de la torre. Foto: MRBR.

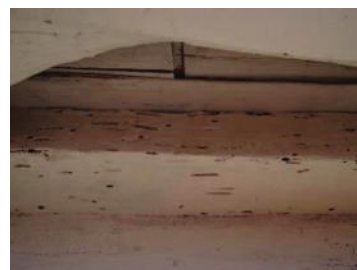
Figura 50. Cerramiento de dintel de madera en vano que comunica al presbiterio con la sacristía. Foto: MRBR.

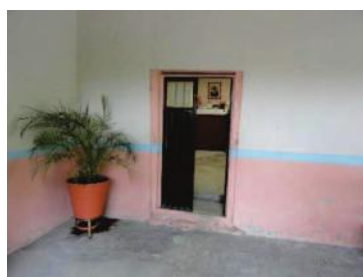
En el exterior del inmueble no hay pisos solamente se tiene el terreno natural en el que fue desplantado. En el acceso a la nave hay dos desniveles de concreto y en el interior se tiene azulejo de color rojo y en el presbiterio vitropiso, en los anexos se tiene un aplanado de losa de concreto en la sacristía y el patio que la comunica con la bodega, y dentro de la bodega: baldosa de barro rojo recocido, el cual presenta piezas desprendidas y quebradas. Lo demás no presenta deterioros visibles.

Figura 52. Piso en exterior de sacristía. Foto: MRBR.

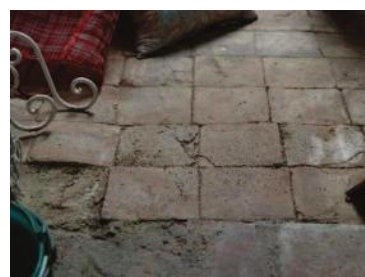
Figura 53. Piso en bodega. Foto: MRBR.

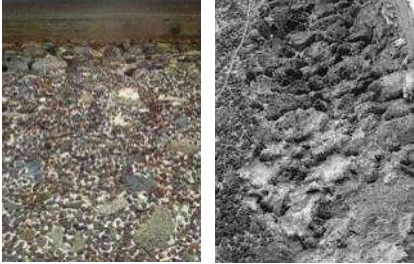
Agente			
Antrópico			
Causa			
Faltante de muro. Estructura para losa		Detalle fotográfico	
X	Deterioro		Alteración
Ruptura o disgregación de piedra

Agente			
Antrópico			
Causa			
Falta de mantenimiento		Detalle fotográfico

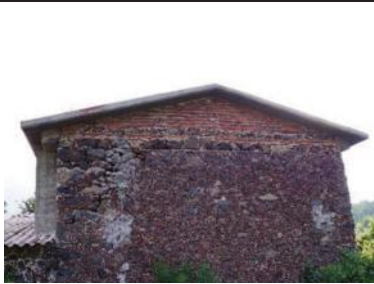
Detalle fotográfico
Deterioro	X	Alteración																		
Aplanado de mortero de cemento																				
Agente																				
Antrópico																				
Causa																				
Agregados posteriores																				
<table border="1"> <tr> <td>Deterioro</td> <td>X</td> <td>Alteración</td> </tr> <tr> <td colspan="3">Muro de ladrillo añadido</td> </tr> <tr> <td colspan="3">Agente</td> </tr> <tr> <td colspan="3">Antrópico</td> </tr> <tr> <td colspan="3">Causa</td> </tr> <tr> <td colspan="3">Agregados posteriores</td> </tr> </table>	Deterioro	X	Alteración	Muro de ladrillo añadido			Agente			Antrópico			Causa			Agregados posteriores

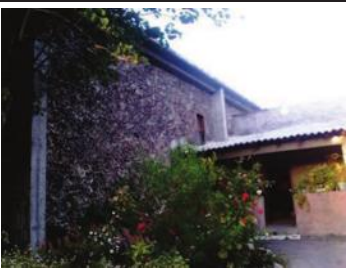
Deterioro	X	Alteración																		
Muro de ladrillo añadido																				
Agente																				
Antrópico																				
Causa																				
Agregados posteriores																				
<table border="1"> <tr> <td>Deterioro</td> <td>X</td> <td>Alteración</td> </tr> <tr> <td colspan="3">Elemento de Concreto armado añadido</td> </tr> <tr> <td colspan="3">Agente</td> </tr> <tr> <td colspan="3">Antrópico</td> </tr> <tr> <td colspan="3">Causa</td> </tr> <tr> <td colspan="3">Agregados posteriores</td> </tr> </table>	Deterioro	X	Alteración	Elemento de Concreto armado añadido			Agente			Antrópico			Causa			Agregados posteriores

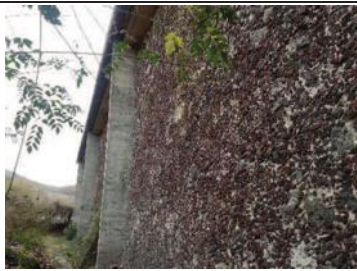
Detalle fotográfico
Deterioro	X	Alteración																		
Elemento de Concreto armado añadido																				
Agente																				
Antrópico																				
Causa																				
Agregados posteriores																				
<table border="1"> <tr> <td>Deterioro</td> <td>X</td> <td>Alteración</td> </tr> <tr> <td colspan="3">Contrafuertes, trabes, losa de concreto</td> </tr> <tr> <td colspan="3">Agente</td> </tr> <tr> <td colspan="3">Antrópico</td> </tr> <tr> <td colspan="3">Causa</td> </tr> <tr> <td colspan="3">Falta de cubiertas</td> </tr> </table>	Deterioro	X	Alteración	Contrafuertes, trabes, losa de concreto			Agente			Antrópico			Causa			Falta de cubiertas

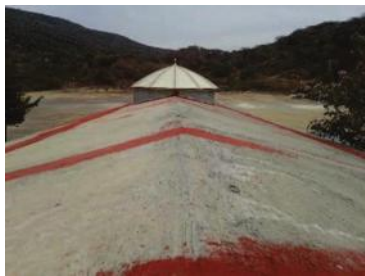
Deterioro	X	Alteración																		
Contrafuertes, trabes, losa de concreto																				
Agente																				
Antrópico																				
Causa																				
Falta de cubiertas																				
<table border="1"> <tr> <td>Deterioro</td> <td>X</td> <td>Alteración</td> </tr> <tr> <td colspan="3">Contrafuertes, trabes, losa de concreto</td> </tr> <tr> <td colspan="3">Agente</td> </tr> <tr> <td colspan="3">Antrópico</td> </tr> <tr> <td colspan="3">Causa</td> </tr> <tr> <td colspan="3">Falta de cubiertas</td> </tr> </table>	Deterioro	X	Alteración	Contrafuertes, trabes, losa de concreto			Agente			Antrópico			Causa			Falta de cubiertas

Detalle fotográfico
Deterioro	X	Alteración																		
Contrafuertes, trabes, losa de concreto																				
Agente																				
Antrópico																				
Causa																				
Falta de cubiertas

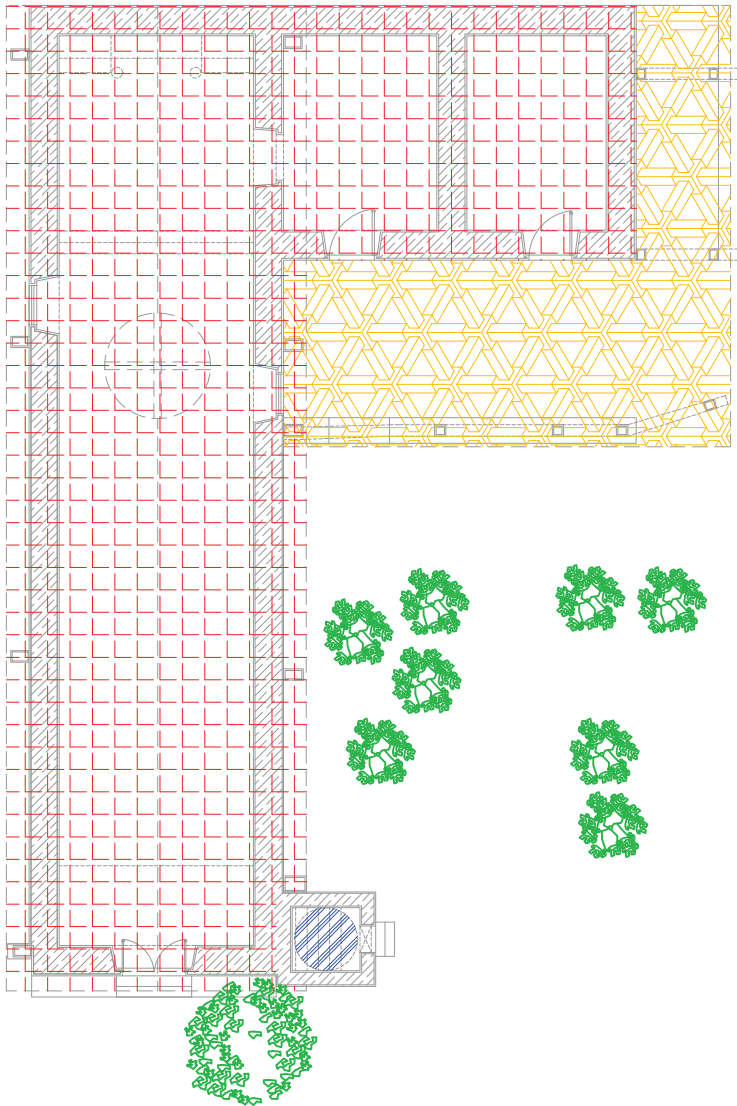
PRIMER NIVEL

El área en rojo indica las intervenciones posteriores para resolver los deterioros. (año 2002)

El área en azul indica actividades para resolver los daños ocasionados por el rayo que golpeó la torre. (año 2004)

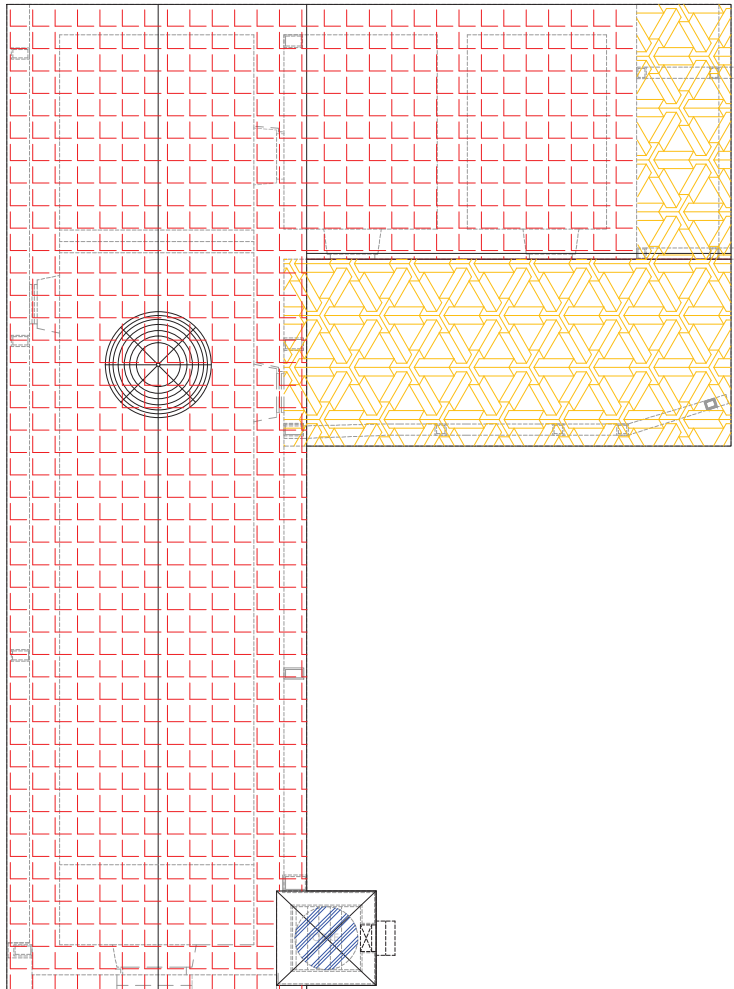
CUBIERTAS

El área en rojo indica las intervenciones posteriores para resolver los deterioros. (año 2002)

El área en azul indica actividades para resolver los daños ocasionados por el rayo que golpeó la torre. (año 2004)

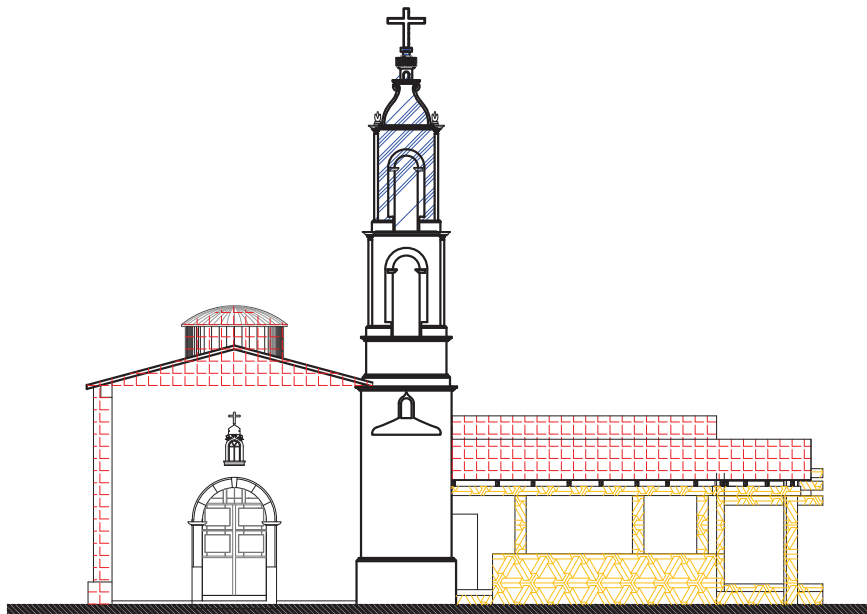
FACHADA PRINCIPAL OESTE. INTERVENCIONES
POSTERIORES.

El área en rojo indica las intervenciones posteriores para resolver los deterioros. (año 2002)
-

El área en azul indica actividades para resolver los daños ocasionados por el rayo que golpeó la torre. (año 2004)

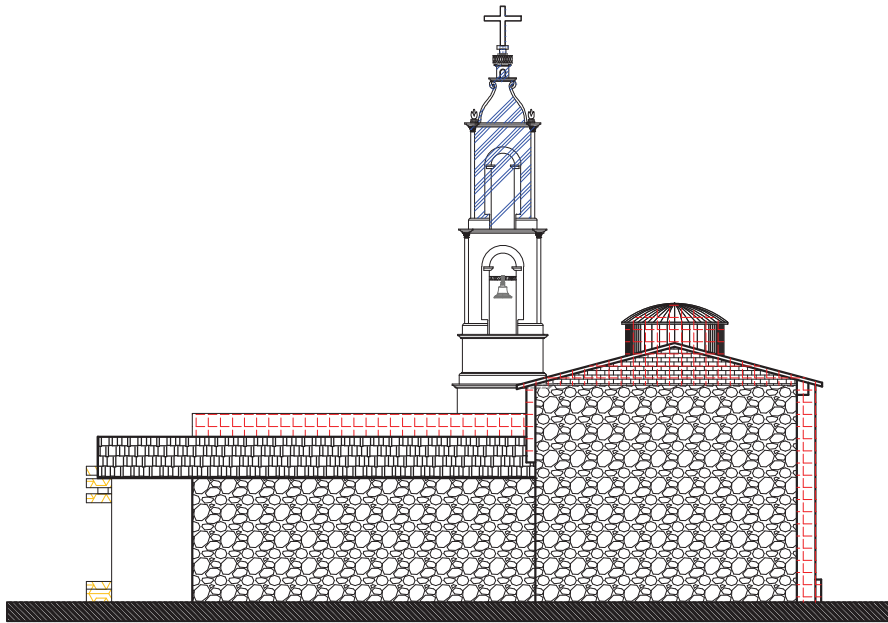
FACHADA POSTERIOR ESTE

El área en rojo indica las intervenciones posteriores para resolver los deterioros. (año 2002)

El área en azul indica actividades para resolver los daños ocasionados por el rayo que golpeó la torre. (año 2004)

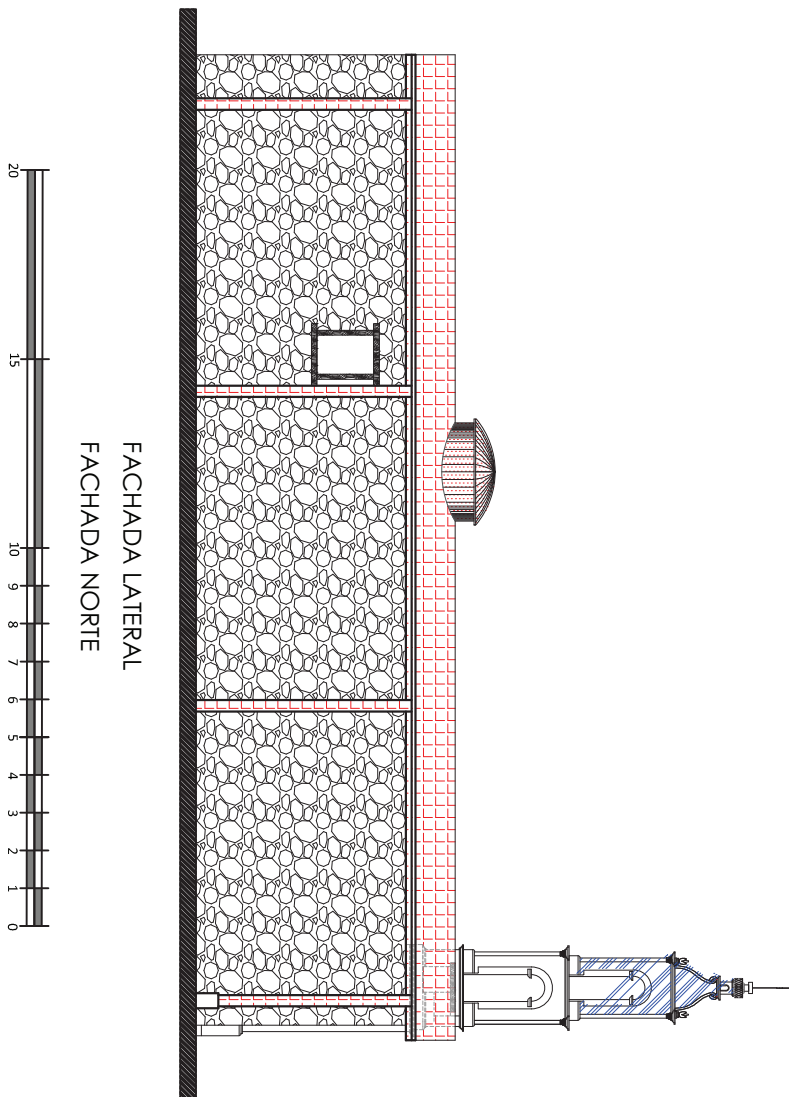
El área en rojo indica las intervenciones posteriores para resolver los deterioros. (año 2002)

El área en azul indica actividades para resolver los daños ocasionados por el rayo que golpeó la torre. (año 2004)
