UNIVERSIDAD MICHOACANA DE SAN NICÓLAS DE HIDALGO

Tesina

**Restauración del Templo Parroquial
de San Juan Bautista en Tiripetío, Mich.**

Morelia, Michoacán. Enero de 2014

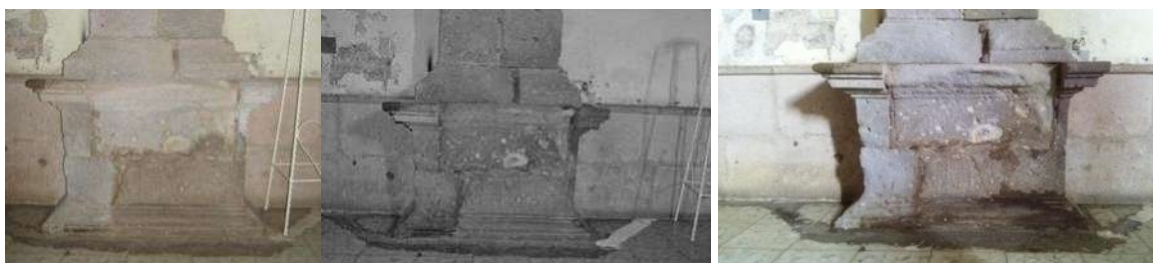
Columna E. Mayo 2012

Ilustración 15. Degradación en el tiempo de pilastra.
Fuente: Fotografía del autor 2012-2013

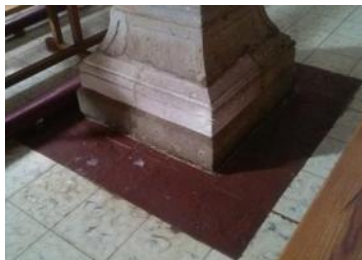
el área de la nave general; en el presbiterio mantiene el mosaico aunque con otro tipo de decorado; hacia la sacristía y antesacristía sucede lo mismo: tiene piso de pasta de cemento, pero sin ninguna uniformidad de tamaño, color o diseño.(Ilustración 39), El tráfico frecuente, unido a la mala calidad de los materiales con que se asentaron, ha fracturado y despegado algunas piezas; también se han hecho instalaciones eléctricas por lo que han perdido piezas del acabado del piso para introducirlas.

Ilustración 43. Piso en nave

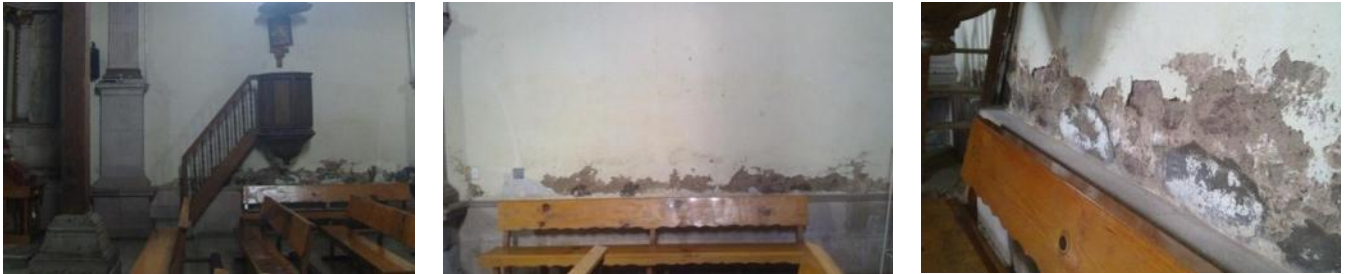
El aplanado al interior presenta en la parte superior del guardapolvo, desprendimiento de aplanados en zonas localizadas bajo el púlpito. Coincidentemente esa misma zona de muro, pero por su lado exterior, carece de aplanado, prueba tal que confirma que el desprendimiento del aplanado interior se debe a la humedad que por capilaridad va absorbiéndose desde el exterior.

Ilustración 49. Desprendimiento de aplanados en la parte superior del guardapolvo, al interior del muro sur del templo
Fuente: Fotografía del autor. 2012

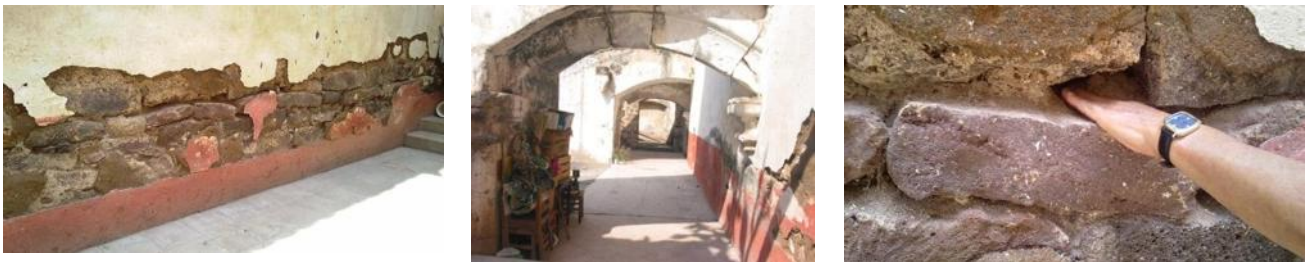
Ilustración 50. Desprendimiento de aplanados por la parte exterior del muro sur del templo
Fuente: Fotografía del autor. 2012

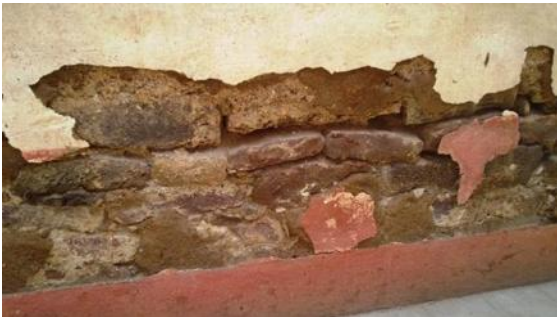
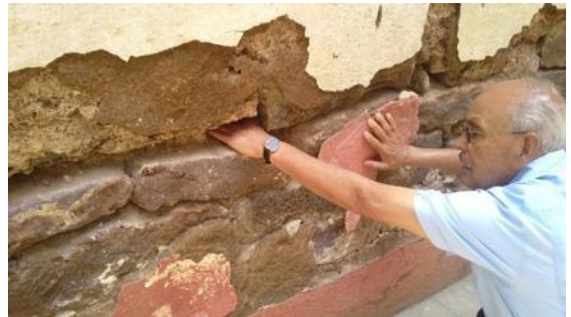
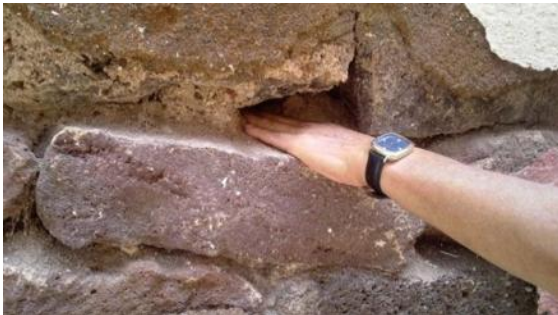
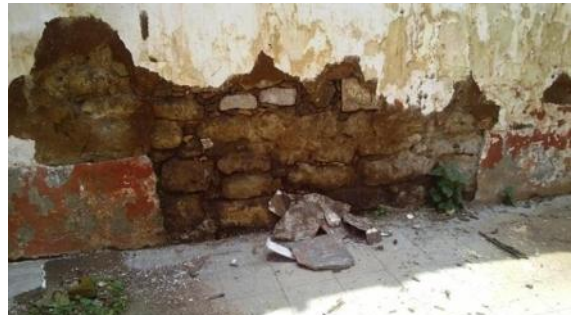
PERDIDA DE JUNTAS EN MURO SUR (EXTERIOR TEMPLO)

Ilustración 56. Juntas erosionadas en muro sur, por exterior.
Fuente: Fotografía del autor. 2012

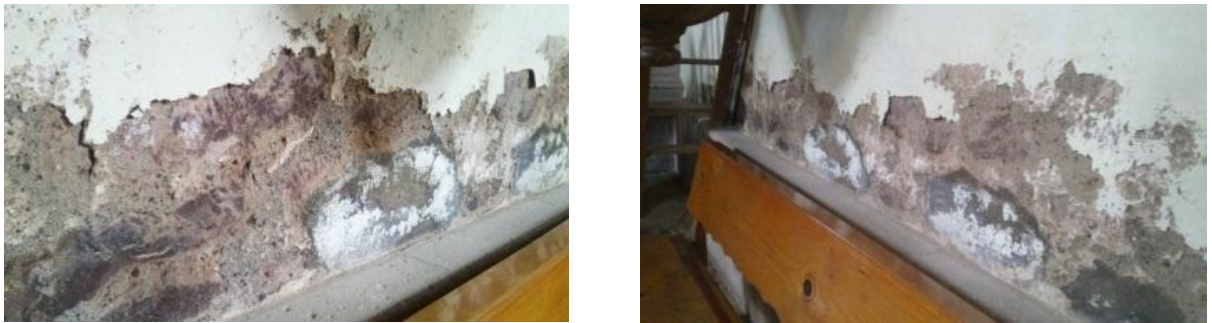
TRANSMISION DE HUMEDAD POR JUNTAS EN MURO SUR (INTERIOR TEMPLO)

Ilustración 57. Transmision de humedad. Vista interior de muro sur.
Fuente: Fotografía del autor. 2012

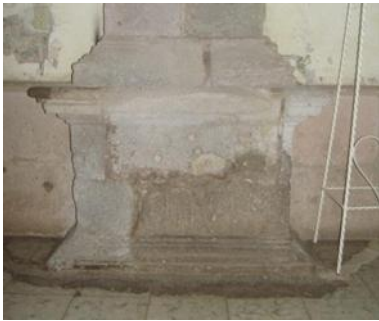
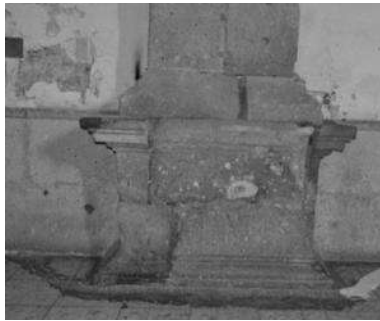
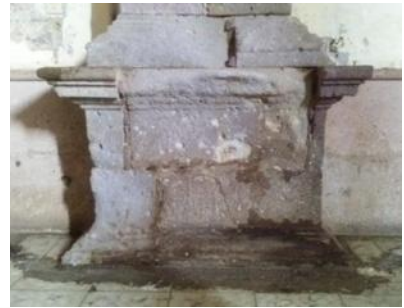
Ilustración 58. Monitoreo de base de pilastra.
Fuente: Fotografía del autor. 2012

HUMEDAD ASCENSIONAL POR CAPILARIDAD

Existe un nivel freático elevado que ha ocasionado la disgregación de sillares de cantería al punto que se debe contemplar su sustitución. Se observa su presencia a través de manchas oscuras de humedad sobre las piedras y en algunos sitios es visible la exfoliación de sales en la superficie de la piedra, lo cual debilita el material con su consecuente pérdida en forma de pequeñas lascas de piedra y desprendimiento de los morteros usados en la constitución de las juntas y aplanados.

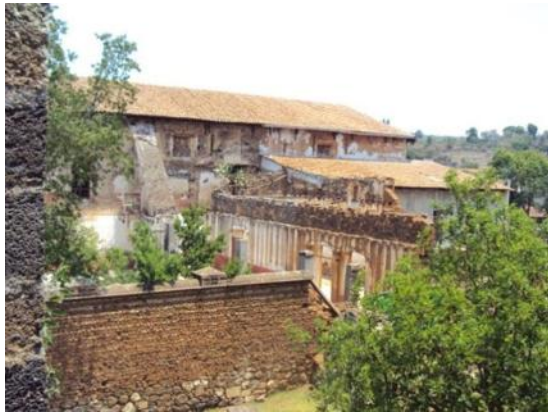
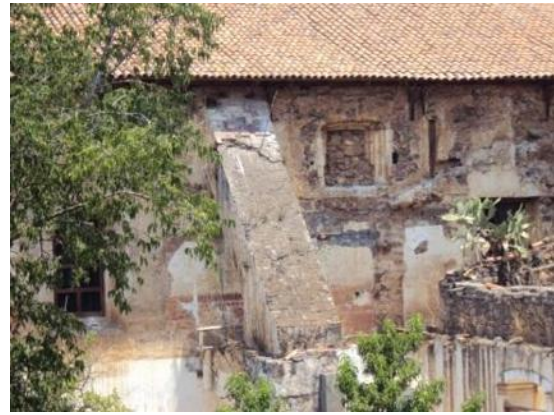
Ilustración 67. Area de contrafuertes. Vista desde exconvento.
Fuente: Fotografía del autor. 2012

FRACTURAS EN CONTRAFUERTE. ANEXO SUR

desplome hacia el interior del templo, motivando que pierda el contrafuerte su área de apoyo, propiciando el fracturado de las uniones del mismo al muro.

Sera necesario realizar pruebas de niveles de plomo en muros para corroborar esta hipótesis, así como de ultrasonido a las bases de los contrafuertes para verificar si son de material estable y solido o solo su perímetro lo es, conteniendo a su centro solo material de baja calidad como relleno.

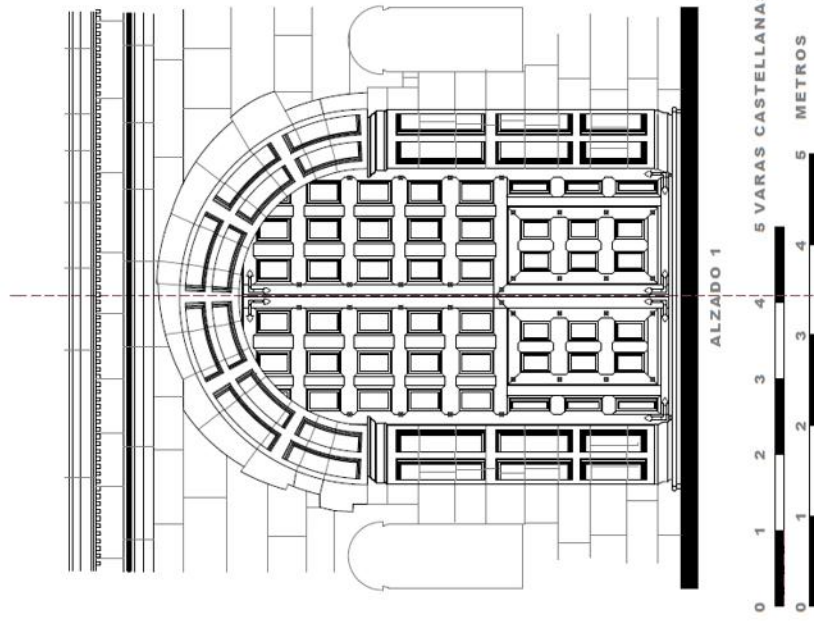
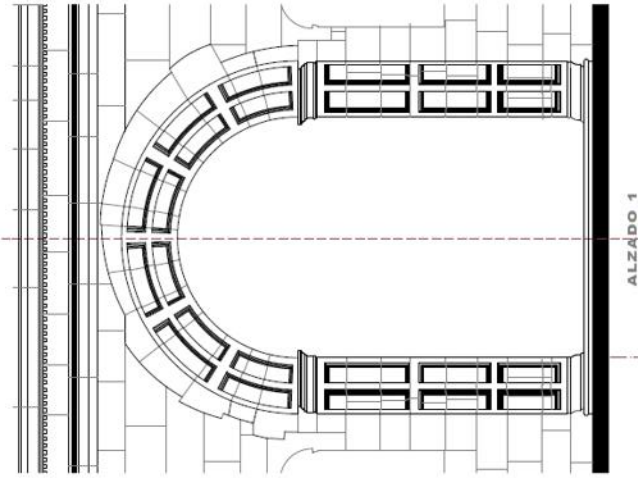
MARCO DE ACCESO A TEMPLO. FACHADA PRINCIPAL

Destaca por tener sus bases de apoyo no paralelas. Ello genera una superficie cónica en el intradós del arco, que hace que para la talla de las dovelas de dichos arcos resulte complicado usar hachuel, concretamente para la curvatura interna de sus carnos del intradós puesto que la curvatura del cono irá cambiando a lo largo de su eje de rotación. Es ésta la razón por la que la talla de cada una de las dovelas que dan forma a estos arcos ha de dejarse en manos de la experiencia del cantero, que para dicha tarea no necesitará más que los patrones de testa de arco y otro extremo de la dovela. Además, para tallar este tipo de arcos, serán necesarios los patrones de intradós y sus correspondientes saillanegias.

El material de este arco es de cantería color rosa, labrada formando un entablamiento cesalonado hacia el interior del intradós en el arco, y también en las jambas.

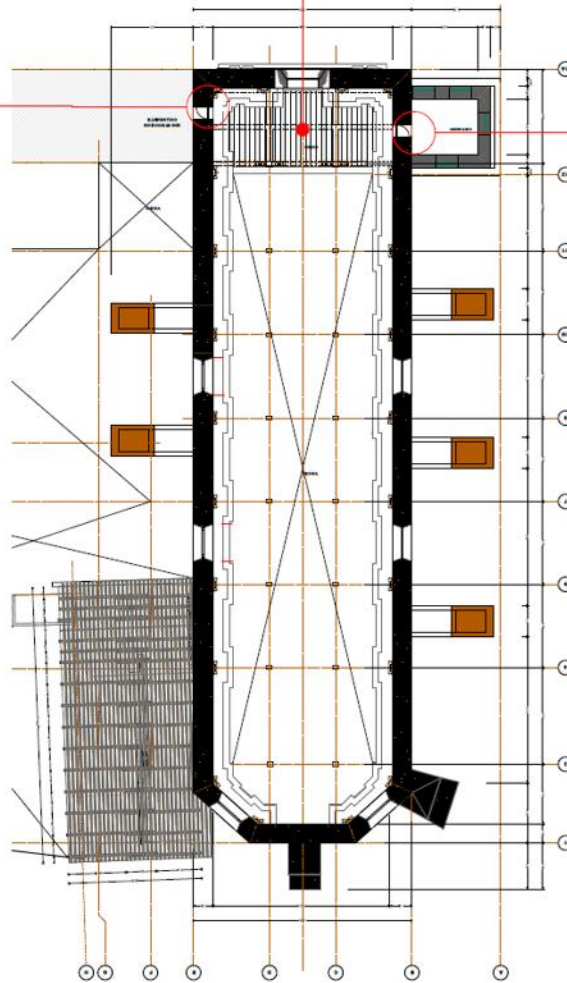
DIAGNOSTICO Y DICTAMEN: El piso de tableros del coro presenta un alto grado de apolillamiento, lo cual hace riesgoso el tránsito sobre él. El acceso hacia el coro carece de una escalinata de acceso al mismo, y las puertas sur y norte de acceso al coro no cuentan con cerradura. Se procederá a la reestructuración a base de bastidor de madera para recibir piso de tableros en área de coro. Se integrará una escalinata de madera, en los accesos sur y norte del coro; así como también la sustitución de puertas de acceso al coro.

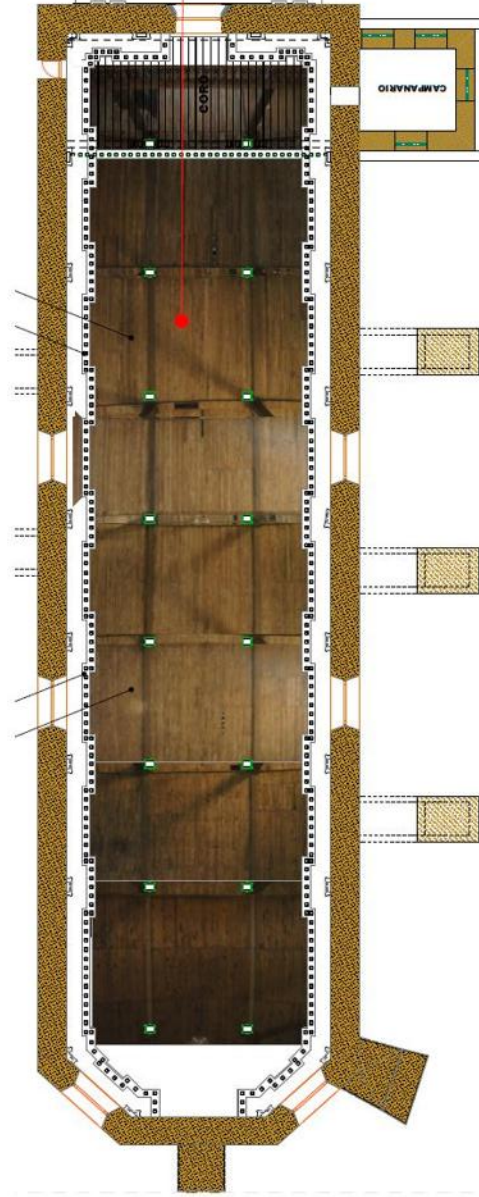
DIAGNOSTICO Y DICTAMEN: La guisa que conforma la bóveda del plafón, presenta desprendimientos de sus piezas, debido a la oxidación de los clavos metálicos que ocasionan el aflojamiento de la presión que la madera ejerce en el clavo, provocando lo mencionado, además por el retracción de la madera esta siendo sujeta se procederá al retiro de la guisa general, integrando la que sigue presentando buenas condiciones de estabilidad e integrando nueva una vez eliminada la humedad para evitar que se presente una nueva curvatura de la madera que ya tiene la curvatura, y utilizando de ser necesario la abolladura para unión de la madera con metal.

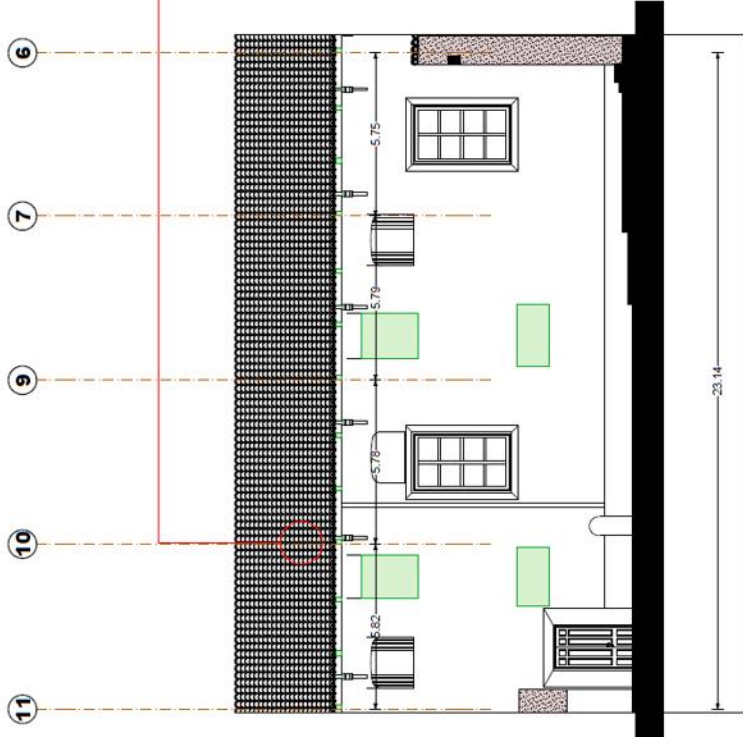
DIAGNOSTICO Y DICTAMEN: La cubierta a sufrido la pérdida de piezas de teja de barro debido a objetos lanzados sobre el mismo, así como a deslizamientos y desprendimientos de las mismas piezas. Se procederá a la integración de tejas de barro rojo recolectado en la cubierta general, analizando toda el área para verificar que no haya ausencia de estas piezas.
