**A**decuación del templo de **S**an **J**erónimo e  
**I**ntervención del anexo,  
en Irámuco, Municipio de Acámbaro, Guanajuato.

Tesina para obtener el grado de especialista en  
**Restauración de Sitios y Monumentos.**

Universidad Michoacana de San Nicolás de Hidalgo  
Facultad de Arquitectura | División de estudios de posgrado

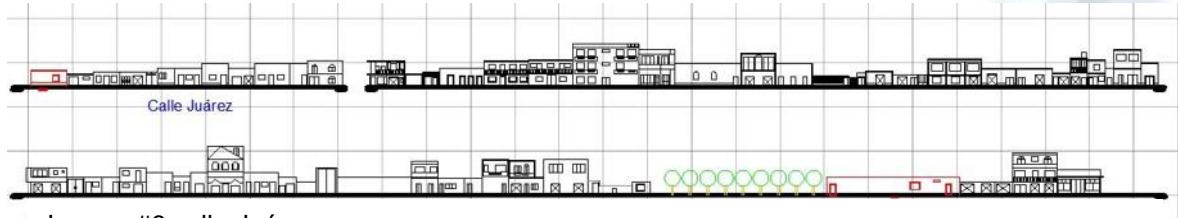
Imagen#6 calle Juárez  
Andrés García Torres

En la imagen #6 expresa la imagen urbana donde se muestra que en la parte central ya tiene modificaciones que se perciben a simple vista, donde los inmuebles ya fueron sustituidos los materiales y procedimientos de construcción por nuevas tecnologías a base de concreto y acero reforzado.

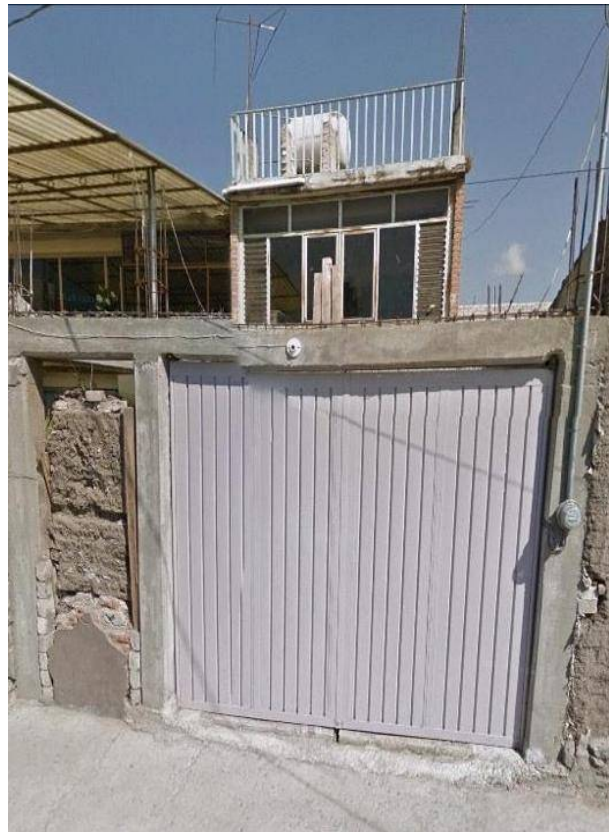
Foto #9 calle 20 de noviembre, vestigios de patrimonio  
Google earth

El principal problema de la desintegración o pérdida del patrimonio son las subdivisiones, es decir; las herencias que van dejando y los hijos, las dividen las casas, es ahí donde individualmente cambian las fachadas con una intención de remodelar la casa y adaptar los espacios de acuerdo al número de familia y a sus requerimientos, cabe mencionar que existen muchos edificios que fueron remodelados, sin embargo dejan vestigios arquitectónicos de los muros de adobe que cumple con el sistema constructivo tradicional, se observa en la foto #9.

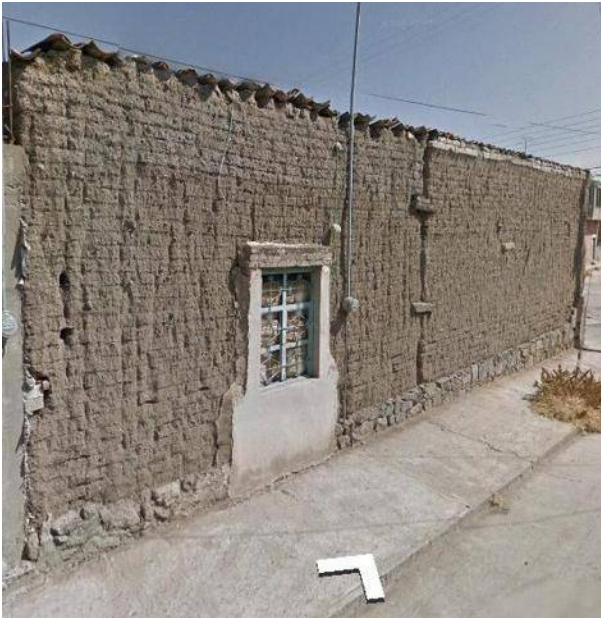
Imagen #10 Vivienda tradicional con sistema constructivo de tejas y adobe  
Google maps

En la Imagen #10 se muestra como los propietarios buscan la conservación del elemento muro, puesto que lo unen mediante grapas, las cuales ayudan a reforzar la estructura y de esta manera se siguen conservando, el cerramiento de la ventana y el sistema de techumbre siguen siendo tradicionales, están compuesto de madera y barro respectivamente.

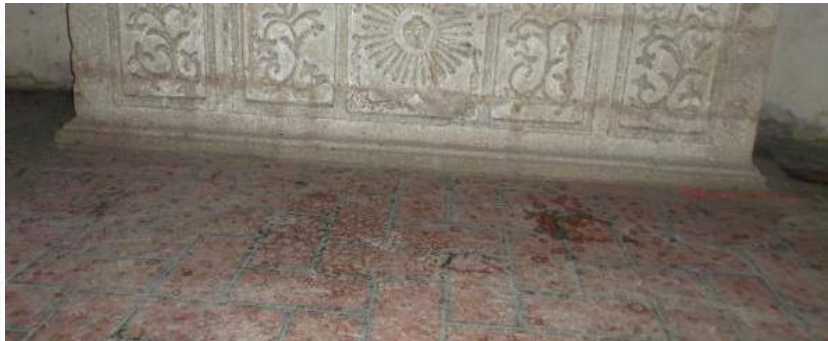
Imagen 23 Suciedad en el piso de la capilla sur, provocada por los desechos de los murciélagos existentes en el inmueble.

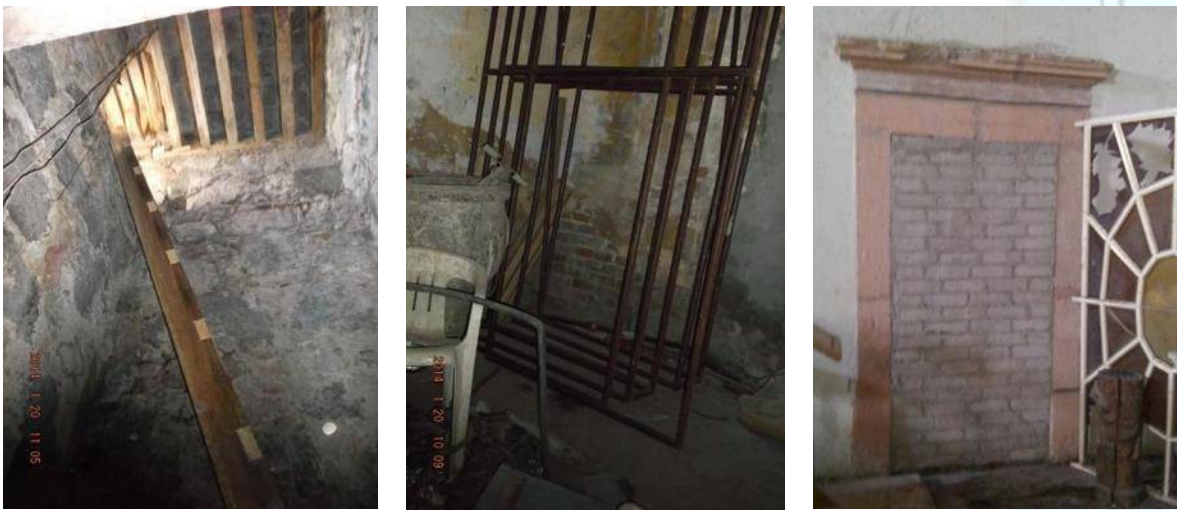
Los muros de la fachada están aplanados por ambos lados, aunque en algunas partes presentan desprendimientos, dichas afectaciones ayuda a ver la apariencia del muro. Las combinaciones de los sistemas se observan a simple vista, ya que entre las aberturas que existen se permite la visibilidad al interior. A continuación en la imagen #24 se observan los materiales que se implementaron en su construcción.

Imagen #24 Muros de la torre a base de mampostería de piedra, muros del bautisterio a base de tabique y vano tapeado que da al anexo del templo.

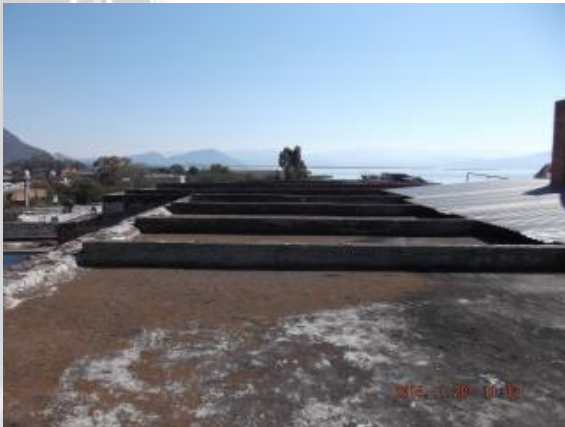
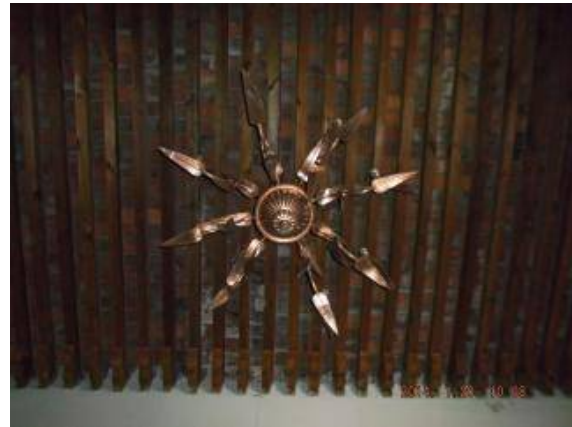
El sistema de cubiertas del templo se constituye por una estructura de losa plana de concreto armado con vigas en la parte superior que van de los 45 a 60cms., en interior se observa un sistema de terrado compuesto por vigería y enladrillado, queda en duda la veracidad del trabajo que puedan ejercer cada una, sin embargo; es difícil saber si los dos sistemas constructivos están en pie o solo la vigería es aparente, ya que el entrepiso tiene un espesor de 50 a 60cms., en la imagen #27 se muestra las vigas de concreto armado en la azotea y el sistema de terrados en el interior.

Imagen #27 Vigas de concreto armado y cubierta de vigería y enladrillado.

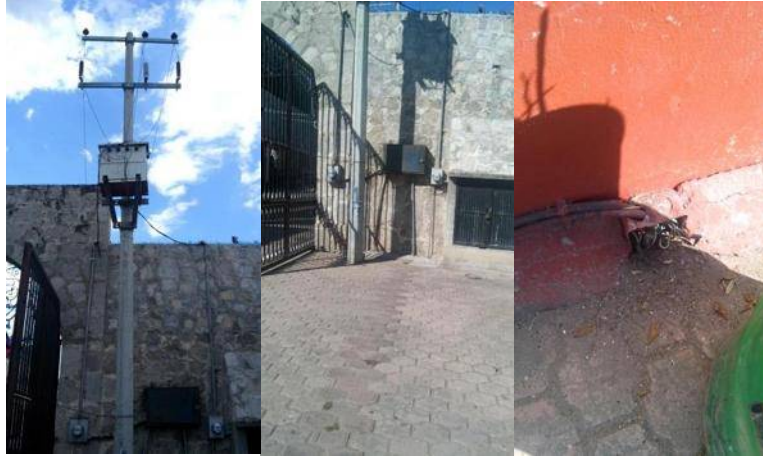
Las instalaciones eléctricas que se observan en el interior del templo, se encuentran en mal estado, los cables están deteriorados por los siguientes factores: la antigüedad, las humedades, elementos bióticos y sus deshechos, sin embargo; se siguen usando, con periodicidad.

Imagen # 33 Suministro de instalación eléctrica  
Fotografía: Andrés García Torres

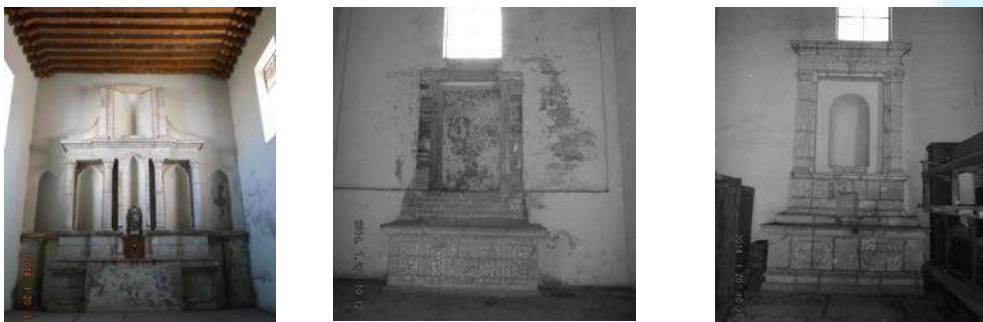
Los materiales de estos ornamentos están constituidos por tabique y cantería labrada, dichos elementos tienen un deterioro importante, principalmente los del muro colindante al templo nuevo, ya que es la zona más húmeda, si a esto se le suman los desechos orgánicos de los murciélagos se tiene en consideración que el plazo de destrucción es corto, en la imagen #37 y 38 se observan los retablos; los que tienen el deterioro más evidente están en colindancia con el templo nuevo.

Imagen #38 Estado actual del retablo principal, y los transversales.

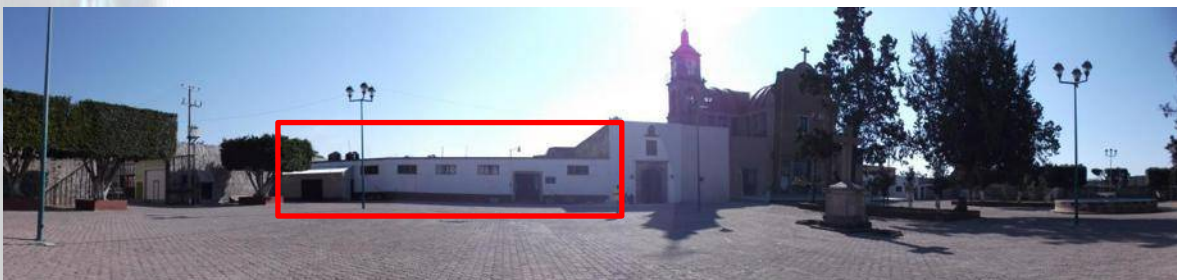
Imagen #39 Anexo del templo.

Las humedades se representan en dos partes: por capilaridad mediante la cimentación de mampostería, y por filtración en la superestructura, elaborada de concreto armado, ninguna de las dos partes se cuentan con un mecanismo de impermeabilización.

Los muros de carga son de tabique rojo recocido, están aplanados con mezcla mortero – arena y cubiertos con pintura vinílica color blanco con un rodapié color rojo. El principal deterioro que presenta por desprendimientos y fisuras corresponde a los elementos naturales antes mencionados.

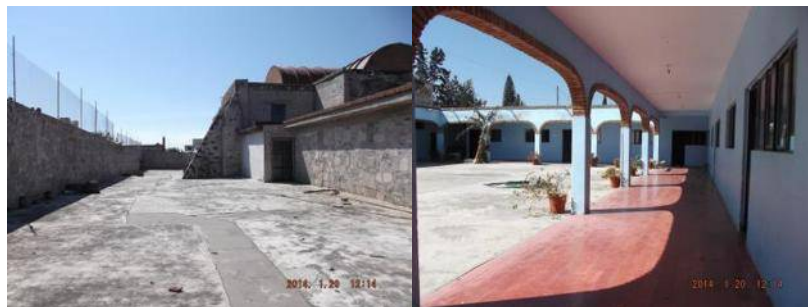
Imagen #41 Espacio previo a la cancha de basquetbol y corredor.

En la imagen #40 se observan las condiciones en las que se encuentra la losa, y el patio central, en la misma imagen pero del lado derecho se observan dos fotografías que señalan el moho que presenta el firme. En la imagen #41 se observa el firme del espacio previo a la cancha, este representa los mismos deterioros debido a la humedad y bajo mantenimiento, la imagen del lado derecho se ve el corredor con el piso cerámico en buen mantenimiento.

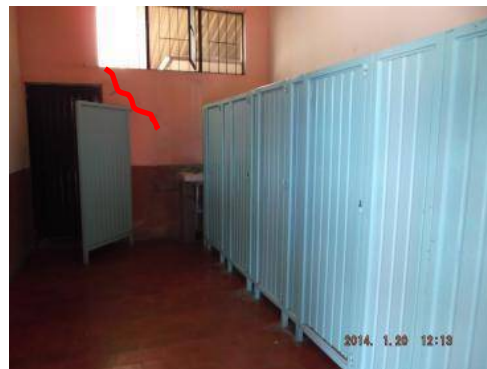
En los espacios con características húmedas tienden a que los materiales tengan una constante degradación por medio de la abrasión, natural y antrópica. Los sanitarios que se ven en la imagen #43 la fotografía del lado derecho, no tienen la suficiente iluminación y ventilación para eliminar dichos problemas, la fotografía del lado izquierdo muestra la humedad en el área del zoclo, es evidente por el desprendimiento de la pintura, el aplanado y la proliferación de hongos.

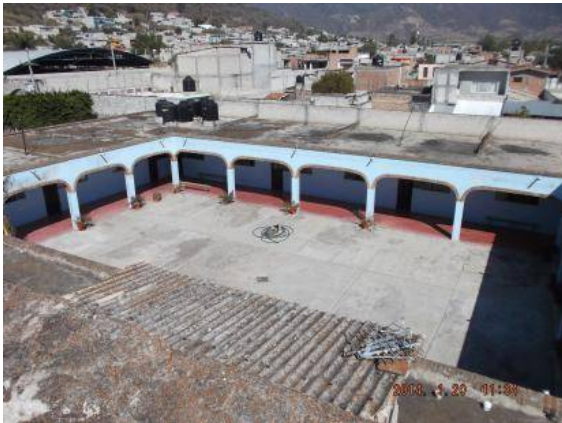
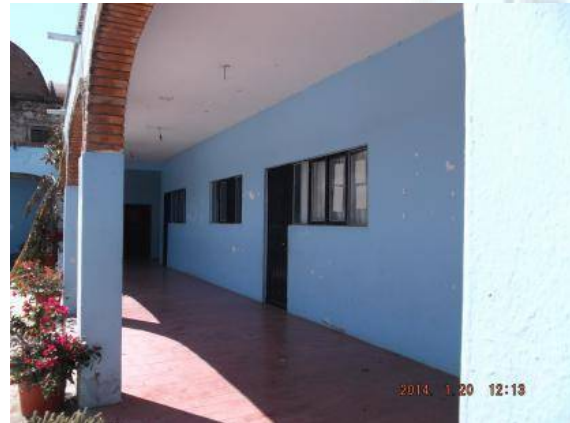
El sistema constructivo de las cubiertas es de losa plana de concreto armado, la superficie presenta concavidades en cada espacio, también carece de impermeabilizante, lo que ha ocasionado que se generen cuerpos de agua y produzca humedades al interior, como se representa en la imagen #44.

Imagen #44 Superficie cóncava de azotea; que genera cuerpos de agua.

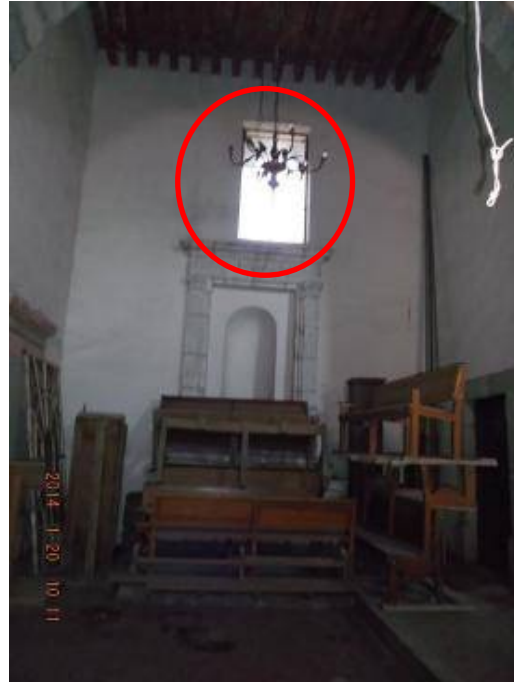
Imagen #63 Iluminación natural, Ventana liberada  
Fotografía: María Carol Ramírez Garcidueñas.

En la imagen #63 se observa la ubicación de la ventana que se encuentra en la nave transversal ubicada al norte, la cual está liberada de cualquier tipo de obstrucción, y por lo tanto se puede observar que el muro al que pertenece se mantiene totalmente seco y libre de problemas estructurales y ornamentales.

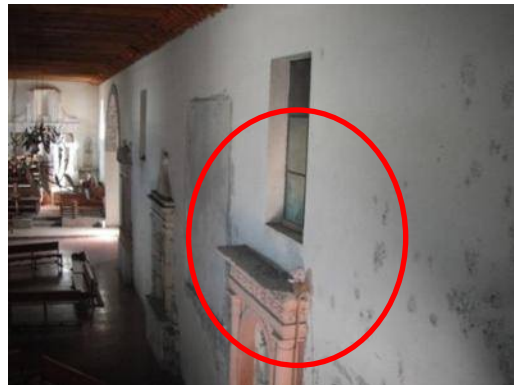
El templo cuenta con seis ventanas, colocadas en la parte superior de los muros laterales, sin embargo; dos ventanas se encuentran obstruidas por la construcción de un tejado de lámina galvanizada que cubre un espacio en la colindancia con el templo nuevo.

Dicha obstrucción genera obscuridad, evita que el viento cruzado circule libremente, y por lo tanto las humedades proliferan en esa zona, provocando algunas plagas de elementos bióticos; animales, plantas y hongos, estos pueden provocar serios daños al inmueble como: levantamientos de aplanados, degradación del sistema constructivo, degradación de vigas y degradación de ornamentos etc.

Imagen #64 Iluminación natural, ventana obstruida.  
Fotografía: Andrés García Torres

En la imagen #64 se muestra la ubicación de la ventana que se encuentra en el muro lateral ubicada al sur, la cual está obstruida por una cubierta que se localiza en la colindancia de los dos templos, por lo tanto se percibe que el muro al que pertenece se mantiene totalmente deteriorado, presentado problemas de humedades, pandeos, putrefacción de la carpintería y degradación de los materiales ornamentales etc.

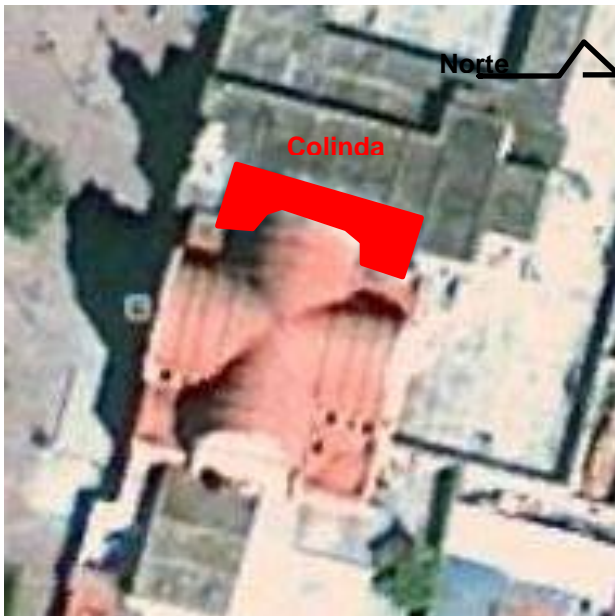
Imagen #65 Iluminación natural, vista en planta obstrucción de iluminación  
Fotografía: Google earth

En la imagen #65 se genera una vista en planta, donde se observa como afecta de manera directa la obstrucción del hueco que concibe la colindancia. además de que ayuda en la obstrucción ya que por ese medio es la única manera en la que pueda respirar de manera natural el templo, al ingresar la luz natural automáticamente crea una ventilación y .

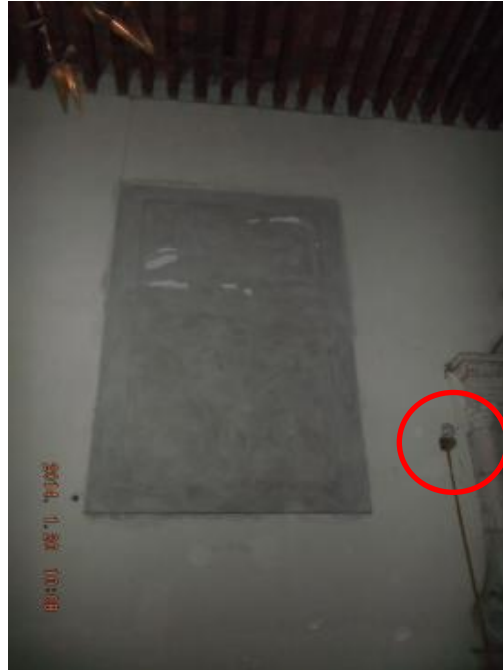
Como se muestra en la imagen #66, señalado en el interior del círculo rojo: se observa una extensión con un foco empotrado al muro lateral, para iluminar la nave principal.

Imagen #66 Focos empotrados en los muros laterales  
Fotografía: María Carol Ramírez Garcidueñas.

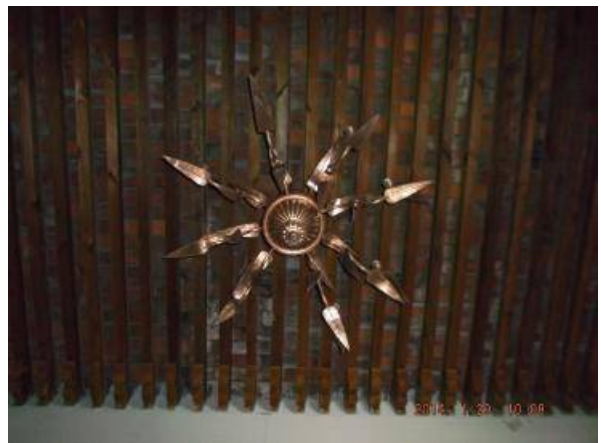
Los candelabros, que se observan en la imagen #67, están instalados a la red de energía eléctrica, sin embargo; no están en uso, debido a que es complicado su mantenimiento, además que el espacio es poco utilizado.

Imagen #67 Focos empotrados en la vigería  
Fotografía: María Carol Ramírez Garcidueñas.

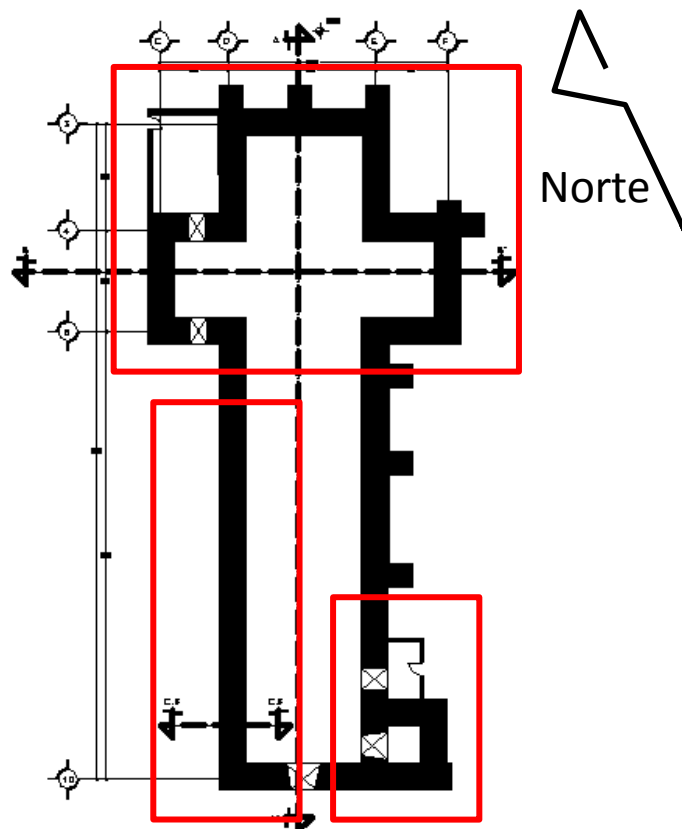
Imagen 73: Planta de San Jerónimo de los siglos XIX y XX  
Fuente: Andrés García Torres

Actualmente, la planta arquitectónica del templo se ve como en la imagen #73, cruz latina, coro, soto coro, torre, bautisterio, sacristía, crucero, los contrafuertes del muro lateral norte fueron retirados, el ábside de tener la forma cóncava pasó a ser ortogonal y se le colocaron contrafuertes que se ajustaran a la forma, el sistema constructivo del bautisterio fue cambiado por tabique y acero reforzado.

El cambio de sistema constructivo del bautisterio tuvo repercusiones puesto que el tabique y el concreto armado no se adosaron al muro de adobe y eso ocasionó una grieta muy importante que fractura al inmueble, además de que se

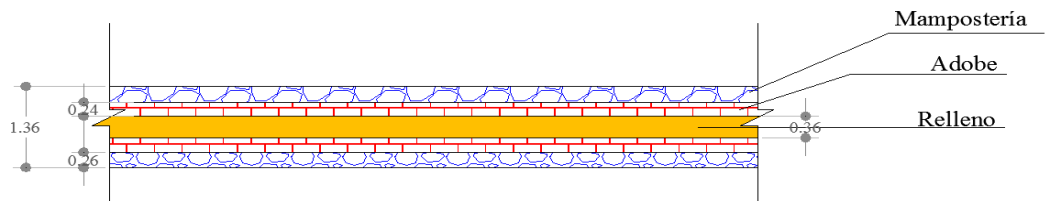
Imagen #74 Detalle del muro formero  
Fuente: Andrés García Torres

Las dimensiones originales del muro es de una vara, sin embargo; con el paso del tiempo, para intentar proteger y preservar este sistema, los pobladores recubrieron con piedra ambos lados de los muros de adobe, formando una segunda piel de aproximadamente 26cm., es decir que en la actualidad el muro mide en total

1.36m quedando como se muestra en la imagen #74.

En ésta imagen se observa un detalle hipotético de como es el muro, donde en las caras exteriores se conforman por piedra ígnea juntada con mortero de cemento- arena, posteriormente se encuentra el adobe; el cual se puede observar a simple vista, ya que algunas de las piedras que lo cubrían ya están desprendidas, por ultimo existe la posibilidad de que se encuentre un relleno en el centro del muro, quedando gráficamente como en la imagen#74.

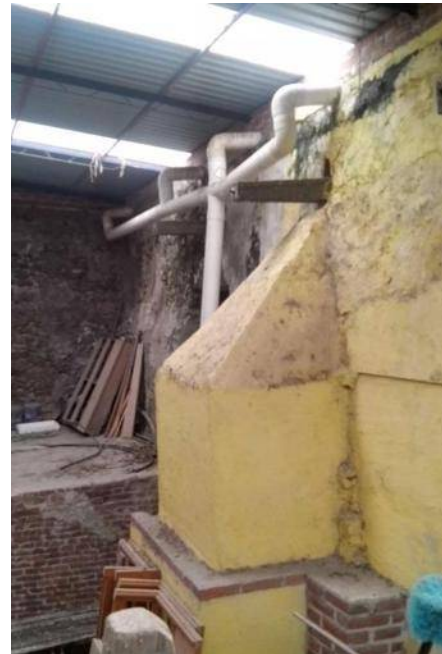
Imagen #75 Contrafuerte, losa y bajadas de agua pluvial

El techo se conforma con una losa de concreto armado de 30 cm, la cual posiblemente este asentada sobre los vestigios de un sistema de terrado, ya que el grosor del concreto se le ve sumado con un espesor de las mismas dimensiones que la losa, este detalle se puede ver en la imagen #75 donde las gárgolas están en medio de las dos cubiertas.

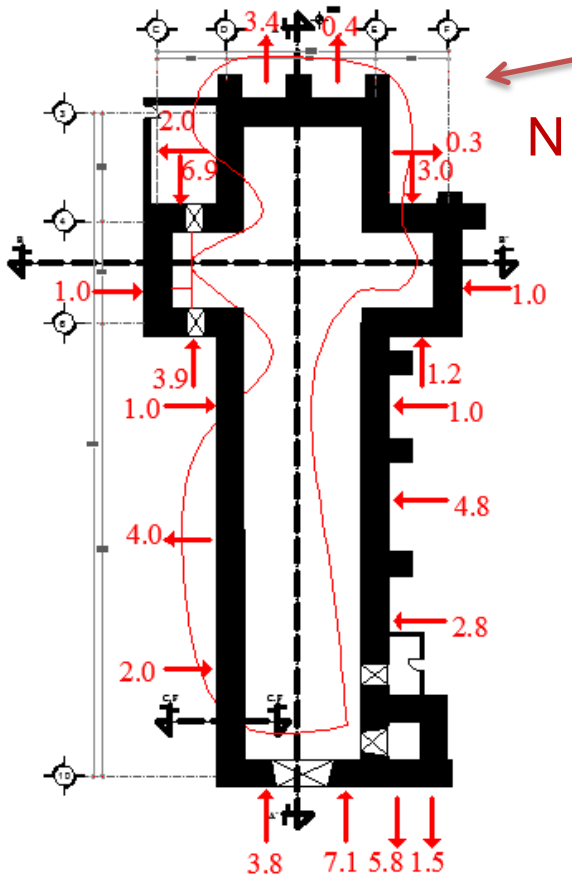
Imagen #83 Planta de desplomes  
Fuente: Andrés García Torres

En la imagen #83 se observa un plano que interpreta los desplomes de los muros que posiblemente son causados por la falta de contrafuertes en el lado opuesto y que también pueden ser por los asentamientos y los movimientos tectónicos que se registran hasta la actualidad.

La planta contiene datos de los desplomes que afectan en cada muro, la lectura del mismo comienza en la fachada y continúa en contra de las manecillas del reloj. El macro elemento fachada tiene un desplome de 3.8 y 7.1 cm en el sentido oriente, el desplome de la torre tiene 5.8 y 1.5cm en el sentido poniente, los desplomes del muro lateral sur tienen 2.8, 4.8 y 1.0cm al norte, los desplomes del ala sur son: 1.2, 1.0 y 3.0cm, los tres con un empuje al interior, en el ábside tienen cuatro empujes al exterior; el primero es de 0.3, 0.4, 3.4 y 2.0cm, el ala norte tiene tres empujes al interior, sus medidas son; 6.9, 1.0 y 3.9cm, por

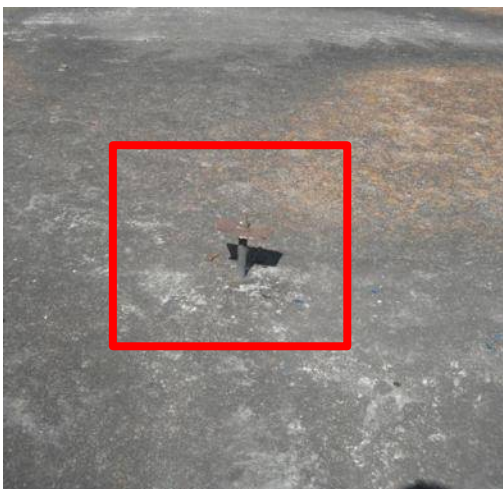
Imagen #95 Perforación de losa; para soportar los candelabros  
Andrés García Torres

La losa en su parte superficial presenta perforaciones que albergan a las bases de los candelabros que existen en el interior del templo están al descubierto y pueden generar la filtración de agua, por lo tanto se puede tener un deterioro en el interior de manera rápida, véase la imagen #95.

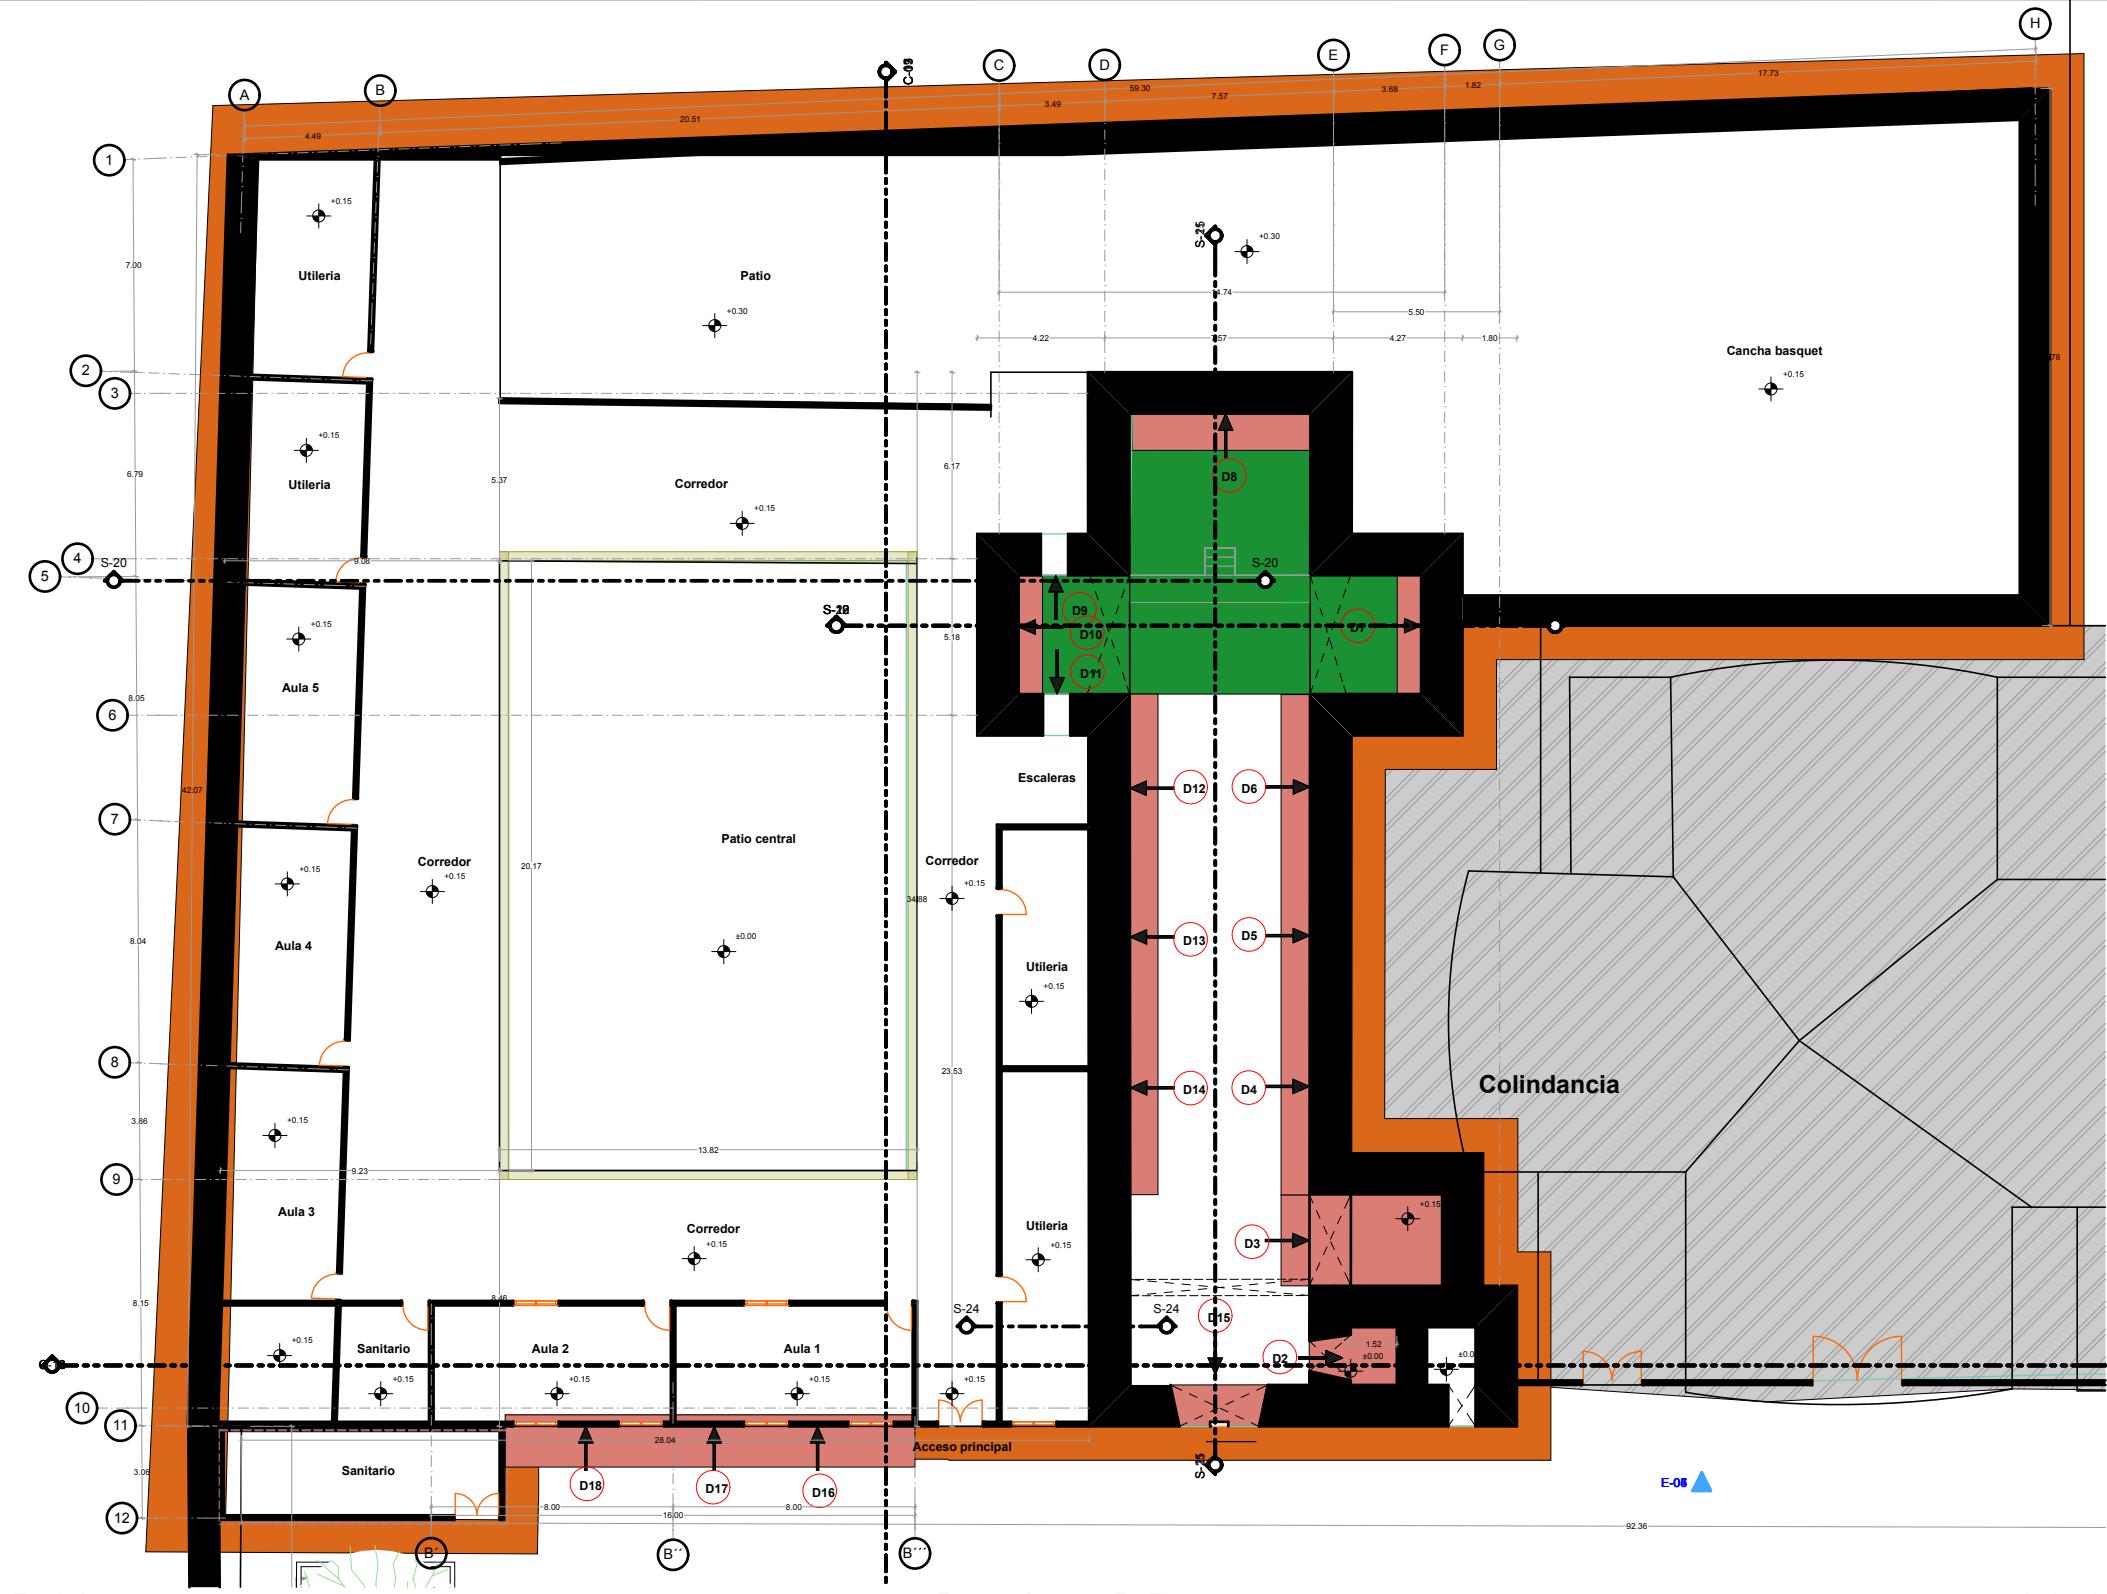
D-01

Deterioros P.B.

\*Los agentes biológicos se refieren a murciélagos, todavía no se detecta el nido, sin embargo los rastros de estercol y orina se hacen presentes en el interior, provocando una humedad constante y deterioro del inmueble.

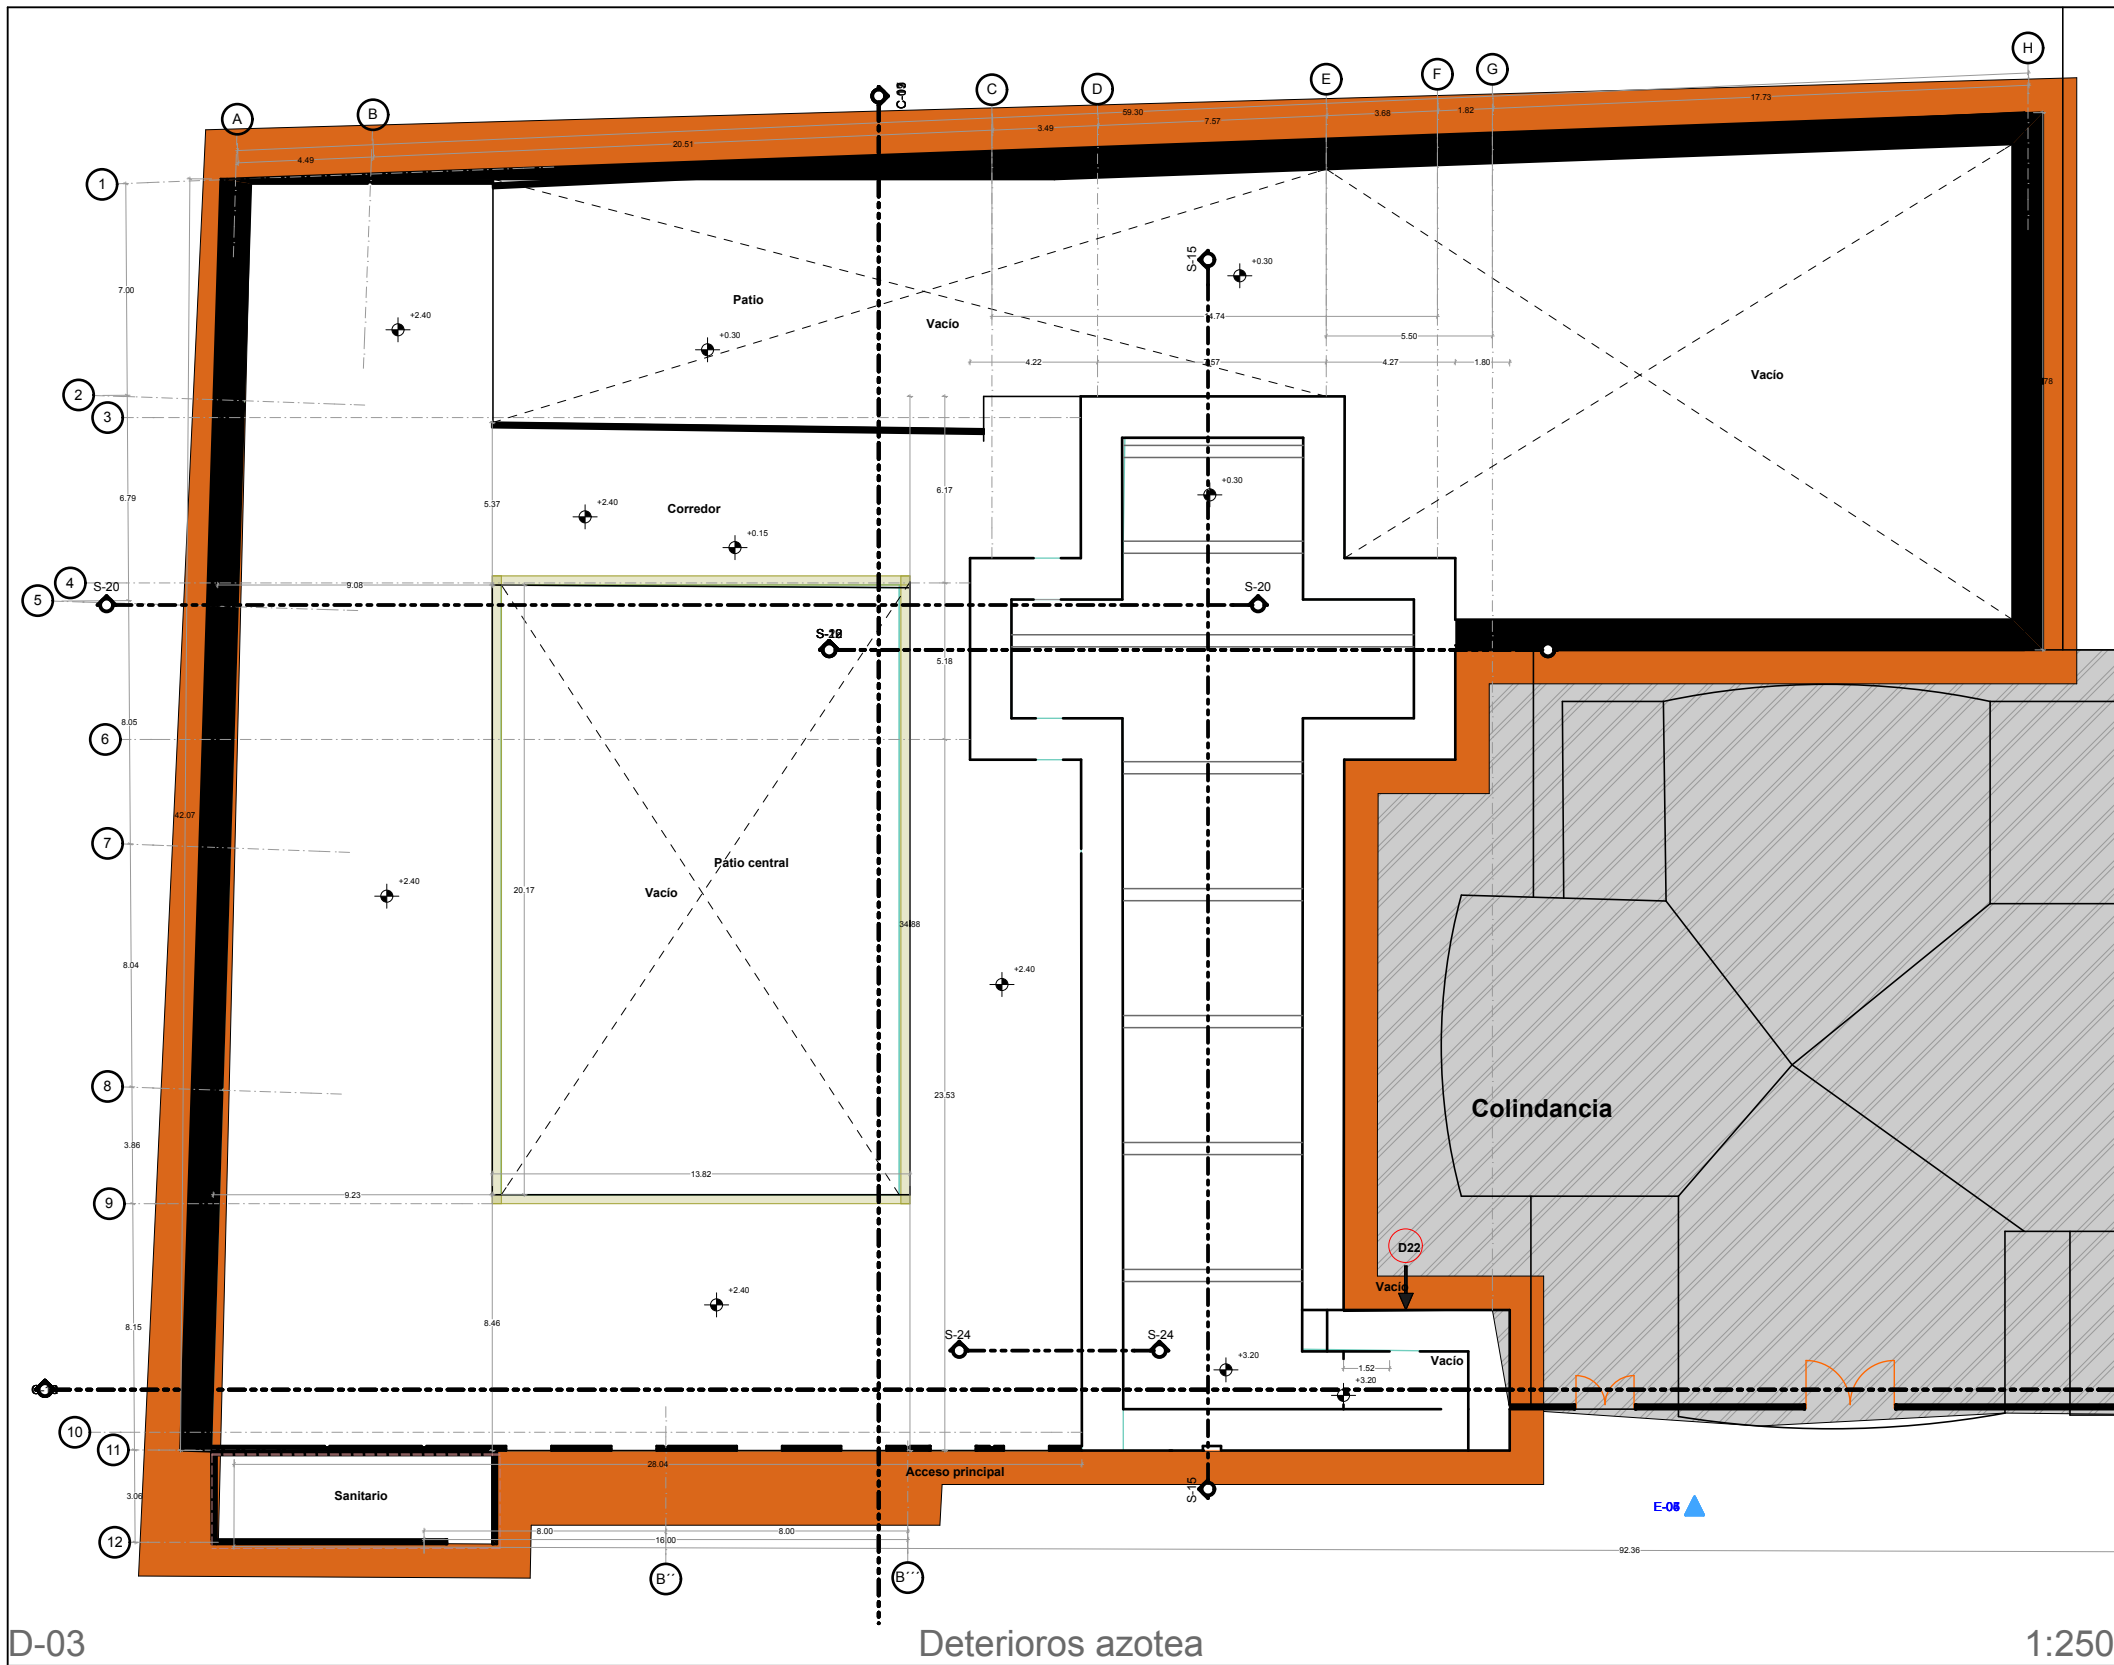
D-03 Deterioros azotea 1:250

\*Los agentes biológicos se refieren a murciélagos, todavía no se detecta el nido, sin embargo los rastros de estiércol y orina se hacen presentes en el interior, provocando una humedad constante y deterioro del inmueble.

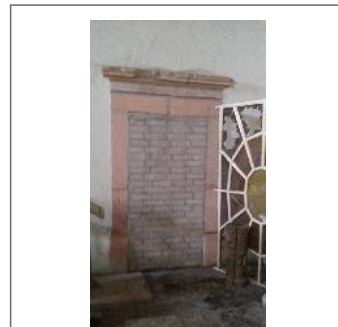
**Entrepisos**  
Acceso al anexo, bloqueado por tabicon de concreto, acceso de platabanda de canteria labrada color rosa con un remate superior.

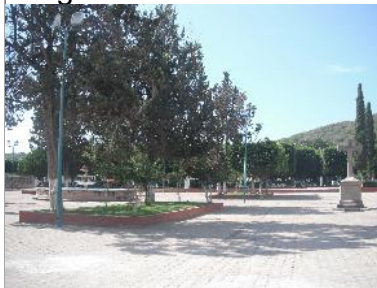
Atrio del templo de San Jeronimo, en Iramuco Gto.

\* El piso adoquinado tiene una falla ligera, debido al deterioro natural que es a travez del tiempo, y expresa una restructuración de los elementos que la constituyen.

En el perimetro del atrio es donde se comienzan a estructurar las fallas.

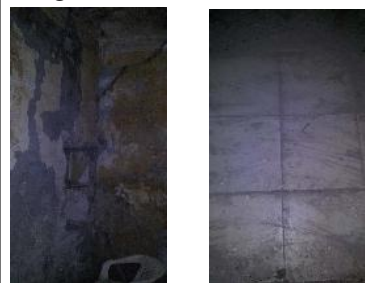
El bautisterio cuenta con elementos constructivos del S XX. en piso, muros y losa

En la imagen se muestra una falla del muro a nivel superior y la pintura también hace una referencia muy importante de nivel de humedad en el interior.

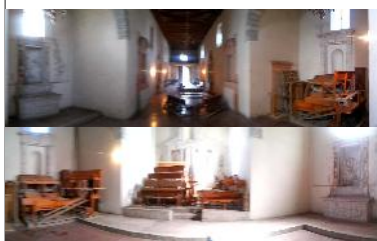
\* El espacio esta sano de las cuartheaduras, humedades por capilaridad, solo existen agentes bioticos que generan este tipo de problemas en los muros y comienzan a deteriorar el piso, ya que son esos fecales, las que estos producen.

Los retablos estan dañados por la humedad generada por los agentes biologicos del lugar.

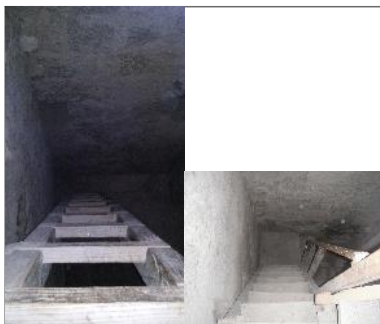
\* Las escaleras son de madera, en planta baja cuenta con peldaños y en planta alta sin ellos y en esta ultima es una esclaera convencional son poco margen horizontal, que es riesgoso para las personas que suben a la azotea y a la torre para su mantenimiento.

\* En las imagenes se observa el tipo de escaleras antes descritas, el nivel de riesgo y tambien las condiciones en las que estan.

\* Los acabados son rusticos, el piso es aparente, el espacio en general se encuentra con deterioros.
