Tesina

**Proyecto de restauración y reciclaje del casco de la ex hacienda
de Santa Rita, Copándaro de Galeana Michoacán.**

Que para obtener el grado de
Especialista en restauración de sitios y monumentos

Margarita Chávez Birrueta

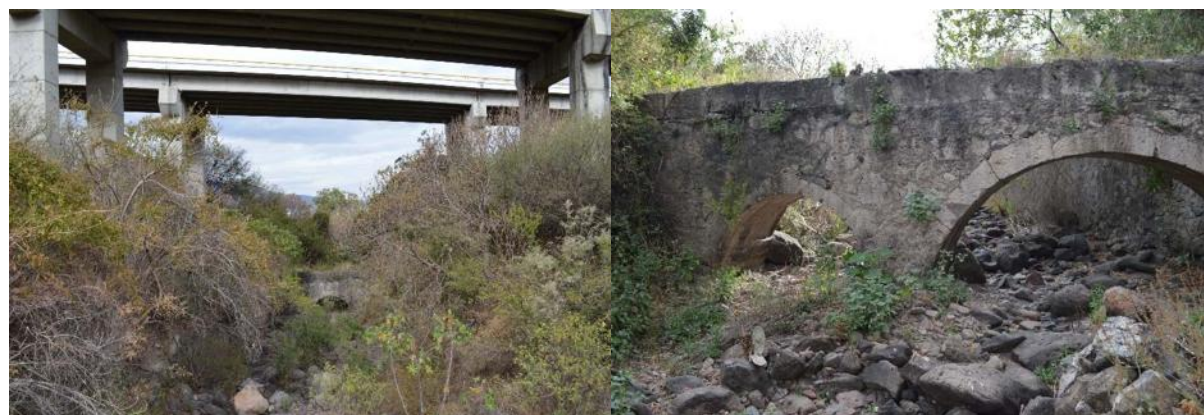
Foto 11. Vista del antiguo acueducto bajo la autopista del Km 15 Atlacomuco-Zapotanejo.MCHB.01/02/15.

Foto 12. Vista de los restos del acueducto.MCHB.01/02/15.

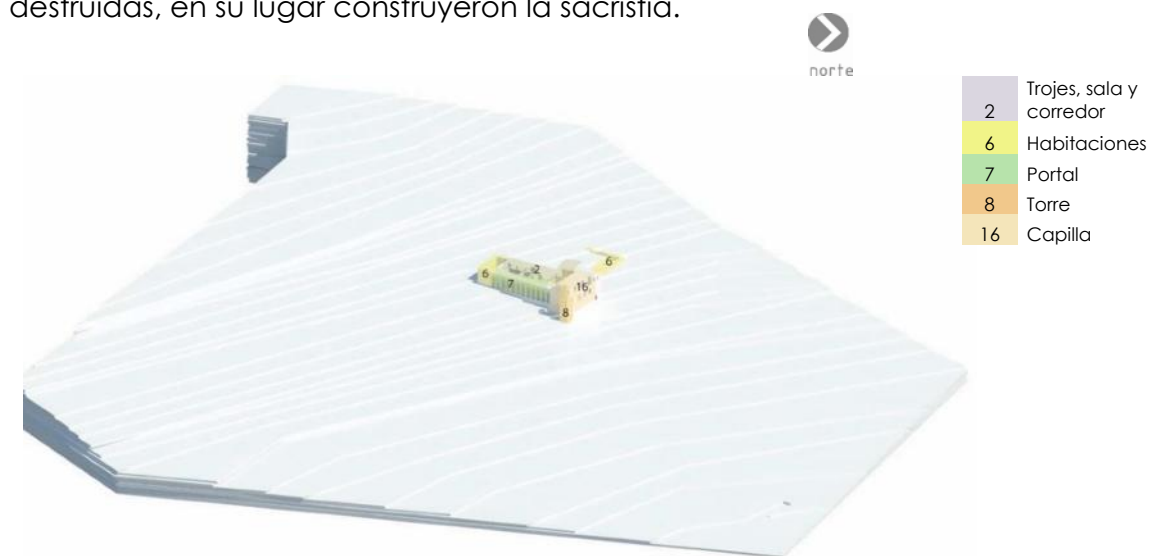
Fig.28. 6ta etapa, estado actual del casco de la ex hacienda de Santa Rita, en el año 2014. MCHB.

De la distribución del casco prácticamente solo quedan el andador, la capilla y la torre, espacios que por ser considerados parte y origen de la comunidad si se les ha dado mantenimiento, dejando lo demás olvidado.

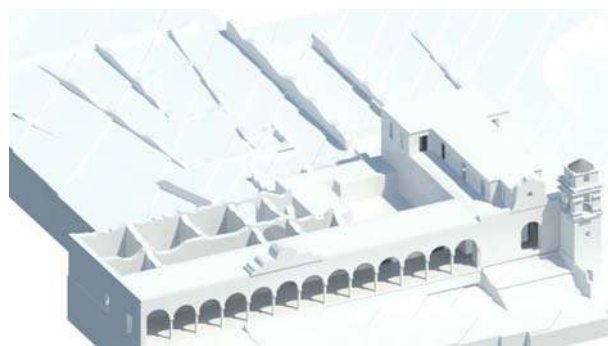
Fig.29. Estado actual de la fachada principal del casco de la ex hacienda de Santa Rita. MCHB.

Como puede observarse en las figuras 29-30, solo se conserva el pórtico de la fachada principal, al interior del casco algunos muros tienen una altura considerable, sin techos, en su mayoría solo son acumulación de piedras que simulan muros, pero por la distribución que presentan no puede leerse que espacio era, sin embargo por la reconstrucción previamente realizada se deduce es parte de lo que fue la zona habitacional, trojes, sala y corredor.

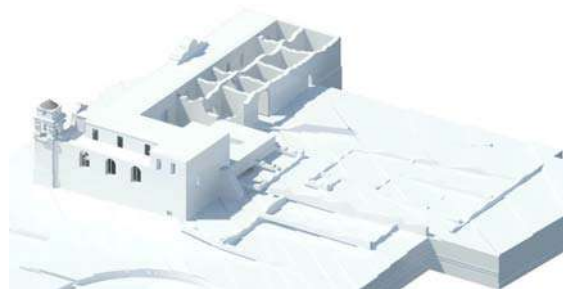
Fig.30. Estado actual del interior del casco de la ex hacienda de Santa Rita. MCHB.

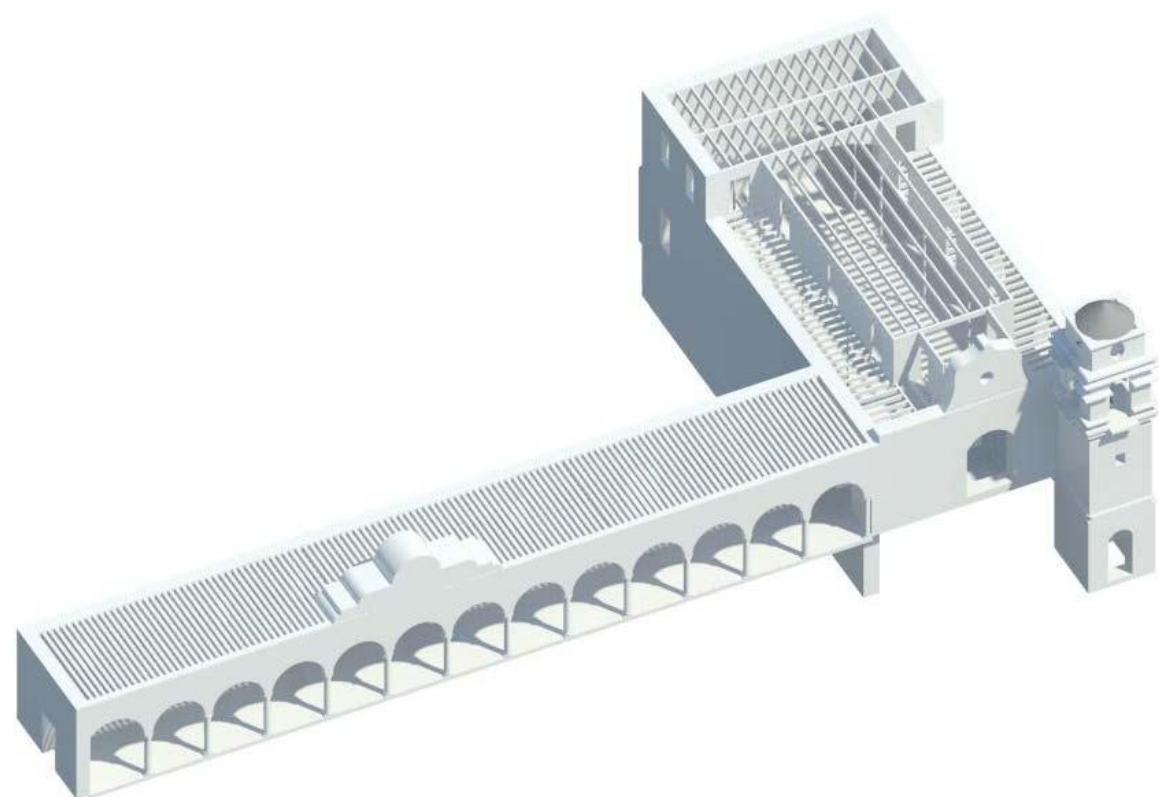
Fig. 39. Estructura actual del portal y la capilla del casco de la ex hacienda de Santa Rita. MCHB.

intervenidos por lo que su estado de conservación puede considerarse bueno, mas no el adecuado, ya que las diferentes intervenciones han generado que la estructura original, refiriéndonos exclusivamente a la capilla, se haya perdido completamente, lo que se observa actualmente es el resultado de varias transformaciones sufridas en los últimos años, las cuales corresponden más a los procesos y técnicas constructivas contemporáneas que si bien son reflejo de la época en la que se construyeron, no corresponden al sistema constructivo en el que fue concebido la estructura general del inmueble, inicialmente con techumbre de tejamanil, ahora con vigas y losa de concreto (ver fig. 39).

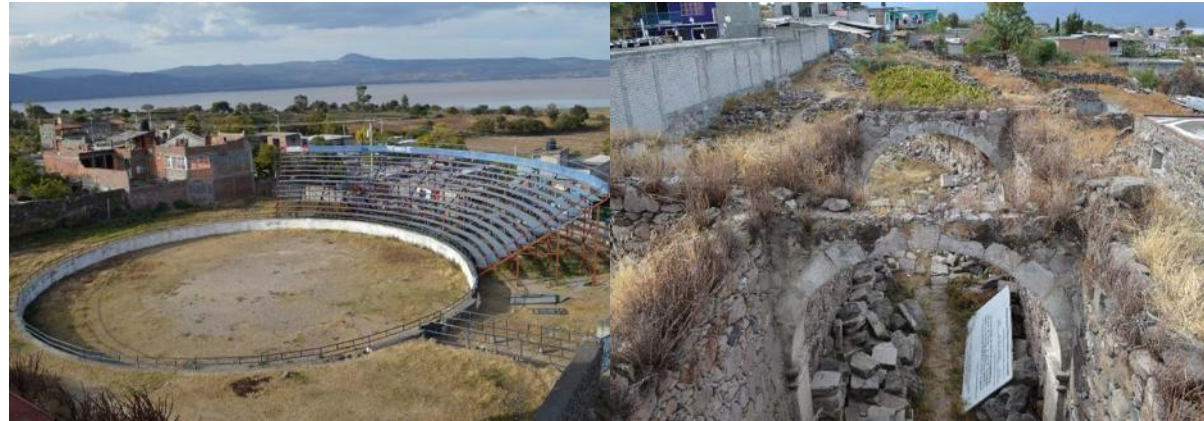
3. Área emergente: son espacios dentro del terreno del casco que se han adaptado para albergar ganado o guardar rastrojo, las estructuras que presenta son de material perecedero (ver foto 38).
4. Área de ruina: representa la mayoría del espacio a intervenir y se refiere a la zona que presenta vestigios del antiguo casco de la ex hacienda, en estos solo se observan piedras acumuladas, el orden aparente que tienen se piensa alude al desplante de los muros que formaban parte de la estructura general de casco (ver foto 40).

Foto 39. Vista del área provisional –PROV. MCHB. 23/12/14. Foto 40. Vista del área en estado de ruina –RUIN. MCHB. 23/12/14.

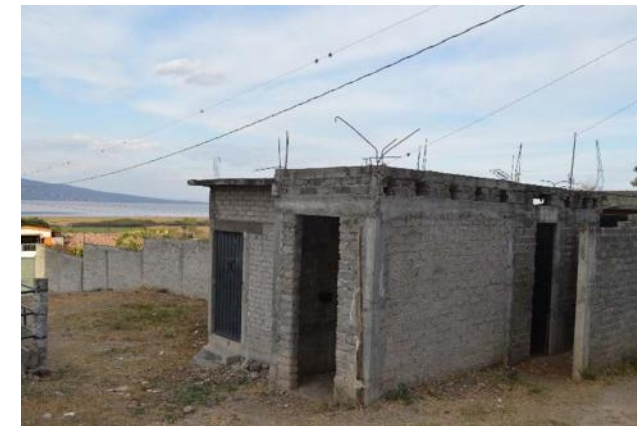
Foto 41. Vista del módulo sanitario existente, localizado en el área PROV-002, jaripeos. MCHB. 22/12/14.

Se cuenta con un módulo sanitario en el área donde se realizan los jaripeos PROV-002, no se tiene certeza del lugar específico al que se dirige la descarga, pero lo más probable es que la línea general valla sobre la calle de acceso, lo mismo que el modulo localizado en el área PROVC-001 correspondiente a la sacristía. Aunque se les da un uso normal, ambas instalaciones se encuentran en obra gris/negra (ver fotos 41-42), por lo cual es viable su sustitución.

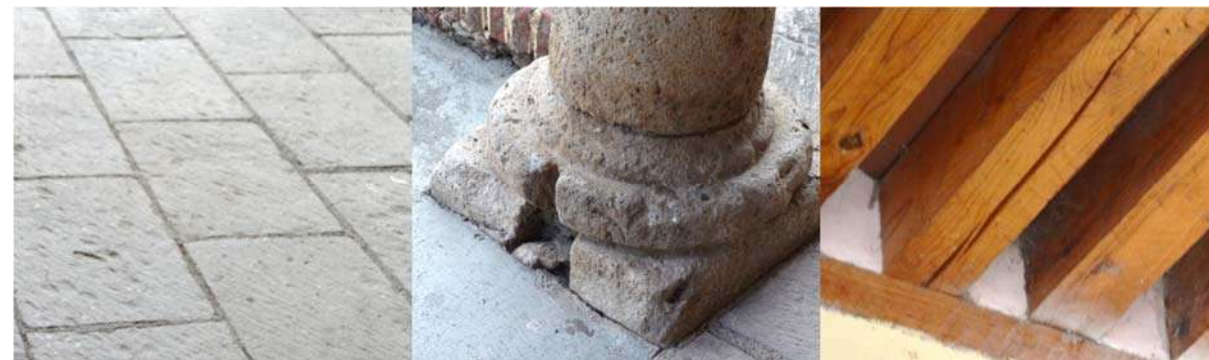
Zona A- EXIST-A001-Portal de acceso principal. Espacio rectangular Es la parte que integra la fachada del casco, puede considerarse solo como una especie de cascaron ya que es la única parte correspondiente a la zona habitacional del casco que se mantiene en pie. Se accede a él mediante una escalinata de concreto y dos rampas, presenta una superficie de 197.64 m² y una altura de 5.26 m, el piso de baldosa de piedra de cantera labrada en secciones de 60x35 cm se observa en buen estado (ver foto 46).

Foto. 46. Piso en buen estado. MCHB. 23/12/14.

Foto 47. Perdida de material en base de columna. MCHB. 23/12/14.

Foto 48. Fisura en viga de madera. MCHB. 23/12/14.

Al este se compone por una hilera de 13 columnas dóricas de 0.36 cm de diámetro las cuales soportan una estructura de arcos de 1/2 punto a base de mampostería de piedra irregular de cantera con aplanado de mortero cemento-arena, acabado pulido y pintura de color beige, las columnas compuestas por varias piezas son elementos de cantera labrada que presentan melladuras y despostillamientos en la totalidad de su forma, erosión, reblandecimiento y coalición debido a la acción de agua, pérdidas de material por solubilidad y formación de costra negra además de manchas y humedad, anteriormente en este espacio se encontraba un cerco de madera por lo que todas las columnas presentan cajas de anclaje a de 20 x20 cm a una altura de 1.20 m. Considerando que este espacio es la fachada principal del inmueble las columnas como tal se encuentran en su estado natural ya que no se les ha protegido con ninguna clase de aditivo por lo que se encuentran totalmente expuestas a la intemperie (foto 47).

La techumbre a manera de bóveda catalana se compone por 122 vigas de madera de 21 pies de largo de las cuales 3 presentan fisuras las cuales se puede apreciar se generaron por el tratamiento que se le dio a la madera antes de ser colocada, ya que no se observa con ningún tipo de humedad o alteración ocasionada por agentes biológicos (fig., 03), los cuales si se pueden apreciar en la tapa de ladrillo de barro de 0.13 x 0.26 x 0.015 cm (foto 49) que se encuentra sobre las vigas se observa con humedad, sales, costra negra y un poco de pulverización ocasionado por el agua que se filtra a través de una capa de costal de fibra sintética confinada con una capa compuesta por una mezcla de tepetate, piedra caliza y cal viva, y sobre esta una capa de cinta de impermeabilizante asfáltico que actualmente es obsoleto seguida por una capa de loseta de barro cubierta por impermeabilizante acrílico que también ha terminado su vida útil.

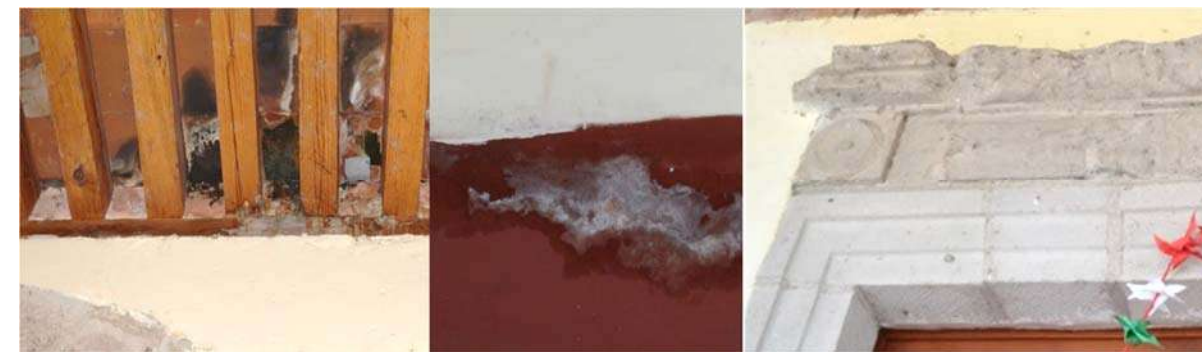
En contraposición a este se encuentra un muro de piedras irregulares junteadas con mortero de cemento arena y recubiertas con mortero de cal, tiene 4 vanos de ventanas de 1.90 x 2.72 m las cuales presentan cerramiento con dintel de piedra labrada dovelada que por una de sus caras se encuentra con un aplanado de mortero cemento-arena, acabado pulido y pintura color beige con terracota; 3 vanos de portones de 2.32 x 4.00 m los cuales presentan el mismo cerramiento dovelado que las ventanas, también presentan el mismo acabado y se observan con fisuras, exfoliación por sales y pérdida de material por solubilidad (foto 51).

Foto 49. Humedad y costra negra en tejas de la techumbre. MCHB. 23/12/14.

Foto 50. Humedad por capilaridad en muro. MCHB. 23/12/14.

Foto 51. Deterioro en ornamentación de cantera. MCHB. 23/12/14.

la otra cara del muro está totalmente expuesta a la intemperie ya que en su parte colindante, un espacio perteneciente a la zona B (espacio en ruina) carece de techumbre y aplanados por tanto se encuentra desprotegido, esto ocasiona la humedad por filtración o capilaridad que se tiene en la otra cara del muro la cual si cuenta con aplanado de mortero cal-arena, en esta zona cada año se le da mantenimiento sin embargo mientras una parte del muro se encuentre desprotegida los trabajos realizados en la otra son totalmente obsoletos por lo que el desprendimiento, reblandecimiento y pérdida de material por solubilidad seguirán estando presentes (foto 50).

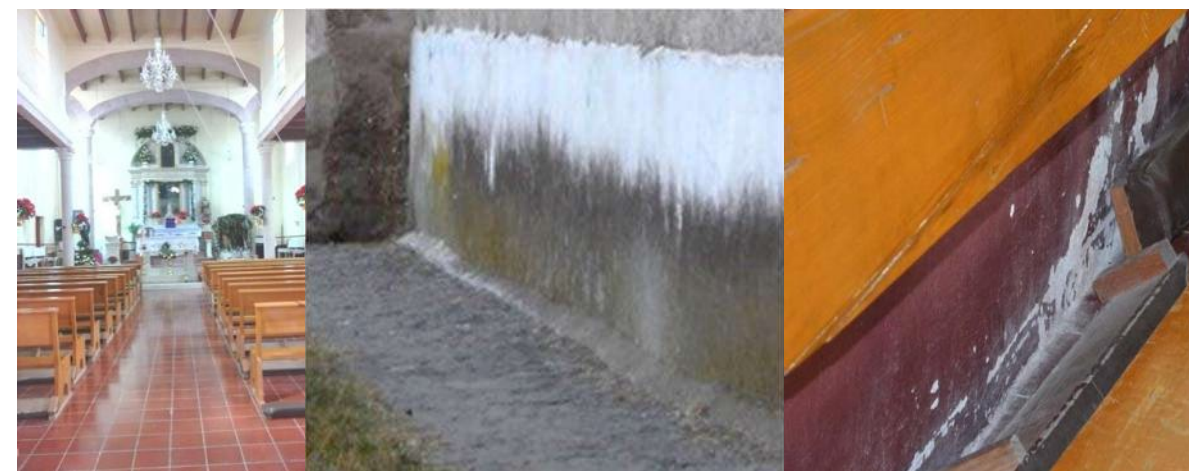
En el muro norte 3 vanos de ventanas de 1.89 x 2.83 m con cerramiento a base de piedras de cantera labradas doveladas y en el muro sur y norte 4 vanos de ventana de 1.29 x 2.40 m con cerramiento a base de dintel de piedra de cantera, 2 en cada muro respectivamente, presenta humedad, vegetación nociva, algas oscilatorias y formación de costra negra debido a agentes biológicos, agua y viento (foto 53).

Foto 52. Alturas en el interior de la capilla. MCHB. 23/12/14.

Foto 53. Presencia de costra negra debido a agentes biológicos. MCHB. 23/12/14.

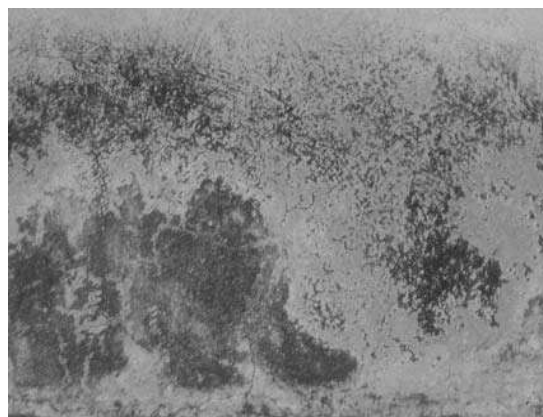
espacio, estructura y acabados en buen estado, solo requiere mantenimiento en las puertas y limpieza general (foto 64), en los aplanados de sus muros exteriores se observa presencia de humedad, algas oscilatorias por agentes biológicos y costras negras (foto 65).

Foto 65. Costras negras en aplanado exterior de muro. MCHB. 23/12/14.

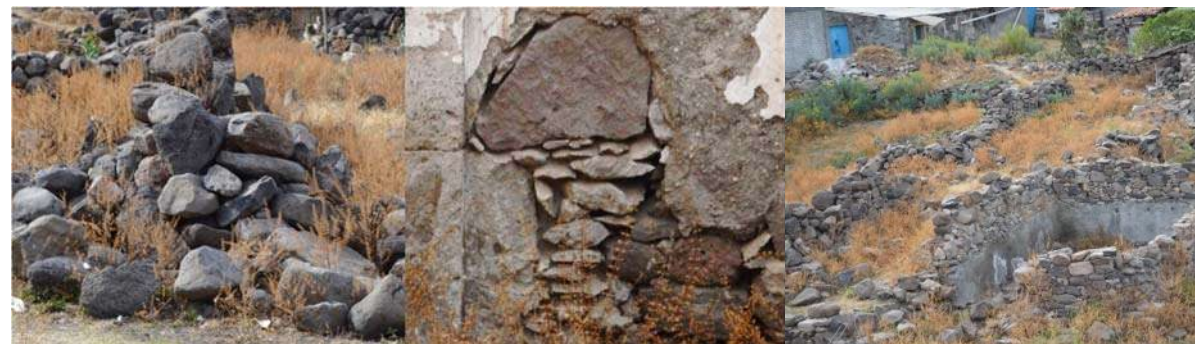
Zona B- RUIN-B001- RUIN-B021. En toda la zona B solamente se aprecia la cimentación corrida de piedra irregular, es piedra de cerro, elemento que también conforma la estructura de los muros, en su mayoría solamente se encuentran las piedras superpuesta sin ningún tipo de juntaedor (foto 66), los muros que se conservan en pie no tienen la totalidad de su altura la cual de manera general se considera de 5.26 m (foto 67), con un espesor de 0.70 m junteadas a base de una mezcla de tierra y paja presentan un núcleo pobre de tierra el cual puede observarse fácilmente en el sitio, la mayoría de los muros presentan solamente el cimiento o lo que queda de él, solo algunos conservan restos de aplanados de mortero cemento-arena en algunas de sus partes, no presentan techumbre, todo el espacio se encuentra alterado, el derrumbe de muros ocasiona que no se pueda distinguir gran parte de la distribución original (foto 68), no se observa el nivel de piso terminado sin embargo pueden apreciarse las diferentes alturas que se tienen unos espacios con respecto de los otros gracias a la acumulación de piedras y tierra.

Foto 66. Montículos de piedras superpuestas. MCHB. 23/12/14.

Foto 67. Sección de un muro existente. MCHB. 23/12/14.

Zona B- RUIN-B001- RUIN-B021. Por las condiciones actuales del inmueble: Consolidar los muros existentes para darles nuevo uso a los espacios (reestructurar pisos, muros techumbre: integrando materiales, aplanados, instalaciones, etc.), los que presenten mayor deterioro se consolidaran pero conservaran su estado de ruina, en el terreno donde se encuentran los montículos de piedras se insertara un nuevo edificio, con materiales y procedimientos constructivos contemporáneos, de acuerdo al nuevo proyecto de intervención.

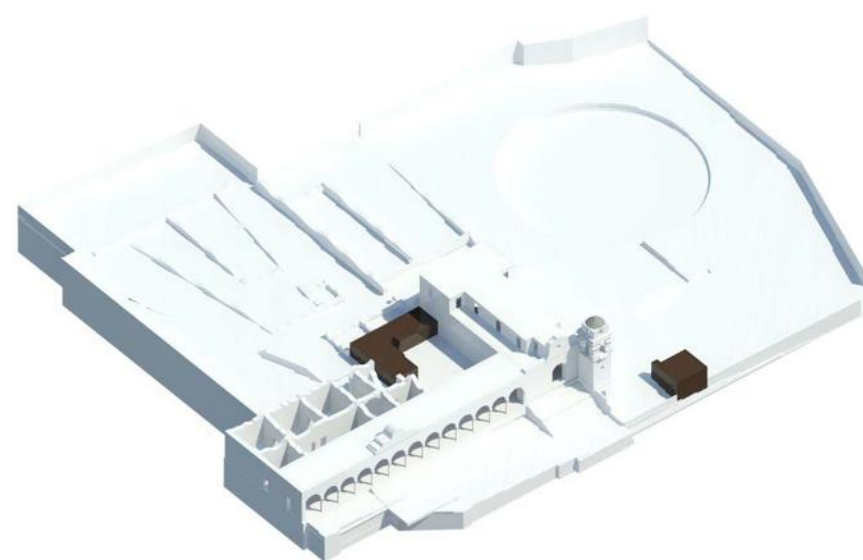
Fig. 44. Liberación de construcciones de tabique y concreto en obra gris/negra, considerados espacios emergentes. MCHB.

Se aplicara este concepto en las áreas provisionales y emergentes: modulo sanitario en el ruedo donde se hacen los jaripeos, se encuentra en obra negra, sacristía en obra gris, establo, bodega y casas de perros construidas con materiales perecederos (ver fig. 44).

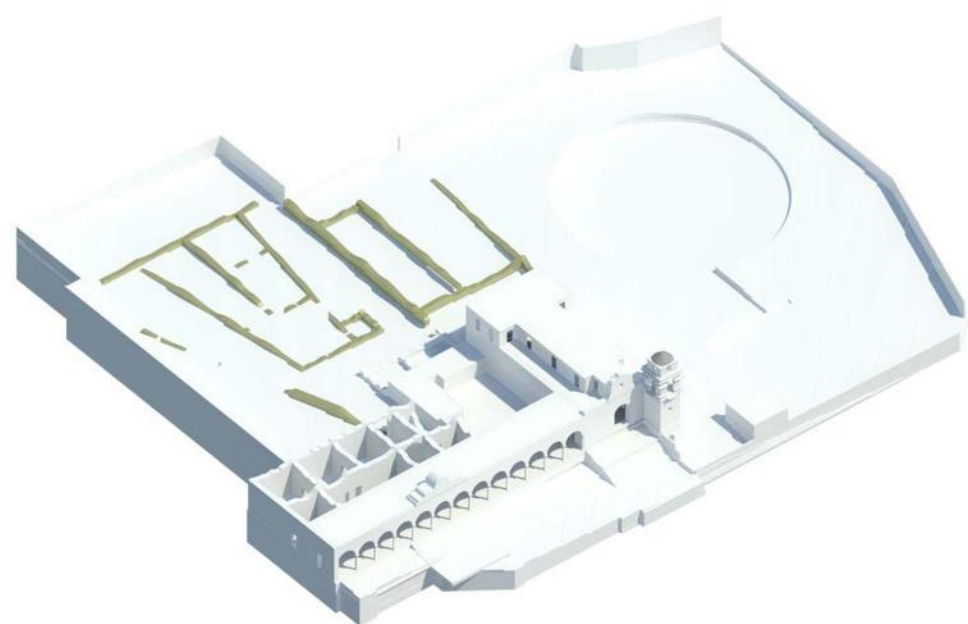
Fig. 46. Integración de nueva arquitectura en toda el área donde no se pueden recuperar los espacios con sus elementos originales. MCHB.

Se integraran elementos de arquitectura contemporánea en el área considerada como ruina (ver fig.46), para hacer un nuevo uso del espacio.

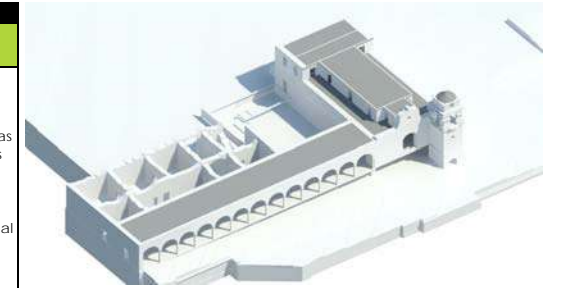
Estructura general, al fondo algunos de los muros en estado de ruina.

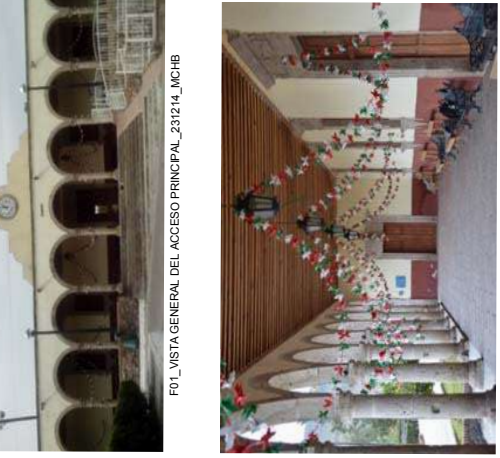
FO1_VISTA GENERAL DEL ACCESO PRINCIPAL_231214_MCHB

<p>DATOS DEL INMUEBLE: Casco de la Ex Hacienda de Santa Rita de Casia. Municipio: Copandaro de Galeana Michoacán. Lugar y fecha de la toma: Localidad Sta Rita de Casia, diciembre 23, 2014. Autor de la fotografía: Margarita Chávez Birrueta Espacio que se registra: PORTAL DE ACCESO PRINCIPAL. Descripción de la fotografía: VISTA ACTUAL DEL PORTAL PRINCIPAL DEL CASCO, LAS COLUMNAS DE ORDEN DÓRICO SOPORTAN ARCOS DE 1/2 PUNTO, UN RELOJ SE AZA SOBRE ESTA ESTRUCTURA CUYOS MUROS ESTÁN APLANAOS Y TIENEN UN ACABADO CON PINTURA DE COLOR.</p>		<p>FICHA: LFOT-01 CLAVE: EXIST-A001</p>
--	--	---

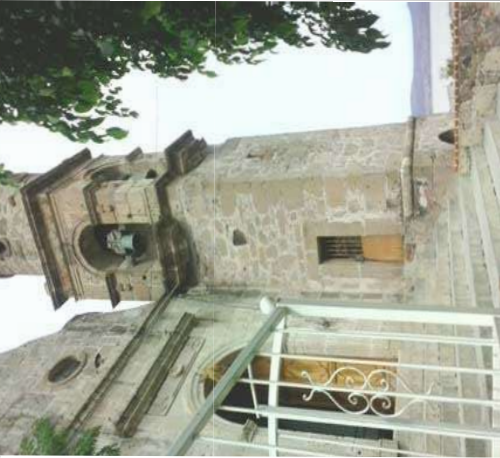
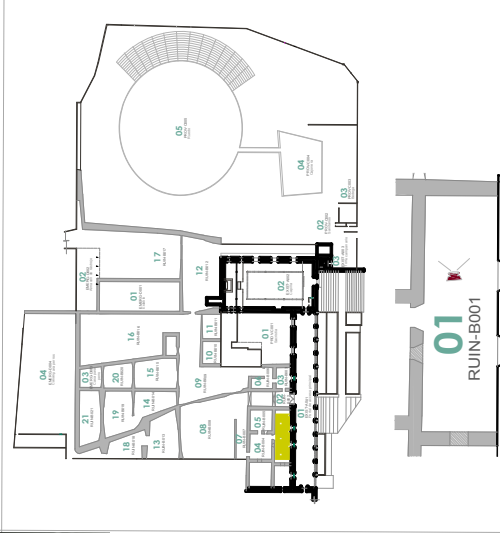
FO8_1_VISTA GENERAL DE LA TORRE_231214_MCHB

<p>DATOS DEL INMUEBLE: Casco de la Ex Hacienda de Santa Rita de Casia. Municipio: Copandaro de Galeana Michoacán. Lugar y fecha de la toma: Localidad Sta Rita de Casia, diciembre 23, 2014. Autor de la fotografía: Margarita Chávez Birrueta Espacio que se registra: TORRE CAMPANARIO Descripción de la fotografía: SE OBSERVA LA TORRE A PARTIR DEL SEGUNDO CUERPO QUE ES DONDE SE ENCUENTRA EL ACCESO A LAS ESCALERAS, EL CAMPANARIO Y SU INTERNILLA.</p>		<p>FICHA: LFOT-03 CLAVE: EXIST-A003</p>
---	--	---

FO9_ESCALERA_231214_MCHB

Zona A- EXIST-A003-Estructuralmente el cuerpo de la torre no es resistente a sismos, requiere hacer refuerzos adicionales que deberán ser planeados por un estructurista calificado, las grietas que presenta ya han sido inyectadas. Por tanto la intervención que aquí se plantea obedece más al aspecto estético: Realizar limpieza general de la cantería, eliminar micro y macro flora existente, consolidar las piezas de ornato que presentan desgaste por intemperismo. Sustituir la instalación eléctrica obsoleta e integrar nueva de acuerdo al proyecto de iluminación.

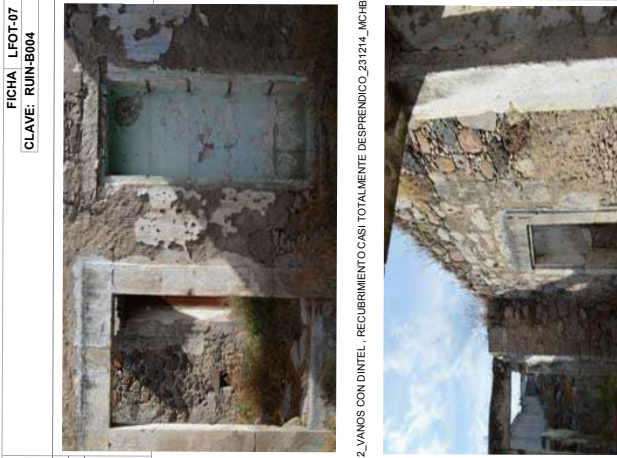
FO11_MUROS DESPOMOSOS FALTA DE TECHUMBRE_231214_MCHB

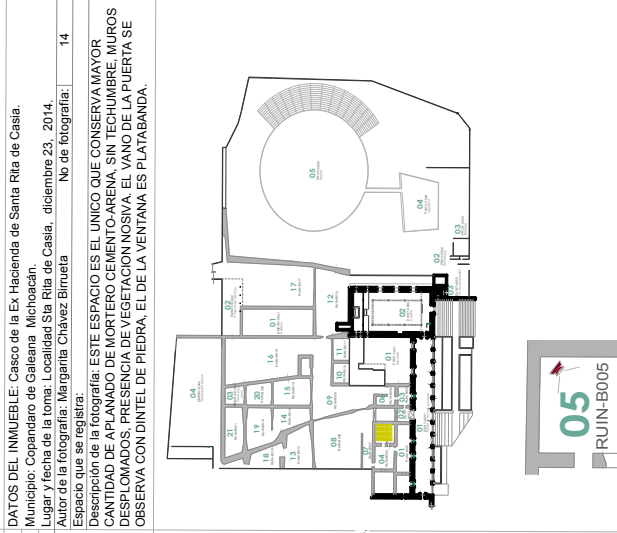
FO12_VANOS CON DINTEL, RECUBRIMIENTO CASI TOTALMENTE DESPRENDIDO_231214_MCHB

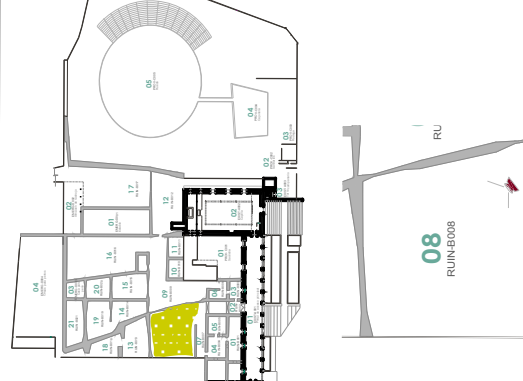
<p>FICHA LFOT-11 CLAVE: RUIN-B008</p> <p>DATOS DEL INMUEBLE: Casco de la Ex Hacienda de Santa Rita de Casia. Municipio: Copandaro de Galeana Michoacán. Lugar y fecha de la toma: Localidad Sta Rita de Casia, diciembre 23, 2014. Autor de la fotografía: Margarita Chávez Birrueta No de fotografías: 18,19</p> <p>Descripción de la fotografía: LA FORMA DE ESTE ESPACIO SE OBSERVA MUY IRREGULAR POR LO QUE SE CONCIERDA SE HA ALTERADO CON EL TIEMPO. DE LOS MUROS SOLO SE OBSERVAN MONTICULOS DE PIEDRA SIN FORMA. EL MURO DEL CENTRO DENOTA UN NUCLEO DE TIERRA POR LA PRESENCIA DE LA EUCARIA EN LA PARTE SUPERIOR.</p>

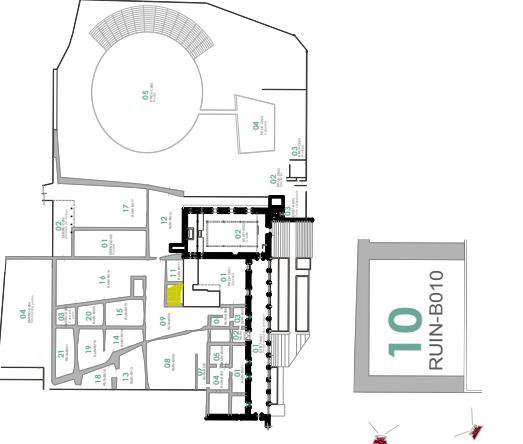
<p>FICHA LFOT-13 CLAVE: RUIN-B010</p> <p>DATOS DEL INMUEBLE: Casco de la Ex Hacienda de Santa Rita de Casia. Municipio: Copandaro de Galeana Michoacán. Lugar y fecha de la toma: Localidad Sta Rita de Casia, diciembre 23, 2014. Autor de la fotografía: Margarita Chávez Birrueta No de fotografías: 22, 23</p> <p>Descripción de la fotografía: SE APRECIA LA FORMA POLIGONAL DE LO QUE PUDIERAN SER LOS CIMIENTOS, SIN EMBARGO LAS PIEDRAS SOLO SE ENCUENTRAN UNA SOBRE OTRA SIN NINGUN TIPO DE JUNTEADOR, POR LO QUE PUEDIERON HABER SIDO COLOCADAS DE MANERA ARBITRARIA.</p>

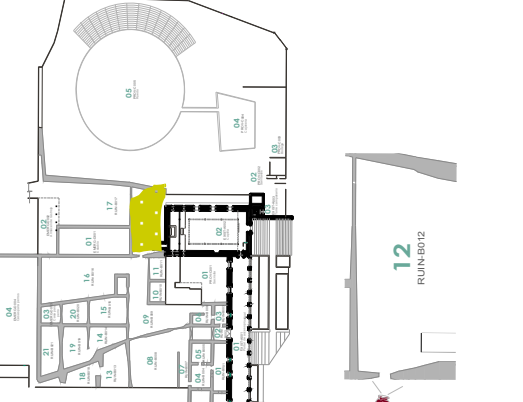
<p>FICHA LFOT-15 CLAVE: RUIN-B012</p> <p>DATOS DEL INMUEBLE: Casco de la Ex Hacienda de Santa Rita de Casia. Municipio: Copandaro de Galeana Michoacán. Lugar y fecha de la toma: Localidad Sta Rita de Casia, diciembre 23, 2014. Autor de la fotografía: Margarita Chávez Birrueta No de fotografías: 28,29</p> <p>Descripción de la fotografía: EN ESTE ESPACIO SE ENCUENTRA EL CONTRAFUERTE DE LA CAPILLA. VEGETACION Y PIEDRAS SUELTAS CUBREN EL NIVEL DE TERRENO ORIGINAL.</p>

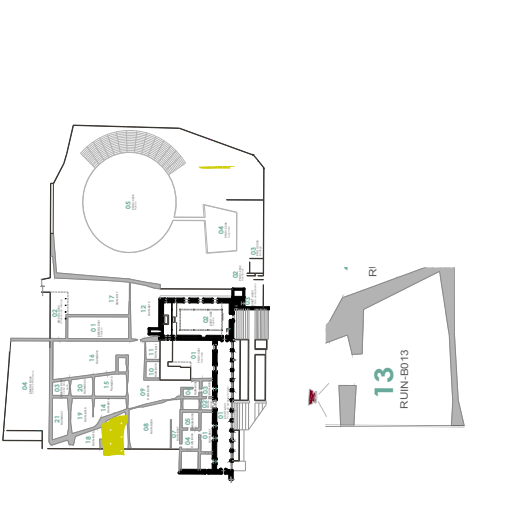
<p>12 RUIN-B012</p>	<p>FICHA LFOT-15 CLAVE: RUIN-B012</p> <p>DATOS DEL INMUEBLE: Casco de la Ex Hacienda de Santa Rita de Casia. Municipio: Copandaro de Galeana Michoacán. Lugar y fecha de la toma: Localidad Sta Rita de Casia, diciembre 23, 2014. Autor de la fotografía: Margarita Chávez Birrueta No de fotografías: 30,31</p> <p>Descripción de la fotografía: SE OBSERVA QUE EL ESPACIO ORIGINAL FUE DIVIDIDO POR UN MURO DE TABIQUE. SE CONCIERDA EL AREA LIBRE UE ESTA ENTRE LAS ROCAS SUPERPUESTAS.</p>

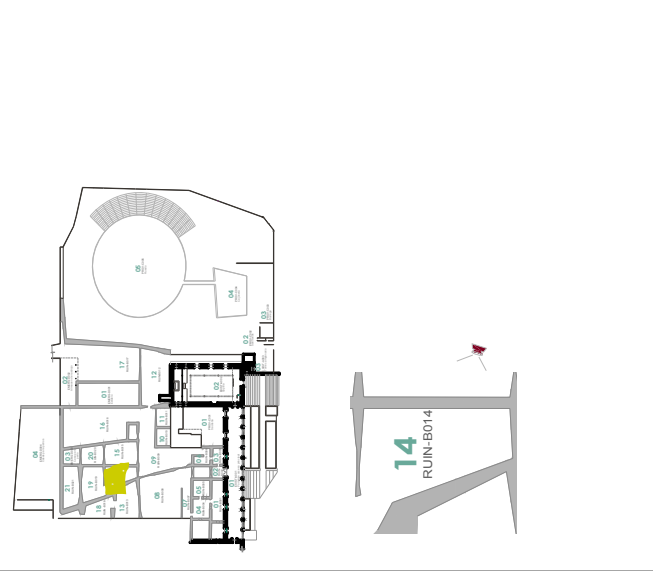
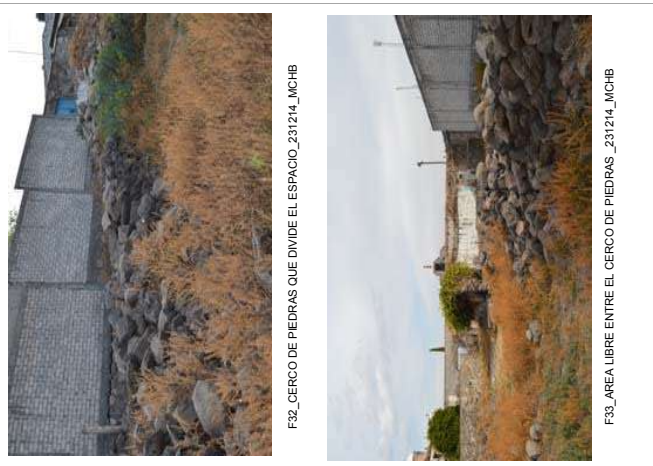
<p>FICHA LFOT-17 CLAVE: RUIN-B014 Descripción de la fotografía: SE CONCIERNA EL ESPACIO LIBRE ENTRE LOS CERCOS DE PIEDRA. SE OBSERVA UN DESNIVEL CONCIDERABLE ENTRE UNA DIVISION Y OTRA (POSIBLES MUROS)</p>

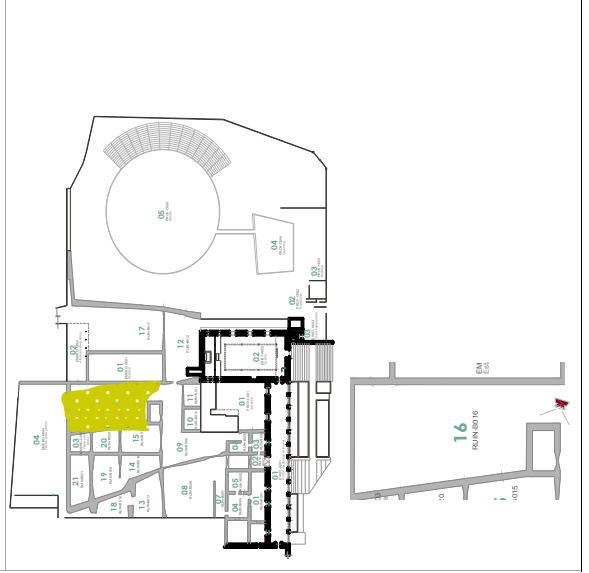
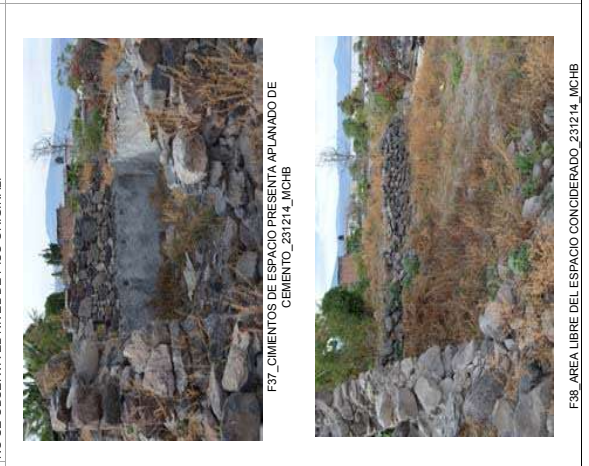
<p>FICHA LFOT-19 CLAVE: RUIN-B016 Descripción de la fotografía: SE APPRECIA UN ACUMULACION DE TIERRA CONCIERDABLE. NO SE APPRECIA EL NIVEL DEL PICO PERO SI HAY GRAN DIFERENCIA CON RESPECTO A LOS DEMAS ESPACIOS. COLINDA CON PROPIEDAD PRIVADA</p>

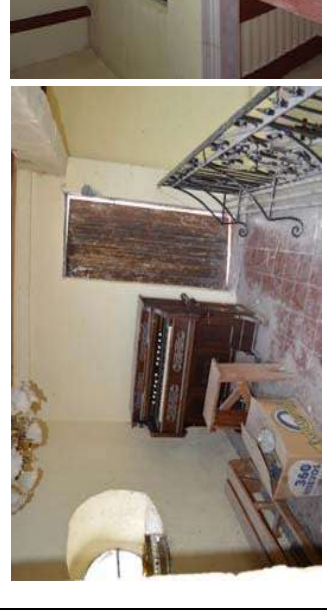
Tipo de material: MUROS DE TABIQUE LOSA Y FIRME DE CONCRETO
Descripción del estado: INSERCIÓN HECHA HACE 10 AÑOS, APROX., SE LOCALIZA EN UN ESPACIO DE MESANINE DE LA CAPILLA AL CUAL SE ACCDE POR LA ESCALERA DE LA TORRE CAMPANARIO. SUS MUROS DE TABIQUE PRESENTAN ALGUNAS GRIETAS, PISO DE MOSAICO DE PASTA, ACTUALMENTE ES DESHUSO.

F08_VISTA GENERAL DEL AREA DE CORO 231214_MCHB

F09_VISTA DEL SOTOCORO DESDE LA PLANTA BAUA_231214_MCHB

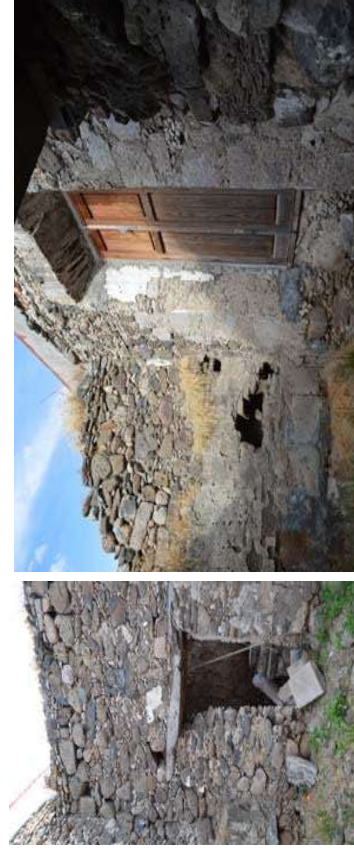
F15_VISTA DE VANO EXISTENTE, CON CERRAMIENTO DE PIEDRA Y MADERA. _231214_MCHB

F17_VANOS TAPIADOS Y RESTOS DE APLANADOS. _231214_MCHB

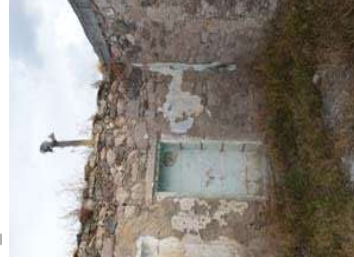
F18_VISTA DEL VANO DE ACCESO AL ESPACIO. COLINDA CON PROPIEDAD PRIVADA. _231214_MCHB

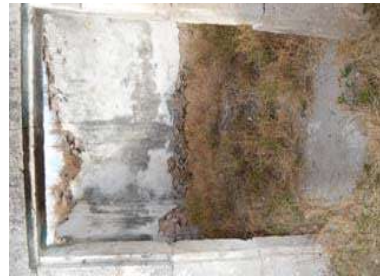
F19_VANO DE LA PUERTA DE ACCESO AL ESPACIO. SE OBSERVA EL RUINOSO. _231214_MCHB

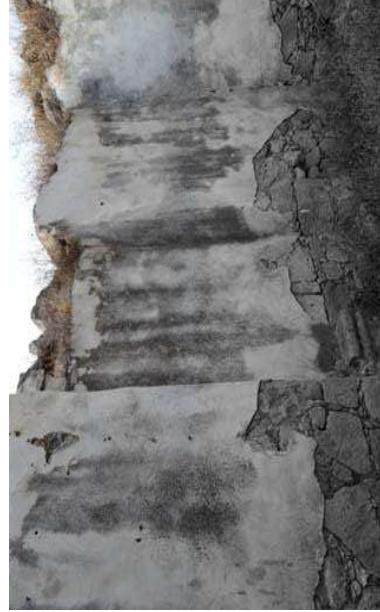
F20_VISTA DE UNO DE LOS MUROS INTERNOS CON RESTOS DE RECUBRIMIENTO _231214_MCHB

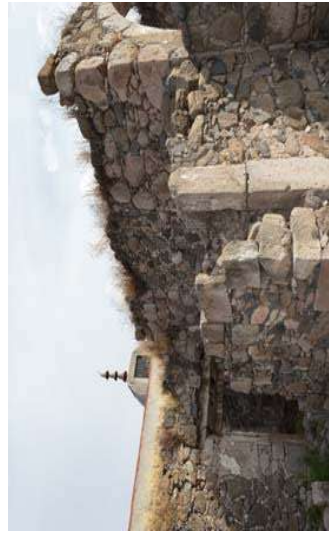
F22_SECCION QUE SE CONSERVA DEL MURO ORIGINAL. _231214_MCHB

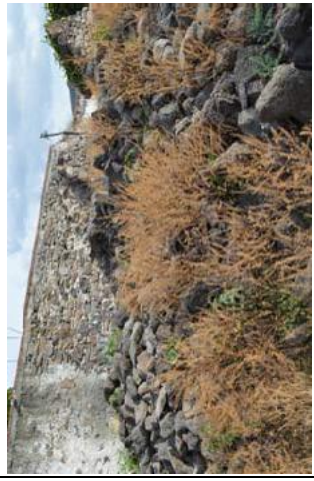
F30_RESTOS DE MUROS_231214_MCHB

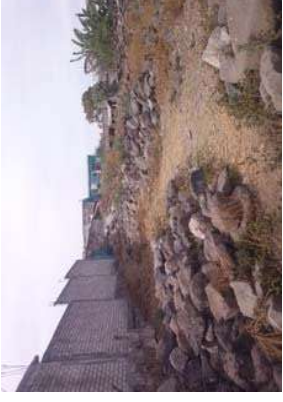
F34_VISTA DEL ESPACIO DELIMITADO POR PIEDRAS_231214_MCHB

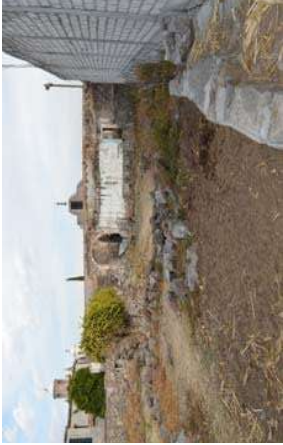
F35 ESPACIO UTILIZADO PARA ALBERGAR GANADO_231214_MCHB

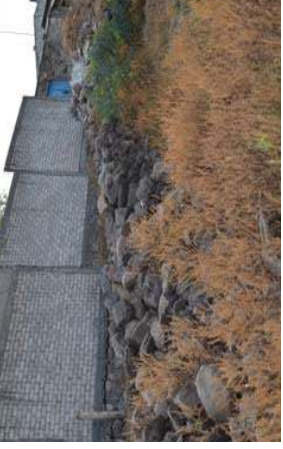
F36 CERCO DE PIEDRAS QUE DIVIDE EL ESPACIO_231214_MCHB

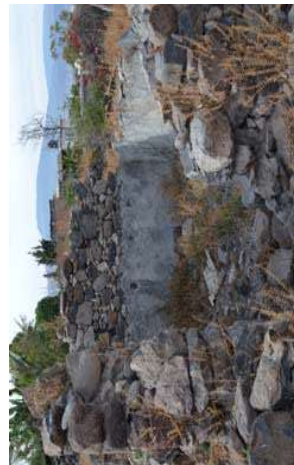
F40_CIMIENTOS DE ESPACIO PRESENTA APLANADO DE CEMENTO_231214_MCHB

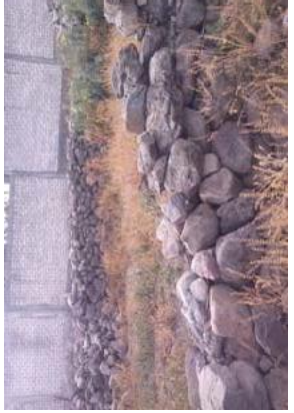
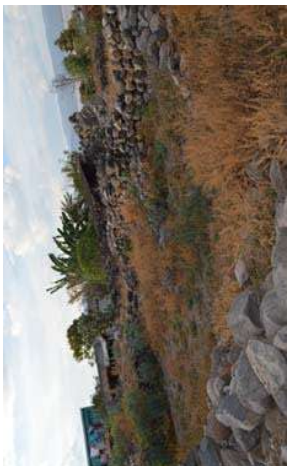
F44_ESPACIO DIVIDIDO POR CERCA DE PIEDRA_231214_MCHB

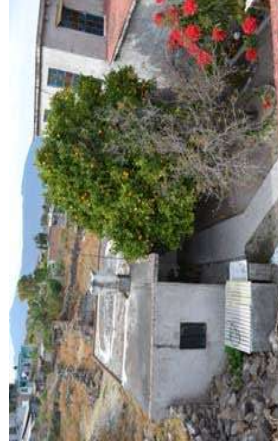
49_PARTE POSTERIOR DEL MURO DEL PORTAL DE ACCESO_231214_MCHB

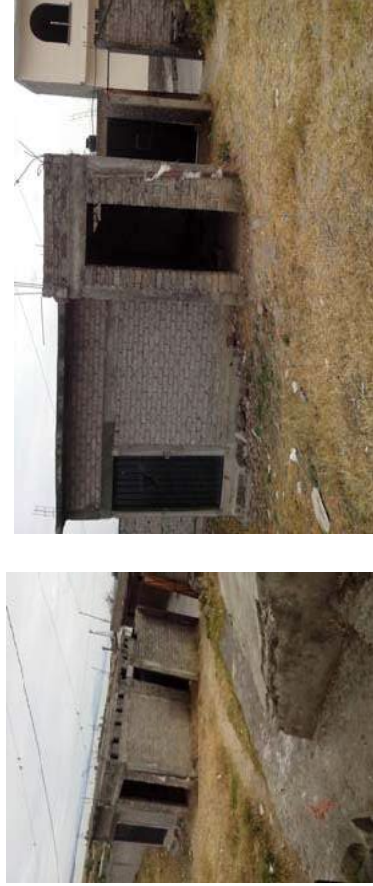
02 PROV-C00 Sanitarios

50_MODULO DE BAÑOS EN OBRA NEGRA_231214_MCHB

51_MODULO DE BAÑOS EN OBRA NEGRA (PUERTA PEQUEÑA)_231214_MCHB

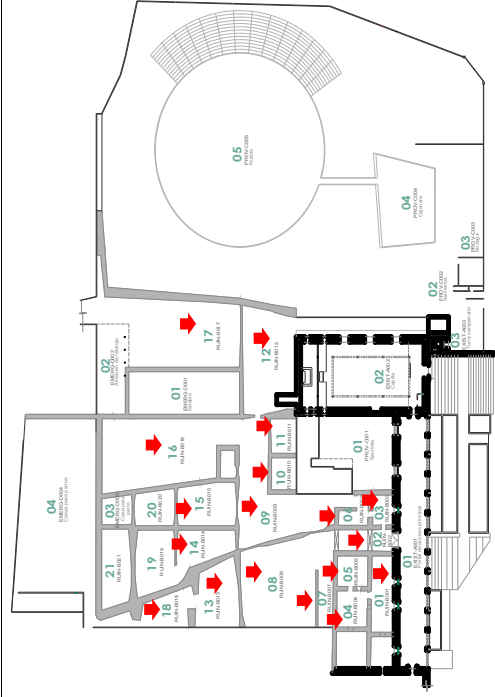
<p>Inmueble: Casco de la EX Hacienda de Santa Rita de Casia. Ubicación: Conocido Localidad Sta Rita de Casia Mpio., de Copandaro de Galeana Mich.</p>	<p>FICHA 7 CLAVE: RUIN-B00 FECHA: ENERO DEL 2015</p>
<p>Zona: B Espacio: RUIN-B001-RUIN-B021 Elemento: Cimientos de muros</p>	
<p>Descripción geométrica del elemento: Cimientos de muros Medidas: Varias, irregulares OBSERVACIONES: Toda la zona B corresponde a un estado de ruina eminente, solamente se conservan algunos muros en pie pero no esta completa su estructura, la mayoría solo se observan los restos de cimientos conformados por piedras sobrepuestas sin mortero, no hay presencia de techos ni pisos.</p>

<p>B-007 Materiales: PIEDRA IRREGULAR Tipo de deterioro: FISICO Agente de deterioro: ANTR-FIS-BIOL Causa: EXTRINSECAS</p>
			<p>B-008 Materiales: PIEDRA IRREGULAR Tipo de deterioro: FISICO Agente de deterioro: ANTR-FIS-BIOL Causa: EXTRINSECAS</p>
			<p>B-009 Materiales: PIEDRA IRREGULAR Tipo de deterioro: FISICO Agente de deterioro: ANTR-FIS-BIOL Causa: EXTRINSECAS</p>
			<p>B-010 Materiales: PIEDRA IRREGULAR Tipo de deterioro: FISICO Agente de deterioro: ANTR-FIS-BIOL Causa: EXTRINSECAS</p>
			<p>B-011 Materiales: PIEDRA IRREGULAR Tipo de deterioro: FISICO Agente de deterioro: ANTR-FIS-BIOL Causa: EXTRINSECAS</p>
			<p>B-012 Materiales: PIEDRA IRREGULAR Tipo de deterioro: FISICO Agente de deterioro: ANTR-FIS-BIOL Causa: EXTRINSECAS</p>
			<p>B-013 Materiales: PIEDRA IRREGULAR Tipo de deterioro: FISICO Agente de deterioro: ANTR-FIS-BIOL Causa: EXTRINSECAS</p>
			<p>B-014 Materiales: PIEDRA IRREGULAR Tipo de deterioro: FISICO Agente de deterioro: ANTR-FIS-BIOL Causa: EXTRINSECAS</p>

<p>B-015 Materiales: PIEDRA IRREGULAR Tipo de deterioro: FISICO Agente de deterioro: ANTR-FIS-BIOL Causa: EXTRINSECAS</p>
			<p>B-016 Materiales: PIEDRA IRREGULAR Tipo de deterioro: FISICO Agente de deterioro: ANTR-FIS-BIOL Causa: EXTRINSECAS</p>
			<p>B-017 Materiales: PIEDRA IRREGULAR Tipo de deterioro: FISICO Agente de deterioro: ANTR-FIS-BIOL Causa: EXTRINSECAS</p>
			<p>B-018 Materiales: PIEDRA IRREGULAR Tipo de deterioro: FISICO Agente de deterioro: ANTR-FIS-BIOL Causa: EXTRINSECAS</p>

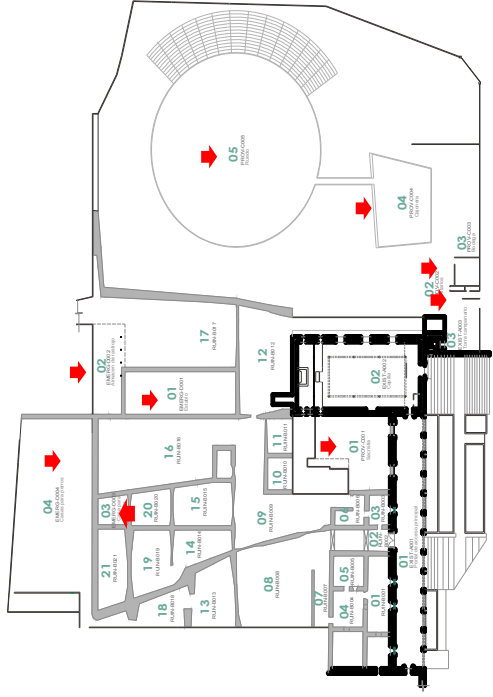
<p>Inmueble: Casco de la EX Hacienda de Santa Rita de Casia. Ubicación: Conocido Localidad Sta Rita de Casia Mpio., de Copandaro de Galeana Mich.</p>	<p>FICHA 8 CLAVE: PROV-EMERG FECHA: ENERO DEL 2015</p>
<p>Zona: C-D Espacio: RUIN-B001-RUIN-B021 Elemento: Cimientos</p>	
<p>Descripción geométrica del elemento: Cimientos de muros y construcciones provisionales varias Medidas: Varias, irregulares OBSERVACIONES: La zona C se integra por construcciones provisionales a base de tabique y mortero de cemento, otras son estructuras reversibles de acero. La zona D presenta las mismas características que la zona B osea estado de ruina.</p>

<p>C-001 Materiales: PIEDRA IRREGULAR Tipo de deterioro: FISICO Agente de deterioro: ANTR-FIS-BIOL Causa: EXTRINSECAS</p>
			<p>C-002 Materiales: PIEDRA IRREGULAR Tipo de deterioro: FISICO Agente de deterioro: ANTR-FIS-BIOL Causa: EXTRINSECAS</p>
			<p>C-003 Materiales: PIEDRA IRREGULAR Tipo de deterioro: FISICO Agente de deterioro: ANTR-FIS-BIOL Causa: EXTRINSECAS</p>
			<p>C-004 Materiales: PIEDRA IRREGULAR Tipo de deterioro: FISICO Agente de deterioro: ANTR-FIS-BIOL Causa: EXTRINSECAS</p>
			<p>C-005 Materiales: PIEDRA IRREGULAR Tipo de deterioro: FISICO Agente de deterioro: ANTR-FIS-BIOL Causa: EXTRINSECAS</p>
			<p>C-006 Materiales: PIEDRA IRREGULAR Tipo de deterioro: FISICO Agente de deterioro: ANTR-FIS-BIOL Causa: EXTRINSECAS</p>
			<p>C-007 Materiales: PIEDRA IRREGULAR Tipo de deterioro: FISICO Agente de deterioro: ANTR-FIS-BIOL Causa: EXTRINSECAS</p>
			<p>C-008 Materiales: PIEDRA IRREGULAR Tipo de deterioro: FISICO Agente de deterioro: ANTR-FIS-BIOL Causa: EXTRINSECAS</p>

<p>D-009 Materiales: PIEDRA IRREGULAR Tipo de deterioro: FISICO Agente de deterioro: ANTR-FIS-BIOL Causa: EXTRINSECAS</p>
			<p>D-010 Materiales: PIEDRA IRREGULAR Tipo de deterioro: FISICO Agente de deterioro: ANTR-FIS-BIOL Causa: EXTRINSECAS</p>
			<p>D-011 Materiales: PIEDRA IRREGULAR Tipo de deterioro: FISICO Agente de deterioro: ANTR-FIS-BIOL Causa: EXTRINSECAS</p>
			<p>D-012 Materiales: PIEDRA IRREGULAR Tipo de deterioro: FISICO Agente de deterioro: ANTR-FIS-BIOL Causa: EXTRINSECAS</p>
			<p>D-013 Materiales: PIEDRA IRREGULAR Tipo de deterioro: FISICO Agente de deterioro: ANTR-FIS-BIOL Causa: EXTRINSECAS</p>
			<p>D-014 Materiales: PIEDRA IRREGULAR Tipo de deterioro: FISICO Agente de deterioro: ANTR-FIS-BIOL Causa: EXTRINSECAS</p>
			<p>D-015 Materiales: PIEDRA IRREGULAR Tipo de deterioro: FISICO Agente de deterioro: ANTR-FIS-BIOL Causa: EXTRINSECAS</p>
			<p>D-016 Materiales: PIEDRA IRREGULAR Tipo de deterioro: FISICO Agente de deterioro: ANTR-FIS-BIOL Causa: EXTRINSECAS</p>

<p>D-017 Materiales: PIEDRA IRREGULAR Tipo de deterioro: FISICO Agente de deterioro: ANTR-FIS-BIOL Causa: EXTRINSECAS</p>
			<p>D-018 Materiales: PIEDRA IRREGULAR Tipo de deterioro: FISICO Agente de deterioro: ANTR-FIS-BIOL Causa: EXTRINSECAS</p>

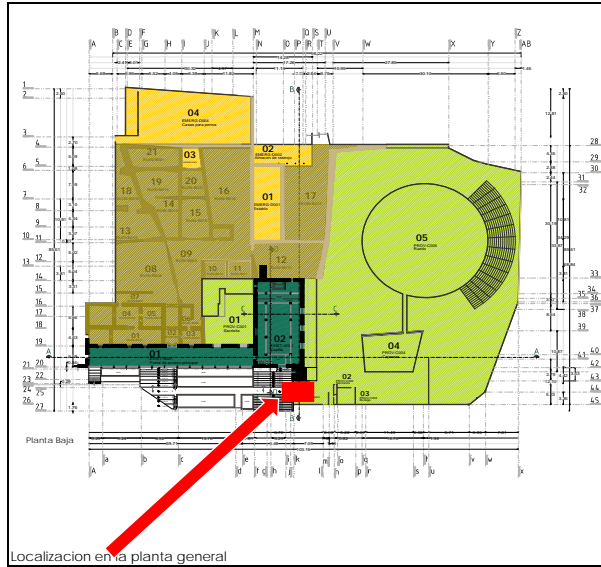
Localización en la planta general

1. Vista de grietas inyectadas 2. Vista de microflora en muro norte 3. Desprendimiento de aplanado de concreto en base de torre 3. Entrada al sótano de la torre y capilla
