Tesina

**Proyecto de restauración y reciclaje del casco de la ex hacienda
de Santa Rita, Copándaro de Galeana Michoacán.**

Que para obtener el grado de
Especialista en restauración de sitios y monumentos

Margarita Chávez Birrueta

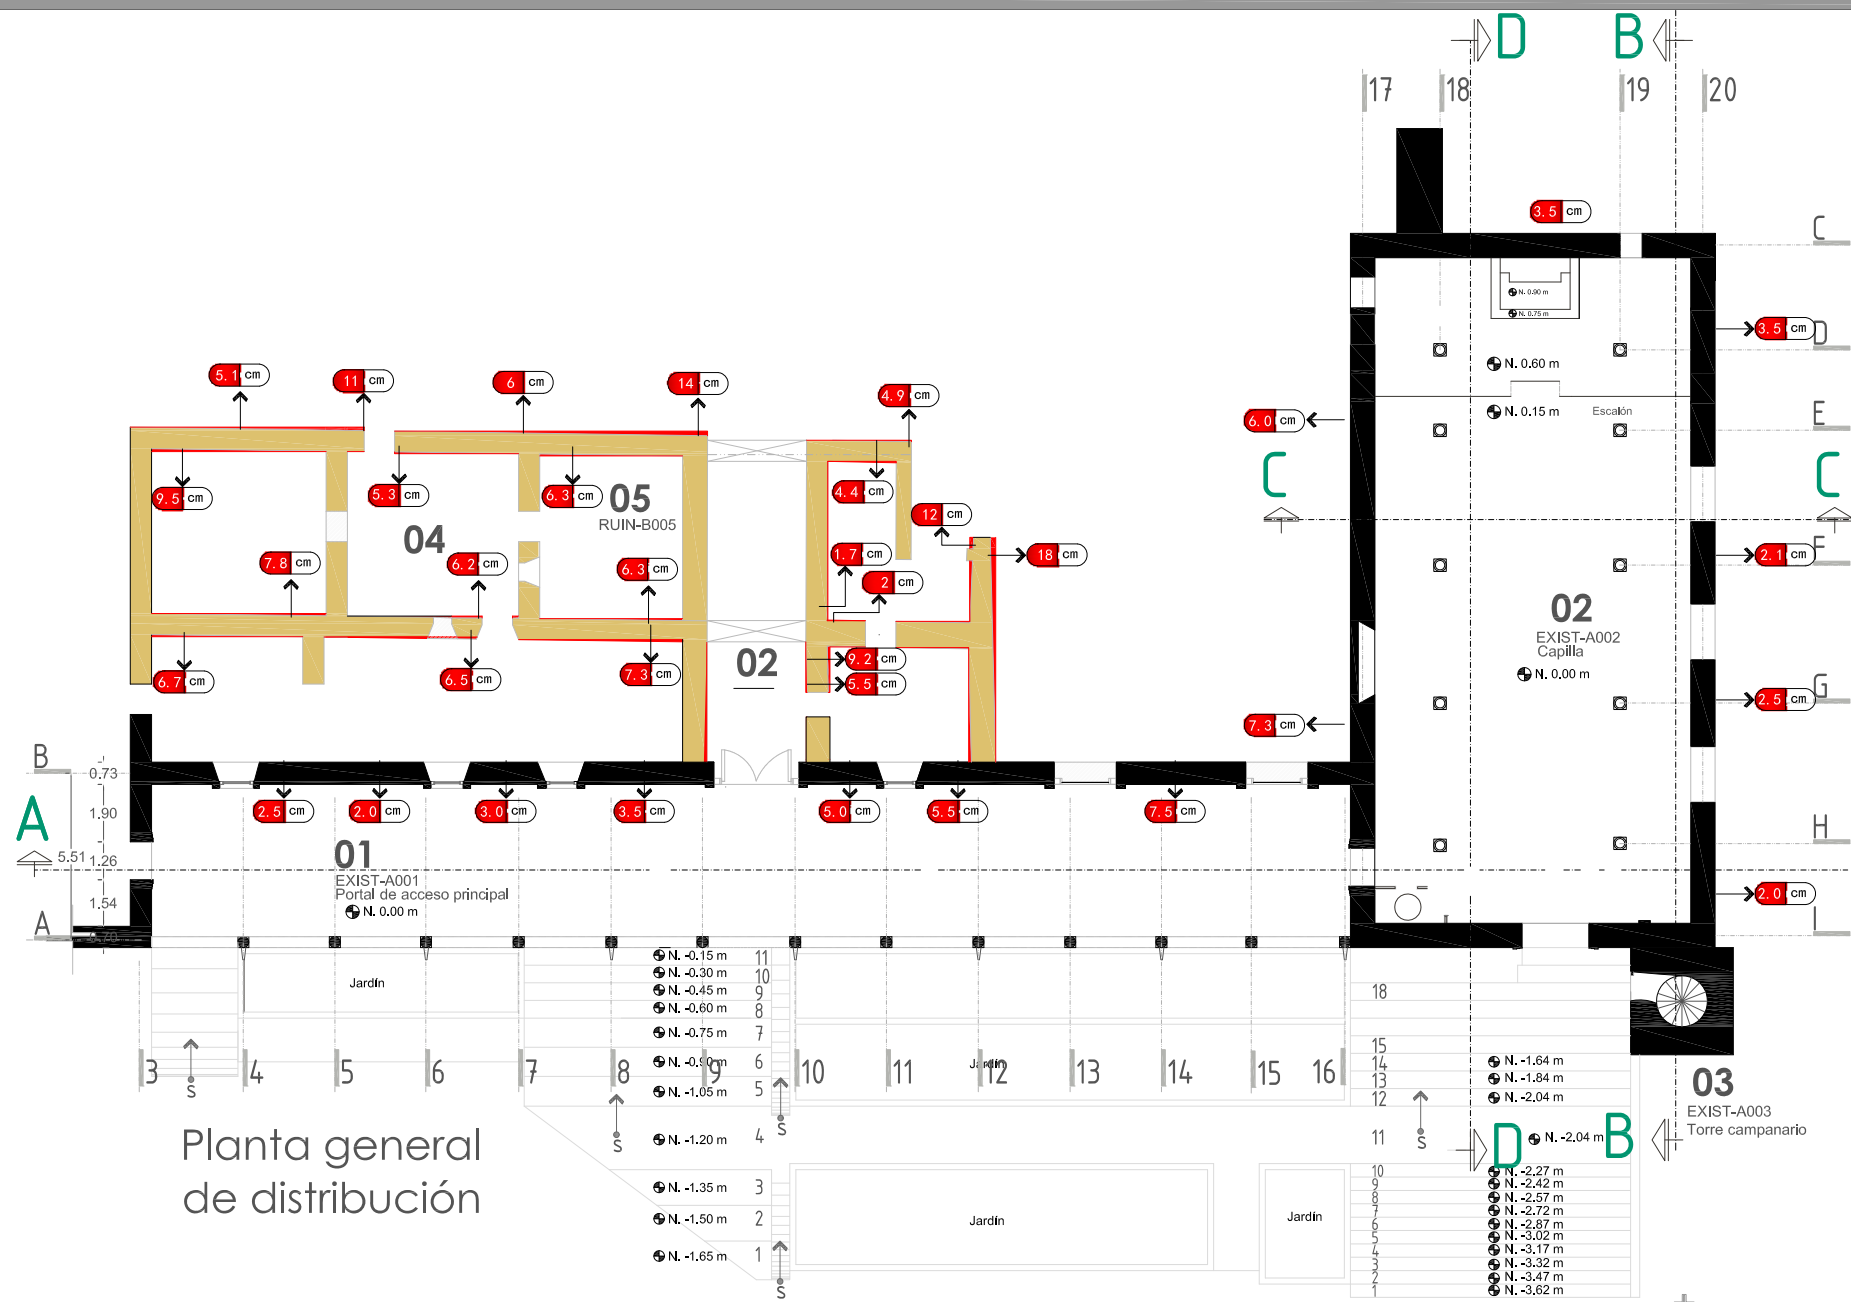
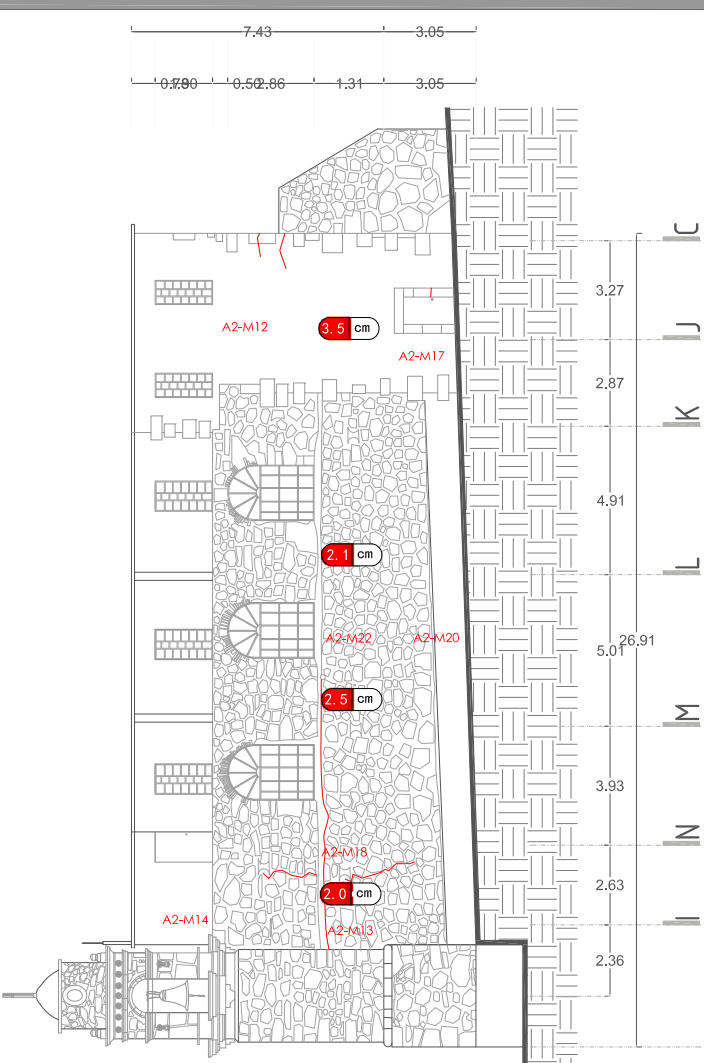
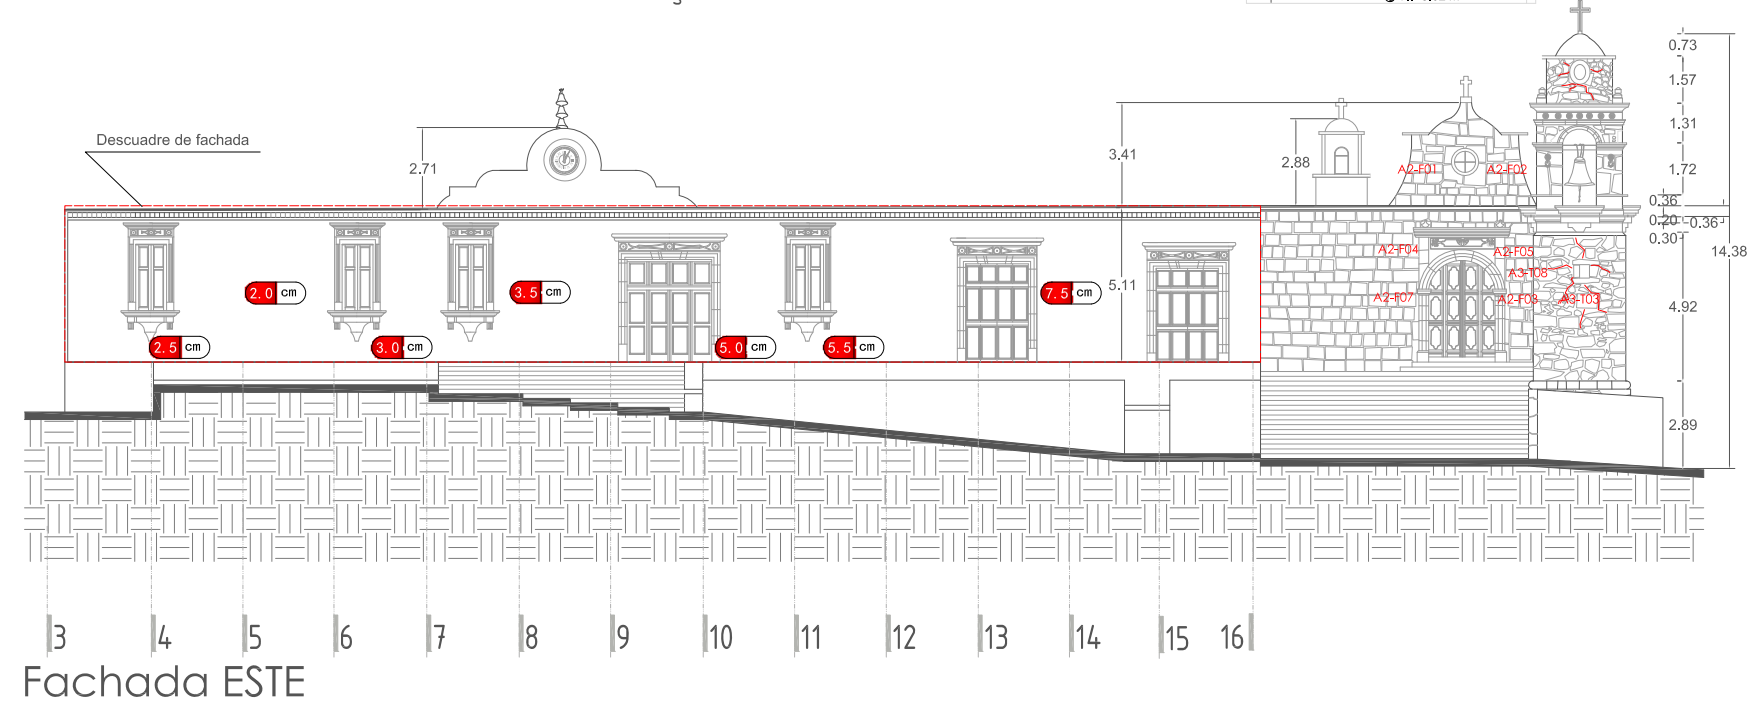
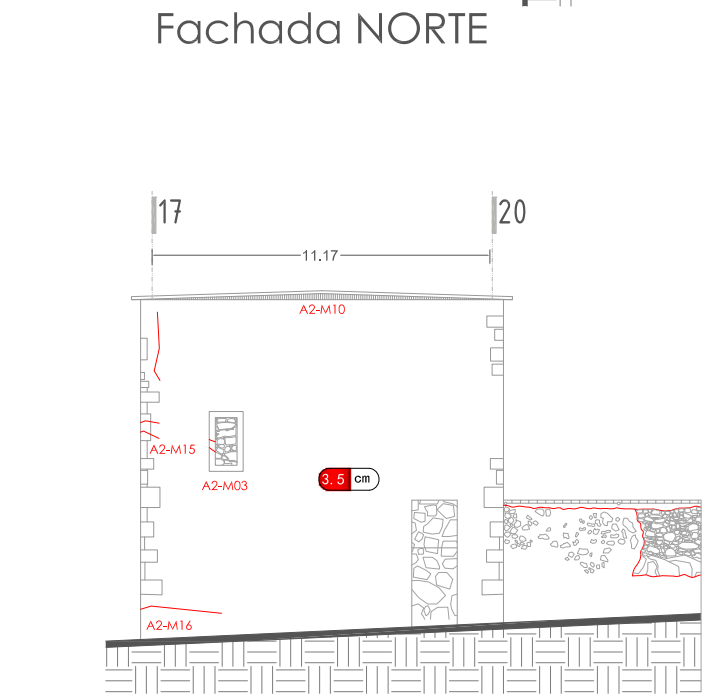
Clave: EA-DG01

Plano: ESTADO ACTUAL - DESPLOMES Y GRIETAS

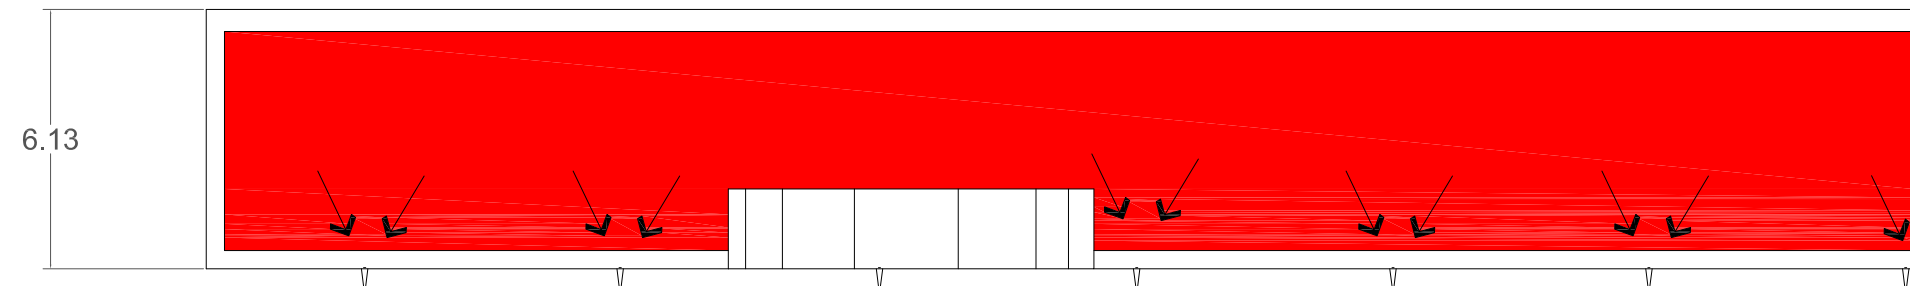
Planta azotea

Sobrecubierta LIB 03

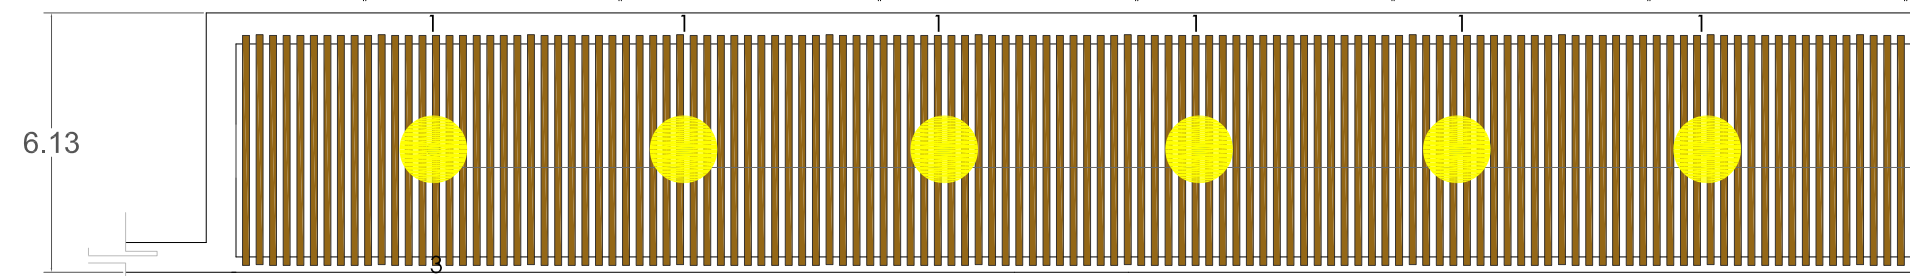
Planta vigas de madera

Luminarias LIB 08
LIB 01

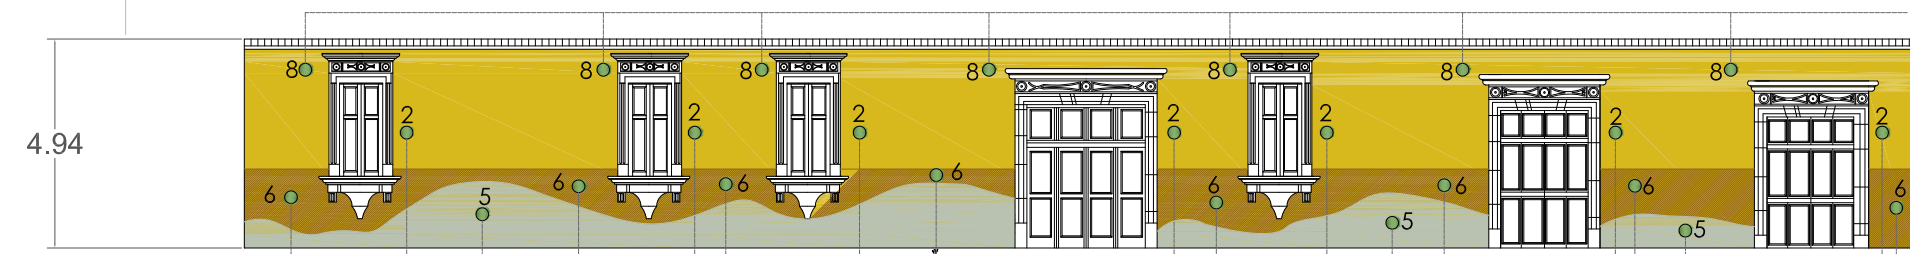
Muro fachada principal

LIB 03
LIB 04
LIB 02

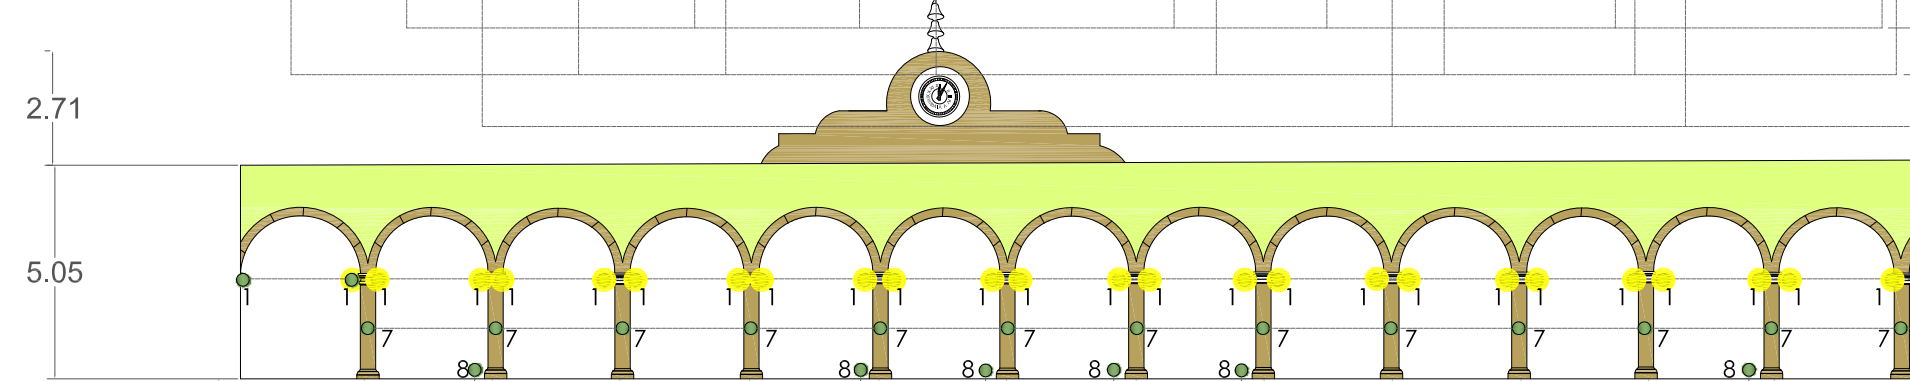
Arcada

Aplanados LIB 06
Humedad LIB 05
Luminarias LIB 01
Sales LIB 07

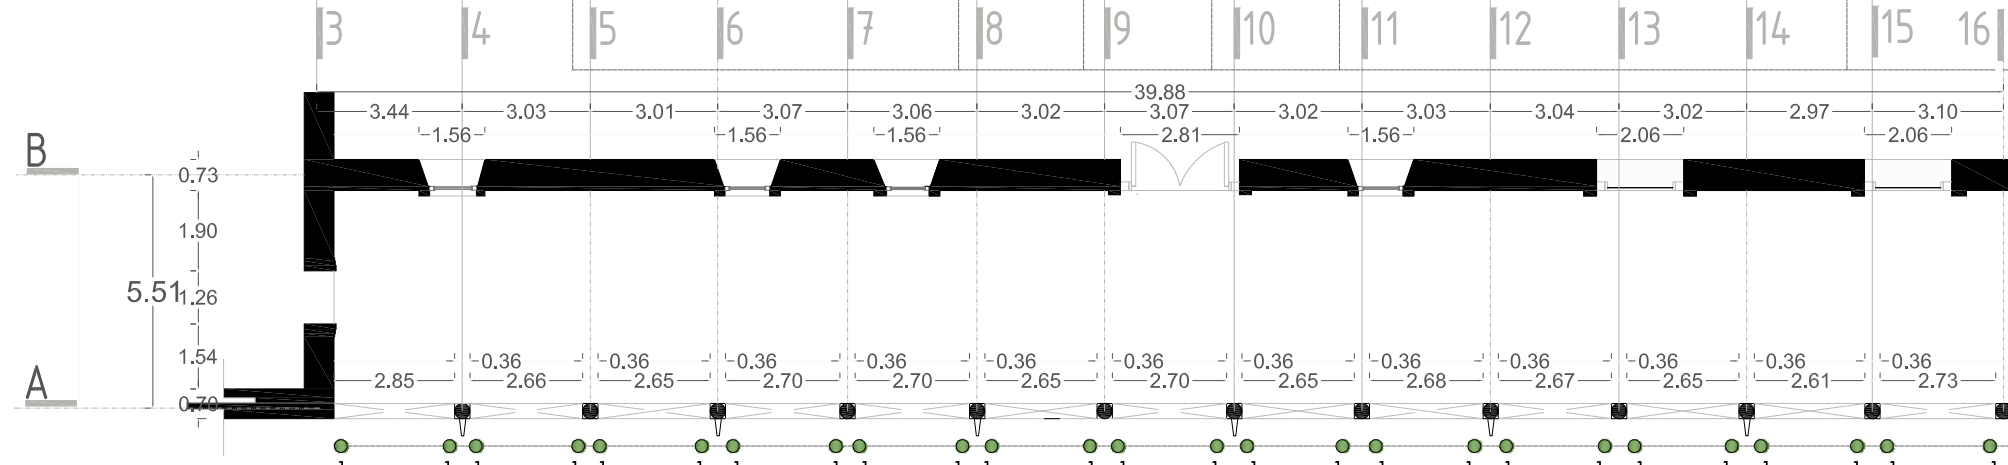
Planta Baja

LIB 08
Piezas de cantería
LIB 01
Cableado de luminarias
