Universidad Michoacana de San Nicolás de Hidalgo

**Proyecto de restauración y adecuación del conjunto parroquial
de la asunción de María y del Señor del Perdón**

Tesis que para obtener el grado de
Especialista en restauración de sitios y monumentos

Morelia, Michoacán. Febrero del 2016

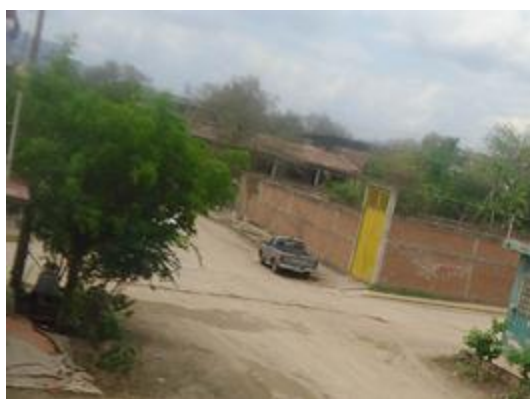
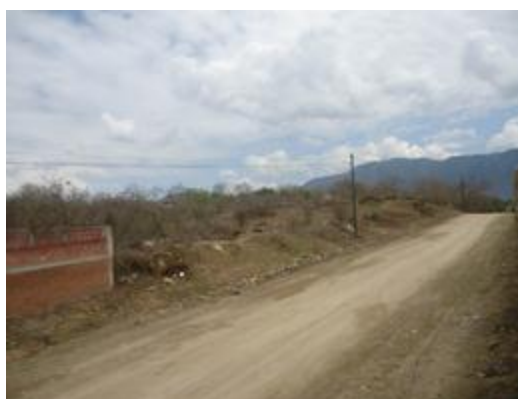
La calle Santa Isabel tiene pavimento de concreto hidráulico y banquetas en el tramo que va de la av. Madero y la calle San Miguel Arcángel (Fig. 3.18), a partir de ahí no cuenta con banquetas ni pavimento (Fig. 3.19).

Fig. 3.18 Calle Santa Isabel con pavimento
Fuente: Hugo Angel Orozco Santibáñez

Fig. 3.19 Calle Santa Isabel sin pavimento
Fuente: Hugo Angel Orozco Santibáñez

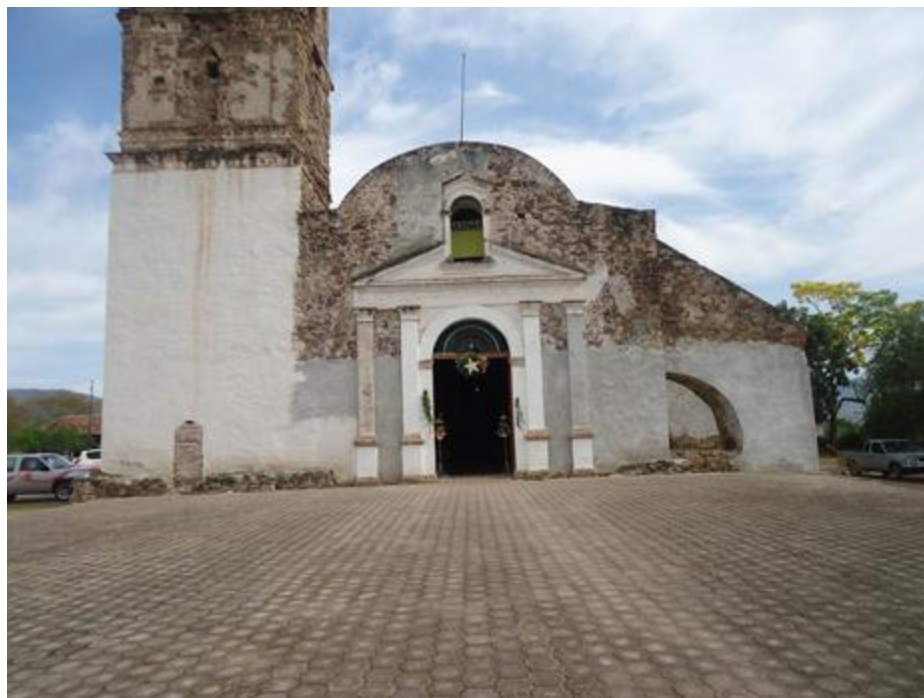
Fig. 5.16 Aplanados existentes e integración de nuevos aplanados
Fuente: Hugo Angel Orozco Santibáñez

Por otra parte, en las portadas existen vestigios del enlucido original, ya que es parte del entablamento decorado por triglifos y metopas. Actualmente se tiene que sumar el aplanado que se está realizando en la fachada principal por parte de la comunidad y que a la fecha ha quedado inconcluso. (Fig. 5.16)
