**Universidad Michoacana de San Nicolás de Hidalgo**

TESINA

**Proyecto de Rehabilitación y Adecuación de Casa  
Habitación en Morelia, Michoacán.**

-Estudio de intervención para cambio de uso del inmueble ubicado en la  
calle Ignacio Allende número 610-

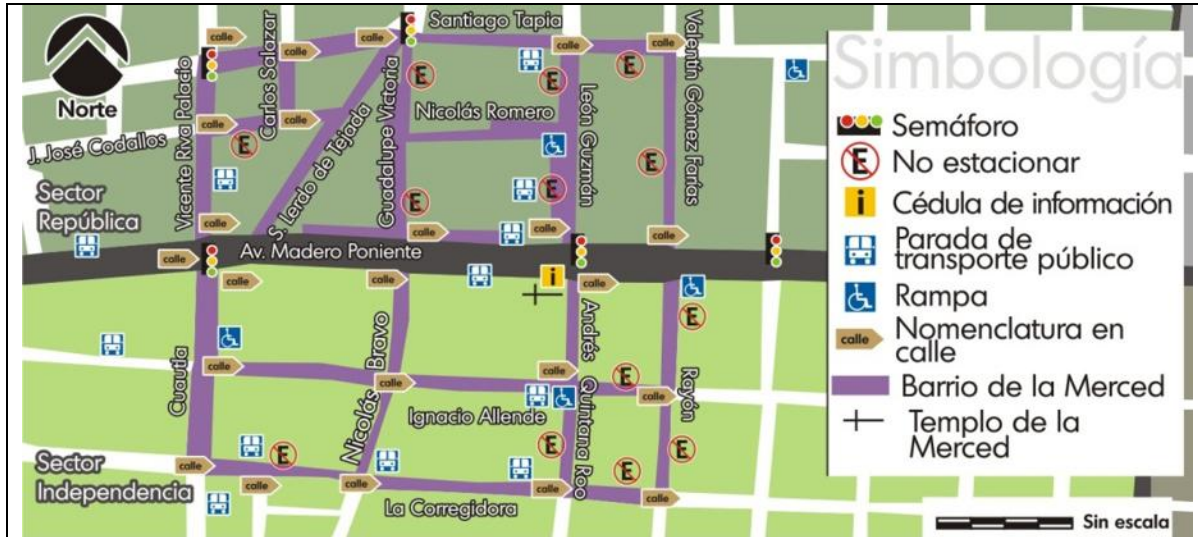
Imagen 19. Croquis con ubicación de señalamientos existentes.

El balizamiento para cruce de peatones solo es visible en la Avenida Madero y las señalizaciones para las rampas son poco visibles o inexistentes; en las guarniciones es confuso pues hay partes en amarillo y partes en rojo; en la calle Andrés Quintana Roo queda evidencia de un carril destinado a uso de bicicleta en color verde que no ha sido retocado, y hay vestigios de boyas para tope en la calle Andrés Quintana Roo y Av. Madero, frente al templo de la merced.

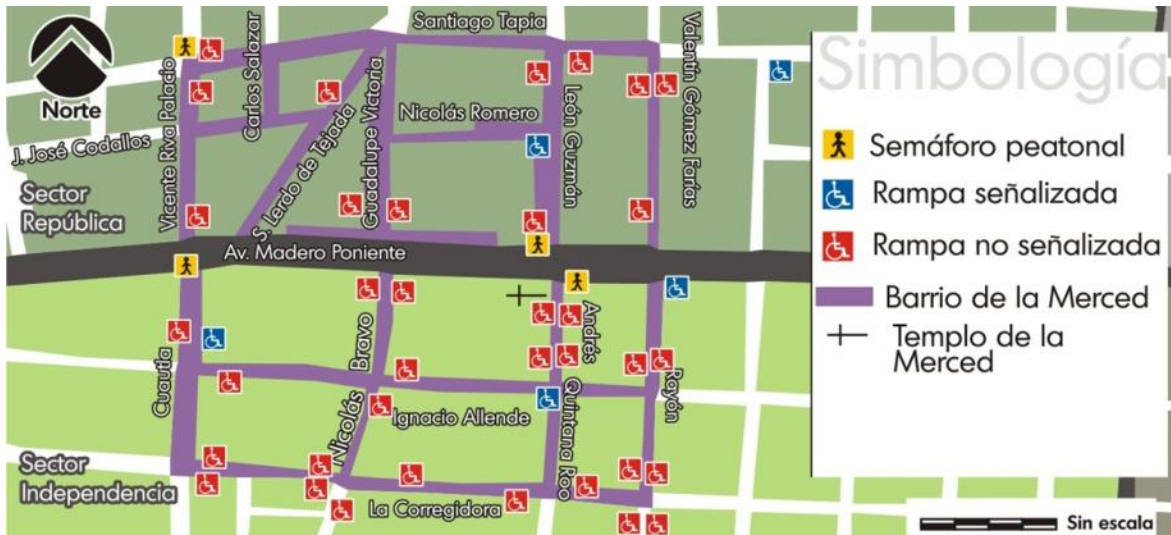
Imagen 20. Croquis con ubicación de rampas y semáforos peatonales existentes. Respuesta al tema de accesibilidad urbana por parte de la autoridad.

En el área que observamos solamente se identificaron rampas que en el mejor de los casos contaban con su señal en poste y balizamiento, que en muchos casos se encuentran

desfasadas de la esquina, lo que provoca que cruzar una vialidad sea complejo para los usuarios.

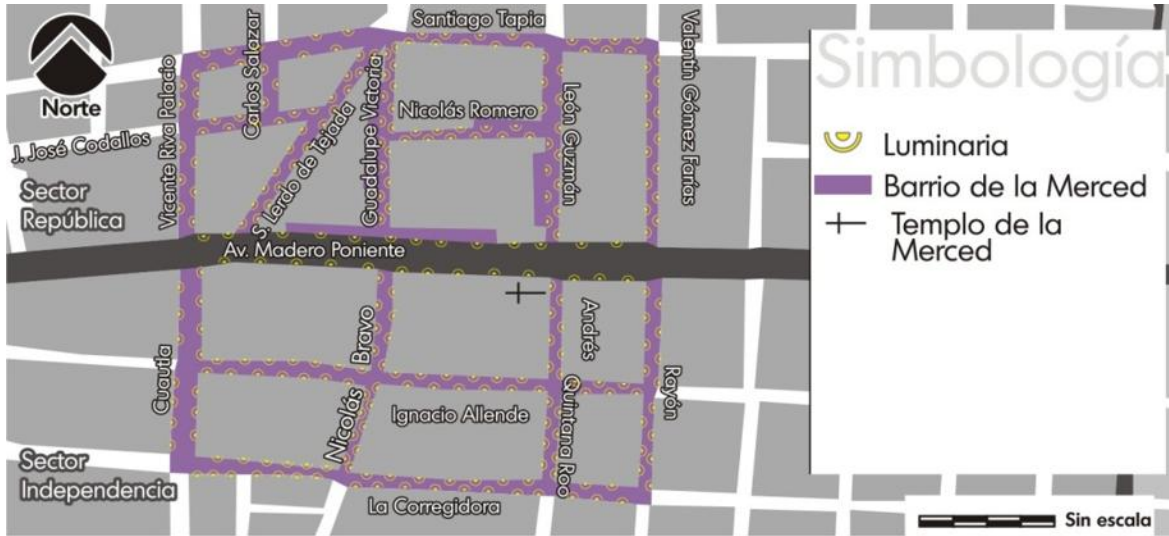
Imagen 21. Croquis con ubicación de luminarias.

Las vialidades que carecen de iluminación adecuada son Carlos Salazar, un tramo de Santiago Tapia, La Corregidora, Andrés Quintana Roo y un tramo de Santiago Tapia; el resto de las calles cuenta con iluminación artificial prácticamente constante en todo el año.

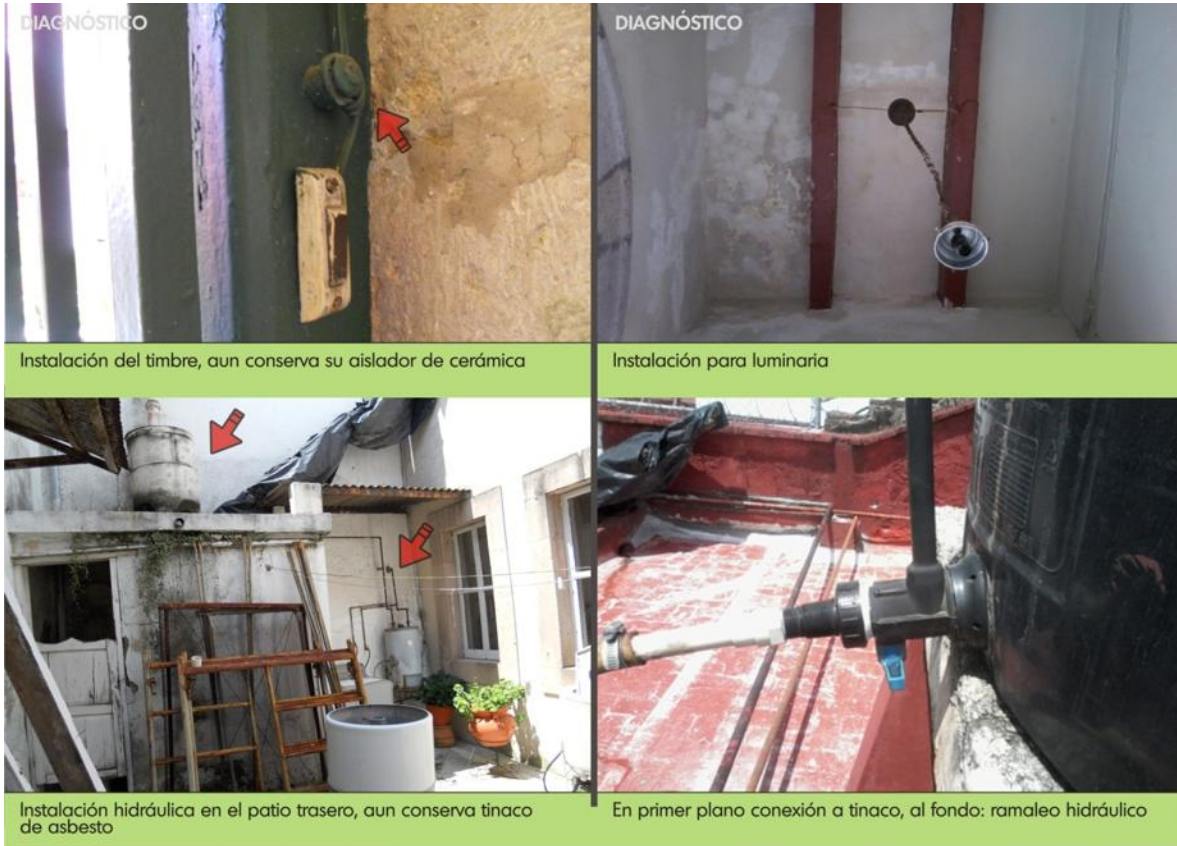
Fuente: Fotografías tomadas por Adrián Hernández Estrada

La instalación hidráulica se encuentra en su mayor parte oculta en el primer patio, no así en el segundo, donde es posible apreciarla tanto en la zona del calentador, como en la azotea de la cocina; está realizada con tres materiales diferentes: fierro fundido, cobre y c.p.v.c., se requerirá una prueba de presión debido a que se apreciaron algunas posibles zonas con fuga que deberán ser identificadas y monitoreadas para descartar su existencia. Los servicios sanitarios son ocultos para las aguas negras, se cuenta con tres registros desde el patio y hasta la acometida municipal ubicada del lado derecho del zaguán se reconoce un tramo en P.V.C. que cruza el patio y uno más de tubo de cemento que llega del patio al acceso; las tuberías de desalojo pluvial se conectan a otro conducto que no se pudo identificar pero que no es el de agua negra; y se encuentran expuestos tanto para el patio principal con tubo de lámina, como en el trasero con P.V.C.; por la ubicación de las

bajadas podría especularse en la previa existencia de al menos dos gárgolas, de las que no se tiene registro.

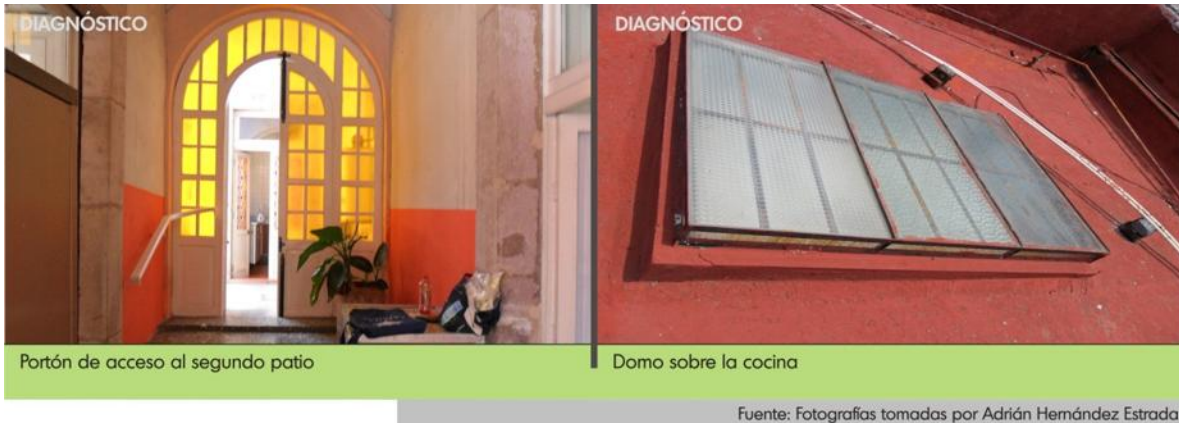
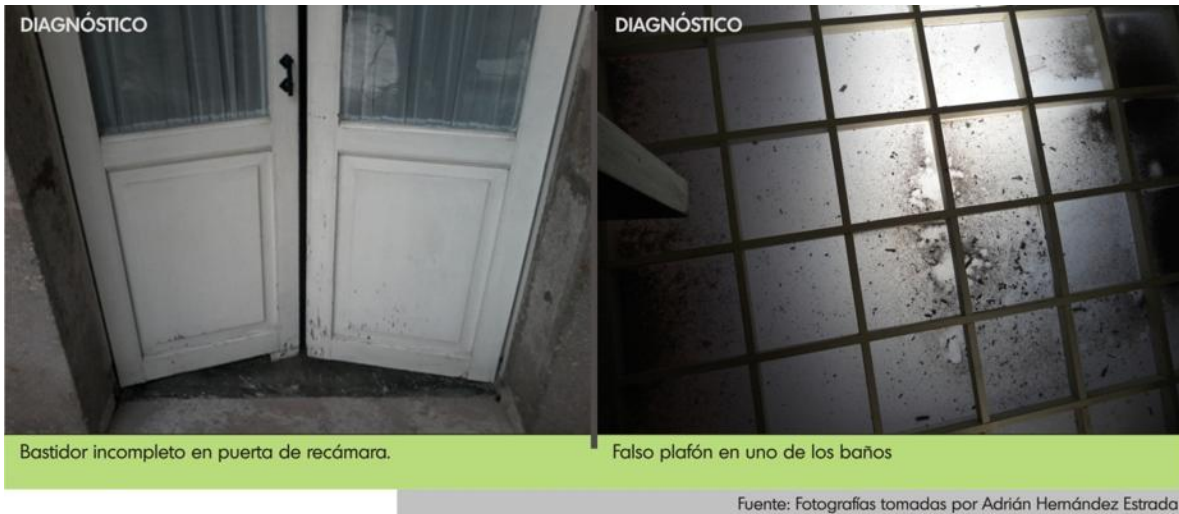
Existen complementos de diferentes materiales, el zaguán da acceso controlado a través de una verja de acero remachado que conserva su sistema de sujeción en madera con leve deterioro que será conveniente limpiar y dar mantenimiento; las puertas dobles de las habitaciones que dan a los corredores son de bastidor de madera que se encuentra, en todas, dañada por humedad en las piernas de los tableros; en el comedor hay un portón

de lámina, perfiles metálicos y vidrio que deberá ser aseado y repintado. En el acceso al patio trasero se ubica un portón de bastidor de madera de pino que muestra deterioro en su parte inferior debida al agua; de forma general los bastidores de puertas muestran deterioro por humedad.

En la fachada el portón de lámina se encuentra en buenas condiciones y los barandales de las ventanas que son de fierro vaciado y remachado se encuentran con todos sus elementos sin deterioro mayor.

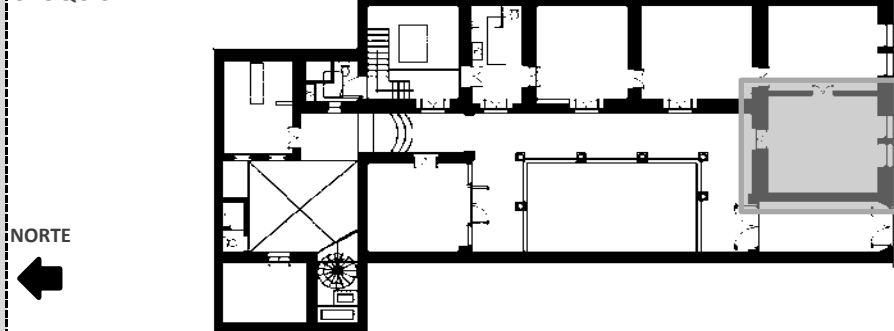
PROYECTO:	PROYECTO DE REHABILITACIÓN Y CONSERVACIÓN DE CASA HABITACIÓN EN MORELIA, MICH.		
UBICACIÓN:	Ignacio Allende 610, Centro Histórico, Morelia, Michoacán.		
CLAVE DE FICHA:	CONTENIDO:	Registro de Alteraciones y Deterioros	
ALT-DET 2			
ELABORÓ:	ARQ. ADRIÁN HERNÁNDEZ ESTRADA	MATRÍCULA:	9401559K

ESPACIO ANALIZADO:	SALA
USO ORIGINAL:	SALA
USO ACTUAL:	SALA
OBSERVACIONES

Pueden observarse manchas y desprendimientos de aplanados tanto en muros como en plafones; el piso es de duela y se encuentra deteriorado por el uso; la instalación eléctrica es visible en muros y cubierta.

<b>PISOS</b>	Duela machimbrada sobre terreno natural.
TIPO	Deterioro.
EFECTO	Aspecto deslavado y en partes cruje al pisar.
CAUSA	Uso, Descuido.
AGENTE	Vida útil del material.

<b>APOYOS</b>	Muros de mampostería de piedra y núcleo de menor calidad.
TIPO	Deterioro.
EFECTO	Manchas de humedad.
CAUSA	Filtración de agua de lluvia desde la cubierta.
AGENTE	Lluvia, descuido.

<b>CUBIERTA O ENTREPISO</b>	Sistema de vigas, tapas de ladrillo y terrado.
TIPO	Deterioro.
EFECTO	Manchas; desprendimiento de aplanado inferior; grietas.
CAUSA	Filtración de agua de lluvia desde tapa superior de ladrillo; flexión en vigería.
AGENTE	Agua, características del sistema constructivo y materiales.

<b>ORNAMENTOS</b>	Cantería labrada en jambas, zócalo, y platabanda.
TIPO	Deterioro.
EFECTO	Desprendimiento de juntas; demolición de zocalo.
CAUSA	Uso; remodelación.
AGENTE	Intemperie.

<b>INSTALACIONES</b>	Eléctrica.
TIPO	Alteración.
EFECTO	Mal aspecto visual.
CAUSA	Integración de instalaciones expuestas.
AGENTE	Remodelación.

<b>COMPLEMENTOS</b>	Puertas dobles de madera en tableros y bastidor con vidriera.
TIPO	Deterioro.
EFECTO	Desprendimiento de pintura, putrefacción de elementos.
CAUSA	Uso, intemperie.
AGENTE	Intemperie, agua, descuido.

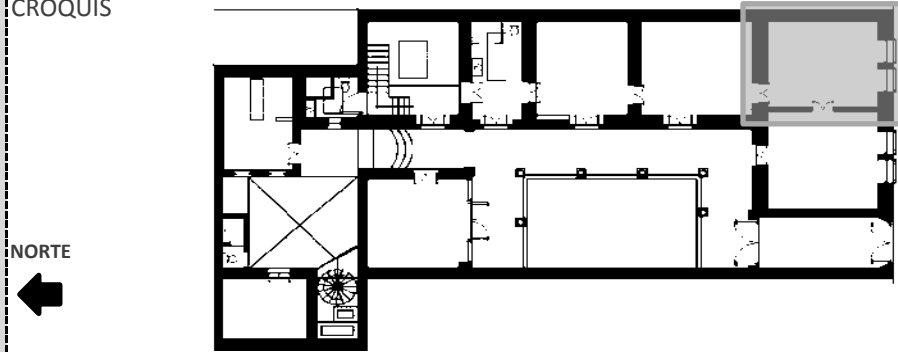
PROYECTO:	PROYECTO DE REHABILITACIÓN Y CONSERVACIÓN DE CASA HABITACIÓN EN MORELIA, MICH.		
UBICACIÓN:	Ignacio Allende 610, Centro Histórico, Morelia, Michoacán.		
CLAVE DE FICHA:	CONTENIDO:	Registro de Alteraciones y Deterioros	
ALT-DET 3			
ELABORÓ:	ARQ. ADRIÁN HERNÁNDEZ ESTRADA	MATRÍCULA:	9401559K

ESPACIO ANALIZADO:	DESPACHO
USO ORIGINAL:	PARTE DE LA SALA
USO ACTUAL:	DESPACHO

Debido al espesor del muro que divide el área de la sala, se plantea la hipótesis de que se haya construido en una etapa posterior al origen del inmueble; en esta zona se aprecia deterioro por uso en piso y manchas de humedad en plafón y muros.

<b>PISOS</b>	Duela machimbrada sobre terreno natural.
TIPO	Deterioro.
EFECTO	Aspecto deslavado y en partes cruje al pisar.
CAUSA	Uso, Descuido.
AGENTE	Vida útil del material.

<b>APOYOS</b>	Muros de mampostería de piedra y núcleo de menor calidad.
TIPO	Deterioro.
EFECTO	Manchas de humedad.
CAUSA	Filtración de agua de lluvia desde la cubierta.
AGENTE	Lluvia, descuido.

<b>CUBIERTA O ENTREPISO</b>	Sistema de vigas, tapas de ladrillo y terrado.
TIPO	Deterioro.
EFECTO	Manchas; desprendimiento de aplanado inferior; grietas.
CAUSA	Filtración de agua de lluvia desde tapa superior de ladrillo; flexión en vigería.
AGENTE	Agua, características del sistema constructivo y materiales.

<b>ORNAMENTOS</b>	Cantería labrada en jambas, quicio, y platabanda.
TIPO	Deterioro.
EFECTO	Desprendimiento de juntas; demolición de zocalo.
CAUSA	Uso; remodelación.
AGENTE	Intemperie.

<b>INSTALACIONES</b>	Eléctrica.
TIPO	Alteración.
EFECTO	Mal aspecto visual.
CAUSA	Integración de instalaciones expuestas.
AGENTE	Remodelación.

<b>COMPLEMENTOS</b>	Puertas dobles de madera en tableros y bastidor con vidriera.
TIPO	Deterioro.
EFECTO	Desprendimiento de pintura, putrefacción de elementos.
CAUSA	Uso, intemperie.
AGENTE	Intemperie, agua, descuido.

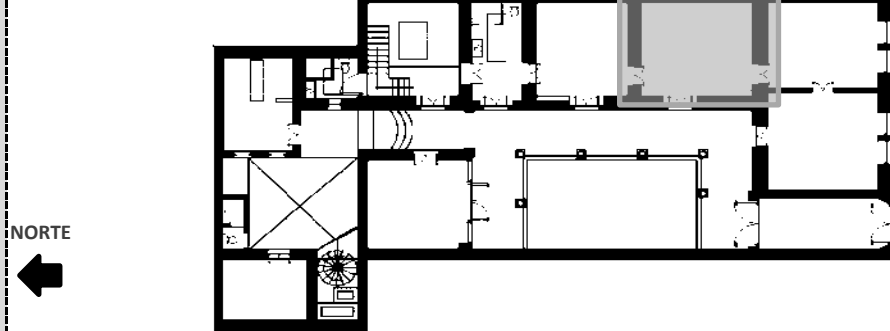
PROYECTO:	PROYECTO DE REHABILITACIÓN Y CONSERVACIÓN DE CASA HABITACIÓN EN MORELIA, MICH.		
UBICACIÓN:	Ignacio Allende 610, Centro Histórico, Morelia, Michoacán.		
CLAVE DE FICHA:	CONTENIDO:	Registro de Alteraciones y Deterioros	
ALT-DET 4			
ELABORÓ:	ARQ. ADRIÁN HERNÁNDEZ ESTRADA	MATRÍCULA:	9401559K

ESPACIO ANALIZADO:	RECÁMARA
USO ORIGINAL:	RECÁMARA
USO ACTUAL:	RECÁMARA

<b>PISOS</b>	Duela machimbrada sobre terreno natural.
TIPO	Deterioro.
EFECTO	Aspecto deslavado y en partes se encuentra rota.
CAUSA	Uso, Descuido.
AGENTE	Vida útil del material.

<b>APOYOS</b>	Muros de mampostería de piedra y núcleo de menor calidad.
TIPO	Deterioro.
EFECTO	Manchas de humedad y desprendimiento de aplanados.
CAUSA	Filtración de agua de lluvia desde la cubierta.
AGENTE	Lluvia, descuido.

<b>CUBIERTA O ENTREPISO</b>	Sistema de vigas, tapas de ladrillo y terrado.
TIPO	Deterioro.
EFECTO	Manchas; desprendimiento de aplanado inferior; grietas.
CAUSA	Filtración de agua de lluvia desde tapa superior de ladrillo; flexión en vigería.
AGENTE	Agua, características del sistema constructivo y materiales.

<b>ORNAMENTOS</b>	Cantería labrada en jambas, zócalo, y platabanda.
TIPO	Deterioro.
EFECTO	Desprendimiento de juntas; demolición de zocalo.
CAUSA	Uso; remodelación.
AGENTE	Intemperie.

<b>COMPLEMENTOS</b>	Puertas dobles de madera en tableros y bastidor con vidriera.
TIPO	Deterioro.
EFECTO	Desprendimiento de pintura, putrefacción de elementos.
CAUSA	Uso, intemperie.
AGENTE	Intemperie, agua, descuido.

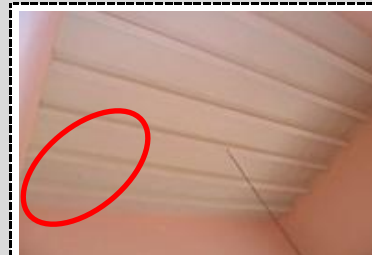
ESPACIO ANALIZADO:	
USO ORIGINAL:	
USO ACTUAL:	
OBSERVACIONES	
Pueden observarse manchas y desprendimientos de aplanados tanto en muros como en plafones; el piso es de duela y se encuentra deteriorado por el uso; la instalación eléctrica es visible en muros y cubierta.

<b>CIMENTACIÓN</b>	Aislada.
TIPO	
EFEECTO	Para este caso en particular se supone una cimentación en buenas condiciones
CAUSA	
AGENTE	
<b>PISOS</b>	Firme de concreto teñido.
TIPO	Deterioro.
EFEECTO	Manchas de óxido y grietas.
CAUSA	Uso, Descuido.
AGENTE	Óxido, resistencia del material.
<b>APOYOS</b>	Muros de mampostería de piedra y núcleo de menor calidad.
TIPO	Deterioro.
EFEECTO	Manchas de humedad, grietas y desprendimiento de aplanado.
CAUSA	Filtración de agua de lluvia desde la cubierta.
AGENTE	Lluvia, descuido.
<b>CERRAMIENTOS Y VANOS</b>	Jambas y platabanda en acceso; arco de medio punto hacia corredor.
TIPO	Deterioro
EFEECTO	Manchas.
CAUSA	Proliferación de microflora por humedad.
AGENTE	Agua, microflora.
<b>CUBIERTA O ENTREPISO</b>	Sistema de vigas, tapas de ladrillo y terrado.
TIPO	Deterioro.
EFEECTO	Manchas; desprendimiento de aplanado inferior; grietas.
CAUSA	Filtración de agua de lluvia desde tapa superior de ladrillo; flexión en vigería.

AGENTE	Agua, características del sistema constructivo y materiales.
<b>ORNAMENTOS</b>	Cantería labrada en jambas, platabanda, arco y ménsulas
TIPO	Deterioro.
EFEECTO	Desprendimiento de juntas.
CAUSA	Uso.
AGENTE	Intemperie.
<b>INSTALACIONES</b>	Hidráulica, eléctrica y telefonía.
TIPO	Alteración.
EFEECTO	Manchas, mal aspecto visual.
CAUSA	Integración de instalaciones expuestas.
AGENTE	Remodelación, descuido.
<b>COMPLEMENTOS</b>	Portón de acceso y verja de control hacia corredores.
TIPO	Deterioro.
EFEECTO	Desprendimiento de pintura o material portector.
CAUSA	Uso, intemperie.
AGENTE	Intemperie.

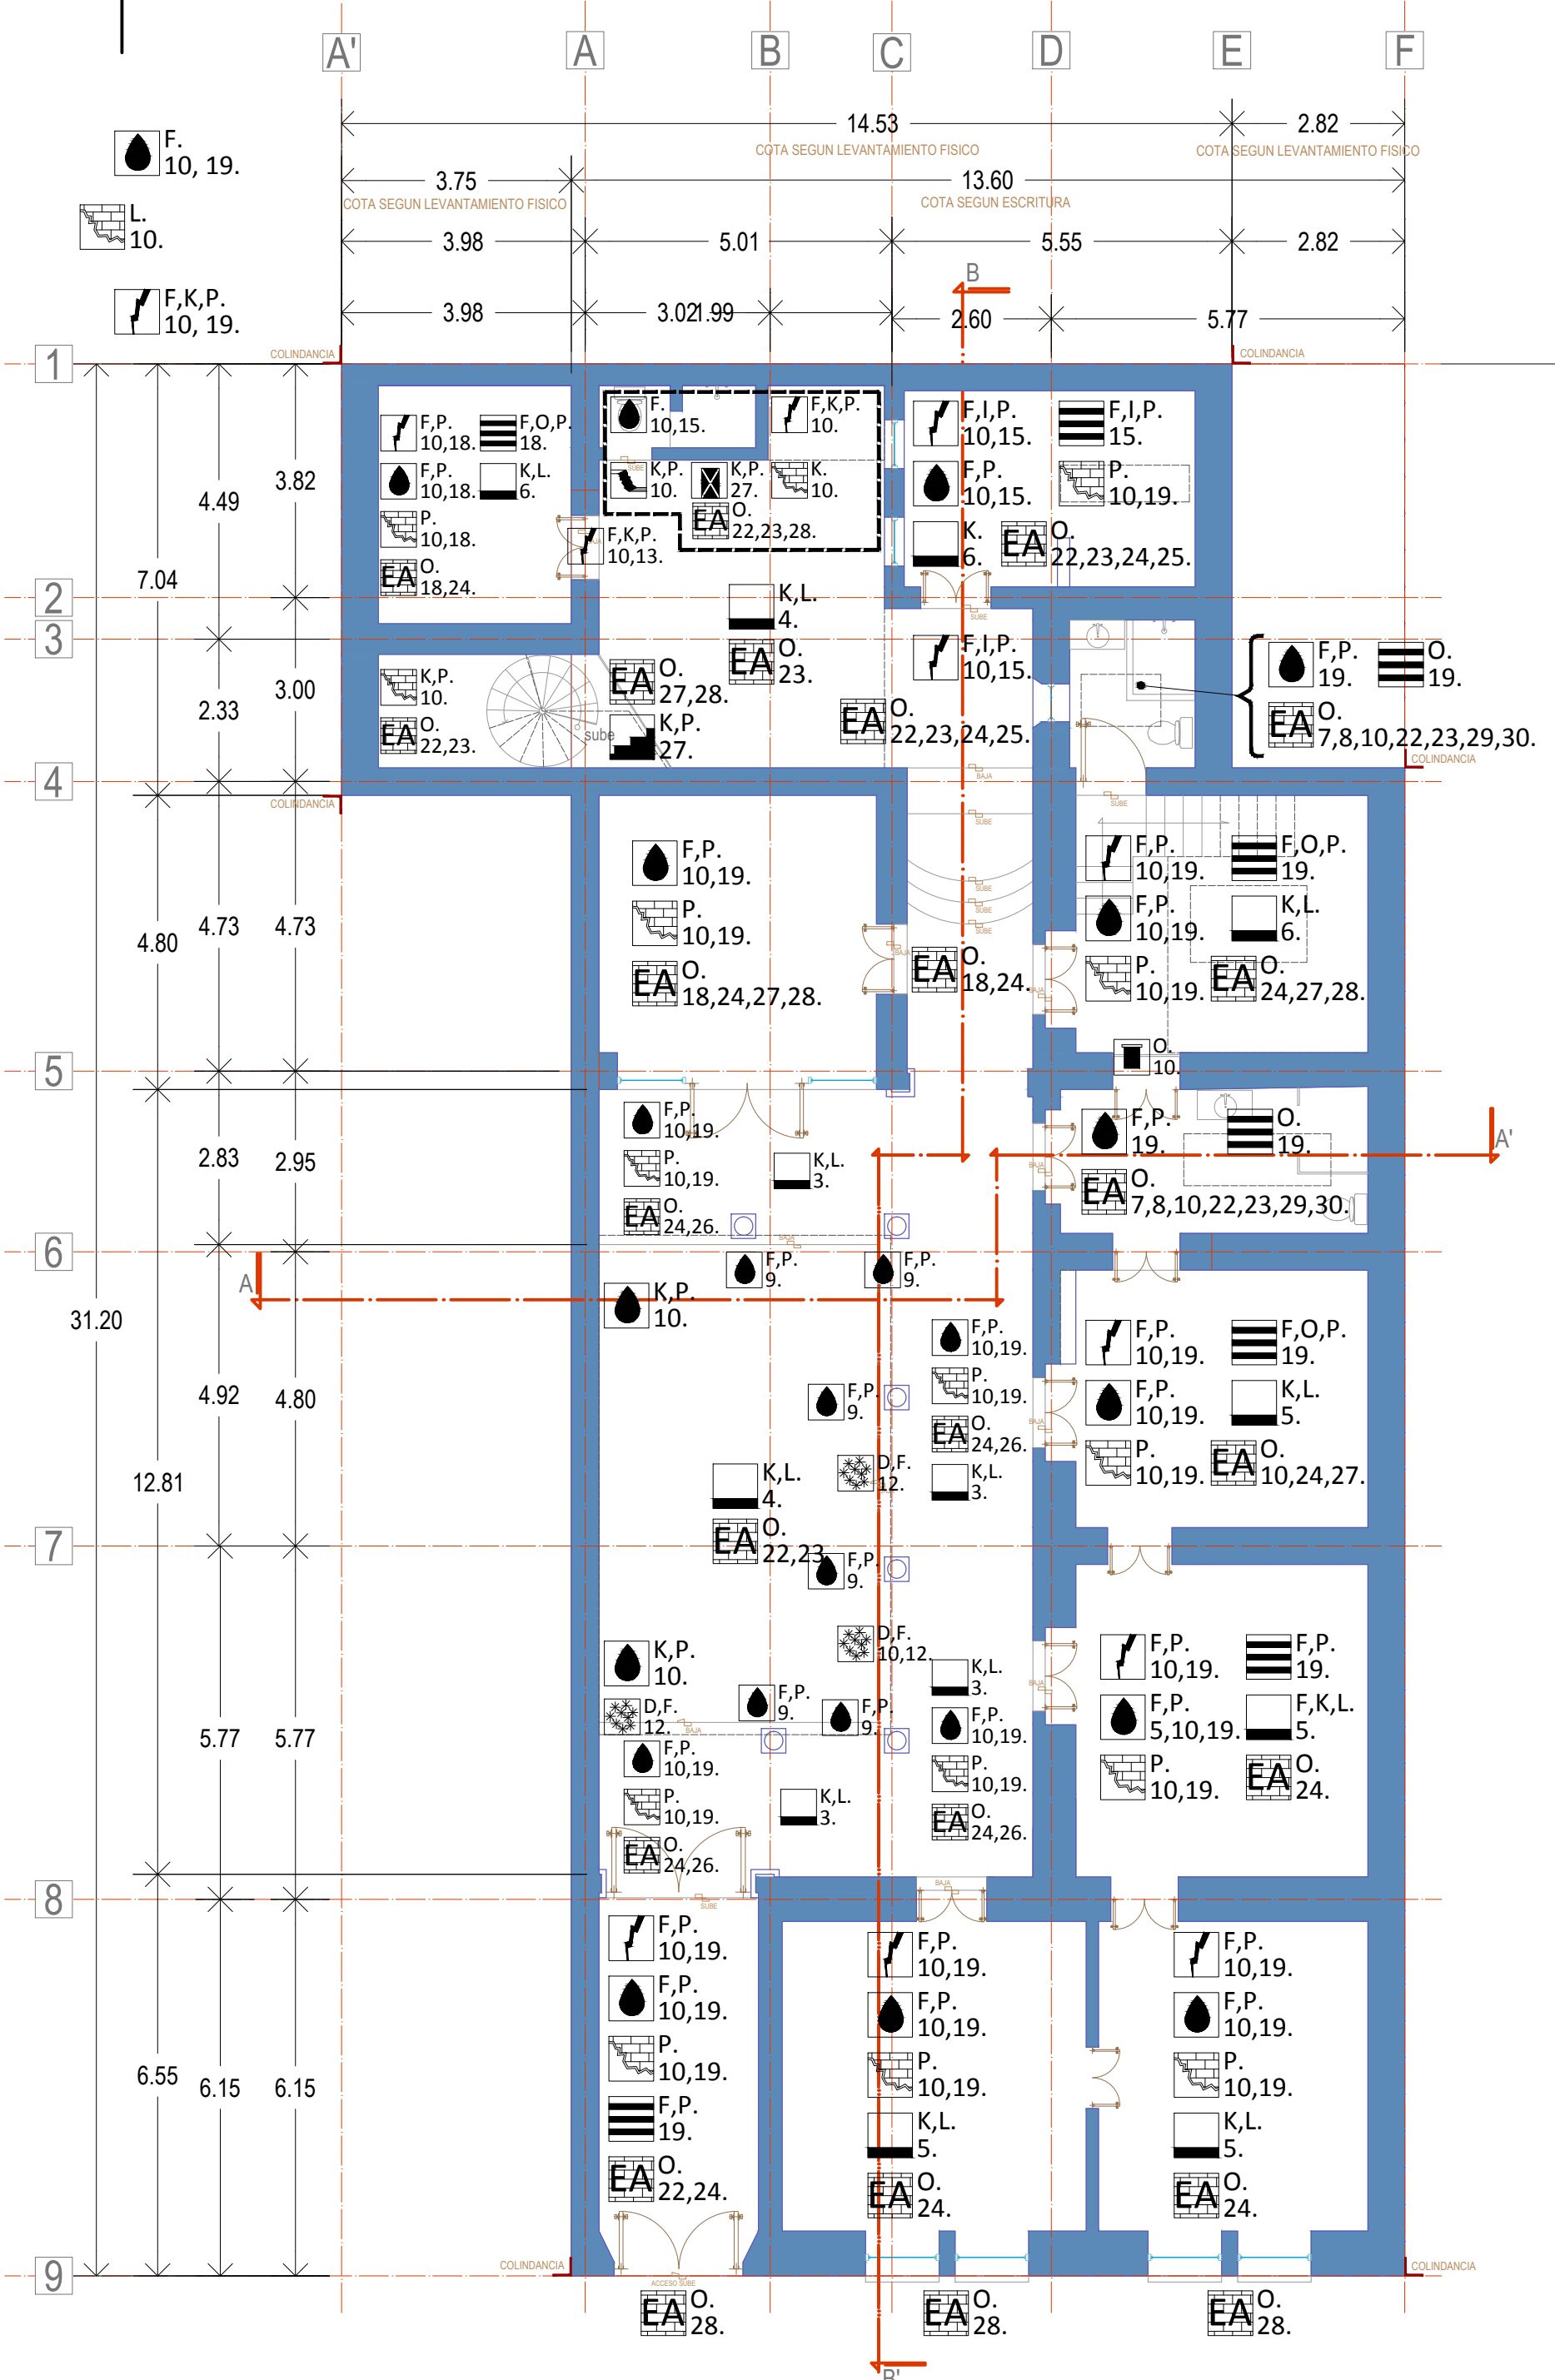
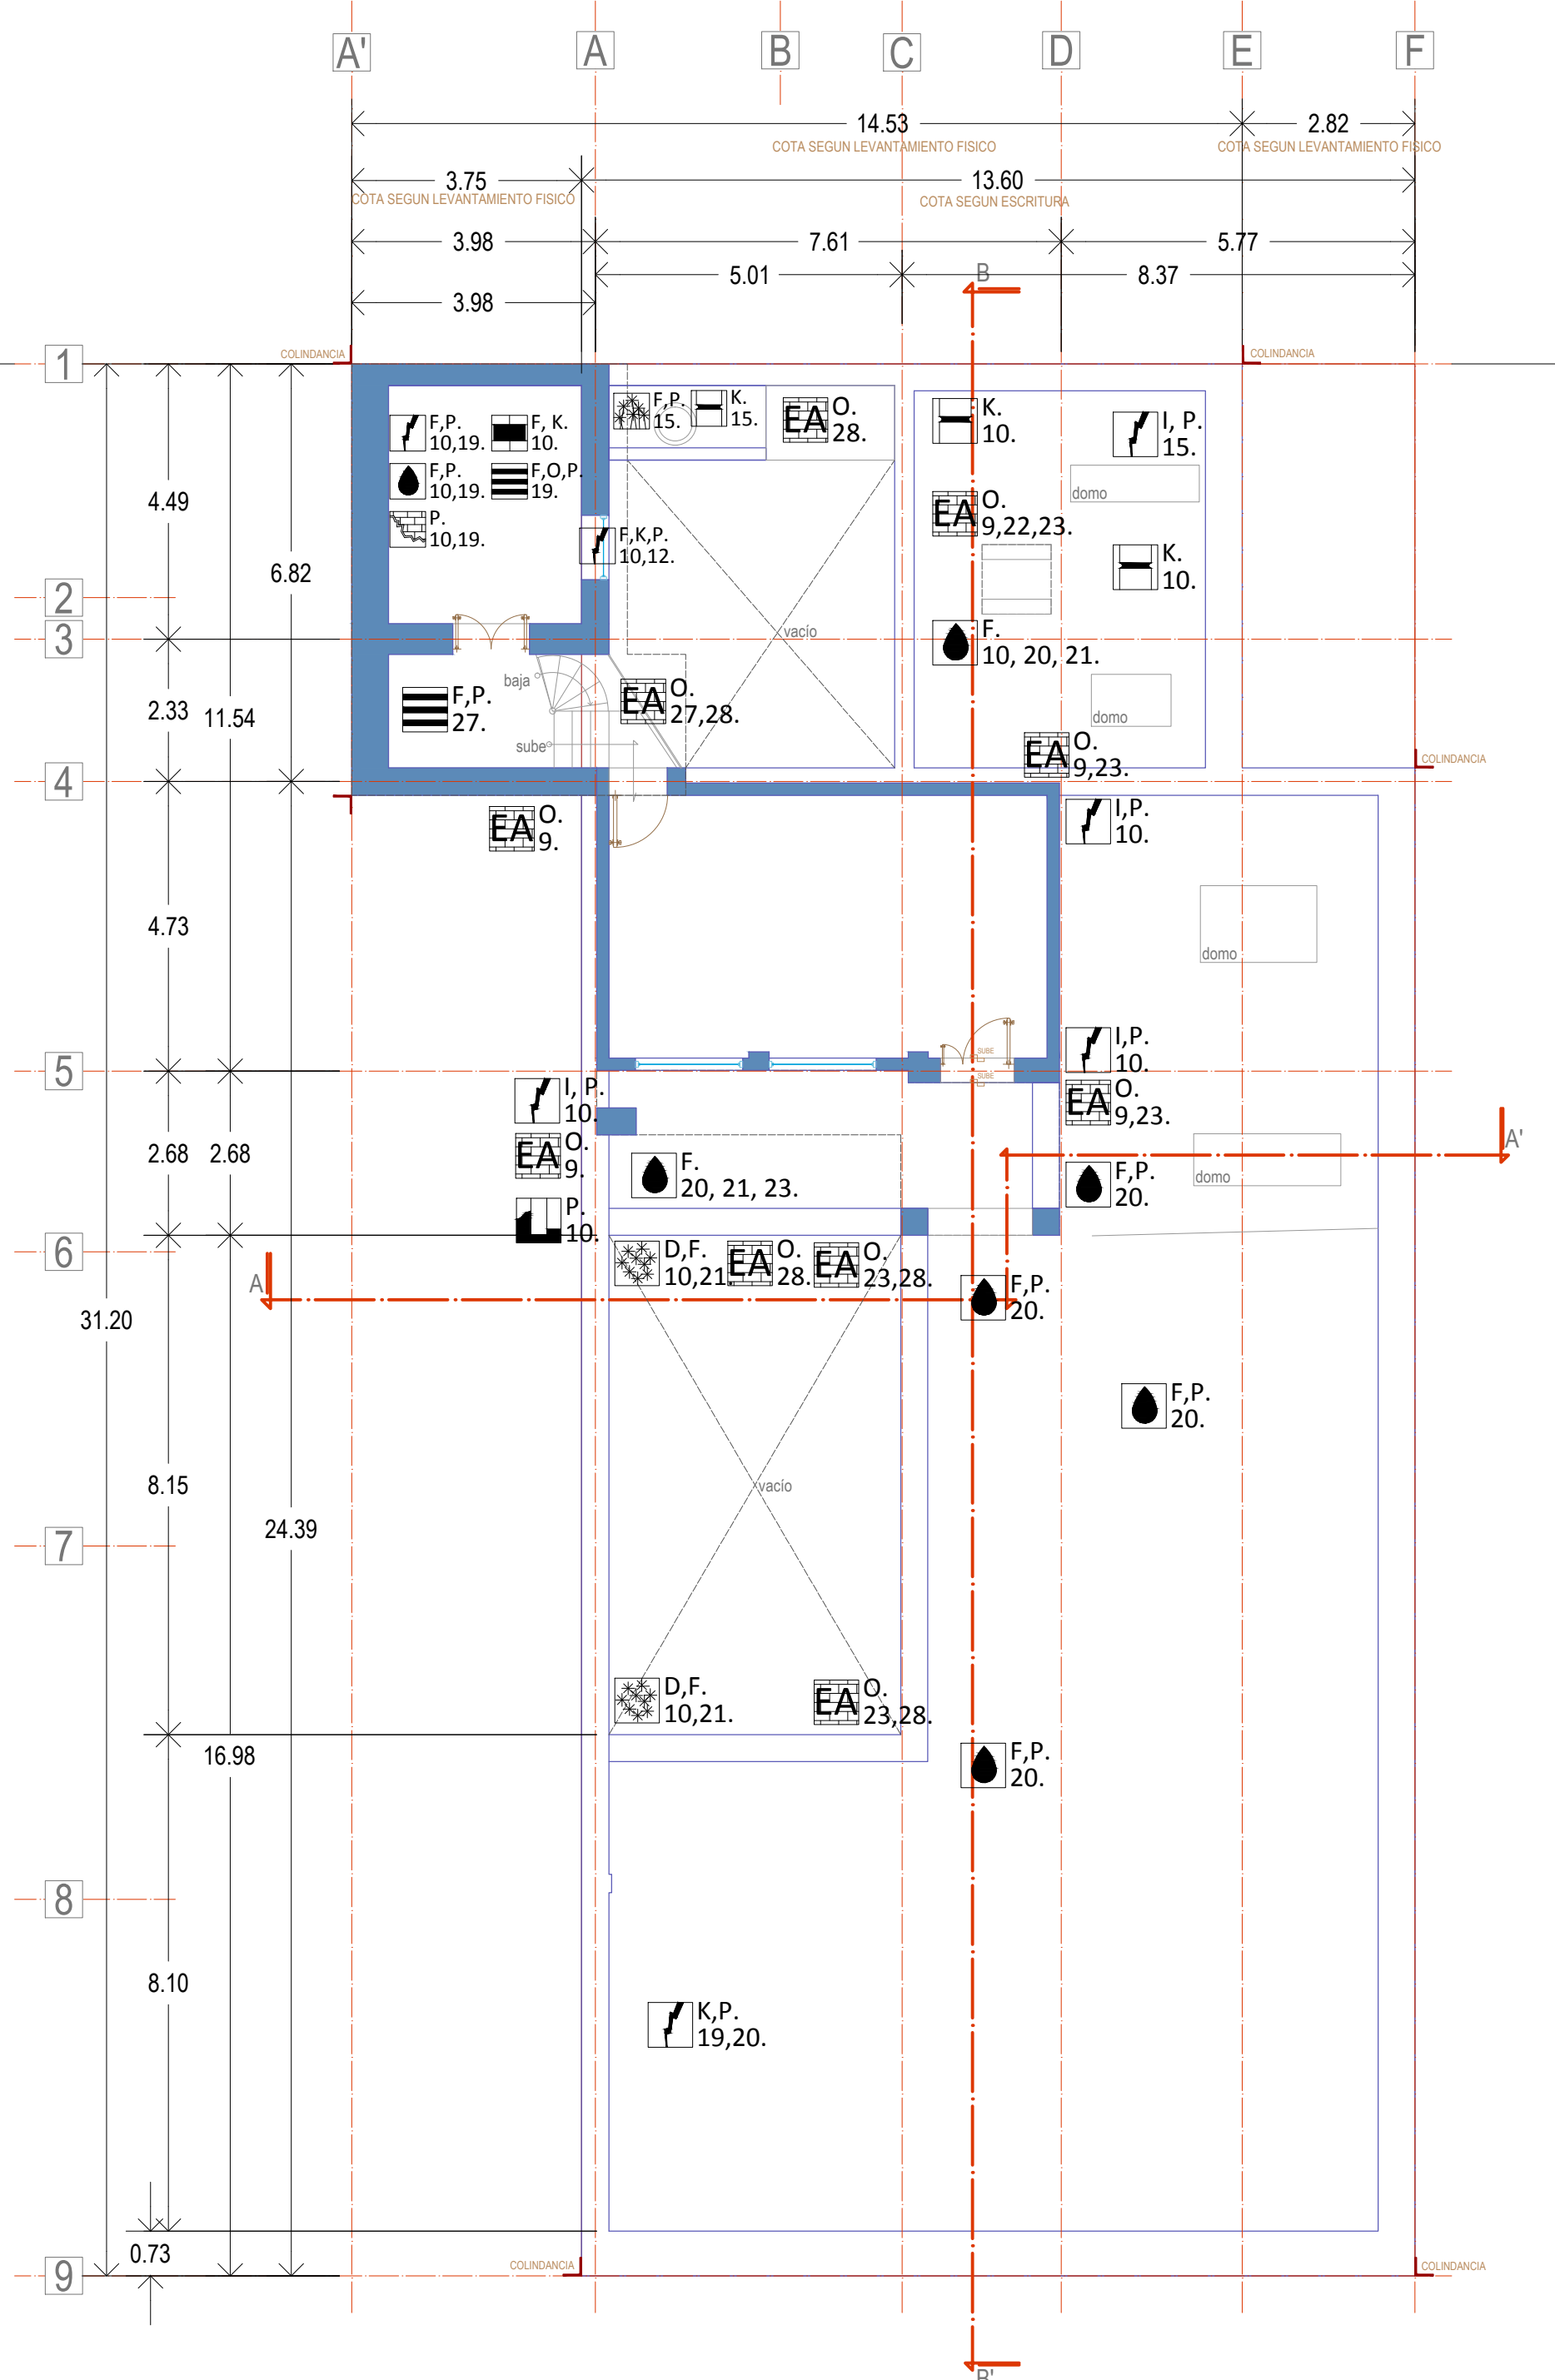
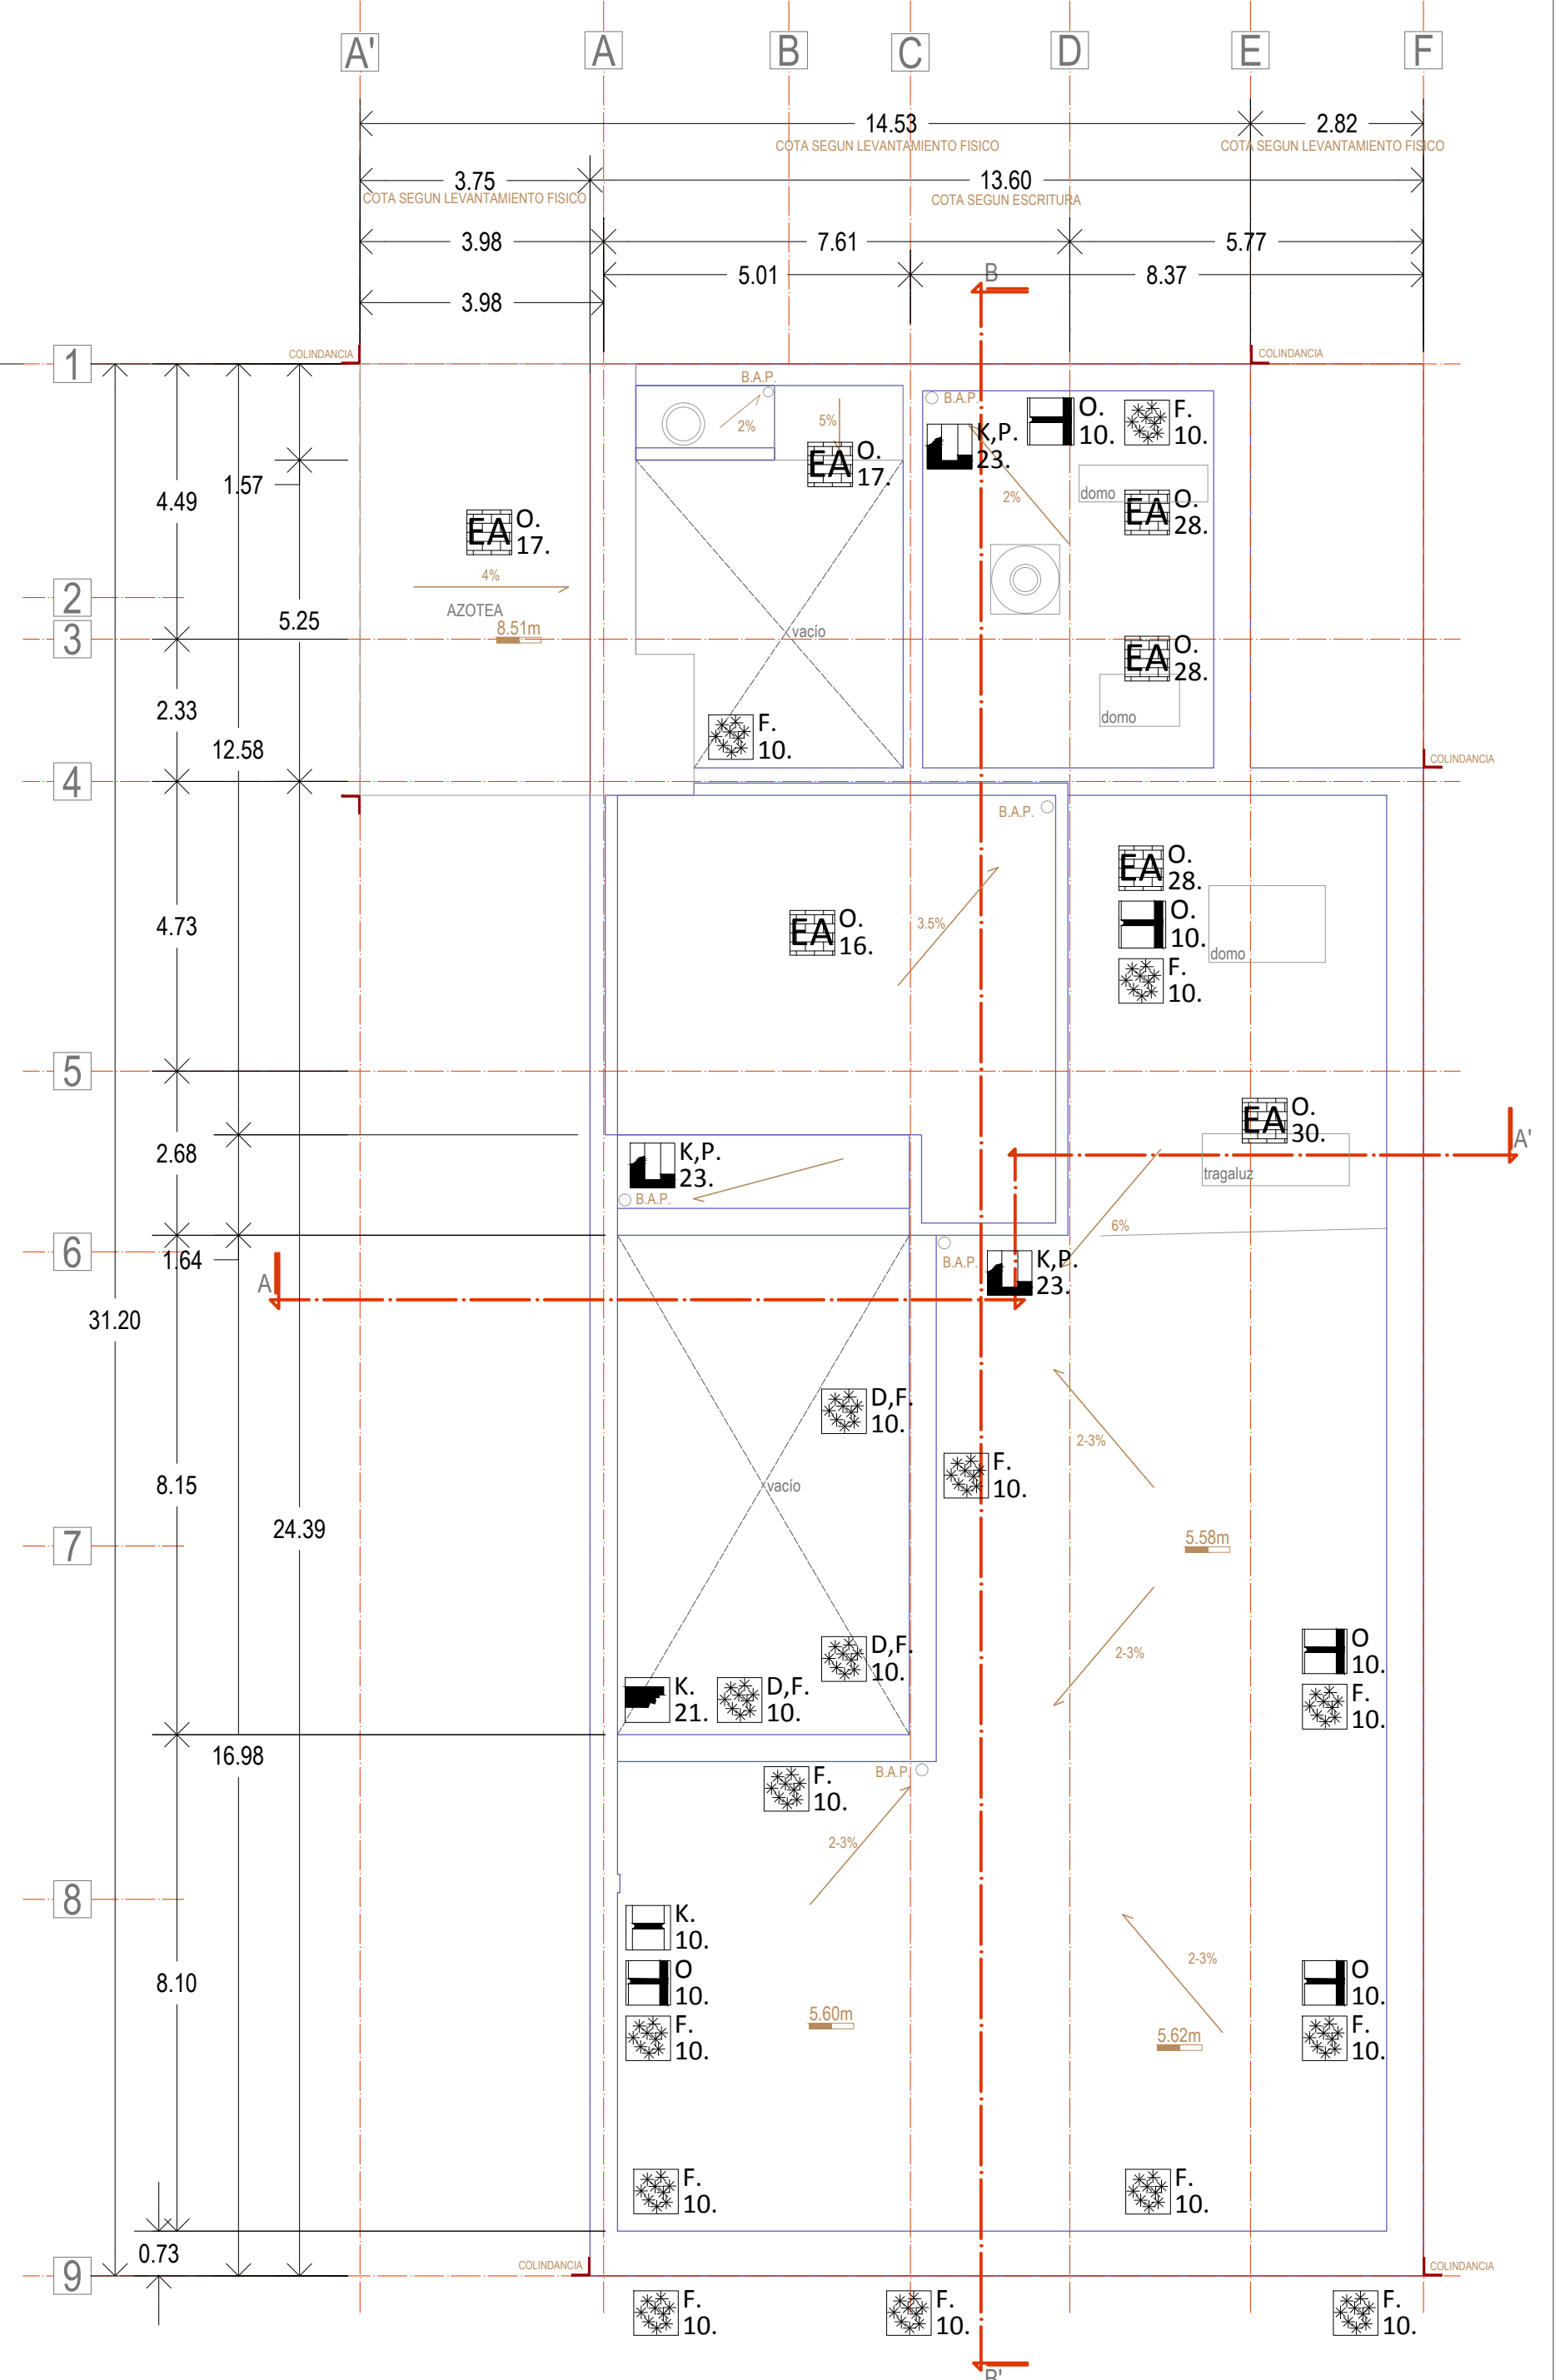
**11**

**PLANO / CONTENIDO**  
**ARQUITECTÓNICO**  
LEVANTAMIENTO DEL ESTADO ACTUAL, ALTERACIONES Y DETERIOROS.  
ESC.:      **ESCALA GRAFICA**  
1:100
