**Universidad Michoacana de San Nicolás de Hidalgo**

TESINA

**Proyecto de Rehabilitación y Adecuación de Casa  
Habitación en Morelia, Michoacán.**

-Estudio de intervención para cambio de uso del inmueble ubicado en la  
calle Ignacio Allende número 610-

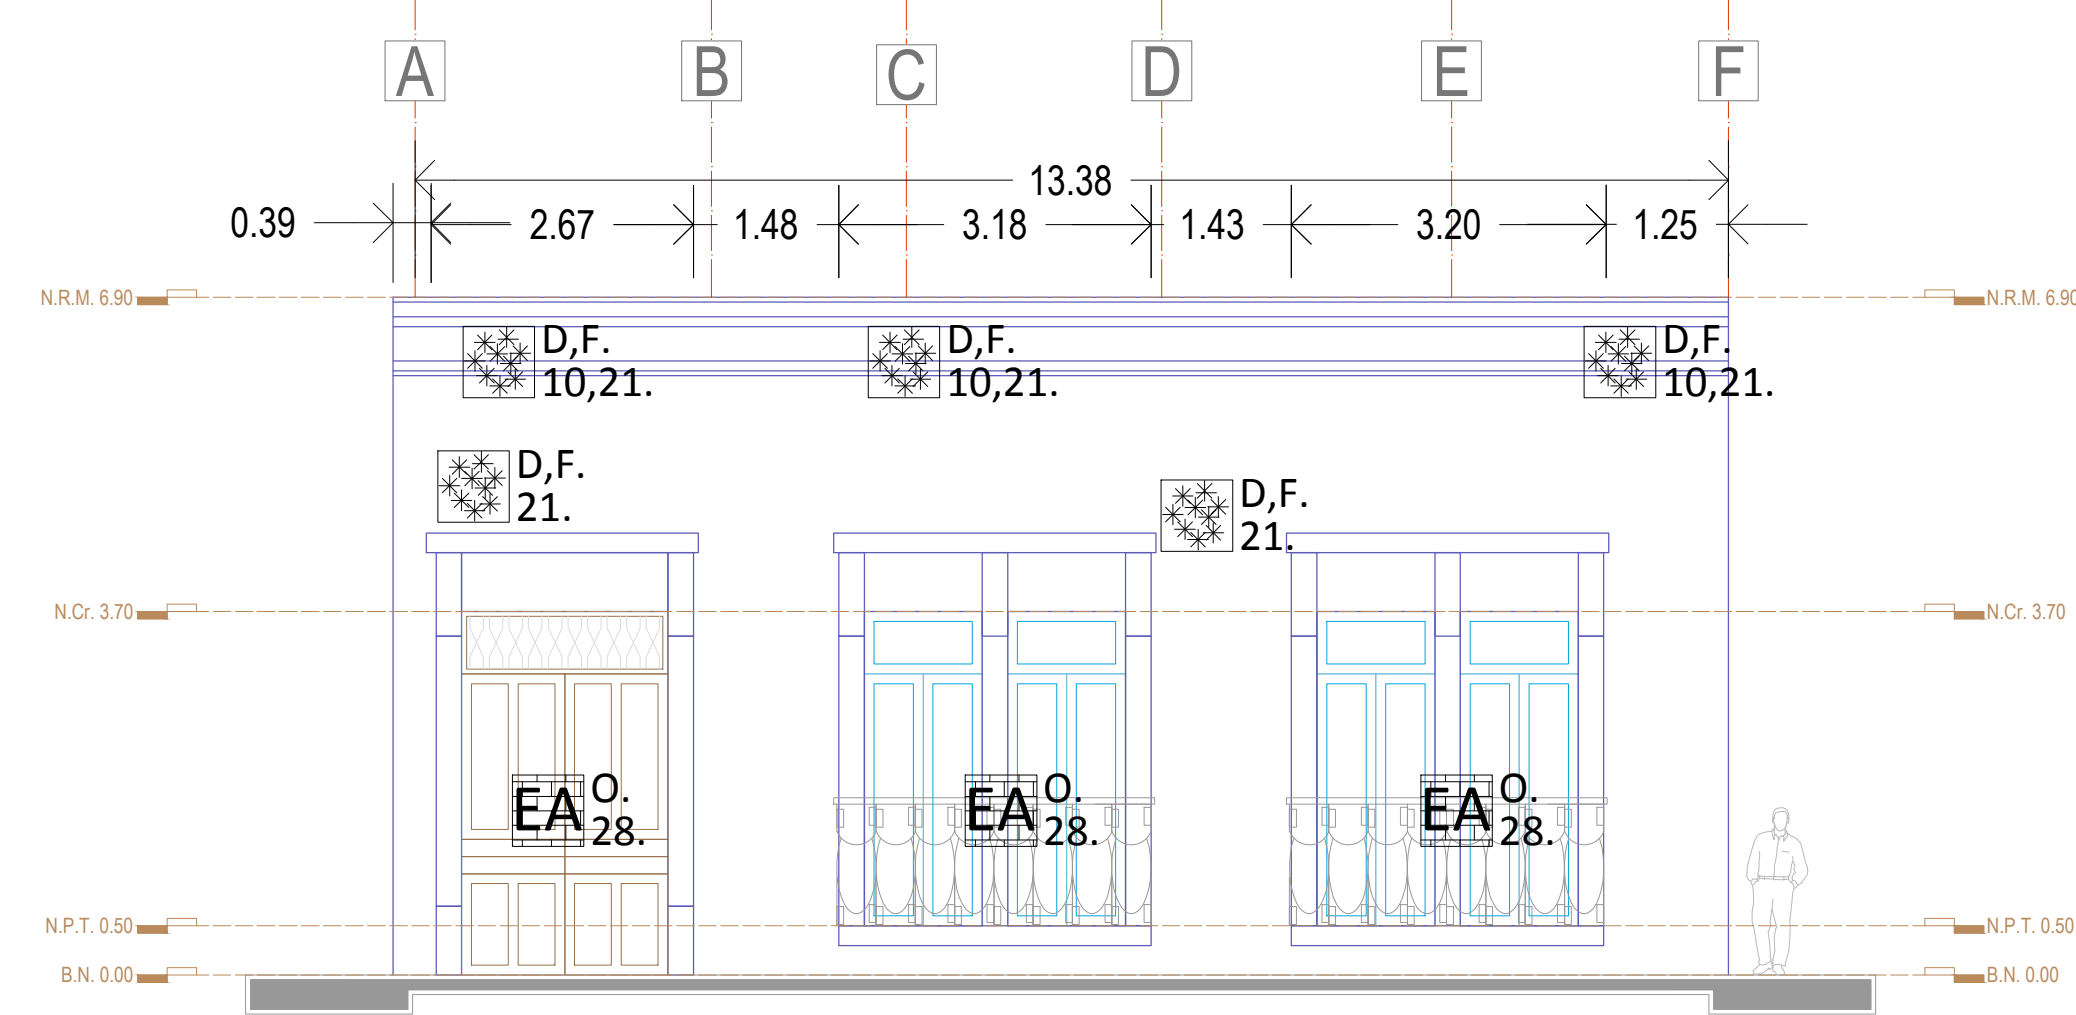
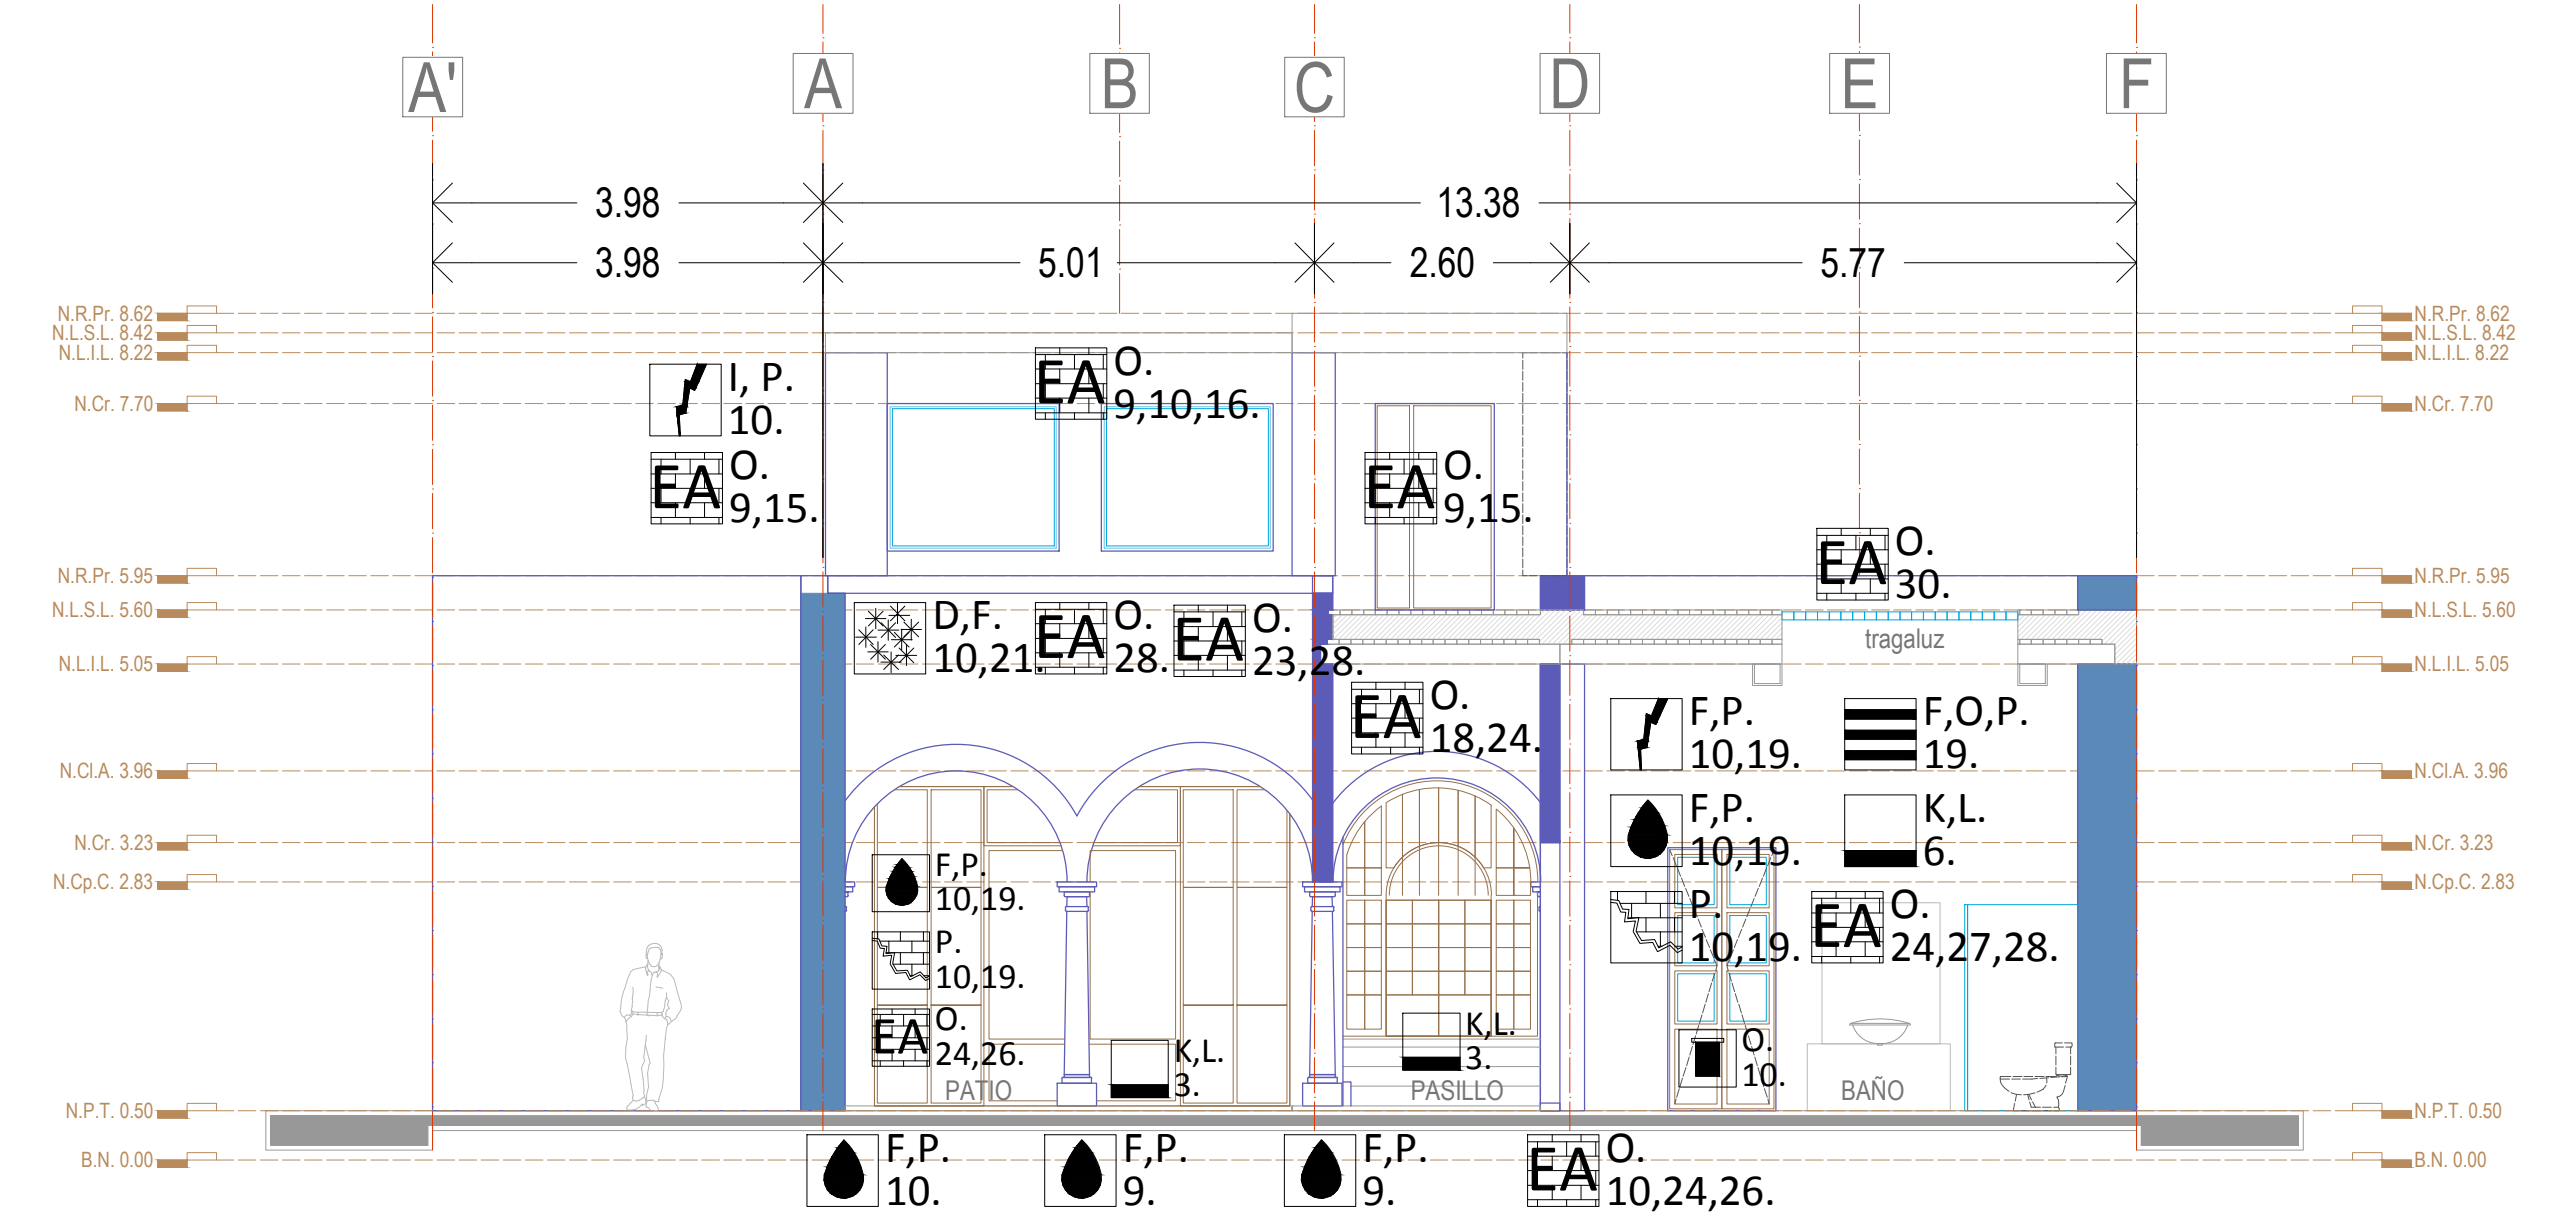
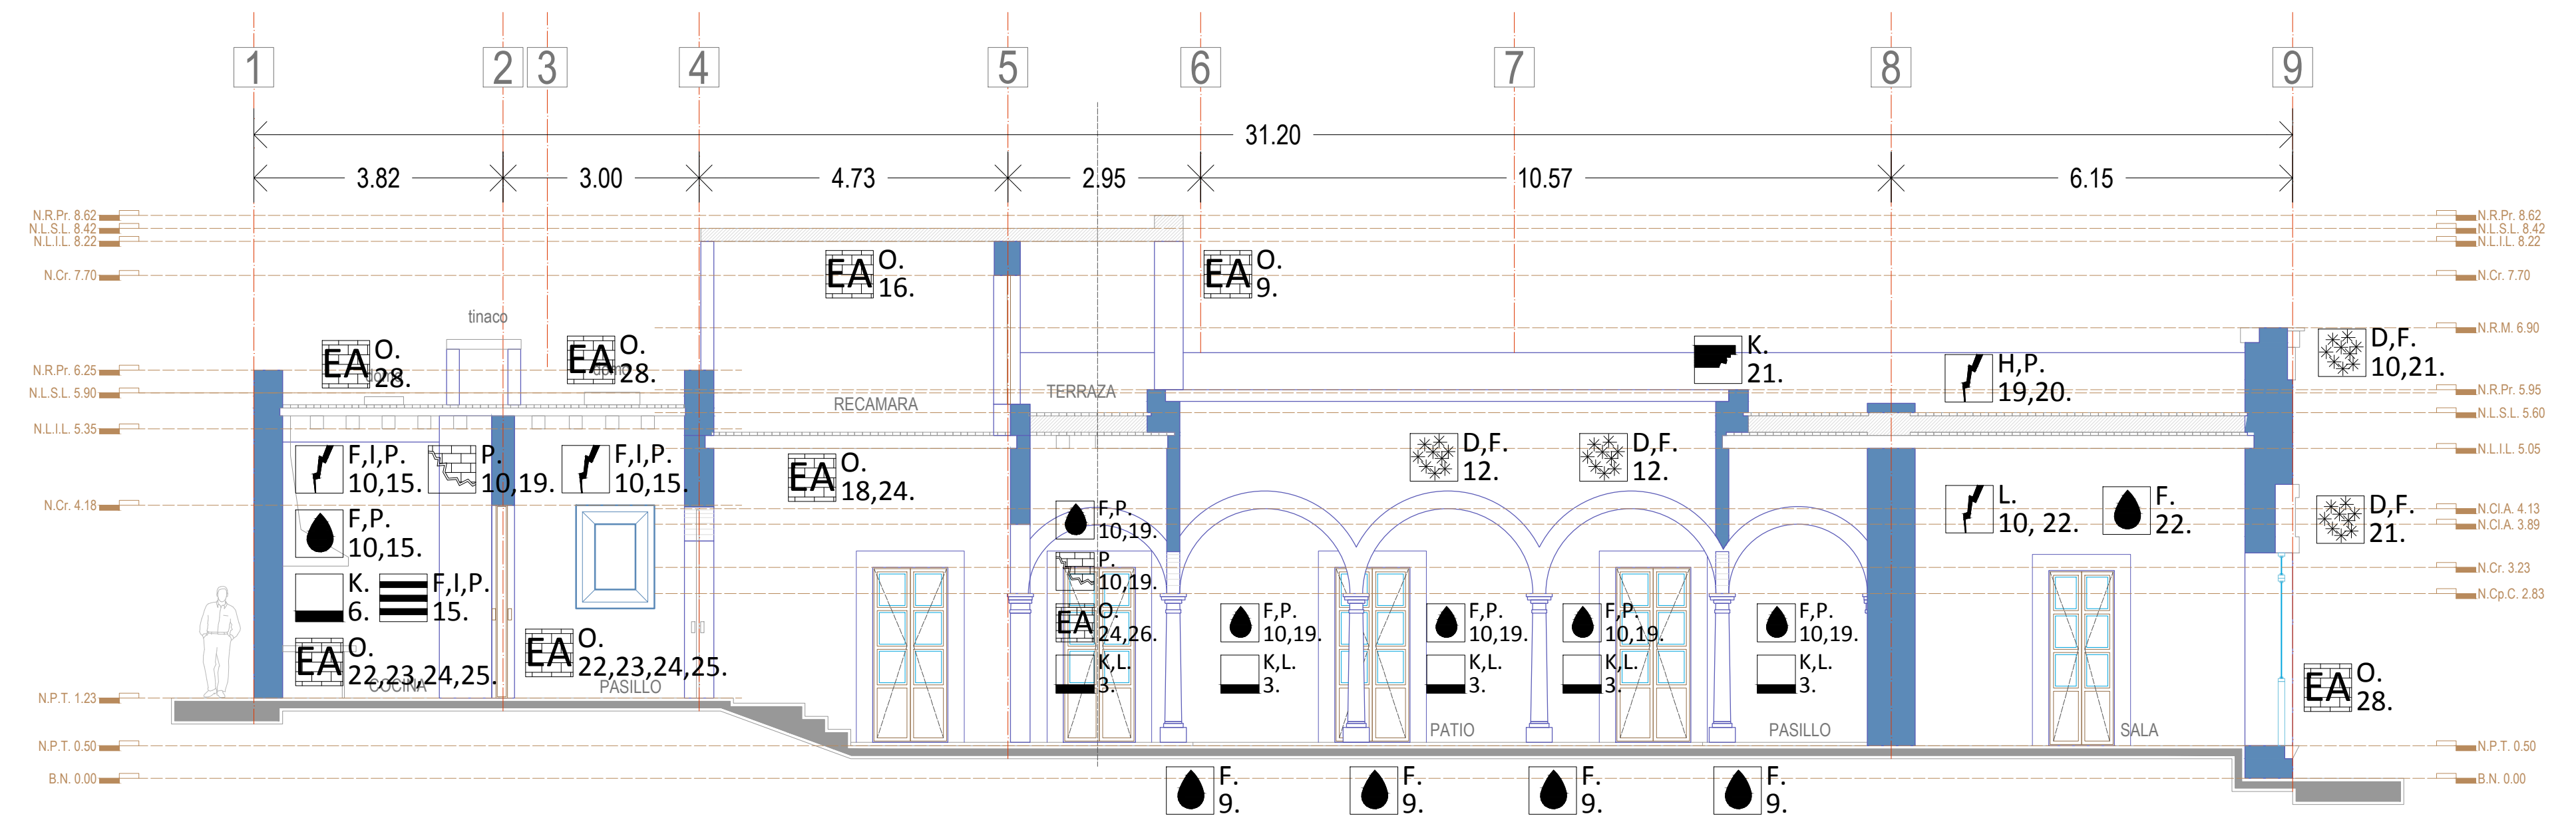
**ALDET.**

**PLANO / CONTENIDO**  
FACHADA, CORTE A-A' Y CORTE B-B', ALTERACIONES Y DETERIOROS.
