Universidad Michoacana de San Nicolás de Hidalgo.

TESINA

Proyecto de Conservación de la Capilla de Nuestra Señora del Refugio en el
municipio de Vista Hermosa de Negrete, Michoacán de Ocampo

Morelia, Michoacán de Ocampo. Agosto 2018

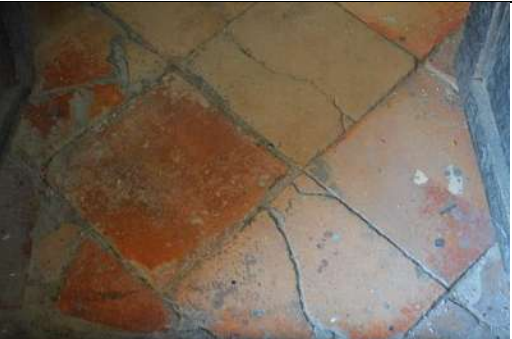
Alteración o deterioro		
Efecto	Causa	Agente
Mal mejoramiento del terreno de asiento	Deterioro	Natural (Terreno)/ Antrópico
Partida	Foto	
Pisos

Observaciones		
El piso es de baldosa de barro recocido, en su mayoría original, aunque presenta algunas piezas que no son originales. Presenta algunos hundimientos hacia las esquinas y agrietamiento del material

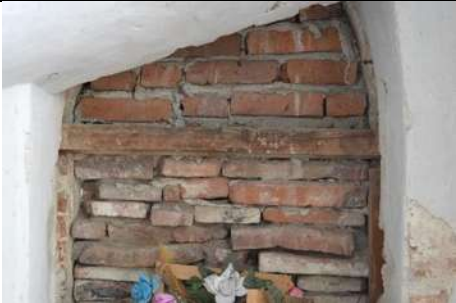
Alteración o deterioro		
Efecto	Causa	Agente
Tapiado de la Puerta de Acceso a la escalera	Mala Intervención	Antrópico
Partida	Foto	
Elementos Complementarios, Carpintería. Puertas de Madera

Observaciones		
Tapiado con tabiques contemporáneos, no ardan relación con las proporciones de los tabiques de barro recocidos de los muros de carga.

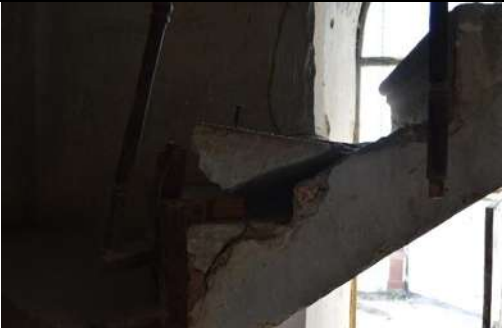
Alteración o deterioro		
Efecto	Causa	Agente
Perdida de adherencia y desprendimiento de la huella y contra huella de cantera	Deterioro	Antrópico, Por trabajo o esfuerzo
Partida	Foto	
Circulaciones verticales

Observaciones		
Se ha perdido sección de las piezas y está muy deteriorada la estructura de soporte de la escalera, siendo esta de tabique rojo recocido

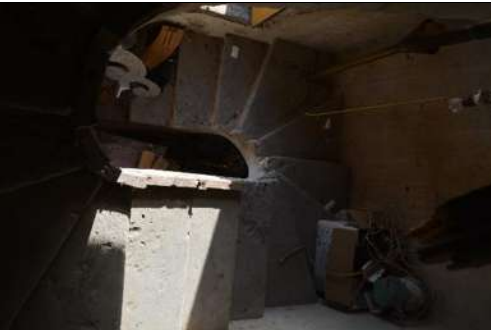
Alteración o deterioro		
Efecto	Causa	Agente
Perdida casi total del barandal de madera torneada de la escalera	Deterioro	Antrópico, Biológico
Partida	Foto	
Elementos Complementarios, Carpintería. Barandal de la escalera.

Observaciones		
Aún quedan vestigios del barandal, en la parte superior de la escalera.

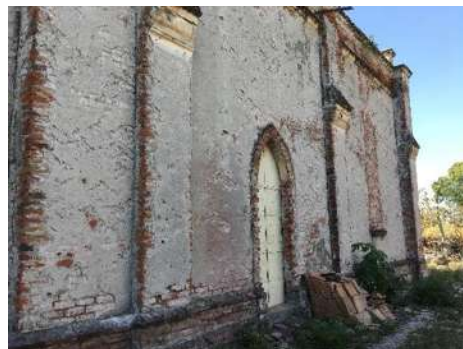
Fig.83 y Fig.84: Arco de descarga típico sobre vanos ojivales y fachada posterior, arcos de descargas y vanos tapiados.
Fuente: Fotografía tomada por el Autor.

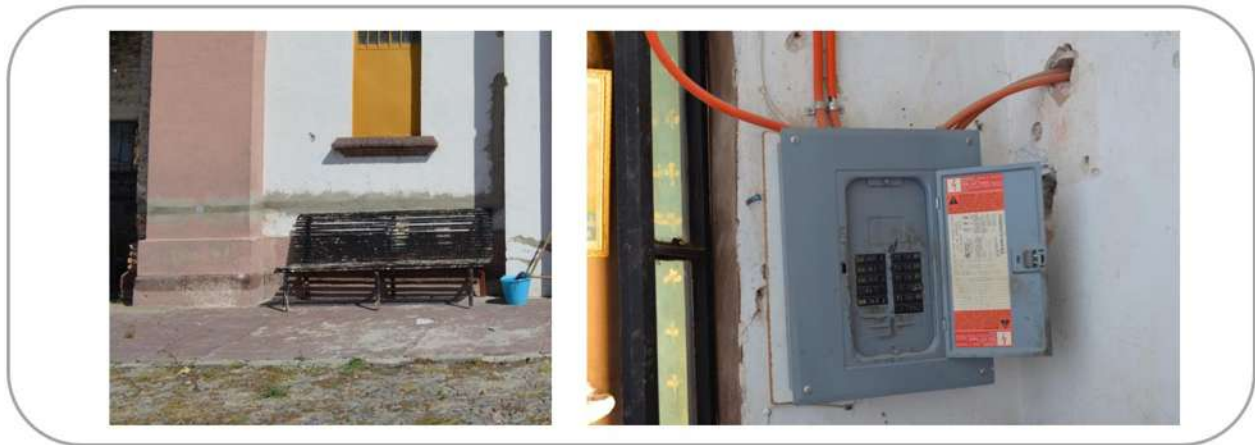
Como instalaciones eléctricas se identificaron: el panel de control, salidas, cableado expuesto y luminarias, así como interruptores y tomas de energía. Sobre la fachada principal se halla empotrada en la pared, la conexión de abastecimiento eléctrica, producto de una intervención reciente como se puede apreciar en la figura 82. La pizarra general o de distribución eléctrica se encuentra en la capilla dedicada a la virgen de Guadalupe, ubicada a la izquierda del nártex, expuesta y al alcance de cualquiera como se puede apreciar en la figura 83, también está expuesto el cableado eléctrico en casi la totalidad de los espacios interiores.

Fig.92 y Fig.93: Conexión de abastecimiento eléctrica en fachada y PGD, Pizarra General de Distribución, respectivamente. Fuente: Elaborado por Eliber Rieche Vilches.

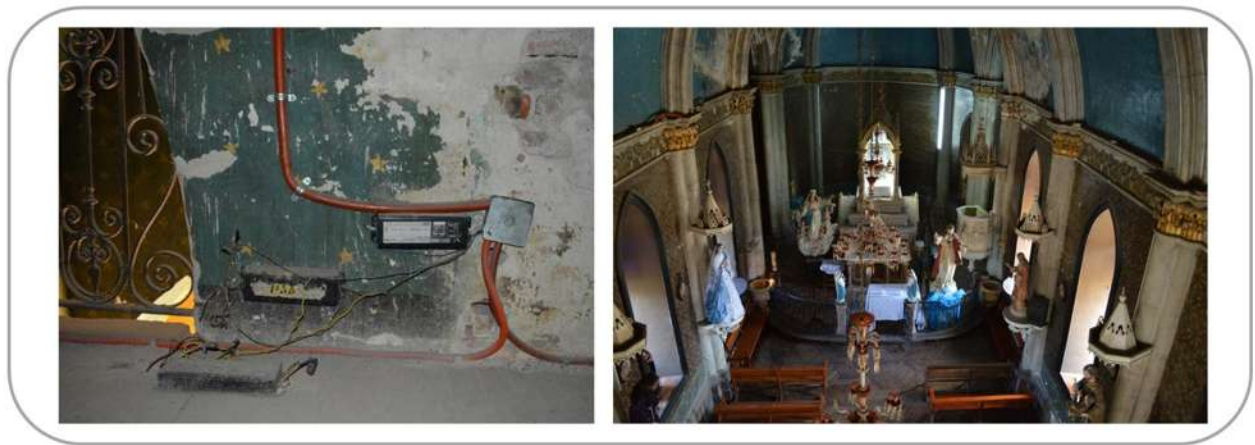
Fig.94: Red eléctrica expuesta. Fuente: Elaborado por Eliber Rieche Vilches.

La red eléctrica de manera general, presenta cables descubiertos, red expuesta, encendedores y contactos esparcidos sin criterio o diseño, producto de una serie de intervenciones sin criterio técnico o supervisión de especialista.

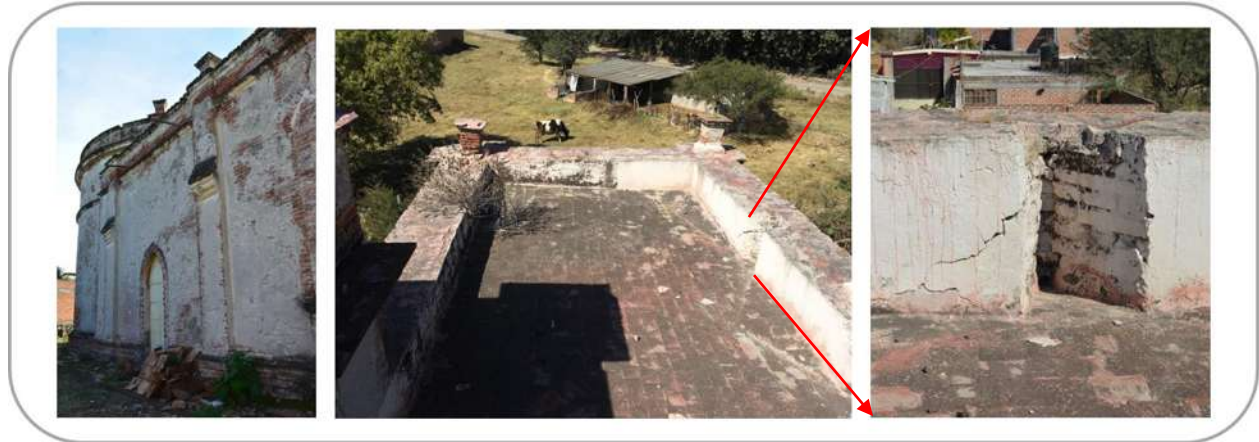
La sacristía presenta un sistema de evacuación diferente, sobre la fachada trasera o noreste, presenta dos tuberías que funcionan como gárgolas, ubicadas en la fachada a través de perforaciones que han ido en detrimento del inmueble, como resultado de un pésimo trabajo de intervención, como podemos apreciar en las siguientes figuras.

Fig.97 y Fig.98: Instalaciones de evacuación de aguas pluviales en fachada trasera y perforaciones para instalar tuberías de evacuación de aguas pluviales en pretilos, respectivamente. Fuente: Elaborado por Eliber Rieche Vilches.

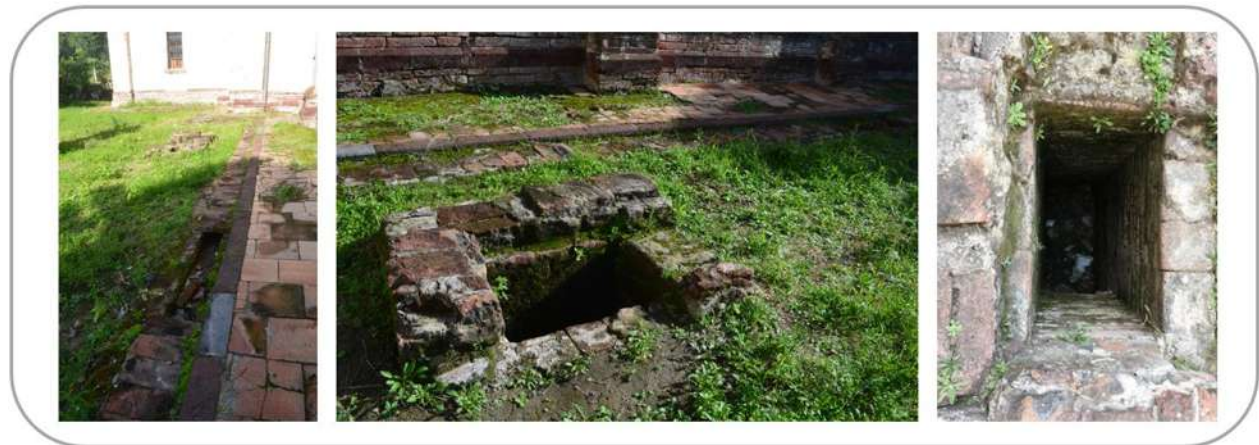
Para finalizar este acápite, se hace pertinente mencionar el sistema de recolección de aguas pluviales provenientes de la cubierta, a través de una serie de canales dispuestos en el patio de la capilla, que, tras concurrir en un colector general, este se dirige hacia el aljibe ubicado en la antigua escuela de Agricultura, hoy escuela primaria Francisco J Mujica. Estos canales y el colector general ya no funcionan, por la falta de mantenimiento y la obstrucción de sus instalaciones con desechos de todo tipo, pero son vestigios de un pasado, dignos de ser tratados y complementados en la propuesta de diseño del patio.

Fig.99 y Fig.100: Canales colectores de aguas pluviales en el patio y registros generales ubicados a ambos lados de la capilla, respectivamente. Fuente: Elaborado por Eliber Rieche Vilches.

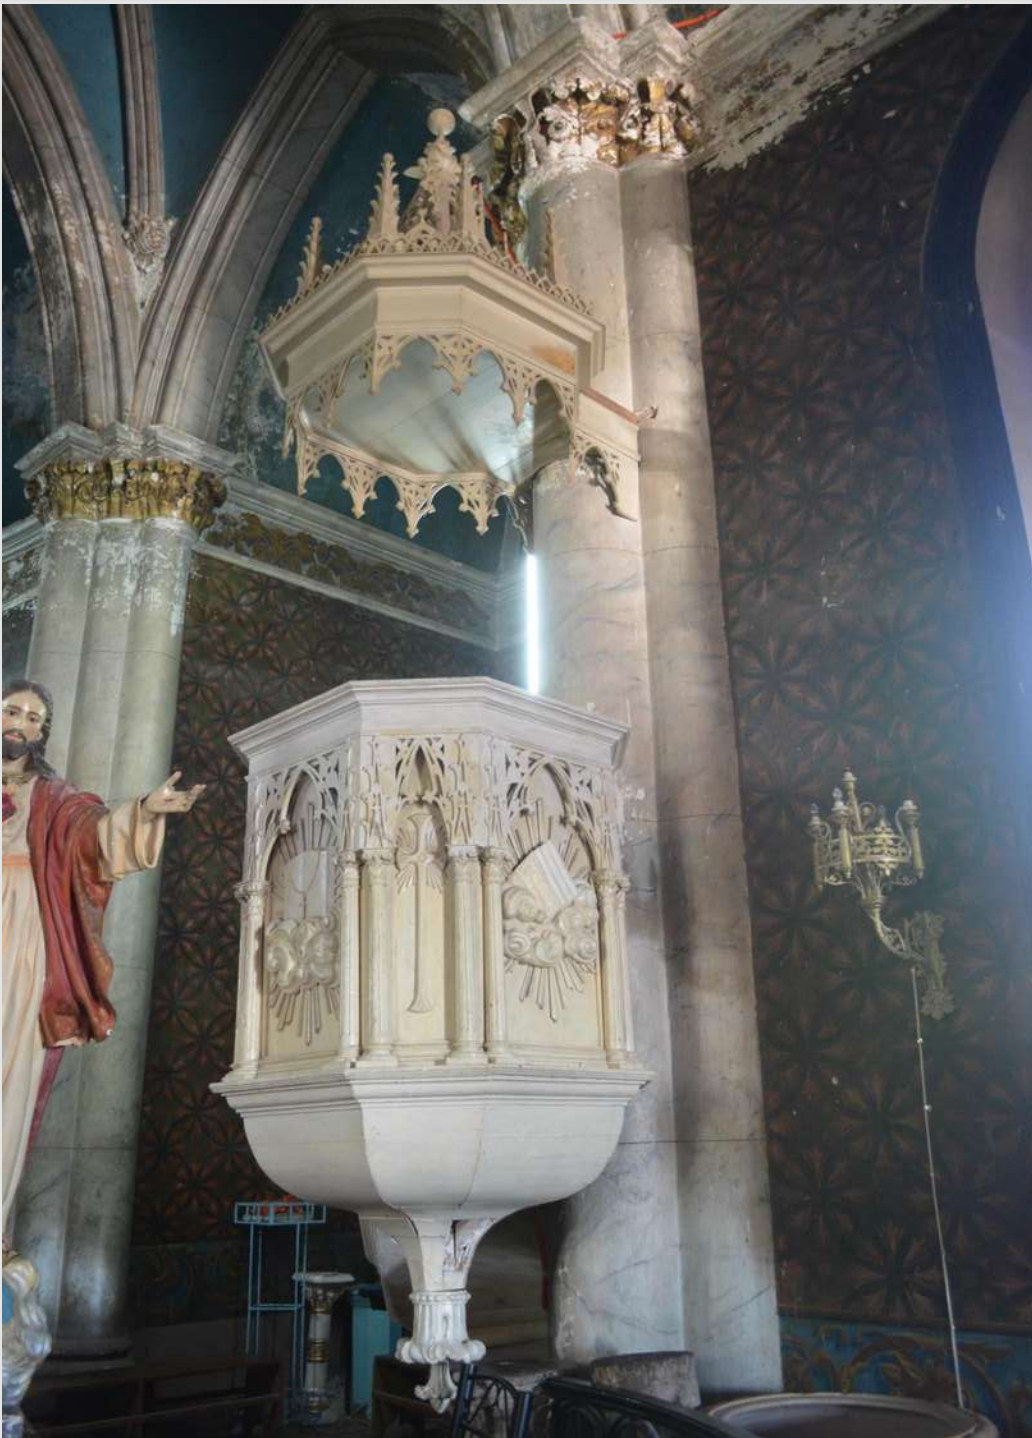
FOT. 015

Tornavoz de madera

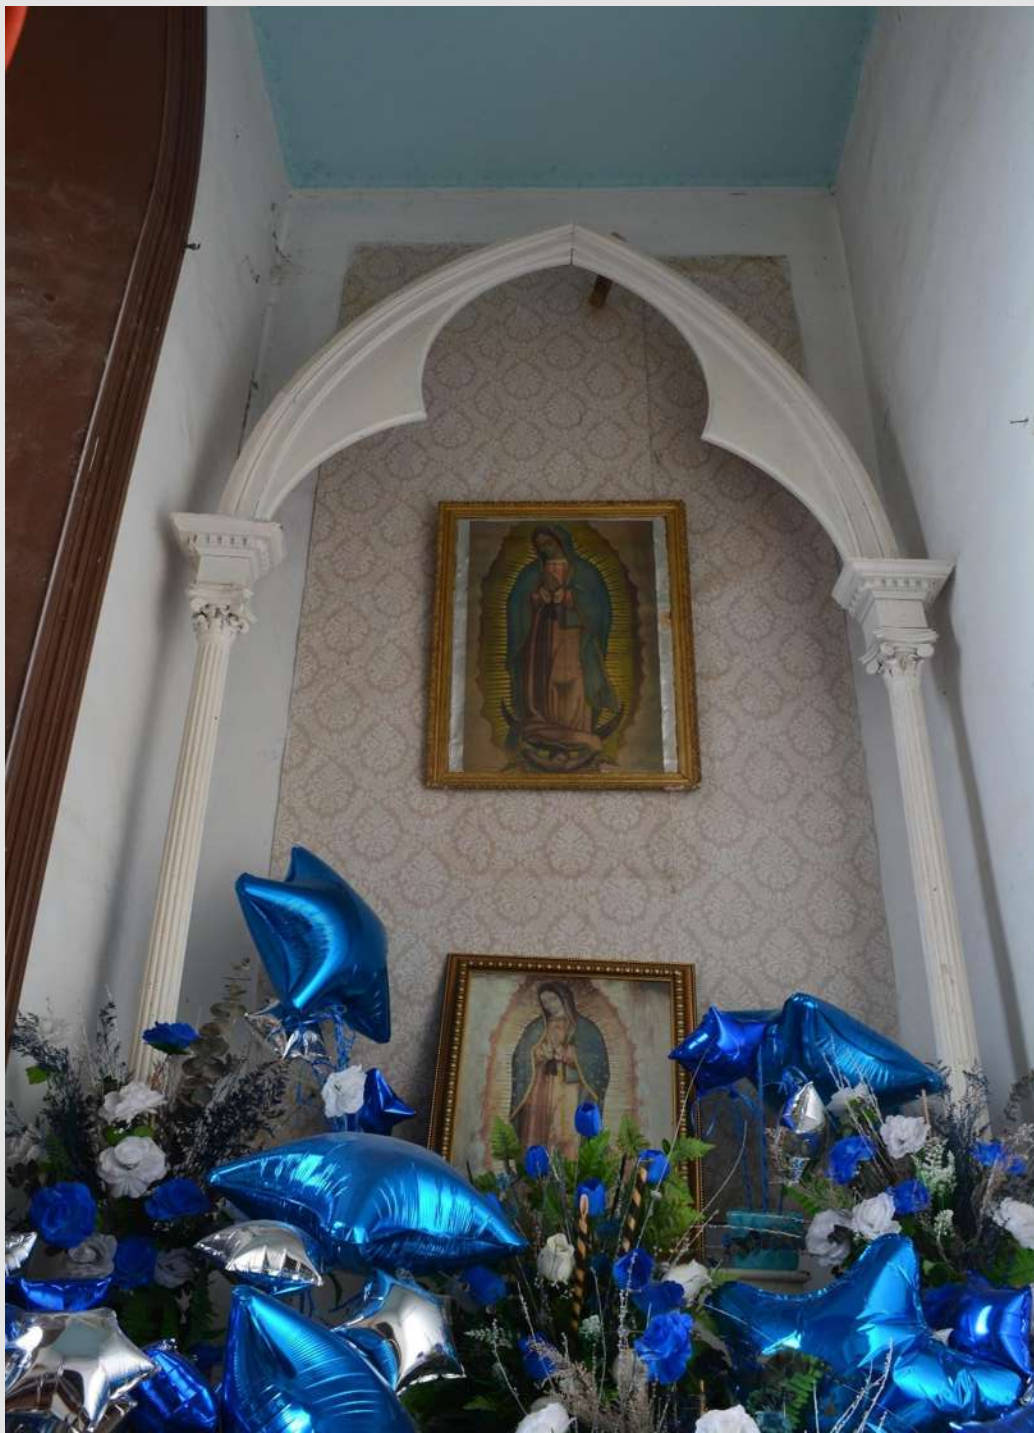
Observaciones: Pequeño Altar de madera

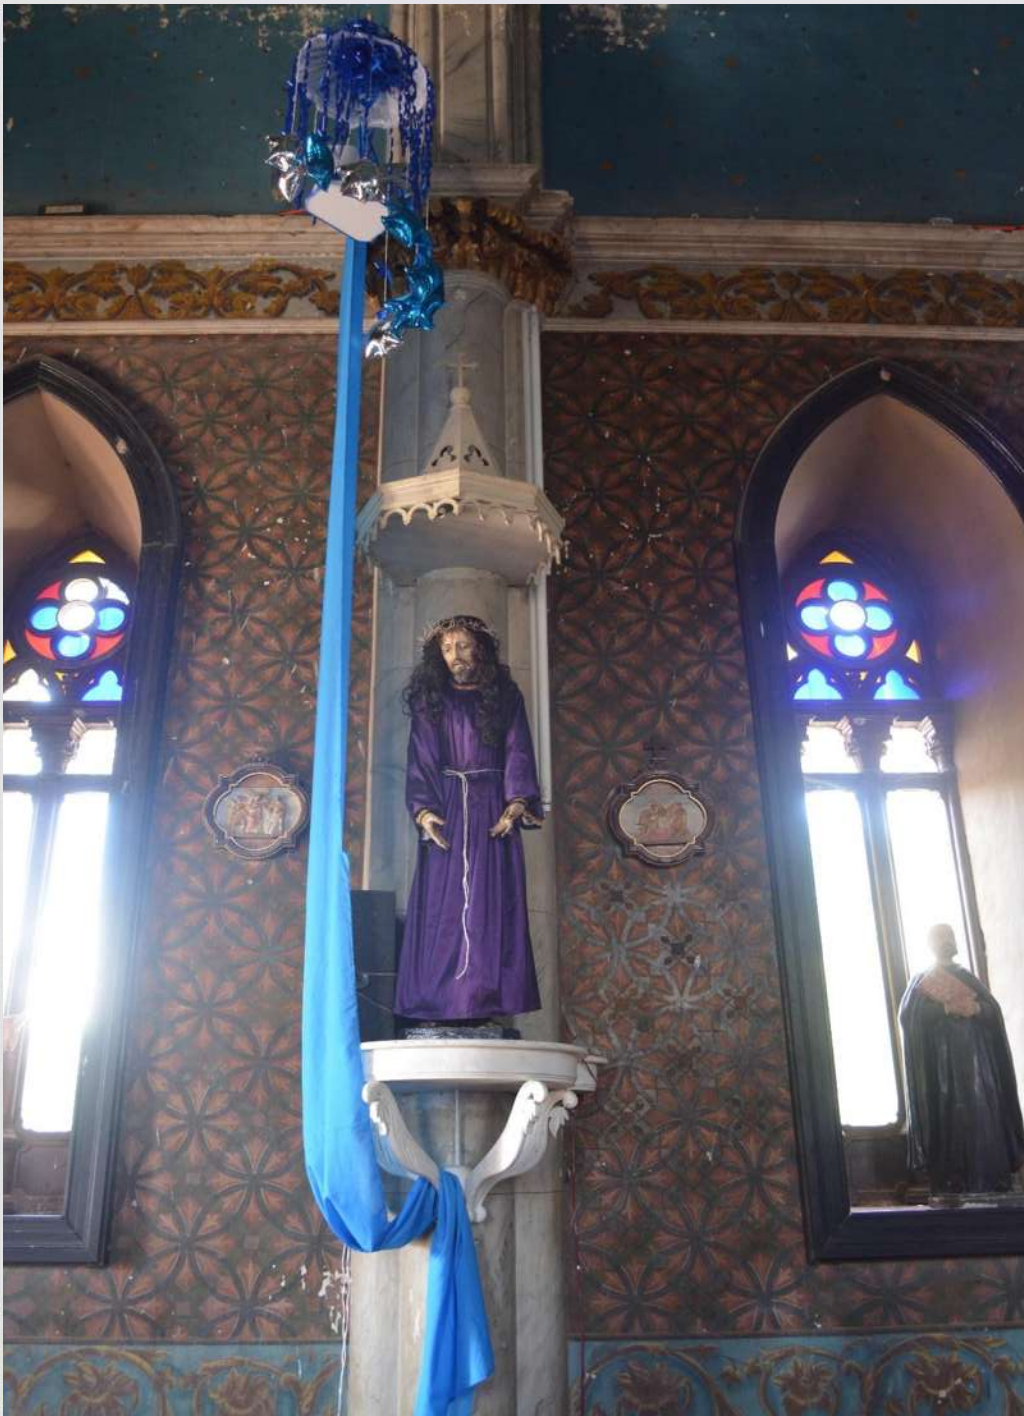
FOT. 017

Observaciones:
plataforma de madera para sostener santos

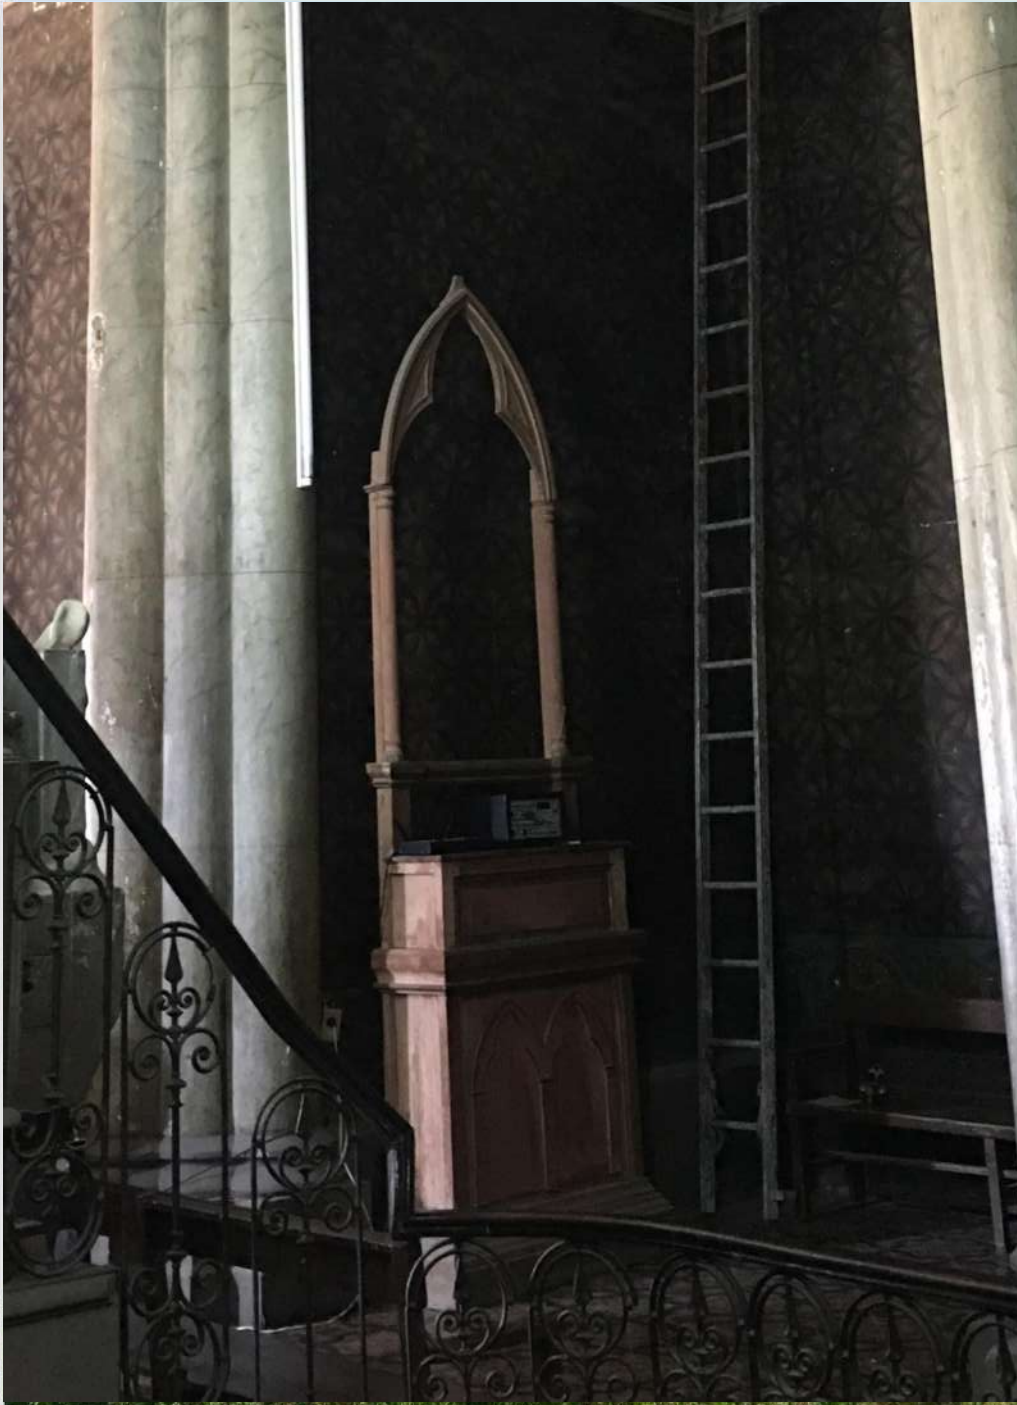
Observaciones: estante
de madera

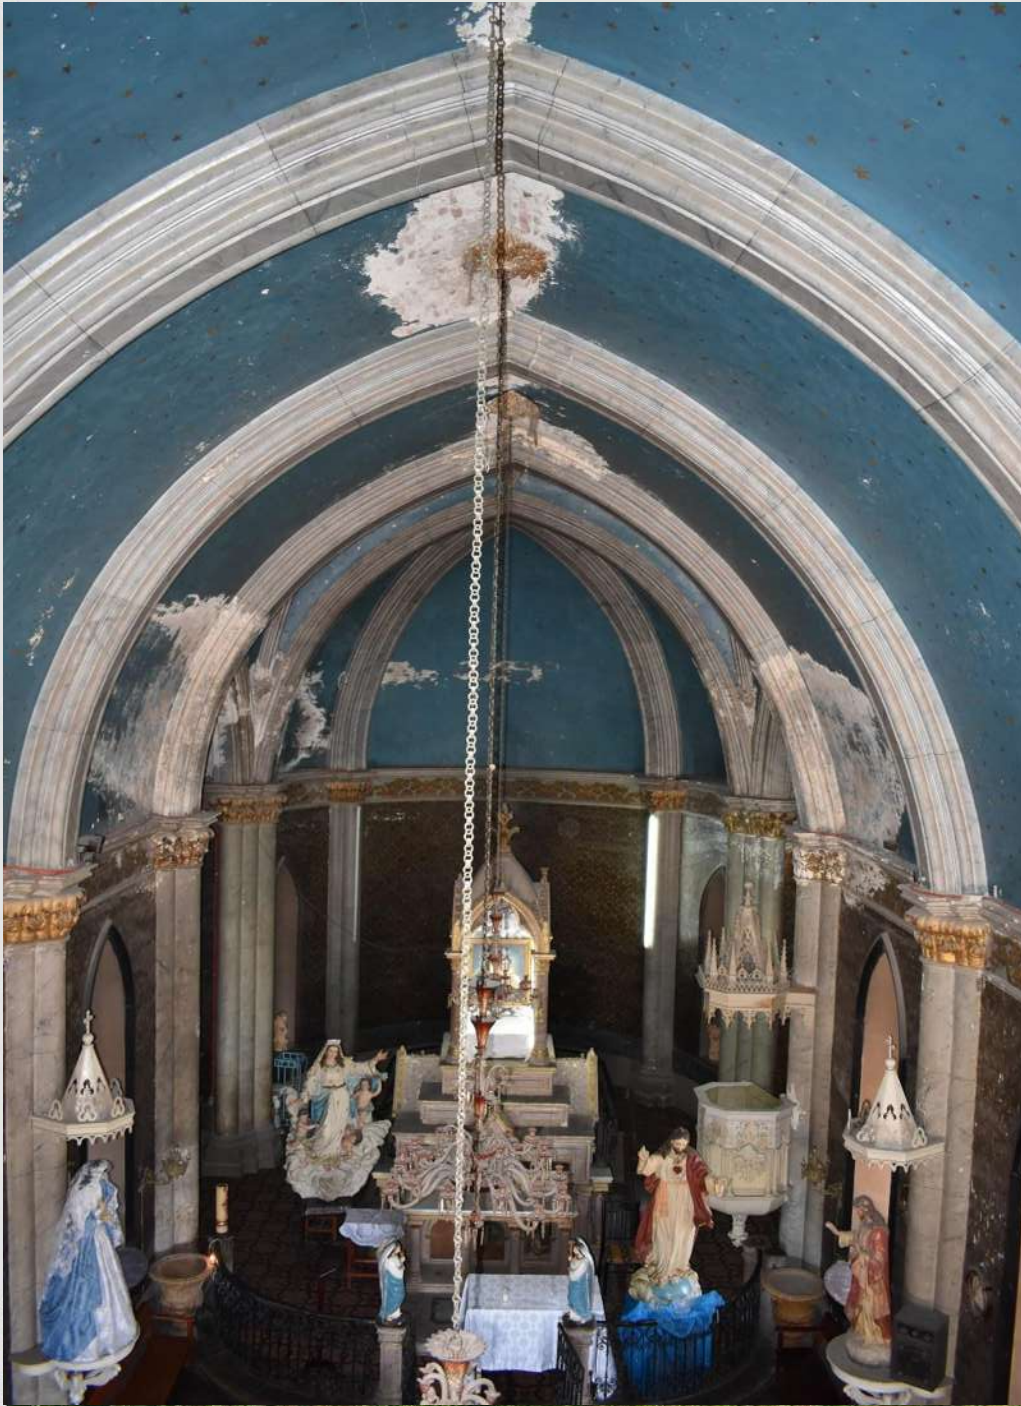
Observaciones: Circuito Eléctrico de iluminación expuesto

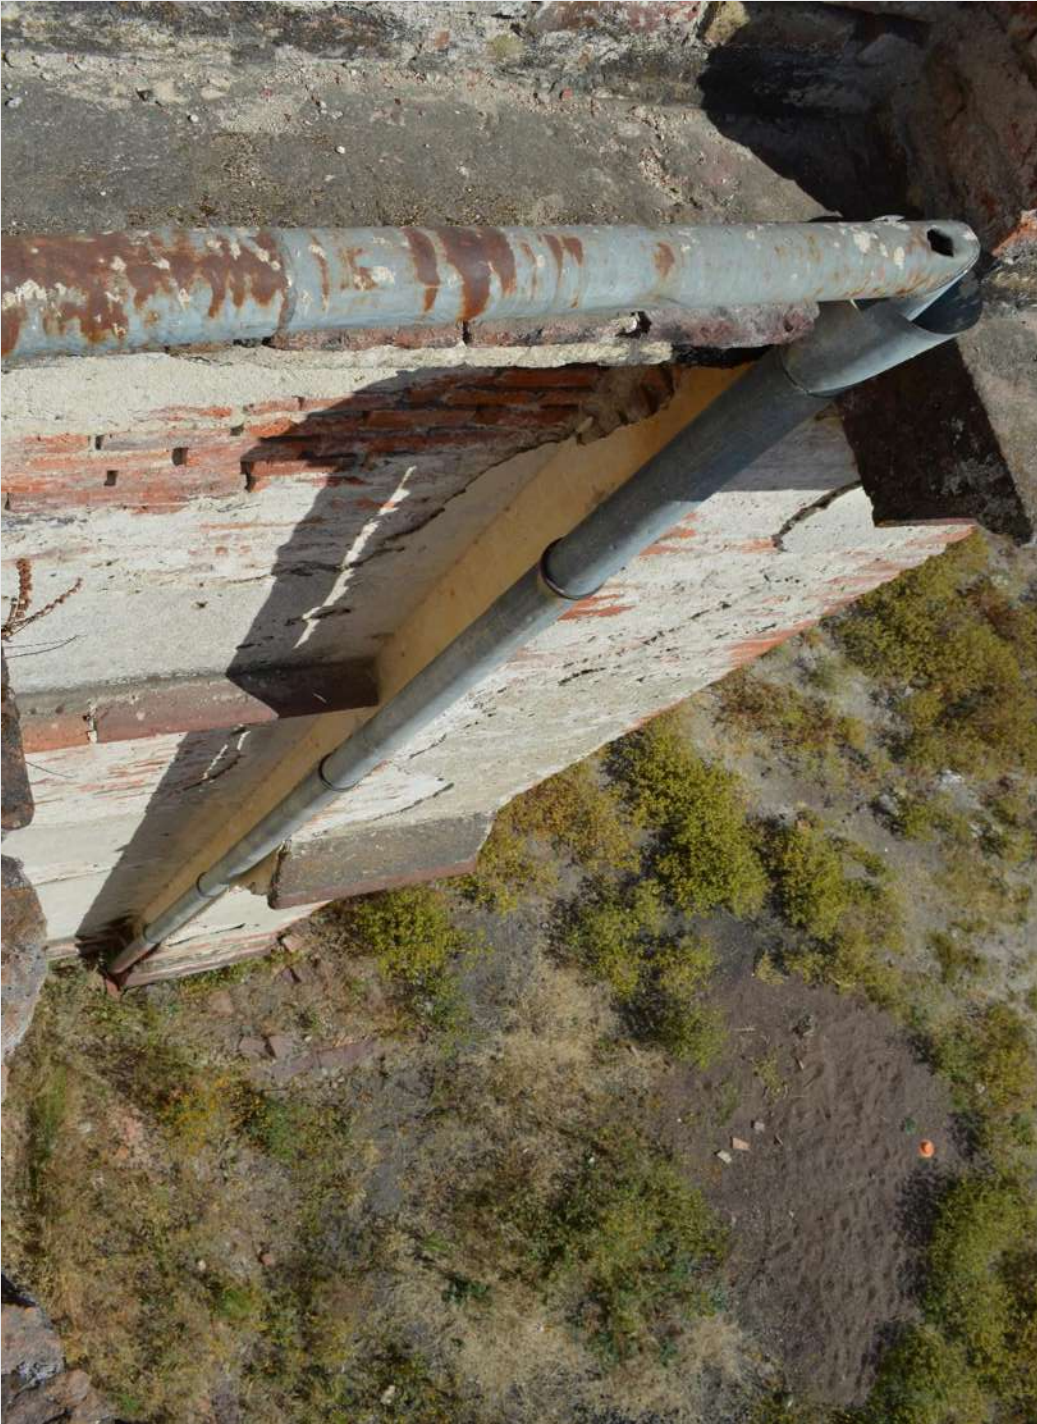
Mal estado de las instalaciones de evacuación Pluvial.

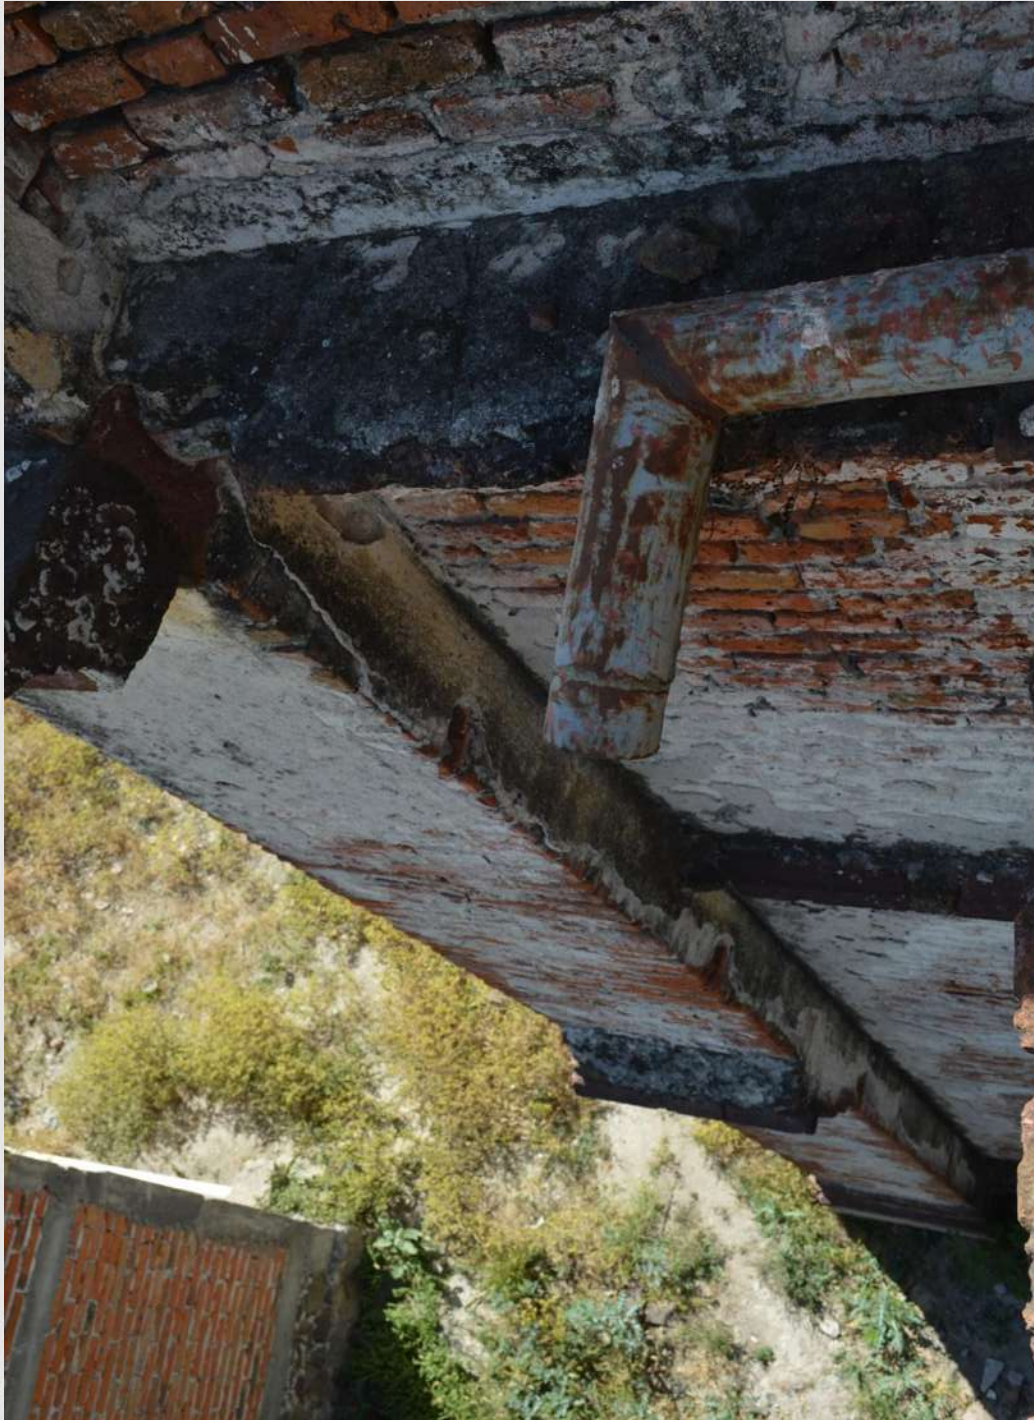
Intervenciones recientes
mal resueltas

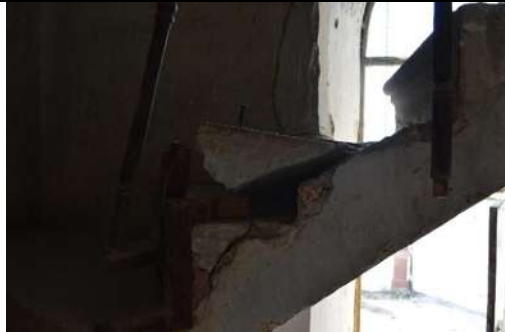
Efecto	Causa	Agente
Perdida de adherencia y desprendimiento de la huella y contra huella de cantera	Deterioro	Antrópico, Por trabajo o esfuerzo
Partida	Foto	
Circulaciones verticales

Observaciones		
Se ha perdido sección de las pizas y esta muy deteriorada la estructura de soporte de la escalera, siendo esta de tabique rojo recocido

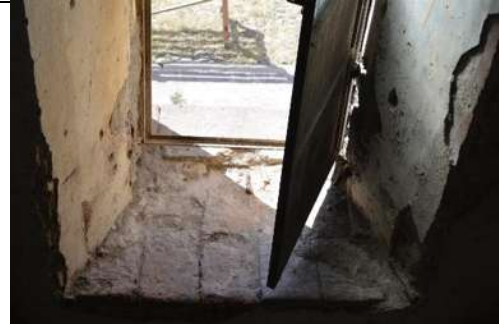
Efecto	Causa	Agente
Perdida de aplanados	Deterioro	Antrópico
Partida	Foto	
Apoyos corridos, muros de tabique rojo recocido

Observaciones		
El aplanado se está perdiendo por la circulación a la que es sometida, además la carpintería móvil metálica causa daños al topar con el muro.

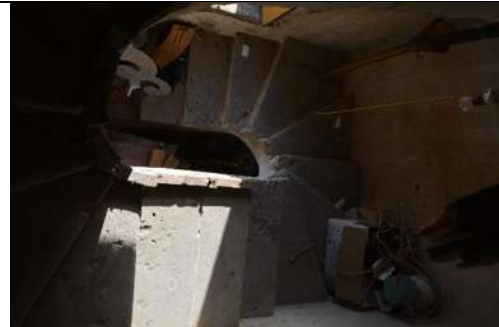
Efecto	Causa	Agente
Perdida casi total del barandal de madera torneada de la escalera	Deterioro	Antrópico, Biológico
Partida	Foto	
Elementos Complementarios, Carpintería. Barandal de la escalera.

Observaciones		
Aún quedan vestigios del barandal, en la parte superior de la escalera.

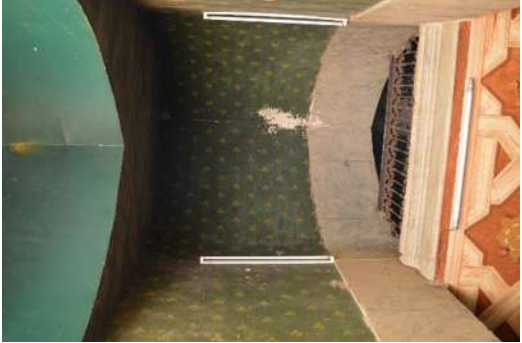
Efecto	Causa	Agente
Manchas de humedad y salinización	Humedad por infiltración	Antrópico, causas físicas
Partida	Foto	
Cubiertas. Bóvedas apuntadas

Observaciones	La mancha es aislada, por lo que sugiere que es producto del secado de la húmedas ocasional.

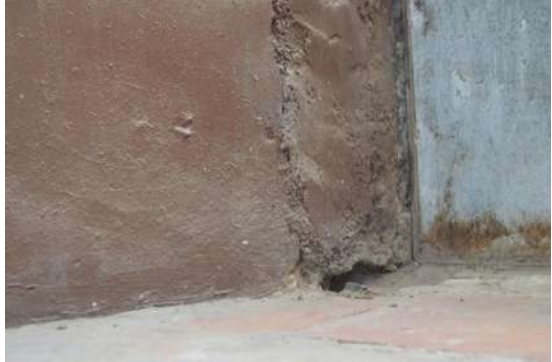
Efecto	Causa	Agente
Pulverización de aplanados	humedades	Antrópico, causas físicas
Partida	Foto	
Apoys corridos, muros de tabique rojo recocido

Observaciones	El aplanado se está perdiendo por la humedad capilar, también hay un faltante de loseta de barro.

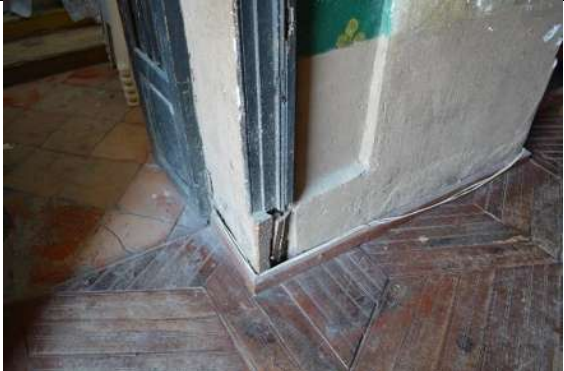
Efecto	Causa	Agente
Instalaciones eléctricas expuestas	Malas intervenciones	Antrópico,
Partida	Foto	
Apoys corridos, muros de tabique rojo recocido

Observaciones	La instalación eléctrica sigue el rodapié de forma expuesta.

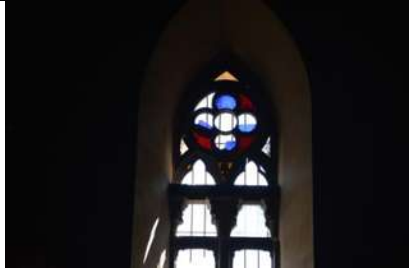
Efecto	Causa	Agente
Deterioros de la carpintería de madera	Falta de mantenimiento, Intemperismo y vandalismo	Antrópico
Partida	Foto	
Elementos Complementarios, Carpintería de madera.

Observaciones	Perdida de elementos de madera y de vitrales, aunque el diseño general se conserva en buen estado

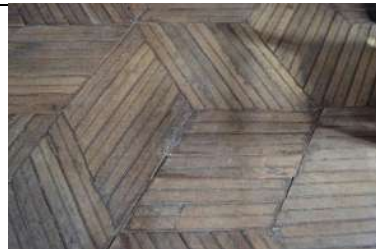
Efecto	Causa	Agente
Desgaste del piso de madera	Falta de mantenimiento y productos de limpieza incompatibles con el material	Antrópico
Partida	Foto	
Pisos, Madera

Observaciones	El piso conserva su diseño y gran parte de las piezas originales de valor.

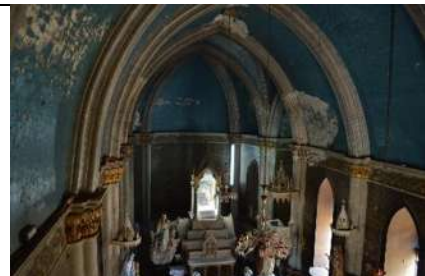
Efecto	Causa	Agente
Manchas de humedad y salinización	Humedad por infiltración. Saturación del área de rellenos.	Antrópico, causas físicas
Partida	Foto	
Cubiertas. Bóvedas apuntadas

Observaciones	La mancha es generalizada, lo que sugiere que es producto de la saturación de humedad presente en los rellenos de la bóveda.

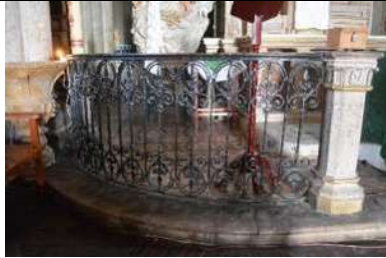
Efecto	Causa	Agente
Oxidación	Humedad, falta de mantenimiento.	Antrópico, Por causas físicas
Partida	Foto	
Elementos Complementarios, Herrería, barandales que separan la nave del altar.

Observaciones		
Oxidación de los barandales

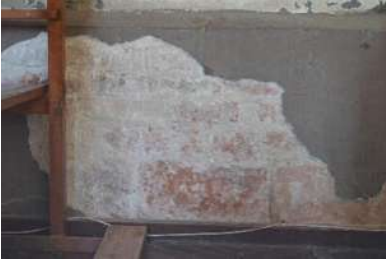
Efecto	Causa	Agente
Desprendimiento de aplanados	Humedad por capilaridad.	Antrópico, causas físicas
Partida	Foto	
Apoyos corridos, muros testers.

Observaciones		
Se presenta en zonas aisladas y en pequeñas proporciones.

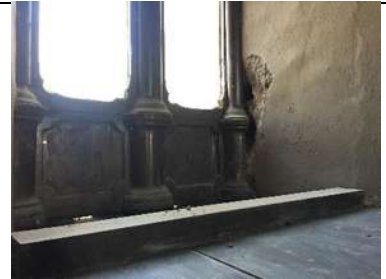
Efecto	Causa	Agente
Deterioro en vanos de ventana.	falta de mantenimiento, malas intervenciones	Antrópico
Partida	Foto	
Vanos y cerramientos.

Observaciones		
Deterioros producto de malas intervenciones

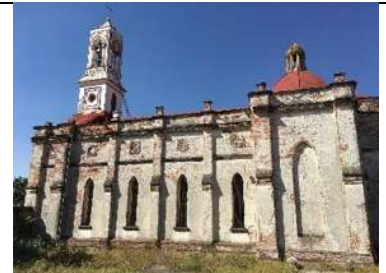
Efecto	Causa	Agente
Perdidas de aplanados al exterior.	Intemperismo, falta de mantenimiento	Antrópico, causas físicas.
Partida	Foto	
Apoyos corridos

Observaciones		
La pérdida de aplanados se concentra en los muros exteriores con ubicación sureste.

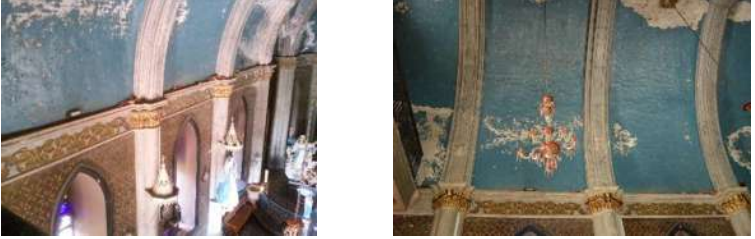
Efecto	Causa	Agente
Deterioro en la pintura mural	Falta de mantenimiento y humedad presente en el muro	Antrópico
Partida	Foto	
Apoyos corridos y Bóvedas apuntadas de cañón

Observaciones	Desprendimiento de la capa superior de la pintura murar por humedad sostenida.

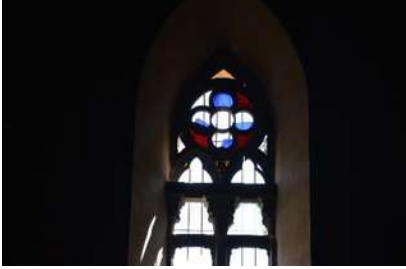
Efecto	Causa	Agente
Deterioros de la carpintería de madera	Falta de mantenimiento, Intemperismo y vandalismo	Antrópico
Partida	Foto	
Elementos Complementarios, Carpintería de madera.

Observaciones	Perdida de elementos de madera y de vitrales, aunque el diseño general se conserva en buen estado

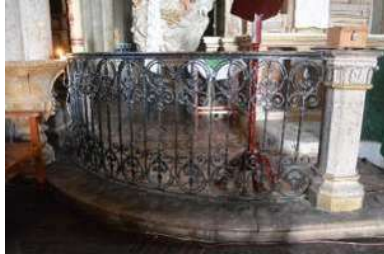
Efecto	Causa	Agente
Oxidación	Humedad, falta de mantenimiento.	Antrópico, Por causas físicas
Partida	Foto	
Elementos Complementarios, Herrería, barandales que separan la nave del altar.

Observaciones		
Oxidación de los barandales

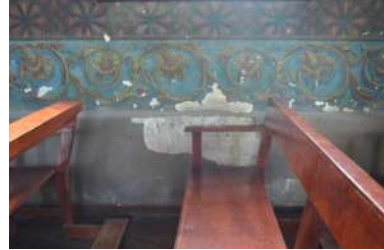
Efecto	Causa	Agente
Desprendimiento de aplanados	Humedad por capilaridad.	Antrópico, causas físicas
Partida	Foto	
Apoyos corridos, muros testers.

Observaciones		
Se presenta en zonas aisladas y en pequeñas proporciones.

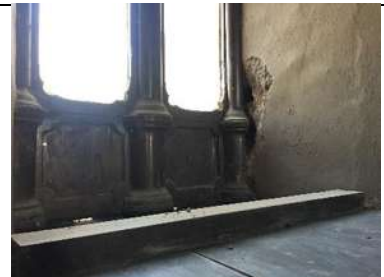
Efecto	Causa	Agente
Deterioro en vanos de ventana.	falta de mantenimiento, malas intervenciones	Antrópico
Partida	Foto	
Vanos y cerramientos.

Observaciones		
Deterioros producto de malas intervenciones

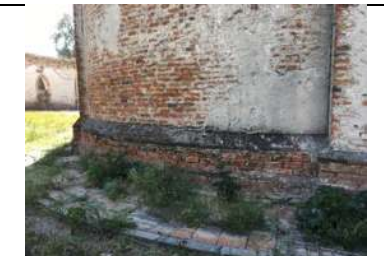
Efecto	Causa	Agente
Perdidas de aplanados al exterior.	Intemperismo, falta de mantenimiento	Antrópico, causas físicas.
Partida	Foto	
Apoyos corridos

Observaciones		
La pérdida de aplanados se concentra en los muros exteriores con ubicación sureste.

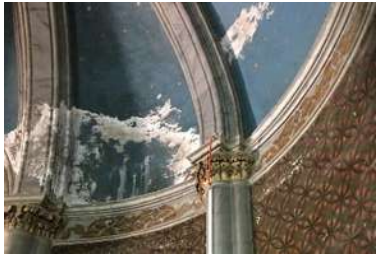
Efecto	Causa	Agente
Deterioro en la pintura mural	Falta de mantenimiento y humedad presente en el muro	Antrópico
Partida	Foto	
Apoyos corridos y Bóvedas apuntadas de cañón

Observaciones		
Desprendimiento de la capa superior de la pintura murar por humedad sostenida.

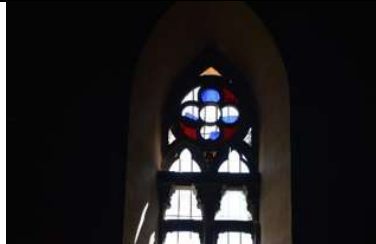
Efecto	Causa	Agente
Deterioros de la carpintería de madera	Falta de mantenimiento, Intemperismo y vandalismo	Antrópico
Partida	Foto	
Elementos Complementarios, Carpintería de madera.

Observaciones		
Perdida de elementos de madera y de vitrales, aunque el diseño general se conserva en buen estado

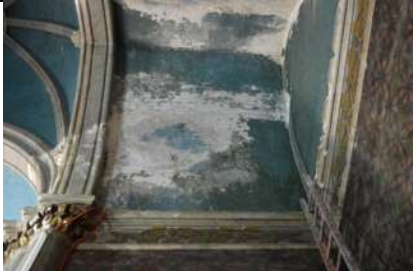
Efecto	Causa	Agente
Manchas de humedad y salinización	Humedad por infiltración. Saturación del área de rellenos.	Antrópico, causas físicas
Partida	Foto	
Cubiertas. Bóvedas apuntadas

Observaciones	La mancha es generalizada, lo que sugiere que es producto de la saturación de humedad presente en los rellenos de la bóveda.

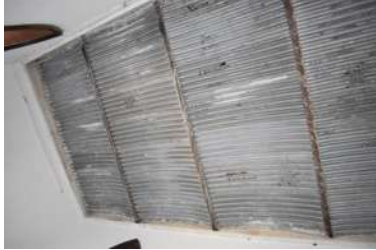
Efecto	Causa	Agente
Oxidación de vigas de la cubierta	Humedad, falta de mantenimiento.	Antrópico, Por causas físicas
Partida	Foto	
Cubierta, vigería de sección I.

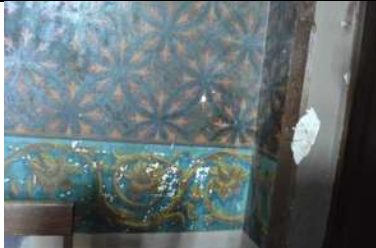
Efecto	Causa	Agente
Desprendimiento de aplanados	Humedad por capilaridad.	Antrópico, causas físicas
Partida	Foto	
Apoyos corridos, muros testers.

Observaciones	Se presenta en zonas aisladas y en pequeñas proporciones.

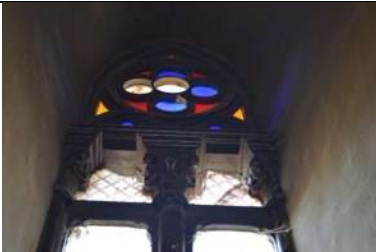
Efecto	Causa	Agente
Deterioro en carpinterías de madera.	falta de mantenimiento, malas intervenciones	Antrópico
Partida	Foto	
Elementos complementarios, carpinterías de madera.

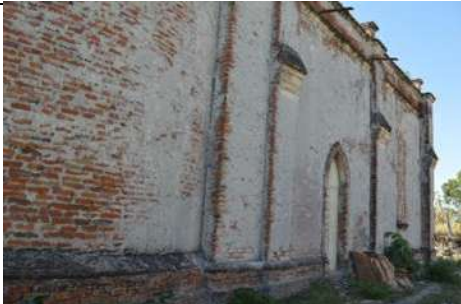
Efecto	Causa	Agente
Perdidas de aplanados al exterior.	Intemperismo, falta de mantenimiento	Antrópico, causas físicas.
Partida	Foto	
Apoyos corridos

Observaciones	La pérdida de aplanados se concentra en los muros exteriores con ubicación sureste.

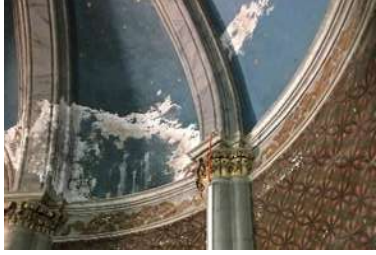
Efecto	Causa	Agente
Deterioro en la pintura mural	Falta de mantenimiento y humedad presente en el muro	Antrópico
Partida	Foto	
Apoyos corridos y Bóvedas apuntadas de cañón

Observaciones		
Desprendimiento de la capa superior de la pintura mural por humedad sostenida.

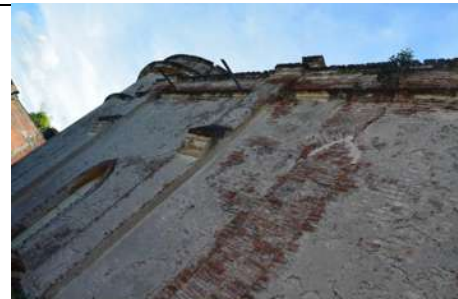
Efecto	Causa	Agente
Tapiado de una ventana en la sacristía.	Mala intervención y falta de mantenimiento	Antrópico
Partida	Foto	
Vanos y cerramientos

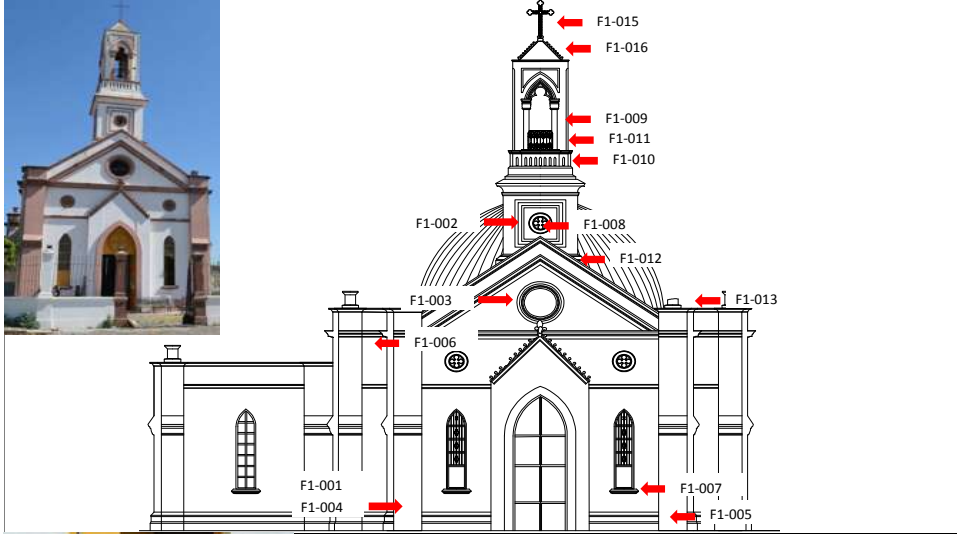
CLAVE:F1-001	CLAVE:F1-002	CLAVE:F1-003
Materiales: Muro de mortero cemento-arena y pintura	Materiales:	Materiales:Roseton de reloj
Tipo de deterioro: ALTERACION FISICA	Tipo de deterioro: INTEMPERISMO FISICO	Tipo de deterioro: ESPACIAL CONCEPTUAL
Agente de deterioro: FISICO	Agente de deterioro: FISICO	Agente de deterioro: ANTROPICO
Causa: EXTRINSECA	Causa: EXTRINSECA	Causa: EXTRINSECA
CLAVE: F1-004	CLAVE: F1-005	CLAVE: F1-006
Materiales: Muro de mortero cemento-arena y pintura	Materiales: PINTURA Y APLANADO MORTERO CEMENTO-ARENA	Materiales: CORNISA DE CANTERIA
Tipo de deterioro: ALTERACION FISICA	Tipo de deterioro: INTEMPERISMO FISICO	Tipo de deterioro: INTEMPERISMO
Agente de deterioro: FISICO	Agente de deterioro: FISICO	Agente de deterioro: FISICO
Causa: EXTRINSECA	Causa: EXTRINSECA	Causa: ALTERACION FISICA
CLAVE:F1-007	CLAVE:F1-008	CLAVE: F1-009
Materiales: ORNAMENTACION DE CANTERIA	Materiales: ROSETON DE CANTERIA	Materiales: APLANADO MORTERO CEMENTO-ARENA, PINTURA

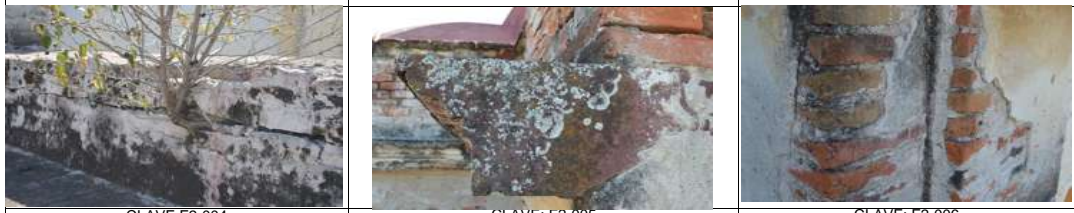
CLAVE:F2-004	CLAVE: F2-005	CLAVE: F2-006
Materiales: APLANADO MORTERO CEMENTO-ARENA	Materiales: CORNISA DE PIEDRA CANTERIA	Materiales: TABIQUE Y APLANADO MORTERO CEMENTO-ARENA
Tipo de deterioro: INTEMPERISMO	Tipo de deterioro: INTEMPERISMO	Tipo de deterioro: INTEMPERISMO
Agente de deterioro: FISICO	Agente de deterioro: FISICO	Agente de deterioro: FISICO
Causa: EXTRINSECA	Causa: EXTRINSECA	Causa: EXTRINSECA

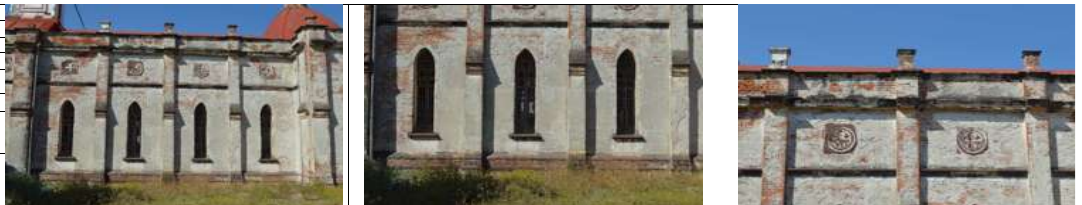
CLAVE:F3-001	CLAVE:F3-002	CLAVE:F3-003
Materiales: APLANADO MORTERO CAL-ARENA, TABIQUE	Materiales: APLANADO MORTERO CAL-ARENA, TABIQUE	Materiales: APLANADO MORTERO CAL-ARENA, TABIQUE
Tipo de deterioro: INTEMPERISMO	Tipo de deterioro: INTEMPERISMO	Tipo de deterioro: INTEMPERISMO
Agente de deterioro: FISICO	Agente de deterioro: FISICO	Agente de deterioro: FISICO
Causa: EXTRINSECA	Causa: EXTRINSECA	Causa: EXTRINSECA

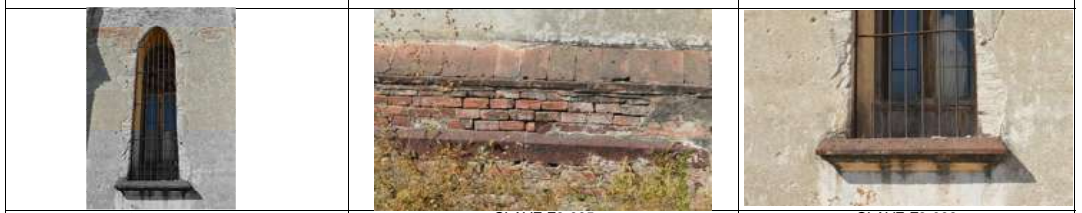
CLAVE:F3-004	CLAVE:F3-005	CLAVE:F3-006
Materiales: APLANADO MORTERO CAL-ARENA, TABIQUE	Materiales:TABIQUE COCIDO	Materiales: MOLDURA PIEDRA CANTERIA
Tipo de deterioro: INTEMPERISMO	Tipo de deterioro: INTEMPERISMO	Tipo de deterioro: INTEMPERISMO
Agente de deterioro: FISICO	Agente de deterioro: FISICO	Agente de deterioro: FISICO
Causa: EXTRINSECA	Causa: EXTRINSECA	Causa: EXTRINSECA

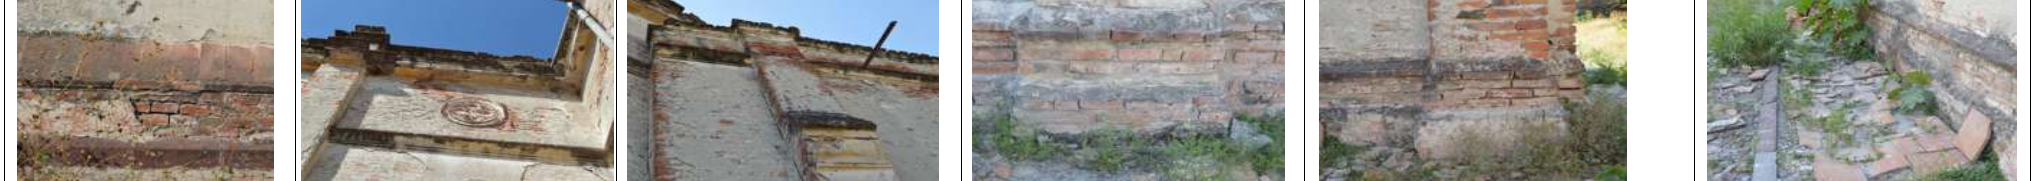
CLAVE:F3-007	CLAVE:F3-008	CLAVE:F3-009	CLAVE:F3-010	CLAVE:F3-011	CLAVE:F3-012
Materiales:TABIQUE COCIDO	Materiales: APLANADO MORTERO CAL-ARENA, TABIQUE	Materiales: APLANADO MORTERO CAL-ARENA, TABIQUE	Materiales:TABIQUE COCIDO	Materiales:TABIQUE COCIDO	Materiales:TABIQUE Y TEJA DE BARRO
Tipo de deterioro: INTEMPERISMO	Tipo de deterioro: INTEMPERISMO	Tipo de deterioro: INTEMPERISMO	Tipo de deterioro: INTEMPERISMO	Tipo de deterioro: INTEMPERISMO	Tipo de deterioro: INTEMPERISMO
Agente de deterioro: FISICO	Agente de deterioro: FISICO	Agente de deterioro: FISICO	Agente de deterioro: FISICO	Agente de deterioro: FISICO	Agente de deterioro: FISICO
Causa: EXTRINSECA	Causa: EXTRINSECA	Causa: EXTRINSECA	Causa: EXTRINSECA	Causa: EXTRINSECA	Causa: EXTRINSECA

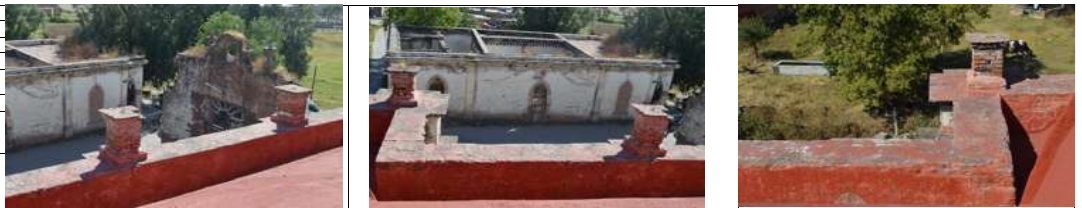
CLAVE:F5-001	CLAVE:F5-002	CLAVE:F5-003
Materiales: IMPERMEABILIZANTE	Materiales: IMPERMEABILIZANTE	Materiales: IMPERMEABILIZANTE
Tipo de deterioro: INTEMPERISMO QUIMICO	Tipo de deterioro: INTEMPERISMO	Tipo de deterioro: INTEMPERISMO
Agente de deterioro: FISICO	Agente de deterioro: FISICO	Agente de deterioro: FISICO
Causa: EXTRINSECA	Causa: EXTRINSECA	Causa: EXTRINSECA
