Universidad Michoacana de San Nicolás de Hidalgo.

TESINA

Proyecto de Conservación de la Capilla de Nuestra Señora del Refugio en el
municipio de Vista Hermosa de Negrete, Michoacán de Ocampo

Morelia, Michoacán de Ocampo. Agosto 2018

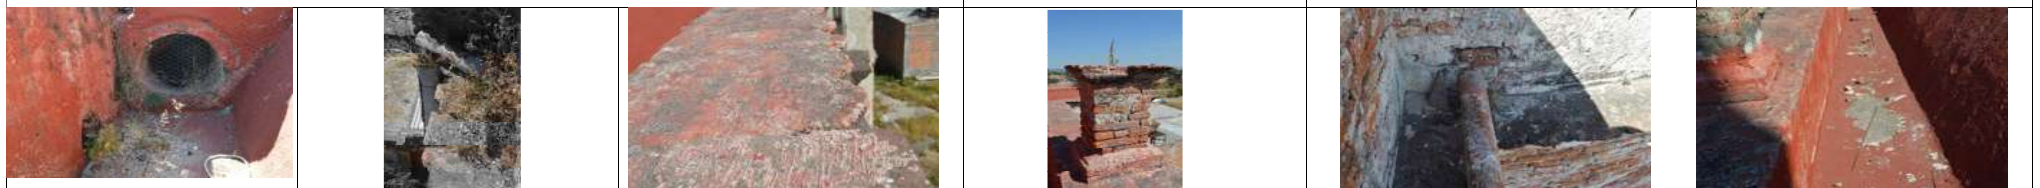
CLAVE:F5-004	CLAVE:F5-005	CLAVE:F5-006
Materiales: IMPERMEABILIZANTE	Materiales: IMPERMEABILIZANTE	Materiales: IMPERMEABILIZANTE Y APLANADO MORTERO CEMENTO-ARENA
Tipo de deterioro: INTEMPERISMO	Tipo de deterioro: INTEMPERISMO	Tipo de deterioro: INTEMPERISMO
Agente de deterioro: FISICO	Agente de deterioro: FISICO	Agente de deterioro: FISICO
Causa: EXTRINSECA	Causa: EXTRINSECA	Causa: EXTRINSECA

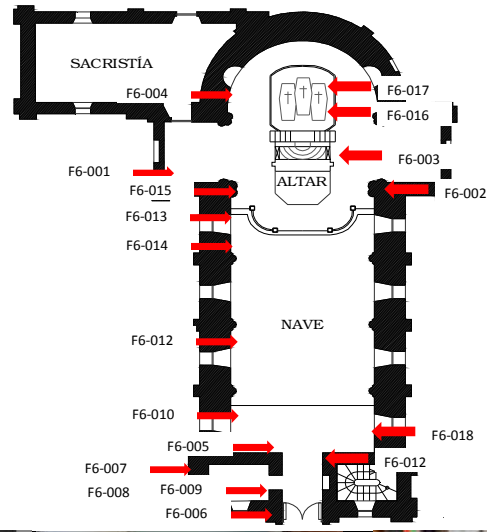
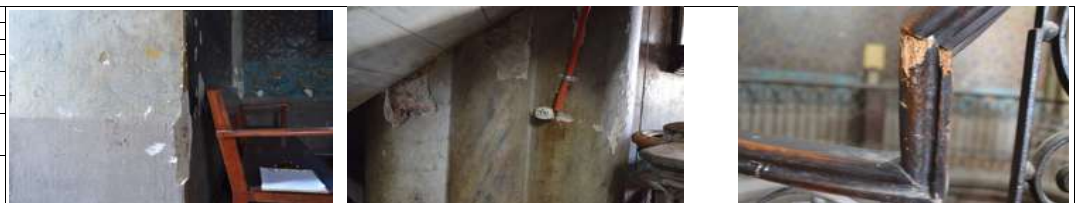
CLAVE:F6-001
Materiales: APLANADO Y PINTURA
Tipo de deterioro: INTEMPERISMO FISICO
Agente de deterioro: FISICO
Causa: EXTRINSECA

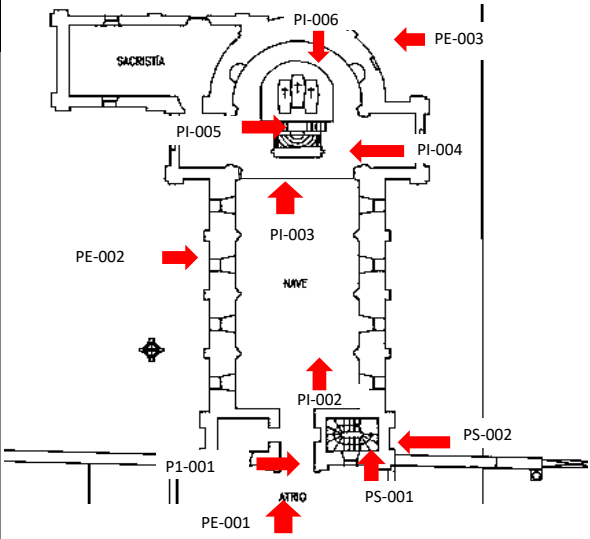
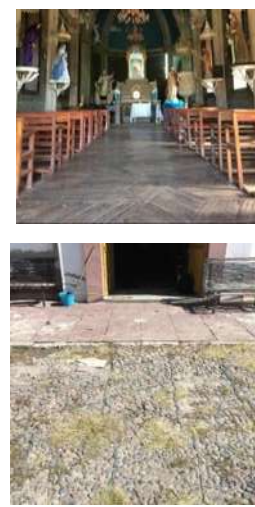
CLAVE: PE-001	CLAVE: PI-001	CLAVE: PI-002
Materiales: Empedrado	Materiales: Firme de cemento	Materiales: Duela
Tipo de deterioro: FÍSICO ESPACIAL	Tipo de deterioro: INTEMPERISMO	Tipo de deterioro: FÍSICO
Agente de deterioro: ANTRÓPICO/BIOLÓGICO	Agente de deterioro: ANTRÓPICO	Agente de deterioro: ANTRÓPICO
Causa: EXTRÍNSECA	Causa: EXTRÍNSECA	Causa: EXTRÍNSECA
CLAVE: PI-003	CLAVE: PI-004	CLAVE: PI-005
Materiales: Baldosa de cantera labrada	Materiales: MOSAICO SOBRE BALDOSA DE CANTERA	Materiales: BALDOSA DE CANTERA
Tipo de deterioro: ALTERACIÓN QUÍMICA	Tipo de deterioro: INTEMPERISMO FÍSICO	Tipo de deterioro: INTEMPERISMO FÍSICO
Agente de deterioro: BIOLÓGICO	Agente de deterioro: ANTRÓPICO	Agente de deterioro: ANTRÓPICO
Causa: EXTRÍNSECA	Causa: EXTRÍNSECA	Causa: EXTRÍNSECA
CLAVE: PE-002	CLAVE: PE-003	CLAVE:
Materiales: Baldosa de barro	Materiales: Baldosa de barro	Materiales:
Tipo de deterioro: INTEMPERISMO FÍSICO	Tipo de deterioro: INTEMPERISMO FÍSICO	Tipo de deterioro: INTEMPERISMO

Agente de deterioro: BIOLÓGICO	Agente de deterioro: FÍSICO	Agente de deterioro: FÍSICO
Causa: EXTRÍNSECA	Causa: EXTRÍNSECA	Causa: EXTRÍNSECA

CLAVE: PI-006	CLAVE: PS-001	CLAVE: PS-002
Materiales: Piso pasta	Materiales: Baldosa de cantera	Materiales: Baldosa de cantera
Tipo de deterioro: ALTERACIÓN FÍSICA	Tipo de deterioro: INTEMPERISMO	Tipo de deterioro: INTEMPERISMO FÍSICO
Agente de deterioro: ANTRÓPICO	Agente de deterioro: BIOLÓGICO	Agente de deterioro: FÍSICO
Causa: EXTRÍNSECA	Causa: EXTRÍNSECA	Causa: EXTRÍNSECA

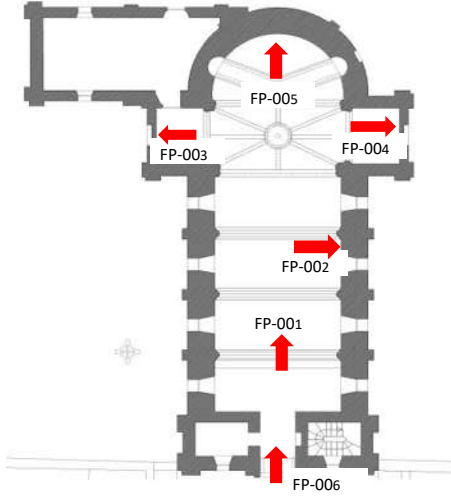
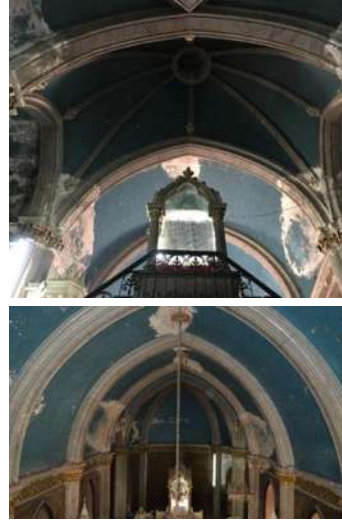
CLAVE: FP-001	CLAVE: FP-002	CLAVE: FP-003
Materiales: Bóveda corrida	Materiales: Bóveda de corrida	Materiales: Arco Ojival
Tipo de deterioro: INTEMPERTISMO FÍSICO	Tipo de deterioro: INTEMPERTISMO FÍSICO	Tipo de deterioro: INTEMPERTISMO FÍSICO
Agente de deterioro: FÍSICO	Agente de deterioro: FÍSICO	Agente de deterioro: FÍSICO
Causa: EXTRÍNSECA	Causa: EXTRÍNSECA	Causa: EXTRÍNSECA
CLAVE: FP-004	CLAVE: FP-005	CLAVE: FP-006
Materiales: Arco Ojival	Materiales: Bóveda de crucería	Materiales: Arco Ojival
Tipo de deterioro: INTEMPERISMO FÍSICO	Tipo de deterioro: INTEMPERISMO FÍSICO	Tipo de deterioro: INTEMPERISMO FÍSICO
Agente de deterioro: FÍSICO	Agente de deterioro: FÍSICO	Agente de deterioro: FÍSICO
Causa: EXTRÍNSECA	Causa: EXTRÍNSECA	Causa: EXTRÍNSECA

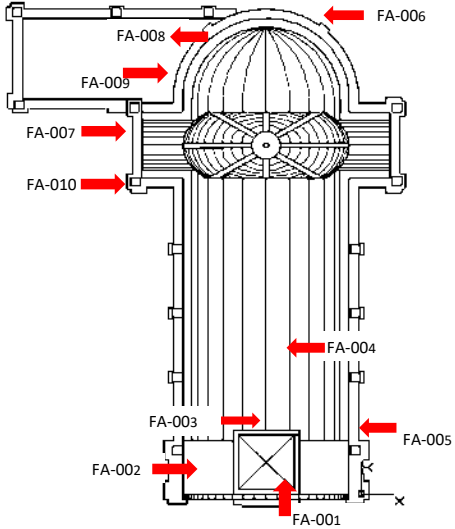
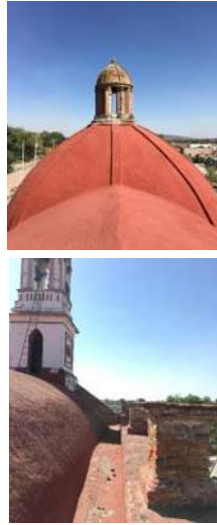
CLAVE: FA-001

Materiales: Cubierta de tablas

Tipo de deterioro: **INTEMPERTISMO FÍSICO**

Agente de deterioro: **ANTRÓPICO**

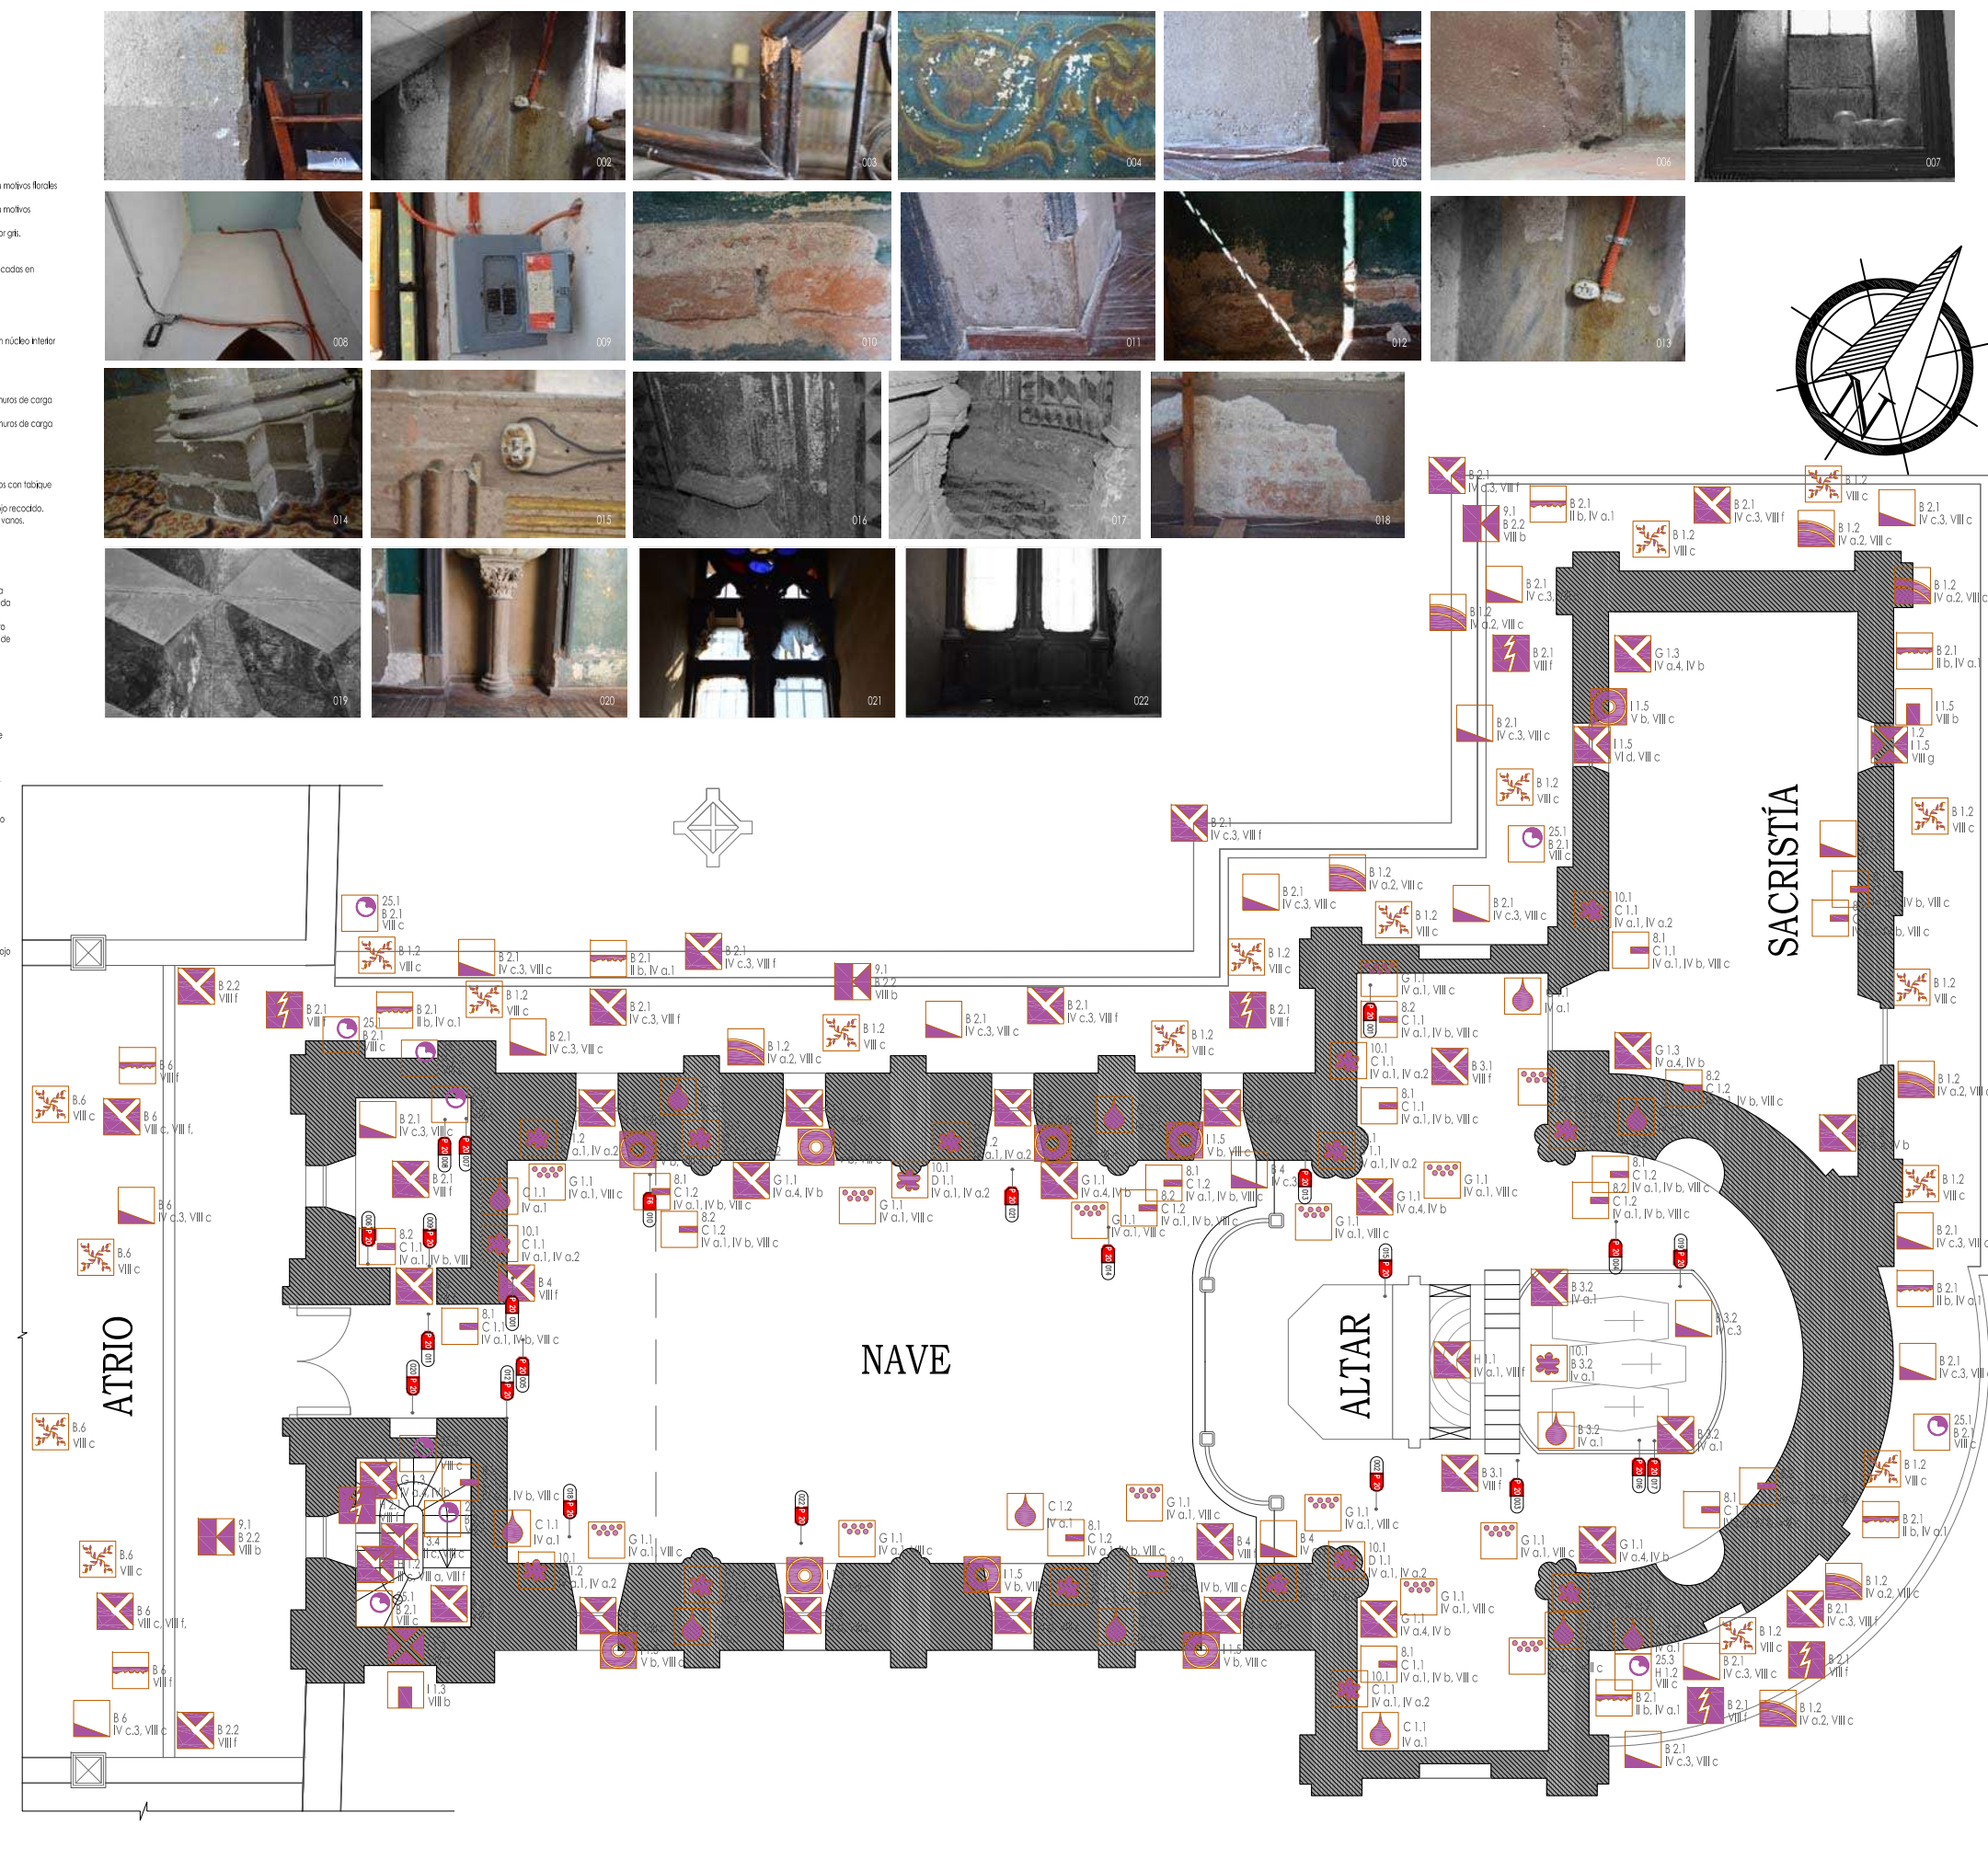
Alteraciones y Deterioros en planta baja y muros interiores.

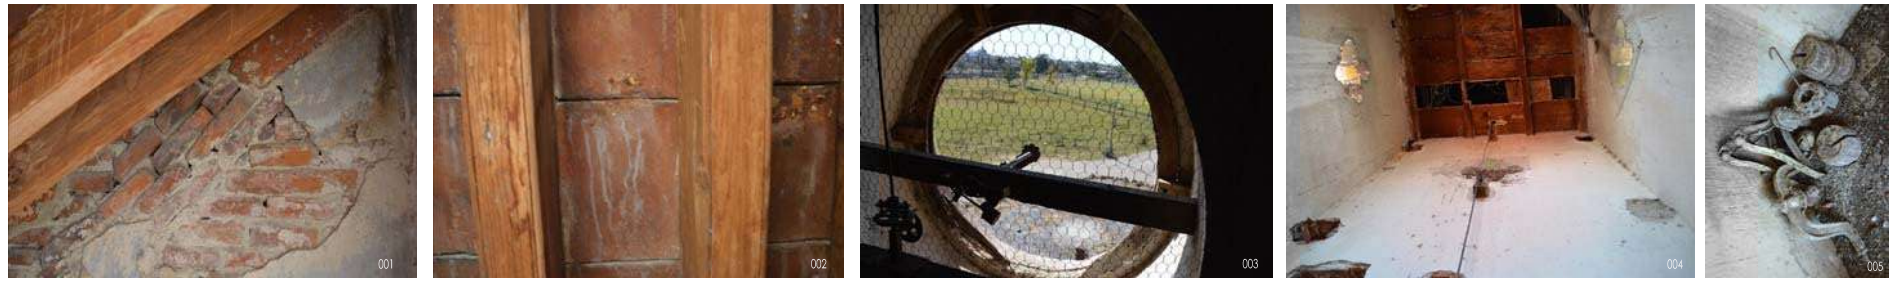
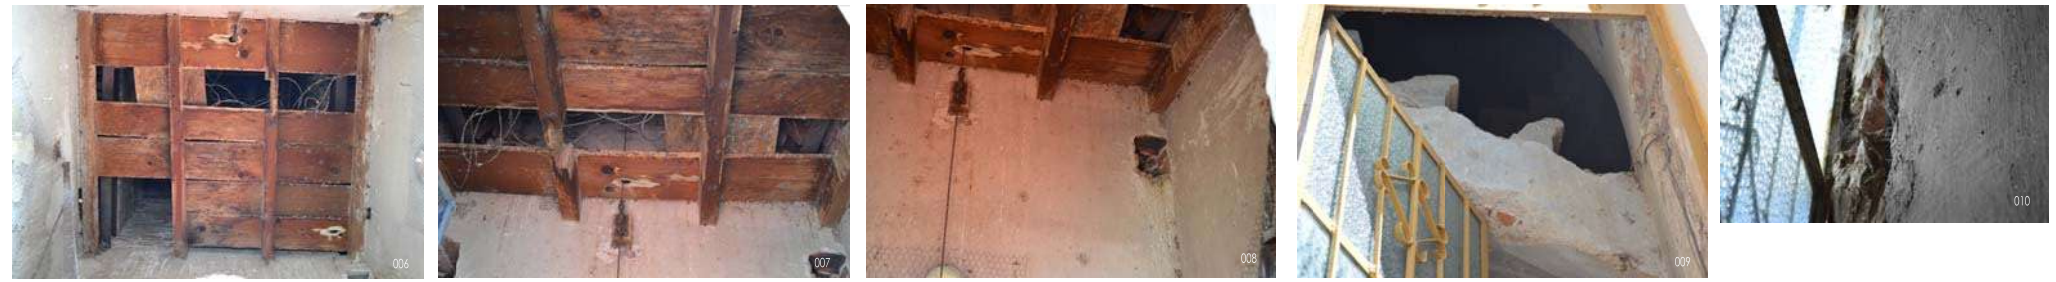
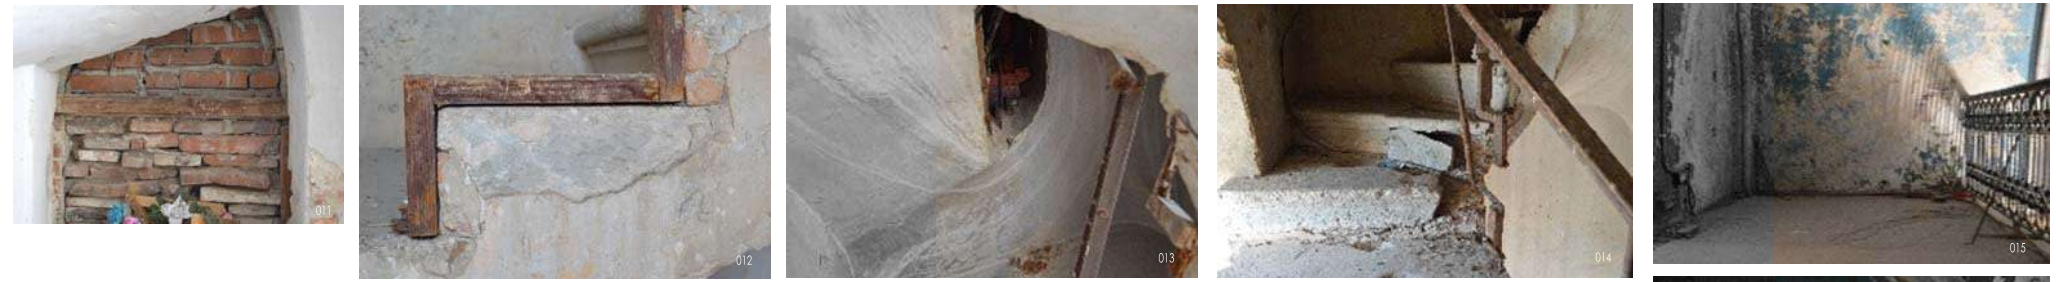
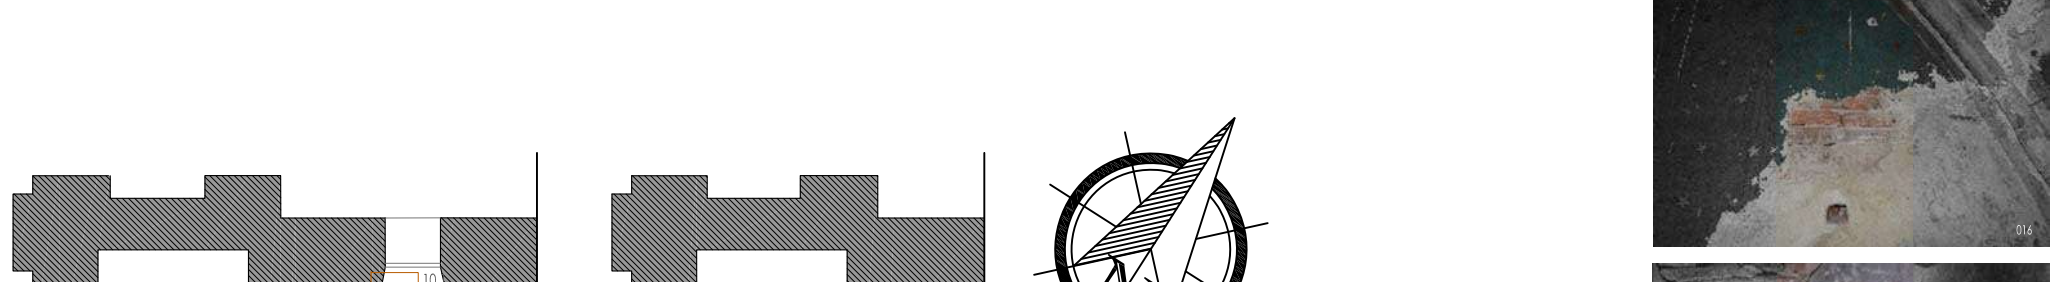
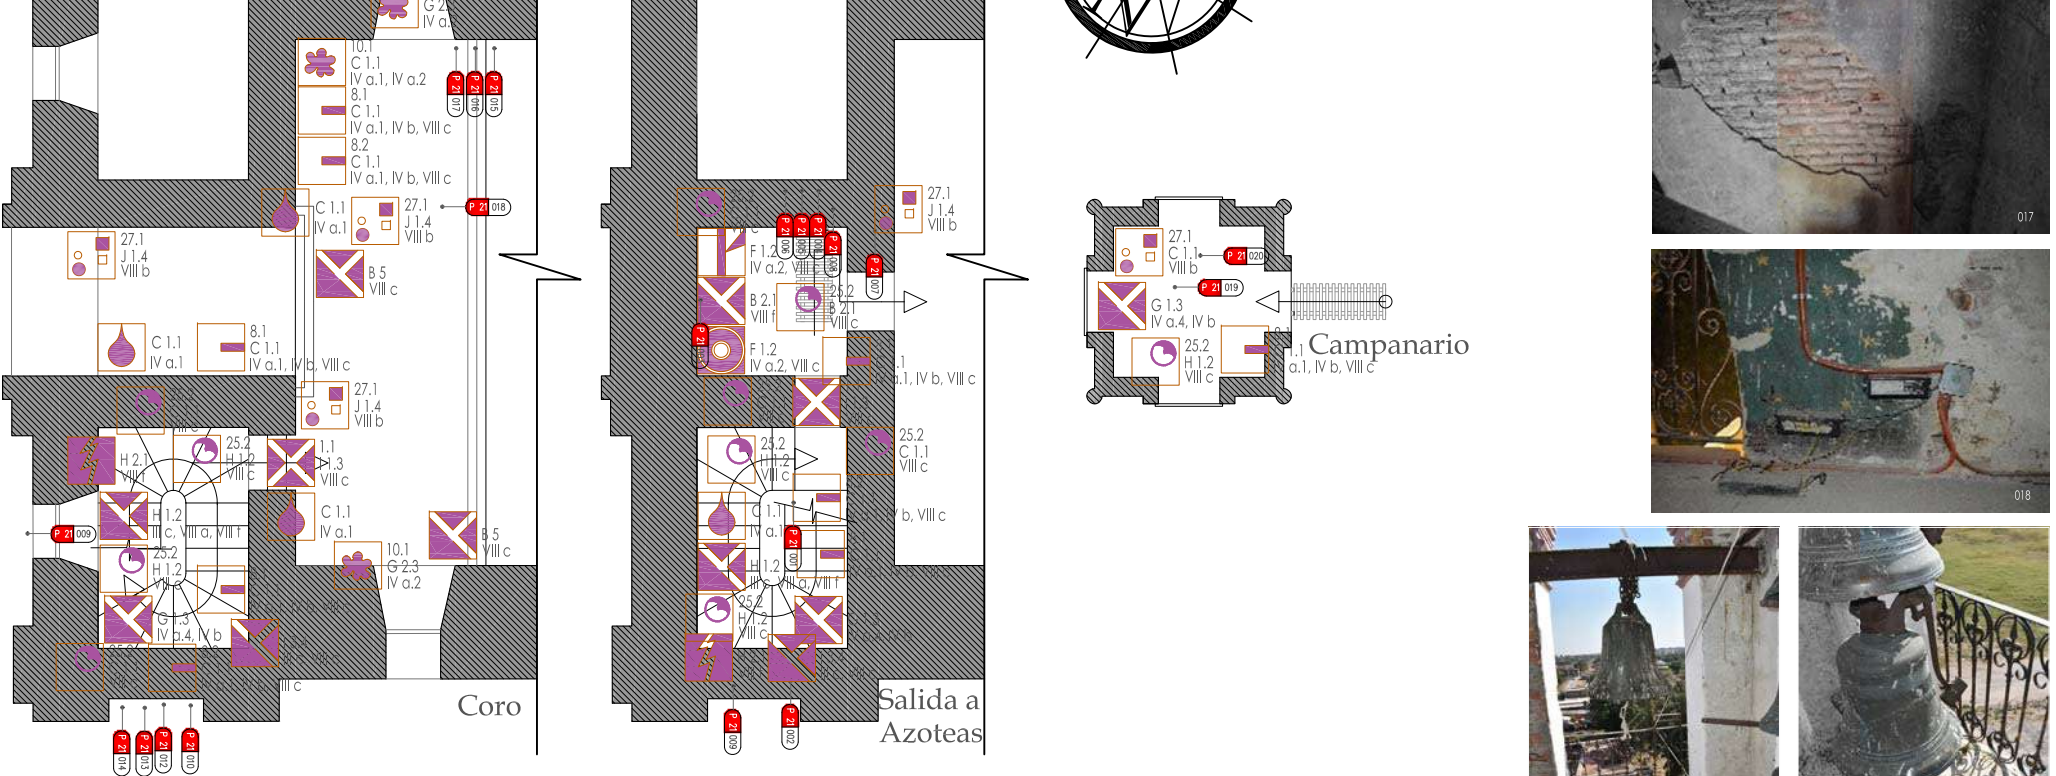
ARQ-21
PLANO:
Levantamiento Arquitectónico.
Alteraciones y Deterioros en Planta. Estado Actual.

Alteraciones y Deterioros en el coro, la escalera de salida a la azotea y el campanario.

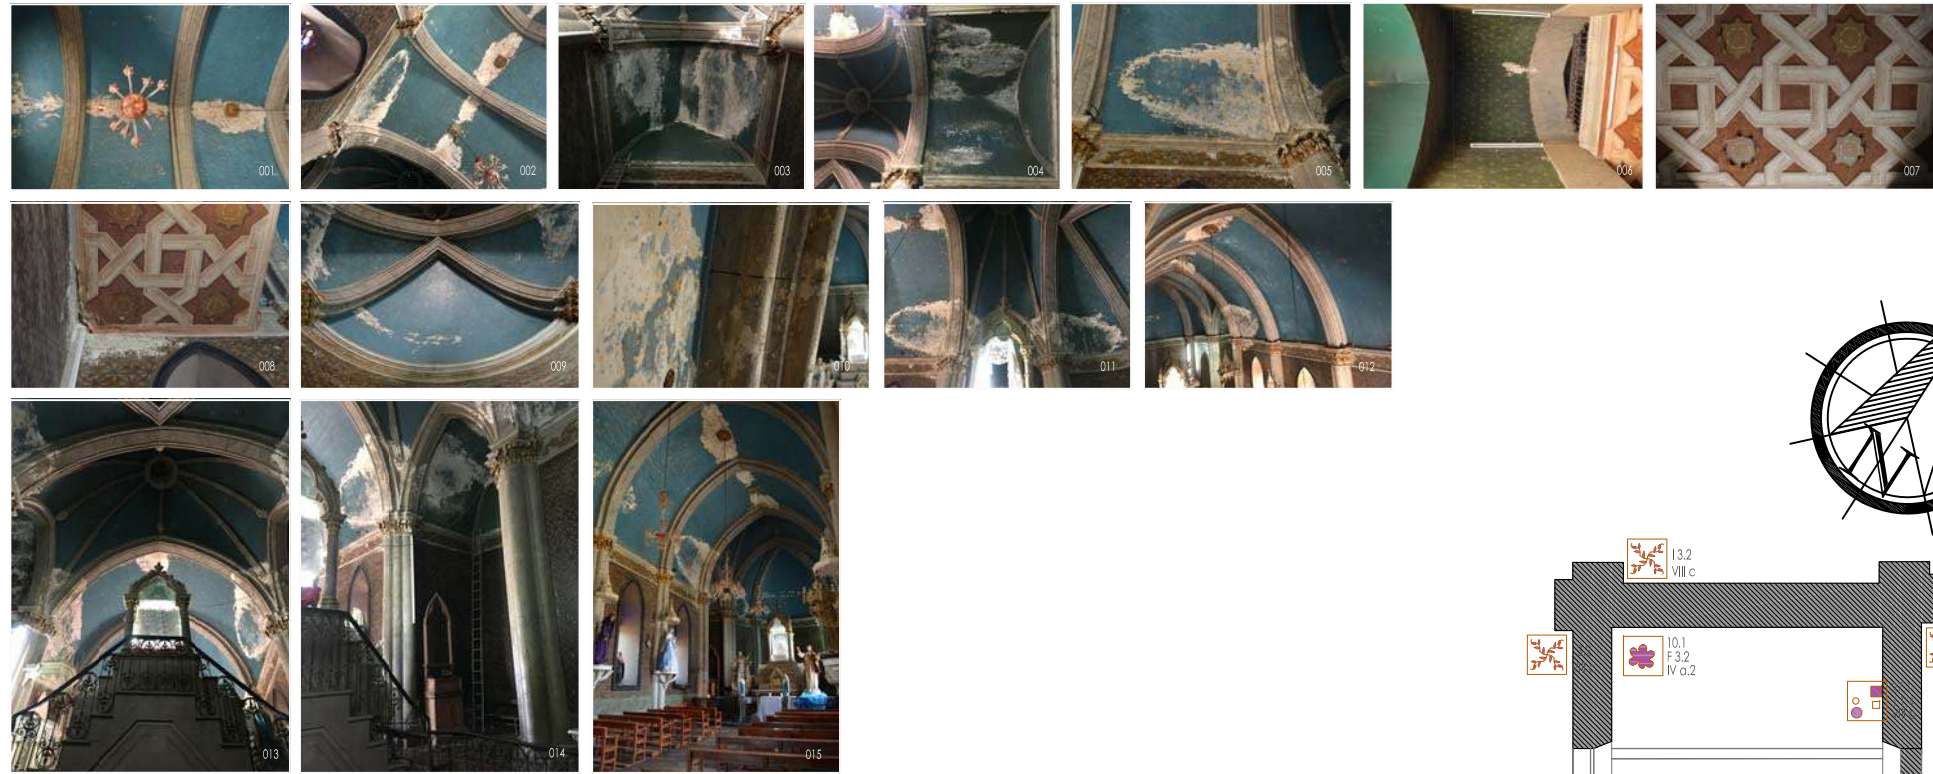
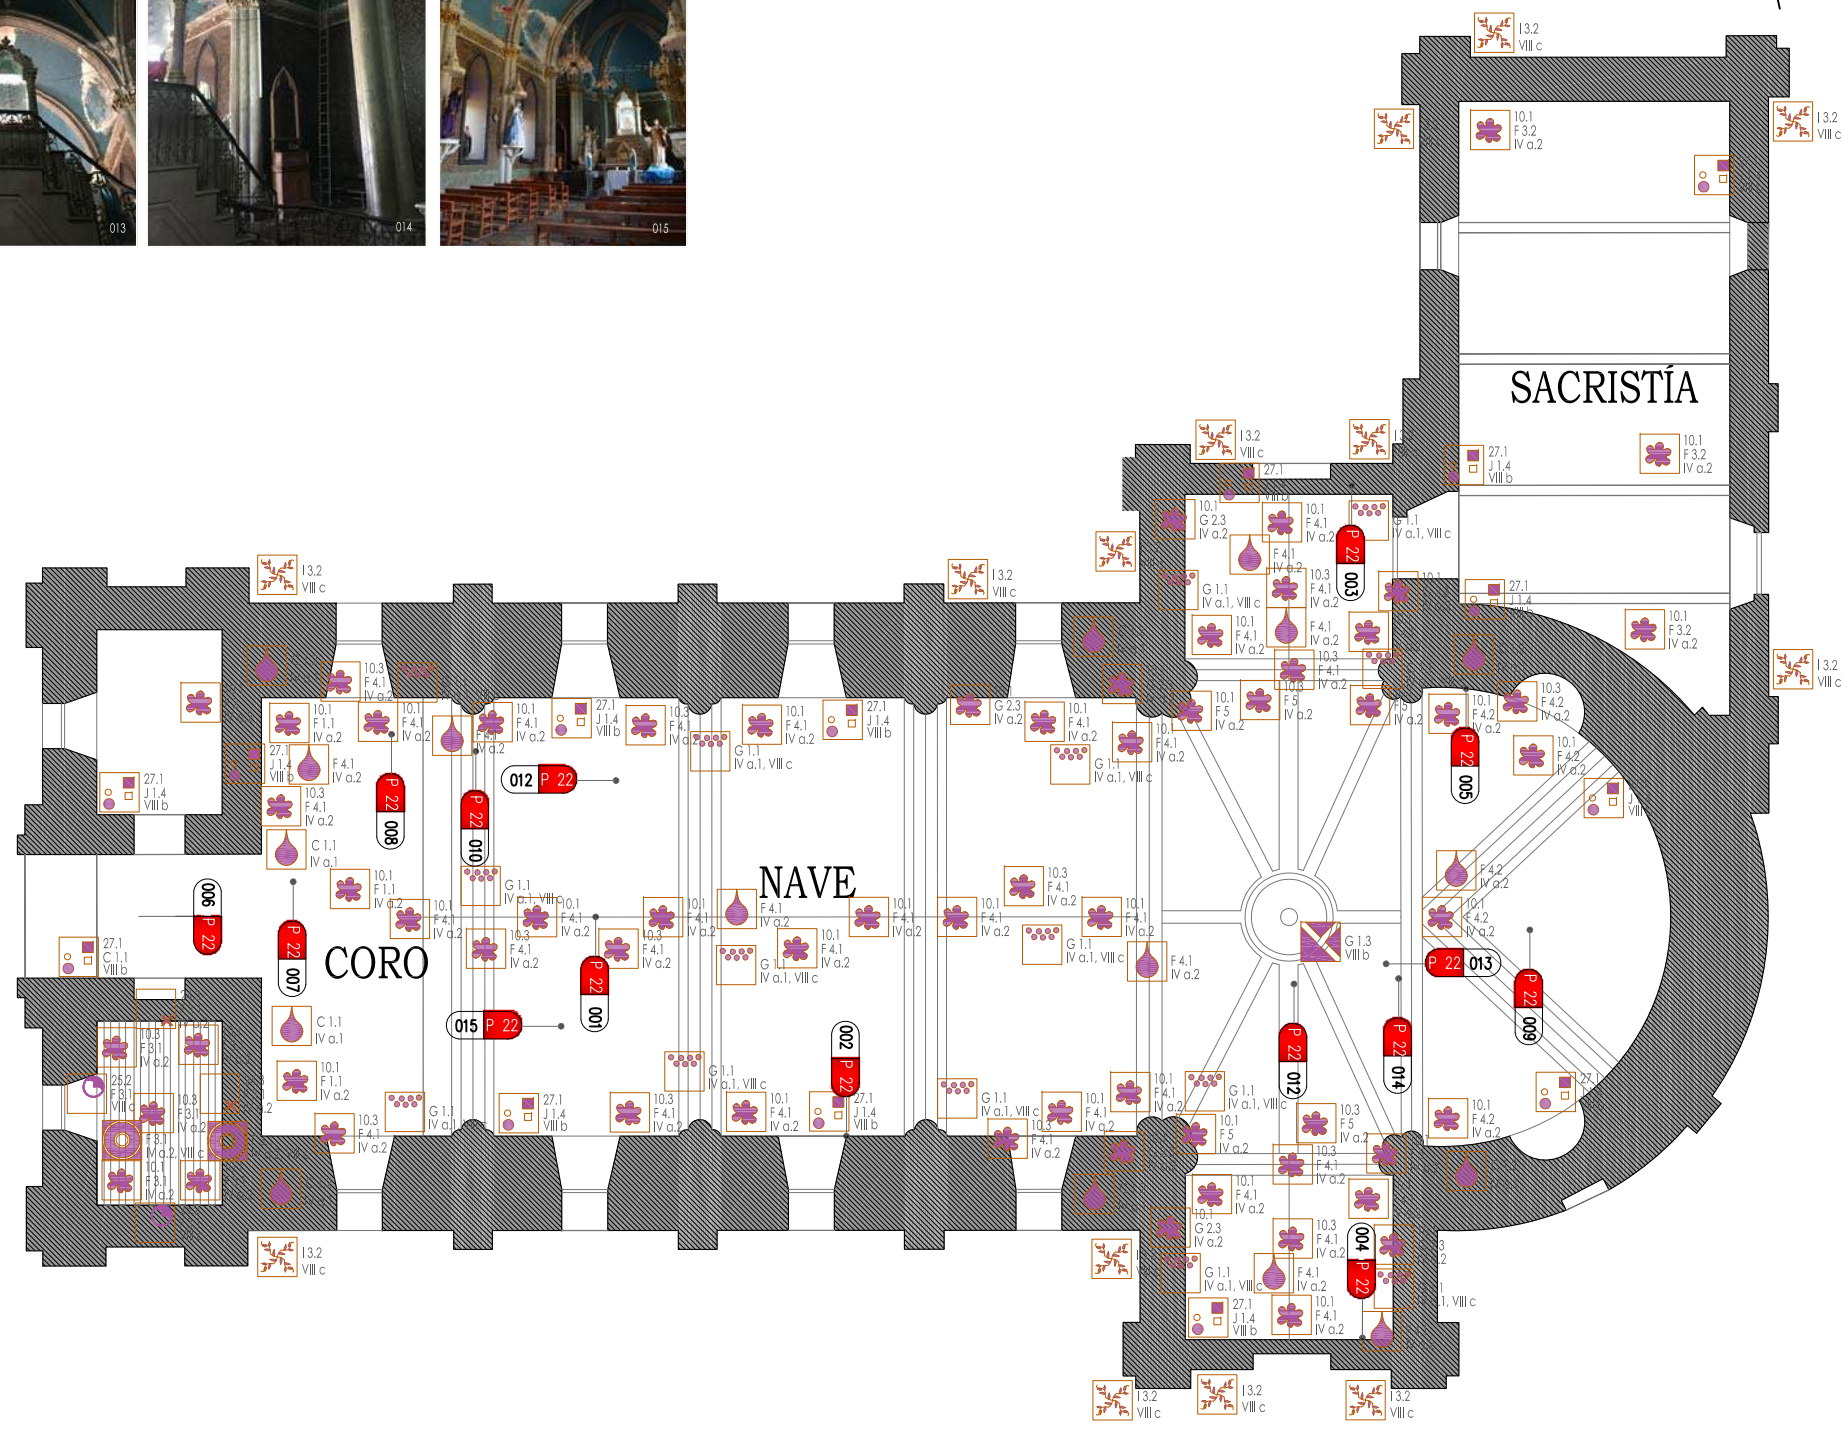
ARQ-22
PLANO:
Levantamiento Arquitectónico.
Alteraciones y Deterioros en Techos. Estado Actual.

Alteraciones y Deterioros en planta de Techos.

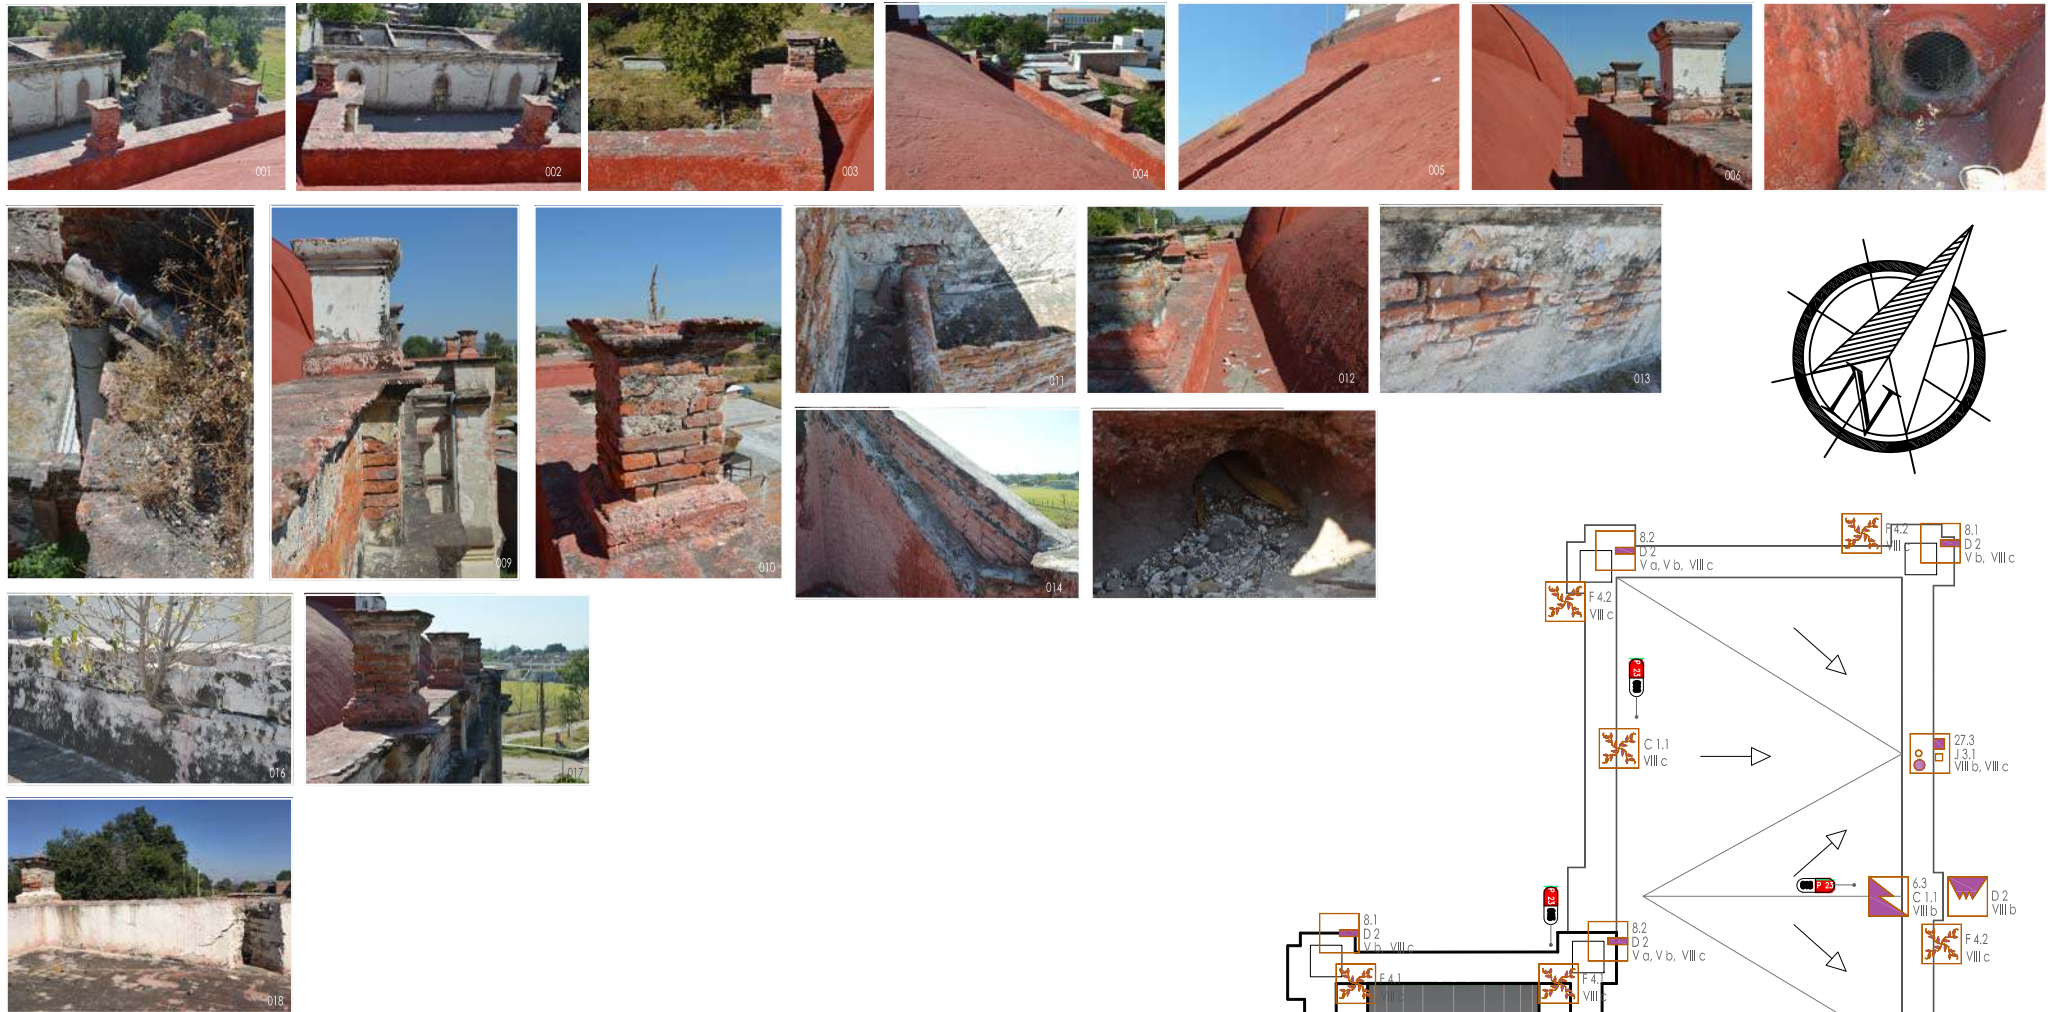
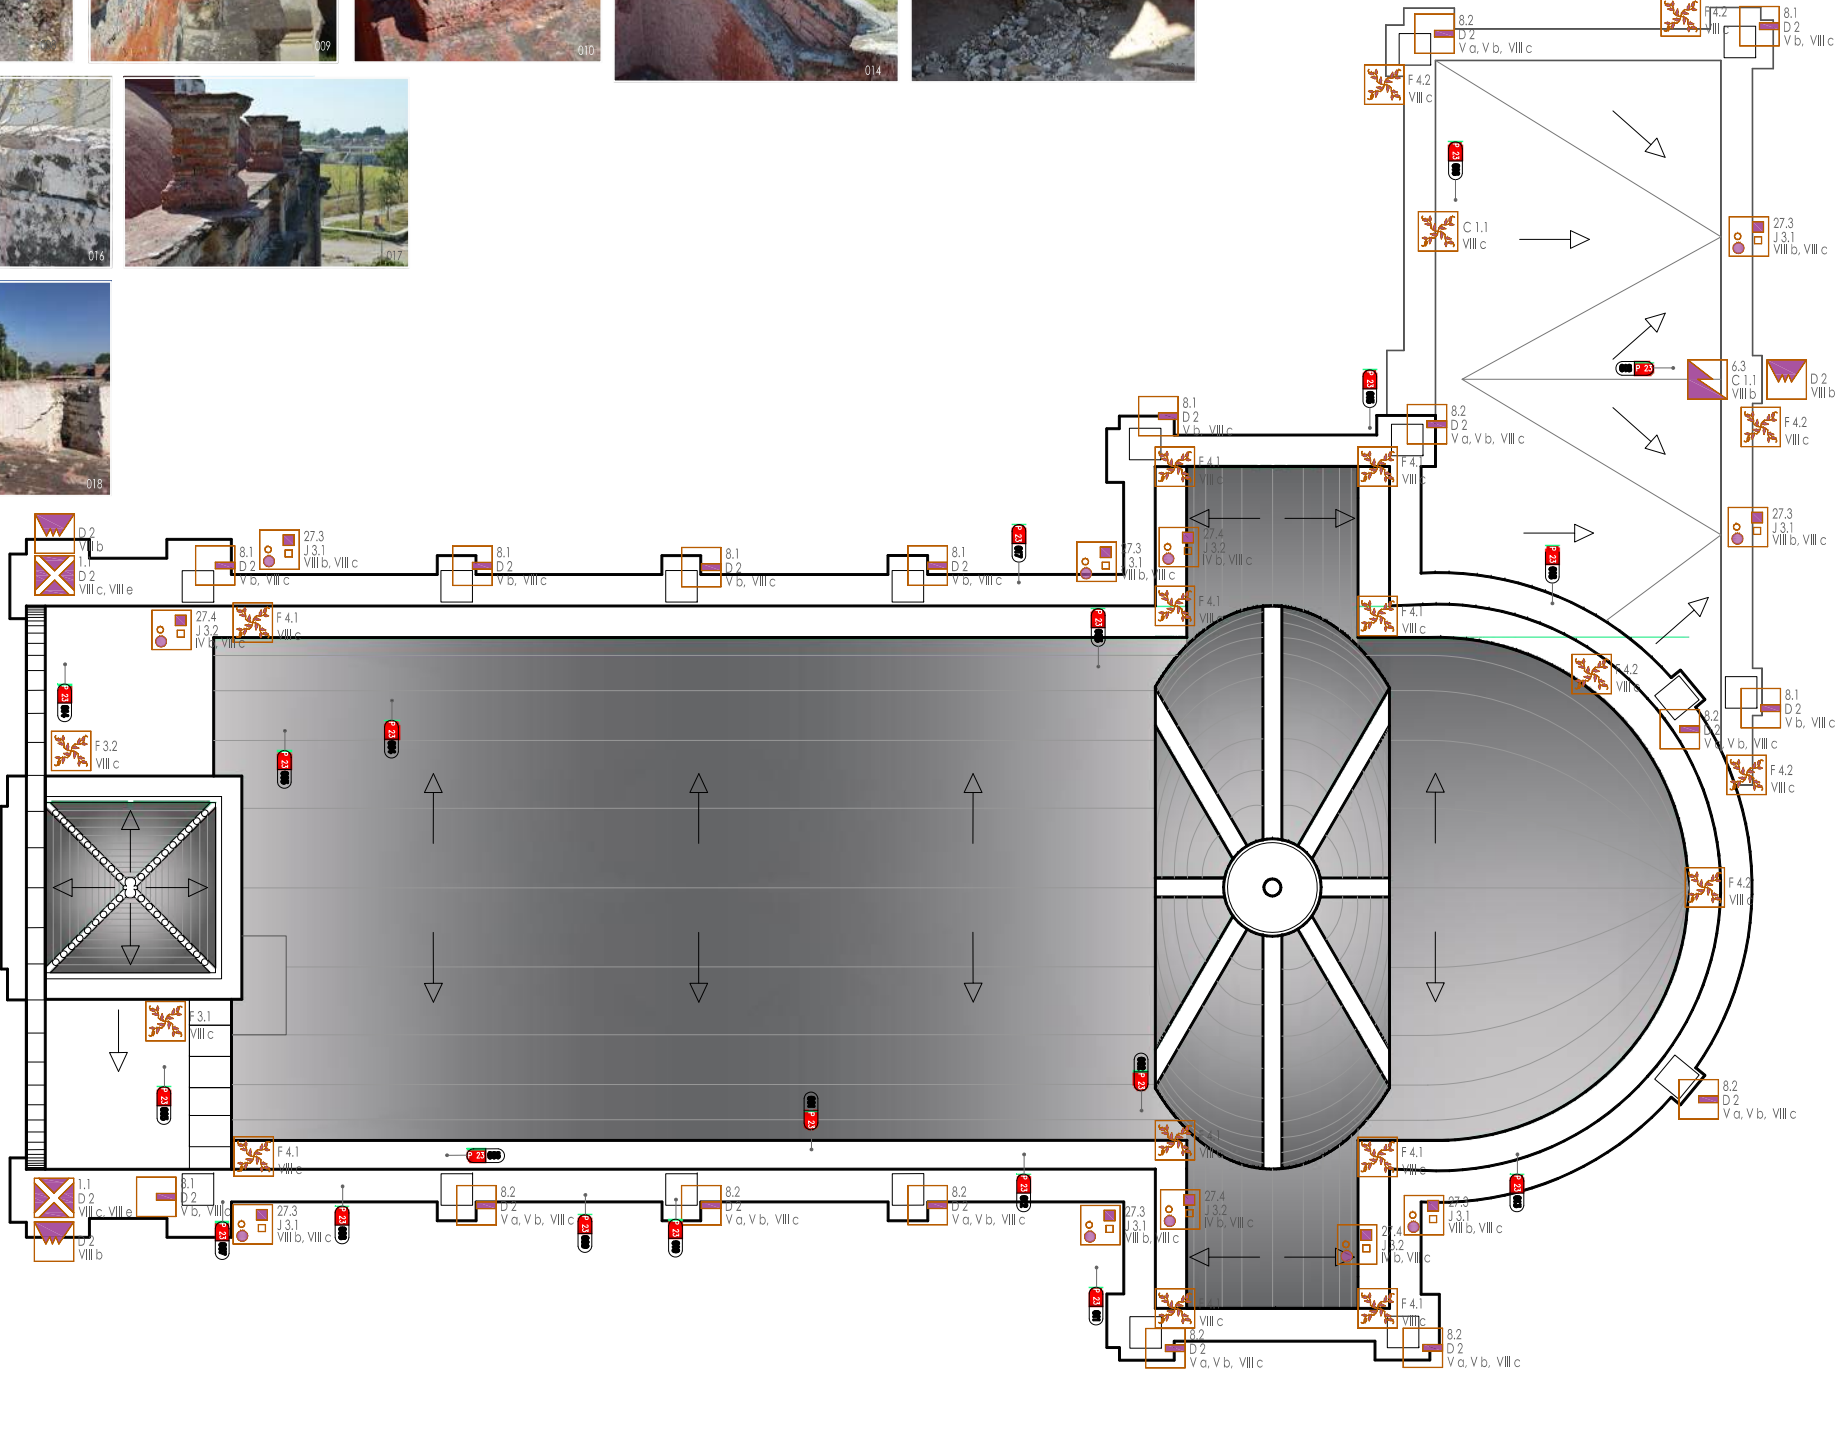
PLANO:
Levantamiento Arquitectónico.
Alteraciones y Deterioros en Cubierta. Estado Actual.

Alteraciones y Deterioros en planta de cubierta.
