Universidad Michoacana de San Nicolás de Hidalgo.

TESINA

Proyecto de Conservación de la Capilla de Nuestra Señora del Refugio en el
municipio de Vista Hermosa de Negrete, Michoacán de Ocampo

Morelia, Michoacán de Ocampo. Agosto 2018

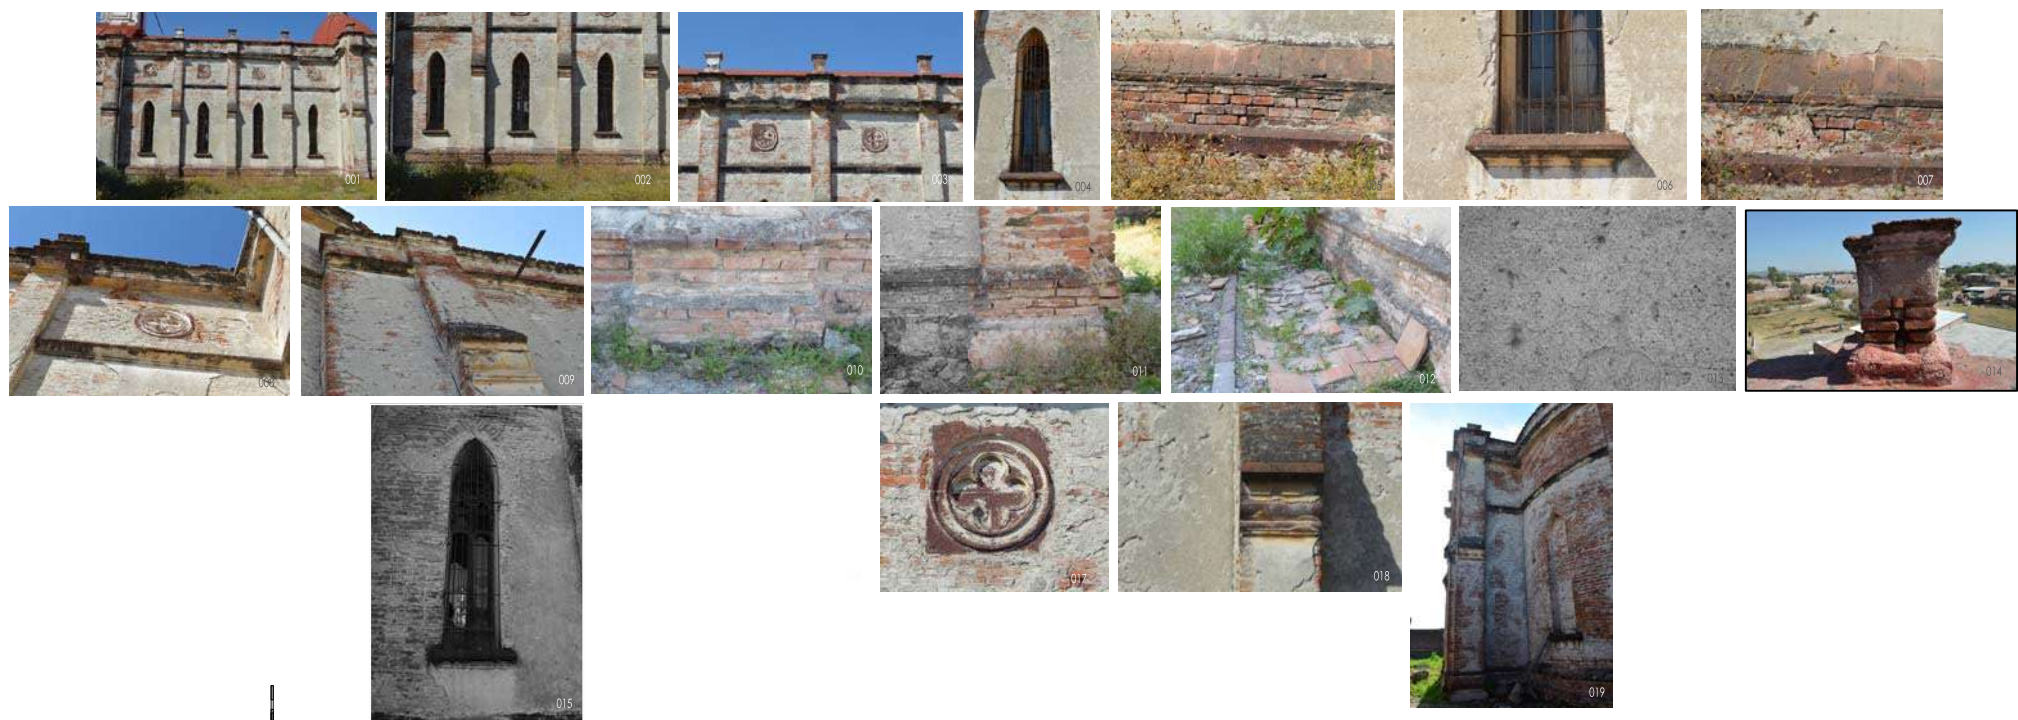
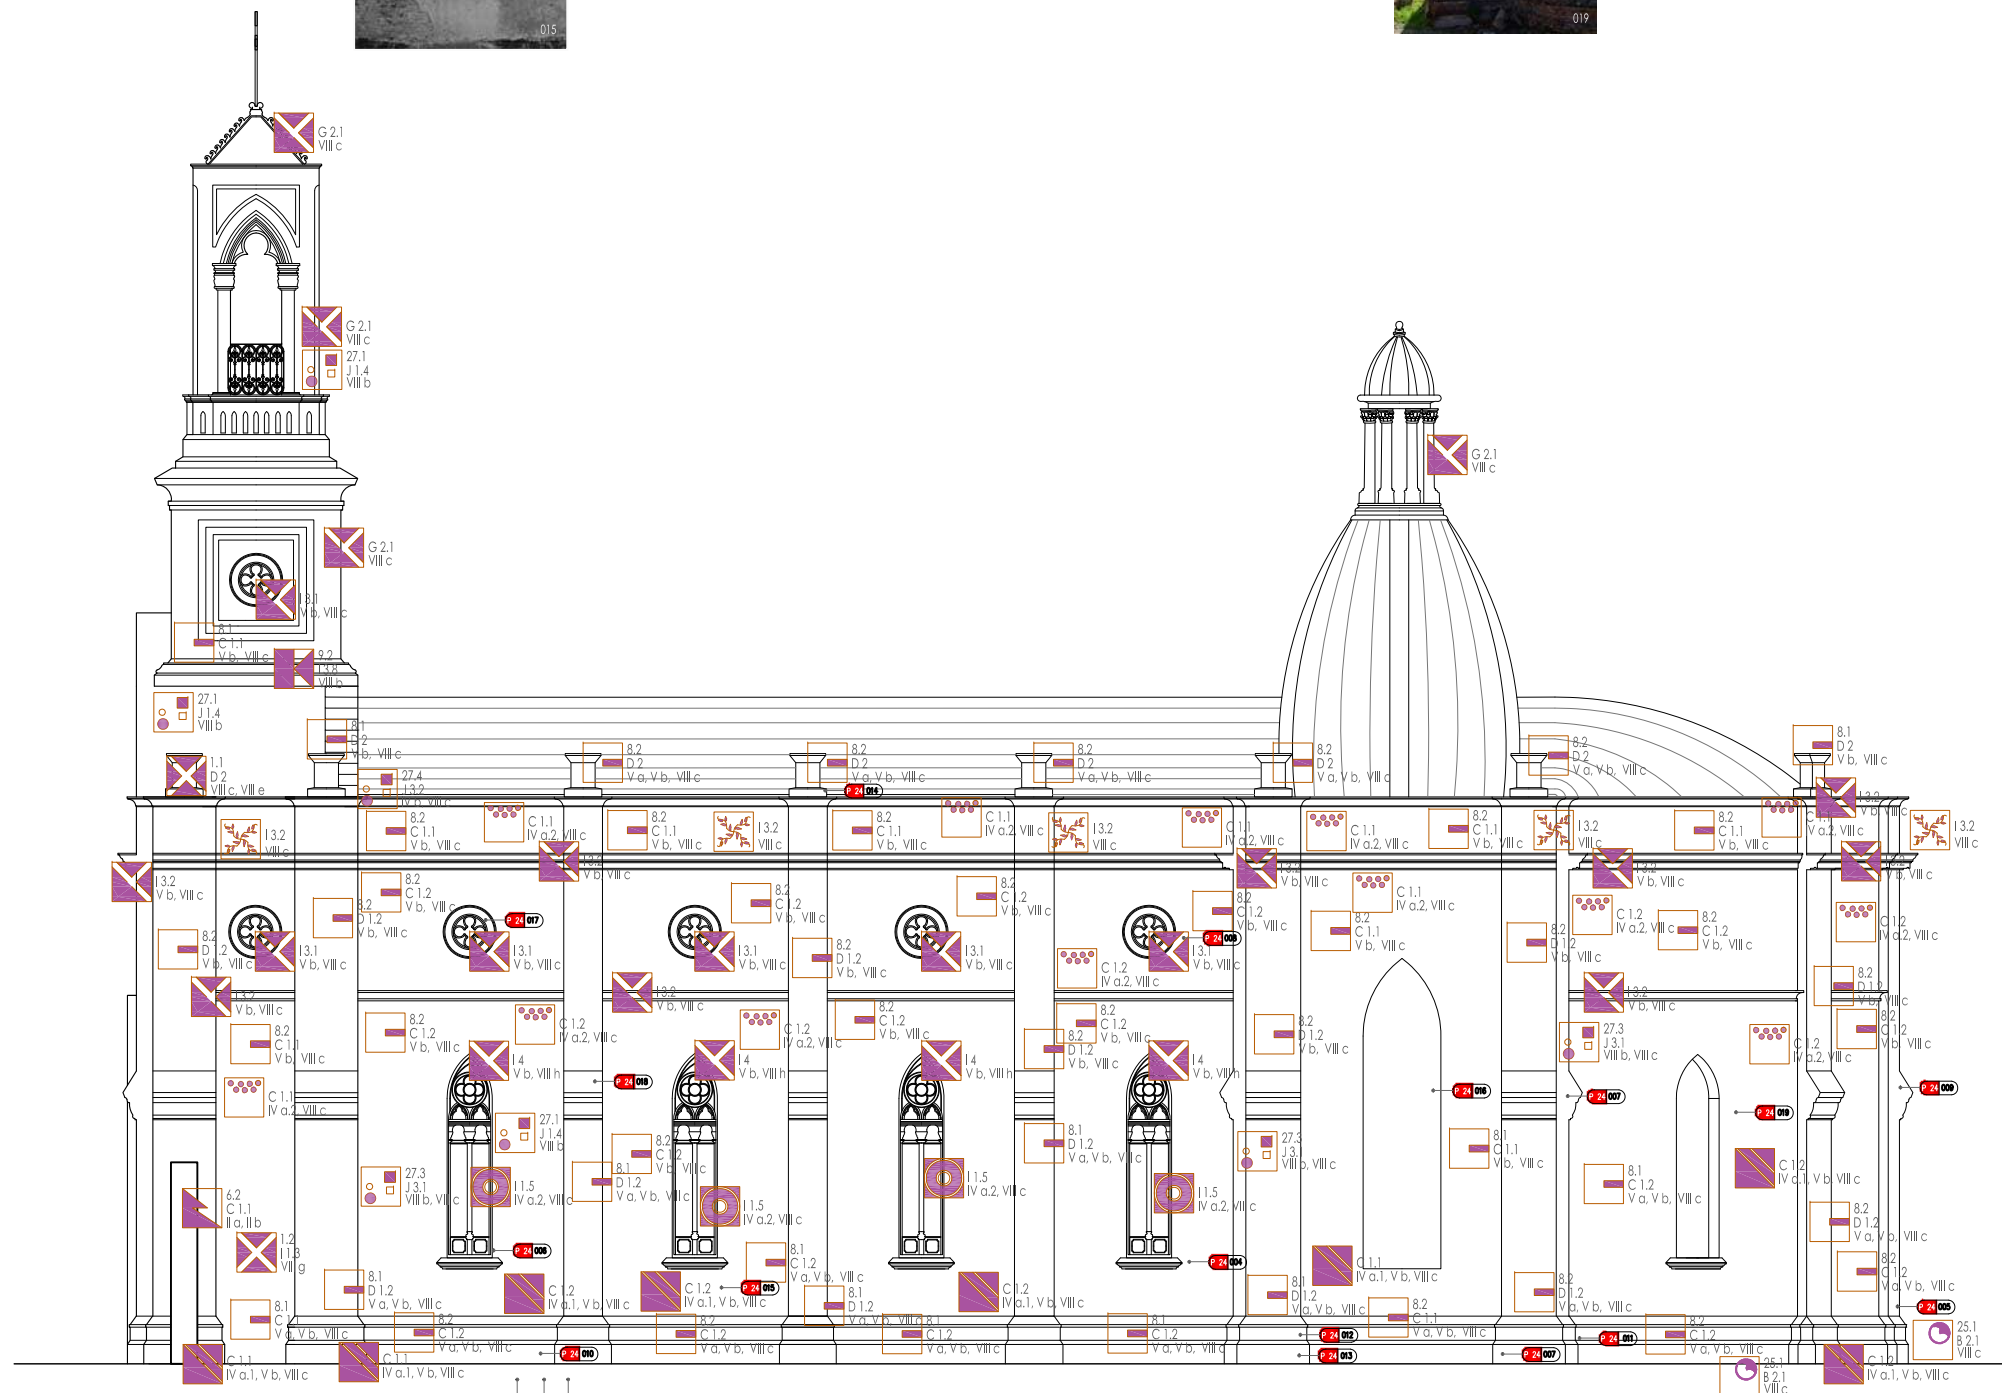
PLANO:
Levantamiento Arquitectónico.
Alteraciones y Deterioros en Alzado sureste. Estado Actual.

Alteraciones y Deterioros en el Alzado sureste.

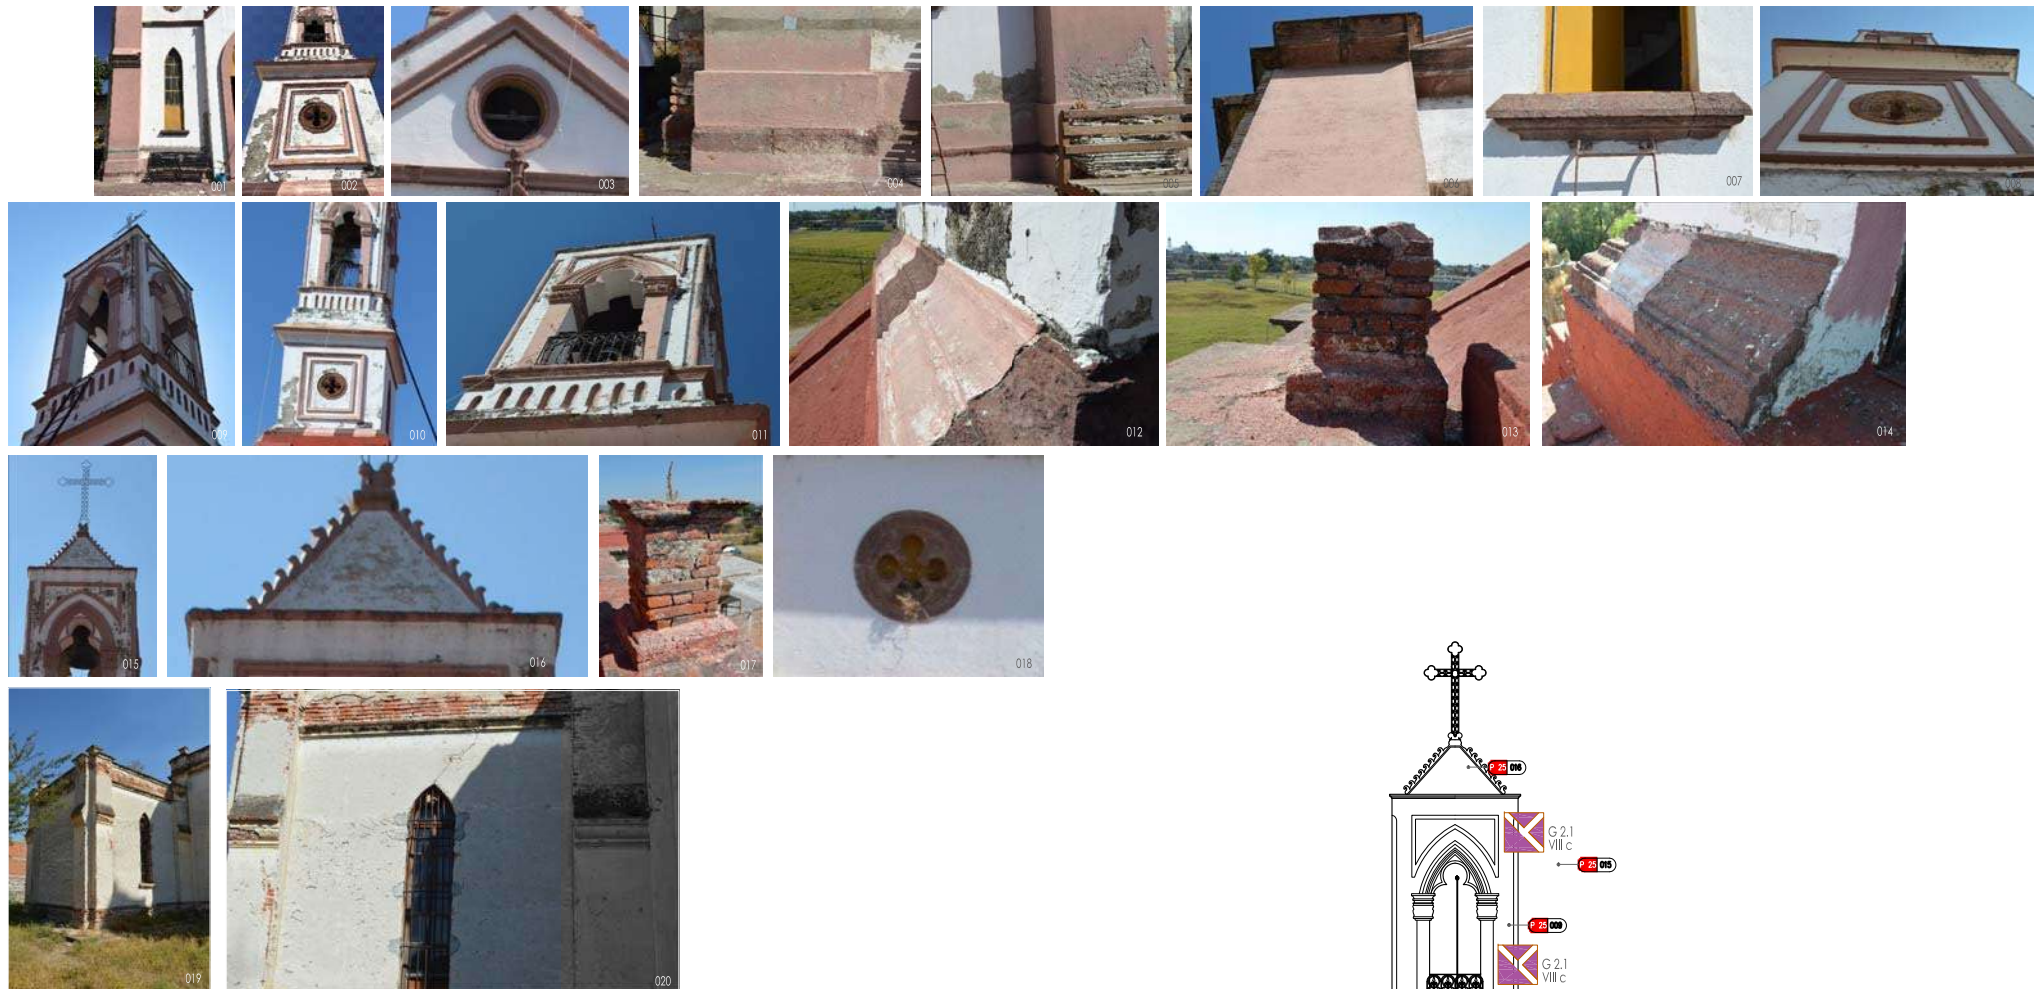
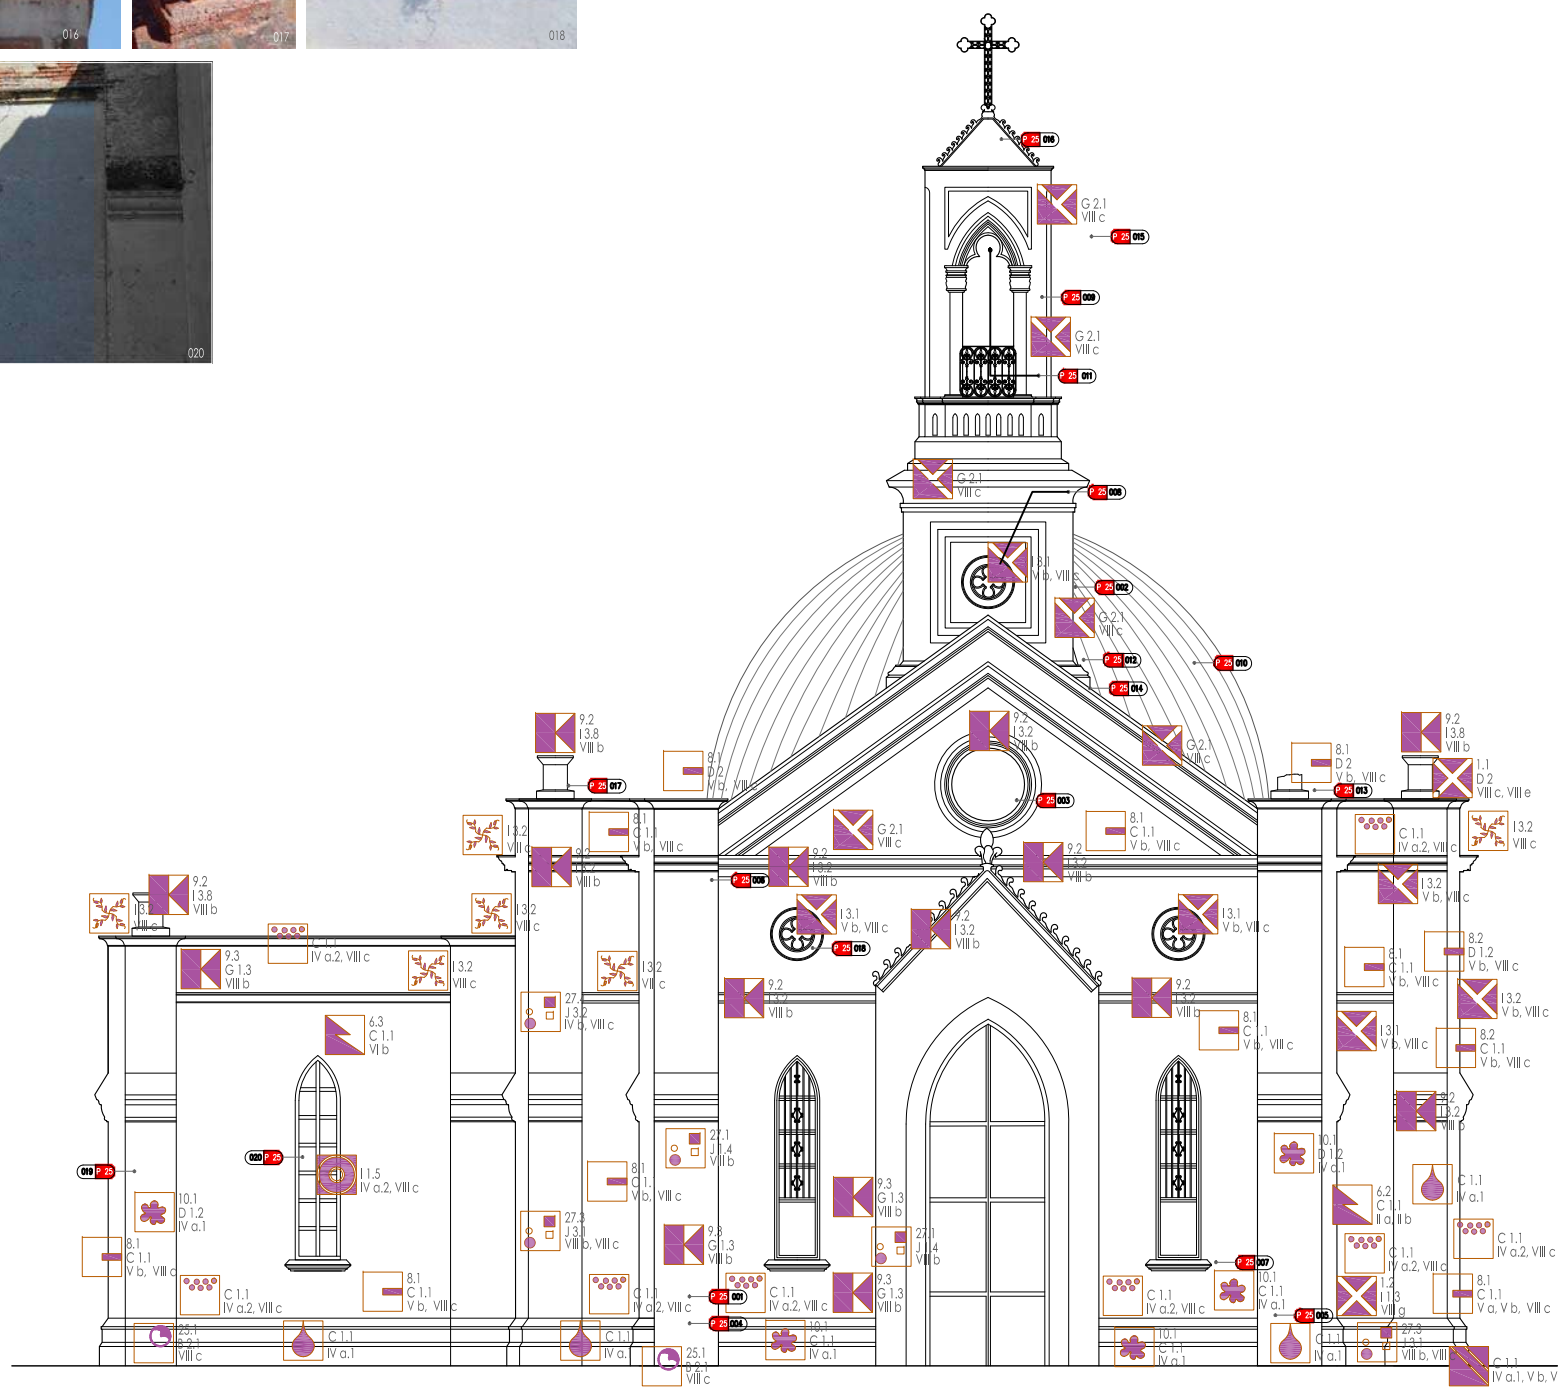
PLANO:
Levantamiento Arquitectónico. Alteraciones y Deterioros en Alzado suroeste. Estado Actual.

Alteraciones y Deterioros en el Alzado suroeste.

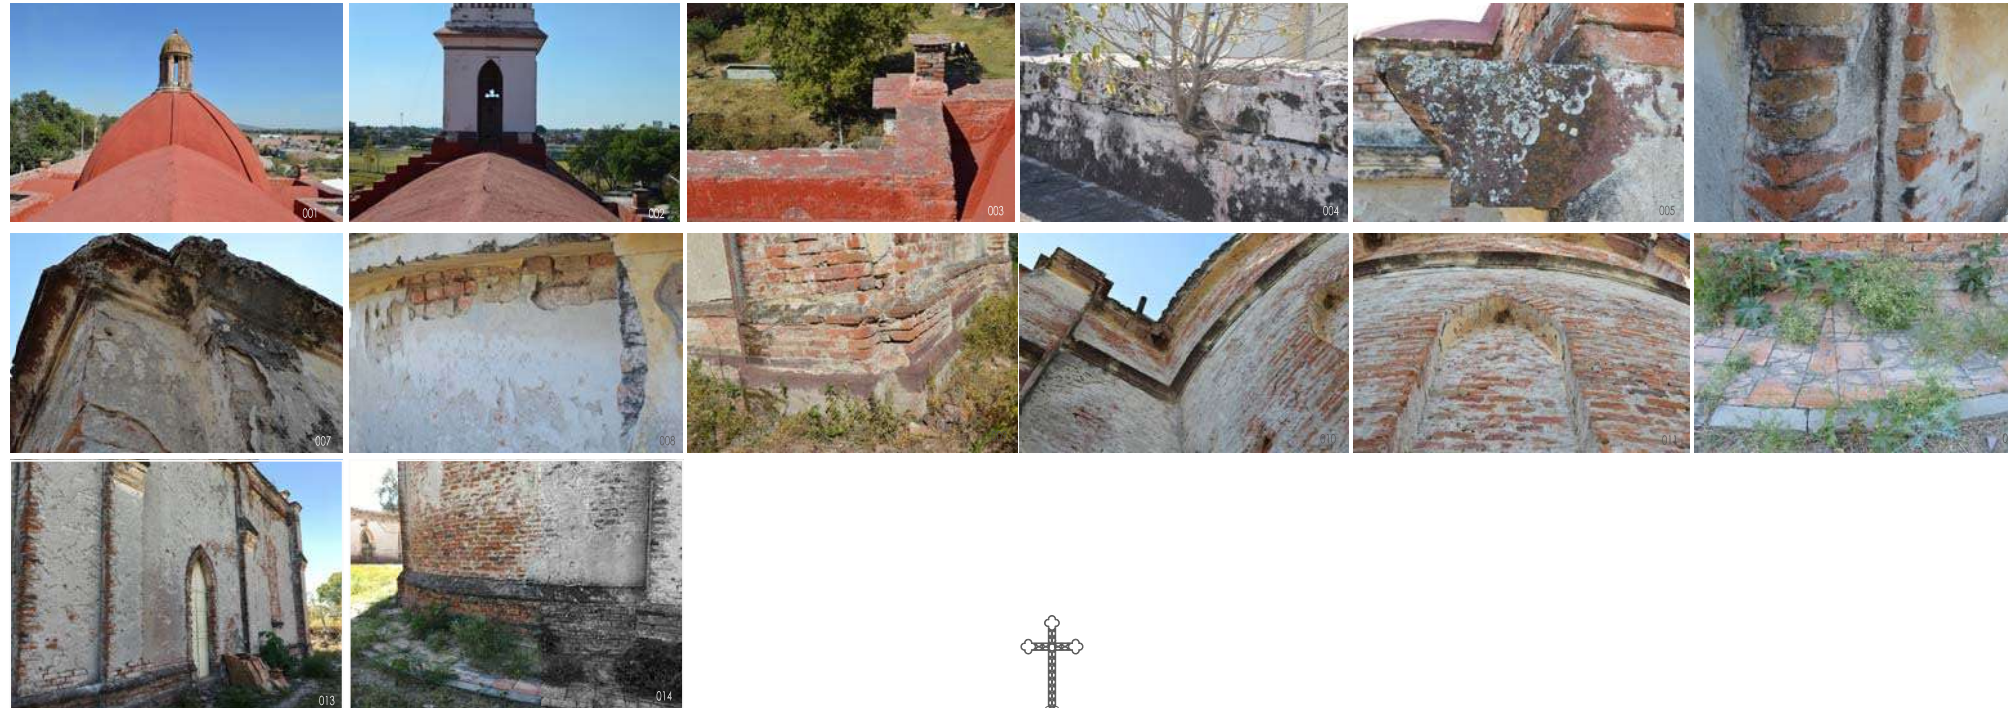
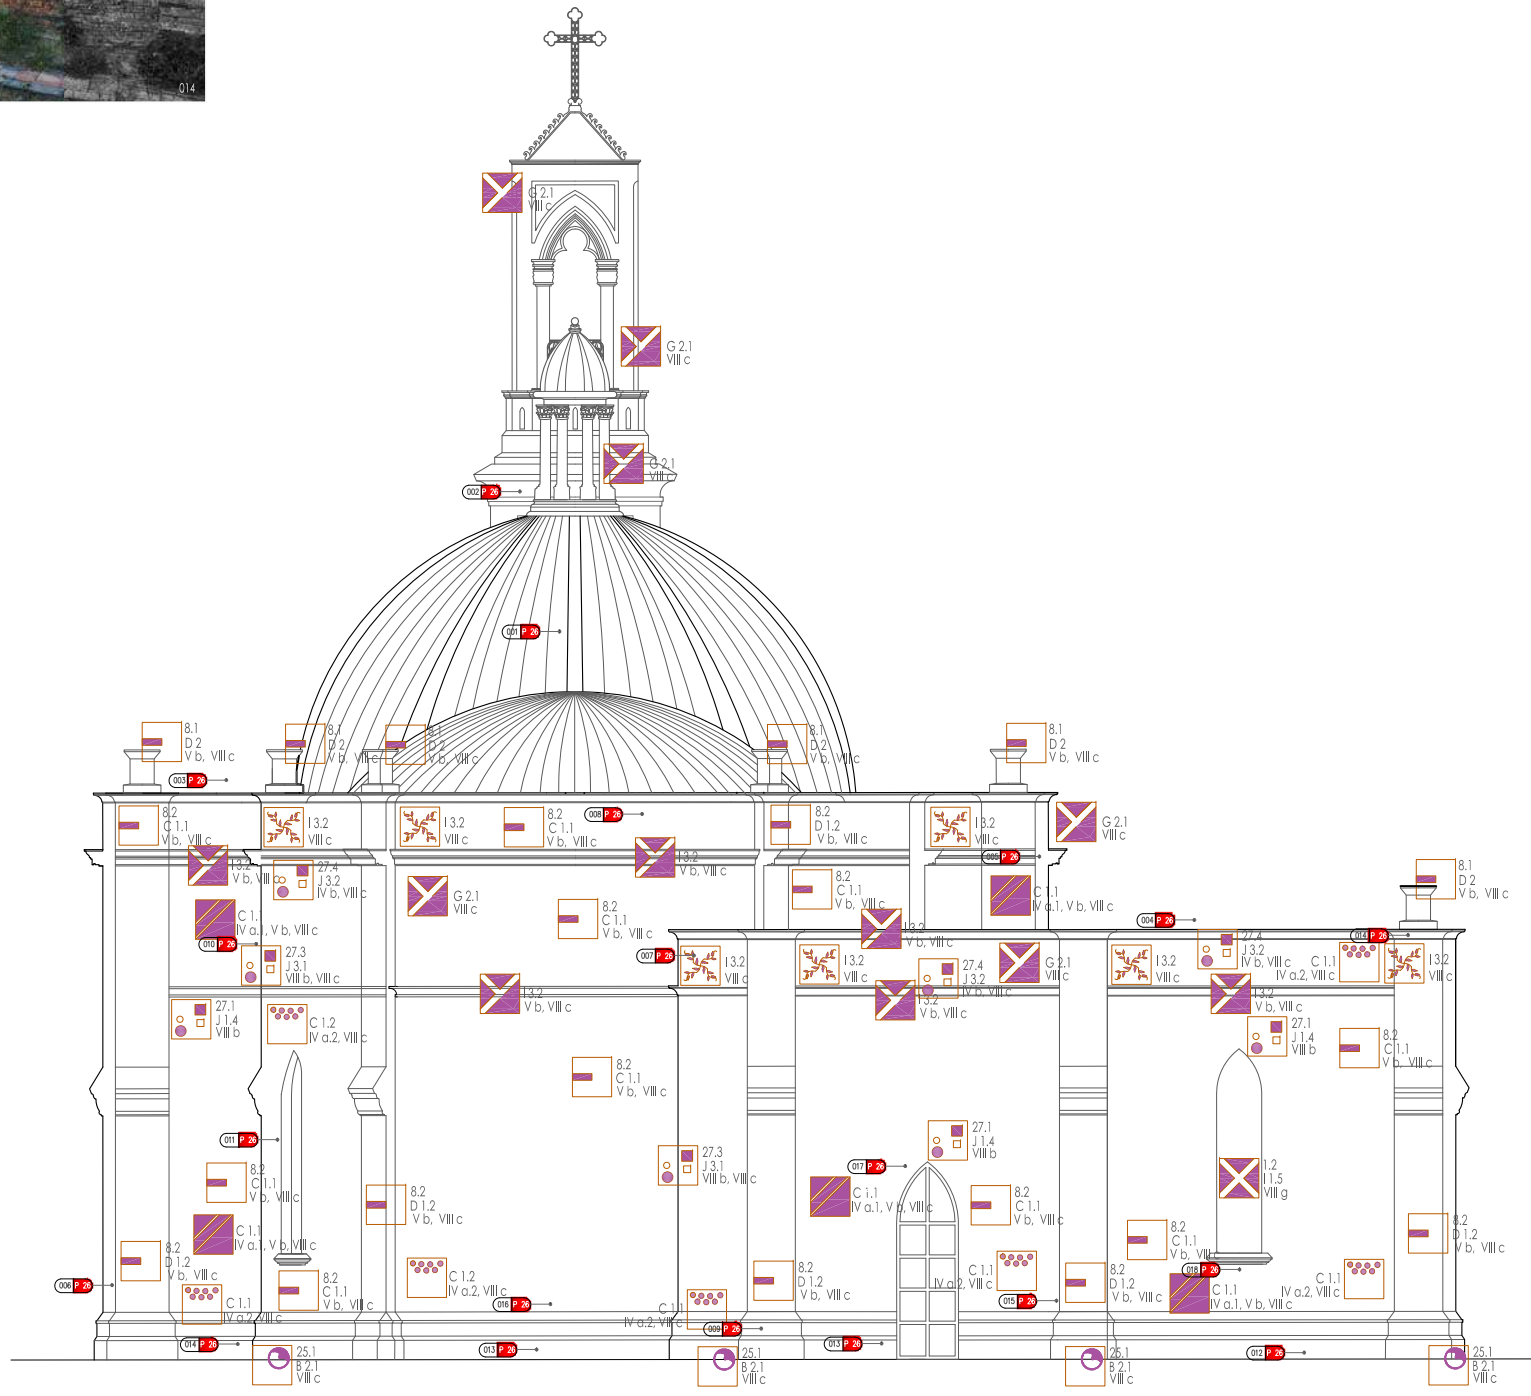
PLANO: ARQ-26
Levantamiento Arquitectónico. Alteraciones y Deterioros en Alzado noreste. Estado Actual.

Alteraciones y Deterioros en el Alzado noreste.

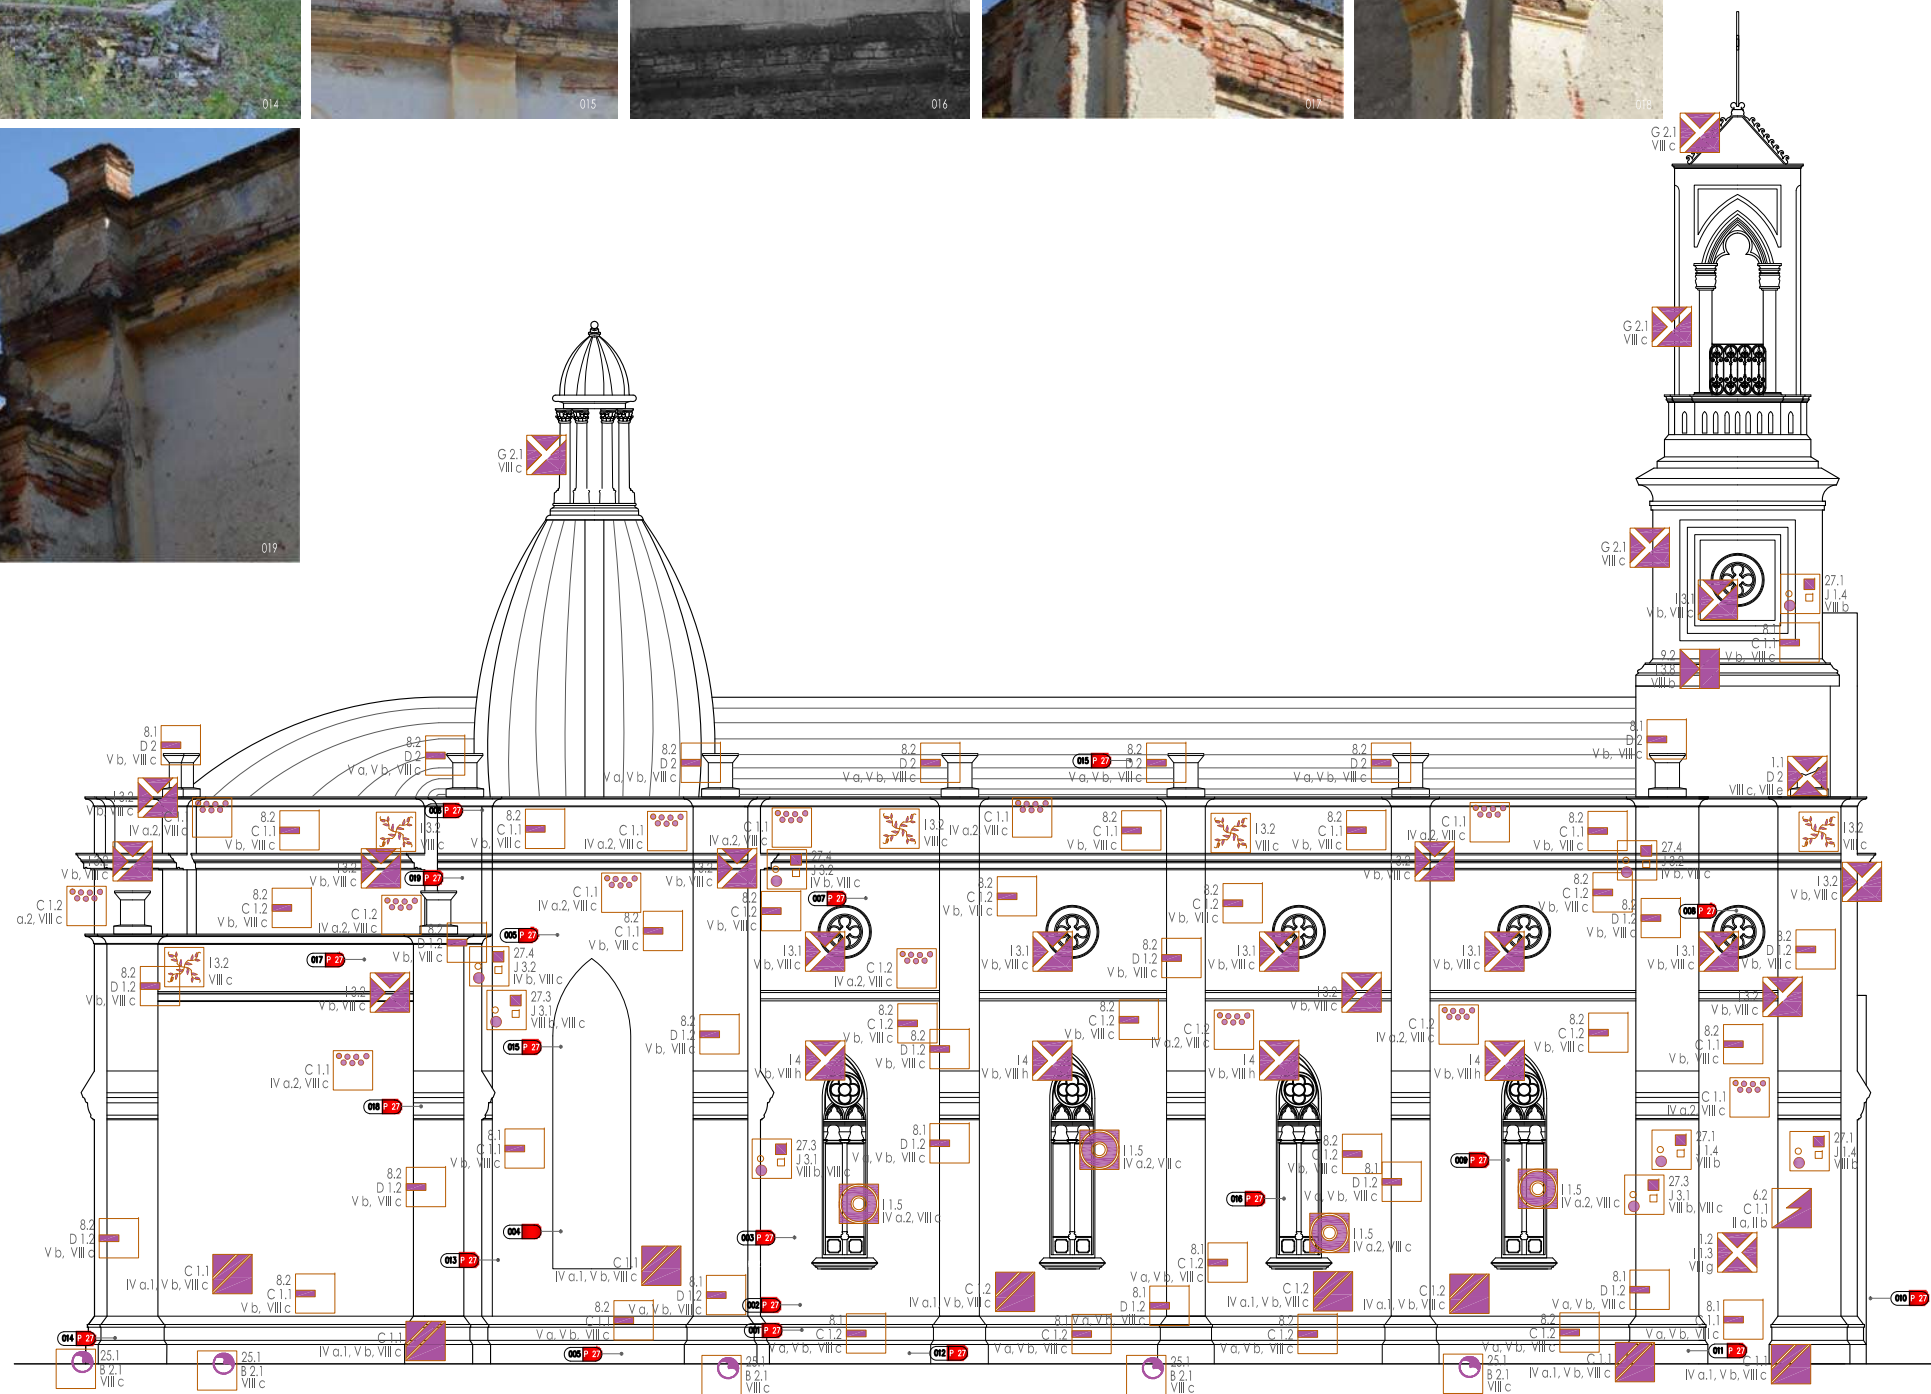
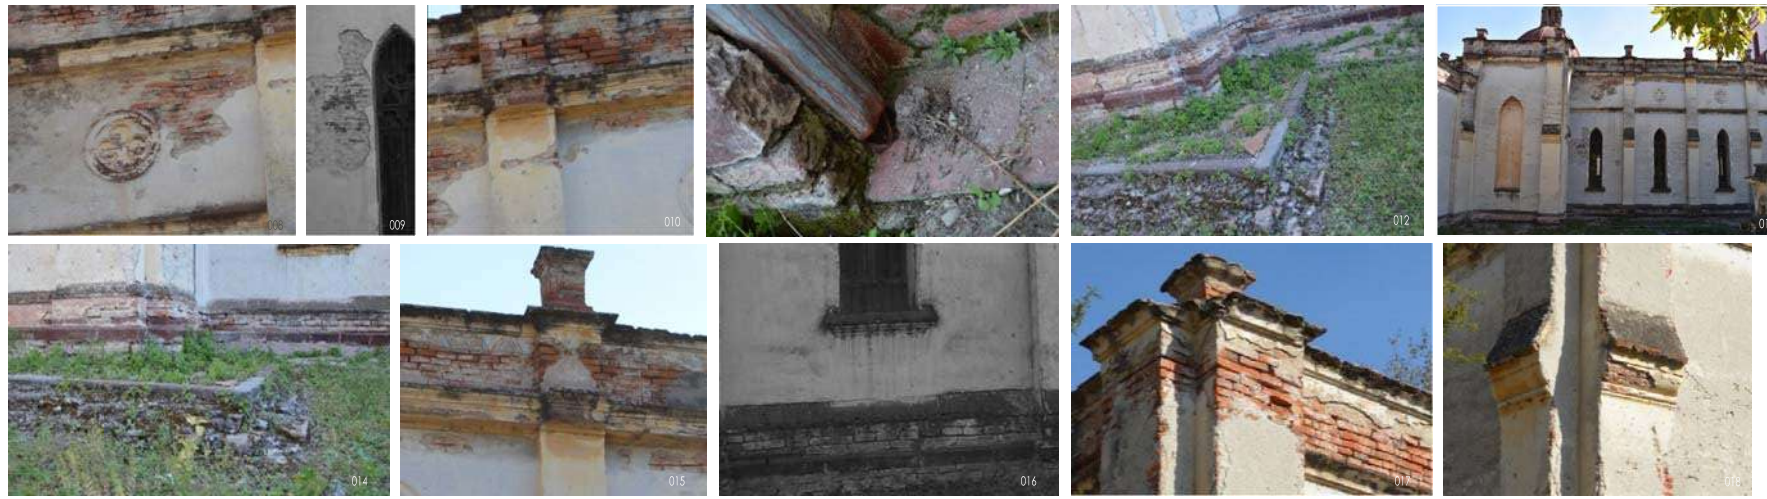
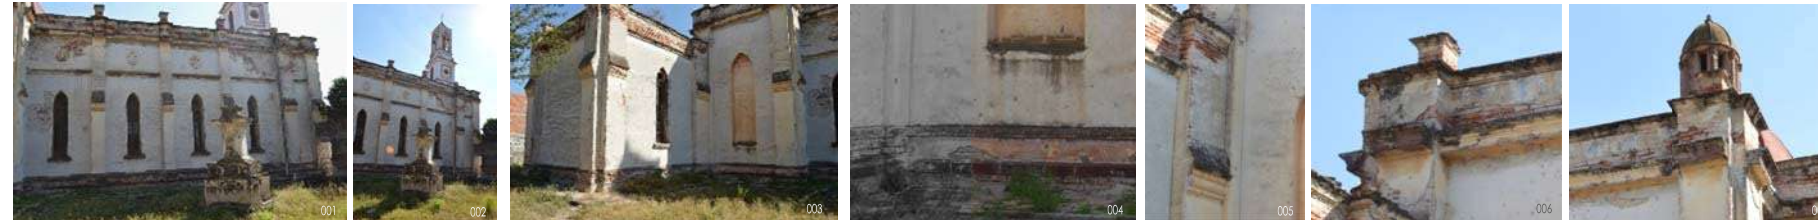
PLANO:
Levantamiento Arquitectónico.
Alteraciones y Deterioros en Alzado noroeste. Estado Actual.

Alteraciones y Deterioros en el Alzado noroeste.
