CASA TALLER ALFREDO ZALCE

RESTAURACIÓN
Y NUEVO USO
UNA OBRA DEL SIGLO XX

TESINA PARA OBTENER EL
GRADO DE ESPECIALISTA EN
RESTAURACIÓN DE SITIOS Y
MONUMENTOS

Morelia, Michoacán, Febrero 2019

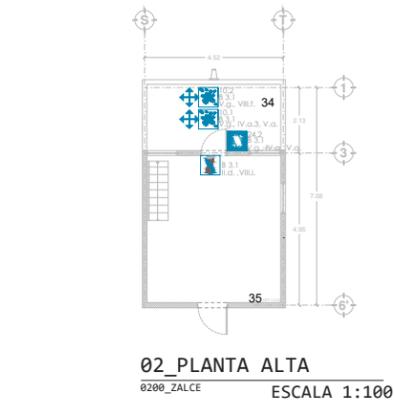
02_PLANTA ALTA
0200_ZALCE ESCALA 1:100

CONTENIDO:
 DAÑOS Y DETERIOROS EN APOYOS CORRIDOS Y AISLADOS
 01. PLANTA BAJA
 02. PLANTA ALTA
 03. PLANTA MEZANINE

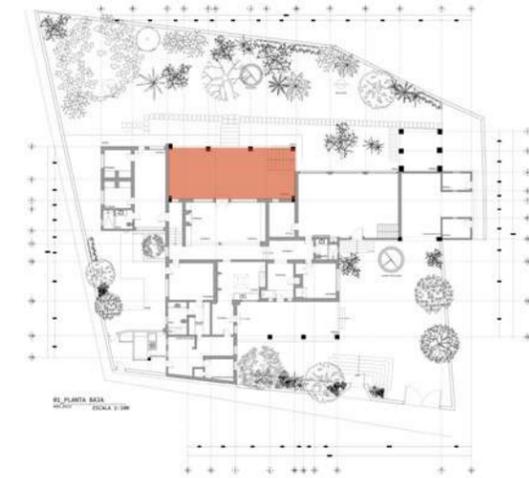
ESPACIO 11

[Grieta diagonal] en muro de piedra volcánica a causa de asentamiento del terreno y/o sismo
Agente: Abiótico

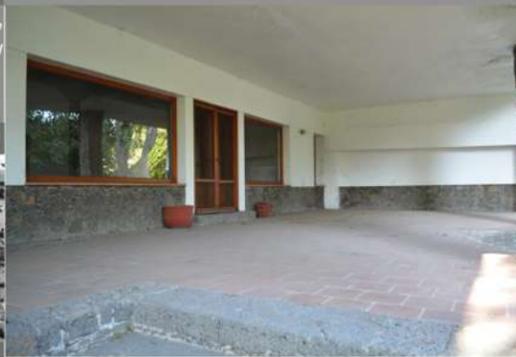
[Manchas de suciedad] en muros de piedra volcánica en pintura a causa de intemperismo, animales y falta de mantenimiento..
Agente: Biótico y antrópico.

[Desprendimientos] de pintura vinilica en muros a causa mala calidad del material, y humedades
Agente: Abiótico

[Manchas de humedad] en baldosas de barro a causa de humedad capilar y lluvia
Agente: Abiótico

[Manchas de humedad] en losa de concreto a causa de filtraciones de agua
Agente: Abiótico

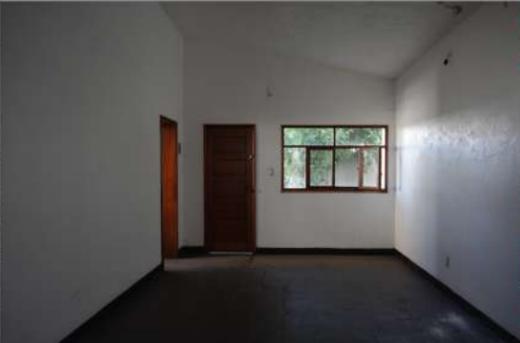
ESPACIO 13

[Desprendimientos] de pintura vinílica en volcánica a causa mala calidad del material, y humedades
Agente: Abiótico

[Manchas de suciedad] en muros de piedra volcánica en pintura a causa de animales y falta de mantenimiento..
Agente: Biótico y antrópico.

[Manchas de suciedad] en baldosas de barro a causa de insectos y falta de mantenimiento.
Agente: Biótico y antrópico.

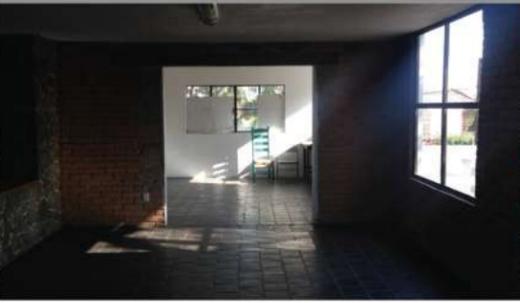
ESPACIO 30

[Modificaciones espaciales (integración de nuevo taller)] en muro de carga de tabique, losa de concreto, piso de baldosa de barro, y firme de concreto a causa de construcciones adicionales
Agente: Antrópico.

[Modificaciones al material original] en muro de tabique a causa de modificaciones espaciales.
Agente: Antrópico.
