EDIFICIO MEJÍA SEGUNDO | REHABILITACIÓN Y NUEVO USO

Tesis que para obtener el grado de: **Especialista en Restauración de Sitios y Monumentos**

Cecilia Elías Copete

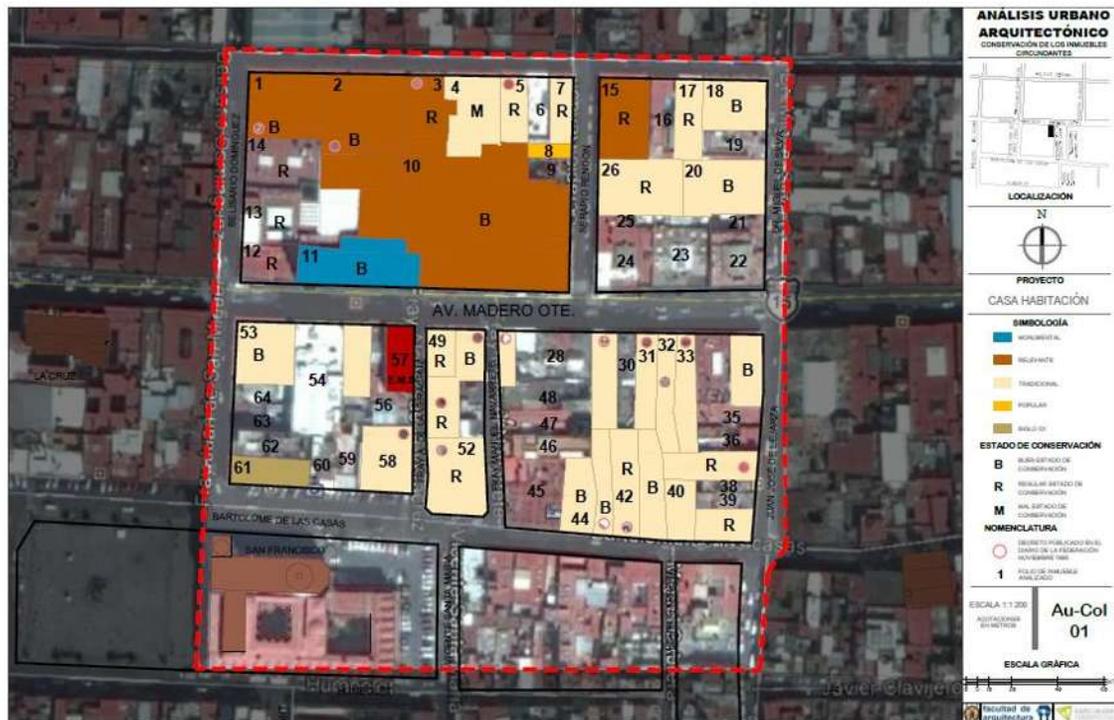
Figura 25. Plano de conservación de los inmuebles circundantes. Elaboración propia. Fuente: Plan de manejo para el centro histórico de Morelia 2017.

De los 88 inmuebles analizados en el área delimitada 34 son monumentos históricos, pero solo 18 son decretados como tales.⁴⁹ Dentro del área delimitada se detecta que en la Av. Madero el estado físico del patrimonio arquitectónico urbano se mantiene en un regular estado de conservación (Figura 25), donde la causa de daño, principal, se manifiesta en el uso comercial que se les da actualmente a los inmuebles, así como la falta de mantenimiento oportuno. Con relación a las edificaciones ubicadas en la calle Fray Alonso de la Veracruz su estado de conservación puede clasificarse de regular a malo, siendo las causas principales las ambientales y el abandono de los inmuebles, probablemente causadas por la relación entre el ancho de la calle y la altura de los edificios lo que facilita el deterioro de los materiales expuestos a las condiciones climáticas provocadas por la orientación oriente.

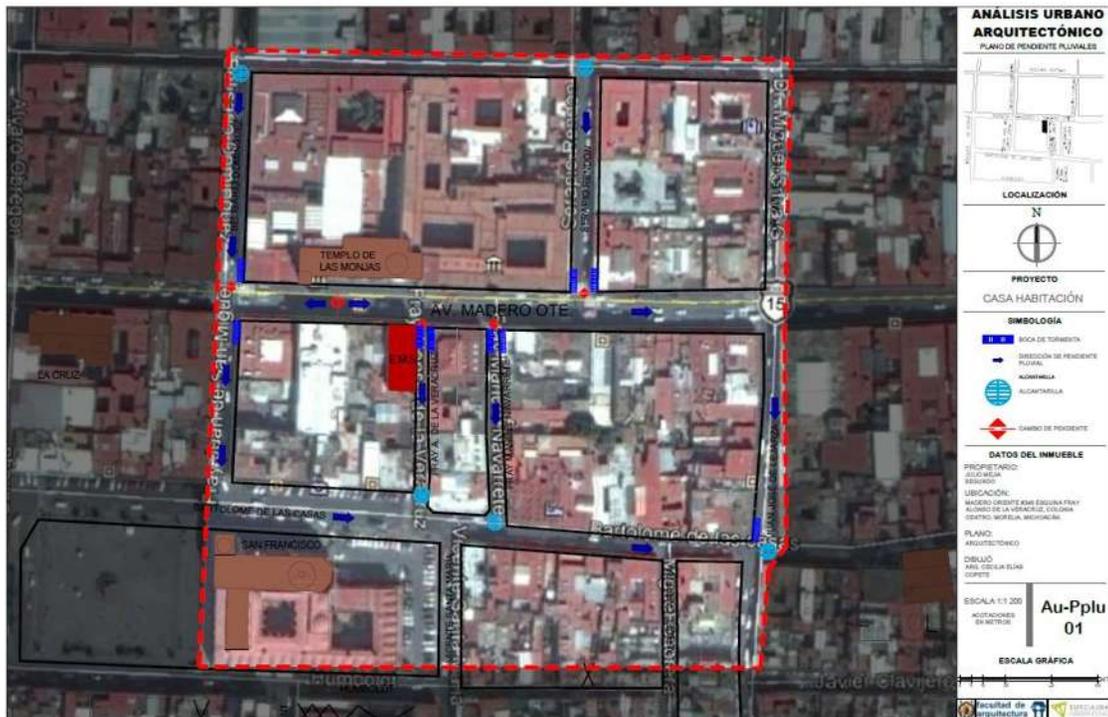
Figura 30. Pendientes pluviales. Elaboración propia Con base en Programa Parcial de Desarrollo Urbano del Centro Histórico de Morelia, 2012.

La pendientes pluviales (Figura 30) en el área delimitada, se concluye disponen de un desfogue adecuado, aunque las bocas de tormenta y alcantarillas , resultan insuficientes, en la calle Serapio Rendón, cuya pendiente es hacia el sur, al ser utilizada como estacionamiento provoca, sobre todo, en temporada de lluvias desvíos de la corriente pluvial de la calle y taponeo de alcantarilla lo que ocasiona que se cree humedecimiento en los inmuebles próximos, lo que explica el deterioro por capilaridad que presentan algunos inmuebles de la zona.

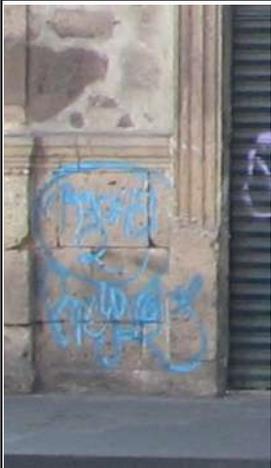
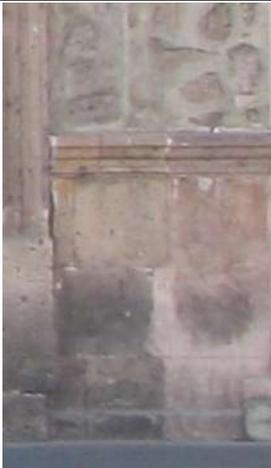
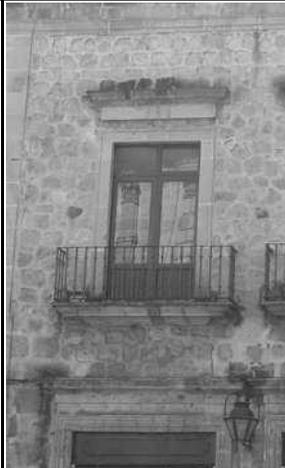
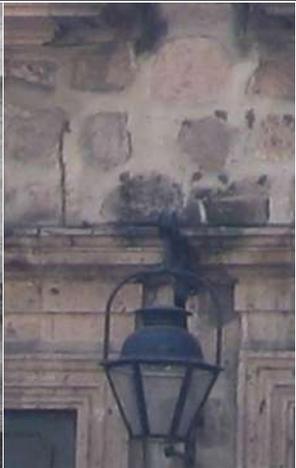
FACH-01	FACH-02	FACH-03	FACH-04

CLAVE DE FICHA		
		FACH-NTE-01		
		CLAVE DE ESPACIO		
		Fachada norte		
USO ACTUAL			Local comercial	
CROQUIS DE LOCALIZACIÓN				
PARTIDA	EFEECTO	CAUSA	AGENTE	CLAVE DE FOTO
PISOS				
APOYOS	Perdida de junta, exfoliación de piedra, costras superficiales	Humedad, intemperismo, suciedad, grafiti, emisión de dióxido de carbono	Abiótico, antrópico	FACH-01 FACH-02
VANOS	Costras superficiales, cambio de color de la piedra	Microflora, emisión de dióxido de carbono	Biótico	FACH-03 FACH-04
INSTALACIONES				
FOTOGRAFÍAS				
APOYOS		VANOS

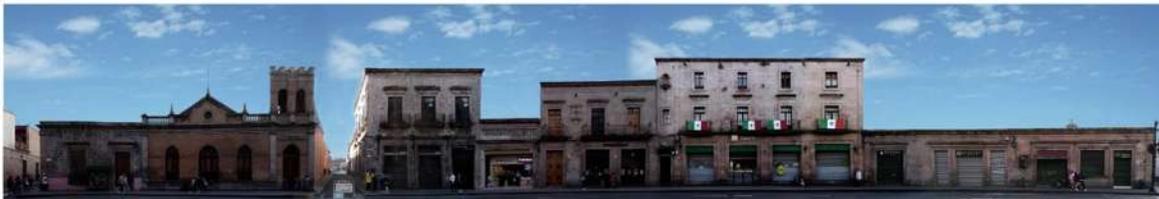
La zona donde se ubica el edificio es afectada por las orientaciones: norte sobre Av. Madero oriente, principalmente, y oriente por calle Fray Alonso de la Veracruz, esto implica que la temporada de lluvias adicionada por los vientos dominantes provoquen afectaciones directas al inmueble, ya que el periodo comprendido por los meses de mayor precipitación y asoleamiento se presenta de mayo a agosto traduciéndose en daños físicos en la parte superior por filtraciones y en la parte inferior humedad desde el terreno, debido a la altura de los edificios circundantes que impiden que el edificio reciba luz solar, en este periodo se padecen cambios térmicos considerables que afectan la fachada.

Figura 40. Fachada norte. Fuente: Arq. CEC

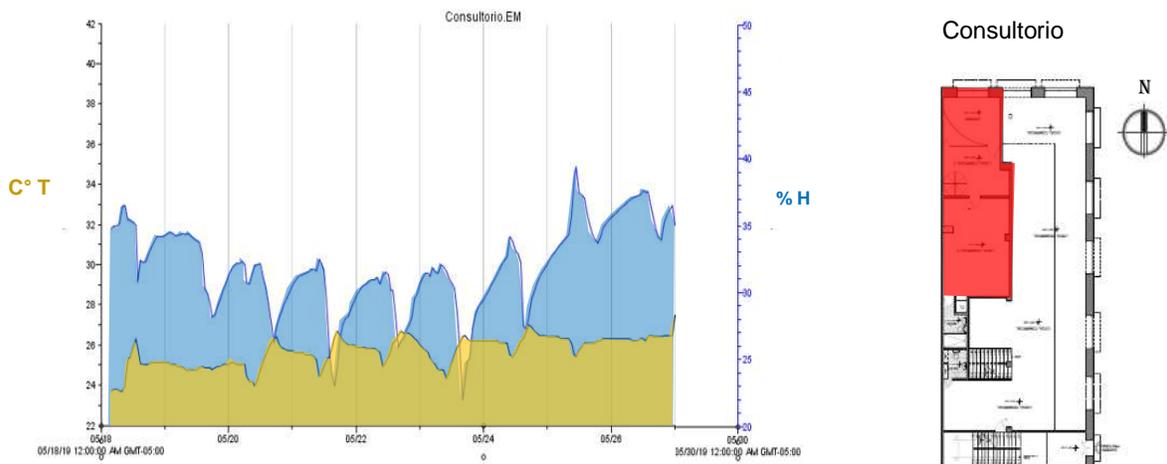
Figura 41. Gráfica de temperatura y humedad. Espacio: consultorios, planta baja. Elaboración propia

Este análisis nos lleva a concluir que el área destinada actualmente como consultorio es el que presenta un alto grado de humedad ya que no dispone de ventilación directa, los índices de iluminación son bajos por la misma razón, la mayor iluminación recibida es mediante iluminación artificial. En cuanto a emisiones sonoras se detecta que un promedio de 44 dB, provocados principalmente por tráfico y transporte, de acuerdo a la Organización Mundial de la Salud (OMS) si el oído se somete a rangos 70 dB en un periodo de 24 horas puede provocar daños auditivos que generan diversas enfermedades en el ser humano.⁷⁹

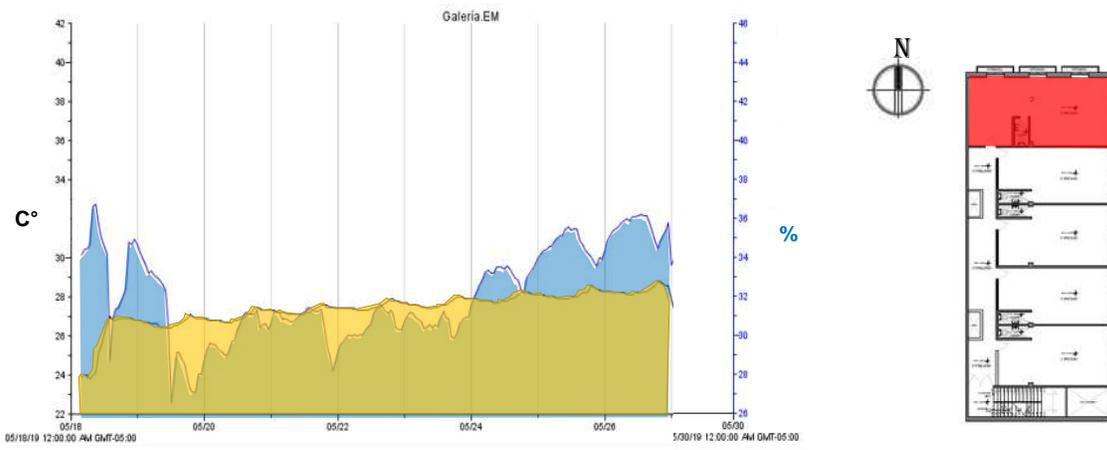
Figura 42. Gráfica de temperatura y humedad. Espacio: Galería, primer nivel. Elaboración propia

Con relación a la galería las emisiones sonoras son en promedio 45 dB en interiores de acuerdo a la OMS puede considerarse dentro del rango permisible, con relación a los niveles de iluminación se consideran satisfactorios, durante el periodo de tiempo que oscila entre las 12:00 y 16:00 para las actividades que se realizan actualmente. En cuanto a la temperatura esta se registra en promedio de 28°C en un periodo de tiempo de seis horas, esto nos lleva a que se debe proponer mediante el diseño de interiores materiales que disminuyan dentro del rango de confort los niveles de temperatura y humedad en los interiores del edificio, de acuerdo a las actividades que se pretendan realizar dentro del edificio. Determinar estrategias de diseño mediante las cuales se logren ambientes que estimulen sensorialmente a los que en el cohabiten.

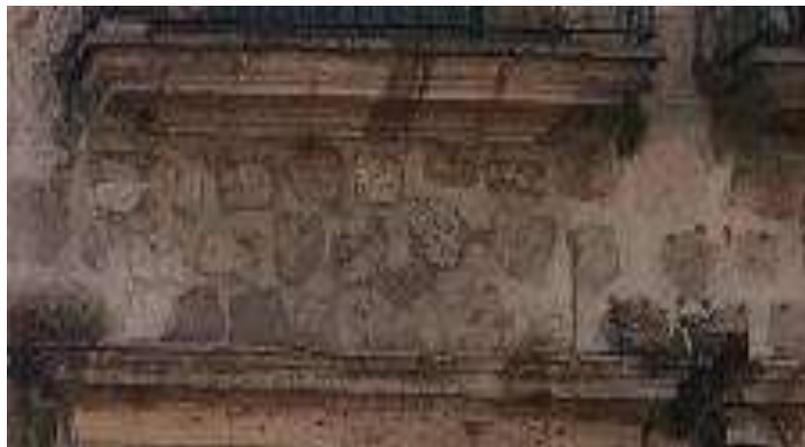
b)

En la fachada norte hacia Av. Madero oriente se presenta deterioro en parte inferior y superior (Figura 49.a), ocasionado por la humedad y la exposición de los materiales, en este caso mampostería de piedra de cantería aparente, al deterioro por intemperismo a la que está expuesta la piedra provocando exfoliación del material, así como costras superficiales (Figura 49.b) debido a la emisión de gases producido por vehículos automotores, además de ser sometida a constantes pintas con pintura en aerosol (agente químico)(Figura 50.a) que al ser aplicado en la piedra, y por ser esta de alta porosidad es difícil erradicarla, por lo tanto, al ser sometida a tratamientos que le devuelvan su color original le ocasiona gran desgaste lo que va mermando su calidad y resistencia. El tener orientación norte no le permite la captación de radiación solar lo que provoca la proliferación de agentes bióticos como son líquenes y musgo (Figuras 50.b y 50.c).

Figura 49. a) Fachada norte. Foto: CEC. **b)** Detalle fachada norte cornisa y repison. Foto: CEC

Valorando todo el análisis metodológico anteriormente desarrollado, el cual emite un diagnóstico del estado de conservación que guarda actualmente el inmueble, nos permite dictaminar la necesidad de la realización de un proyecto de integración como primera etapa que marque las acciones pertinentes para detener, eliminar y/o controlar los agentes de deterioro, que originan el mal estado en que se encuentra el edificio, en la parte exterior, esto mediante la consolidación de muros de piedra de mampostería de cantería, retiro de junta de cemento, retiro de agentes bióticos, limpieza de piedra de mampostería de cantería en fachadas, integración de enlucidos de cal con ceniza volcánica material compatible con la mampostería de cantería.

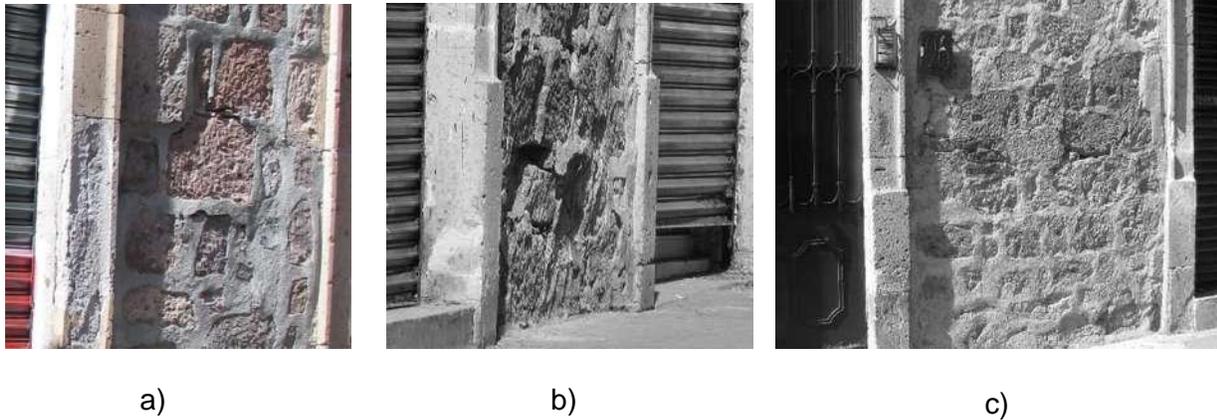
Figura 52. a) Fachada oriente. Foto: CEC. b) Fachada oriente. Foto: CEC. c) Fachada oriente. Foto: CEC

En la parte inferior se detecta humedad por capilaridad y disgregación de juntas (Figura 52.a y 52.b), en algunas partes pérdida de piezas de cantería las cuales fueron sustituidas por piezas de tabique de barro rojo recocido (Figura 52.c).

En la parte inferior del edificio del lado oriente se detecta exfoliación y disgregación en muro de piedra de cantería deterioro causado por humedad en su mayor parte por capilaridad, por lo tanto, se deberán establecer acciones que coadyuben a la eliminación de este agente para lo cual se propone la integración de un aerodren perimetral a los muros exteriores del edificio.

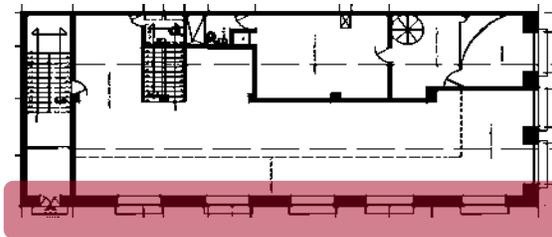
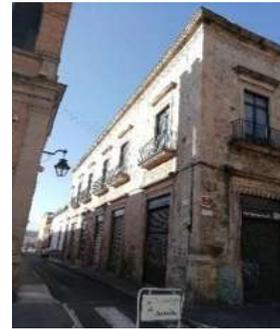
ELEMENTO	CLAVE	FECHA
Fachada oriente	FACH-OTE-01	18-dic-18

La fachada oriente por calle Fray Alonso de la Veracruz se detecta deterioro en parte inferior (Figura 51.a), por la orientación oriente de la fachada y lo angosto de la calle, 4.00 metros, se generan corrientes de aire. Debido al intemperismo al que está expuesta la piedra provocando exfoliación del material, así como costras superficiales (Figuras 51.b y 51.c) debido a la exposición de monóxido de carbono emitido por vehículos automotores que, al aplicarse en la piedra, y por ser esta de alta porosidad es difícil erradicarla, por lo tanto, al someterse a tratamientos que le devuelvan su color original le ocasiona gran desgaste lo que va mermando su calidad y resistencia.

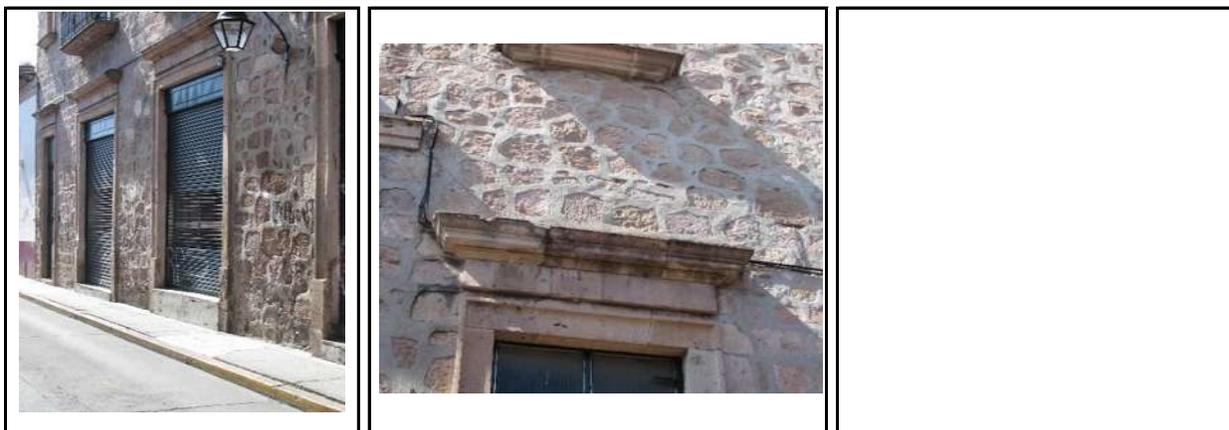
Instalaciones eléctricas aparentes

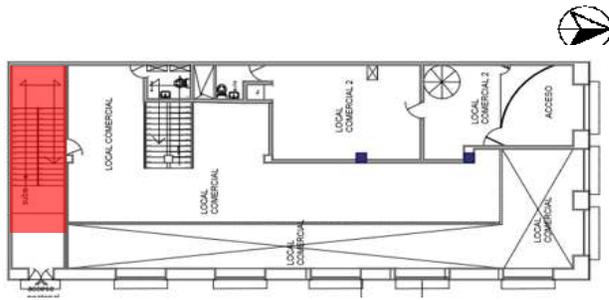
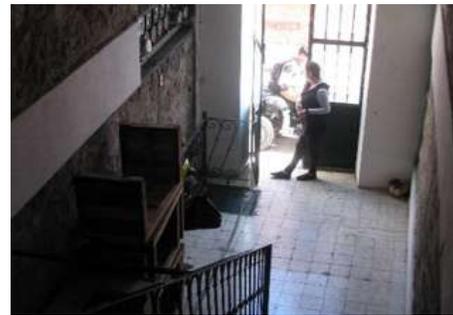
ELEMENTO	CLAVE	FECHA
Escalera acceso poniente	PB-ESC-01	18-dic-18

En el acceso por calle Fray Alonso de la Veracruz se ubica la escalera que da servicio a los niveles uno y dos del edificio, el deterioro se detecta principalmente en los escalones de baldosa de piedra de cantería con desprendimiento y fragmentación de piezas debido al desgaste por tránsito de usuarios y falta de mantenimiento.

En el acceso de la calle Fray Alonso de la Veracruz se ubica la escalera que comunica a los niveles uno y dos debido a los deterioros detectados se dictamina liberación e integración de baldosas de piedra de cantería conservando dimensiones de acuerdo al diseño original, se propone liberación e integración de barandal mediante la sustitución de algunos elementos de herrería y pintura. Los muros de piedra de mampostería de cantería se consolidarán y se procederá a su limpieza, proponiendo liberación de juntas de cemento

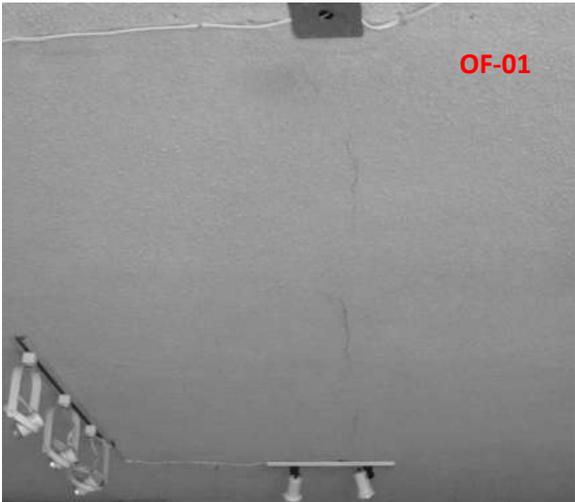
PARTIDA	EFFECTO	CAUSA	AGENTE	CLAVE DE FOTO
PISOS	Desplazamiento de piezas de cerámica	Mala ejecución	Antrópico	
APOYOS	Decoloración en acabados	Exposición al sol	Físico	
CUBIERTA	Grieta en aplanado de losa	Ranura de instalación eléctrica	Antrópico	OF-01
INSTALACIONES

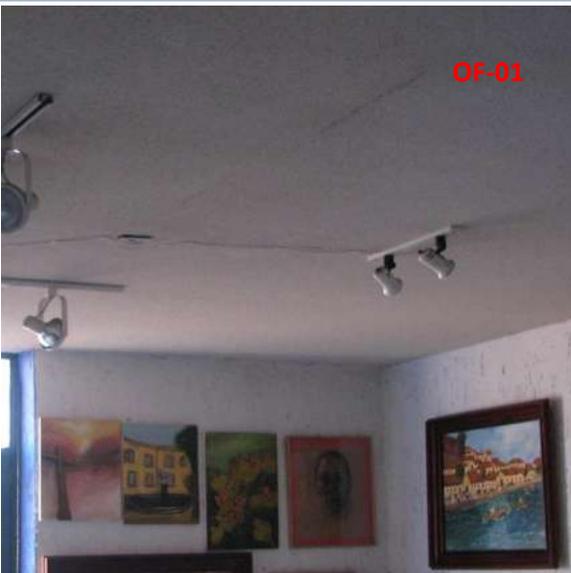
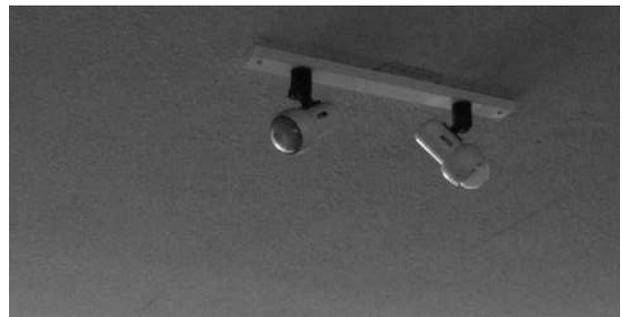
PARTIDA	EFECTO	CAUSA	AGENTE	CLAVE DE FOTO
PISOS	Decoloración de piezas. Desprendimiento de juntas	Radiación solar, humedad	Físico	
APOYOS	Perdida de color en pintura	Radiación solar	Físico	
CUBIERTA	Desprendimiento de aplanado, grieta en aplanado	Humedad, mala ejecución	Físico, antrópico	OF-01 OF-02
INSTALACIONES

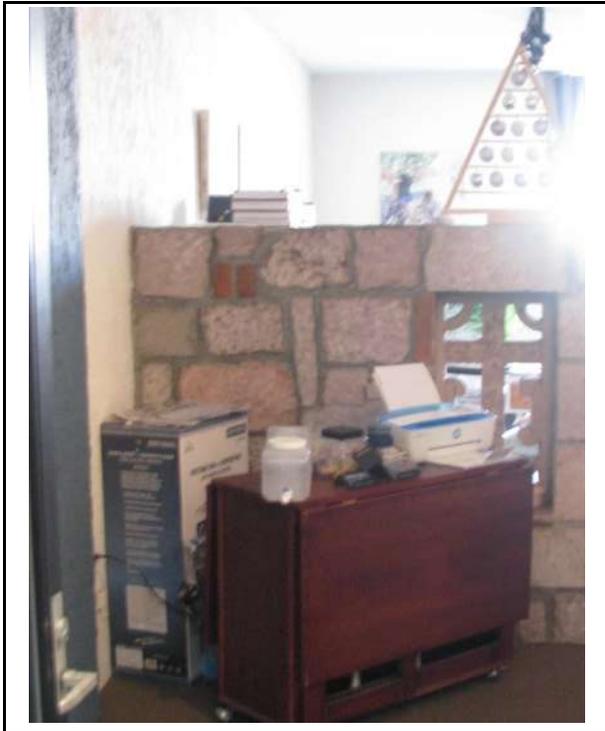
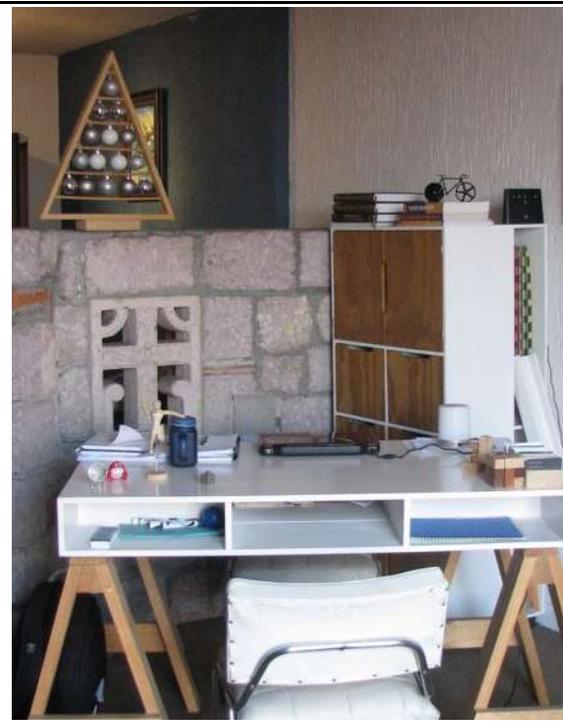
Número	Clave	Número	Clave
001	PN-OF-02	002	PN-OF-02

DOMICILIO	Av.Madero Oriente esquina Fray Alonso de la Veracruz No. 26	CLAVE DE FICHA	PN-OF-02	FOLIO	
CLAVE DE ESPACIO	Oficina 02 primer nivel	FECHA	18-dic-18		002

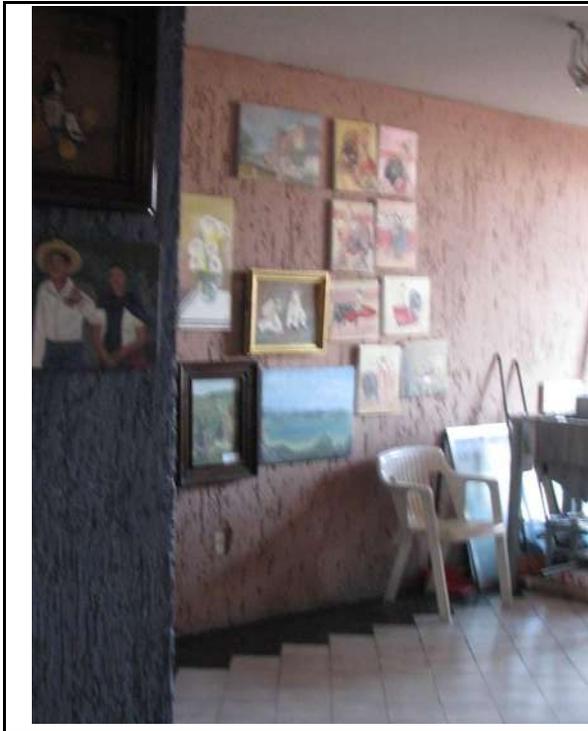
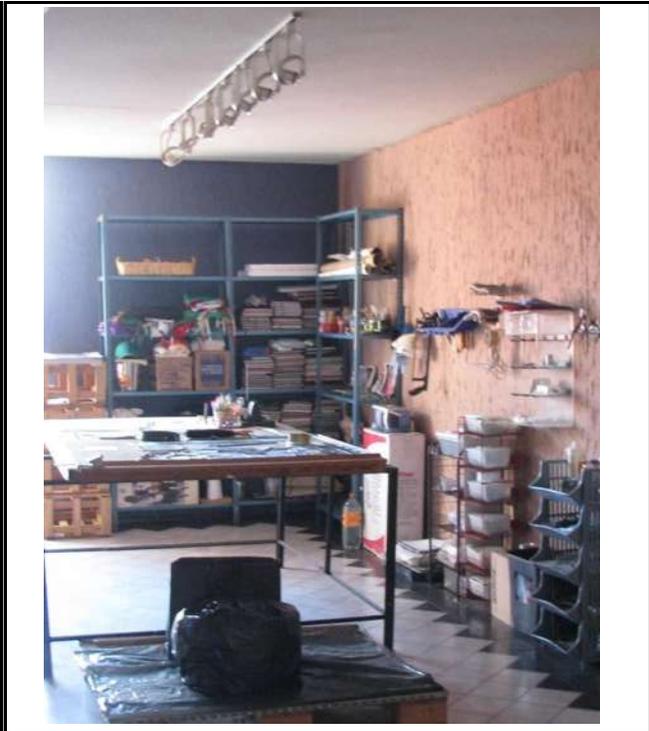
Número	Clave	Número	Clave
001	PN-OF-03	002	PN-OF-03

DOMICILIO	Av.Madero Oriente esquina Fray Alonso de la Veracruz No. 26	CLAVE DE FICHA	PN-OF-03	FOLIO
CLAVE DE ESPACIO	Oficina 03 primer nivel	FECHA	18-dic-18	003

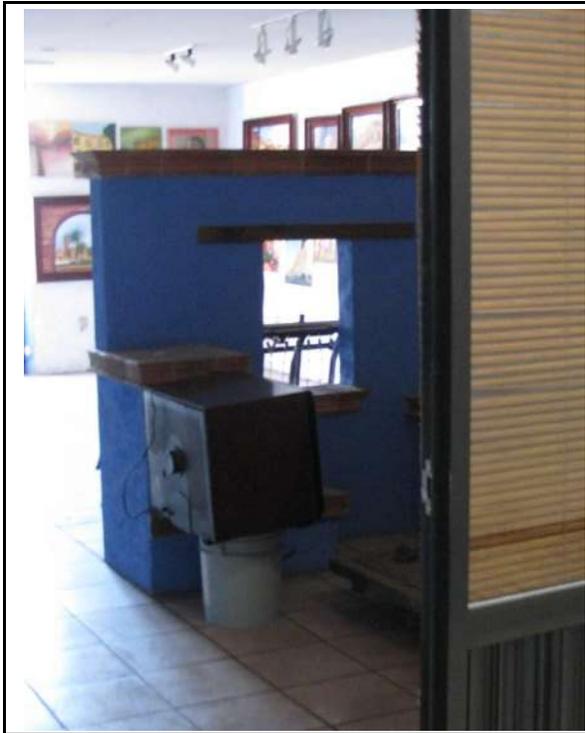
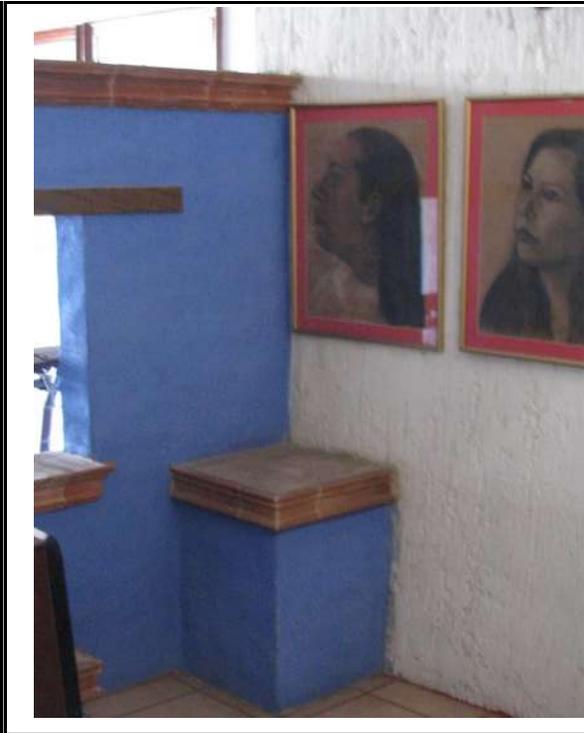
Número	Clave	Número	Clave
001	PN-OF-04	002	PN-OF-04

DOMICILIO	Av.Madero Oriente esquina Fray Alonso de la Veracruz No. 26	CLAVE DE FICHA	PN-OF-04	FOLIO	
CLAVE DE ESPACIO	Oficina 04 primer nivel	FECHA	18-dic-18		001

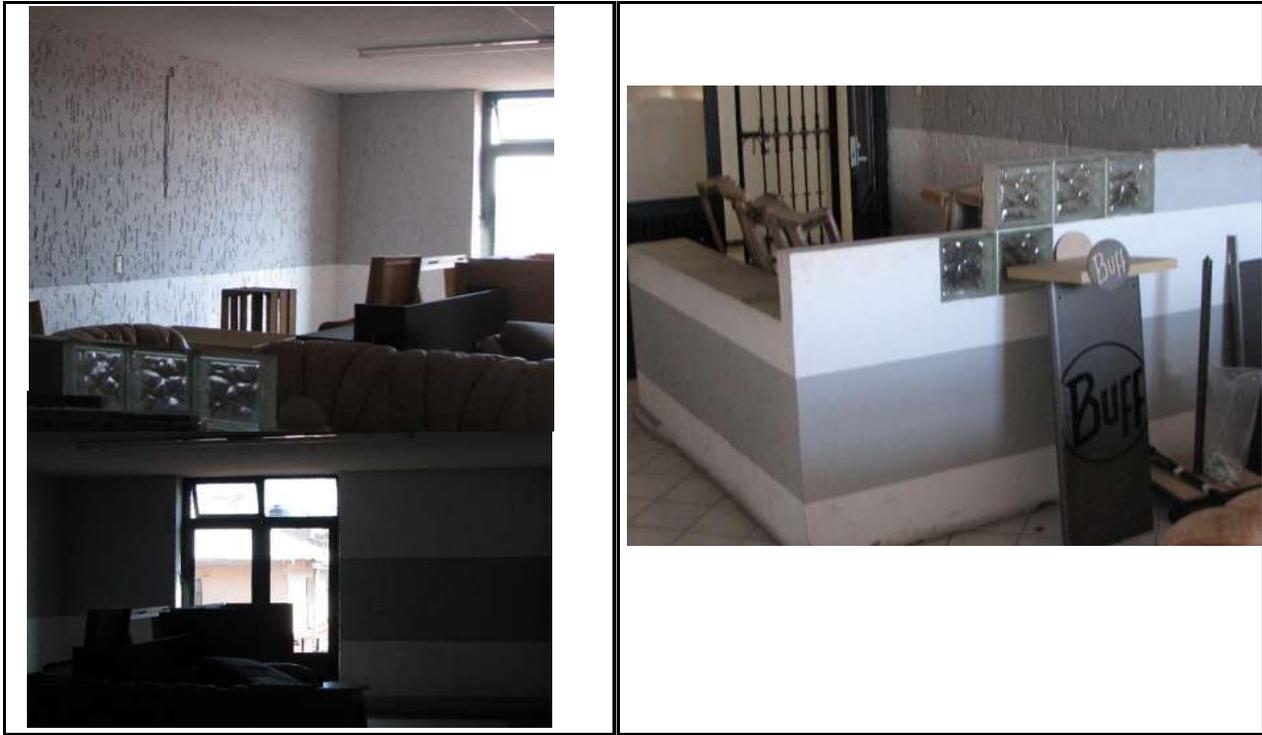
Número	Clave	Número	Clave
001	PN-OF-05	002	PN-OF-05

DOMICILIO	Av.Madero Oriente esquina Fray Alonso de la Veracruz No. 26	CLAVE DE FICHA	PN-OF-05	FOLIO	
CLAVE DE ESPACIO	Oficina 05 primer nivel	FECHA	18-dic-18		009

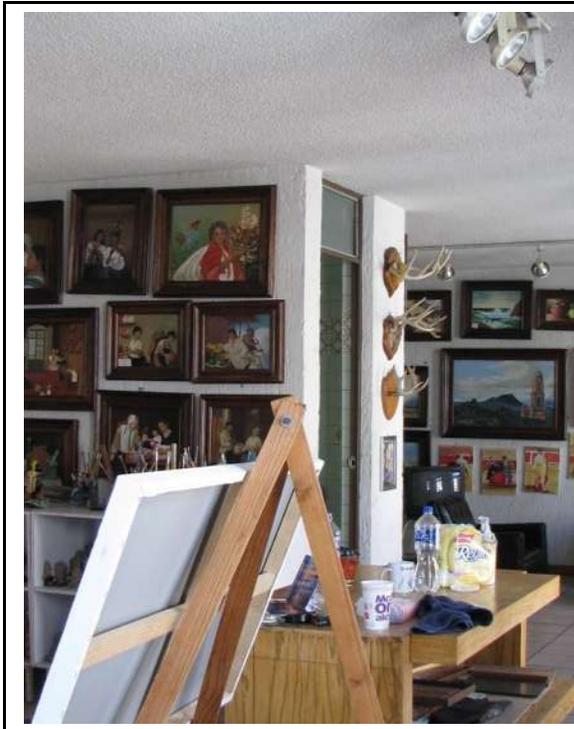
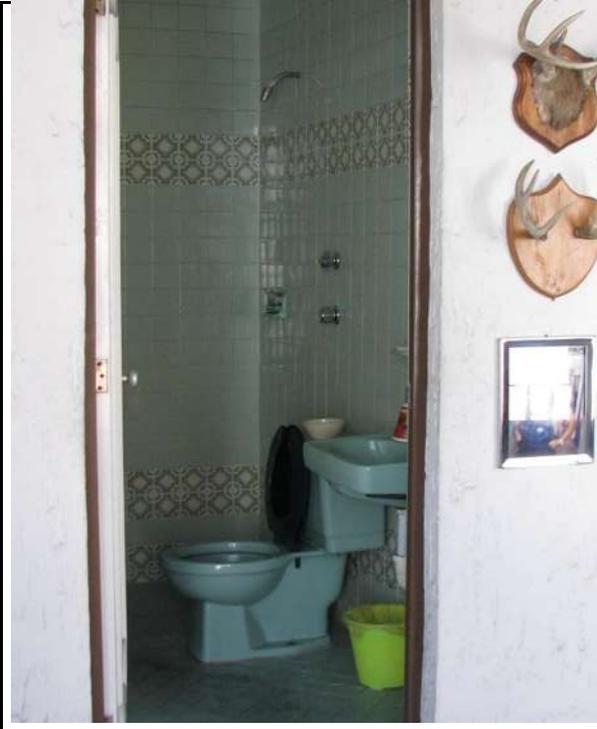
Número	Clave	Número	Clave
001	PN-OFB-01	002	PN-OFB-01

DOMICILIO	Av.Madero Oriente esquina Fray Alonso de la Veracruz No. 32	CLAVE DE FICHA	PA-OFB-01	FOLIO	
CLAVE DE ESPACIO	Baño oficina 01	FECHA	18-dic-18		001

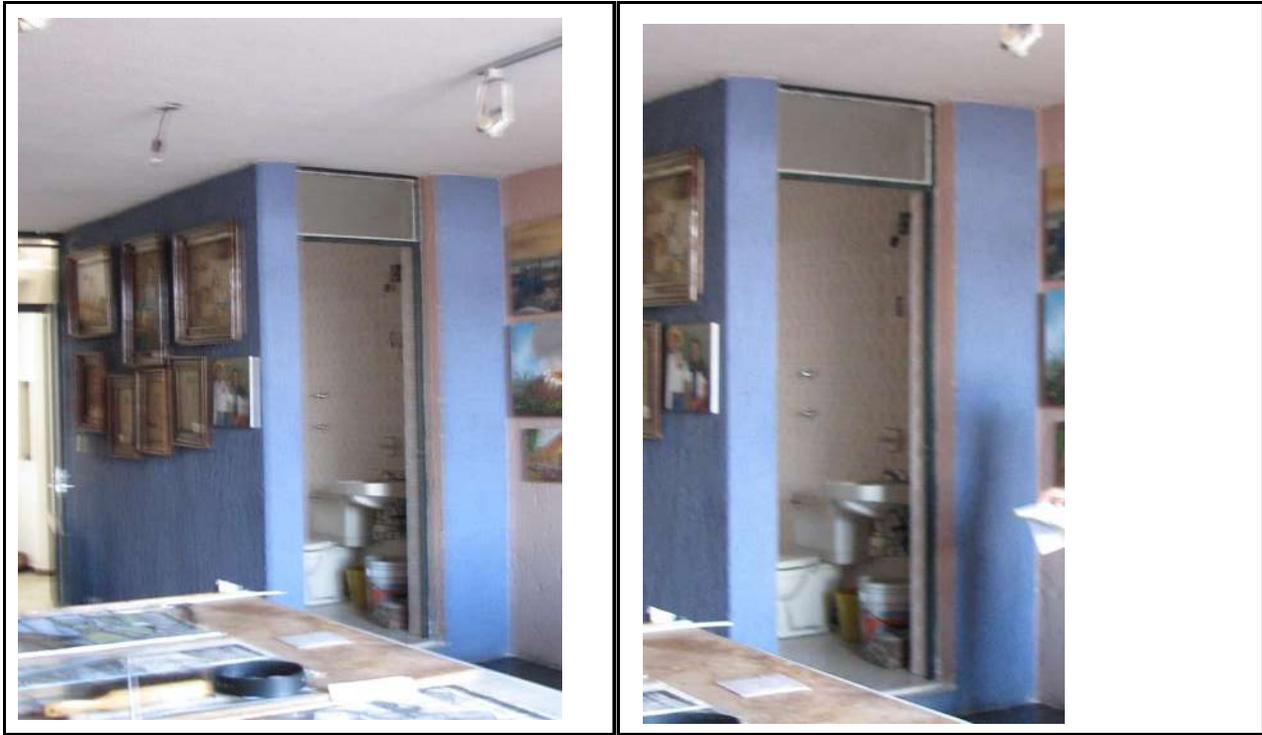
Número	Clave	Número	Clave
001	PN-OFB-03	002	PN-OFB-03

DOMICILIO	Av.Madero Oriente esquina Fray Alonso de la Veracruz No. 26	CLAVE DE FICHA	PN-OFB-03	FOLIO	
CLAVE DE ESPACIO	Baño oficina 03 primer nivel	FECHA	18-dic-18		003

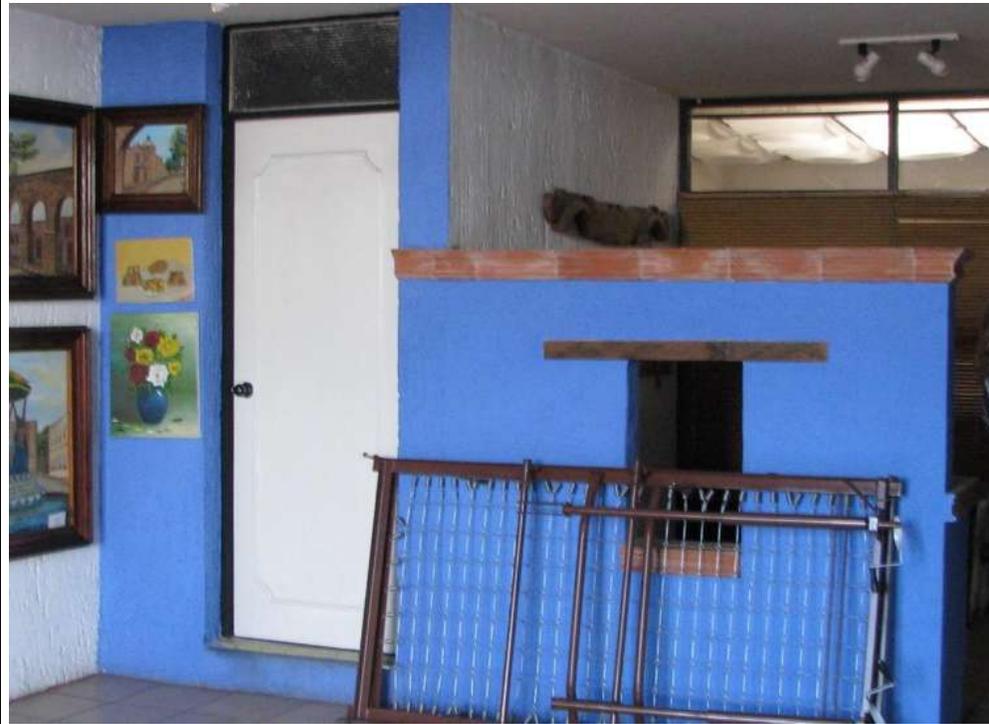
Número	Clave
001	PN-OFB-04

DOMICILIO	Av.Madero Oriente esquina Fray Alonso de la Veracruz No. 26	CLAVE DE FICHA	PN-OFB-04	FOLIO	
CLAVE DE ESPACIO	Baño oficina 04 primer nivel	FECHA	18-dic-18		006

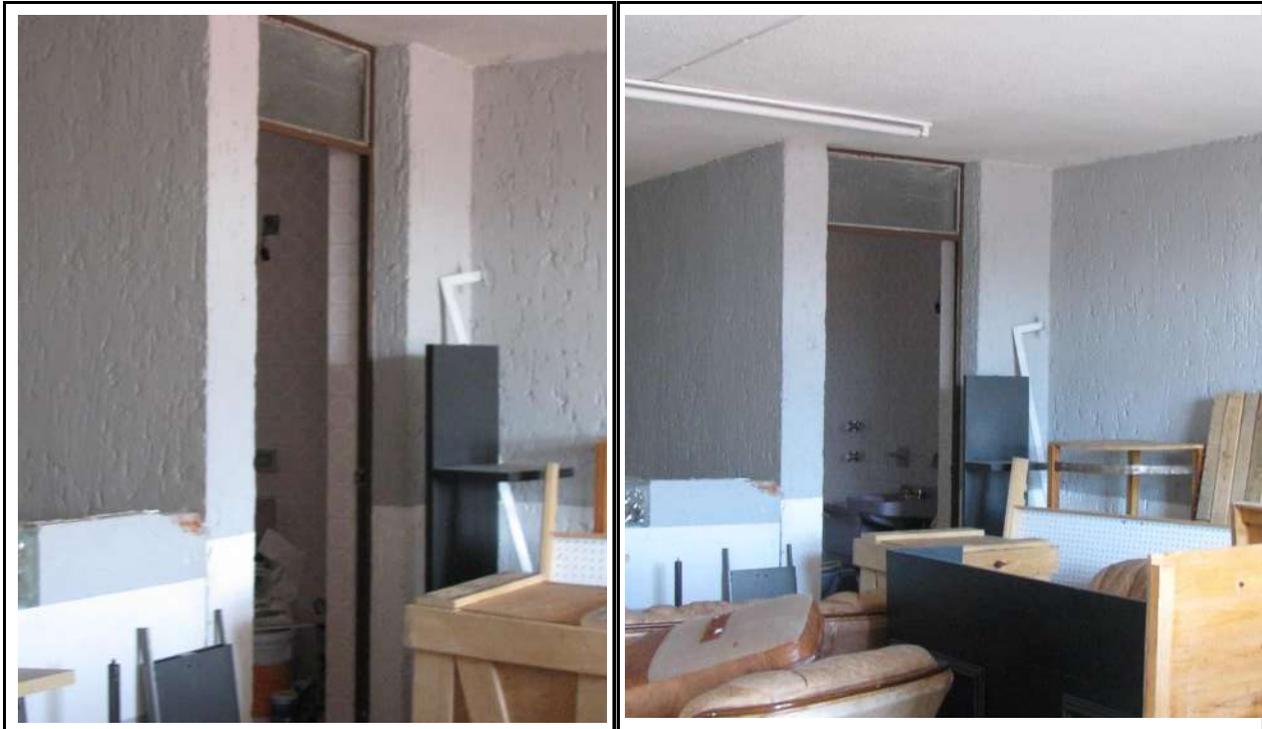
Número	Clave	Número	Clave
001	PA-OFB-05	002	PA-OFB-05

PARTIDA	EFEECTO	CAUSA	AGENTE	CLAVE DE FOTO
PISOS				
APOYOS	Humedad en muro superior	Falta de mantenimiento	Antrópico	OFB-05-01 OFB-05-02
CUBIERTA	Grieta en aplanado de losa	Ranura de instalación eléctrica	Antrópico	OFB-05-01 OFB-05-02
INSTALACIONES

DOMICILIO	Av.Madero Oriente esquina Fray Alonso de la Veracruz No. 26	CLAVE DE FICHA	PN-OFB-05	FOLIO	
CLAVE DE ESPACIO	Baño oficina 05 primer nivel	FECHA	18-dic-18		010

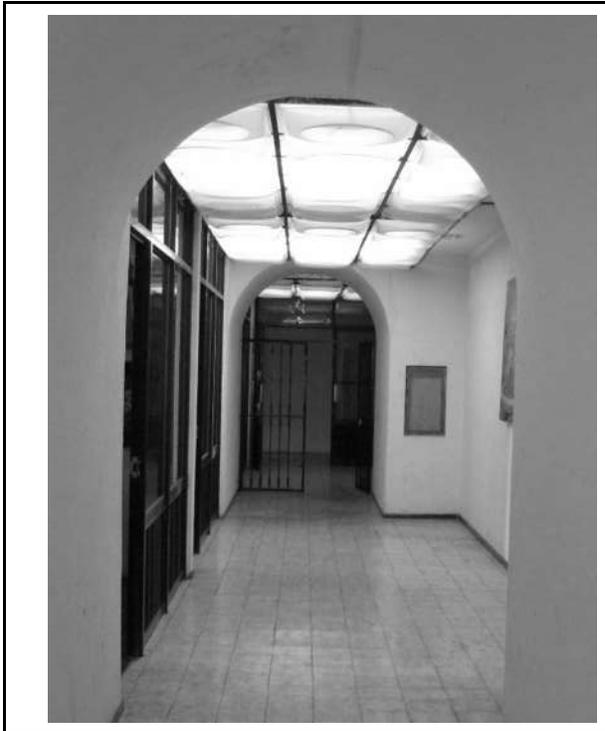
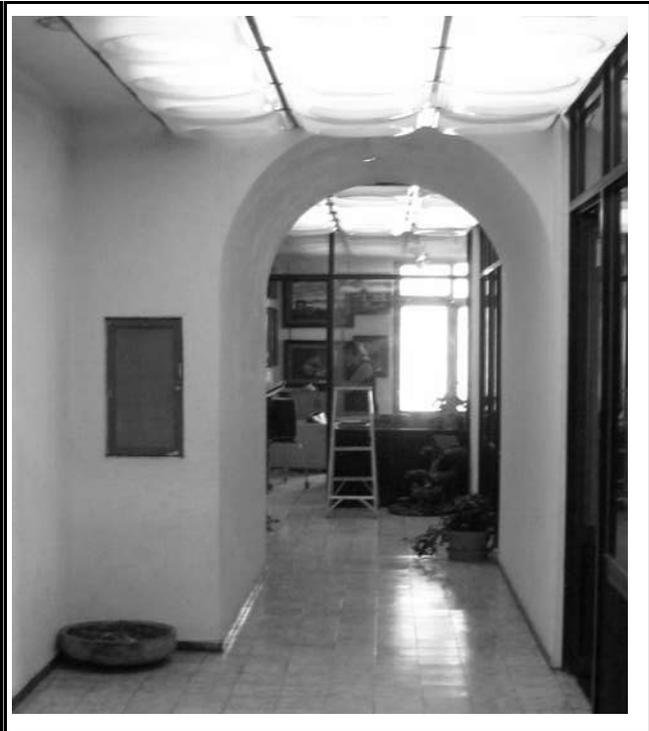
Número	Clave	Número	Clave
001	PN-PAS-01	002	PN-PAS-01

DOMICILIO	Av.Madero Oriente esquina Fray Alonso de la Veracruz No. 26	CLAVE DE FICHA	PN-PAS-01	FOLIO	
CLAVE DE ESPACIO	Pasillo primer nivel	FECHA	18-dic-18		011
