Restauración y Nuevo Uso de Casa Habitación en Morelia Michoacán.

Especialidad en Restauración de Sitios y Monumentos Históricos.

Universidad Michoacana de San Nicolás de Hidalgo.

Tesina para obtener el grado de Especialista en
Restauración de Sitios y Monumentos.

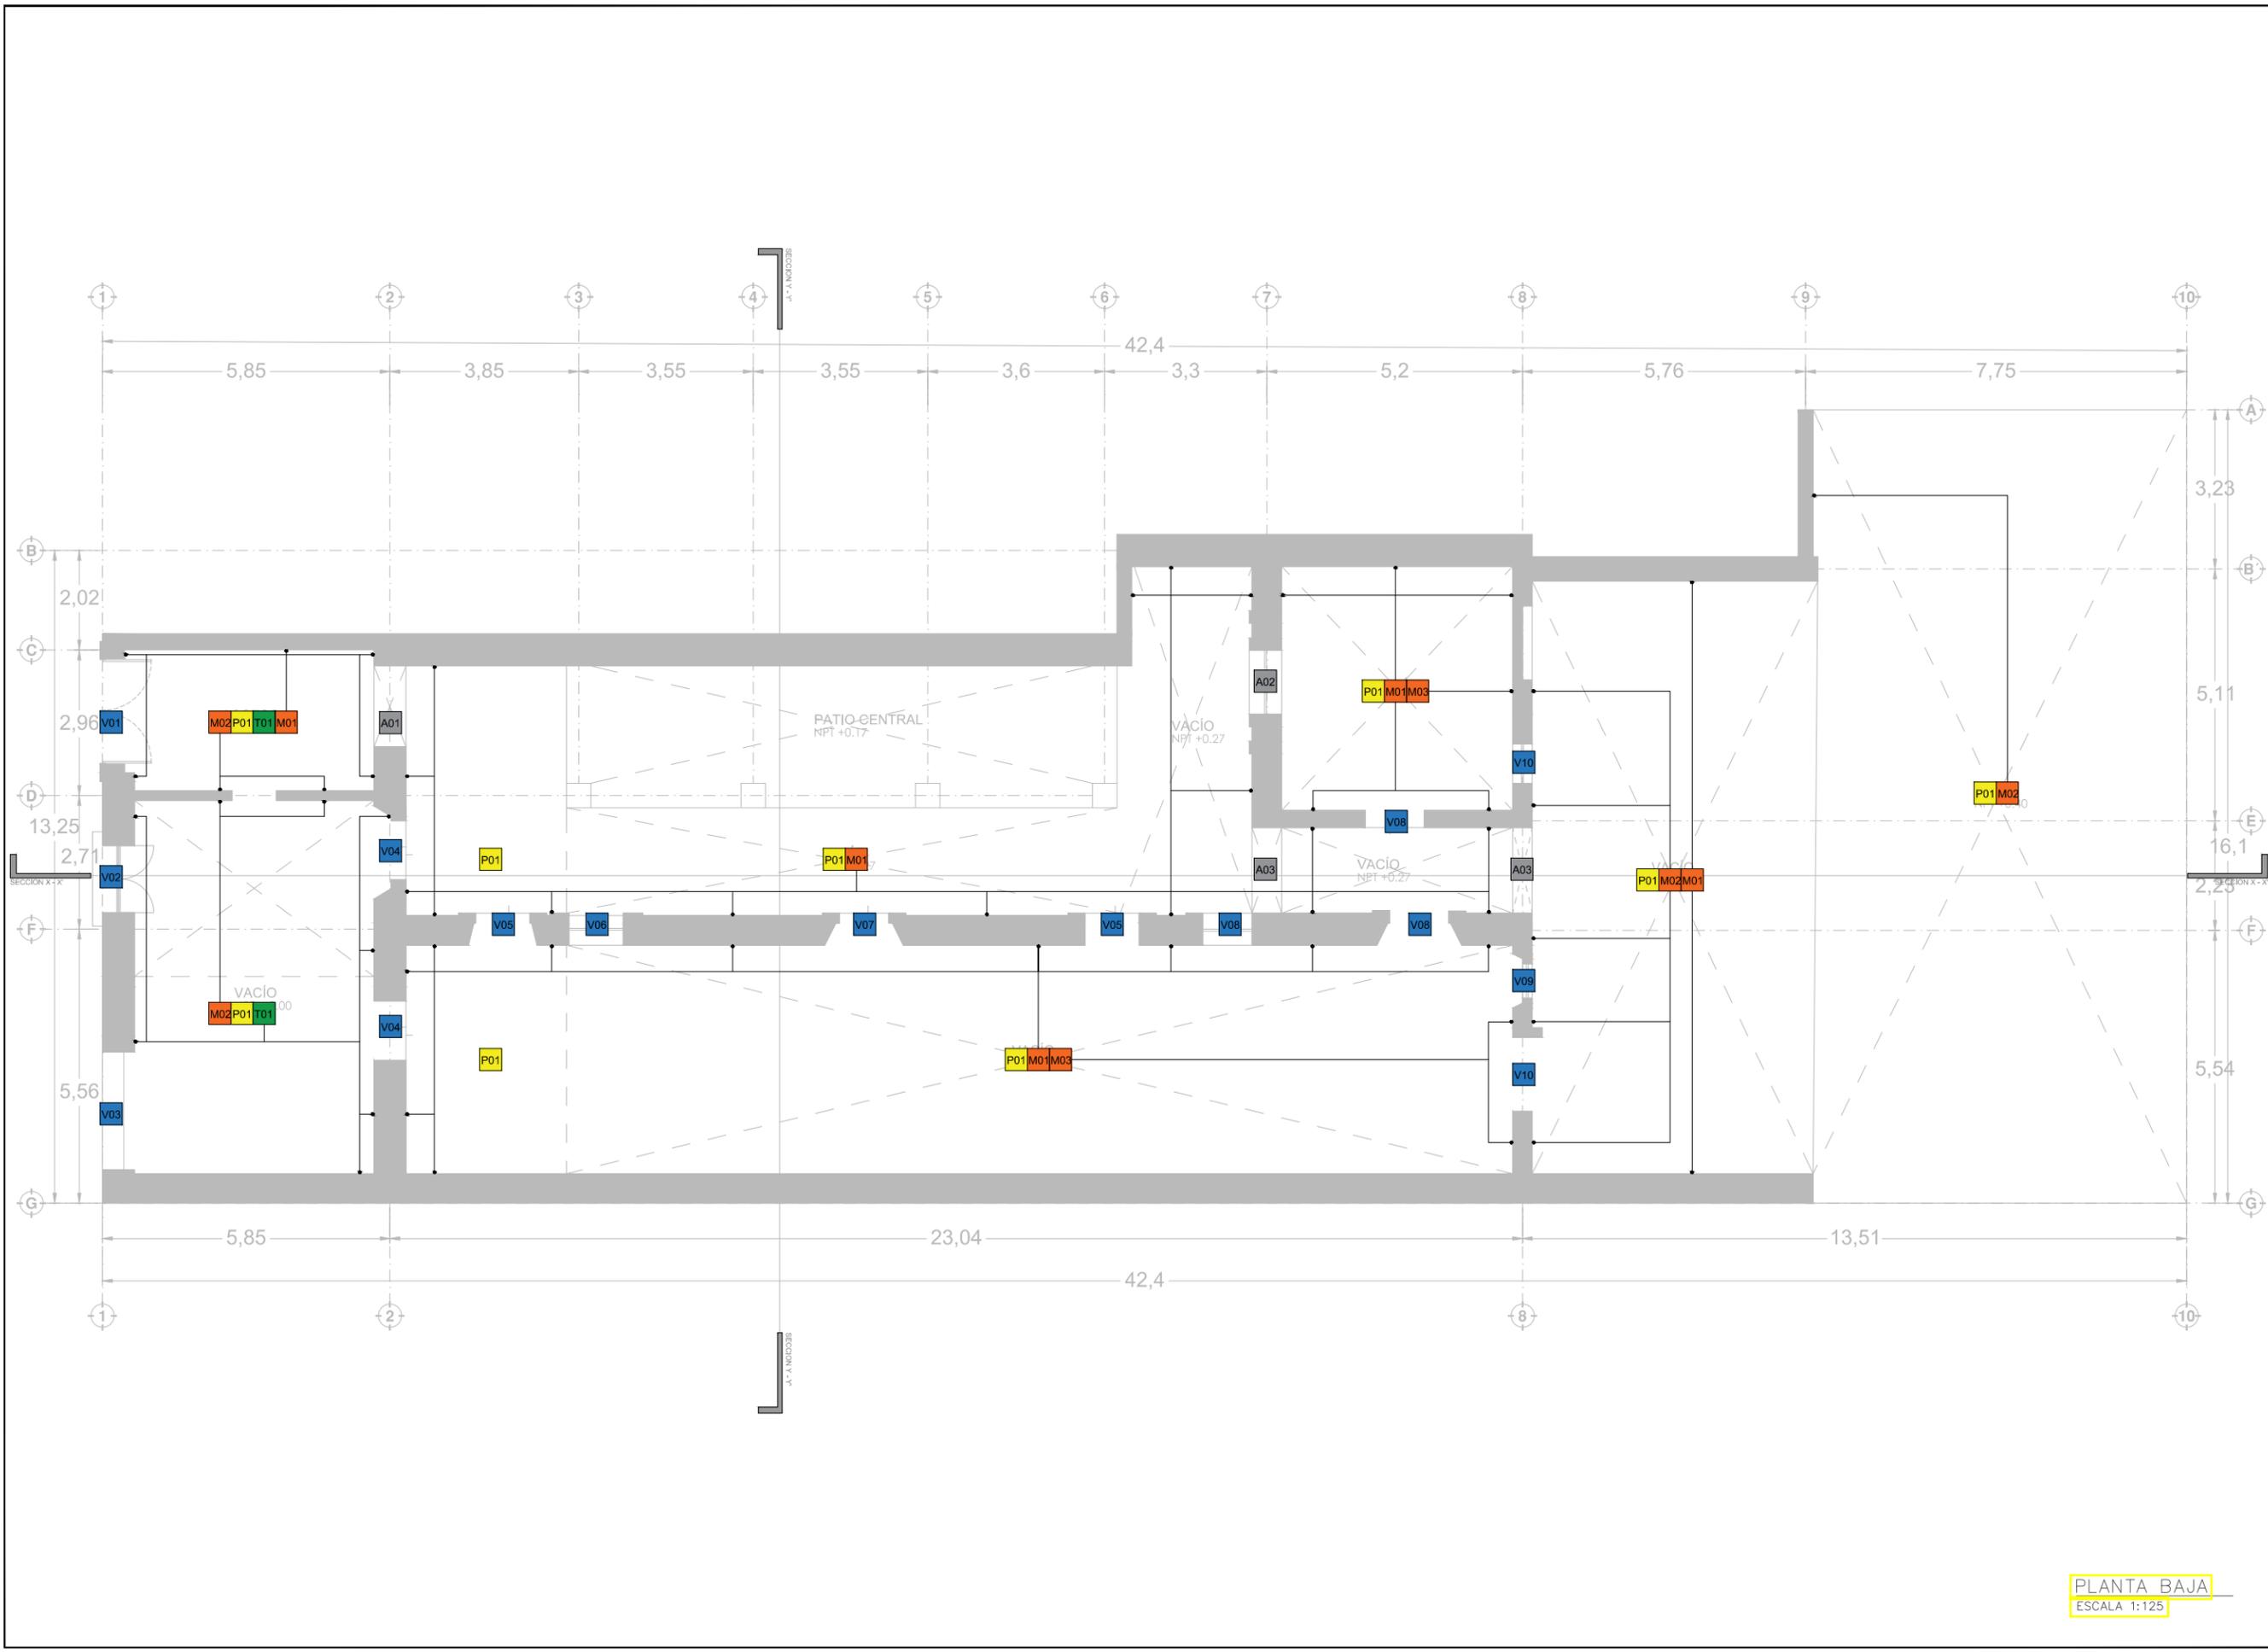
01. PLANTA BAJA MATERIALES Y SISTS. CONSTRUCTIVOS

Referente a los muros, encontramos deterioros de diferentes magnitudes y condiciones, todo esto se ven relacionados a la pérdida total de las cubiertas, al abandono y la falta de mantenimiento.

Las cubiertas, al igual que los muros puede considerarse los elementos más deteriorados dentro de la casa habitación; entre los materiales y sistemas de cubierta encontramos que existen restos donde se apreciaban vigería es de madera, capa de terrado y baldosas de barro. El otro sistema existente aun es una estructura a base de perfiles metálicos y lamina de zinc, la cual fue colocada para mantener a salvo algunas pertenencias dentro del predio.

Teniendo esto en cuenta, para la cimentación se dictamina la realización de algunas calas en el inmueble, para saber el daño que estas pudieran presentar. En donde una vez teniendo estas primeras pruebas se realicen actividades como construcción de aerodrenes en el perímetro donde el inmueble presente mayores humedades y así evitar futuras capilaridades; al igual que evitar estancamientos y garantizar el buen estado de los muros, donde en proceso de proyecto será necesaria la construcción de pequeñas zapatas para el anclaje de la estructura metálica independiente.

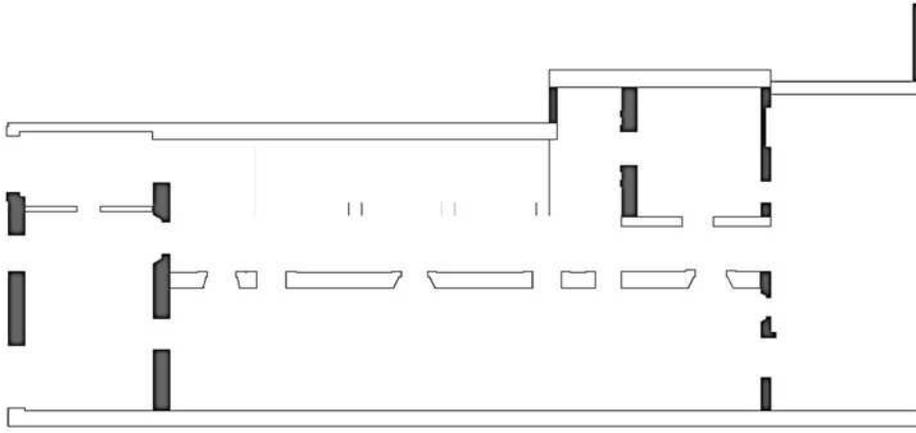
Fig.50. Plano de referencia para análisis sísmico muros en eje Y. Elaborado por Irvin López Montes.

- $I_{mx} = A_{mx} / A_t > 0.10$ 53.13 m² / 427.03 m² = 0.12 > 0.1 (OK)
- $I_{my} = A_{my} / A_t > 0.10$ 13.26 m² / 427.03 m² = 0.031 < 0.1 (NO)

Se requiere de un análisis más refinado entonces.

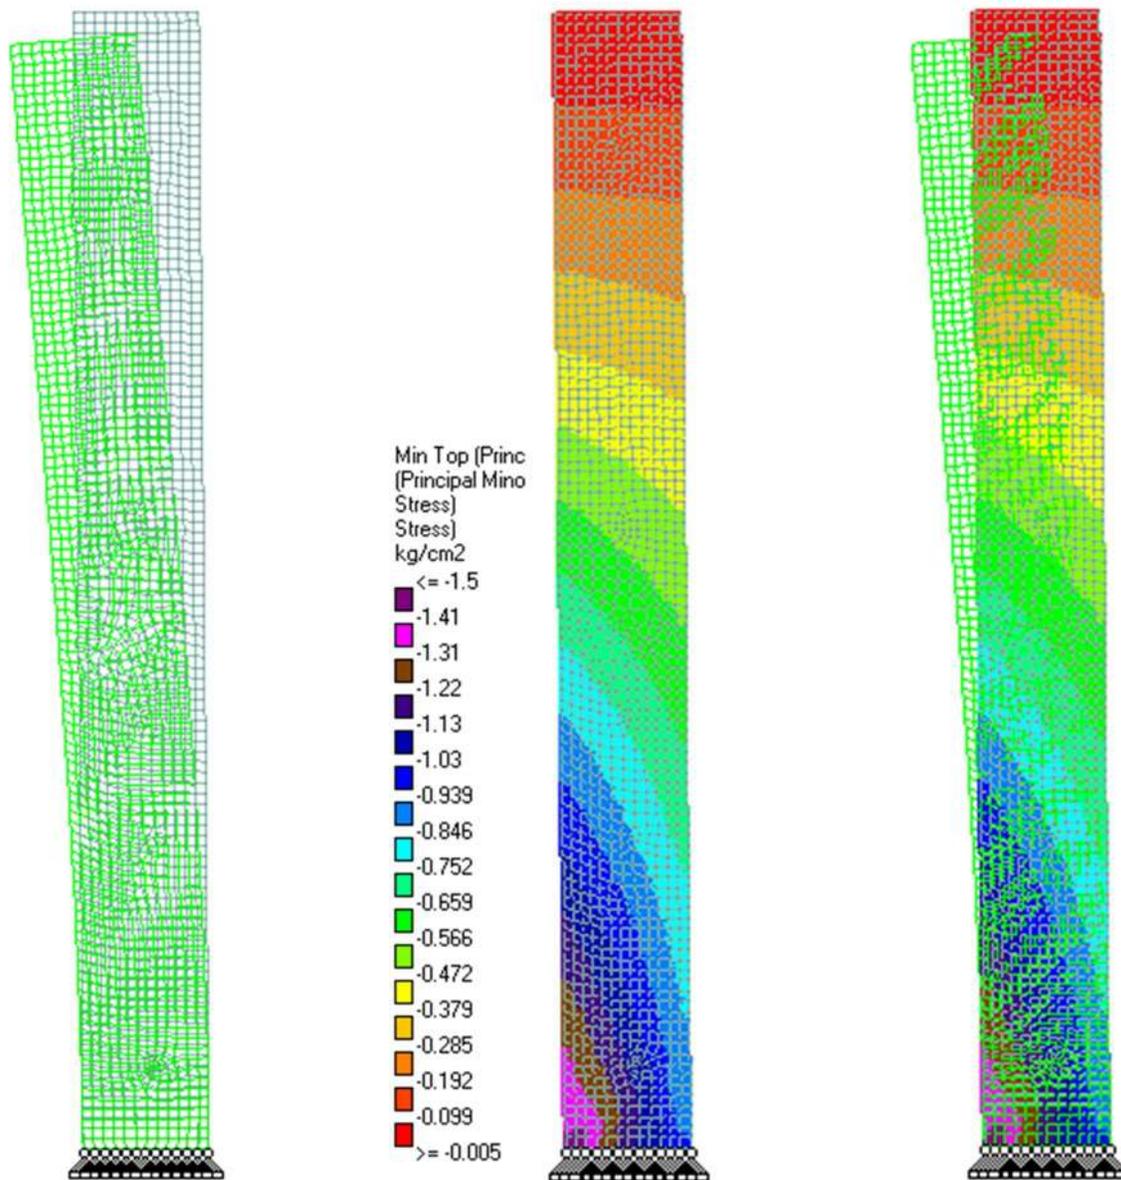
Fig.54. Sección de Muro en estudio sometido a movimientos sísmicos. Elaborado por Irvin López Montes.

Para poder llevar a cabo este método, es necesario el análisis de los macroelementos con el cual podamos identificar los daños efectuados y evitar así daños e intervenciones en sitios donde no se requieran. En este caso se opta por el análisis de una sección de 1 metro por 60 cm de espesor y una altura de 5.45 metros, lo cual nos genera un enmallado de 1,483 nodos y 1,361 elementos de carácter cuadrilateral. Todo esto sometido a condicionantes materiales, sísmicas y de densidades nos dan como resultado los siguientes modelos.

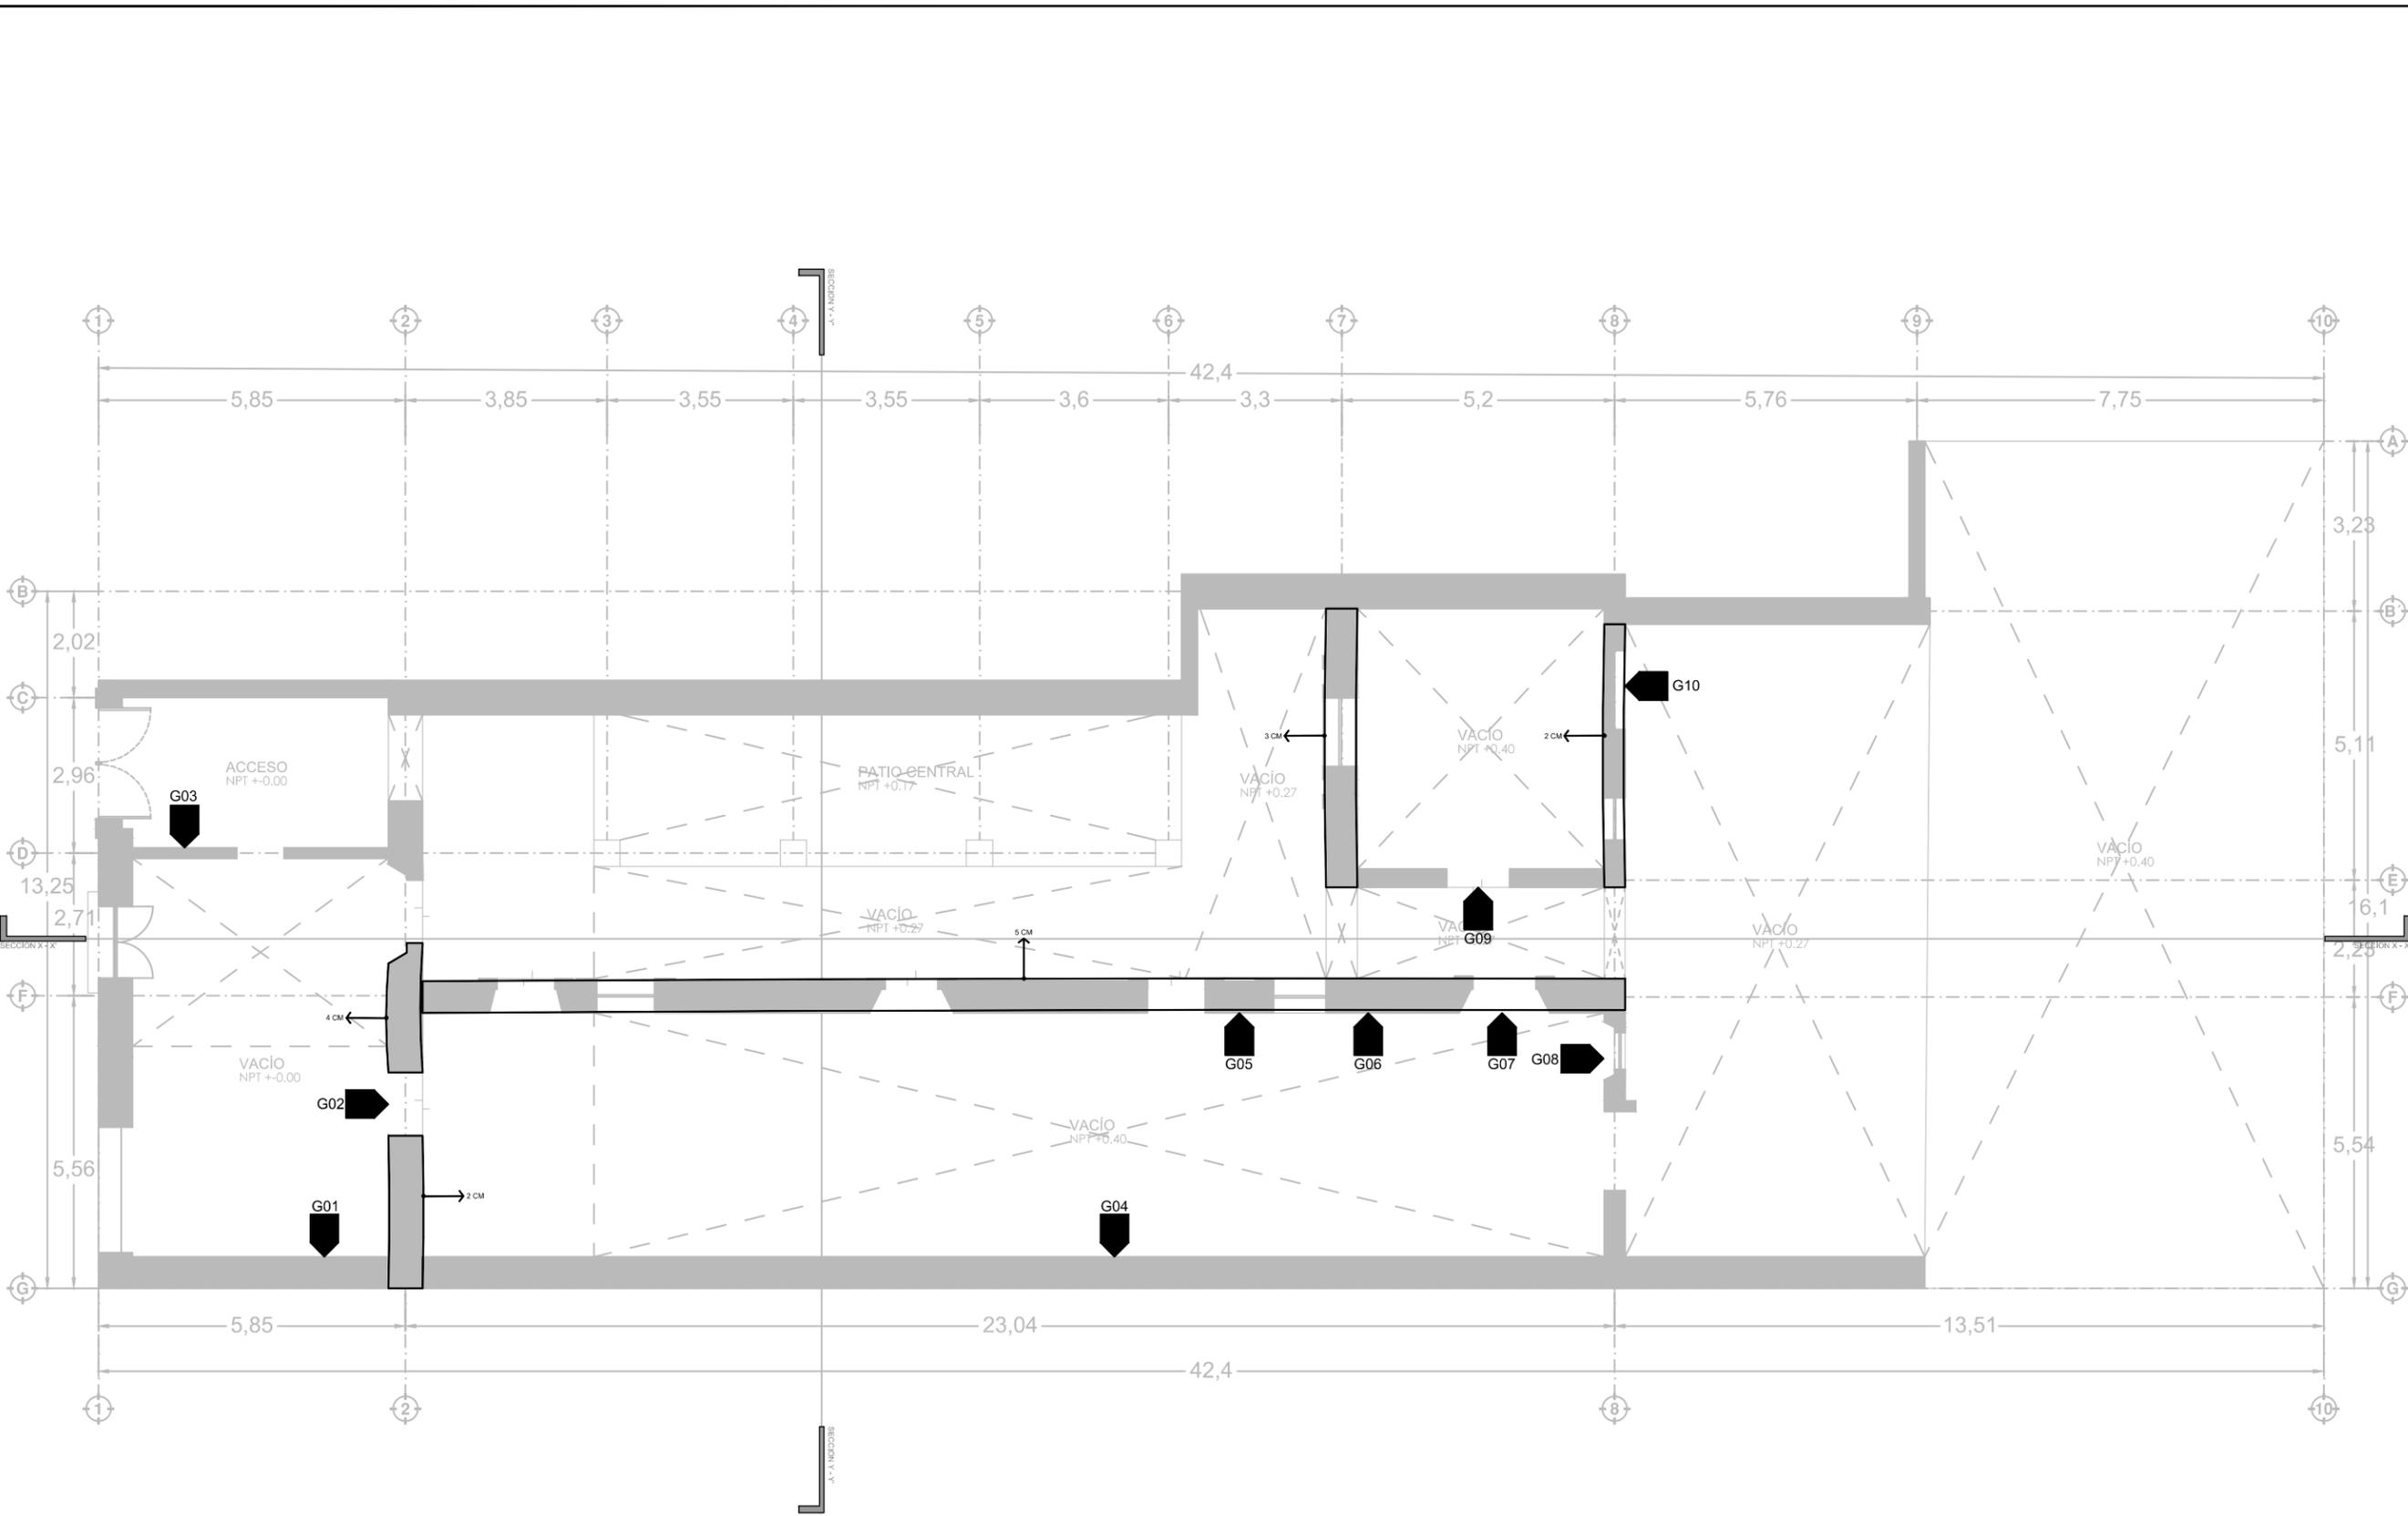
01. PLANTA BAJA GRIETAS Y DEPLOMOS

- MUROS CARGA
- MURO BAJO
- PROYECCIONES
- EJES
- COTAS
- NIVELES
- SECCIÓN
- SENTIDO DESPLOMO
- SEÑALIZACIÓN DE GRIETA

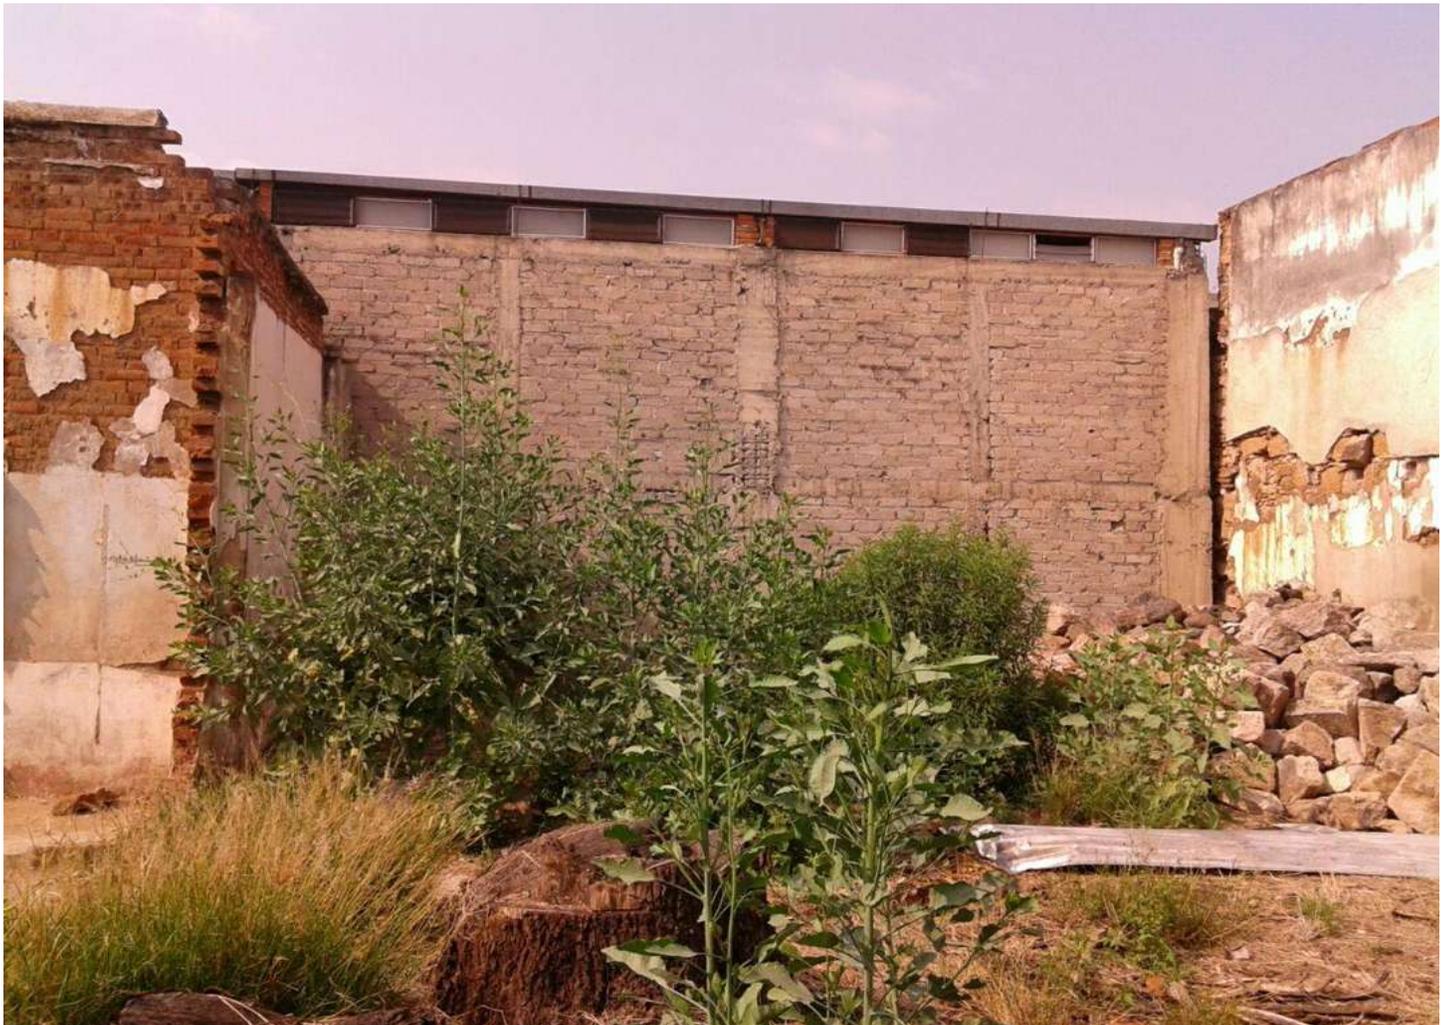
UBICACIÓN / CLAVE RF-05

DESCRIPCIÓN: Vista del vestigio en ruinas y abandono del área de sanitario y patio trasero, en esta foto podemos percatarnos de los diferentes acabados y sistemas constructivos que se adoptaban en esos días, encontramos un núcleo de muro de ladrillo y adobe, recubierto con mampostería de cantera y acabados finales en azulejo, morteros de cal-arena, muros divisorios de ladrillo, pisos de mosaico de pasta y se encuentran tuberías de instalación hidráulica y sanitaria.

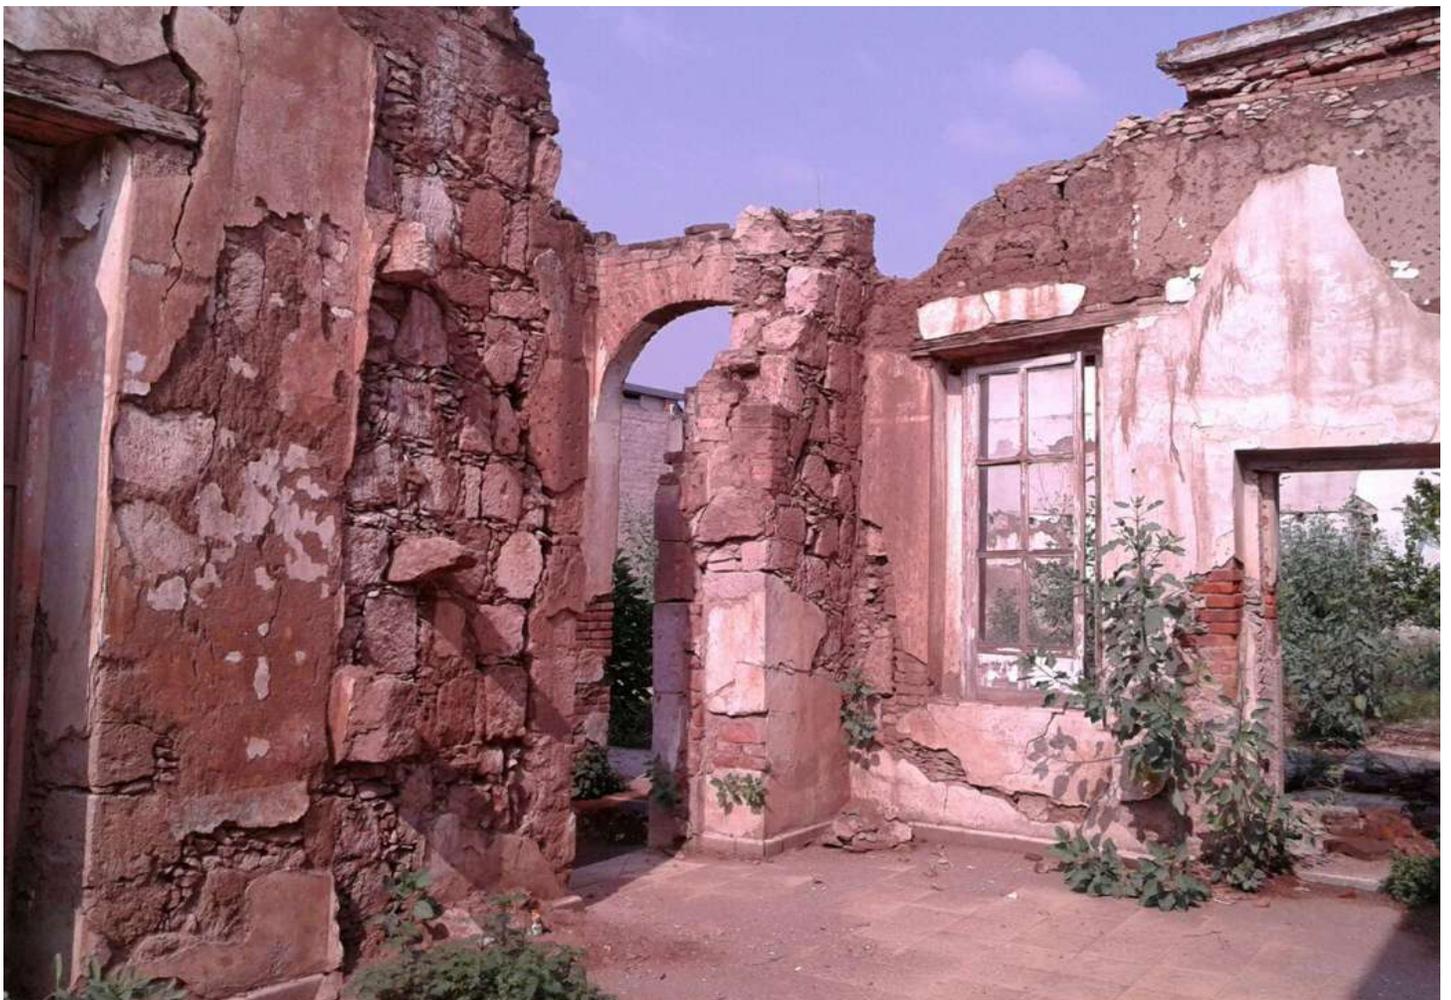
UBICACIÓN / CLAVE RF-07

DESCRIPCIÓN: Vista del área 05, área construida para habitaciones, en la que podemos ver vestigios en la parte alta de los muros donde se colocaban las cabezas de vigas para la cubierta de este espacio, encontramos macroflora y pérdida parcial de aplanados de mortero de cal-arena, derrames en vanos para puertas y ventanas, cerrados con vigas de madera, muros de mampostería en cantería, pisos cerámicos de pasta y pintura a la cal.

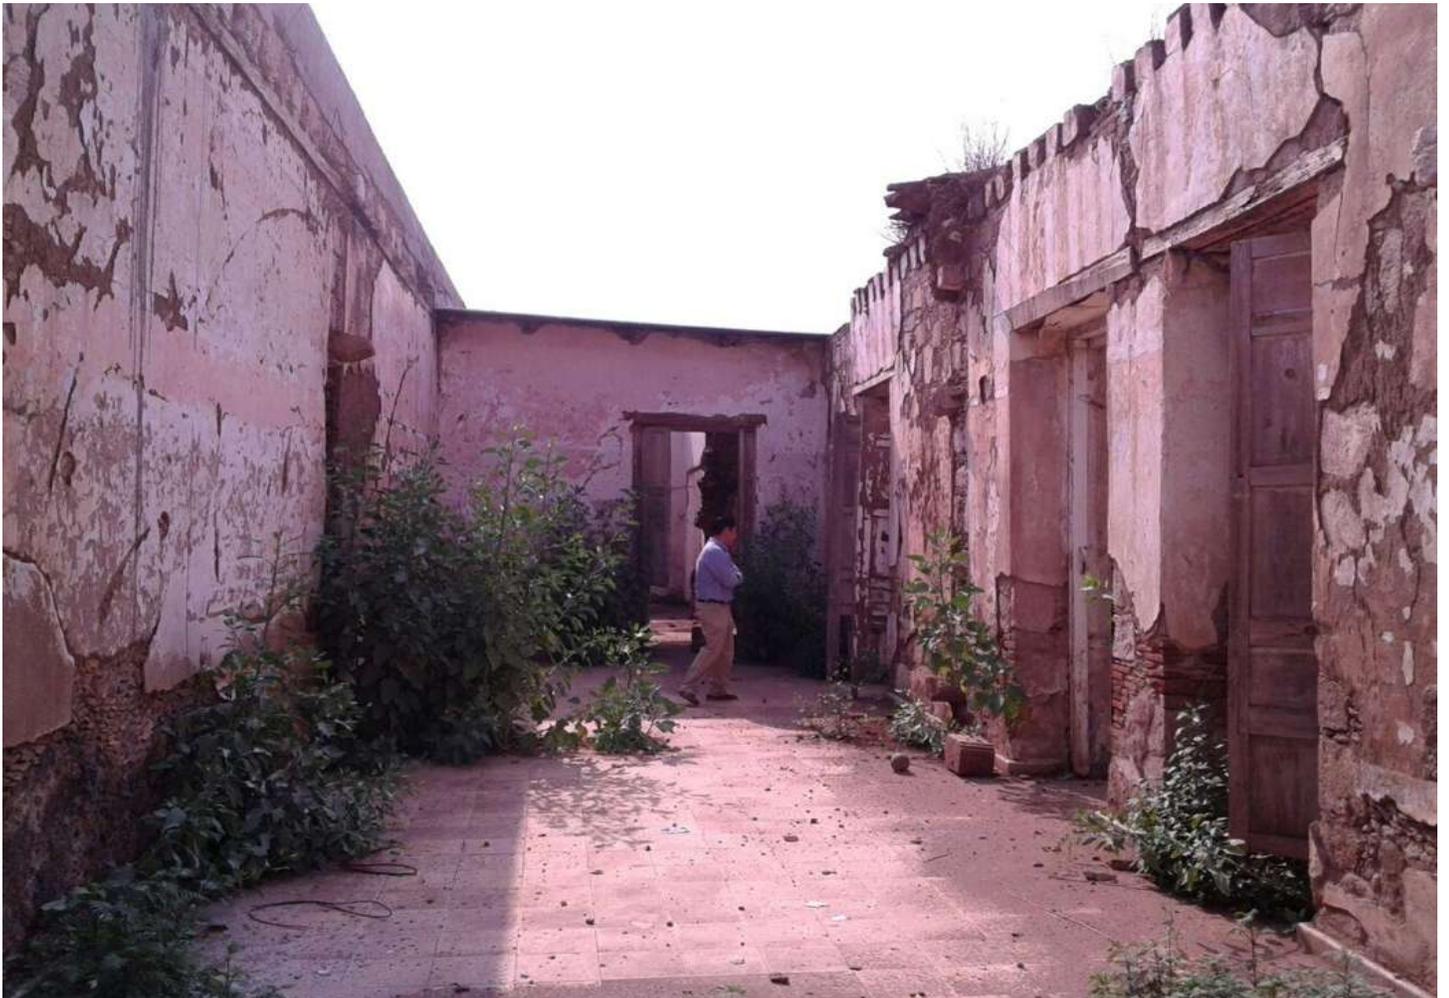
UBICACIÓN / CLAVE RF-08

DESCRIPCIÓN: Vista parcial del área 06, área construida para sala comedor, en la que podemos encontrar macroflora y perdida parcial de aplanados de mortero de cal-arena, muros de mampostería en cantería, remates para aperturas de vanos en ladrillo de barro rojo recocido, pisos cerámicos de pasta y pintura a la cal, estructura metálica ligera de perfiles para recibir cubierta de lámina de zinc.

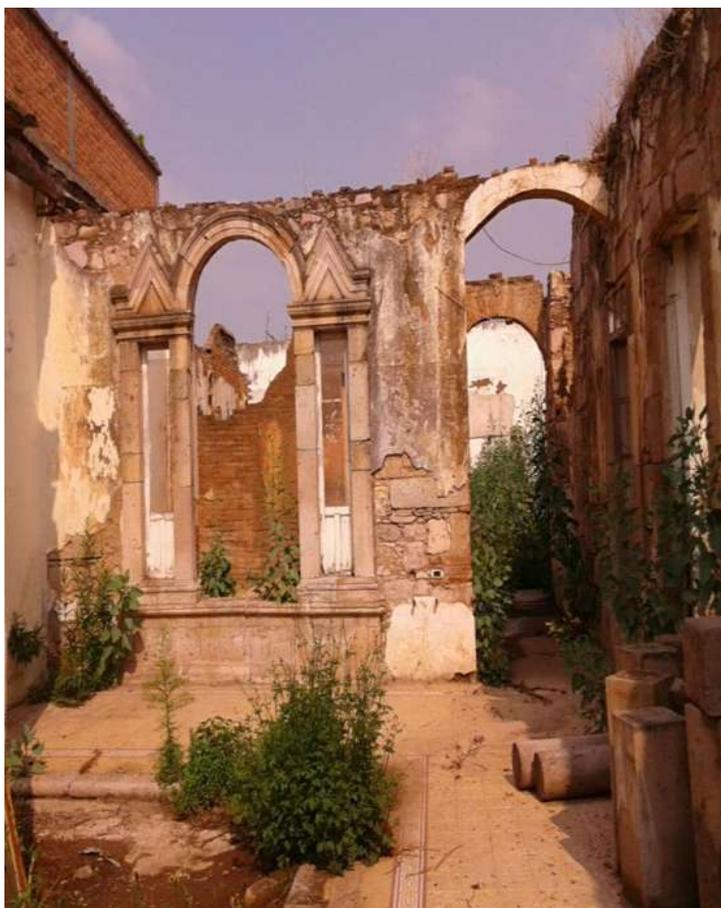
UBICACIÓN / CLAVE FAD-02

Grieta diagonal en arco de tabique, a causa de empujes laterales, asentamientos de terreno y vibraciones de tránsito.

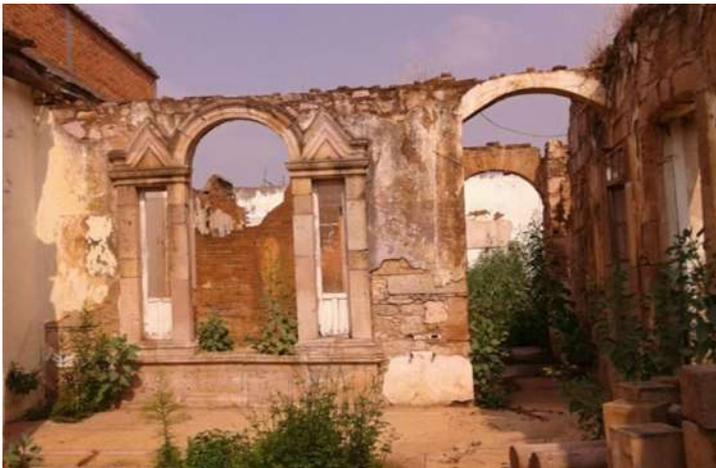
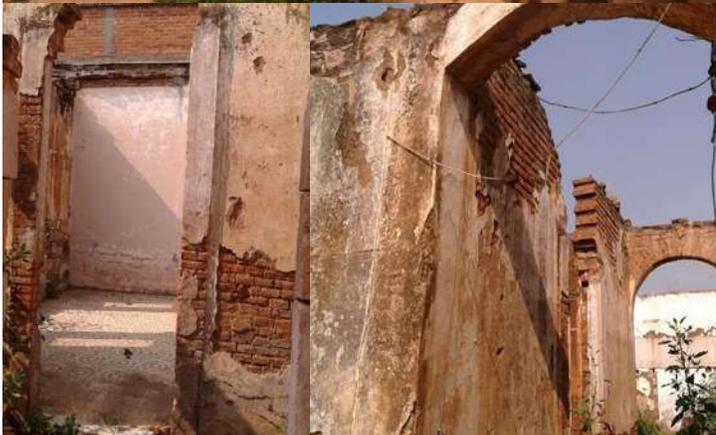
UBICACIÓN / CLAVE FAD-03

Macroflora en muros, a causa de humedad.

Microflora de líquen en muro, a causa de humedad y lluvia.

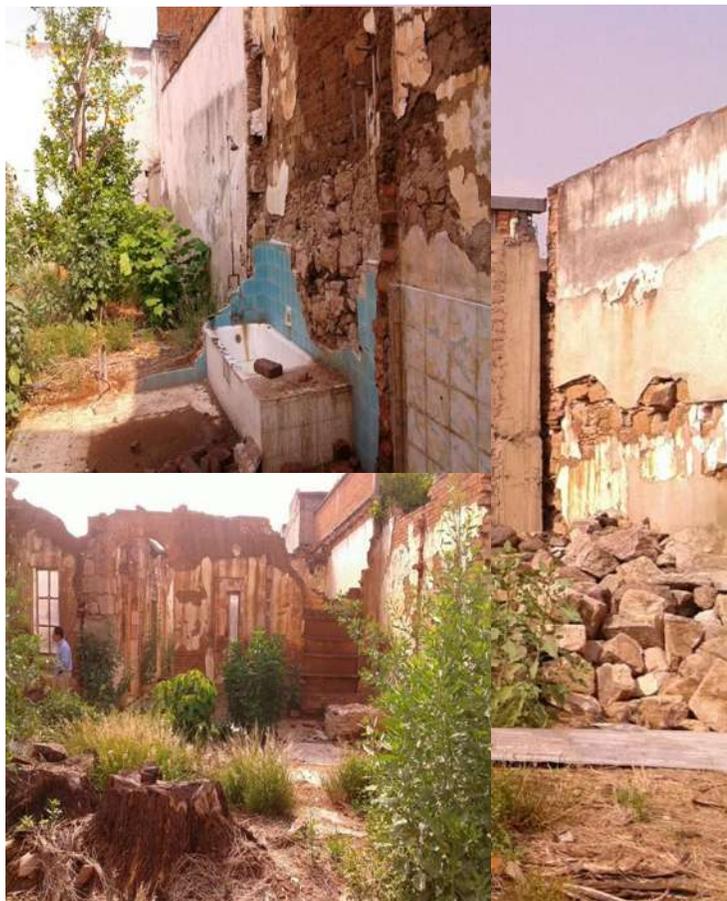
UBICACIÓN / CLAVE FAD-04

Microflora de líquen en muro, a causa de humedad y lluvia.

Basura en piso, a causa de mal uso del espacio.

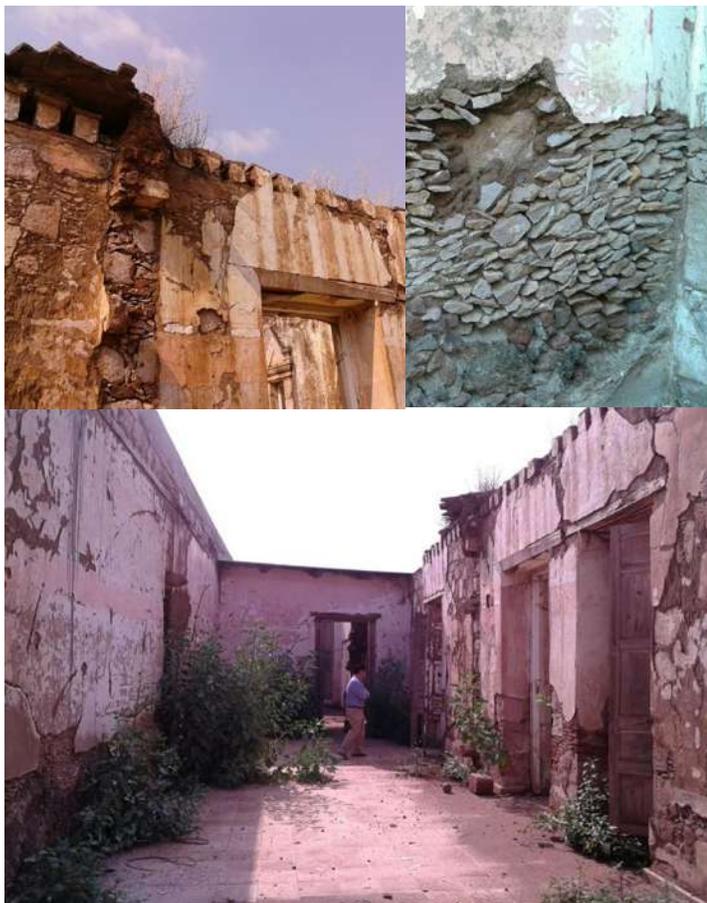
UBICACIÓN / CLAVE FAD-05

Grieta vertical en muro, a causa de empujes laterales, asentamientos de terreno y vibraciones de tránsito.

Grieta diagonal en muro, a causa de empujes laterales, asentamientos de terreno y vibraciones de tránsito.

Microflora de líquen en muro, a causa de humedad y lluvia.

Sustitución de cubierta de madera por viguesa y bovedilla en techo, a causa de modificaciones arquitectónicas.

DEFINICIÓN: Inyección de grietas en muros de cantería, a base de brocha y aire a presión intermedia, lavando la grieta con alcohol etílico y agua al 10%, colocando pedacería de basalto o teja de barro con inyección con poliductos de 3/4" a cada metro con una lechada de tierra cernida. Incluye materiales, mano de obra especializada, herramienta, equipo de protección, maquinaria y andamios necesarios para su ejecución.

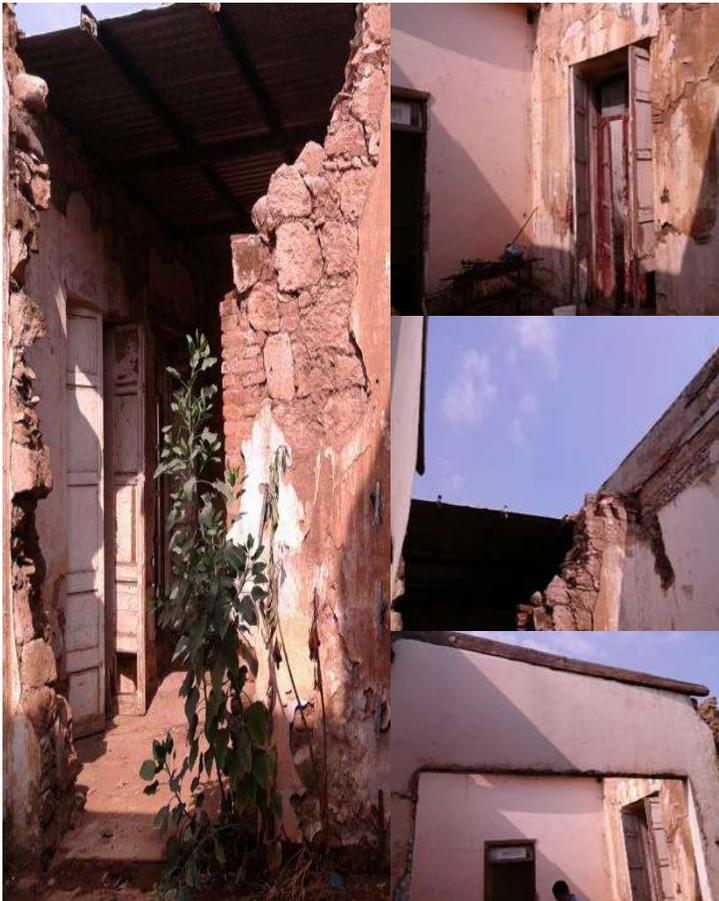
UBICACIÓN / CLAVE FAD-06

Grieta vertical en muro, a causa de empujes laterales, asentamientos de terreno y vibraciones de tránsito.
