PROYECTO DE CORREDOR PEATONAL EN LAS CALLES ALLENDE Y VALLADOLID DEL CENTRO HISTÓRICO DE MORELIA, MICHOACÁN

Tesina que para obtener el grado de
Especialista en Restauración de Sitios y Monumentos

Presenta
Luis García Hernández

Morelia, Michoacán, febrero 2021

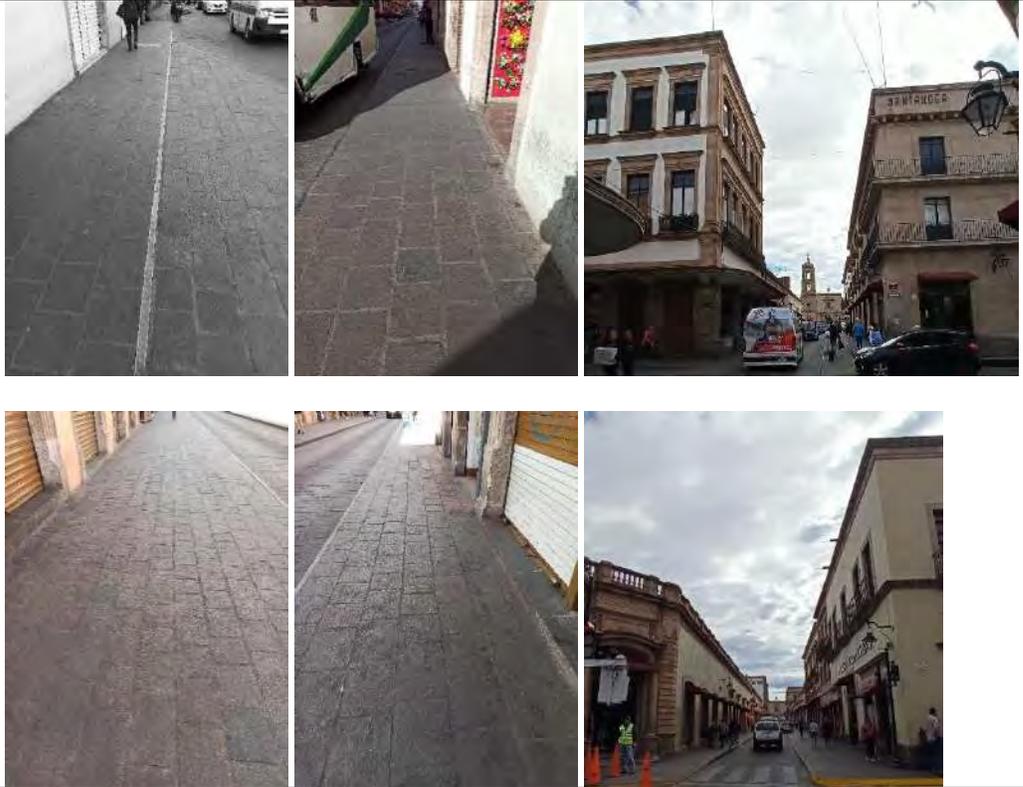
MATERIALES DE CONSTRUCCIÓN					
Material Inicial:	Material compacto, tepetate				
Material Intermedio:	Mortero-arena				
Acabado Final:	Piezas de pórvido rojo 25x40cm				
OBSERVACIONES					
Ésta vialidad fue recientemente remodelada, 2018-2019

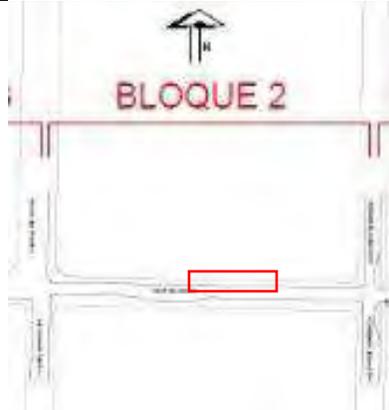
Ubicación:	Calle Valladolid	No. de Ficha:	01	Clave:	DYA
Elemento de Registro:	Fachada Inmueble No. 71A - 75

Descripción del Elemento:	Croquis:
Fachada de mampostería de cantera, con aplanado de mortero-arena, y pintura acrílica caqui como acabado final

Deterioro 1:	Desprendimientos en cornisa
Deterioro 2:	Desprendimiento y desgaste en friso
Causa Hipotética 1:	Intemperismo y humedad
Causa Hipotética 2:	Instalación de cableado, Intemperismo y humedad

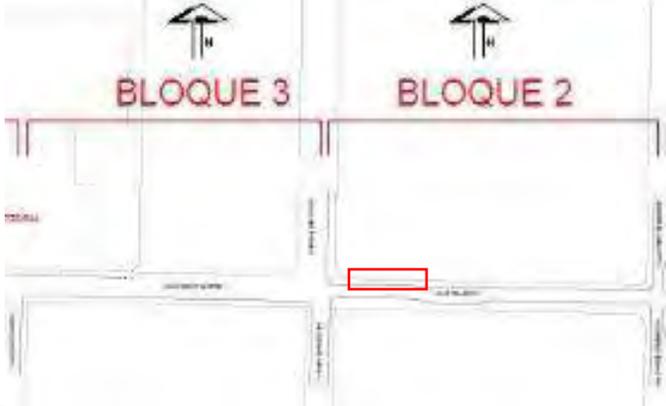
DETERIOROS Y ALTERACIONES					
Deterioro 1:	Alteración estructural				
Causa Hipotética 1:	Daño antrópico, destrucción deliberada de muro				
OBSERVACIONES

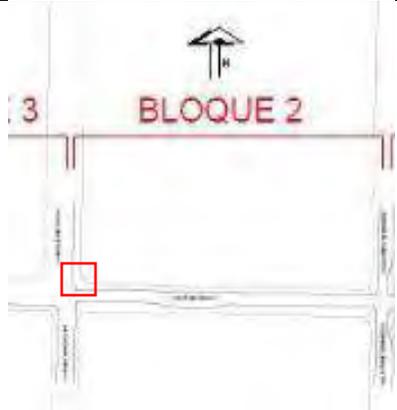
DETERIOROS Y ALTERACIONES					
Deterioro 1:	Daño en la mampostería				
Causa Hipotética 1:	Daño antrópico, cambio de materiales				
OBSERVACIONES

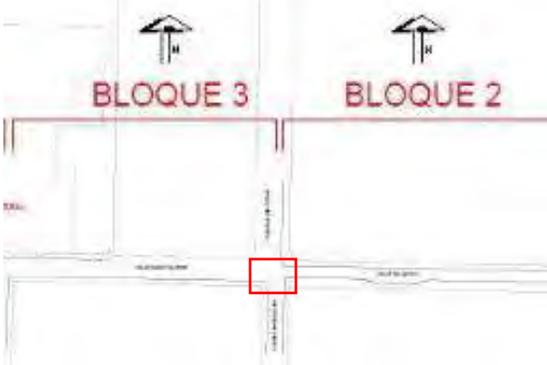
DETERIOROS Y ALTERACIONES					
Deterioro 1:		Daño en la mampostería, destrucción de piezas			
Deterioro 2:		Daño en la infraestructura			
Causa Hipotética 1:		Daño antrópico, deterioro por uso			
Causa Hipotética 2:		Daño antrópico, deterioro por uso			
OBSERVACIONES

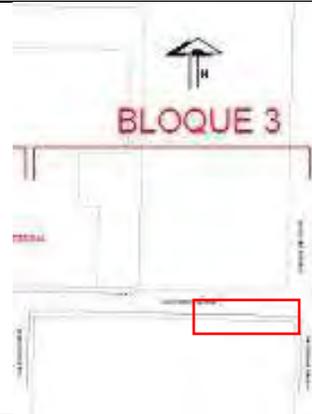
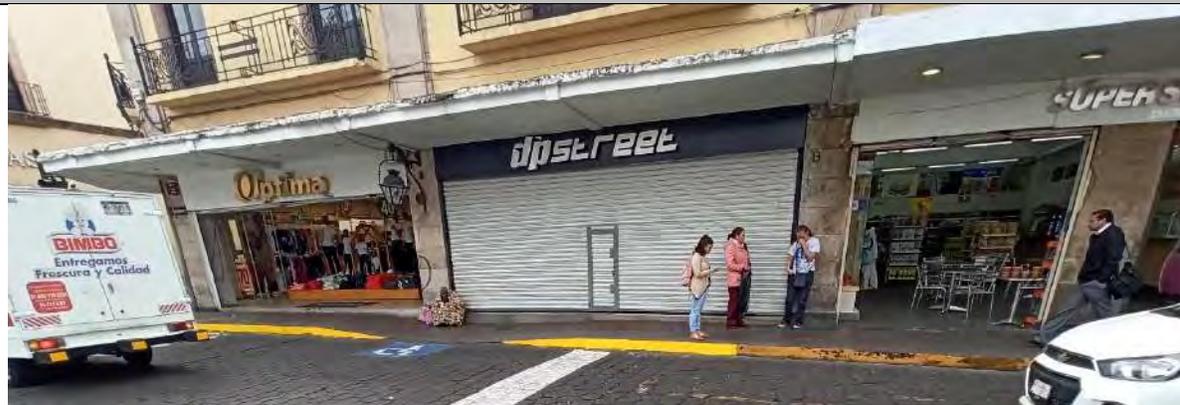
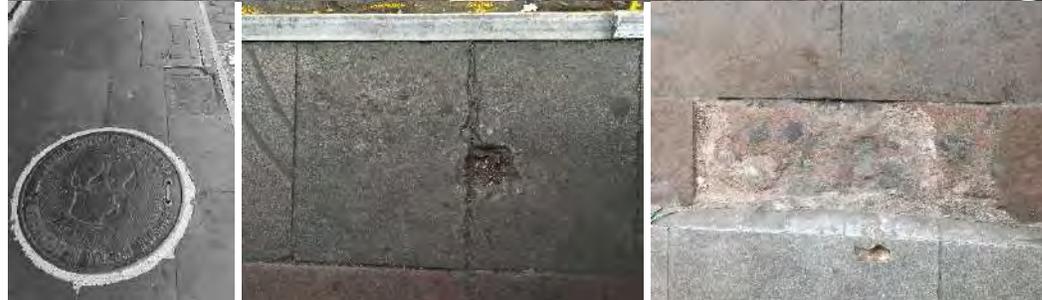
Deterioro 1:	Daño en la mampostería, destrucción de piezas
Deterioro 2:	Daño en la mampostería, deterioro de piezas
Causa Hipotética 1:	Daño antrópico, destrucción por instalación de infraestructura
Causa Hipotética 2:	Humedad por capilaridad

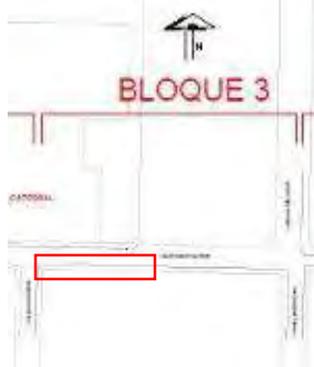
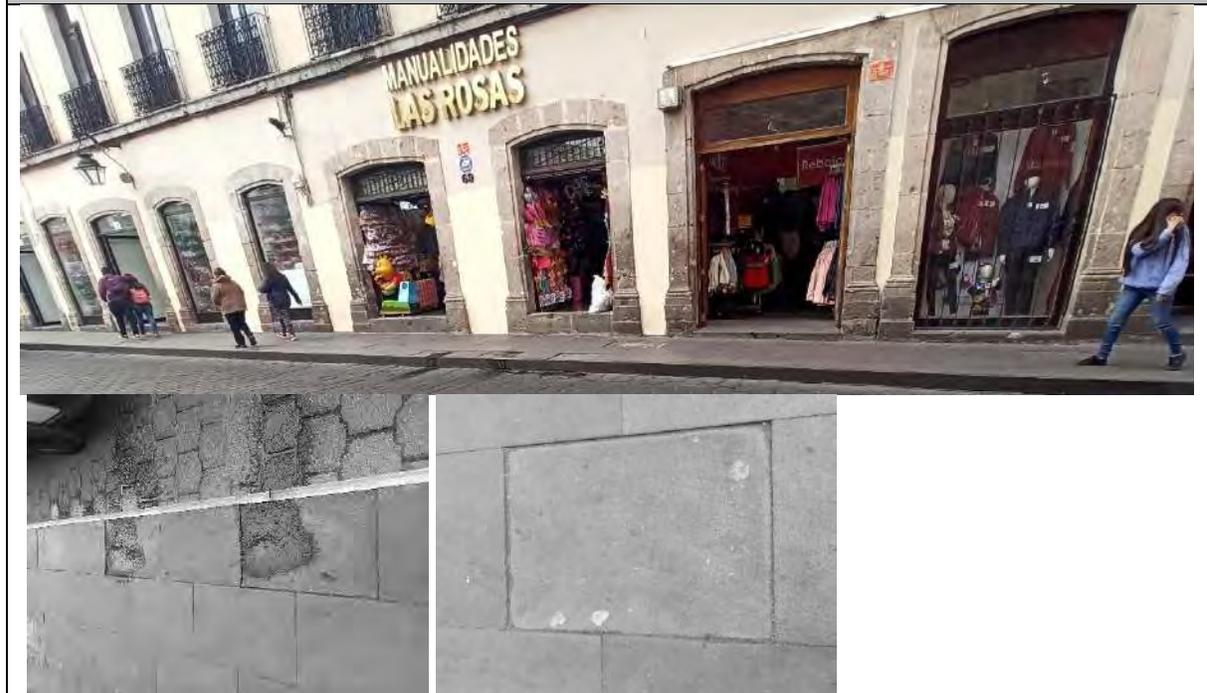
Deterioro 1:	Deterioro en la mampostería, irregularidad en superficie
Causa Hipotética 1:	Daño antrópico, deterioro por uso

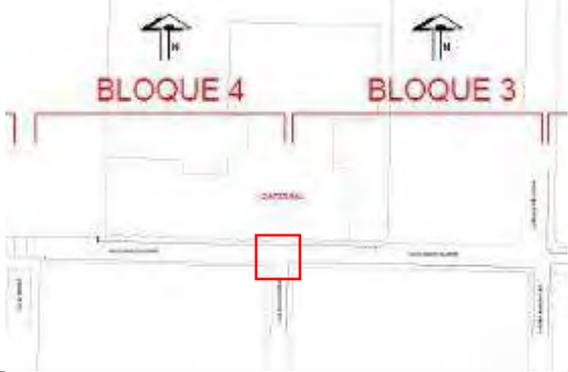
DETERIOROS Y ALTERACIONES					
Deterioro 1:	Daño en la mampostería, destrucción de piezas				
Causa Hipotética 1:	Daño antrópico, destrucción por instalación de infraestructura				
OBSERVACIONES

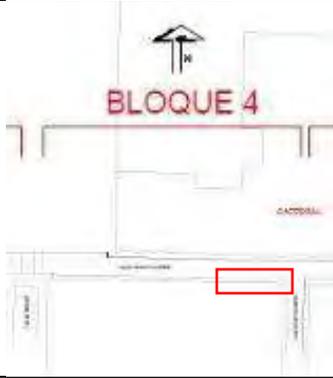
DETERIOROS Y ALTERACIONES					
Deterioro 1:	Humedad en primera mitad del fuste, presenta pulvurulencia y escamación				
Deterioro 2:	Parece haber sido tallada/ raspada para quitar escamación				
Causa Hipotética 1:	Humedad por capilaridad				
Causa Hipotética 2:	Daño antrópico				
OBSERVACIONES

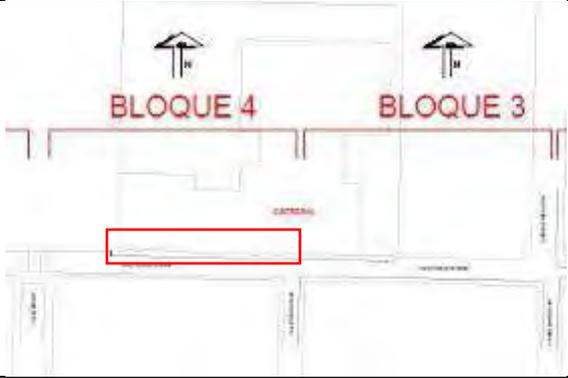
DETERIOROS Y ALTERACIONES					
Deterioro 1:	Humedad en parte baja de la fachada, presenta pulvurulencia				
Causa Hipotética 1:	Humedad por capilaridad				
OBSERVACIONES

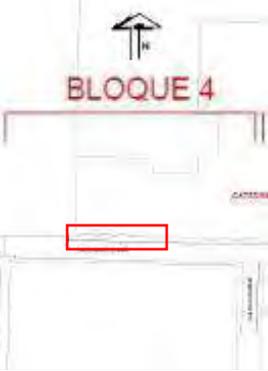
DETERIOROS Y ALTERACIONES					
Deterioro 1:		Daño en la mampostería, destrucción de piezas			
Deterioro 2:		Daño en la mampostería, destrucción de piezas			
Causa Hipotética 1:		Daño antrópico, por instalación de infraestructura			
Causa Hipotética 2:		Deterioro por uso			
OBSERVACIONES

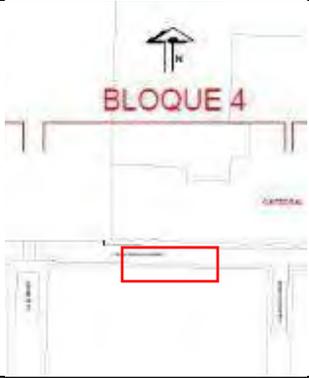
DETERIOROS Y ALTERACIONES					
Deterioro 1:	Humedad en columnas de la fachada, presenta pulvurulencia				
Deterioro 2:	Resanes en zonas deterioradas de las columnas				
Causa Hipotética 1:	Humedad por capilaridad				
Causa Hipotética 2:	Daño antrópico				
OBSERVACIONES

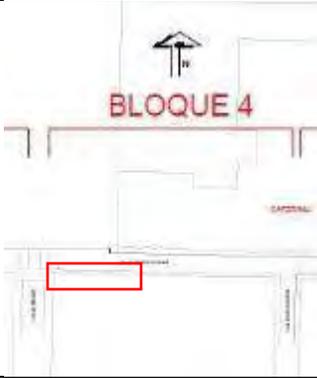
DETERIOROS Y ALTERACIONES					
Deterioro 1:	Humedad en columnas de la fachada, presentan pulvurulencia y algunas, escamación				
Deterioro 2:	Resanes en juntas y zonas deterioradas de las columnas				
Deterioro 3:	Grieta vertical en pieza de cantera				
Causa Hipotética 1:	Humedad por capilaridad				
Causa Hipotética 2:	Daño antrópico				
Causa Hipotética 3:	Falla de material por disgregación				
OBSERVACIONES

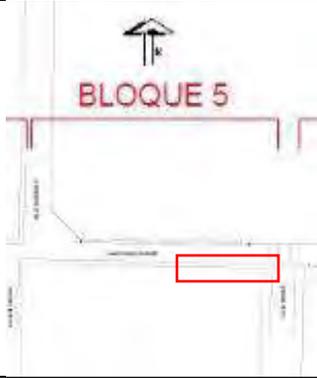
DETERIOROS Y ALTERACIONES					
Deterioro 1:	Humedad en columnas de la fachada, presentan pulvurulencia y una, escamación				
Deterioro 2:	Resanes en juntas y zonas deterioradas de las columnas				
Causa Hipotética 1:	Humedad por capilaridad				
Causa Hipotética 2:	Daño antrópico				
OBSERVACIONES					
Este inmueble fue recientemente restaurado, 2018, y se notan cambios de piezas en algunas columnas

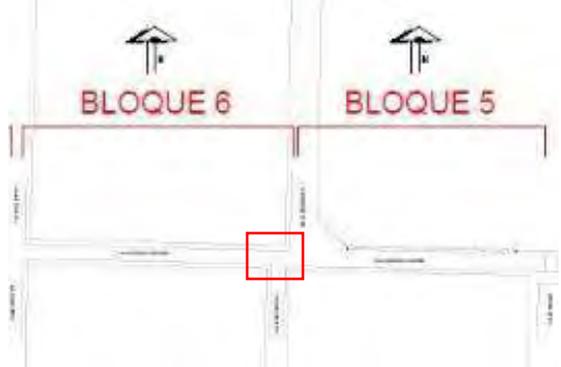
DETERIOROS Y ALTERACIONES					
Deterioro 1:	Daño en la mampostería, destrucción de piezas				
Deterioro 2:	Daño en la infraestructura				
Deterioro 3:	Daño en la mampostería de cantera de la acera				
Causa Hipotética 1:	Daño antrópico, por instalación de infraestructura				
Causa Hipotética 2:	Daño antrópico, deterioro por uso				
Causa Hipotética 3:	Daño antrópico, deterioro por fricción con automóviles

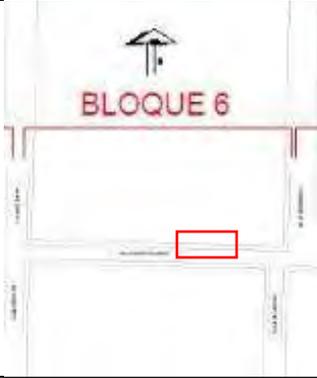
DETERIOROS Y ALTERACIONES					
Deterioro 1:	Daño en la mampostería de la acera, destrucción de piezas				
Deterioro 2:	Exposición de materiales sobrepuestos				
Deterioro 3:	Daño en la mampostería				
Causa Hipotética 1:	Deterioro por uso				
Causa Hipotética 2:	Daño antrópico, sobreposición de materiales				
Causa Hipotética 3:	Daño antrópico, por instalación de infraestructura				
OBSERVACIONES

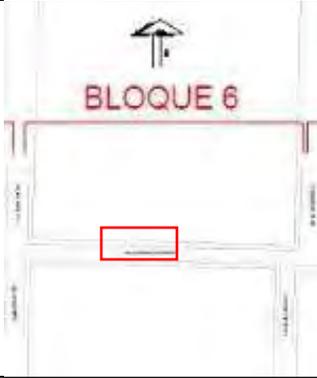
DETERIOROS Y ALTERACIONES					
Deterioro 1:	Humedad en planta baja, se presenta pulvurulencia				
Deterioro 2:	Resanes en piezas deterioradas				
Deterioro 3:	Daño en la mampostería de la acera, destrucción de piezas				
Causa Hipotética 1:	Humedad por capilaridad				
Causa Hipotética 2:	Daño antrópico				
Causa Hipotética 3:	Deterioro por uso				
OBSERVACIONES

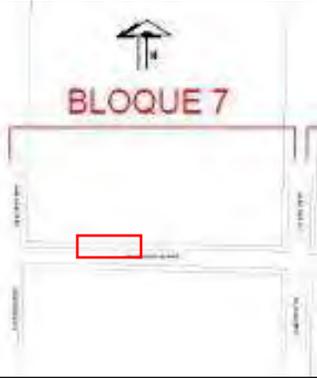
DETERIOROS Y ALTERACIONES					
Deterioro 1:	Humedad, se presenta pulvurulencia				
Deterioro 2:	Daño en parte inferior del marco de la entrada				
Causa Hipotética 1:	Humedad por capilaridad				
Causa Hipotética 2:	Daño antrópico, deterioro por uso				
OBSERVACIONES

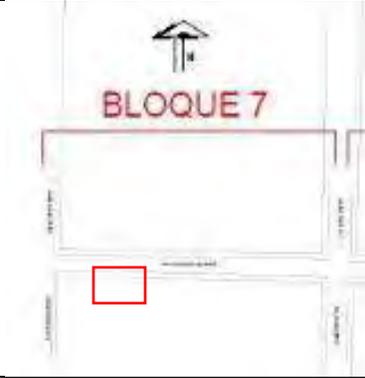
DETERIOROS Y ALTERACIONES					
Deterioro 1:	Destrucción deliberada de la mampostería				
Causa Hipotética 1:	Daño antrópico, instalación de infraestructura				
OBSERVACIONES
