Tesina

**Proyecto de restauración y acondicionamiento
del edificio de la presidencia municipal de
Lagunillas, Michoacán**

Morelia, Michoacán., febrero de 2021

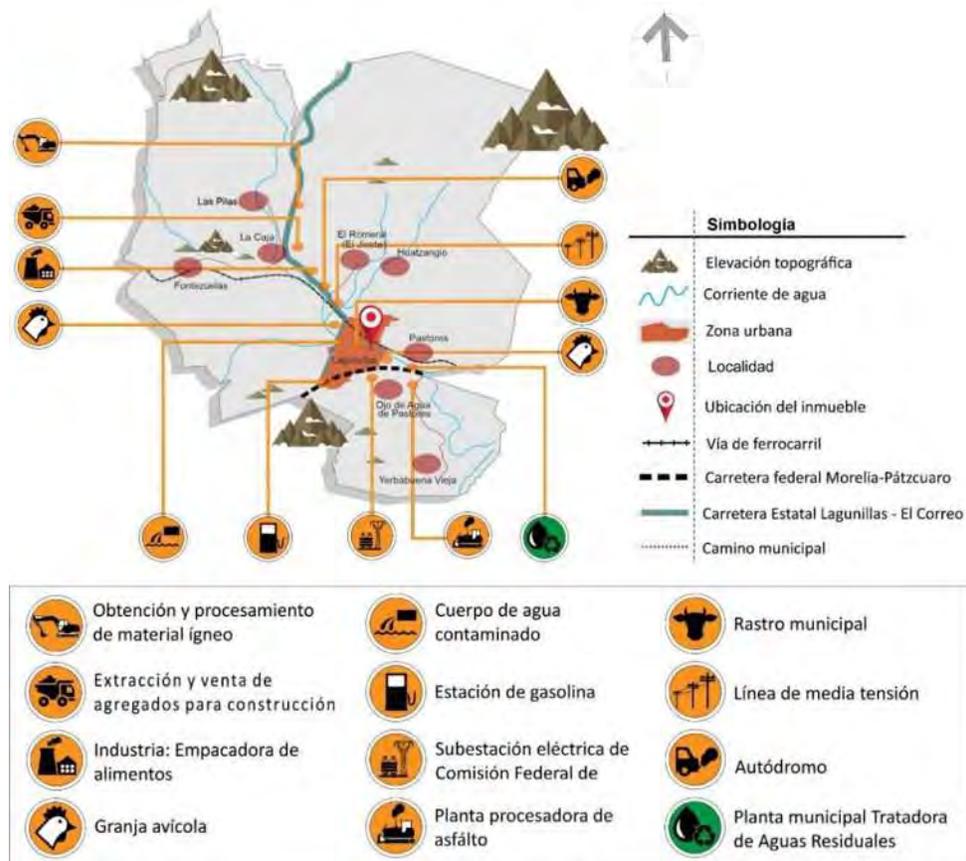
Ilustración 26. Elementos urbanos que se considera tienen efectos negativos; se resalta como elemento de incidencia positiva, en verde, la planta tratadora de aguas residuales; se puede observar cómo estos elementos se han asentado alrededor de las principales carreteras del municipio. Elaboró: AMT.

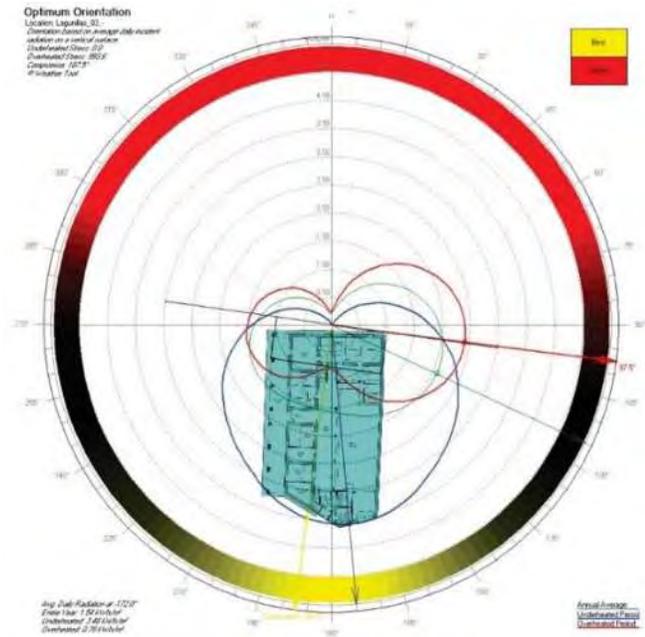
Ilustración 36. Croquis del inmueble orientado respecto al diagrama de Orientación óptima para el municipio de Lagunillas; se observa que la fachada sur que corresponde al área de servicios es la única que tiene esta orientación, y en la peor orientación para el municipio está orientada fachada norte, que es donde los usuarios han manifestado menores condiciones de confort. Elaboró: AMT, a través de: The Weather Tool.

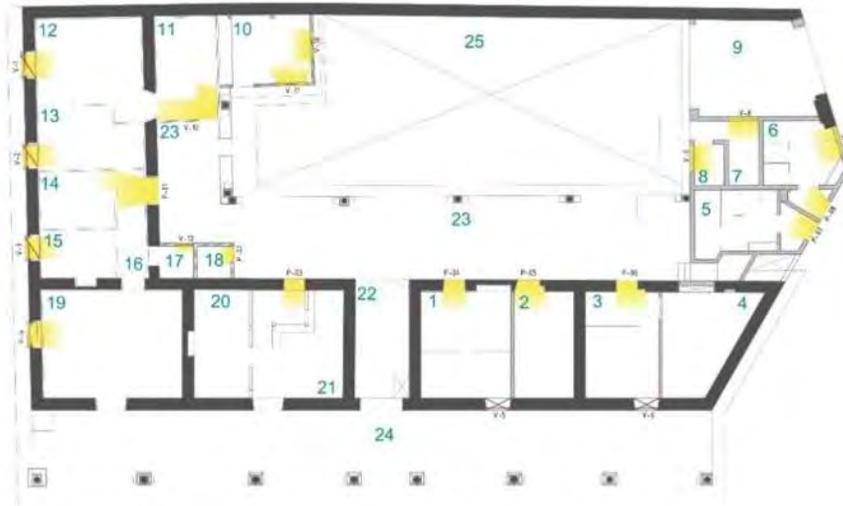
Ilustración 37. Croquis de puntos de iluminación natural y su estado de funcionamiento. Elaboró: AMT.

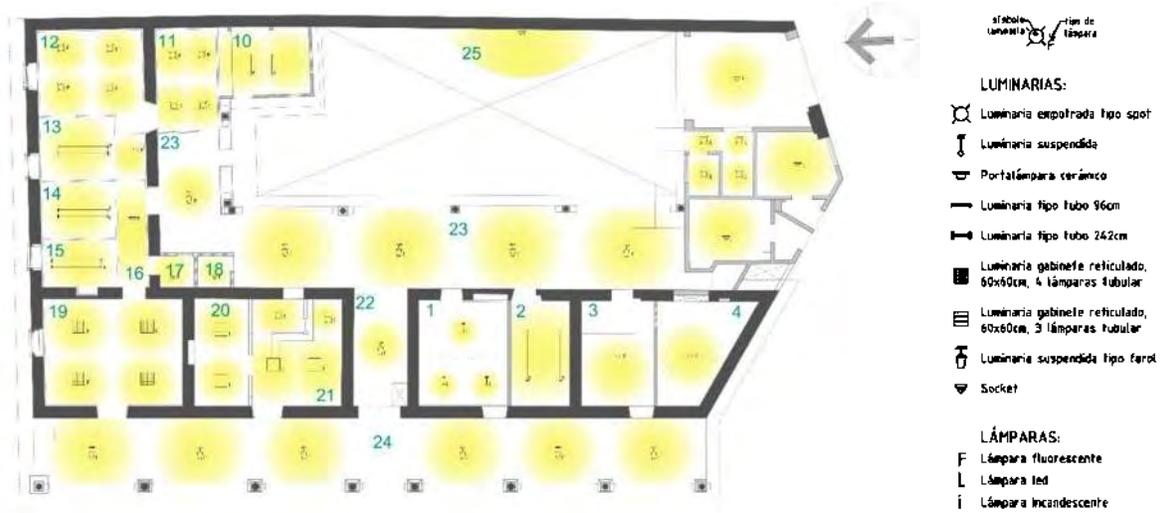
Ilustración 40. Croquis de ubicación y características de iluminación artificial. Elaboró: AMT.

En primera instancia, se observa que la mayoría de las lámparas utilizadas son de tipo fluorescente, y solo en el área de sanitarios, tesorería y obras públicas existen tipo led (locales 1, 5, 6, 7, 8, 20 y 21), además, en base al número y tipo de luminarias y lámparas, se identifican como espacios con deficiencia lumínica: obras públicas, seguridad pública y pasillo (1, 3, 4 y 16 respectivamente).

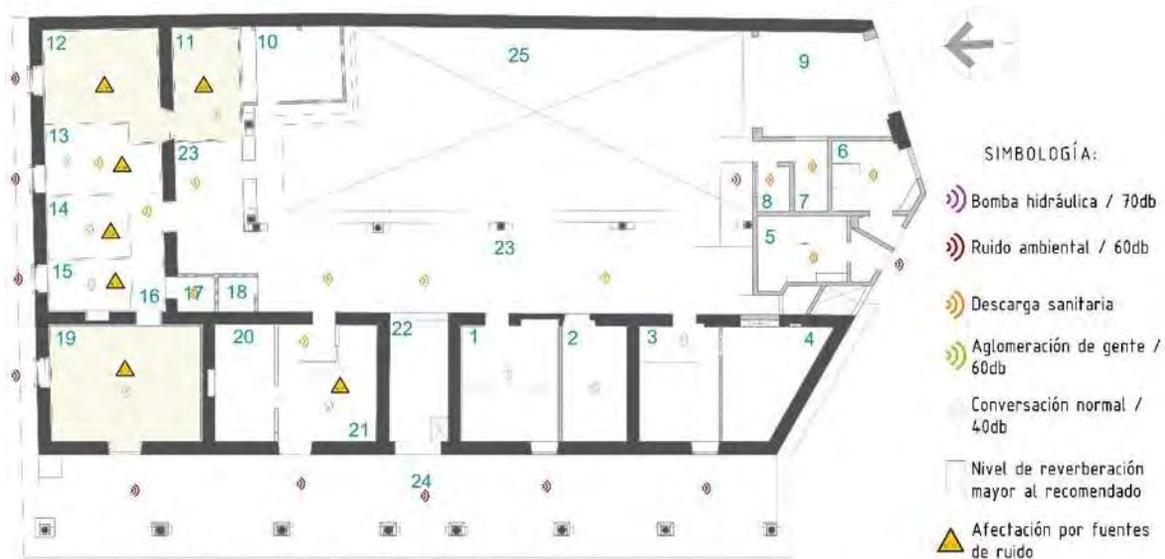
Ilustración 43. Croquis que muestra los principales elementos de diagnóstico de las condiciones acústicas. Elaboró: AMT.

A partir de ambos resultados, se considera que los espacios de trabajo que componen la crujía norte presentan condiciones acústicas críticas, pues si bien no todos exceden los valores recomendados para el tiempo de reverberación, si presentan constante exposición al ruido ambiental del exterior y a la aglomeración de gente, lo cual se potencia si se considera la distribución espacial, las dimensiones de los espacios, la concentración de personal y equipos de trabajo.

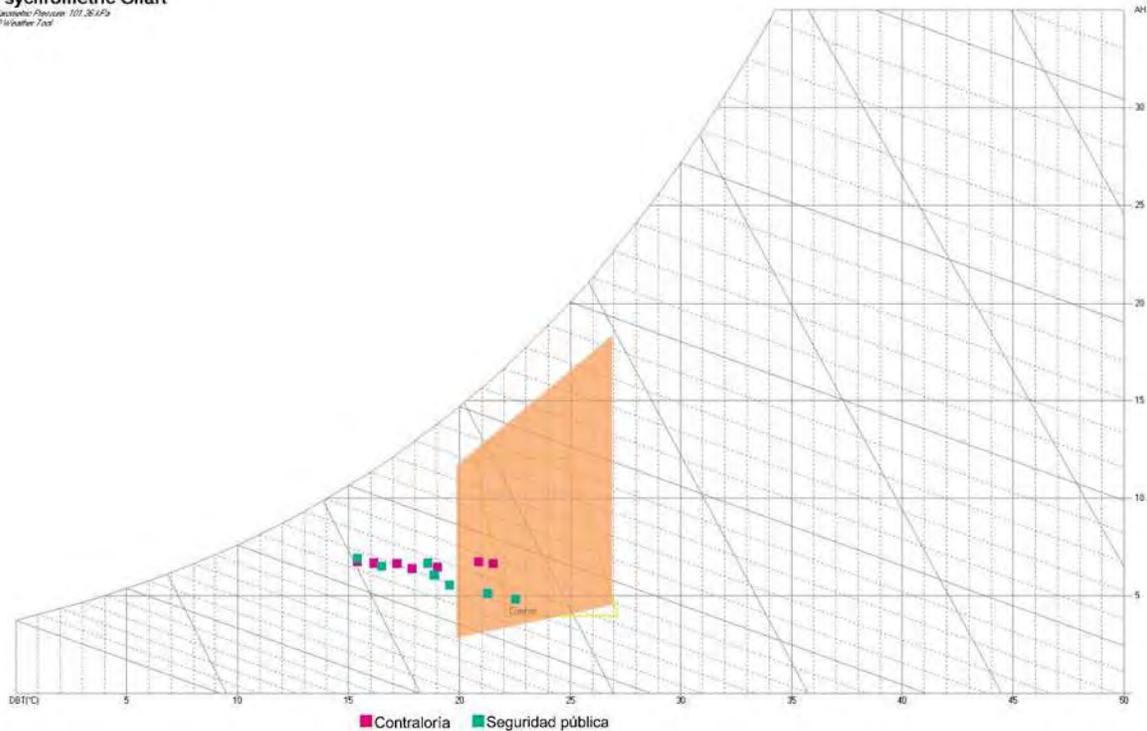
Ilustración 48. Gráfica de Givony que muestra la zona de confort generada a partir de los niveles de temperatura de confort para el municipio de Lagunillas, obtenidos mediante la fórmula de Szokolay. Se registran los datos obtenidos en los espacios de estudio de manera que se puede apreciar que la mayor parte de las horas registradas no se encuentran dentro de dicha zona. Elaboró: AMT.

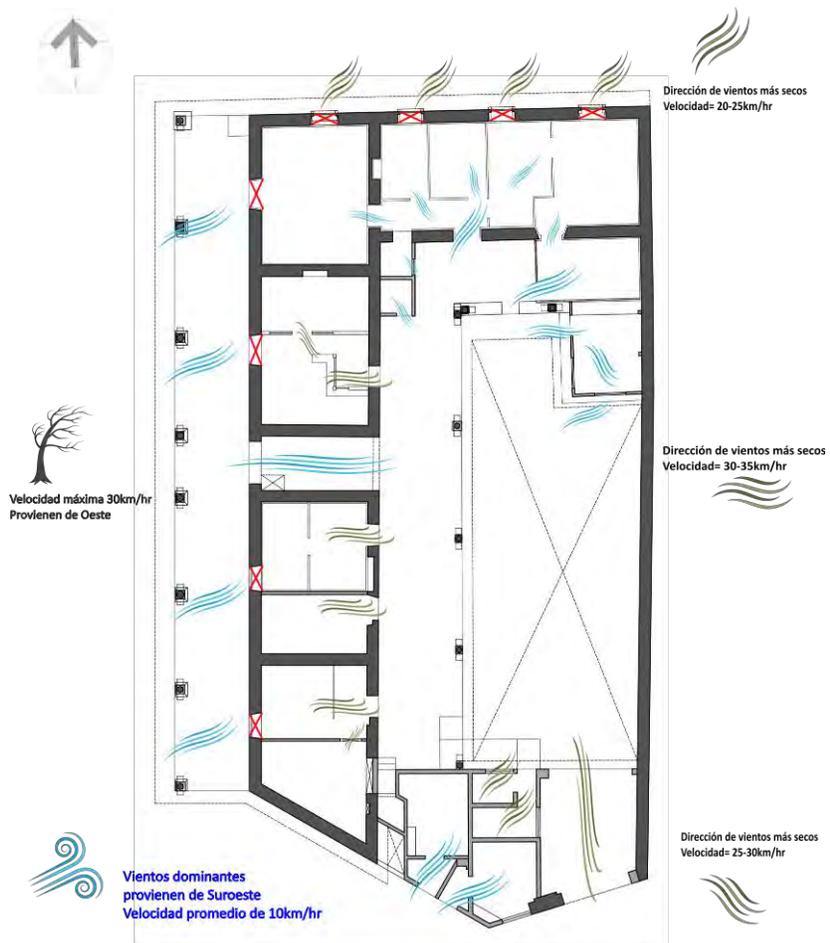
En Lagunillas el nivel de humedad promedio anual es de 51%, y los niveles de humedad relativa registrados al interior del inmueble en la primera hora laboral están por encima del 60%; mismos que fueron disminuyendo durante la jornada laboral, lo cual se considera como un indicador de concentración de humedad al interior que pudiera estar afectando la integridad de los muros.

Ilustración 49. Croquis de condiciones de ventilación del inmueble. Elaboró: AMT.

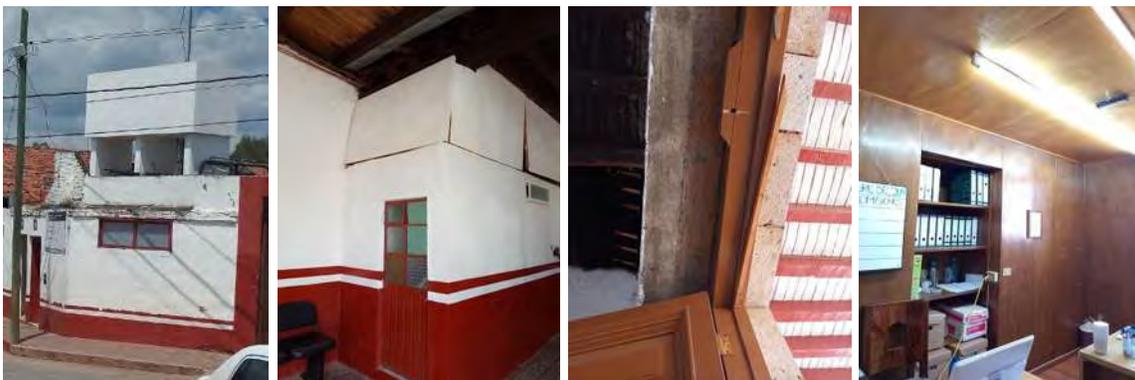
Ilustración 70. Ejemplos de alteraciones. De izquierda a derecha: anexo sur /anexos sanitarios en crujía norte / trabe de concreto en acceso principal / Rebaje de muro, recubrimiento y falso plafón con hoja de triplay. Fotos: AMT.

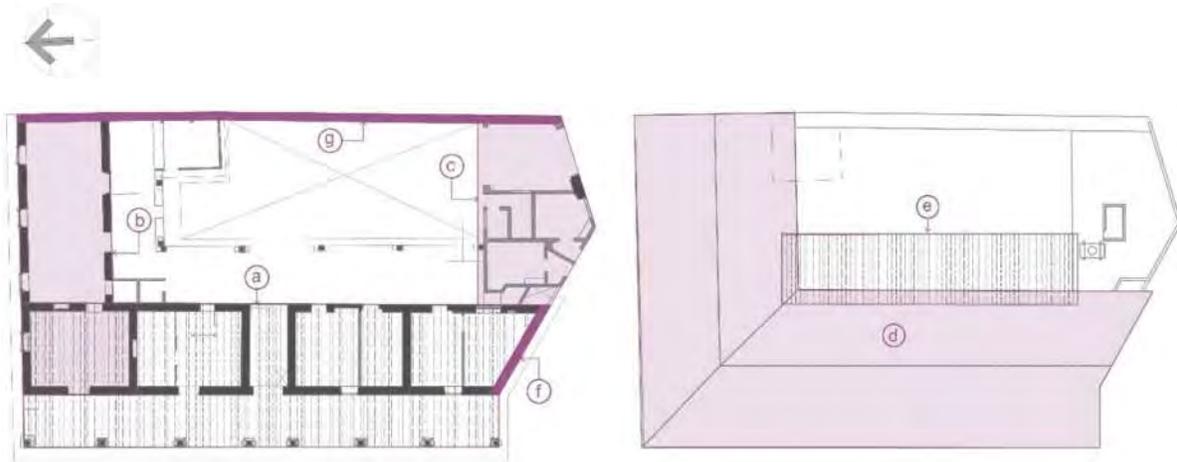
Ilustración 72. Croquis de división del inmueble por macro elementos. Elaboró: AMT.

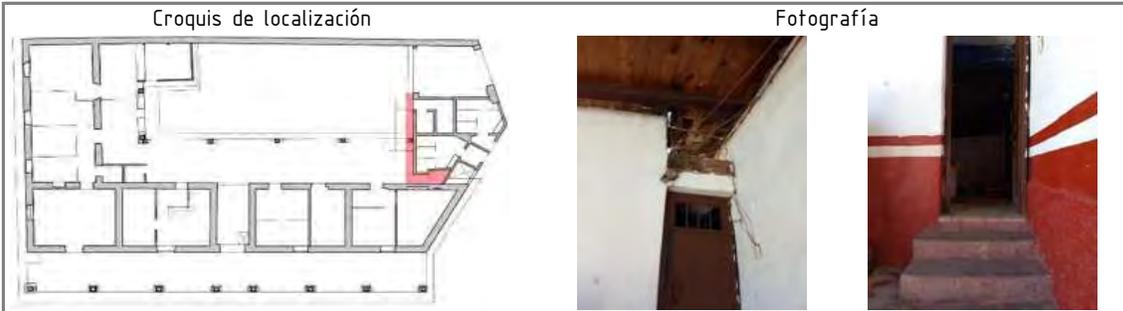
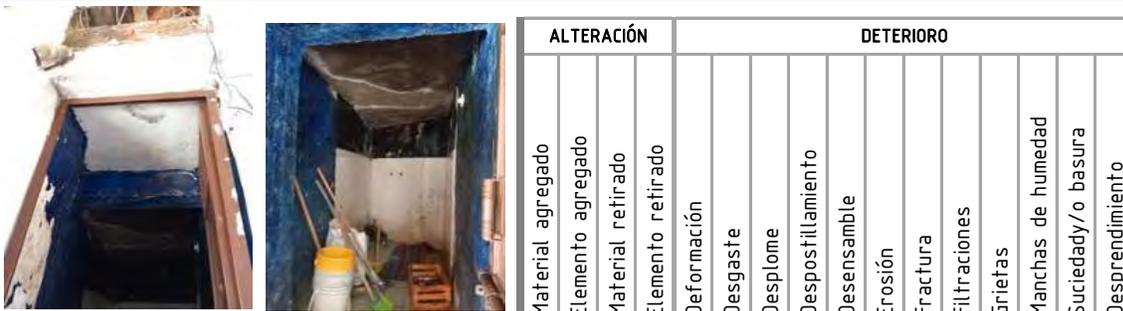
Espacio: **Prisión preventiva**

PARTIDAS		ALTERACIÓN												DETERIORO											
		Material agregado	Elemento agregado	Material retirado	Elemento retirado	Deformación	Desgaste	Desplome	Despostillamiento	Desensamble	Erosión	Fractura	Filtraciones	Grietas	Manchas de humedad	Suciedad/o basura	Desprendimiento								
1	ESTRUCTURA

1.1	Cimentación																							
	1.2	Muro		■												■									
	1.3	Apoyo aislado																							
	1.4	Cerramiento

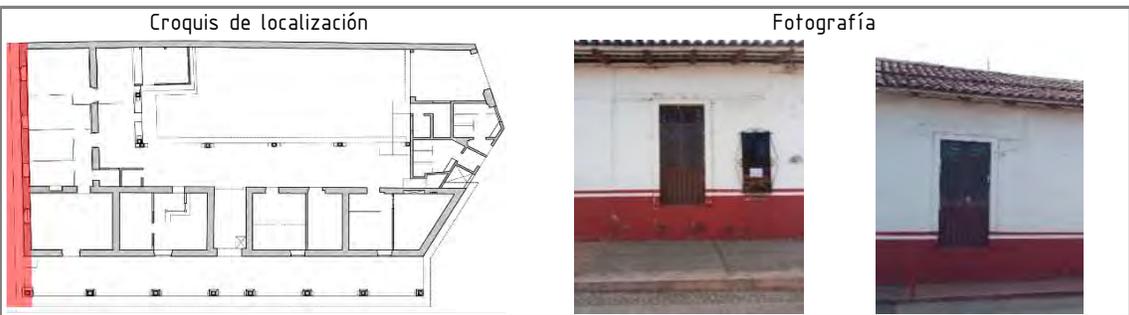
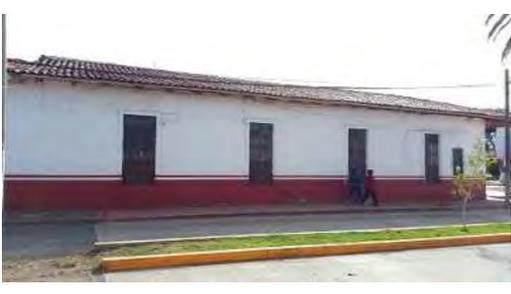
Espacio: **Fachada norte**

ALTERACIÓN	DETERIORO															
		Material agregado	Elemento agregado	Material retirado	Elemento retirado	Deformación	Desgaste	Desplome	Despostillamiento	Desensamble	Erosión	Fractura	Filtraciones	Grietas	Manchas de humedad	Suciedad/o basura	Desprendimiento
PARTIDAS	1 ESTRUCTURA

1.1 Cimentación																
	1.2 Muro																
	1.3 Apoyo aislado																
	1.4 Cerramiento																
	1.5 Jambas																
	1.6 Pisos

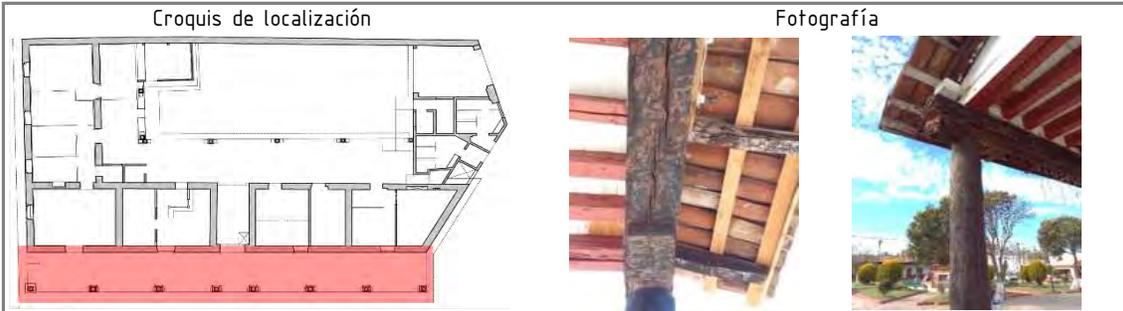
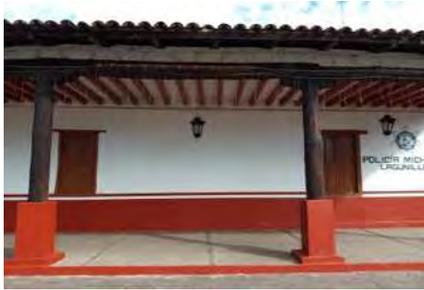
Ficha no.: **DET-14**
Fecha: 03/01/2020

ALTERACIÓN	DETERIORO															
		Material agregado	Elemento agregado	Material retirado	Elemento retirado	Deformación	Desgaste	Desplome	Despostillamiento	Desensamble	Erosión	Fractura	Filtraciones	Grietas	Manchas de humedad	Suciedad/o basura	Desprendimiento
PARTIDAS	1 ESTRUCTURA

1.1 Cimentación																
	1.2 Muro																
	1.3 Apoyo aislado	■															
	1.4 Cerramiento		■			■			■	■							
	1.5 Jambas		■	■

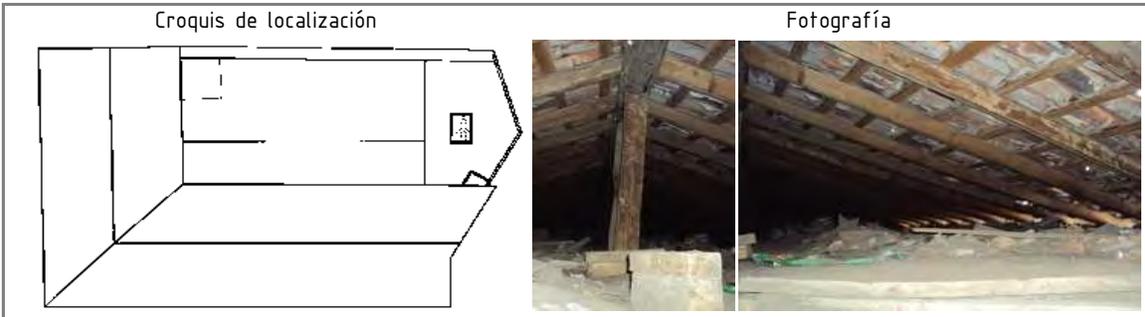
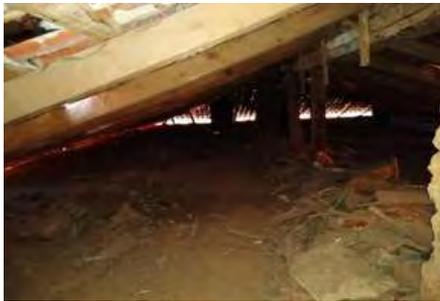
Espacio: **Cubiertas**

ALTERACIÓN	DETERIORO															
		Material agregado	Elemento agregado	Material retirado	Elemento retirado	Deformación	Desgaste	Desplome	Despostillamiento	Desensamble	Erosión	Fractura	Filtraciones	Grietas	Manchas de humedad	Suciedad/o basura	Desprendimiento
1 ESTRUCTURA

1.1 Cimentación																	
1.2 Muro		■		■										■			
1.3 Apoyo aislado		■			■												
1.4 Cerramiento																	
1.5 Jambas
