# UNIVERSIDAD MICHOACANA DE SAN NICOLÁS DE HIDALGO

TESIS

COMPARACION DE CORROSION EN ARCOS RECTANGULARES NIQUEL-  
TITANIO TERMOACTIVADOS DE 5 DIFERENTES MARCAS COMERCIALES  
*IN VIVO.*

MORELIA, MICHOACÁN  
MÉXICO  
2009

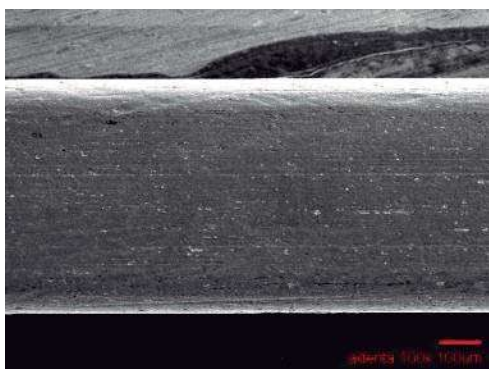
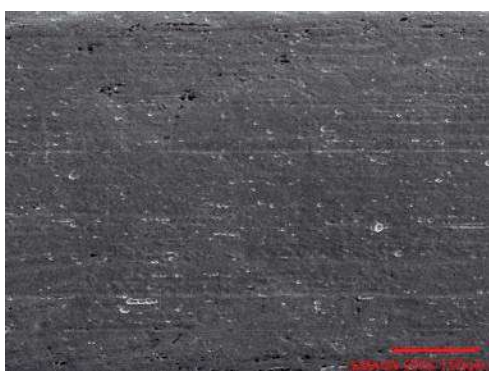
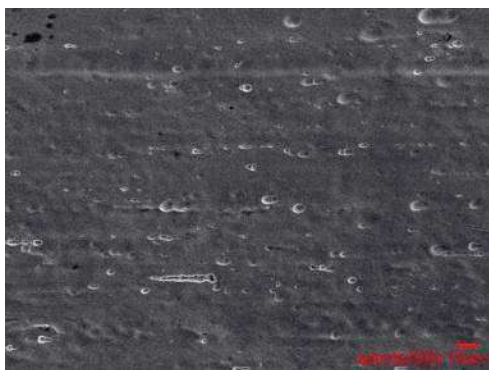
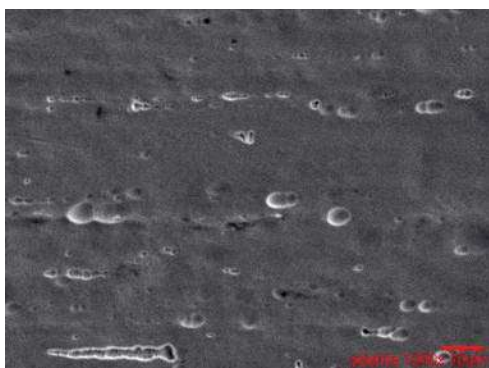
**Imagen 1 A)** Imagen control Adenta a 100 X se aprecia todo el ancho del arco en forma homogénea, la superficie se puede ver áspera, encontrando una línea superficial en la longitud del arco. **B)** Imagen control Adenta a 200 X se observan detalles de la línea en la superficie pudiendo apreciar un poco más porosidades en la parte superior como inferior. **C)** Imagen control Adenta a 500 X se puede observar las irregularidades presentes en la línea superficial. **D)** Imagen control Adenta a 1000 X observamos mejor los defectos de la superficie (porosidades)

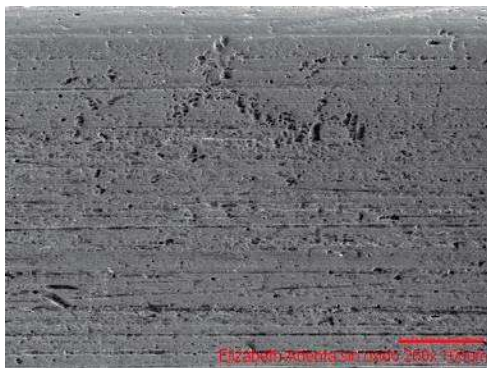
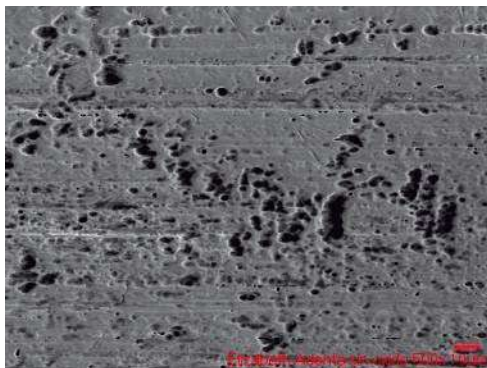
En estas imágenes encontramos un deterioro de la superficie del arco después de estar 2 meses en boca.

Al incrementar las magnificaciones en la imagen se observan con más claridad los defectos ocasionados por la corrosión.

En el ataque de la corrosión a este arco se observan porosidades en su superficie; pero no es generalizada ya que se encuentra mas delimitado el ataque corrosivo.

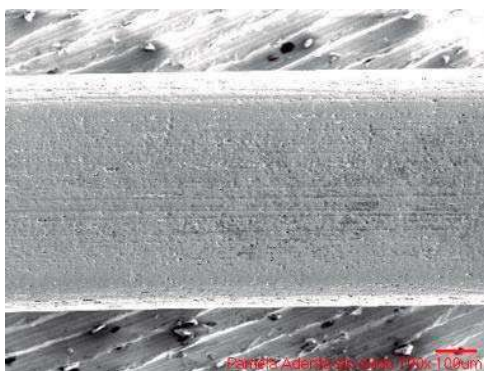
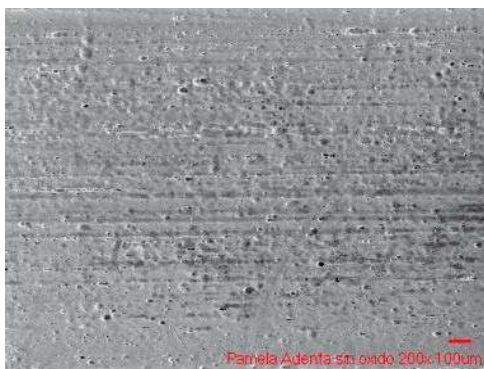
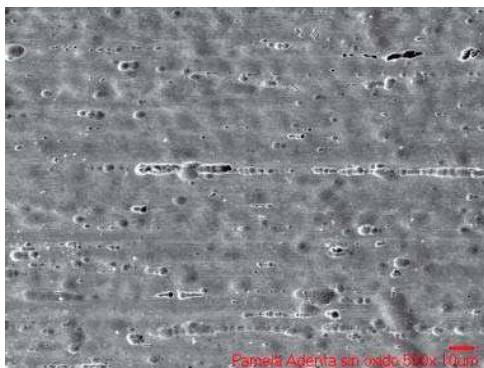
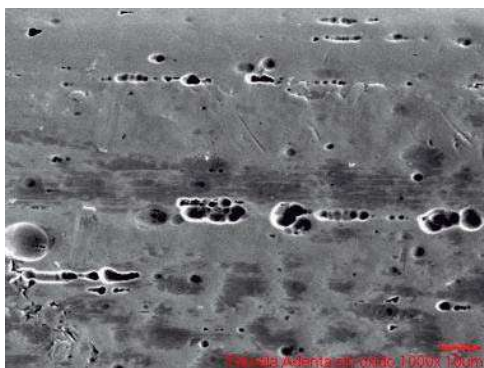
En estas imágenes encontramos un deterioro de la superficie del arco después de estar 2 meses en boca.

Mientras mas magnificaciones se den en la imagen mayormente se ven los defectos ocasionados por la corrosión.

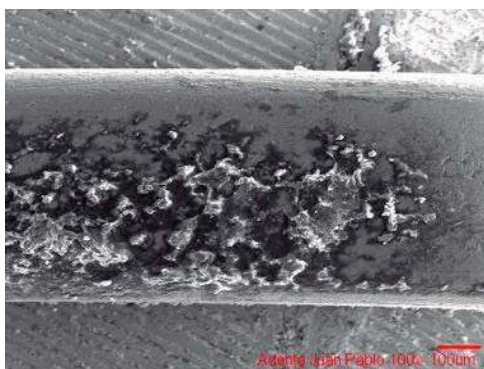
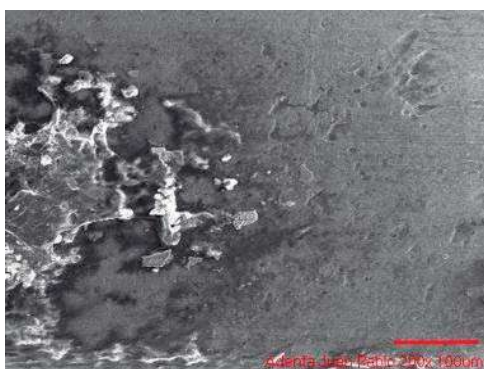
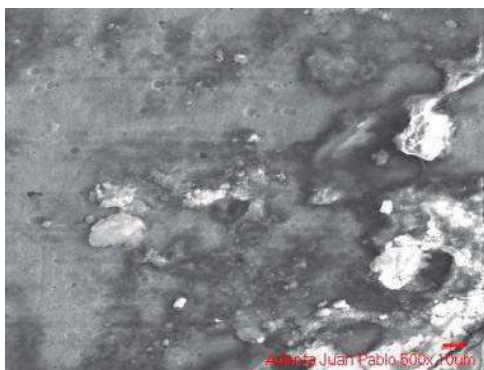
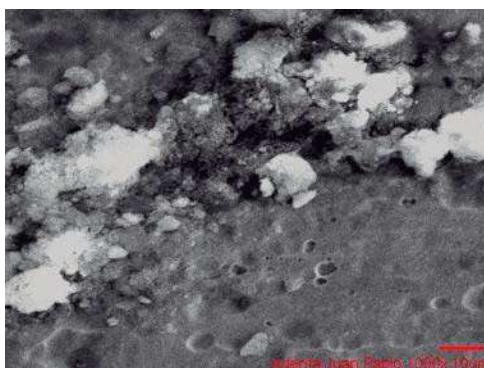
En las imágenes se observa como se encuentra el biofilm adherido en la mayor parte de la superficie del arco impidiendo valorar los posibles daños o alteración que sufrió el material por la corrosión.

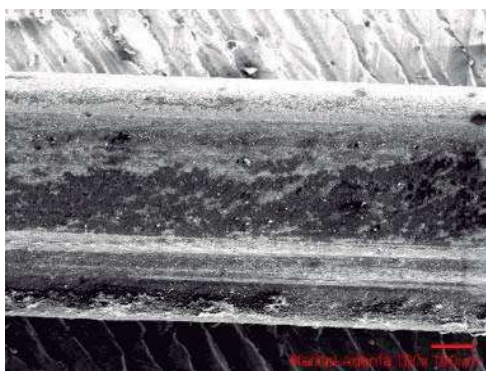
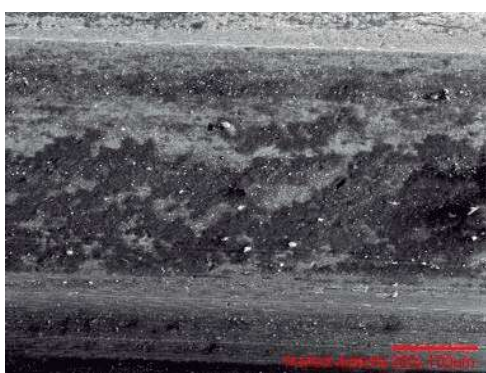
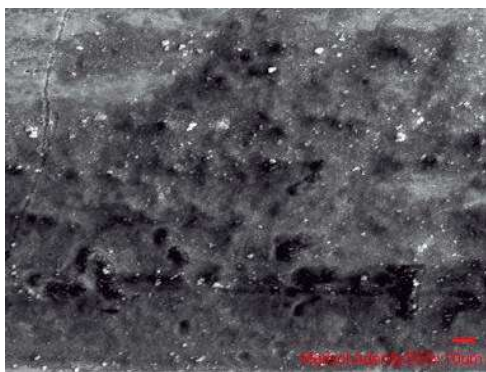
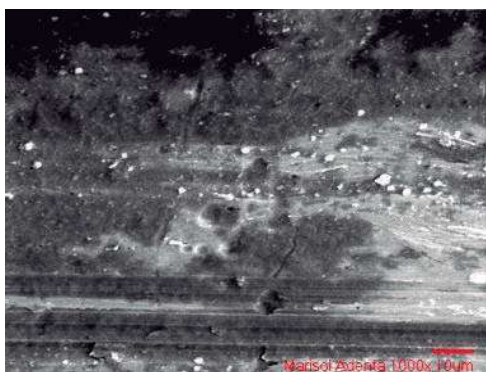
En las imágenes se observa como se encuentra el biofilm adherido en la mayoría del arco impidiendo observar la superficie del arco y sus defectos ocasionados por la corrosión.

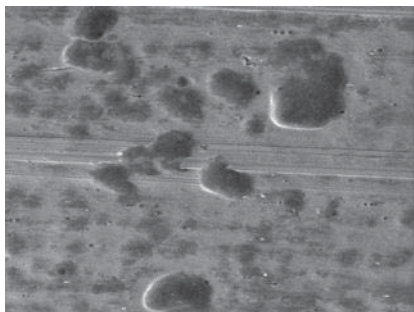
6A

En la imagen **6A)** observamos el arco tal cual se ve en el microscopio.

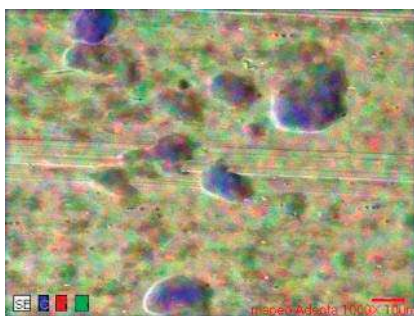
6B

En la imagen **6B)** se realizó el mapeo identificando que tiene Ni (verde), Ti (rojo) y C (azul): se puede observar como se encuentra distribuidos estos tres materiales en la misma imagen.

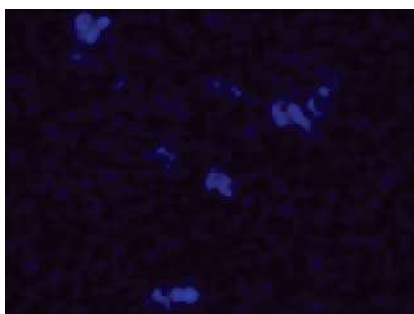
6C

En la imagen **6C)** se observa como se encuentra distribuido el carbono en toda la superficie del arco y las zonas en donde hay un mayor acumulo de este material.

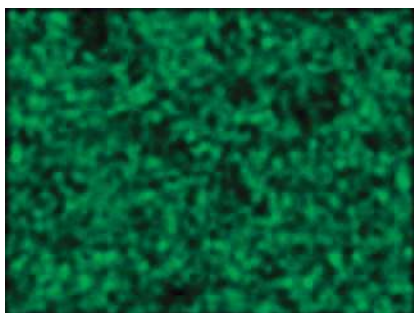
6D

En la imagen **6D)** se observa como se encuentra distribuido el Níquel en toda la superficie del arco. Así mismo el Ti se encuentra distribuido en forma similar como se observa en la figura **6E)**. Estos resultados concuerdan con la distribución o contenido de los materiales principales del material base.

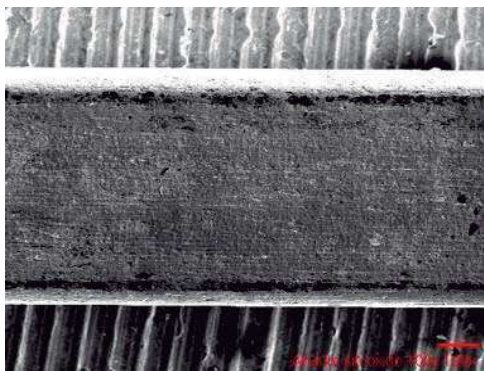
7A

Imagen **7A)** control Ah-Kim Pech a 100 X se aprecia todo el ancho del arco, la superficie se puede ver áspera y con cambios en tonos de grises.

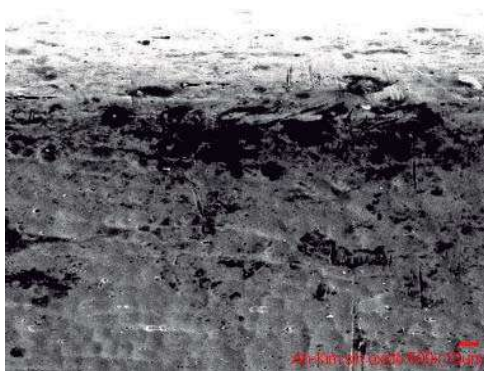
7B

Imagen **7B)** control Ah-Kim Pech a 500 X observamos una superficie irregular y con porosidades.

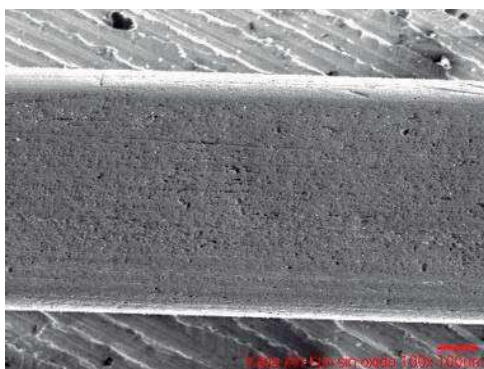
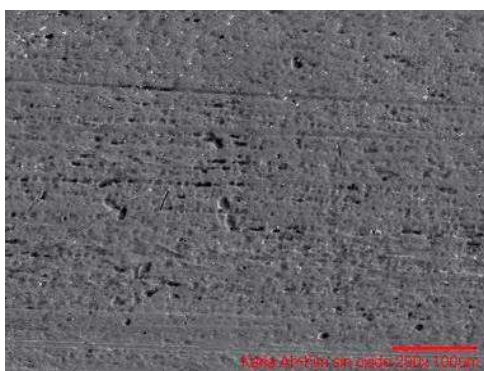
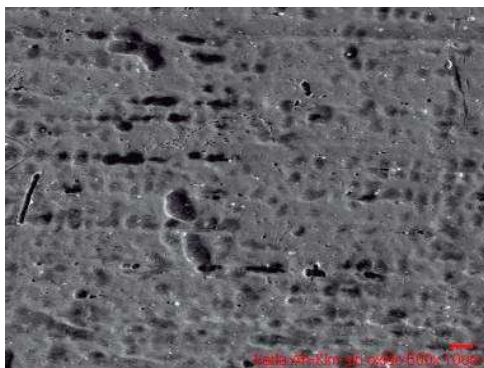
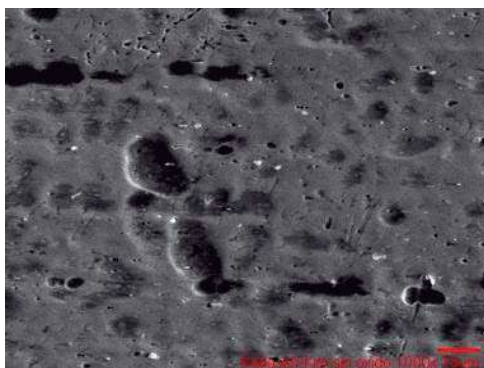
En estas imágenes encontramos un deterioro de la superficie del arco.

Mientras mas magnificaciones se den en la imagen mayormente se ven los defectos ocasionados por la corrosión.

En el ataque de la corrosión a este arco se observan porosidades en toda su superficie.

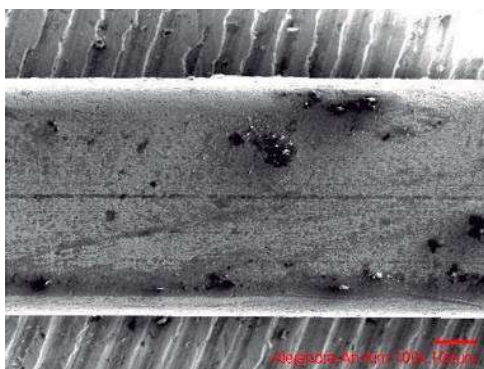
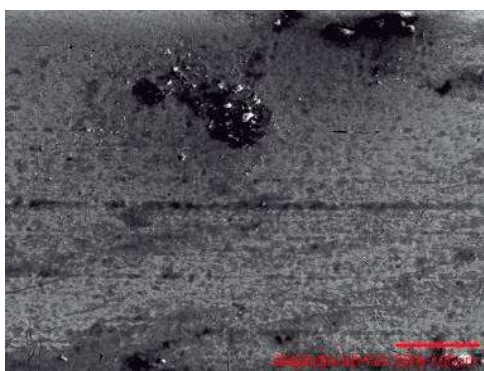
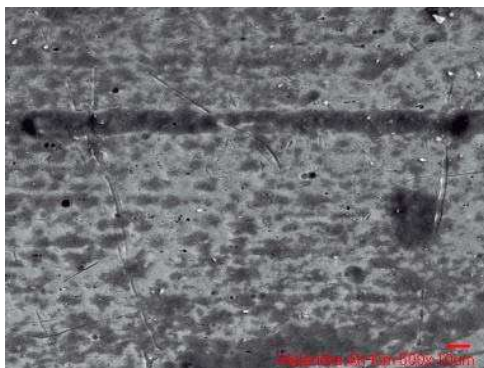
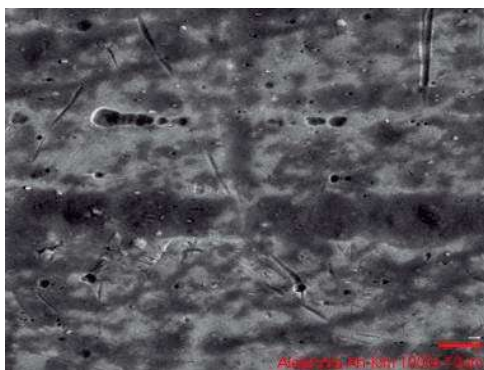
En las imágenes se observa como se encuentra el biofilm adherido en el arco impidiendo observar completamente la superficie del arco y sus defectos ocasionados por la corrosión.

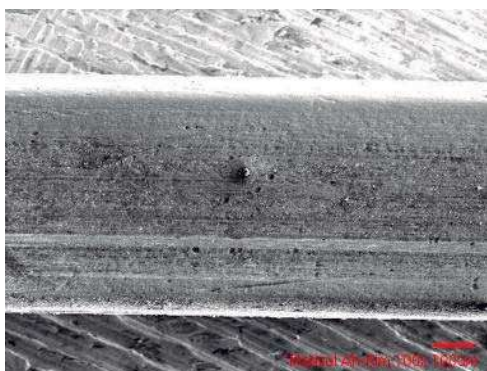
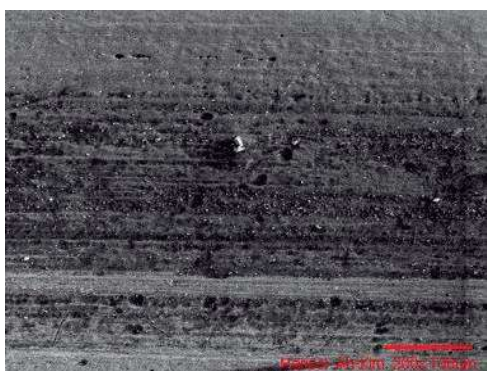
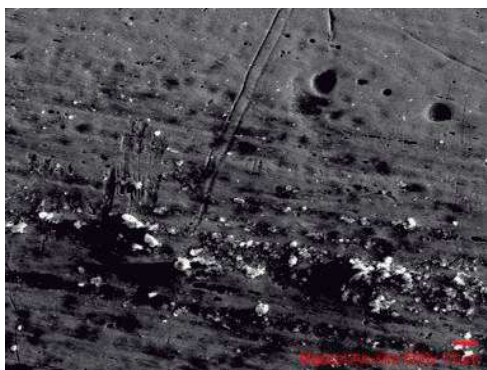
En las imágenes se observa como se encuentra el biofilm adherido en el arco impidiendo observar completamente la superficie del arco y sus defectos ocasionados por la corrosión.

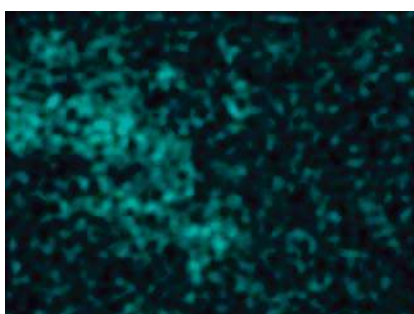
12  
F

En la imagen **12F)** se observa como se encuentra distribuido el carbono en toda la superficie del arco y las zonas en donde hay un mayor acumulo de este material.

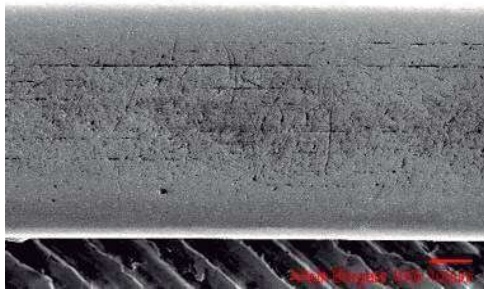
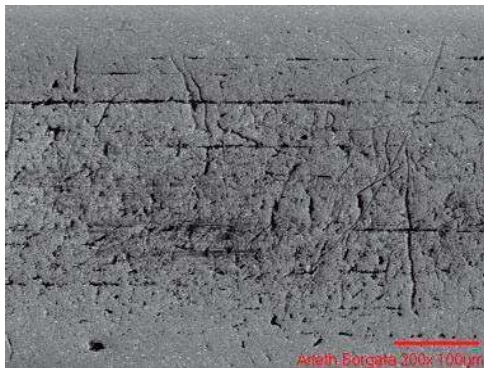
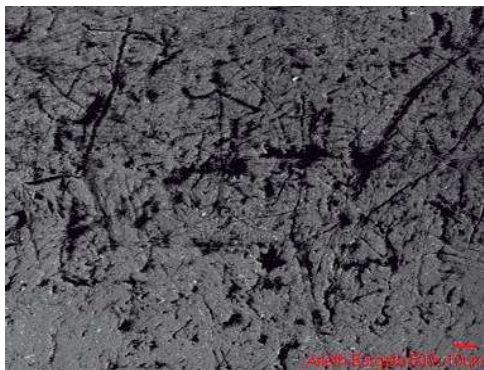
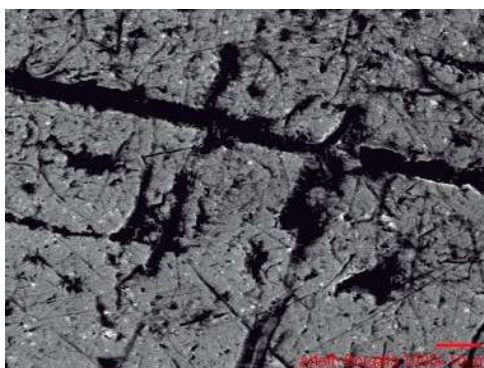
En estas imágenes encontramos un deterioro de la superficie del arco después de estar 2 meses en boca.

Se puede observar como hay un gran deterioro de la superficie del arco.

También encontramos fisuras horizontales y verticales las cuales hacen más propenso a que el arco sufra una fractura.

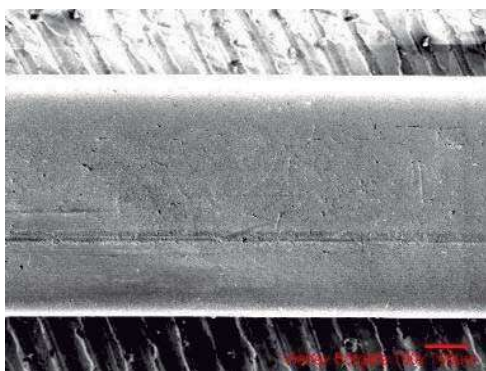
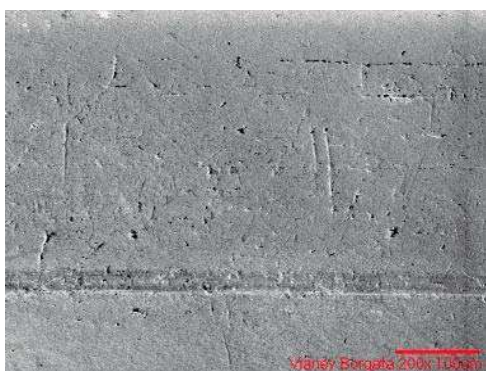
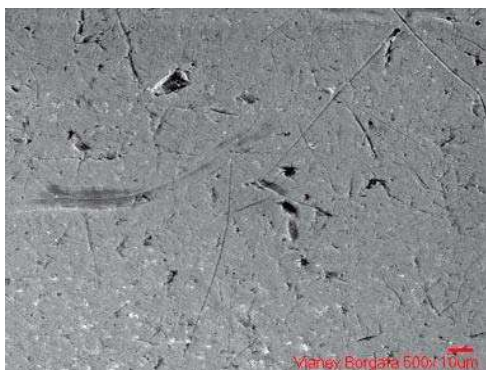
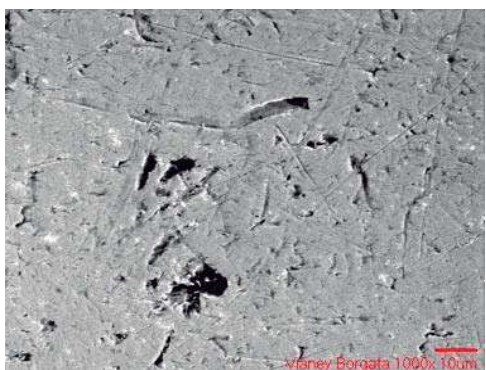
En estas imágenes observamos una línea continua en toda la longitud del arco que puede ser por defectos de fabricación, la superficie no se observa tan erosionada presentando unas pequeñas porosidades.

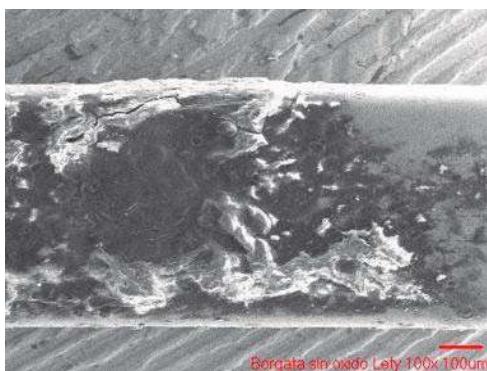
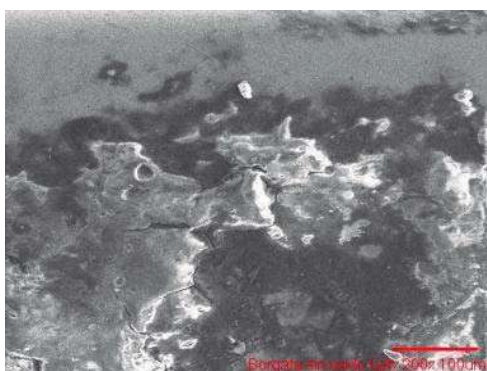
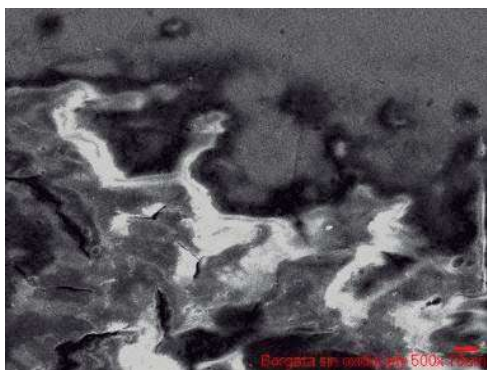
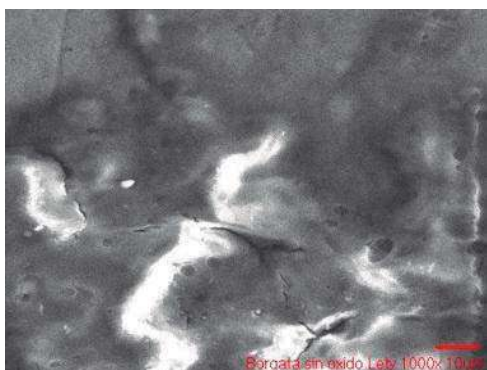
En las imágenes se observa como se encuentra el biofilm adherido en el arco impidiendo observar completamente la superficie del arco y sus defectos ocasionados por la corrosión.

Borgatta resultado. En el Espectro N se observan los picos de los componentes principales del material dentro de los cuales el Ni y Ti no aparecen por la placa de biofilm. En los resultados del análisis químico de la tabla N se corrobora que la capa de biofilm es tan densa que el rayo no pudo llegar a la superficie del arco y dar los porcentajes de Ni y Ti.

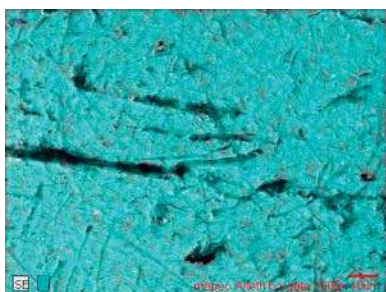
18  
F

En la imagen **18F)** se observa como se encuentra distribuido el Níquel en toda la superficie del arco.

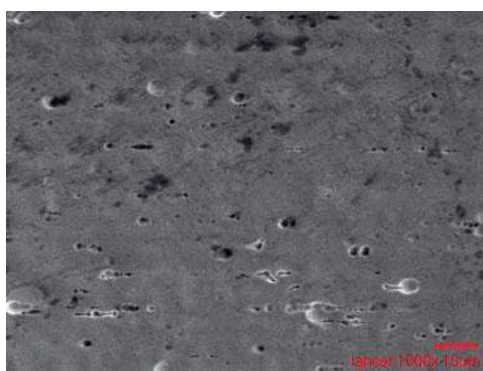
19  
D

Imagen **19D)** control Lancer a 1000 X observamos mejor los defectos de la superficie.

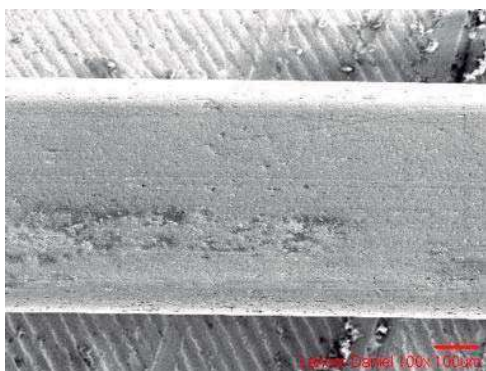
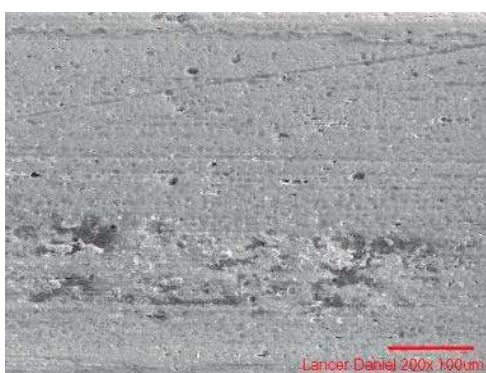
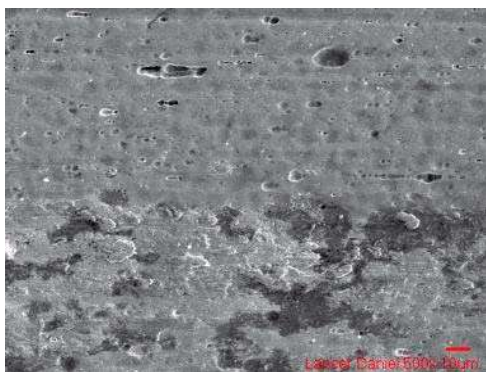
En estas imágenes observamos en la parte superior del arco una superficie rugosa pero continua, y en su parte inferior una superficie donde se pierde la continuidad viéndose mayores defectos a causa de la corrosión.

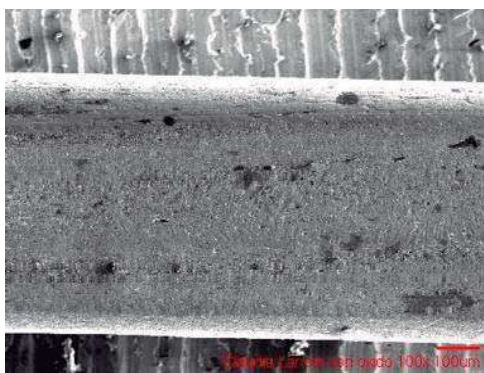
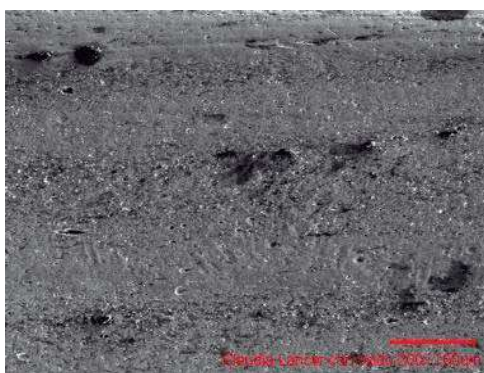
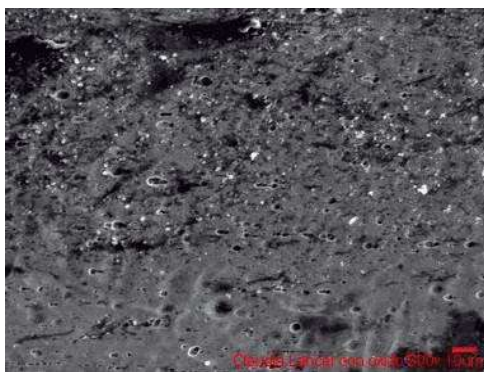
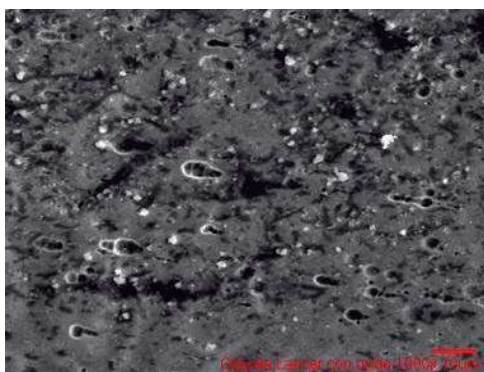
Lancer resultado. En el Espectro Q se observan los picos de los componentes principales del material, Ni y Ti, así como material orgánico. En los resultados del análisis químico de la tabla Q se corrobora los contenidos de los elementos que conforman el arco, de los cuales el níquel representa el 50.03 % wt, y el titanio el 41.90 % wt. (A pesar de limpiarse se encontró calcio, carbono y oxígeno)

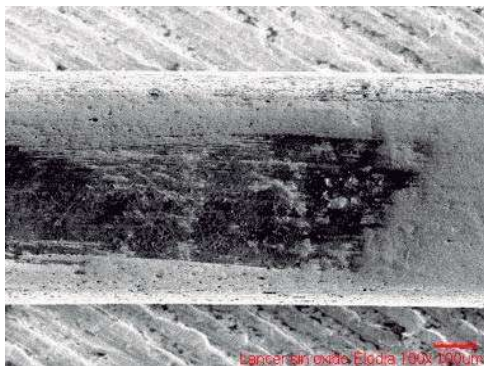
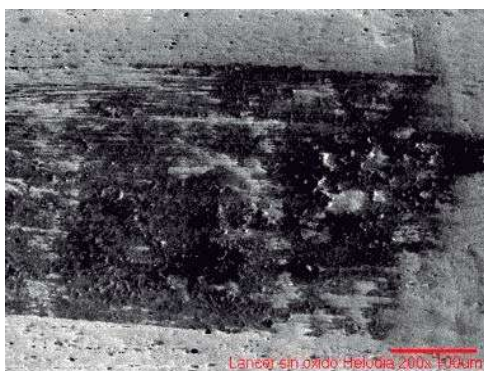
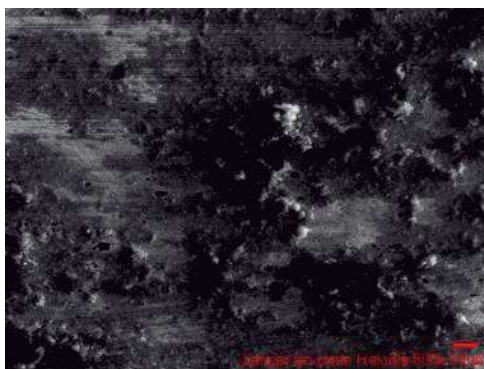
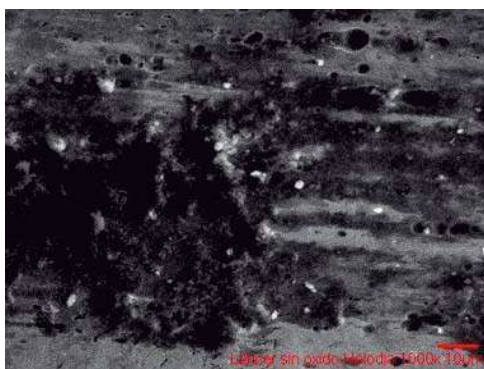
En estas imágenes observamos el cambio de tonos de grises indicándonos la corrosión y el biofilm que se encuentra adherido al arco, la superficie es muy irregular y muy erosionada.

Lancer resultado. En el Espectro R se observan los picos de los componentes principales del material, Ni y Ti, así como material orgánico. En los resultados del análisis químico de la tabla R se corrobora los contenidos de los elementos que conforman el arco, de los cuales el níquel representa el 39.90 % wt, y el titanio el 35.67 % wt.

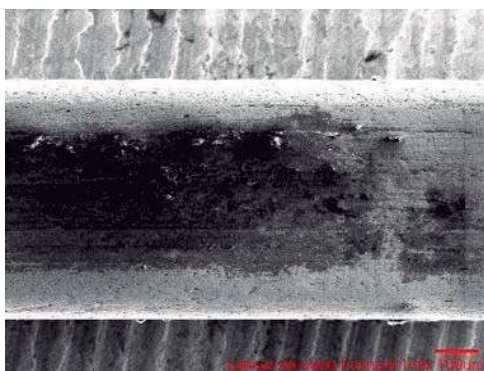
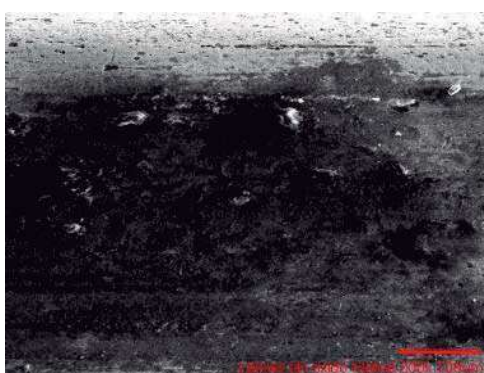
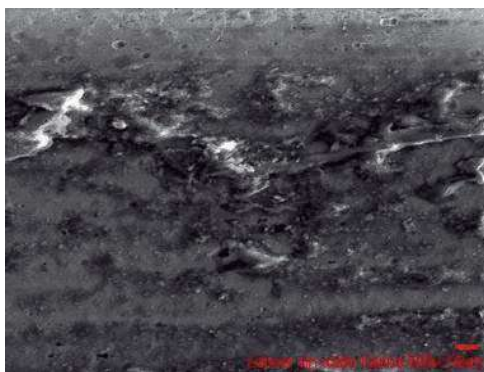
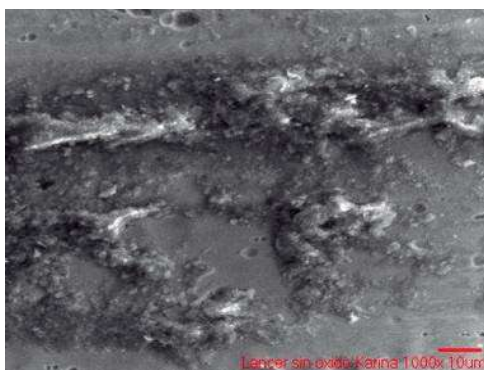
En estas imágenes observamos el cambio de tonos de grises indicándonos la corrosión y el biofilm que se encuentra adherido al arco, la superficie es muy irregular y muy erosionada.

Lancer resultado. En el Espectro S se observan los picos de los componentes principales del material, Ni y Ti, así como material orgánico. En los resultados del análisis químico de la tabla S se corrobora los contenidos de los elementos que conforman el arco, de los cuales el níquel representa el 43.54 % wt, y el titanio el 37.57 % wt.

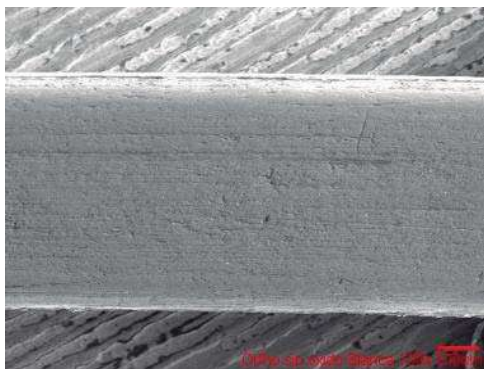
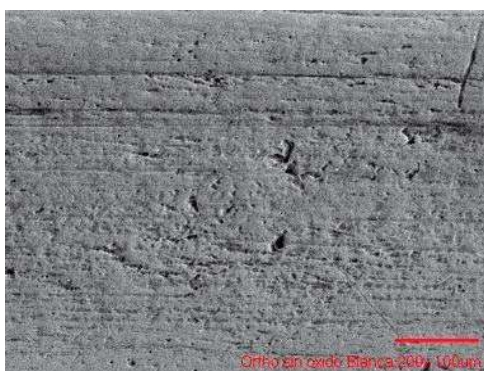
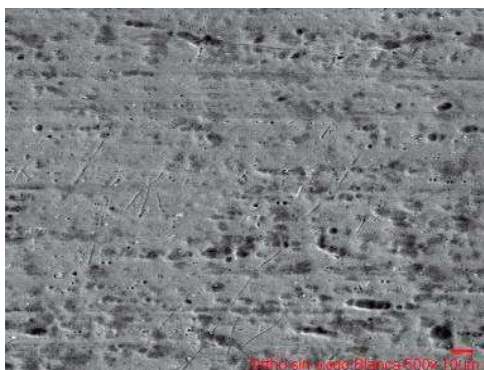
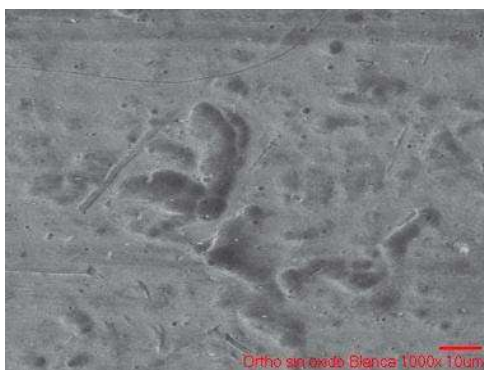
En estas imágenes encontramos una superficie deteriorada y erosionada con porosidades en todo el arco.

Ortho Technology resultado. En el Espectro U se observan los picos de los componentes principales del material, Ni y Ti. En los resultados del análisis químico de la tabla U se corrobora los contenidos de los elementos que conforman el arco, de los cuales el níquel representa el 55.22 % wt, y el titanio el 44.78 % wt.

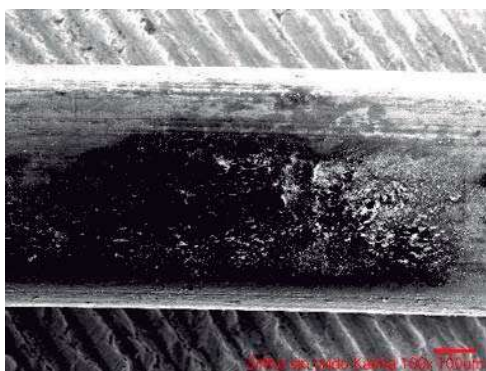
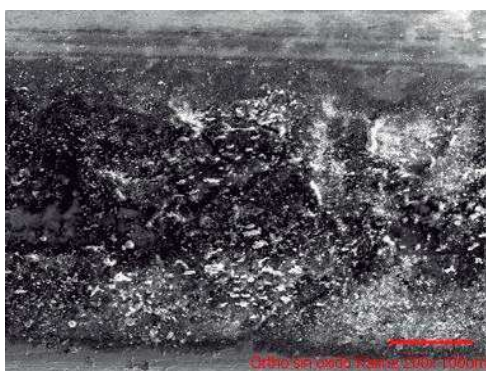
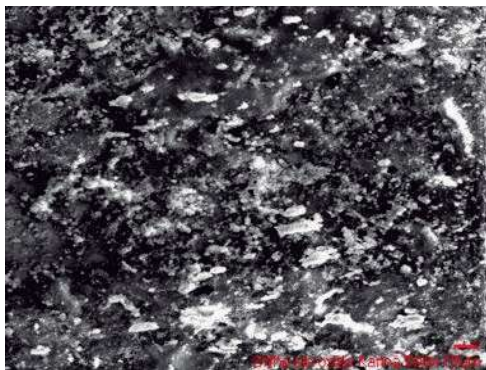
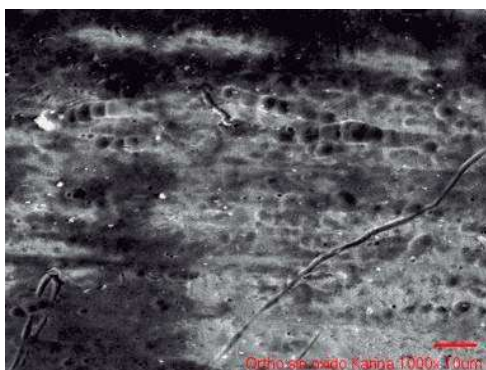
Imágenes **29A)** 100X, **29B)** 200X,  
**29C)** 500X, **29D)** 1000X.

En estas imágenes observamos el  
cambio de tonos de grises con  
una adherencia importante de  
biofilm una superficie muy  
irregular.

Ortho Technology resultado. En el Espectro X se observan los picos de los componentes principales del material, Ni y Ti, así como material orgánico. En los resultados del análisis químico de la tabla X se corrobora los contenidos de los elementos que conforman el arco, de los cuales el níquel representa el 10.20 % wt, y el titanio el 12.34 % wt.
