### Tesina

Proyecto de Restauración de Casa-Habitación del Siglo XIX en el Centro  
Histórico de la Ciudad de Culiacán

Arq. Jazmín Sugrey Borboa Félix

Morelia, Michoacán. Agosto de 2021

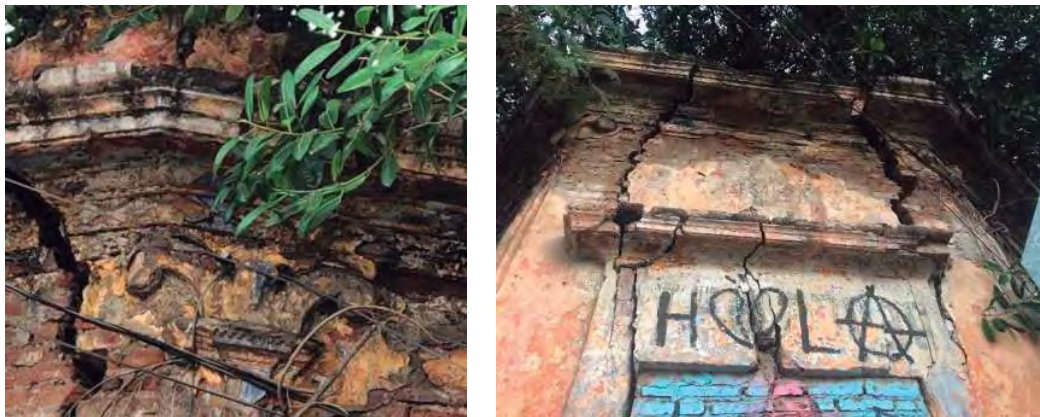
Fig. 46. Fotografías de detalle de pilastra y cornisa. Fotografía por la autora [21/10/2020].

El recorrido inició observando el entorno inmediato del inmueble (ver fig. 45), así como también los elementos en las fachadas, donde se identificaron las primeras patologías, que incluyen el fallo estructural y las grietas de gran dimensión muy cerca de donde se encuentran las pilastras (ver fig. 46). La entrada al edificio fue a través de la fachada norte, ingresando por el acceso central que da a un espacio tipo zaguán (ver fig.47), donde las puertas al patio central se encontraban permanentemente abiertas debido a que la falta de uso y los escombros que cubrían el suelo impedían su funcionamiento. A la derecha se encuentra un espacio que mantiene más escombros y donde se encuentran los vestigios de un muro de adobe, pasando esto, se encuentra el espacio en el que el árbol que cubre el edificio apoya su troco e impide la entrada a otro espacio,

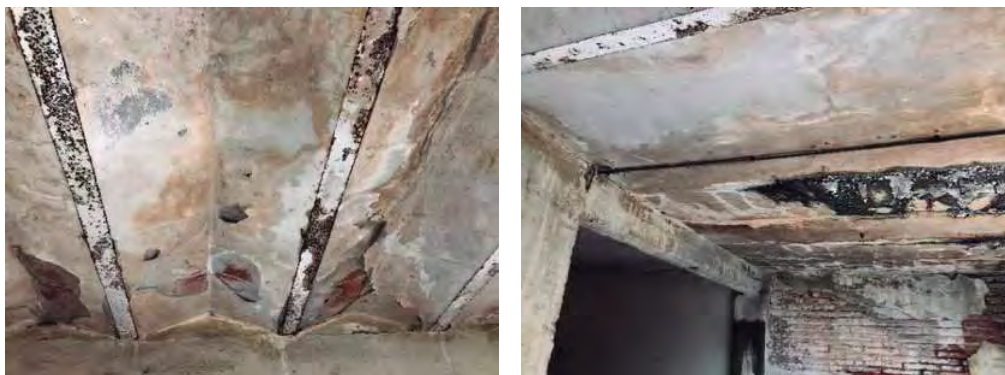
Fig. 60 Fotografías de la cubierta de perfiles de acero y tabiques. Fotografías tomadas en el sitio [09/11/2020].

Se identifican perfil IPR de acero de acero de 9 cm de largo por 18 de alto, los cuales soportan tabiques de aproximadamente 50 cm de largo. Uno de los cuartos que contiene este sistema cuenta con una forma particular que podría tratarse de una bóveda catalana.

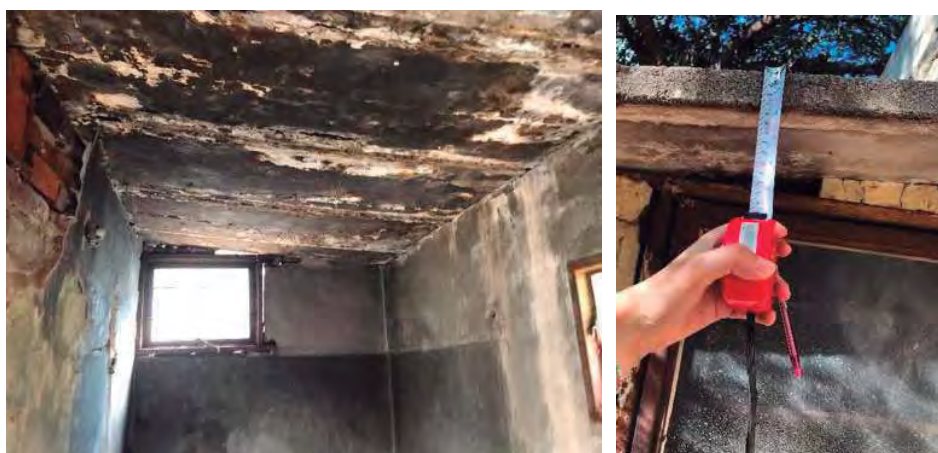
Fig. 61 Imágenes de la cubierta de losa de concreto. Fotografías tomadas en el sitio [09/11/2020].

Un espacio que aparenta ser una ampliación improvisada y cuya función era un baño, cuenta con una losa de concreto de sólo 4 cm de espesor.

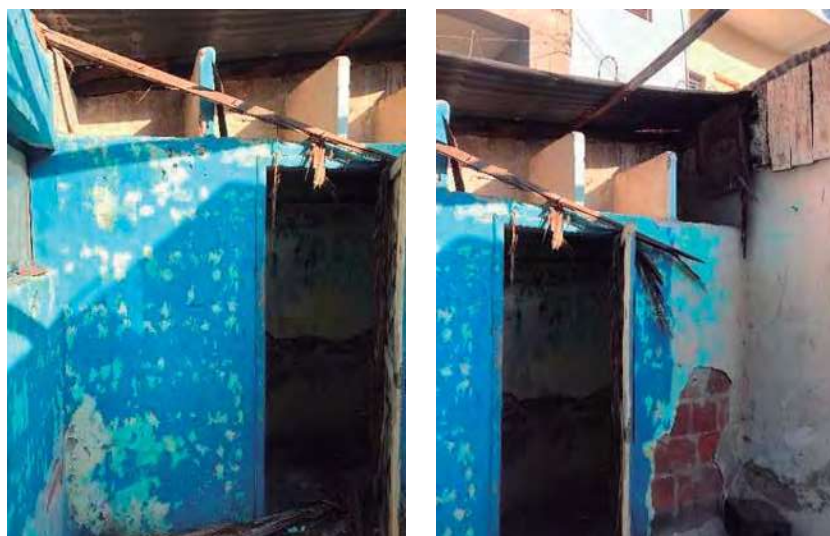
Fig. 62 Imágenes de la cubierta formada por polines de madera y lamina. Fotografías tomadas en el sitio [09/11/2020].

Este sistema parece haber sido utilizado para ahorrar costos en el material de los cuartos que se encuentran en la parte posterior del terreno después del patio, aunque éstos ya no cuentan con cubierta, un pequeño closet que aún se conserva deja ver con qué tipo de materiales estaban construidas las cubiertas de esos espacios.

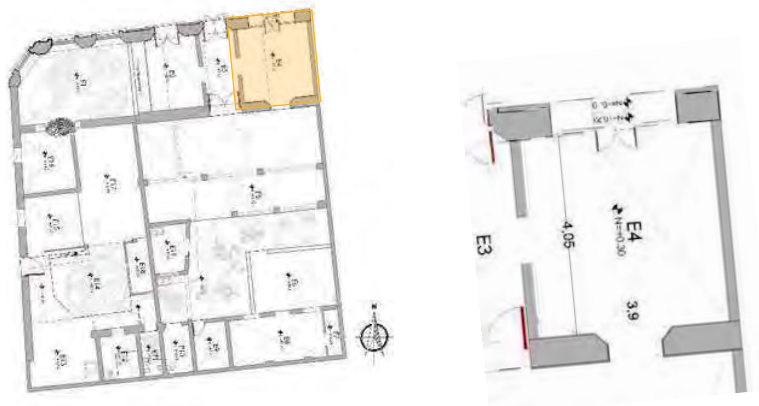
Fig. 68 Espacio seleccionado para prueba de tiempo de reverberación. Elaboración propia.

$$T = 0,161 \times 63.18 / 1.11 = 9.164$$

El resultado final no entra dentro de un rango aceptable para lograr el confort interior, por lo que es ideal implementar aislantes acusticos en techos o muros. La opción que se considera en el proyecto son paneles absorbentes para además lograr un acabado estetico.

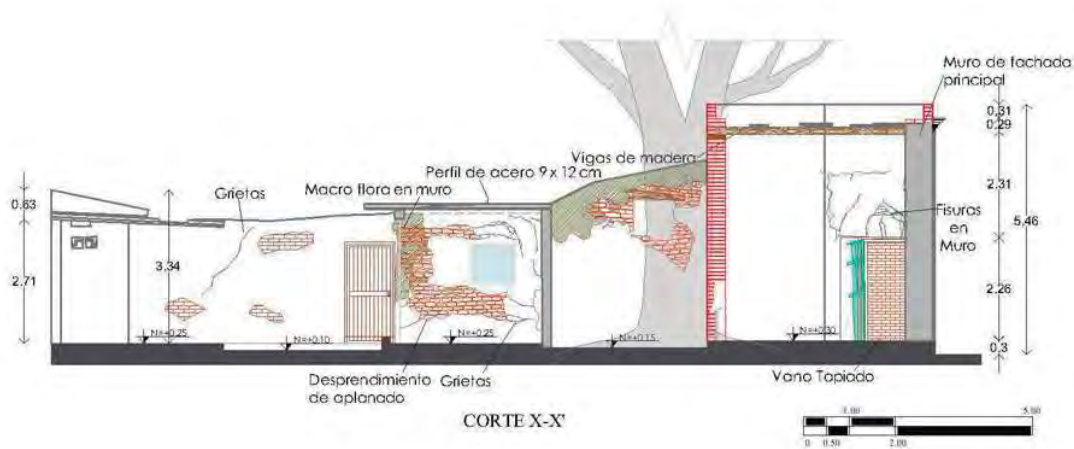
Fig. 77 Corte x-x'. Elaboración propia

En el análisis cuantitativo, se llevan a cabo los cálculos de resistencia sísmica, los cuales arrojan que el edificio no es resistente ante movimientos sísmicos, aunque el estado se considera un territorio donde no son recurrentes estos movimientos, se considera que incluso el edificio podría caer por gravedad, debido a la falta de estabilización por falta de cubierta y el bloque rígido generado en fachada a causa del agrietamiento. La mayor grieta que afecta al edificio se encuentra en la fachada en ochava, la cual mide 15 cm, la grieta gemela a la izquierda es de 5 cm.

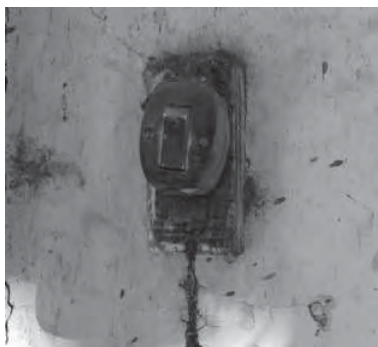
Fig. 79 Apagador fuera de servicio al interior del inmueble. Fotografía tomada por la autora [09/11/2020]

A través de este análisis podemos concluir que el inmueble está preparado para recibir servicios básicos necesarios para ponerse de nuevo en funcionamiento, siendo necesaria la sustitución de algunos elementos las instalaciones (eléctrica, hidráulica, sanitaria) dentro del edificio.

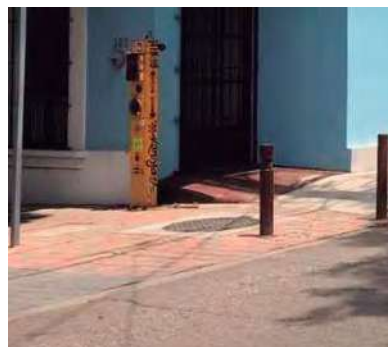
Fig. 80 Registro de la Comisión Federal De Electricidad frente al inmueble. Fotografía tomada por la autora [31/08/2020]

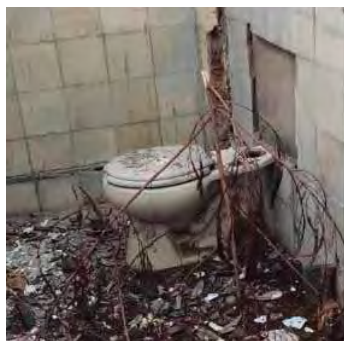
Fig. 81 Sanitario fuera de servicio dentro del inmueble. Fotografía tomada por la autora [09/11/2020]

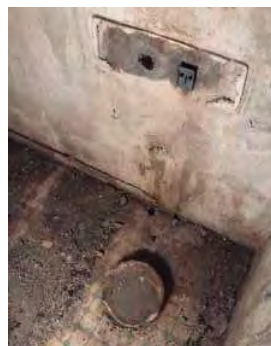
Fig. 82 Instalación sanitaria fuera de servicio dentro del inmueble. Fotografía tomada por la autora [09/11/2020]

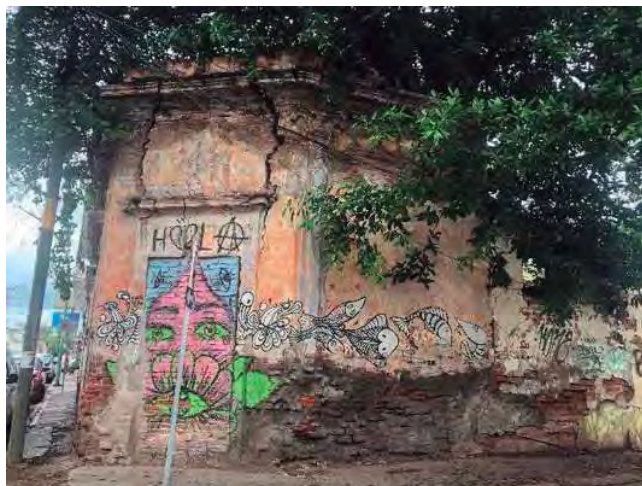
tronco el gran árbol que actualmente sobre sale por encima de los muros, era un patio, tras el abandono este árbol creció sin control.

Fig. 85. Fotografía del inmueble tomada en sitio. Fotografía tomada por la autora [21/10/2020]

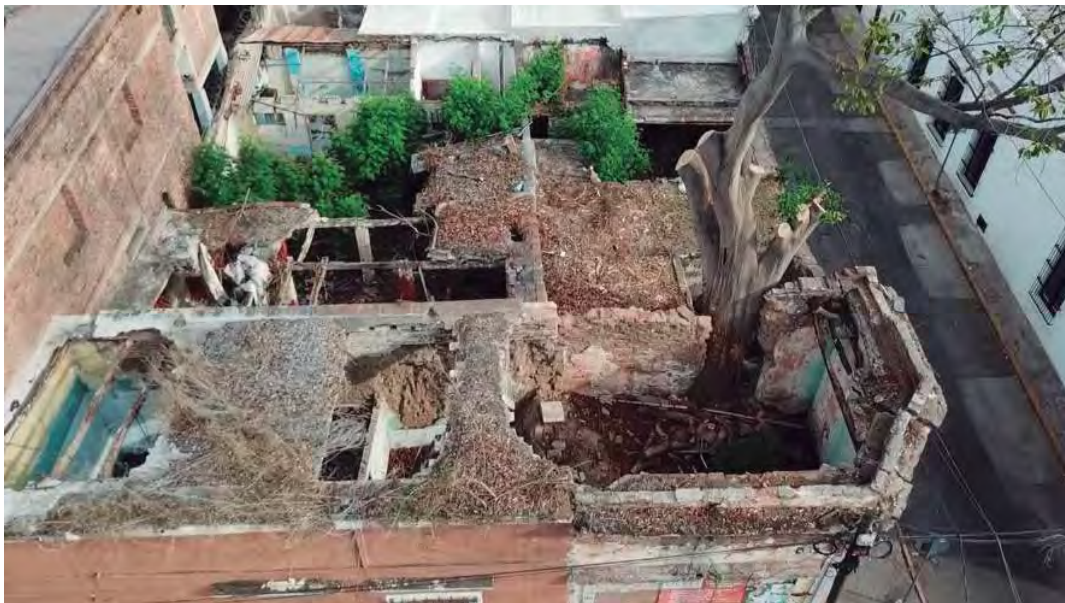
(ver fig. 89), además de percibirse la presencia de acabados contemporáneos en fachada e interiores (ver fig. 90).

Fig. 90. Vista aérea del inmueble. Fotografía por la autora [04/07/2021].

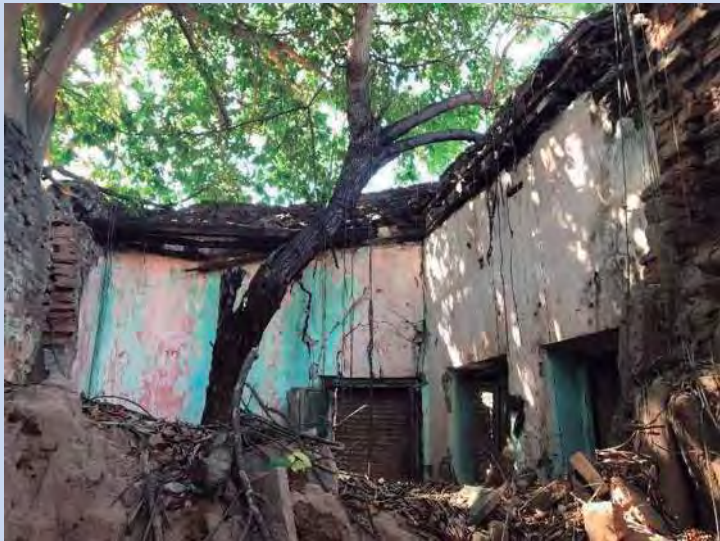
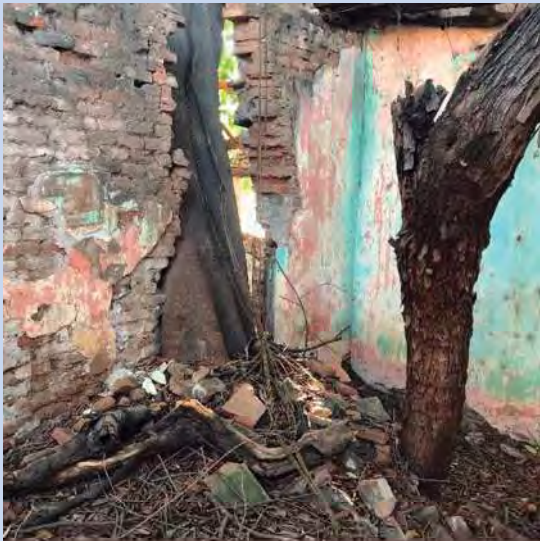
| OBSERVACIONES | | | | | | | | | | | |
|---|--|--|--|--|--|--|--|--|--|--|--|
| El espacio cuenta con tres vanos tapiados, el muro divisorio está deslavado, y el área se encuentra cubierta de escombros. Un árbol crece en el centro del espacio y uno mayor destruyó el muro posterior, la cubierta se ha perdido casi por completo. | | | | | | | | | | | |

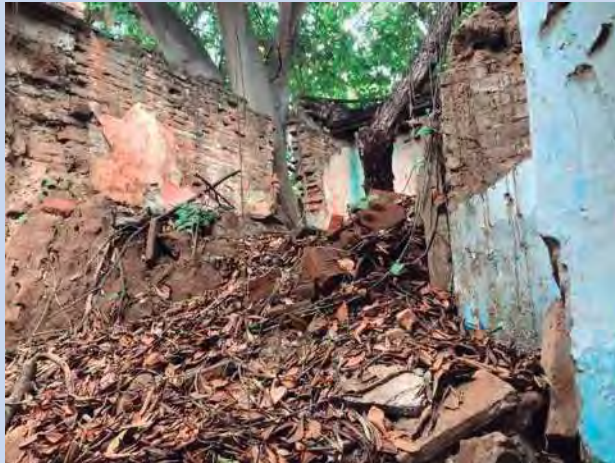
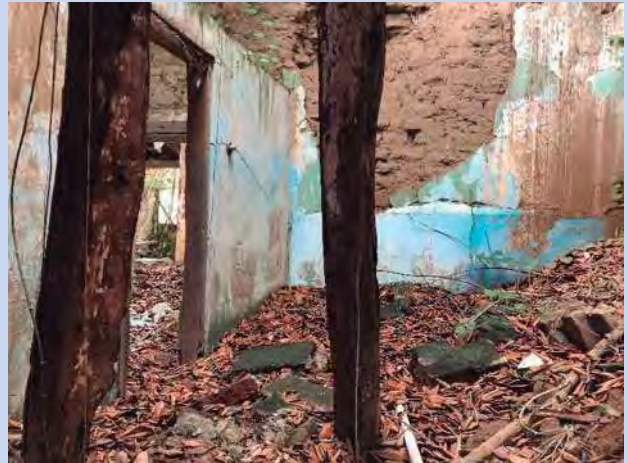
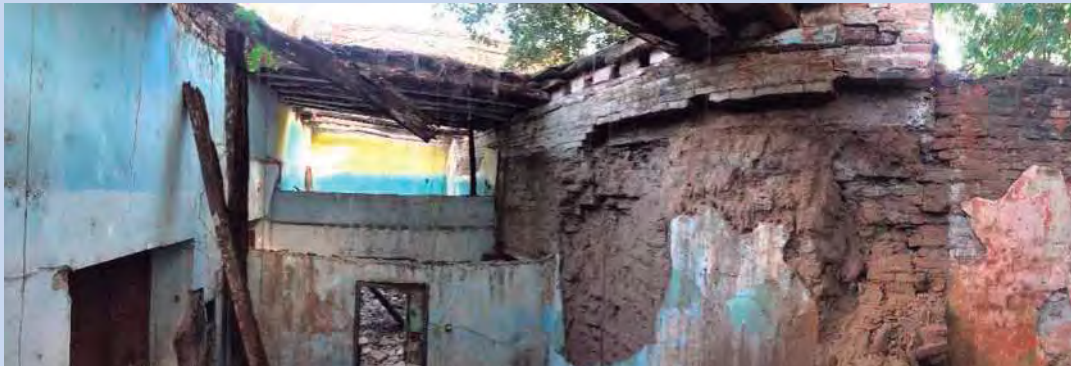
| OBSERVACIONES | | | | | | | | | | | |
|---|--|--|--|--|--|--|--|--|--|--|--|
| El área se encuentra cubierta por escombros, el muro que da a la fachada principal está construido por ladrillos rojos de 7x20x40 cm, mientras que el muro que separa al espacio del patio principal está fabricado con adobe, el cual en la parte superior tiene una terminación con ladrillo rojo para sostener la cubierta, la que se ha perdido casi por completo. | | | | | | | | | | | |

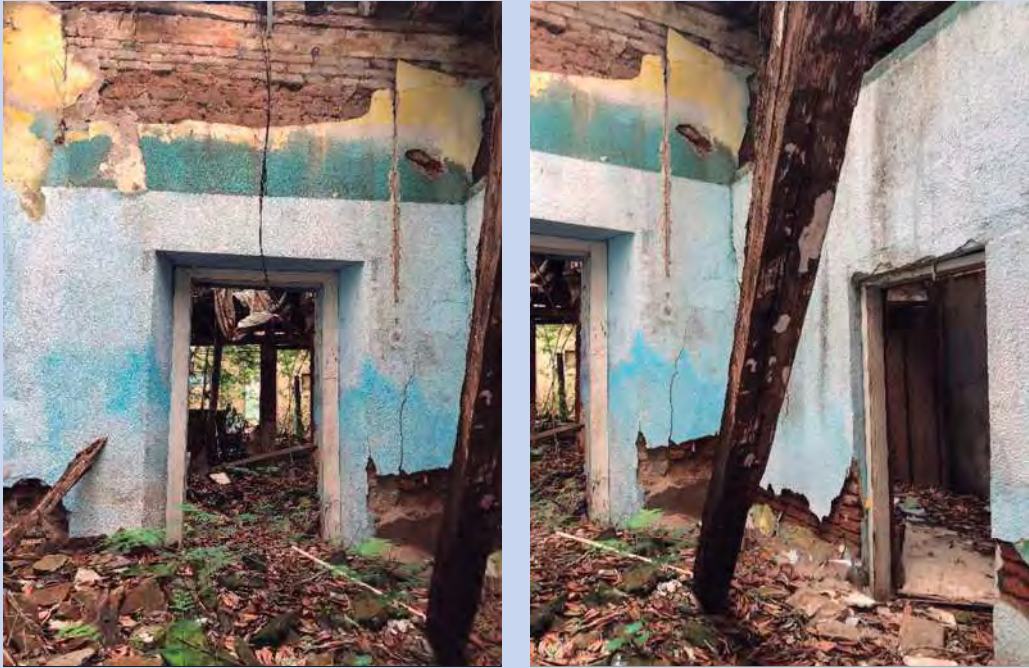
| OBSERVACIONES | | | | | | | | | | | |
|---|--|--|--|--|--|--|--|--|--|--|--|
| El área se encuentra cubierta por escombros, el muro que da a la fachada principal está construido por ladrillos rojos de 7x20x40 cm, mientras que el muro que separa al espacio del patio principal está fabricado con adobe, el cual en la parte superior tiene una terminación con ladrillo rojo para sostener la cubierta, la que se ha perdido casi por completo. | | | | | | | | | | | |

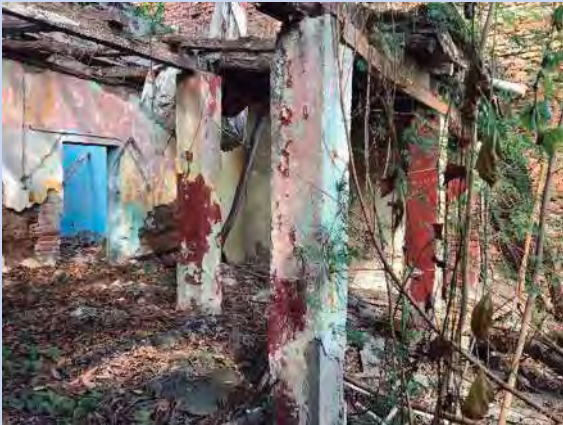
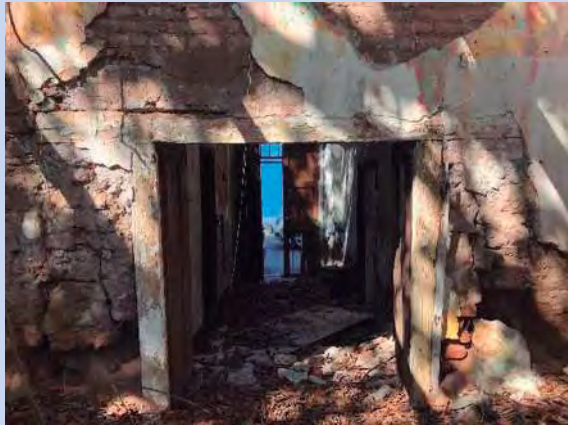
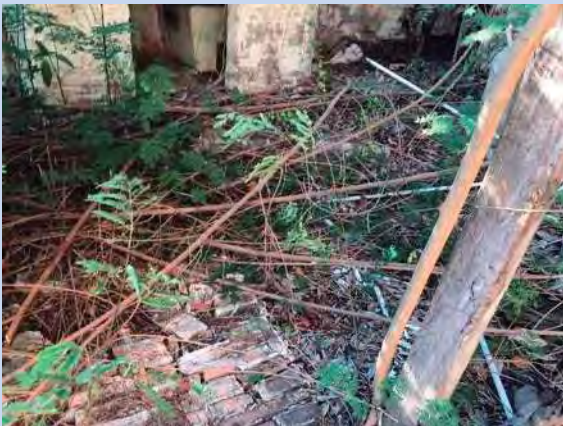
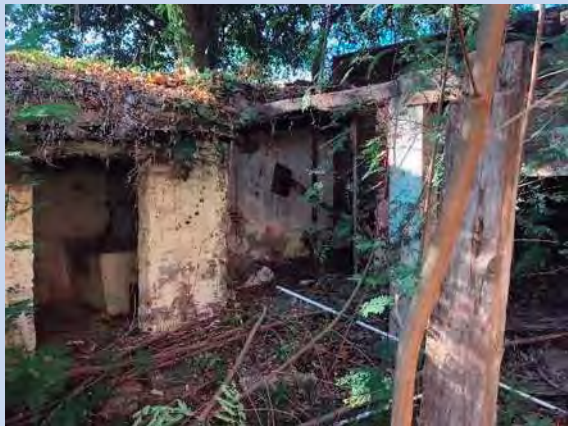
El patio se encuentra cubierto con flora viva y muerta, tiene 4 columnas aisladas y da hacia un pequeño cuarto de servicio, así como también a la habitación posterior y a dos baños.

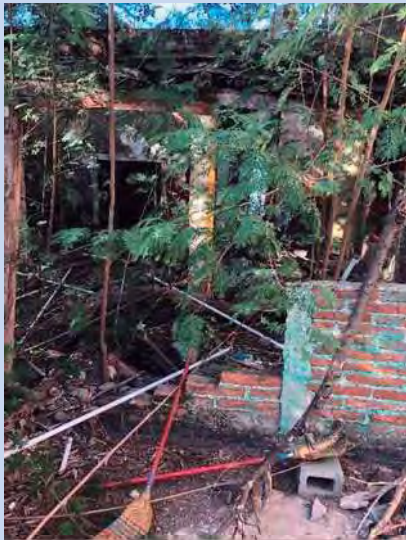
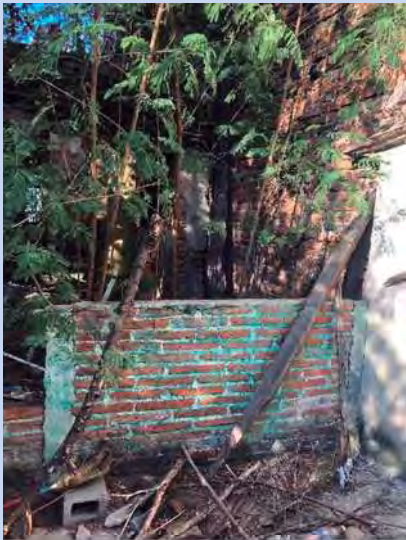
Este espacio está separado del resto del patio con dos bardas de un metro de altura, una de las cuales se encuentra derrumbada.

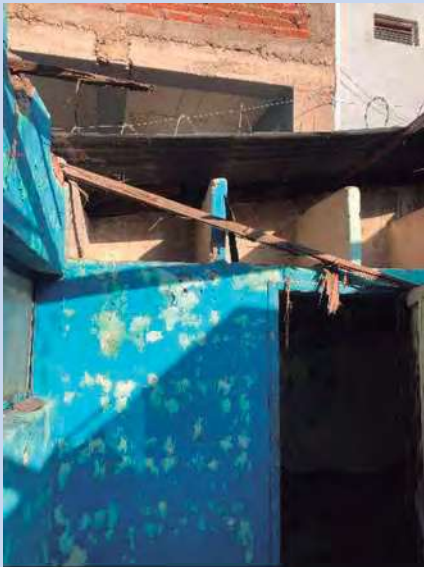
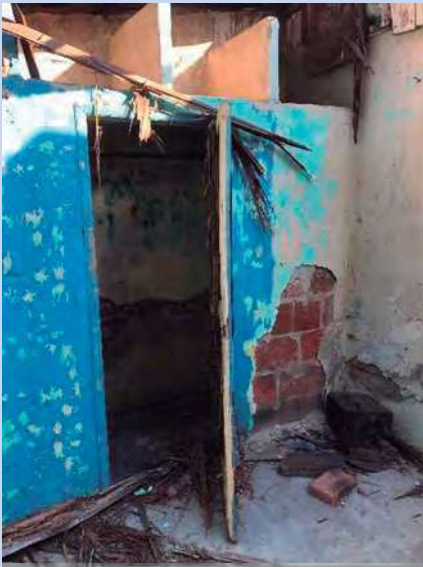
| OBSERVACIONES | | | | | | | | | | | |
|---|--|--|--|--|--|--|--|--|--|--|--|
| Este espacio se encuentra dentro de una de las habitaciones, está hecho con ladrillos rojos de 7x20x40 cm, aparejo capuchino. Aún conserva la cubierta hecha de lámina. | | | | | | | | | | | |

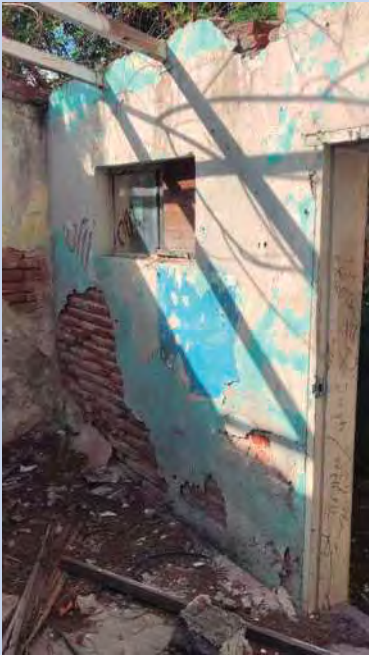
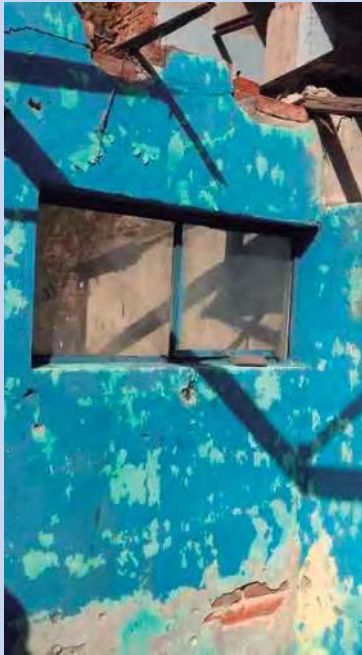
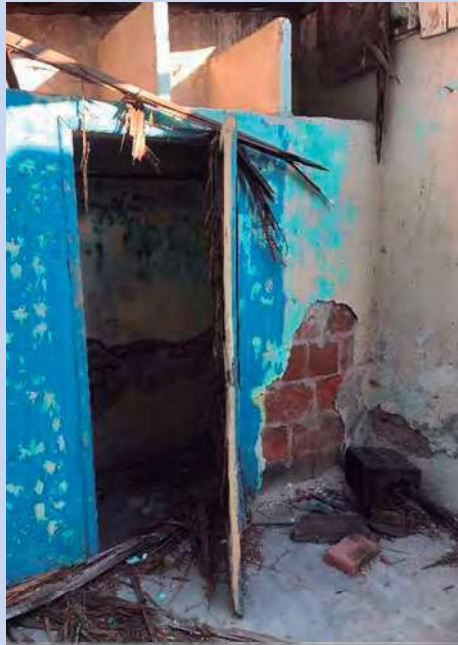
La cubierta del espacio está totalmente perdida, cuenta con cuatro vanos: dos puertas y dos ventanas.

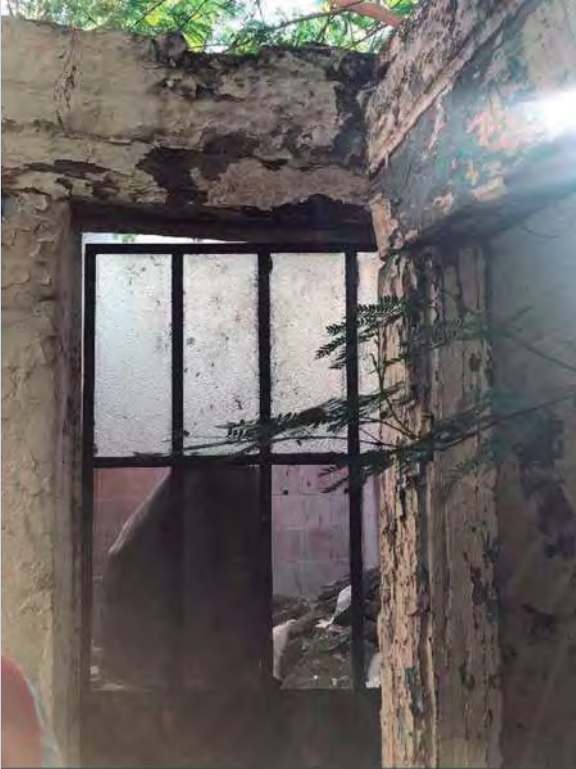
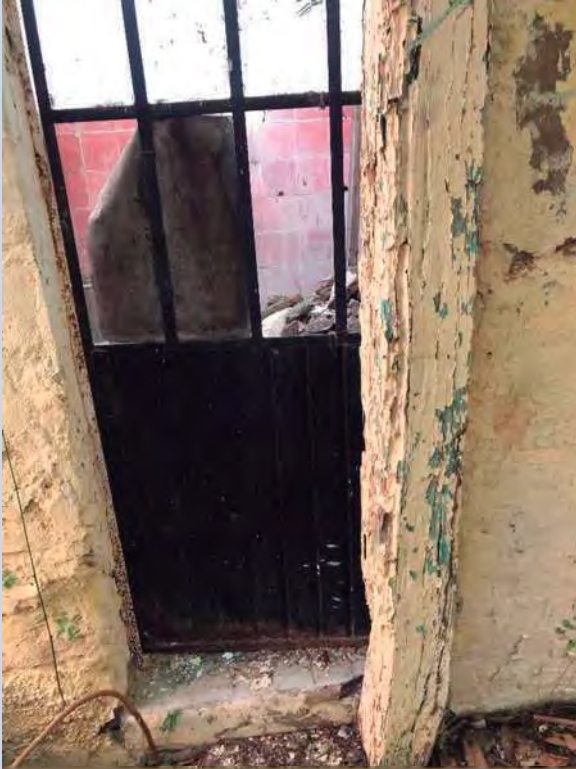
| OBSERVACIONES | | | | | | | | | | | |
|---|--|--|--|--|--|--|--|--|--|--|--|
| El espacio se encuentra sin posible acceso, ya que la puerta está bloqueada, sin embargo, es posible identificar los materiales desde el exterior. | | | | | | | | | | | |

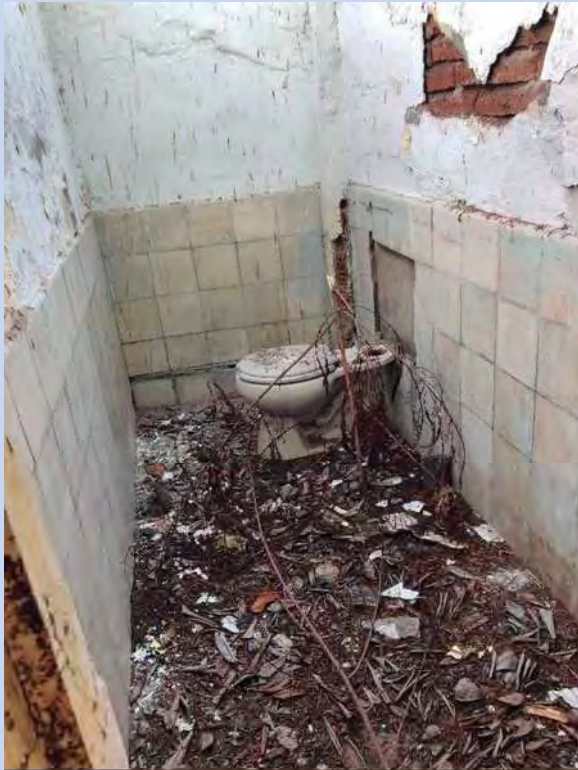
| OBSERVACIONES | | | | | | | | | | | |
|---|--|--|--|--|--|--|--|--|--|--|--|
| El espacio se encuentra cubierto de escombros, sólo existe un vano para la entrada y tiene pérdida total de la cubierta. | | | | | | | | | | | |

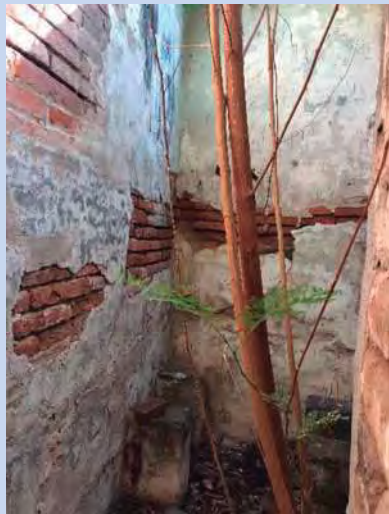
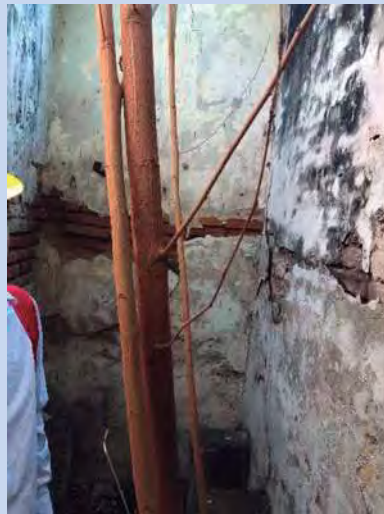
La cubierta del espacio se ha perdido por completo. Dentro de él crece vegetación, además de no tener claro qué uso se le daba.

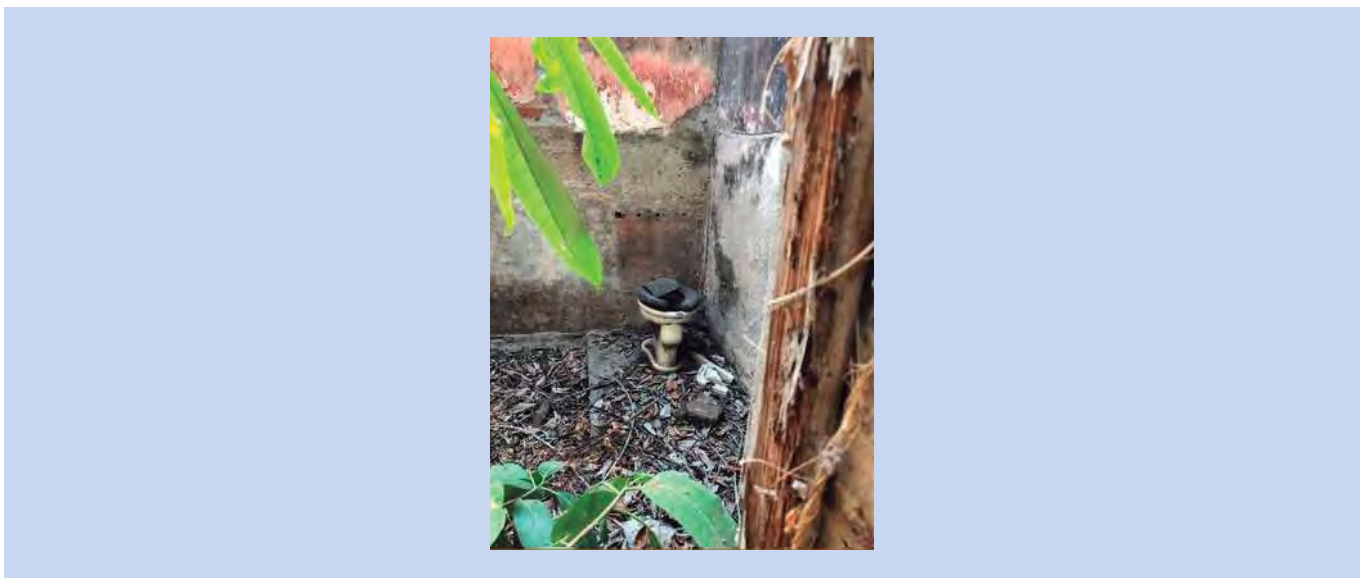
La cubierta del espacio se ha perdido por completo.

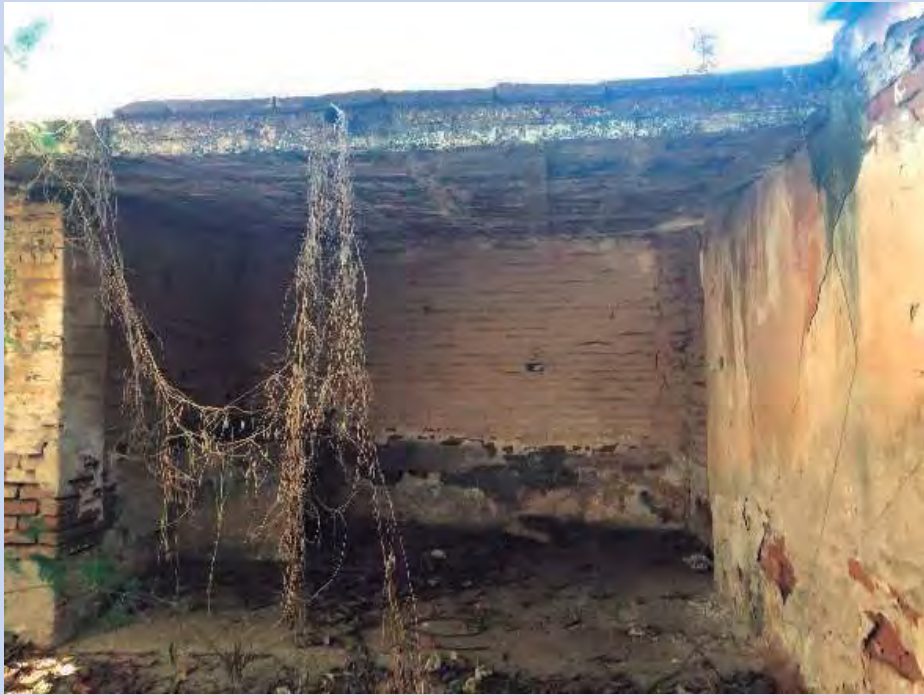
| OBSERVACIONES | | | | | | | | | | |
|---|--|--|--|--|--|--|--|--|--|--|
| El espacio se encuentra aún techado, posiblemente fue usado como área de lavado. | | | | | | | | | | |

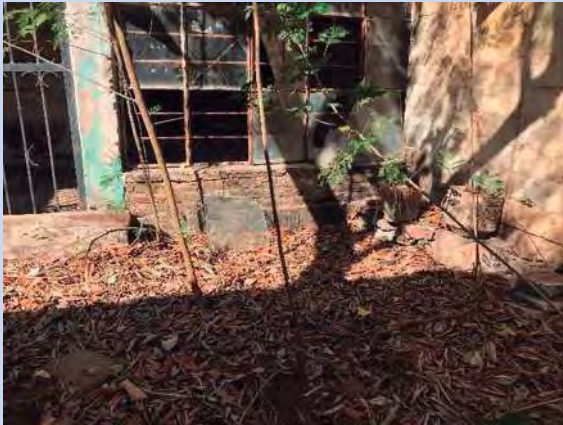
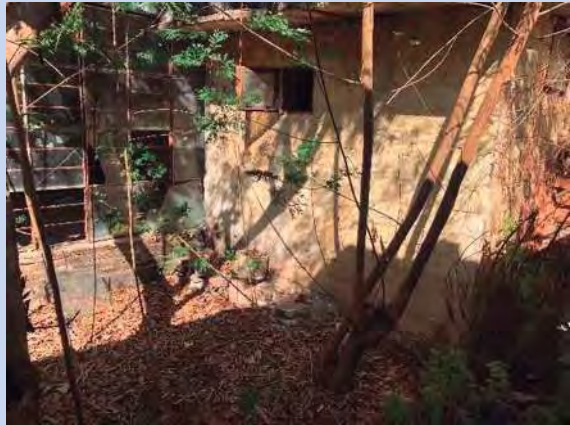
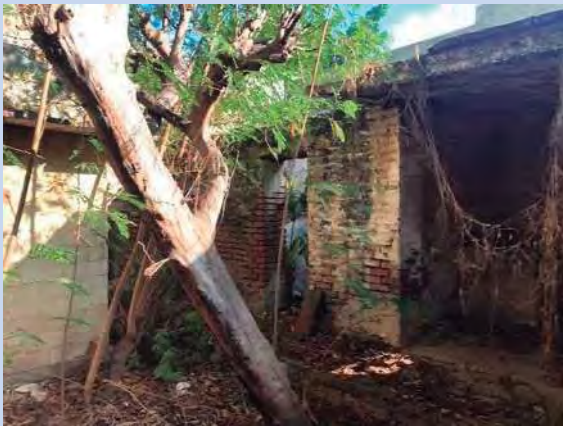
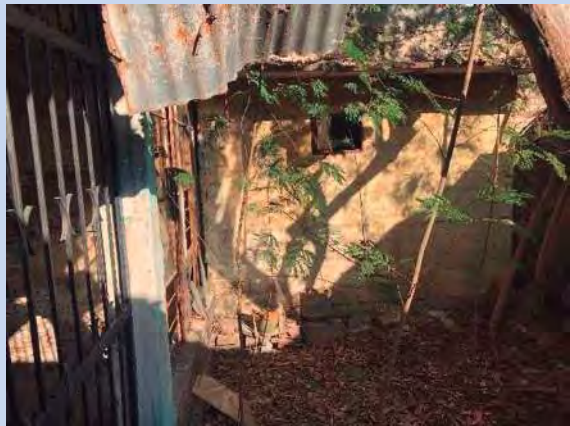
| OBSERVACIONES | | | | | | | | | | |
|---|--|--|--|--|--|--|--|--|--|--|
| El espacio es uno de los patios con los que cuenta el inmueble, aun contiene vegetación. | | | | | | | | | | |

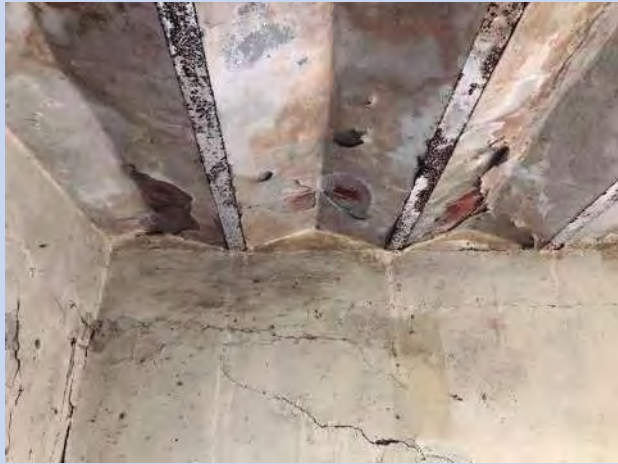
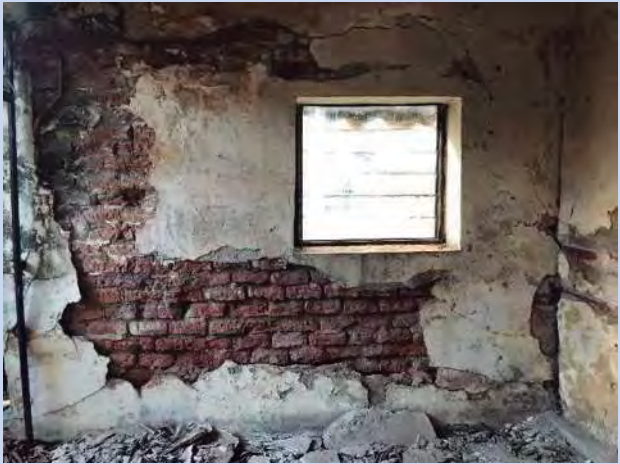
| OBSERVACIONES | | | | | | | | | | | |
|---|--|--|--|--|--|--|--|--|--|--|--|
| Los muros cuentan con vegetación creciente en ellos. | | | | | | | | | | | |

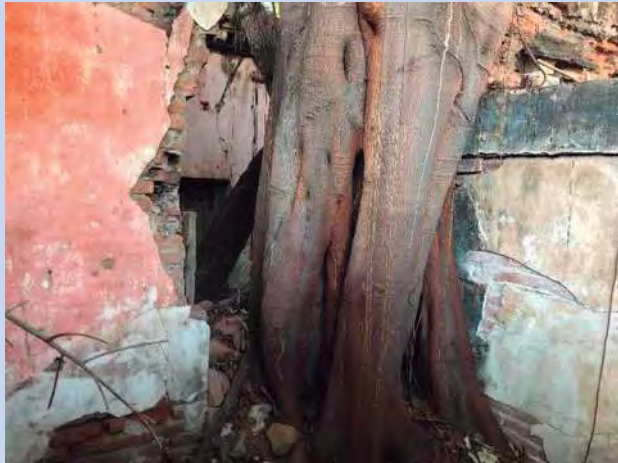
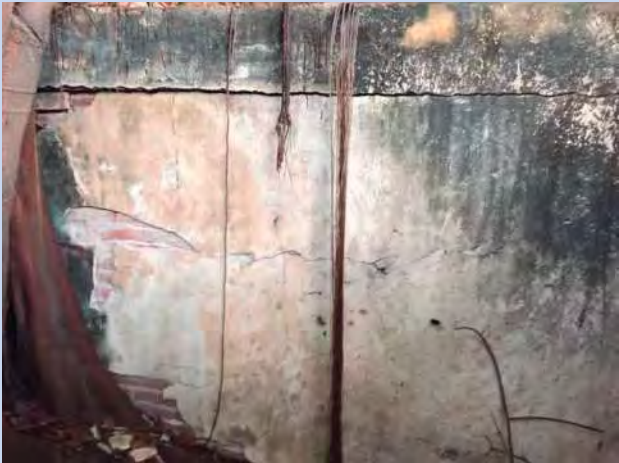
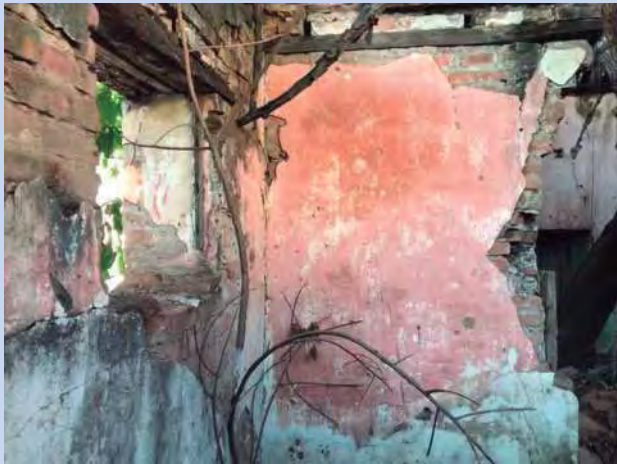
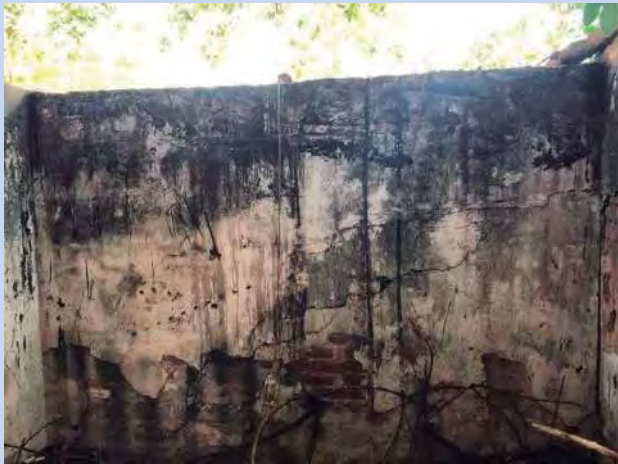
| OBSERVACIONES | | | | | | | | | | |
|---|--|--|--|--|--|--|--|--|--|--|
| El espacio no tiene rastros de haber contado con cubierta en ningún momento, por lo que se entiende que era uno de los patios. | | | | | | | | | | |

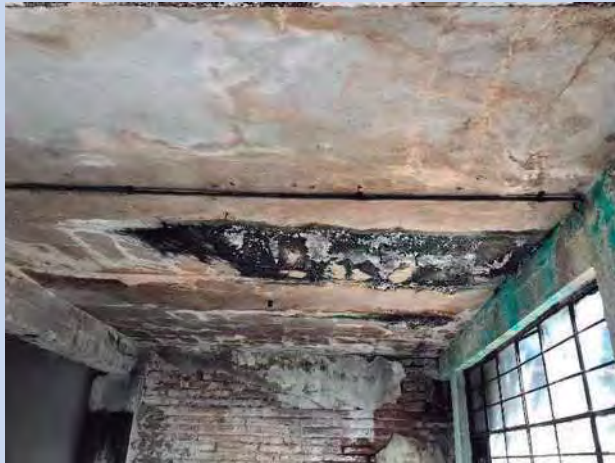
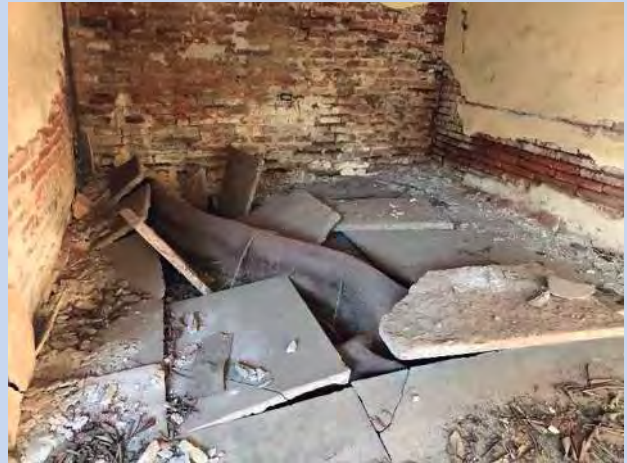
El espacio se encuentra gravemente invadido por macro vegetación.

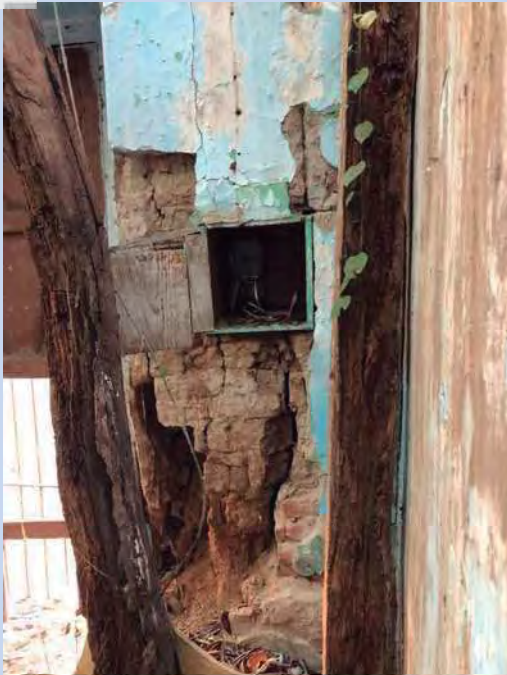
| Croquis de localización | Clave de ficha | | | Clave de espacio | |
|---|---|---|---|---|---|
| | Instalaciones | Daño en instalaciones eléctricas | Falta de mantenimiento | Antrópico | D5 |

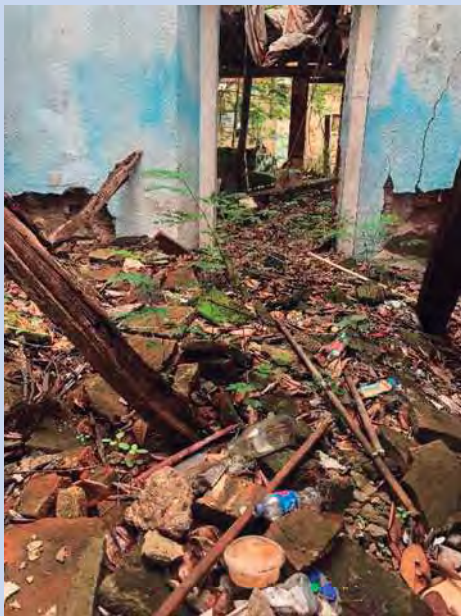
| Croquis de localización | | Clave de ficha | | Clave de espacio | | |
|---|---|---|---|---|---|---|
| | | Pisos | Escombros | Falta de mantenimiento | Antrópico | D1 |

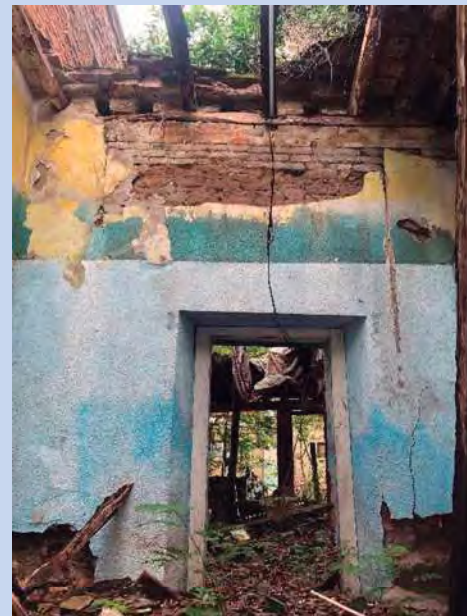
| Croquis de localización | | Clave de ficha | | Clave de espacio | | |
|---|---|---|---|---|---|---|
| Apoyos | Grietas | Acumulación de polvos | Biológico | D2 | | |

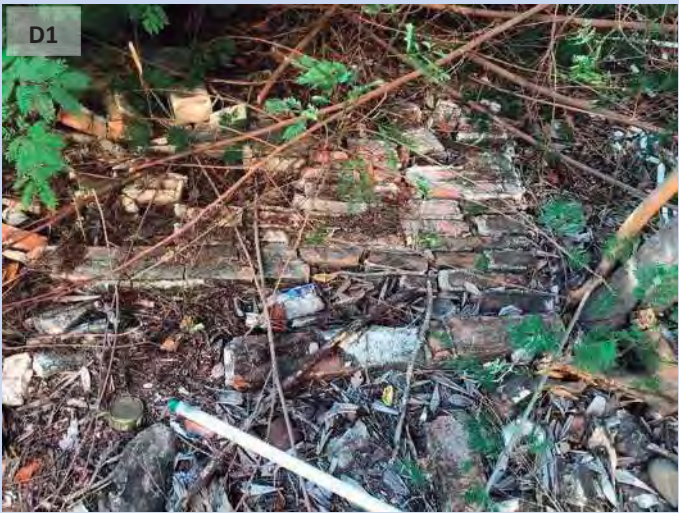
| Croquis de localización | | Clave de ficha | | Clave de espacio | | |
|---|---|---|---|---|---|---|
| Pisos | Escombros | | | Falta de mantenimiento | Antrópico | D1 |

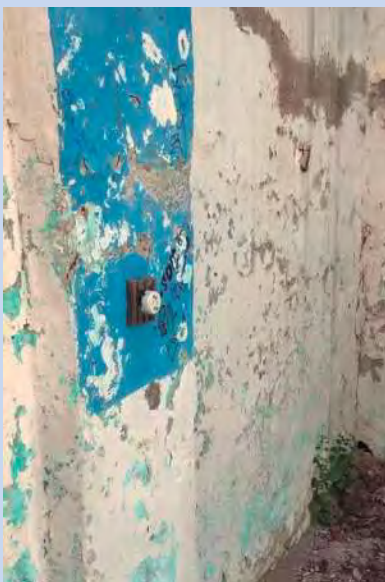
| Croquis de localización | Clave de ficha | | | Clave de espacio | |
|---|---|---|---|---|---|
| Instalaciones | Daño en cableado eléctrico | Mala intervención | Antrópico | D5 | |

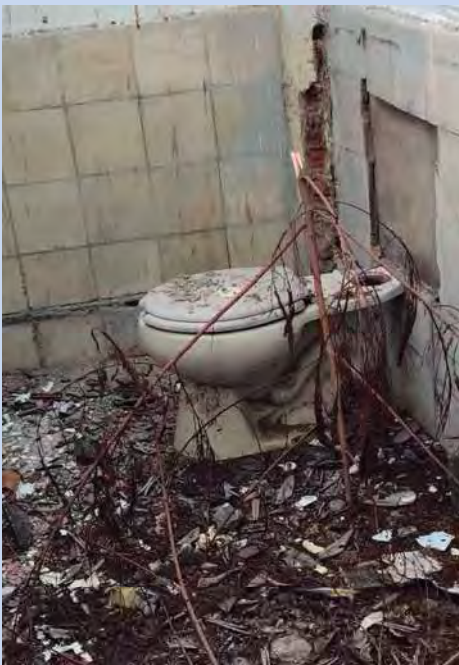
| REGISTRO DE DETERIOROS | | | | | |
|---|---|---|---|---|---|
| | Instalaciones | Daño en instalaciones hidráulica y sanitaria | Falta de mantenimiento | Antrópico | D4 |

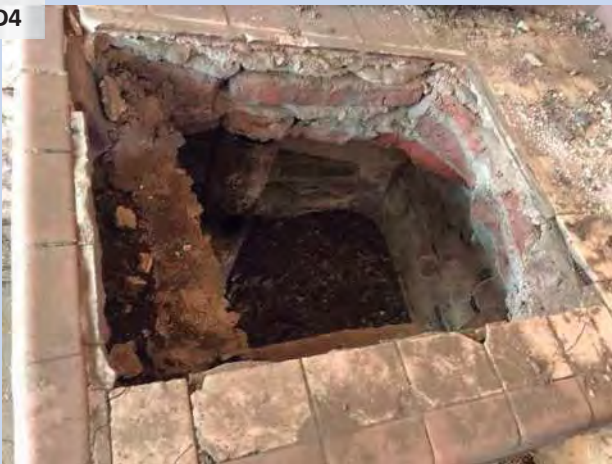
D4

| Croquis de localización | Clave de ficha | | | Clave de espacio |
|---|---|---|---|---|
| | Instalaciones | Daño en instalación hidráulica | Falta de mantenimiento | Antrópico |

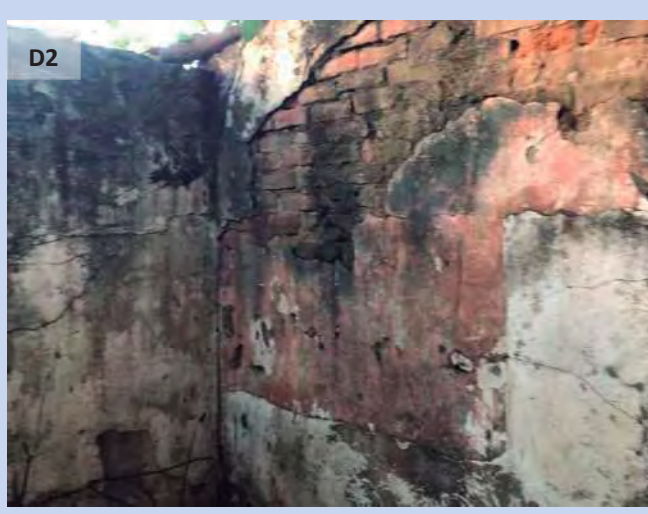
| Croquis de localización | Clave de ficha | | | Clave de espacio |
|---|---|---|---|---|
| | Apoyos | Grietas | Falta de mantenimiento | Antrópico |

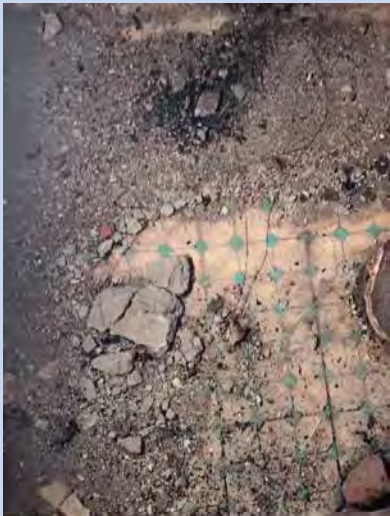
| Croquis de localización | Clave de ficha | | | Clave de espacio | |
|---|---|---|---|---|---|
| | Pisos | Escombros | Falta de mantenimiento | Antrópico | D1 |

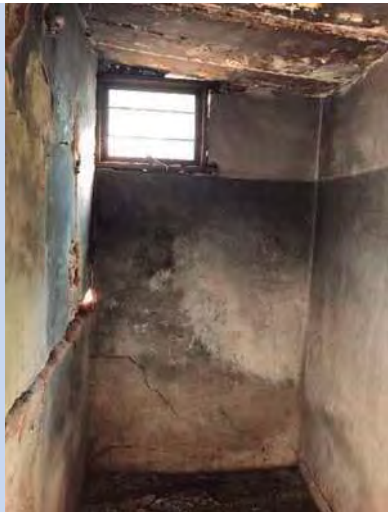
| Croquis de localización | Clave de ficha | | | Clave de espacio | |
|---|---|---|---|---|---|
| | Apoyos | Grietas | Sobre carga | Biológico | D2 |

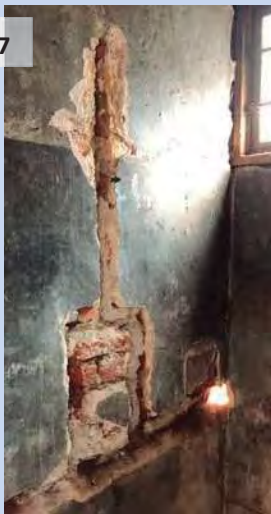
| Croquis de localización | Clave de ficha | | | Clave de espacio | |
|---|---|---|---|---|---|
| | Instalaciones | Daño en instalaciones hidráulica y sanitaria | Falta de mantenimiento | Antrópico | D7 |

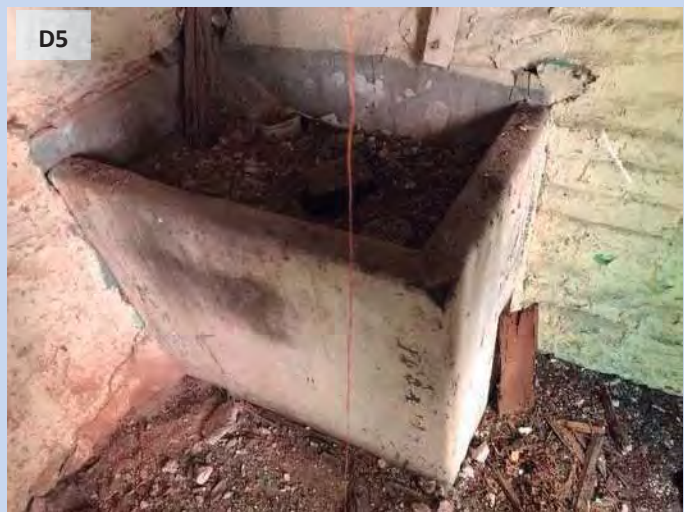
| REGISTRO DE DETERIOROS | | | | | |
|---|---|---|---|---|---|
| | Instalaciones | Daño en instalación eléctrica | Filtración de agua | Biológico | D5 |
