Universidad Michoacana de San Nicolás de Hidalgo

PROYECTO DE RESTAURACIÓN DE LA CAPILLA DEL SAGRADO CORAZÓN DE JESÚS, EN LA EXHACIENDA DE EL TESORERO, JEREZ, ZACATECAS

Tesis para obtener el grado de:

Morelia, Michoacán; enero 2022

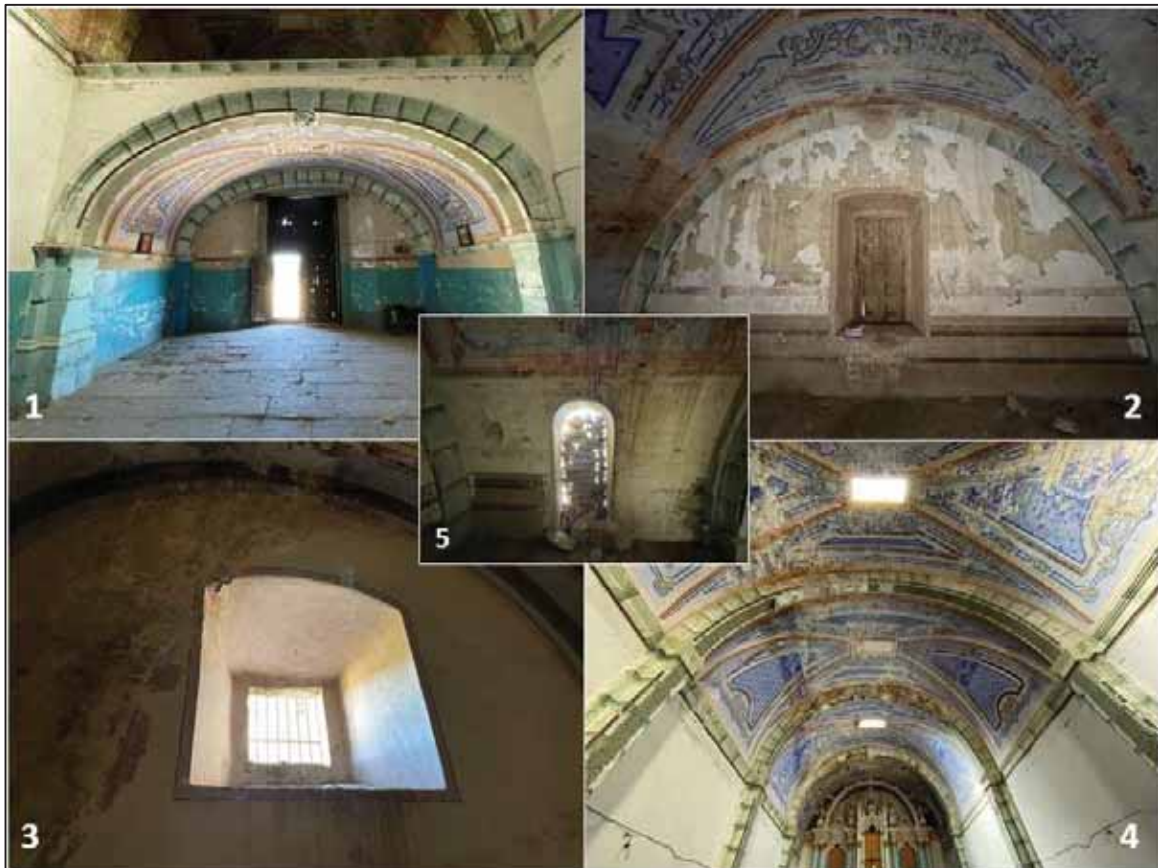
Además de lo anterior, la nave cuenta con iluminación artificial consistente en una serie de lámparas fluorescentes fijadas sobre los muros y retablo del templo; que, sin embargo, resultan insuficientes para el recinto.

Figura 7: Vanos existentes en los espacios del inmueble. Sotocoro (1), coro (2), sacristía (3), nave (cenital) (4), y antiguo vano de acceso en muro sur del coro (5). Fuente: Fotografías del autor.

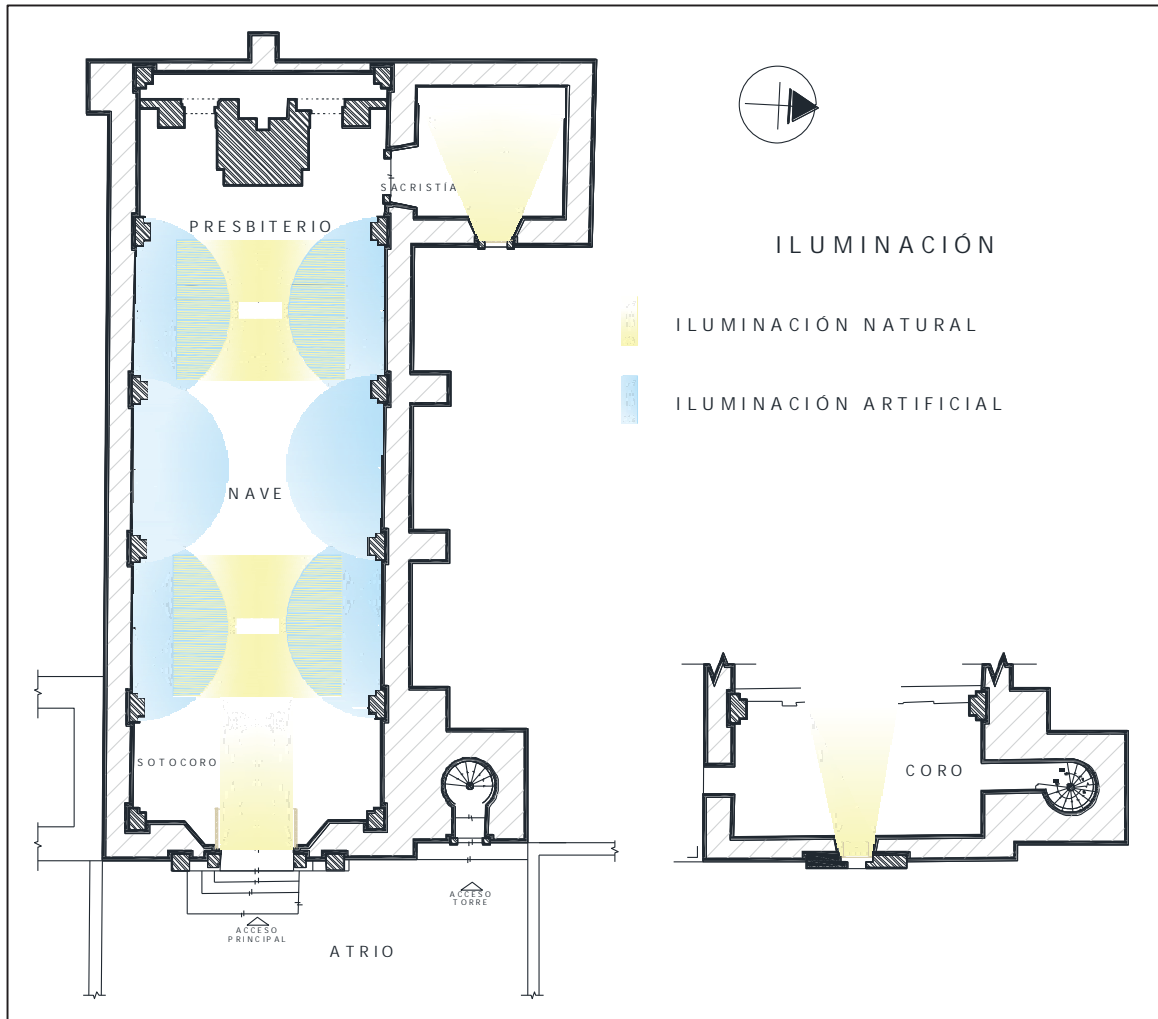
Al considerar la existencia de iluminación artificial en el inmueble, se realizó el cálculo de la incidencia de ésta al plano de trabajo. Para ello fueron considerados dos planos de trabajo: uno en el presbiterio para el oficio de misas, y el otro en la nave en el área de butacas. Los resultados obtenidos señalan que las lámparas fluorescentes resultan insuficientes para lograr los 500 a 700 luxes recomendados para tales espacios; pues el presbiterio obtuvo un valor de 83.87 lx, mientras que la nave un valor de 115.56 lx.

Figura 8: Fuentes de iluminación en el inmueble.
Fuente: Elaborada por el autor.

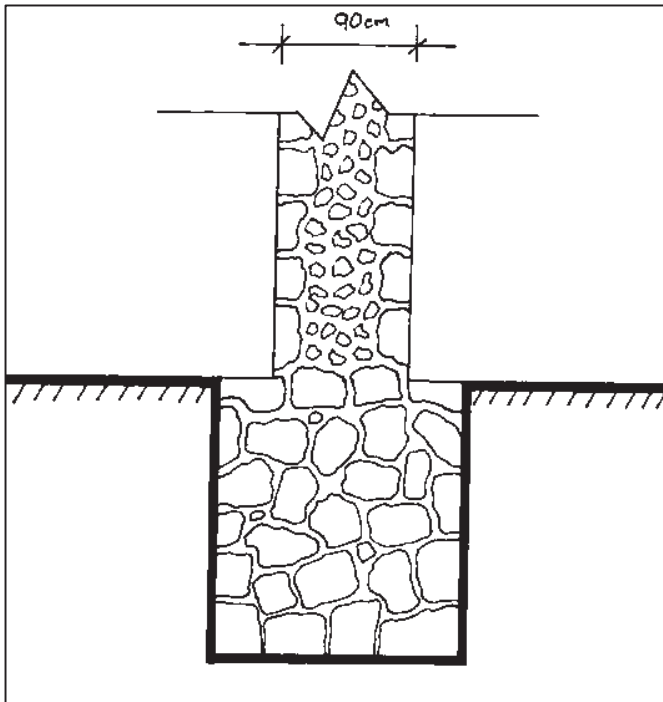
Debido a que no ha sido posible observar la cimentación del inmueble, se ha considerado que ésta presenta el mismo material constructivo de los muros, piedra ignimbrita. Además, por el periodo de construcción del inmueble, y tomando en cuenta los conocimientos tratadísticos³⁵ del momento, se ha establecido la hipótesis de considerar una cimentación recta, con una profundidad equivalente a una sexta parte de la altura de los muros; y de un grosor mayor al de los muros soportados, con el fin de generar una óptima distribución de las cargas del inmueble sobre el terreno. Por lo anterior, podemos inferir que el inmueble cuenta con cimientos de sección rectangular elaborados con mampostería irregular de ignimbrita asentada con mortero de cal-arena; con una profundidad aproximada de 1.40 m, y un grosor mayor al del muro (90 cm). Esta cimentación es de tipo corrida a lo largo de los muros que delimitan la nave, sacristía y torre del inmueble; y de tipo aislada en las áreas en que se desplantan los estribos que responden a los coceos de la bóveda.

Figura 10: Croquis de cimentación y muro.
Fuente: Elaborada por el autor.

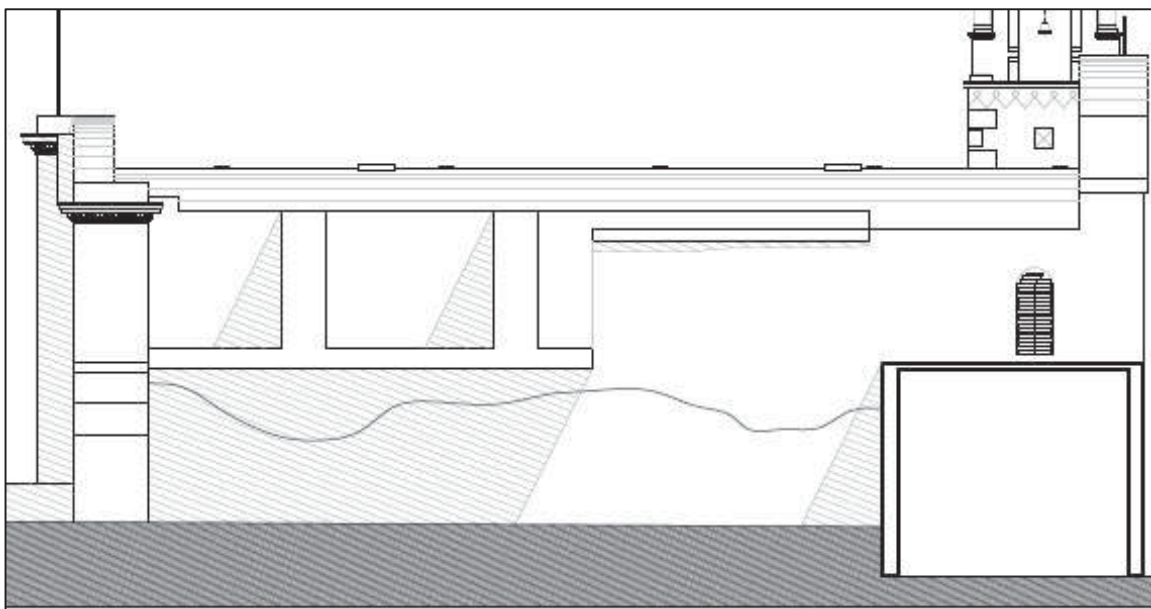
Es necesario señalar que el muro sur no cuenta con la totalidad de estribos para coincidir con el número de arcos fajones (6), pues solamente cuenta con tres estribos, ubicados en su parte oeste. Estos estribos se encontraban originalmente apoyados sobre los muros de adobe de la planta baja de la Casa Grande; sin embargo, al ser destruidos los muros de adobe, los estribos perdieron todo elemento de apoyo y transmisión de sus esfuerzos hacia el terreno. Aunque a uno de ellos le fue integrado posteriormente un basamento de piedra,

éste no fue realizado de manera que la mampostería nueva se entrelazara con la existente, por lo que el elemento se ha separado del estribo, dejándolo nuevamente sin apoyo alguno. Así, se cuenta con tres estribos, unidos en su base por una hilada de mampostería (posiblemente la antigua corona del muro de adobe), suspendidos sobre el vacío y sin función estructural. Debido a lo anterior, se establece la hipótesis de que el conjunto de los tres estribos de mampostería suspendidos, adosados a la parte superior del muro sur, provocan un efecto de volteo en este último elemento; y, por consiguiente, tal efecto ha generado la aparición de una grieta longitudinal al centro de la bóveda tabicada, y una fractura en la unión del muro testero con el muro sur, producto de la tensión generada por el desplomo.

Figura 11: Imagen ilustrativa del muro sur.
Fuente: Elaborada por el autor.

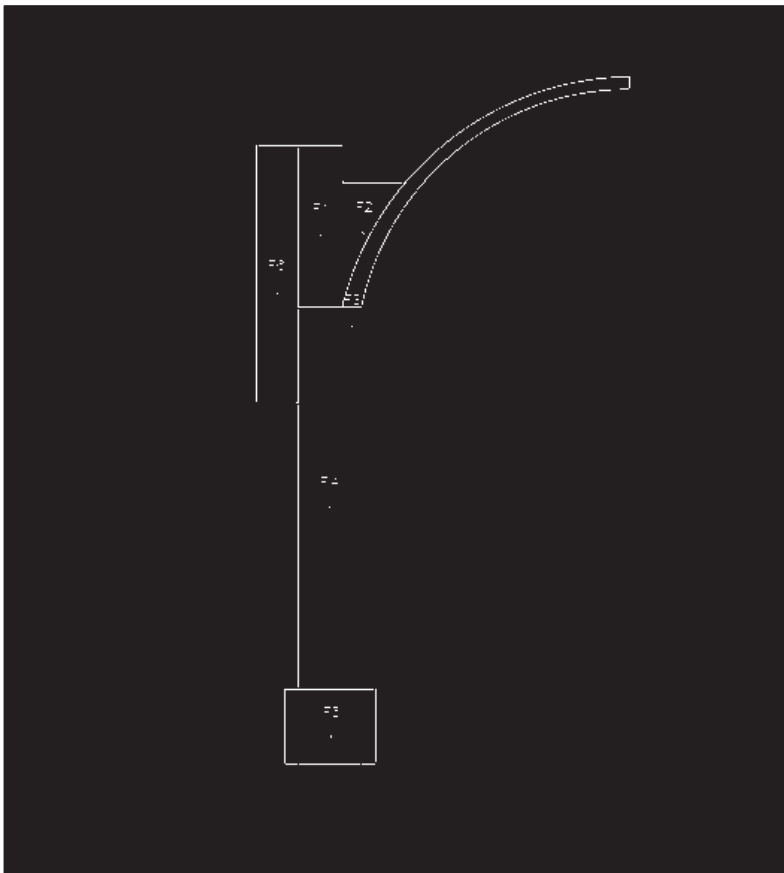
Para la revisión del muro sur se han considerado como cargas actuantes sobre el muro aquellas generadas por el peso del pretil, la bóveda tabicada, el relleno de los riñones de la bóveda, el peso propio del muro, el peso propio de la cimentación, y el peso propio de los estribos. Todos estos elementos se han considerado edificados con ignimbrita, a excepción de la bóveda tabicada (ladrillo) y su relleno (tierra).

Figura 12: Fuerzas actuantes en el muro sur.
Fuente: Elaborada por el autor.

Los resultados obtenidos del análisis estructural ante cargas gravitacionales muestran que el inmueble se encuentra dentro de los parámetros de seguridad para una estructura de mampostería. Sin embargo, es necesario señalar la existencia de fuerzas que actúan sobre el muro sur creando un efecto de volteo. Si bien dichas fuerzas no son suficientes para generar el desplome del muro, será necesario contrarrestar su permanencia, pues a la larga podrían generar fatiga en el elemento; toda vez que mantener estribos suspendidos sobre el aire no es la función estructural del muro, ni el escenario ideal para su conservación.

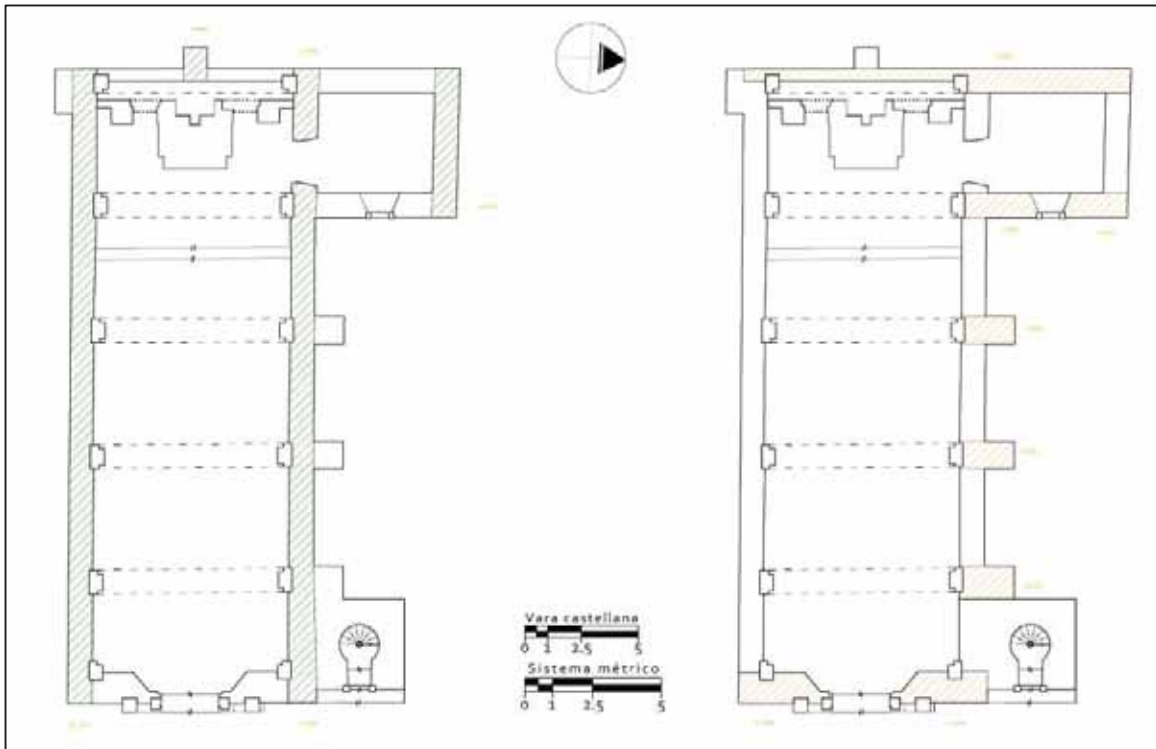
La sismorresistencia de una estructura a base de muros está relacionada con el área de desplante con que cuentan los muros orientados en ambas direcciones ortogonales (x y y). Por ello, para determinar la adecuada sismorresistencia del inmueble, se debe cumplir que el índice de densidad de muros en cada dirección ortogonal sea mayor a 0.10. Dicho índice se obtiene de la división del área de desplante de muros en una dirección ortogonal entre el área total de desplante del inmueble. La Capilla cuenta con un área total de desplante de 62.5081 m²; el área de desplante en la dirección ortogonal x es de 25.4292 m², mientras que en la dirección ortogonal y es de 45.6847 m².

Figura 14: Áreas de desplante de muros en las direcciones ortogonales. En verde y, en naranja x.
 Fuente: Elaborada por el autor.

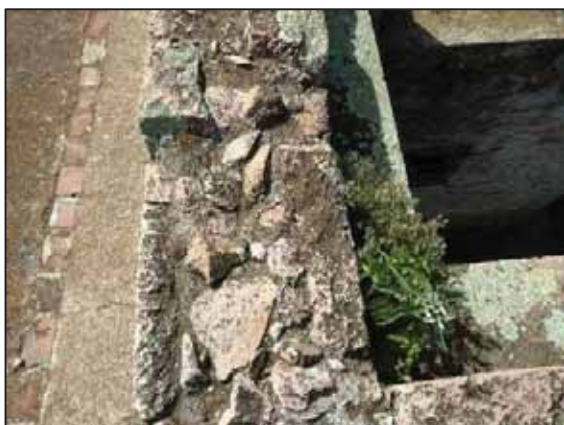
Figura 18: Corona de muro, se observa el núcleo de pedacería de piedra.
Fuente: Fotografía del autor.

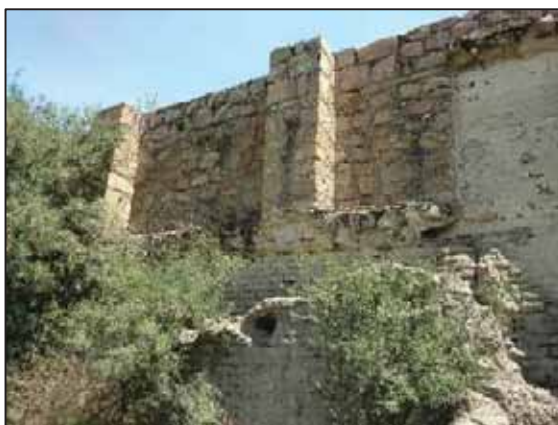
Por otro lado, el inmueble cuenta con estribos para contener los esfuerzos de los arcos fajones de la bóveda. Los estribos están elaborados con mampostería irregular de piedra ignimbrita, con núcleo de pedacería de piedra asentada con mortero de cal-arena, y rajuelas de piedra entre sus juntas. En el muro norte, estos elementos cuentan con una base de 1.08 m de espesor por 1.03 m de ancho (aprox. 5 cuartos de vara castellana), y una altura de 8.55 m (10.2 varas castellanas). En el muro sur, los estribos cuentan con una base de 0.98 m de espesor (aprox. 7 sesmas) por 0.56 m de ancho (aprox. 2 pies castellanos); cabe señalar que los estribos del muro sur sólo cuentan con su sección superior, de 3 m de altura, habiendo sido suprimida su base y contacto con el terreno natural; además de que sólo existen tres estribos de seis que serían necesarios.

Fray Lorenzo de San Nicolás, en su tratado de “Arte y Uso de Arquitectura”, señala que “cuando la bóveda hubiere ser tabicada de ladrillo, basta que lleven las paredes de grueso la octava parte de su ancho y los estribos que cumplan con el grueso hasta la cuarta parte de su ancho”.³⁷ Al contar con una cubierta de bóveda tabicada, el inmueble cumple correctamente con las proporciones señaladas por Fray Lorenzo para determinar el grosor de los muros. En cuanto a los estribos, si se considera que éstos comienzan donde termina el claro de la bóveda, contarían con un grosor de 1.90 m en el muro norte, y 1.40 en el muro sur; esto es, incluyendo el grosor del muro. En este caso, los estribos del muro norte rebasarían las dimensiones requeridas para cumplir con las proporciones de Fray Lorenzo (1.80 m); en cambio, los estribos del muro sur no lograrían cumplir con la regla tratadística. Por otro lado, se ha identificado que el estribo ubicado en el extremo oeste del muro sur, alineado con el muro testero, a pesar de contar con un basamento para la transmisión de cargas en su parte inferior, en realidad se presenta fracturado, pues la integración posterior del elemento señalado no se realizó de manera que la mampostería nueva se entretejera con la existente.

Figura 19: Estribos existentes en muro sur.
Fuente: Fotografía del autor.

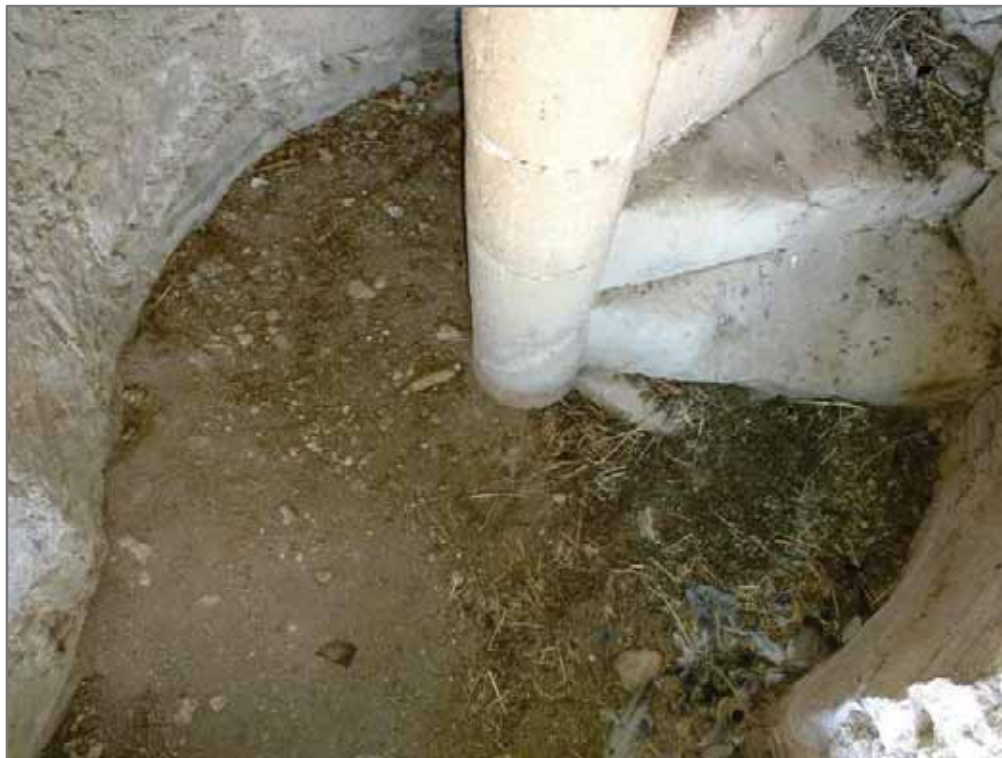
Espacio:	Torre
Clave de imagen:	FG-12
N° secuencial planimetría:	12
Croquis de orientación:	
Notas:	Vista del relleno de tierra en el arranque de la escalera de la torre.

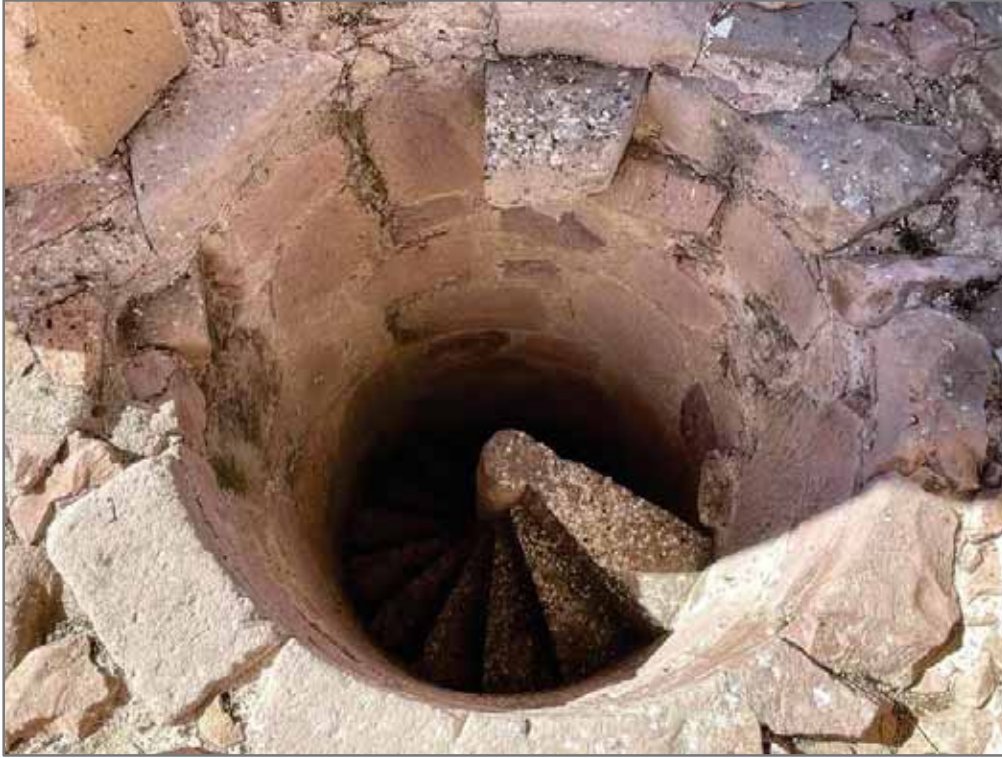
Clave de imagen: FG-13

Vista del extremo superior de la escalera de caracol de la torre. Se observa la destrucción de los últimos peldaños.

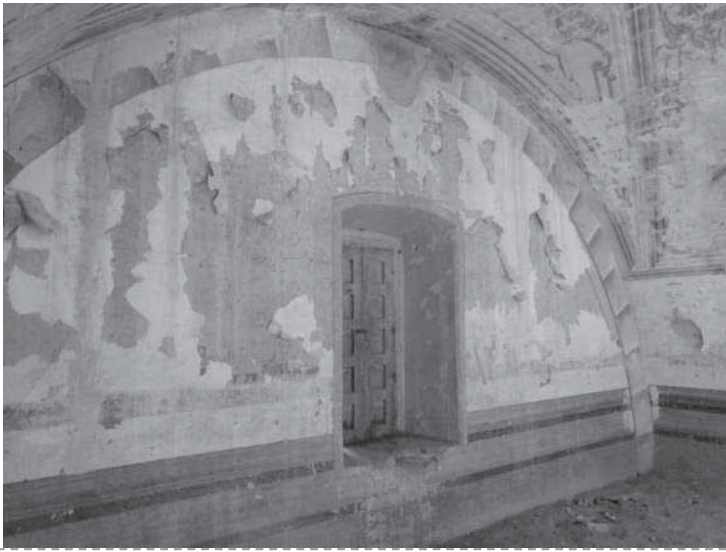
Imagen 1: ventana coral, con capialzado en arco y jambas en derrame. Se observa el papel tapiz desprendido del muro.

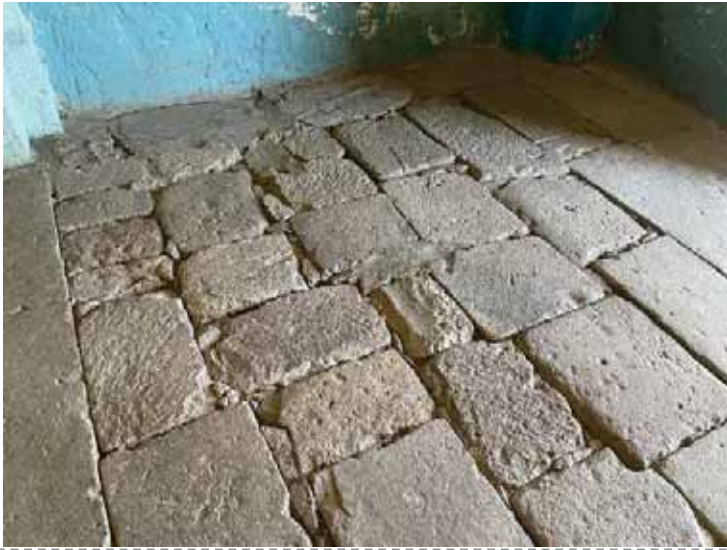
Imagen: SC-01

EFEECTO	AGENTE	CAUSA	CLAVE FOTOGRÁFICA
Desacomodo de piso	Antrópico	Intervención inadecuada	SC-01

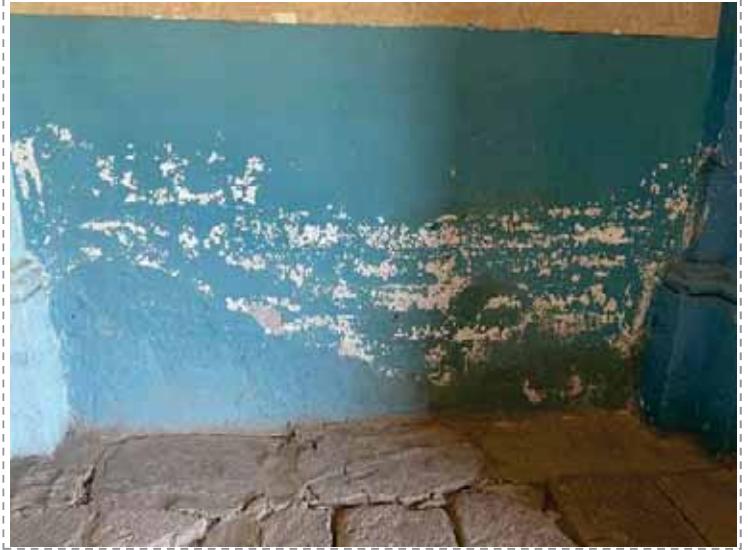
Imagen: SC-02

EFEECTO	AGENTE	CAUSA	CLAVE FOTOGRÁFICA
Pérdida de aplanados	Agua	Humedad ascendente	SC-02
Pérdida de papel tapiz	Antrópico	Abandono	SC-03
Pérdida de juntas	Agua	Humedad ascendente	SC-04
Aplanados de cemento	Antrópico	Intervención inadecuada	SC-02
Pintura vinílica	Antrópico	Intervención inadecuada	SC-02
Fractura	Antrópico	Vandalismo	SC-05

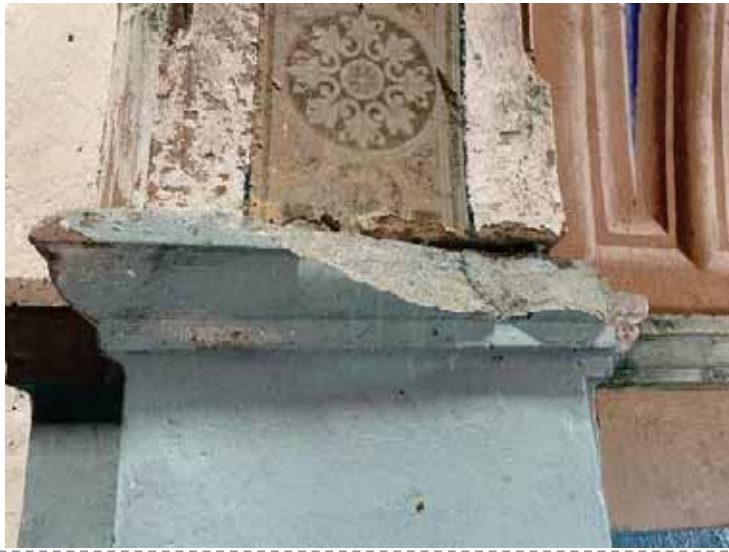
Imagen: SC-05

EFEECTO	AGENTE	CAUSA	CLAVE FOTOGRÁFICA
Pérdida de enlucido de cal	Agua	Filtraciones en bóveda/Abandono	SC-05
Pérdida de papel tapiz	Agua	Filtraciones en bóveda/Abandono	SC-05
Grieta	Fuerzas de empuje	Falta de contrafuerte	SC-06/SC-07

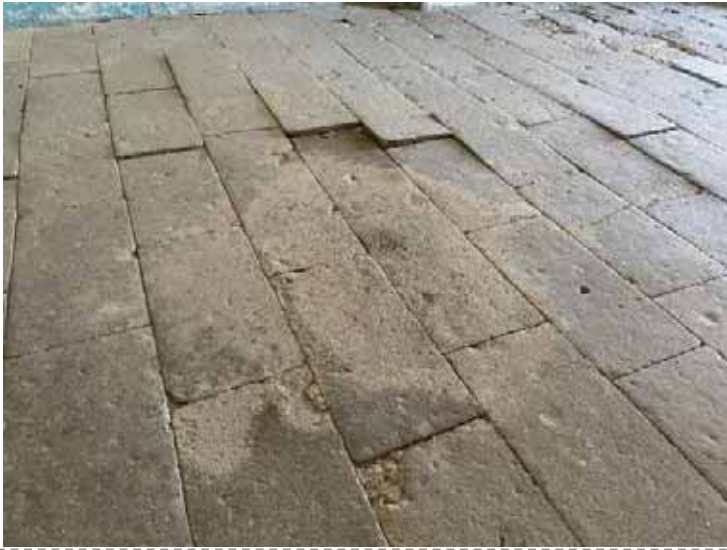
Imagen: NV-01

EFECTO	AGENTE	CAUSA	CLAVE FOTOGRÁFICA
Desacomodo de piso	Antrópico	Intervención inadecuada	NV-02
Desnivelación de piso	Agua	Filtraciones en bóveda	NV-01
Erosión	Agua	Filtraciones en bóveda	NV-01

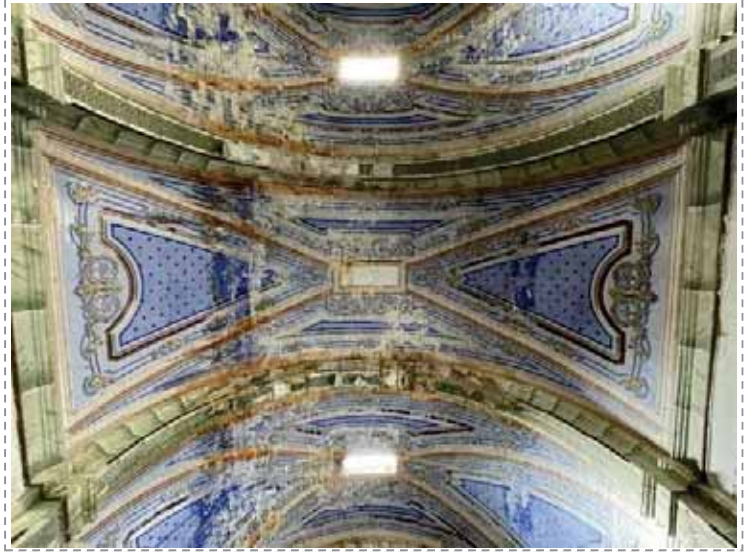
Imagen: NV-06

EFEECTO	AGENTE	CAUSA	CLAVE FOTOGRÁFICA
Pérdida de papel tapiz	Agua	Filtraciones en bóveda	NV-06
Pérdida de aplanados	Agua	Filtraciones en bóveda	NV-06
Pérdida de pintura a la cal	Agua	Filtraciones en bóveda	NV-06
Pérdida de juntas	Agua	Filtraciones en bóveda	NV-06/NV-07
Grietas	Fuerzas de empuje	Pérdida de contrafuertes	NV-07

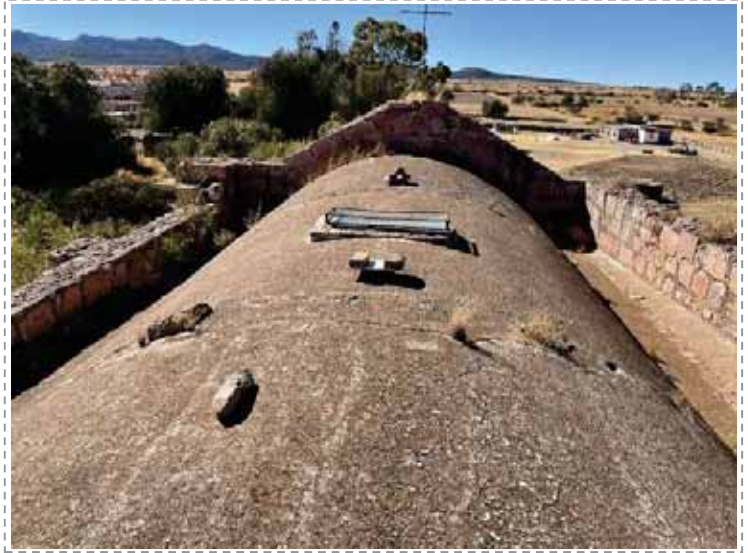
Imagen: NV-08

EFEECTO	AGENTE	CAUSA	CLAVE FOTOGRÁFICA
Pérdida de entortado	Abióticos/Químicos	Intemperismo	NV-08
Grietas	Abióticos/Químicos	Intemperismo	NV-08
Integración de tragaluces	Antrópico	Intervención inadecuada	NV-08

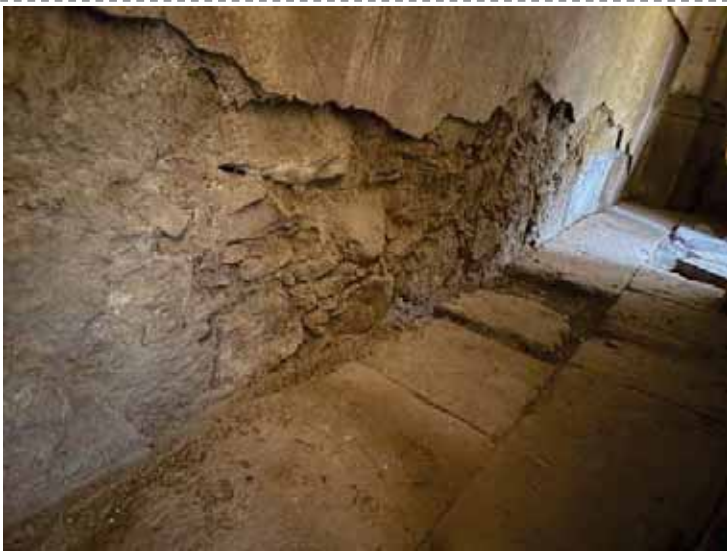
Imagen: PR-03

PISOS			
EFEECTO	AGENTE	CAUSA	CLAVE FOTOGRÁFICA
Injerto de cemento	Antrópico	Intervención inadecuada	PR-01
APOYOS			
EFEECTO	AGENTE	CAUSA	CLAVE FOTOGRÁFICA
Pérdida de aplanados	Agua	Humedad ascendente	PR-03
Pintura vinílica	Antrópico	Intervención inadecuada	PR-02
Pérdida de juntas	Agua	Humedad ascendente	PR-03
Aplanados de cemento	Antrópico	Intervención inadecuada	PR-02
Manchas	Agua	Filtraciones en bóveda	PR-02/PR-05
Grietas	Fuerzas de empuje/Biótico	Pérdida de contrafuertes/Flora superior	PR-04
CERRAMIENTOS			
EFEECTO	AGENTE	CAUSA	CLAVE FOTOGRÁFICA
Pérdida de enlucido de cal	Agua	Filtraciones en bóveda	PR-07
Pérdida de papel tapiz	Agua	Filtraciones en bóveda	PR-07
Pérdida de juntas	Agua	Filtraciones en bóveda	PR-05
Separación de bóveda	Fuerzas de empuje	Pérdida de contrafuertes	PR-07
Deformación de arco	Fuerzas de empuje	Pérdida de contrafuertes	PR-05/PR-07
Desplazamiento de dovelas	Fuerzas de empuje	Pérdida de contrafuertes	PR-05/PR-07

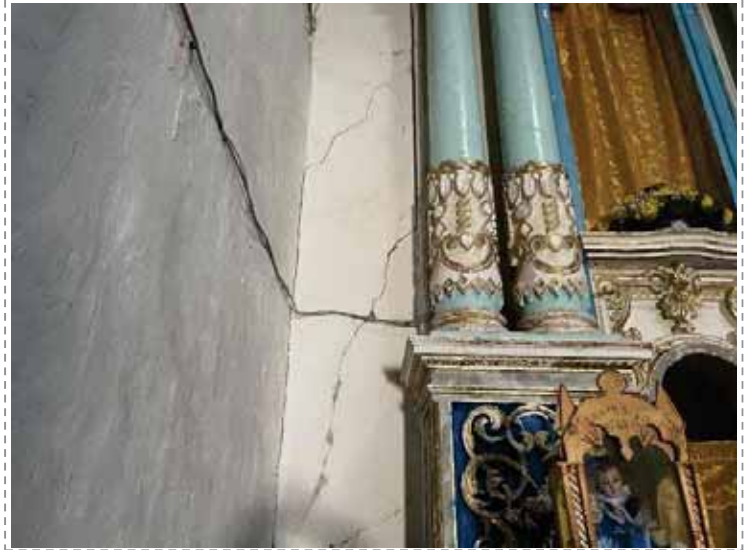
Imagen: PR-06

EFEECTO	AGENTE	CAUSA	CLAVE FOTOGRÁFICA
Pérdida de dorado	Antrópico/Agua	Filtraciones en bóveda/Abandono	R-06
Pintura vinílica	Antrópico	Intervención inadecuada	PR-06
Grieta	Fuerzas de empuje	Pérdida de contrafuerte	PR-06
Fractura	Fuerzas de empuje	Pérdida de contrafuerte	PR-07

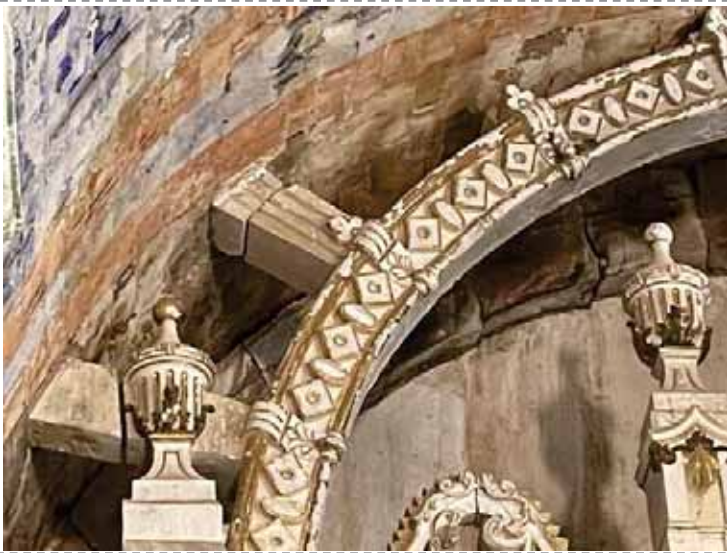
Imagen: PR-07

EFEECTO	AGENTE	CAUSA	CLAVE FOTOGRÁFICA
Pérdida de papel tapiz	Agua	Filtraciones en bóveda	-
Pérdida de aplanados	Agua	Filtraciones en bóveda	PR-07
Pérdida de pintura a la cal	Agua	Filtraciones en bóveda	PR-07
Pérdida de juntas	Agua	Filtraciones en bóveda	PR-07
Grietas	Fuerzas de empuje	Pérdida de contrafuertes	-

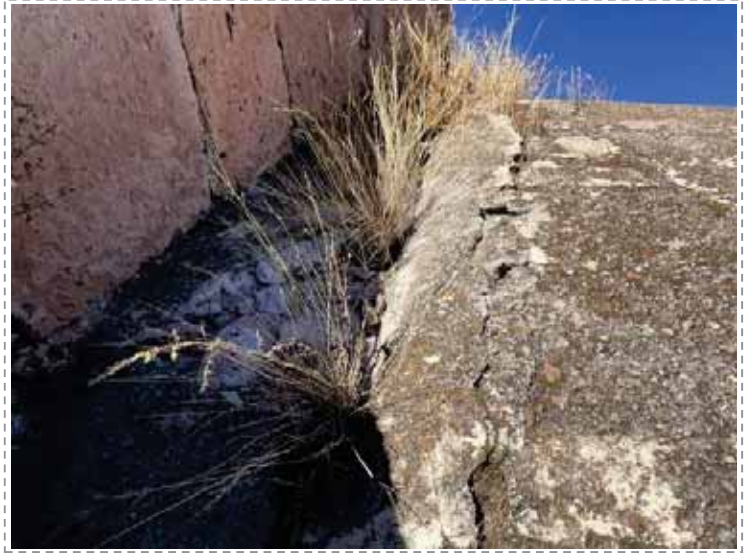
Imagen: PR-08

EFEECTO	AGENTE	CAUSA	CLAVE FOTOGRÁFICA
Pérdida de entortado	Abióticos/Químicos	Intemperismo	PR-08
Grietas	Abióticos/Químicos	Intemperismo	PR-08
Acumulación de suciedad	Biótico	Fauna inferior	PR-08

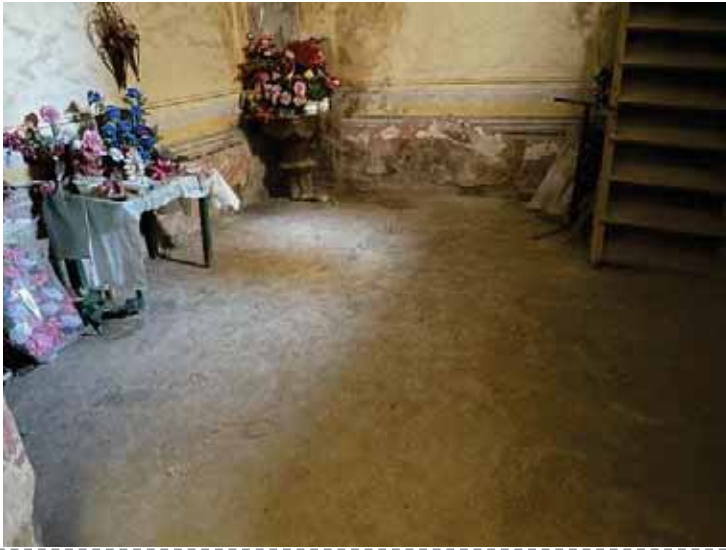
Imagen: ST-01

PISOS			
EFEECTO	AGENTE	CAUSA	CLAVE FOTOGRÁFICA
Pérdida de baldosa cerámica	Antrópico	Saqueo	ST-01
APOYOS			
EFEECTO	AGENTE	CAUSA	CLAVE FOTOGRÁFICA
Pérdida de aplanados	Agua	Humedad ascendente	ST-02
Pérdida de pintura a la cal	Agua	Filtraciones en bóveda	ST-03
Manchas	Agua	Filtraciones en bóveda	ST-03
Pérdida de juntas	Agua	Humedad ascendente	ST-04
Disgregación	Agua	Humedad ascendente/Intemperismo	ST-04
Grafiti	Antrópico	Vandalismo	ST-02
CERRAMIENTOS			
EFEECTO	AGENTE	CAUSA	CLAVE FOTOGRÁFICA
VANOS			
EFEECTO	AGENTE	CAUSA	CLAVE FOTOGRÁFICA
Desplazamiento de dovela	Agua/Antrópico	Filtraciones en bóveda	ST-05
Pérdida de aplanados	Agua	Filtraciones en bóveda	ST-06
Pérdida de pintura a la cal	Agua	Filtraciones en bóveda	ST-06
Fauna parásita	Abejas	Abandono	ST-06

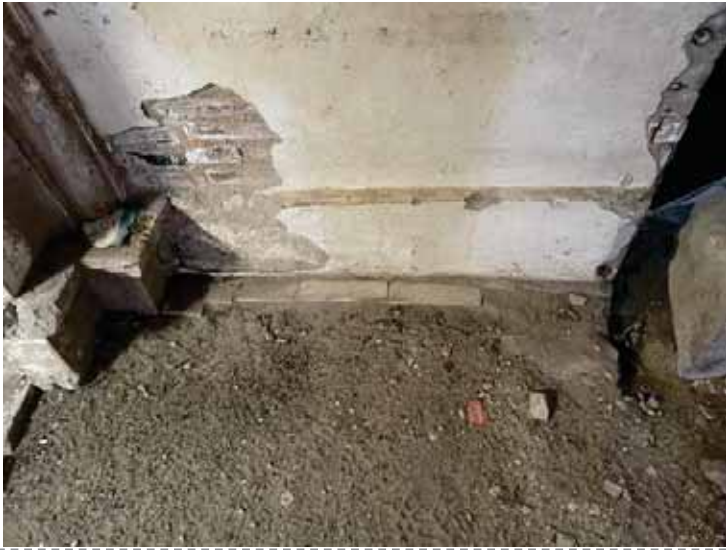
Imagen: CR-01

PISOS			
EFEECTO	AGENTE	CAUSA	CLAVE FOTOGRÁFICA
Pérdida de baldosa cerámica	Antrópico	Saqueo	CR-01
Erosión	Agua	Filtraciones en bóveda	CR-01
APOYOS			
EFEECTO	AGENTE	CAUSA	CLAVE FOTOGRÁFICA
Pérdida de aplanados	Agua	Filtraciones en bóveda	CR-01
Pérdida de papel tapiz	Agua	Filtraciones en bóveda	CR-03
Grietas	Agua	Pérdida de contrafuertes	CR-02
CERRAMIENTOS			
EFEECTO	AGENTE	CAUSA	CLAVE FOTOGRÁFICA
Pérdida de enlucido de cal	Agua	Filtraciones en bóveda	CR-04/CR-05
Pérdida de papel tapiz	Agua	Filtraciones en bóveda	CR-04/CR-05
Separación de bóveda	Fuerzas de empuje	Pérdida de contrafuertes	CR-04/CR-05
Pérdida de juntas	Agua	Filtraciones en bóveda	CR-04/CR-05
VANOS			
EFEECTO	AGENTE	CAUSA	CLAVE FOTOGRÁFICA

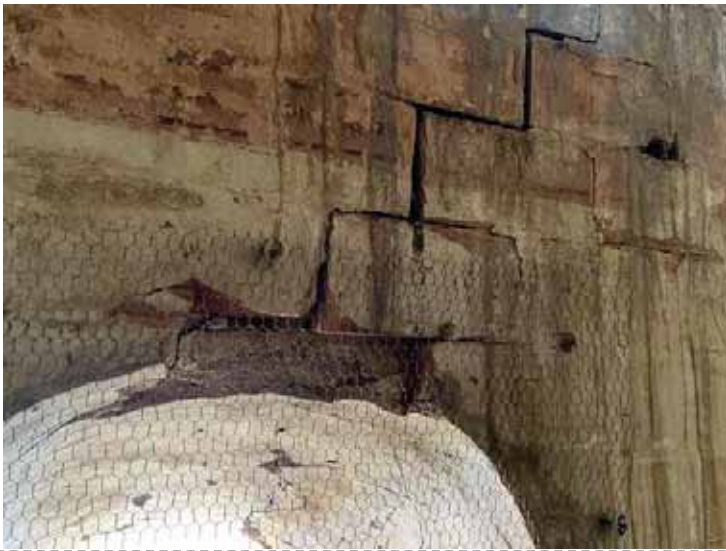
Imagen: CR-06

ENTREPISOS Y CUBIERTAS			
EFEECTO	AGENTE	CAUSA	CLAVE FOTOGRÁFICA
Pérdida de aplanados	Agua	Filtraciones en bóveda	CR-06
Pérdida de pintura a la cal	Agua	Filtraciones en bóveda	CR-06
Pérdida de papel tapiz	Agua	Filtraciones en bóveda	CR-06
Pérdida de juntas	Agua	Filtraciones en bóveda	CR-08
Grietas	Fuerzas de empuje	Pérdida de contrafuertes	CR-05/CR-06/CR-07
AZOTEAS			
EFEECTO	AGENTE	CAUSA	CLAVE FOTOGRÁFICA
Pérdida de entortado	Químico/Antrópico	Intemperismo/Abandono	-
Acumulación de suciedad	Biótico	Flora inferior/Abandono	-
CIRCULACIONES VERTICALES			
EFEECTO	AGENTE	CAUSA	CLAVE FOTOGRÁFICA
INSTALACIONES			
EFEECTO	AGENTE	CAUSA	CLAVE FOTOGRÁFICA
COMPLEMENTOS			
EFEECTO	AGENTE	CAUSA	CLAVE FOTOGRÁFICA
Pérdida de barandal	Antrópico	Saqueo	-
ORNAMENTOS			
EFEECTO	AGENTE	CAUSA	CLAVE FOTOGRÁFICA

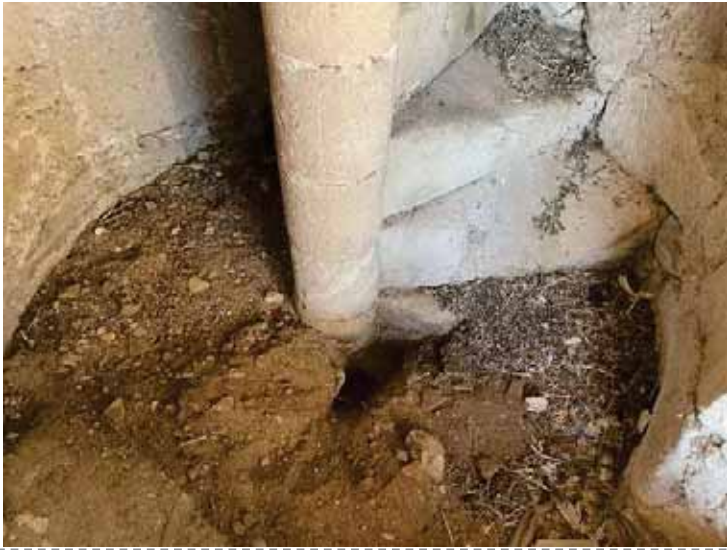
Imagen: TR-01

PISOS			
EFEECTO	AGENTE	CAUSA	CLAVE FOTOGRÁFICA
Cambio de nivel de piso	Antrópico	Intervención inadecuada	TR-01
APOYOS			
EFEECTO	AGENTE	CAUSA	CLAVE FOTOGRÁFICA
Pérdida de aplanados	Agua	Intemperismo/Abandono	TR-02/TR-03
Pérdida de pintura a la cal	Agua	Intemperismo/Abandono	TR-02/TR-03
Pérdida de juntas	Agua	Humedad ascendente	TR-02/TR-03
Manchas	Biótico	Microflora	TR-02/TR-03
CERRAMIENTOS			
EFEECTO	AGENTE	CAUSA	CLAVE FOTOGRÁFICA
Desplomo de arco	Antrópico	Fábrica inadecuada	TR-06/TR-07
Pérdida de juntas	Abiótico	Intemperismo	TR-06/TR-07
VANOS			
EFEECTO	AGENTE	CAUSA	CLAVE FOTOGRÁFICA
Tapiado parcial de puerta	Antrópico	Intervención inadecuada	TR-02
Integración de puerta de acero	Antrópico	Intervención inadecuada	TR-02
Alveolización	Abiótico	Intemperismo	TR-03
Pérdida de juntas	Abiótico	Intemperismo	TR-02

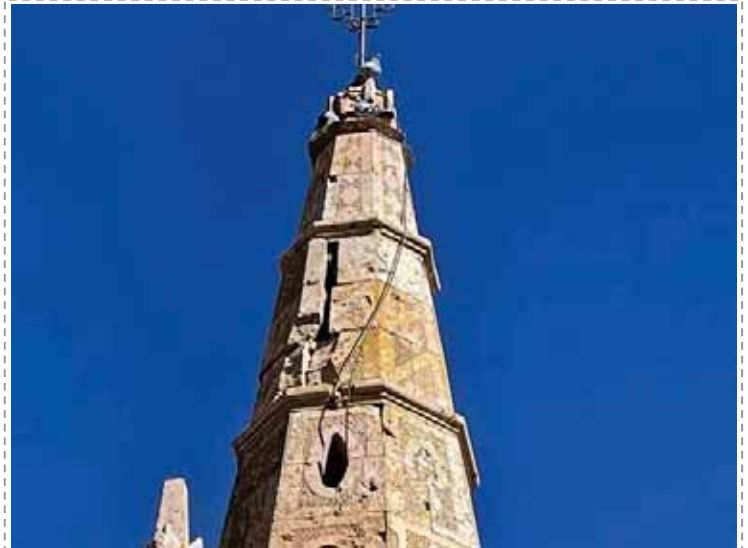
Imagen: TR-08

EFEECTO	AGENTE	CAUSA	CLAVE FOTOGRÁFICA
Fauna parásita	Abejas	Abandono	TR-08
Grieta	Biótico	Abejas/Pérdida de juntas	TR-08

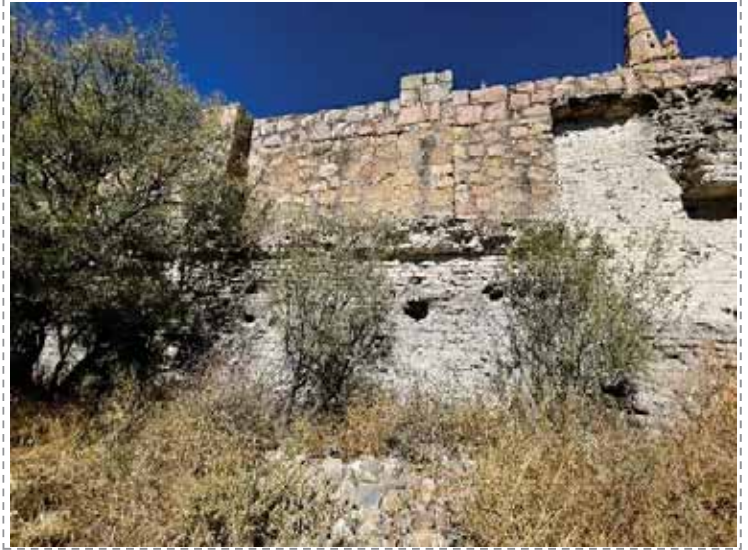
Imagen: MS-02

PISOS			
EFEECTO	AGENTE	CAUSA	CLAVE FOTOGRÁFICA
APOYOS			
EFEECTO	AGENTE	CAUSA	CLAVE FOTOGRÁFICA
Pérdida de contrafuertes	Antrópico	Destrucción	MS-01/MS-02
Pérdida de juntas	Abiótico	Intemperismo	MS-06
Fauna parásita	Abejas	Abandono	MS-01/MS-02
Erosión	Abiótico	Intemperismo	MS-01/MS-02
Fractura	Antrópico	Fábrica inadecuada	MS-01/MS-02
Flora superior	Biótico	Abandono	MS-05
CERRAMIENTOS			
EFEECTO	AGENTE	CAUSA	CLAVE FOTOGRÁFICA
VANOS			
EFEECTO	AGENTE	CAUSA	CLAVE FOTOGRÁFICA

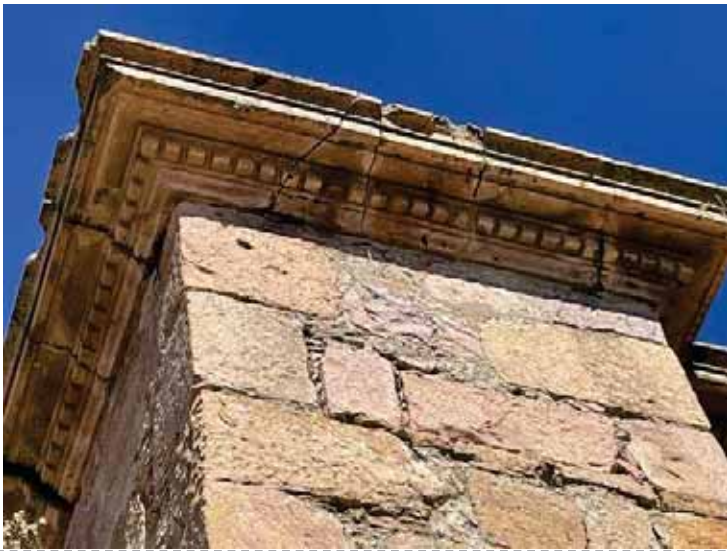
Imagen: MS-07

ENTREPISOS Y CUBIERTAS			
EFEECTO	AGENTE	CAUSA	CLAVE FOTOGRÁFICA
AZOTEAS			
EFEECTO	AGENTE	CAUSA	CLAVE FOTOGRÁFICA
CIRCULACIONES VERTICALES			
EFEECTO	AGENTE	CAUSA	CLAVE FOTOGRÁFICA
INSTALACIONES			
EFEECTO	AGENTE	CAUSA	CLAVE FOTOGRÁFICA
COMPLEMENTOS			
EFEECTO	AGENTE	CAUSA	CLAVE FOTOGRÁFICA
ORNAMENTOS			
EFEECTO	AGENTE	CAUSA	CLAVE FOTOGRÁFICA
Fractura de cornisa	Abiótico	Intemperismo	MS-07
Pérdida de juntas en cornisa	Abiótico	Intemperismo/Abandono	MS-07

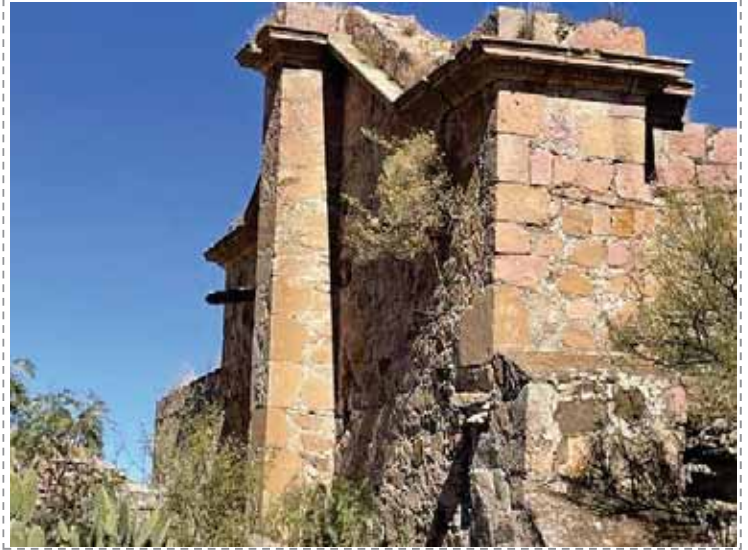
Imagen: MT-02

ENTREPISOS Y CUBIERTAS			
EFECTO	AGENTE	CAUSA	CLAVE FOTOGRÁFICA
AZOTEAS			
EFECTO	AGENTE	CAUSA	CLAVE FOTOGRÁFICA
CIRCULACIONES VERTICALES			
EFECTO	AGENTE	CAUSA	CLAVE FOTOGRÁFICA
INSTALACIONES			
EFECTO	AGENTE	CAUSA	CLAVE FOTOGRÁFICA
Obstrucción de gárgolas	Antrópico	Abandono	MT-08
COMPLEMENTOS			
EFECTO	AGENTE	CAUSA	CLAVE FOTOGRÁFICA
ORNAMENTOS			
EFECTO	AGENTE	CAUSA	CLAVE FOTOGRÁFICA
Fractura de cornisa	Abiótico	Intemperismo	MT-02
Pérdida de juntas en cornisa	Abiótico	Intemperismo/Abandono	MT-02

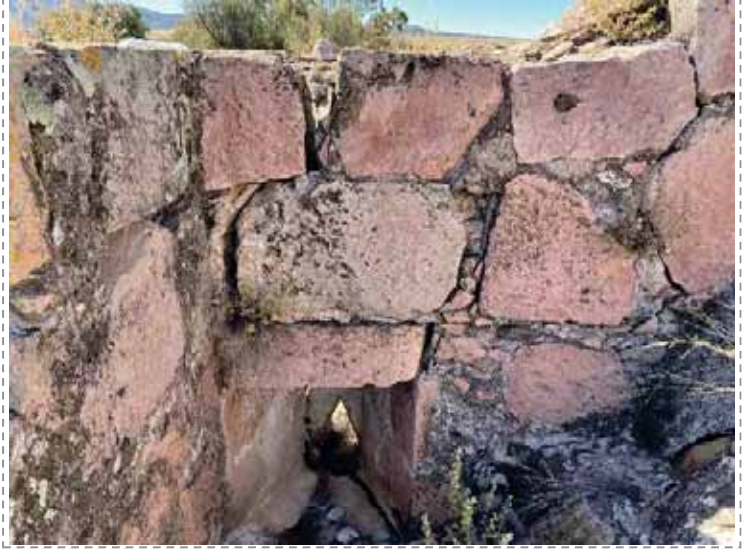
Imagen: MT-06

PISOS			
EFEECTO	AGENTE	CAUSA	CLAVE FOTOGRÁFICA
APOYOS			
EFEECTO	AGENTE	CAUSA	CLAVE FOTOGRÁFICA
Fractura	Fuerzas de empuje	Pérdida de contrafuertes	MT-01/MT-06/MT-08/MT-07
Grieta	Fuerzas de empuje/Biótico	Pérdida de contrafuertes/Flora superior	MT-03
Flora superior	Biótico	Abandono	MT-04
Pérdida de juntas	Agua	Humedad ascendente	MT-05
Fauna parásita	Abejas	Abandono/Intemperismo	MT-05
CERRAMIENTOS			
EFEECTO	AGENTE	CAUSA	CLAVE FOTOGRÁFICA
VANOS			
EFEECTO	AGENTE	CAUSA	CLAVE FOTOGRÁFICA
