*Proyecto de Pinacoteca
Templo de San Agustín*

INGENIERO CIVIL

Luis Ramírez Aguilar

Morelia, Michoacán. Junio 2006

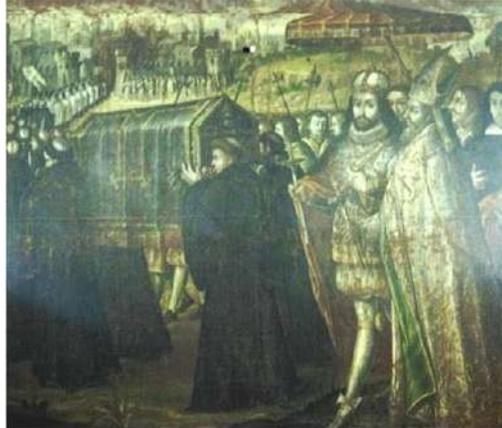
- 1.- Suciedad, polvo, eyecciones de insectos,
- 2.- Barniz oxidado,
- 3.- Soporte distenso, bastidor defromado,
- 4.- Roturas en la parte de las orillas,
- 5.- Capa pictórica con buena cohesión,
- 6.- Pérdida de capa pictórica y falta de base de preparación,

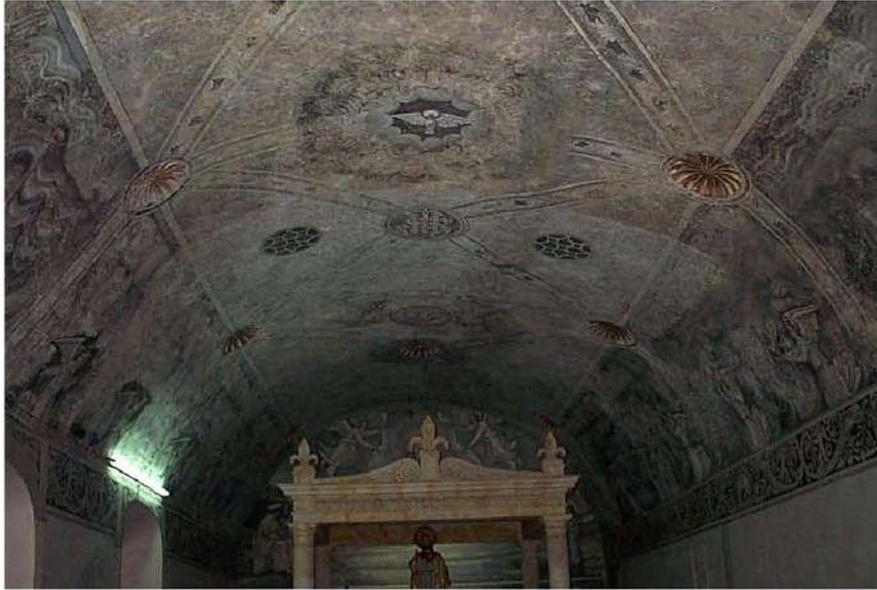
Boveda con pintura al fresco

La bóveda de la capilla y los frescos en ella plasmados, manifiestan la presencia de humedades y los residuos salitrosos que esta deja. Es una obra excepcional en el arte colonial de Morelia, su restauración y protección es necesaria para evitar el continuo deterioro.

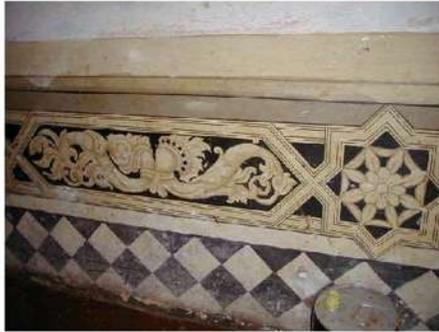
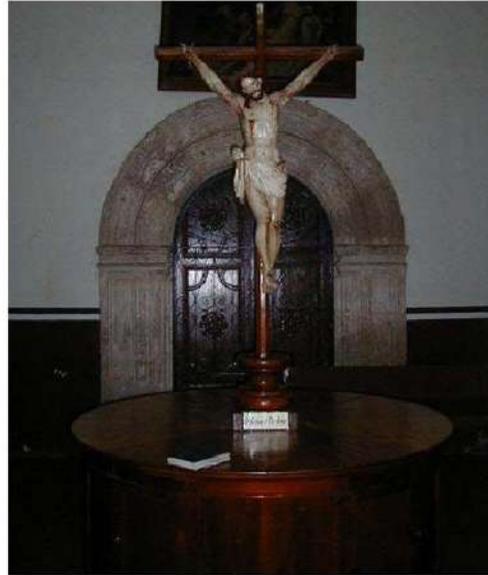
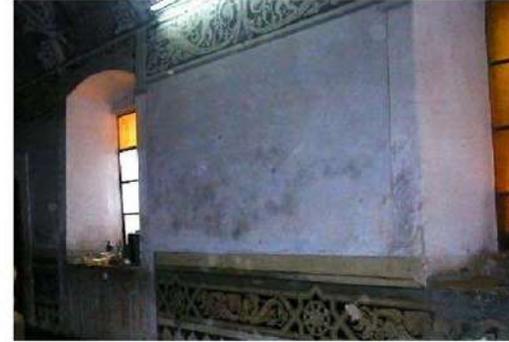
Detalles de los Frescos de la Capilla

1. Acumulación de polvo.
2. Deyecciones de insectos y palomas depositadas en la superficie.
3. Pérdida de capa pictórica.
4. Abombamientos y oquedades de los aplanados.
5. Abrasiones y desprendimientos de la capa pictórica.
6. Florescencias en la superficie pictórica.
7. Pérdida de aplanado.
8. Aparente recubrimiento de algunas zonas, con pintura.
9. Filtración de humedad a través de las cubiertas por fallas de la impermeabilización.
