# **UNIVERSIDAD MICHOACANA DE SAN NICOLÁS DE HIDALGO**

**FACULTAD DE INGENIERÍA CIVIL**

**“PROCEDIMIENTO CONSTRUCTIVO DE REMODELACIÓN DE LA CASA  
DEL ESTUDIANTE ESPARTACO, UBICADA EN LA CALLE GALEANA NO. 69  
DE LA CIUDAD DE MORELIA, MICHOACÁN”**

**T É S I S**

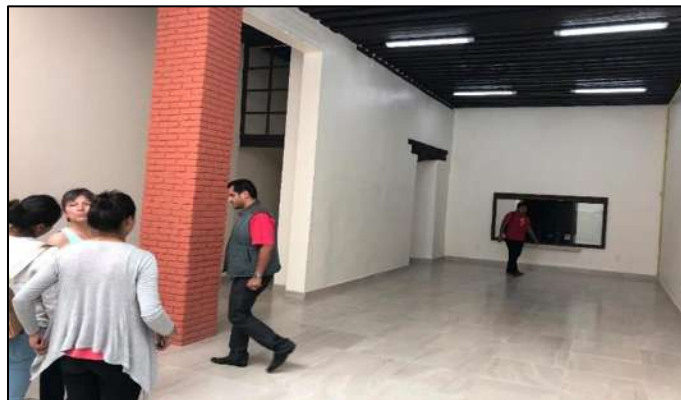
En la cocina se trabajó de la misma manera, se liberó los aplanados completamente en todo el espacio, piso y techo. En la figura 16A se puede apreciar una cocina bastante amplia con sus muebles, se va apreciando el proceso de remodelación (Fig. 16) y tenemos una tercera foto donde la cocina está completamente remodelada con los acabados pulidos y pintado,

Figura 17. Cocina completamente restaurada
