# **UNIVERSIDAD MICHOACANA DE SAN NICOLÁS DE HIDALGO**

### **“EVALUACIÓN DEL DETERIORO Y MEDIDAS DE CONSERVACIÓN DE LA MADERA DEL MUSEO DEL ESTADO Y SU CASA ANEXA EN MORELIA, MICHOACÁN”.**

**TESIS**

**FEBRERO DE 2006.**

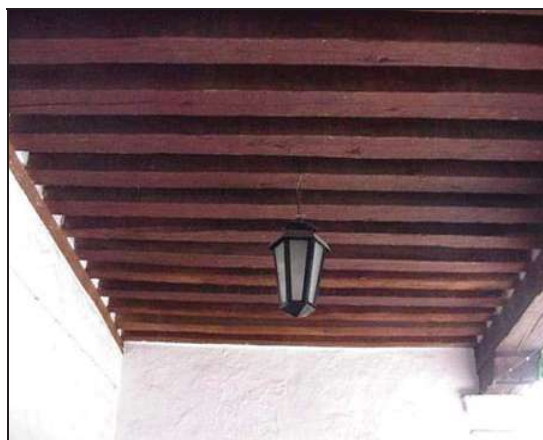
**Figura 12. Viguería del patio principal Museo del Estado.**

Este cambio ha traído una serie de alteraciones en los espacios originales; los corredores, antiguamente abiertos, se cerraron con tabique y vidrieras ahogándose los elementos primitivos. Aun quedan materiales de construcción originales como son las losas de cantera en el patio, pisos de ladrillo en algunas piezas y viguería en el techo. El estado de conservación general era malo y peligroso.

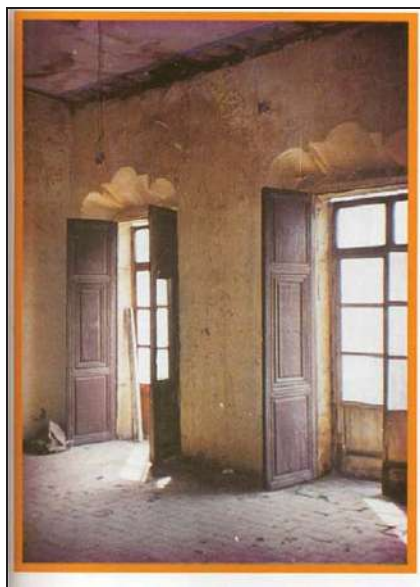
**Figura 14. Estado original de su Casa Anexa.**

Los pilares perdieron estabilidad y resistencia por la humedad y las sales que lo invadían, al grado de fracturarse la piedra y desaparecer las molduras de los capiteles de pilares, las gárgolas se encontraron en el suelo, los marcos de puertas desnivelados.

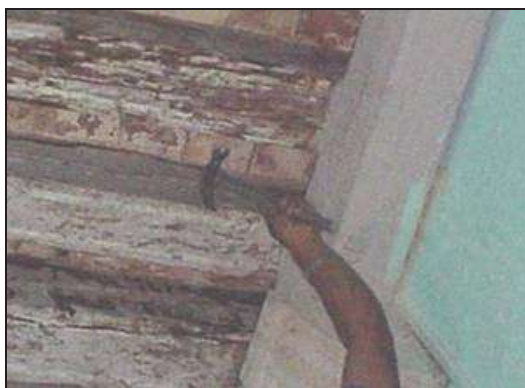
**Figura 16. Evaluación de vigas.**

- ❖ El proceso consistió en golpear cada viga en todos los lados visibles y a todo lo largo de la misma, en intervalos de 10cm; un sonido hueco o blando nos indicaba que la parte que se está evaluando estaba deteriorada, un sonido fuerte y metálico indicaba que la parte evaluada estaba sana. Cuando hubo cierta duda del grado de deterioro se utilizó un punzón para golpear suavemente la viga; si el punzón penetraba fácilmente o resquebraja la parte de la viga, indicaba una parte de viga deteriorada, si la madera oponía resistencia a penetrar por parte del punzón entonces la parte evaluada estaba sana Figura 16.

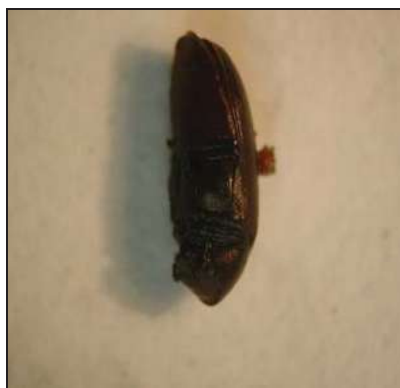
**Figura 21. Carcoma (*Calymmaderus* sp.)**

En la vitrina del lado Este se pudo observar perforaciones de carcoma en las puertas y en sus cajones, en la vitrina del lado Oeste en los cajones se encontraron galerías finas.

**Cajones:** Estos se encuentran en las vitrinas de la botica del Museo del Estado en los cuales se realizó una colecta de insectos carcoma el día 18 de noviembre de 2005 con unas dimensiones de 1 a 2mm de diámetro y 2 a 8mm de longitud.

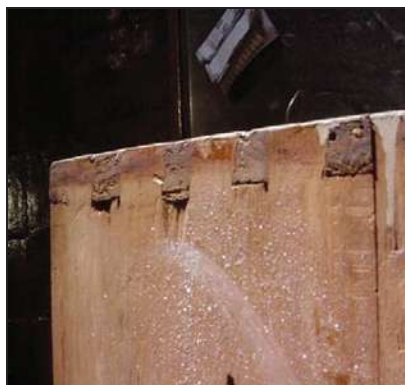
**Figura 22. Cajón con ensamble de cola de milano**

En los cajones se observaron algunos cristales como se puede ver en la figura 22 y 23, el cajón es original y se puede apreciar un ensamble de cola de milano.

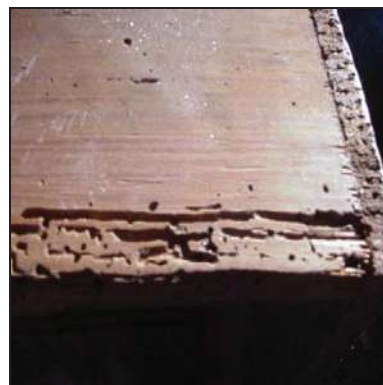
**Figura 23. Galería fina en cajones.**

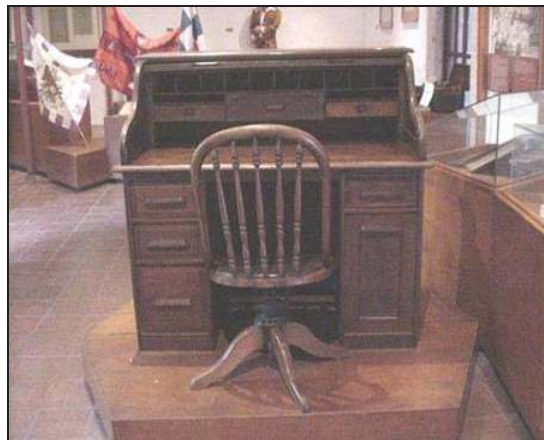
**Figura 29. Escritorio de madera de cedro rojo.**

- ❖ **Escritorio de cortina:** Este escritorio de cortina es de madera de cedro rojo (*Cedrela Odorata*) mide 1.12m de alto x 1.22m de largo x 78cm de ancho. En el cual se encontraron perforaciones de insectos (carcoma) en los cajones la silla es de madera de encino (*Quercus sp*).

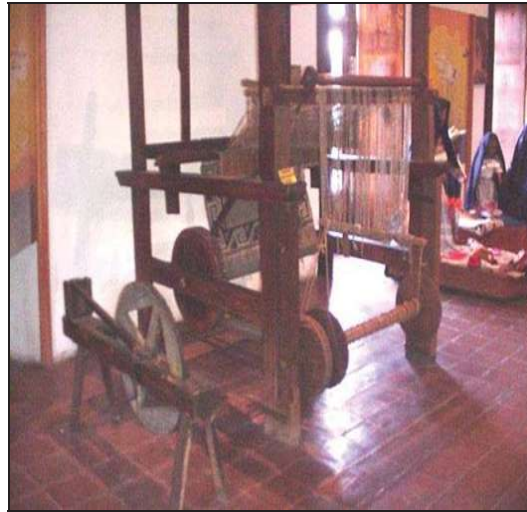
Figura 33. Telar de madera de pino sala de etnología región Purépecha.

**Telar:** Un bien mueble en madera es el telar que está construido con madera de pino (*Pinus sp.*) mide 2.18m de alto x 1.68m de ancho x 12.5cm de grueso, con perforaciones de insectos llamados carcoma (probablemente se trate de *Calymmaderus sp.*) de 1mm a 2mm de diámetro de forma circular y un maneral de madera de mezquite (*Prosopis sp.*).

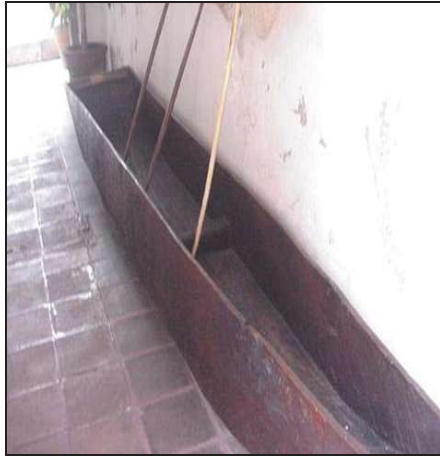
**Figura 34. Canoa de madera de pino.**

- ❖ **Canoa:** Se encuentra en el pasillo XIII ver en P-02 Plano de la viguería, vigas de cerramiento y gualdras del Museo del Estado y su Casa Anexa (planta baja), la canoa está elaborada con madera de pino (*Pinus sp.*) y sus remos de madera de encino (*Quercus sp.*). Esta canoa se trajo de la ciudad de Pátzcuaro. Las medidas de la canoa son ancho 62.5cm parte trasera, 20.5cm parte delantera y 50cm de ancho del centro, largo 4.41m, peralte 40cm, tiene una pieza central de 13cm de largo x 8.5cm de peralte. Sus remos fueron dañados por el insecto *Lyctus sp.* y miden 1.20m de largo x 12.5cm de ancho x 5cm de grueso.

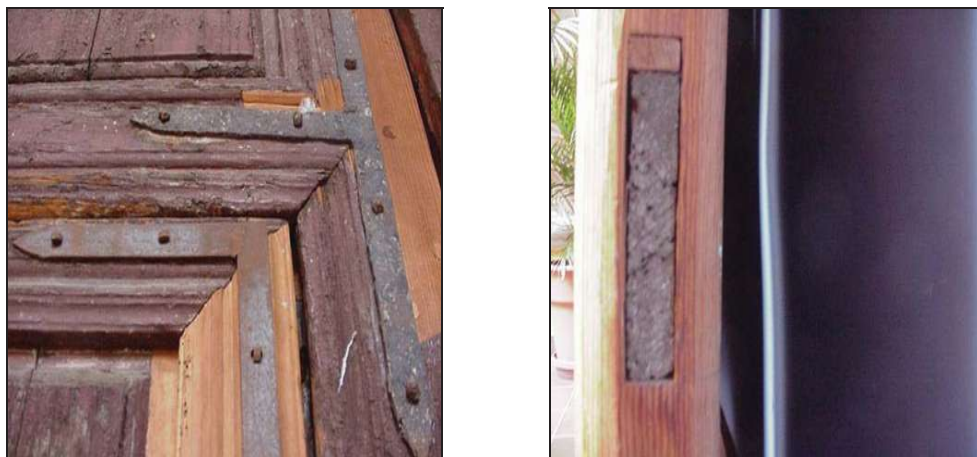
**Figura 46. Puerta original de su Casa Anexa y detalle del ensamble.**

**Portón original:** El portón original de su Casa Anexa es de madera de pino (*Pinus sp.*) mide 3.40m de alto x 1.98m de largo x 7cm de grueso con 3 cuarterones, se encuentra de exposición en la planta alta de su Casa Anexa, como podemos observar se le hizo una pequeña restauración en alguna de sus partes, cuenta con piezas originales como madera, herrajes y ensambles.

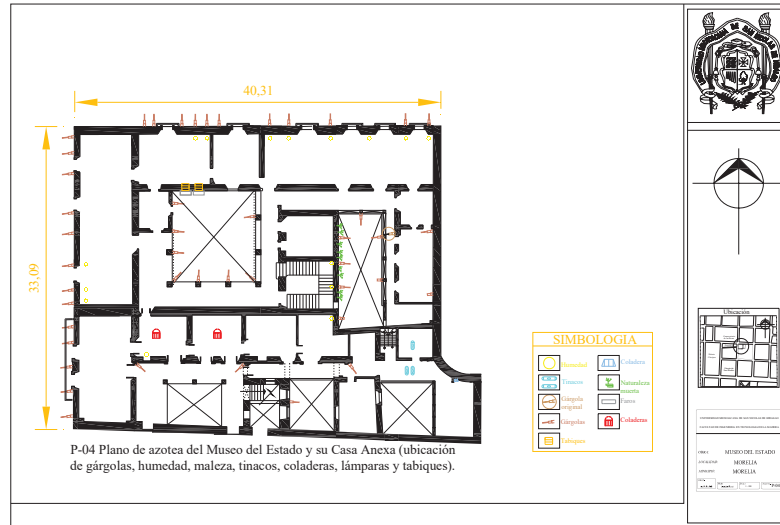
**P-04. Plano de azotea del Museo del Estado y su Casa Anexa (ubicación de gárgolas, humedad, maleza, tinacos, coladeras, lámparas y tabiques).**

**Coladeras:** Se encuentran 3 coladeras en la azotea del Museo del Estado y su Casa Anexa ver en el plano P-04 Plano de azotea del Museo del Estado y su Casa Anexa (ubicación de gárgolas, humedad, maleza, tinacos, coladeras, lámparas y tabiques) en las que se desarrolla maleza y acumulación de tierra, las cuales obstruyen el paso del agua lo que provoca que el agua se estanque y no pueda fluir libremente.

**Azotea:** Se encontraron coladeras tapadas y gárgolas sin fluidez de agua, por lo cual se acumula el agua de las lluvias y tiende a minarse hacia el techo y las paredes. Las gárgolas, humedad, maleza, tinacos, coladeras, lámparas y tabiques, también se ubicaran en el P-04 Plano de azotea del Museo del Estado y su Casa Anexa (ubicación de gárgolas, humedad, maleza, tinacos, coladeras, lámparas y tabiques).

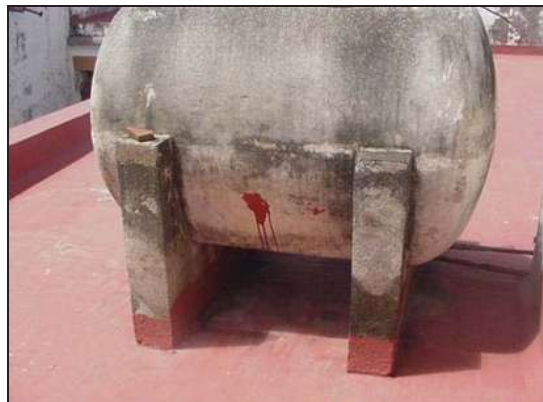
**Figura 53. Tinaco del Museo del Estado.**

**Tinacos:** Se encuentran 3 tinacos en la azotea del Museo del Estado y su Casa Anexa, con pequeñas fisuras como se puede observar en la figura 53.

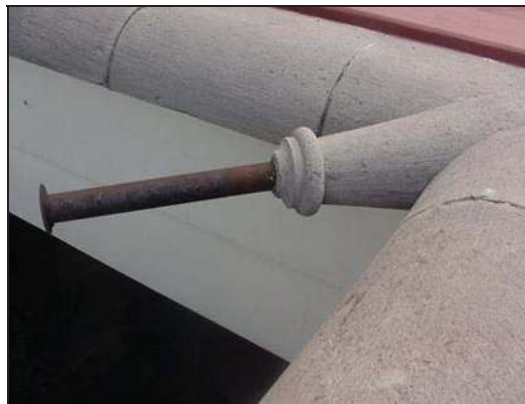
**Figura 57. Gárgola en buen estado Casa Anexa.**

**Gárgolas:** Se encuentran en buen estado las gárgolas, ya que tiene poco el edificio que se restauró.

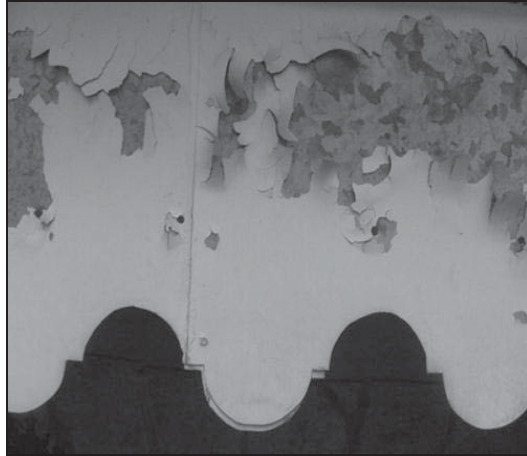
**Figura 60. Chapa metálica de cinc.**

**Chapa metálica de cinc:** Como se puede observar en la figura 60, el desprendimiento de las capas de la pintura acrílica es evidente por lo que se recomienda quitar la pintura y volver a pintar con una pintura adecuada para metal.

La parte de la chapa de cinc en contacto con la madera debe resanarse bien de tal manera que la humedad no penetre a la madera.

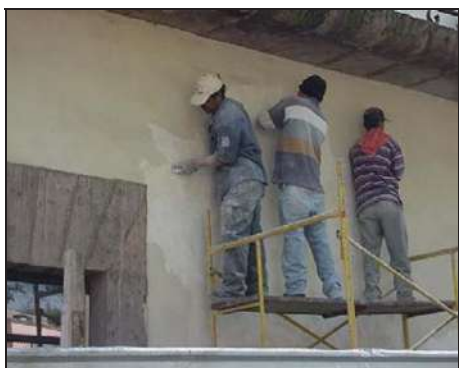
**Figura 62. Limpieza de la fachada poniente.**

**Muros:** Se encuentran en mal estado como podemos observar en las figuras 62 y 63, los trabajos se empezaron a partir del día 25 de septiembre de 2005, a cargo del Sr. Alberto Hernández García responsable de la obra del cual se realizará limpieza y rejunteo de la pintura a la cal y vinílica, repuntar grietas, repellido, resanado y reposición de piezas de cantera así como gárgolas, limpieza de la cantería, balcones, cornisas, marcos de ventanas, repisoles, tanto de la planta baja y la planta alta del Museo del Estado y su Casa Anexa en la fachada Norte y fachada Poniente respectivamente.

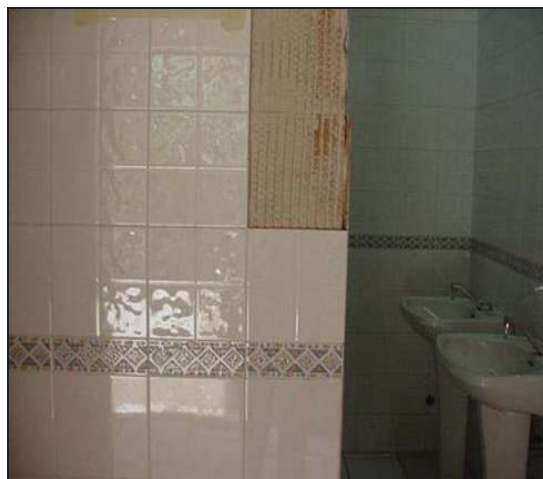
**Figura 66. Baños de mujeres Casa Anexa.**

**Baños:** Los baños de su Casa Anexa los de hombre y mujeres se encuentran en términos generales en buen estado, pero como podemos observar se desprendieron 3 piezas de azulejo del baño de mujeres.

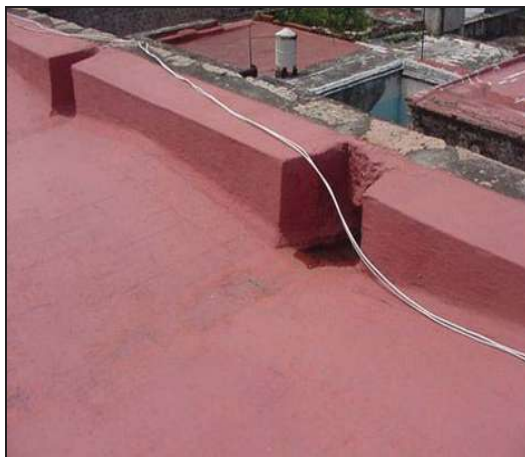
**Figura 68. Instalación eléctrica en la azotea.**

**Instalación eléctrica:** En la instalación se observaron varios cables por encima de la azotea, pisos y techos.
