**Proyecto de rehabilitación del
Templo del Señor de la
Expiración.**

Aguanauato municipio de
Panindícuaro, Michoacán.

Tesina para obtener el título de
Especialista en Restauración de
Sitios y Monumentos

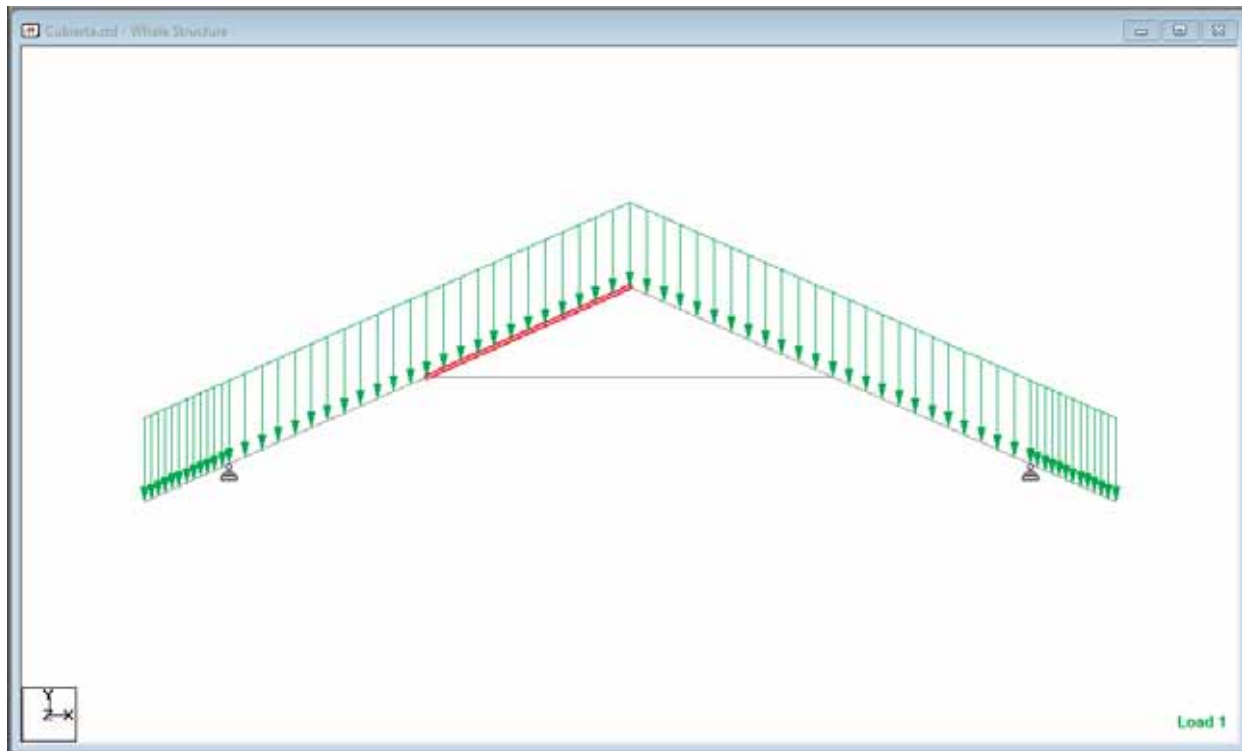
Figura 68. Modelo estructural. Cargas y barra revisada. Elaboró Saleta Lizbeth Vargas Viveros en el software Staad-Pro.

Lo anterior significa que la estructura está en el límite por flexión, por lo que cualquier carga extra que se coloque, puede provocar la falla del elemento. Sin embargo, la barra no sólo está sometida a flexión, ya que aparece actuando simultáneamente con

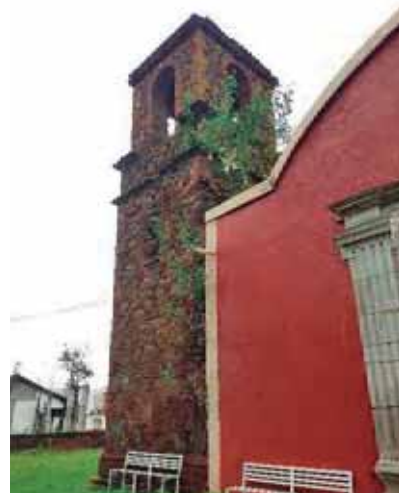
Figura 73. Macroflora en torre campanario. Fotografía tomada por Saleta Lizbeth Vargas Viveros.

La torre campanario es de mampostería irregular de piedra, presenta una serie de fisuras y grietas a causa (extrínseca) del crecimiento de macroflora debido al intemperismo y a una falta de recubrimiento. La falta de algunas pizas de la cornisa ornamental ha sido a causa de la baja calidad del material (causa intrínseca) y su exposición al intemperismo (agente biótico). Este elemento también presenta huecos a lo largo de sus muros, causados (extrínseco) por panales de abejas (agente biótico), que ha encontrado en esta estructura el ambiente idóneo para establecerse. La estructura de madera de la cubierta, presenta humedades y pudriciones, a causa (extrínseca) del desacomodo de las tejas de barro, producto de la interacción de roedores y aves (agente biótico), lo cual se traduce en falta de mantenimiento (agente antrópico) (ver figura 72 y 73).

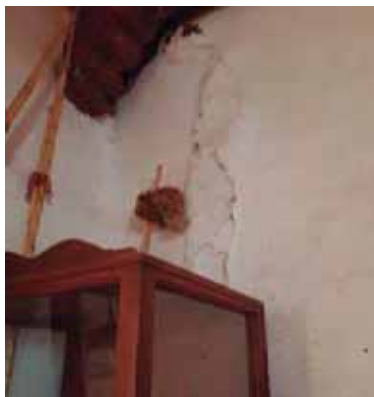
Figura 77. Fisura en sotocoro. Fotografía tomada por Saleta Lizbeth Vargas Viveros.

Una fisura sobre el paramento de la fachada principal, que es a nivel de recubrimiento y tiene continuidad en el coro, es causa(extrínseca) de la alteración conceptual de la fachada, debido a una incompatibilidad de materiales (agente antrópico) (ver figura 77).

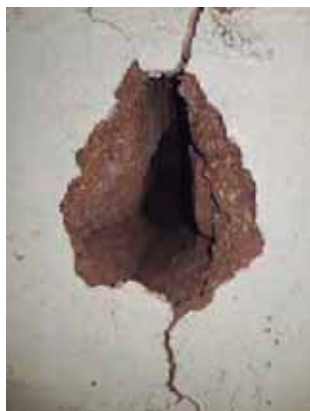
Figura 80. Oquedad en muro. Fotografía tomada por Saleta Lizbeth Vargas Viveros.

Además, en el paramento correspondiente al interior de la fachada principal, existe una oquedad en el muro a causa (extrínseca) de roedores (agente biótico) donde encontraron las condiciones adecuadas para resguardarse. (ver figura 80) En este mismo elemento se percibe una fisura a nivel de recubrimiento, con un abultamiento considerable, a causa (extrínseca) de la alteración realizada en la fachada principal, debido a una incompatibilidad de materiales (agente antrópico); esta fisura tiene continuidad en el sotocoro.

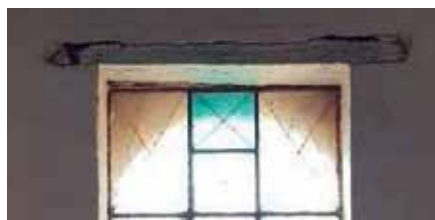
Figura 82. Apolillamiento en cerramiento de vano. Fotografía tomada por Saleta Lizbeth Vargas Viveros.

En relación a los cerramientos de los vanos de ventanas, se observa apolillamiento a causa (extrínseca) de la presencia de microorganismos (agente biótico) (ver figura 82).

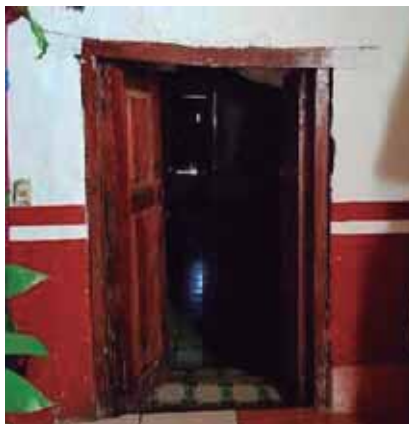
Figura 84. Alabeo en cerramiento de puerta. Fotografía tomada por Saleta Lizbeth Vargas Viveros.

En los cerramientos de los vanos de puerta ubicados en el muro testero, se aprecia un alabeo (causa extrínseca) producto de una sobrecarga (agente físico). En los marcos de las puertas se observa apolillamiento y putrefacción a causa (extrínseca) de la presencia de microorganismos (agente biótico) y filtraciones de agua (agente biótico) (ver figura 84).

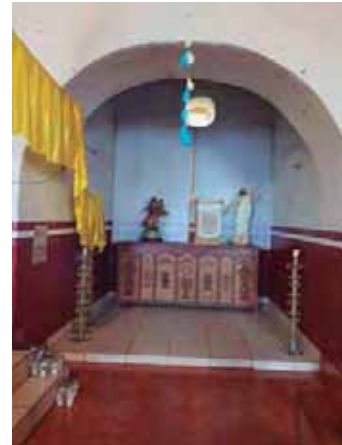
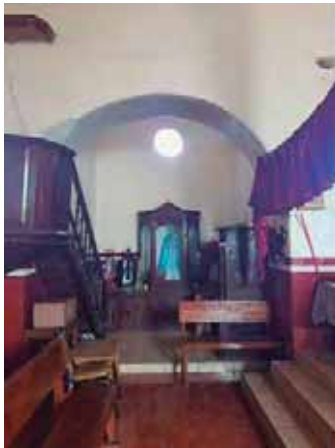
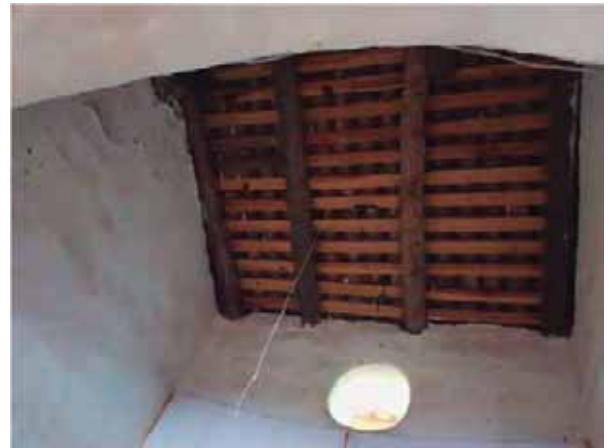
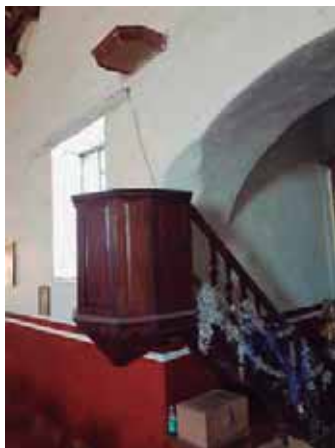
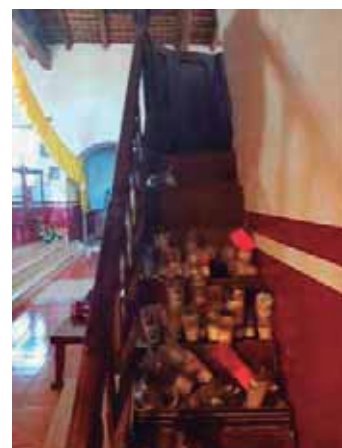
El acceso al púlpito se ubica en la capilla lateral norte.

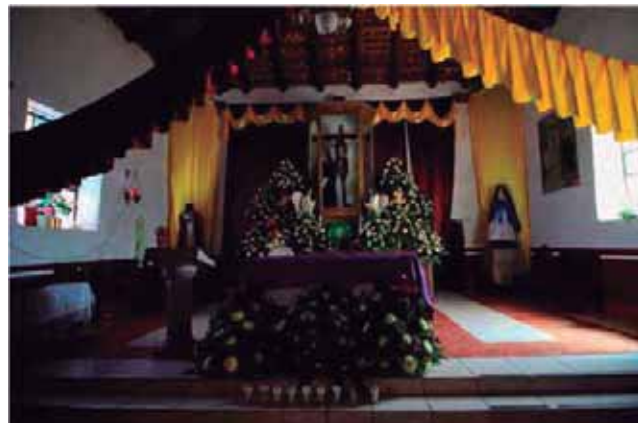
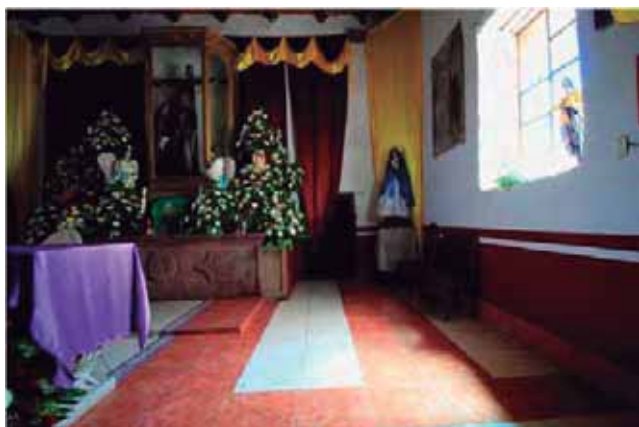
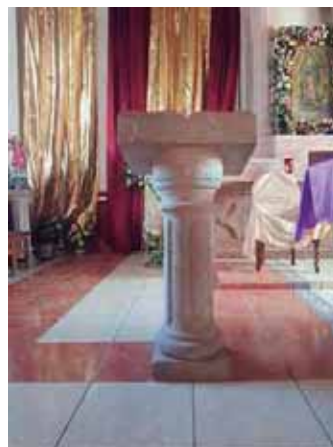
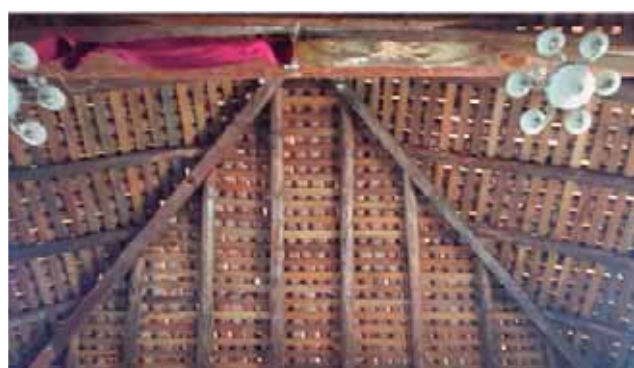
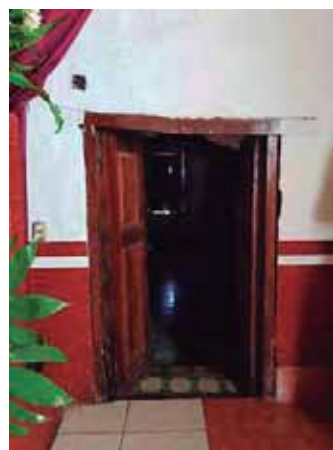
En el presbiterio se ubica el acceso a la sacristía (imagen) y al cuarto, ambos espacios se encuentran en la parte posterior de la nave (oriente).

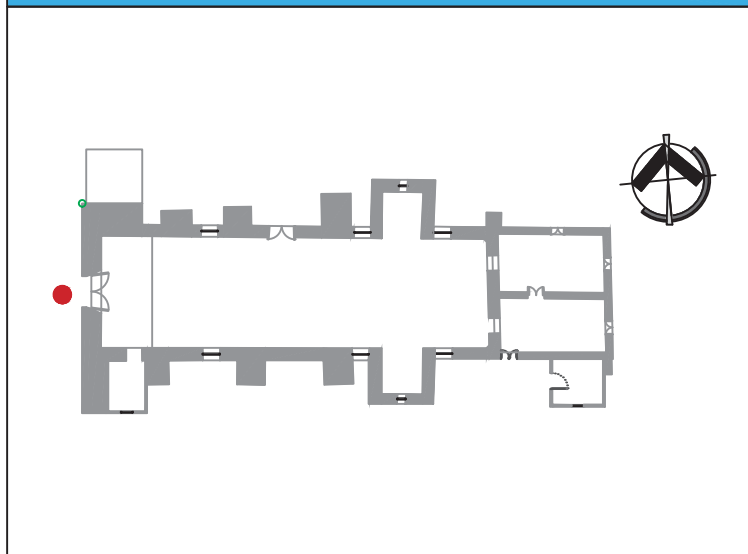
Clave de ficha	FMS-001	Espacio	Fachada principal (pte)
-----------------------	---------	----------------	-------------------------

Tipo			
	Corrida		Aislada
Sistema			
	Mampostería de piedra		Otro
Observaciones			
La fachada actual fue levantada sobre una cadena de desplante, debido a que es un añadido de las últimas décadas.

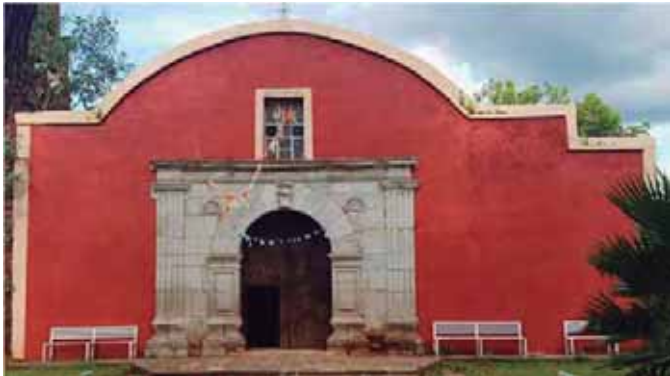
Muros

Muro de tabique rojo con aplanado de cemento-arena, pintura vinílica color rojo. Este elemento está añadido a los muros de adobe que conforman la nave.

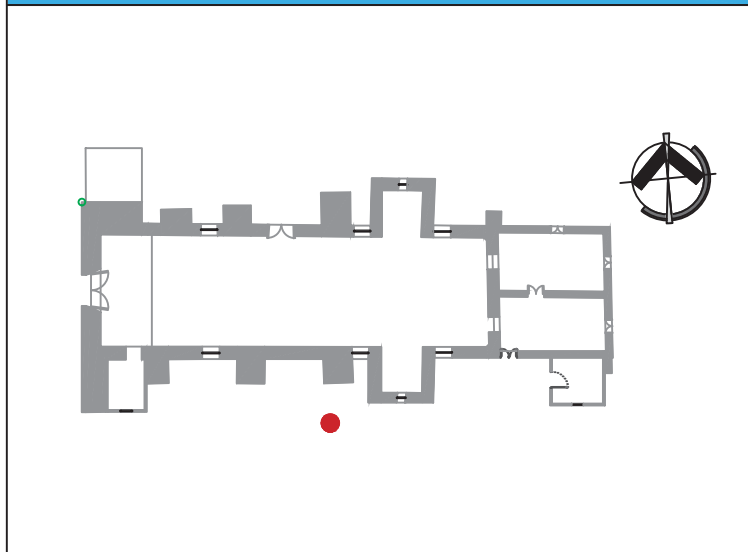
Clave de ficha	FMS-002	Espacio	Fachada lateral (sur)
-----------------------	---------	----------------	-----------------------

Tipo			
X	Corrida		Aislada
Sistema			
X	Mampostería de piedra		Otro
Observaciones			
Se puede observar un sobre cimiento en algunas secciones de la fachada.

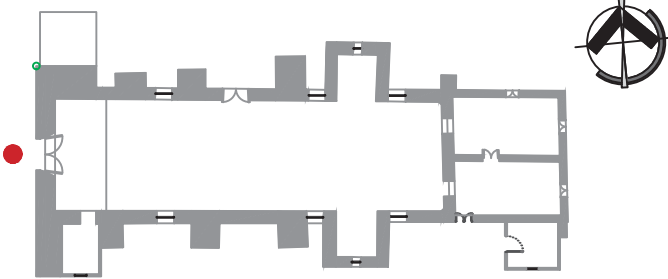
Clave de ficha	FDA-001	Espacio	Fachada principal (pte)
Croquis general		Observaciones generales

<p>Elemento expuesto al intemperismo, por lo que presenta deterioros visibles debido a la exposición de diversos tipos de agentes en portada de acceso y en aplanado de cemento-arena en muro.</p> <p>Este elemento tuvo una intervención donde se restauró el aplanado en la parte derecha de la fachada, el cual se desprendió a causa de la humedad.</p>

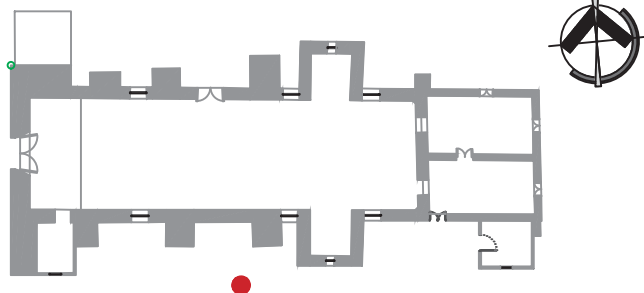
Clave de ficha	FDA-002	Espacio	Fachada lateral (sur)
-----------------------	---------	----------------	-----------------------

Elemento expuesto al intemperismo, por lo que presenta deterioros visibles debido a la exposición de diversos tipos de agentes.
Incompatibilidad de materiales que provocan fisuras, grietas y desprendimiento de aplanados.

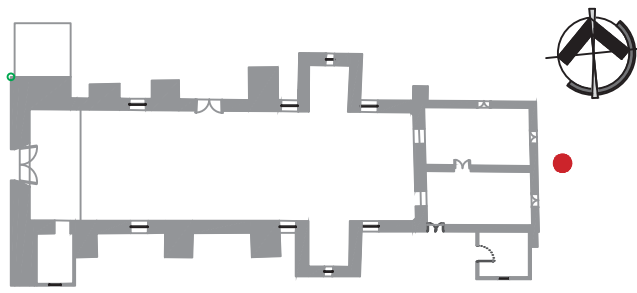
Clave de ficha	FDA-003	Espacio	Fachada posterior (ote)
-----------------------	---------	----------------	-------------------------

Elemento expuesto al intemperismo, por lo que presenta deterioros visibles debido a la exposición de diversos tipos de agentes.
Incompatibilidad de materiales que provocan fisuras, grietas y desprendimiento de aplanados.

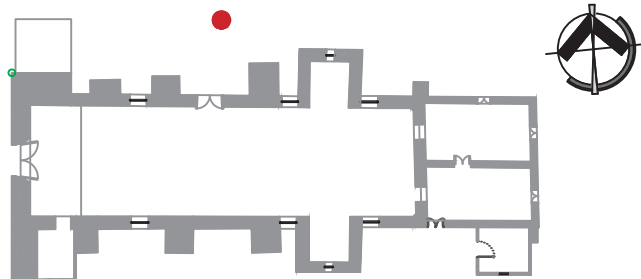
Clave de ficha	FDA-004	Espacio	Fachada lateral (norte)
-----------------------	---------	----------------	-------------------------

Elemento expuesto al intemperismo, por lo que presenta deterioros visibles debido a la exposición de diversos tipos de agentes.
Incompatibilidad de materiales que provocan fisuras, grietas y desprendimiento de aplanados.

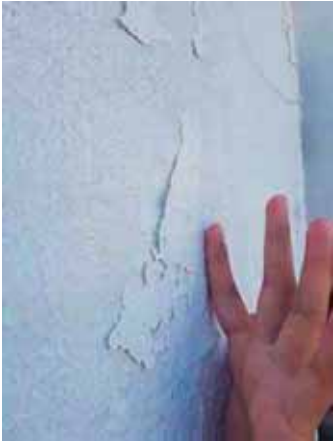
Tipo	Efecto	Causa	Agente
Extrínseco	Levantamiento de pintura vinílica	Dilatación diferencial, intemperismo	Abiótico - temperatura
Observaciones	Fotografía		
El intemperismo ha provocado que la pintura vinílica aplicada sobre el aplanado de cemento-arena se levante

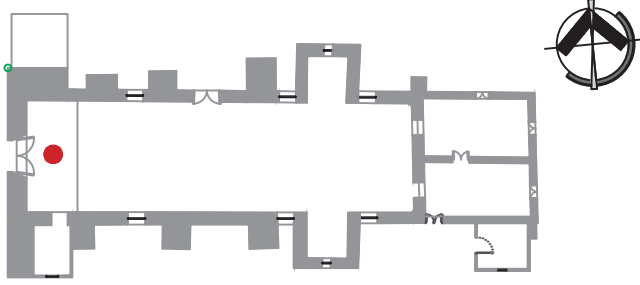
Clave de ficha	FDA-005	Espacio	Sotocoro
-----------------------	---------	----------------	----------

<p>Incompatibilidad de materiales que provocan fisuras, grietas y desprendimiento de aplanados. Falta de mantenimiento.</p>

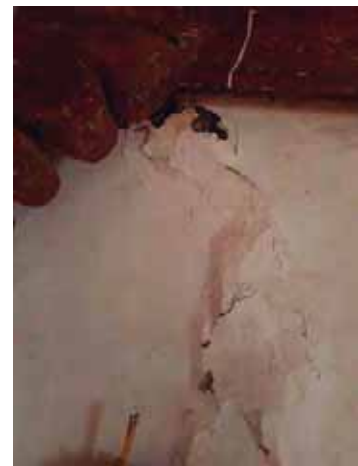
Tipo	Efecto	Causa	Agente
Extrínseco	Grietas y fisuras, falta de mantenimiento, intervenciones erróneas	Dilatación diferencial, incuria, ignorancia	Abiótico - temperatura Antrópico - seres humanos
Observaciones	Fotografía

El aplanado de cemento-arena que está en la fachada ha provocado que la humedad desprenda el aplanado interior. Es en este punto donde se desprendió el aplanado de la fachada.

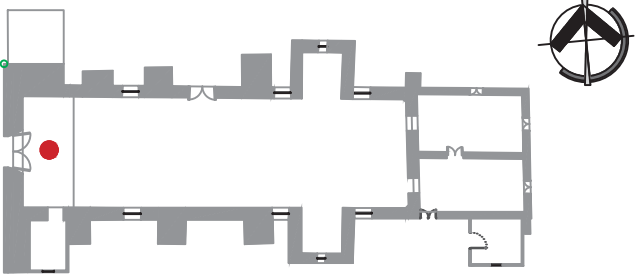
Clave de ficha	FDA-006	Espacio	Coro
Croquis general		Observaciones generales

<p>Falta de mantenimiento. Abandono. El muro que une la nave con la torre campanario es uno de los elementos que más deterioros presenta.</p>

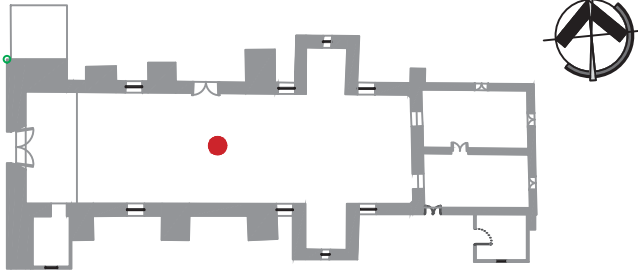
Clave de ficha	FDA-007	Espacio	Nave
-----------------------	---------	----------------	------

Se observan fracturas a nivel de aplando a lo largo de toda la nave.

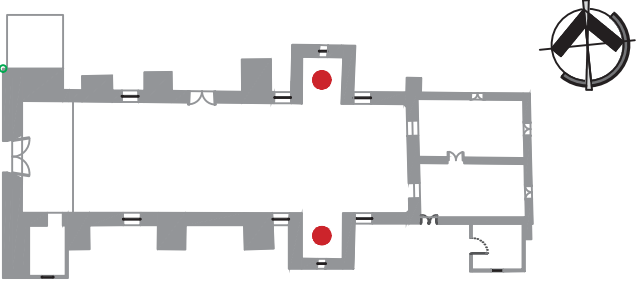
Clave de ficha	FDA-008	Espacio	Capillas laterales
Croquis general		Observaciones generales

<p>Estos espacios presentan fracturas a nivel de aplanado.</p>

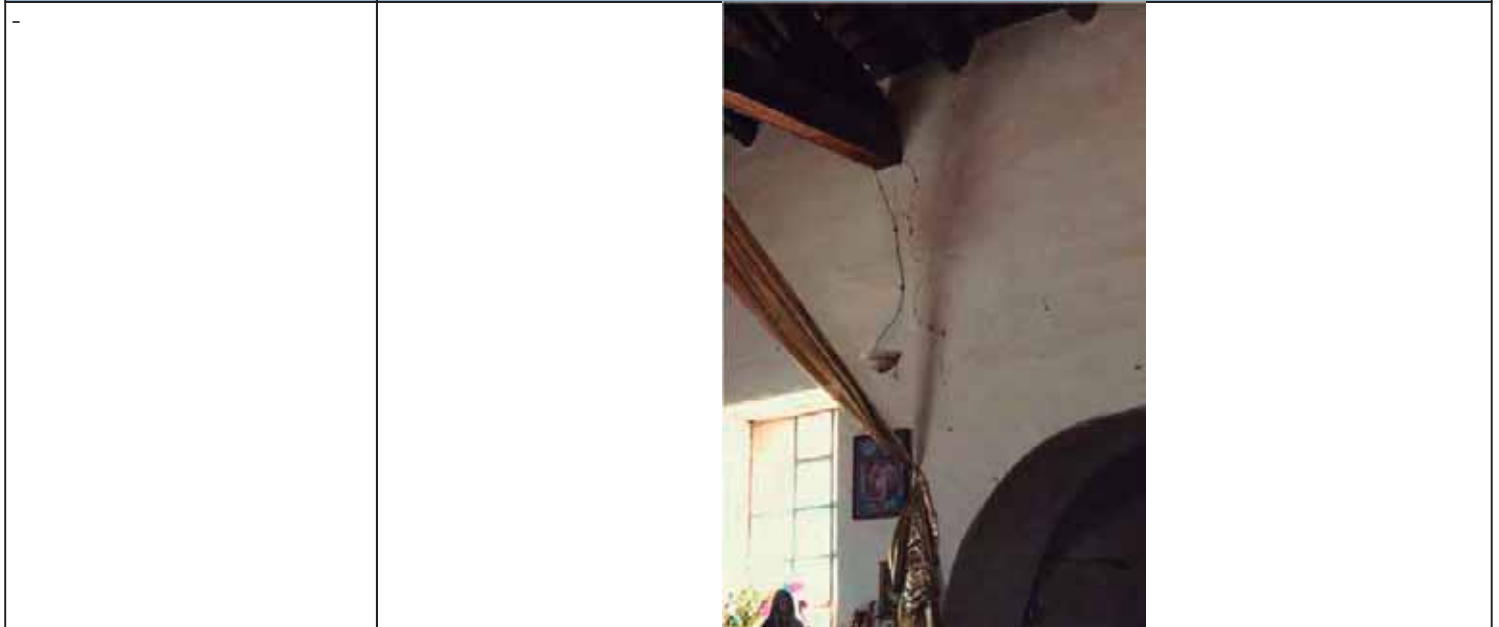
Se observan fracturas a nivel de aplando.

Tipo	Efecto	Causa	Agente
Intrínseco	Grietas y fisuras	Técnica de manufactura, sobrecarga	-

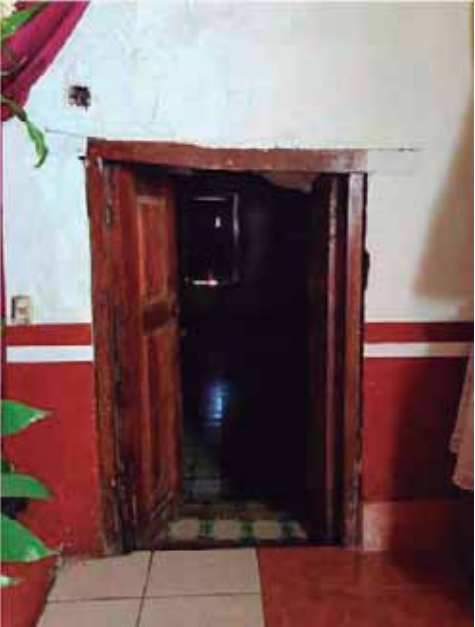
Tipo	Efecto	Causa	Agente
Intrínseco	Sobrecarga	Técnica de manufactura	-
Observaciones	Fotografía		
-

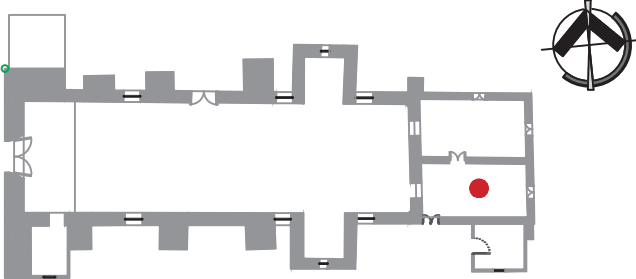
Clave de ficha	FDA-010	Espacio	Sacristía
-----------------------	---------	----------------	-----------

<p>Se observan fracturas a nivel de aplando a lo largo de toda el espacio.</p>

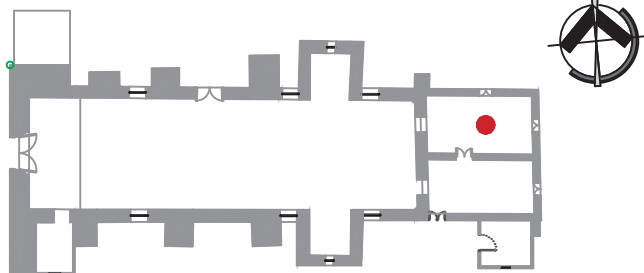
Clave de ficha	FDA-011	Espacio	Recámara
-----------------------	---------	----------------	----------

Se observan fracturas a nivel de aplando a lo largo de toda el espacio.

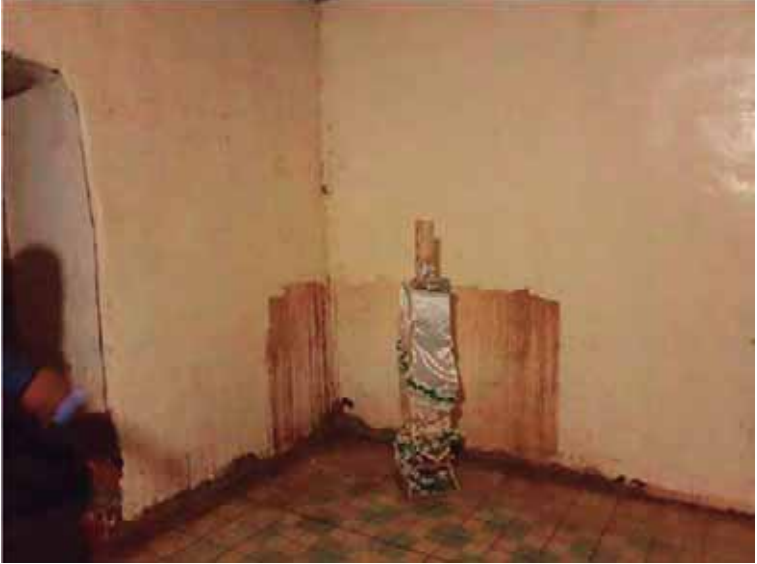
Tipo	Efecto	Causa	Agente
Extrínseco	Intervenciones erróneas	Ignorancia	Antrópico - seres humanos
Observaciones	Fotografía		
Al no contar con aplanado los muros en el tapanco, con la lluvia surgen escurrimientos.

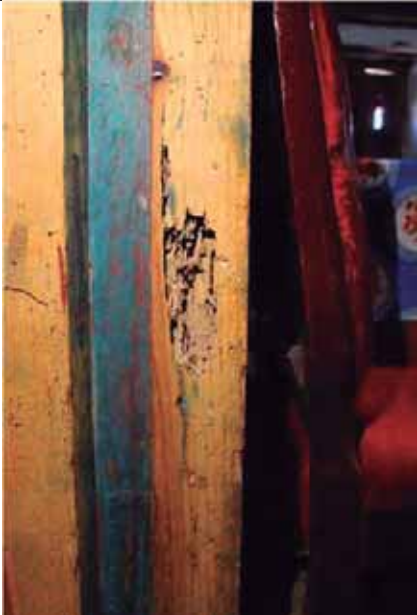
Tipo	Efecto	Causa	Agente
Extrínseco	Túneles y orificios, grietas, pudrición	Insectos xilófagos	Biótico - organismos inferiores
Observaciones	Fotografía		
La falta de mantenimiento ha generado termitas que han deteriorado los elementos de madera de este espacio.

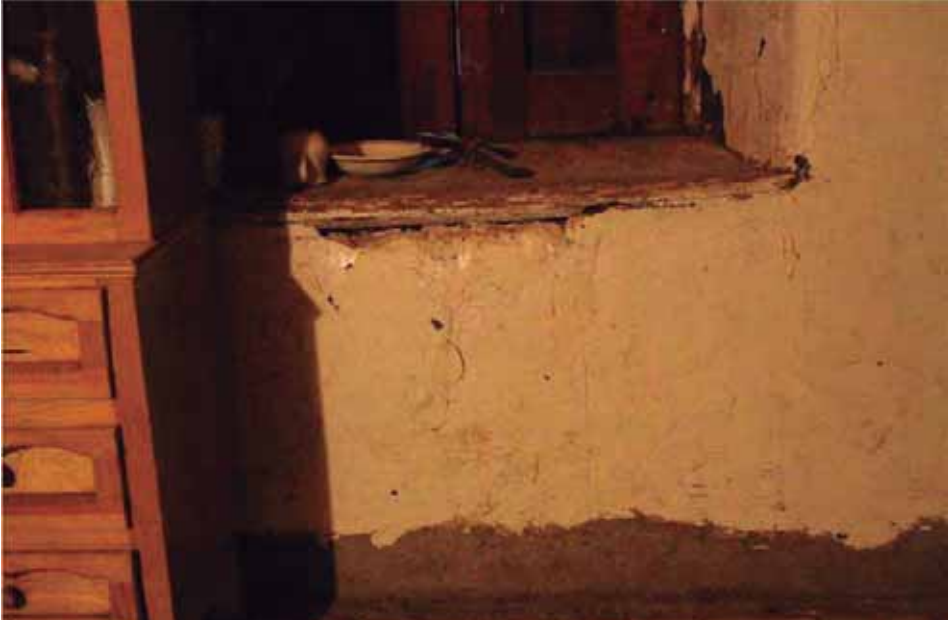
Tipo	Efecto	Causa	Agente
Extrínseco	Separación de aplanado, intervenciones erróneas	Dilatación diferencial, ignorancia	Abiótico - temperatura Antrópico - seres humanos
Observaciones	Fotografía		
<p>Una mala intervención, provocó que la incompatibilidad de materiales y humedad atrapada en el muro resultara en la separación del aplanado . Este deterioro se observa en todo el perímetro de este espacio.</p>

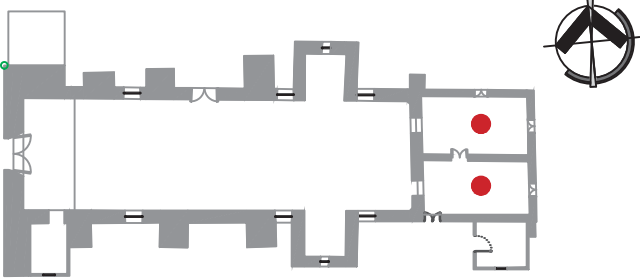
Clave de ficha	FDA-012	Espacio	Tapanco
-----------------------	---------	----------------	---------

<p>Se observan fracturas a nivel de aplando a lo largo de toda el espacio.</p>

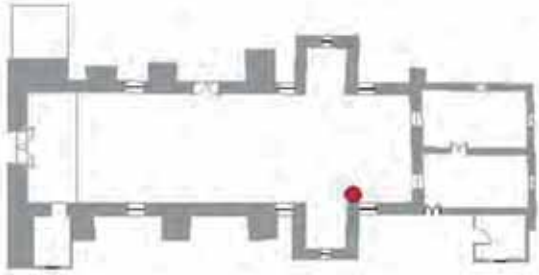
Código de ficha	16-063-0002-02	Tipo de bien	Mueble	Fecha	Abril 2022			
Denominación del inmueble	Templo del Señor de la Expiración		Parroquia	San Miguel Epejan				
Ficha 1	Cuadro al óleo de San Joaquín		1.- Localización del inmueble					
Ubicación en el inmueble			Estado: Michoacán de Ocampo

2.- Características			3.- Régimen de propiedad		
Nombre:	San Joaquín		Público	X	Privado			
Material:	Textil	Técnica:	Óleo	4.- Condición legal de bien				
Autor:	Desconocido	Fecha:	-	Proceso jurídico	No			
Dimensiones			5.- Estado general del bien					
Alto: -	Largo: 1.25m	Ancho: 0.46m	Peso: n/a	Estado de conservación	Bueno	Regular	Malo	X
Diámetro: n/a	Otro: -		Grietas	X	Manchas	X		
Firma	Sin firma		Quemaduras		Destensado			
Descripción			Falta de adhesión		Exfoliaciones			
Óleo de San Joaquín con características similares a los pertenecientes a un retablo. El óleo sólo está adherido hasta el borde del marco, no le da vuelta a éste.			Oxidación	X	Desgastes	X		
			Rasgaduras	X	Marcas	X		
Nota:			Desfases		Abolsado			
La tradición oral señala que posiblemente había un retablo y el óleo pertenecía a éste.			Microorganismos		Sales	X		
			Falta soporte		Fracturas	X

Craquelado		Roturas	X	Laguna	X	Rayaduras		Golpes		
Dobleces		Descocido		Sobrepintura		Deformaciones		Pasmado		
Otros	-									
Intervenciones inadecuadas	Sí		No	X	Elementos extraños	-				
Estado de integridad	Completo			Incompleto	X	Fragmentado		Detalle: -

Pintura al óleo de San Joaquín con deterioros visibles y avanzados, falta de mantenimiento, almacenaje y conservación inadecuados. Actualmente se encuentra en exposición.

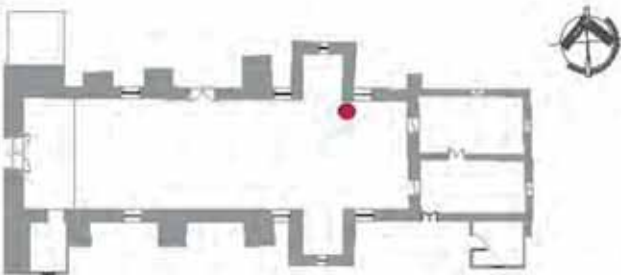
Código de ficha	16-063-0002-03	Tipo de bien	Mueble	Fecha	Abril 2022			
Denominación del inmueble	Templo del Señor de la Expiración	Parroquia	San Miguel Epejan					
Ficha 2	Cuadro al óleo de Santa Ana	1.- Localización del inmueble						
Ubicación en el inmueble		Estado: Michoacán de Ocampo

2.- Características		3.- Régimen de propiedad				
Nombre:	Santa Ana	Público	X	Privado				
Material:	Textil	Técnica:	Óleo	4.- Condición legal de bien				
Autor:	Desconocido	Fecha:	-	Proceso jurídico	No			
Dimensiones		5.- Estado general del bien						
Alto: -	Largo: 1.23m	Ancho: 0.44m	Peso: n/a	Estado de conservación	Bueno	Regular	Malo	X
Diámetro: n/a		Otro: -		Grietas	X	Manchas	X	
Firma	Sin firma			Quemaduras		Destensado	X	
Descripción				Falta de adhesión		Exfoliaciones		
Óleo de Santa Ana con características similares a los pertenecientes a un retablo. El óleo sólo está adherido hasta el borde del marco, no le da vuelta a éste.				Oxidación		Desgastes	X	
				Rasgaduras	X	Marcas	X	
Nota:				Desfases		Abolsado	X	
La tradición oral señala que posiblemente había un retablo y el óleo pertenecía a éste.				Microorganismos		Sales	X	
				Falta soporte		Fracturas	X

Craquelado		Roturas	X	Laguna	X	Rayaduras		Golpes		
Dobleces		Descocado	X	Sobrepintura		Deformaciones	X	Pasmado		
Otros	-									
Intervenciones inadecuadas	Sí		No	X	Elementos extraños	-				
Estado de integridad	Completo			Incompleto	X	Fragmentado		Detalle: -

Pintura al óleo de Santa Ana con deterioros visibles y avanzados, falta de mantenimiento, almacenaje y conservación inadecuados. Actualmente se encuentra en exposición.

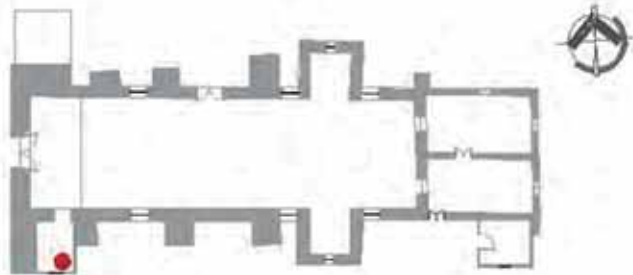
2.- Características			3.- Régimen de propiedad			
Nombre:	El bautismo del Señor		Público	X	Privado				
Material:	Textil	Técnica:	Óleo	4.- Condición legal de bien					
Autor:	Eulogio Gallardo	Fecha:	Siglo XIX	Proceso jurídico	No				
Dimensiones			5.- Estado general del bien						
Alto: -	Largo: 1.51m	Ancho: 0.93m	Peso: n/a	Estado de conservación	Bueno	X	Regular		Malo
Diámetro: n/a	Otro: -		Grietas		Manchas		X		
Firma	E. Gallardo. Agosto de		Quemaduras		Destensado				
Descripción			Falta de adhesión		Exfoliaciones				
Óleo del bautismo del Señor en el río Jordán			Oxidación		Desgastes		X		
			Rasgaduras		Marcas				
Nota:			Desfases		Abolsado

Craquelado		Roturas	X	Laguna	X	Rayaduras		Golpes		
Dobleces		Descocido	X	Sobrepintura		Deformaciones		Pasmado		
Otros	-									
Intervenciones inadecuadas	Sí		No	X	Elementos extraños	-				
Estado de integridad	Completo		X	Incompleto		Fragmentado		Detalle:-

Pintura al óleo del bautismo el Señor con deterioros visibles, falta de mantenimiento y conservación inadecuados. Actualmente se encuentra en exposición.

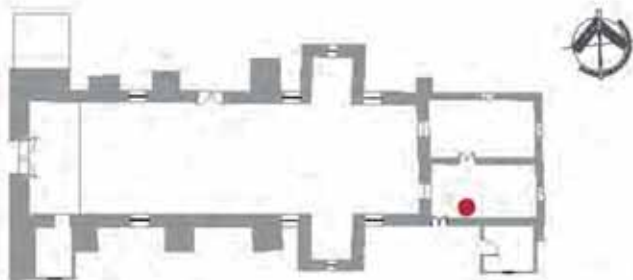
Código de ficha	16-063-0002-05	Tipo de bien	Mueble	Fecha	Abril 2022			
Denominación del inmueble	Templo del Señor de la Expiración		Parroquia	San Miguel Epejan				
Ficha 4	Imagen del Sagrado Corazón de Jesús		1.- Localización del inmueble					
Ubicación en el inmueble			Estado: Michoacán de Ocampo

2.- Características			3.- Régimen de propiedad		
Nombre:	Sagrado Corazón de Jesús		Público	X	Privado			
Material:	Textil	Técnica:	Impresión	4.- Condición legal de bien				
Autor:	-	Fecha:	-	Proceso jurídico		No		
Dimensiones			5.- Estado general del bien					
Alto: n/a	Largo: 0.995m	Ancho: 0.735m	Peso: n/a	Estado de conservación	Bueno	Regular	Malo	X
Diámetro: n/a		Otro: -		Grietas	X	Manchas		
Firma	n/a			Quemaduras		Destensado	X	
Descripción			Falta de adhesión	X	Exfoliaciones			
Impresión del Sagrado Corazón de Jesús			Oxidación		Desgastes			
			Rasgaduras	X	Marcas			
Nota:			Desfases		Abolsado	X

Craquelado		Roturas	X	Laguna		Rayaduras		Golpes		
Dobleces		Descocido	X	Sobrepintura		Deformaciones		Pasmado		
Otros	Faltante de una parte del óleo									
Intervenciones inadecuadas	Sí		No	X	Elementos extraños	-				
Estado de integridad	Completo			Incompleto			Fragmentado	X	Detalle: Faltante de óleo

Pintura al óleo del Sagrado Corazón de Jesús con deterioros visibles, falta de mantenimiento y conservación inadecuados. Actualmente no se encuentra en exposición.

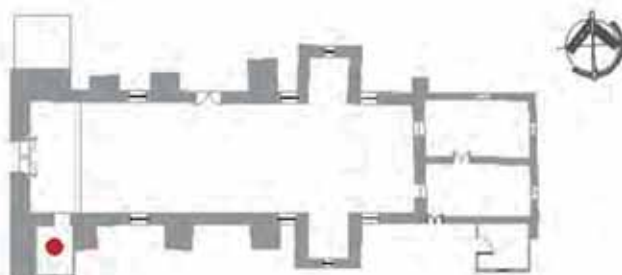
Código de ficha	16-063-0002-06	Tipo de bien	Mueble	Fecha	Abril 2022				
Denominación del inmueble	Templo del Señor de la Expiración		Parroquia	San Miguel Epejan					
Ficha 5	Pila bautismal		1.- Localización del inmueble						
Ubicación en el inmueble			Estado: Michoacán de Ocampo

2.- Características			3.- Régimen de propiedad			
Nombre:	Pila bautismal		Público	X	Privado				
Material:	Piedra de cantera	Técnica:	Labrado	4.- Condición legal de bien					
Autor:	-	Fecha:	-	Proceso jurídico		No			
Dimensiones			5.- Estado general del bien						
Alto: 0.40m	Largo: n/a	Ancho: n/a	Peso: n/a	Estado de conservación	Bueno	Regular	X	Malo	
Diámetro: 1.0m		Otro: Pedestal de 0.70m x 0.42m		Grietas		Manchas			
Firma	n/a			Quemaduras		Destensado			
Descripción			Falta de adhesión						
Pila bauismal de piedra de cantera labrada con detalles de cruces			Exfoliaciones					X	
			Oxidación					Desgastes	X
			Rasgaduras					Marcas	
Nota:			Desfases					Abolsado	
El pedestal no es de la misma temporalidad de la pila, es de sección cuadrada			Microorganismos					Sales	
			Falta soporte					Fracturas

Craquelado		Roturas		Laguna		Rayaduras		Golpes		
Dobleces		Descocido		Sobrepintura		Deformaciones		Pasmado		
Otros	Presencia de albeolos propios de la piedra, lo cual indica la mala calidad del material									
Intervenciones inadecuadas	Sí	X	No		Elementos extraños	Consolidaciones con mortero de cemento				
Estado de integridad	Completo		X	Incompleto		Fragmentado		Detalle: -

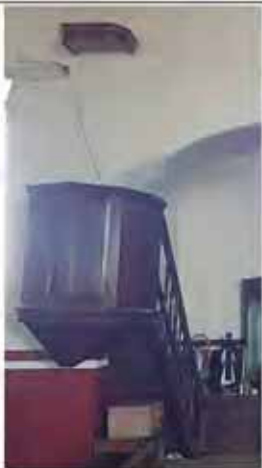
Púlpito	Escalera	Descripción de fotografía

Craquelado		Roturas		Laguna		Rayaduras		Golpes	
Dobleces		Descocido		Sobrepintura		Deformaciones	X	Pasmado	
Otros	Deterioros propios de la madera, como el apollillamiento								
Intervenciones inadecuadas	Si		No	X	Elementos extraños	-			
Estado de integridad	Completo		X	Incompleto		Fragmentado		Detalle: -

Se observa el púlpito ligeramente inclinado hacia la derecha, el tornavoz se percibe sin inclinación. De madera en color oscuro. La escalera presenta un pasamanos con formas que simulan balaustrés, los escalones son de peraltes y huellas de dimensiones distintas.
