# MEJORAMIENTO DE IMAGEN URBANA DE VILLA VICTORIA CABECERA DEL MUNICIPIO DE CHINICUILA, MICHOACÁN

TESIS QUE PARA OBTENER EL TÍTULO DE  
ARQUITECTO  
PRESENTAN:

RODRIGO GARCÍA MIER  
Y  
EDUARDO NOEL VILLA ORTÍZ

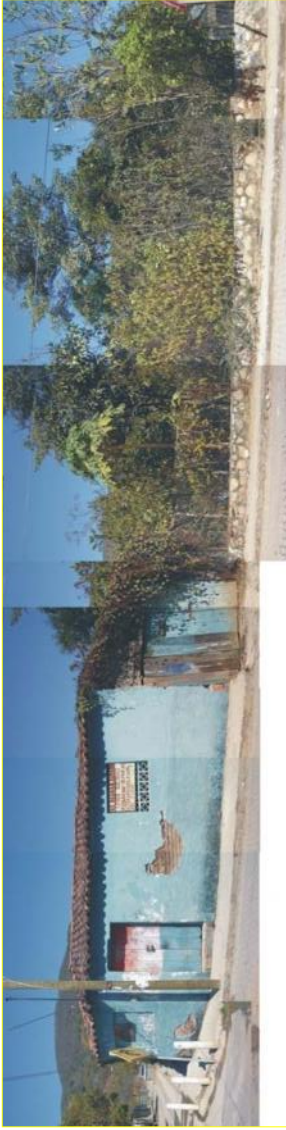
Proyecto de Mejoramiento de la Imagen Urbana de Villa Victoria, Municipio de ChinicUILa, Michoacán		No. de Ficha <b>1N-01</b>
REGISTRO Y LEVANTAMIENTO DE FACHADAS DE INMUEBLES		
<b>FACHADA</b>

<b>LOCALIZACIÓN</b>		
Estado Michoacán		
Municipio ChinicUILa		
Localidad Villa Victoria		
Colonia Centro		
Calle y N° Avenida Francisco I. Madero s/n		
Entre las Calles Matamoros y Miguel Silva		
Norte		
<b>IDENTIFICACIÓN</b>		
Tipología Vivienda		
Uso Original Casa Habitación		
Uso Actual Casa Habitación		
Frente 21.85m		
Fachada 32.30m2		
Fecha Febrero de 2006		
Registró de Investigación		
Dibujo Eduardo Noel Villa Ortiz		
N° de Fotografía 11		
<b>NOTAS</b>		
Fachada de tabique sin aplanado y con pintura.		
<b>VALOR</b>		Tradicional
<b>CROQUIS DE UBICACIÓN</b>

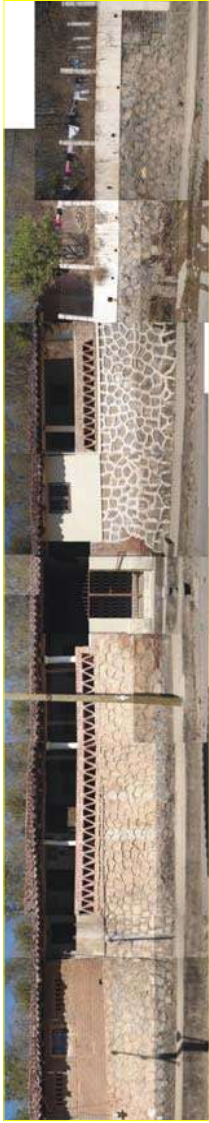
Proyecto de Mejoramiento de la Imagen Urbana de Villa Victoria, Municipio de ChinicUILa, Michoacán		Nº de Ficha: <b>1N-06</b>
REGISTRO Y LEVANTAMIENTO DE FACHADAS DE INMUEBLES		
<b>FACHADA</b>

<b>LOCALIZACIÓN</b> Estado Michoacán Municipio ChinicUILa Localidad Villa Victoria Colonia Centro Calle y Nº Avenida Francisco I. Madero s/n Entre las Calles Matamoros y Miguel Silva Norte		
<b>IDENTIFICACIÓN</b> Tipología Vivienda Uso Original Casa Habitación Uso Actual Casa Habitación Frente 41.95m Fachada 199.49m <sup>2</sup> Fecha Febrero de 2006 Registro de investigación Dibujo Rodrigo García Mier Nº de Fotografía 16		
<b>NOTAS</b> Fachada con diferentes materiales y texturas, muro de adobe, muro de tabique y mortero y muro de mampostería y mortero.		
<b>VALOR</b> Tradicional		ACTIVIDADES DE INTERVENCIÓN PROPUUESTAS 1 2 3 4 5
<b>CROQUIS DE UBICACIÓN</b>

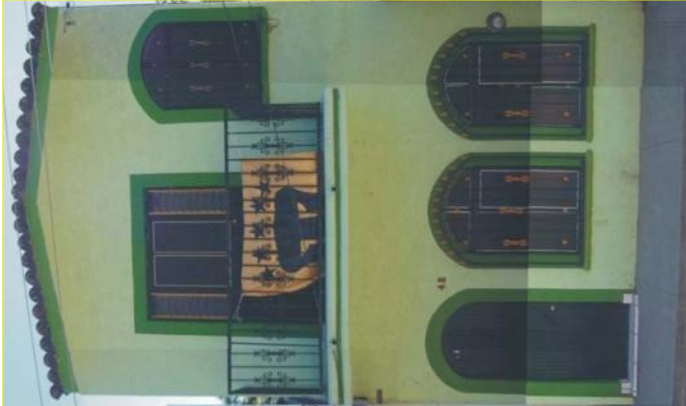
<b>LOCALIZACIÓN</b> Estado Michoacán Municipio Chinicuila Localidad Villa Victoria Colonia Centro Calle y N° Avenida Francisco I. Madero s/n Entre las Calles Matamoros y Miguel Silva Sur																																																																																																											
<b>IDENTIFICACIÓN</b> Tipología Vivienda Uso Original Casa Habitación Uso Actual Casa Habitación Frente 5.10m Fachada 40m2 Fecha Febrero de 2006 Registró de investigación Dibujo Rodrigo García Mier N° de Fotografía 6																																																																																																											
<b>NOTAS</b> En general se onserva un buen estado de conservación																																																																																																											
	<b>VALOR</b>																																																																																																										
<b>CROQUIS DE UBICACIÓN</b>

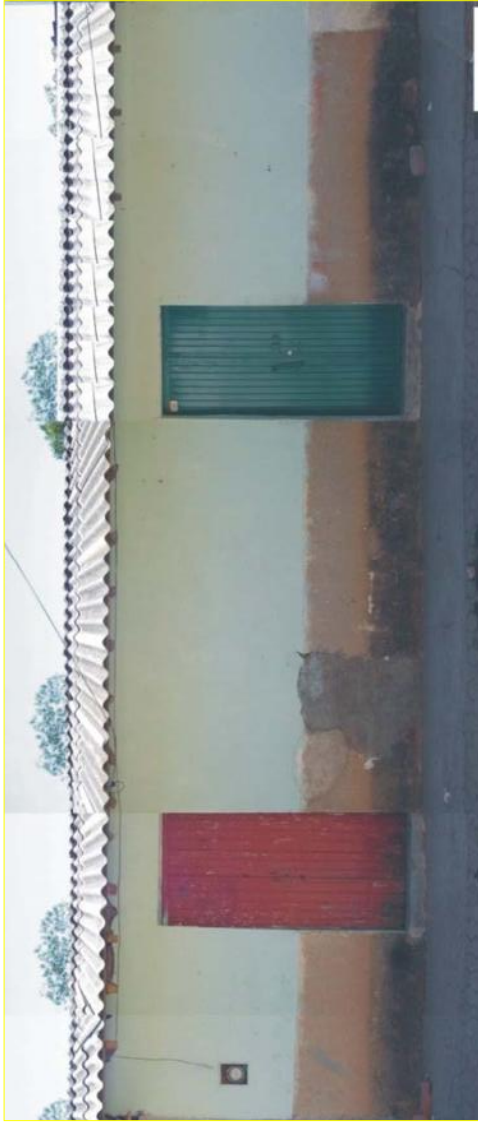
<b>IDENTIFICACIÓN</b> Tipología Vivienda Uso Original Casa Habitación Uso Actual Casa Habitación Frente 12.76m Fachada 45.30m2 Fecha Febrero de 2006 Registro de investigación Dibujó Eduardo Noel Villa Ortiz N° de Fotografía 7																																																																																																																																						
<b>NOTAS</b>																																																																																																																																						
	<b>VALOR</b>																																																																																																																																					
<b>CROQUIS DE UBICACIÓN</b>

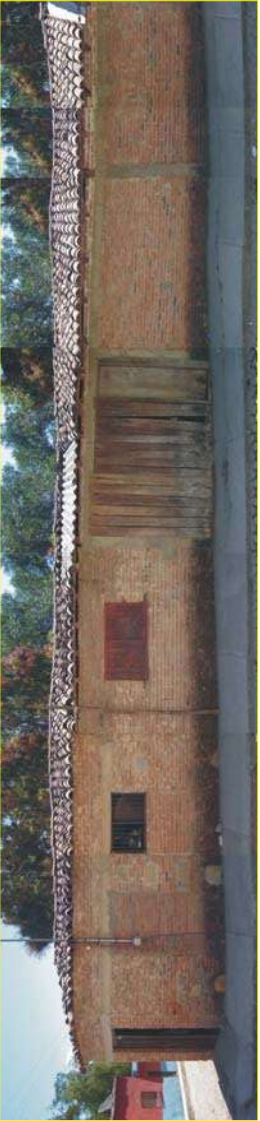
ELEMENTOS REGISTRADOS	DETERIORS PRESENTES								ACTIVIDADES DE INTERVENCIÓN PROPUESTAS									
	RESANES CON CEMENTO	OCUEDES	FALTA DE JUNTEOS	MICROFLORA	PULVERIZACIONES	PINTURA DETERIADA	HUMEDAD ASCENCIONAL	MACROFLORA	VANOS TAPADOS	PINTURA SOBRE PINTURA APARENTE	1	2	3	4	5	6	7	8
FACHADA																		
ACTIVIDADES MUROS	1) LIMPIEZA 2) REJUNTEOS 3) CONSOLIDACIÓN DE APLANADOS 4) LIBERACIÓN DE APLANADOS 5) LIBERACIÓN DE PINTURA 6) CONSOLIDACIÓN DE PINTURA 7) RESTITUCIÓN DE PINTURAS 8) OTROS

Registró de investigación																																																																																		
Dibujó Rodrigo García Mier																																																																																		
N° de Fotografía 10																																																																																		
<b>NOTAS</b>	Se propone realizar aplanados y pintura a la fachada																																																																																	
<b>CROQUIS DE UBICACIÓN</b>

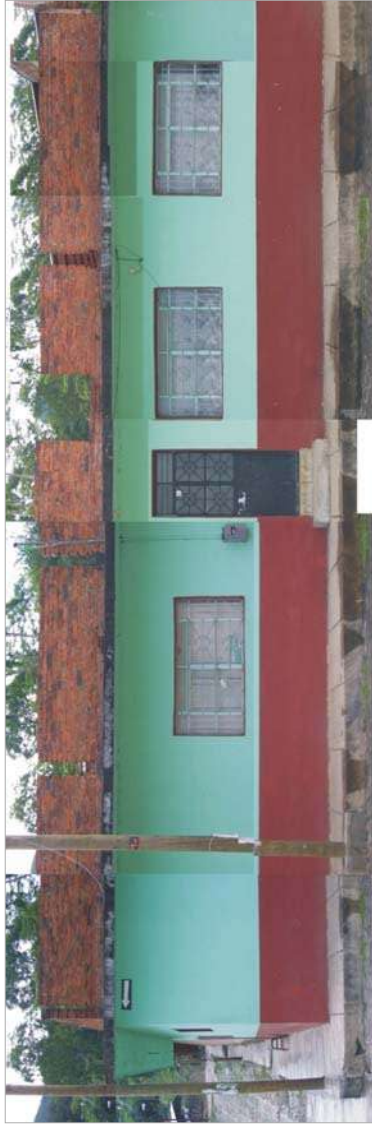
Proyecto de Mejoramiento de la Imagen Urbana de Villa Victoria, Municipio de ChinicUILa, Michoacán		Nº de Ficha <b>3N-01</b>
REGISTRO Y LEVANTAMIENTO DE FACHADAS DE INMUEBLES		
<b>FACHADA</b>

<b>LOCALIZACIÓN</b>		
Estado Michoacán Municipio ChinicUILa Localidad Villa Victoria Colonia Centro Calle y N° Avenida Francisco I. Madero s/n Entre las Calles Lic. Arriaga Rivera Norte y 5 de Mayo Norte		
<b>IDENTIFICACIÓN</b>		
Tipología Vivienda Uso Original Casa Habitación Uso Actual Casa Habitación Frente 18.05 m Fachada 60.3173 m <sup>2</sup> Fecha febrero de 2006 Registro de investigación Dibujó Eduardo Noel Villa Ortiz N° de Fotografía 33		
<b>NOTAS</b>		
Planta alta en construcción		
<b>CROQUIS DE UBICACIÓN</b>		<b>VALOR</b>
 		CUBIERTA PLANA INCLINADA 2 AGUAS
<b>ELEMENTOS REGISTRADOS</b>		<b>ACTIVIDADES DE INTERVENCIÓN PROPUESTAS</b>
MICROFLORA MACROFLORA CUMBRERA DESNIVELADA TEJAS DETERIORADAS PERDIDA DE LAMINA HUMEDAD SUCIEDAD GARGOLA		1 2 3 4 5

<b>ACTIVIDADES CUBIERTA</b>		1) LIMPIEZA 2) CONSOLIDACIÓN DE CUMBRERA 3) LIBERACIÓN DE ELEMENTOS 4) REINTEGRACIÓN DE PIEZAS 5) CONSOLIDACIÓN DE GARGOLA

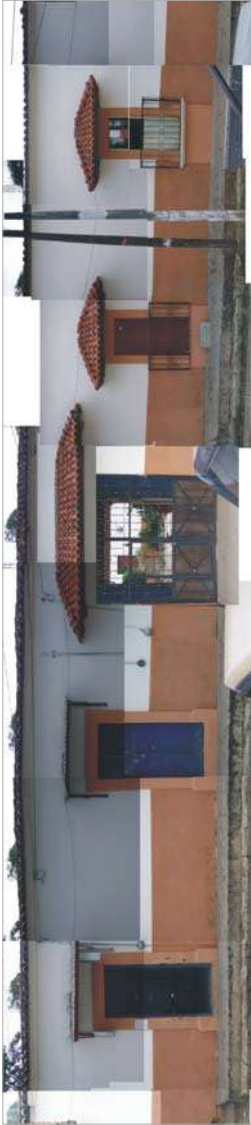
<table><tr> <th rowspan="2">ELEMENTOS REGISTRADOS</th> <th colspan="10">DETERIOROS PRESENTES</th> <th colspan="5">ACTIVIDADES DE INTERVENCIÓN PROPUESTAS</th> </tr><tr> <th>MACROFLORA</th> <th>CUMBRELA</th> <th>MACROFLORA</th> <th>MACROFLORA</th> <th>TEJAS</th> <th>PERDIDA DE DETERIORADAS</th> <th>PERDIDA DE ELEMENTOS</th> <th>LAMINA DETERIORADA</th> <th>HUMEDAD</th> <th>SUCIEDAD</th> <th>GARGOLA</th> <th>1</th> <th>2</th> <th>3</th> <th>4</th> <th>5</th> </tr></table>

ELEMENTOS REGISTRADOS	DETERIOROS PRESENTES										ACTIVIDADES DE INTERVENCIÓN PROPUESTAS					MACROFLORA	CUMBRELA	MACROFLORA	MACROFLORA	TEJAS	PERDIDA DE DETERIORADAS	PERDIDA DE ELEMENTOS	LAMINA DETERIORADA	HUMEDAD	SUCIEDAD	GARGOLA	1	2	3	4	5	CUBIERTA																	PLANA																	INCLINADA	PB																PA																2 AGUAS	PB																PA																ACTIVIDADES CUBIERTA																
ELEMENTOS REGISTRADOS	DETERIOROS PRESENTES										ACTIVIDADES DE INTERVENCIÓN PROPUESTAS																																																																																																																																												
	MACROFLORA	CUMBRELA	MACROFLORA	MACROFLORA	TEJAS	PERDIDA DE DETERIORADAS	PERDIDA DE ELEMENTOS	LAMINA DETERIORADA	HUMEDAD	SUCIEDAD	GARGOLA	1	2	3	4	5																																																																																																																																							
CUBIERTA																																																																																																																																																							
PLANA																																																																																																																																																							
INCLINADA	PB																																																																																																																																																						
	PA																																																																																																																																																						
2 AGUAS	PB																																																																																																																																																						
	PA																																																																																																																																																						
ACTIVIDADES CUBIERTA																																																																																																																																																							
		1) LIMPIEZA    2) CONSOLIDACIÓN DE CUMBRELA    3) LIBERACIÓN DE ELEMENTOS 4) REINTEGRACIÓN DE PIEZAS    5) CONSOLIDACIÓN DE GARGOLA

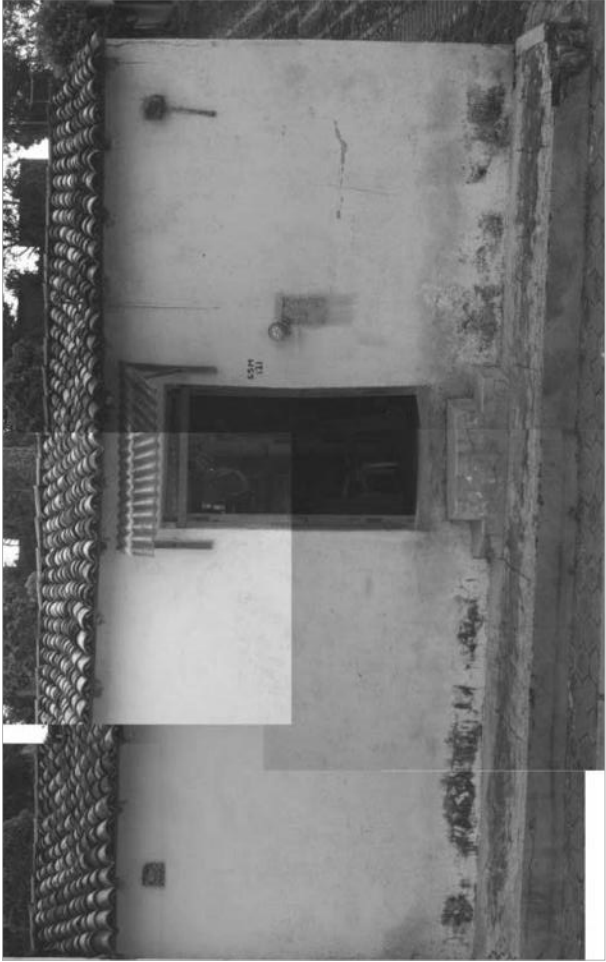
<table><tr> <th rowspan="2">CUBIERTA</th> <th colspan="5">DETERIORS PRESENTES</th> <th colspan="5">ACTIVIDADES DE INTERVENCIÓN PROPUESTAS</th> </tr><tr> <th>MACROFLORA</th> <th>MACROFLORA</th> <th>CUMBRERA DESINCLINADA</th> <th>PERDIDA DE TEJAS</th> <th>PERDIDA DE ELEMENTOS</th> <th>LAMINA DETERIORADA</th> <th>HUMEDAD</th> <th>SUCIEDAD</th> <th>GARGOLA DETERIORADA</th> <th>1</th> <th>2</th> <th>3</th> <th>4</th> <th>5</th> </tr></table>

CUBIERTA	DETERIORS PRESENTES					ACTIVIDADES DE INTERVENCIÓN PROPUESTAS					MACROFLORA	MACROFLORA	CUMBRERA DESINCLINADA	PERDIDA DE TEJAS	PERDIDA DE ELEMENTOS	LAMINA DETERIORADA	HUMEDAD	SUCIEDAD	GARGOLA DETERIORADA	1	2	3	4	5	PLANA															INCLINADA															2 AGUAS														
CUBIERTA	DETERIORS PRESENTES					ACTIVIDADES DE INTERVENCIÓN PROPUESTAS																																																																		
	MACROFLORA	MACROFLORA	CUMBRERA DESINCLINADA	PERDIDA DE TEJAS	PERDIDA DE ELEMENTOS	LAMINA DETERIORADA	HUMEDAD	SUCIEDAD	GARGOLA DETERIORADA	1	2	3	4	5																																																										
PLANA																																																																								
INCLINADA																																																																								
2 AGUAS																																																																								
<b>ACTIVIDADES CUBIERTA</b>	1) LIMPIEZA      2) CONSOLIDACIÓN DE CUMBRERA      3) LIBERACIÓN DE ELEMENTOS 4) REINTEGRACIÓN DE PIEZAS      5) CONSOLIDACIÓN DE GARGOLA

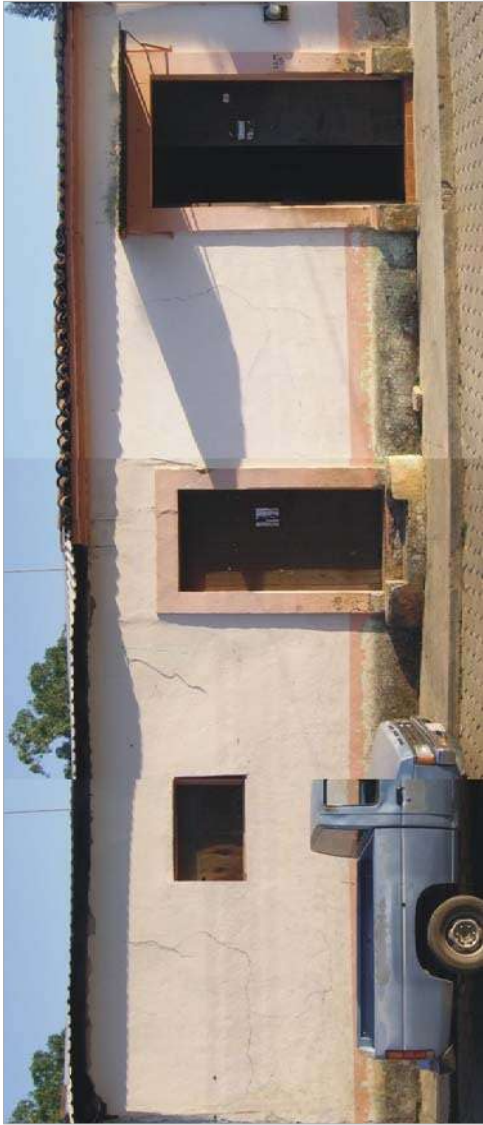
Proyecto de Mejoramiento de la Imagen Urbana de Villa Victoria, Municipio de ChinicUILa, Michoacán REGISTRO Y LEVANTAMIENTO DE FACHADAS DE INMUEBLES No de Fachada: <b>3S-02</b>			
<b>FACHADA</b>

<b>ELEMENTOS REGISTRADOS</b> CUBIERTA PLANA INCLINADA 2 AGUAS ACTIVIDADES CUBIERTA		<b>DETERIORS PRESENTES</b> MACROFLORA CUMBRERA DESINFLADA TEJAS DETERIORADAS PERDIDA DE ELEMENTOS LAMINA DETERIORADA HUMEDAD SUCIEDAD GARGOLA	<b>ACTIVIDADES DE INTERVENCIÓN PROPUESTAS</b> 1 2 3 4 5

1) LIMPIEZA 2) CONSOLIDACION DE CUMBRERA 3) LIBERACION DE ELEMENTOS CUBIERTA 4) REINTEGRACION DE PIEZAS 5) CONSOLIDACION DE GARGOLA

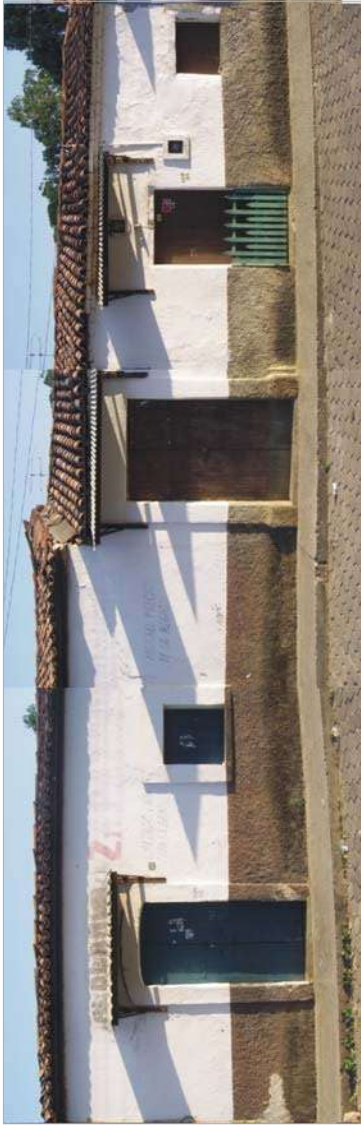
<b>ELEMENTOS REGISTRADOS</b> CUBIERTA PLANA INCLINADA 2 AGUAS	
<b>DETERIOROS PRESENTES</b> MACROFLORA CUMBRERA DESMUEBLADA TEJAS DETERIORADAS PERDIDA DE ELEMENTOS LAMINA DETERIORADA HUMEDAD SUCIEDAD GARGOLA		<b>ACTIVIDADES DE INTERVENCIÓN PROPUESTAS</b> 1 2 3 4 5

<b>ACTIVIDADES CUBIERTA</b>		1) LIMPIEZA 2) CONSOLIDACION DE CUMBRERA 3) LIBERACION DE ELEMENTOS 4) REINTEGRACION DE PIEZAS 5) CONSOLIDACION DE GARGOLA

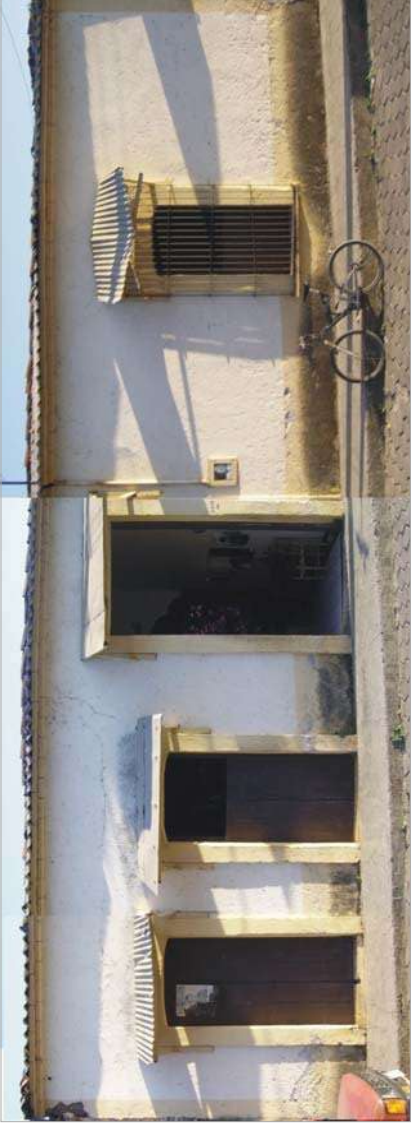
<b>VALOR</b> Tradicional			
<b>ELEMENTOS REGISTRADOS</b>		<b>ACTIVIDADES DE INTERVENCIÓN PROPUESTAS</b>			
CUBIERTA		MICROFLORA MACROFLORA CUMBRERA DESMIELADA TEJAS DETERIORADAS PERJON DE DETERIORADA FRENDA DE LAMINA DETERIORADA HUMEDAD SUCIEDAD GARGOLA DETERIORADA		1 2 3 4 5

PLANA		MICROFLORA MACROFLORA CUMBRERA DESMIELADA TEJAS DETERIORADAS PERJON DE DETERIORADA FRENDA DE LAMINA DETERIORADA HUMEDAD SUCIEDAD GARGOLA DETERIORADA		1 2 3 4 5	
INCLINADA		MICROFLORA MACROFLORA CUMBRERA DESMIELADA TEJAS DETERIORADAS PERJON DE DETERIORADA FRENDA DE LAMINA DETERIORADA HUMEDAD SUCIEDAD GARGOLA DETERIORADA		1 2 3 4 5	
2 AGUAS		MICROFLORA MACROFLORA CUMBRERA DESMIELADA TEJAS DETERIORADAS PERJON DE DETERIORADA FRENDA DE LAMINA DETERIORADA HUMEDAD SUCIEDAD GARGOLA DETERIORADA		1 2 3 4 5	
ACTIVIDADES CUBIERTA		1) LIMPIEZA 2) CONSOLIDACIÓN DE CUMBRERA 3) LIBERACIÓN DE ELEMENTOS 4) REINTEGRACIÓN DE PIEZAS 5) CONSOLIDACIÓN DE GARGOLA		1) LIMPIEZA 2) CONSOLIDACIÓN DE CUMBRERA 3) LIBERACIÓN DE ELEMENTOS 4) REINTEGRACIÓN DE PIEZAS 5) CONSOLIDACIÓN DE GARGOLA

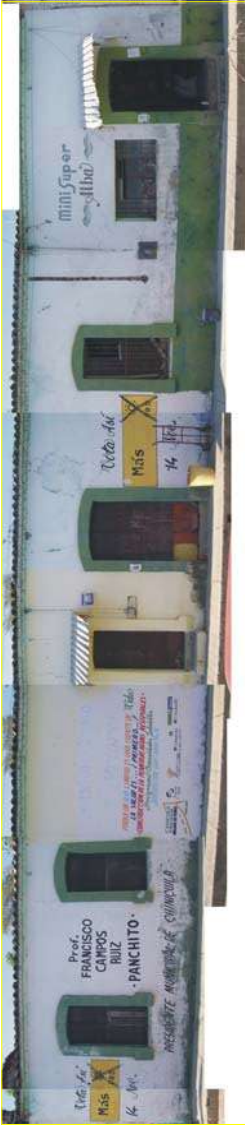
Proyecto de Mejoramiento de la Imagen Urbana de Villa Victoria, Municipio de ChinicUILa, Michoacán		No. de Ficha: <b>4N-03</b>													
REGISTRO Y LEVANTAMIENTO DE FACHADAS DE INMUEBLES															
<b>FACHADA</b>

ELEMENTOS REGISTRADOS		ACTIVIDADES DE INTERVENCIÓN PROPUESTAS													
CUBIERTA		DETERIOROS PRESENTES													
PLANA		MICROFLORA	CUMBRERA	TEFAS	PERDIDA DE ELEMENTOS	LAMINA	DETERIORADA	HUMEDAD	SUCIEDAD	GARGOLA DETERIORADA	1	2	3	4	5
INCLINADA															
2 AGUAS															
ACTIVIDADES CUBIERTA		1) LIMPIEZA    2) CONSOLIDACIÓN DE CUMBRERA    3) LIBERACIÓN DE ELEMENTOS 4) REINTEGRACIÓN DE PIEZAS    5) CONSOLIDACIÓN DE GARGOLA

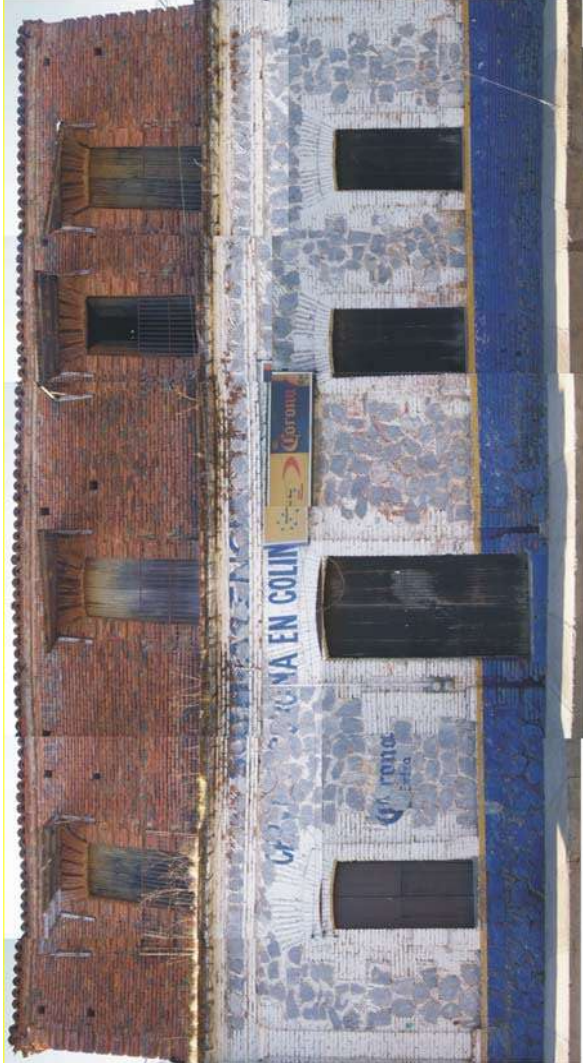
Proyecto de Mejoramiento de la Imagen Urbana de Villa Victoria, Municipio de Chinicuila, Michoacán REGISTRO Y LEVANTAMIENTO DE FACHADAS DE INMUEBLES		N° de Ficha: <b>4N-04</b>																																																																																																								
<b>FACHADA</b>

<table><tr> <th rowspan="2">ELEMENTOS REGISTRADOS</th> <th colspan="10">DETERIORS PRESENTES</th> <th colspan="5">ACTIVIDADES DE INTERVENCIÓN PROPUESTAS</th> </tr><tr> <th>MACROFLORA</th> <th>CUMBRELA DESINTELADA</th> <th>TEJAS DETROBADAS</th> <th>PERDIDA DE ELEMENTOS</th> <th>LAMINA DETROBADAS</th> <th>HUMEDAD</th> <th>SUCIEDAD</th> <th>GARGOLA DETROBADA</th> <th>1</th> <th>2</th> <th>3</th> <th>4</th> <th>5</th> </tr></table>

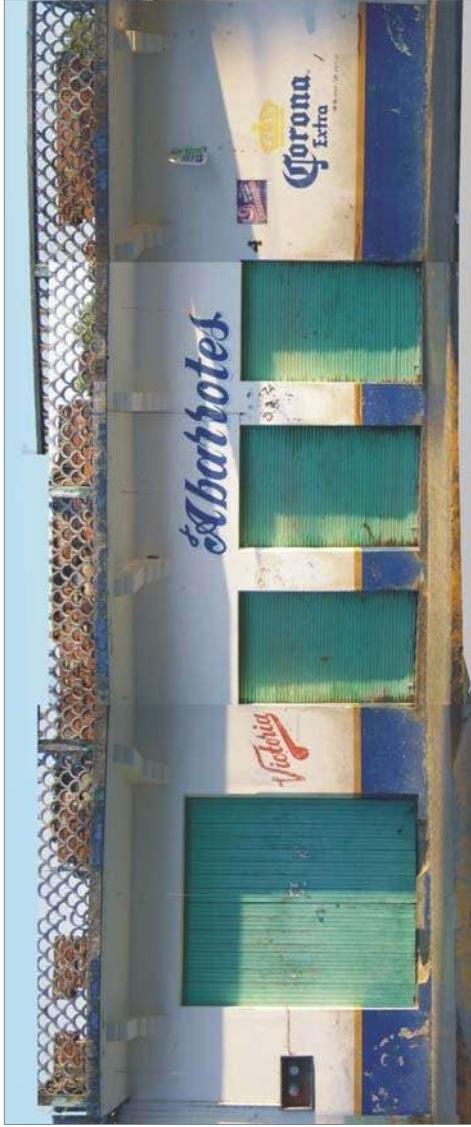
Proyecto de Mejoramiento de la Imagen Urbana de Villa Victoria, Municipio de ChinicUILa, Michoacán		N° de Ficha <b>5S-02</b>																		
REGISTRO Y LEVANTAMIENTO DE FACHADAS DE INMUEBLES																				
<b>FACHADA</b>

<b>LOCALIZACIÓN</b> Estado Michoacán Municipio ChinicUILa Localidad Villa Victoria Colonia Centro Calle y N° Avenida Francisco I. Madero s/n Entre las Calles Lazaro Cardenas Sur y Morelos Sur																				
<b>IDENTIFICACIÓN</b> Tipología Vivienda Uso Original Casa Habitación Uso Actual Casa Habitación Frente 16.6847 m Fachada 85.4521 m2 Fecha febrero de 2006 Registró de investigación Dibujó Rodrigo Garcia Mier N° de Fotografía 60																				
<b>NOTAS</b>																				
<b>CROQUIS DE UBICACIÓN</b>

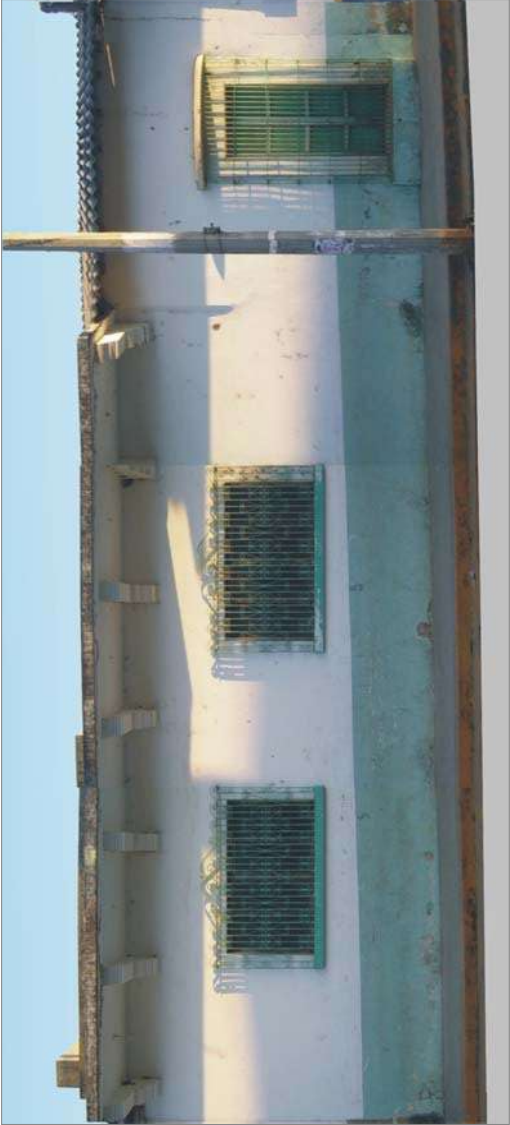
Proyecto de Mejoramiento de la Imagen Urbana de Villa Victoria, Municipio de Chinicuilá, Michoacán		N° de Ficha <b>5S-03</b>
REGISTRO Y LEVANTAMIENTO DE FACHADAS DE INMUEBLES		
<b>FACHADA</b>

<b>LOCALIZACIÓN</b>		
Estado Michoacán		
Municipio Chinicuilá		
Localidad Villa Victoria		
Colonia Centro		
Calle y N° Avenida Francisco I. Madero s/h		
Entre las Calles Lazaro Cardenas Sur y Morelos Sur		
<b>IDENTIFICACIÓN</b>		
Tipología Vivienda		
Uso Original Casa Habitación		
Uso Actual Casa Habitación		
Frente 17.1917 m		
Fachada 89.1629 m2		
Fecha febrero de 2006		
Registró de investigación		
Dibujó Eduardo Noel Villa Ortiz		
N° de Fotografía 61		
<b>NOTAS</b>		
<b>CROQUIS DE UBICACIÓN</b>

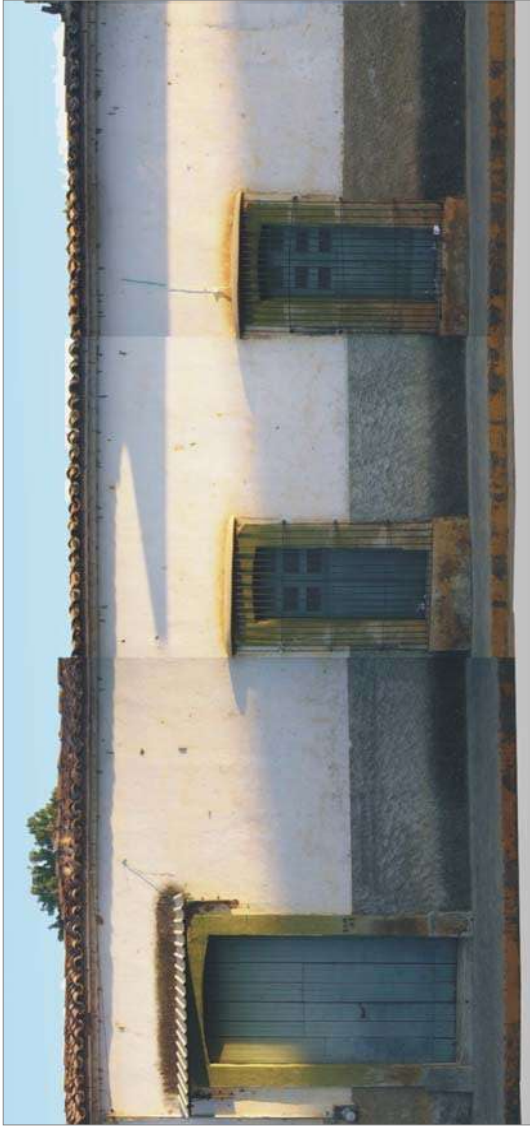
Proyecto de Mejoramiento de la Imagen Urbana de Villa Victoria, Municipio de Chinicuilá, Michoacán		No de Ficha: <b>5S-04</b>						
				REGISTRO Y LEVANTAMIENTO DE FACHADAS DE INMUEBLES				
<b>FACHADA</b>

<b>LOCALIZACIÓN</b> Estado Michoacán Municipio Chinicuilá Localidad Villa Victoria Colonia Centro Calle y N° Avenida Francisco I. Madero s/n Entre las Calles Lazaro Cardenas Sur y Morelos Sur		<b>VALOR</b> Tradicional						
<b>IDENTIFICACIÓN</b> Tipología Vivienda Uso Original Casa Habitación Uso Actual Casa Habitación Frente 14.0360 m Fachada 67.0058 m <sup>2</sup> Fecha febrero de 2006 Registro de Investigación Dibujó Rodrigo García Mier N° de Fotografía 62								
<b>NOTAS</b>		<b>CROQUIS DE UBICACIÓN</b>

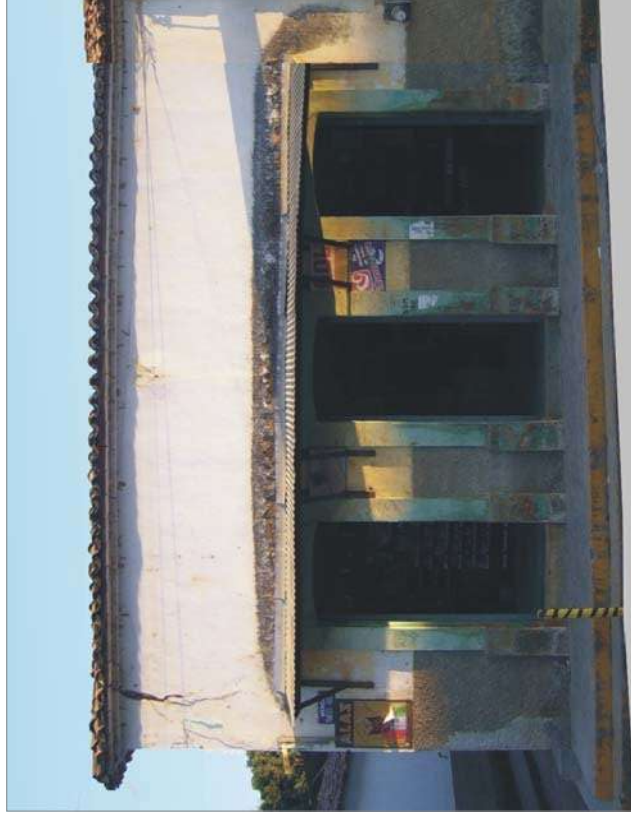
**IDENTIFICACIÓN**  
 Tipología Vivienda  
 Uso Original Casa Habitación  
 Uso Actual Casa Habitación  
 Frente 8.2759 m  
 Fachada 40.64 m2  
 Fecha febrero de 2006  
 Registró de investigación  
 Dibujó Eduardo Noel Villa Ortiz  
 N° de Fotografía 63

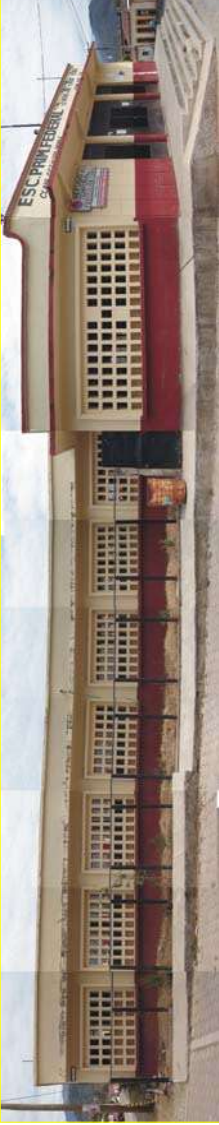
Proyecto de Mejoramiento de la Imagen Urbana de Villa Victoria, Municipio de Chinicuilá, Michoacán		6N-02	
REGISTRO Y LEVANTAMIENTO DE FACHADAS DE INMUEBLES			
<b>FACHADA</b>

<b>LOCALIZACIÓN</b> Estado Michoacán Municipio Chinicuilá Localidad Villa Victoria Colonia Centro Calle y N° Juárez s/n Entre las Calles Avenida Francisco J. Madero e Independencia			
<b>IDENTIFICACIÓN</b> Tipología Educación Uso Original Escuela Uso Actual Escuela Frente 37.42m Fachada 217.61m <sup>2</sup> Fecha febrero de 2006 Registró de investigación Dibujó Rodrigo García Mier N° de Fotografía 86			
<b>NOTAS</b>			
		<b>VALOR</b>	
<b>CROQUIS DE UBICACIÓN</b>

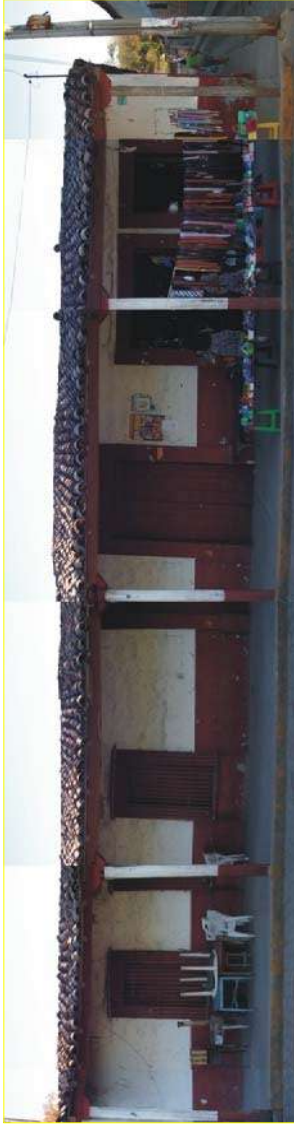
<b>IDENTIFICACIÓN</b> Tipología Vivienda/Comercio Uso Original Casa Habitación/Comercio Uso Actual Casa Habitación/Comercio Frente 27.14m Fachada 114.52m2 Fecha febrero de 2006 Registro de investigación Dibujó Eduardo Noel Villa Ortiz N° de Fotografía 66																																																																																																																																							
<b>NOTAS</b> Se Propone la liberación y restitución de columnas de madera en el portal de la fachada del inmueble e integración de banqueta.																																																																																																																																							
<b>CROQUIS DE UBICACIÓN</b>

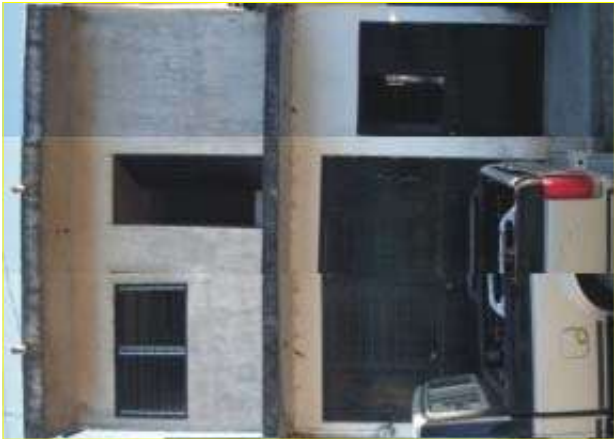
<b>Proyecto de Mejoramiento de la Imagen Urbana de Villa Victoria, Municipio de Chinicuila, Michoacán</b>	Nº de Ficha: <b>6S-16</b>																																																																																																																																										
REGISTRO Y LEVANTAMIENTO DE FACHADAS DE INMUEBLES																																																																																																																																											
<b>FACHADA</b>																																																																																																																																											
<p><b>LOCALIZACIÓN</b></p> <p>Estado Michoacán Municipio Chinicuila Localidad Villa Victoria Colonia Centro Calle y N° Avenida Veracruz I. Madero s/n Entre las Calles Matamoros y Miguel Silva Soviembre</p> <p><b>IDENTIFICACIÓN</b></p> <p>Tipología Vivienda Uso Original Casa Habitación Uso Actual Casa Habitación Frente 4.48m Fachada 23.21m2 Fecha febrero de 2006 Registró de investigación Dibujó Rodrigo García Mier Nº de Fotografía 81</p> <p><b>NOTAS</b></p> <p>Fachada de tabique sin aplanado y con pintura.</p>	<div style="text-align: center; margin-bottom: 10px;">

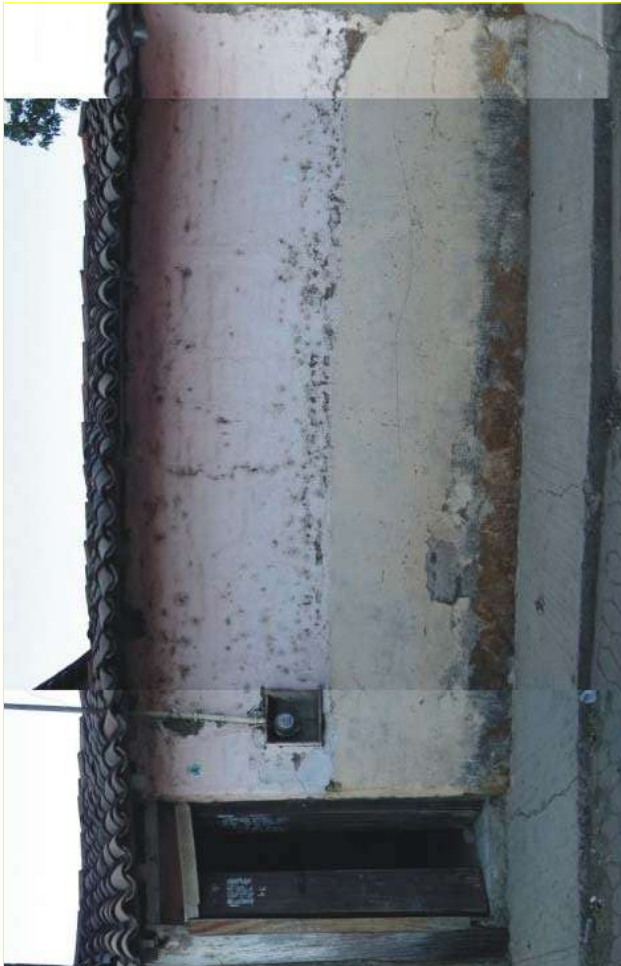
<b>IDENTIFICACIÓN</b> Tipología Vivienda Uso Original Casa Habitación Uso Actual Casa Habitación Frente 6.75m Fachada 18.44m2 Fecha Febrero de 2006 Registró de investigación Dibujó Eduardo Noel Villa Ortiz N° de Fotografía 91																																						
<b>NOTAS</b>																																						
<b>CROQUIS DE UBICACIÓN</b>

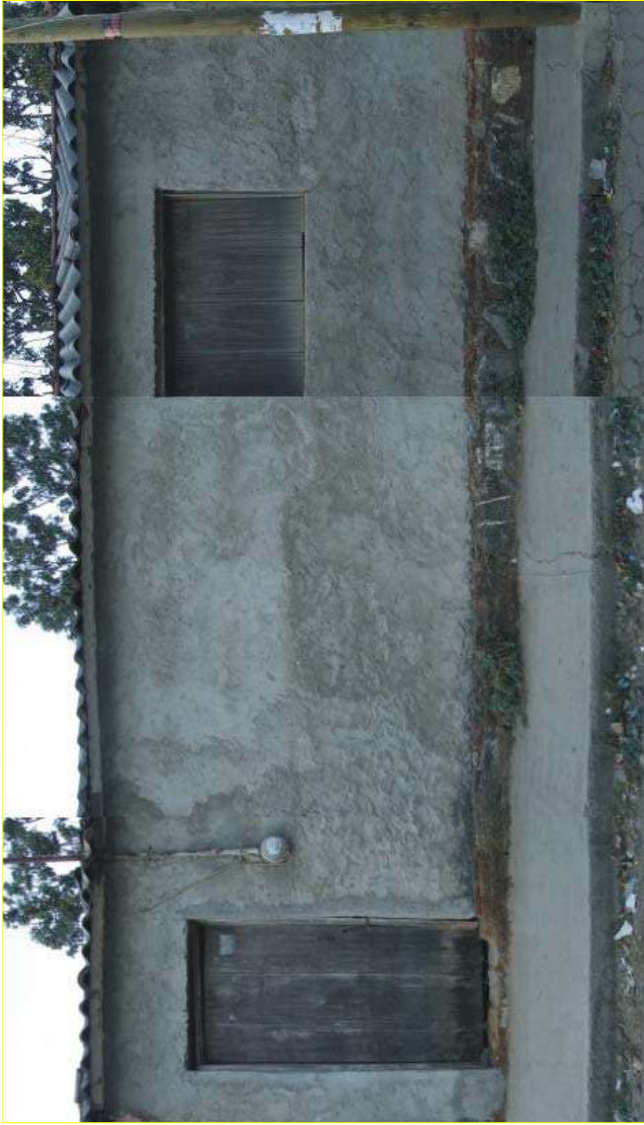
<b>IDENTIFICACIÓN</b>	Tipología Vivienda Uso Original Casa Habitación Uso Actual Casa Habitación Frente 7.72m Fachada 22.74m <sup>2</sup> Fecha Febrero de 2006 Registró de investigación Dibujó Rodrigo García Mier N° de Fotografía 92																																																																																																																																																																																					
<b>NOTAS</b>	  																																																																																																																																																																																					
<b>CROQUIS DE UBICACIÓN</b>
