# REHABILITACIÓN Y MEJORAMIENTO DE IMAGEN URBANA DEL CENTRO HISTÓRICO

Tacámbaro, Mich.

Universidad Michoacana de San Nicolás de Hidalgo

PARA OBTENER EL TÍTULO DE ARQUITECTO

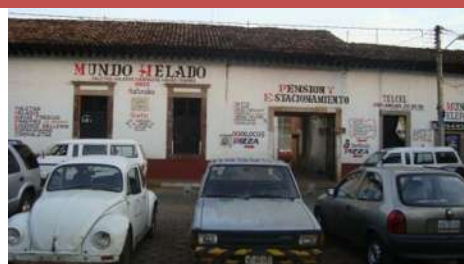
**AD-03.**  
Contaminación  
visual por postes  
y cableado aéreo.

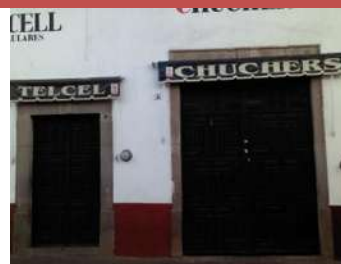
**AD-07.** Saturación de publicidad en fachadas.

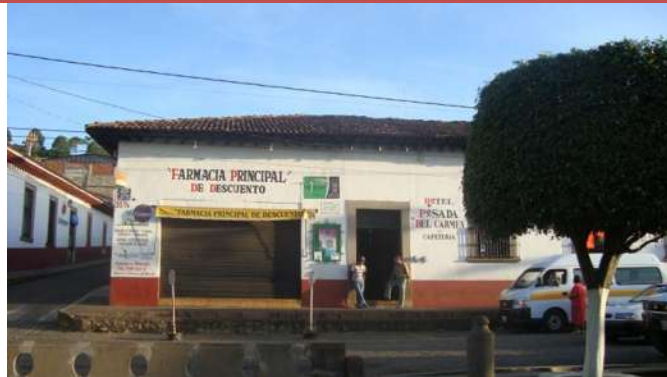
AD-03. Contaminación visual por postes y cableado aéreo.

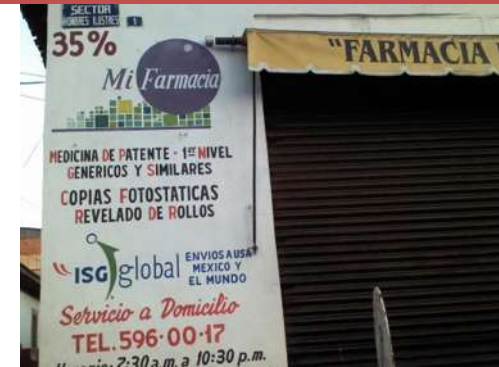
AD-04. Alteraciones en vanos en puertas y ventanas.

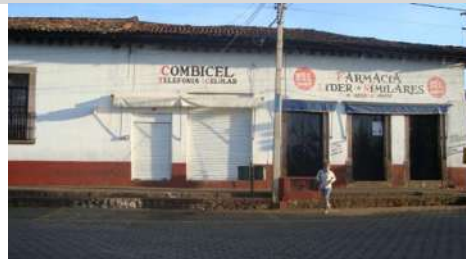
AD-08. Contaminación visual por toldos en fachadas.

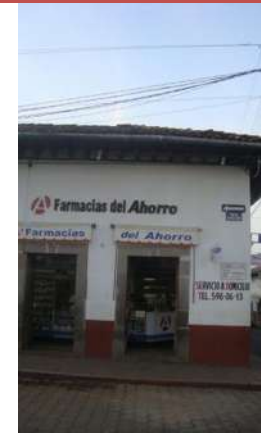
AD-07. Saturación de publicidad en fachadas.

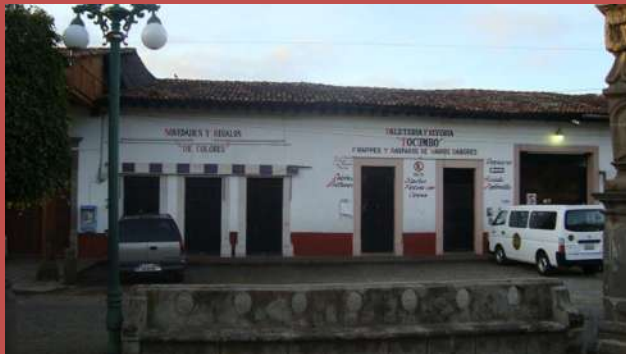
AD-03. Contaminación visual por postes y cableado aéreo.

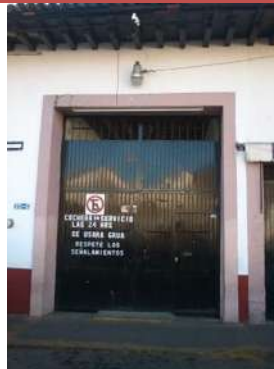
AD-09. Materiales y diseños discordantes en puertas y ventanas.

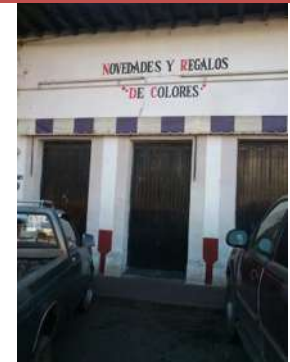
AD-08. Contaminación visual por toldos en fachadas.

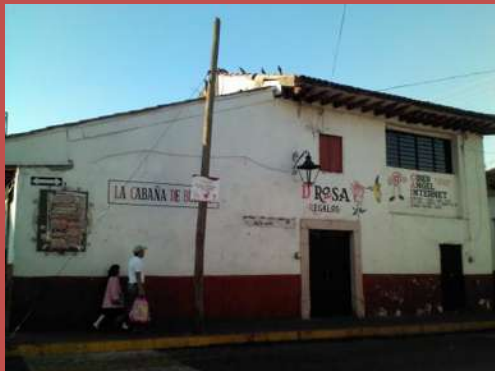
AD-07. Saturación de publicidad en fachadas.

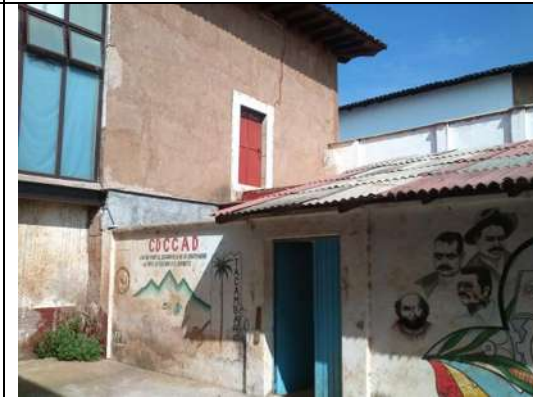
Imagen 90. Vista del patio central al área de servicio que conduce al acceso por la calle Hidalgo Sur, se puede apreciar el cambio de sistemas constructivos. Foto. Iriele Suárez González.

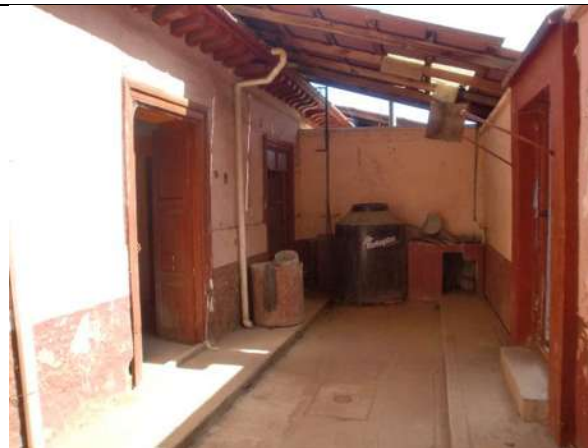
Imagen 101. Área de servicio, falta de mantenimiento. Foto. Iriele Suárez González.

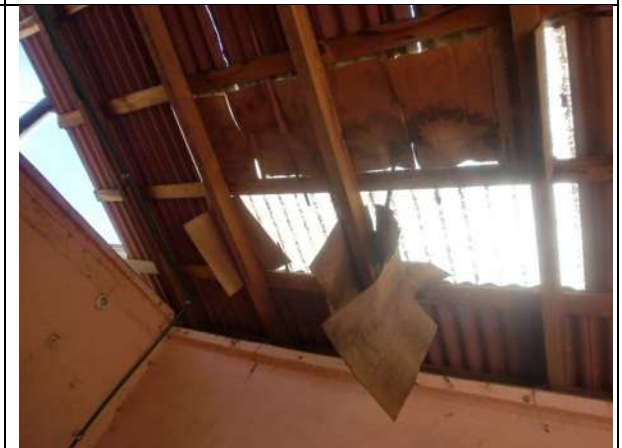
Imagen 102. Techumbre de área de servicio, falta de mantenimiento. Foto. Iriele Suárez González.
