“ADAPTACIÓN DEL SISTEMA CONSTRUCTIVO
DEL TROJE PARA SU PRESERVACIÓN Y USO
HABITACIONAL EN CHARAPAN, MICH.”

Tesis que para obtener el Grado de Maestro en
Ciencias y Tecnología de la Madera

Presenta:
Arq. Andrés Arreguín Pérez

Enero de 2020

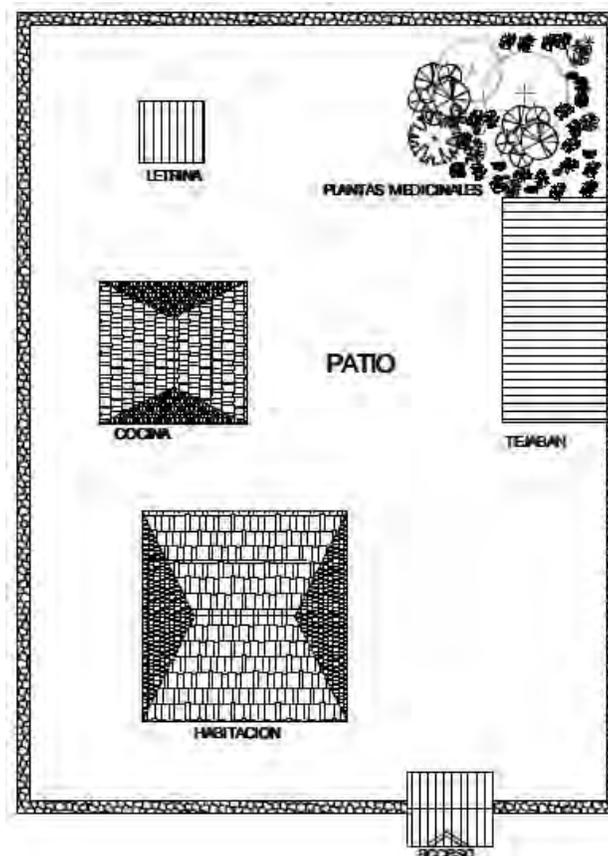
Figura 1 Distribución de vivienda purépecha

Según reportes de Bedolla (2005), la vivienda purépecha está constituida por diversas construcciones por separado teniendo como elemento principal el cuarto familiar, al frente la cocina, seguido por un corral o tejaban que fungían de bodega, al fondo la letrina escondida entre árboles frutales o arbustos, mientras que una cerca de piedras apiladas rodeaba toda la propiedad. Lo anterior se puede apreciar en la figura 1.

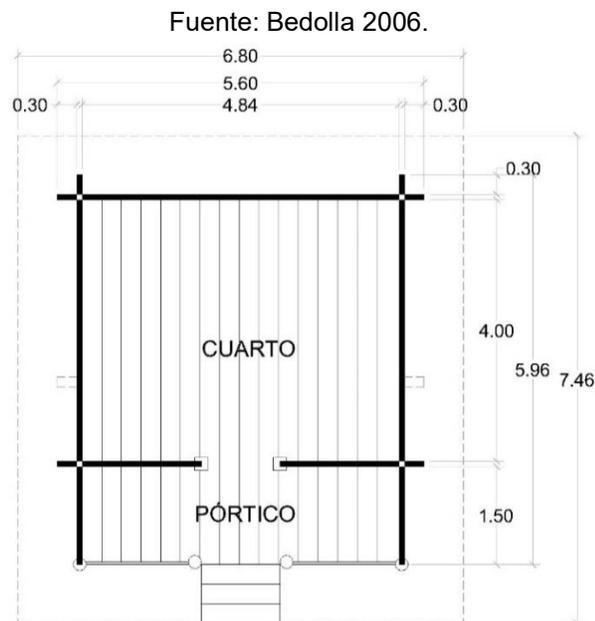
Figura 2 **Planta estándar del troje**

cuadrada de un solo cuarto. Existen dos variables de troje que dependiendo de su tamaño, cambia su composición; la primera corresponde a un simple cuarto de sección cuadrada con dimensiones promedio de 3.00 a 3.50 metros de ancho, la otra variable de troje corresponde a aquella que sobrepasa los 4.00 y hasta los 6.00 metros de ancho, de igual manera que la anterior está compuesta por una planta cuadrada de un solo cuarto con la única diferencia que esta contempla un área porticada al frente que va desde los 80 centímetros, hasta 1.50 metros de ancho (Bedolla, 2006). En la figura 2 se representa el troje en planta donde se observa la división del cuarto con el pórtico y el acceso por escalinatas, basado en el reporte de Bedolla.

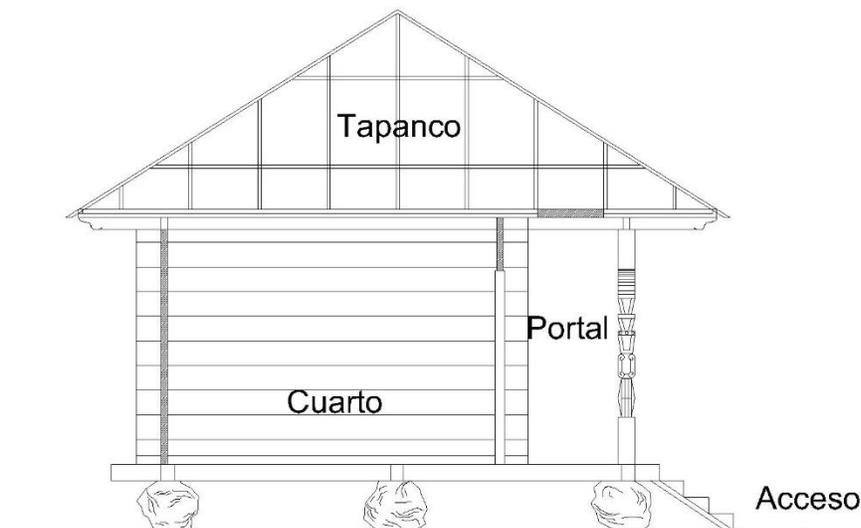
Figura 3 Corte transversal del Troje

En el troje purépecha se integran las funciones de habitar y almacenar, solucionadas en la trilogía espacial: de portal-cuarto-tapanco (Figura 3). El portal, es un reducido espacio de usos múltiples, público y social donde se cuelgan diversos objetos y productos; es la sala de la casa, ahí se recibe a las visitas, se cose por las tardes, se talla alguna madera y se desgrana maíz, y también sirve de lugar de descanso. Se entra al centro del cuarto, que es un espacio privado familiar, sin subdivisiones, ni ventanas, usado para dormir en cama o *petates*, y para guardar bienes personales, cajas y canastos o colgándolos de muros y techo (Botempo, 2002).

Por el portal se accede al tapanco, que es el almacén de mazorcas de maíz, gramínea básica de la autosuficiencia campesina, que es consumido gradualmente hasta la siguiente cosecha anual. Además de uno o varios trojes, la casa campesina incluye separadamente una cocina y una letrina; sin embargo, lo reducido del espacio construido del troje ha desconcertado a varios investigadores, quienes han llegado a conclusiones equivocadas como decir que para el troje el término casa es un eufemismo ya que algunos miembros de la familia pueden pasarse días sin entrar a la estructura.

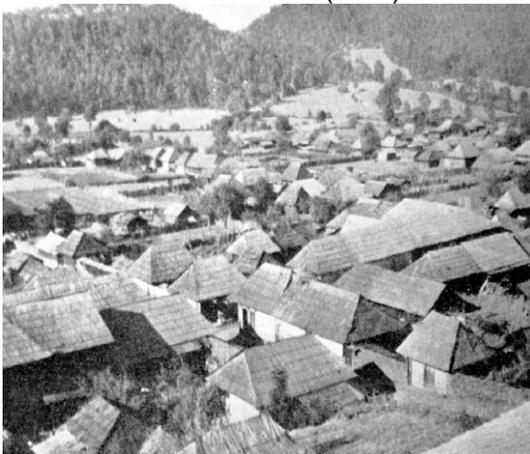
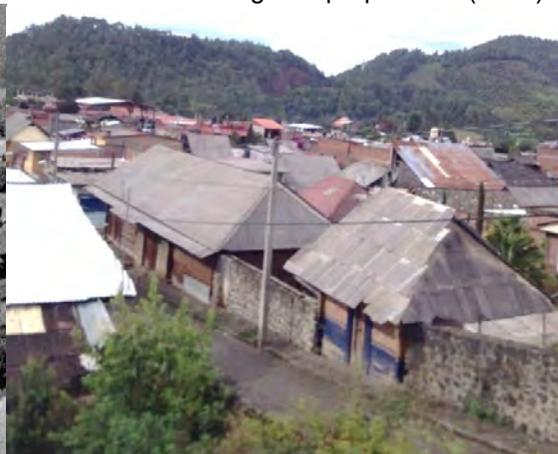
Figura 9 Comparativa Trojes de Charapan, Michoacán 1950 y 2016

Hasta a mediados de los años 50 (García, 1980), la comunidad de Charapan se distinguía por las cubiertas de los trojes a base de tejamanil que, con sus variaciones de dos, tres y cuatro aguas que simulaban el relieve del entorno lleno de cerros con bosques de pino y encino en abundancia antes de que problemas como la tala inmoderada, incendios forestales y cambios de uso de suelo, como ocurre en nuestros días acabaran con gran parte de estos bosques.

Se puede apreciar en la imagen 9 el contraste de la comunidad de Charapan aproximadamente en 1950 y 2016, el cambio en las construcciones y la evidente desaparición del troje como vivienda, sustituido por la casa de techumbre plana a base de concreto y tabique.

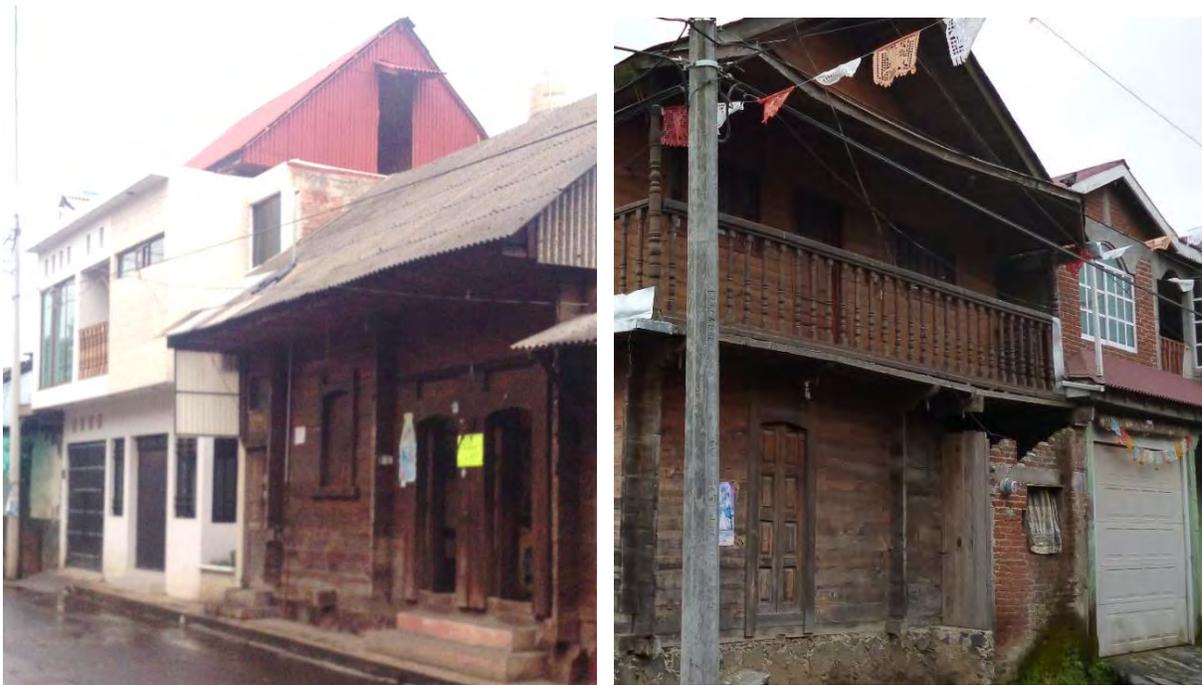
Figura 10 **Contraste de construcciones en Charapan (izquierda) y en Angáhuán (derecha)**

Lo anterior se ejemplifica en la figura 10, en donde se puede apreciar claramente el contraste que existe entre las nuevas construcciones y el troje, el cual se destina a diferentes usos no sólo al habitacional, sino también al comercial. El desplazamiento del troje por las modernas construcciones, empañan la imagen urbana tradicional de este municipio, pues se rompe con la armonía arquitectónica de las calles. En la actualidad, es preocupante la poca atención que se le da a la conservación del troje en el municipio de Charapan; ya que múltiples familias han optado por desprenderse de sus trojes y han comenzado a construir edificios modernos. Esta situación deriva de diversos factores, entre los que se incluyen: la influencia y adopción de culturas externas, la falta de conocimiento del sistema constructivo, el poco interés de las nuevas generaciones, así como la falta de materia prima - la madera -; la cual está siendo devastada por la tala inmoderada, los frecuentes incendios forestales, la falta de reforestación y los escasos programas de plantaciones y mejoramiento forestal.

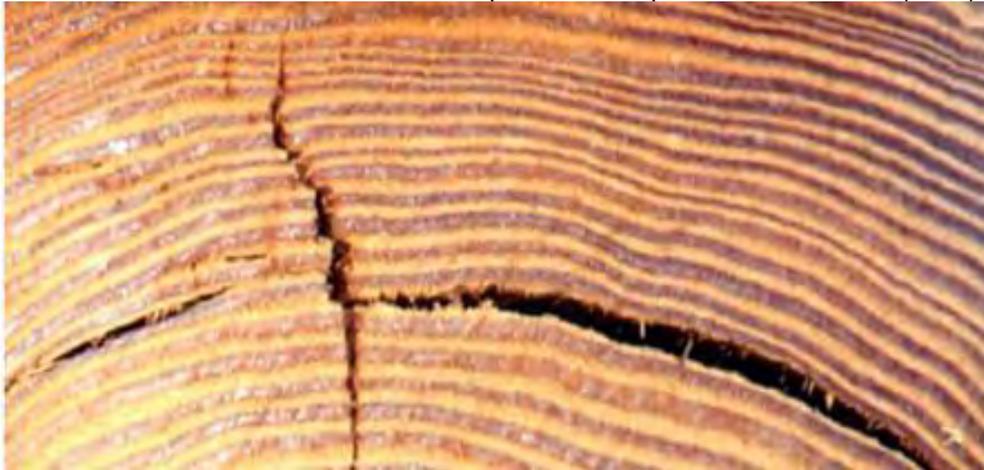
Figura 16 **Acebolladuras en la madera**

Durante la etapa de crecimiento del árbol pueden generarse esfuerzos internos que pueden provocar grietas de manera anular cuando se presenta entre anillos de crecimiento y a lo largo del eje del árbol, este tipo de rajaduras pueden afectar considerablemente la resistencia mecánica a esfuerzo cortante. Ver figura 16.

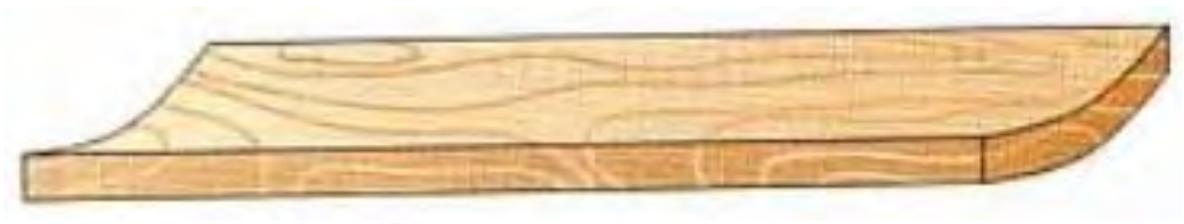
Figura 17 **Pando o Acanalamiento en la madera**

Es un comportamiento que se presenta en; mientras más largo respecto a su sección transversal es un elemento, por ejemplo, una columna estructural que soporta principalmente cargas en sus extremos o a compresión a lo largo de su eje más largo, deformándose de manera cóncava a lo largo del eje. Puede presentarse también por malas técnicas de secado o por madera de reacción. Como se muestra en la figura 17.

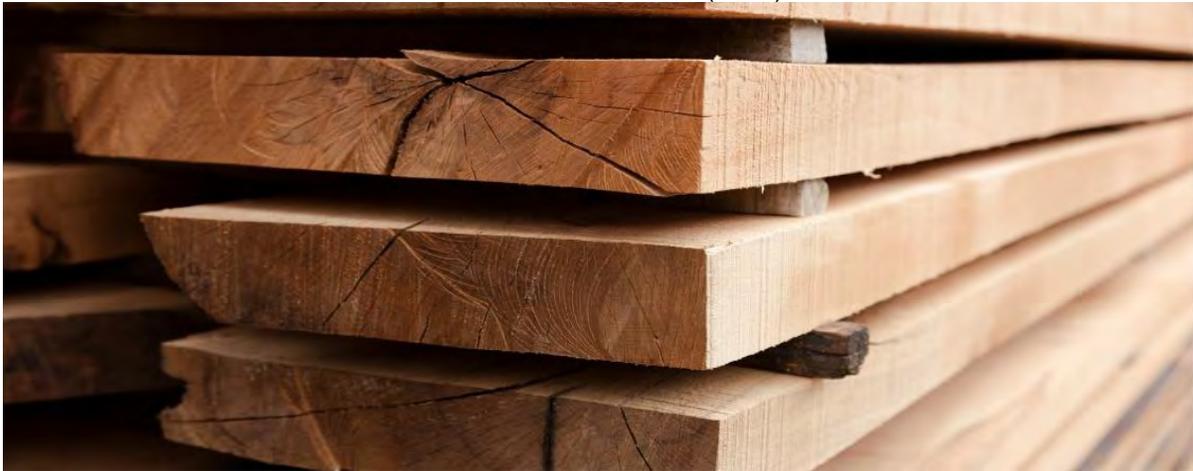
Figura 18 **Rajaduras en la madera**

Durante la etapa de crecimiento del árbol pueden generarse esfuerzos internos que pueden provocar grietas de manera radial, cuando estas están orientadas de la médula hacia la corteza, en la madera aserrada se presentan con frecuencia por deficiencias en las técnicas de secado y principalmente en las cabezeras de las piezas aserradas, este tipo de rajaduras pueden afectar considerablemente la resistencia mecánica a esfuerzo cortante. Como se muestra en la figura 18.

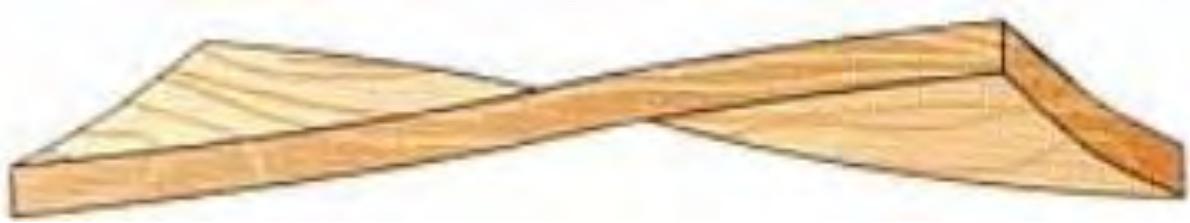
Figura 19 **Torceduras en la madera**

Se presentan durante el secado de la madera, principalmente con malos manejos relacionados con el contenido de humedad y los tiempos de secado en medios controlados como las estufas, y en secados al aire libre por contactos nuevamente con agua, esta condición afecta considerablemente las propiedades mecánicas de la madera. Ver figura 19.

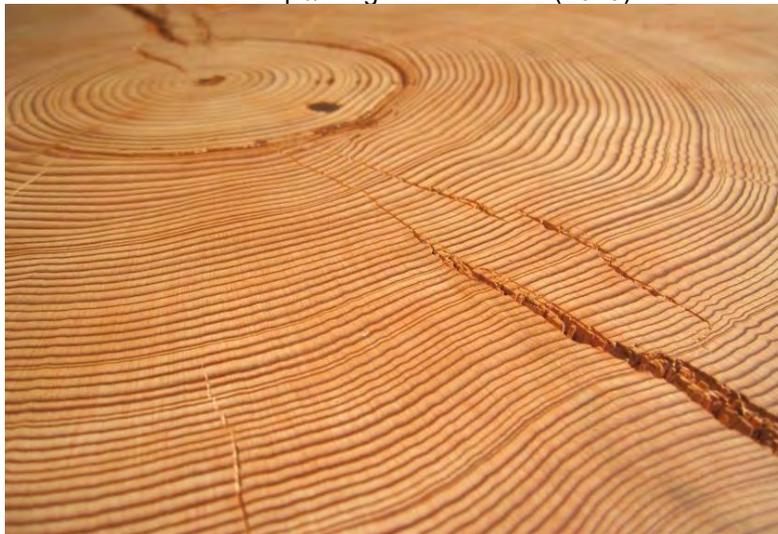
Figura 20 **Grietas en la madera**

Durante la etapa de crecimiento, el árbol puede generar esfuerzos internos que pueden provocar grietas de manera radial cuando están orientadas de la médula hacia la corteza del árbol, este tipo de rajaduras pueden llegar a afectar de una forma considerable la resistencia mecánica a esfuerzo cortante. Se aprecia en la figura 20.

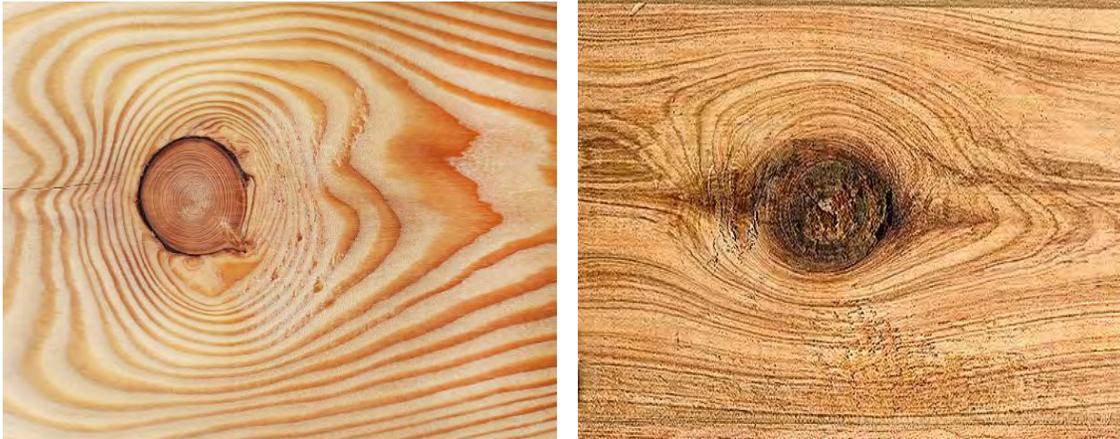
Figura 21 Tipos de nudos en la madera, vivos (izquierda), muertos (derecha)

la madera como se observa en la figura 21, nudos muertos; los cuales provienen de ramas que estaban secas al ser cortado el árbol y sus tejidos quedan separados de la madera adyacente, ver la figura 21.

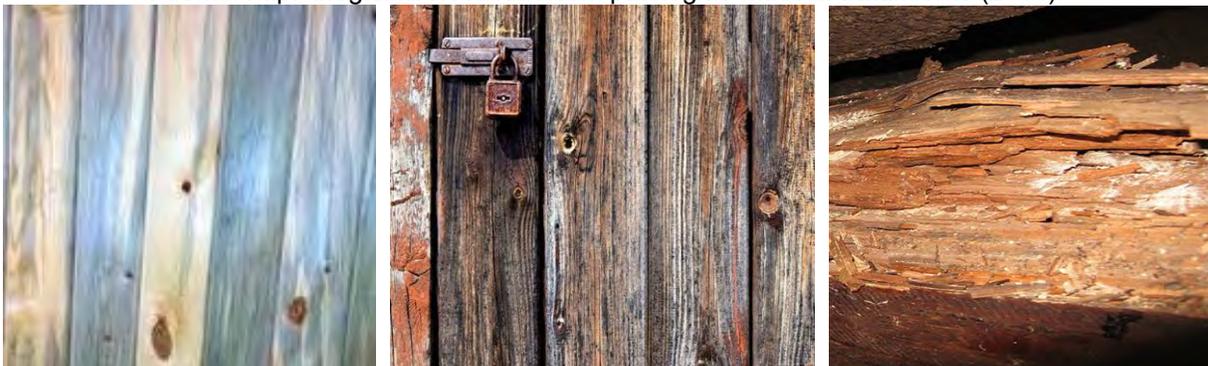
Figura 22 Defectos por hongos en la madera: manchado, enmohecimiento y pudrición

De acuerdo al daño provocado por hongos en la madera, se les puede dividir en tres tipos; hongos cromógenos, hongos xilófagos y mohos. Los hongos por ser organismos vivos requieren de ciertas condiciones para que proliferen como humedad, temperatura, aire y alimento. Los defectos ocasionados por dichos hongos son: manchado, el enmohecimiento y la pudrición, siendo este último defecto el más grave ya que el hongo se alimenta de la pared celular y lignina, reduciendo notablemente la resistencia mecánica. Observar la figura 22.

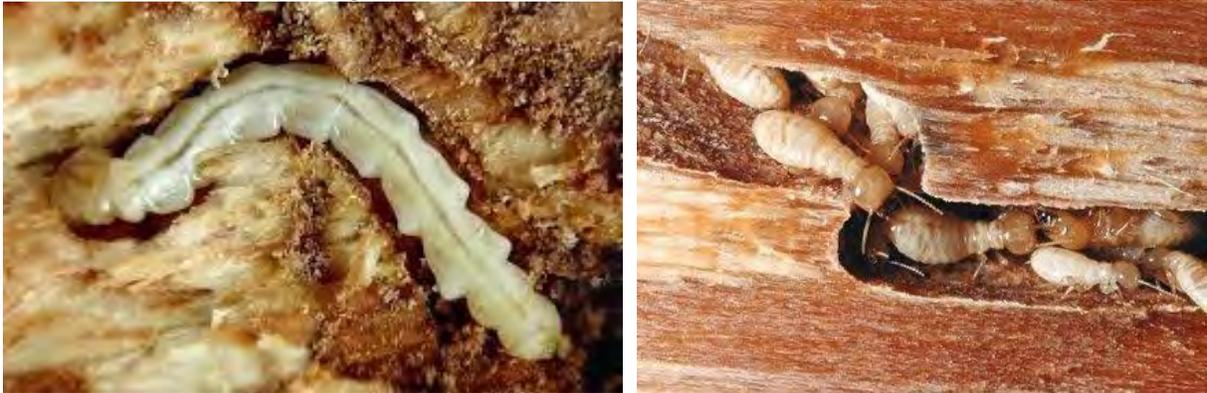
Figura 23 Insectos que afectan la madera: coleópteros y termitas

Los coleópteros y las termitas, son los principales insectos que deterioran la madera, ya sea en pie, en la madera verde en espera de ser aserrada, en la madera seca y en la madera de uso. La resistencia se ve afectada por la presencia de orificios o galerías de diferentes diámetros o longitudes, dependiendo del insecto que los haya ocasionado. Observar la figura 23.

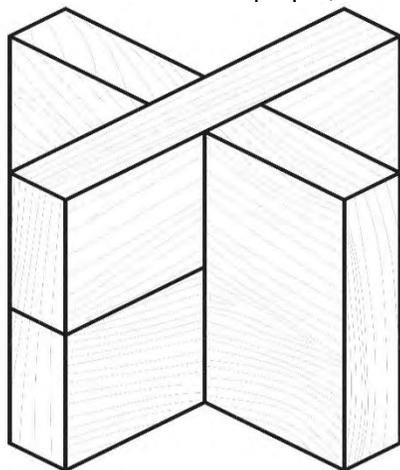
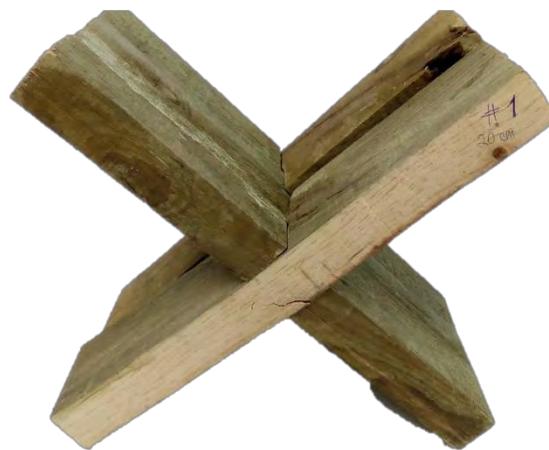
Figura 24 Croquis del armado de probeta (izquierda), y probeta armada (derecha)

Los ensayos se realizarán con probetas de secciones extraídas de tablones de madera de pino de 1 ½" x 8" x 8 ¼' secados al aire libre y en pilas, las cuales se cortarán en forma de resaques tipo hembra a diferentes distanciamientos y se ensamblarán en forma de cruz; ver figura 24, para su posterior ensayo en la Máquina Universal. Representando el ensamble tradicional que se utiliza en la construcción de trojes de hembra-hembra uno sobre otro.

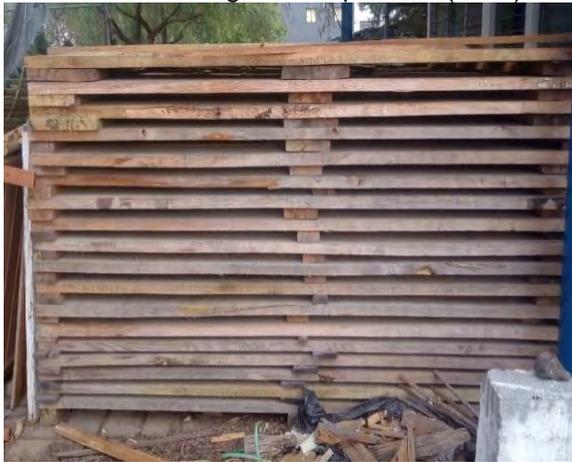
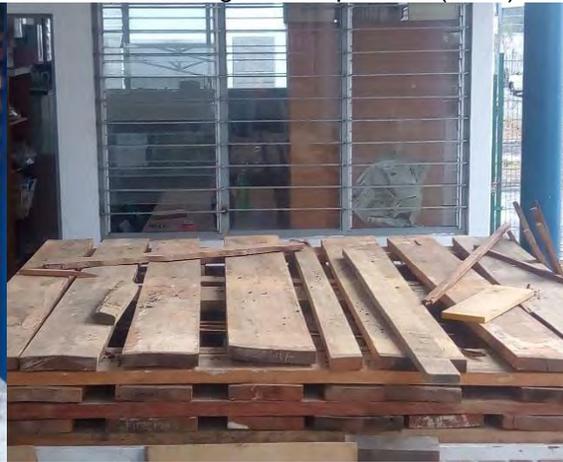
Figura 25 Pilas de tablones de pino varias medidas, LACOPREMA

En la elaboración de este estudio se cuenta con una sola especie de conífera, es el caso de Pino *sp*, la cual se encuentra disponible en tablones para su uso y es la más adecuada para dichos ensayos, como se muestran en la figura 25.

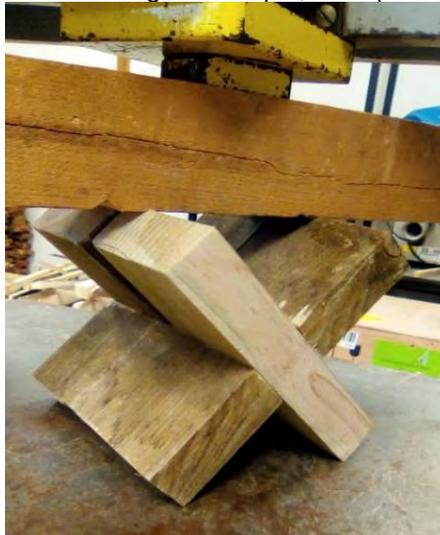
Figura 26 Colocación de la probeta en forma de equis

Para realizar el ensayo de compresión se utilizaron las probetas de pino en la maquina universal en una relación de 2:1, colocando la probeta en forma de equis de manera que la carga aplicada se efectuara a la unión del ensamble colocando un soporte de madera en la parte superior de la probeta para que la máquina universal cubriera los dos extremos de la probeta ver figura 26.

Se observaron y midieron las fallas y deformaciones que se hayan producido después de haber aplicado la fuerza, el ensayo comienza cuando el cabezal entra en contacto con la superficie del soporte de madera que se utilizó para abarcar los dos extremos de la probeta, a partir de este momento comienza a aplicarse una fuerza constante. Se tomaron en cuenta los parámetros en la máquina universal que se muestran en el cuadro 3.

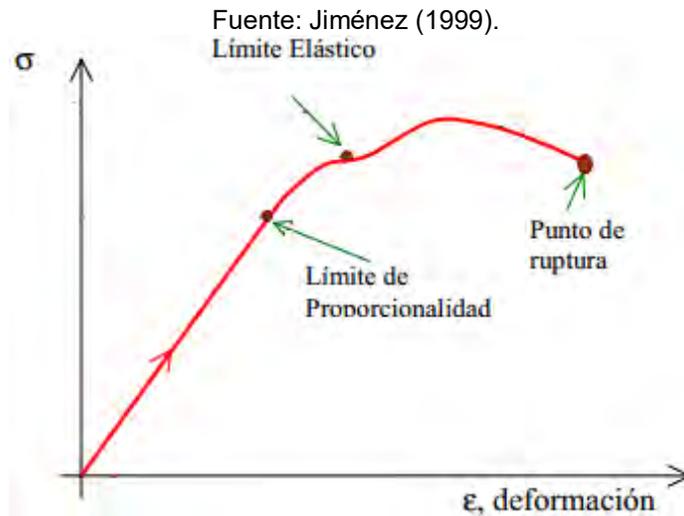
Figura 27 Relación entre esfuerzo y la deformación

Inicialmente se colocaron las probetas de 10 cm de distancia de volado, seguidas por las de 20 y 40 cm respectivamente intercalando algunos parámetros como se mostró en la tabla anterior. La madera, ante el esfuerzo, se deforma; dicha deformación es al principio, proporcional a la fuerza que lo produce, es decir, existe una relación lineal entre las tensiones y deformaciones, en este tramo la madera se comporta elásticamente, desapareciendo las deformaciones al disminuir el esfuerzo. A partir de un cierto valor de σ , llamado límite elástico (figura 27), las deformaciones aumentan en proporción a las tensiones, la madera deja su comportamiento elástico y al cesar el esfuerzo queda una deformación residual. Si las tensiones continúan tiene lugar la rotura.

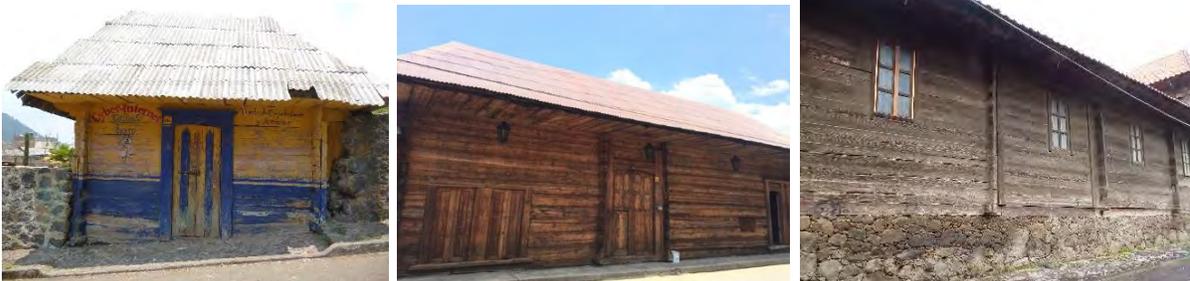
Figura 28 Tipos de trojes actuales en Corupo, Charapan y Angáhuán, Mich

Mediante una visita a tres lugares de la meseta purépecha se detectaron variantes en los estilos de los trojes, como se puede apreciar en la figura 28, se logró identificar el troje con un solo cuarto, el troje con dos cuartos separados por un pasillo intermedio, pareciera que este se cataloga en dos cuartos separados, pero se identificó que los trojes visitados de este tipo comparten el tapanco y el techo como una misma estructura, a su vez también se encontró el troje con tres o más cuartos continuos compartiendo de igual forma el tapanco y el techo, pudiendo ser este el más complejo en su construcción ya que los cuartos pueden estar en formación lineal o en forma de L y U.

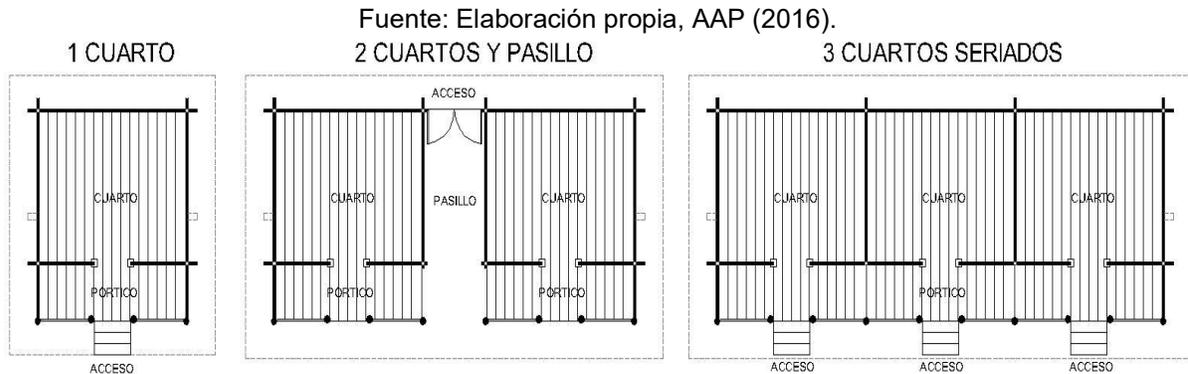
Figura 29 Croquis de los diferentes tipos de trojes actuales

En la figura 29, se observan los croquis de las variantes de trojes que se lograron detectar derivado de las visitas a tres comunidades de la meseta como lo fue Corupo, Charapan y Angáhuán, sobre los cuales se hizo el levantamiento correspondiente de sus dimensiones generales, alturas, numero de tablones por muro, dimensionamiento de tablones de piso, muro y base del tapanco. Donde se aprecia

también que las uniones de los cuartos en el tipo seriado son continuas y no modulares, encontrando tablonés de una sola pieza de hasta 16 metros de longitud en algunos casos y en promedio piezas de 8 metros, dando muestra de los grandes diámetros de fuste de árbol con los que se contaba antiguamente en la región y que hoy difícilmente por malos manejos forestales o por costos es poco accesible contar con esas dimensiones, optando por las medidas comerciales en madera.

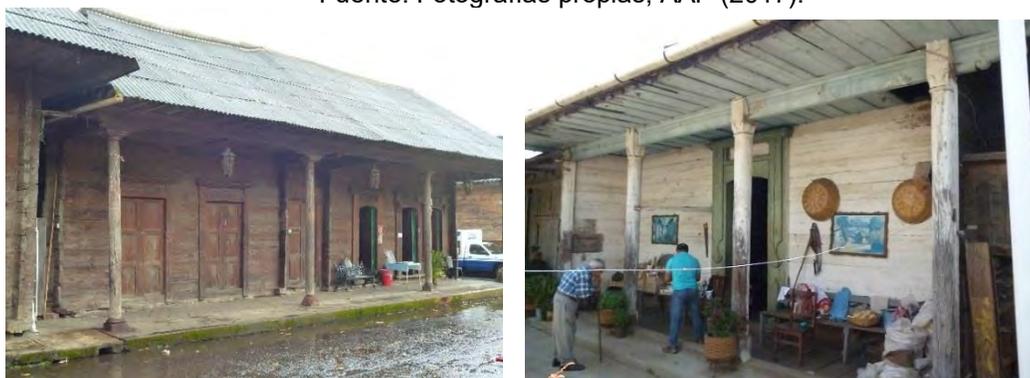
Figura 30 Tipos de portales: hacia la calle (izquierda), hacia interior de predio (derecha)

Todas estas variantes cuentan con pÓrtico como parte del acceso que puede ser en forma cerrada por los costados o completamente abierto, esto era en relación a la ubicación del troje en el predio, los de portal cerrado se encontraron por lo regular en las esquinas de los predios pero con el pÓrtico hacia la parte interior del predio teniendo así más privacidad, a su vez los trojes con pÓrticos abiertos usualmente se encontraron cerca del primer cuadro de la comunidad y con el pÓrtico hacia la calle para darle una fachada más pronunciada al troje y donde se aprecia el gran detallado de las columnas labradas y vigas principales, como se aprecia en la figura 30.

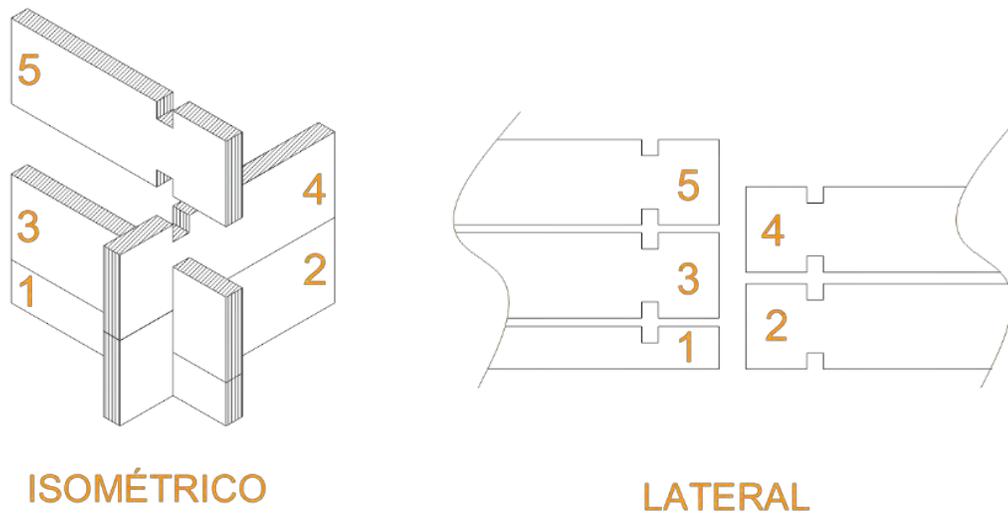
Figura 31 Ensamble Tipo 1

Los trojes purépechas tienen la particularidad de poder ser desarmados y trasladarlos a otros lugares, debido al sistema de ensambles con los que son fabricados y al no contar con elementos de sujeción como tornillos, clavos o pernos en sus muros, dicho ensamble hace que los muros se sostengan entre sí, en la manera como se va construyendo tablón tras tablón, la estructura se vaya rigidizando con el peso propio de los muros y en la parte superior el peso de la base del tapanco y la techumbre. Derivado de una inspección física que se realizó a varios trojes, se pudo observar y verificar que existen al menos en la comunidad de Charapan, dos sistemas de ensamble diferentes, por lo que se desconoce el origen de estos dos sistemas. El sistema de ensamble más repetitivo es el que tiene resagues tanto en la parte superior como en la parte inferior del tablón aproximadamente a 30 cm de las cabezas de ambos lados, como se observa en la figura 31. De manera que tiene contacto *hembra-hembra* con los tablonés adyacentes superior e inferior.

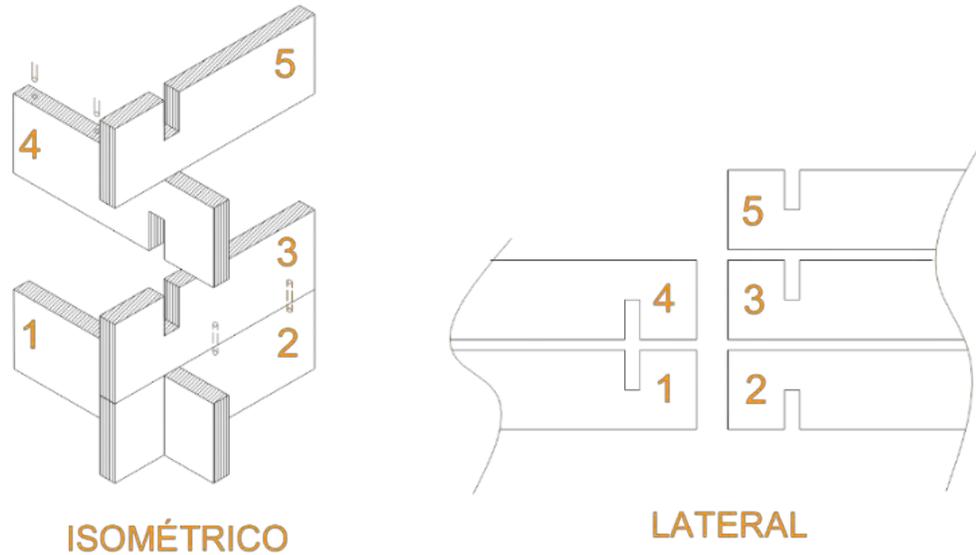
Figura 32 Ensamble Tipo 2

El ensamble con menos frecuencia en los trojes es en el cual los tablonés solo tienen en una de las caras el resaque *hembra* y del otro costado se une a *hueso* ensamblado con *sonoclavos* de madera los cuales hacen la función de clavos,

logrando así colocar hiladas de cuatro tablones en serie (uno de cada lado) a manera de corral para que se vayan sujetando por el propio peso, como se aprecia en la figura 32.

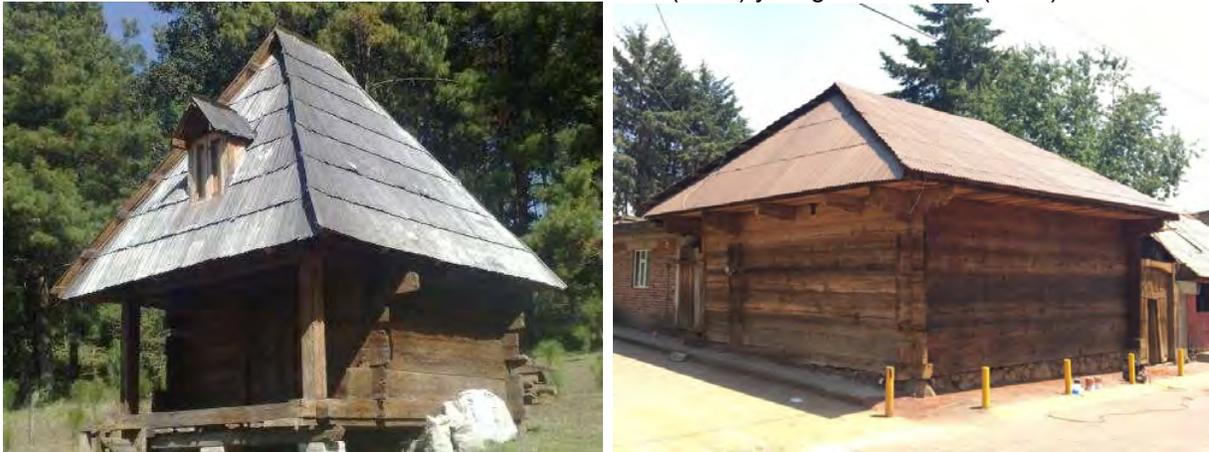
Figura 33 Comparativa de la inclinación de las techumbres de trojes

duramen de oyamel o *pinabete* como comúnmente se le conoce en la zona de la meseta purépecha y a diferentes grados de pendiente oscilando entre 18° a 60° según el tamaño del cuarto de cada troje en particular, de manera que entre más pequeño es el cuarto mayor es la pendiente de la techumbre, por lo cual; entre más se agranda el espacio del cuarto, menor inclinación presentan las techumbres, como se aprecia en la figura 33.

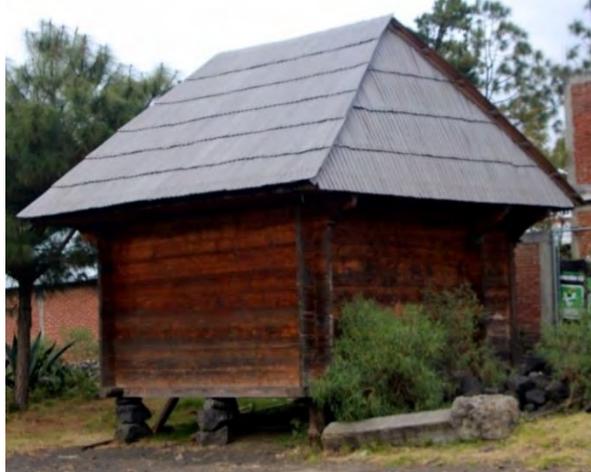
Figura 34 Troje en base de piedras para evitar la humedad

Tales aspectos se relacionan a las inclemencias climáticas de la región pues antiguamente las temperaturas eran aún más frías y las lluvias más intensas que en estos tiempos modernos, por ello, y al ser la madera un material térmico e higroscópico, esto permitía mantener el tapanco y el espacio del cuarto a una temperatura cálida que pudiera resguardar de los fuertes fríos exteriores, con respecto a la lluvia, no se contaban con sistemas de protección para la madera, en específico para los tablones de los muros y del piso que son los que más relación directa tienen con la lluvia, algunos autores llegaron a deducir que el antiguo granero de donde evoluciona el troje, toma esa elevación en un principio para resguardar los granos de los depredadores, sin esperar que esa misma evolución ayudaría a elevar el troje en seis grandes piedras a manera de cimentación expuesta que evita el contacto directo de la madera con el suelo, siendo el primer sistema de protección contra la humedad ocasionada por lluvia, como se observa en la figura 34.

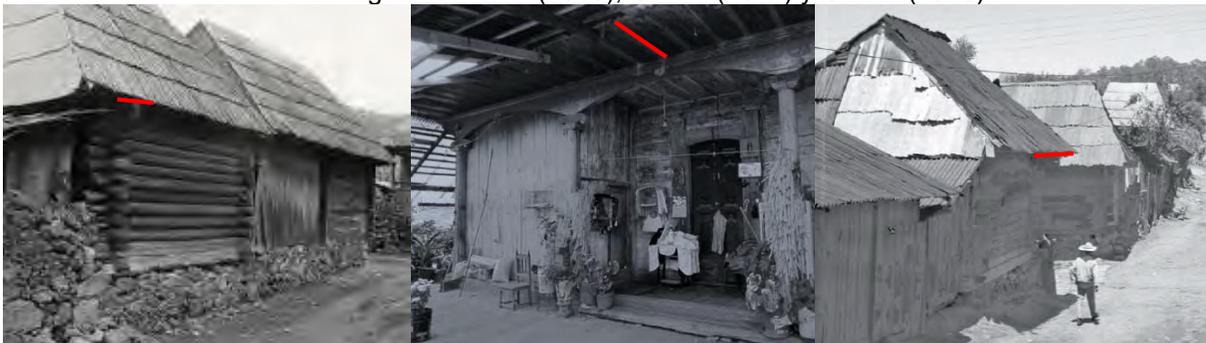
Figura 35 Comparativo de salientes de techumbres a diferente distanciamiento

Aunado a ello y con el paso del tiempo, los constructores de trojes fueron mejorando el sistema constructivo, por ejemplo; la techumbre tenía que sobresalir lo necesario de los cuatro lados de la base para dar protección a la madera del contacto directo con la lluvia, de tal manera que ese excedente fuera lo suficientemente ligero para evitar el colapso de la techumbre ya que entre más distanciamiento, mayor peso para la estructura de la techumbre y tendría que emplearse madera de mayores dimensiones para su construcción. En la figura 35 se aprecia el detalle del saliente de la techumbre de diferentes trojes, esto dependiendo de las condiciones dimensionales de cada troje ya que no hay trojes similares, cada construcción dependía de las condiciones económicas y sociales de los dueños, es por ello que existen tantas variaciones en dimensionamientos del cuarto, portal, inclinación de techumbre, base o cimientito expuesto, saliente de la techumbre, incluso las orientaciones del portal hacia la calle o hacia el interior del predio.

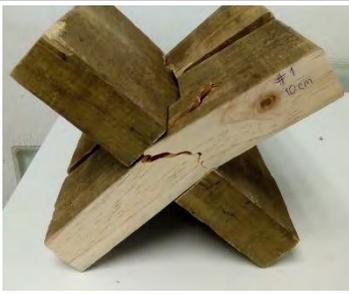
Cuadro 9 Registro de daños físicos en probeta No. 1 con espaciado de 10 cm

Acebolladuras			X		
		Pandeos	X				
		Rajaduras					X
		Torceduras	X				
		Grietas					X
		Nudos			X		
		Hongos	X				
		Probeta con distanciamiento @10cm	Insectos	X

RESUMEN DE RESULTADOS DE LAS PROBETAS				
PARÁMETROS			OBSERVACIONES	
PROBETA	No.	RESISTENCIA MÁX.	ANTES DEL ENSAYO	DESPUES DEL ENSAYO
DISTANCIA @10cm	1	3,159 kg	Se pudo observar que la madera de la probeta presentaba algunos nudos, grietas y rajaduras.	Al momento de aplicar la fuerza se observó que comenzó a rajarse lentamente por la parte del ensamble hasta su colapso, debido a las a los defectos de la madera.
	2	3,120 kg	En esta probeta se presentaron diferentes defectos específicamente rajaduras en la parte de las cabezas de las tablas.	Después de aplicar la fuerza en la maquina universal, de inmediato comenzó a quebrarse por la parte del ensamble siendo la probeta a con menos resistencia a la fuerza aplicada.
	3	3,195 kg	Las tablas de esta probeta se le encontraron pocos defectos, solo un poco de torceduras en la punta de una de las tablas.	Fue la probeta que más resistencia tubo a la aplicación de fuerza ya que presentó muy pocos defectos, las tablas estaban casi limpias de deformidades, por ello el resultado fue satisfactorio.

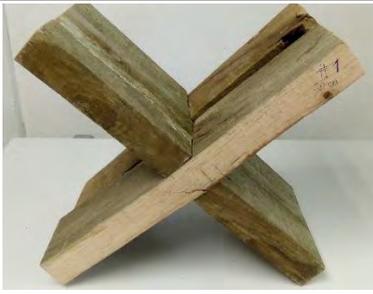
Cuadro 10 Registro de daños físicos en probeta No. 1 con espaciado de 20cm

Acebolladuras	X				
		Pandeos			X		
		Rajaduras			X		
		Torceduras				X	
		Grietas			X		
		Nudos				X	
		Hongos			X		
		Probeta con distanciamiento @20cm	Insectos	X

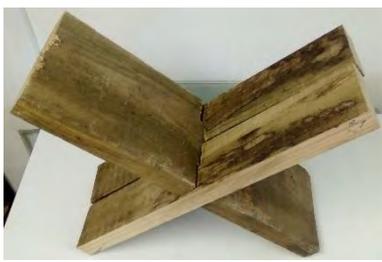
Cuadro 11 Registro de daños físicos en probeta No. 1 con espaciado de 40cm

Acebolladuras		X			
		Pandeos	X				
		Rajaduras				X	
		Torceduras	X				
		Grietas			X		
		Nudos	X				
		Hongos				X	
		Probeta con distanciamiento @40cm	Insectos		X

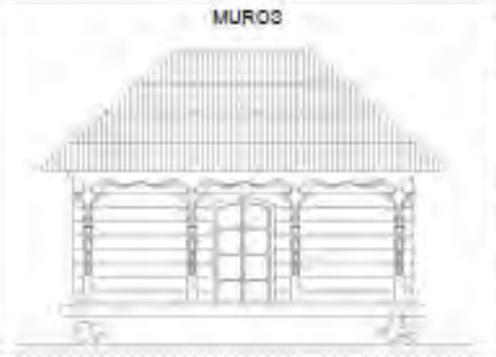
DEFECTOS DE USO GENERAL			OBSERVACIONES	
	DAÑO	Poco	Regular		Mucho
	Hongos	<input type="checkbox"/>	<input type="checkbox"/>	<input type="checkbox"/>	
	Insectos	<input type="checkbox"/>	<input type="checkbox"/>	<input type="checkbox"/>	
	Rajaduras	<input type="checkbox"/>	<input type="checkbox"/>	<input type="checkbox"/>	
	Ensamblies	<input type="checkbox"/>	<input type="checkbox"/>	<input type="checkbox"/>

Pintura	<input type="checkbox"/>	<input type="checkbox"/>	<input type="checkbox"/>	
<p>MUROS</p>

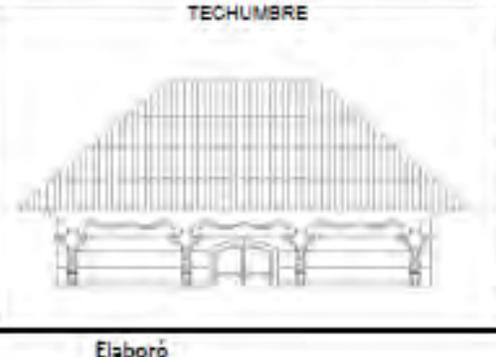
DEFECTOS DE USO GENERAL			OBSERVACIONES	
	DAÑO	Poco	Regular		Mucho
	Hongos	<input type="checkbox"/>	<input type="checkbox"/>	<input type="checkbox"/>	
	Insectos	<input type="checkbox"/>	<input type="checkbox"/>	<input type="checkbox"/>	
	Rajaduras	<input type="checkbox"/>	<input type="checkbox"/>	<input type="checkbox"/>	
	Ensamblies	<input type="checkbox"/>	<input type="checkbox"/>	<input type="checkbox"/>	
	Pintura	<input type="checkbox"/>	<input type="checkbox"/>	<input type="checkbox"/>	
<p>TECHUMBRE</p>

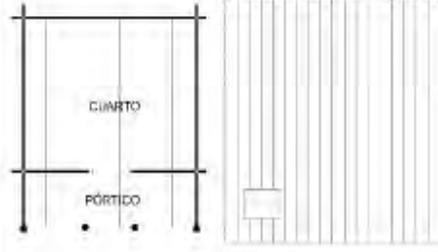
DEFECTOS DE USO GENERAL				OBSERVACIONES	
	DAÑO	Poco	Regular	Mucho		
	Hongos	<input type="checkbox"/>	<input type="checkbox"/>	<input checked="" type="checkbox"/>		
	Insectos	<input checked="" type="checkbox"/>	<input type="checkbox"/>	<input type="checkbox"/>		
	Rajaduras	<input type="checkbox"/>	<input type="checkbox"/>	<input checked="" type="checkbox"/>		
	Ensambles	<input type="checkbox"/>	<input checked="" type="checkbox"/>	<input type="checkbox"/>		
	Pintura	<input type="checkbox"/>	<input checked="" type="checkbox"/>	<input type="checkbox"/>		
3 VIGAS DE 11.42 M DE LONGITUD EN SENTIDO LONGITUDINAL						
2 VIGAS DE 9.45 M DE LONGITUD EN SENTIDO TRANSVERSAL						
<p>PISO-TAPANCO</p>

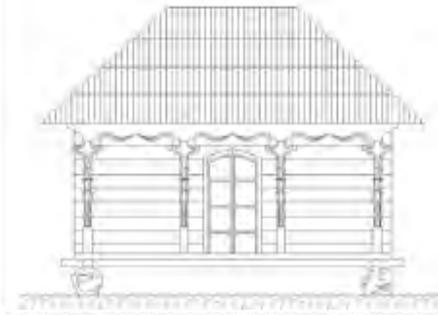
DEFECTOS DE USO GENERAL				OBSERVACIONES	
	DAÑO	Poco	Regular	Mucho		
	Hongos	<input type="checkbox"/>	<input checked="" type="checkbox"/>	<input type="checkbox"/>

Insectos	<input type="checkbox"/>	<input checked="" type="checkbox"/>	<input type="checkbox"/>		
	Rajaduras	<input checked="" type="checkbox"/>	<input type="checkbox"/>	<input type="checkbox"/>		
	Ensambles	<input checked="" type="checkbox"/>	<input type="checkbox"/>	<input type="checkbox"/>		
	Pintura	<input checked="" type="checkbox"/>	<input type="checkbox"/>	<input type="checkbox"/>		
PISO: 30 TABLONES DE 9.05X.38X.08						
VIGAS: 6 (DIMENSIONES NO VISIBLES)						
TAPANCO: 25 TABLONES DE 10.35X.35X.08						
VIGAS: 4 (DIMENSIONES NO VISIBLES)						
<p>MUROS</p>

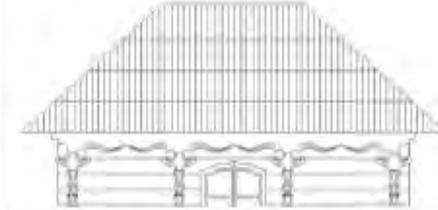
DEFECTOS DE USO GENERAL				OBSERVACIONES	
	DAÑO	Poco	Regular	Mucho		
	Hongos	<input checked="" type="checkbox"/>	<input type="checkbox"/>	<input type="checkbox"/>		
	Insectos	<input type="checkbox"/>	<input checked="" type="checkbox"/>	<input type="checkbox"/>		
	Rajaduras	<input type="checkbox"/>	<input checked="" type="checkbox"/>	<input type="checkbox"/>

Ensambles	<input checked="" type="checkbox"/>	<input type="checkbox"/>	<input type="checkbox"/>		
	Pintura	<input type="checkbox"/>	<input checked="" type="checkbox"/>	<input type="checkbox"/>		
9 TABLONES POR LADO (4)						
FRENTE/TRASERA: TABLONES DE 11.42X.35X.10						
LATERALES IZQ-DER: TABLONES DE 9.44X.38X.10						
<p>TECHUMBRE</p>

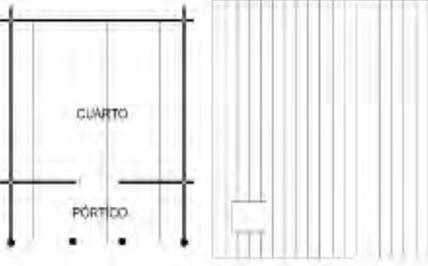
DEFECTOS DE USO GENERAL				<p>OBSERVACIONES</p> <p>PRESENTA CIMIENTO CON MAMPOSTEO, A UNA ALTURA DE .56 M EN SU PARTE MÁS ALTA, CERRADO POR LOS 4 LADOS Y CON REJILLA DE VENTILACIÓN.</p>	
	DAÑO	Poco	Regular	Mucho		
	Hongos	<input type="checkbox"/>	<input checked="" type="checkbox"/>	<input type="checkbox"/>		
	Insectos	<input type="checkbox"/>	<input checked="" type="checkbox"/>	<input type="checkbox"/>		
	Rajaduras	<input checked="" type="checkbox"/>	<input type="checkbox"/>	<input type="checkbox"/>		
	Ensamblés	<input checked="" type="checkbox"/>	<input type="checkbox"/>	<input type="checkbox"/>		
	Pintura	<input type="checkbox"/>	<input type="checkbox"/>	<input type="checkbox"/>		
3 VIGAS DE 7.40 M DE LONGITUD EN SENTIDO LONGITUDINAL						
2 VIGAS DE 7.20 M DE LONGITUD EN SENTIDO TRANSVERSAL						
<p>PISO-TAPANCO</p>

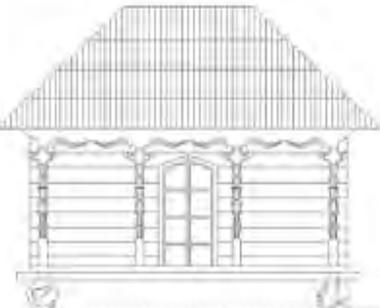
DEFECTOS DE USO GENERAL				<p>OBSERVACIONES</p> <p>SE OBSERVÓ DESGASTE POR FRICCIÓN EN VIGAS DE PISO DE PÓRTICO, SE CAMBIARON 2 VIGAS DE TAPANCO POR RAJADURAS, NO SE OBSERVARON DAÑOS GRAVES.</p>

DAÑO	Poco	Regular	Mucho		
	Hongos	<input type="checkbox"/>	<input checked="" type="checkbox"/>	<input type="checkbox"/>		
	Insectos	<input type="checkbox"/>	<input checked="" type="checkbox"/>	<input type="checkbox"/>		
	Rajaduras	<input checked="" type="checkbox"/>	<input type="checkbox"/>	<input type="checkbox"/>		
	Ensamblés	<input checked="" type="checkbox"/>	<input type="checkbox"/>	<input type="checkbox"/>		
	Pintura	<input type="checkbox"/>	<input type="checkbox"/>	<input type="checkbox"/>		
PISO: 20 TABLONES DE 7.14X.40X.08						
VIGAS: 8 (DIMENSIONES NO VISIBLES)						
TAPANCO: 25 TABLONES DE 8.50X.33X.08						
VIGAS: 4 (DIMENSIONES NO VISIBLES)						
<p>MUROS</p>

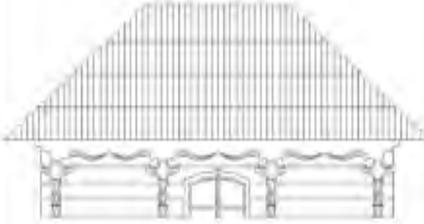
DEFECTOS DE USO GENERAL				<p>OBSERVACIONES</p> <p>DESARMADO Y ENSAMBLADO EN SITIO PARA APLICACIÓN DE PENTAFLORAFENOL.</p>	
	DAÑO	Poco	Regular	Mucho		
	Hongos	<input type="checkbox"/>	<input checked="" type="checkbox"/>	<input type="checkbox"/>

Insectos	<input checked="" type="checkbox"/>	<input type="checkbox"/>	<input type="checkbox"/>		
	Rajaduras	<input checked="" type="checkbox"/>	<input type="checkbox"/>	<input type="checkbox"/>		
	Ensamblés	<input checked="" type="checkbox"/>	<input type="checkbox"/>	<input type="checkbox"/>		
	Pintura	<input type="checkbox"/>	<input type="checkbox"/>	<input type="checkbox"/>		
8 TABLONES POR LADO (4)						
FRENTE/TRASERA: TABLONES DE 8X.45X.10						
LATERALES IZQ-DER: TABLONES DE 7.40X.45X.10						
<p>TECHUMBRE</p>

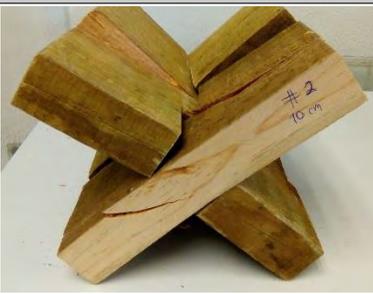
Anexo 12 Registro de daños físicos en probeta No. 2 con espaciado de 10 cm

Acebolladuras			X		
		Pandeos	X				
		Rajaduras					X
		Torceduras		X			
		Grietas				X	
		Nudos	X				
		Hongos			X		
		Probeta con distanciamiento @10cm	Insectos	X

2	1,410 kg	Esta probeta presenta muchos defectos como grietas y rajaduras, también se observan hongos y algunos nudos pequeños.	A pesar de las deformaciones presentadas, esta probeta es la tercera en resistir más fuerza a compresión y al momento de la ruptura sólo se presentó en una de las dos tablas.
	3	1,210 kg	Las tablas que conforman esta probeta presentan diversos defectos provocados posiblemente por el secado al aire libre, aunque en media magnitud.	En el momento que se le aplica la fuerza de inmediato comienza a deformarse, siendo la probeta que menos resistió, debido a que presentaba un nudo cerca del resaque y unión.
	4	1,530 kg	Esta probeta en específico presenta rajaduras leves en las puntas de las tablas, y cerca de los resagues de ensamble presenta pandeos ligeros.	Aún y cuando presenta pandeos cerca de los resagues, esta probeta fue la segunda en resistir más carga, debido a que los pandeos favorecieron en la orientación en la maquina universal.

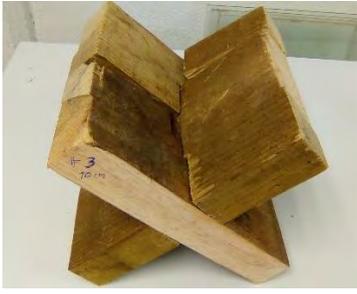
Anexo 13 Registro de daños físicos en probeta No. 3 con espaciado de 10 cm

Acebolladuras		X			
		Pandeos	X				
		Rajaduras			X		
		Torceduras	X				
		Grietas			X		
		Nudos	X				
		Hongos	X				
		Probeta con distanciamiento @10cm	Insectos	X

3	1,280 kg	Esta probeta presentó muy pocos defectos los cuales se acentúan al centro de las tablas justo en el ensamble de ambas, pero en pequeñas cantidades.	Al momento de ejercer la carga, pasó un tiempo determinado hasta que se desgajó un poco de un resaque quedando casi intacta y siendo la que más fuerza resistió de esta categoría.
	4	900 kg	Una de las dos tablas de a probeta presentó gran cantidad de hongos y poca pudrición en un extremo de la misma, así como pequeños nudos al centro de la tabla, además de grietas en las puntas.	A pesar de los defectos presentados la probeta resistió una gran cantidad de fuerza siendo la tercera con mayor carga ejercida y sus defectos al término de la misma fueron mínimos quedando casi intacta.
	5	760 kg	Las dos tablas que conforman esta probeta presentaron demasiados defectos, principalmente hongos y torceduras a lo largo de las tabas.	Fue la probeta con el segundo registro de menor carga que resistió, ya que al momento de aplicar la fuerza enseguida se partieron y desprendieron por la mitad en sentido longitudinal las dos tablas.

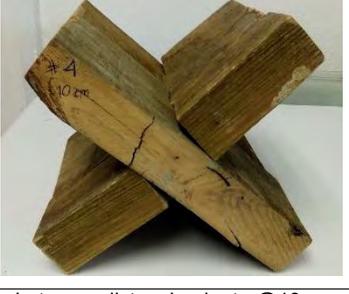
Anexo 14 Registro de daños físicos en probeta No. 4 con espaciado de 10 cm

Acebolladuras		X			
		Pandeos		X			
		Rajaduras			X		
		Torceduras				X	
		Grietas				X	
		Nudos				X	
		Hongos			X		
		Probeta con distanciamiento @10cm	Insectos	X

4	3,140 kg	En esta probeta presentó defectos como nudos y grietas y algunas rajaduras, específicamente en las uniones del ensamble ya que se buscó la mejor cara de cada tabla.	Esta probeta resultó ser la segunda que menos fuerza resistió ya que si presentaba defectos que al momento de la aplicación de fuerza comenzó a romperse dando continuidad a las rajaduras que ya presentaba.
	5	3,180 kg	Las tablas de esta probeta presentaron bajos defectos, ya que fueron del mismo tablón de donde se extrajo la probeta 3, siendo casi limpia de defectos.	Después de aplicarle la fuerza tardó un poco en presentar rajaduras ya que fue la segunda probeta que más fuerza resistió, esto debido los pocos defectos que presentó.
DISTANCIA @20cm	1	1,520 kg	En esta probeta no se hacen notar grandes defectos lo que permite que sea una probeta casi limpia y hace esperar buenos resultados.	Al momento de aplicar la fuerza tarda un tiempo en comenzar a deformarse ya que solo en las esquinas y en las uniones presenta ruptura por ligeros defectos como nudos pequeños.

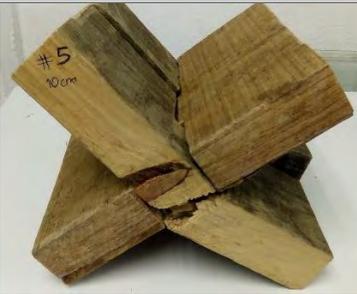
Anexo 15 Registro de daños físicos en probeta No. 5 con espaciado de 10 cm

Acebolladuras		X			
		Pandeos		X			
		Rajaduras					X
		Torceduras				X	
		Grietas				X	
		Nudos				X	
		Hongos			X		
		Probeta con distanciamiento @10cm	Insectos	X

5	1,590 kg	Es la probeta con menos defectos de gravedad aun cuando presenta acebolladuras ligeras en las puntas y se nota la presencia de hongos superficiales de manera longitudinal.	Esta probeta al momento de ejercer la fuerza es la que más resistió y menos defectos al término de la aplicación de la carga, ya que solo se rajó en manera transversal en un resaque del ensamble.
DISTANCIA @10cm	1	1,100 kg	Esta probeta presenta manchado pronunciado por hongos y rajaduras al centro de las tablas, también pudrición en las puntas de las tablas.	Con todos los defectos que presentó, la probeta fue la segunda en resistir la mayor carga ya que al momento de la ruptura solo se agrietó al costado de los ensambles sin dañar de manera pronunciada.
	2	720 kg	Las tablas de esta probeta presentan todos los defectos mencionados en las tablas antes presentadas, aunque en poca cantidad lo cual la hace vulnerable a la aplicación de la fuerza	En cuanto se le aplicó la fuerza a esta probeta en cuestión de segundos comenzó a desquebrarse hasta romperse por completo una de las dos tablas siendo la que menos fuerza resistió.

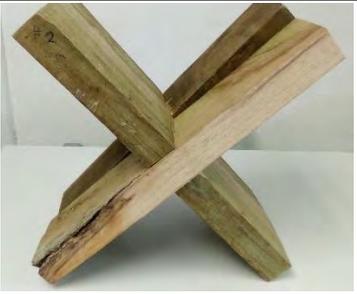
Anexo 16 Registro de daños físicos en probeta No. 2 con espaciado de 20cm

Acebolladuras	X					
		Pandeos		X				
		Rajaduras					X	
		Torceduras				X		
		Grietas						X
		Nudos			X			
		Hongos			X			
		Probeta con distanciamiento @20cm	Insectos	X

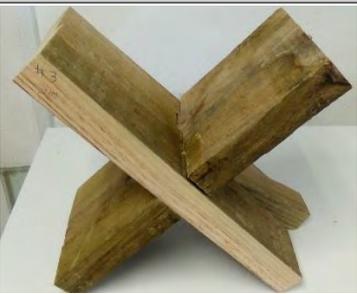
Anexo 17 Registro de daños físicos en probeta No. 3 con espaciado de 20cm

Acebolladuras		X			
		Pandeos		X			
		Rajaduras					X
		Torceduras	X				
		Grietas			X		
		Nudos	X				
		Hongos				X	
		Probeta con distanciamiento @20cm	Insectos		X

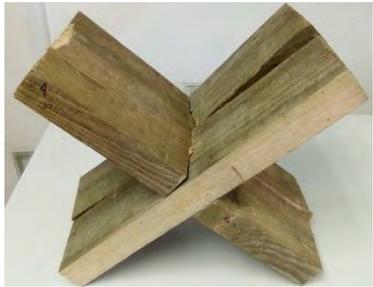
Anexo 18 Registro de daños físicos en probeta No. 4 con espaciado de 20cm

Acebolladuras	X				
		Pandeos			X		
		Rajaduras					X
		Torceduras	X				
		Grietas			X		
		Nudos	X				
		Hongos			X		
		Probeta con distanciamiento @20cm	Insectos	X

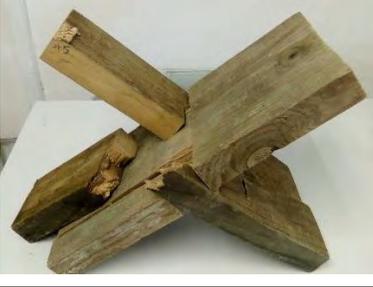
Anexo 19 Registro de daños físicos en probeta No. 5 con espaciado de 20cm

Acebolladuras				X		
		Pandeos			X			
		Rajaduras						X
		Torceduras	X					
		Grietas			X			
		Nudos		X				
		Hongos				X		
		Probeta con distanciamiento @20cm	Insectos		X

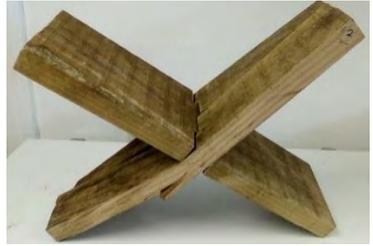
Anexo 20 Registro de daños físicos en probeta No. 2 con espaciado de 40cm

Acebolladuras			X		
		Pandeos		X			
		Rajaduras					X
		Torceduras		X			
		Grietas		X			
		Nudos	X				
		Hongos			X		
		Probeta con distanciamiento @40cm	Insectos	X

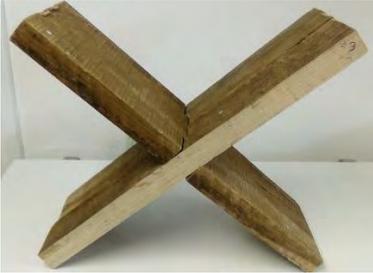
Anexo 21 Registro de daños físicos en probeta No. 3 con espaciado de 40cm

Acebolladuras		X			
		Pandeos		X			
		Rajaduras				X	
		Torceduras		X			
		Grietas		X			
		Nudos	X				
		Hongos			X		
		Probeta con distanciamiento @40cm	Insectos	X

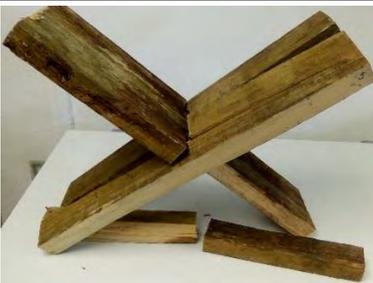
Anexo 23 Registro de daños físicos en probeta No. 5 con espaciado de 40cm

Acebolladuras					X	
		Pandeos			X			
		Rajaduras						X
		Torceduras				X		
		Grietas				X		
		Nudos			X			
		Hongos					X	
		Probeta con distanciamiento @40cm	Insectos		X
