“ADAPTACIÓN DEL SISTEMA CONSTRUCTIVO
DEL TROJE PARA SU PRESERVACIÓN Y USO
HABITACIONAL EN CHARAPAN, MICH.”

Tesis que para obtener el Grado de Maestro en
Ciencias y Tecnología de la Madera

Presenta:
Arq. Andrés Arreguín Pérez

Enero de 2020

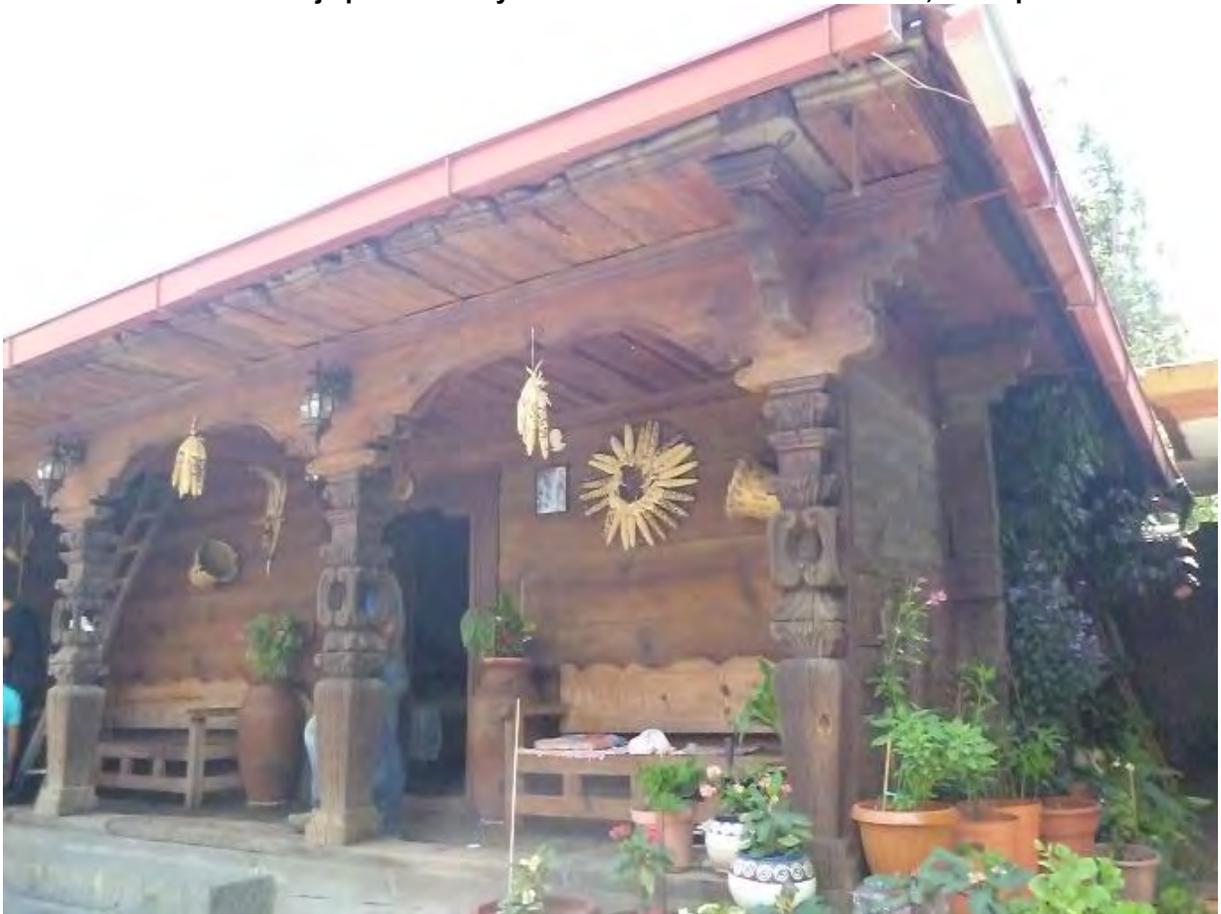
Anexo 25 Troje preservado y con columnas labradas a detalle, Charapan

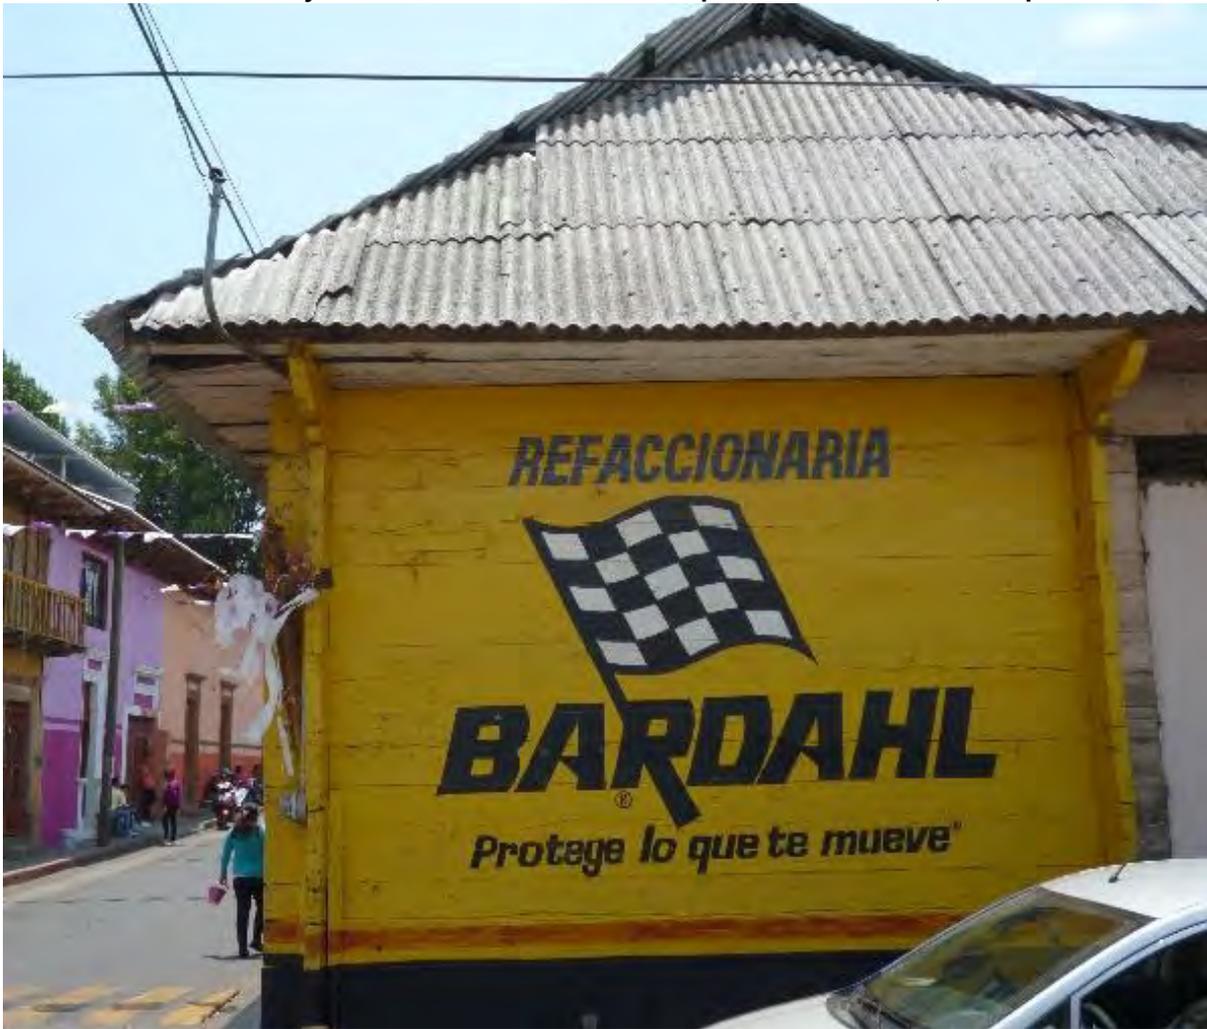
Anexo 26 Troje local comercial cubierto con pintura de esmalte, Charapan

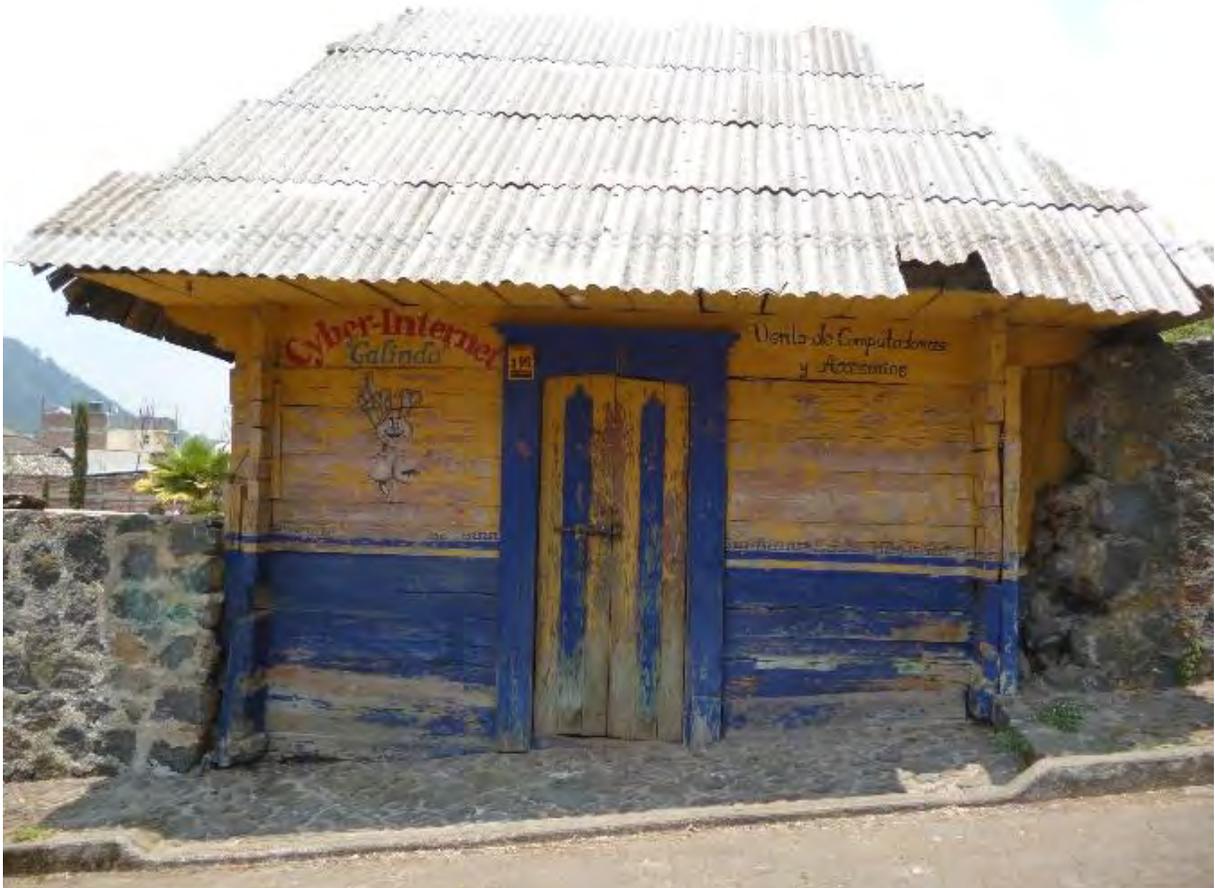
Anexo 28 Troje local comercial abandonado recubierto con pintura vinílica, Charapan
