**ESPECIALIDAD EN RESTAURACIÓN DE SITOS Y MONUMENTOS**

**Tesis:**

**EDIFICIO YARA  
PROYECTO DE RESTAURACIÓN Y ADECUACIÓN**

Proyecto de Restauración y Adecuación

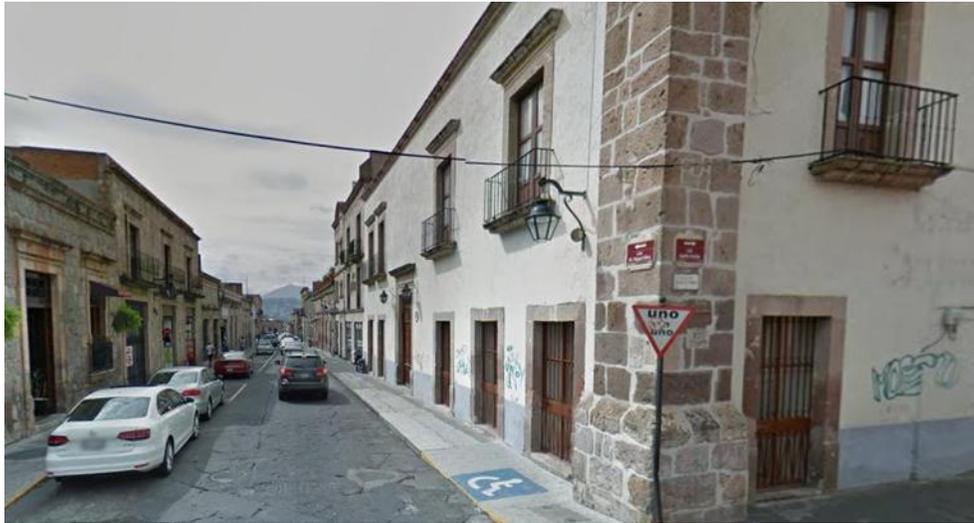
*Imagen 9 Vista de los edificios contiguos, sus perfiles y sistemas constructivos  
Fuente: fotografía tomada de google maps..*

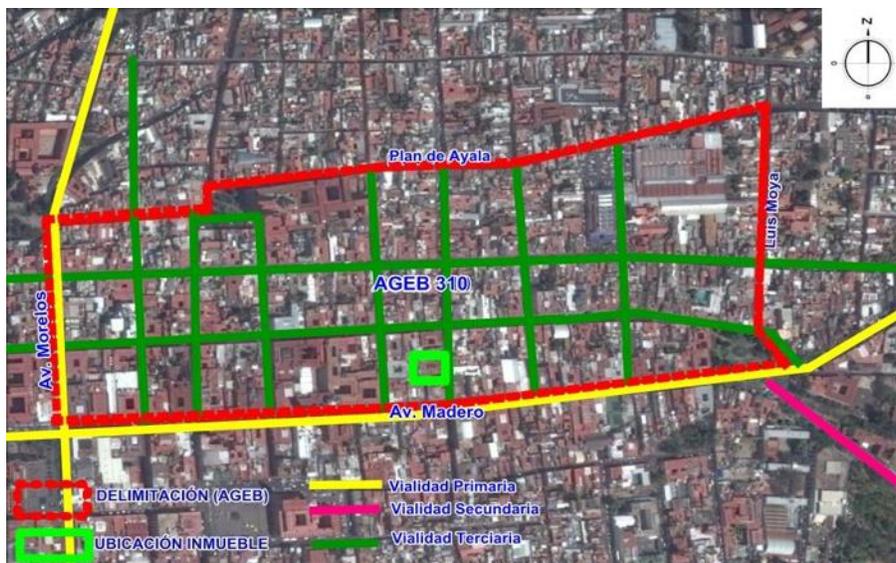
Imagen 10.- Identificación del sistema de vialidades principales en el área de estudio.  
Fuente: Elaboración propia con Fotografía de google earth

En el caso de la calle Dr. Miguel Silva, se detectó que es de un solo sentido y el flujo vehicular va de norte a sur. La capacidad vehicular es poca puesto que cuenta únicamente con un carril para la circulación de los vehículos, ya que el otro carril que existe es utilizado como área de estacionamiento, lo que genera conflicto en las circulaciones en las horas pico.

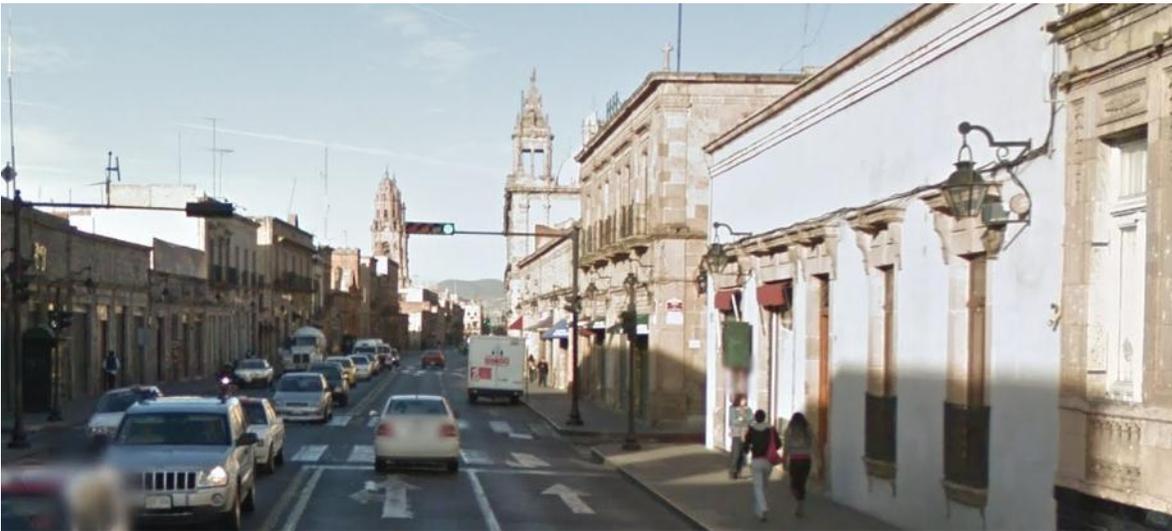
*Imagen 17 Perfiles urbanos en la zona.*

Dentro del análisis de los perfiles urbanos podemos identificar que la zona presenta una constante de uno a dos niveles de construcción máximo, pero es importante considerar que por el tipo de construcción de que se trata, se consideran como alturas no convencionales, ya que un edificio de un nivel tiene una altura promedio en su paramento de 4 a 6 metros de altura, teniendo que un edificio de dos niveles constarán con una altura equivalente de 6 a 9 metros.

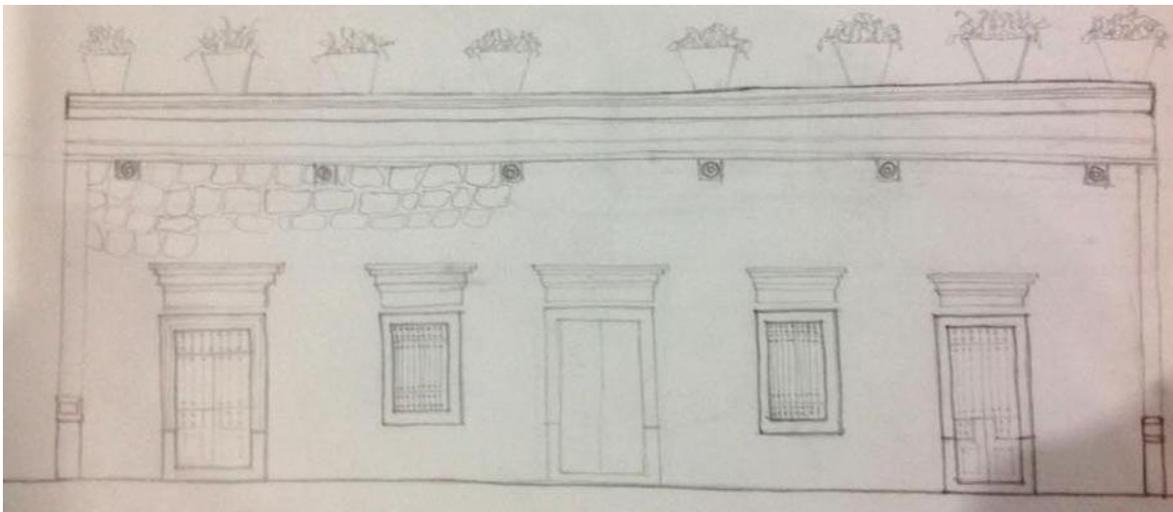
Durante este proceso se van elaborando croquis sobre los cuales se registran las medidas tomadas.

*Imagen 18 Croquis de fachada del inmueble.  
Fuente: Elaboración propia en el sitio.*

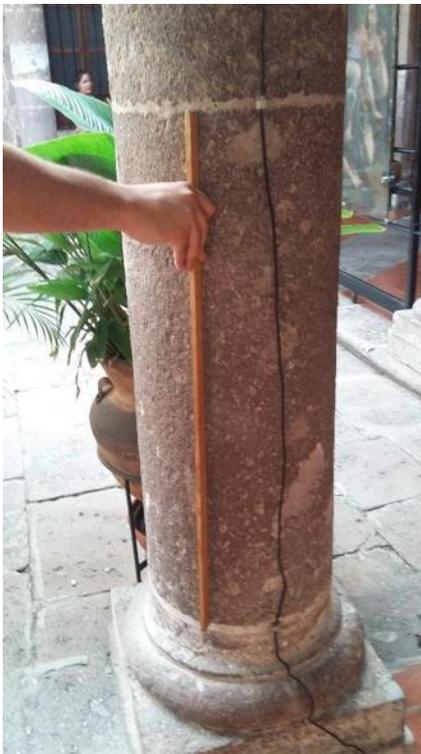
Se realizan mediciones a cinta corrida y en el sentido de las manecillas del reloj así como las mediciones para sacar proporciones áureas con la vara castellana, el compás de tres puntas, el cordel, entre otros instrumentos que se utilizan para sacar las correspondencias que existen en la estereotomía de este inmueble.

*Imagen 19 Vista de la medición de una columna con una vara castellana*

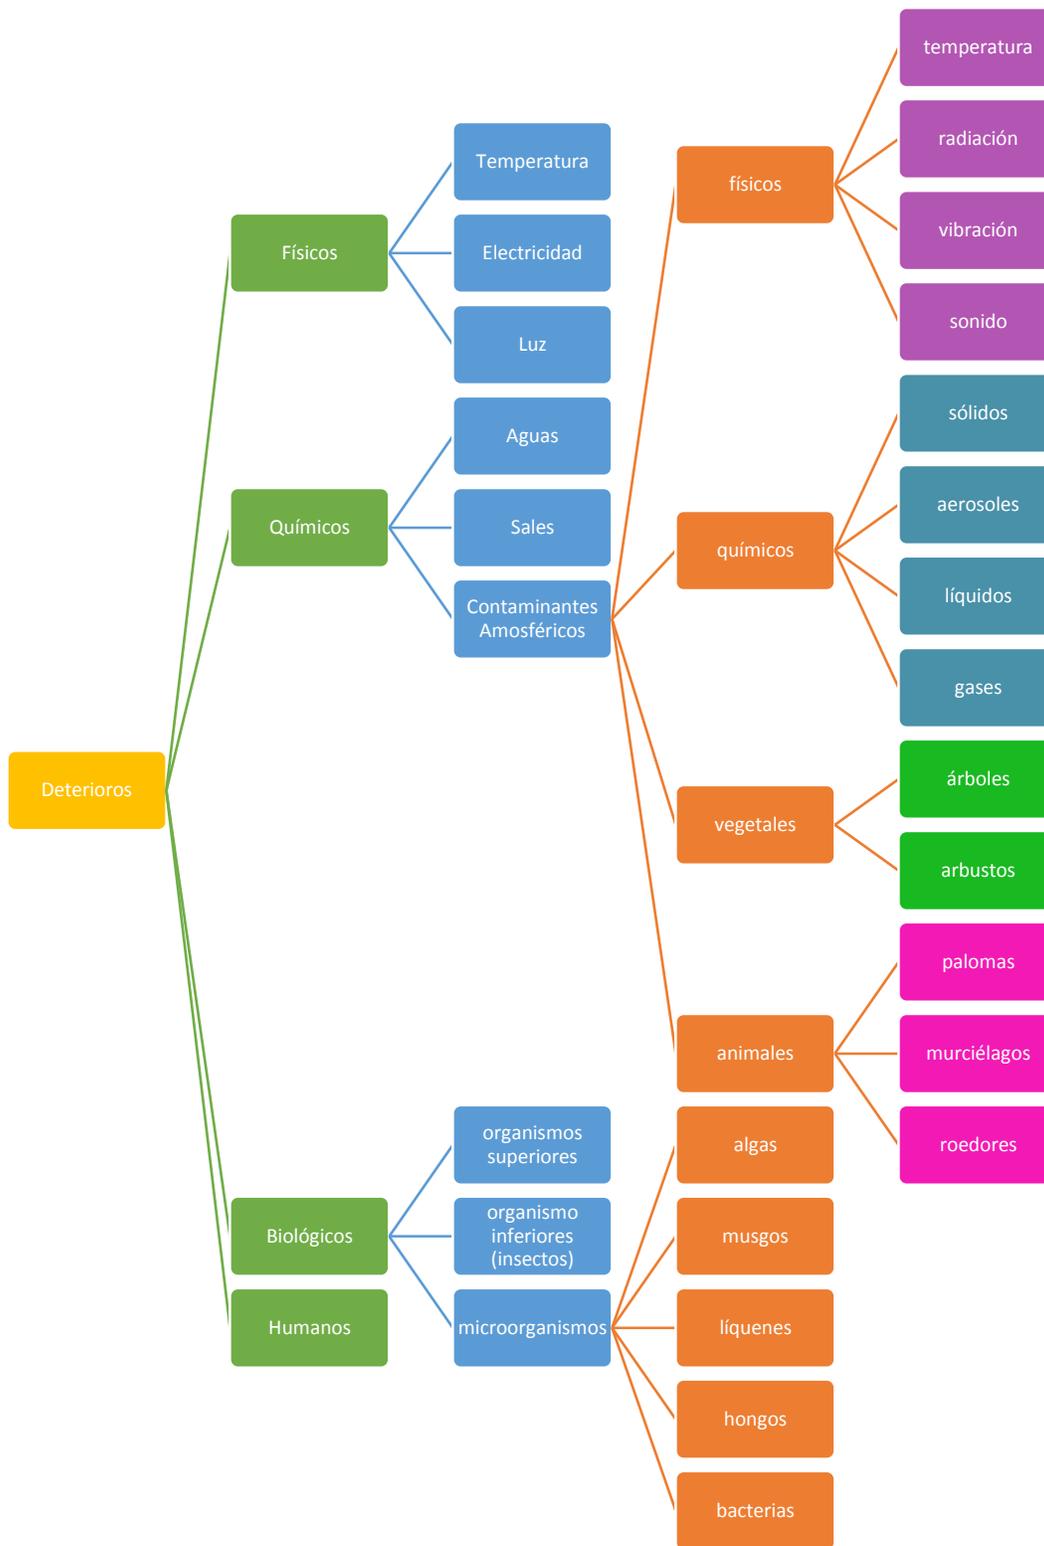
Imagen 21 Clasificación de los agentes de deterioro.  
Fuente: Dolores Elena Álvarez Gasca, "El registro de materiales", en  
La Documentación de la Arquitectura Histórica, Universidad de las Américas, Puebla, 1990

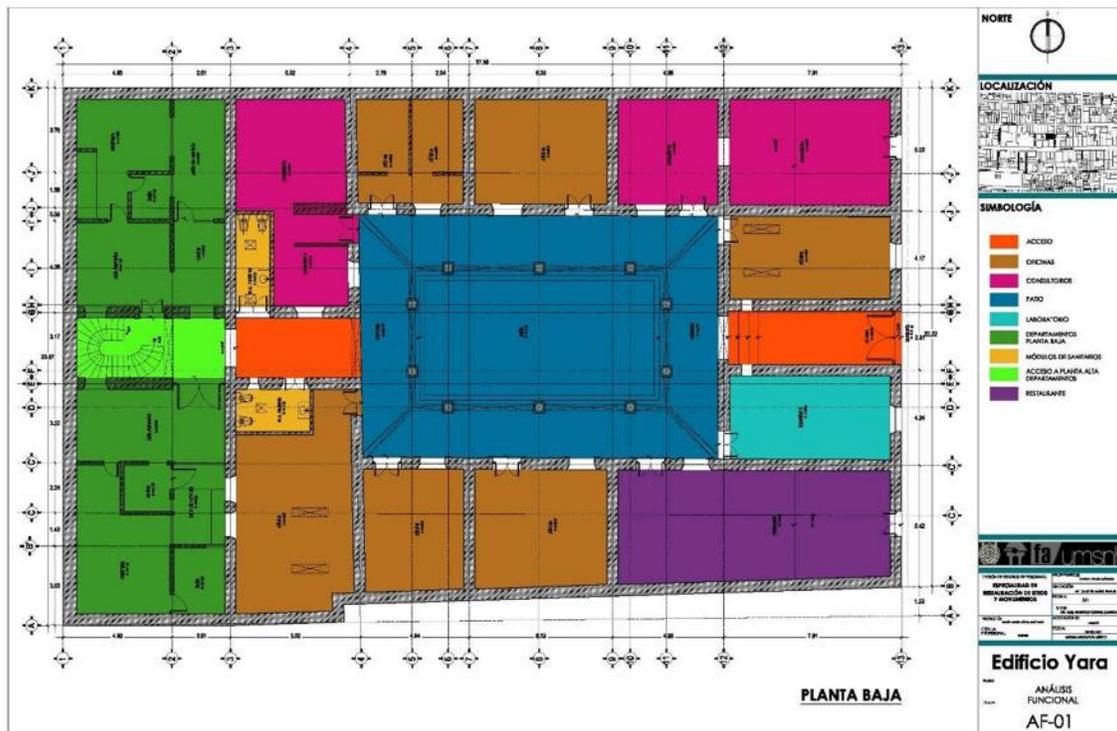
Al momento de cambiar su uso de suelo de la vivienda, las crujiás pasaron a ser oficinas y consultorios, las circulaciones internas fueron canceladas para que los espacios sean independientes entre sí. Algunos locales fueron subdivididos por la amplitud de estos, lo que provocó la apertura o modificación de vanos. Entre su programa arquitectónico se encuentran:

- Oficinas de abogados.
- Consultorios médicos.
- Laboratorio de análisis
- Módulos de sanitarios.
- Restaurant.
- Departamentos.

Imagen 23 Plano de zonificación. Usos y funciones actuales del inmueble.  
Fuente: Elaboración propia con información obtenida en sitio.

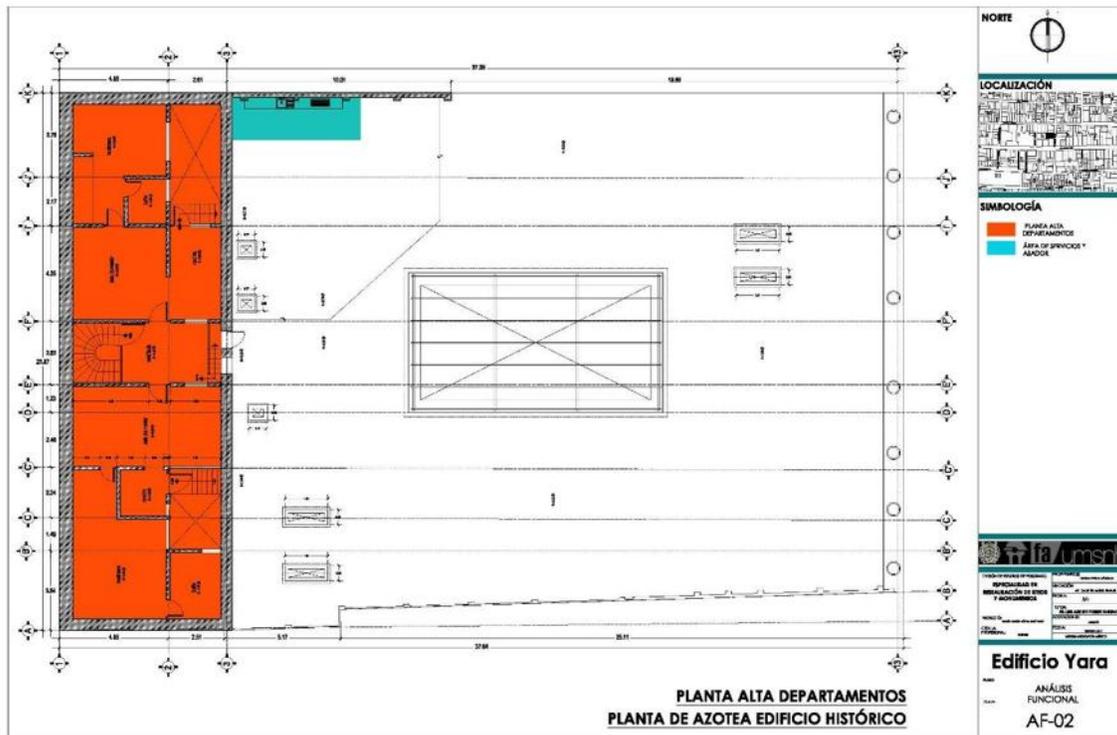
Imagen 24 Plano de zonificación de usos y funciones en planta alta.  
Fuente: Elaboración propia con información obtenida en sitio.

En lo que concierne a las circulaciones, se continúa respetando la misma distribución que se tenía en sus inicios, únicamente clausurando algunas circulaciones internas al no cumplir con la funcionalidad que requiere el actual uso del edificio.

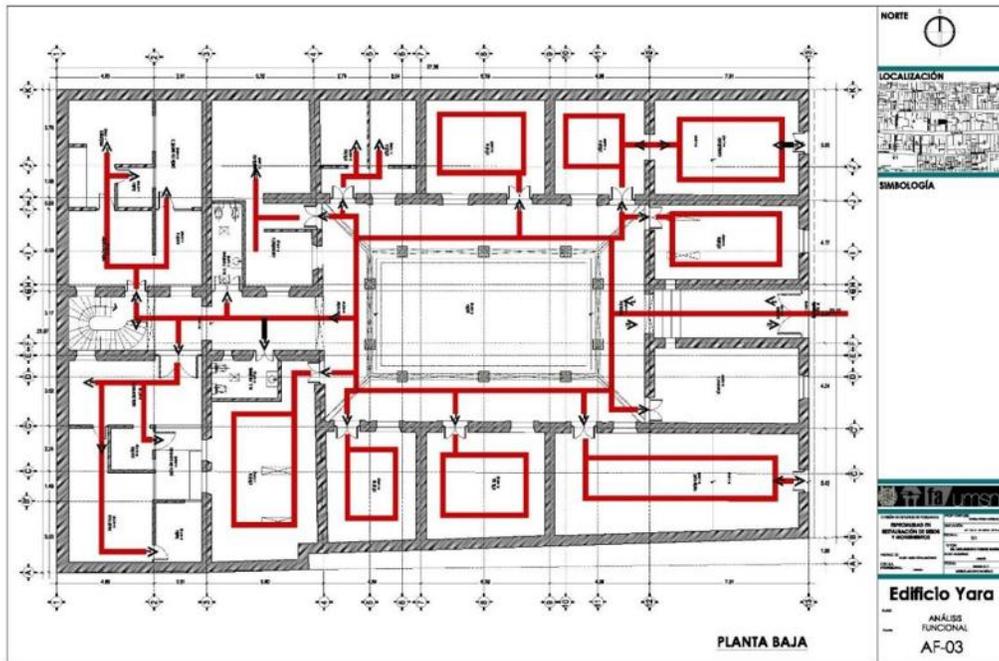
Imagen 25 Plano de circulaciones en planta baja.  
Fuente: elaboración propia con información obtenida en sitio.

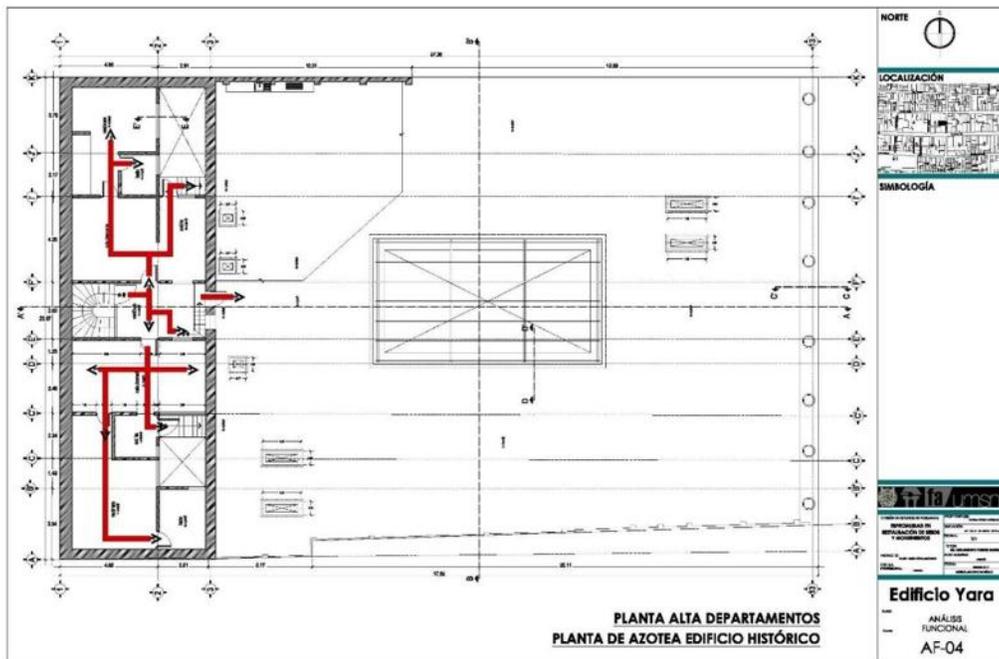
Imagen 26 Plano de circulaciones en planta alta de departamentos.  
Fuente: Elaboración propia con información obtenida en sitio.

Esta parte corresponde a lo que se reconoce como el edificio histórico, pero parte de las modificaciones que sufre el inmueble por el cambio de uso de suelo es la construcción de un anexo para uso habitacional en el área que antiguamente se usaba para las caballerizas; este anexo consta de cuatro departamentos, dos en planta baja y dos en planta alta, mismos que corresponden a otro sistema constructivo y otro tipo de distribución espacial, que cumple con la función de una vivienda compacta de espacios con dimensiones mínimas confortables.

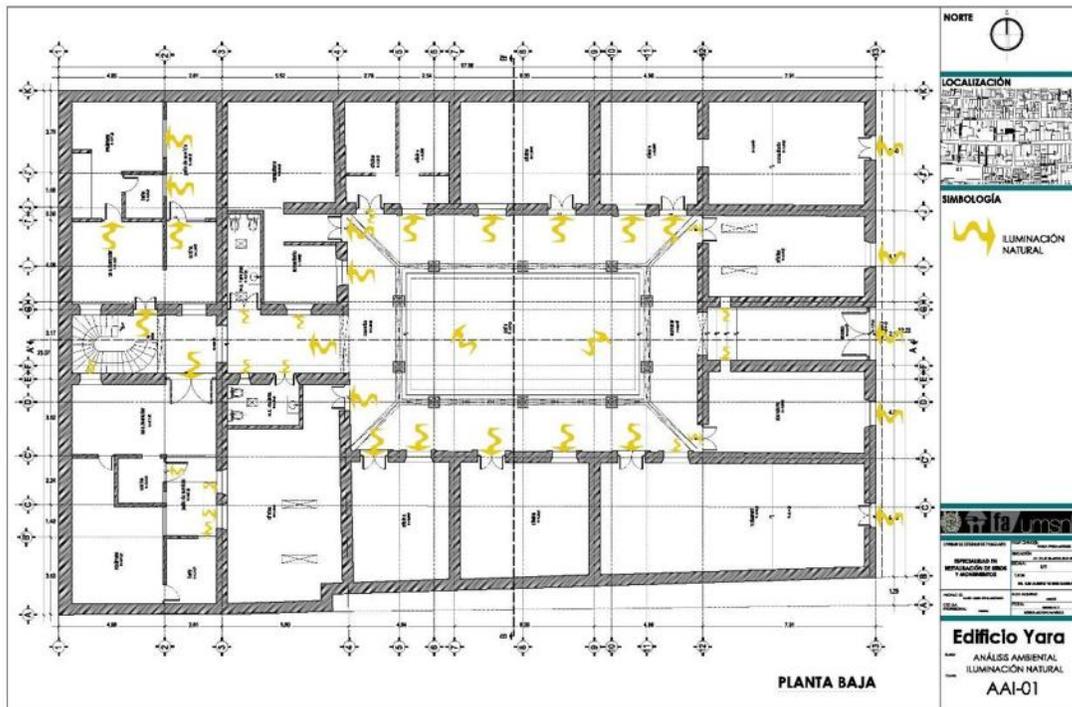
Imagen 27 Plano de análisis de la iluminación natural.  
Fuente: elaboración propia.

En la crujía oriente se tiene una iluminación óptima, ya que en ella se encuentra la fachada principal, como ya se mencionó anteriormente, se obtiene la luz de la mañana, y por su fachada interior capta la luz de la tarde durante todo el año, el corredor existente es más ancho que los otros dos, lo que permite que la luz no sea directa por tanto tiempo. Por último, en su crujía poniente se tiene los vanos ubicados hacia el oriente, lo que permite que estos locales adquieran una iluminación natural durante la mañana hasta medio día únicamente.

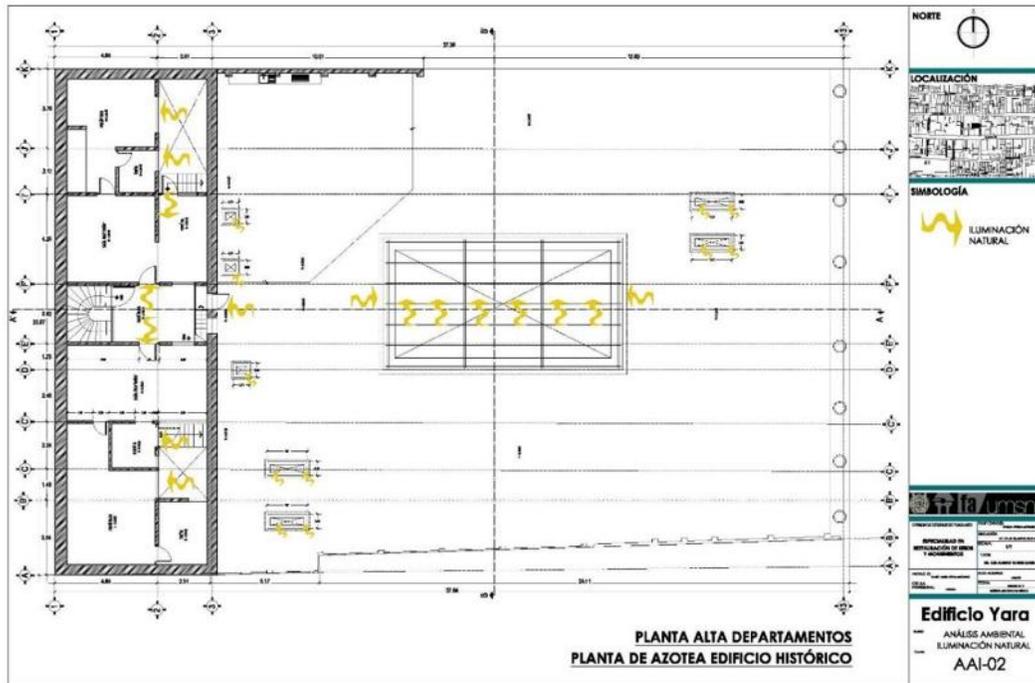
Imagen 28 Plano de análisis de iluminación natural. Planta Alta departamentos y planta de azotea de edificio histórico.  
 Fuente: Elaboración propia.

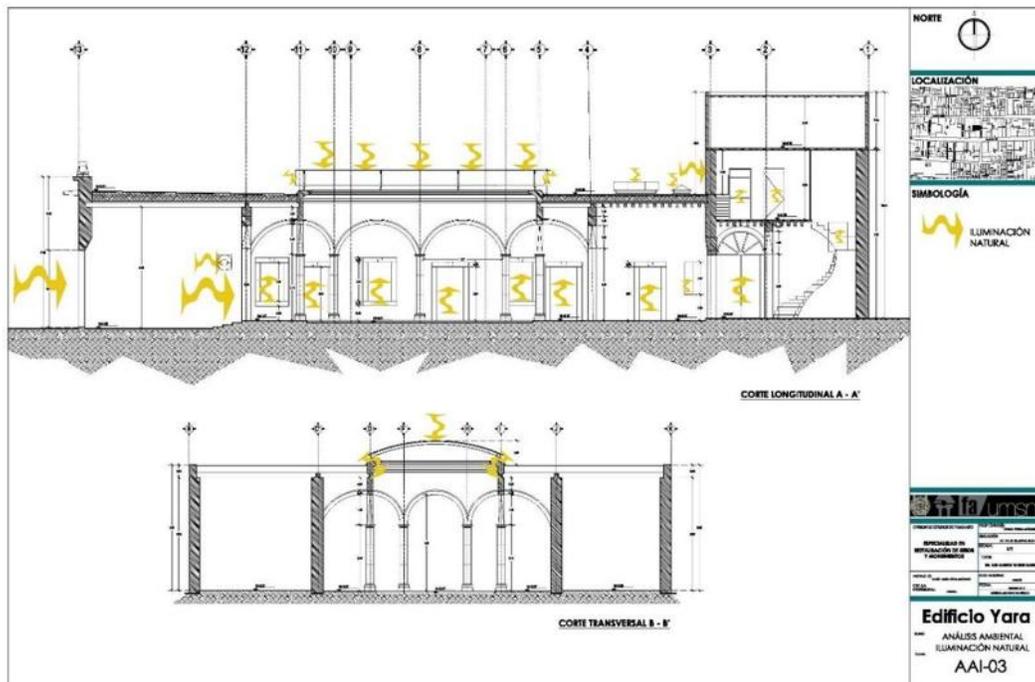
Imagen 29 Plano de análisis de iluminación natural.  
 Fuente: elaboración propia.

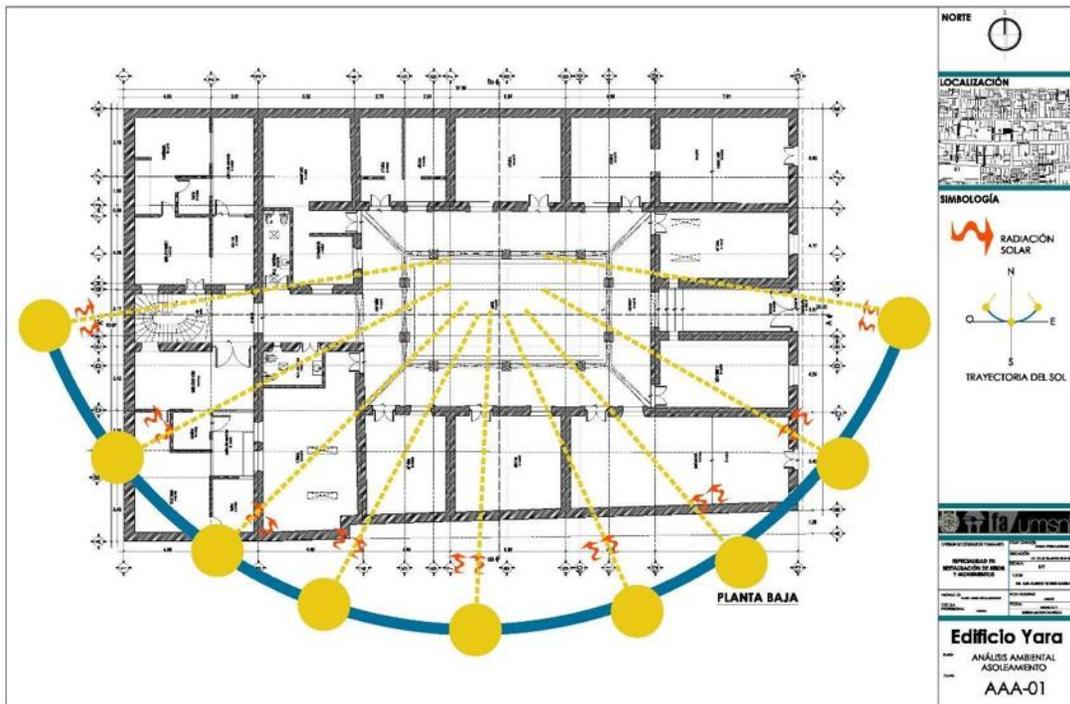
Imagen 30 Esquema de asoleamiento del inmueble.  
Fuente: Elaboración propia.

El asoleamiento hacia el edificio no es directo por su orientación, pero debido a la disposición sobre un patio, las cuatro crujías que lo componen se comportan dependiendo de su ubicación.

Sobre la crujía sur se tiene una incidencia solar directa por su ubicación, lo que provoca un ambiente más fresco. En la crujía norte se obtiene una captación de calor en invierno, lo cual hace que los locales cuenten con un ambiente cálido. Durante el resto del año recibe una incidencia solar indirecta. La crujía oriente recibe calor solar durante todo el año todo el día, por el oriente y poniente, durante primavera y verano recibe más calor por la ubicación del sol, la utilización los corredores cubiertos permite que el asoleamiento por la tarde no sea tan directa. La crujía poniente recibe de asoleamiento únicamente por la mañana, durante todo el año.

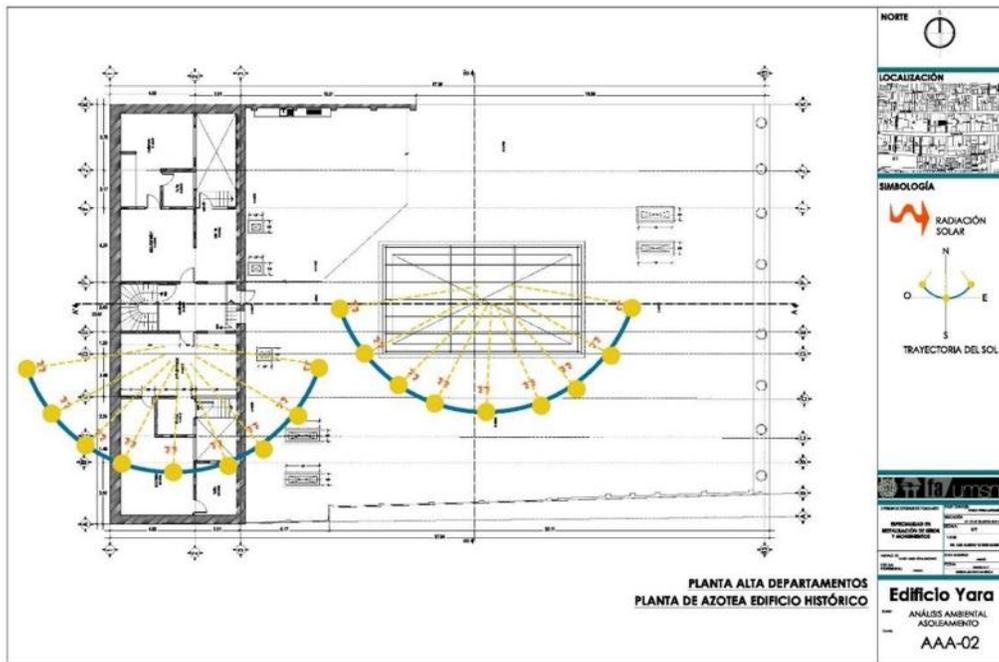
Imagen 31 Esquema de asoleamiento en el inmueble. Planta alta departamentos.  
 Fuente: Elaboración propia.

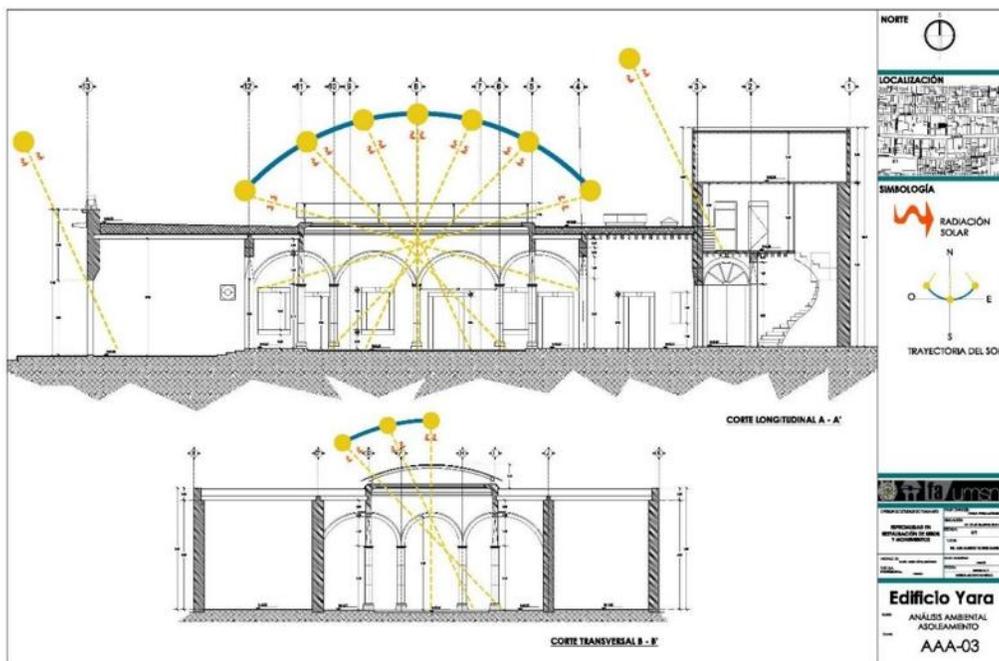
Imagen 32 Esquema de asoleamiento del inmueble.  
 Fuente: Elaboración propia.

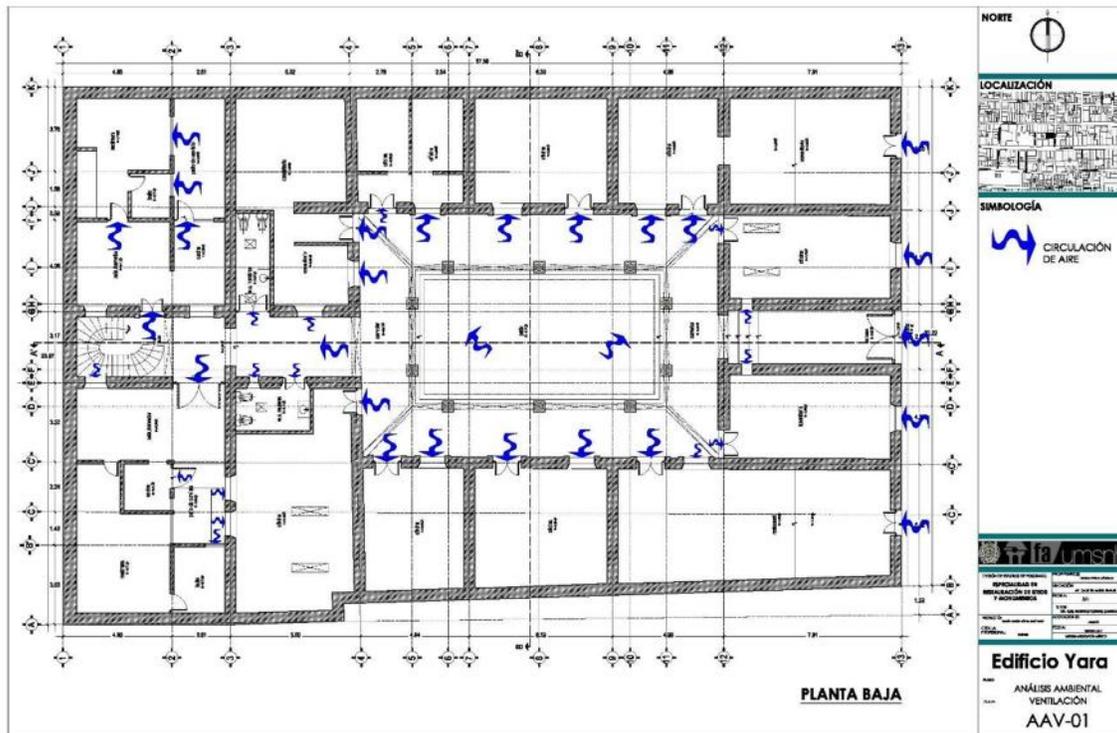
Imagen 33 Plano de flujo de ventilación natural.  
Fuente: Elaboración propia.

Los vientos dominantes en esta región, son procedentes del sur-oeste y la velocidad máxima es de 18.5 m/seg en el mes de junio, mientras que en los meses de invierno su velocidad es de 1.4 mts/seg.<sup>2</sup> Se da un buen flujo de ventilación en el edificio, por medio de ventanas de dos hojas se controla el flujo del aire, esto permite una buena circulación dentro de los locales. Las ventanas de las crujiás norte y sur deben de estar cerradas durante la época de invierno para evitar se pierda el calor captado por el lado sur.

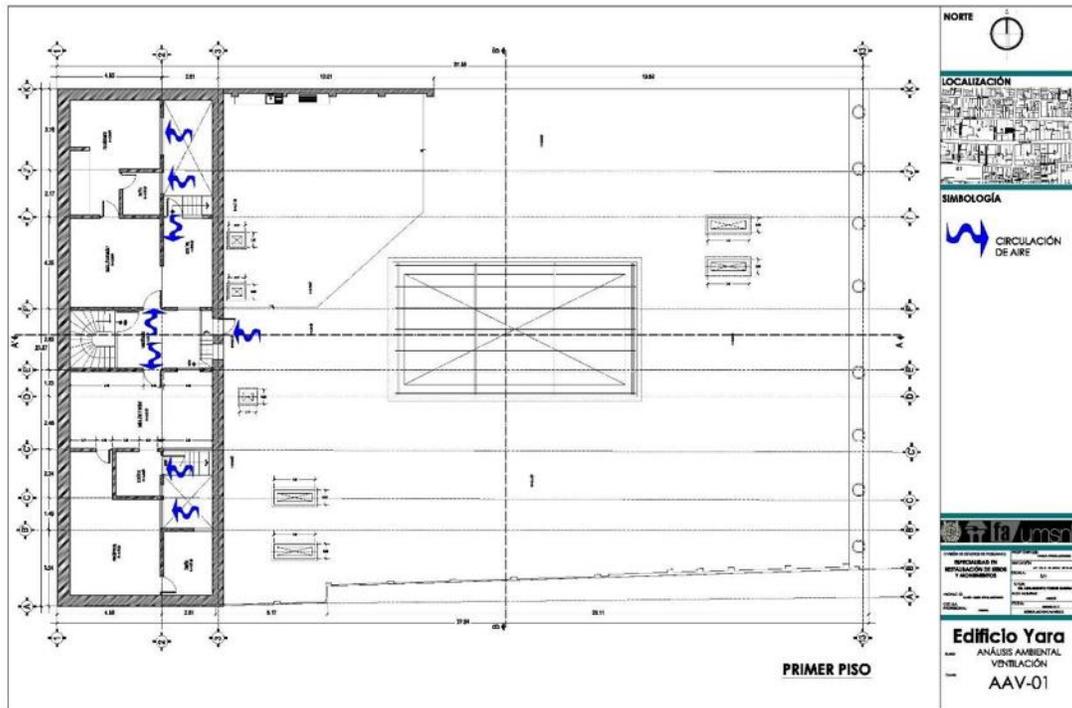
Imagen 34 Plano de flujo de ventilación natural en planta alta de departamentos.  
 Fuente: elaboración propia.

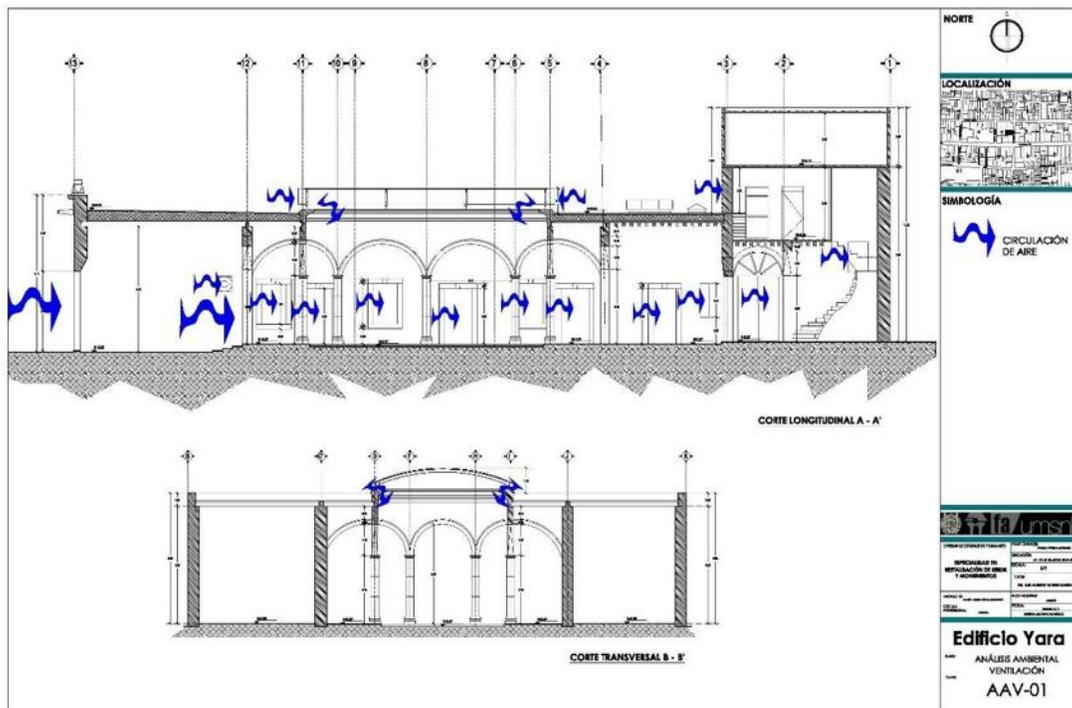
Imagen 35 Diagrama de flujo de ventilación natural al interior del inmueble.  
 Fuente: Elaboración propia.

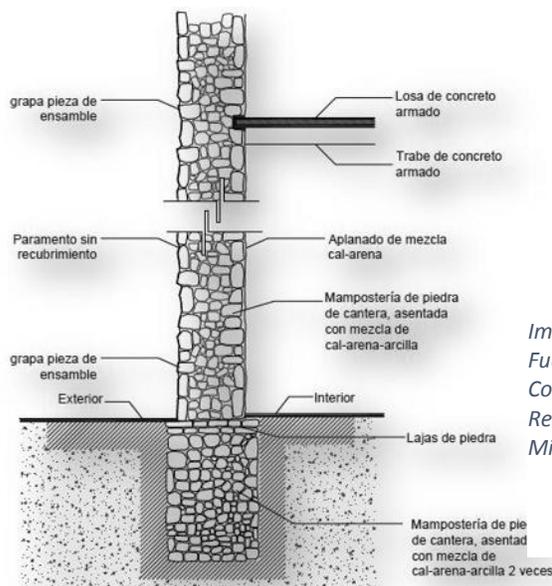
Imagen 36 Tipo de cimentación en los edificios históricos.  
Fuente: Alberto Bedolla Arroyo, *Procedimientos Técnicos Constructivos, Material didáctico para la Especialidad en Restauración de Monumentos y Sitios Históricos, Morelia, Michoacán, U.M.S.N.H., Diciembre de 2015*

Entonces la cimentación está constituida por mampostería de piedra de cantera irregular asentado, teniendo una anchura mayor con relación al muro, sentada sobre el terreno natural, como se muestra en la siguiente imagen.

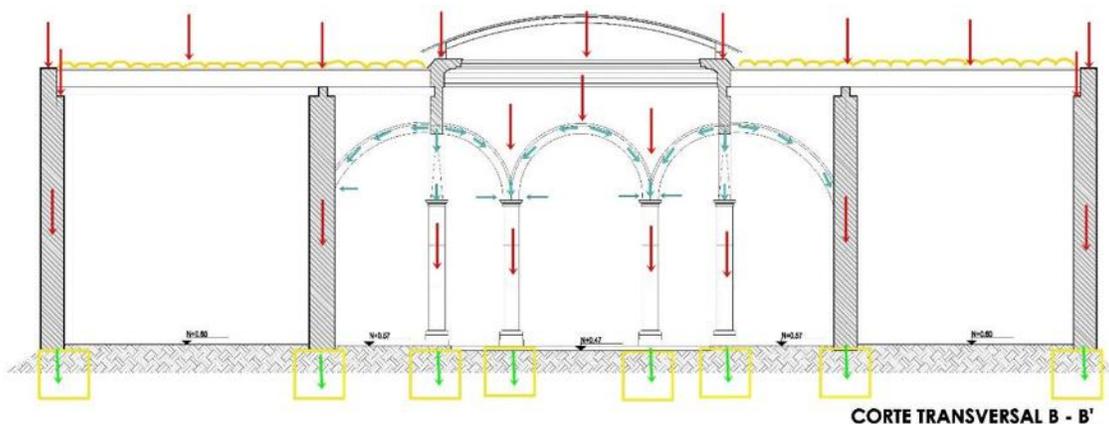
Imagen 37 Diagrama de la bajada de cargas en el inmueble.  
Fuente: Elaboración propia.

Los apoyos corridos están constituidos por los muros, la mayoría de estos tiene una función estructural al soportar otros elementos como las cubiertas y transmitir esta carga hacia la cimentación, de esta manera trabaja por compresión. Los apoyos aislados están conformados por las columnas que sostienen la arquería que rodean al patio por sus cuatro lados, de igual manera estos apoyos también trabajan estructuralmente al recibir la carga axial por compresión de las cubiertas.

Descansando sobre los apoyos aislados se encuentran los arcos utilizados para salvar claros, captar iluminación y ventilación. Por su forma los esfuerzos se desvían hacia los costados a lo que se conoce como empuje, su trabajo estructural se da por su dovelado en forma de cuña equilibrado por gravedad que la adquiere al recibir los esfuerzos superiores trabajando de esta manera por compresión. Entre las arcadas el esfuerzo se equilibra al transmitirse el empuje entre uno y otro arco.<sup>9</sup>

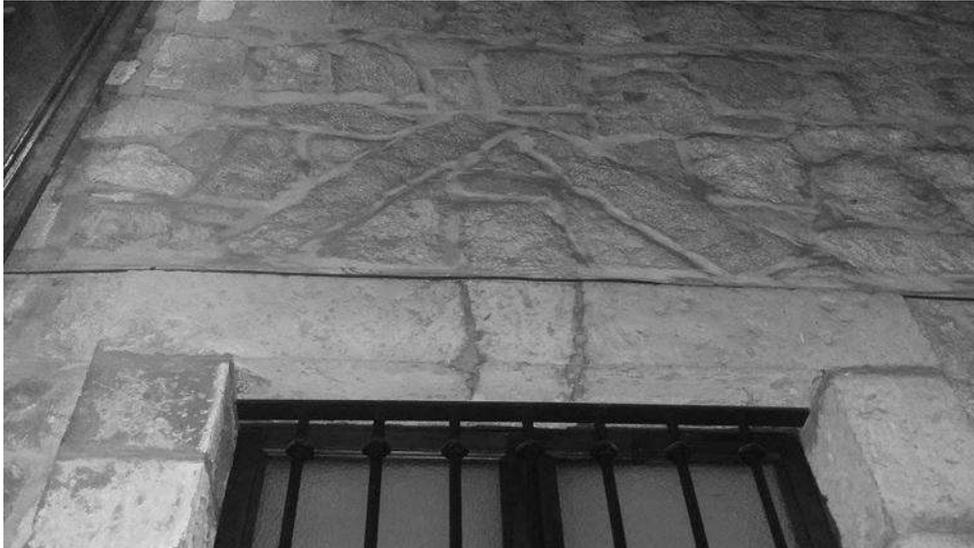
*Imagen 38 Vista de un arco de descarga triangular  
Fuente: Fotografía del autor.*

Otro arco que también cumple con una función estructural es el arco de descarga triangular que en este caso se encuentra construido por medio de piezas de cantería y se ubica sobre los vanos; su función principal es la de aliviar cargas excesivas en el muro sin tener un claro que salvar.<sup>10</sup>

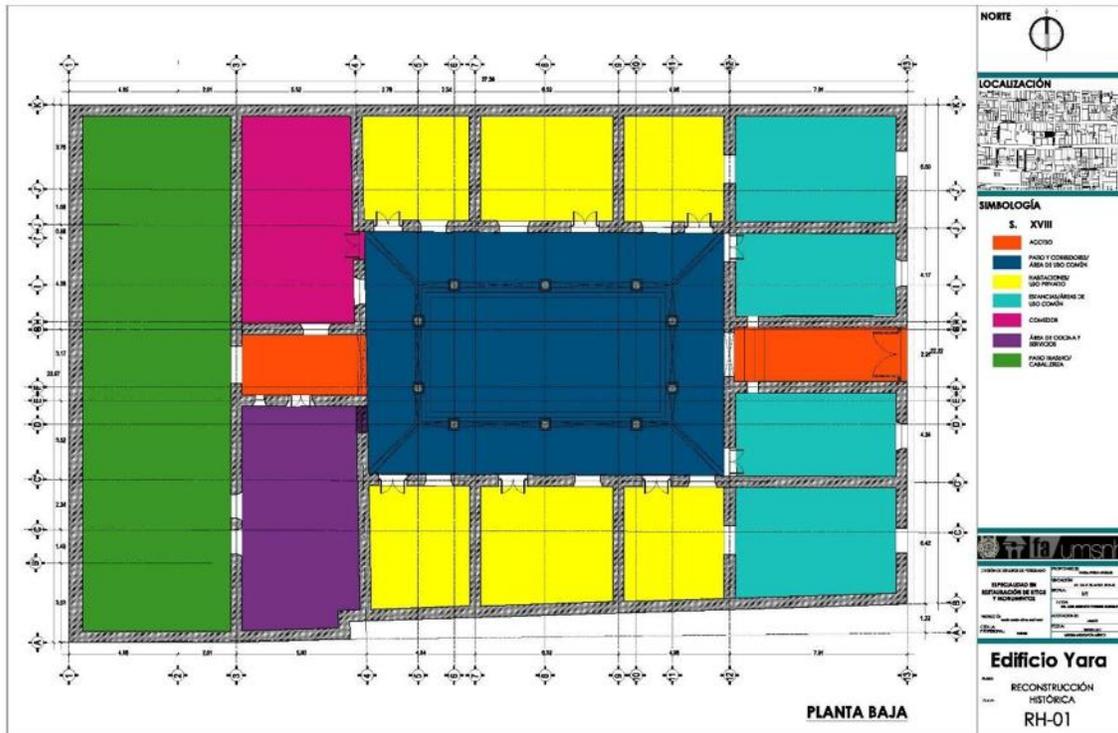
Imagen 39 Plano de Reconstrucción Histórica hipotética del uso original del inmueble.  
Fuente: elaboración propia con información recabada en campo.

En su disposición original, las habitaciones de uso privado se ubican al frente de la vivienda, teniendo que en la parte posterior se ubicarían las áreas de la servidumbre junto con la parte trasera del predio donde se ubicaban las caballerizas, esto según datos obtenidos a través de los propietarios actuales.

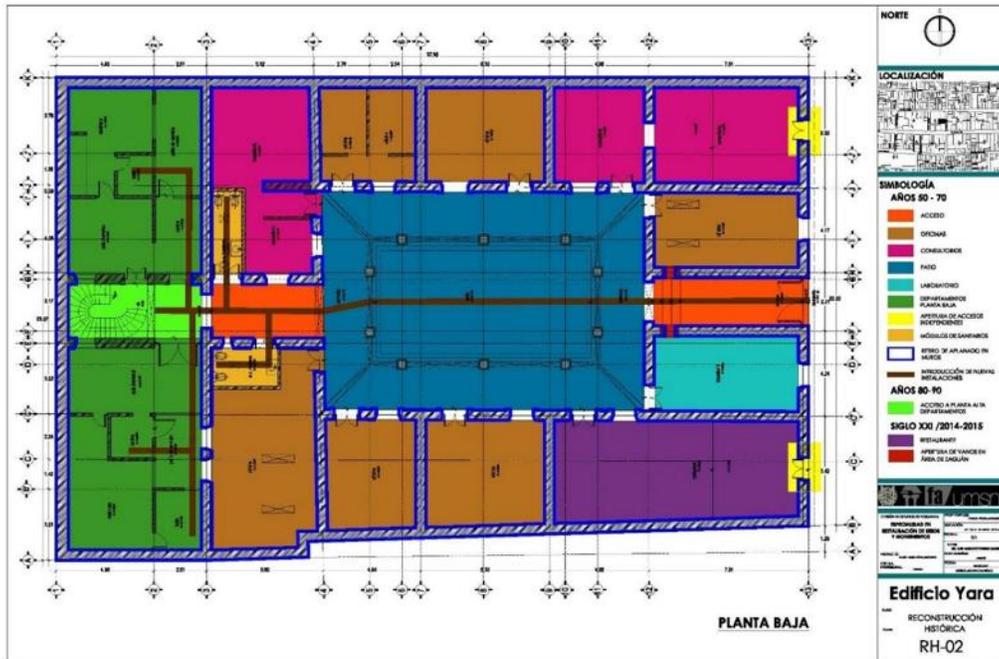
Imagen 40 Plano de Reconstrucción Histórica. Modificaciones al inmueble en el siglo XIX, XX Y XXI  
 Fuente: Elaboración propia con información obtenida in sitio.

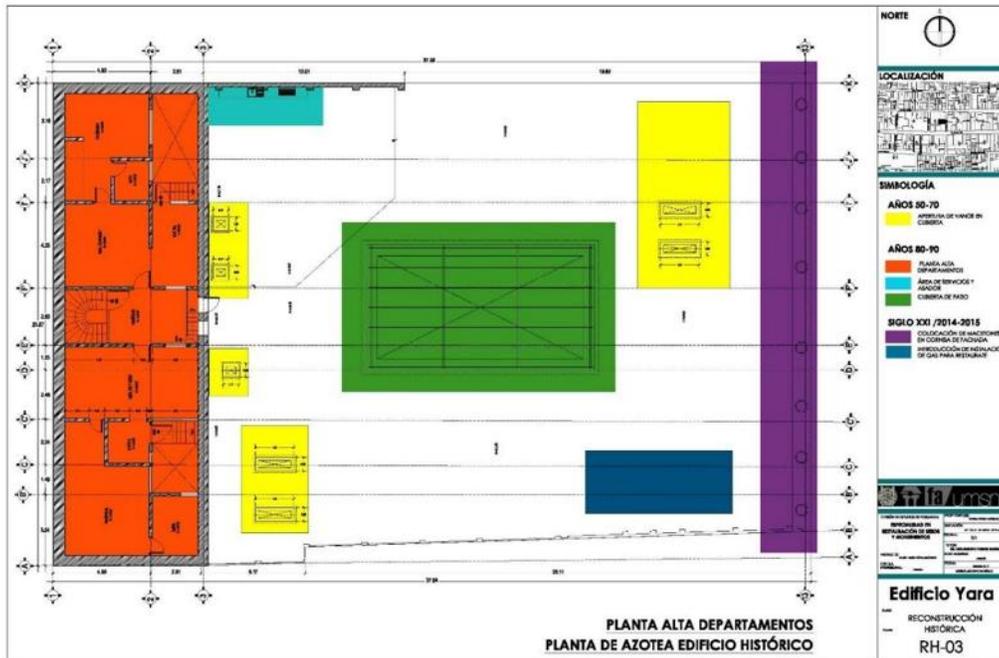
Imagen 41 Plano de Reconstrucción Histórica Años 50-90 / Siglo XXI  
 Fuente: Elaboración propia con información obtenida in sitio.

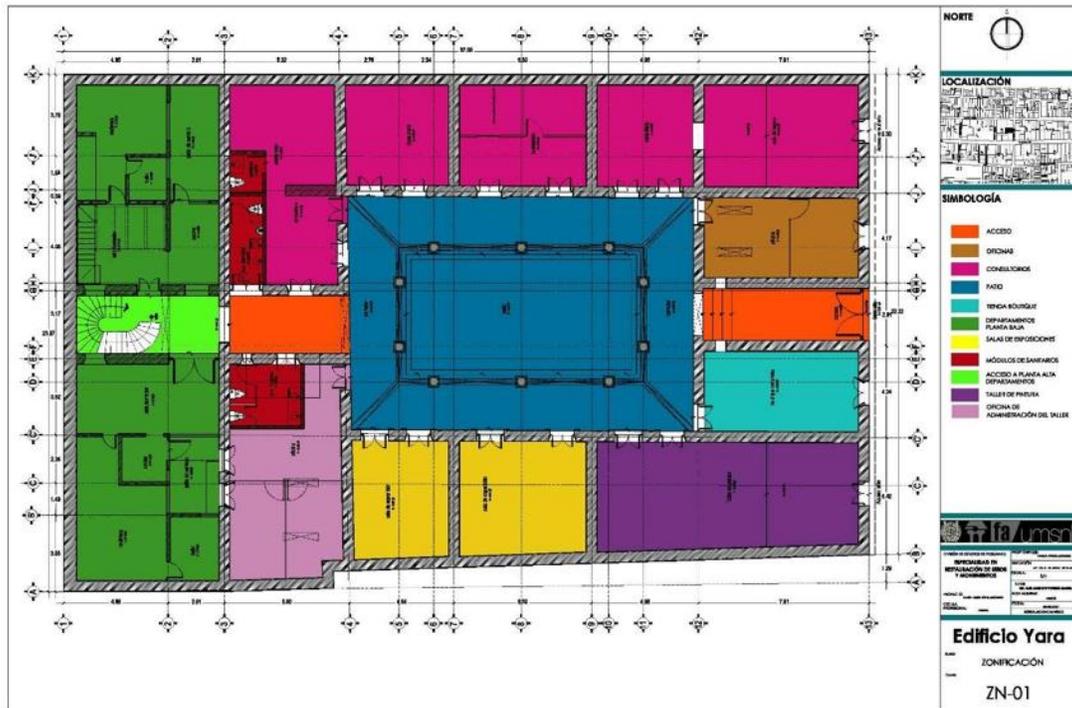
Imagen 43 Zonificación de espacios del nuevo programa arquitectónico  
 Fuente: elaboración propia

Definido el programa arquitectónico se realiza la asignación de los espacios conforme su uso, su orientación y dimensión. Cabe señalar que en la disposición actual de espacios existen algunos que no se encuentran ocupados lo cual permite la reasignación de los usos sin tener que eliminar áreas.
