**ESPECIALIDAD EN RESTAURACIÓN DE SITOS Y MONUMENTOS**

**Tesis:**

**EDIFICIO YARA  
PROYECTO DE RESTAURACIÓN Y ADECUACIÓN**

Proyecto de Restauración y Adecuación

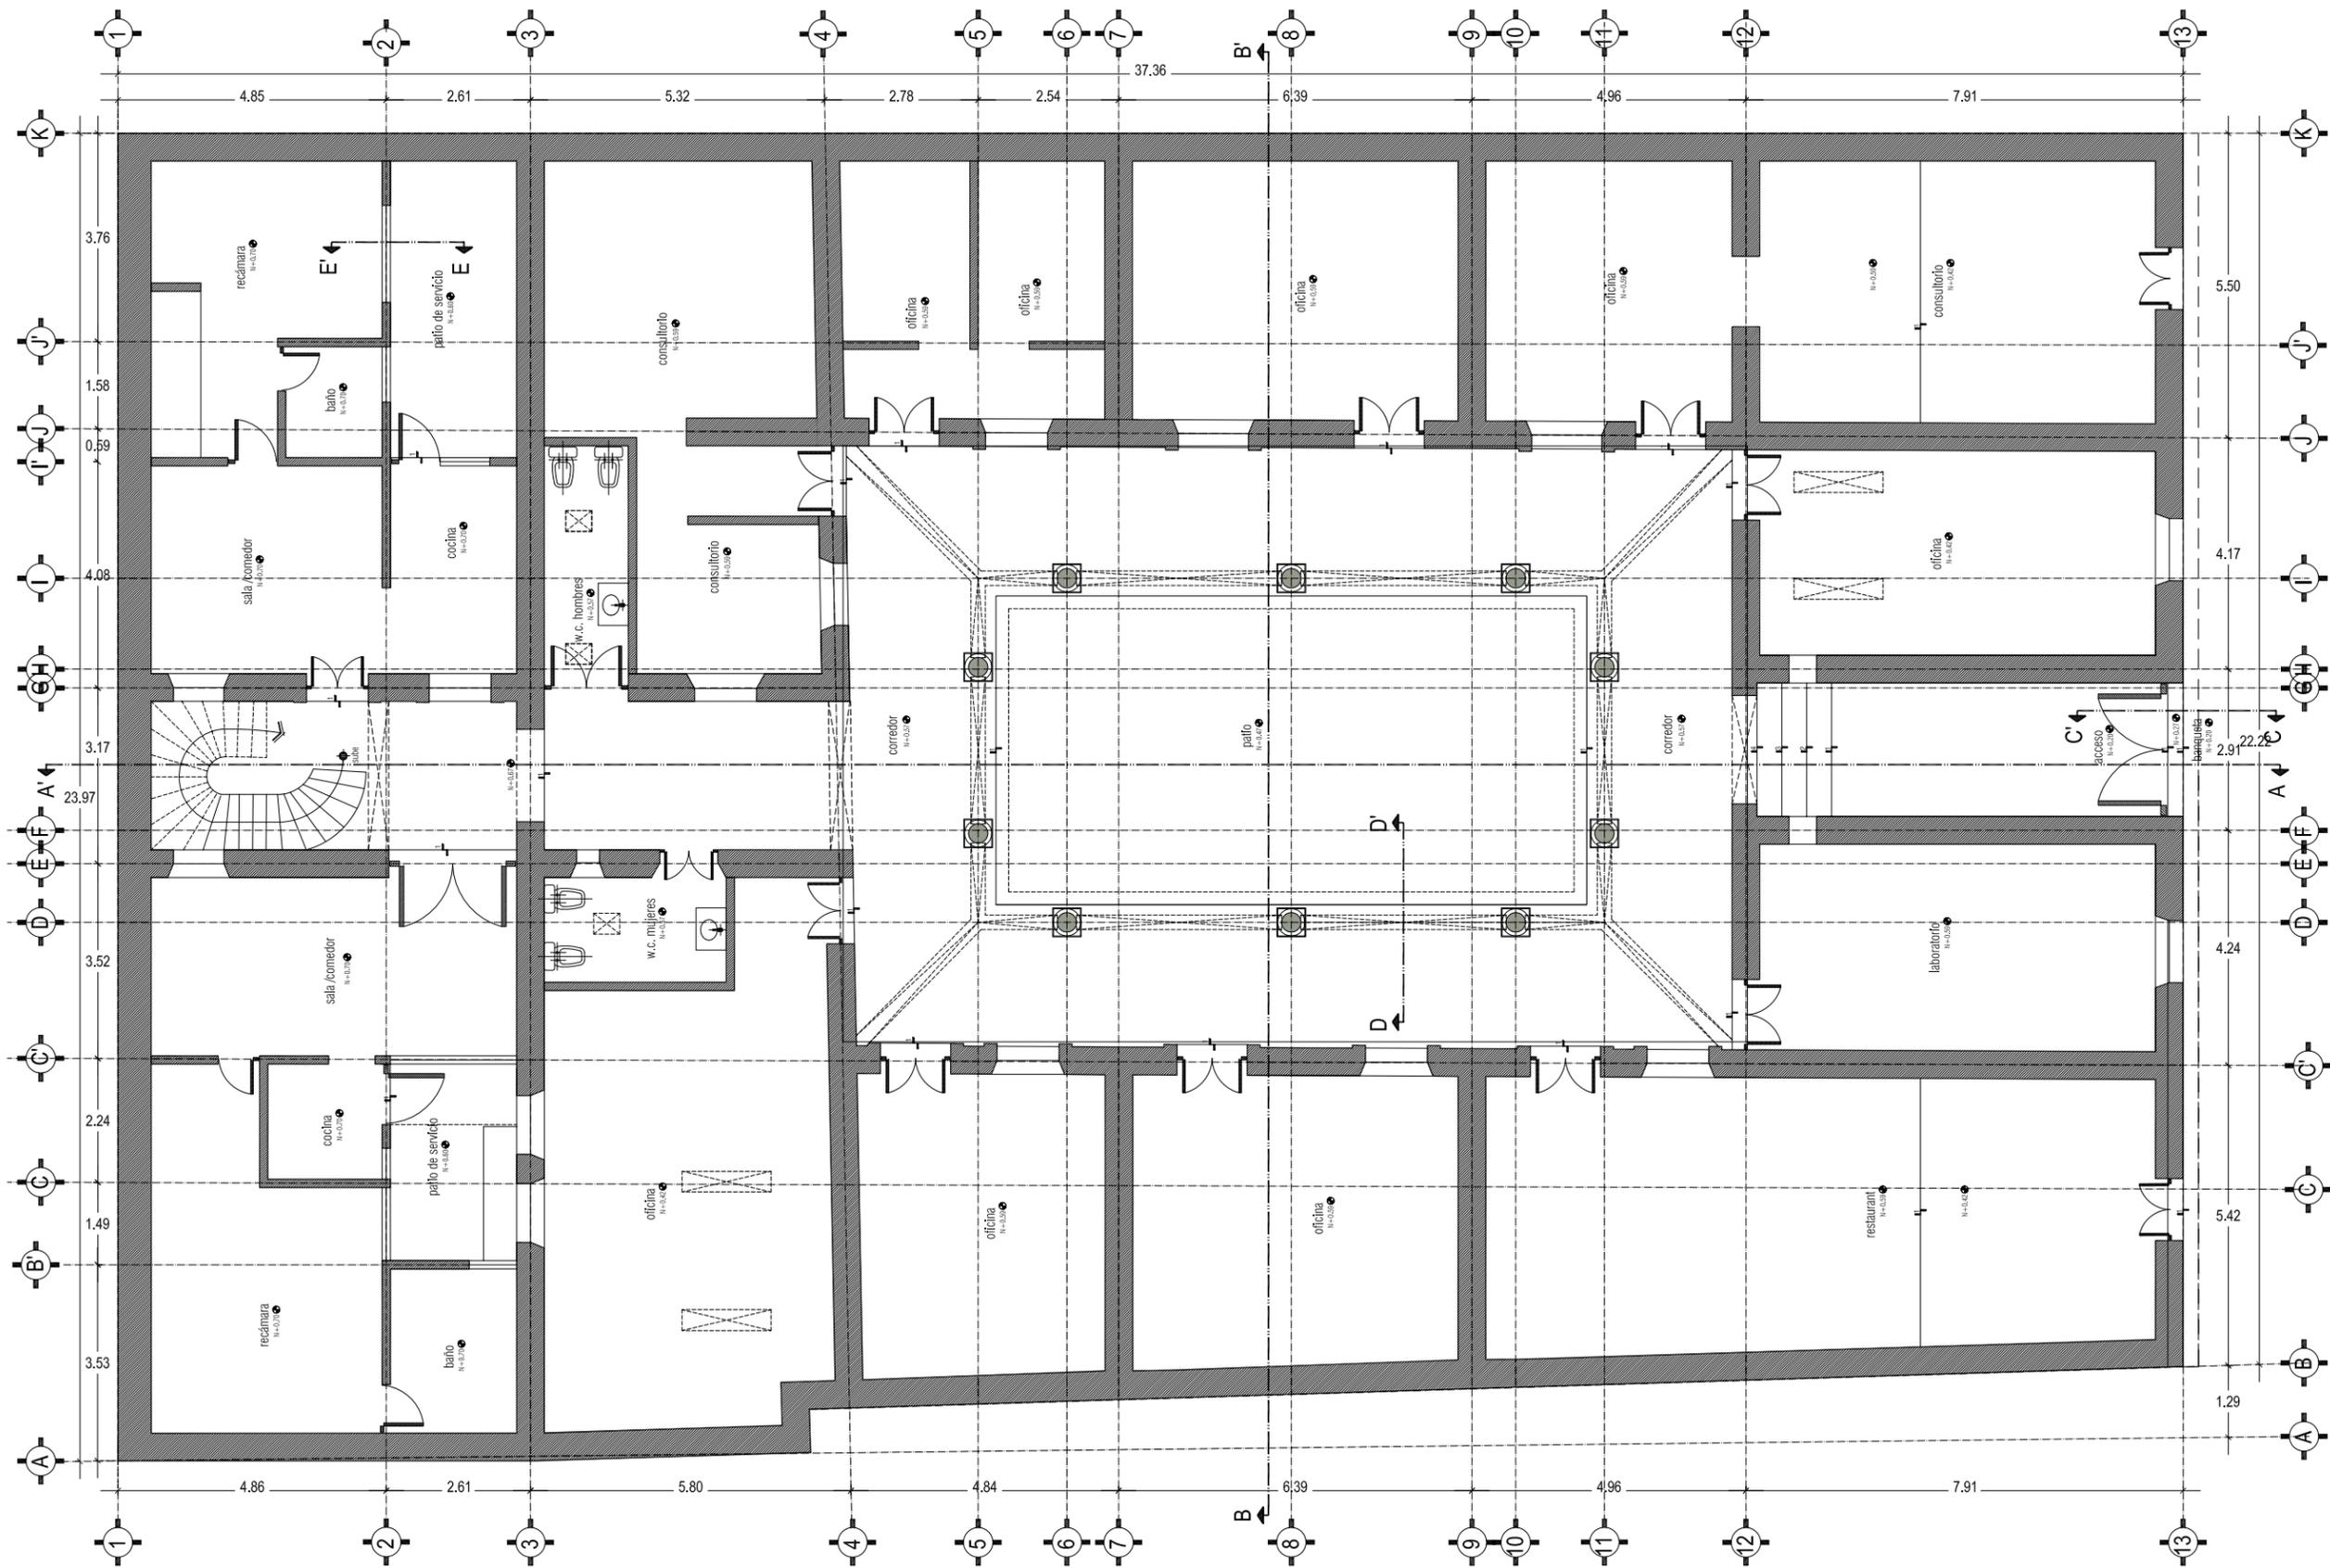
CLAVE: ARQ-01

**PLANTA BAJA**

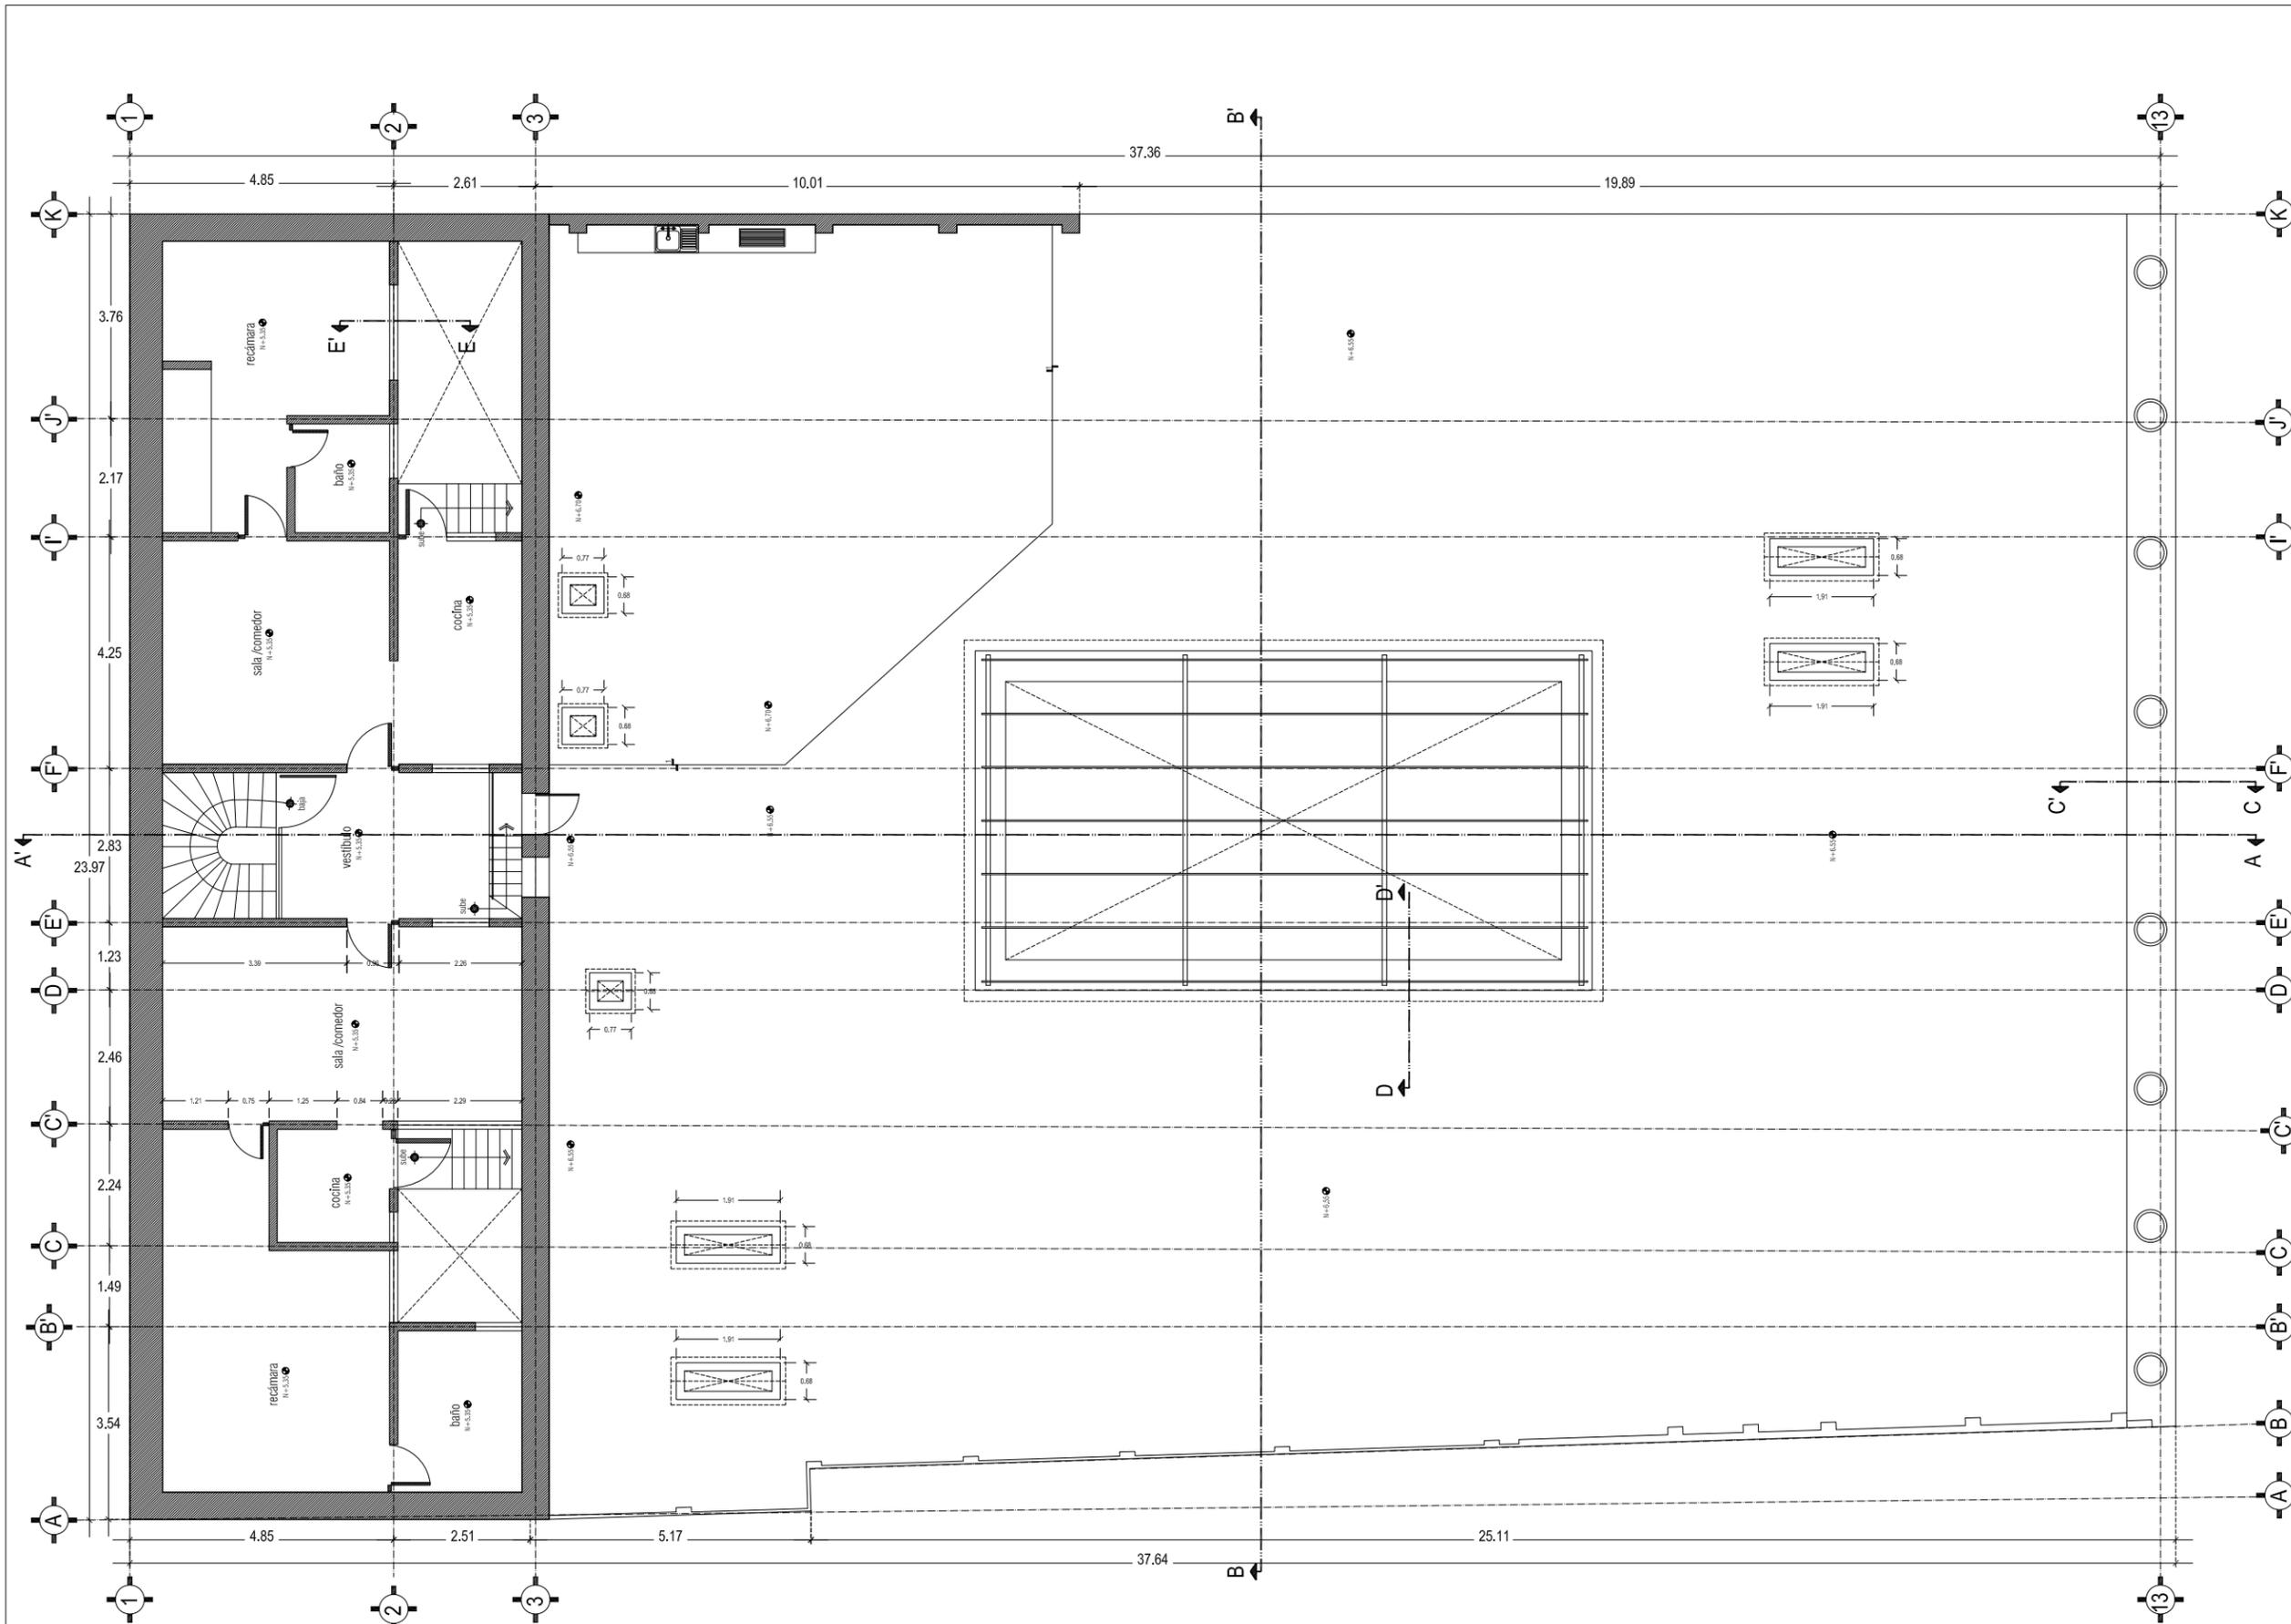
**PRIMER PISO**

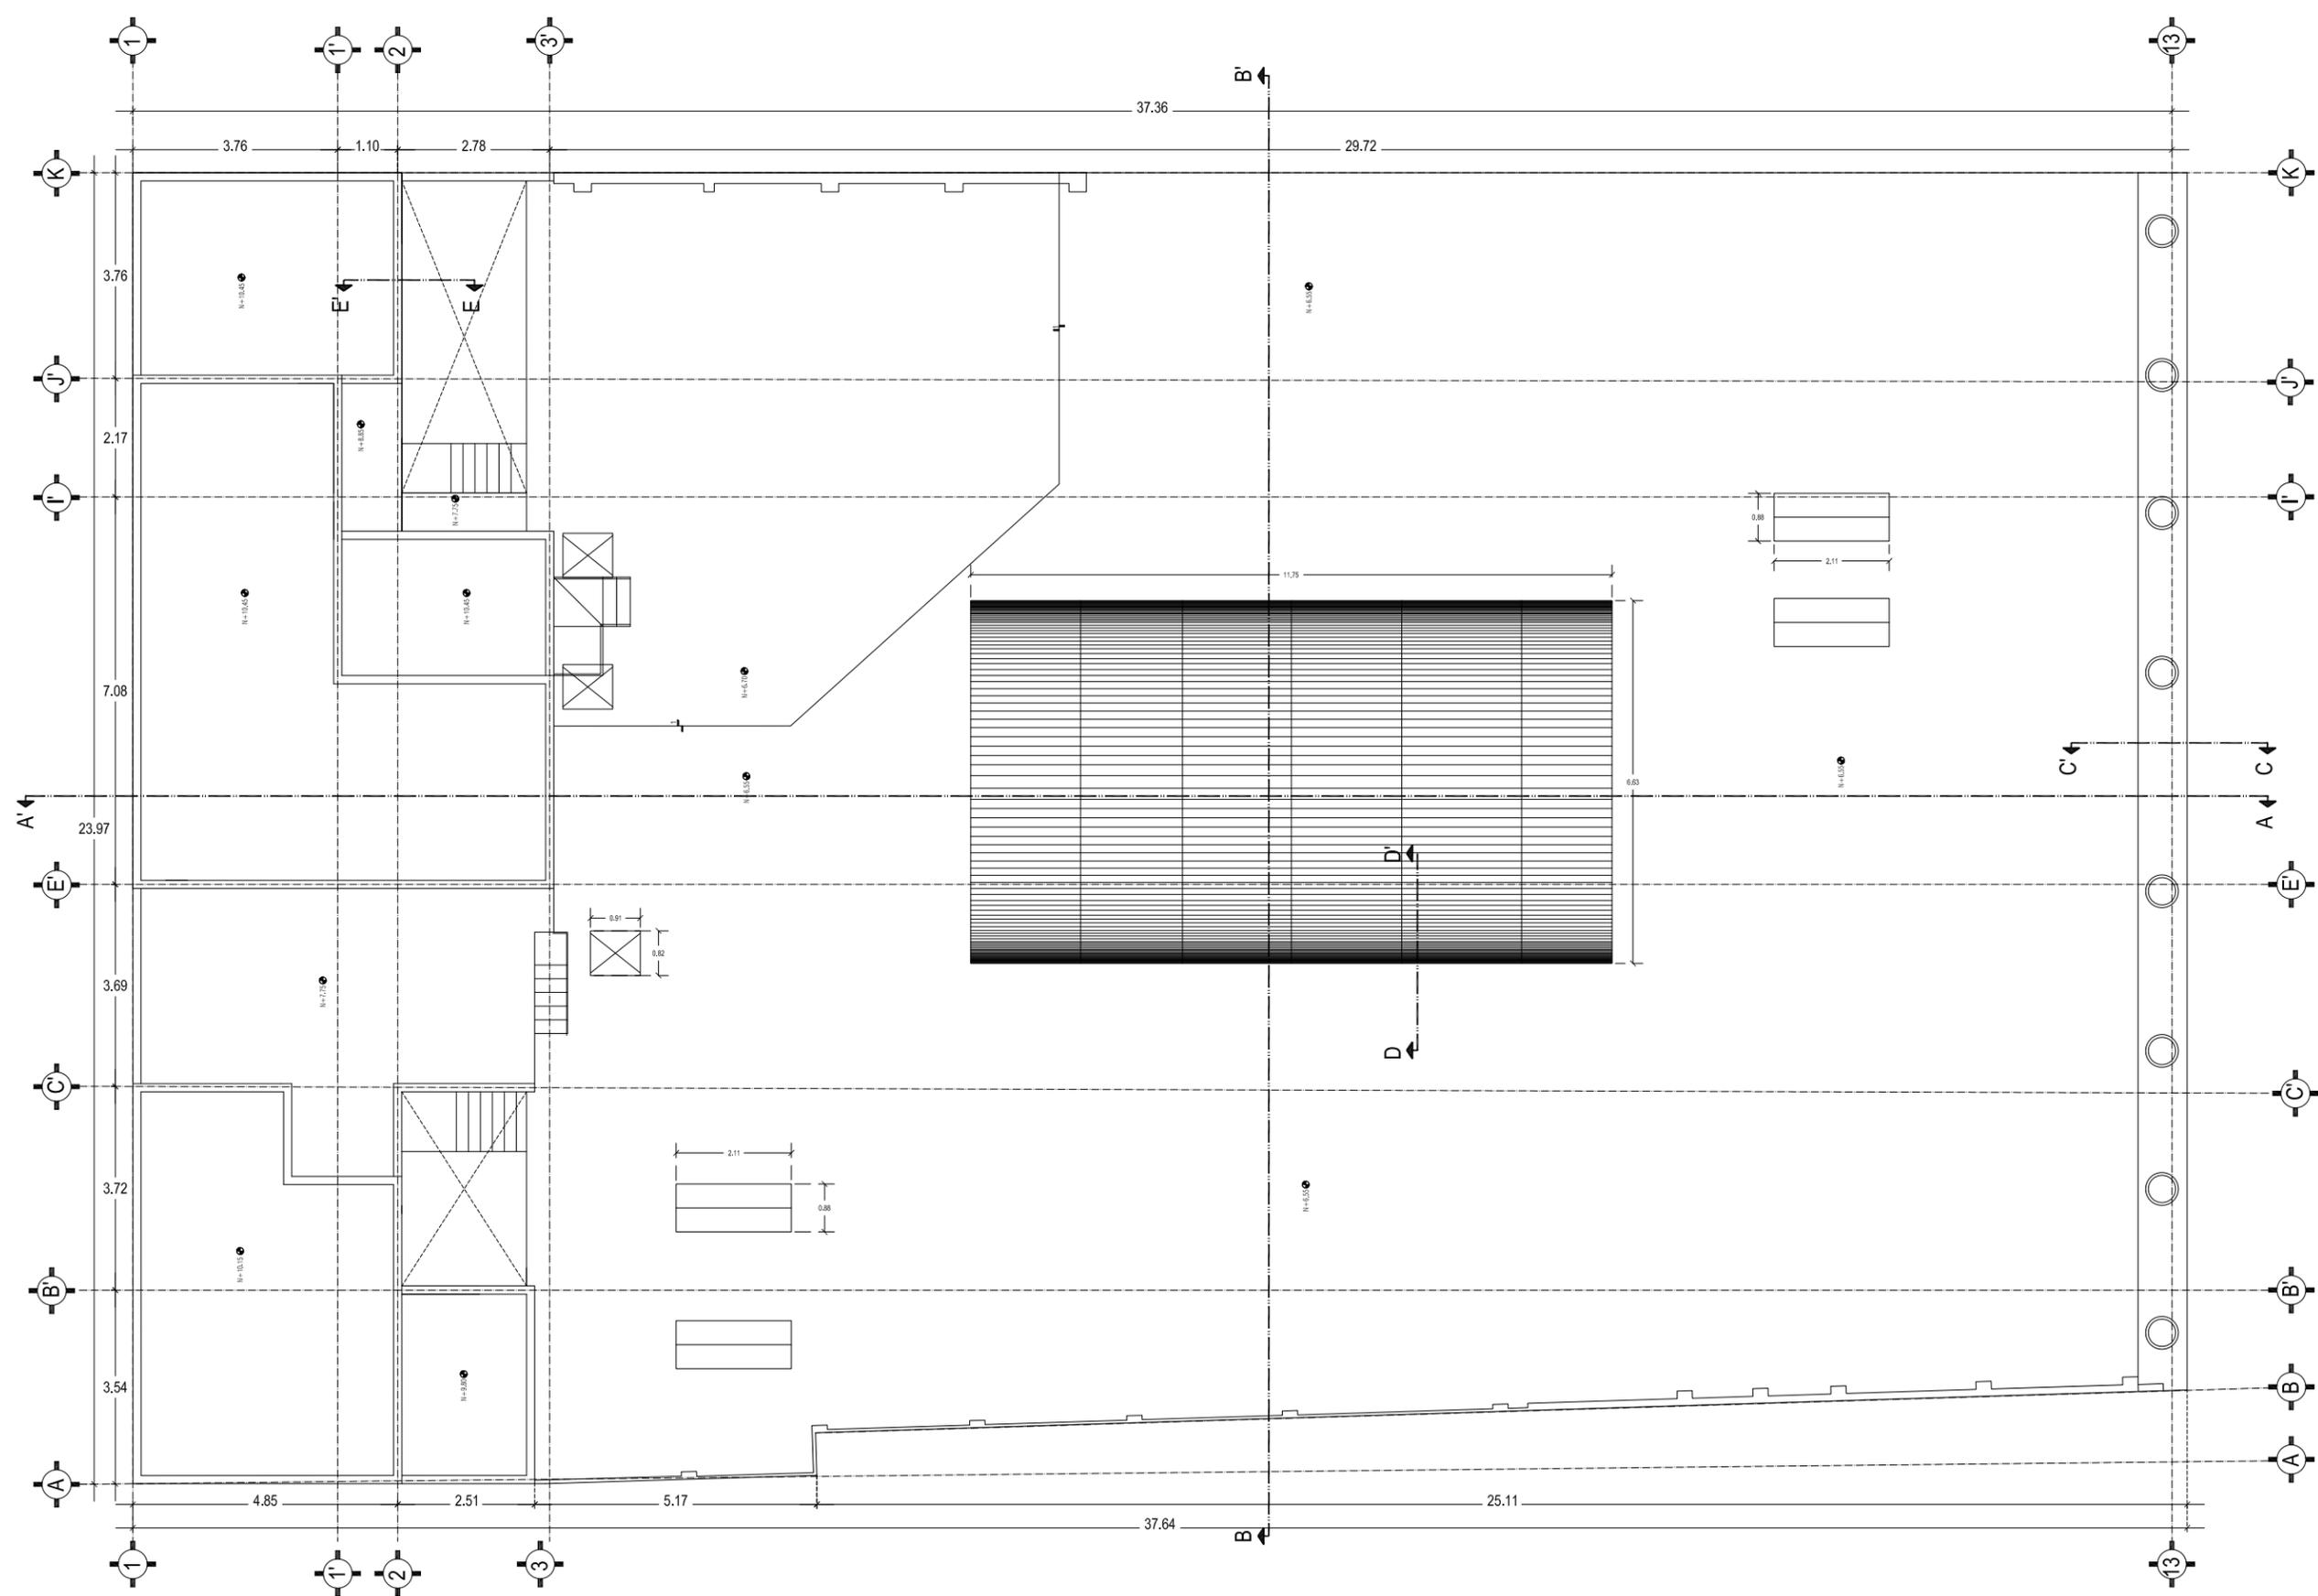
CLAVE: ARQ-03

**SEGUNDO PISO**

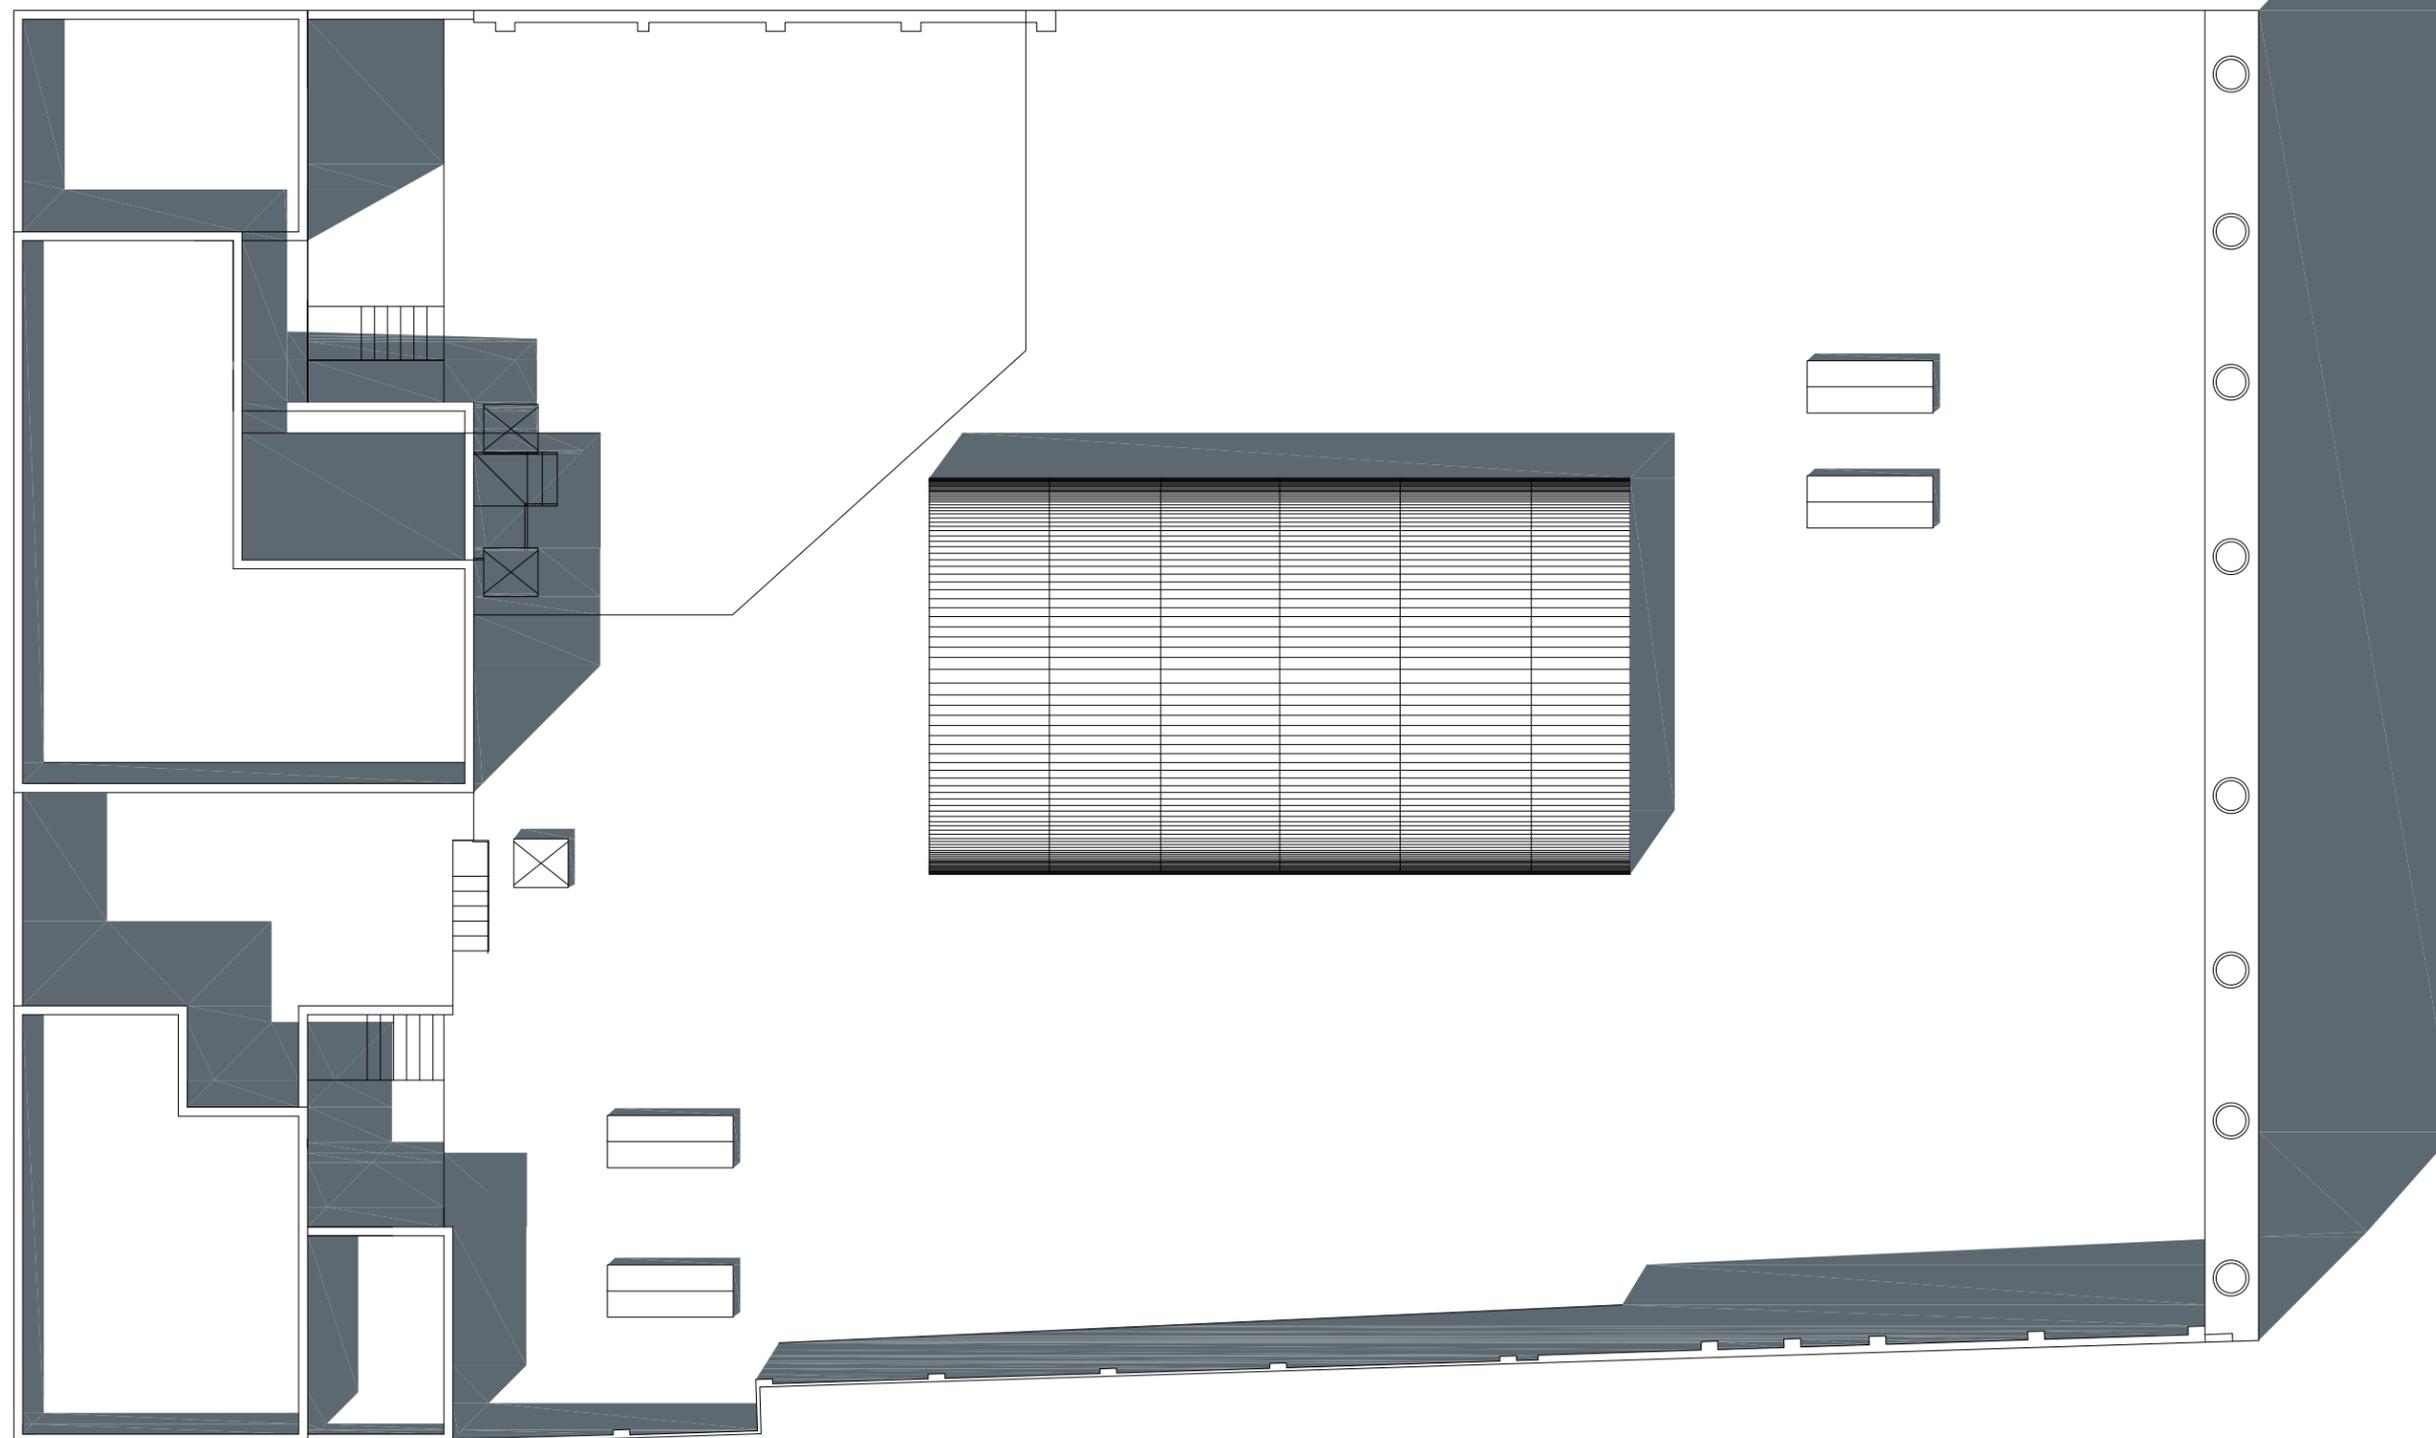
PLANTA DE CONJUNTO

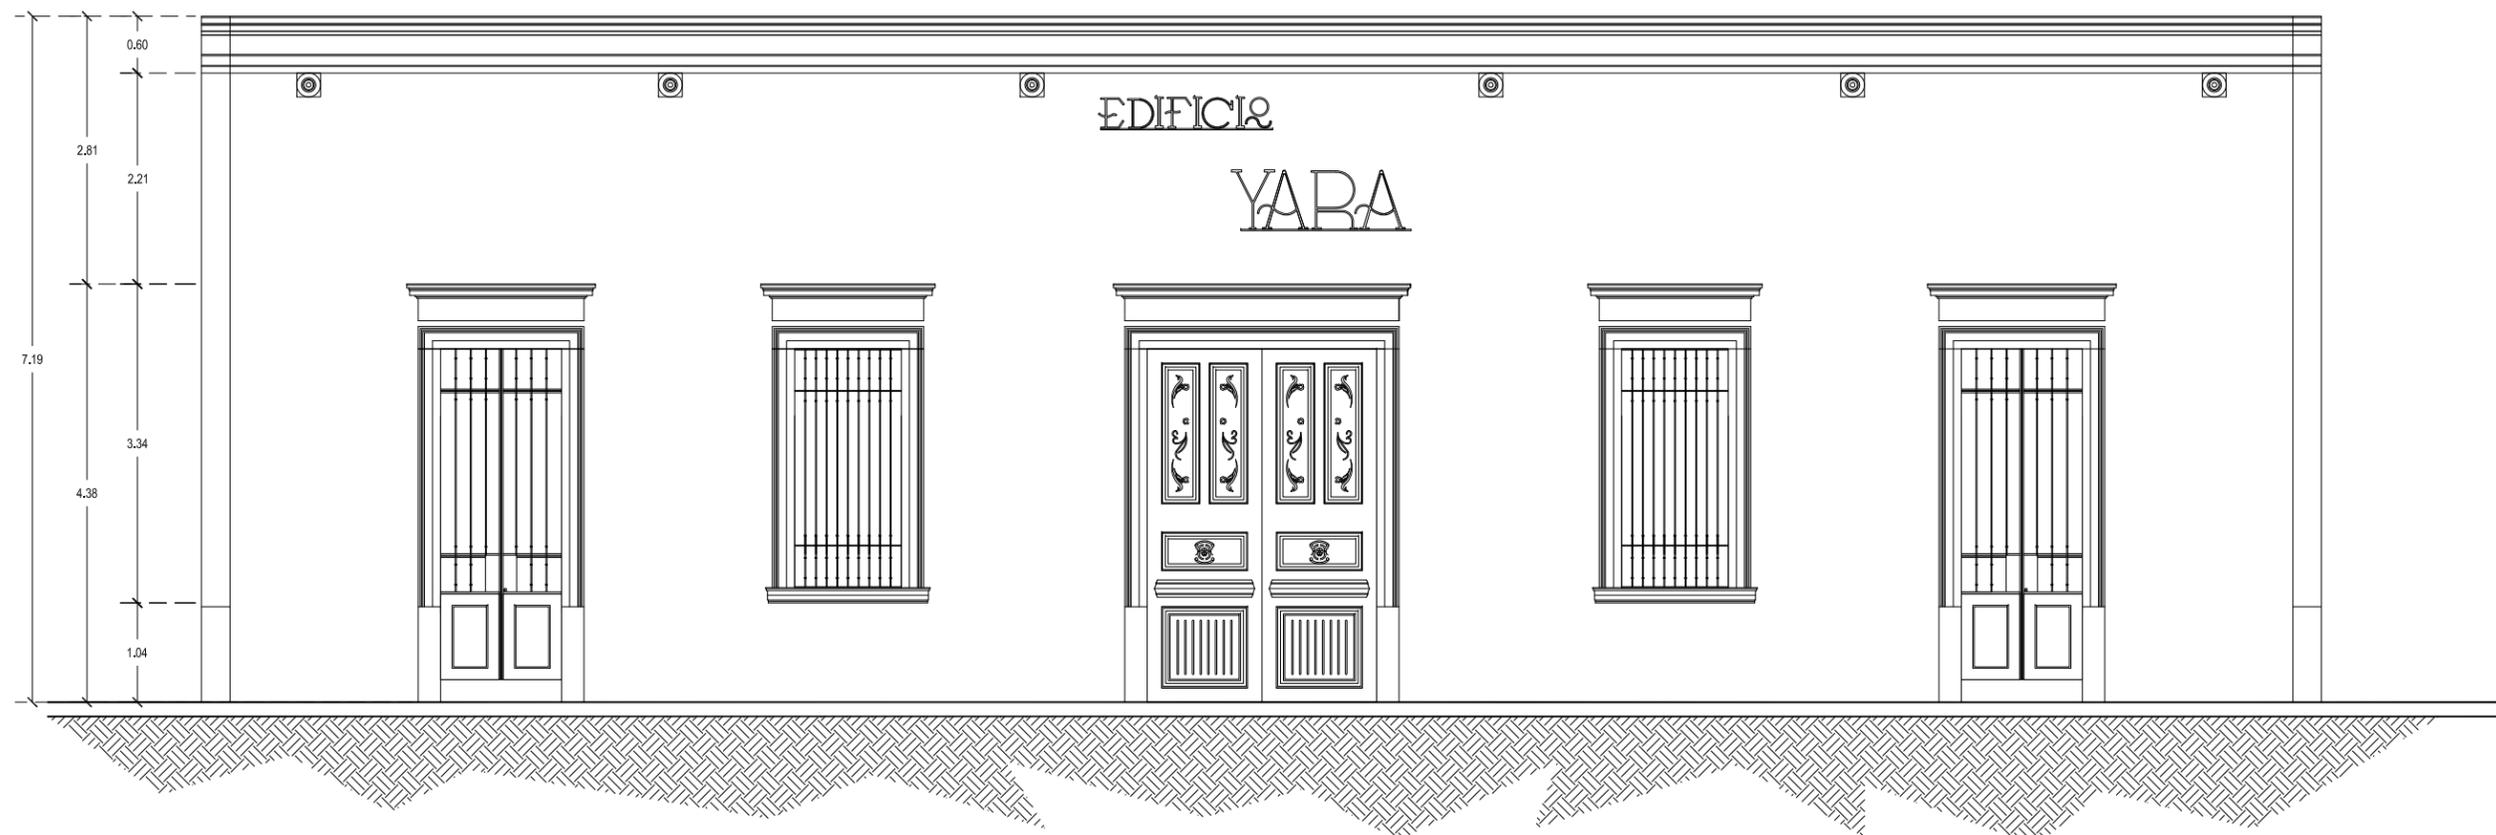
FACHADA PRINCIPAL (ORIENTE)

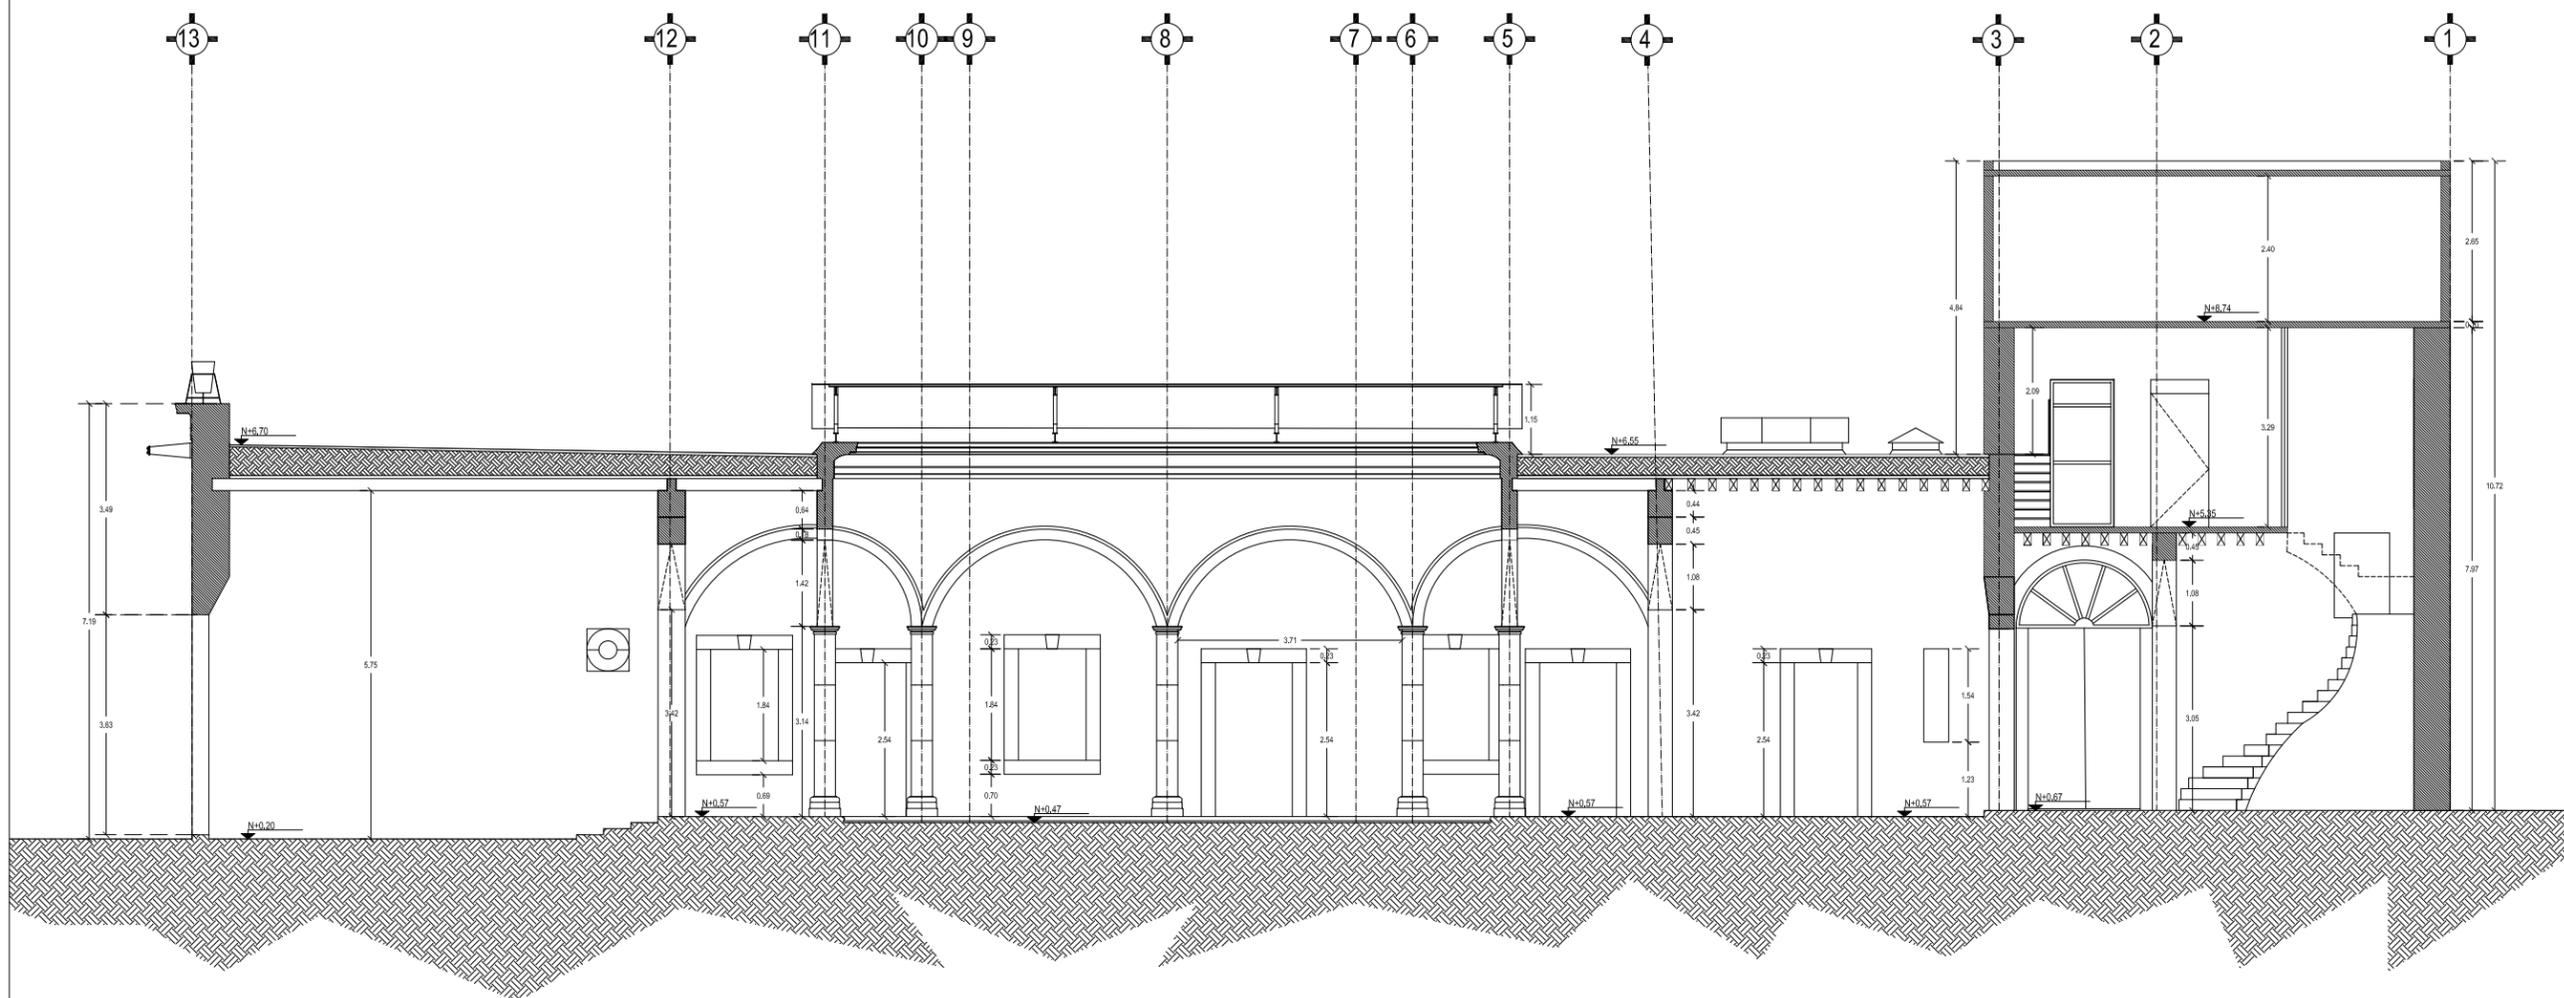
CORTE LONGITUDINAL A - A'

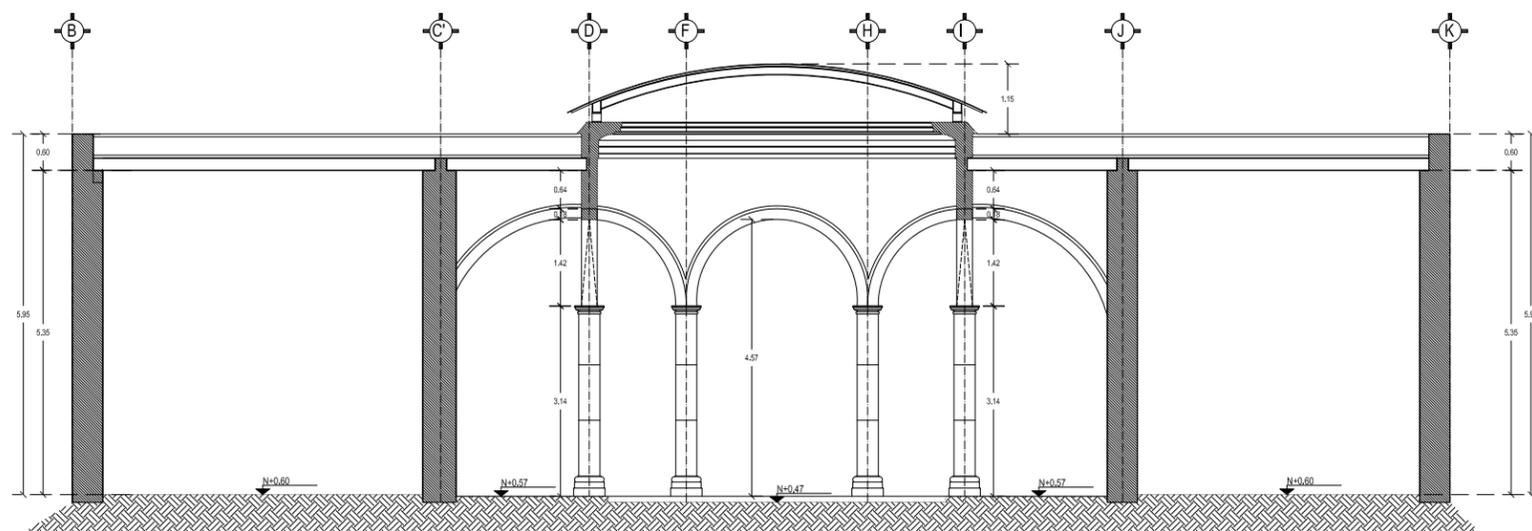
CORTE TRANSVERSAL B - B'
