**ESPECIALIDAD EN RESTAURACIÓN DE SITOS Y MONUMENTOS**

**Tesis:**

**EDIFICIO YARA  
PROYECTO DE RESTAURACIÓN Y ADECUACIÓN**

Proyecto de Restauración y Adecuación

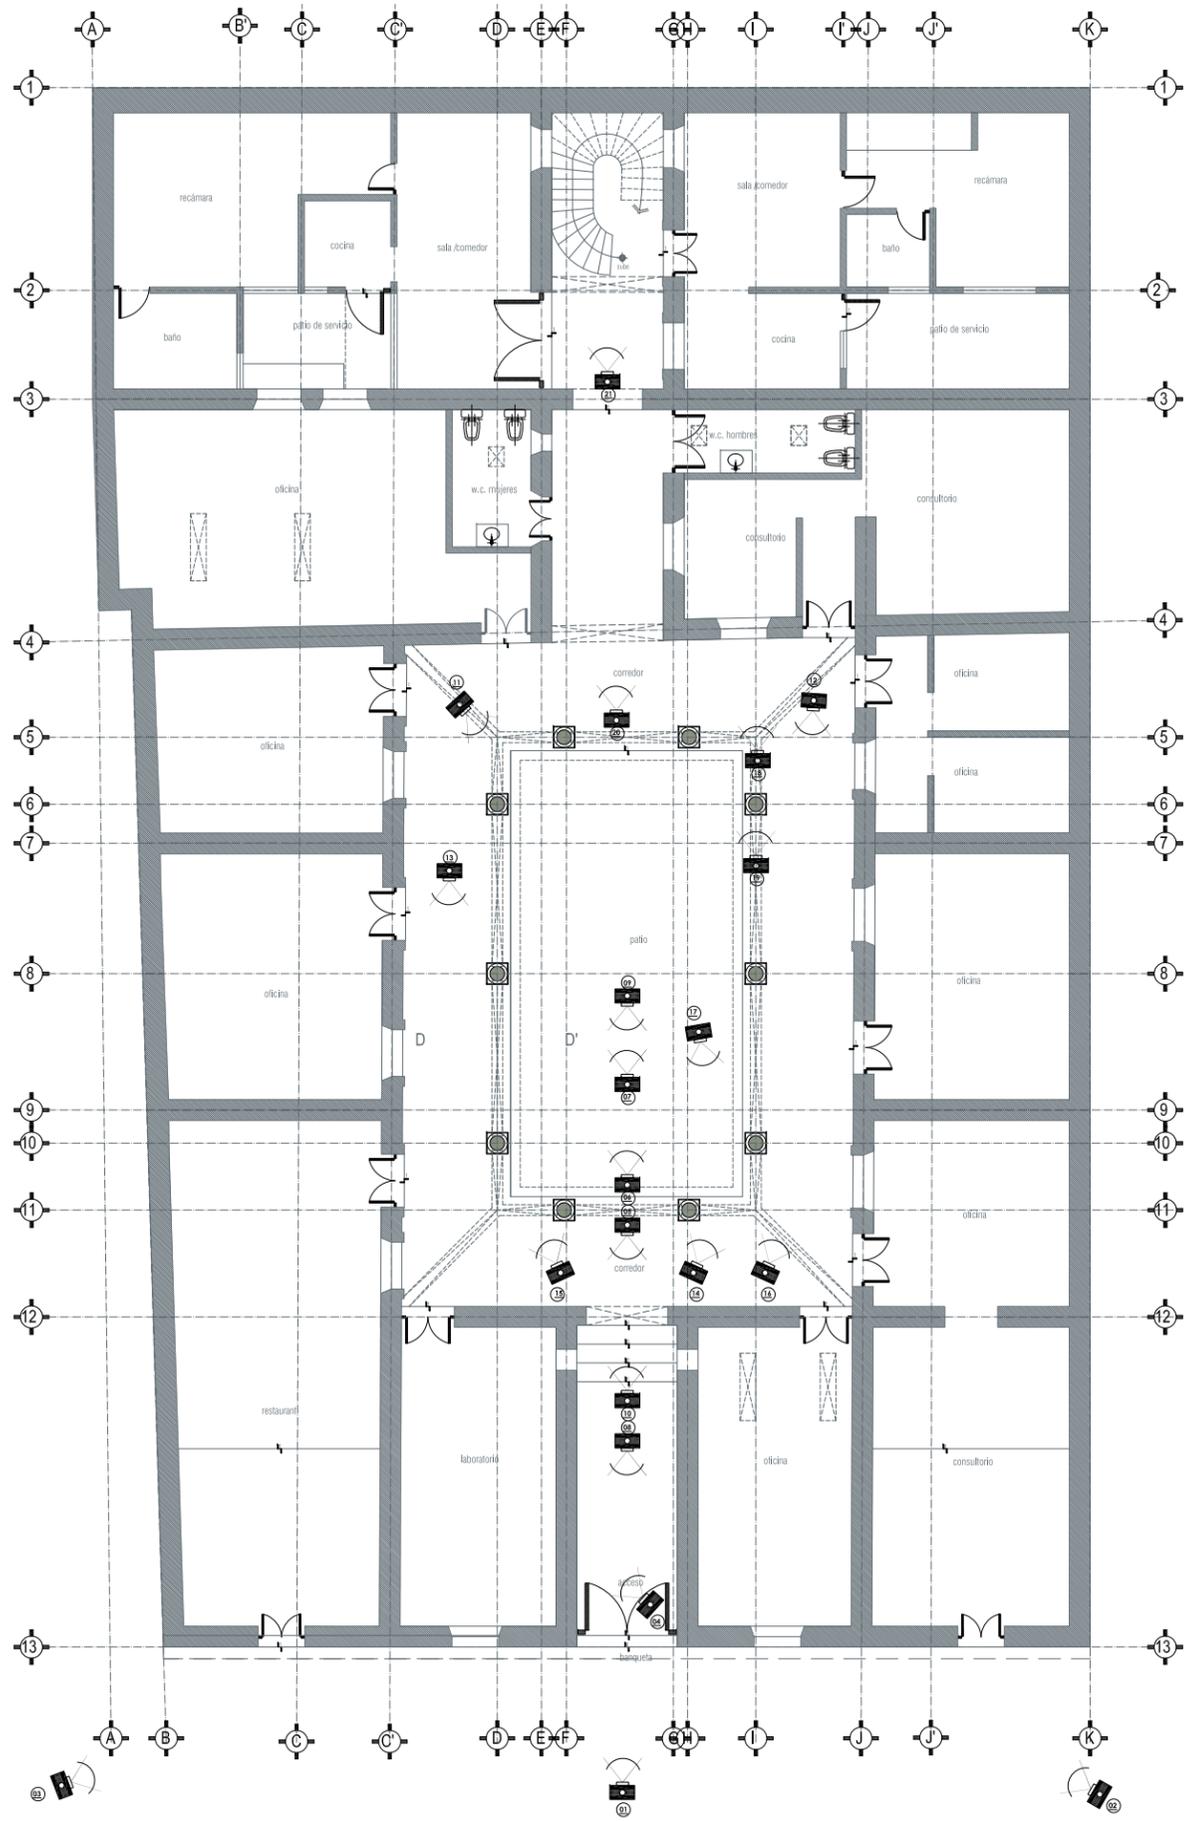
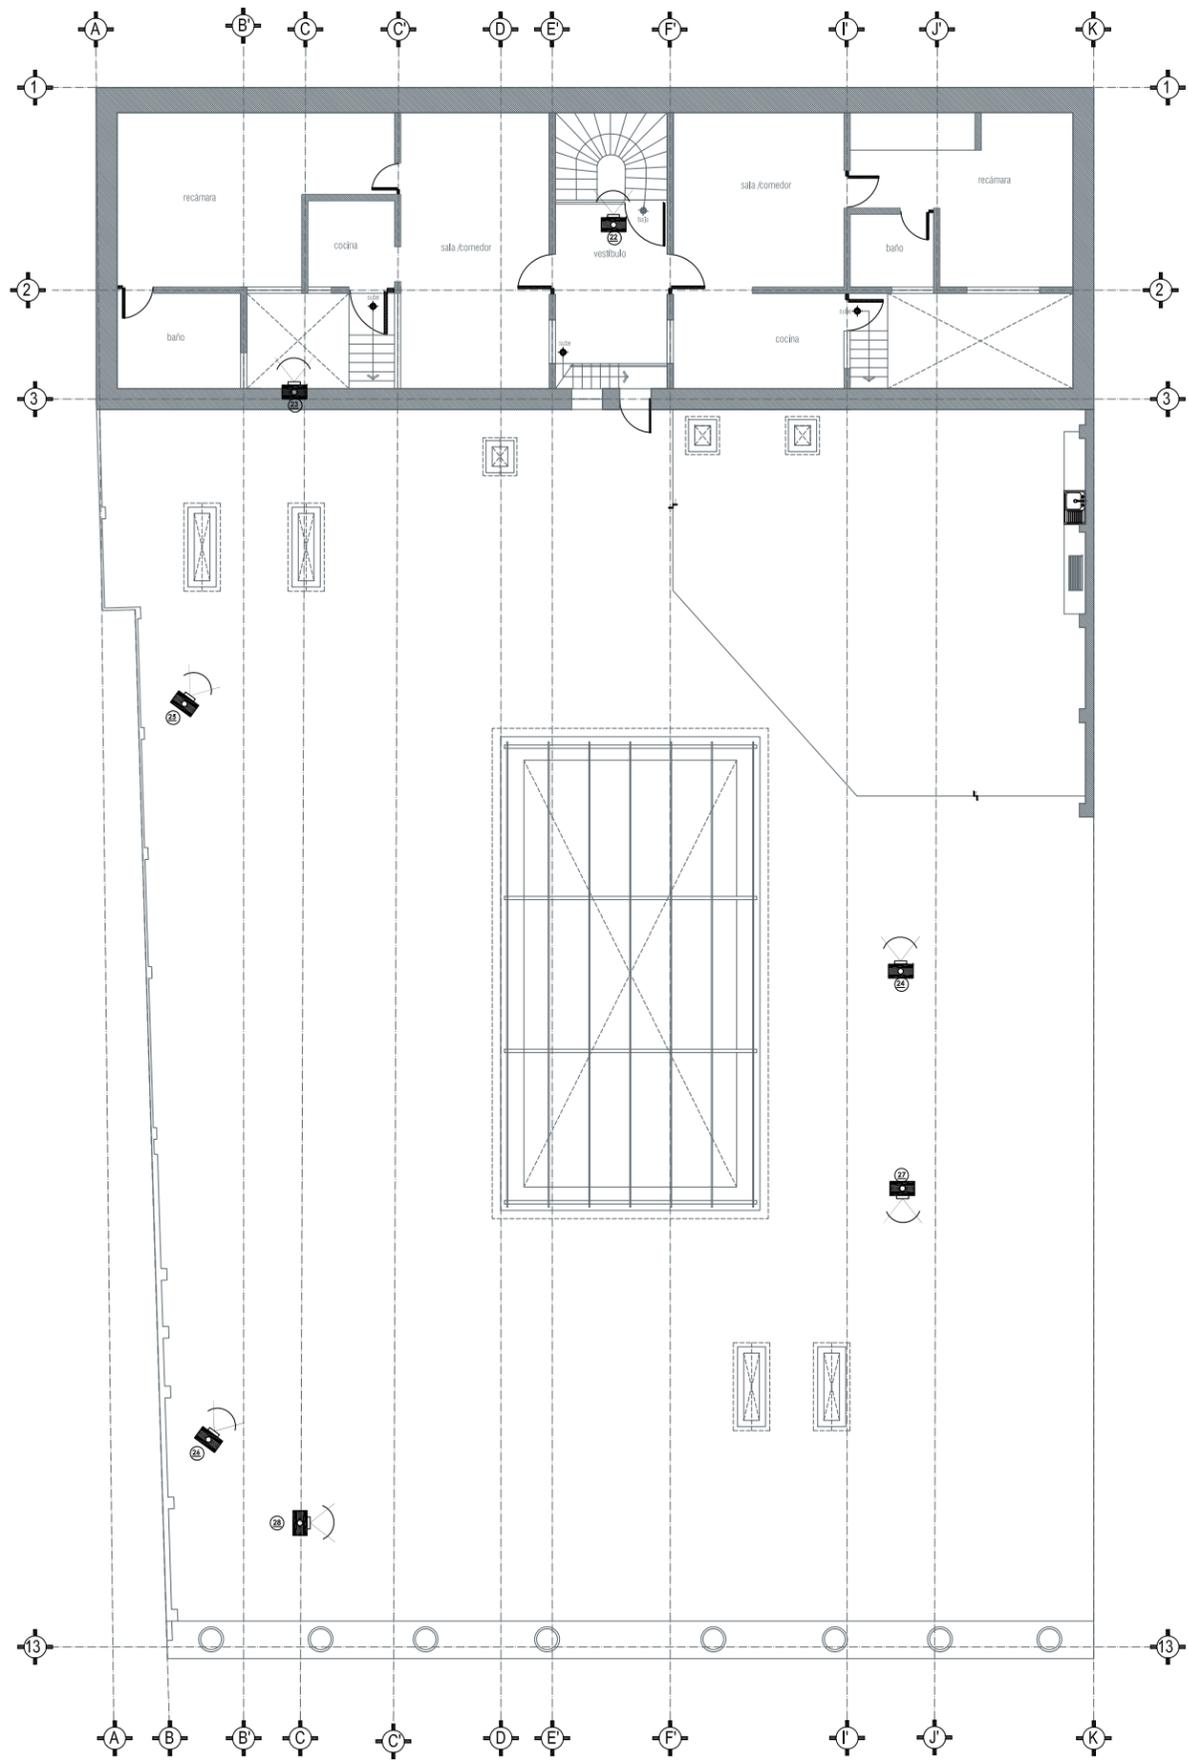
PLANO: CORTES POR FACHADA  
 CLAVE: ARQ-09

**PLANTA BAJA**

**PRIMER PISO**

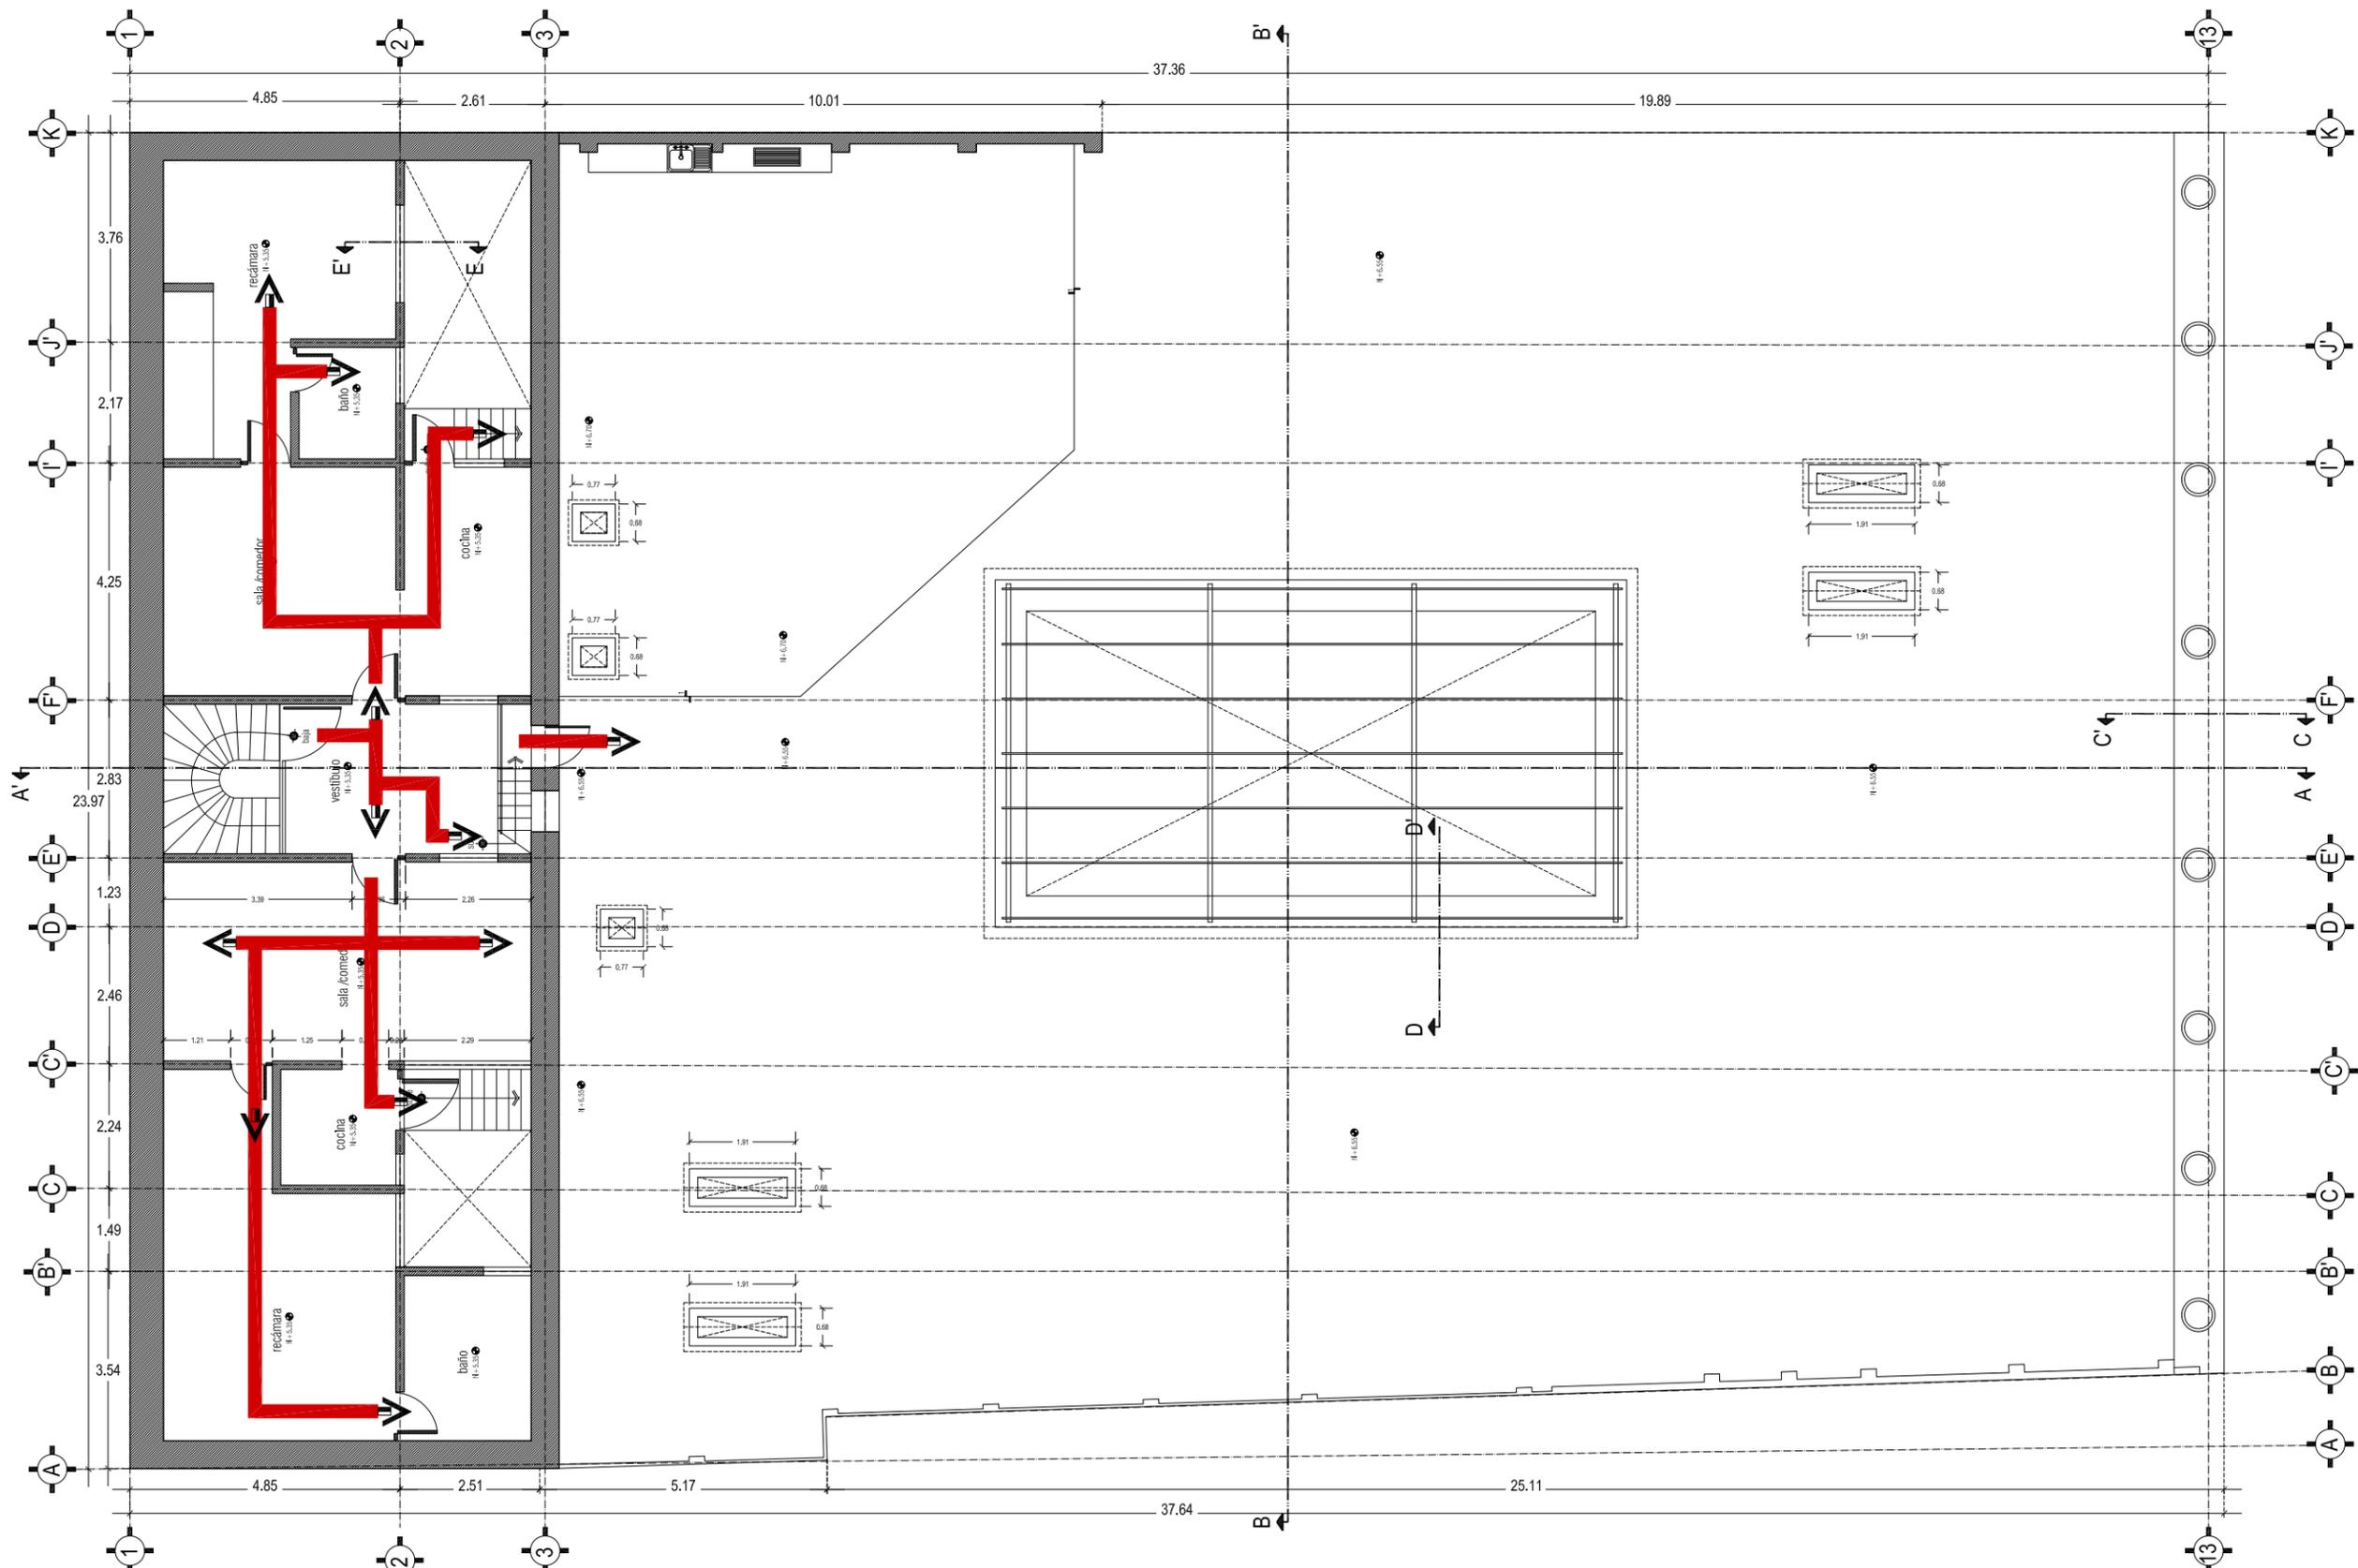
PLANO: ANÁLISIS FUNCIONAL  
 CLAVE: AF-02

**PLANTA ALTA DEPARTAMENTOS**  
**PLANTA DE AZOTEA EDIFICIO HISTÓRICO**

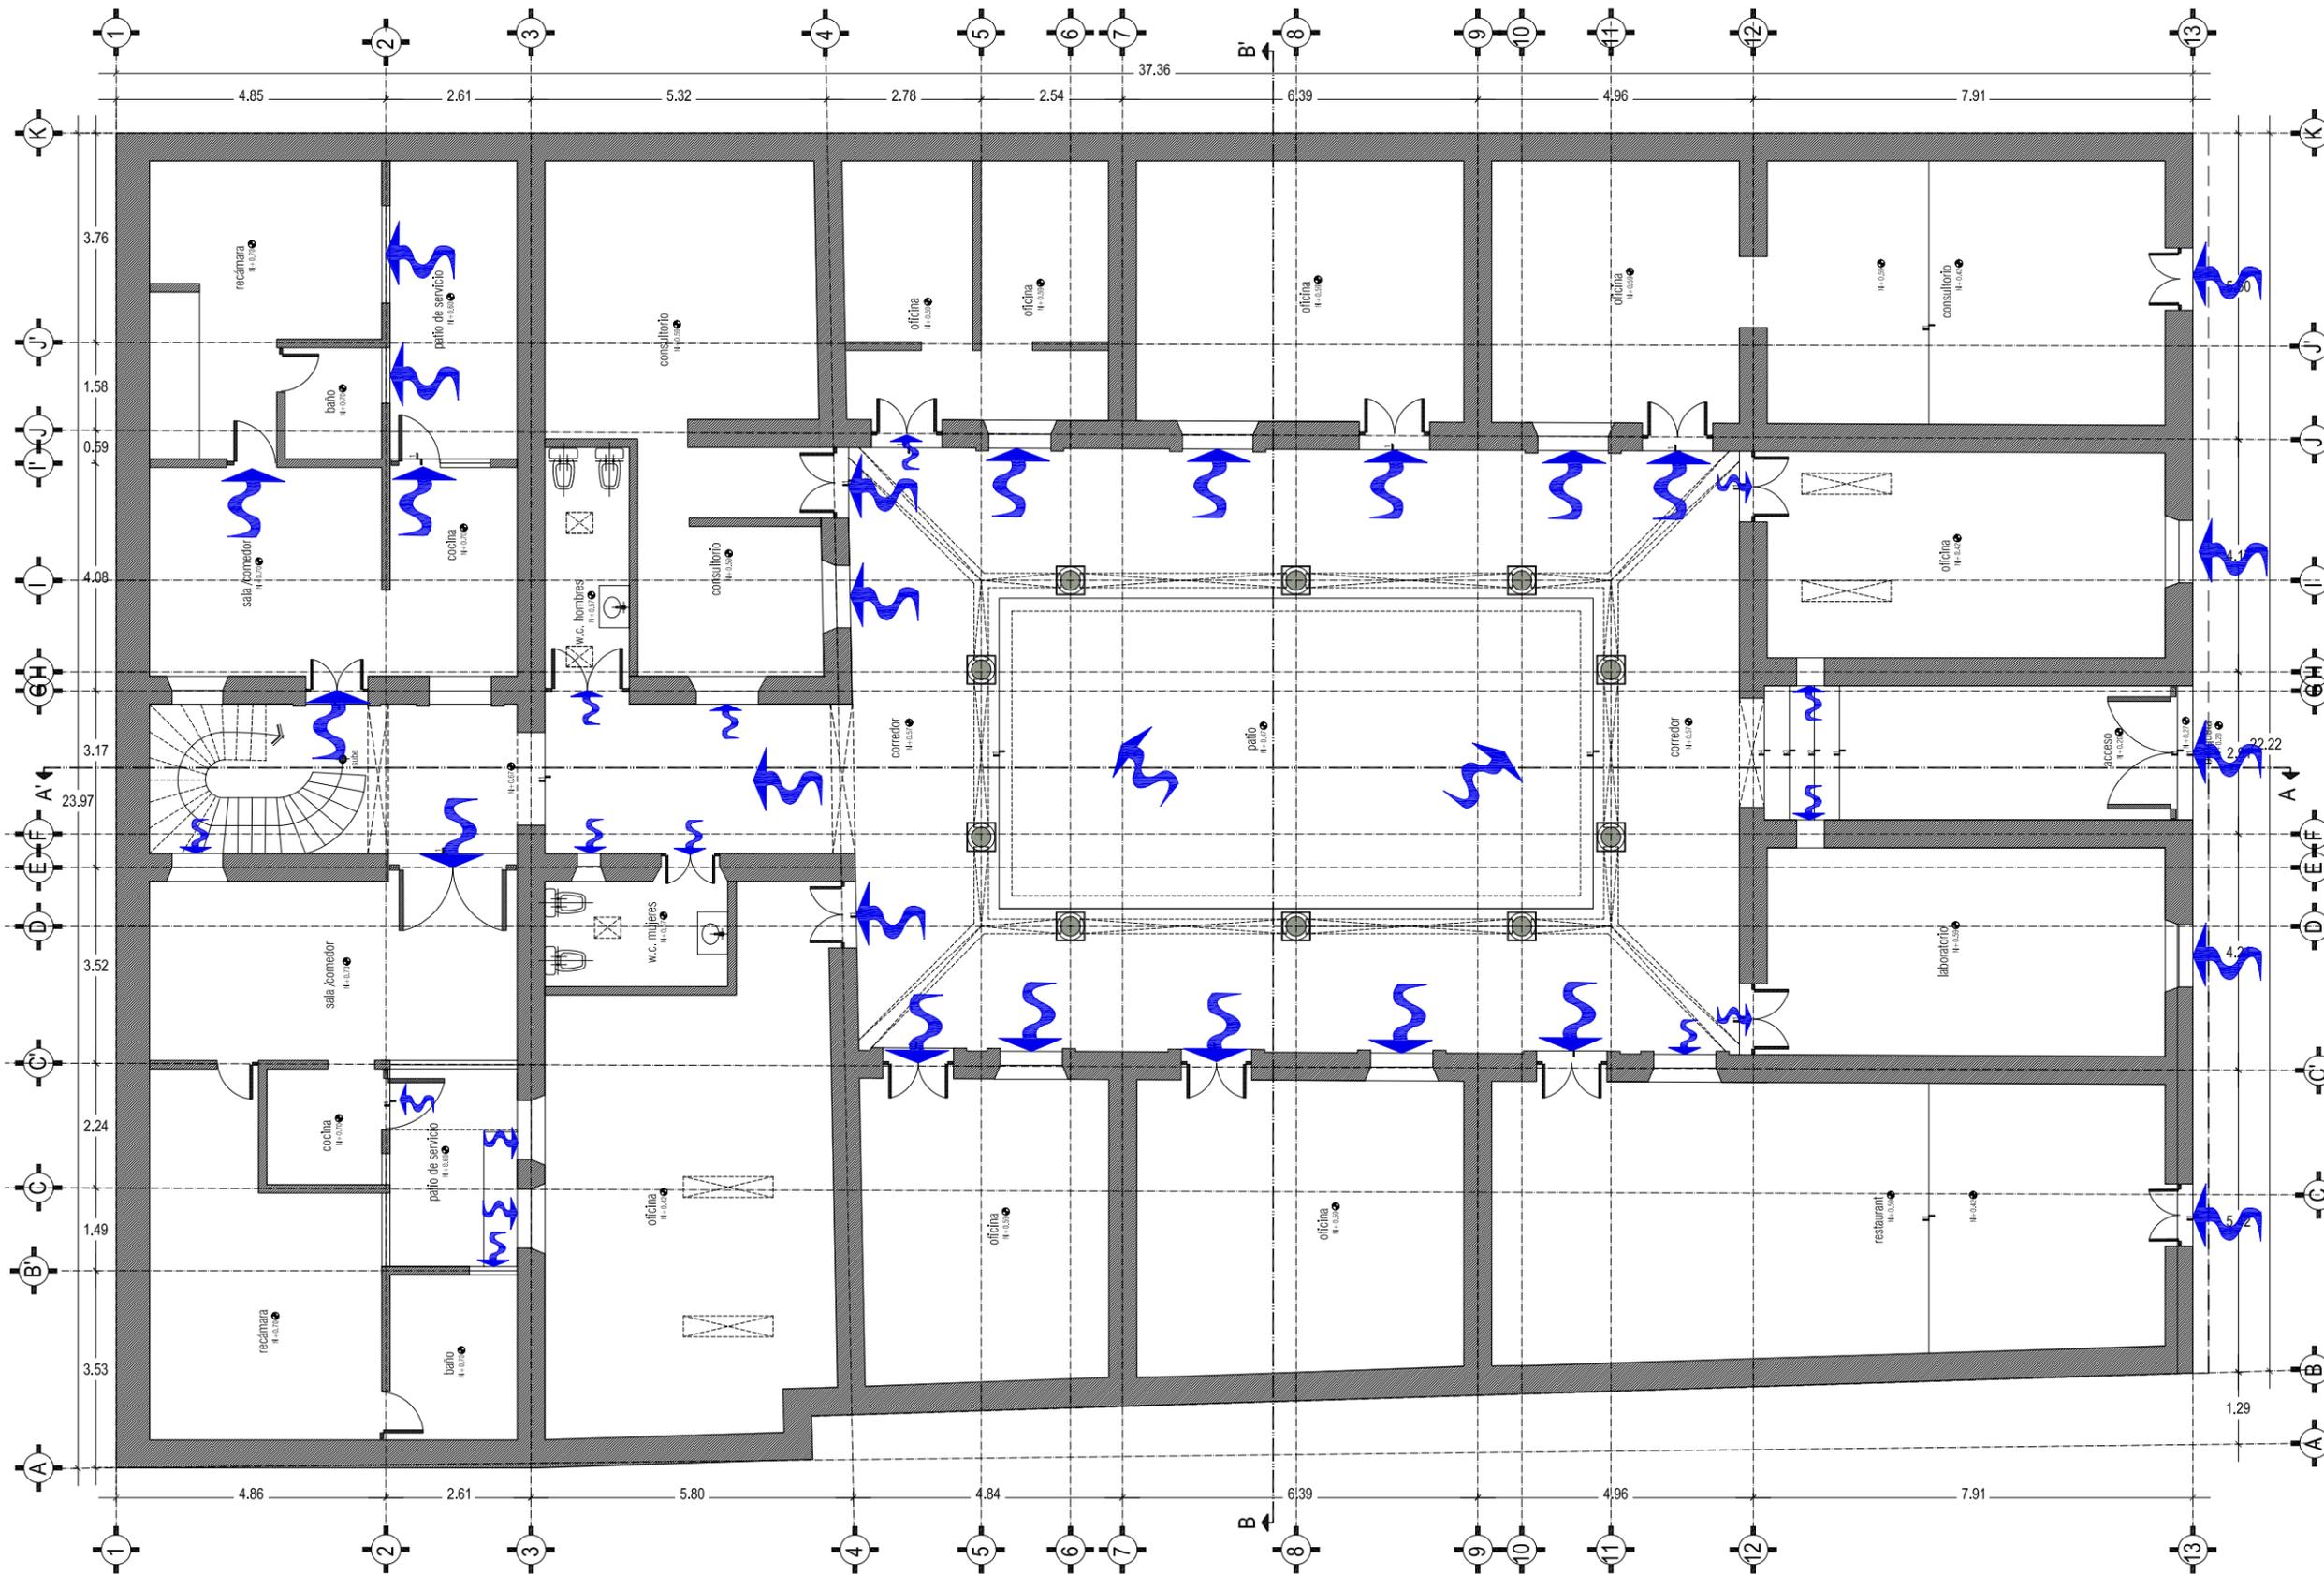
CLAVE:  
AF-04

**PLANTA BAJA**

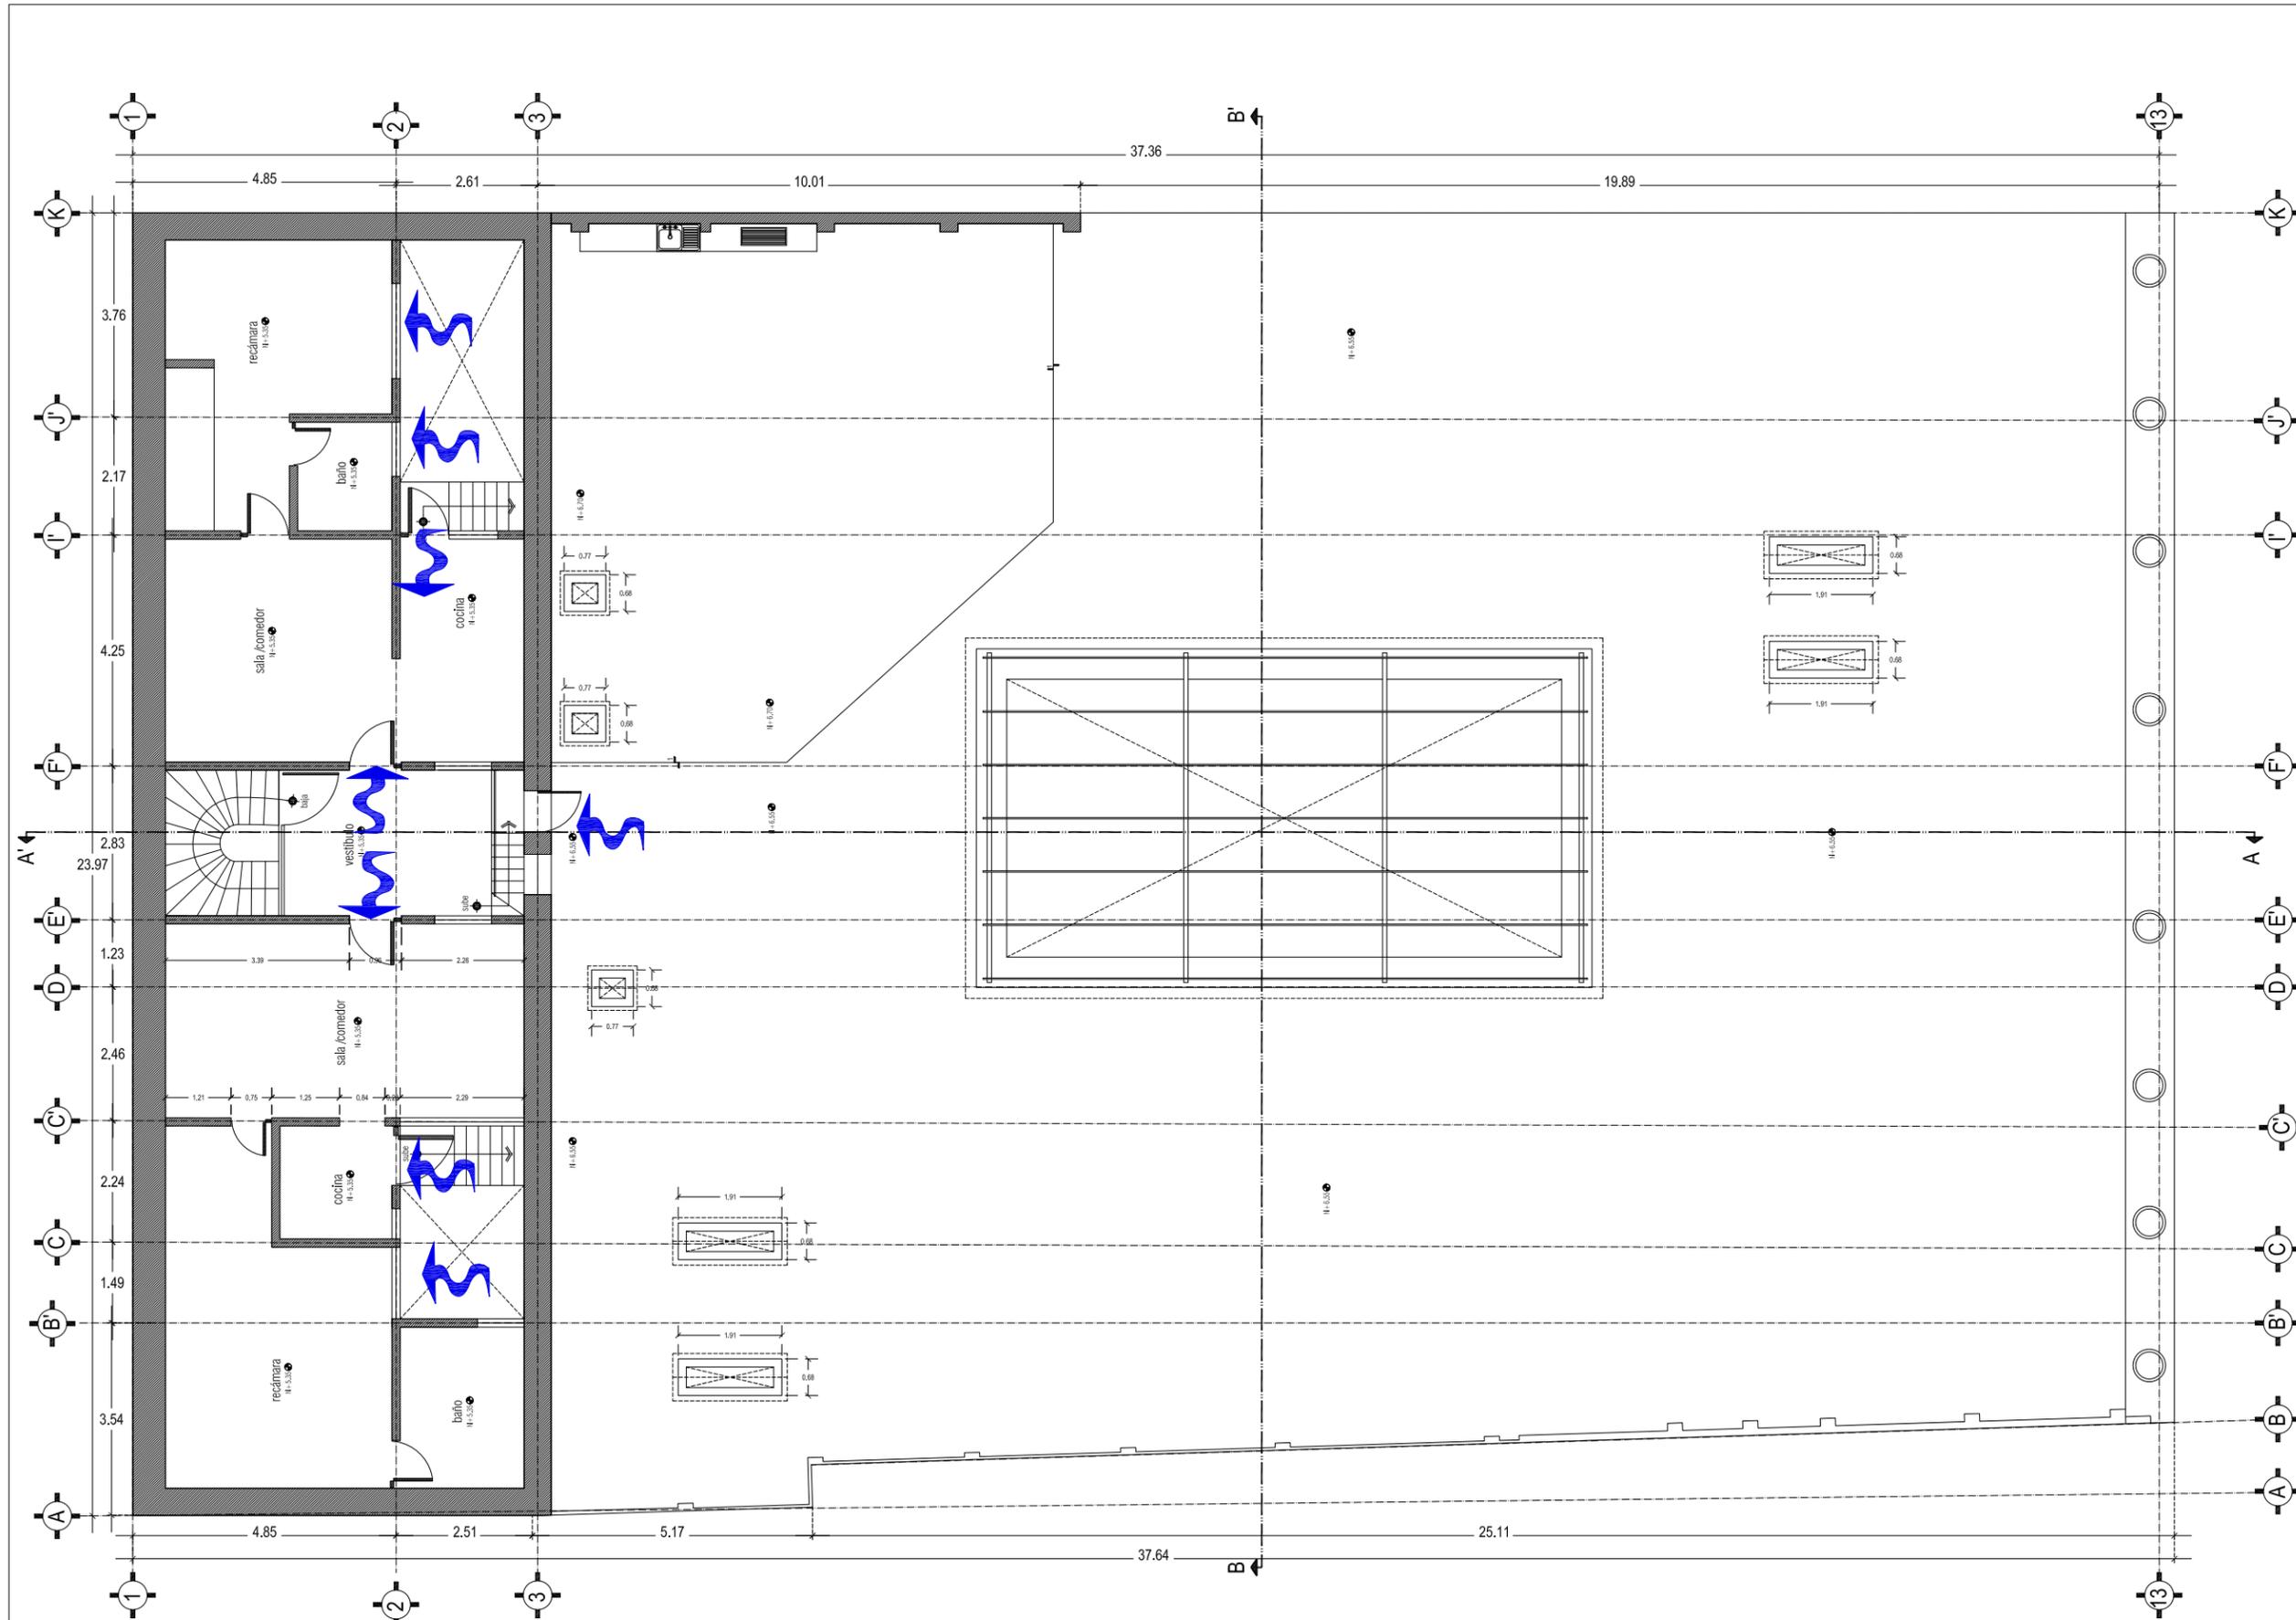
CLAVE: AAV-01

**PRIMER PISO**

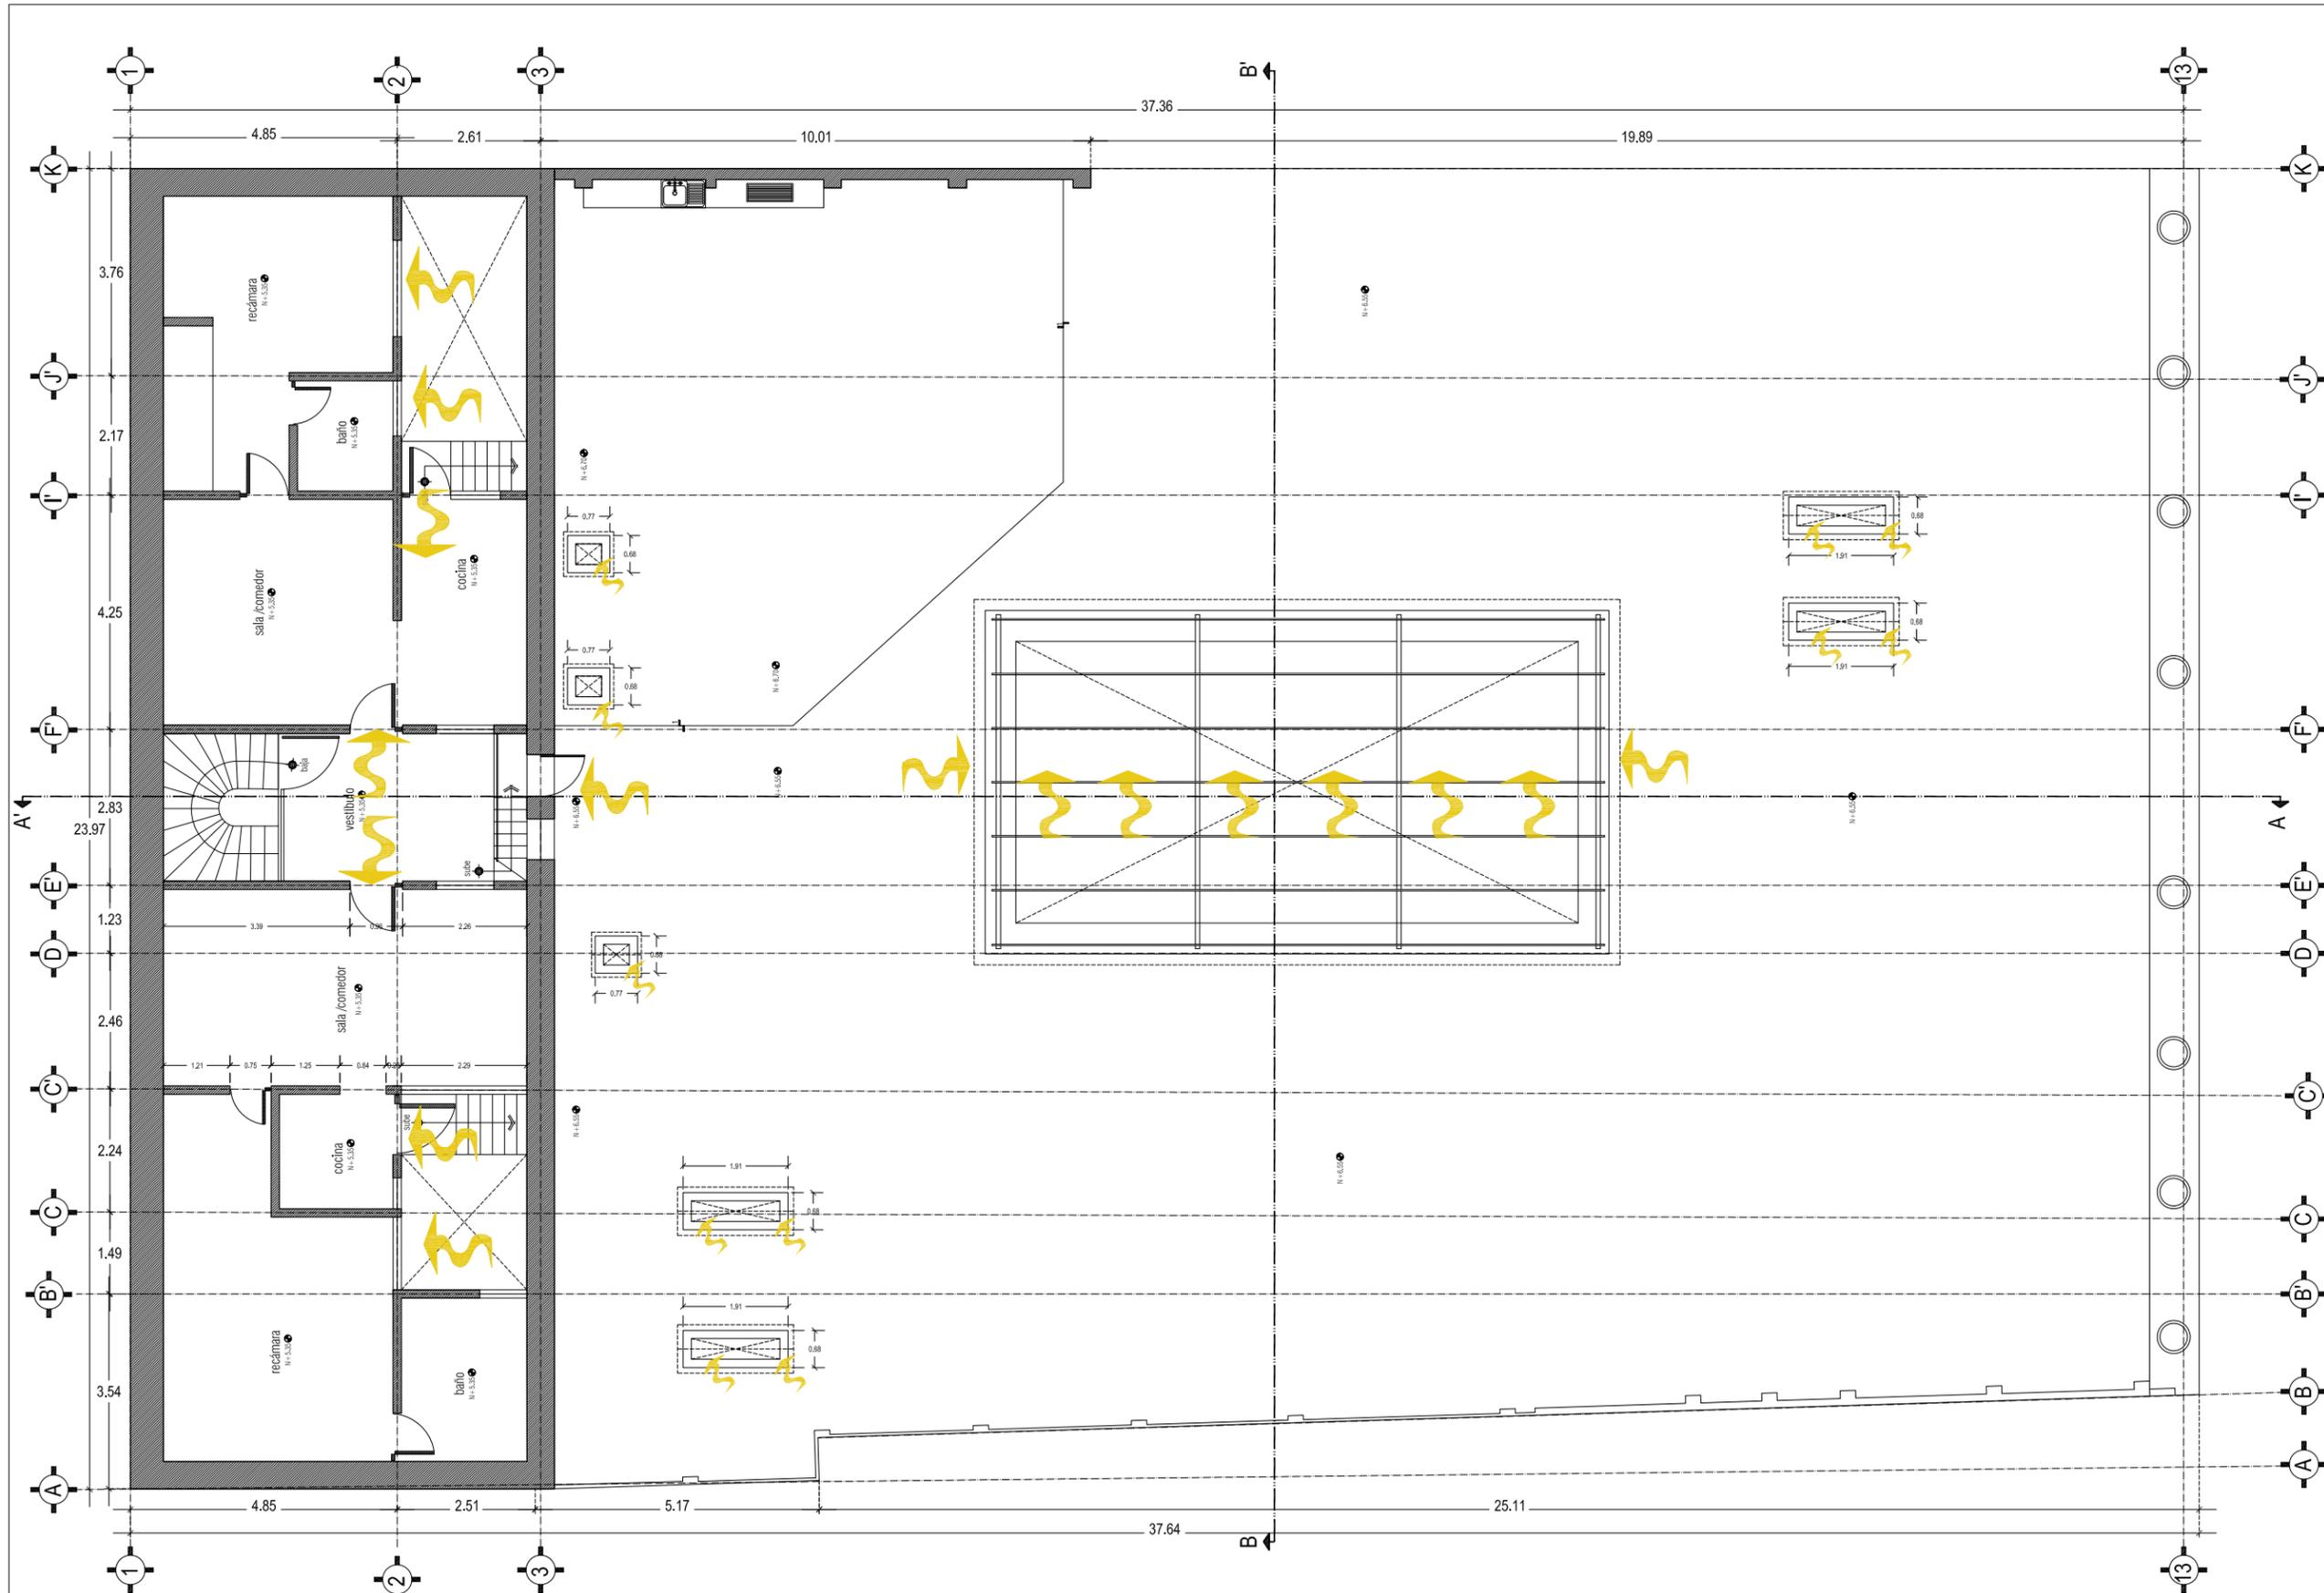
CLAVE: AAI-01

**PLANTA ALTA DEPARTAMENTOS**  
**PLANTA DE AZOTEA EDIFICIO HISTÓRICO**

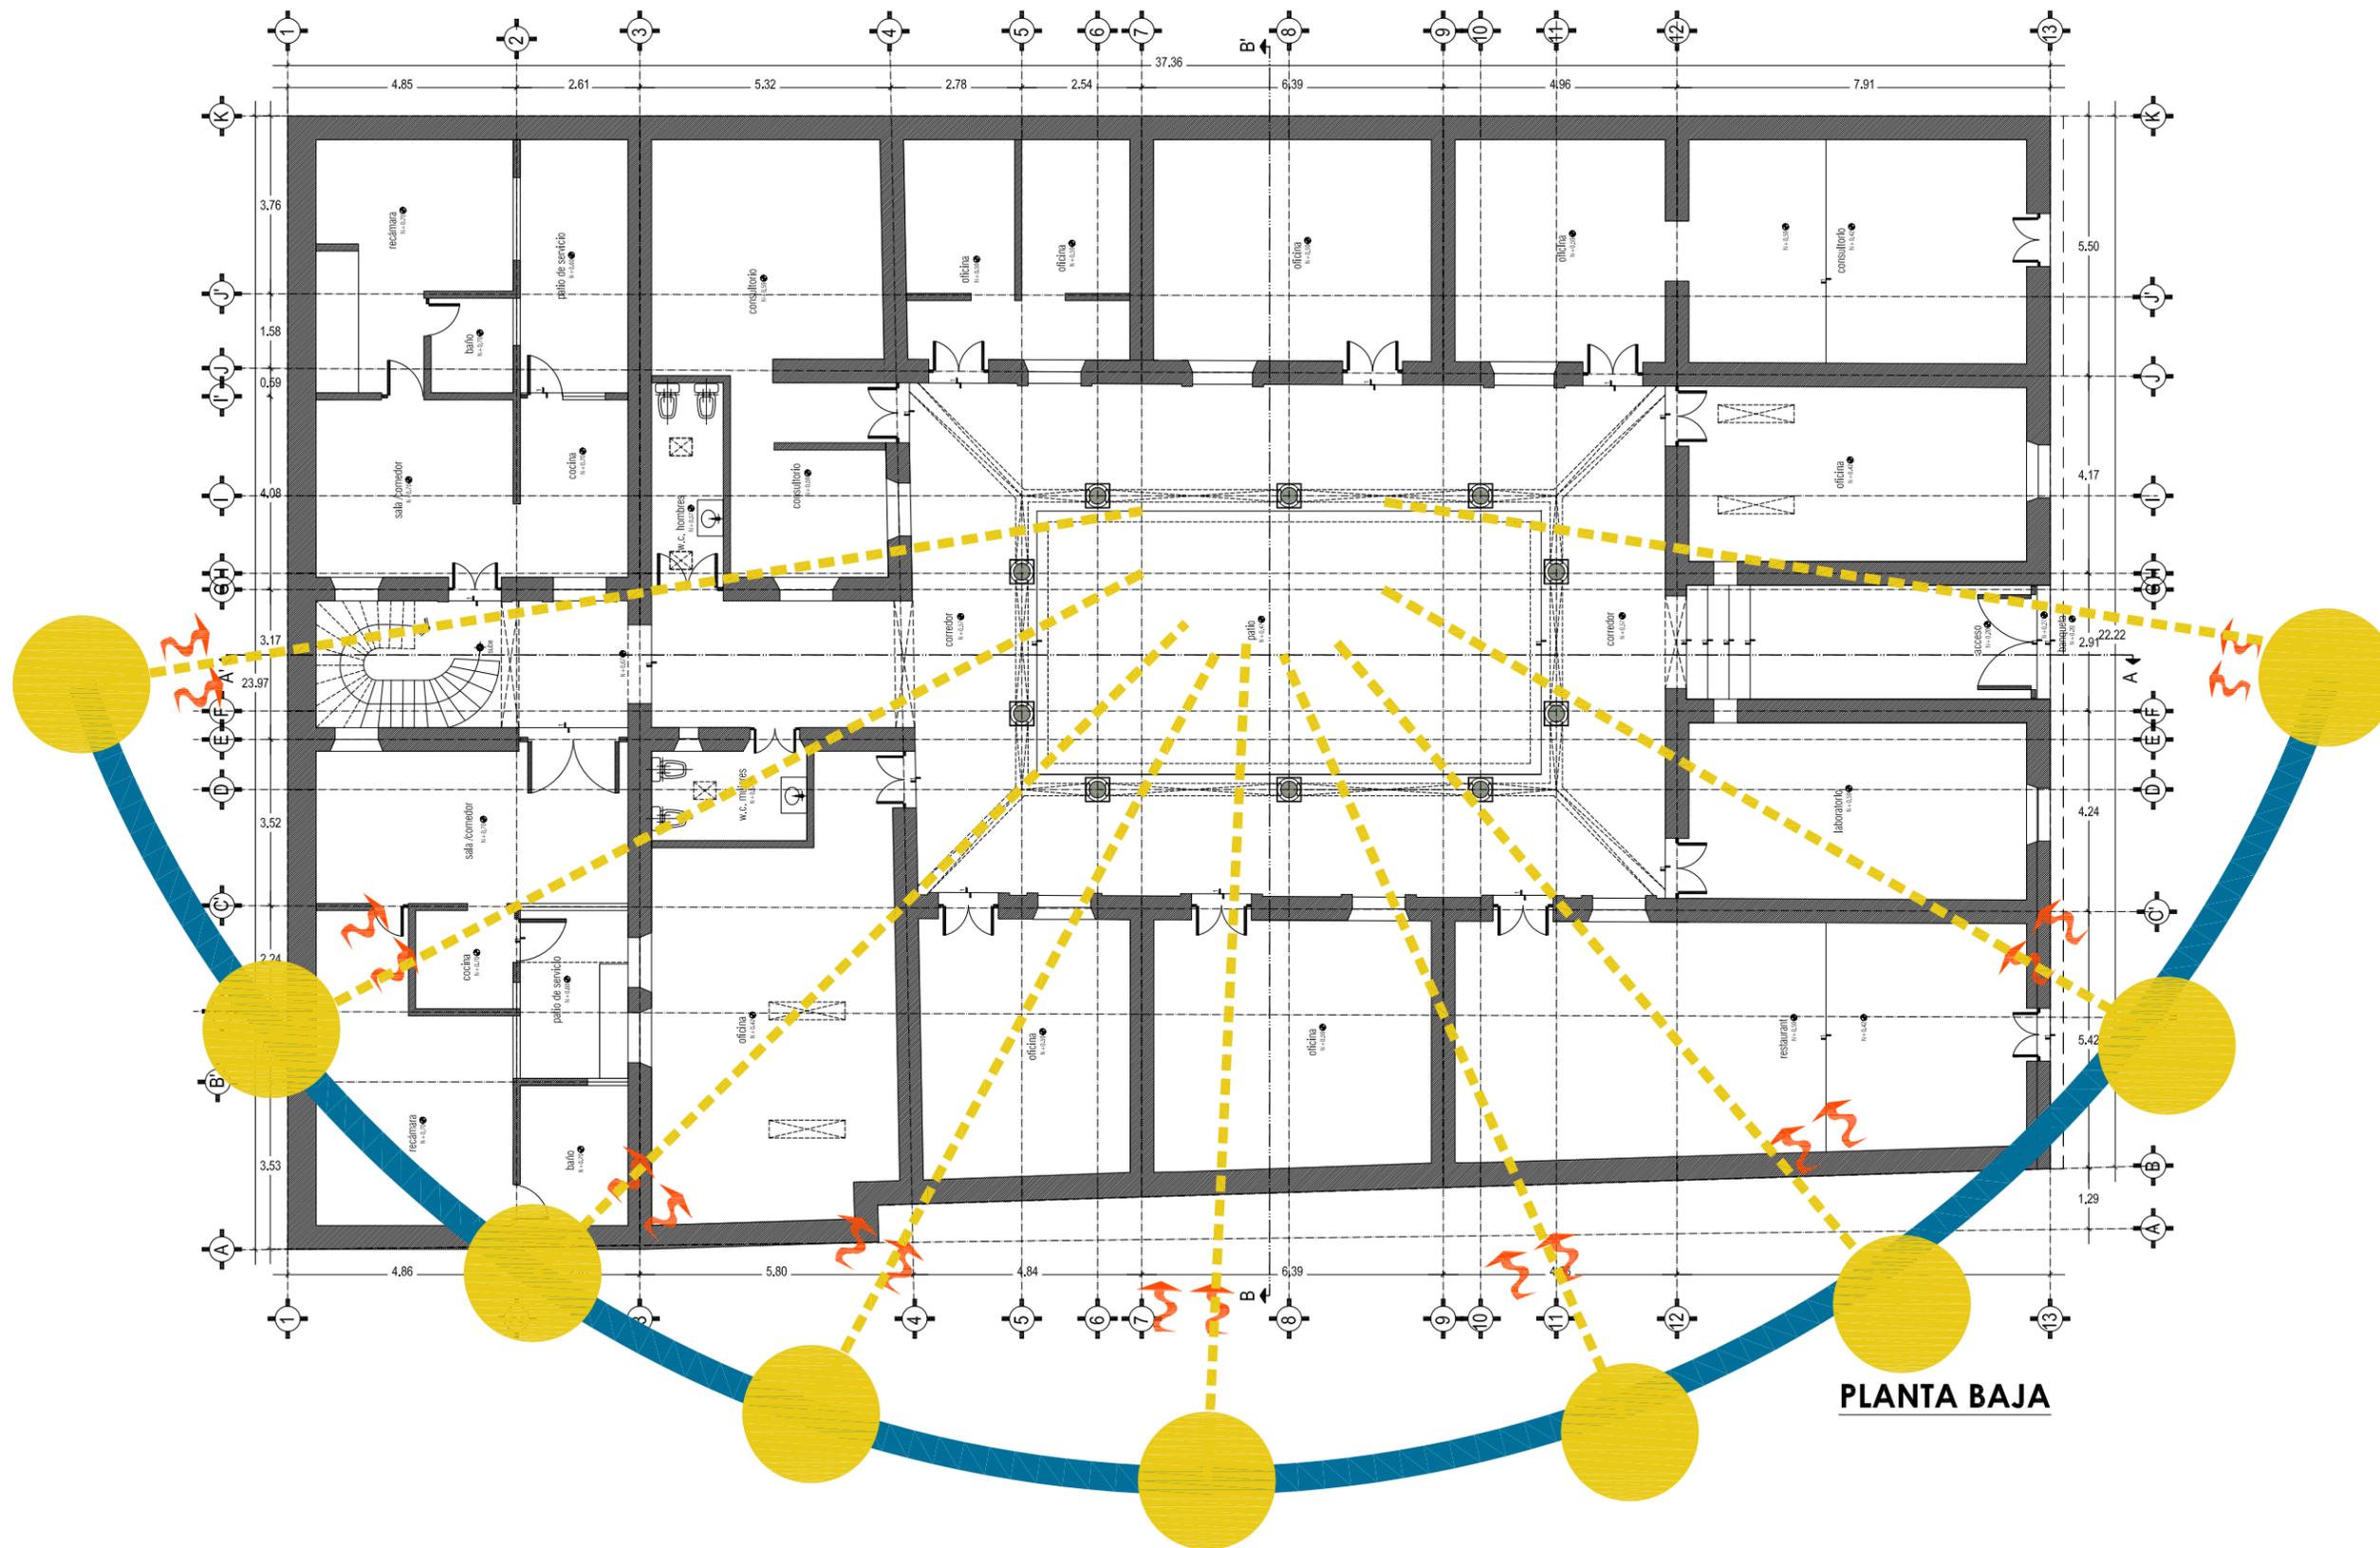
PLANTA BAJA

TRAYECTORIA DEL SOL
