**ESPECIALIDAD EN RESTAURACIÓN DE SITOS Y MONUMENTOS**

**Tesis:**

**EDIFICIO YARA  
PROYECTO DE RESTAURACIÓN Y ADECUACIÓN**

Proyecto de Restauración y Adecuación

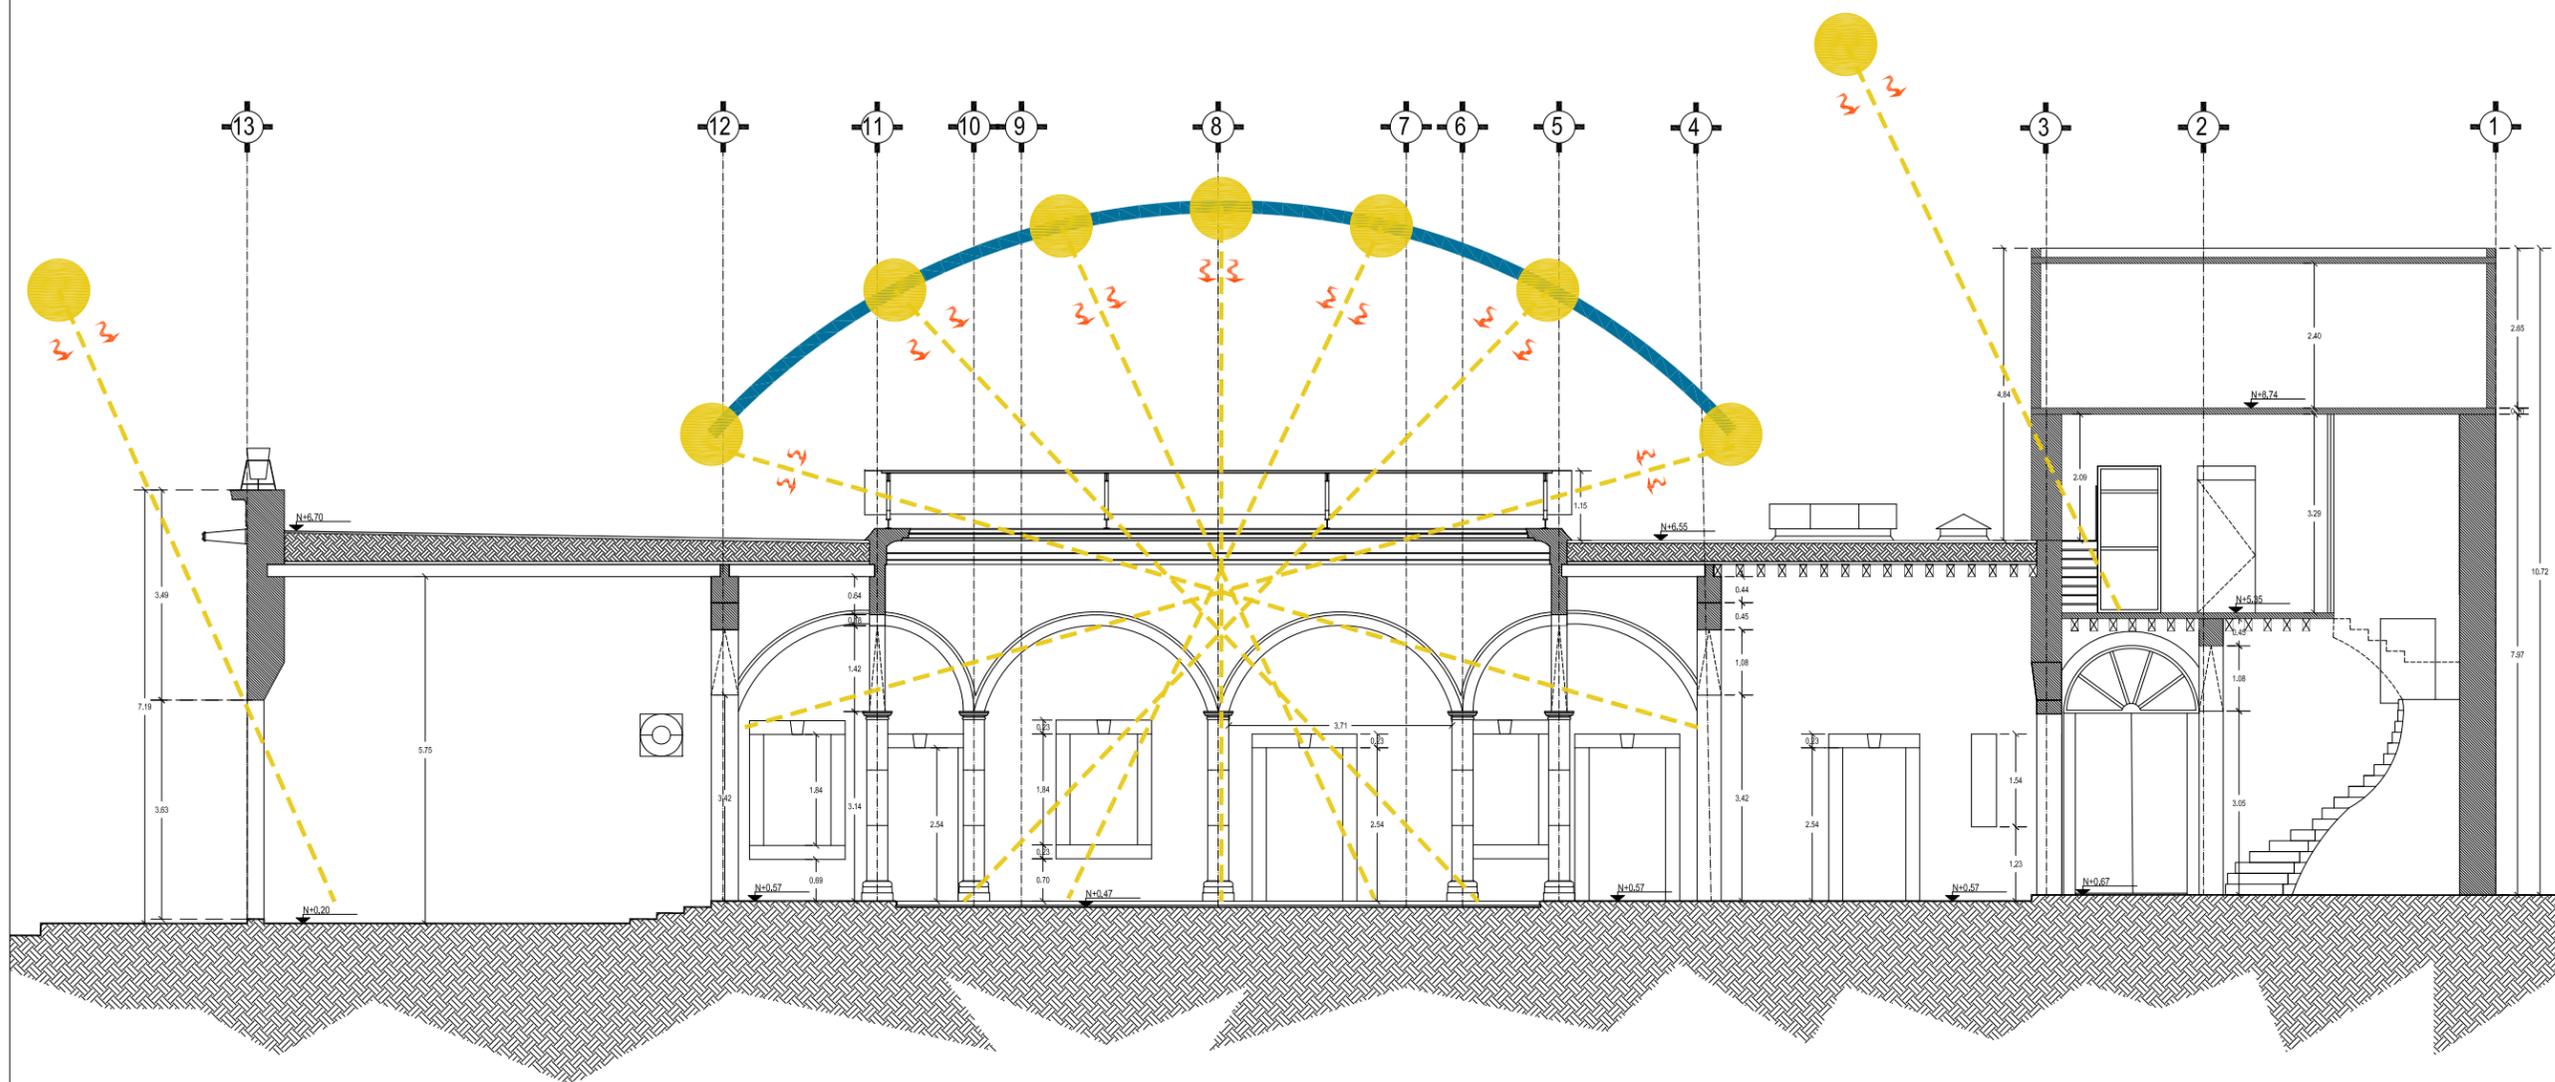
CORTE LONGITUDINAL A - A'

TRAYECTORIA DEL SOL

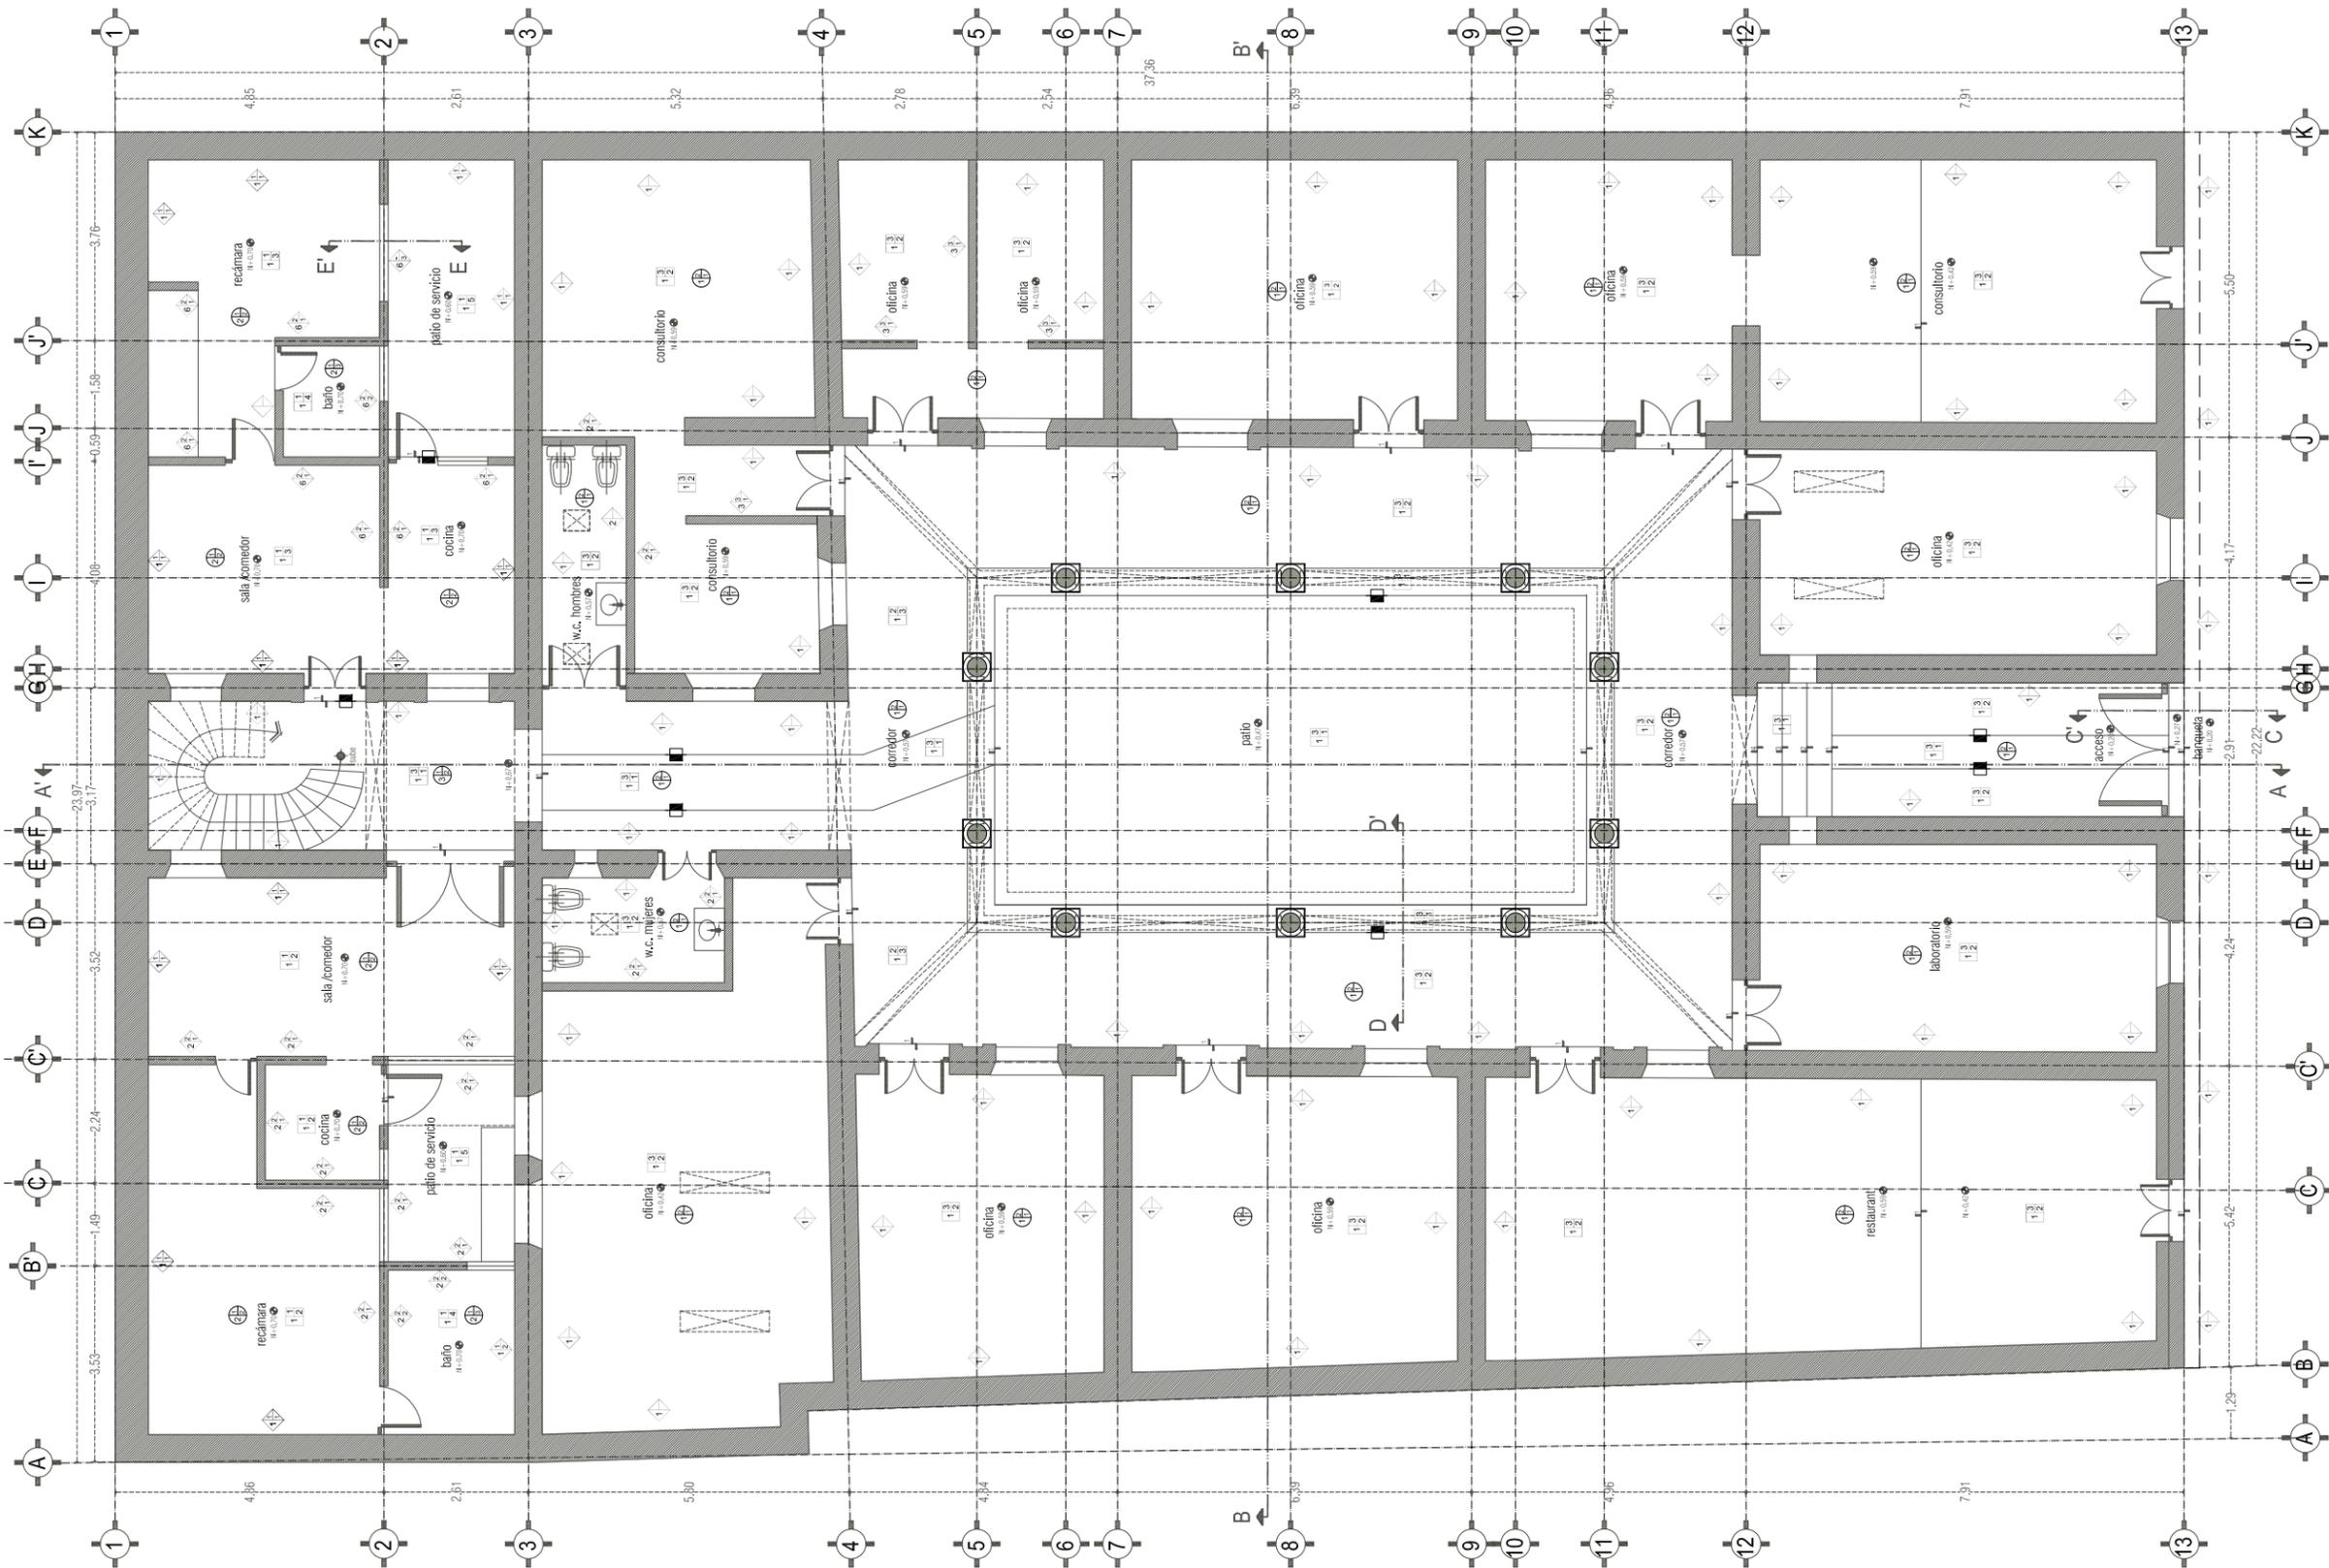
**PLANTA BAJA**

- ### SIMBOLOGÍA
- 1. Muros**
- BASE
    1. Muro de mampostería de piedra de cantera irregular.
    2. Muro de tabique rojo macizo 7x14x28 cm
    3. Muro de concreto de balacera.

4. Muro de bloques de madera.
    5. Cobertura de bloques de piedra de cantera.
    6. Muro de block hueco de concreto
  - ACABADO INICIAL
    1. Aplanado de mortero cal-arena

PLANO: MATERIALES Y SISTEMAS CONSTRUCTIVOS

CLAVE: MSC-01

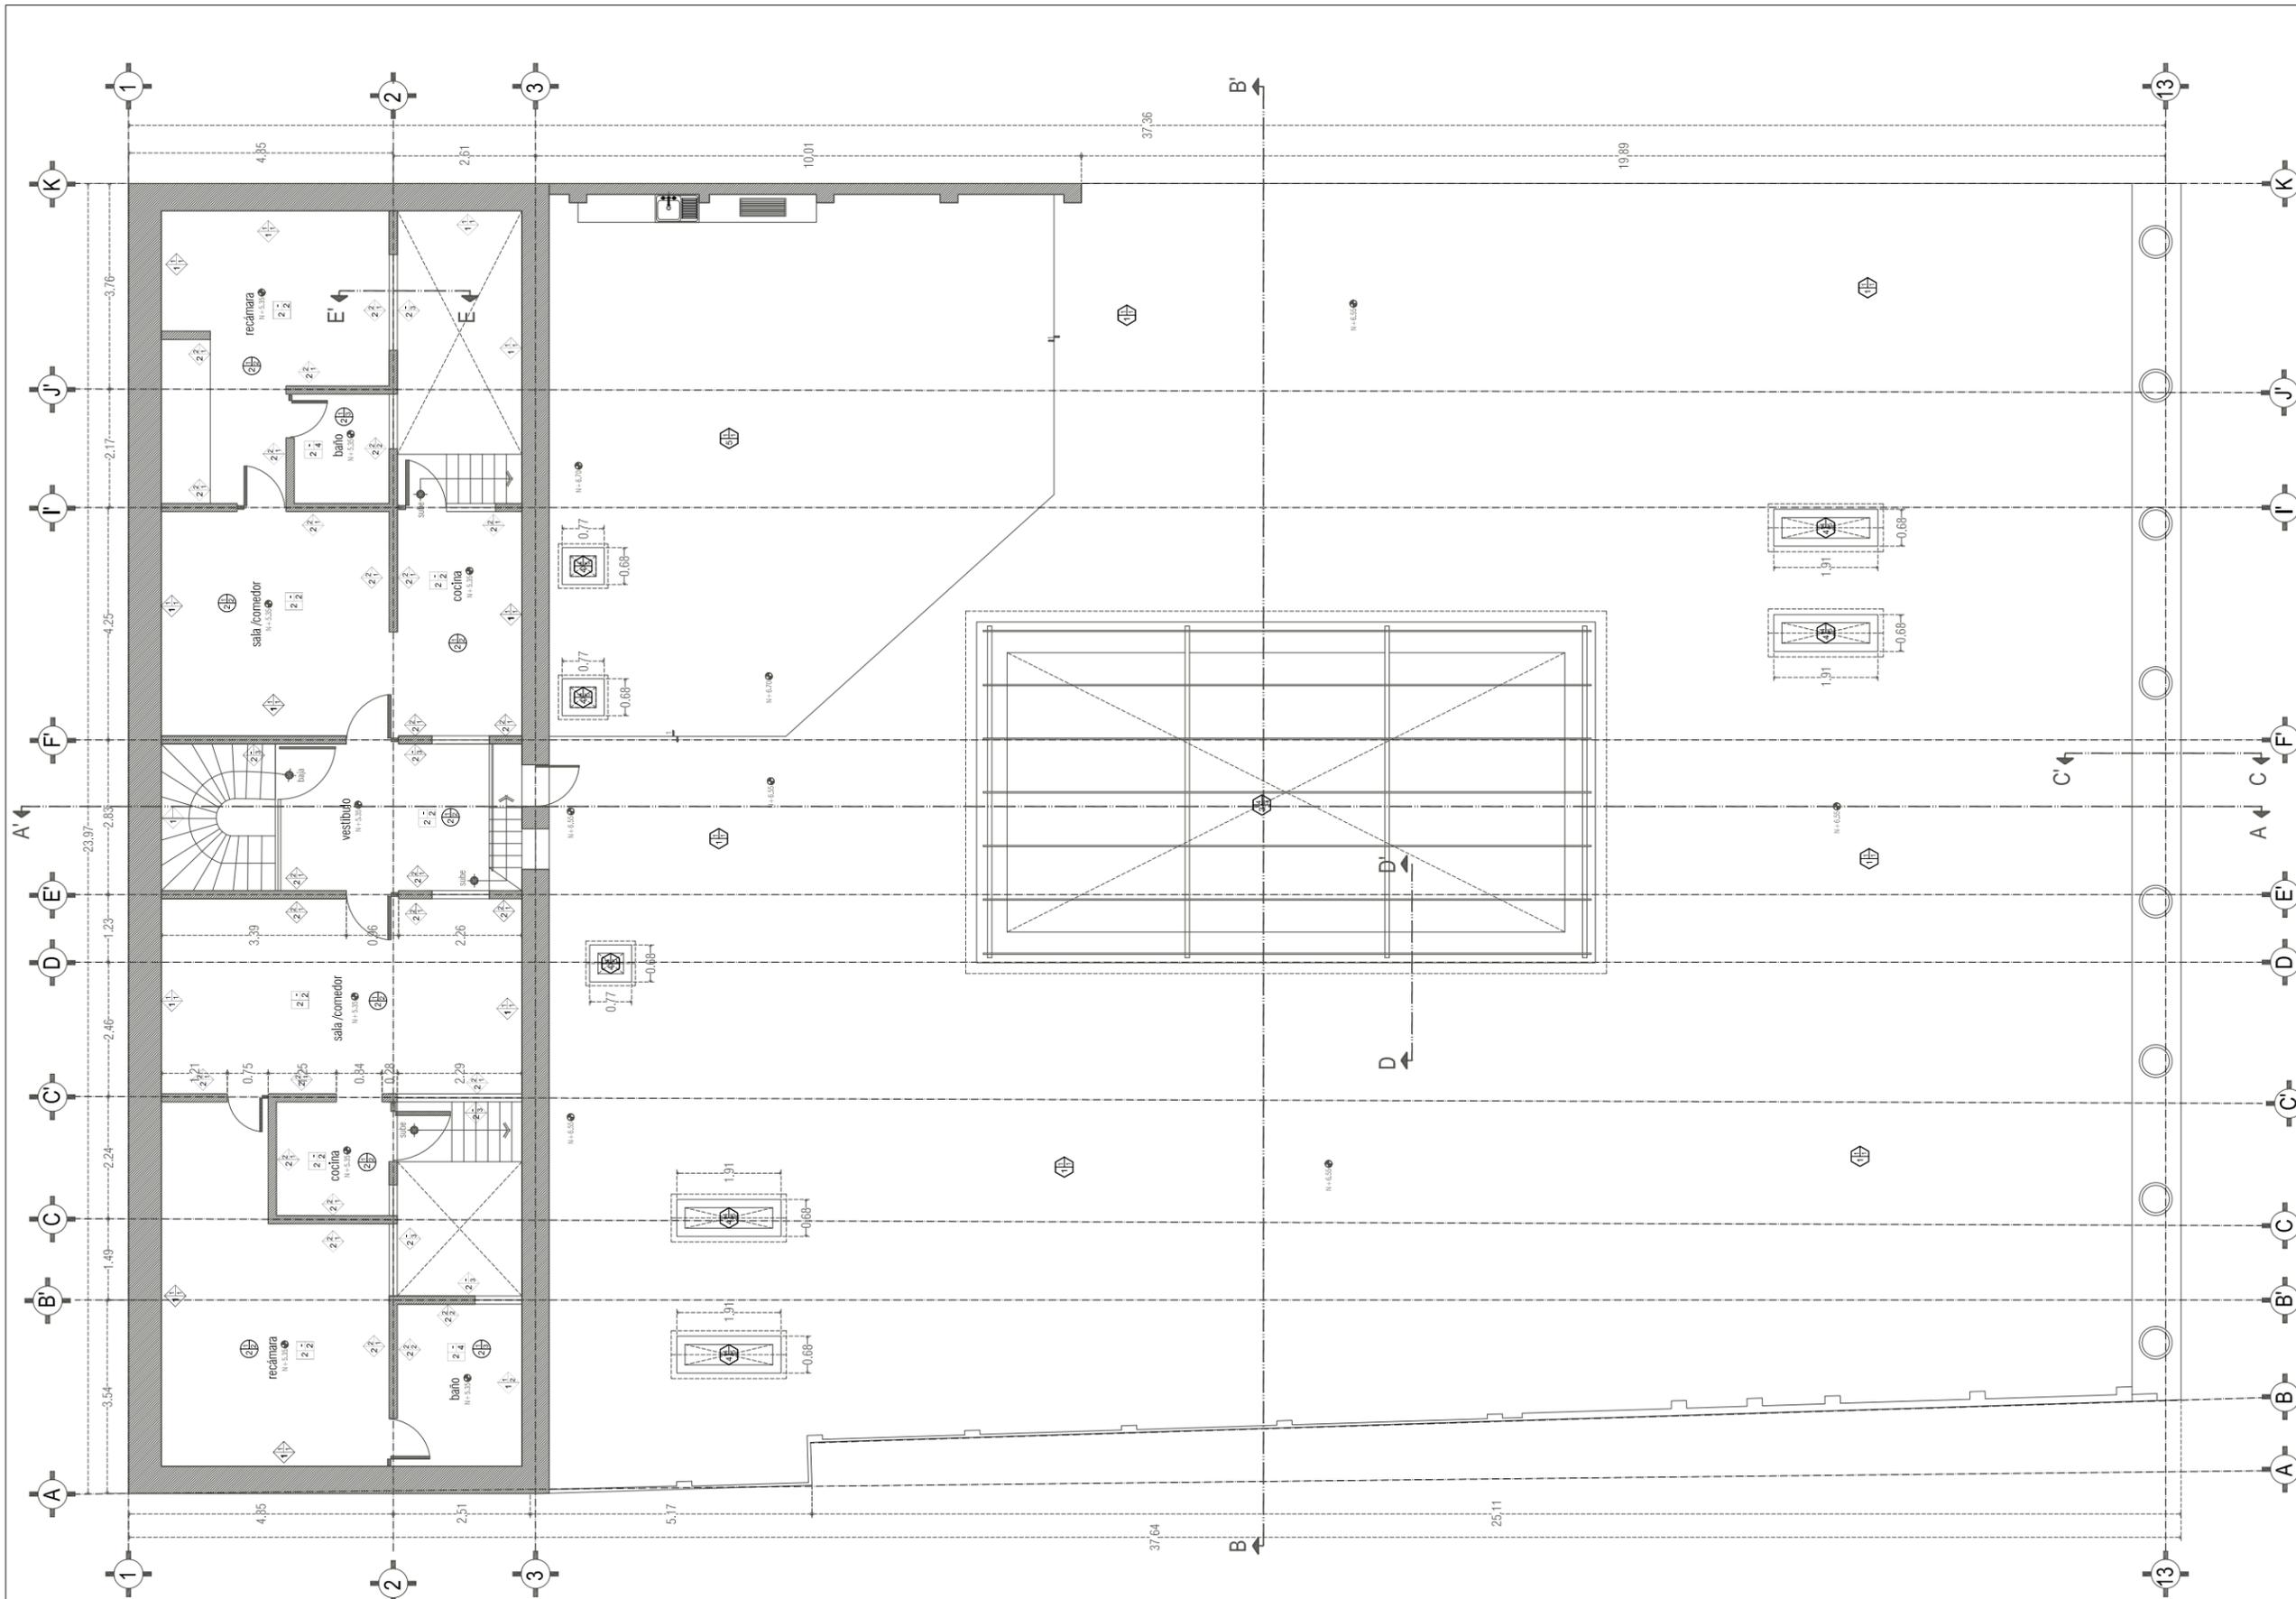
**PRIMER PISO**

- ### SIMBOLOGÍA
- 1. Muros**
- BASE**
- Muro de mampostería de piedra de cantera irregular.
  - Muro de tabique rojo recocido 7x14x28 cm
  - Muro de ladrillo de talavera.

- Muro divisorio de madera.
  - Columnas de tambor, de piedra de cantera.
  - Muro de block hueco de concreto.
- ACABADO INICIAL**
- Aplazado de mortero cal-arena

PLANO: MATERIALES Y SISTEMAS CONSTRUCTIVOS

CLAVE: MSC-02

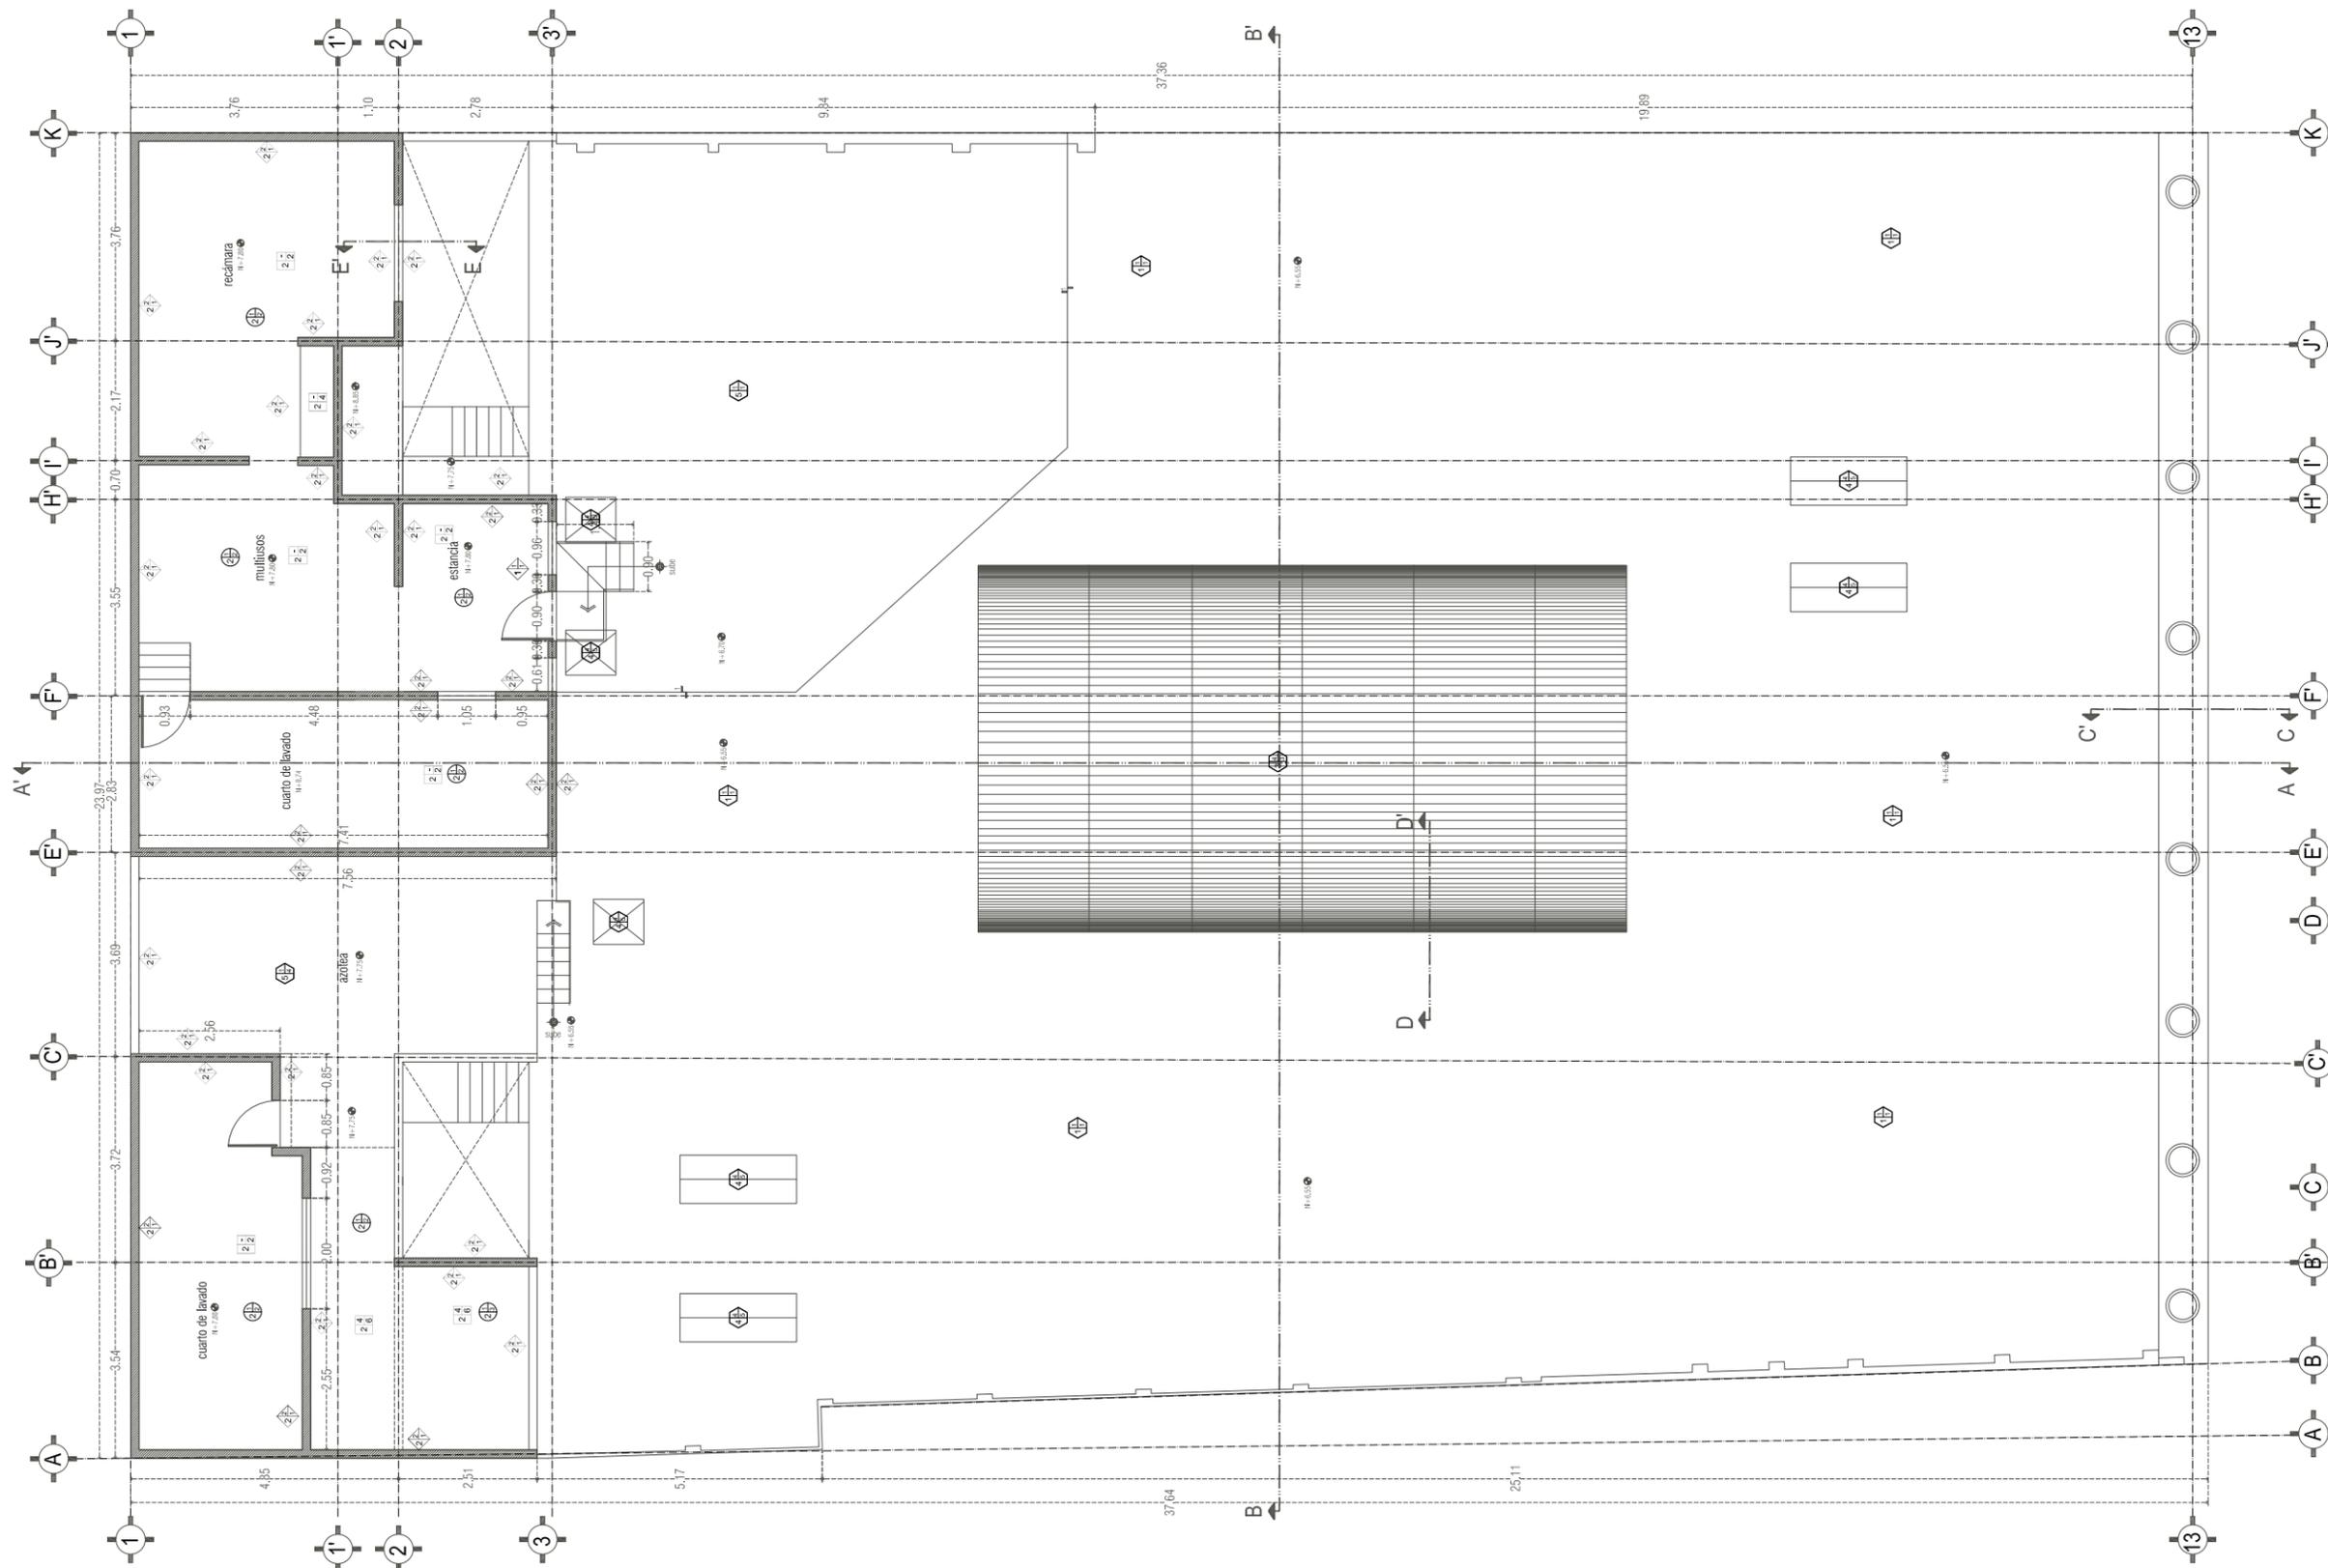
## SEGUNDO PISO

#### 1. Muros

PLANO: MATERIALES Y SISTEMAS CONSTRUCTIVOS

CLAVE: MSC-03

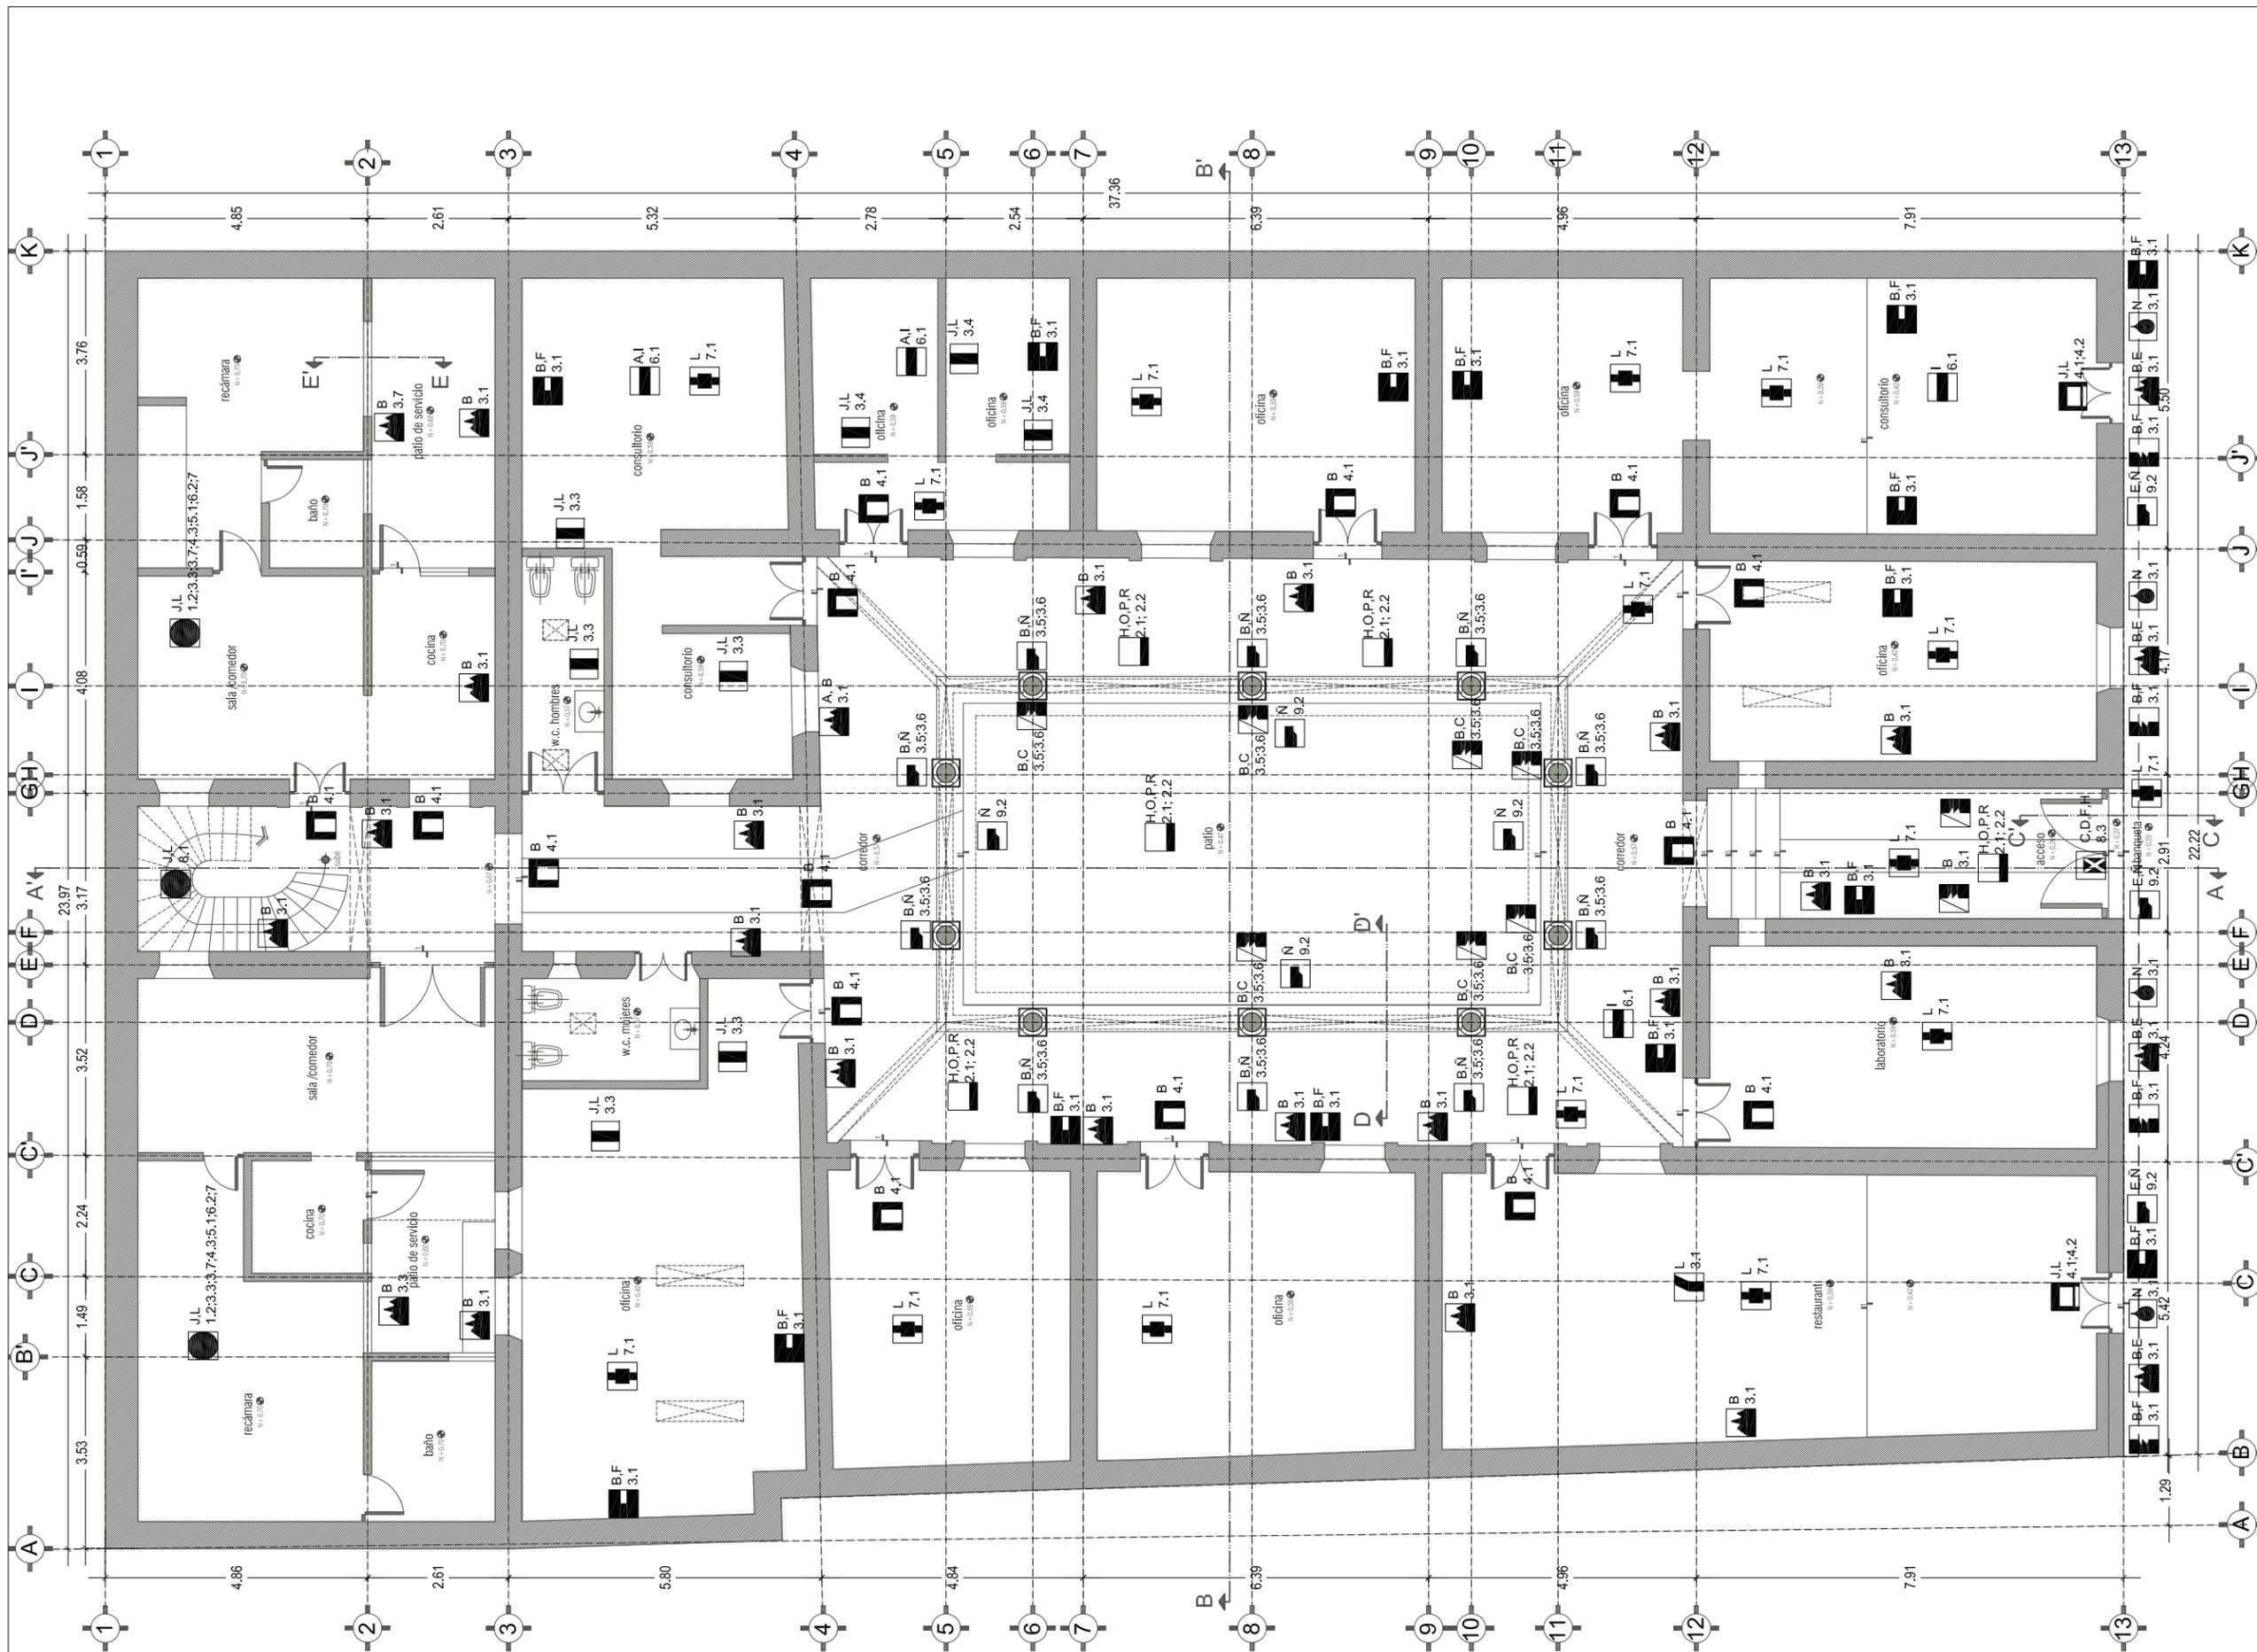
PLANO:  
ALTERACIONES Y DETERIOROS

Alteraciones y deterioros

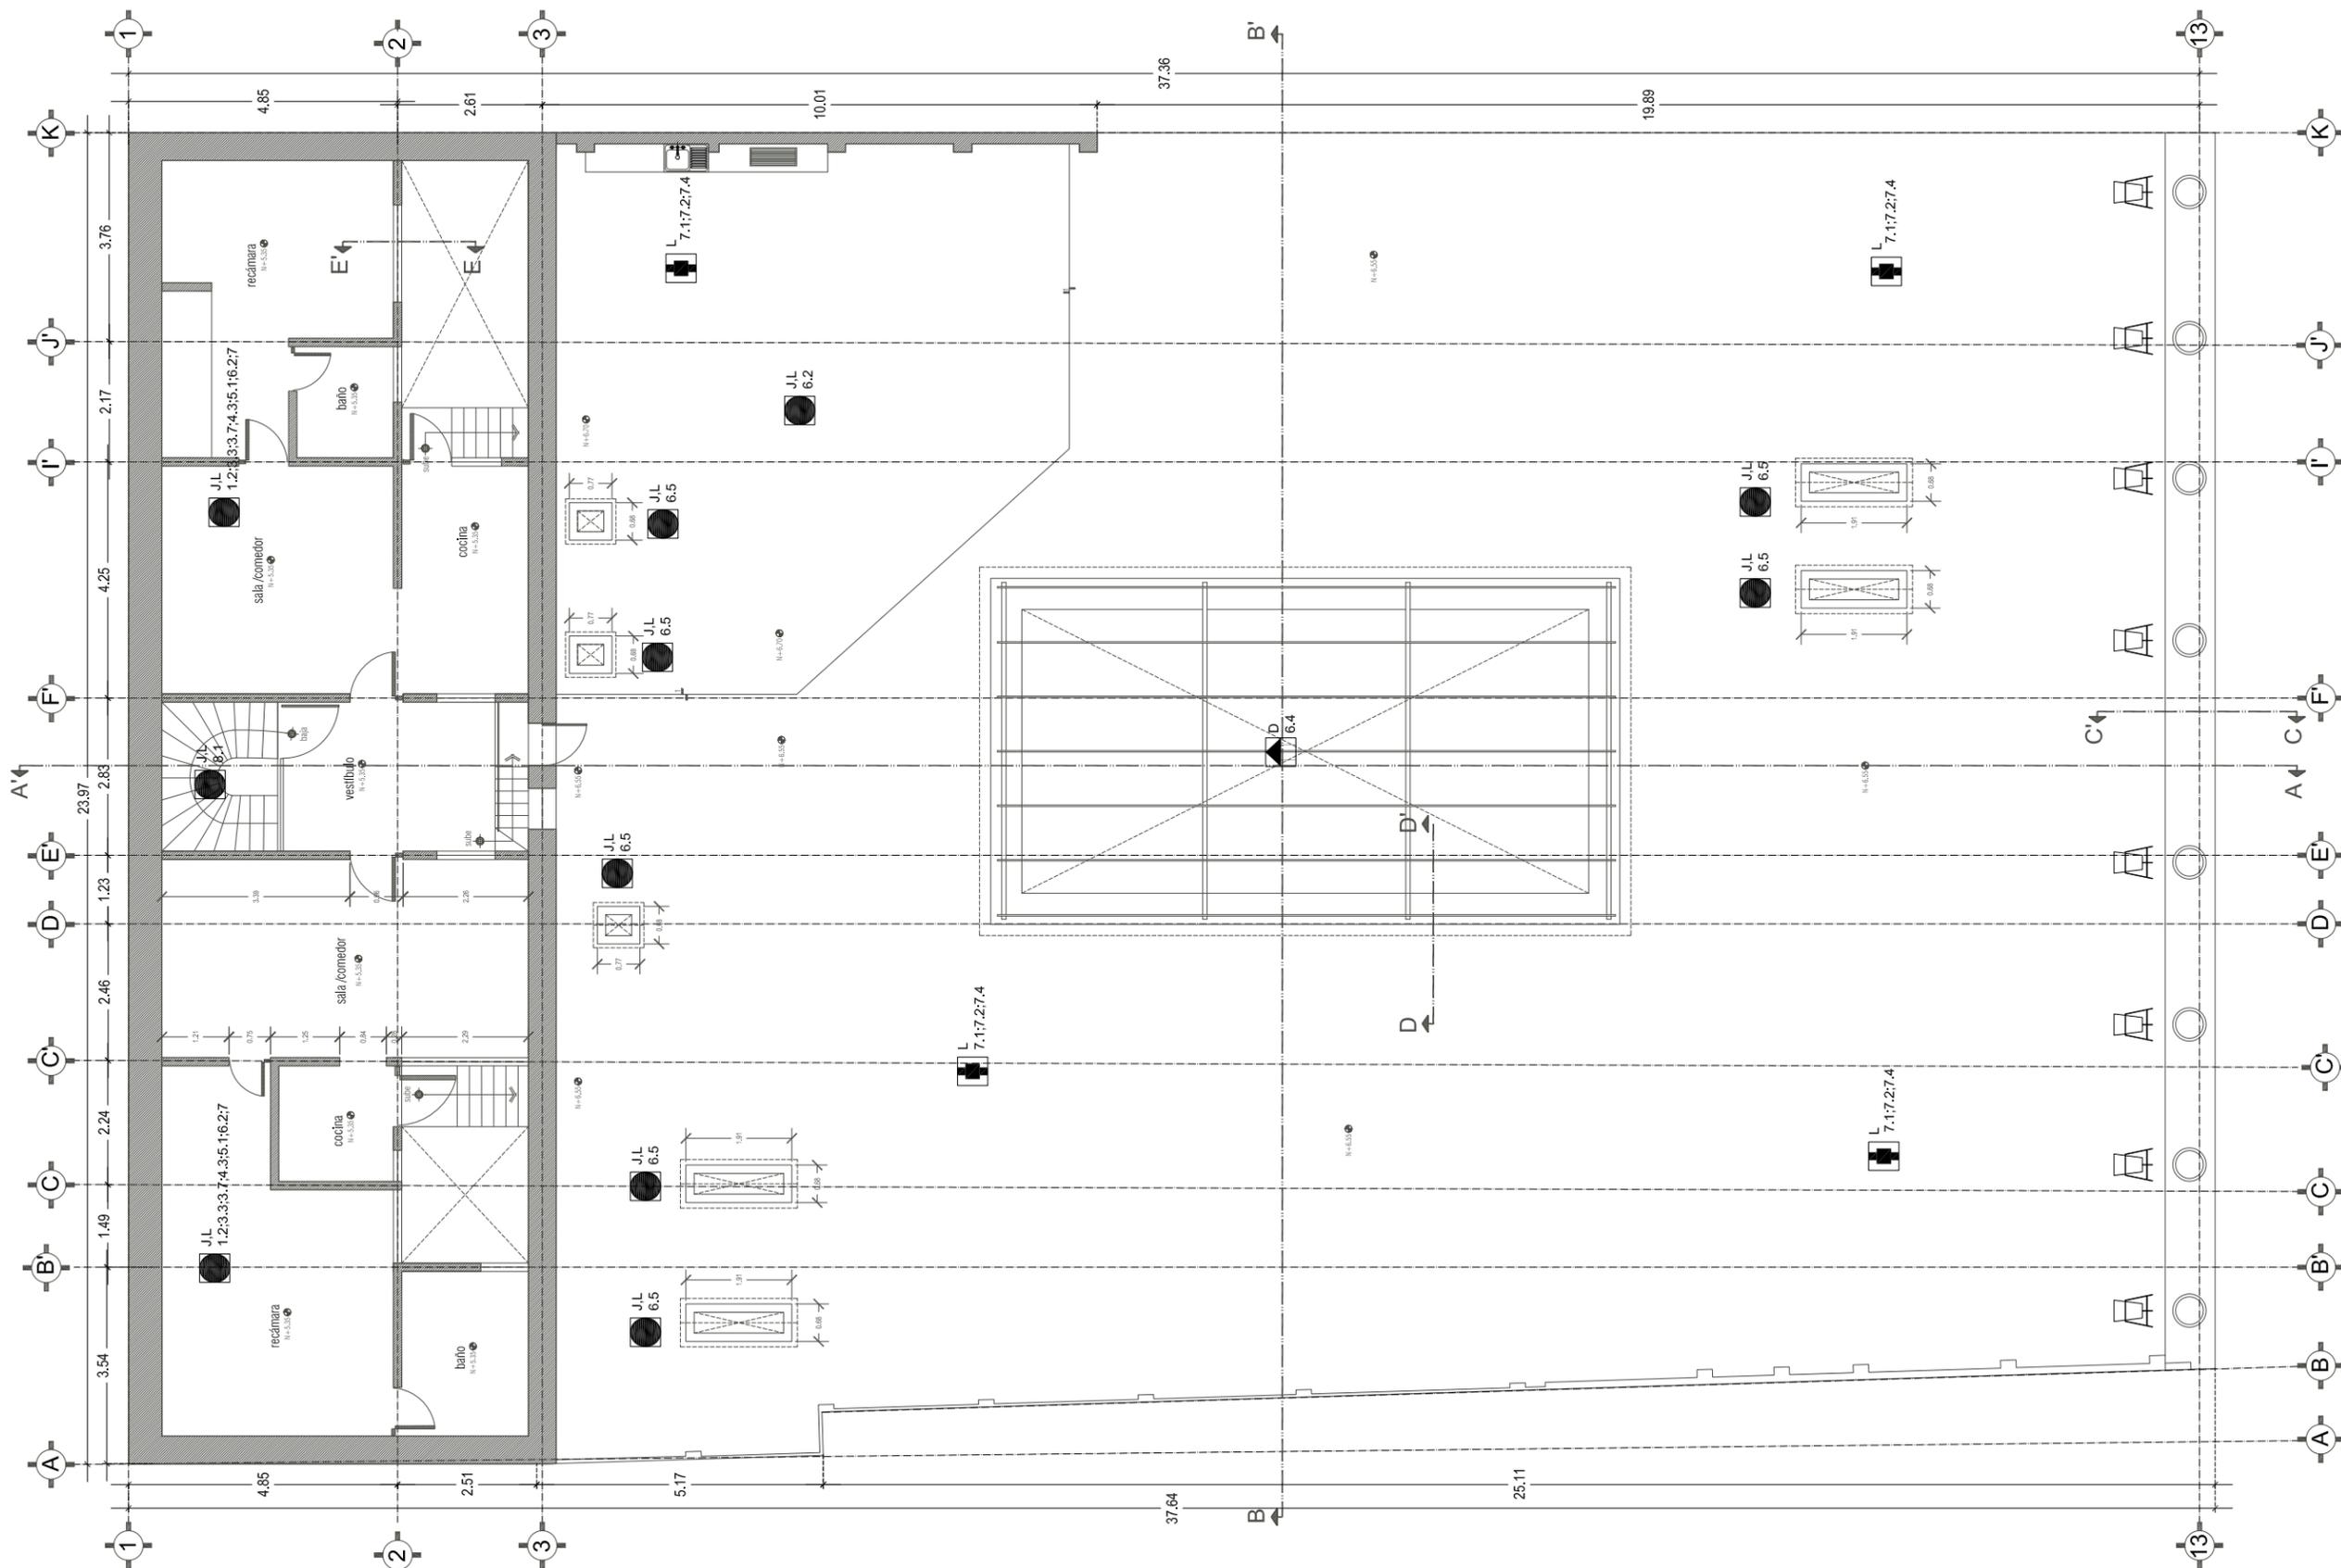
CLAVE:  
AYD-02

PLANO:  
ALTERACIONES Y DETERIOROS
