**ESPECIALIDAD EN RESTAURACIÓN DE SITOS Y MONUMENTOS**

**Tesis:**

**EDIFICIO YARA  
PROYECTO DE RESTAURACIÓN Y ADECUACIÓN**

Proyecto de Restauración y Adecuación

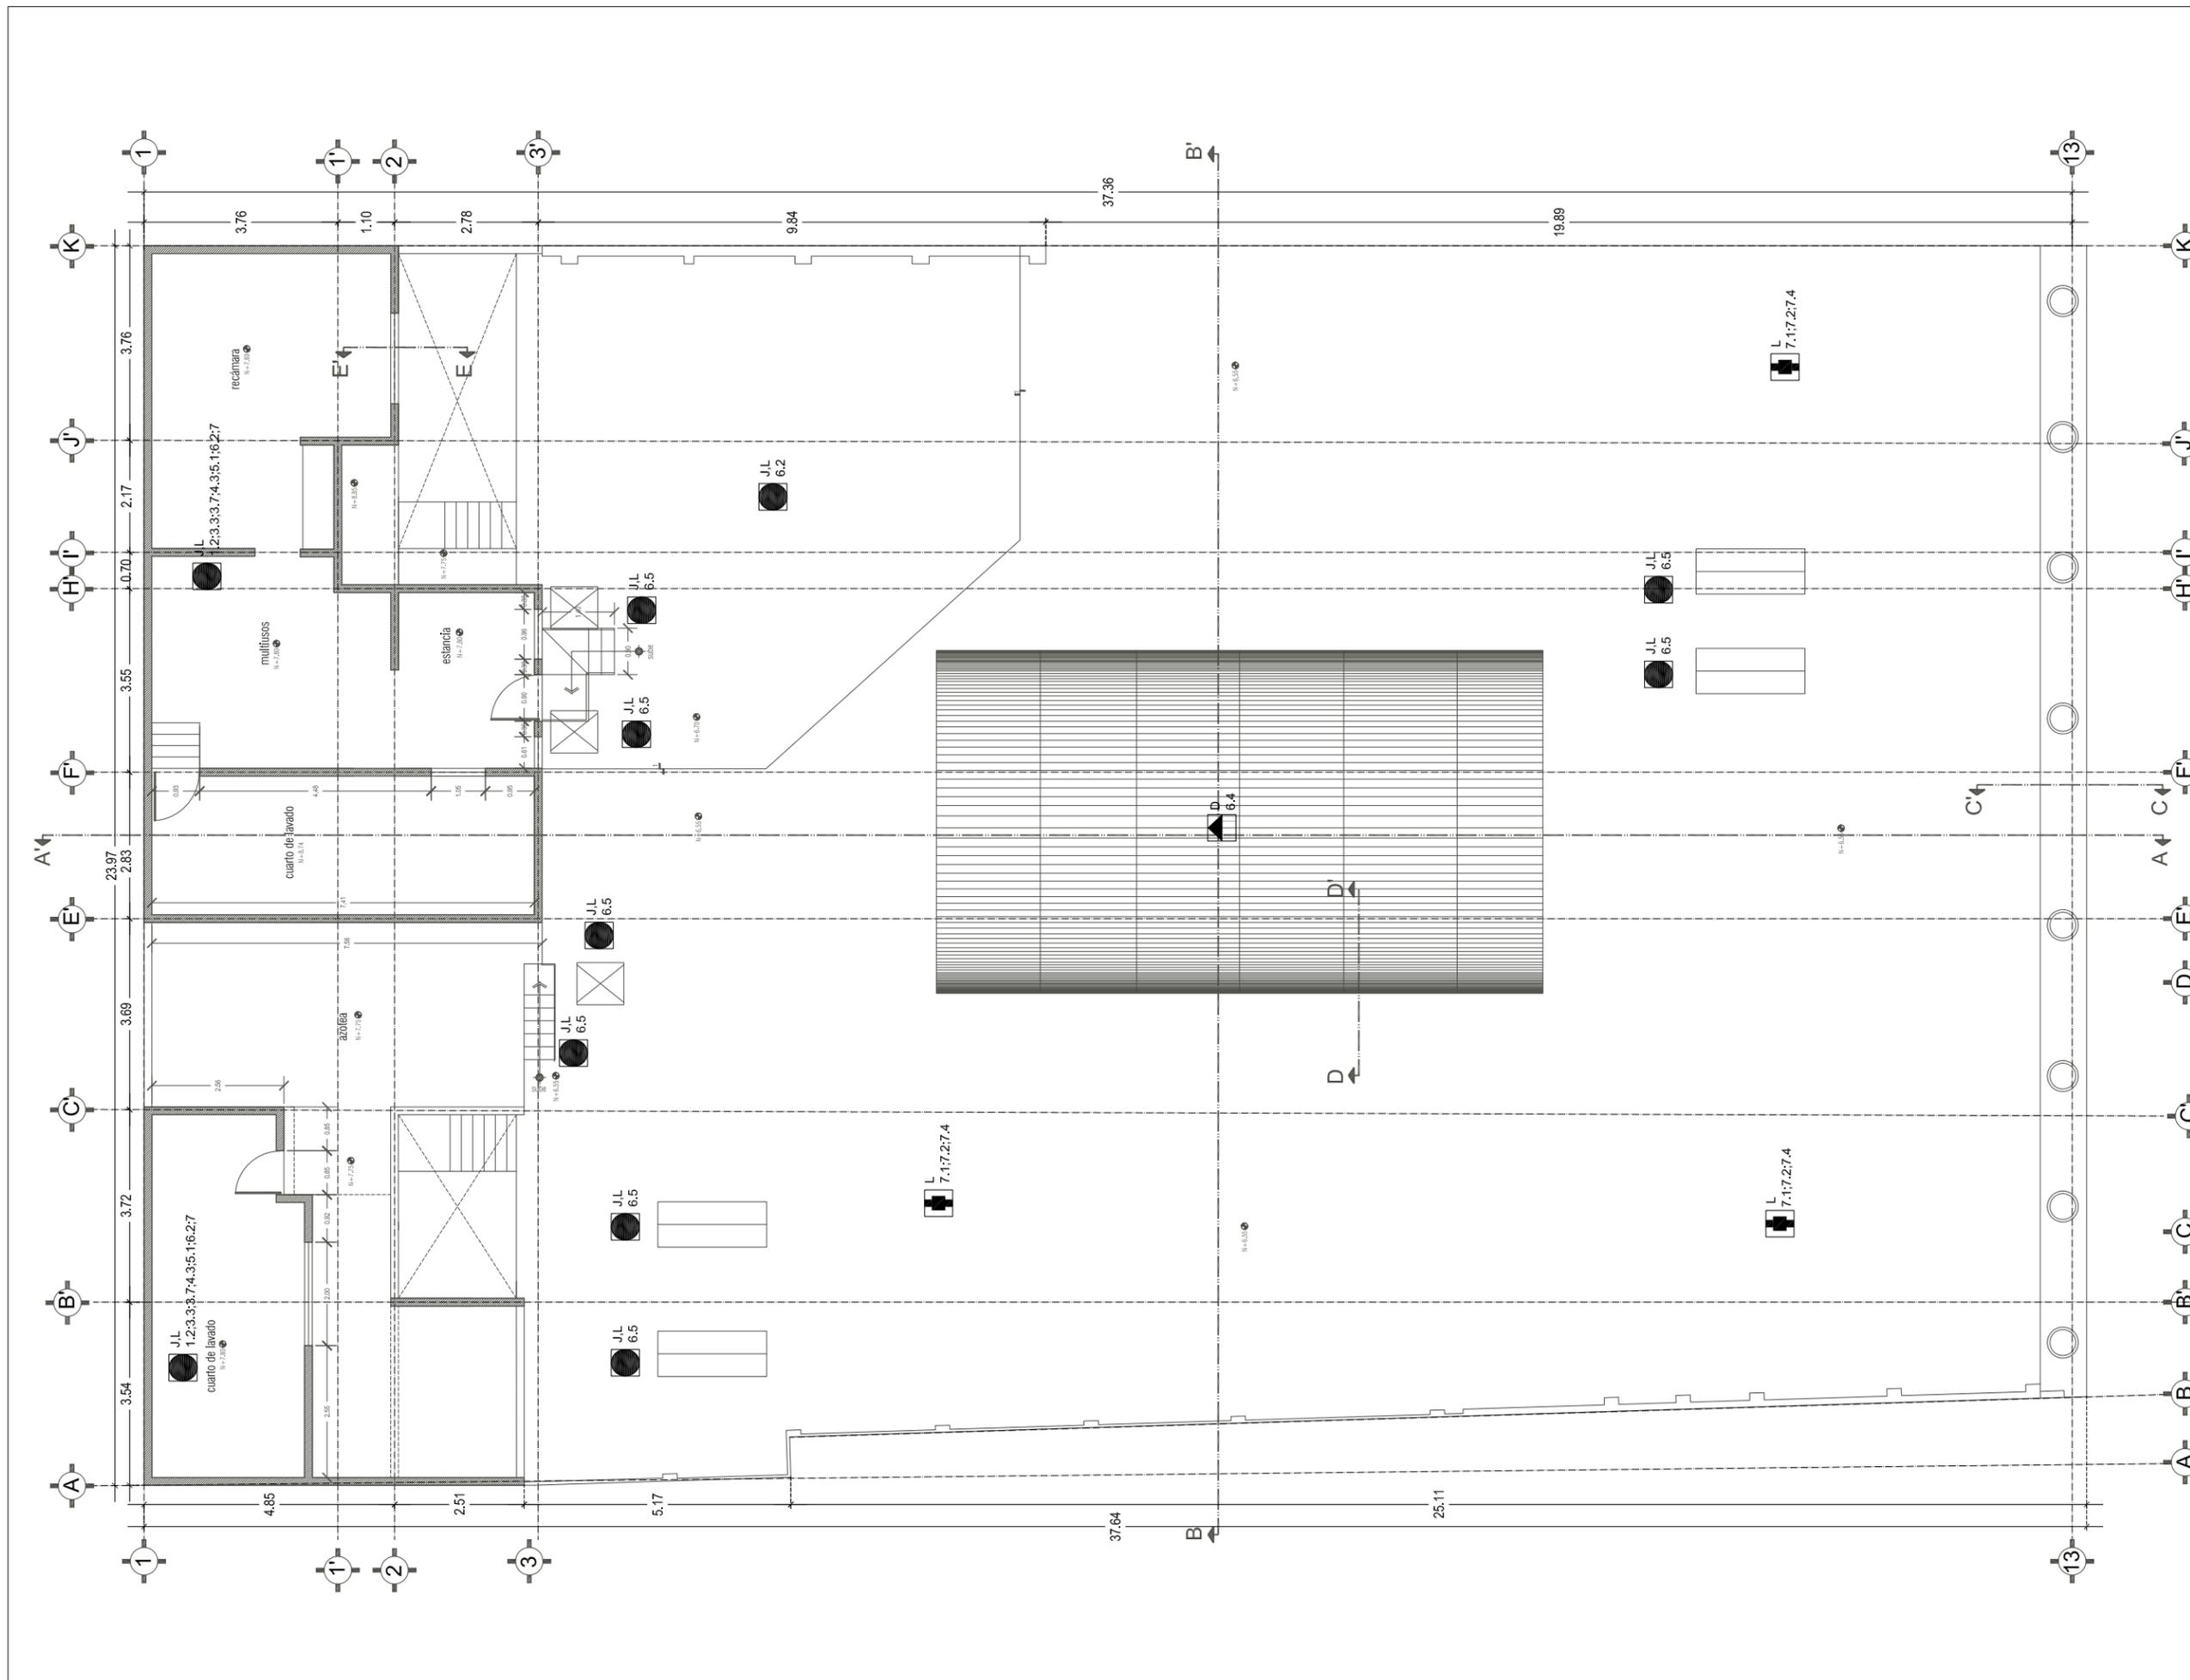
AYD-03

ALTERACIONES Y DETERIOROS

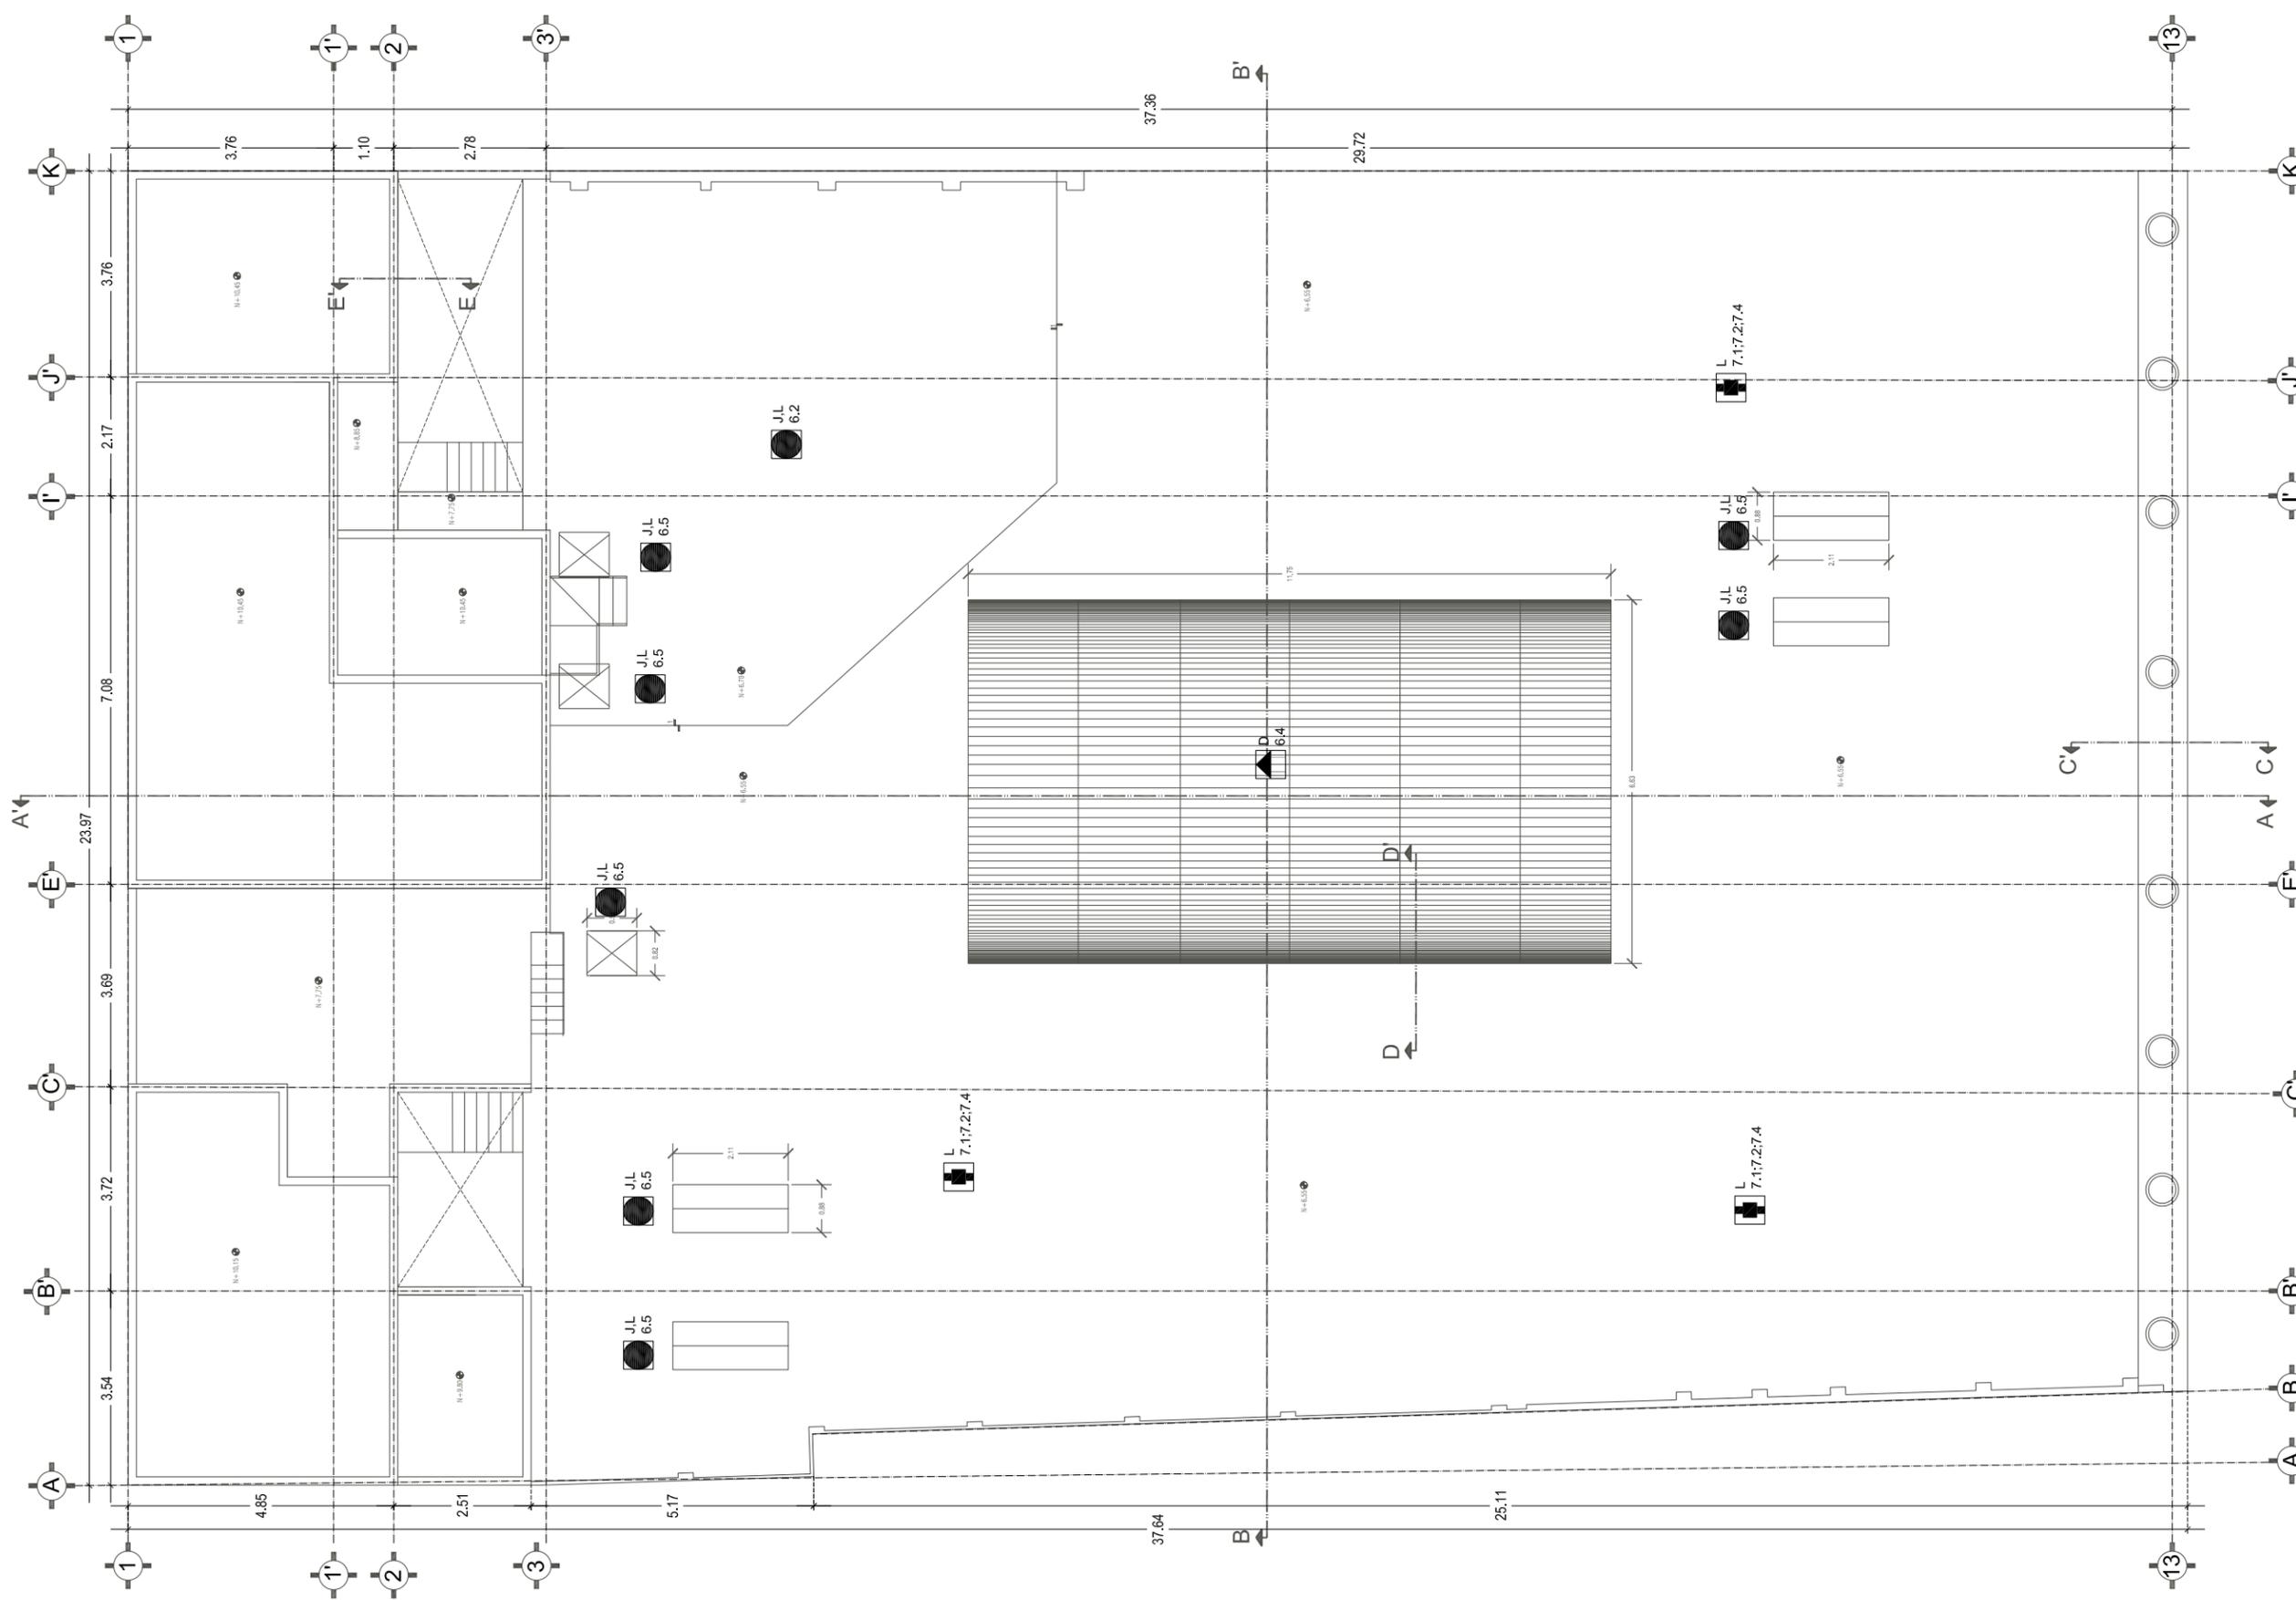
CLAVE:  
AYD-04

PLANO:  
ALTERACIONES Y DETERIOROS

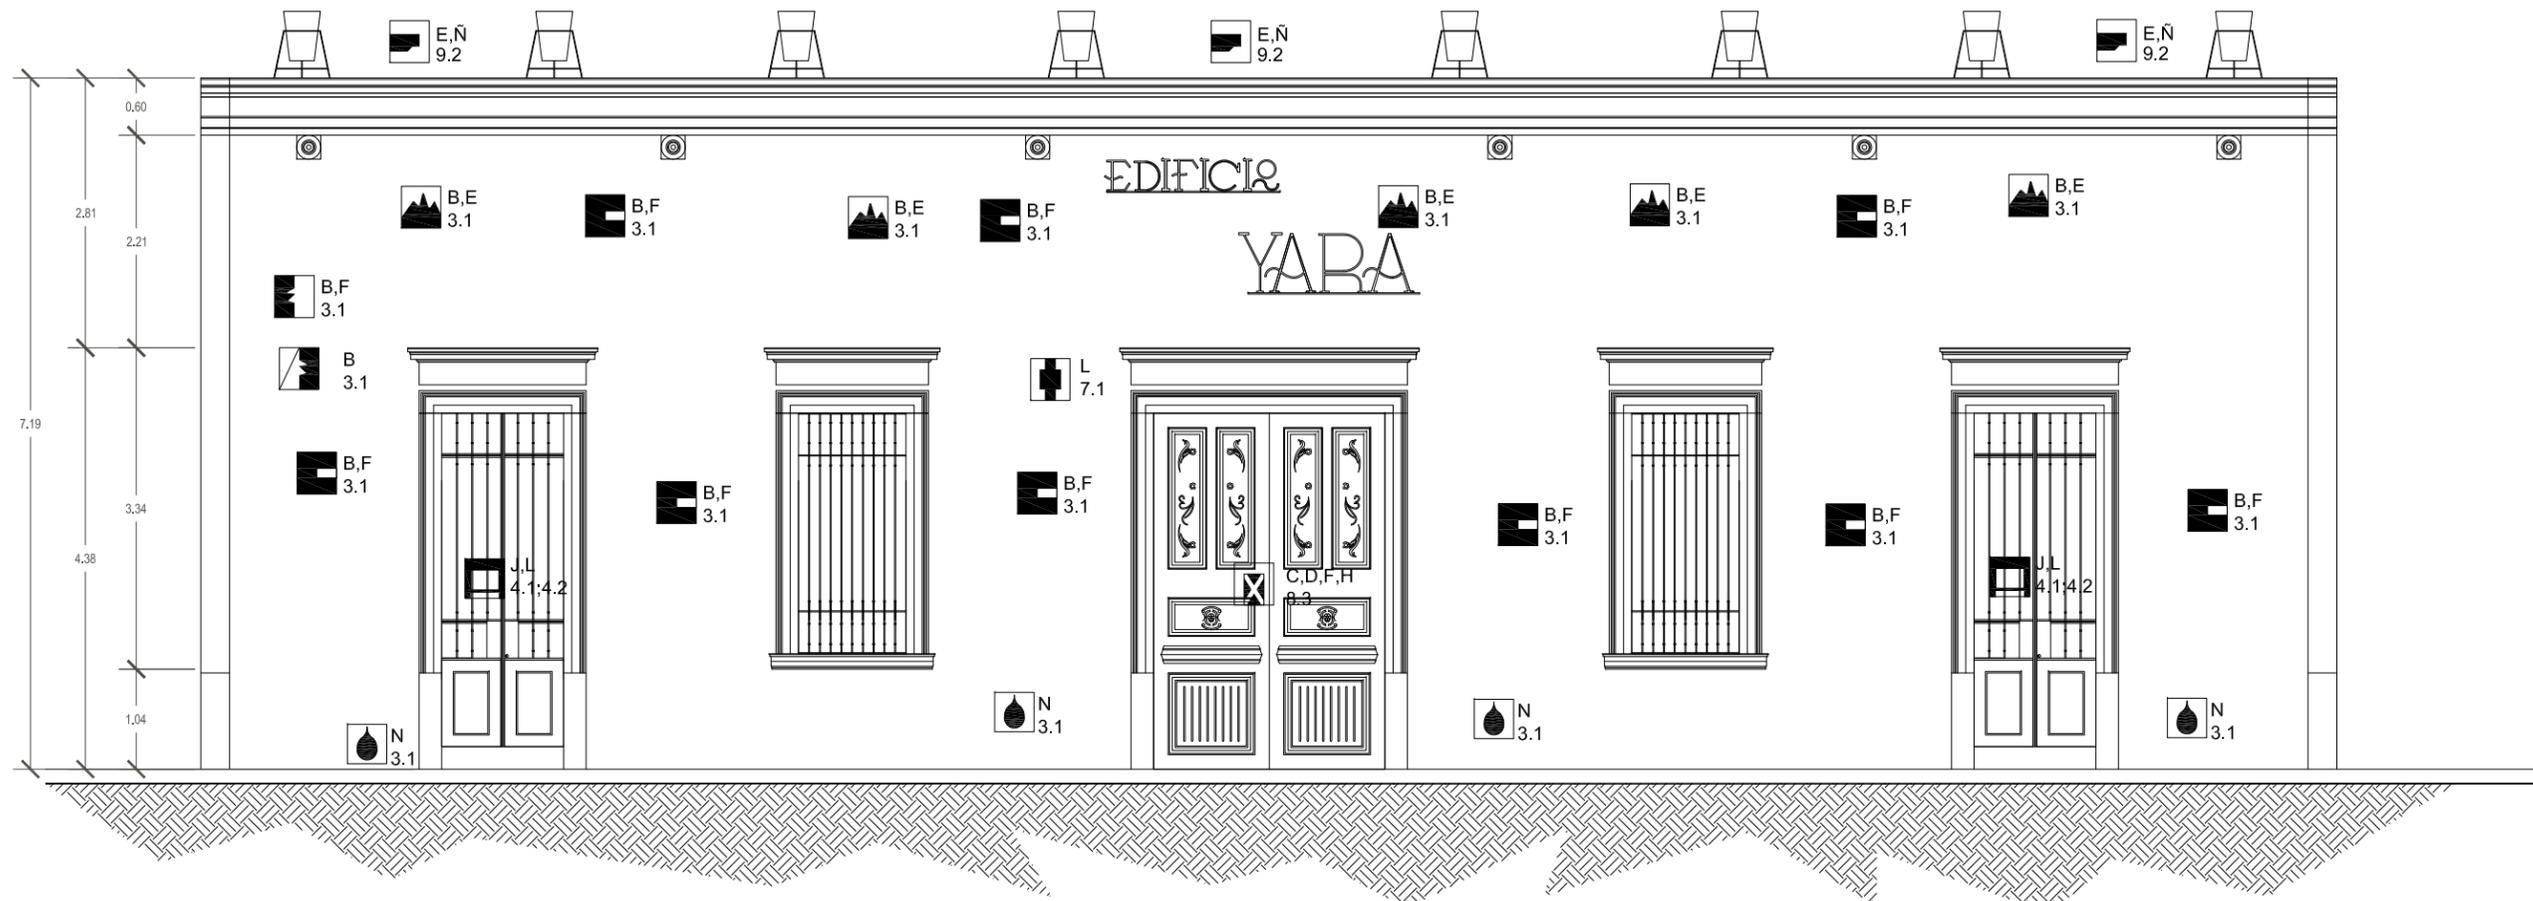
FACHADA PRINCIPAL (ORIENTE)

PLANO:  
ALTERACIONES Y  
DETERIOROS

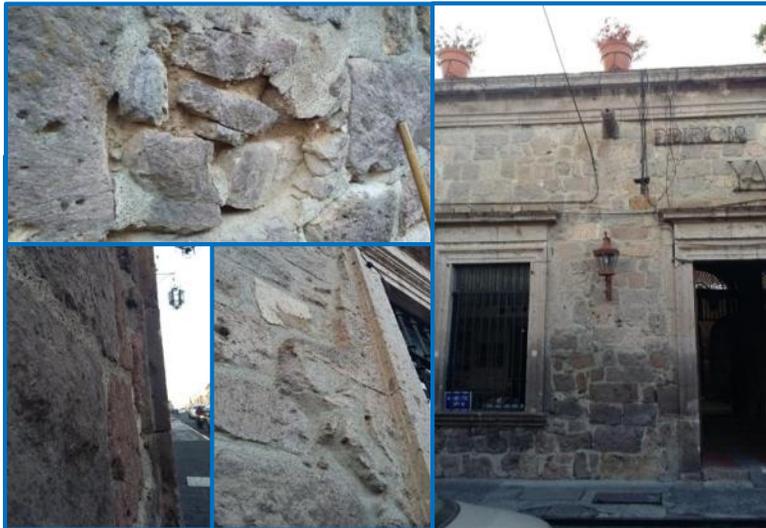
tipo de deterioro	agente	causa
1.- Pérdida de paramento 2.-Manchas oscuras en piedra 3.-Exfoliación y pulvurulencia, en muro de mampostería piedra	1.-Abiótico-químico: Agua y sales por eflorescencia. 2.-Contaminantes atmosféricos	Agua de lluvia. Exposición al sol. Partículas contaminantes de smog de los autos.

el deterioro se presenta a lo largo de toda la fachada.

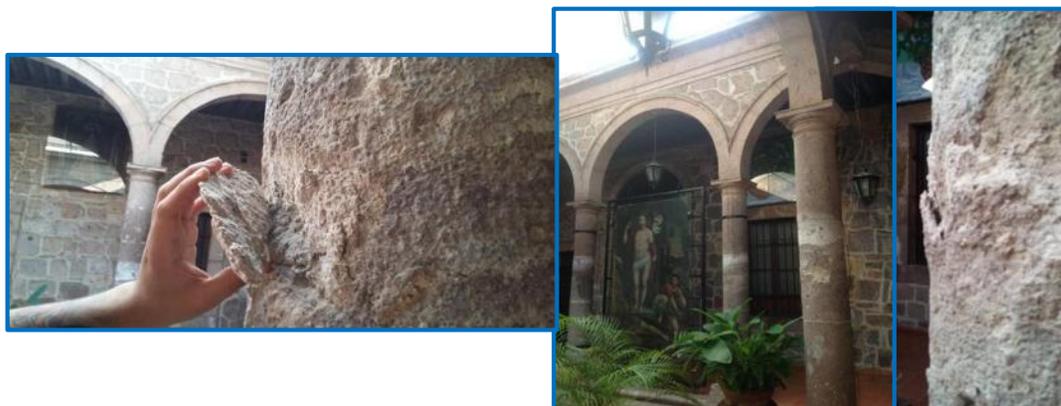
tipo de deterioro	agente	causa
Exfoliación y pulvurulencia, en columna de piedra de cantería labrada.	Abiótico-químico: Agua y sales por eflorescencia	Agua de lluvia y condensación. Efecto invernadero. Orientación.

Este deterioro se presenta en todas las columnas. En mayor o menor grado dependiendo de su posición.

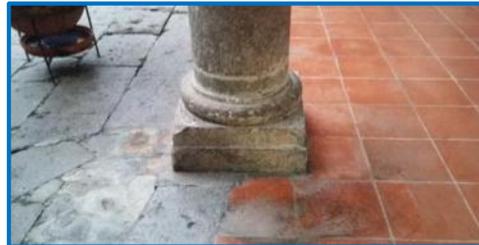
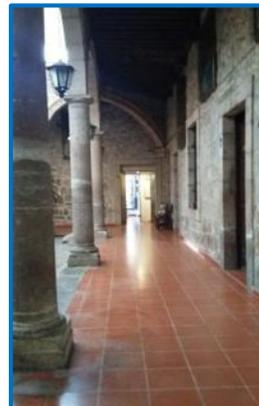
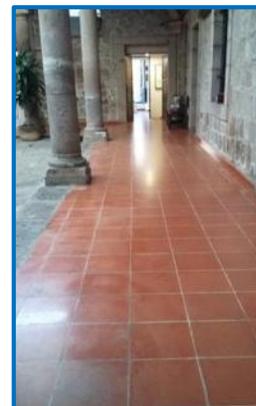
tipo de deterioro	agente	causa
Desgaste y decoloración de mosaico de pasta de cemento	Antrópico, Abióticos-químicos y físicos.	Desgaste por tránsito de usuarios, decoloración por luz solar y el uso de productos para limpieza demasiado abrasivos

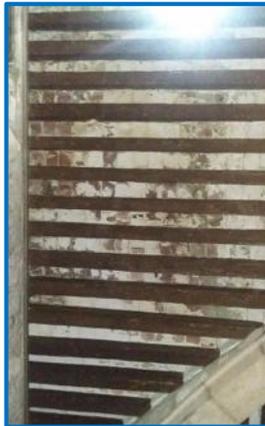
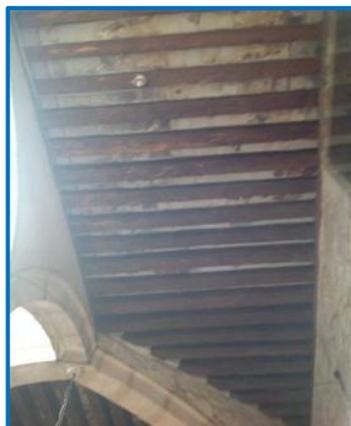
tipo de deterioro	agente	causa
Manchas de humedad en tapa de ladrillo	Abiótico-químico: Agua y sales por eflorescencia	Humedad, por filtración de agua de lluvia en la cubierta.

el deterioro se presenta en la mayoría de las cubiertas de vigería

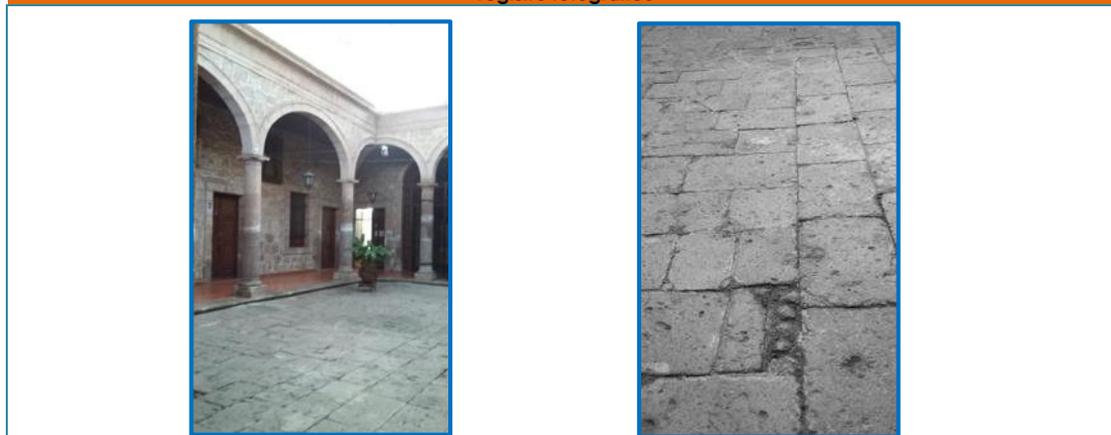
tipo de deterioro	agente	causa
Disgregación de baldosa de piedra de cantería.	Antrópico, Abióticos-químicos	Desgaste por tránsito de usuarios, Filtración de agua, que disuelve los minerales de la piedra.

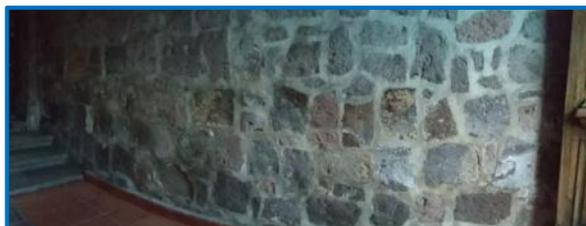
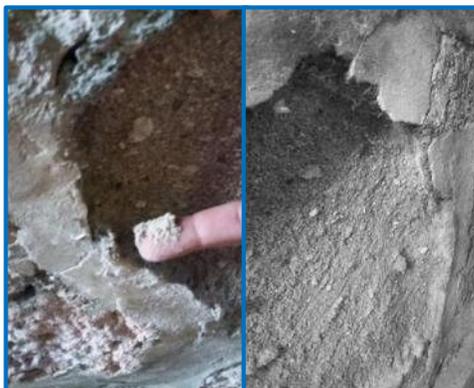
tipo de deterioro	agente	causa
Pulvulencia, en muro de piedra de cantería irregular	Abiótico-químico: Agua y sales por eflorescencia	Humedad por capilaridad ascendente del subsuelo. Agua de instalaciones deficientes.

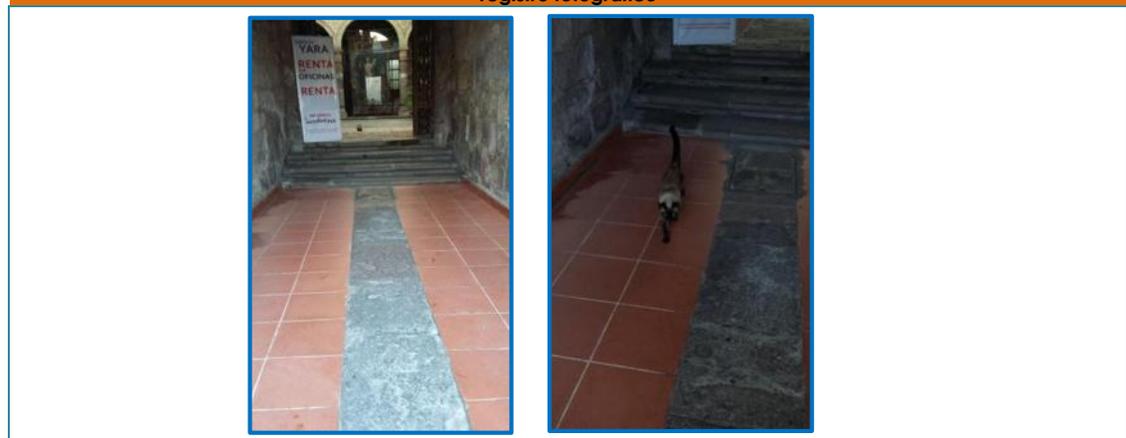
tipo de deterioro	agente	causa
Desgaste y decoloración de mosaico de pasta de cemento.	Antrópico, Abióticos-químicos y físicos.	Desgaste por tránsito de usuarios, decoloración por luz solar y el uso de productos para limpieza demasiado abrasivos.

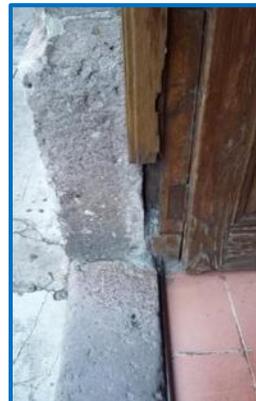
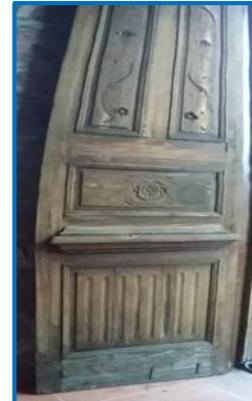
tipo de deterioro	agente	causa
1.- Disgregación de baldosa de piedra de cantería. 2.-Exfoliación y pulverulencia, en jambas de marco de puerta de piedra de cantería labrada. 3.-Ruptura de piedra de cantería. 4.-Deterioro de portón de madera, grietas y decoloración.	1.-Antrópico, 2.-Abióticos - químicos 3.-Abióticos - físicos	1.-Desgaste por tránsito de usuarios, Filtración de agua, que disuelve los minerales de la piedra. 2.-Fuerza física, impacto al abrir y cerrar el portón. 3.-Exposición directa al sol y absorción de agua de lluvia.

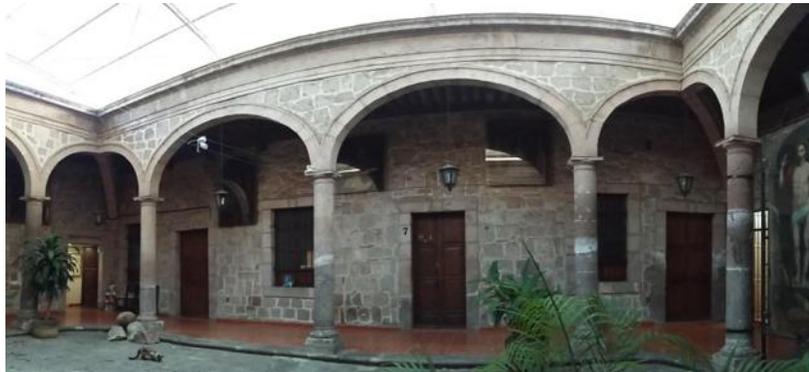
tipo de deterioro	agente	causa
manchas oscuras en piedra de los muros. Presencia de salitre	Abiótico-químico: Agua y sales	Humedad por capilaridad ascendente del subsuelo. Agua de instalaciones deficientes.

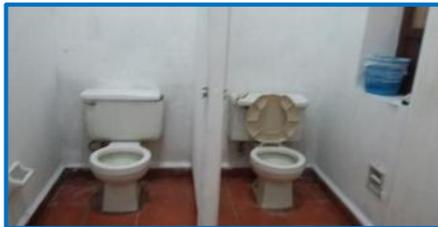
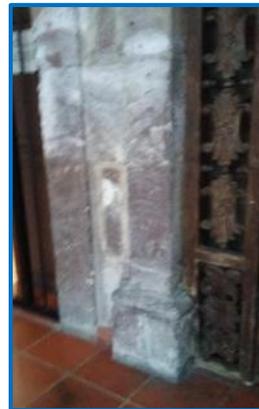
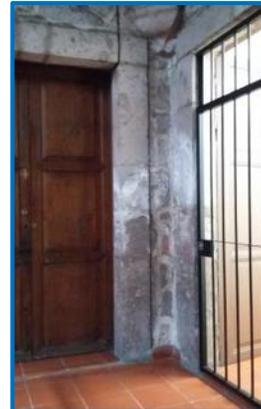
### registro fotográfico

tipo de deterioro	agente	causa
1.-Presencia de salitre, en jambas de piedra de cantería en acceso. 2.-Colocación de protección de herrería 3.-Adecuación de módulo de sanitarios	1.-Abiótico-químico: Agua y sales por eflorescencia 2.-Antrópico	1.-Humedad por capilaridad ascendente del subsuelo. Agua de instalaciones deficientes. 2.-Modificación de espacios. 3.-División de espacios.

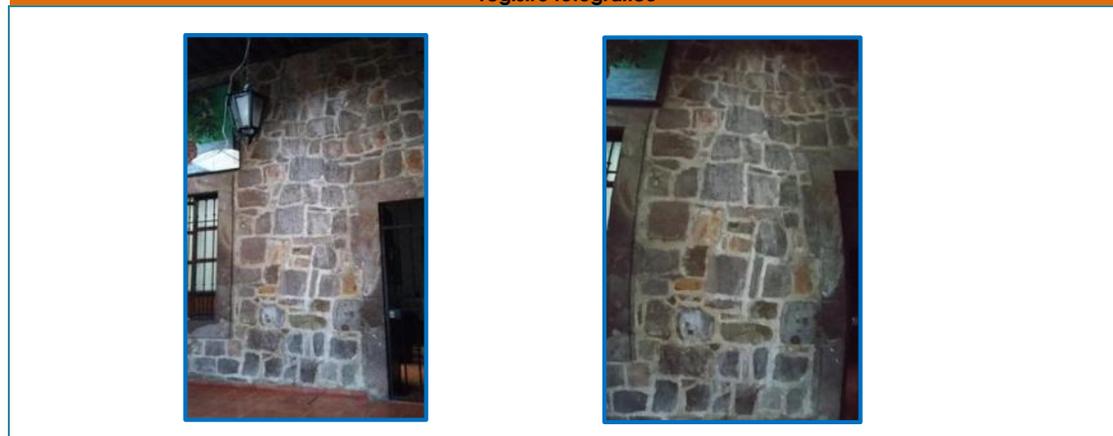
### registro fotográfico

tipo de deterioro	agente	causa
1.-Presencia de salitre, en muros. 2.-Colocación de protección de herrería en vanos 3.-Adecuación de módulo de sanitarios	1.-Abiótico-químico: Agua y sales por eflorescencia 2.-Antrópico	1.-Humedad por percolación de la cubierta. 2.-Modificación de espacios. 3.-División de espacios.

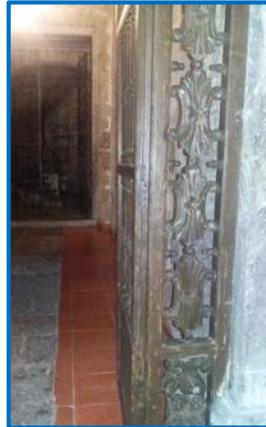
### registro fotográfico

tipo de deterioro	agente	causa
1.-Modificación de espacios. 2.- Inserción de nuevas instalaciones. 3.-Deterioro de cancel de madera	1.-Antrópico 2.-Químico-Agua	1.-Construcción de departamentos. 2.-instalaciones originales insuficientes. 3.-Condensación de humedad.

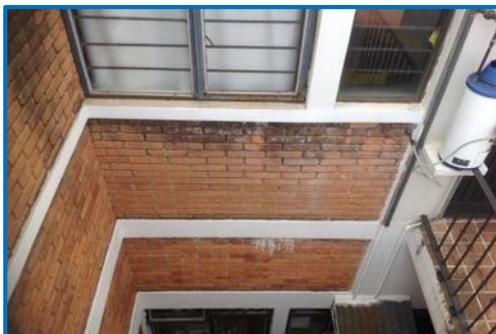
### registro fotográfico

tipo de deterioro	agente	causa
1.-adecuación de espacios. 2.-Presencia de manchas negras en muros	1.-Antrópico 2.-Biótico: microorganismos	1.-Departamento, muros de tabique. 2.-Intemperismo. Humedad por agua de lluvia y condensación.

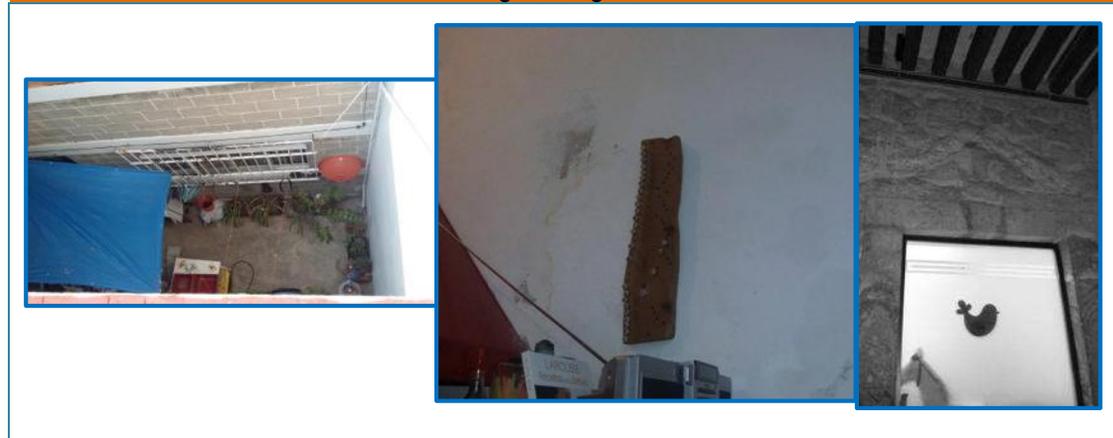
### registro fotográfico

tipo de deterioro	agente	causa
1.-departamento. Muros de block hueco 2.-Humedades al interior en muros 3.-Modificación de vanos.	1.-Antrópico 2.-Abiótico-químico: Agua y sales.	1.-Adecuación de espacios 2.-Humedad por infiltración de muro de mampostería de cantera del edificio viejo.

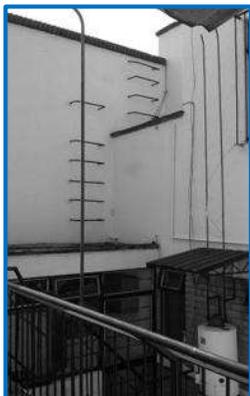
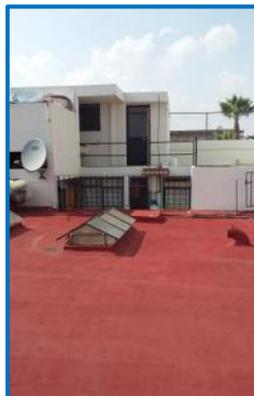
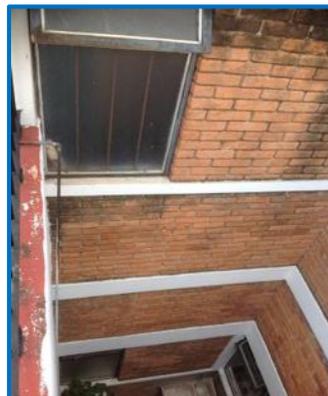
### registro fotográfico

tipo de deterioro	agente	causa
1.-adecuación de espacios. 2.-Presencia de manchas negras en muros	1.-Antrópico 2.-Biótico: microorganismos	1.-Departamento, muros de tabique. 2.-Intemperismo. Humedad por agua de lluvia y condensación.

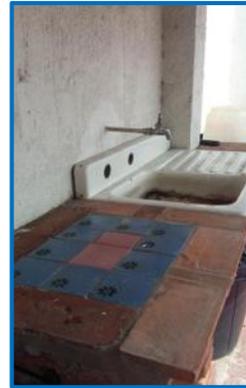
registro fotográfico

tipo de deterioro	agente	causa
alteración de espacios, área de asador	Antrópico	Utilización de área de azotea

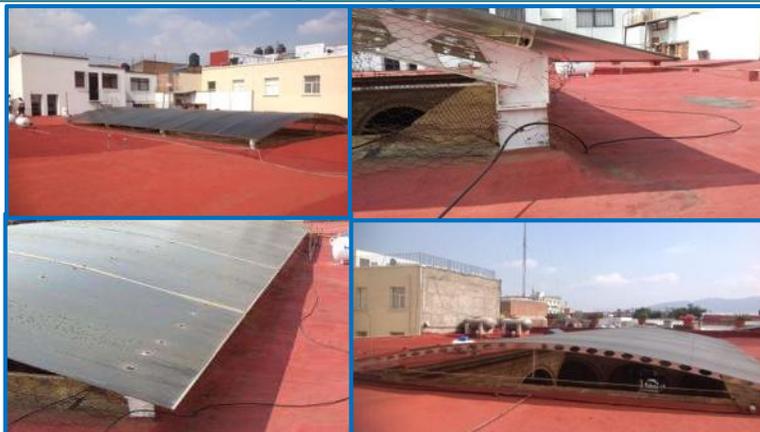
### registro fotográfico

tipo de deterioro	agente	causa
1.-Colocación de cubierta al patio 2.-desgaste de cubierta de policarbonato 3.-deterioro de marquesina/moldura de piedra de cantería labrada.	1.- Antrópico 2.-Abiótico-físico	1.-Cubrir hueco de patio central 2.-Exposición directa al sol 2.-Anclaje de perfil metálico a la piedra

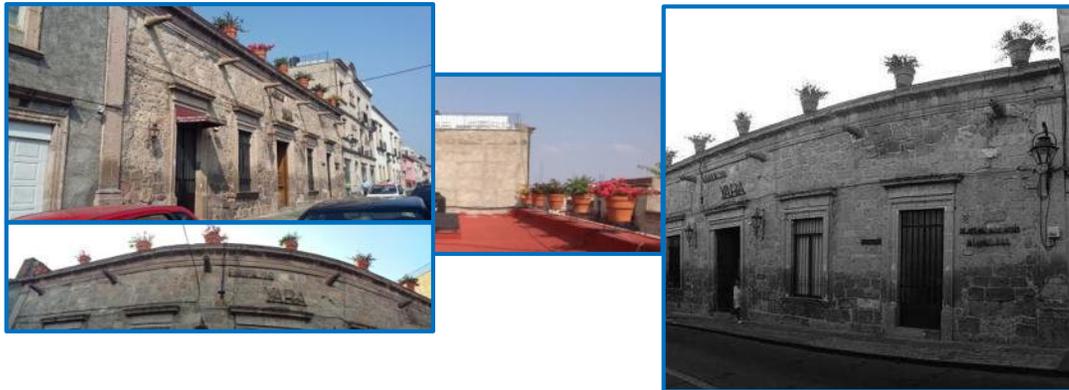
registro fotográfico

tipo de deterioro	agente	causa
Exfoliación y pulvulencia, en muro de piedra de cantería	Abiótico-químico: Agua y sales por eflorescencia	Humedad por capilaridad ascendente del subsuelo. Agua de instalaciones deficientes.

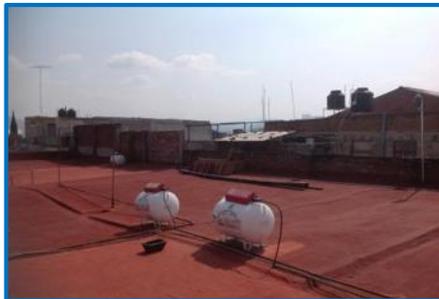
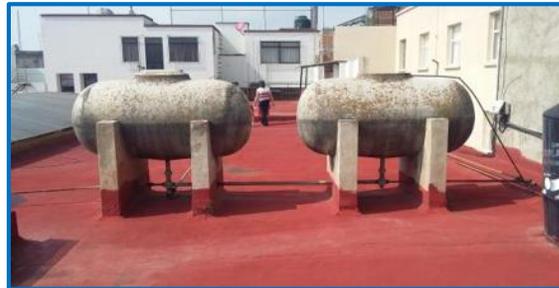
registro fotográfico

tipo de deterioro	agente	causa
1.-inserción de instalaciones 2.-Impermeabilizante prefabricado	1.-antrópico	Adecuación de espacios y nuevo uso

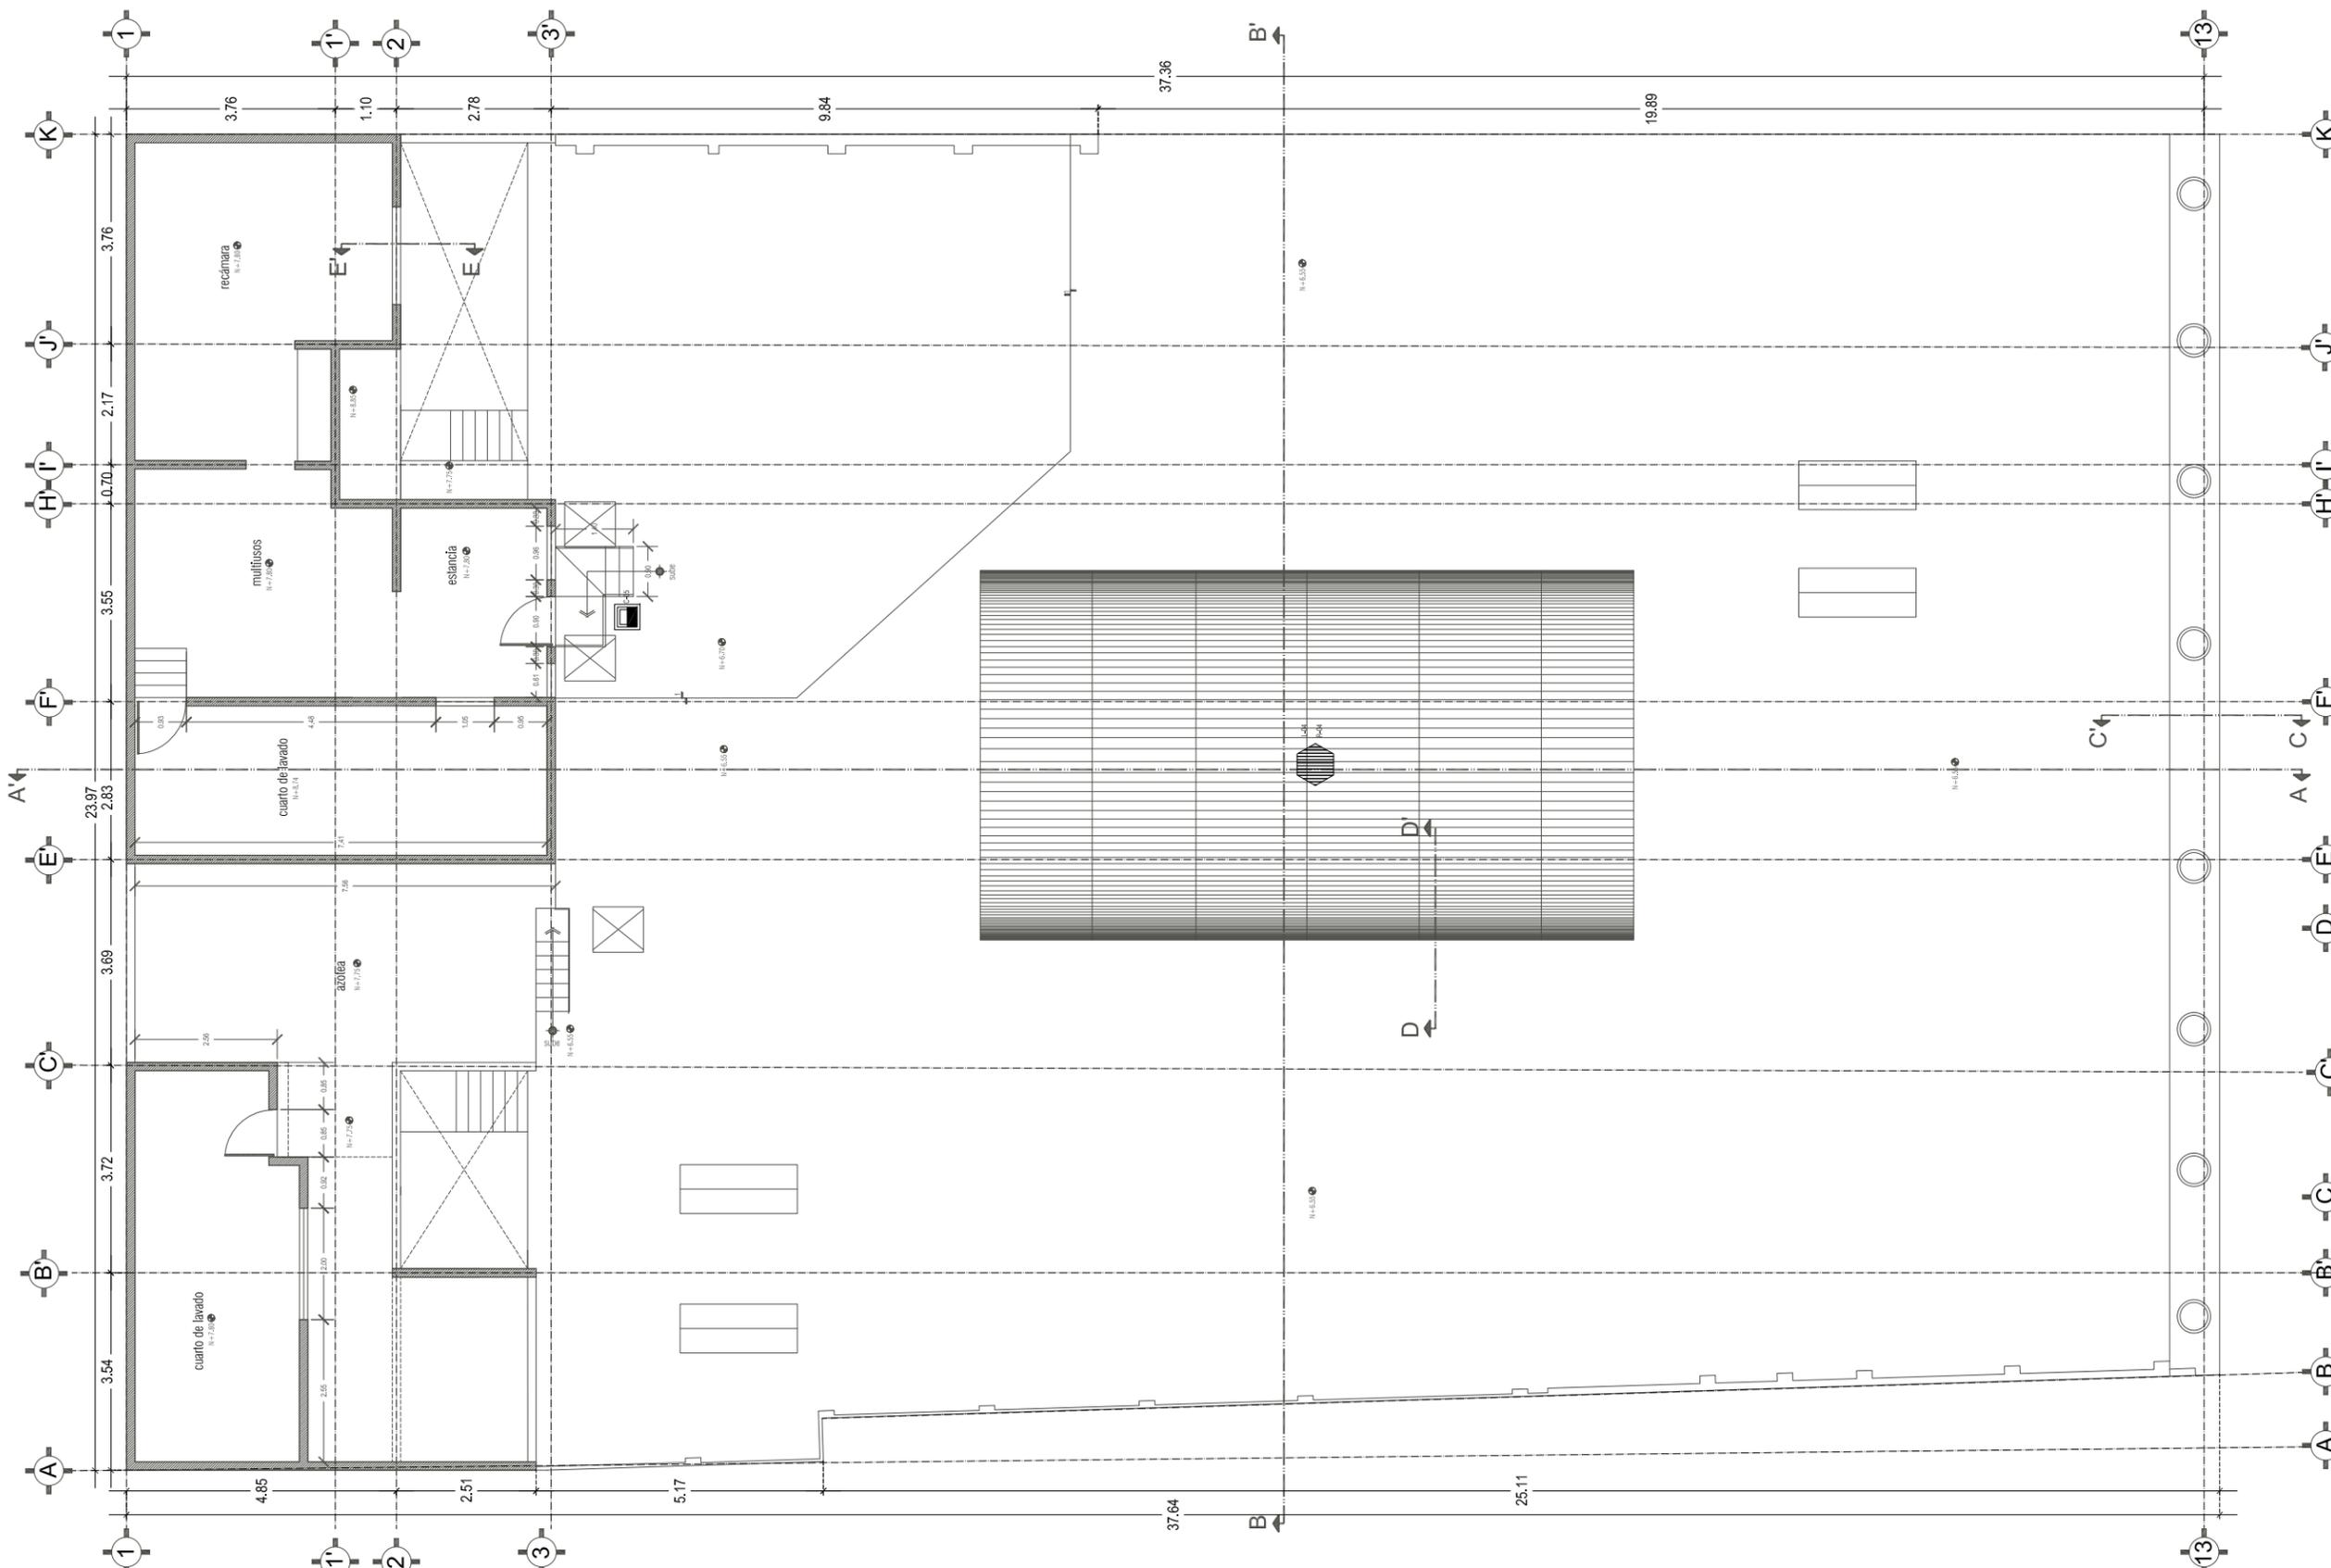
CLAVE: PDR-03

PLANO: PROYECTO DE RESTAURACIÓN

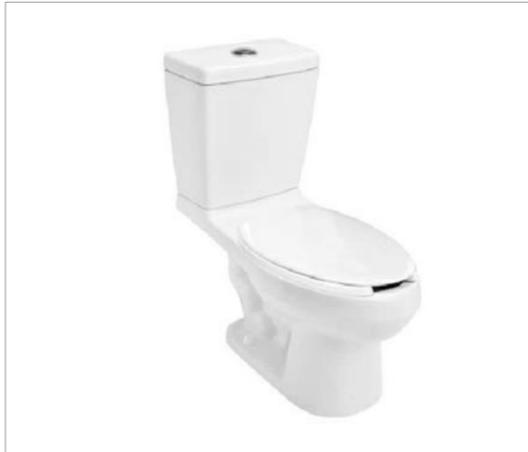
wc marca Helvex

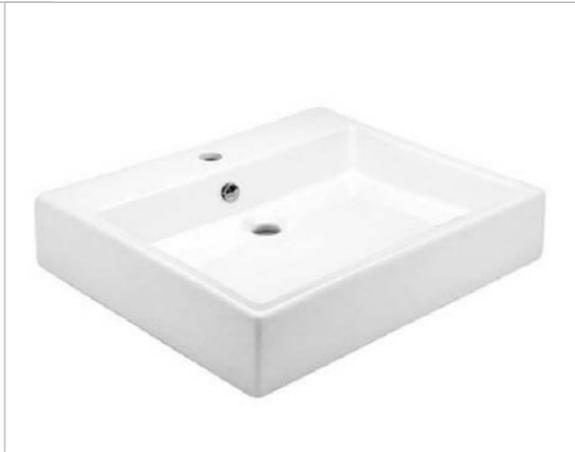
lavabo marca Helvex

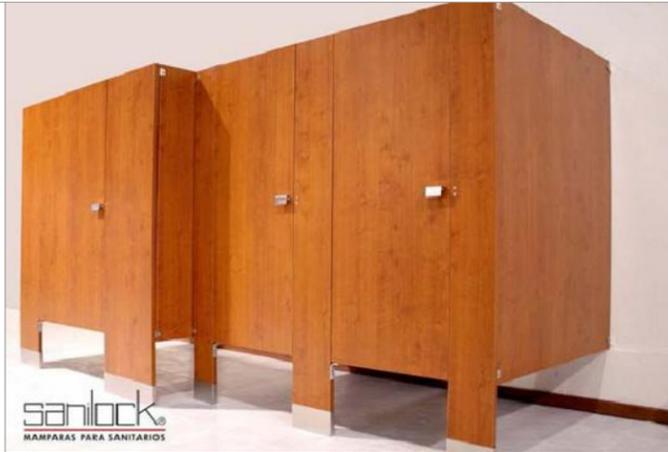
Mamparas para sanitarios marca sanilock

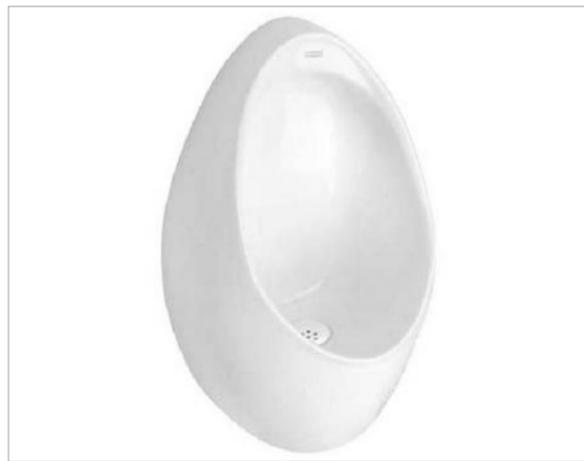
mingitorio marca Helvex

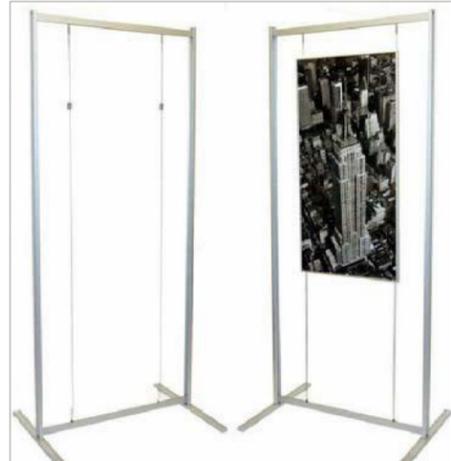
mampara o soporte para exposición

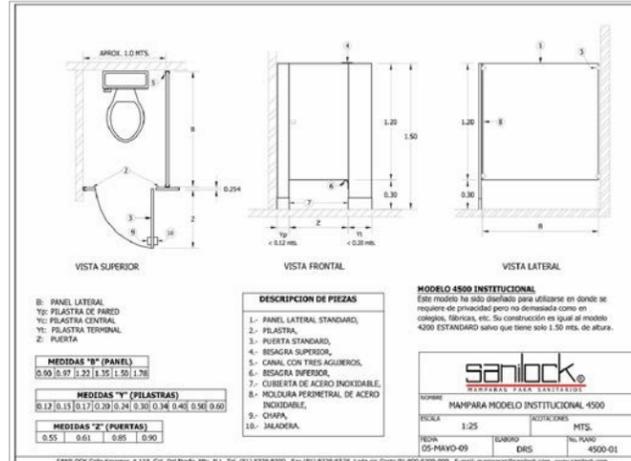
MAMPARA MODELO INSTITUCIONAL 4500
