**ESPECIALIDAD EN RESTAURACIÓN DE SITOS Y MONUMENTOS**

**Tesis:**

**EDIFICIO YARA  
PROYECTO DE RESTAURACIÓN Y ADECUACIÓN**

Proyecto de Restauración y Adecuación

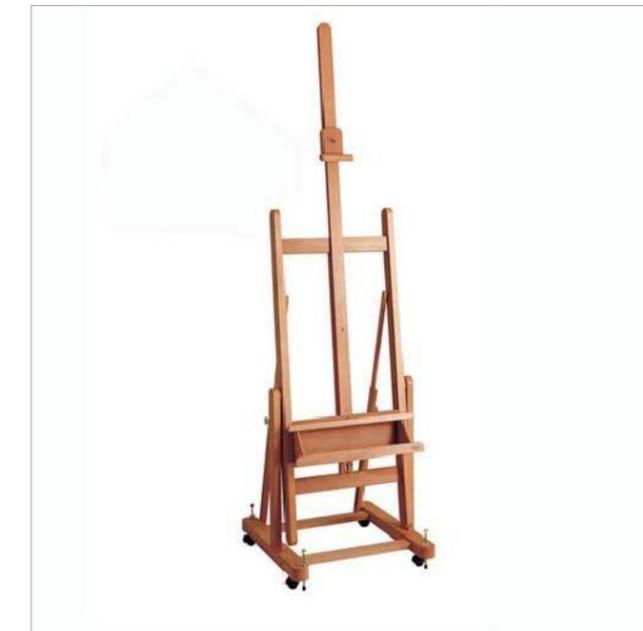
caballete de madera

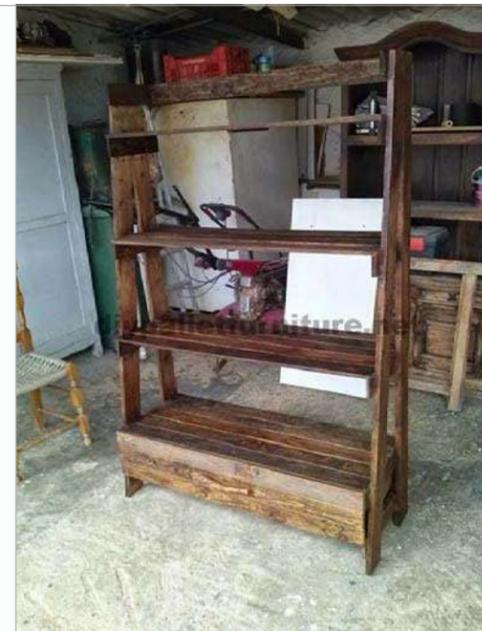
estantería con material reciclado

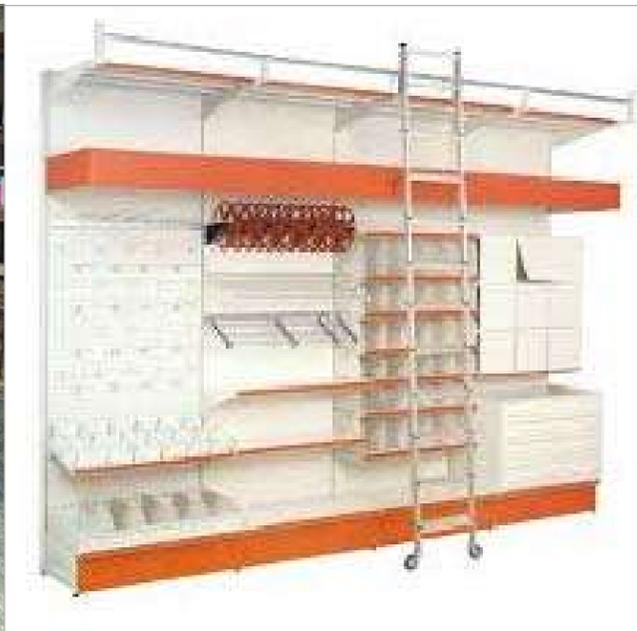
estantería especializada
