UNIVERSIDAD MICHOACANA DE SAN NICOLAS DE HIDALGO.

TESIS PROFESIONAL

“PROCEDIMIENTO CONSTRUCTIVO DEL BOULEVARD ALFREDO ZALCE 2ª ETAPA”

**“PROCEDIMIENTO CONSTRUCTIVO DEL BOULEVARD ALFREDO ZALCE 2ª ETAPA”
TRAMO: TRES MARÍAS – E.C. (MORELIA – AEROPUERTO),
SUBTRAMO: KM 10+700 AL KM. 15+200, EN EL ESTADO DE MICHOACÁN;** El cual esta integrado por los siguientes temas:

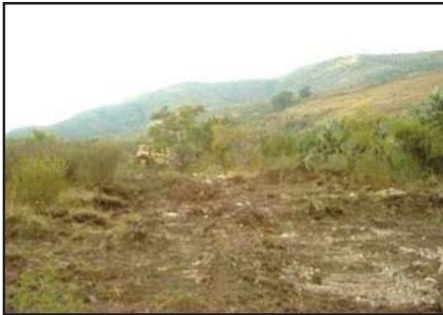
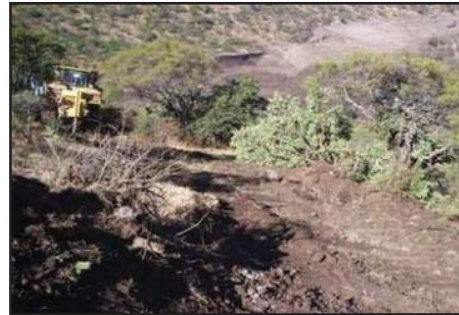
1.- DESMONTE

Es la remoción de la vegetación existente en el derecho de vía y en apego a las restricciones de carácter ecológico, el desmonte se realizo únicamente dentro de la franja mínima necesaria, considerado en el proyecto de la obra como se muestra en las siguientes imágenes.

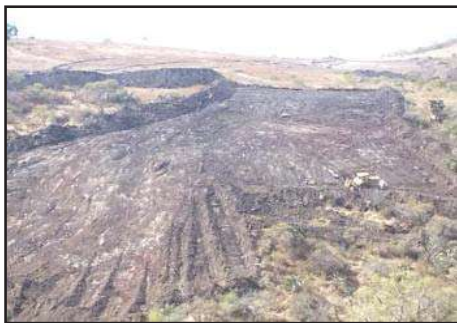
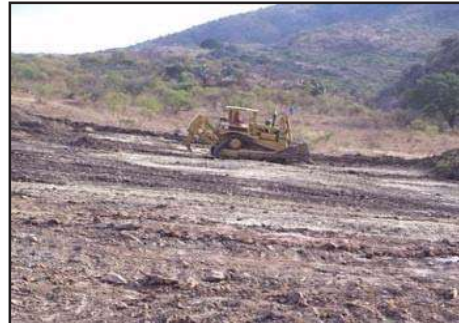
2.- DESPALME

Es la remoción del material superficial del terreno estos trabajos se ejecutaron dentro de la misma franja desmontada. Se despalmó el espesor marcado en el proyecto (30cms), iniciando del hombro del camino lado derecho hacia la derecha, los despalmes en corte se realizaron longitudinalmente hacia las zonas de los terraplenes más cercanos y posteriormente se retiraron hacia ambos lados del camino, junto con el correspondiente al de la parte de los terraplenes, fuera del área de construcción, el material se acamellono, para posteriormente utilizarse en el arroje de taludes de los terraplenes como se muestra en las siguientes imágenes.

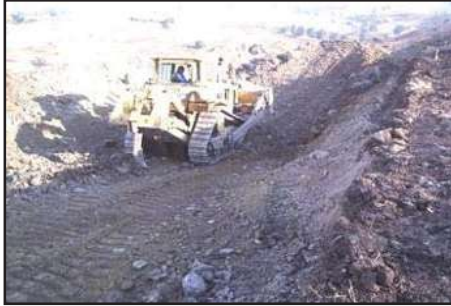
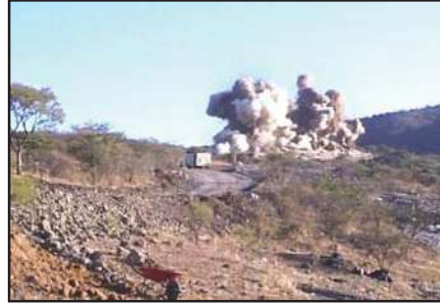
4.- EXCAVACIÓN DE CORTES

Conforme lo señala el proyecto, se procedió a ejecutar la Excavación de los cortes, en todos sus tipos; como se muestra en las siguientes imágenes, así mismo el material producto de la excavación de los cortes se empleó donde el proyecto lo indico para la formación de terraplenes y/o subrasante siempre y cuando el material a utilizar en las diferentes capas cumple con los requisitos de calidad.

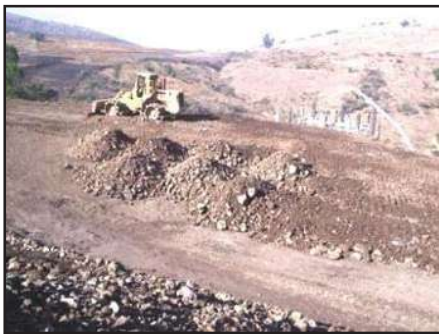
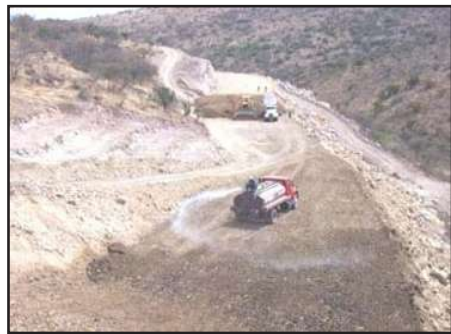
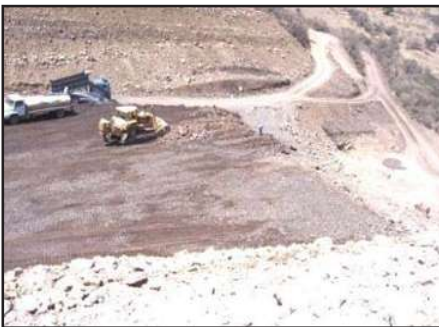
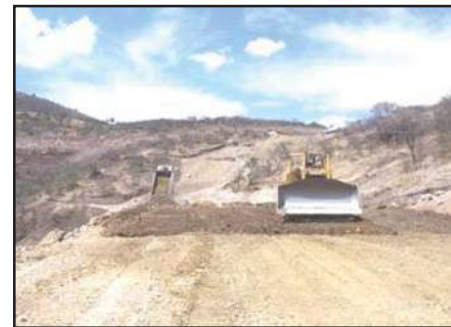
7.- FORMACIÓN Y COMPACTACION DE TERRAPLENES

Se formaron con el producto de la excavación de los cortes y los volúmenes faltantes se obtuvieron del préstamo de banco. El grado de compactación de las terracerías fue del 90% ó 95% del PVSM del material, prueba ASSTHO estándar, según lo indicado en el proyecto (los terraplenes compactados al 95% corresponden a la capa de transición entre las terracerías compactadas al 90% del PVSM y la subrasante) y su ejecución fue correspondiente al proyecto como se muestra en las siguientes imágenes.

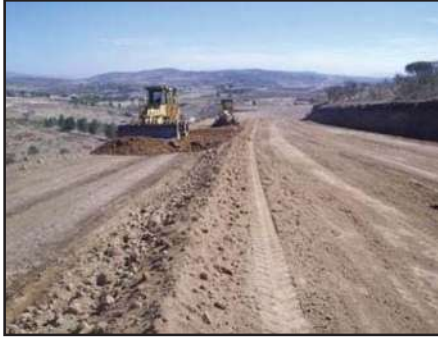
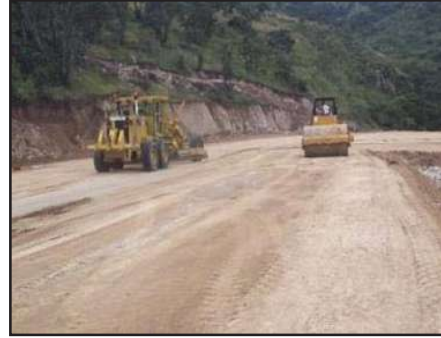
8.- FORMACIÓN Y COMPACTACION DE LA CAPA SUBRASANTE

Se conformo con material de préstamo de banco y se aprovecho el material de los cortes, para formar dicha capa inmediatamente encima de la cama de los cortes, de la capa de subyacente o del cuerpo de un terraplén. Se compacto al 100% del PVSM del material, prueba ASSTHO modificada, con un espesor de 30 cms. Compactos.

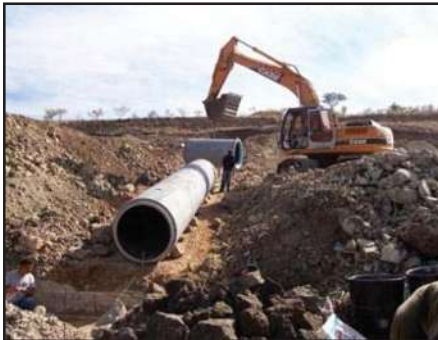
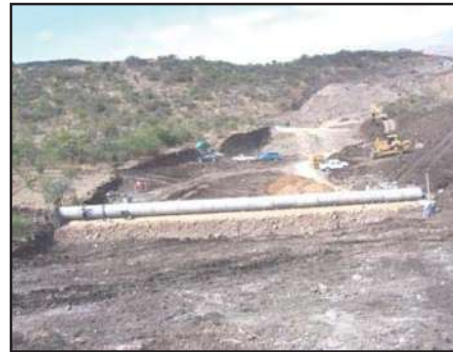
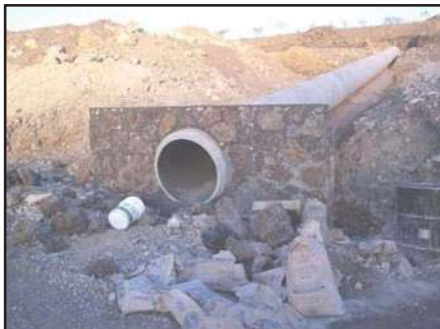
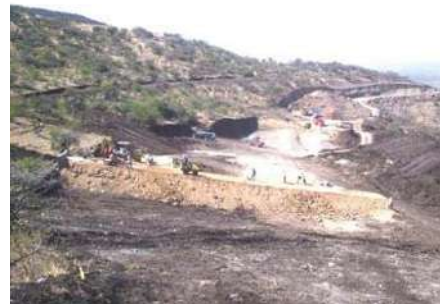
B).- OBRAS DE DRENAJE

Previo a la ejecución de trabajos de terracerías, se realizo la construcción de las Obras de Drenaje conforme al proyecto y de acuerdo en lo que corresponde a las normas para la construcción de las mismas.

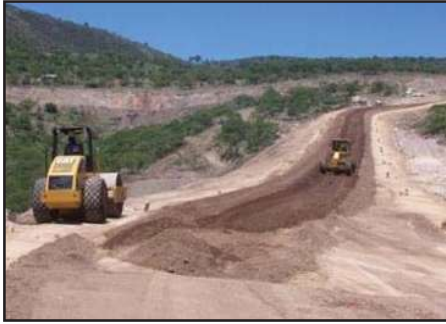
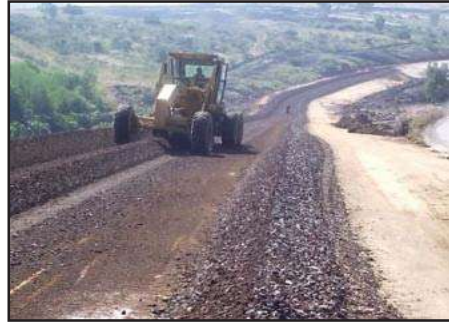
1.- SUB-BASE HIDRÁULICA.

Sobre la capa subrasante debidamente terminada se construyó una capa de sub-base hidráulica de 0.15 m de espesor, utilizando material procedente de los bancos de préstamo señalados en el proyecto. El material que conforma esta capa se compacta al 100% de su peso volumétrico seco máximo (PVSM) de la prueba AASHTO modificada.

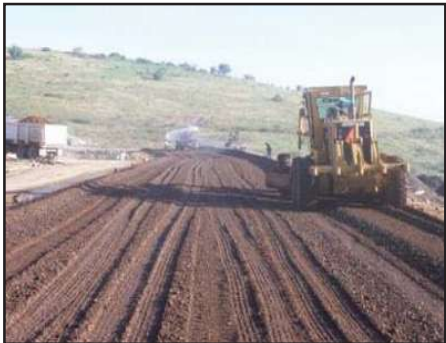
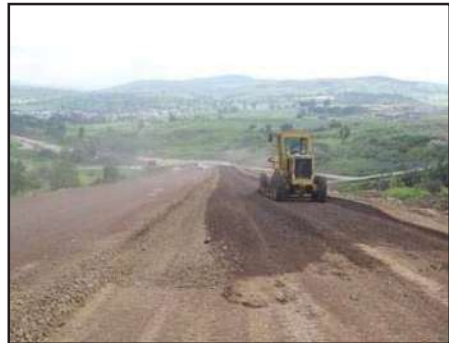
2.- BASE HIDRÁULICA.

Sobre la capa de sub-base debidamente terminada se construyó una capa de base hidráulica de 0.20 m de espesor, utilizando material procedente de los bancos de préstamo señalados en el proyecto. El material que conforma esta capa se compacta al 100% de su peso volumétrico seco máximo (PVSM) de la prueba AASHTO modificada.

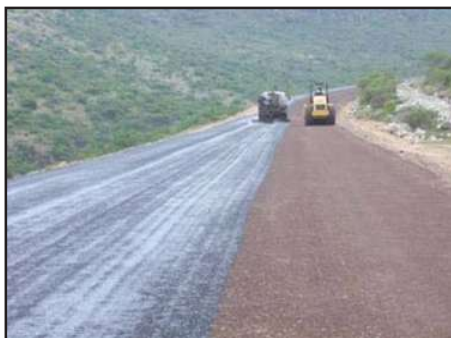
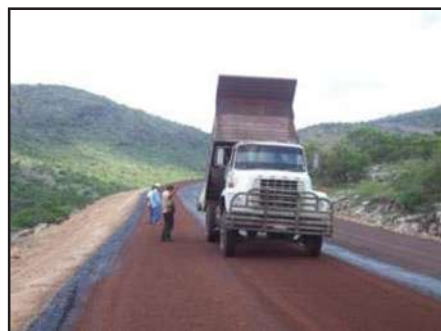
3.- RIEGO DE IMPREGNACIÓN

Sobre la capa de base hidráulica debidamente terminada, superficialmente limpia seca y barrida, se aplicó en todo el ancho de la sección así como en los taludes del material que forman el pavimento, un riego de impregnación con emulsión asfáltica catiónica, a razón de 1.5 lts/m².

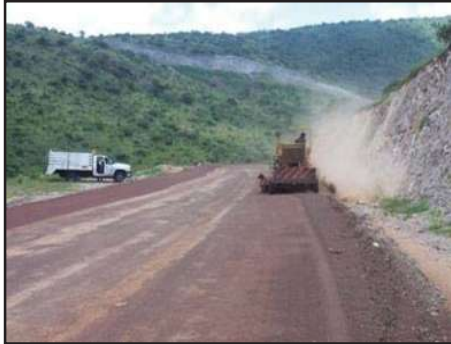
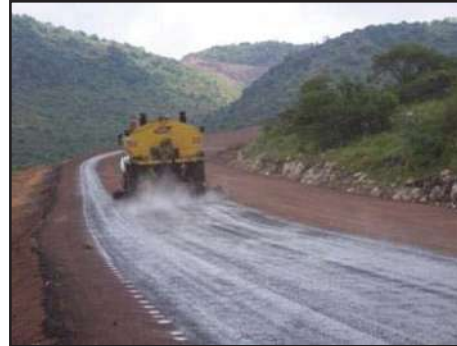
4.- RIEGO DE LIGA PARA CARPETA ASFALTICA

Sobre la capa de base Hidráulica debidamente terminada, se aplico en todo el ancho de la sección un riego de liga con emulsión asfáltica catiónica, a razón de 0.6 lts/m².

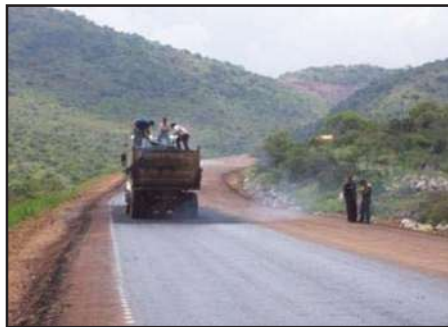
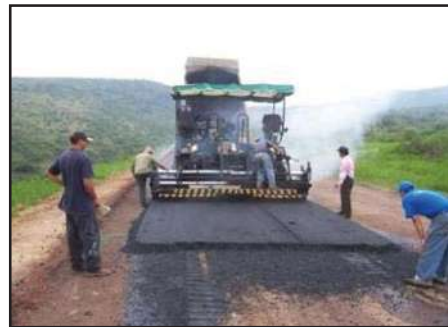
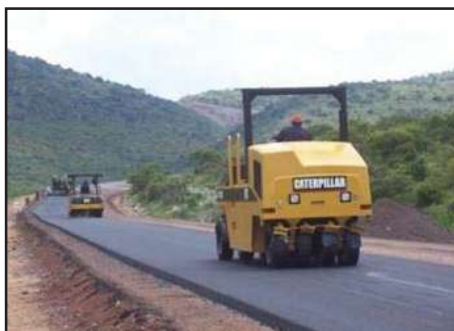
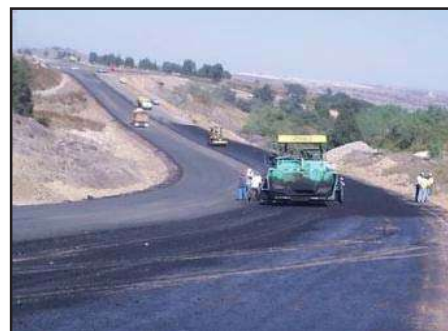
5.- CARPETA DE CONCRETO ASFÁLTICO

Sobre la capa de base hidráulica debidamente terminada y después de la aplicación del riego de liga, se construyo una carpeta de concreto asfáltico de 0.08 m de espesor, utilizando material procedente del banco fijado en el proyecto, con material asfáltico AC-20.

Con una dosificación aproximada de 130 kg/m³ de material pétreo seco y suelto, la mezcla se elaboro en planta y en caliente y el tendido se ejecuto compactándola al 95 % de su peso volumétrico determinando en la Prueba Marshall. La mezcla se proyecto por el procedimiento Marshall para que cumpla con los requisitos de diseño que se indican en la columna de intensidad de tránsito de más de 2000 vehículos pesados diarios.

Dado que se utilizo cemento asfáltico AC-20, la mezcla se realizo a una temperatura de entre 140°C y 165°C. La mezcla al momento de colocarla en la pavimentadora, tenía una temperatura no menor a 135° C. La temperatura se estuvo midiendo en el camión antes de descargar en la pavimentadora. La compactación se efectuó inmediatamente después de tendida la mezcla y antes de que su temperatura baje a menos de 130° C.

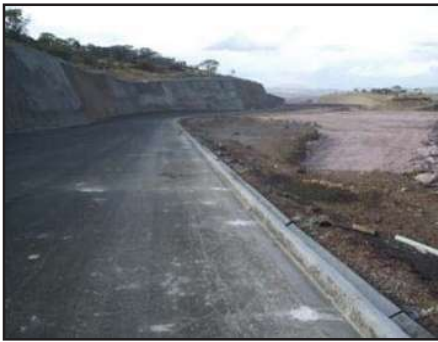
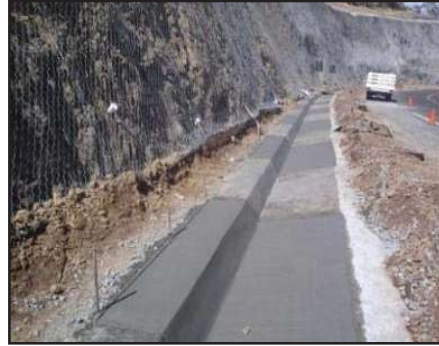
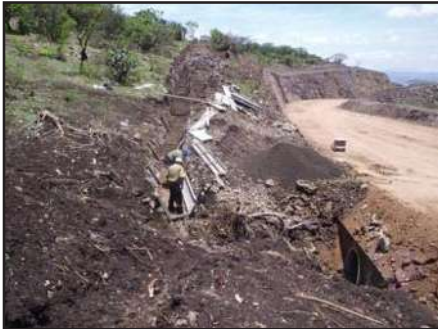
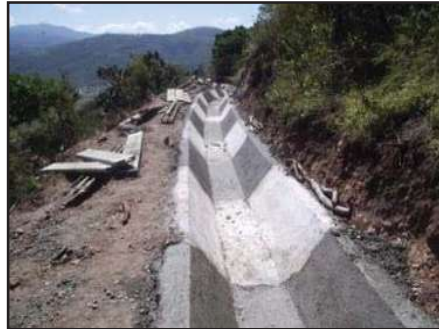
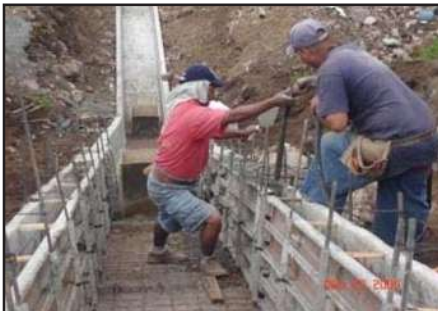
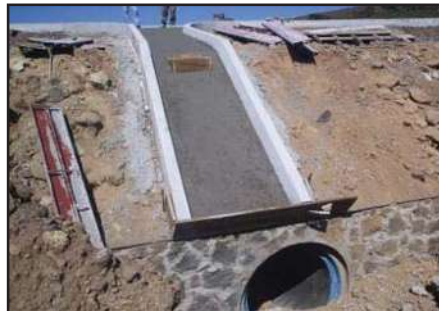
D). - TRABAJOS DIVERSOS

1. - **Guarniciones de concreto.-** Son elementos que interceptan y conducen el agua que por el efecto del bombeo corre sobre la corona del camino descargándola en los lavaderos para evitar erosión a los taludes de los terraplenes. Se colocaron conforme lo indico el proyecto y/o lo ordeno la dependencia, se construyeron guarniciones conforme a la sección de proyecto, formadas con concreto hidráulico de $f'c = 200 \text{ kg/cm}^2$.

3. - **Lavaderos.-** donde lo indico el proyecto y/o lo ordeno la Dependencia, se construyeron lavaderos formados con concreto hidráulico de $f'c = 150 \text{ kg/cm}^2$, los cuales se construyeron en material estable y debidamente anclados en dados de concreto; estos bordillos permitirán desfogar el agua drenada por las cunetas y guarniciones a lugares donde no causen daño a la estructura del pavimento.

4. - **Contracunetas.-** donde lo indico el proyecto y/o lo ordeno la Dependencia, se construyeron contracunetas conforme a la sección de proyecto y en su caso se revistieron con concreto de $f'c=150 \text{ kg/cm}^2$ y 8.0 centímetros de espesor.

5. - **Sub-dren mediante tubos de concreto, material de filtro y pozos de visita.-** donde lo indico el proyecto y/o lo ordeno la dependencia, se colocó sub-dren mediante tubos de concreto, material de filtro y pozos de visita, conforme a lo establecido en las especificaciones correspondientes.

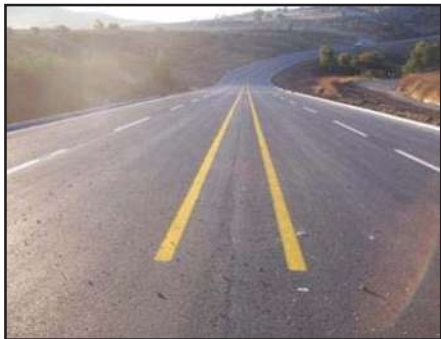
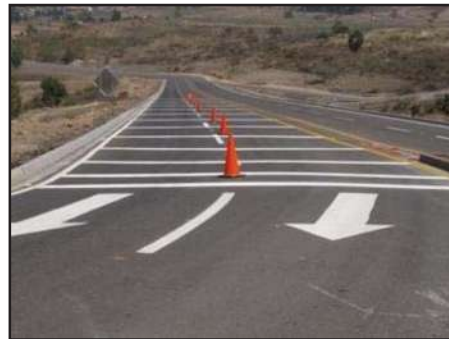
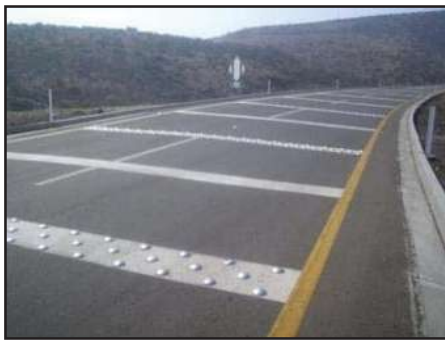
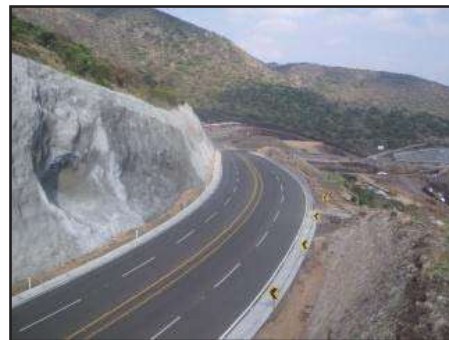
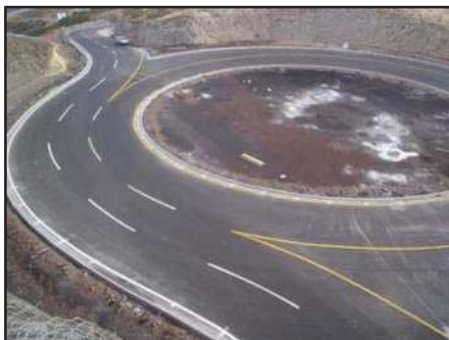
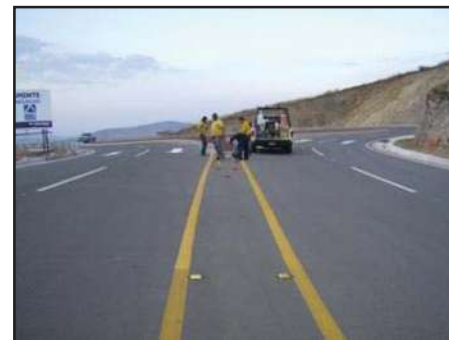
1.- Señalamiento horizontal.

Es el conjunto de marcas que tienen por objeto delinear las características geométricas de las vialidades y denotar todos aquellos elementos estructurales que estén instalados dentro del derecho de vía, con el fin de regular y canalizar el tránsito de vehículos y peatones así como proporcionar información a los usuarios estas marcas pueden ser rayas, símbolos, letras o dispositivos que se pintan o colocan sobre el pavimento (centrales y laterales). De acuerdo con el proyecto y con el Manual de Dispositivos para el Control del Tránsito en Calles y Carreteras de la SCT.

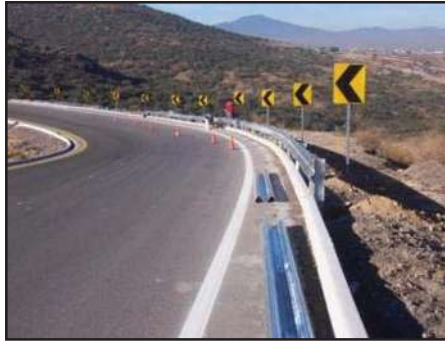
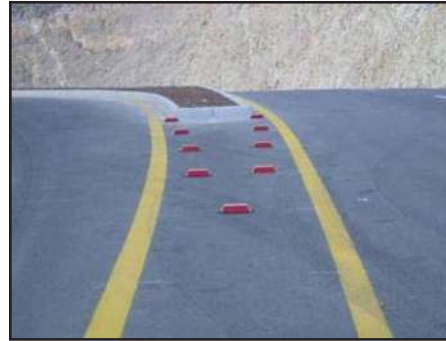
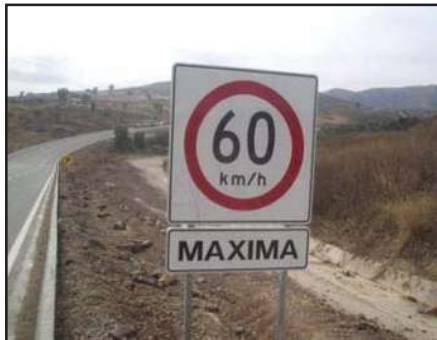
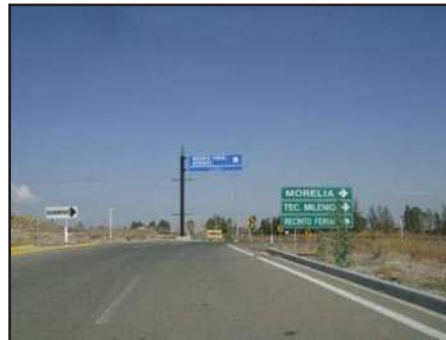
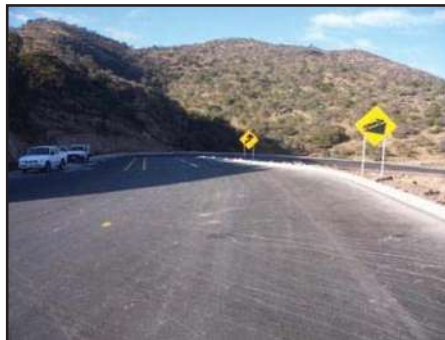
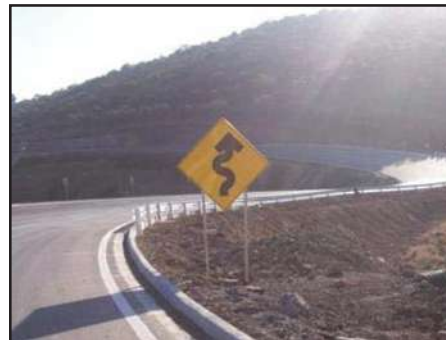
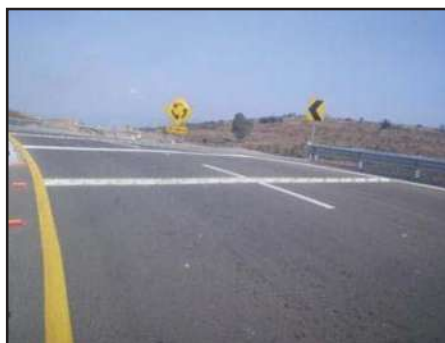
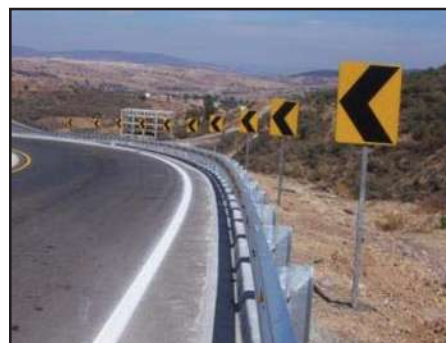
2.- Señalamiento vertical.

El señalamiento vertical es el conjunto de tableros fijados en postes, marcos que tienen por objeto regular el uso de la vialidad, indicar los principales destinos o transmitirle al usuario un mensaje. Se fabricaron y se colocaron de acuerdo con lo establecido en el proyecto y con el Manual de Dispositivos para el Control del Tránsito en Calles y Carreteras de la SCT.

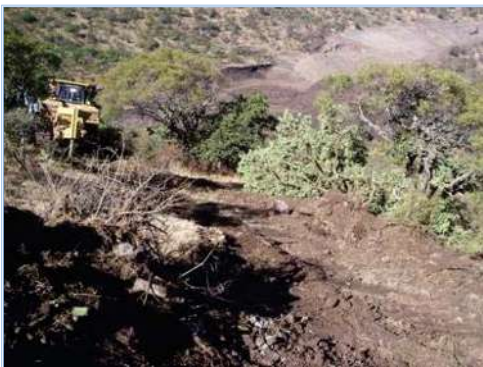
Fig.1

Se realizó únicamente dentro de la franja marcada por la topografía necesaria, considerado en el proyecto. Como se muestra en la figura 1 y 2.

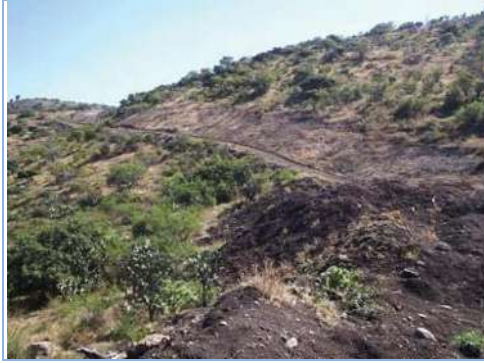
Fig. 3

Se despalma únicamente la franja de desmonte en este caso el espesor marcado en el proyecto. Como se muestra en la figura 3 y 4.

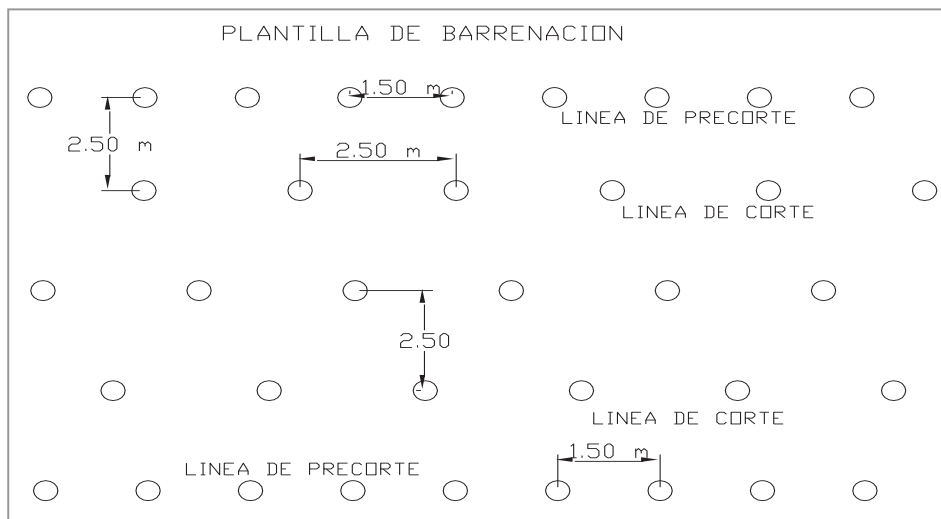
Figura No. 5

Consiste en la separación de un barreno a otro en una cuadrícula en forma de tres bolillo.

Existen diversos tipos de plantillas para voladuras de varias hileras lateralmente limitadas, en este caso se realizaron plantillas sencillas como se muestra en la figura No.5

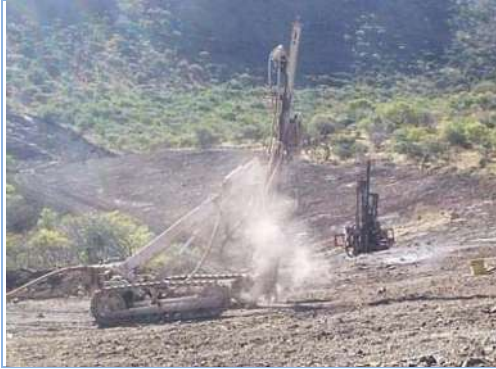
Consiste en la perforación del Terreno material tipo "c" con equipo Track-drill y Compresor IR (INGERSOLL-RAND) a la profundidad marcada por la topografía con diámetro de 2.5" y 3". Fig. 6 y 7.

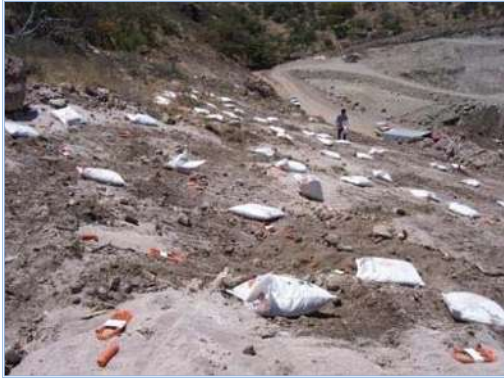
Fig. 8

Colocación de material nitrato de amonio y aceite combustible (Anfo) como se observa en la figura 8, 9 y video No. 1.

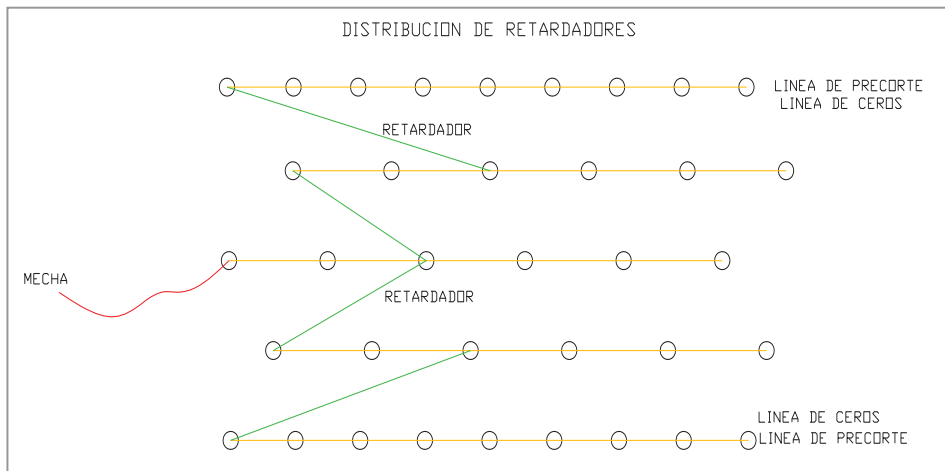
Diagrama No. 1

En el diagrama no. 1 se muestra la plantilla de distribución de retardadores e Inicio de la voladura, la razón por la que da inicio al centro de la sección es porque no existe una salida libre (cara libre), así mismo se continúa con las líneas del centro y al final las líneas de precorte. Con esta forma se realizó la mayor parte de las voladuras en las cuales podemos observar que el material producto de la voladura corte en material tipo "c" queda al centro de la sección donde se a realizado la voladura como se muestra en la figura 10, 11 y video No. 2.

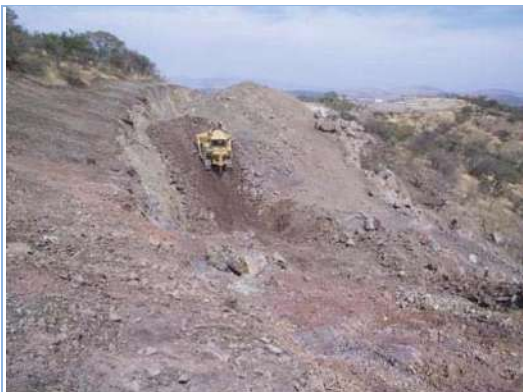
Fig. 12

6.- REZAGA.- Una vez realizada la voladura se procede a triturar el material (sobre tamaños) los cuales se realizaron con equipo Tractor Caterpillar D8T. Como se muestra en la figura 12 y 13.

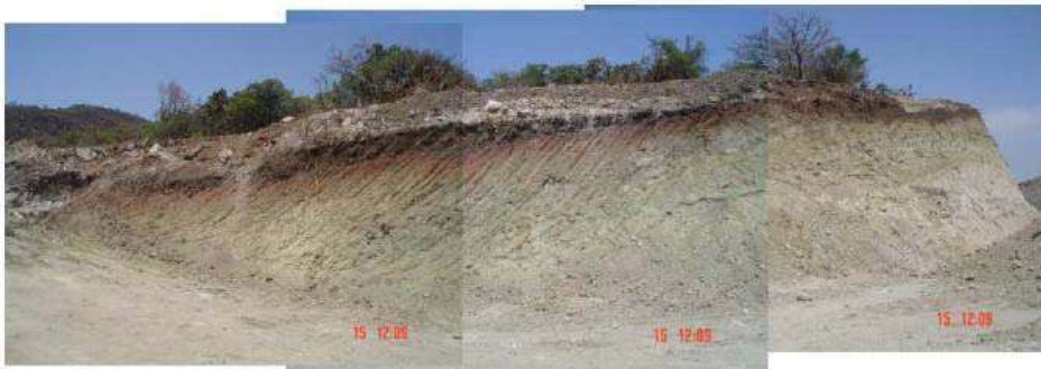
Foto 1. Vista de la estación del km 11+020 al km 11+040 lado izquierdo.

Este tramo presenta en su parte media un contacto entre depósitos piroclásticos de tonalidades que varían desde el amarillo claro, verde pistache, beige y rojo y las brechas volcánicas propias del volcán. La brecha se encuentra muy soldada confiriéndole aparentemente la estabilidad necesaria. (Foto 1). El problema de esta estación se encuentra limitado por la presencia de estos depósitos que trabajan a manera de un suelo que fácilmente se disgrega.

En esta sección se presenta un estrato de depósitos piroclásticos poco cementados que se deteriora con relativa facilidad. Este estrato buza hacia el interior 55° al interior del talud, así que no presenta ningún riesgo en estabilidad. Lo que se debe de realizar es la protección del para evitar que se deteriore con los cambios de humedad provocados por el cambio climático. Así que se recomienda colocar concreto lanzado en todo el estrato para evitar su deterioro. Adicionalmente se debe colocar malla de triple torsión como refuerzo anclada y micro drenes para drenar la posible infiltración de agua.

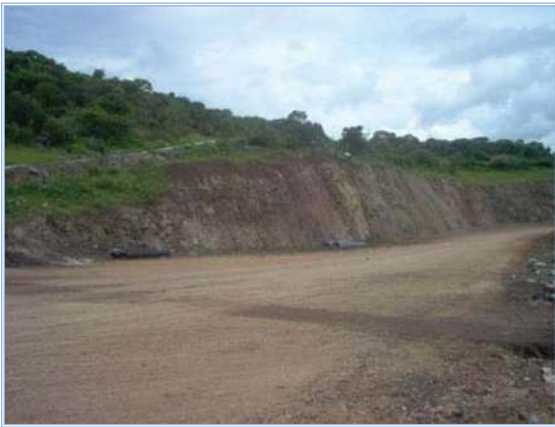
Figura No. 1

Este tratamiento consiste en retirar el material suelto en la zona de la banqueta así como la masa rocosa inestable del talud de las zonas relajadas. Como se muestra en las figuras.

En la figura No. 1 y 2 se puede observar el retiro de la arcilla (despalme) en la zona de la banqueta de un espesor de 30 cms para posteriormente barrenar y colocar las anclas de retención.

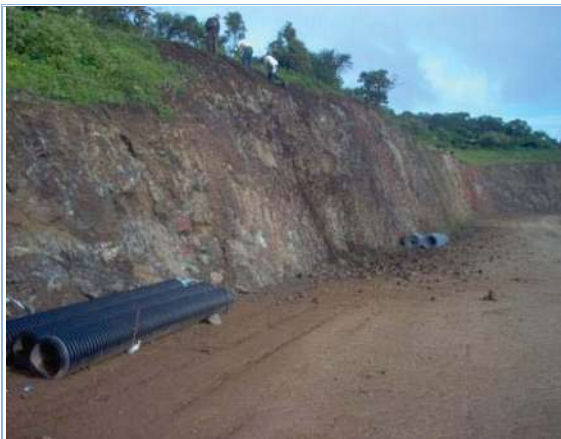
Figura No. 3

En la figura No. 3 y 4 se puede observar el retiro de la masa rocosa del talud, una vez que el material pierde humedad se intemperiza y puede ocasionar caídos.

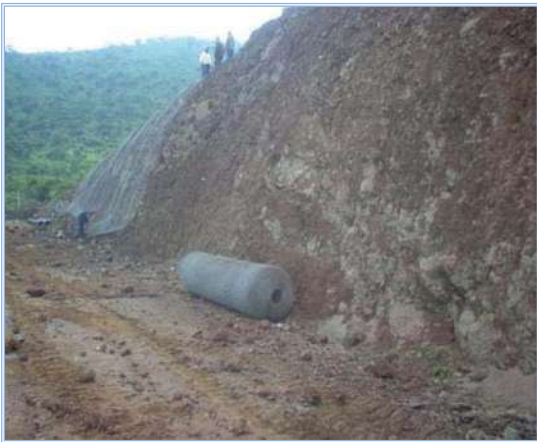
Figura No. 5

En la figura No. 5 y 6 se puede observar el inicio de la colocación de la malla triple torsión, que da inicio de la zona de la banqueta hacia el talud del km. 11+620 al km. 11+955.

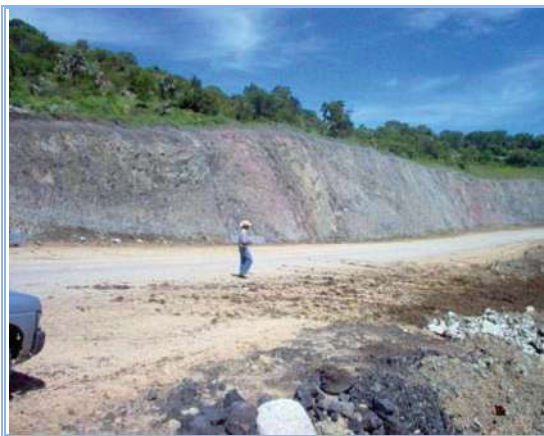
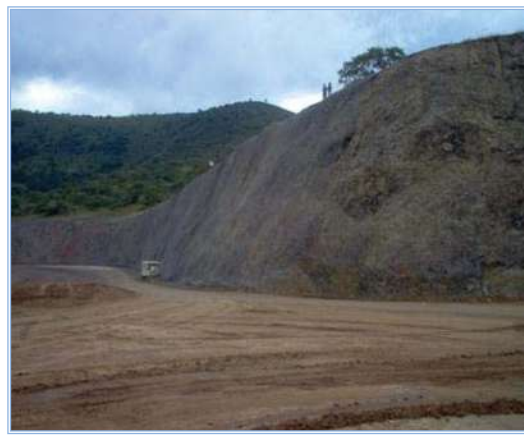
En la figura No. 7 y 8 se puede observar la terminación de la colocación de la malla triple torsión. Una vez colocada la malla se da inicio con la unión de la misma con cable galvanizado calibre 10 en las aristas.

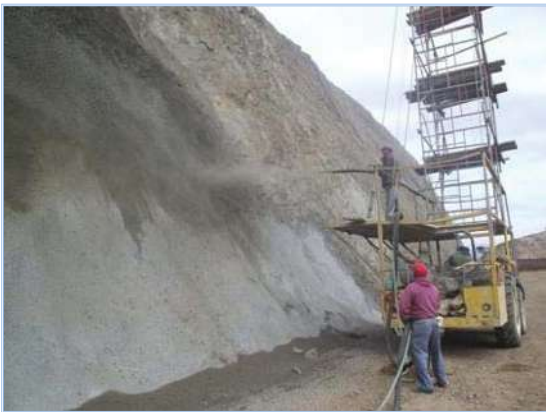
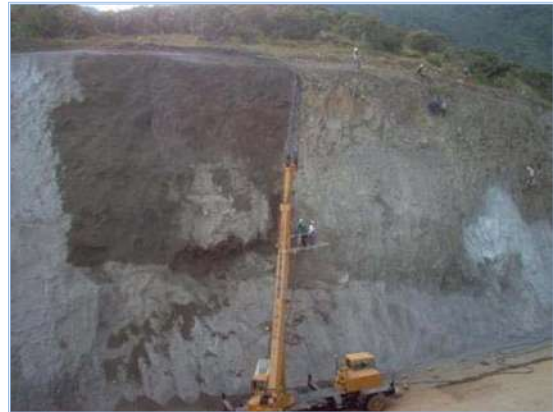
Consiste en la aplicación neumática de concreto lanzado con lanzadoras Aliva, y con una presión de agua de 143 kg/cm² aproximadamente, y compresor de aire de 6 kg/cm² aprox. El espesor nominal del concreto es de 1" que se considera como (primario) con una resistencia a la compresión, $f'c$ de 250 kg/cm². Como se muestra en las siguientes figuras.

En la figura 9 y 10 se puede observar la aplicación del concreto lanzado de 1" de espesor (primario) el cual se aplica para la protección del talud que su función principal es que el talud no pierda humedad y así el material no se intemperice.

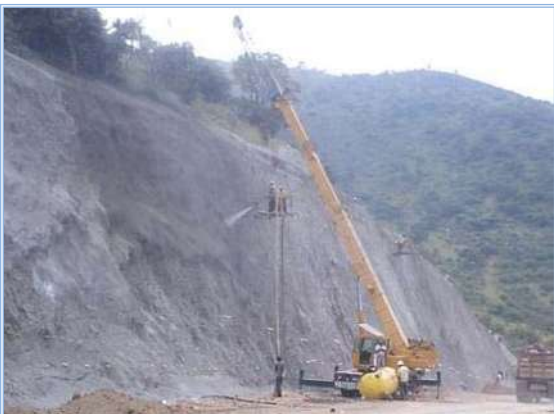
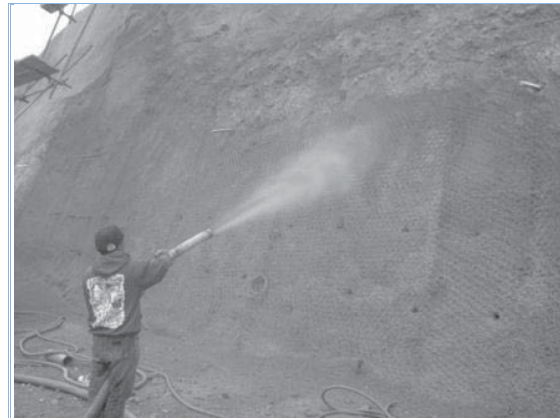
De acuerdo al estudio de estabilidad del talud, la recomendación fue colocar concreto lanzado (primario) en toda la zona del material piroclástico. Así como se muestra en el siguiente larguillo.

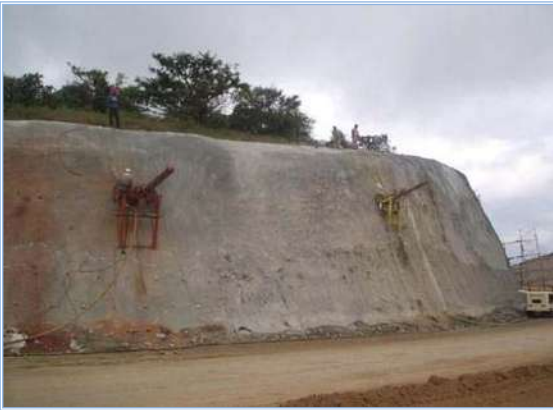
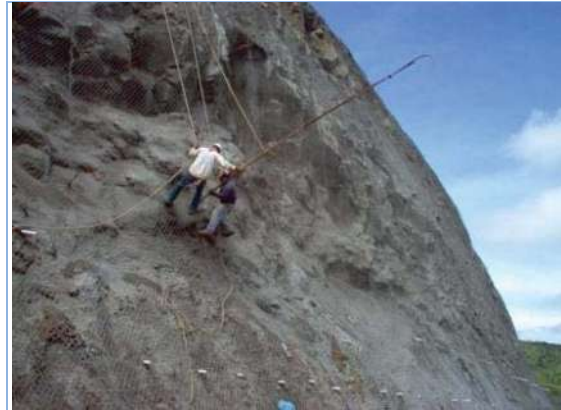
Consiste en la barrenación y colocación del anclaje de fricción de 3.0, 6.0, 9.0 y 15m de longitud, que consiste en una barra de acero de 7/8" de Ø, con capacidad de soporte de 25 ton., barra de alta resistencia grado 75 de cinco hpp, instalada en un barreno de 3" Ø e inyectada (del fondo hacía afuera) con mezcla agua-cemento, con una relación A/C = 0.40, aditivo (fluidizante) 700 ml/saco de cemento. Como se muestra en las siguientes figuras.

Una vez barrenado se da inicio con la colocación de las anclas de fricción como se muestra en la figura 14, se debe tener cuidado al momento de colocar la barra de acero para que se coloque al centro de la perforación.

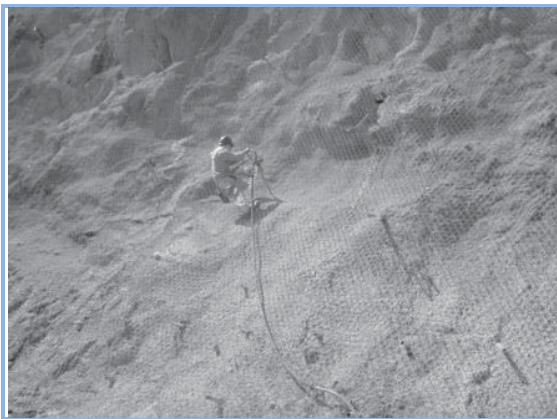
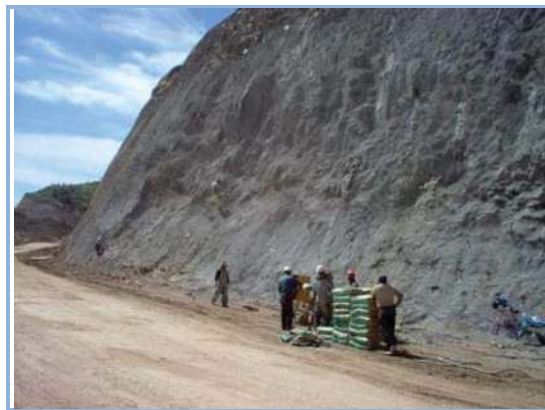
Una vez colocadas y centradas las barras de acero se da inicio con la inyección con cemento A/C = 0.40 aditivo fluidizante como se muestra en la figura 13a la inyección inicia de adentro asía afuera. En la figura 14b se muestra el equipo de inyección (aliva).

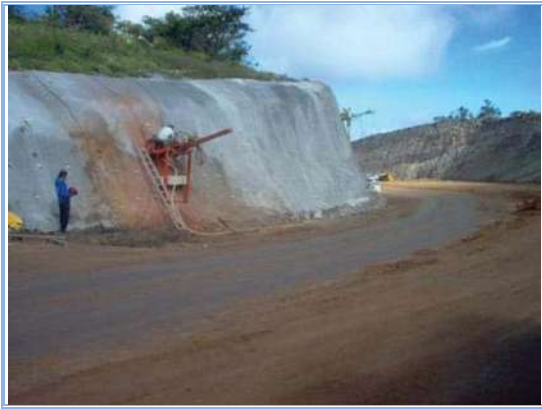
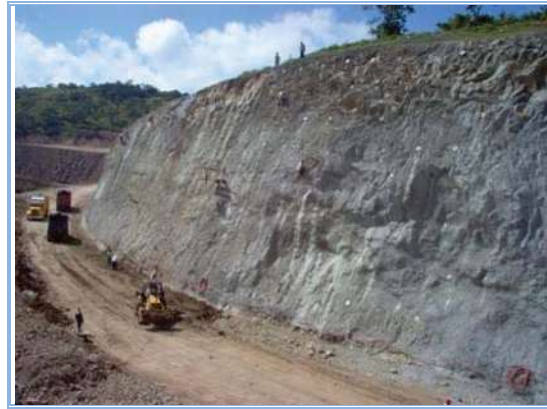
En la figura 15 y 16 se muestra el equipo de barrenación (coreel- dril y compresor) IR. La Barrenación tiene un diámetro de 3" y la longitud es variable de 3.0, 6.0, 9.0 y 15 metros.

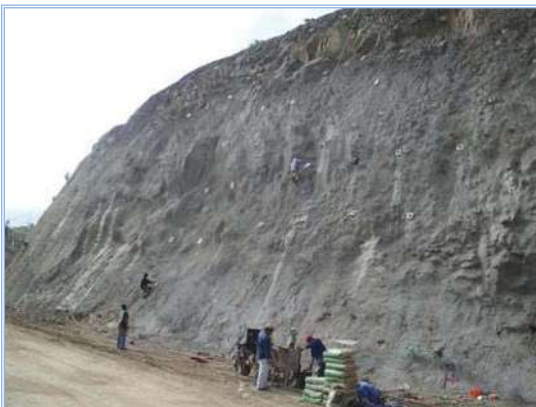
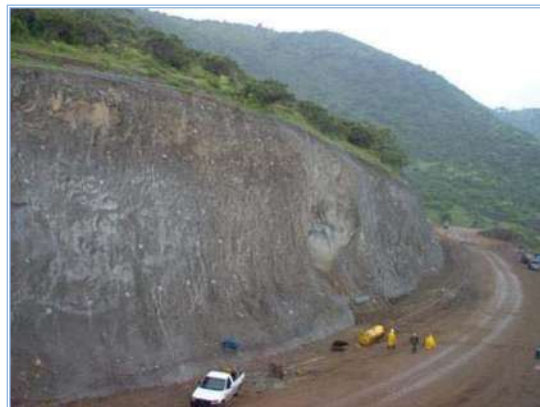
Una vez inyectadas las barras de acero con cemento $A/C = 0.40$ se inicia con la colocación de las placas de acero de 30 cm x 30 cm de un espesor de 1.27 cm. como se muestra en las figura 15 y 16.

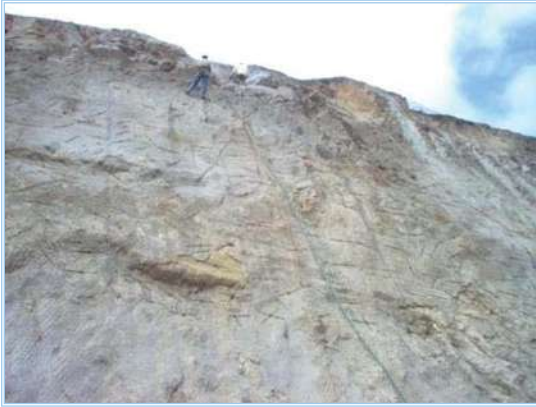
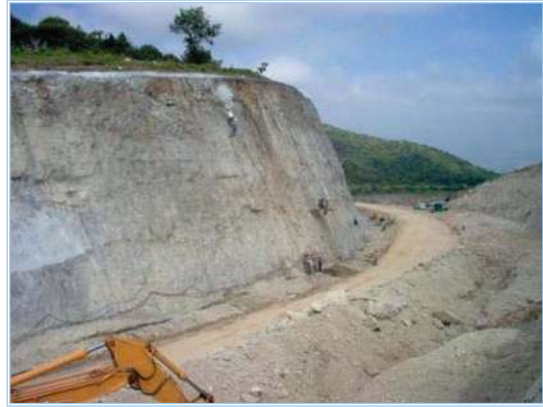
En la figura 19 y 20 se muestra el micro anclaje en la zona del talud el cual consta de 3 micro anclajes por metro cuadrado con varilla de $\frac{1}{2}$ " , las cuales son inyectadas con cemento A/C = 0.40 aditivo fluidizante, este micro-anclaje se coloca únicamente donde se aplica el concreto lanzado de un espesor de 2".

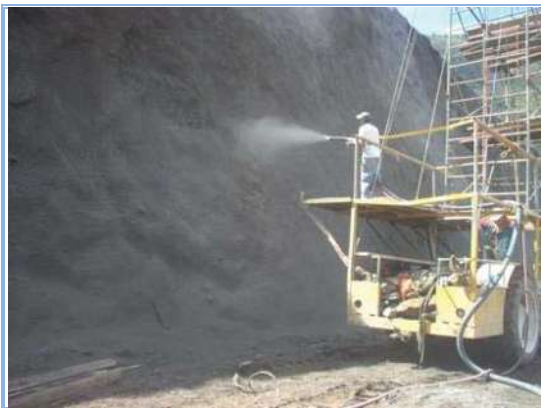
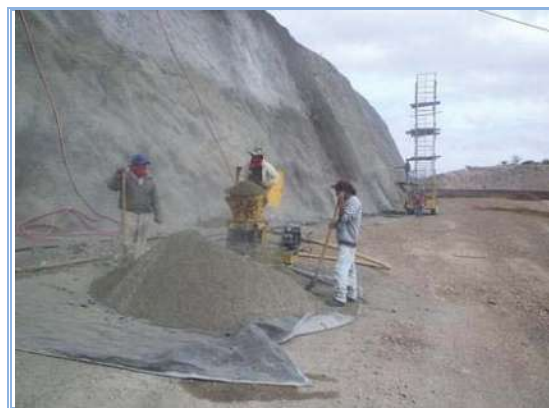
En la figura 21 y 22 se muestra la aplicación del concreto lanzado de 2" de espesor así mismo se muestra el equipo lanzador (aliva). En el siguiente larguillo se muestra las zonas donde se aplico el concreto lanzado de 2" de espesor.

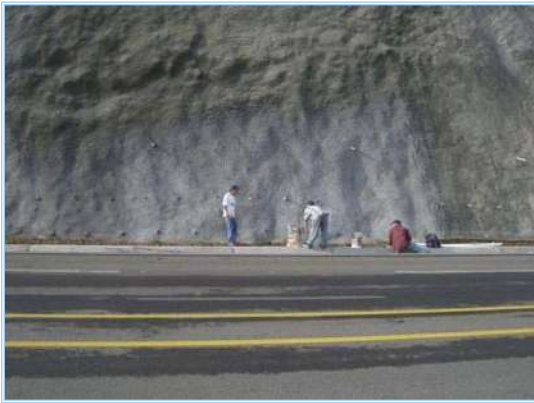
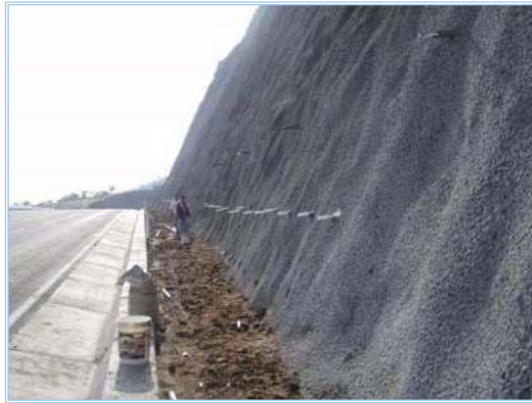
Perforación e instalación de micro-drenes sobre concreto lanzado en taludes. Consiste en la perforación sobre el talud con \varnothing de 34 a 44 mm y longitud de 40 cms, con Patrón de 100 x 100 cm., ademado con tubería de PVC DE 1 ½" de \varnothing . Como se muestra en la figura 23 y figura 24.
