**FACULTAD DE INGENIERIA CIVIL**

TESIS

**“VULNERABILIDAD SÍSMICA PARA EDIFICIOS DEL  
CENTRO HISTÓRICO DE LA CIUDAD DE MORELIA,  
MICHOACÁN”**

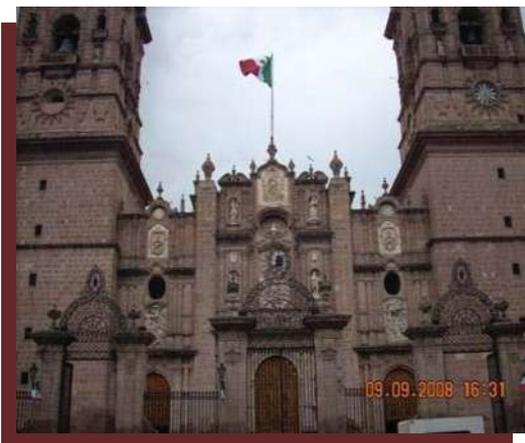
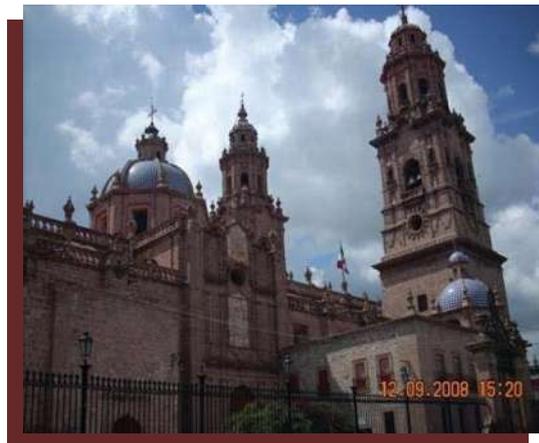
*Figura 3.*

Las fachadas principal y laterales (figura 3), ostentan bajosrelieves, en forma totalmente planimétrica, bajo los órdenes arquitectónicos grecorromanos, donde el barroco acusa su influencia en las ventanas ovoidales y en el enmarcamiento de los altos relieves, que se hallan sobre las puertas y en los remates de los frontispicios; en todo los demás responde a la peculiar ornamentación moreliana, en especial el segundo cuerpo de las torres allí las guardamalletas fueron aplicadas con profusión; ya en el tercer cuerpo, cuando toman forma octagonal, manteniendo lo planimétrico, desaparecen las guardamalletas.

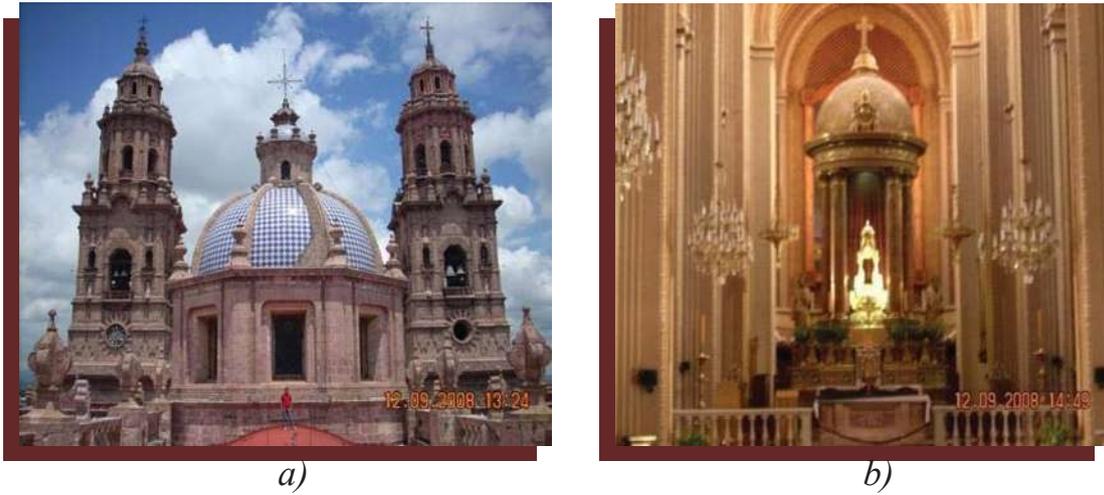
Figura 4.

Todo este trabajo señala la última etapa donde las pilastras, con sus capiteles jónicos llevan su entablamento completo. Integrándose a la armonía arquitectónica del paisaje moreliano, las barrocas torres de este monumento se alzan orgullosas (figura 4.a). Con sus 60 metros de altura, son, dentro de un conjunto de su género, las más altas del continente.

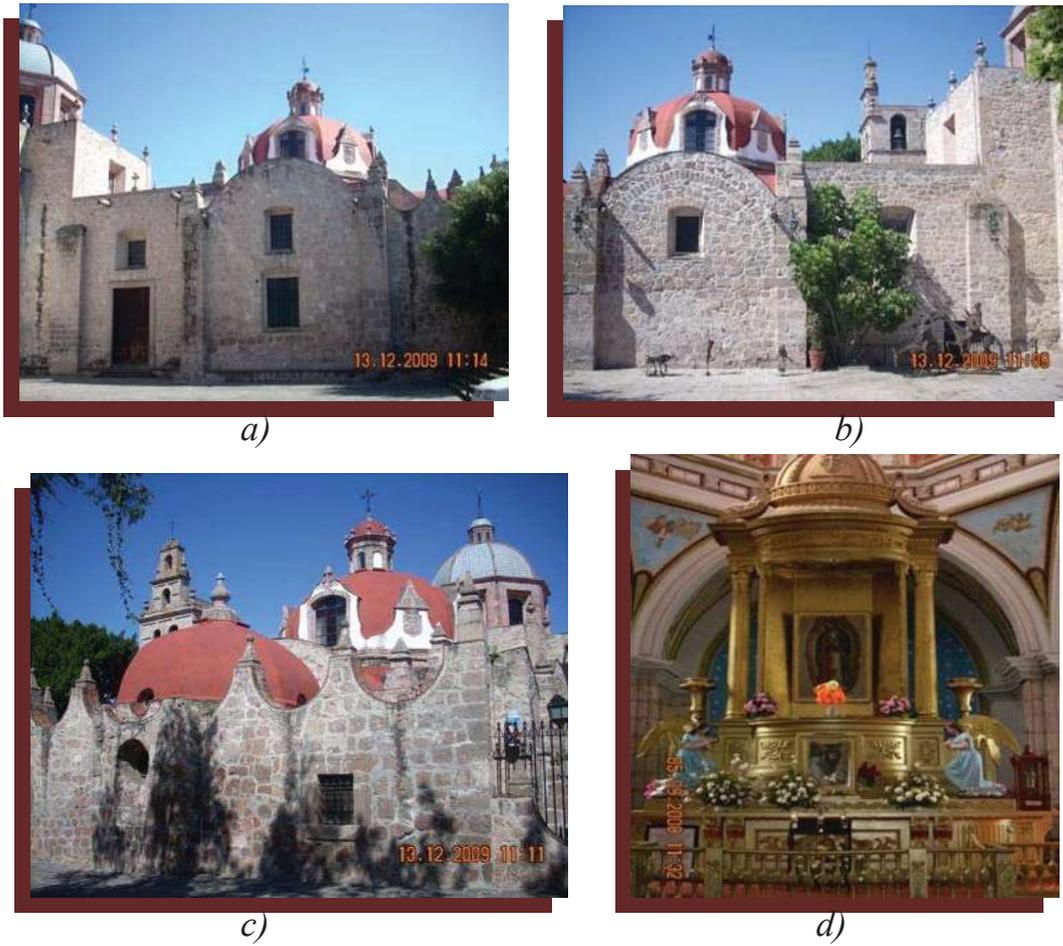
Figura 9.

Es la capilla sabatina y el camarín de la Virgen (figura 9.d), propias de la arquitectura carmelita, se localizan adjuntos al brazo del crucero sur del templo del Carmen (figura 9.a) y su construcción se deriva de una bula papal emitida por el papa Juan XXII. La portada principal que da al poniente, presenta, bajo el frontón quebrado, el escudo de la Orden, compuesto por una cruz erigida sobre un monte rodeado por tres estrellas, mismo que se repite en el vitral de la ventana del coro.

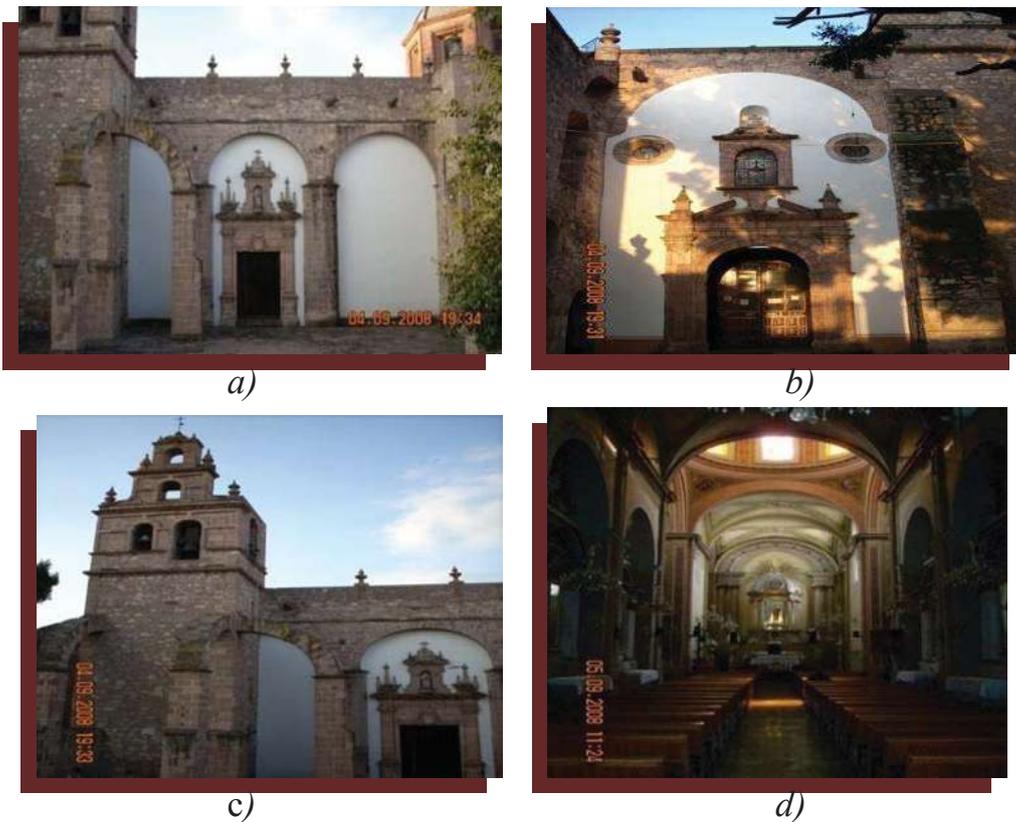
Figura 11.

Es una de las edificaciones monásticas más antiguas y monumentales de Morelia; su construcción se inició en 1596 y prosiguió en los siglos XVII y XVIII, a los que corresponden sus cúpulas. El estilo de su iglesia destaca entre los de la ciudad, pues en lugar de una torre ostenta una espadaña sostenida por arcos botareles (figura 11.c).

El claustro es de una sola planta y de pequeñas dimensiones, según lo estipulaban las constituciones Carmelitas que no permitían la construcción de un segundo piso en torno al claustro principal, y está localizado al norte del templo. El claustro se encuentra circundado por cuatro portales, conformados cada uno de ellos por tres arcos desplantados sobre gruesos pilares moldurados.

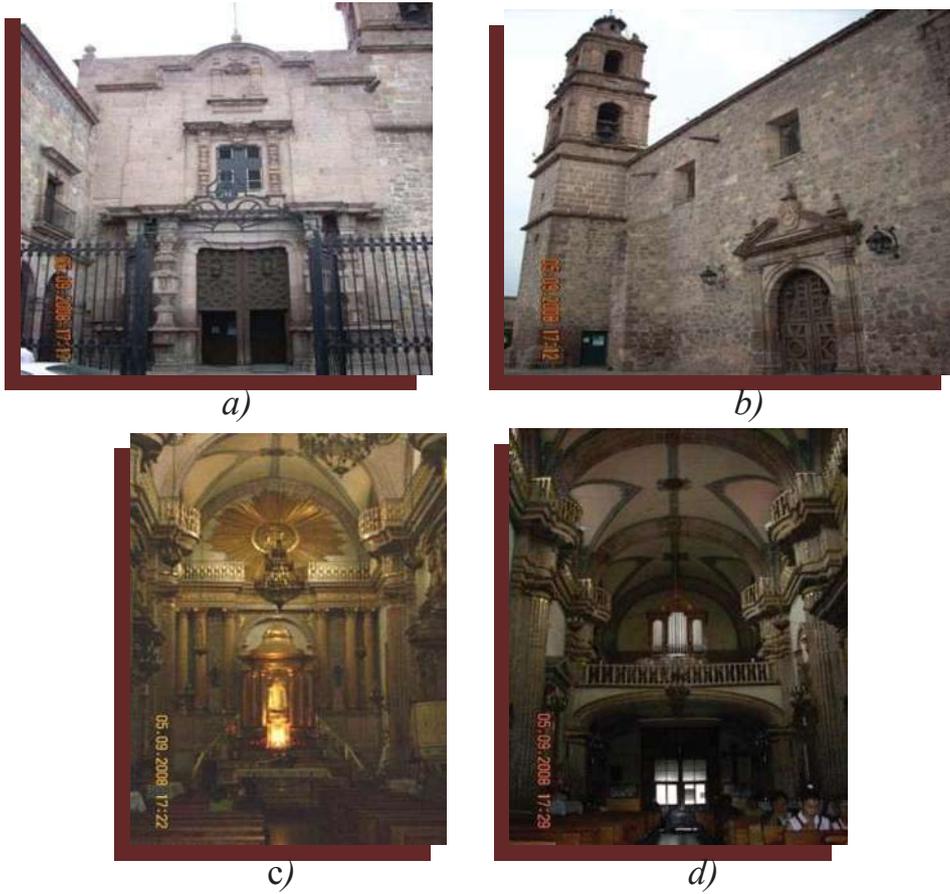
Figura 13.

La decoración interior del templo es de corte neoclásico con columnas jónicas estiradas de color oro (figura 13.c y d). Su cúpula, apoyada en pechinas son imágenes de los cuatro evangelistas, baña de luz el altar.

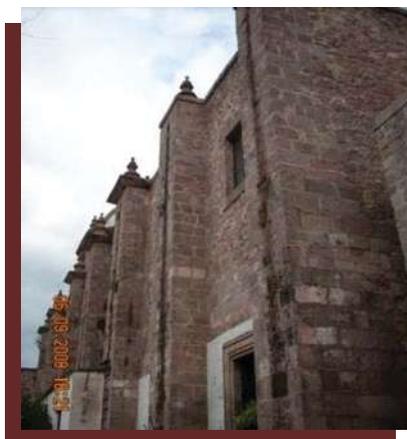
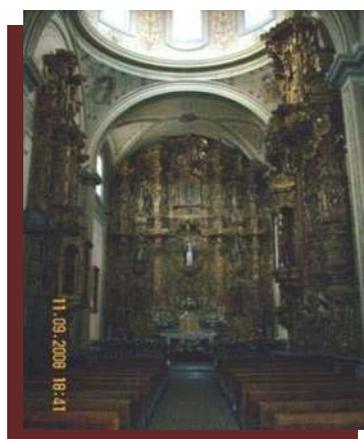
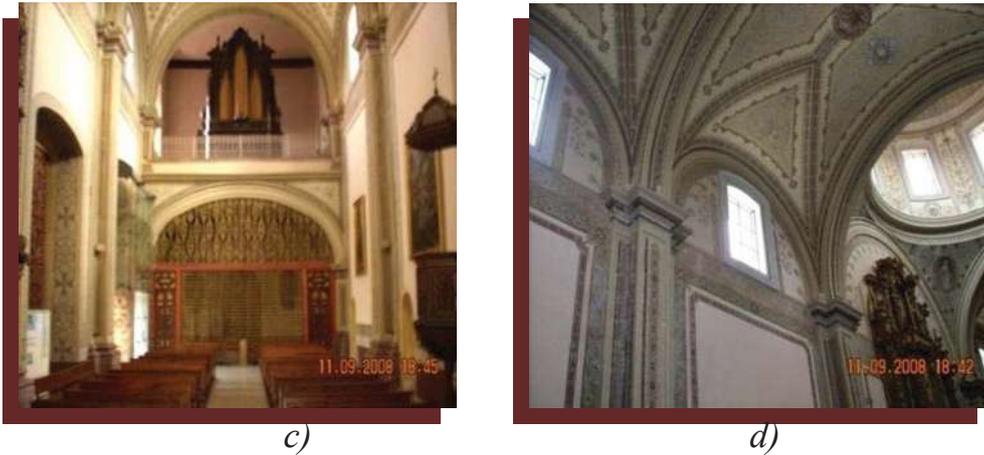
Figura 15.

El interior de la iglesia tiene bóvedas de lunetos y cúpula (figura 15.d), y tres retablos churriguerescos donde varias pinturas cubren espacios, como es usual en este tipo de obras. El retablo mayor responde al mismo estilo largos estípites y un espacio central está cubierto por labores profusamente ornamentadas.

Este edificio, como típico templo de monjas se construyó en forma paralela a la calle, su acceso está marcado por una doble portada barroca (figura 14). Por lo que se colocó en su interior una reja que separaba el coro de la nave para que las monjas pudieran participar en la misa sin ser vistas (figura 15.c). Este es uno de dos templos en Morelia que aún conserva en su interior retablos barrocos (figura 15.b).

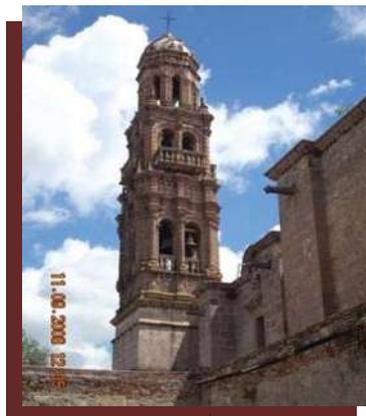
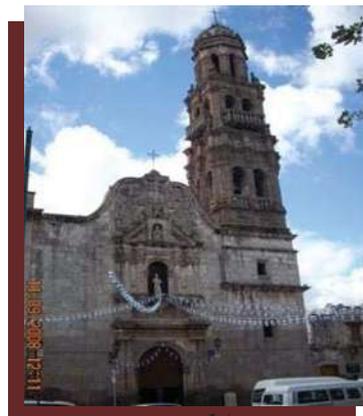
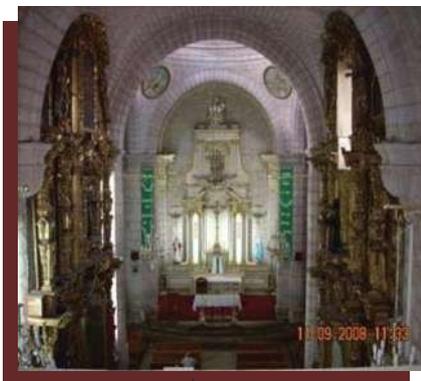
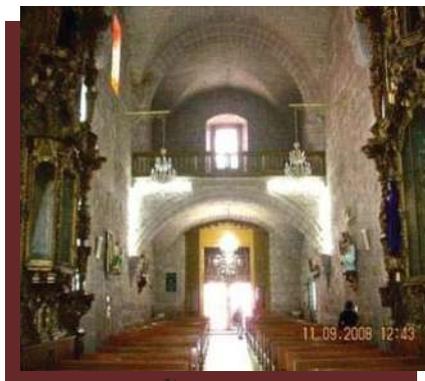
Figura 17.

La esbelta torre de tres cuerpos con su cupulín rematado por una cruz (figura 17.a), luce en las aristas del segundo cuerpo unas columnas salomónicas, mientras que en su fachada principal (figura 17.b), presenta una gran cantidad de elementos ornamentales entre los que destaca la escultura de San Francisco de Asís. La efigie de San Miguel Arcángel se localiza en un nicho de fachada lateral.

La nave del templo está cubierta por bóveda de lunetos y una cúpula semicircular en el crucero. El retablo principal y el lateral (figura 17.c), ubicado en el brazo oriente del crucero, son de estilo neoclásico, mientras que los otros tres retablos de madera, son barrocos.

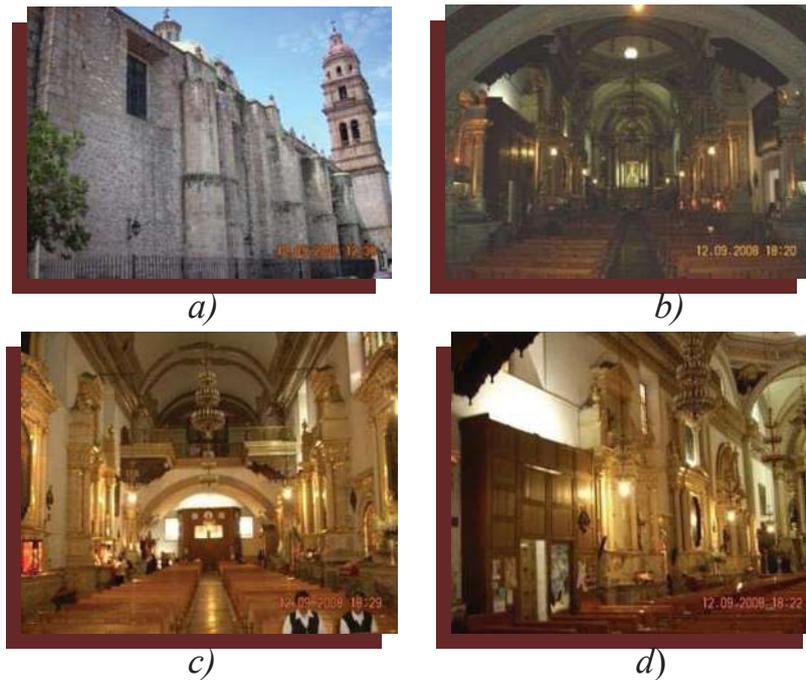
Figura 21.

La exuberancia ornamental notoria tanto en el retablo mayor, que se atribuye al arquitecto Francisco Eduardo Tres Guerras, como en las laterales, corresponde al esplendor del siglo XIX (figura 21.b). En el retablo mayor se venera a la Virgen del Socorro, obra valiosa no sólo desde el punto de vista artístico, sino religioso, porque fue donada a la comunidad agustina por Santo Tomás de Villanueva, arzobispo de Valencia, antes de su muerte en 1565. Es de notar, en el presbiterio, la sillería que utilizaron los monjes en sus horas de coro. Una capilla lateral, cercana a la sacristía, tiene el techo abovedado cubierto de pinturas al fresco; de sus paredes penden retratos al óleo realizados por el artista criollo Javier Tapia, como el del padre Basalenque, cronista de la orden; fray Juan Bautista de Moya, famoso evangelizador de la Tierra Caliente y de los pueblos de la costa del pacífico, hasta Acapulco; fray Alonso de la Veracruz, fundador del Colegio de Tiripetío en 1538 y, más tarde, ilustre maestro de la Universidad Real y Pontificia de México; Antonio de Huitziméngari, príncipe purépecha y alumno de Tiripetío, y de otros ilustres miembros de la comunidad agustiniana.

El techo del cubo de la escalera que conduce a las dependencias de clausura, es de marcado estilo gótico; el claustro superior tiene techumbre con vigas de madera, y en sus paredes se observa una cenefa pintada al fresco y arquería apainelada sobre columnas toscanas. Bóvedas de cañón cubren al claustro bajo, que muestra una gran severidad. Las crujías de los lados poniente y sur, dan acceso a las celdas monacales, todas ellas de bóveda (figura 21.c).

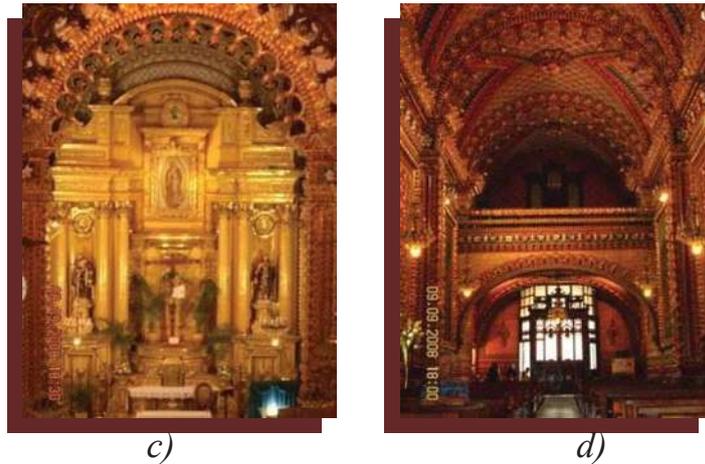
*Figura 23.*

Para 1777, se cambia la planta rectangular del templo al anexársele el crucero y el presbiterio, tomando así la forma de una cruz latina durante el primer tercio del siglo XIX, el arquitecto Nicolás Luna modifica el interior levantando el altar que actualmente lucen el ábside (figura 23.c).

El estilo arquitectónico de su portada muestra reminiscencias platerescas (figura 22). Todo su interior es un bellissimo trabajo, de barro cocido y policromado, realizado a principios del siglo XIX el interior del templo fue decorado por el maestro Joaquín Orta Menchaca, ornamentación que aún conserva (figura 23.d).

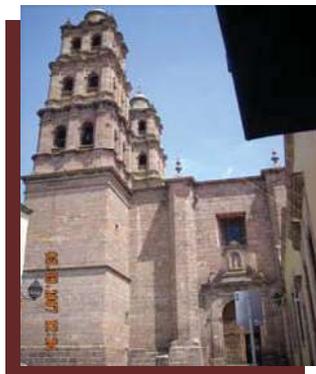
a)

La portada lateral está compuesta por dos pilastras rematadas con guardamalletas en sustitución del capitel y rematados por un frontón quebrado, que alberga un nicho (figura 25.a).

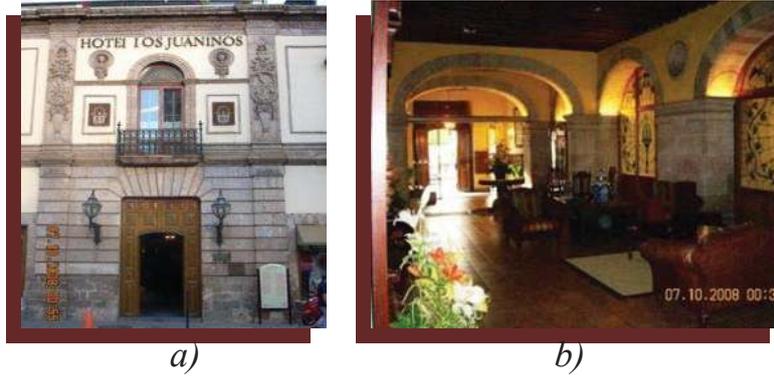
Figura 27.

Las dos portadas que conforman el edificio resultan muy similares entre sí. En ambas portadas (figura 27.a), las puertas de acceso están flanqueadas por los vanos (puertas) de los locales comerciales del edificio. En ambas fachadas, la ornamentación de los cerramientos, los frisos y los barandales de hierro de las ventanas del segundo nivel destacan el carácter residencial de la época porfiriana (figura 26). En su interior las columnas monolíticas de cantería de estilo toscano soportan los arcos que se repiten en la planta alta y que abundan el patio principal del edificio (figura 27).

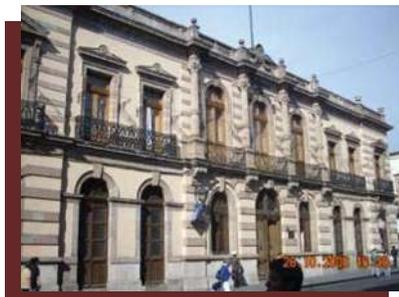
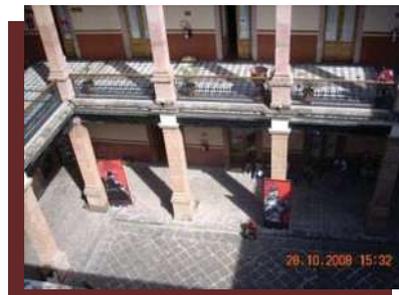
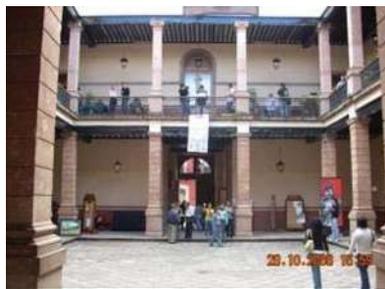
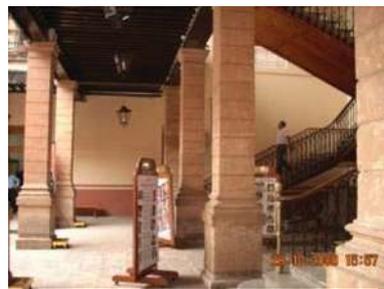
Figura 29.

Este edificio en el siglo XVIII era una vivienda con habitaciones en torno a dos patios. Su patio interior es rectangular con corredor abierto por los cuatro lados y en los dos niveles (figura 29.b). Cinco pilares dóricos al este y otros tantos al oeste se alzan sobre un alto pedestal; al norte y sur, dos pilares por cada lado.

Entre los pilares del primer piso y del segundo hay una diferencia: los de la planta baja son dóricos con fuste ranurado; los de la planta alta son jónicos y de fuste liso (figura 29.c).

En 1897 fue remodelado dándole un toque neoclásico; a mediados del siglo XX pierde su patio posterior y se adapta para albergar el recinto del congreso del estado. Su aspecto actual guarda armonía con el sentido arquitectónico de la ciudad (figura 29.a).

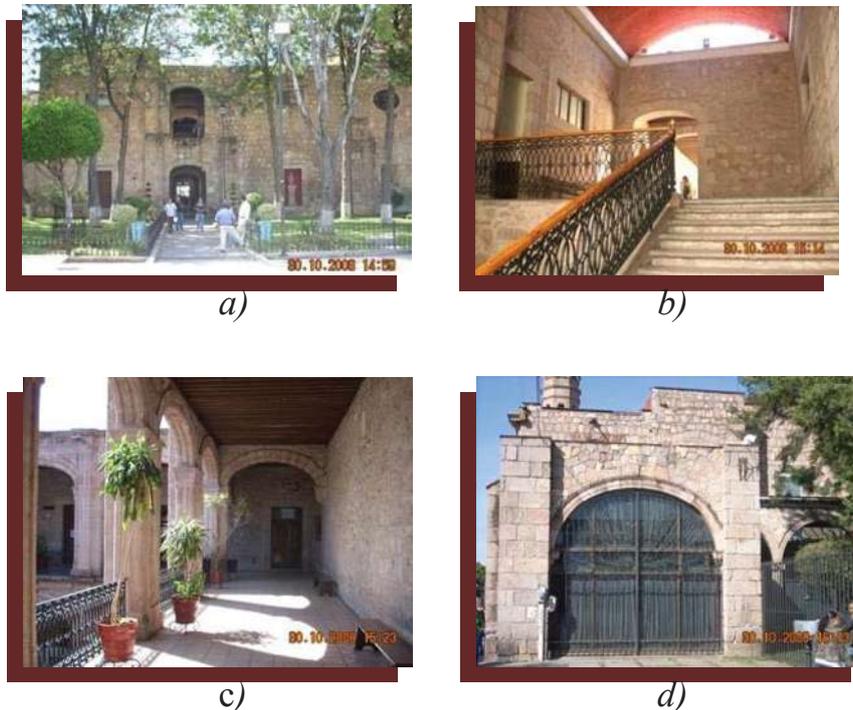
Figura 37.

El edificio se compone de tres patios jerarquizados; el patio principal se encuentra circundado por cuatro arquerías de dos niveles con arcos de tres centros, en cada una de las esquinas se desarrollan dos arcos perpendiculares a los muros. El pretil del patio se ornamenta con un friso de donde se proyectan unas gárgolas poligonales sobre cada una de las pilastras que sostiene los arcos; el pretil se remana con una cornisa de cantería.

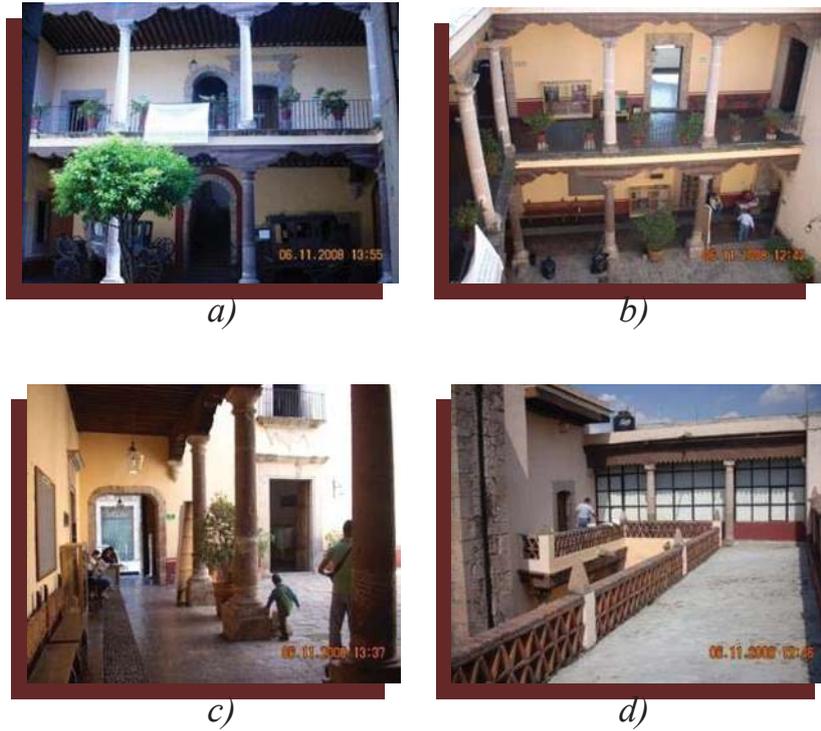
Figura 39.

Los cuartos se distribuyen alrededor de un patio principal con columnas dóricas (figura 39.a y b). Como elemento novedoso, Morelos construyó una terraza en planta alta abierta al exterior de donde podían disfrutar de la vista hacia el sur (figura 39.d).

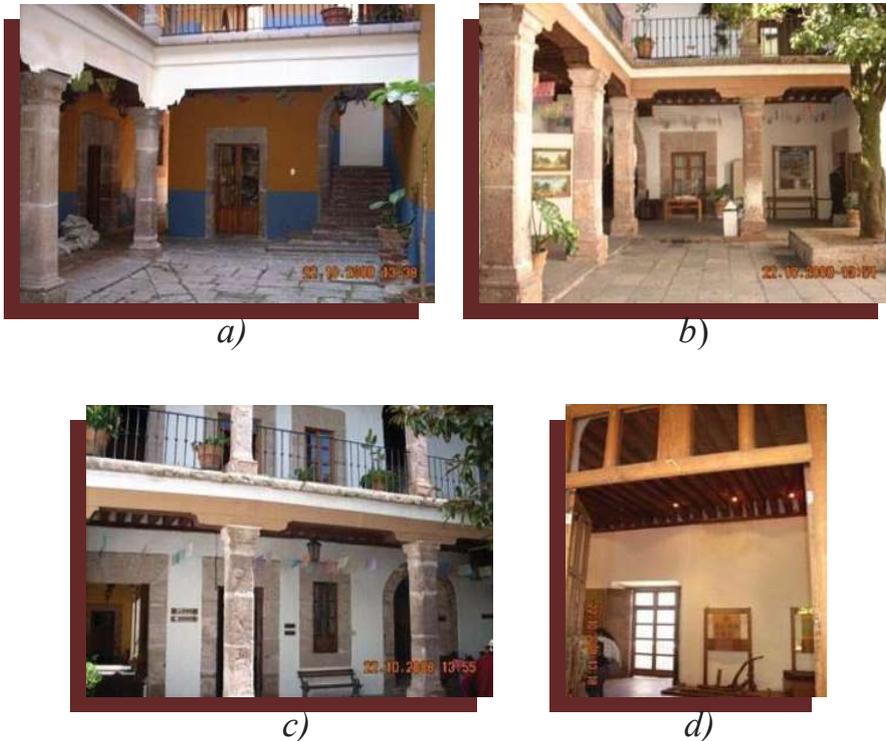
Figura 43.

Accediendo al inmueble por el zaguán se llega al primer patio rodeado por un corredor en forma de C (figura 43.b), por el que se accede a la mayoría de las habitaciones de la planta baja y a la escalera. La distribución de las habitaciones en la planta alta se da de manera similar que en planta baja. Tanto la cubierta como el entrepiso están contruidos con el sistema de vigería y terrado (figura 43.d).

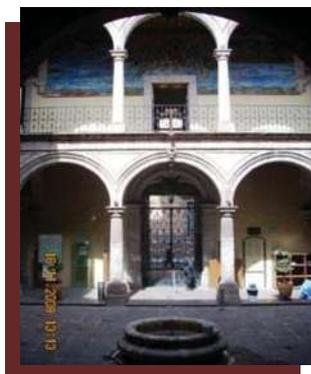
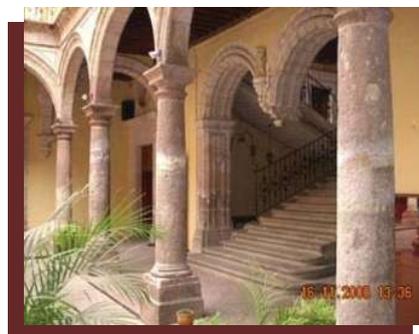
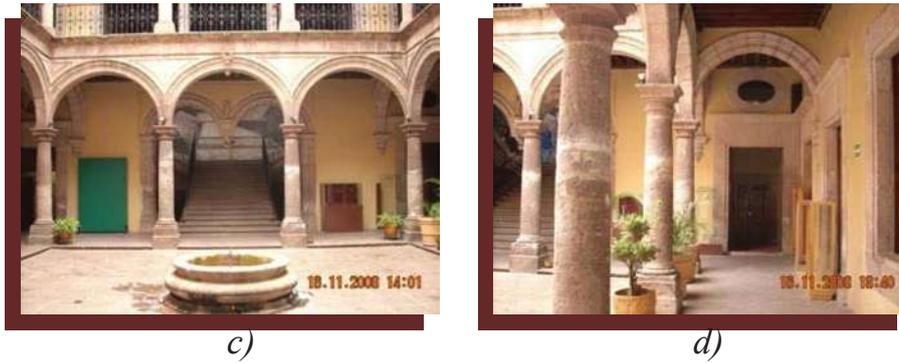
Figura 45.

El edificio que actualmente ocupa el Museo Regional Michoacano era casa habitación y data por lo menos del siglo XVII. Era de un piso pero en el siglo XVIII, se le añadió la planta alta lo cual implicó modificaciones a la fachada y la construcción de la escalera tipo imperio que actualmente luce un arco pinjante (figura 45.b). La fachada principal es de estilo barroco con jerarquía visual sobre el eje central del acceso por medio de un balcón de herrería forjada y el imafrente como remate superior (figura 44). La mayor ornamentación de la planta alta de la fachada atestigua el uso residencial del segundo piso, mientras la planta baja estaba destinada a uso comercial, razón por la cual contaba con puertas que abrían asía el exterior la organización espacial se da en torno a tres patios interiores, el primero con corredores con arquería (figura 45).

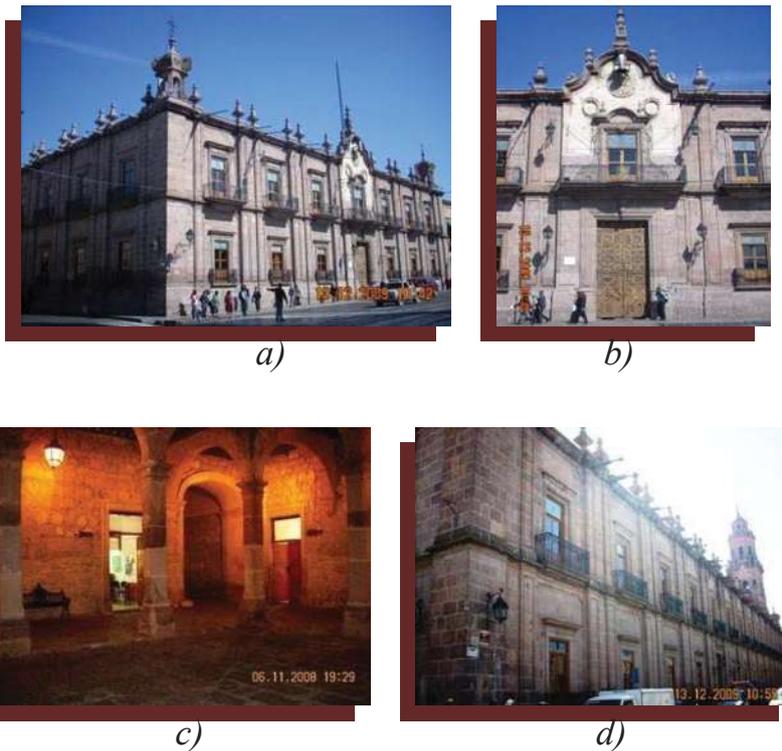
Figura 49.

En su interior se aprecia el estilo arquitectónico moreliano, elegante y severo, proporcionando en su conjunto, sin que falten las guardamalletas. Llama la atención la arquería. La escalera principal está sostenida por tres arcos de forma irregular. En la fachada se observa el típico barroco tablerado de Morelia, donde en la parte central se conserva la mayor parte de la ornamentación (figura 48). Sus dos amplios patios albergan las principales oficinas gubernamentales del Estado (figura 49.c).

Su arquitectura es de estilo barroco con pilastras tableradas típicas de la arquitectura dieciochesca de Morelia. Otros elementos característicos del inmueble son los balcones con hierro forjado y en el imafrente se puede observar el escudo nacional y la campana de Dolores que reemplazaron los emblemas propios del organismo educativo a partir de que el edificio paso a ocuparse como Palacio de Poderes (figura 49.a y b).

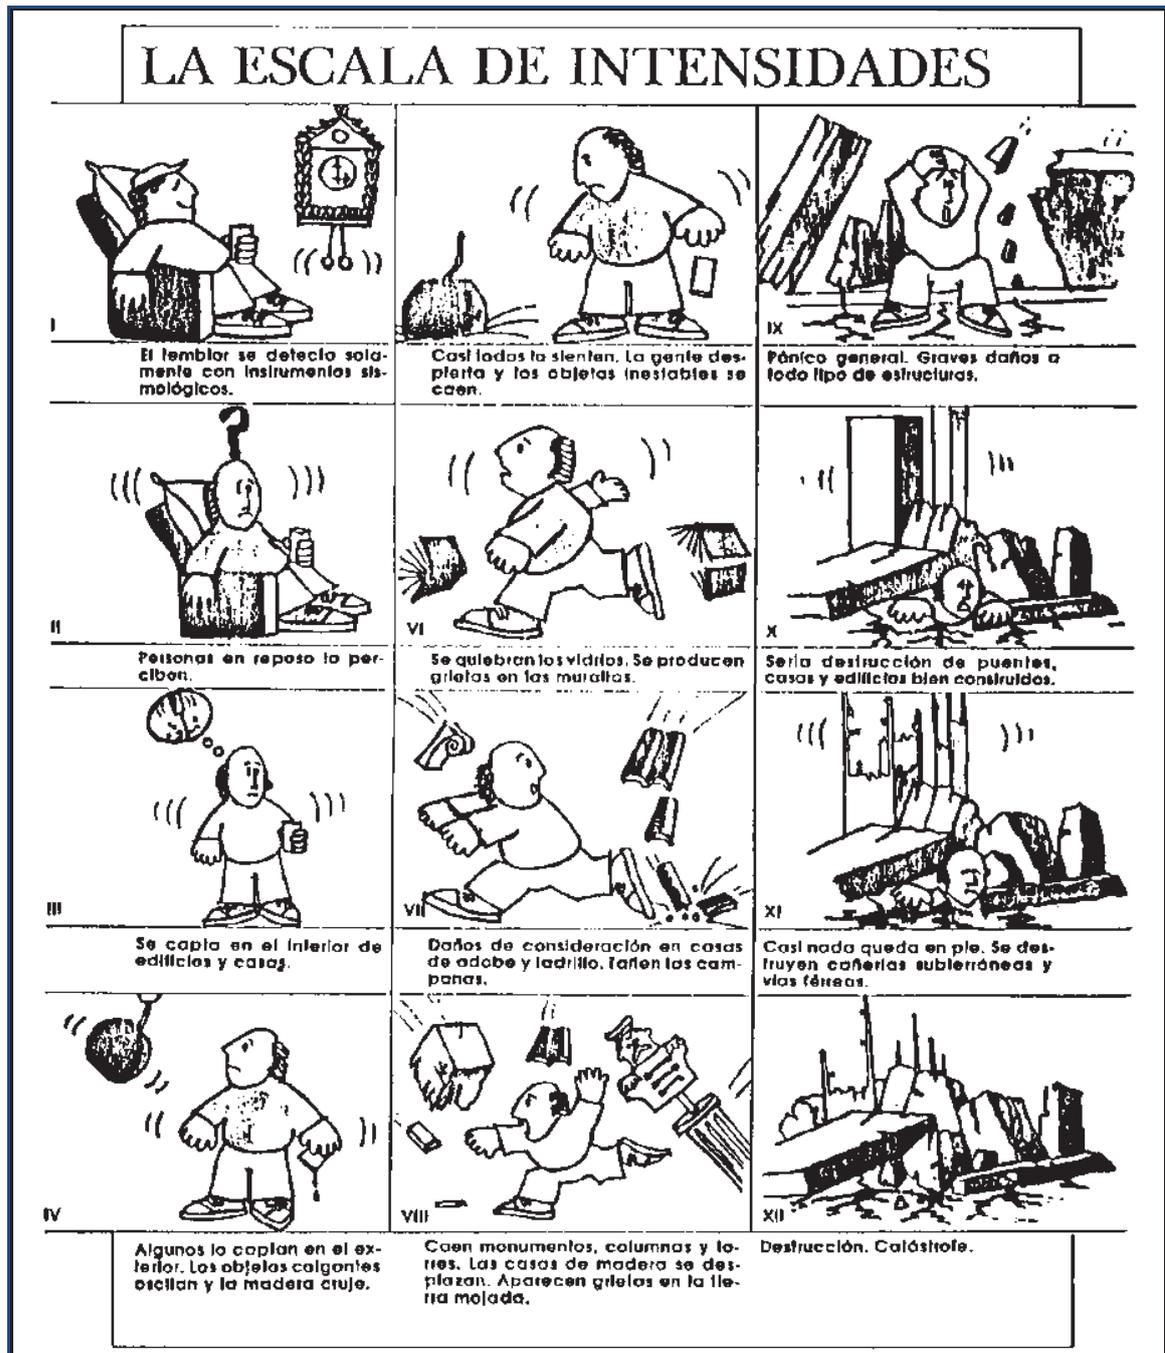
Una ilustración de la Escala de Intensidades de Mercalli Modificada puede observarse en la siguiente figura:

Figura 58.- Escala de Intensidades de Mercalli Modificada.

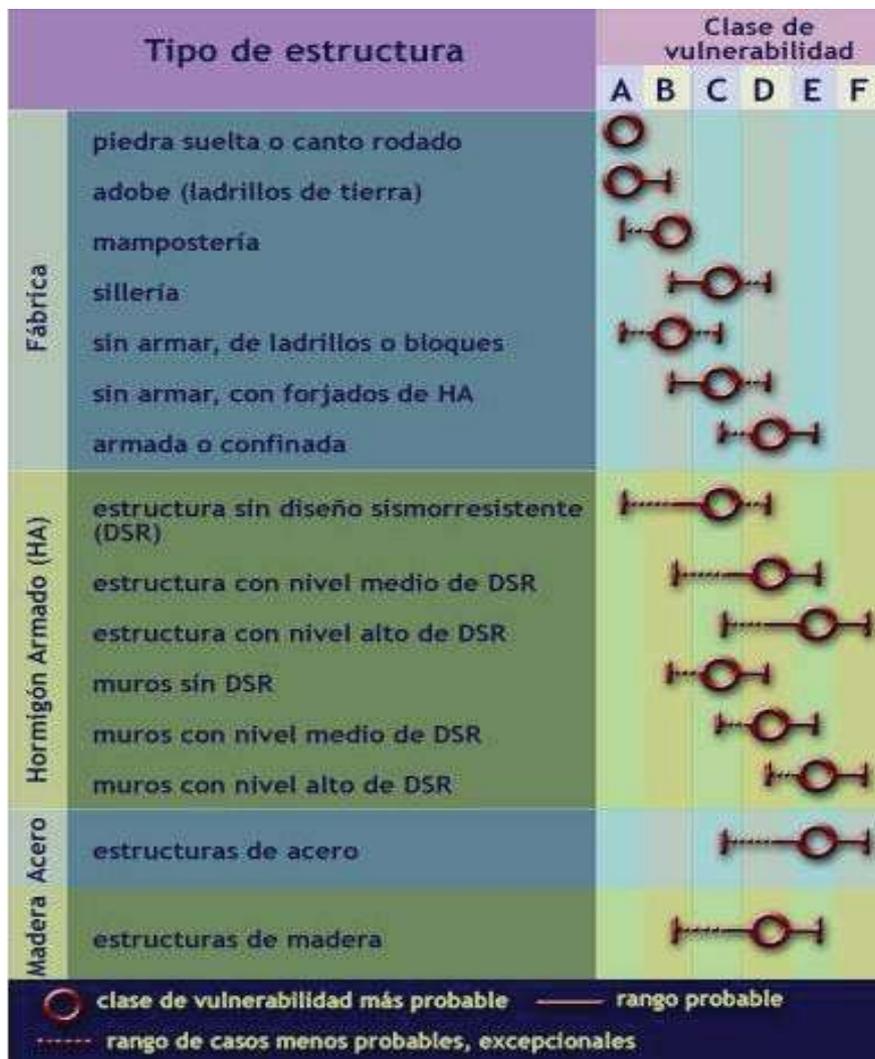
Diferencia de estructuras (edificios) en clases de vulnerabilidad

Figura 59.- Escala de Intensidad Macrosísmica Europea

Los tipos de estructura de fábrica han de leerse, por ejemplo, fábrica de mampostería, mientras que los tipos de estructuras de hormigón armado (HA) han de leerse, por ejemplo, marcos de HA o muros de HA (hormigón y concreto son sinónimos).

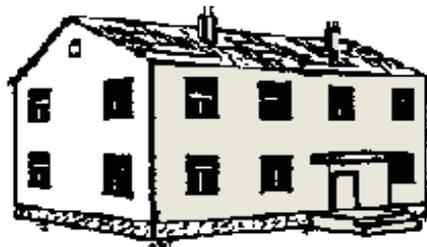
*Figura 60.*

#### ***Grado 1: Daños de despreciables a ligeros (figura 60)***

(Ningún daño estructural, daños no estructurales ligeros)

- Fisuras en muy pocos muros.
- Caída sólo de pequeños trozos de revestimiento
- Caída de piedras sueltas de las partes altas de los edificios en muy pocos casos.

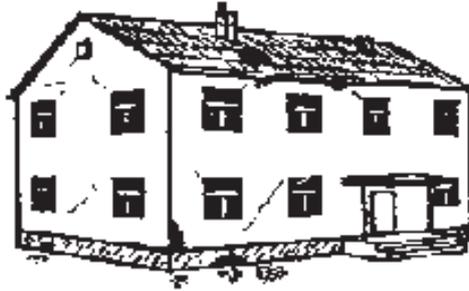
*Figura 61.*

#### ***Grado 2: Daños moderados***

(Daños estructurales ligeros, daños no-estructurales moderados)

- Grietas en muchos muros.
- Caída de trozos bastante grandes de revestimiento.
- Colapso parcial de chimeneas.

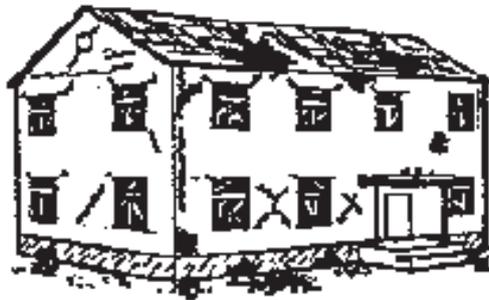
*Figura 62.*

***Grado de daño 3: Daños de importantes a graves***

(Daños estructurales moderados, daños no-estructurales graves)

- Grietas grandes y generalizadas en la mayoría de los muros.
- Se sueltan tejas del tejado.
- Rotura de chimeneas por la línea de tejado.
- Se dañan elementos individuales no-estructurales (tabiques, hastiales y tejados).

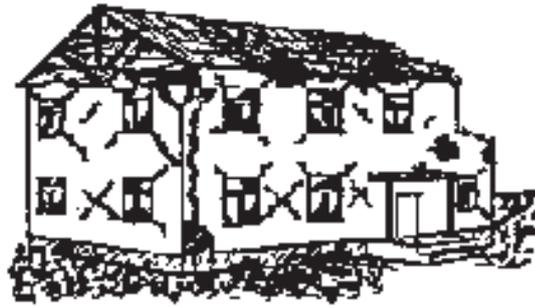
Figura 63.

***Grado de daño 4: Daños muy graves***

(Daños estructurales graves, daños no estructurales muy graves)

- Se dañan seriamente los muros.
- Se dañan parcialmente los tejados y forjados.

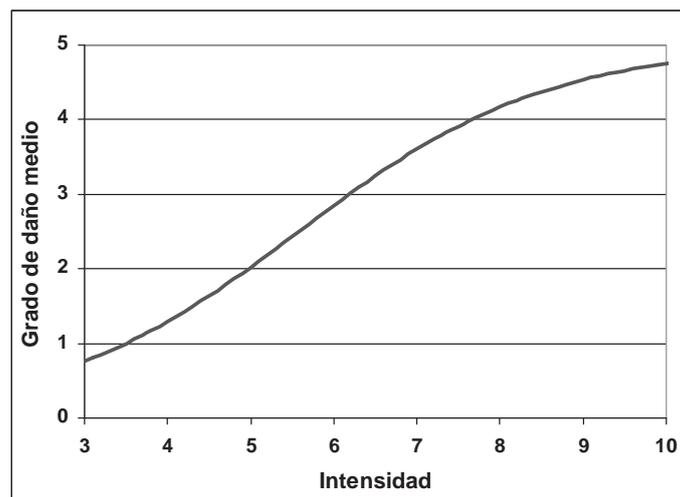
Figura 66.- Ejemplo de curva de vulnerabilidad para una estructura específica.

Por otra parte, si se lleva a un gráfico la intensidad sísmica contra el grado de daño medio, se obtiene lo que se conoce como curva de vulnerabilidad (figura 66), la cual puede construirse para una estructura en particular, o para una tipología específica.

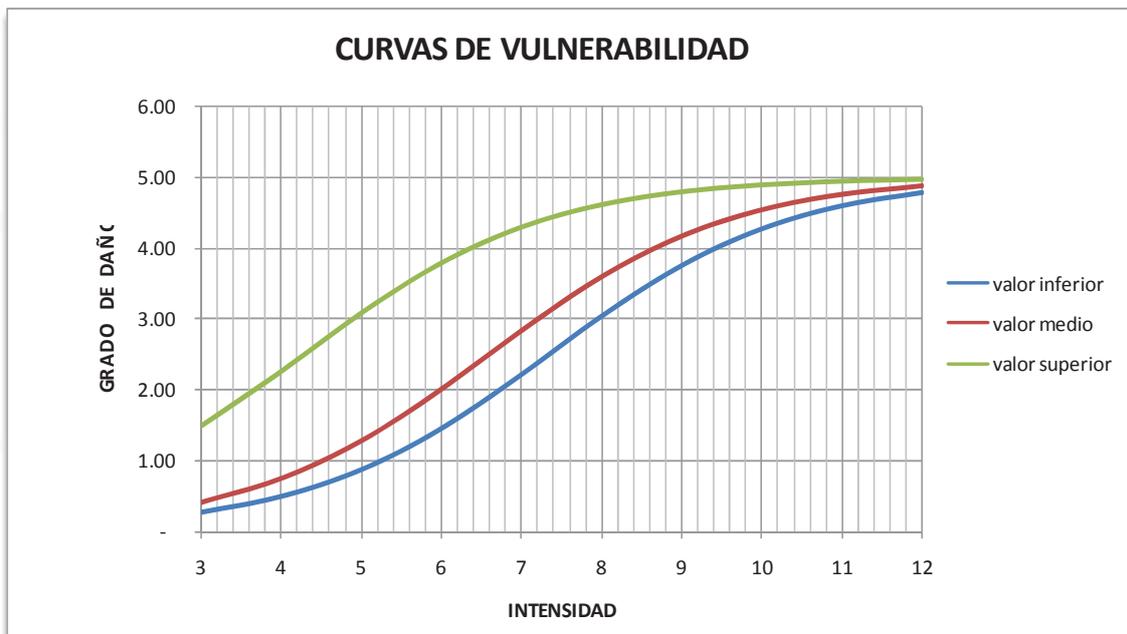
Aplicando la ecuación 5.1 se obtienen las curvas de vulnerabilidad para la iglesia. En dichas curvas se presentan los valores inferior, medio y superior del índice o grado de daño esperado ante una intensidad dada.

Figura 67.- Curvas de Vulnerabilidad para la Catedral de Morelia.

INTENSIDAD	$\mu_D$ (Vi1)	$\mu_D$ (Vi2)	$\mu_D$ (Vi3)
3	0.26	0.42	1.49
4	0.48	0.75	2.26
5	0.86	1.28	3.08
6	1.45	2.01	3.79
7	2.21	2.83	4.30
8	3.03	3.59	4.61
9	3.75	4.16	4.79
10	4.27	4.53	4.89
11	4.60	4.75	4.94
12	4.78	4.87	4.97

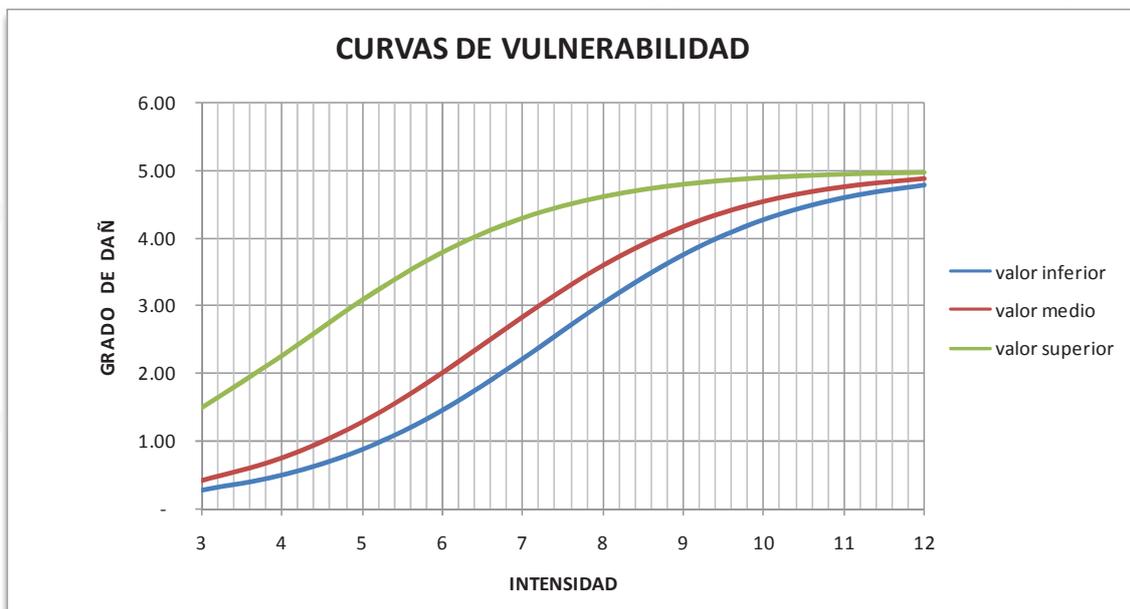
Figura 68.- Curvas de vulnerabilidad para la Biblioteca Pública Universitaria

INTENSIDAD	$\mu_D (Vi1)$	$\mu_D (Vi2)$	$\mu_D (Vi3)$
3	0.26	0.42	1.49
4	0.48	0.75	2.26
5	0.86	1.28	3.08
6	1.45	2.01	3.79
7	2.21	2.83	4.30
8	3.03	3.59	4.61
9	3.75	4.16	4.79
10	4.27	4.53	4.89
11	4.60	4.75	4.94
12	4.78	4.87	4.97

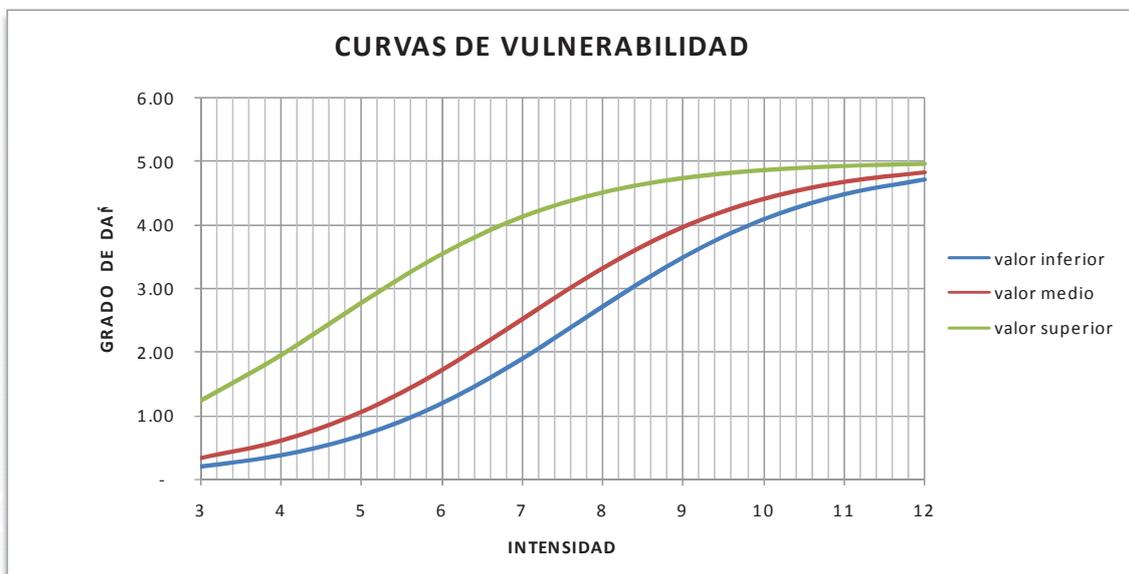
Figura 69.- Curvas de vulnerabilidad para la Capilla de la Virgen de Guadalupe.

INTENSIDAD	$\mu_D$ (Vi1)	$\mu_D$ (Vi2)	$\mu_D$ (Vi3)
3	0.21	0.33	1.24
4	0.39	0.60	1.96
5	0.70	1.06	2.78
6	1.20	1.71	3.55
7	1.91	2.52	4.13
8	2.73	3.32	4.51
9	3.50	3.97	4.74
10	4.10	4.41	4.86
11	4.49	4.68	4.93
12	4.73	4.83	4.96

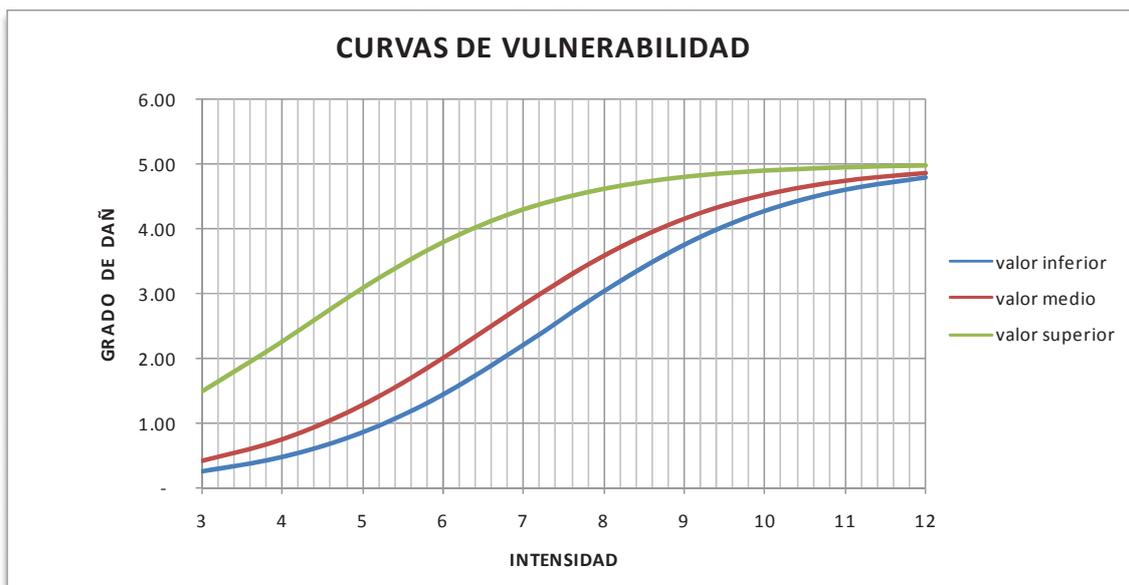
Figura 70.- Curvas de vulnerabilidad para el Templo y Claustro del Carmen.

INTENSIDAD	$\mu_D$ (Vi1)	$\mu_D$ (Vi2)	$\mu_D$ (Vi3)
3	0.26	0.42	1.49
4	0.48	0.75	2.26
5	0.86	1.28	3.08
6	1.45	2.01	3.79
7	2.21	2.83	4.30
8	3.03	3.59	4.61
9	3.75	4.16	4.79
10	4.27	4.53	4.89
11	4.60	4.75	4.94
12	4.78	4.87	4.97

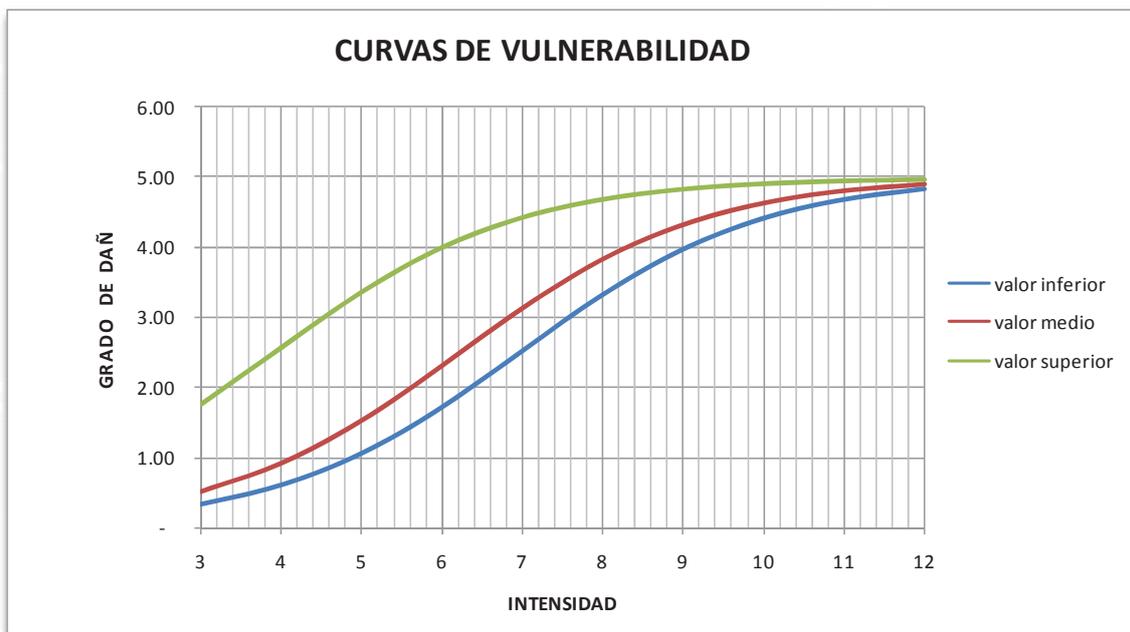
Figura 71.- Curvas de vulnerabilidad para el Templo de la Merced.

INTENSIDAD	$\mu_D$ (Vi1)	$\mu_D$ (Vi2)	$\mu_D$ (Vi3)
3	0.33	0.52	1.76
4	0.60	0.92	2.57
5	1.06	1.53	3.37
6	1.71	2.31	4.00
7	2.52	3.13	4.43
8	3.32	3.83	4.69
9	3.97	4.32	4.84
10	4.41	4.63	4.92
11	4.68	4.80	4.96
12	4.83	4.90	4.98

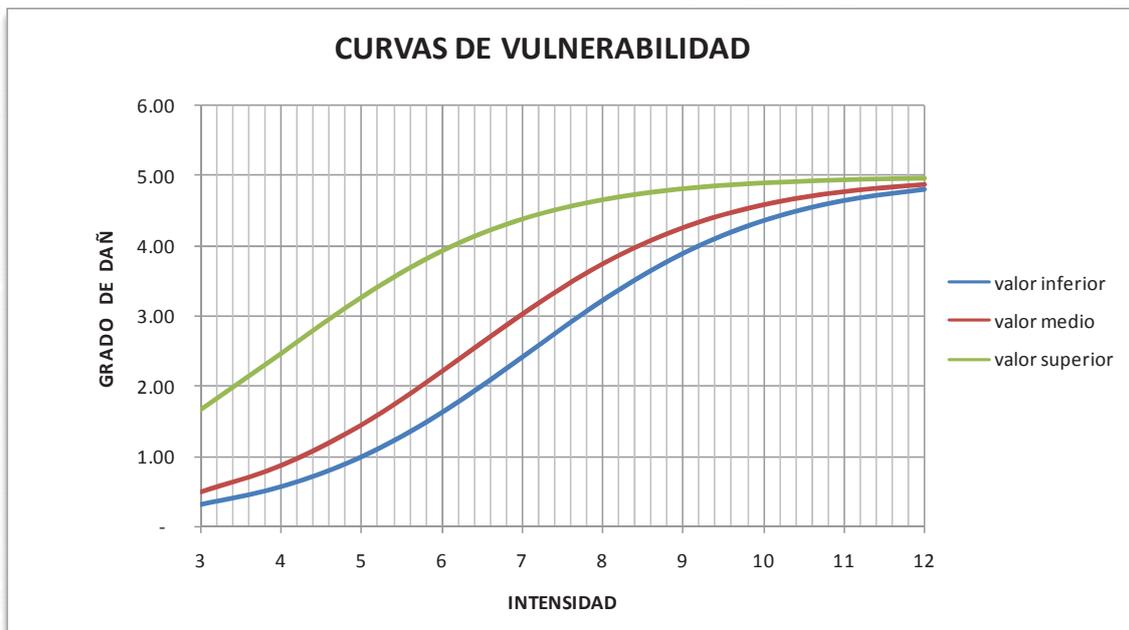
Figura 72.- Curvas de vulnerabilidad para el Templo de las Rosas.

INTENSIDAD	$\mu_D$ (Vi1)	$\mu_D$ (Vi2)	$\mu_D$ (Vi3)
3	0.31	0.48	1.67
4	0.56	0.86	2.47
5	0.99	1.45	3.28
6	1.62	2.21	3.94
7	2.42	3.03	4.39
8	3.23	3.75	4.67
9	3.90	4.27	4.82
10	4.37	4.60	4.91
11	4.65	4.78	4.95
12	4.82	4.89	4.98

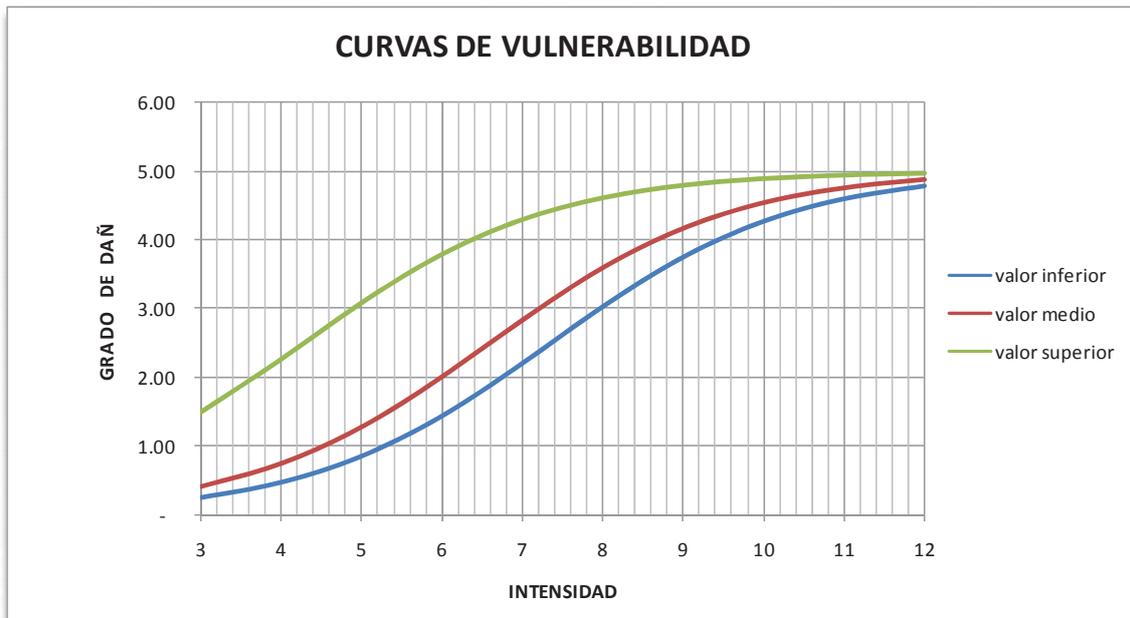
Figura 73.- Curvas de vulnerabilidad para el Templo de Capuchinas.

INTENSIDAD	$\mu_D$ (Vi1)	$\mu_D$ (Vi2)	$\mu_D$ (Vi3)
3	0.26	0.42	1.49
4	0.48	0.75	2.26
5	0.86	1.28	3.08
6	1.45	2.01	3.79
7	2.21	2.83	4.30
8	3.03	3.59	4.61
9	3.75	4.16	4.79
10	4.27	4.53	4.89
11	4.60	4.75	4.94
12	4.78	4.87	4.97
