**FACULTAD DE INGENIERIA CIVIL**

TESIS

**“VULNERABILIDAD SÍSMICA PARA EDIFICIOS DEL  
CENTRO HISTÓRICO DE LA CIUDAD DE MORELIA,  
MICHOACÁN”**

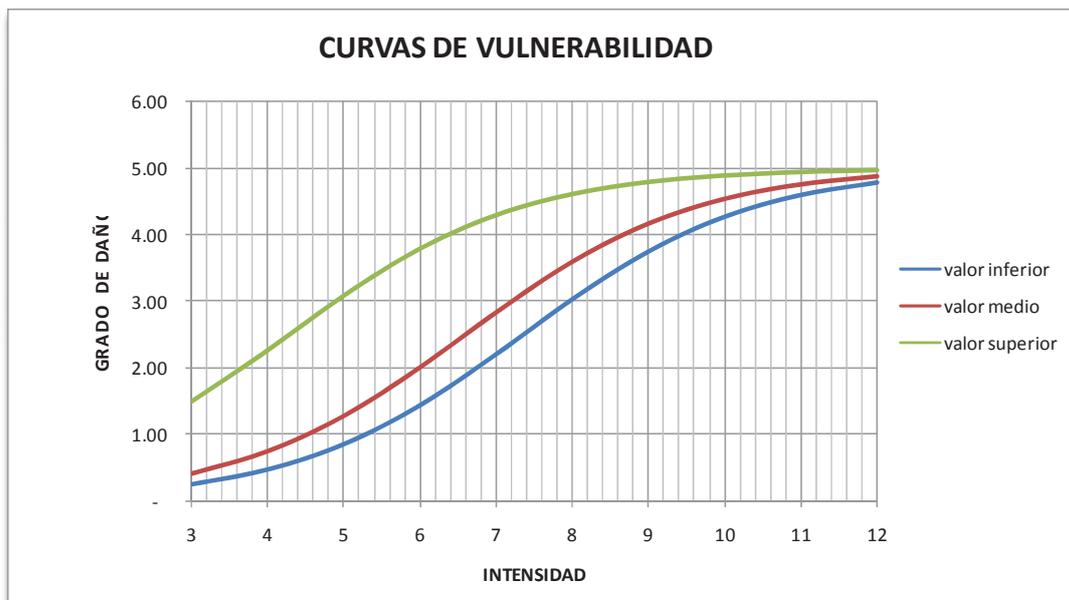
Figura 74.- Curvas de vulnerabilidad para el Templo de las Monjas.

INTENSIDAD	$\mu_D$ (vi1)	$\mu_D$ (vi2)	$\mu_D$ (vi3)
3	0.26	0.42	1.49
4	0.48	0.75	2.26
5	0.86	1.28	3.08
6	1.45	2.01	3.79
7	2.21	2.83	4.30
8	3.03	3.59	4.61
9	3.75	4.16	4.79
10	4.27	4.53	4.89
11	4.60	4.75	4.94
12	4.78	4.87	4.97

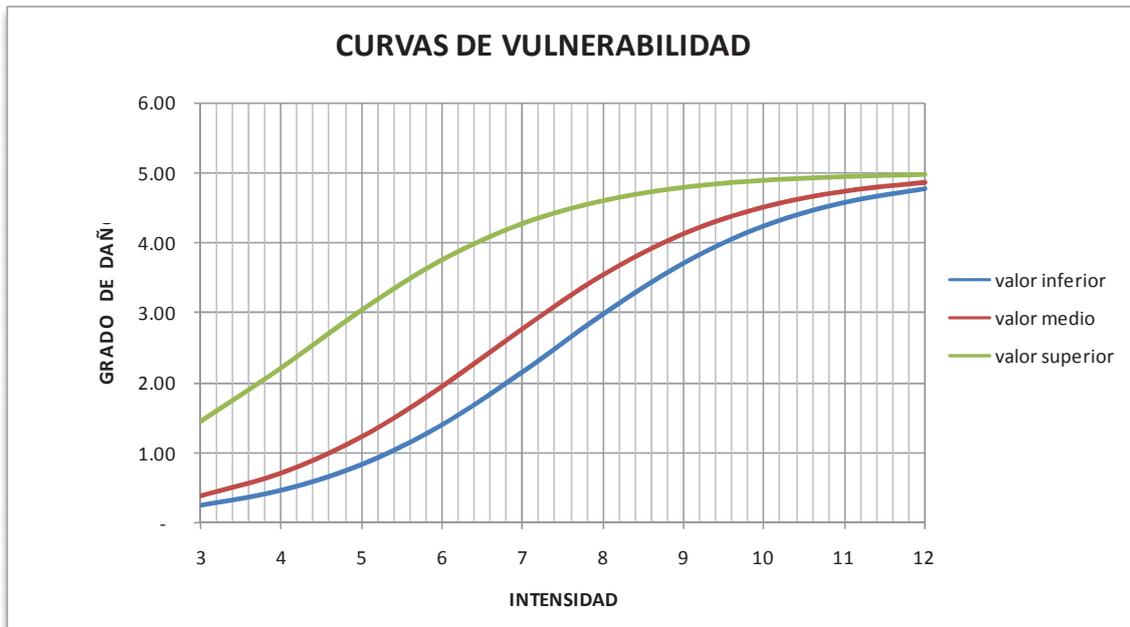
Figura 75.- Curvas de vulnerabilidad para el Templo de San Agustín.

INTENSIDAD	$\mu_D (Vi1)$	$\mu_D (Vi2)$	$\mu_D (Vi3)$
3	0.25	0.40	1.45
4	0.47	0.72	2.21
5	0.83	1.24	3.03
6	1.40	1.96	3.75
7	2.16	2.78	4.27
8	2.98	3.55	4.60
9	3.71	4.13	4.78
10	4.24	4.51	4.89
11	4.58	4.74	4.94
12	4.78	4.86	4.97

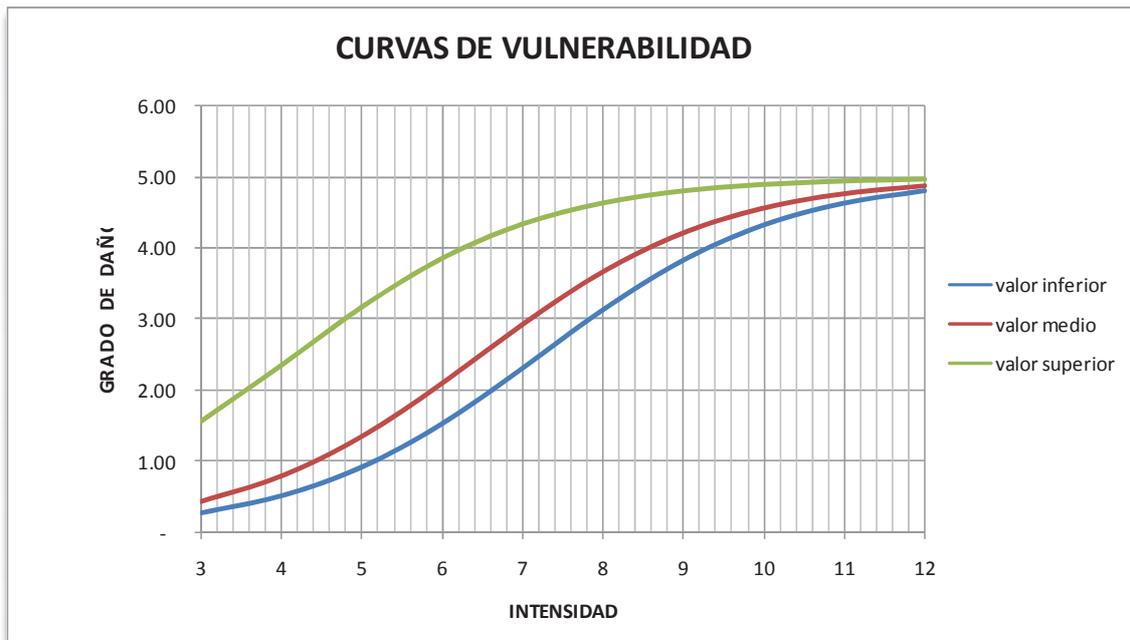
Figura 76.- Curvas de vulnerabilidad para el Santuario de Guadalupe.

INTENSIDAD	$\mu_D (v_{i1})$	$\mu_D (v_{i2})$	$\mu_D (v_{i3})$
3	0.28	0.45	1.58
4	0.52	0.81	2.36
5	0.92	1.36	3.18
6	1.53	2.11	3.86
7	2.31	2.93	4.34
8	3.13	3.67	4.64
9	3.83	4.22	4.81
10	4.32	4.56	4.90
11	4.63	4.77	4.95
12	4.80	4.88	4.97

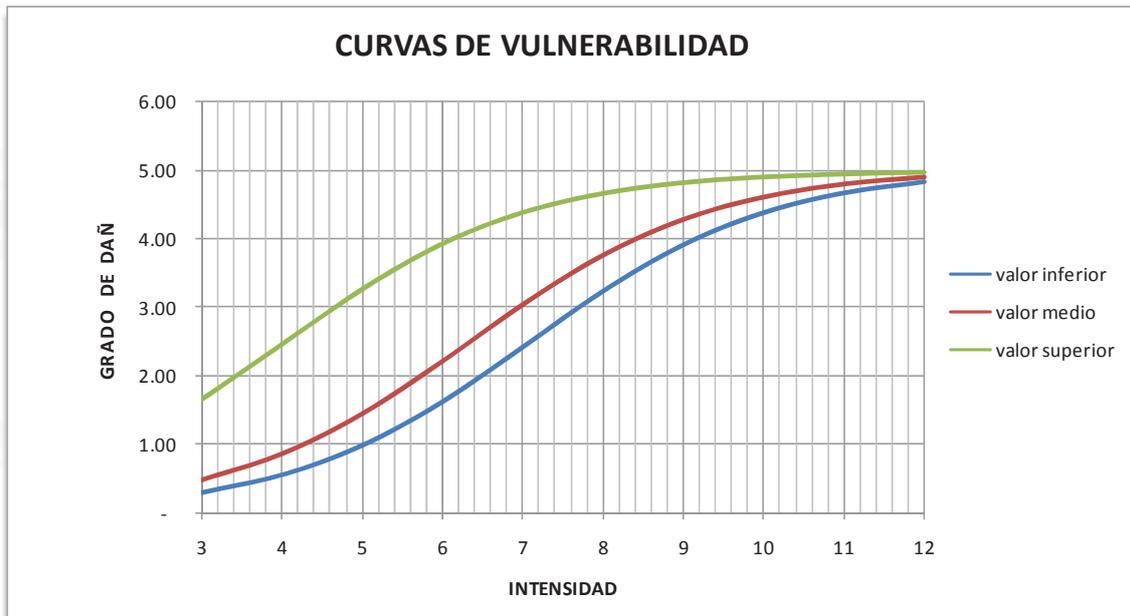
5.51 Tabla Curvas de vulnerabilidad para el Templo de San José.

Figura 77.- Curvas de vulnerabilidad para el Templo de San José.

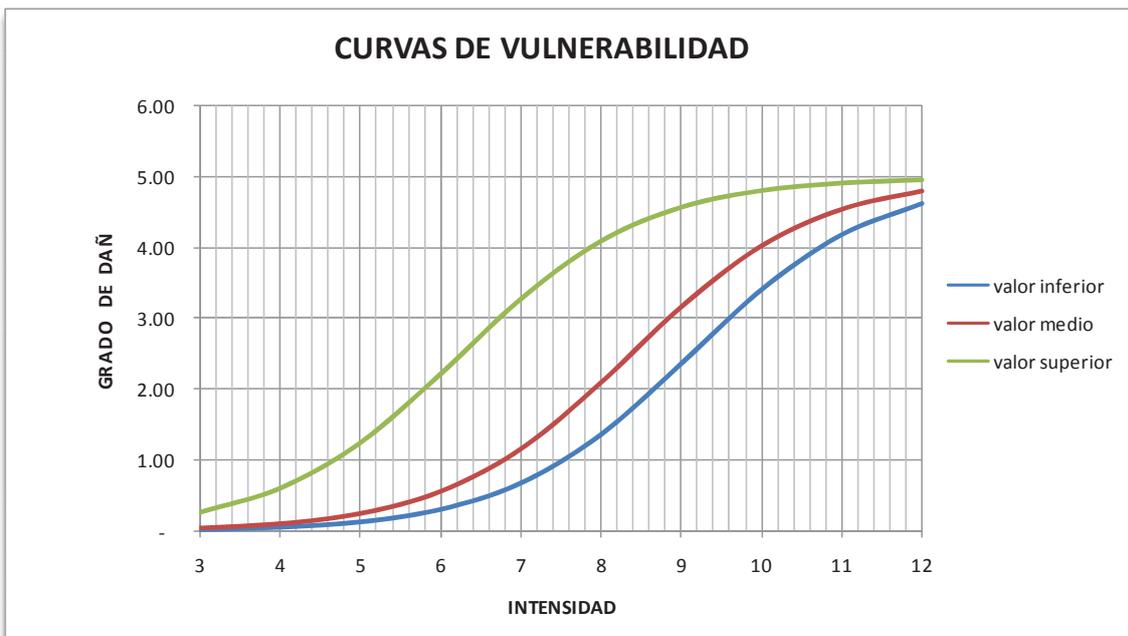
Tabla 5.57 Grafica de las curvas de vulnerabilidad del Antiguo Hospital de San Juan de Dios.

Figura 78.- Curvas de vulnerabilidad del Antiguo Hospital de San Juan de Dios.

Aplicando la ecuación 5.1 se obtienen las curvas de vulnerabilidad para palacios y edificios coloniales o civiles. En dichas curvas se presentan los valores inferior, medio y superior del índice o grado de daño esperado ante una intensidad dada.

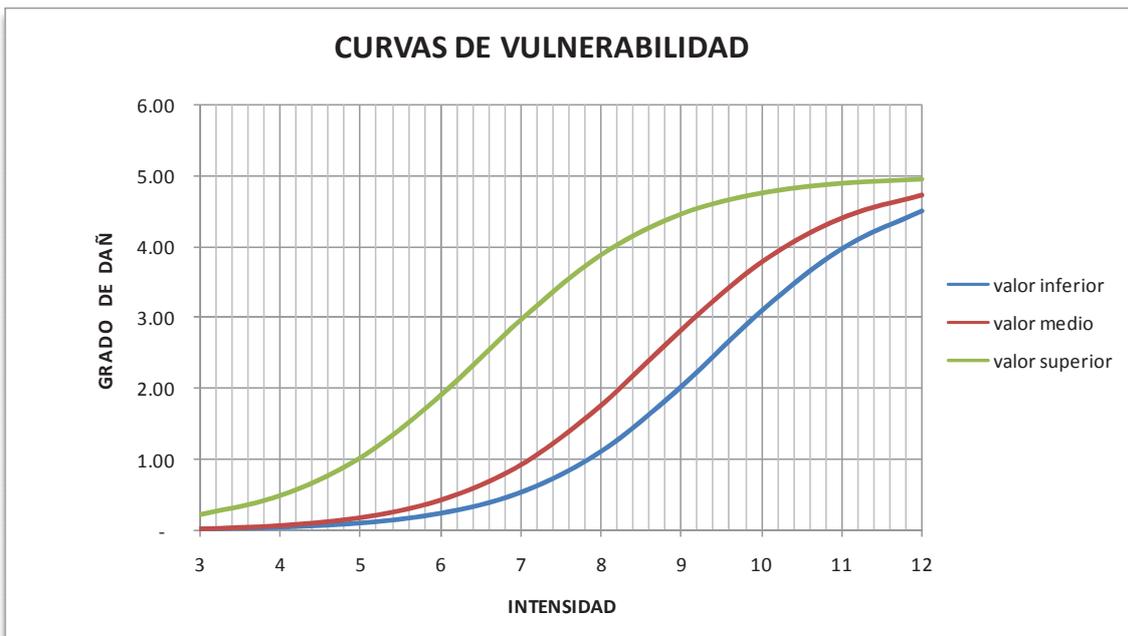
Tabla 5.61 Grafica de las curvas de vulnerabilidad del Palacio Legislativo.

Figura 79.- Grafica de las curvas de vulnerabilidad del Palacio Legislativo.

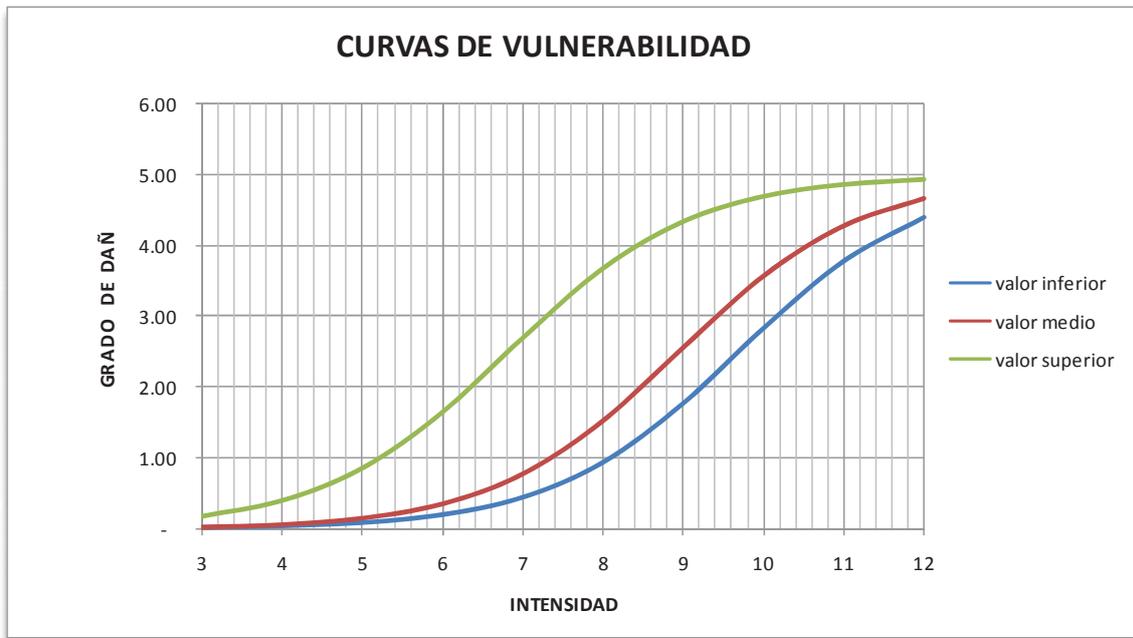
Tabla 5.65 Grafica de las curvas de vulnerabilidad del Museo Casa Natal de Morelos.

Figura 80.- Grafica de las curvas de vulnerabilidad del Museo Casa Natal de Morelos.

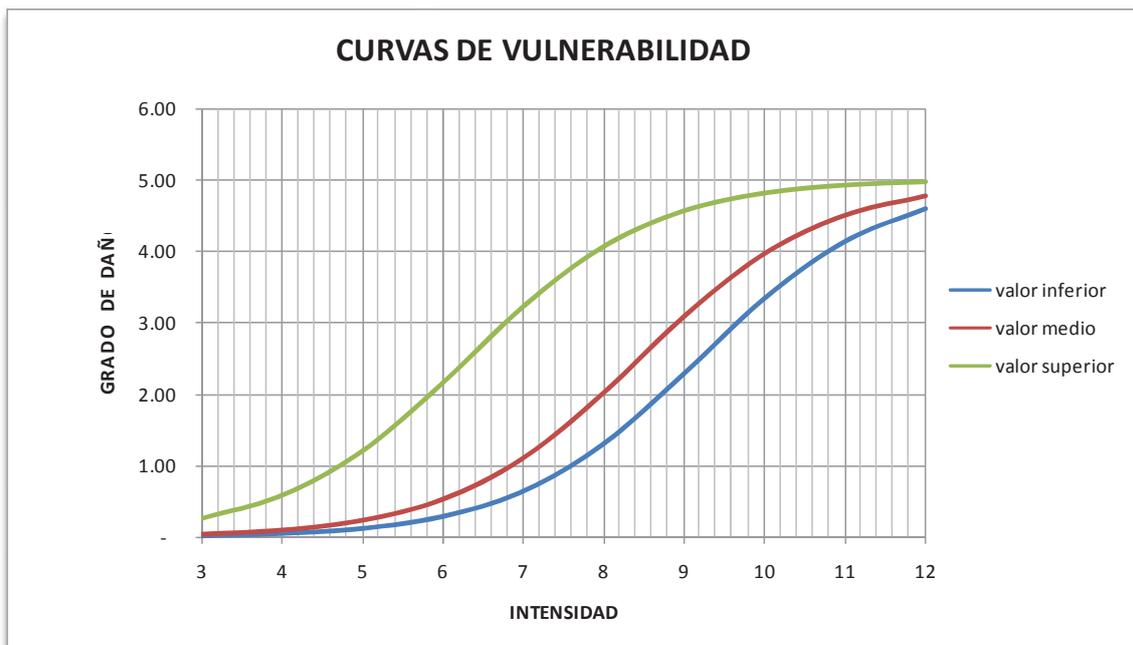
Tabla 5.69 Grafica de las curvas de vulnerabilidad del Colegio de San Nicolás.

Figura 81.- Grafica de las curvas de vulnerabilidad del Colegio de San Nicolás.

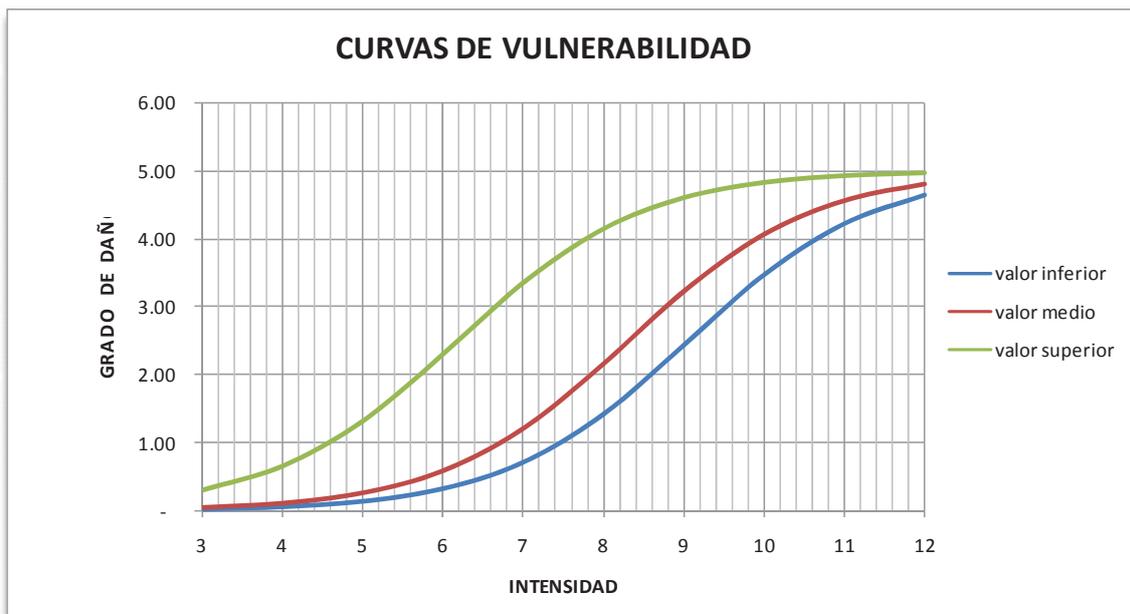
Tabla 5.73 Grafica de las curvas de vulnerabilidad del Conservatorio de Música de las Rosas.

Figura 82.- Grafica de las curvas de vulnerabilidad del Conservatorio de Música de las Rosas.

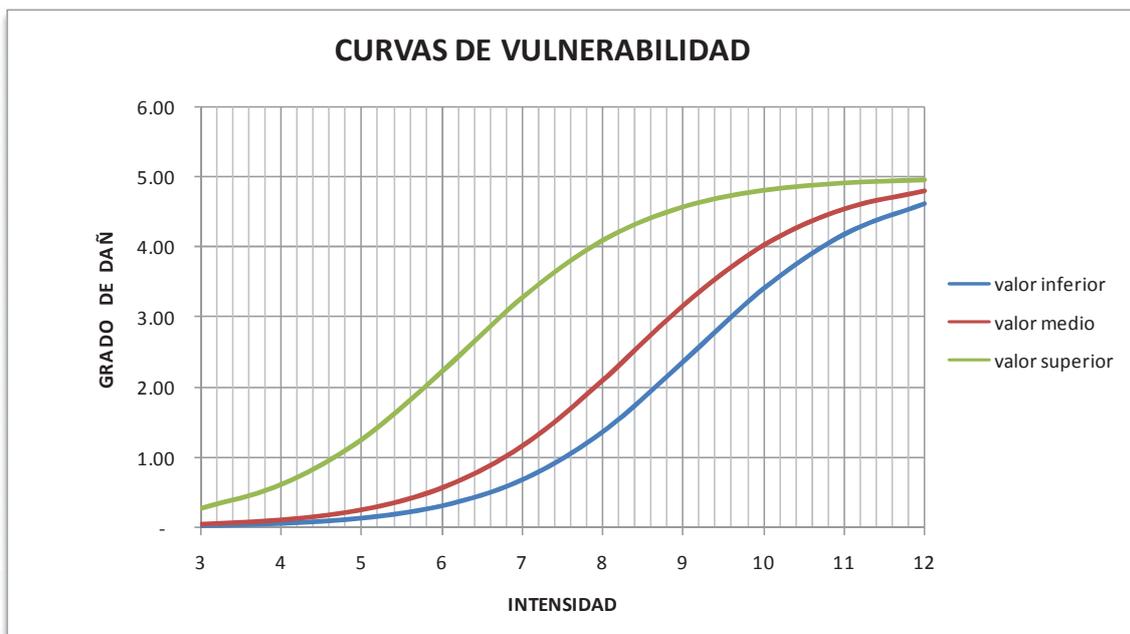
Tabla 5.76 Grafica de las curvas de vulnerabilidad del Exconvento de San Diego.

Figura 83.- Grafica de las curvas de vulnerabilidad del Exconvento de San Diego.

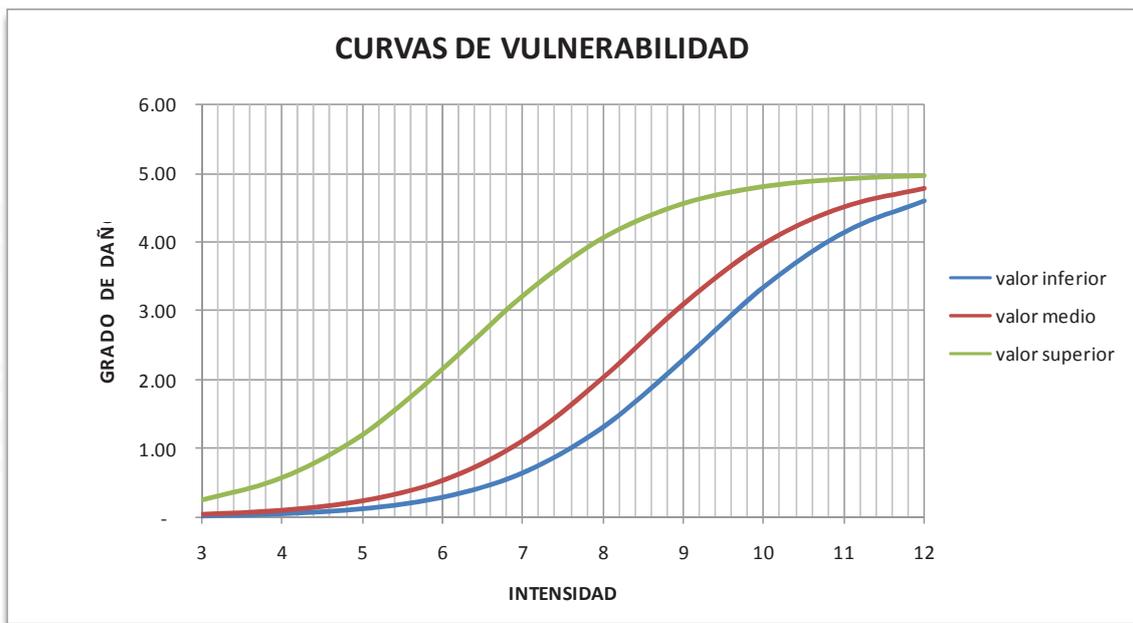
Tabla 5.80 Grafica de las curvas de vulnerabilidad del Museo Casa de Morelos

Figura 84.- Grafica de las curvas de vulnerabilidad del Museo Casa de Morelos.

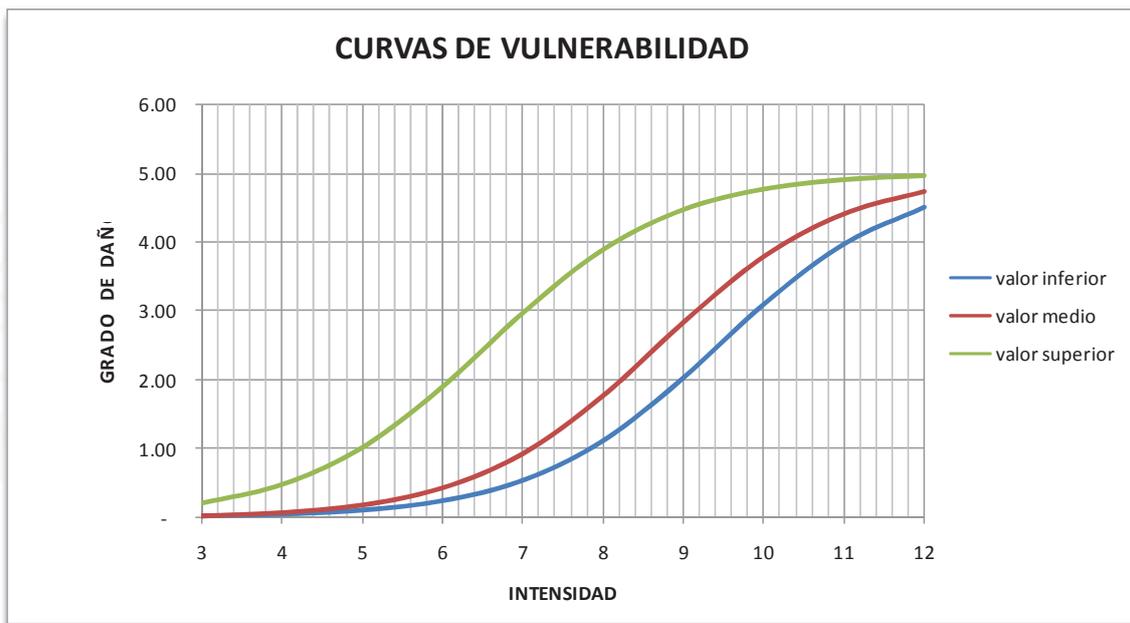
Tabla 5.84 Grafica de las curvas de vulnerabilidad del Museo de Arte Contemporáneo.

Figura 85.- Grafica de las curvas de vulnerabilidad del Museo de Arte Contemporáneo.

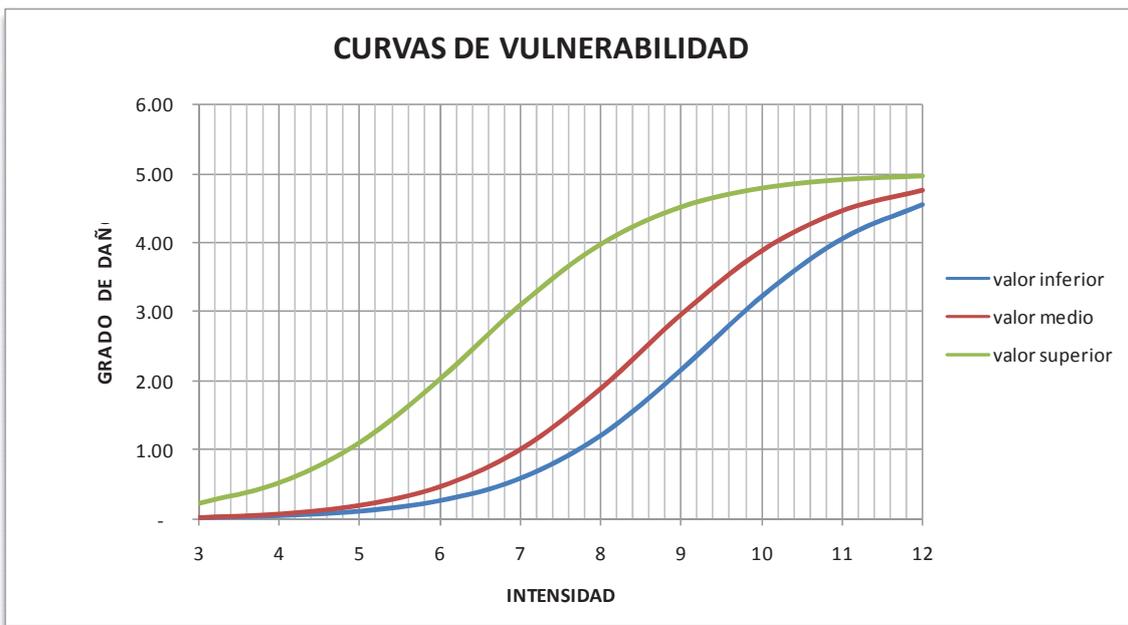
Tabla 5.88 Grafica de las curvas de vulnerabilidad del Museo del Estado de Michoacán.

Figura 86.- Grafica de las curvas de vulnerabilidad del Museo del Estado de Michoacán.

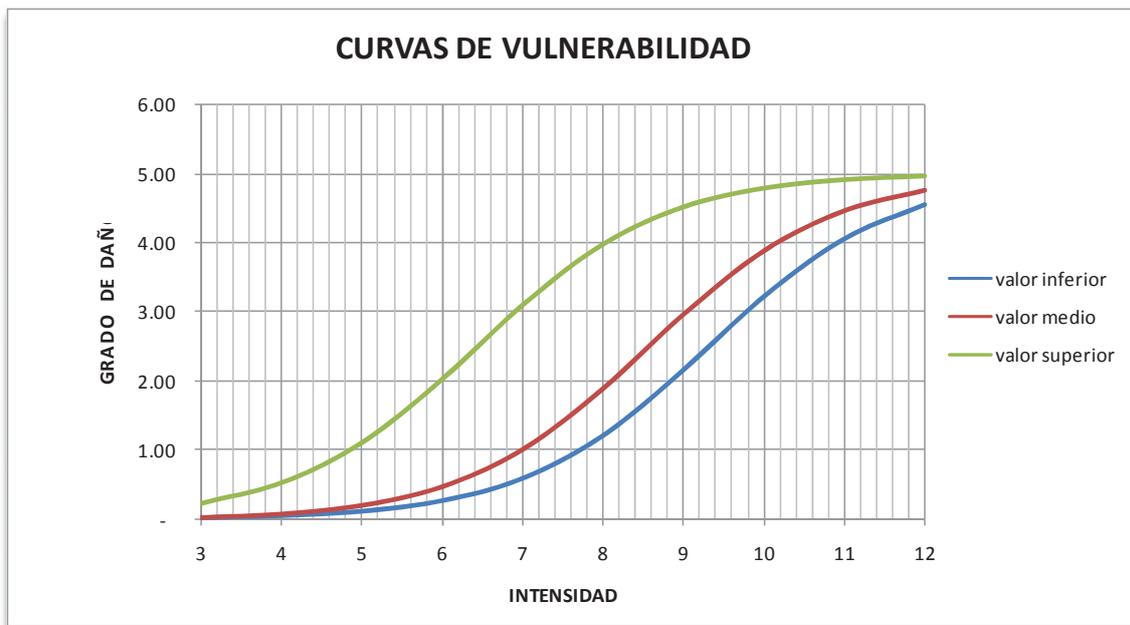
Tabla 5.92 Grafica de las curvas de vulnerabilidad del Museo Regional Michoacano

Figura 87.- Grafica de las curvas de vulnerabilidad del Museo Regional Michoacano.

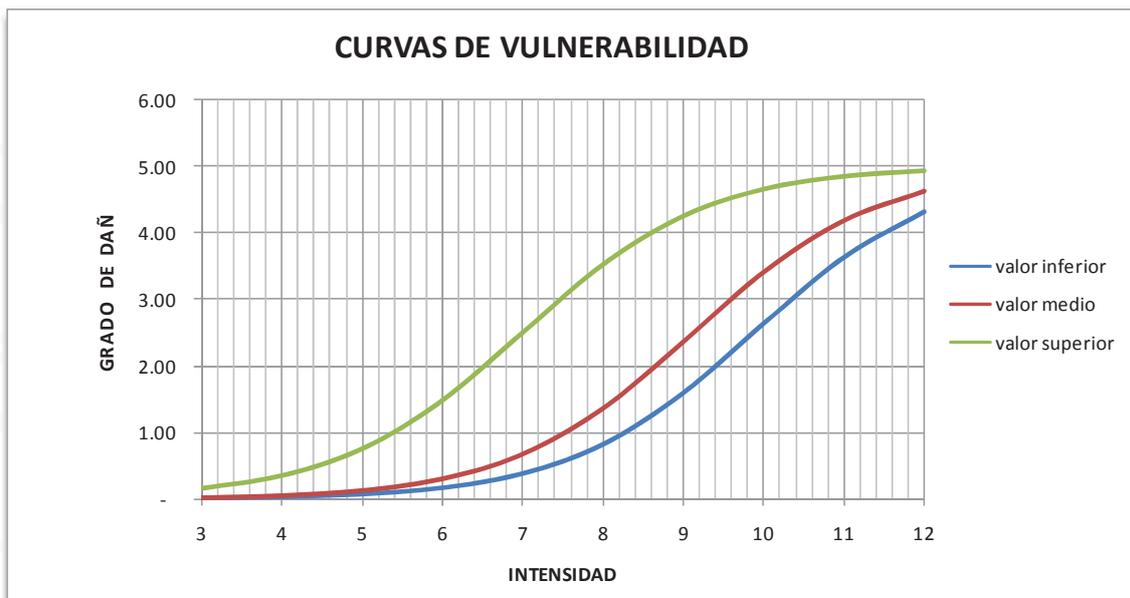
Tabla 5.96 de la grafica de las curvas de vulnerabilidad del Palacio Clavijero.

Figura 88.- Grafica de las curvas de vulnerabilidad del Palacio Clavijero.

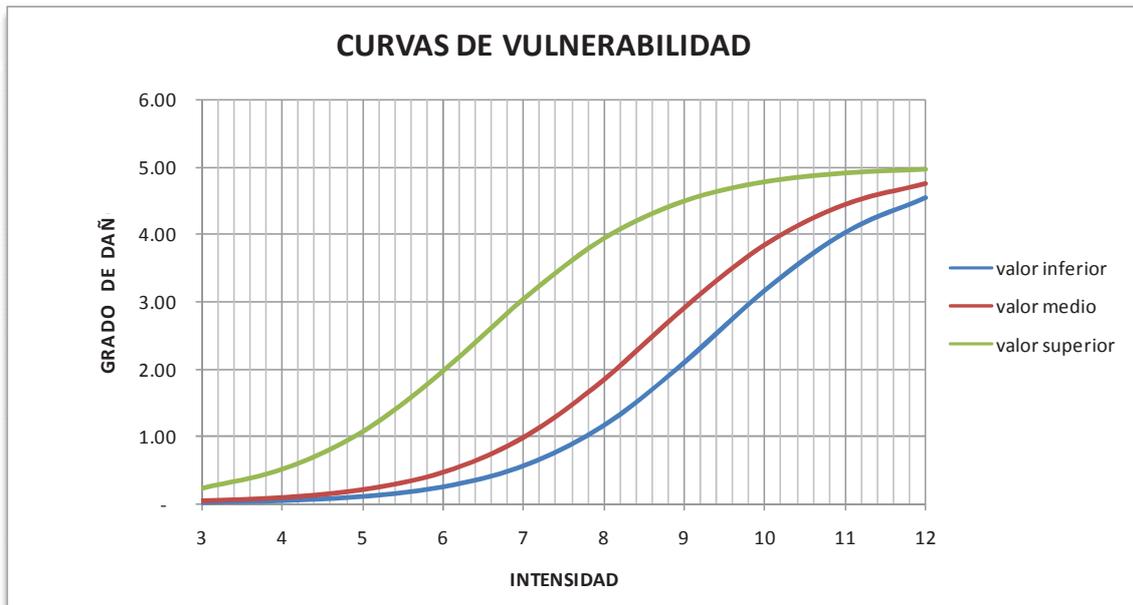
Tabla 5.103 Grafica de las curvas de vulnerabilidad del Palacio de Gobierno.

Figura 89.- Grafica de las curvas de vulnerabilidad del Palacio de Gobierno.

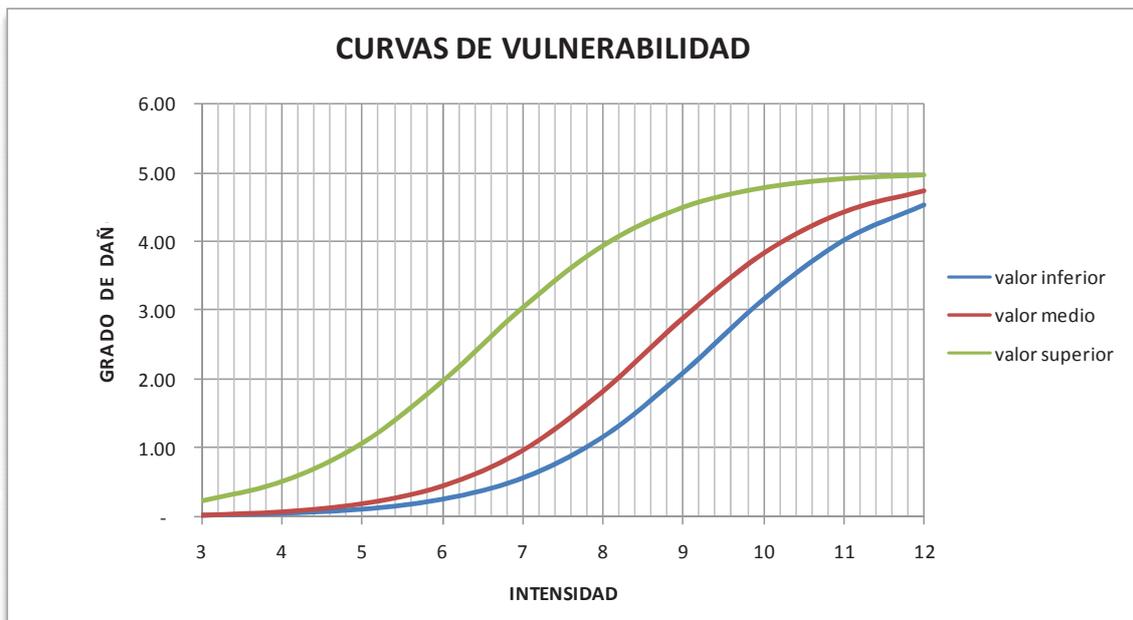
Tabla 5.107 Grafica de las curvas de vulnerabilidad del Palacio de Justicia.

Figura 90.- Grafica de las curvas de vulnerabilidad del Palacio de Justicia.

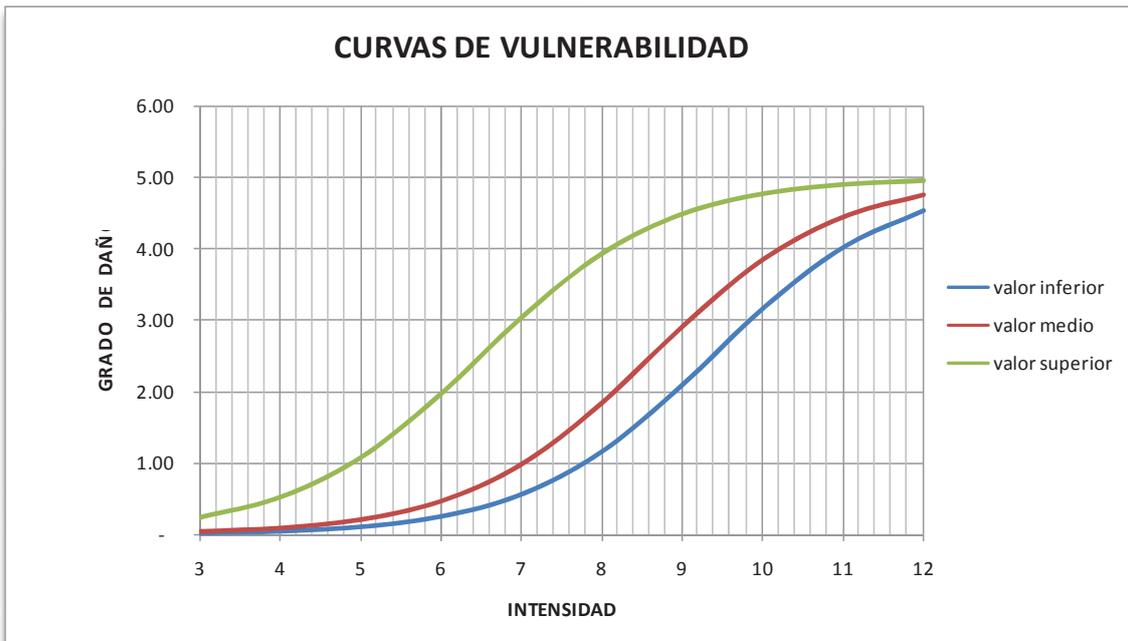
Tabla 111 Grafica de las curvas de vulnerabilidad del Palacio Federal.

Figura 91.- Grafica de las curvas de vulnerabilidad del Palacio de Federal.

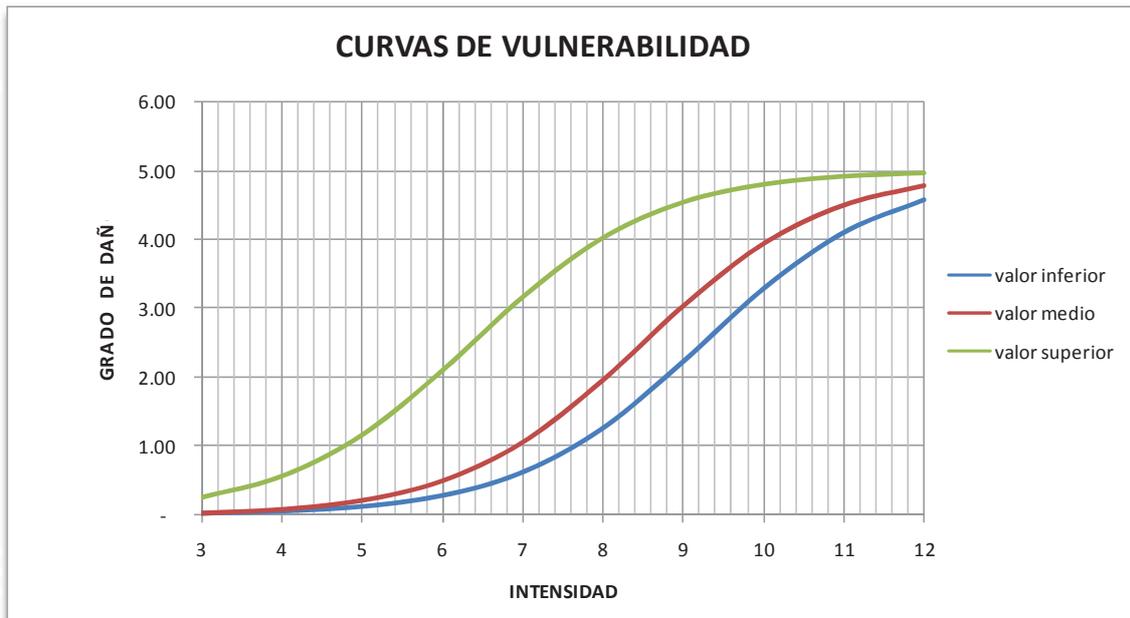
Tabla 115 Grafica de las curvas de vulnerabilidad del Palacio Municipal.

Figura 92.- Grafica de las curvas de vulnerabilidad del Palacio de Municipal.

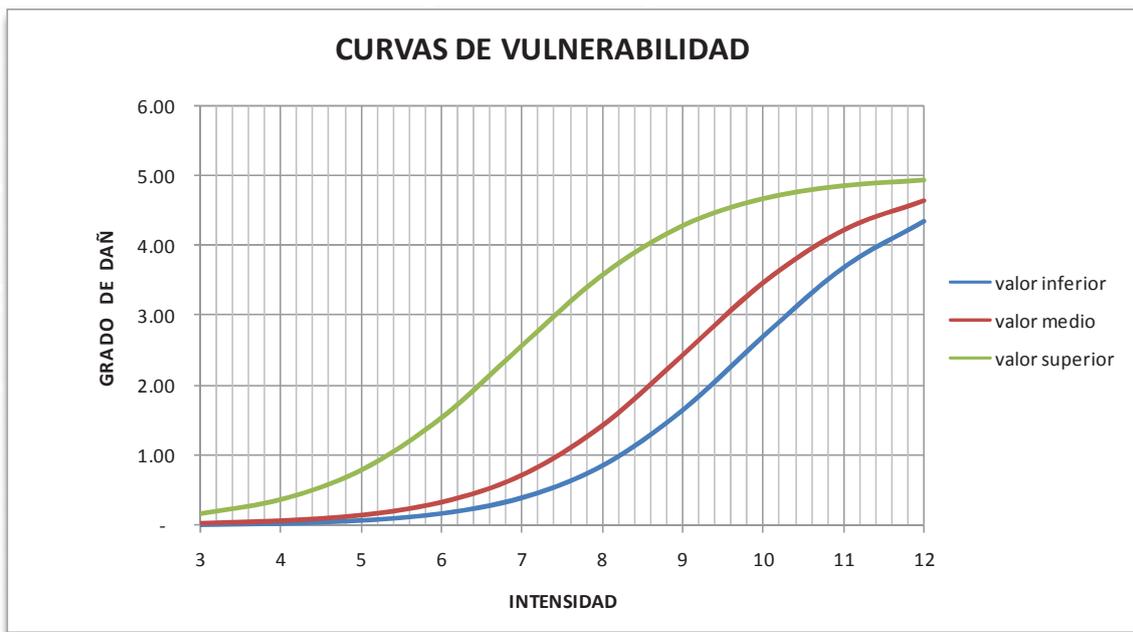
Tabla 119 Grafica de las curvas de vulnerabilidad de la Tesorería Universitaria.

Figura 93.- Grafica de las curvas de vulnerabilidad de la Tesorería Universitaria.

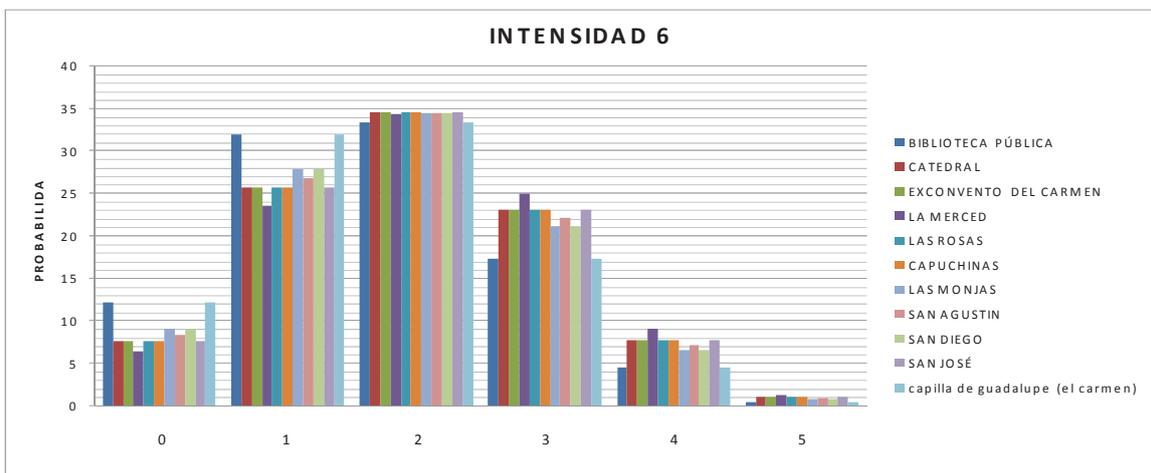
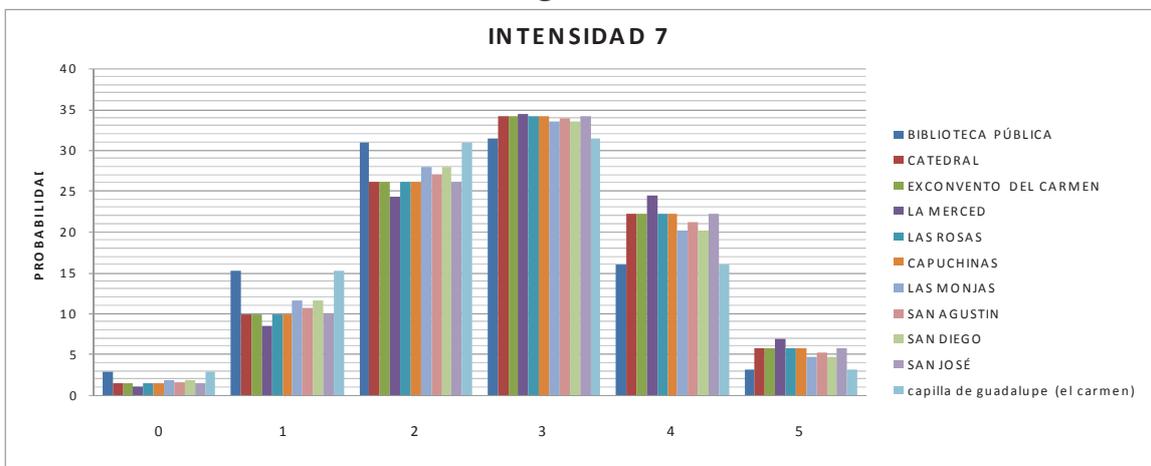
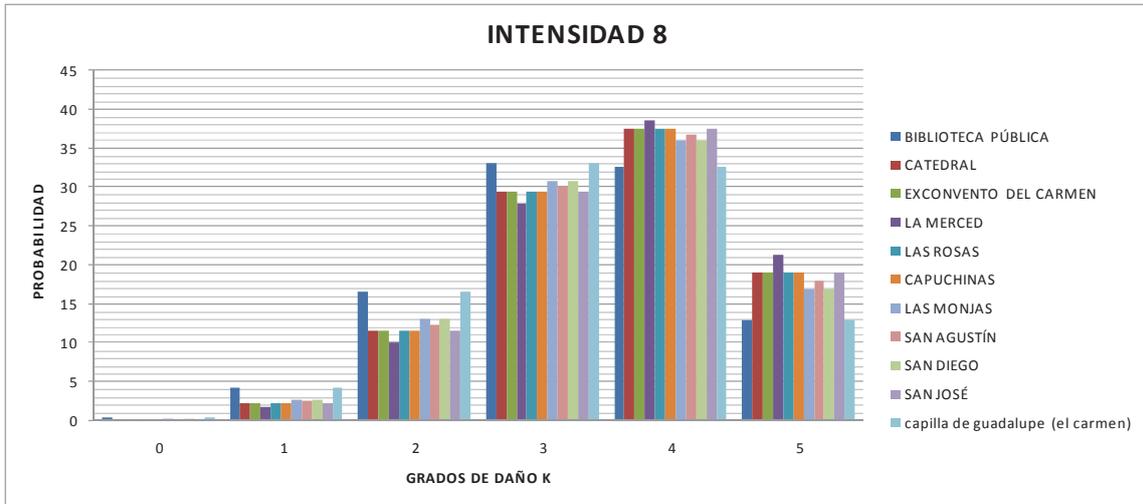
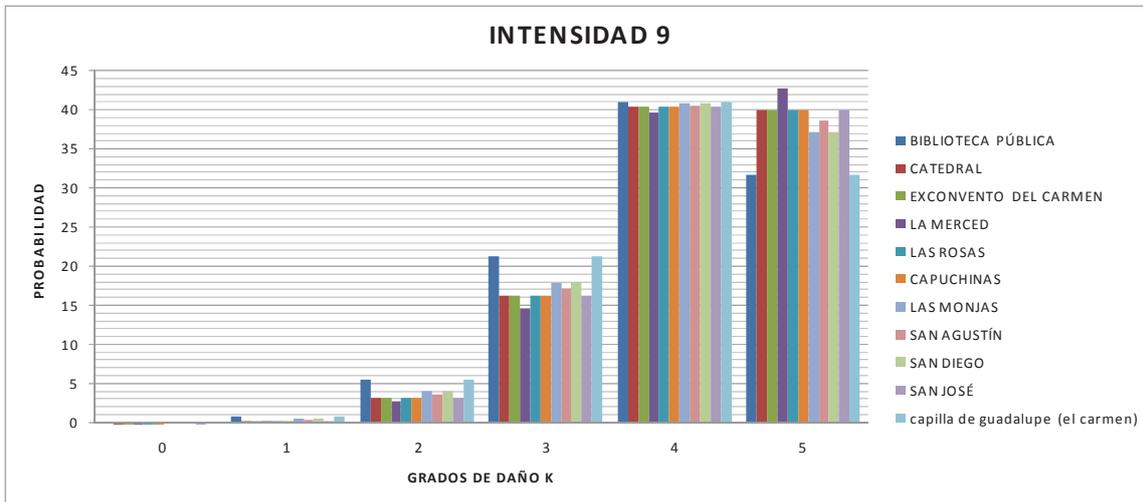
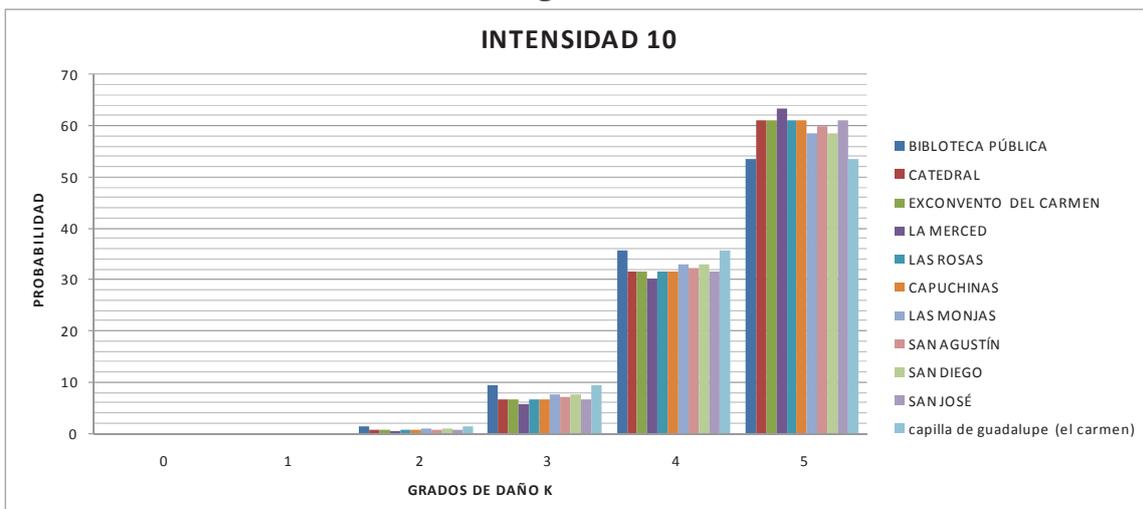
Graficas de comparación de resultados de probabilidades de daño de las iglesias de la ciudad de Morelia.

Principalmente se compararon los resultados de vulnerabilidad de cada tipología, para intensidades de sismo que pueden provocar mayores daños. Esta comparación nos brinda un panorama en conjunto de la situación de los edificios para saber si hay una diferencia considerable en cuanto a preservación y conservación.

Como se ha podido comprobar a través de los grados de daño obtenidos, las iglesias de la ciudad de Morelia tienen probabilidades similares de sufrir los mismos grados de daño, ejemplo de esto es que para un sismo de intensidad 6, con una probabilidad de 34 y 35% ,todos sufrirían un grado de daño 2, es decir, ligero (daños estructurales ligeros y daños no-estructurales moderados), que traduciéndolo al daño físico según la EMS-98, experimentan grietas en varios muros y caída de trozos bastante grandes de revestimiento, por mencionar algunos. Ante esta misma intensidad de sismo, pero para un grado de daño de 3, medio (daños de importantes a graves), que desde el punto de vista físico se refiere a grietas grandes y generalizadas en la mayoría de los muros, así como el daño de elementos individuales no estructurales, la iglesia de la Merced es la más vulnerable con un 25 % de probabilidad, seguida de ella se encuentra Catedral, el Exconvento del Carmen, el templo las Rosas, el templo de Capuchinas y el templo de San José, con un 23% ;estas son las que se tendría que estudiar de una manera más profunda mediante análisis de tipo

Ante una intensidad de sismo 7 podemos hablar prácticamente de que todas las iglesias se encuentra en un rango similar de probabilidad de daño 3 (de entre 31 y 34%), y tomando en cuenta que los daños ocasionados o que sufrirían los edificios, tales como la aparición de grandes grietas generalizadas son daños de importantes a graves, todas las iglesias deberían ser sujetas a un estudio más profundo que permita establecer criterios generales de cara a tomar la mejor decisión relativa a su conservación y protección hacia el futuro. Con esta misma intensidad de sismo pero haciendo referencia a un grado de daño 4, calificado como severo y el cual causa daños estructurales graves en muros según la EMS-98, encontramos la iglesia de La Merced con una probabilidad de daño de un poco más del 24% y por debajo de ella se encuentran Catedral, el Exconvento del Carmen, el templo de las Rosas, el templo de capuchinas y la iglesia de San José, con una probabilidad del 22%; en este caso las iglesia que actualmente es la Biblioteca Pública Universitaria, la iglesia de San Agustín, el templo Las Monjas, la iglesia de San diego y la Capilla de Guadalupe (incluida en la iglesia del Carmen), se encuentran por debajo del 20% de probabilidad, lo que representa una vulnerabilidad de la cual no hay que preocuparse ante tal intensidad.

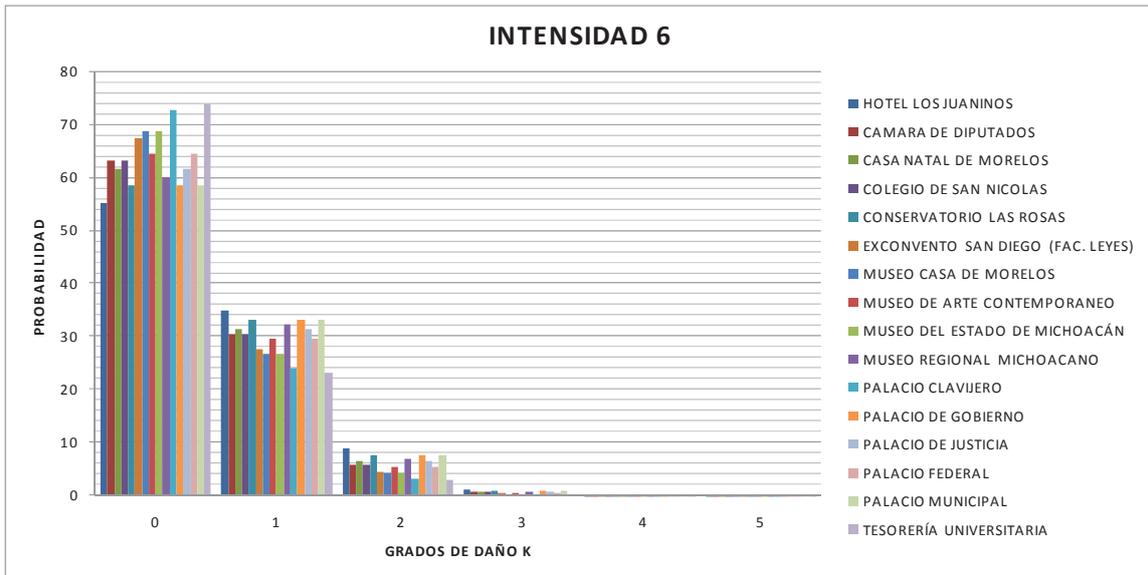
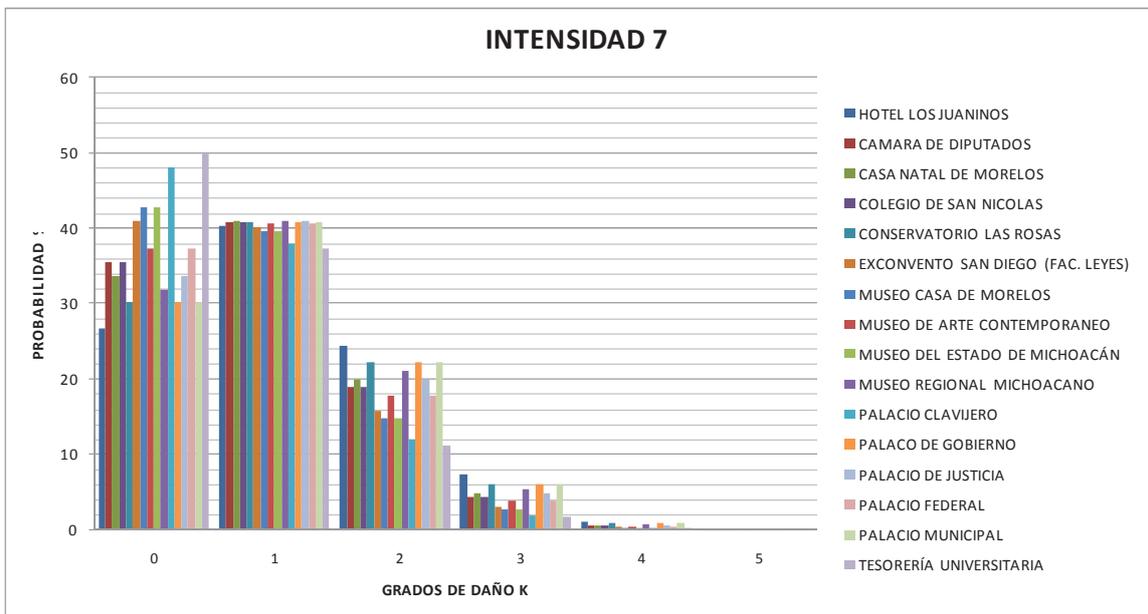
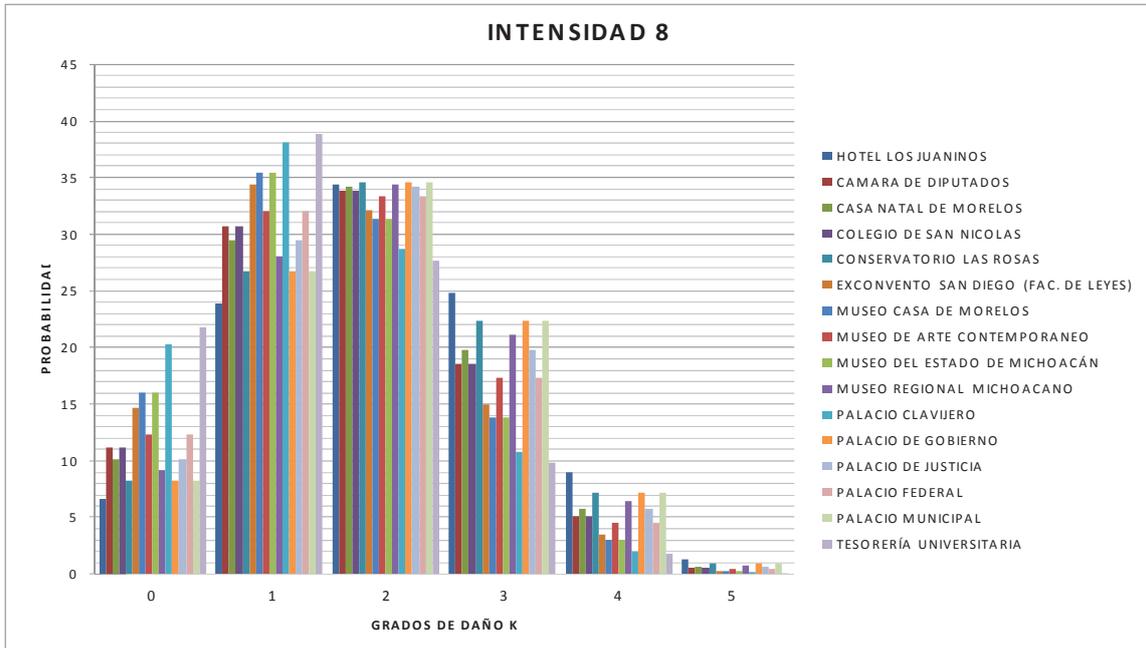
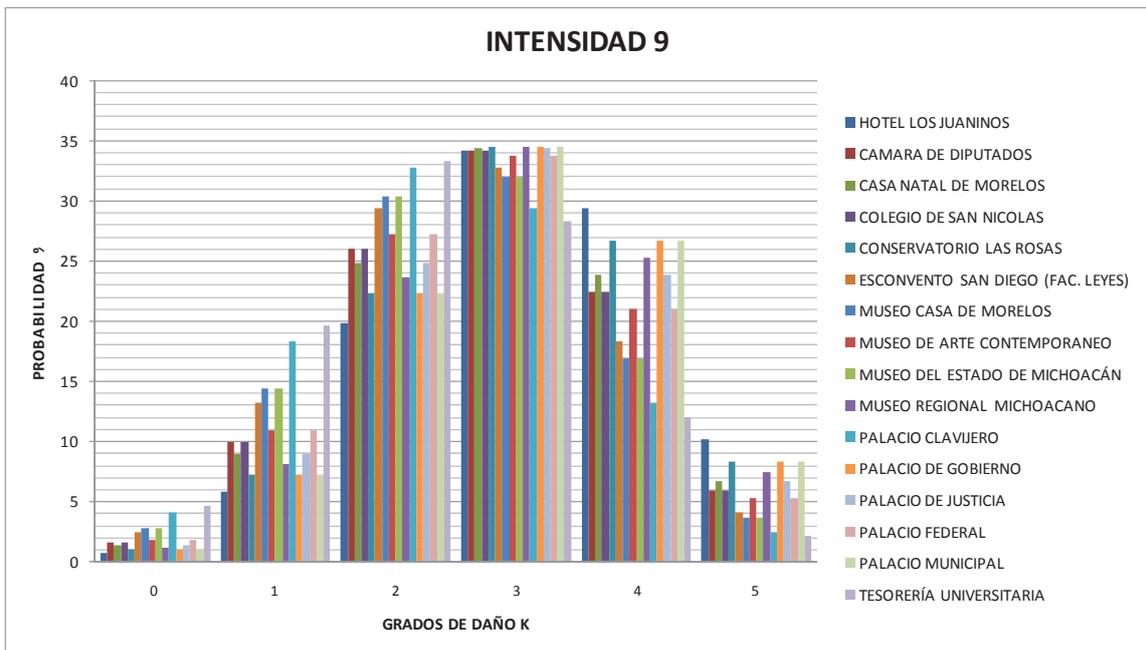
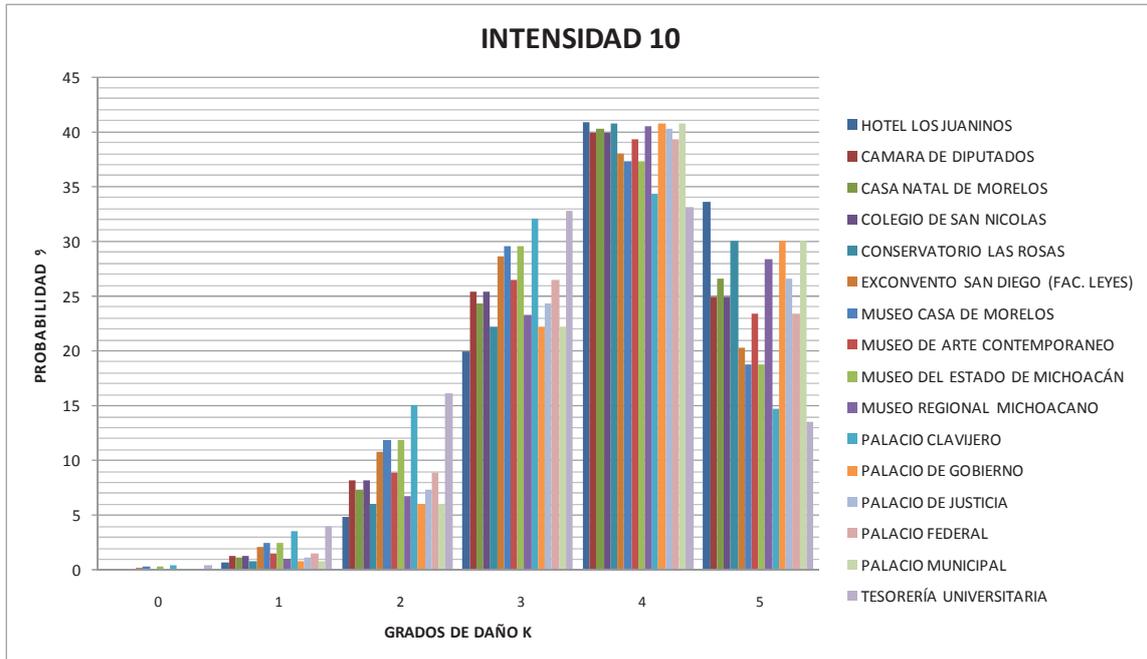
Graficas de comparación de resultados de probabilidades de daño de los palacios y edificios coloniales de la ciudad de Morelia.
