# **UNIVERSIDAD MICHOACANA DE SAN NICOLÁS DE HIDALGO**

FACULTAD DE INGENIERÍA CIVIL

## **CALIBRACIÓN DEL SISTEMA DE GESTIÓN DE PAVIMENTOS EN LOS AEROPUERTOS DE CHIHUAHUA, ZIHUATANEJO Y SAN LUIS POTOSÍ**

### **T E S I S**

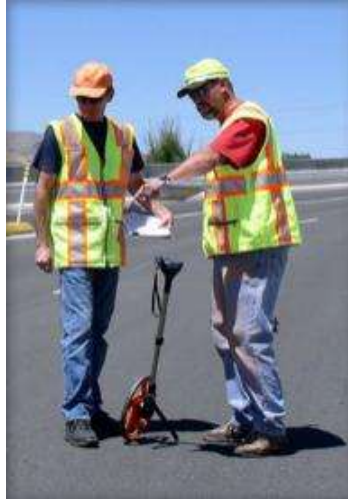
Figura 10 Inspecciones visuales

- a. **Deterioros en la superficie.** Suele hacerse mediante inspecciones visuales descritas a fondo más adelante. (figura 10)
- b. **Capacidad estructural.** Normalmente se lleva a cabo con un deflectómetro de impacto el cual resulta ser un método de mucha confianza. (figura 11)
- c. **Calidad de transporte.** La rugosidad es el parámetro que mide este concepto. Existe equipo de medición para medir el IRI (International Roughness Index). Este índice suele ser el aspecto más notable para los usuarios de un camino. Además es un calificativo esencialmente importante para vialidades con límites de velocidad elevados. Más aun, en las pistas de aterrizaje y despegue de un aeropuerto, el IRI se convierte en un factor de gran importancia a la seguridad aeronáutica. Se mide con un perfilómetro o un perfilógrafo. (figura 12)

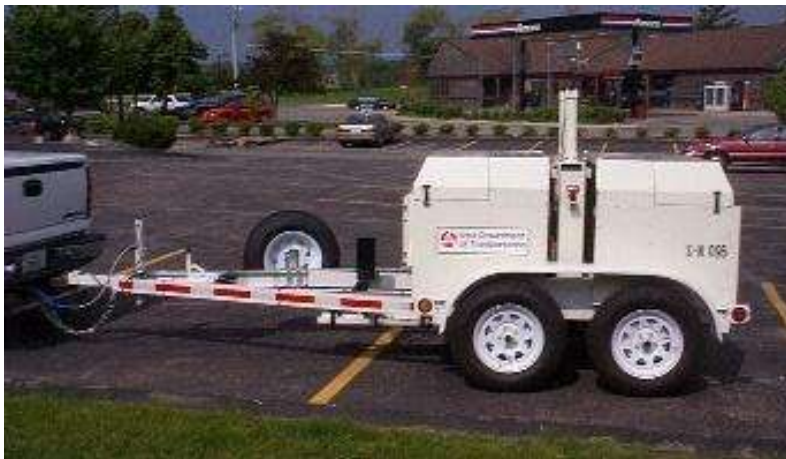
Figura 11 Deflectómetro de impacto

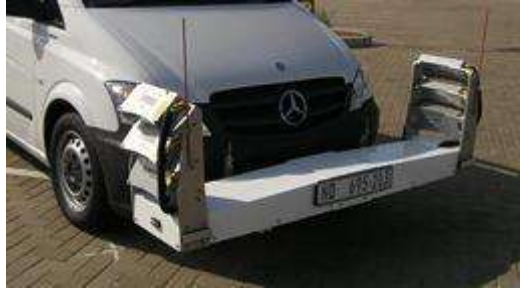
Figura 12 Perfilómetro

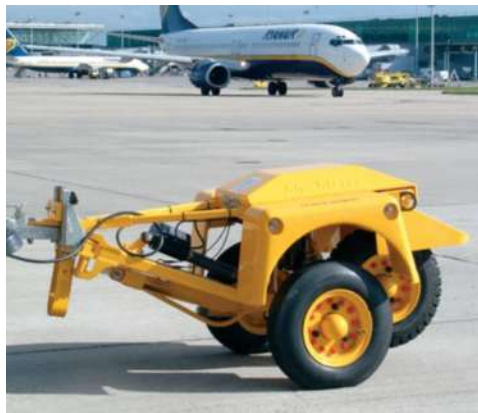
Figura 13 Mu Meter

- d. **Fricción superficial.** La resistencia al deslizamiento es la habilidad del pavimento de brindar la fricción necesaria para evitar accidentes relacionados con el deslizamiento, especialmente en climas mojados. Se mide el coeficiente de fricción mediante varias técnicas, sin embargo, el equipo que brinda más confianza por su semejanza a la realidad es el Mu METER. (figura 13).

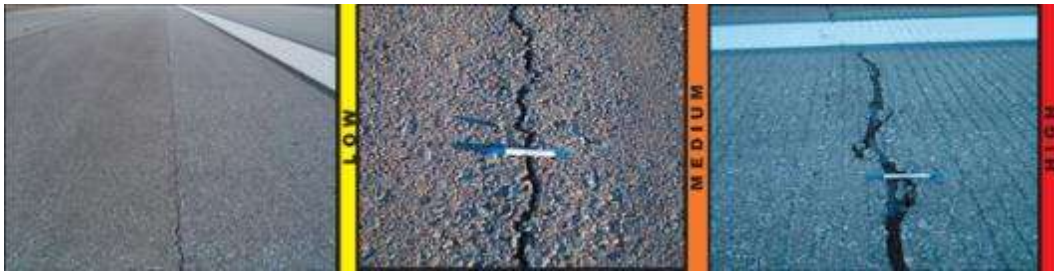
Figura 15 Niveles de severidad para grietas longitudinales y transversales

- **Nivel bajo (L de Low en inglés).** Las grietas tienen astillamiento menor (lo que significa poco o nada de riesgo de daño a las aeronaves por objeto ajeno a la aeronave o FOD por sus siglas en inglés). Las grietas pueden estar o pueden no estar calafateadas. Las grietas que no están calafateadas deben tener un ancho menor a un cuarto de pulgada (6mm). Las grietas que si están calafateadas pueden tener cualquier ancho pero el sello de calafateo deberá estar en condiciones óptimas. (figura 15).

4. Fisuras pequeñas al azar están conectadas con la grieta principal. (figura 15).
- **Nivel Alto (H de High en inglés).** Las grietas están severamente astilladas. Causando definitivamente riesgo de daño por FOD. Pueden estar calafateadas o no calafateadas de cualquier ancho. (figura 15).
