UNIVERSIDAD MICHOACANA DE SAN NICOLÁS DE HIDALGO

FACULTAD DE INGENIERÍA CIVIL

TESIS PARA OBTENER EL TITULO DE INGENIERO CIVIL

“ANÁLISIS DE UN EDIFICIO REFORZADO DESPUÉS DEL SISMO DE
1985 Y PROPUESTA DE MEJORAMIENTO CON AMORTIGUADORES
VISCOSOS”

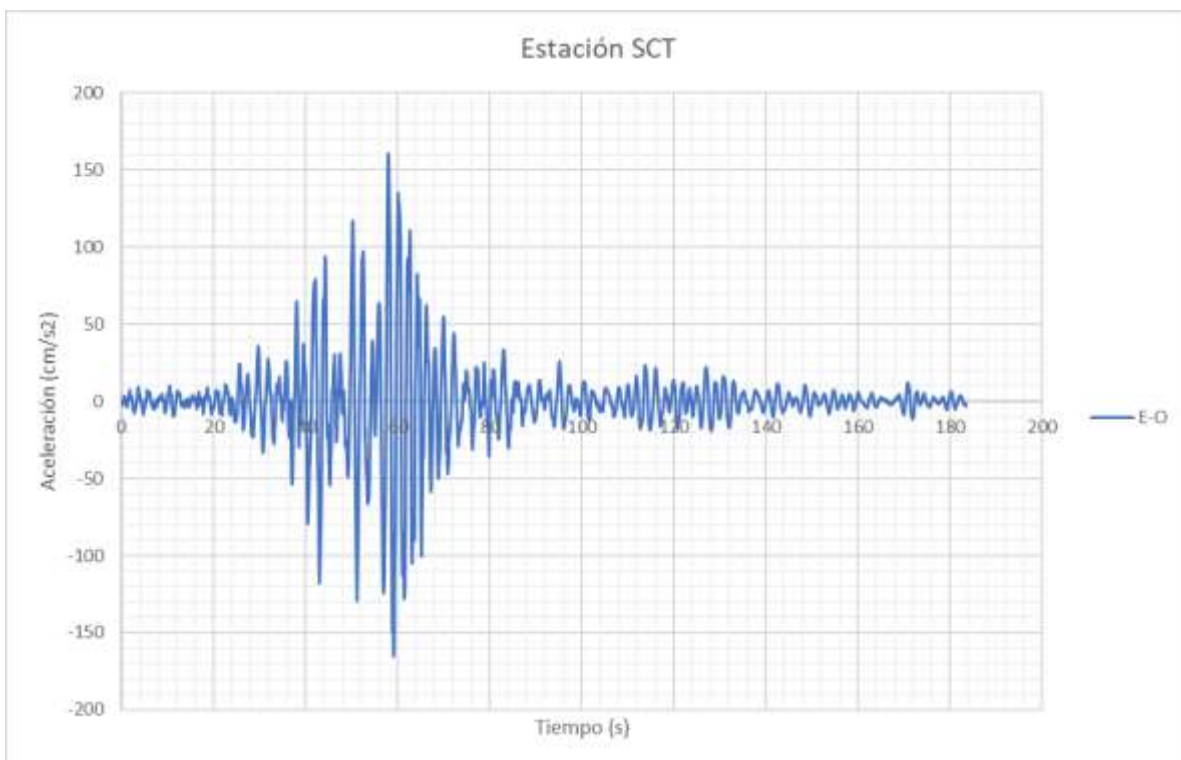
Como se ve en la figura 4, las aceleraciones del terreno más fuertes iniciaron en los 30 segundos aproximadamente, con su pico antes de los 60 segundos y comenzando a reducir a partir de los 70 segundos. La duración de los registros es de 183.51 segundos.

Figura 4: Acelerograma del sismo de 1985 en la estación SCT B-1 en dirección este-oeste

La estación que registró la mayor aceleración fue la de la SCT (Secretaria de Comunicaciones y Transportes) con 165.3 cm/s^2 (figuras 4 y 5); esta estación está ubicada en la Zona III, zona de lago. Los datos de la estación son los siguientes:

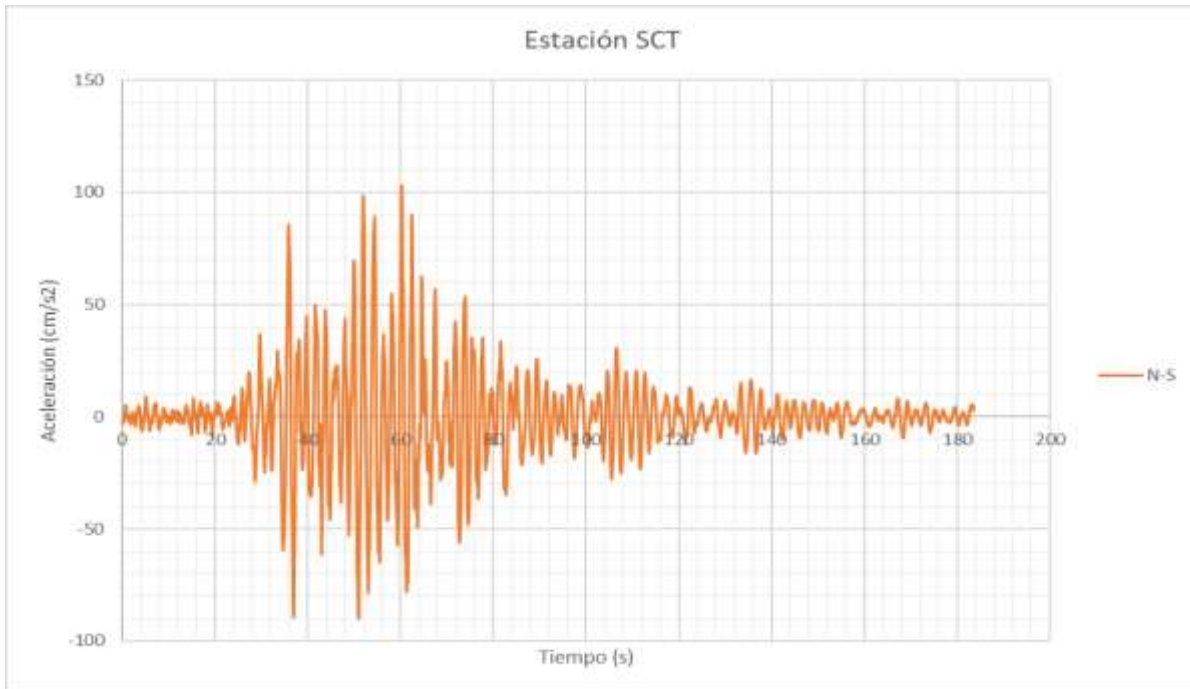
Figura 5: Acelerograma del sismo de 1985 en la estación SCT B-1 en dirección norte-sur.

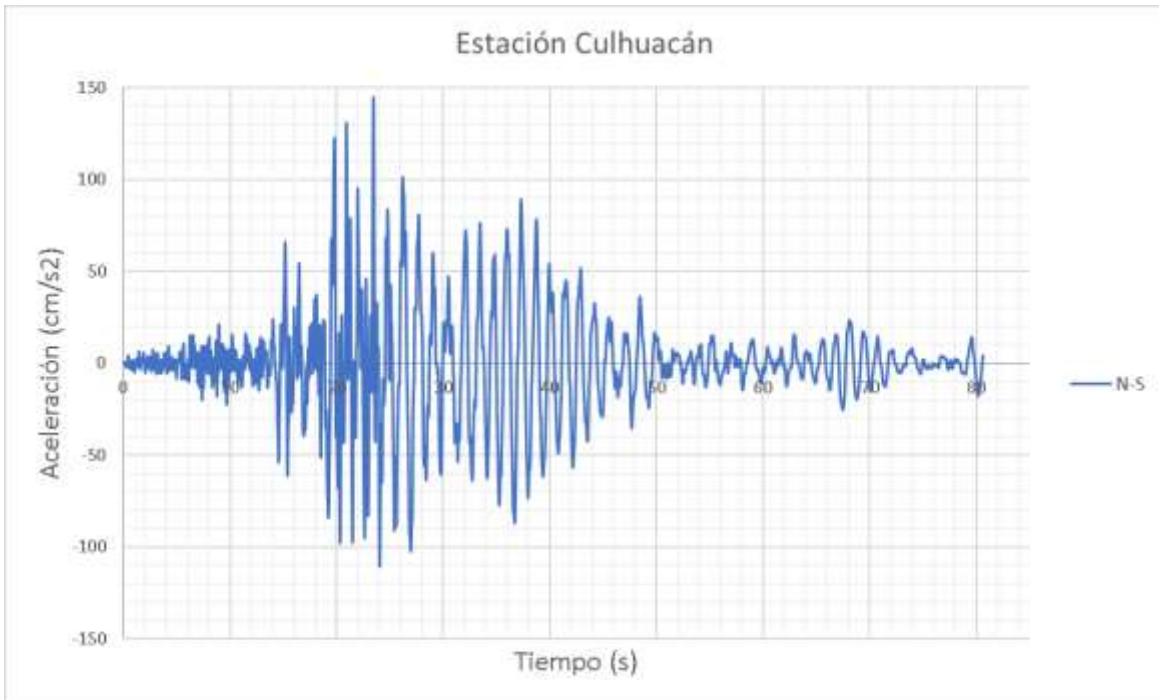
En la dirección norte-sur (figura 12), la aceleración máxima fue de 144.58 cm/s^2 . En la gráfica se observa que la aceleración llegó al máximo en el segundo 23, a partir de ese momento comenzó a reducir en el segundo 37 y terminando el movimiento en el segundo 80.

Figura 12: Acelerograma del sismo de 2017 en la estación Culhuacán en dirección Norte-Sur.

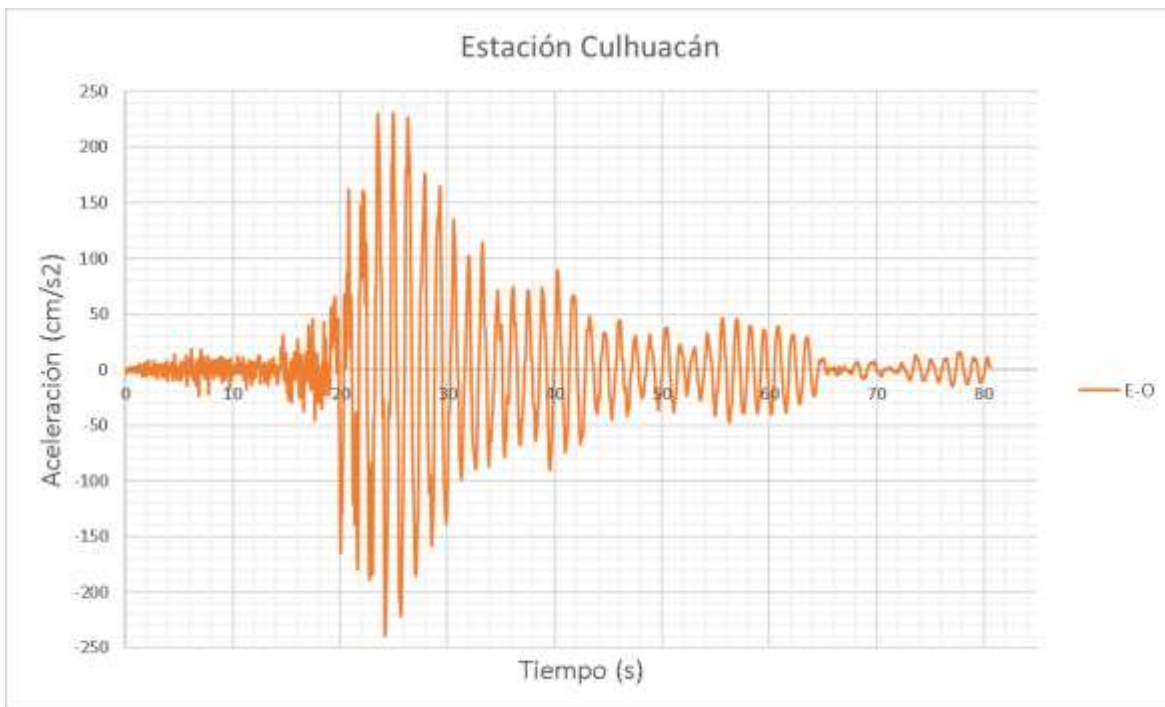
Para el caso de la dirección este-oeste (figura 13) el valor que alcanzó la aceleración máxima fue mucho mayor con -239.2 cm/s^2 , esta se alcanza en el segundo 24 y comienza a reducir en el segundo 34. En esta gráfica se observa que los valores de las aceleraciones van decreciendo de manera casi uniforme.

Figura 13: Acelerograma del sismo de 2017 en la estación Culhuacán en dirección Este-Oeste. (Fuente: Torres Álvarez, SMIG, 2017)

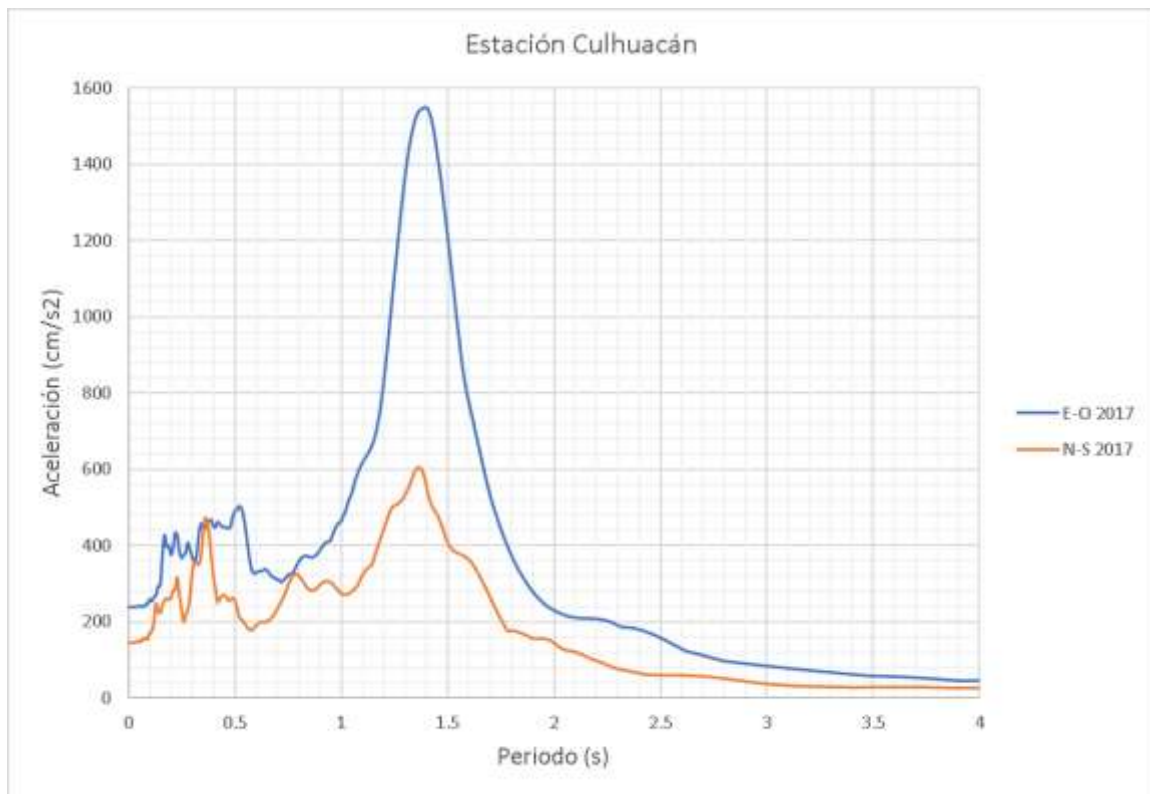
La aceleración espectral máxima fue de 1548.24 cm/s^2 para un periodo de 1.4 segundos en la dirección este-oeste y de 605.64 cm/s^2 en la dirección norte-sur para un periodo de 1.36 segundos (figura 14).

Figura 14: Espectro de respuesta del sismo de 2017 en la estación Culhuacán en dirección este-oeste y norte-sur.

En la Ciudad de México, la ubicación de los colapsos tiene un patrón (figura 18). Los edificios que sufrieron la mayor cantidad de daños estaban alineados en la zona de transición, entre el borde del lago y la zona de lomas. Los edificios con periodo entre 1 y 1.5 segundos son los que más daños tuvieron, lo que se explica en buena medida por las características del espectro de respuesta (figura 14).

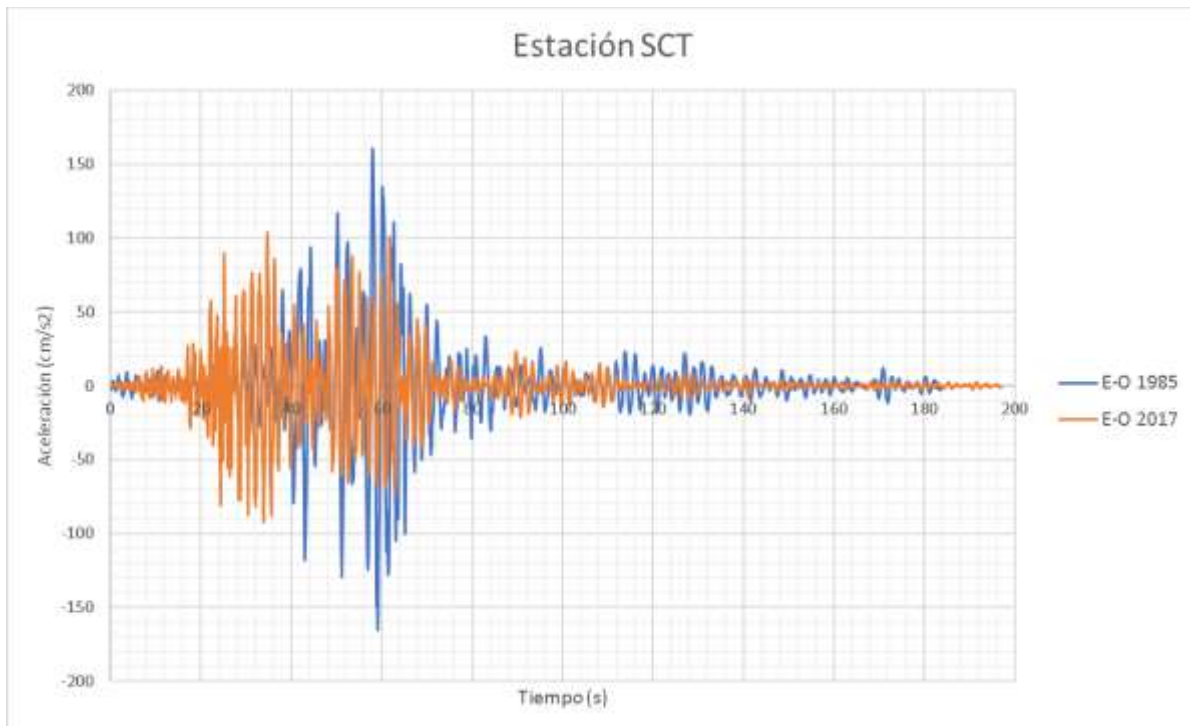
Esta estación se encuentra en la zona IIIb. La estación registró aceleraciones más altas en el sismo de 1985 que en el de 2017, lo cual se muestra en los acelerogramas de las figuras 19 y 20. Para la dirección este-oeste la aceleración máxima fue de 165.3cm/s^2 en 1985 y de 103.94cm/s^2 en 2017 y para la dirección norte-sur fue de 104.15cm/s^2 en 1985 y 98.49cm/s^2 en 2017.

Figura 19: Acelerogramas de la estación SCT en dirección este-oeste en 1985 y 2017

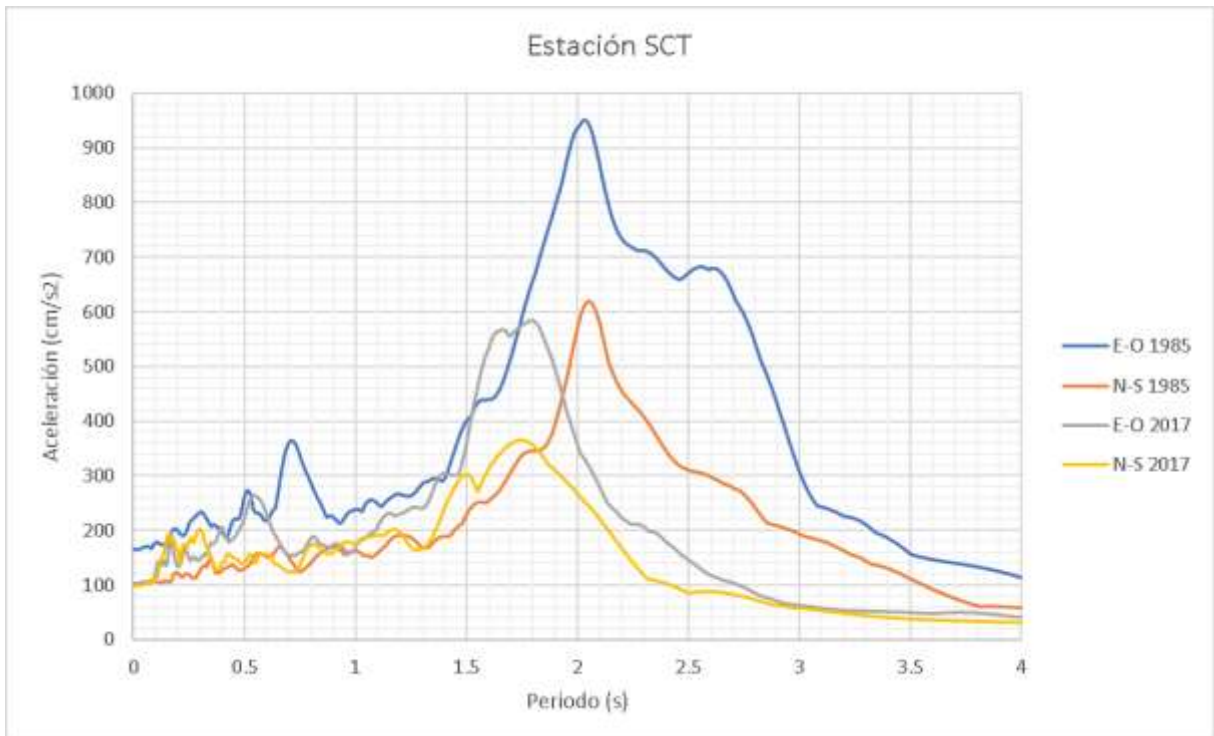
En ambos sismos, en la estación SCT, la aceleración espectral más fuerte se tuvo en la dirección este-oeste (figura 21), en 1985 con un valor de 950.77cm/s^2 y en 2017 con 583.83cm/s^2 ; para la otra dirección los valores son menores; 619.38cm/s^2 para 1985 y 366.03cm/s^2 para 2017.

En 1985 la aceleración espectral más alta se produce para un periodo de 2 segundos, para el sismo de 2017 se produce para un periodo más corto de entre 1.6 y 1.8 segundos.

Figura 21: Espectros de respuesta de la estación SCT en las dos direcciones en 1985 y 2017

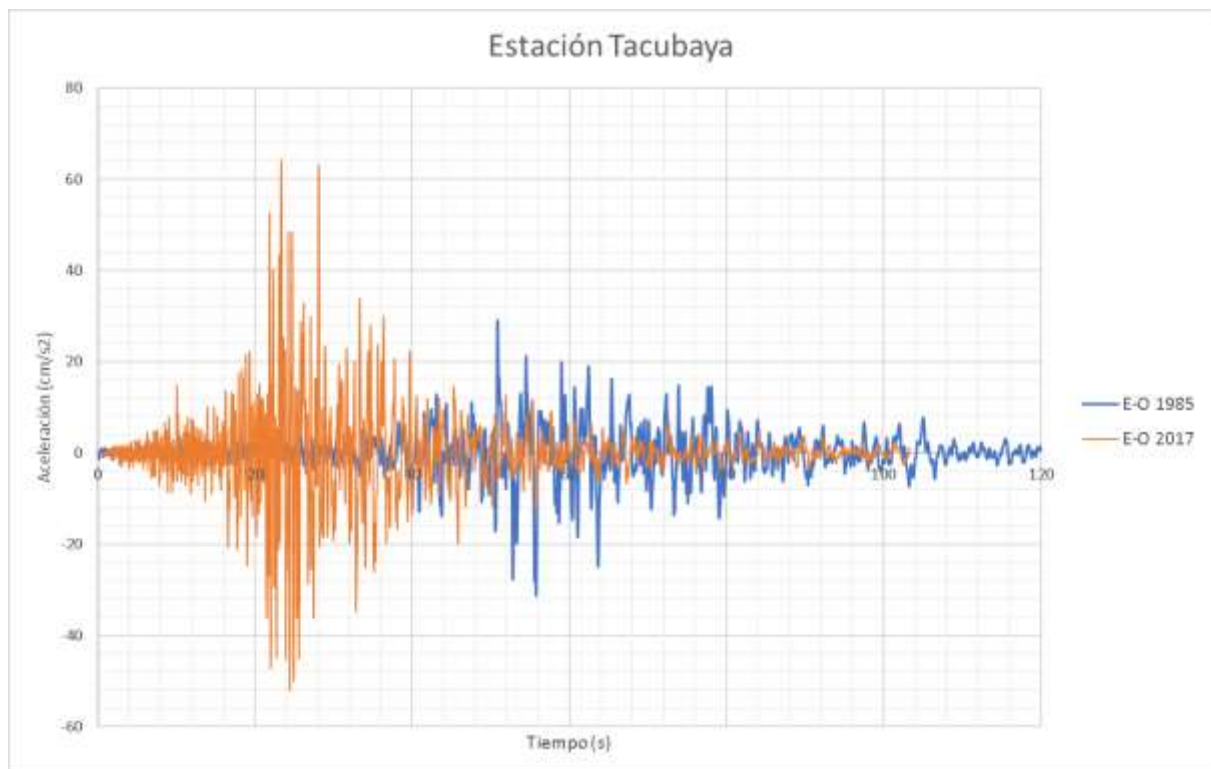
Para la dirección este-oeste la aceleración del terreno más alta fue de -31.28cm/s^2 a los 55 segundos aproximadamente, en 1985 y de 64.26cm/s^2 a los 24 segundos aproximadamente, en 2017 (figura 22).

Figura 22: Acelerogramas de la estación Tacubaya en dirección este-oeste en 1985 y 2017

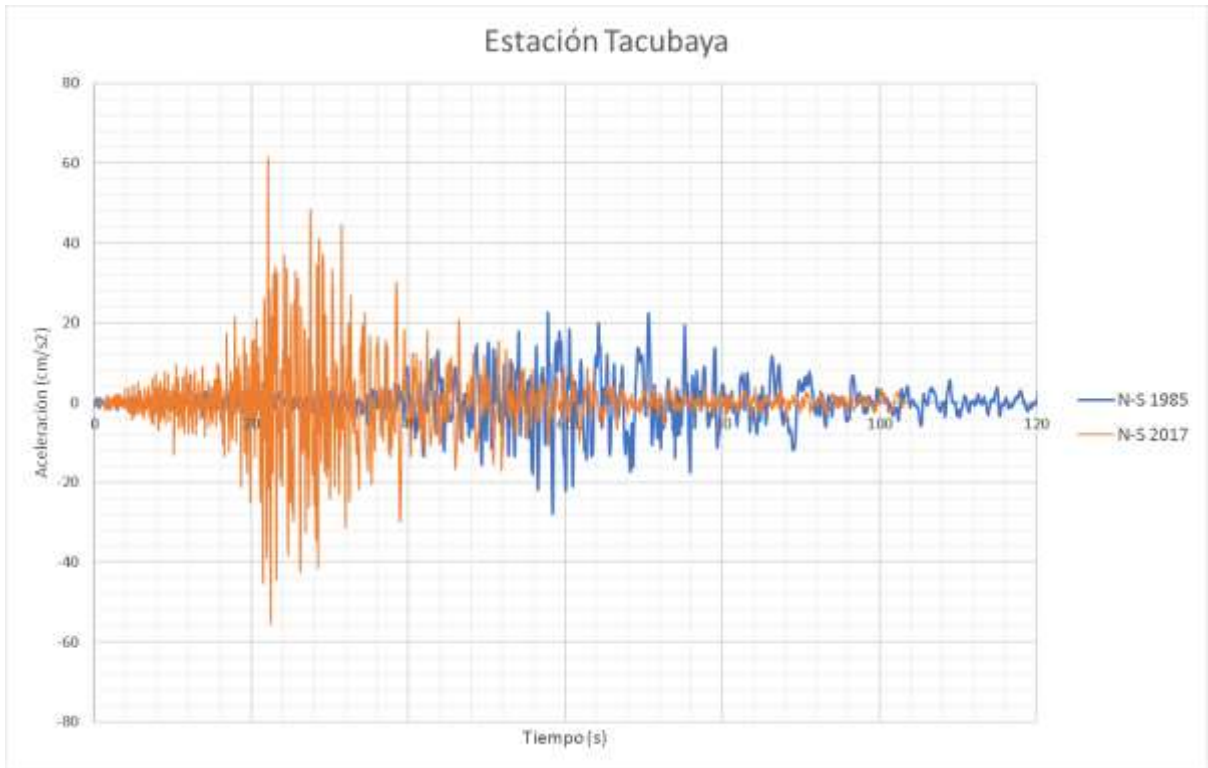
En dirección norte-sur en el año de 1985 la aceleración más alta fue de -27.90cm/s^2 casi a los 60 segundos y para el año de 2017 fue de 61.52cm/s^2 cerca de los 20 segundos.

Figura 23: Acelerogramas de la estación Tacubaya en dirección norte-sur en 1985 y 2017

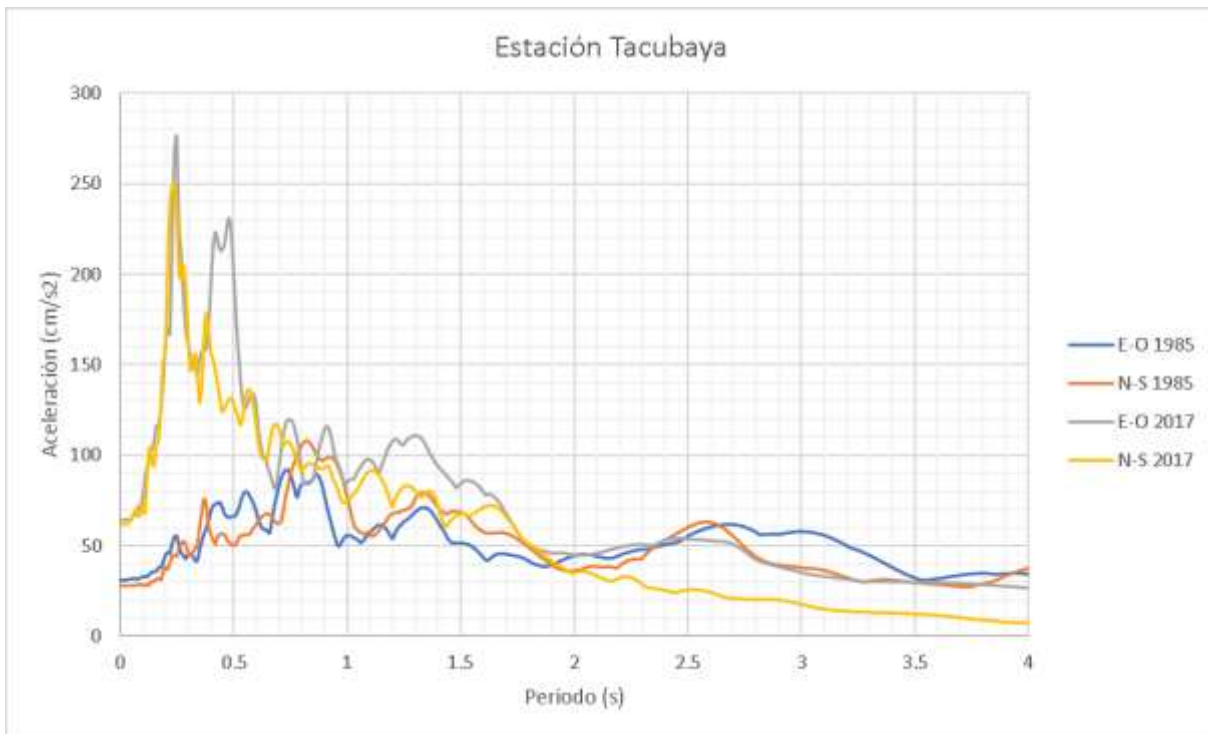
Las aceleraciones espectrales máximas en 1985 fueron de 91.94cm/s^2 en dirección este-oeste y de 107.93cm/s^2 en dirección norte-sur, estos valores fueron muy bajos respecto a las aceleraciones registradas en la estación SCT, esto se debe a la diferencia del tipo de suelo donde se encuentran las estaciones. En 2017, en la dirección este-oeste la aceleración espectral máxima fue de 276.12cm/s^2 y en dirección norte-sur de 249.84cm/s^2 .

Figura 24: Espectros de respuesta de la estación Tacubaya en las dos direcciones en 1985 y 2017

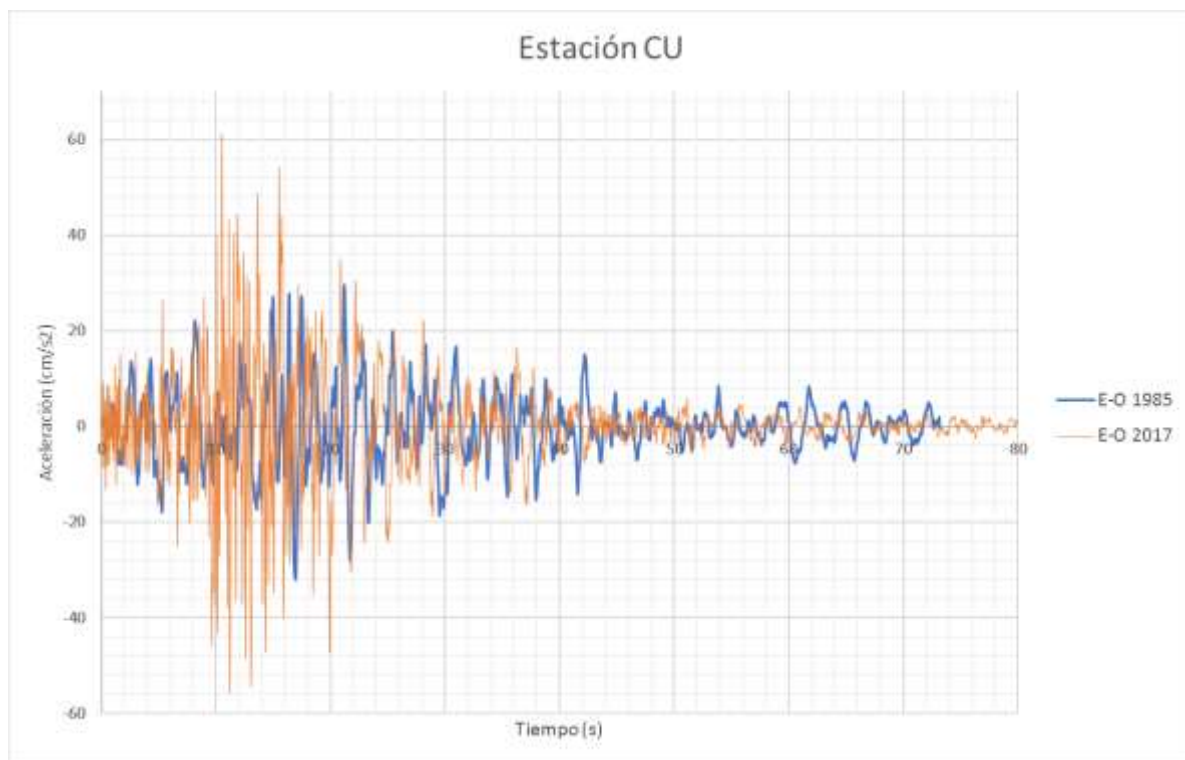
Esta estación también se encuentra en la Zona I, por lo tanto, los acelerogramas y espectros son similares a la estación Tacubaya. En la dirección este-oeste (figura 25) en el año 1985 la aceleración máxima registrada fue de -32.08cm/s^2 y en 2017 fue de 61.29cm/s^2 .

Figura 25: Acelerogramas de la estación CU en dirección este-oeste en 1985 y 2017

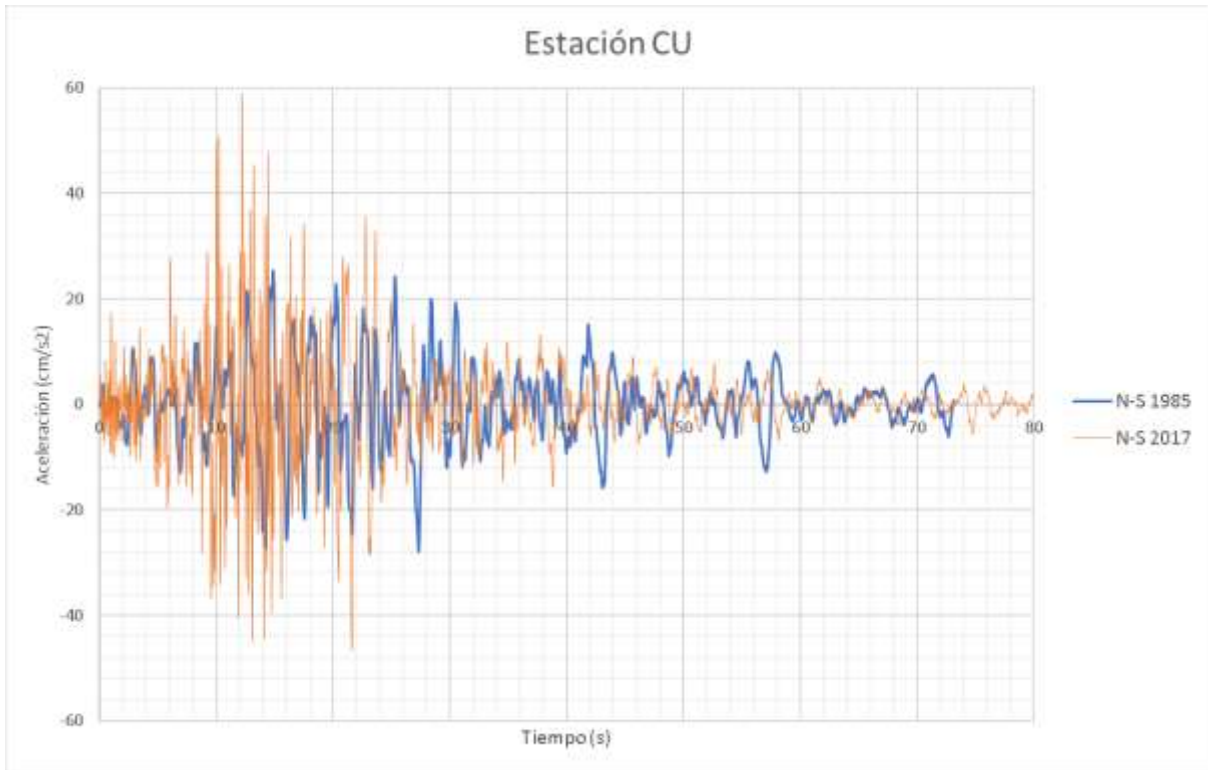
Para la dirección norte-sur (figura 26), en 1985 fue de -27.95cm/s^2 y en 2017 de 59.06cm/s^2 .

Figura 26: Acelerogramas de la estación CU en dirección norte-sur en 1985 y 2017

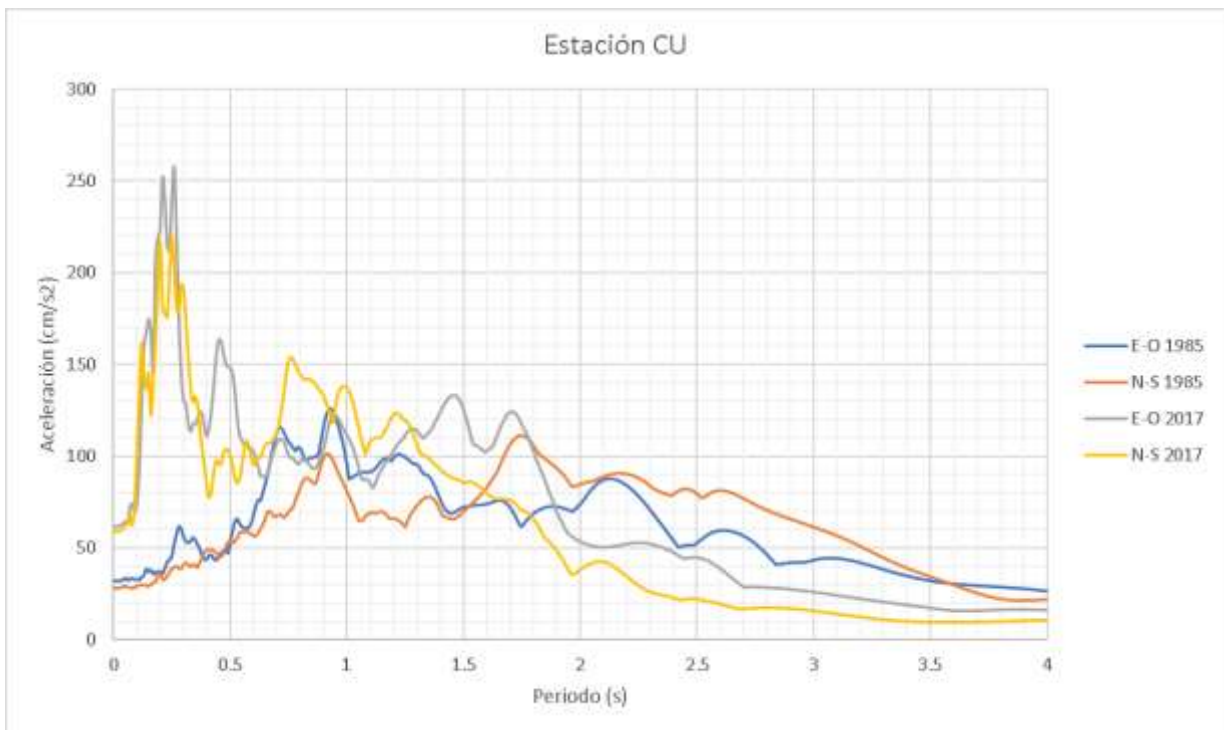
La aceleración espectral en esta estación para el año 1985 en dirección este-oeste fue de 125.86cm/s^2 y para la dirección norte-sur de 111.52cm/s^2 . En 2017 en dirección este-oeste fue de 257.16cm/s^2 y en norte-sur de 219.91cm/s^2 .

Figura 27: Espectros de respuesta de la estación CU en las dos direcciones en 1985 y 2017

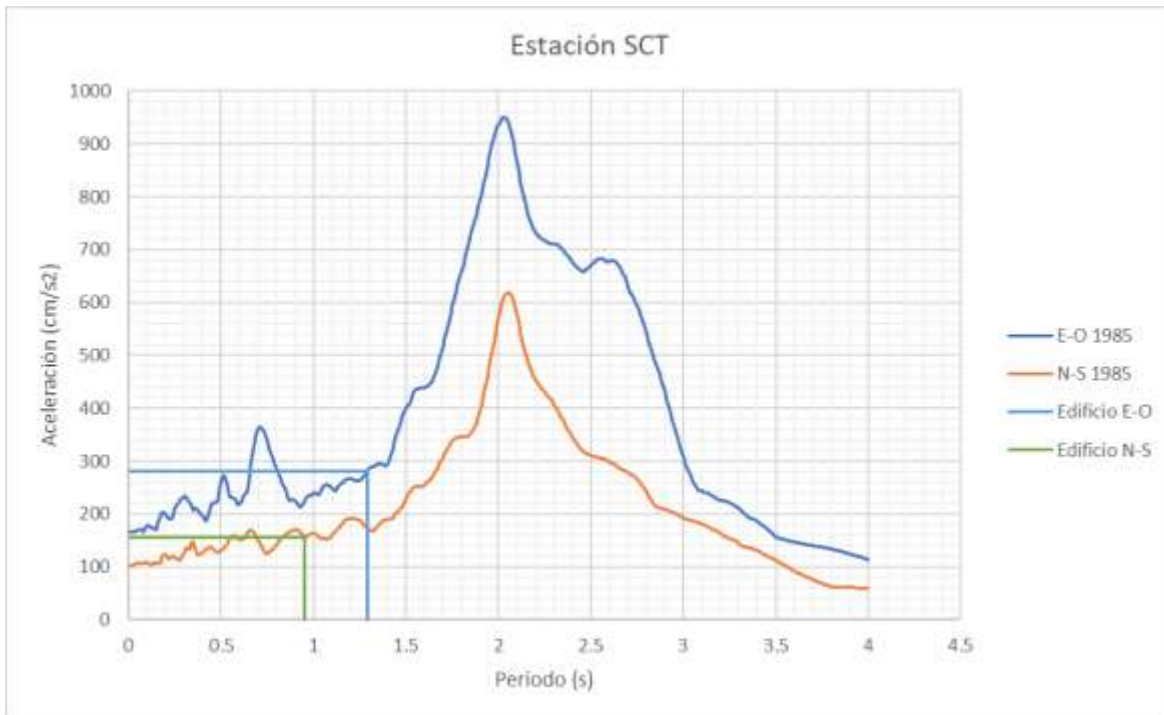
donde se generó la aceleración espectral más elevada, el edificio fue sacudido con una aceleración de 280.6 cm/s^2 (la más alta fue de 950.8 cm/s^2), esto debido a su periodo en esta dirección de 1.29 segundos (figura 34) y en dirección norte-sur, el edificio recibió una aceleración de 156.42 cm/s^2 , correspondiente a un periodo de 0.95 segundos (figura 34) según el espectro de respuesta de la estación SCT en 1985 (valor máximo de 619.38 cm/s^2).

Figura 34: Espectro de respuesta de la estación SCT en 1985 con las aceleraciones correspondientes a los periodos del edificio.

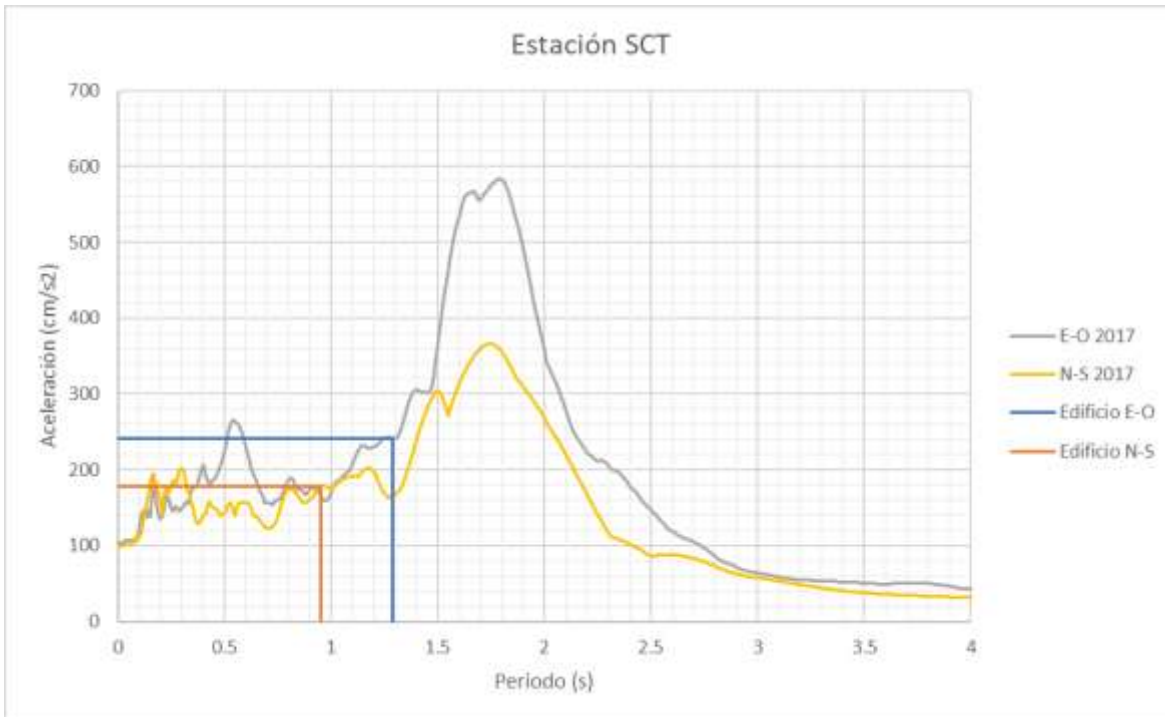
Para el sismo de 2017 las aceleraciones espectrales máximas en la estación SCT se tuvieron en los periodos de 1.79 segundos en la dirección este-oeste y de 1.75 segundos en la dirección norte-sur. La aceleración espectral máxima en la dirección este-oeste fue de 583.83 cm/s^2 y la que sacudió al edificio en esta dirección fue de 240.9 cm/s^2 (figura 35), en la dirección norte-sur la aceleración espectral máxima fue de 366.03 cm/s^2 y la que le corresponde al edificio fue de 177.86 cm/s^2 (figura 35).

Las aceleraciones a las que estuvo sometido el edificio en 1985 y en 2017 según el espectro de respuesta de la estación SCT son muy similares, siendo más elevado el valor en dirección E-O para 1985 y en dirección N-S para el caso de 2017, esto es debido a que en ambos eventos las aceleraciones son parecidas para ese intervalo de periodos.

Figura 35: Espectro de respuesta de la estación SCT en 2017 con las aceleraciones correspondientes a los periodos del edificio.

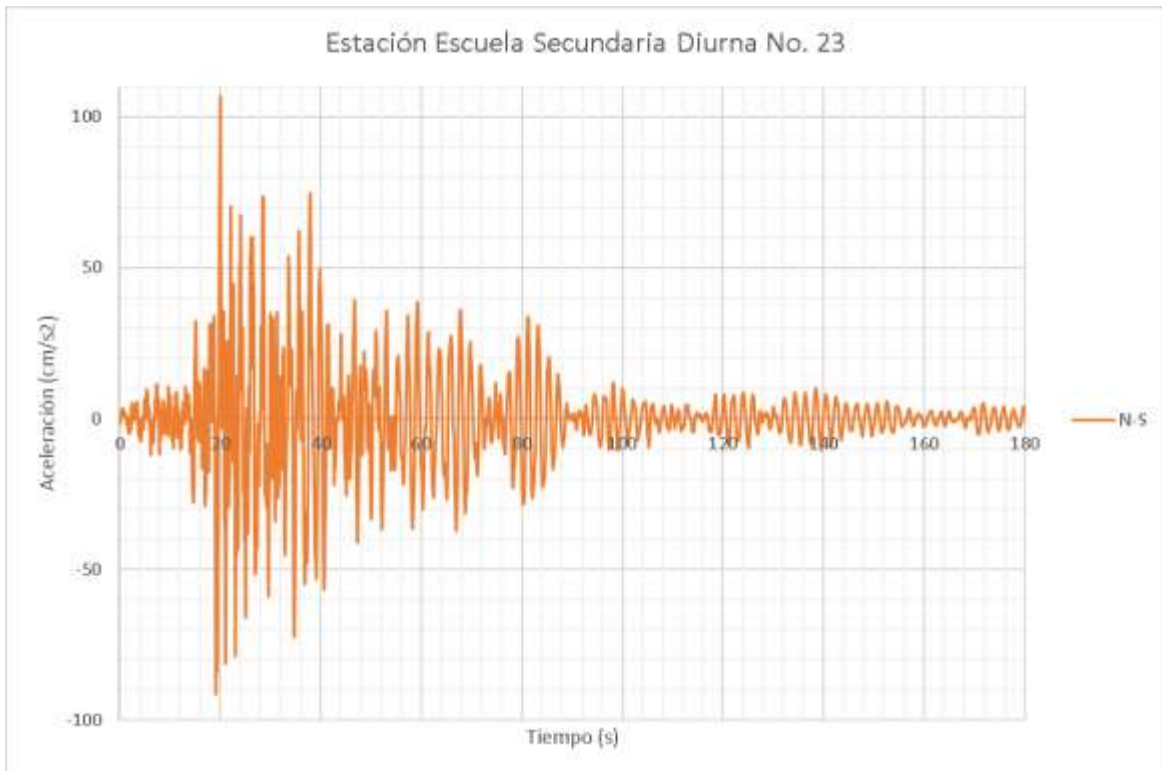
En esta estación la aceleración máxima del terreno en la dirección este-oeste fue de 98.58cm/s^2 a los 24 segundos de iniciado el movimiento (figura 36). En la dirección nortesur fue de 106.94cm/s^2 a los 20 segundos de movimiento (figura 37). Los valores de aceleraciones de terreno en esta estación fueron inferiores a los que se registraron en la estación Culhuacán.

Figura 37: Acelerograma de la Estación Escuela Secundaria Diurna No. 23 en dirección norte-sur en 2017

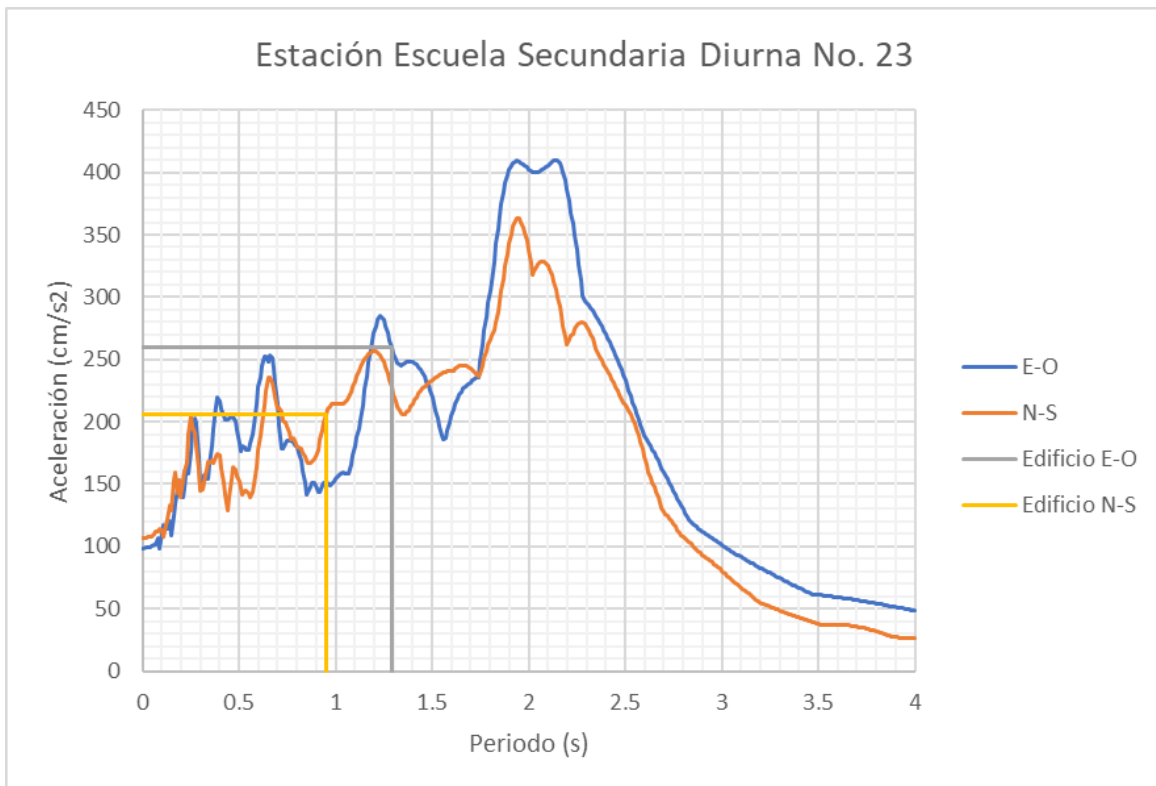
La aceleración espectral máxima en esta estación es de 409.95cm/s^2 para un periodo de 2.14 segundos en la dirección este-oeste y la que corresponde al periodo del edificio en esta dirección es de 259.37cm/s^2 (figura 38); la aceleración espectral máxima en la dirección norte-sur es de 362.9cm/s^2 para un periodo de 1.94 segundos y la que le corresponde en esta dirección al edificio es de 205.58cm/s^2 (figura 38).

Las aceleraciones que le corresponden al edificio según los registros de la estación LI58, son un poco mayores que las que le corresponden para el espectro de la estación SCT, que la diferencia sea poca es debido a que las estaciones están en el mismo tipo de suelo y ambas son cercanas entre sí y con el edificio.

Figura 38: Espectro de respuesta de la estación Escuela Secundaria Diurna No. 23 en 2017 con las aceleraciones correspondientes a los periodos del edificio

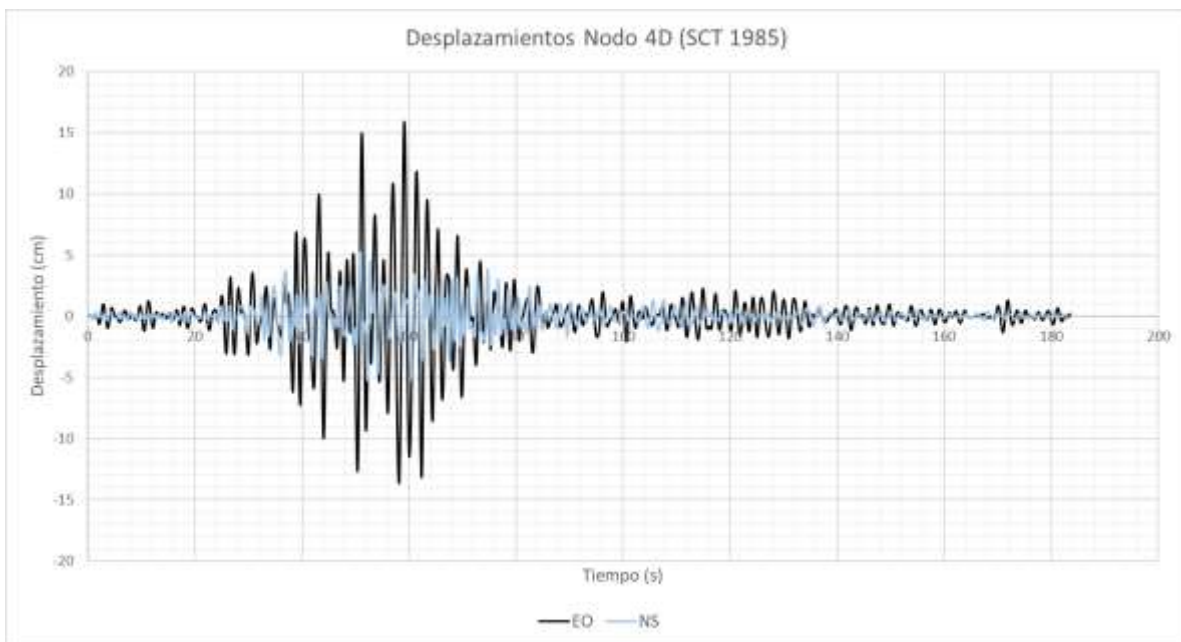
El desplazamiento mayor se tuvo en la esquina identificada con el nodo 4D (ver figura 28) del último piso, con un valor de 15.89cm en la dirección E-O, y de 5.24cm en dirección N-S. En la figura 39 se muestran los desplazamientos del nodo durante el sismo en las dos direcciones.

Figura 39: Desplazamientos en dirección N-S y E-O del Nodo 4D durante el sismo de 1985

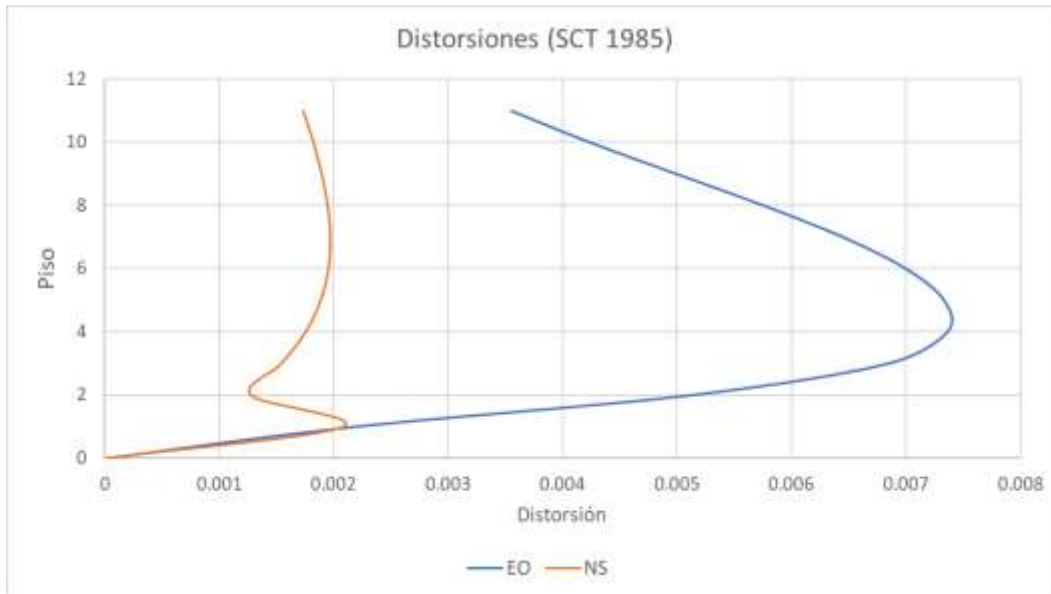
Las distorsiones del edificio en cada piso, definidas como el desplazamiento de entrepiso entre la altura de entrepiso, se obtuvieron con ayuda del programa ETABS, para la dirección E-O la distorsión máxima se tuvo en el piso 4 con un valor de 0.7% y en dirección N-S en el piso 1 con valor de 0.2% (figura 40).

Figura 40: Distorsiones del edificio en ambas direcciones durante el sismo de 1985

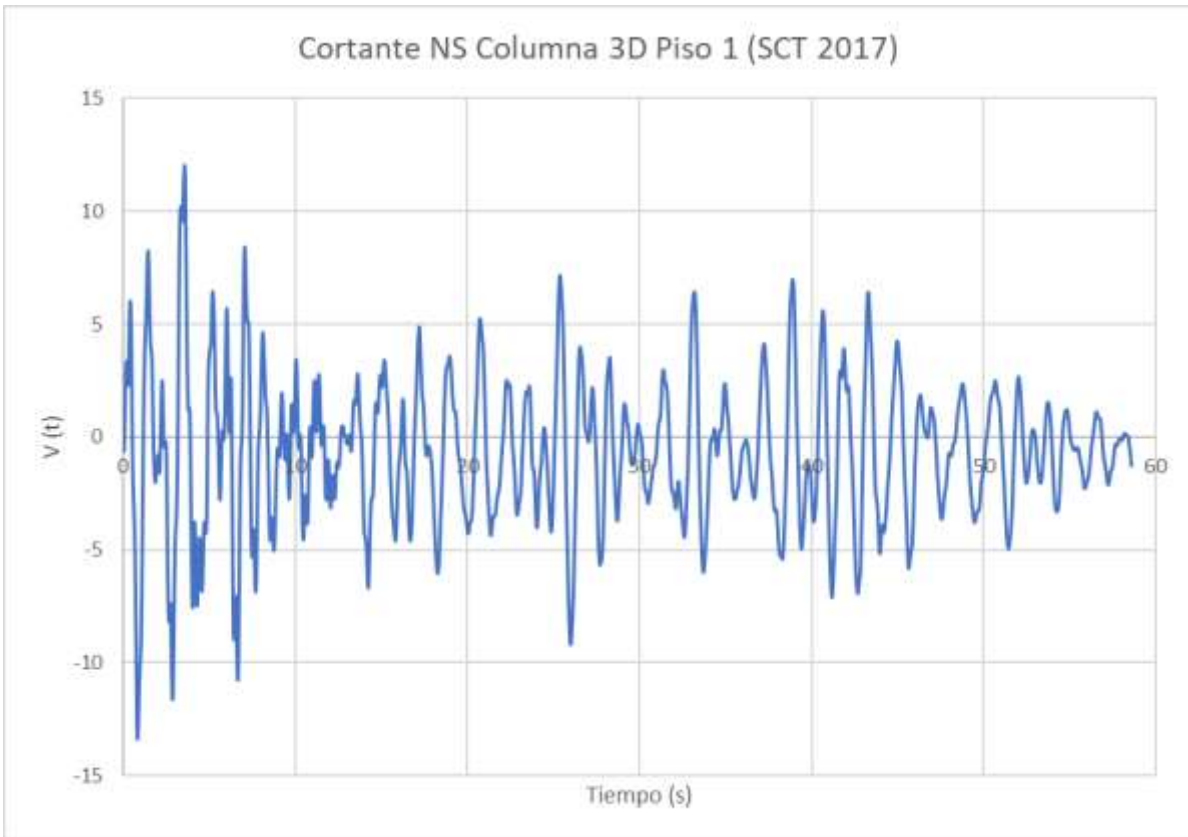
El cortante más elevado para la dirección E-O se tiene en la columna 4A en el piso 4. El valor absoluto que toma el cortante es de 21.24 t (figura 47) y para la dirección N-S la columna que tiene el cortante más elevado es la misma que en el caso de 1985, la columna 3D del piso 1 y tiene un valor de 13.35 t (figura 48).

Figura 48: Cortante en dirección N-S de columna 3D piso 1 durante el sismo de 2017

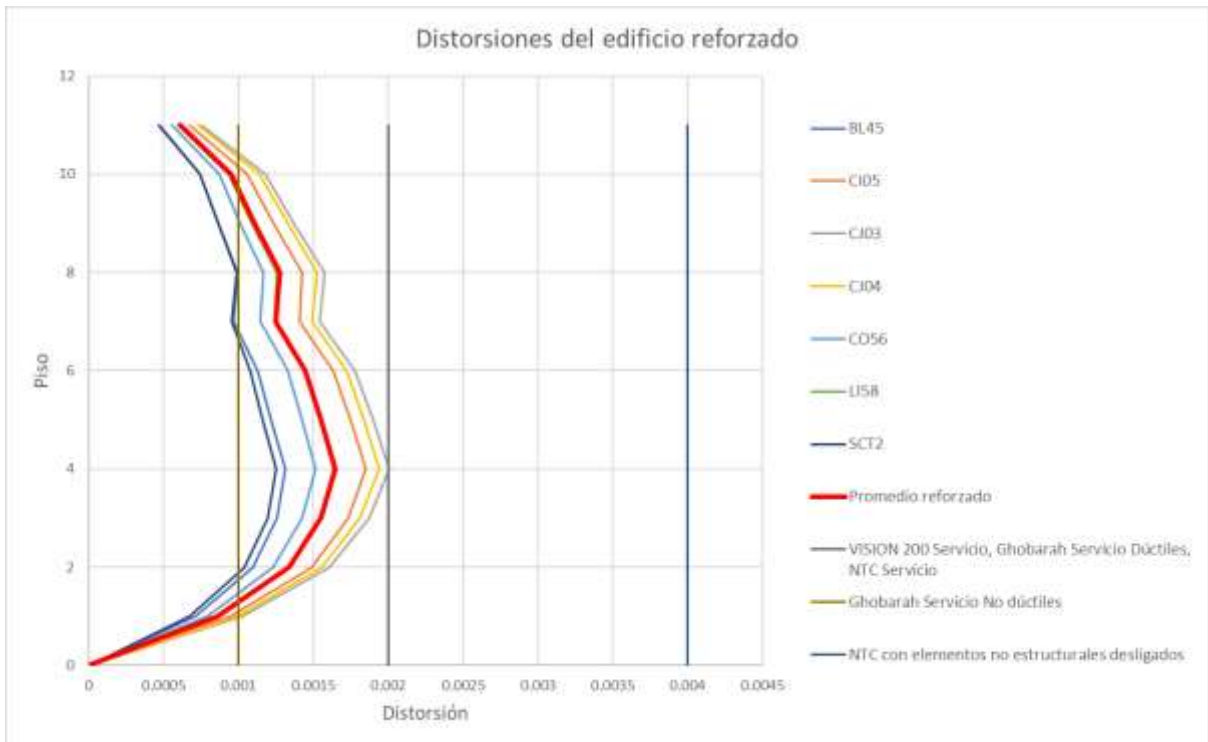
Figura 63: Distorsiones del edificio reforzado en dirección EO

Las distorsiones también disminuyeron luego del refuerzo, la distorsión máxima antes del refuerzo era de 0.0092 y el valor máximo del promedio anterior era de 0.0066, ahora los valores son menores, con 0.002 para el valor máximo que en este caso ya no es en el piso 5, ahora la distorsión más elevada se encuentra en el piso 4, y para el máximo del promedio el valor es de 0.0016. Las distorsiones del edificio reforzado se muestran en la figura 63 y los valores promedio, desviación estándar y coeficiente de variación de las distorsiones en la tabla 11.

Las distorsiones que más se acercan al promedio son las provocadas por los registros de la estación LI58 (en la figura no se distingue ya que el promedio y LI58 tienen valores similares y la gráfica del promedio está por encima de la de LI58), para este caso las que más se alejan son las distorsiones de SCT2 y CJ03, con valores en el piso 4 de 0.00125 y 0.002 respectivamente. Valores no muy alejados de la distorsión promedio del piso 4 que es de 0.0016.

La desviación estándar se redujo considerablemente, de 0.0011 en el piso con distorsión más elevada en el edificio original (5) a ser de 0.0003 en el piso 4 donde se tiene la distorsión más elevada para el edificio reforzado. El coeficiente de variación no tuvo cambios considerables, iban del 15% al 17% en el caso original y para el edificio reforzado los coeficientes de variación van desde el 15% hasta el 18%.

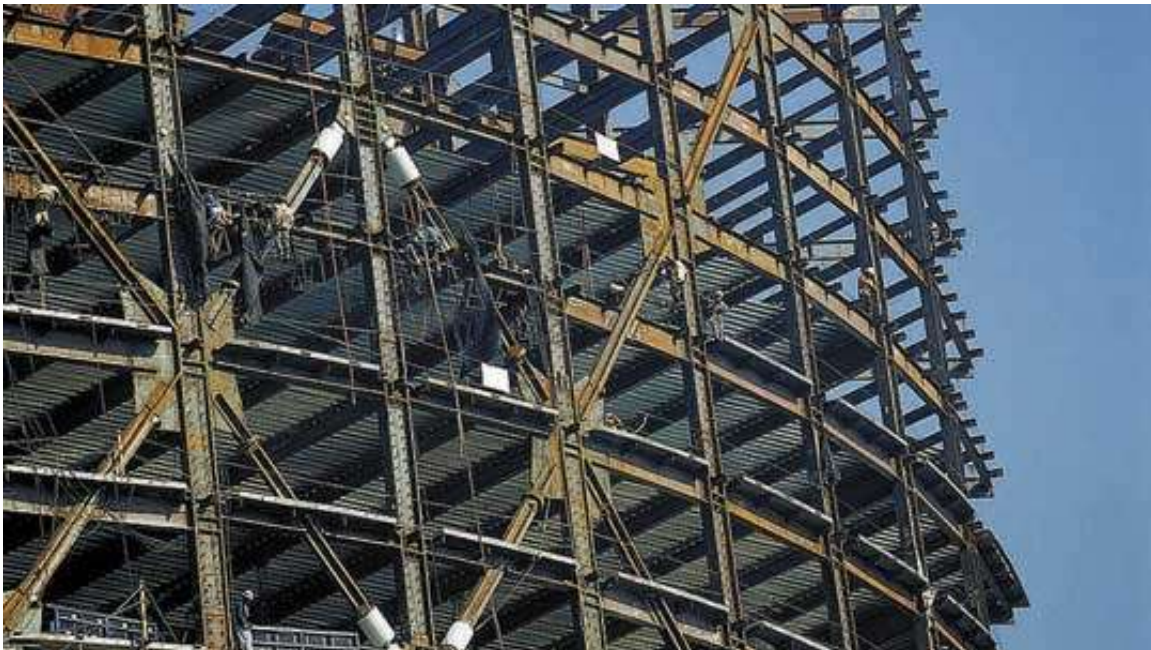
Figura 68: Amortiguadores de fluido viscoso instalados en la construcción de la estructura de la Torre Mayor (Fuente: Pin Molina 2018)

El caso más conocido es el de la Torre Mayor (2002) en la ciudad de México, en este edificio se utilizaron 98 amortiguadores con capacidad de 5600 y 2770 kN y desplazamiento de ± 52 mm (figura 68).

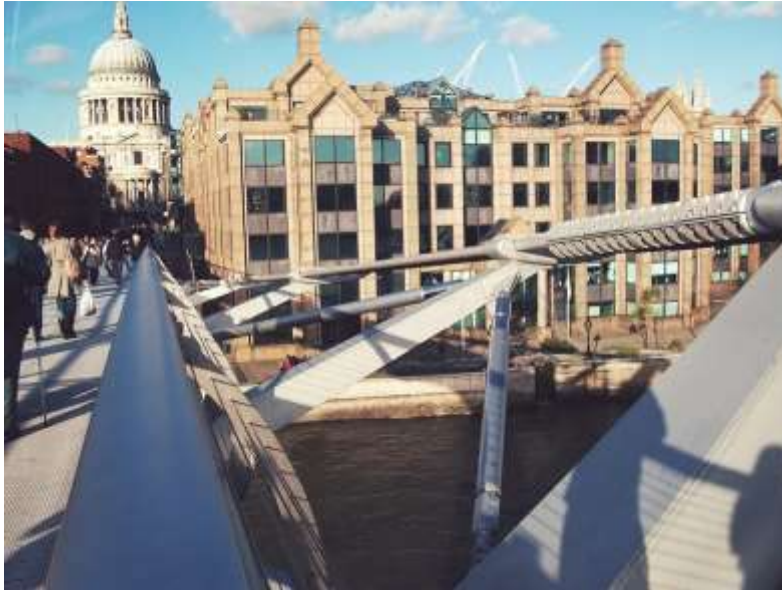
Figura 69: Amortiguadores de control en el puente “Millennium” en Londres (Fuente: Taylor Devices Inc 2001)

En Londres, en el puente “Millennium” se tienen colocados 37 amortiguadores especiales para la mitigación de la vibración lateral y vertical provocada por grupos grandes de personas caminando sobre el puente. Tiene capacidad de 2250 a 4500 libras y desplazamiento de ± 1 pulgada a ± 11 pulgadas (Figura 69).
