UNIVERSIDAD MICHOACANA DE SAN NICOLÁS DE HIDALGO

FACULTAD DE INGENIERÍA CIVIL

TESIS PARA OBTENER EL TITULO DE INGENIERO CIVIL

“ANÁLISIS DE UN EDIFICIO REFORZADO DESPUÉS DEL SISMO DE
1985 Y PROPUESTA DE MEJORAMIENTO CON AMORTIGUADORES
VISCOSOS”

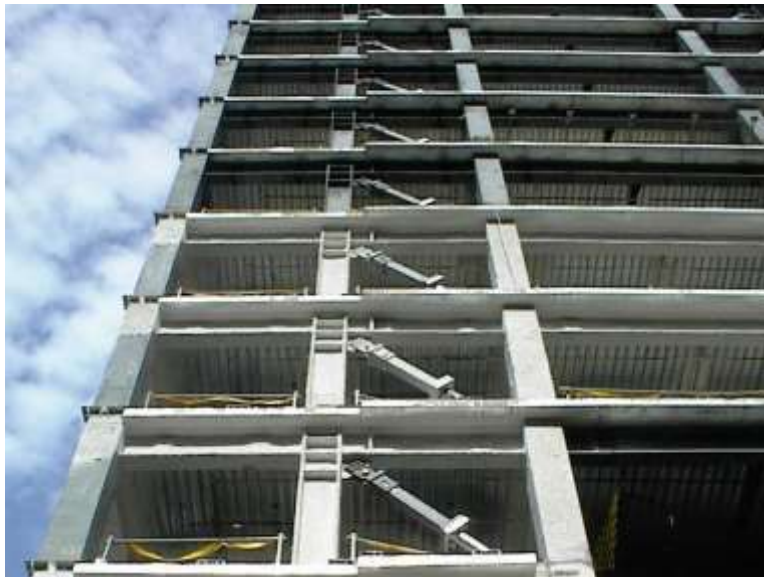
Figura 70: Amortiguadores sísmicos colocados en diagonal en el edificio de la sede budista en Taipéi, Taiwán (Fuente: Taylor Devices Inc 2002)

En Taipéi, Taiwán en el edificio de 17 pisos de la sede budista se instalaron 60 amortiguadores para disipar la energía generada por sismo. Están colocados de manera diagonal (figura 70), y tienen capacidad de 981 kN y desplazamiento de ± 75 mm.

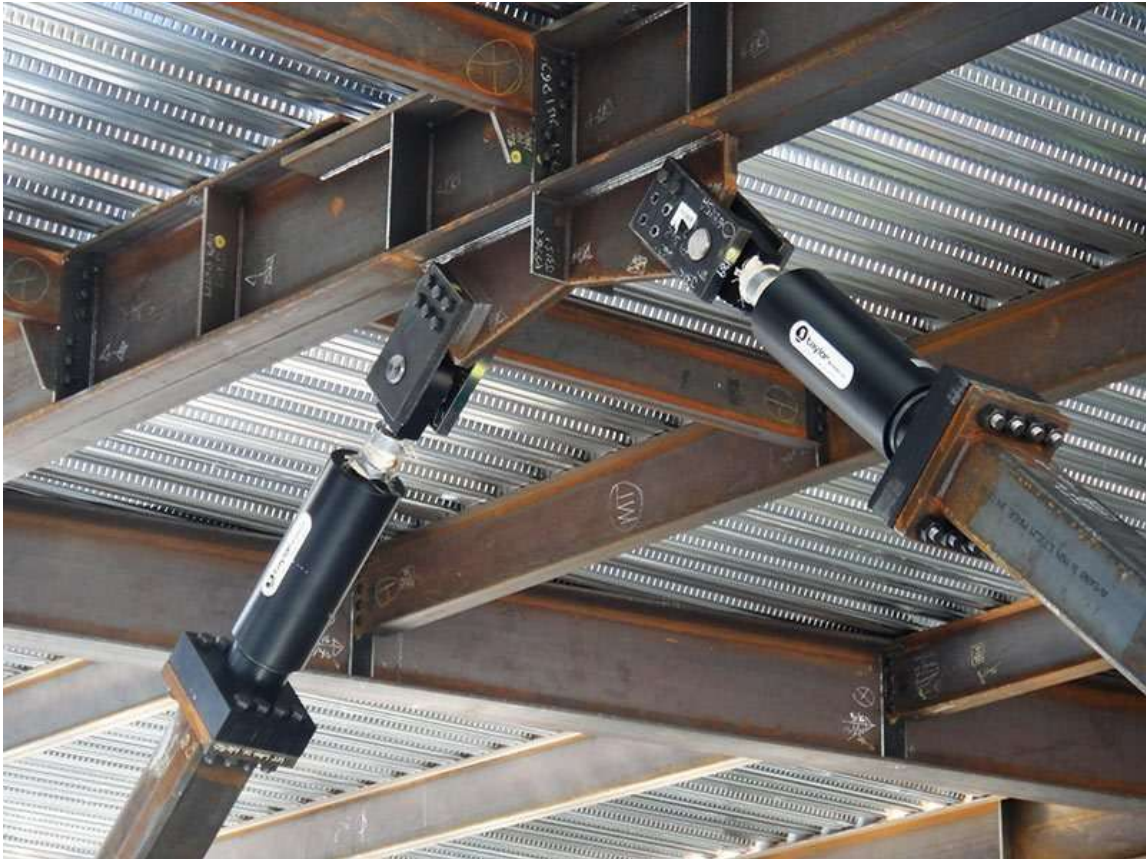
Figura 71: Amortiguadores sísmicos en diagonal colocados en el palacio de justicia en San Bernardino, California (Fuente: Taylor Devices Inc 2012)

En San Bernardino, California, en el palacio de justicia están colocados de forma diagonal 184 amortiguadores sísmicos (figura71) con capacidad de 2000 kN y desplazamiento de ± 125 mm.

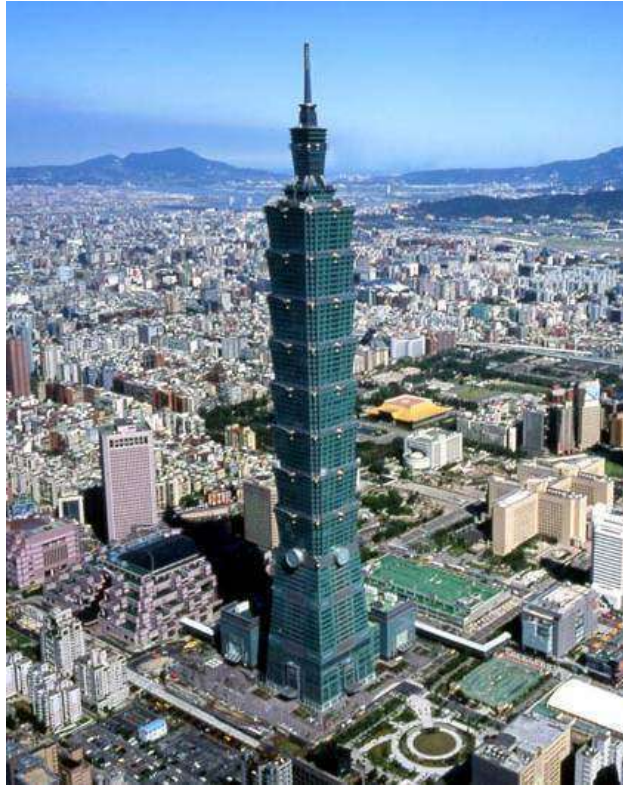
Figura 72: Rascacielos Taipéi 101 (Fuente: FIP INDUSTRIALE 2004)

El Rascacielos Taipéi 101 (figura72), Taiwán, uno de los edificios más altos del mundo (508 m), en donde su amortiguador de masa utiliza los amortiguadores de fluido viscoso especiales, proyectados para tener un comportamiento diferente en situaciones de viento y de movimientos sísmicos.

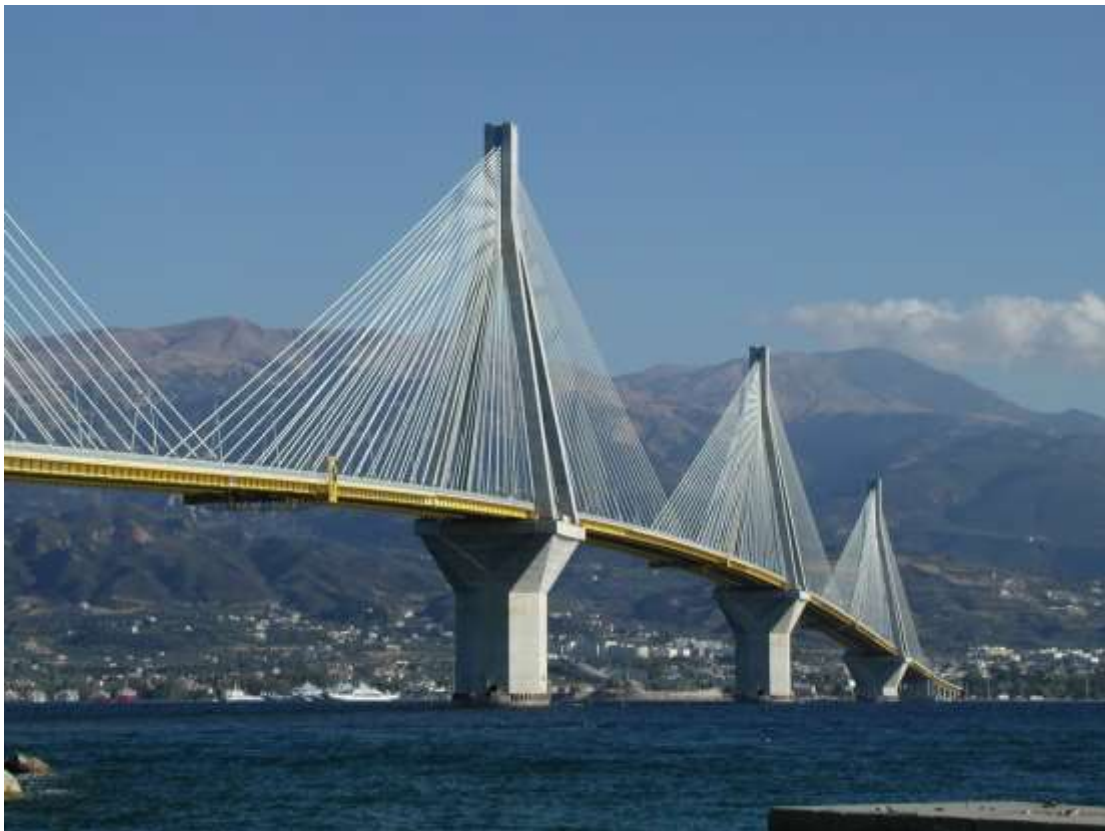
Figura 73: Puente Rion Antirion (Fuente: FIP INDUSTRIALE 2004)

El puente Rion-Antiron (figura 73), en Grecia, cuenta con los amortiguadores de fluido viscoso más largos del mundo (11.3m desde un perno al otro).

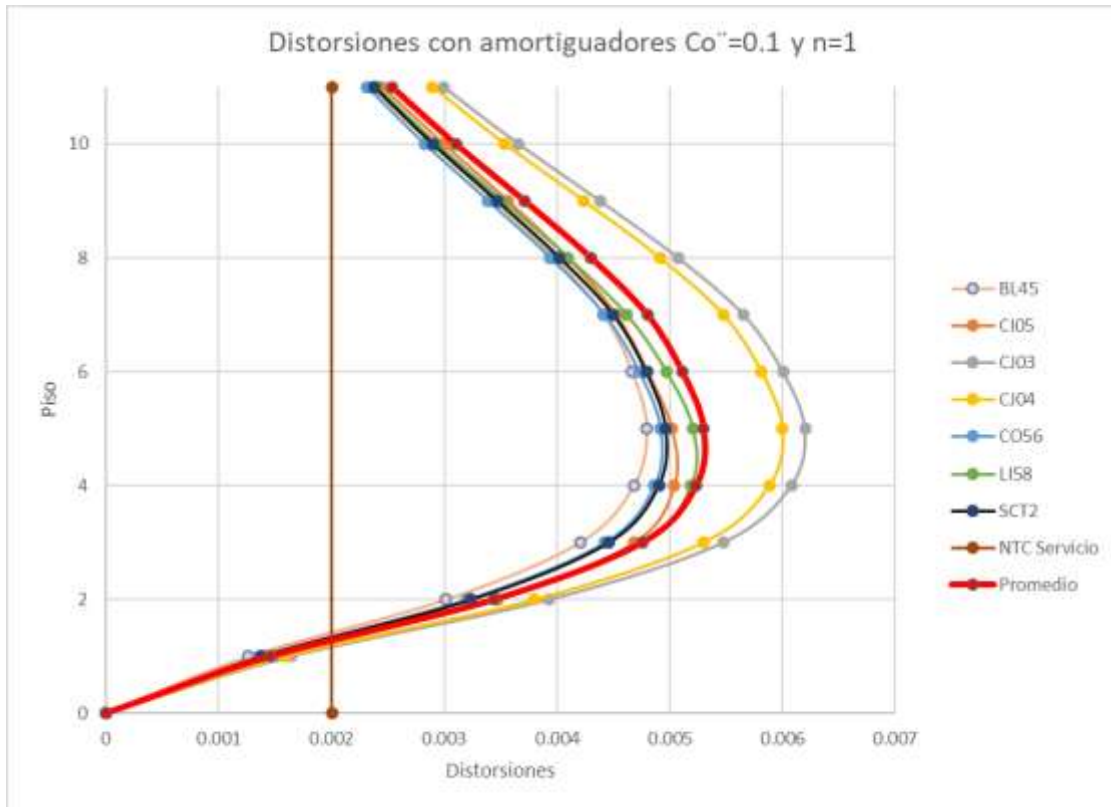
Figura 77: Distorsiones del edificio con prueba 3 de amortiguadores

En la figura 77 se tienen las distorsiones que se generan con esta combinación, teniendo un valor máximo de 0.0062 en la estación CJ03 y el mínimo en la estación BL45 con 0.0048. El valor máximo de las distorsiones promedio es de 0.0053 aunque se tiene una reducción considerable no es suficiente ya que no se acerca al valor de 0.002.

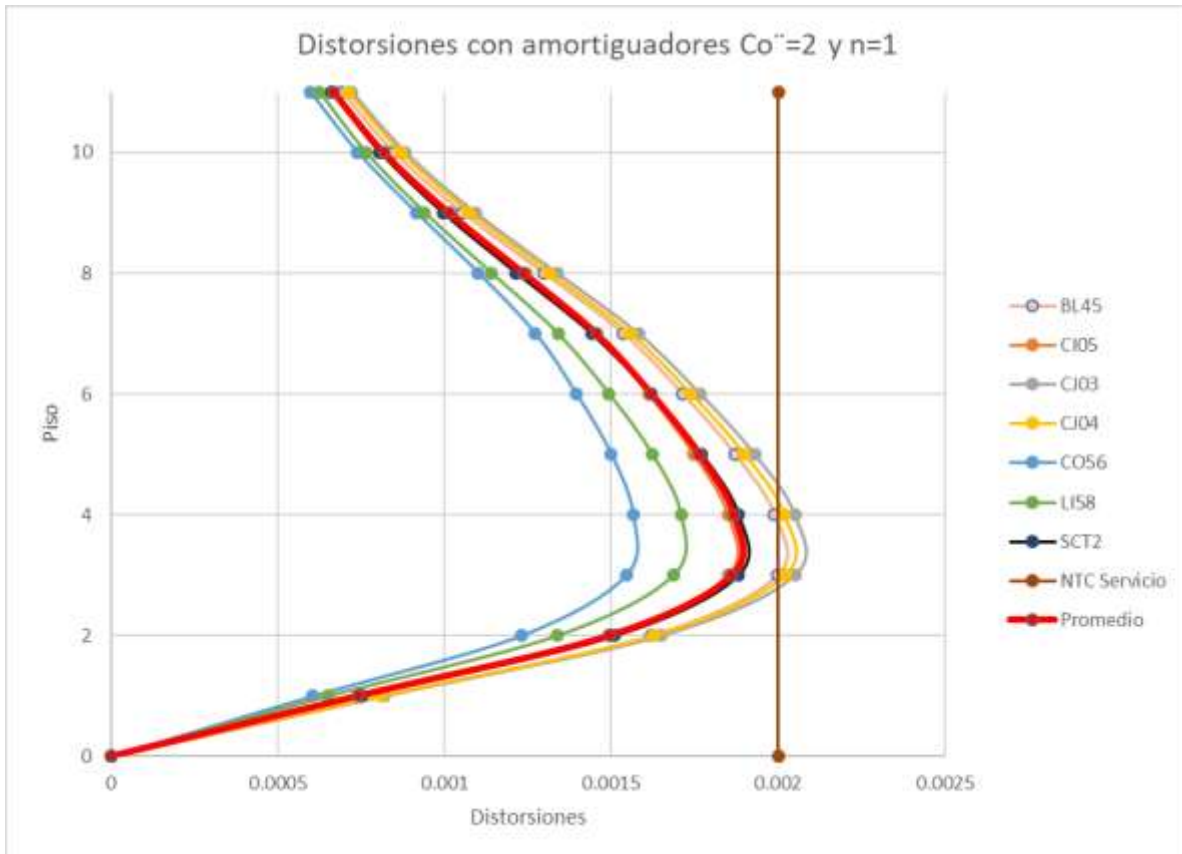
Figura 82: Distorsiones del edificio con prueba 8 de amortiguadores

Aunque el caso 7 podría aceptarse como la propuesta adecuada, se propone otro caso con el fin de cumplir en todos los niveles la distorsión permisible; $C_o''=2$ t(s/mm) y $n=1$. En esta propuesta se tienen distorsiones de 0.002051 en la estación CJ03 y 0.0016 en la estación CO56, y un máximo de las distorsiones promedio de 0.0019. Se observa en la figura 82 que casi todos los casos pasan la condición de servicio menos las distorsiones de las estaciones CJ03 y CJ04 en los pisos 3 y 4.

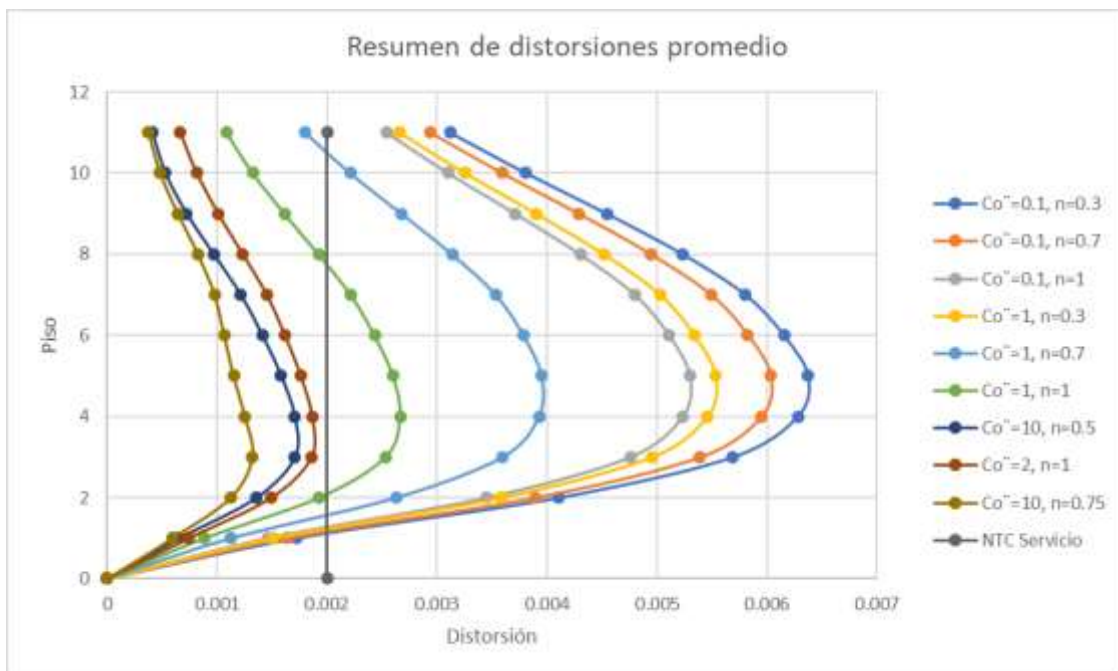
Figura 84: Resumen de distorsiones según la propuesta de Co'' y n

Se observa que al variar el valor de n con el mismo valor de Co'' no hay mucho cambio en las distorsiones, pero si se aumenta el valor de Co'' , las distorsiones disminuyen de manera considerable.

El resumen de las distorsiones promedio de todos los casos con el fin de compararlas y observar la variación que se tiene entre una prueba y otra se muestra en la figura 84.

Se decide que la propuesta a considerar para el mejoramiento de la estructura es la 9 ($C_o=10$, $n=0.75$) ya que es la que reduce considerablemente el valor de las distorsiones.
