# Práctica Profesional

“Ampliación del Auditorio de Enfermería de la UMSNH”  
**Morelia, Michoacán.**

Cuauhtémoc Meza Ramírez  
**Sustentante.**

Es así que en el presente informe se presenta el proceso de construcción del Laboratorio de Enfermería, donde se podrá conocer el proceso constructivo de la obra que dicho sea de paso tuvo algunos momentos difíciles por las condiciones de la estructura existente ya que, debido al poco espacio físico con el que se cuenta se tuvo que realizar en los niveles superiores del Auditorio de la facultad. Este un trabajo peculiar por las características de construcción.

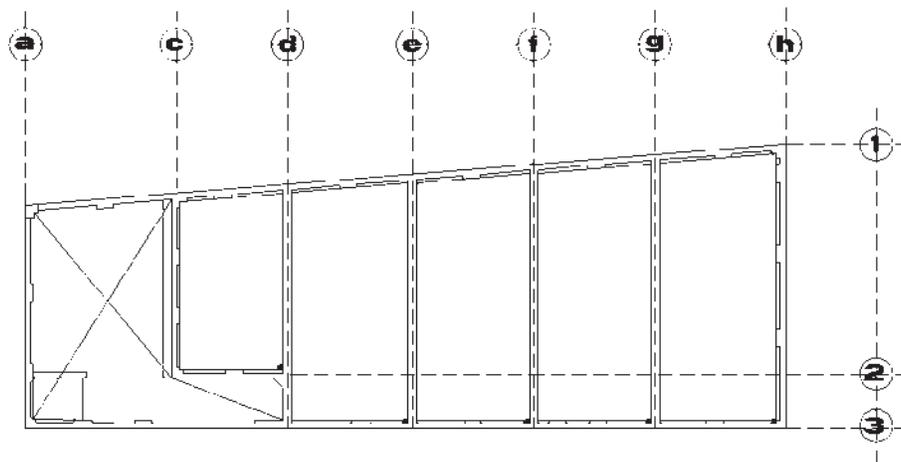
Se trata de un solo cuerpo con forma de trapecio recto<sup>3</sup>, forma que, se adopta de la ya existente (planta del Auditorio), además de la necesidad de cumplir con un programa arquitectónico muy específico, lo que obliga a adaptarse en su totalidad a la configuración de la geometría del auditorio con la finalidad de ganar el mayor número de metros cuadrados posibles.

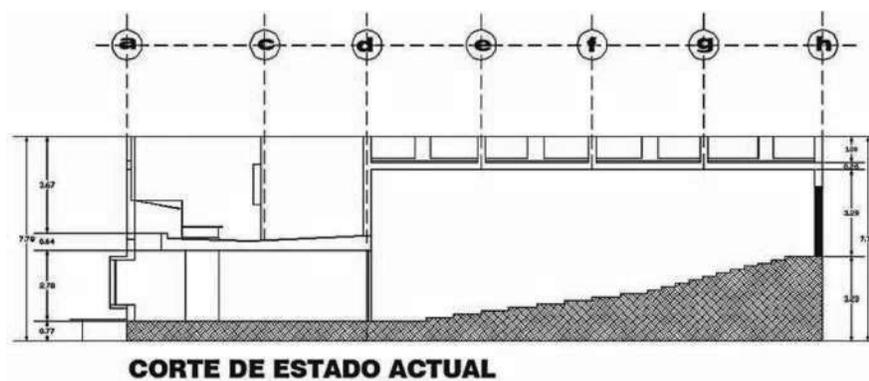
### PLANTA AZOTEA

De esta manera y de acuerdo a los niveles de las azoteas del auditorio se diseñó una ampliación en dos niveles, nuevamente por la composición de la estructura existente.

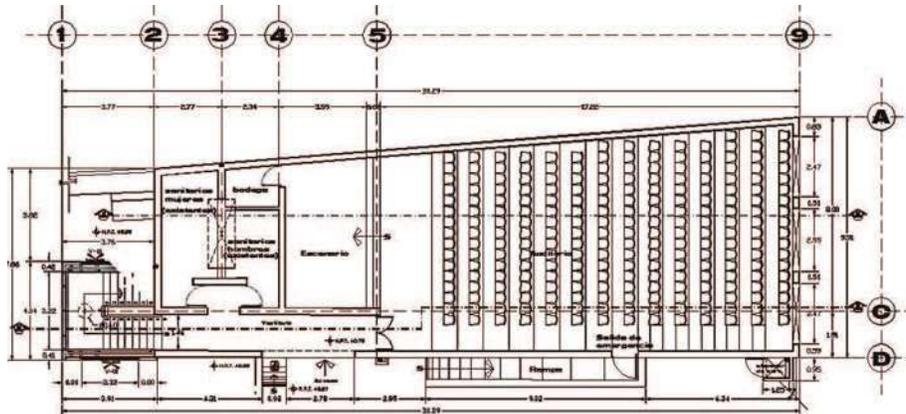
**PLANTA BAJA**

De esta manera fue necesario dividir el proyecto en planta baja y dos niveles, la planta baja que contempla el estado actual del auditorio; el primer nivel que alberga los sanitarios y el vestíbulo de acceso a la escalera para el laboratorio y finalmente, el segundo nivel donde se desplantan las áreas propias de dicho laboratorio.

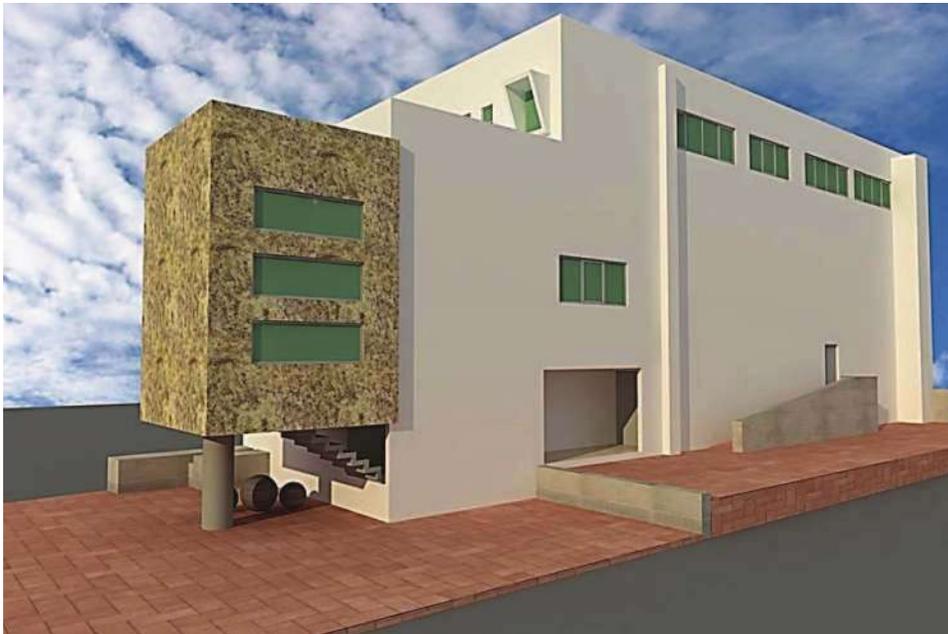
Imagen 03.- Perspectiva de la ampliación del auditorio

Es así como se puede observar que el proyecto arquitectónico se adapta a las condiciones del espacio dado, marcados por una forma geométrica irregular y los niveles a los que se encuentra la posibilidad de desplantar el nuevo edificio, la falta de espacios físicos trae consigo dificultades para hacer de lo poco mucho, pero sin duda es un reto para la arquitectura que es necesario resolver dando cabal cumplimiento a los requerimientos de funcionalidad que se solicitan. Aquí la importancia de tener siempre presente que las condiciones de diseño y construcción no siempre serán las óptimas ni las más ideales por lo que se debe estar atento para cuando se presente una situación similar o en peores condiciones, tener los argumentos para dar la solución más sensata.

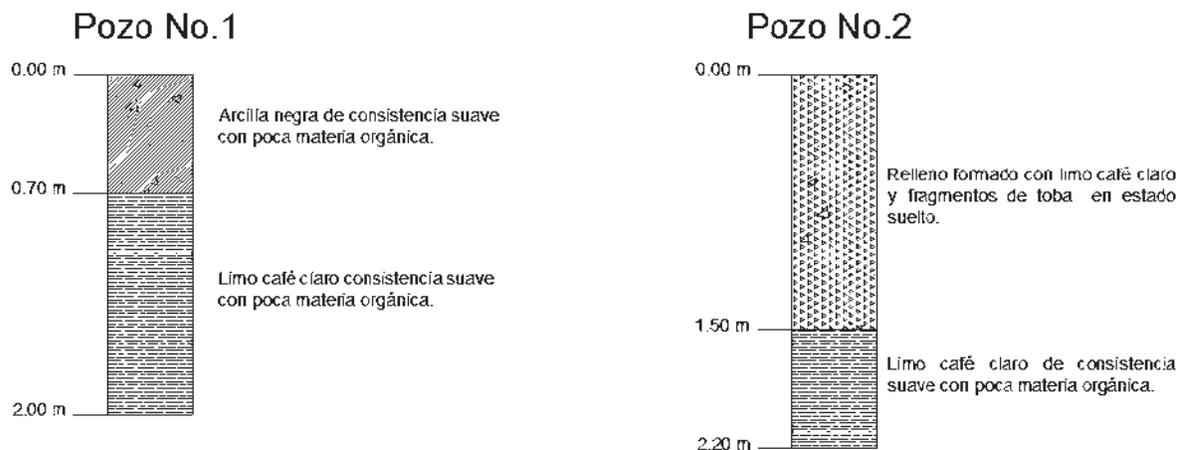
## PERFIL ESTRATIGRÁFICO

Una vez realizados los trabajos de excavación de los pozos a cielo abierto, los trabajos de muestreo, consistieron en tomar una muestra alterada y una muestra inalterada del segundo pozo.

Durante la excavación del pozo y hasta la excavación realizada no se detectaron escurrimientos, filtraciones o el nivel de aguas freáticas. La localización del terreno en estudio se muestra en la figura No. 1.

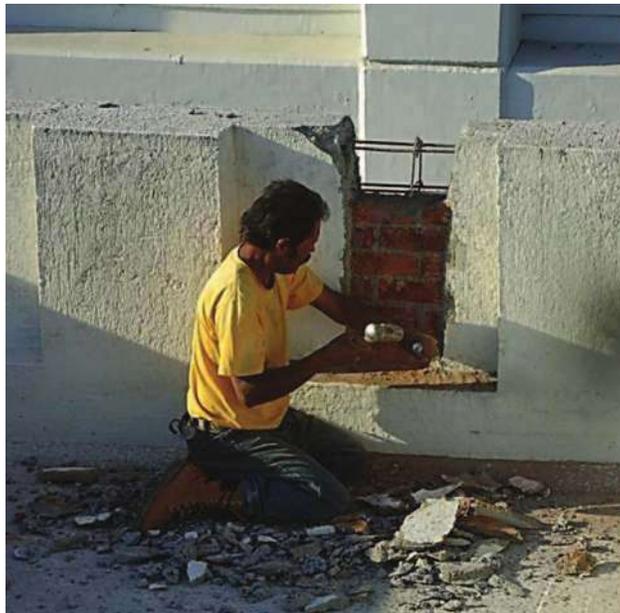
De inmediato se visitó el sitio de la obra ampliación del auditorio de enfermería y se procedió al inicio de la demolición del pretil para anclar las placas base que soportarán las armaduras que servirán para sostener la losacero.

Imagen 1.- Se muestra demolición del pretil para saber las características del mismo.

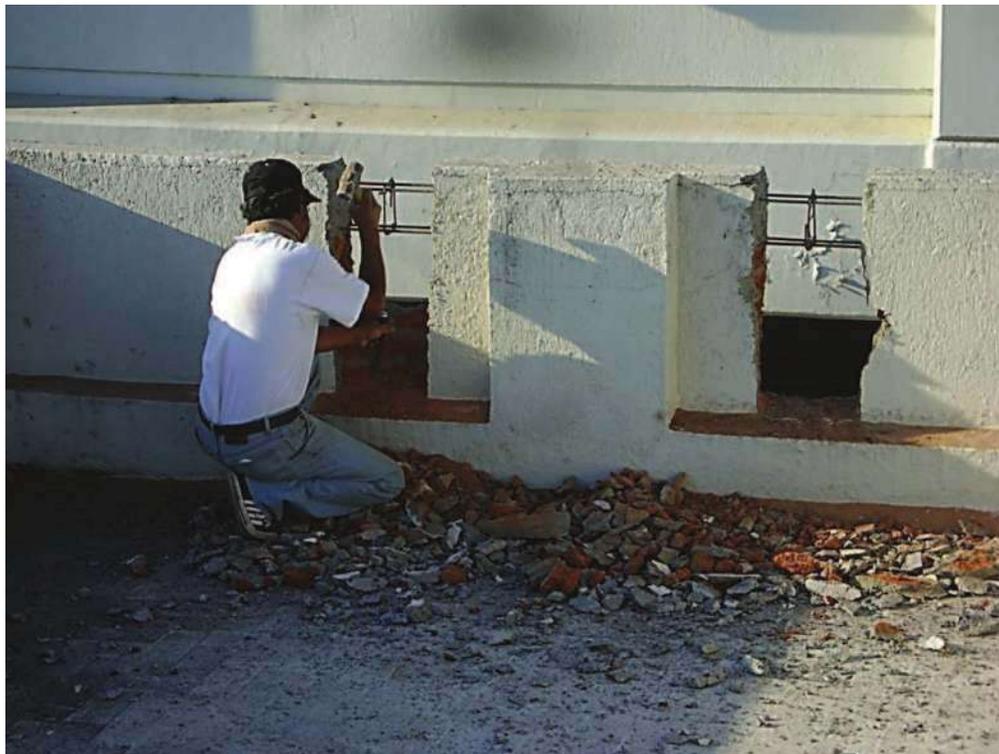
Imagen 2.- En toda la sección del pretil se encontró lo mismo pretil de tabique y dala de cerramiento que corona el pretil.

En el proyecto se tenía considerado que el pretil existente era de concreto y el pretil que se encontró resultó de tabique (muro de 15 cm.), por lo que de inmediato se le informó a los proyectistas para que se revisara una nueva opción de anclaje de las placas base.

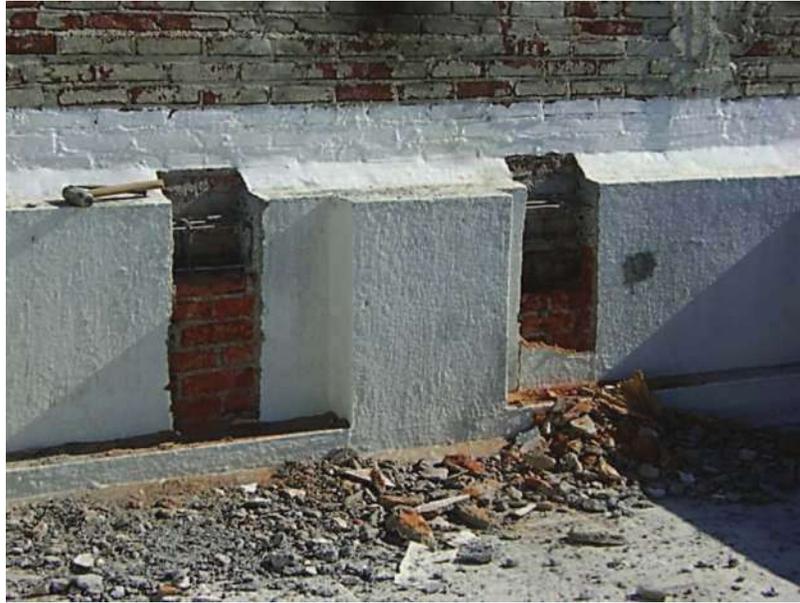
Imagen 3.- En la imagen se puede apreciar el tabique que se encontraron en el pretil a lo largo del perímetro del edificio.

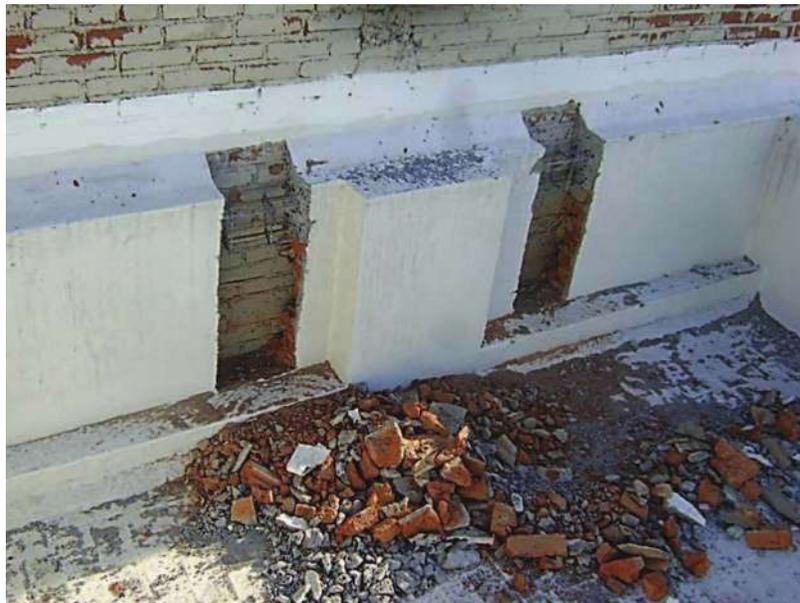
Imagen 4.- Se muestra la demolición que se realizó en donde se marcan las columnas de acuerdo al proyecto, puesto que el material existente no es apropiado para los fines que se pretenden.

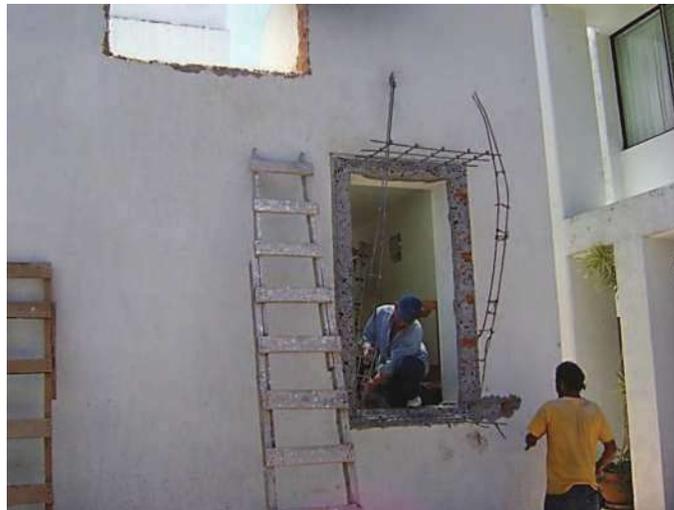
Imagen 5.- Se aprecia cómo se están demoliendo y dando forma a los vanos para arranque y llegada de la escalera.

Este procedimiento consistió en trazar los vanos en los muros según correspondía, y una vez trazados poder comenzar con la demolición con cincel y marro, situación que fue posible por la dimensión.

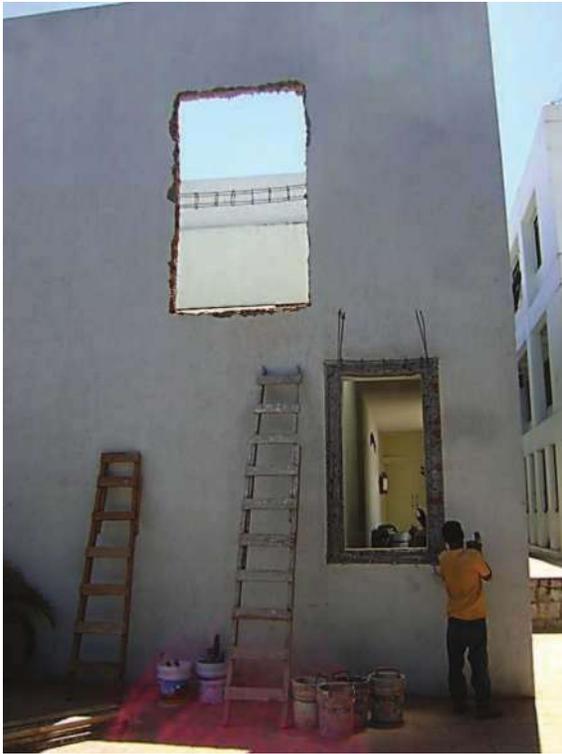
Imagen 6.- Vista frontal de vanos.

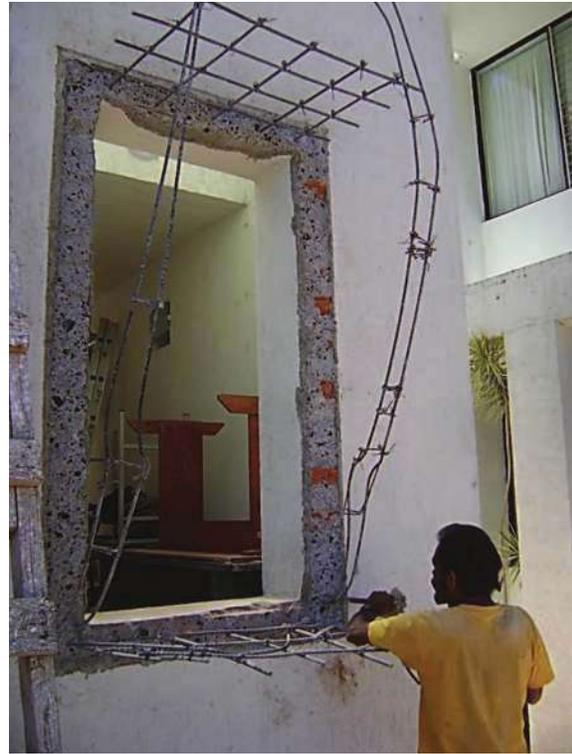
Imagen 7.- Vista de vano planta baja.

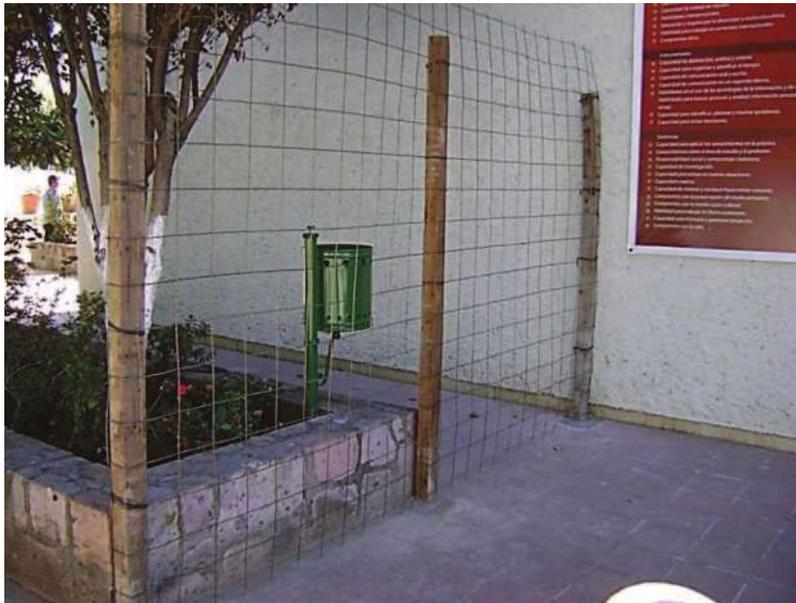
Imagen 8.- Se muestra el tapial a base de malla electrosoldada que evita el paso de la obra a la Facultad y viceversa.

Lo que se hizo en esta etapa fue el suministro y el habilitado de la cerca perimetral de 2.50 m de altura utilizando malla electrosoldada 6/6 10-10 y polines de tercera de 3 1/2" x 3 1/2" x 8' a cada tres metros.

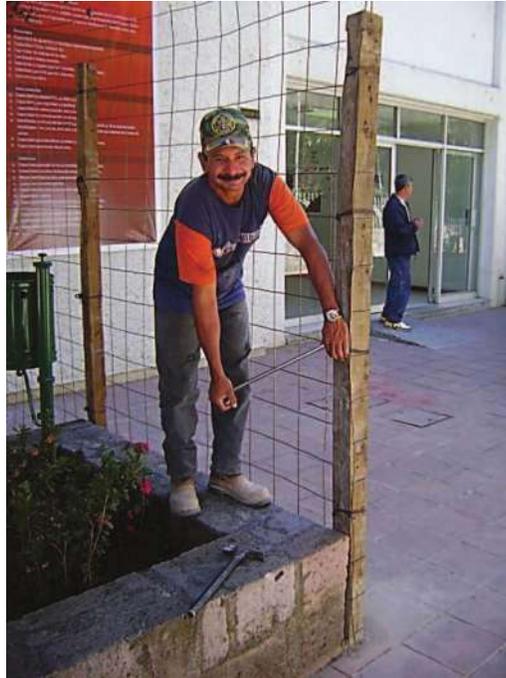
Imagen 9.- se aprecia al trabajador haciendo los amarres de la malla con los polines de madera.

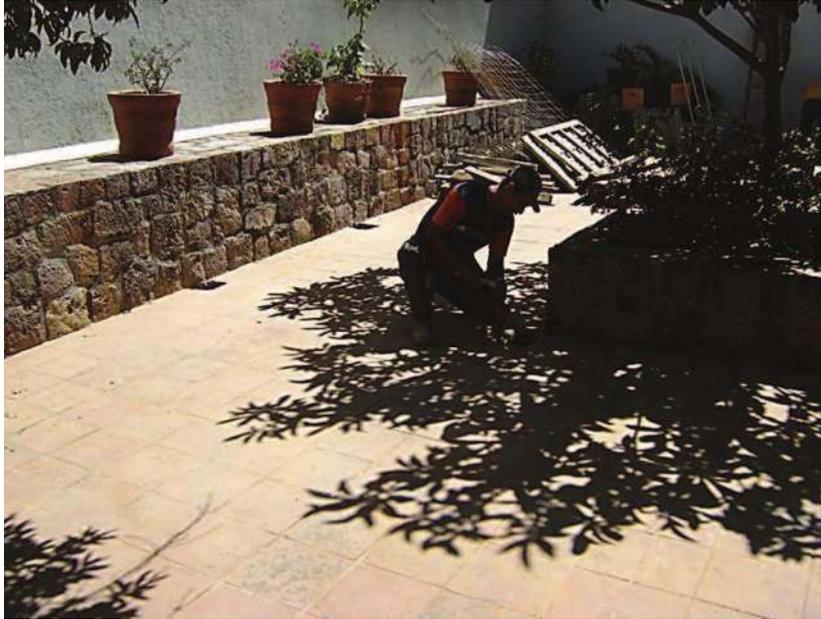
Imagen 12.- Se observa en la imagen como se están haciendo las preparaciones para anclar la estructura de madera de la bodega.

Se construyó la bodega con dimensiones de 6.40 m x 4.00 m con madera de pino de segunda y tercera, lámina de cartón asfaltado, lámina galvanizada, se le colocó instalación eléctrica para tener un foco.

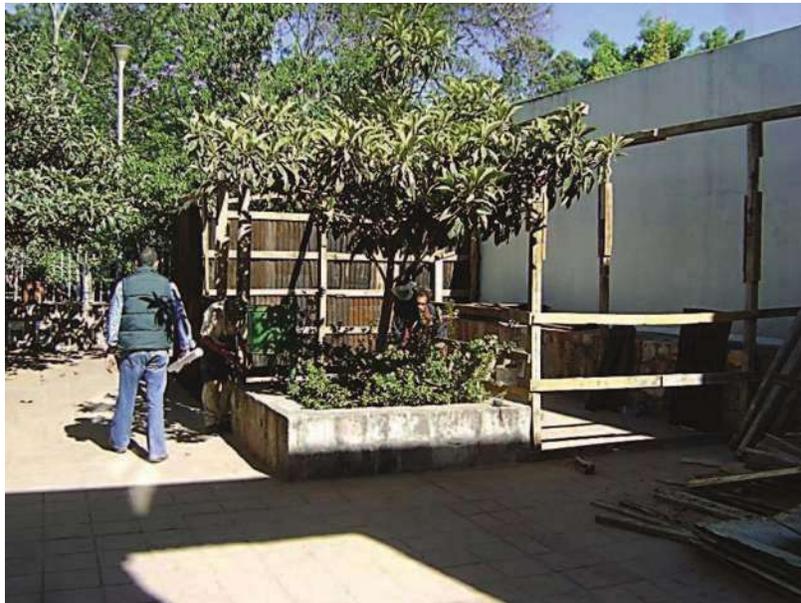
Imagen 13.- Armado de la estructura de la bodega.

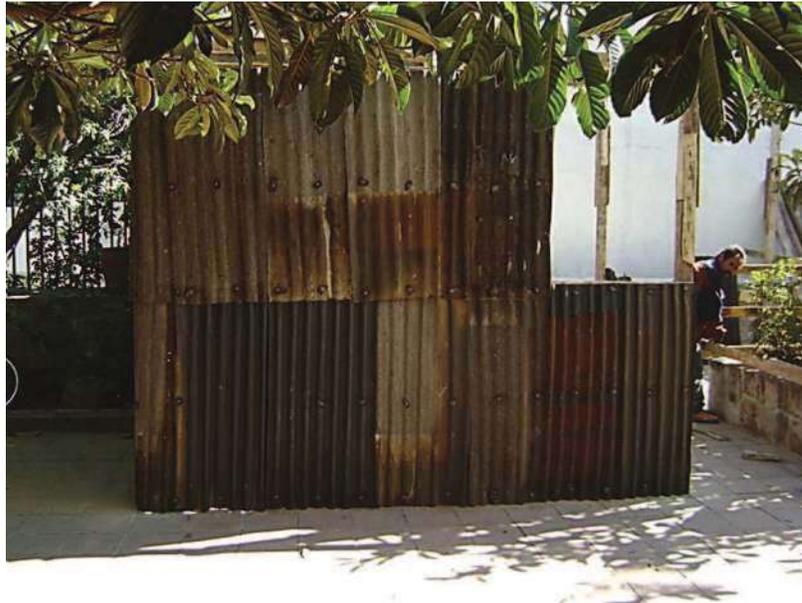
Imagen 14.- Recubrimiento de lámina de cartón asfaltado.

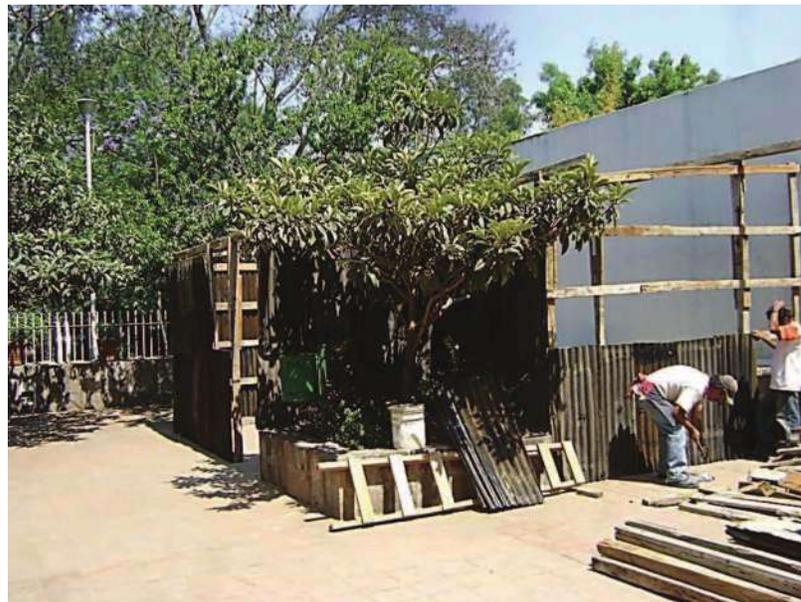
Imagen 15.- Se observan los trabajos de colocación de la lámina de cartón.

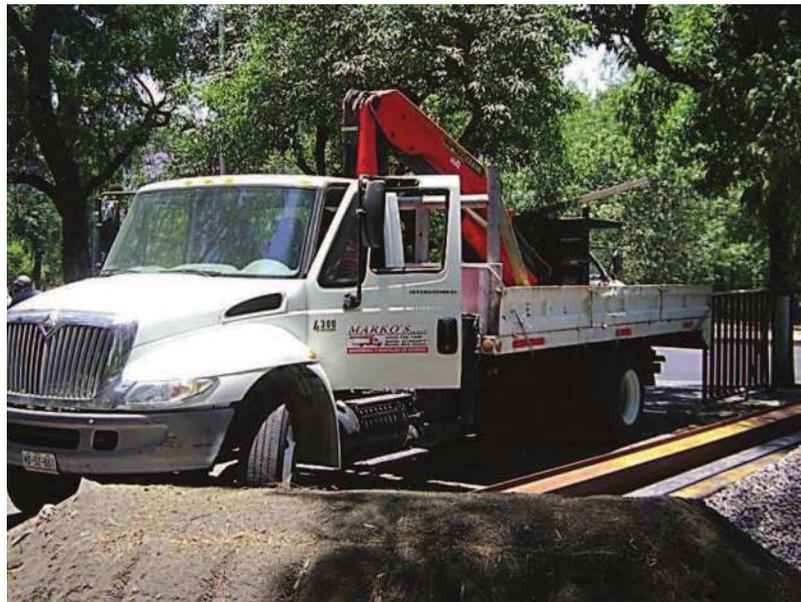
El material llegó incompleto, faltando algunos HSS de 8”x8”x 1/4” (2) y montenes (20) y HSS de 5”x5”x 1/4 “ (1). Por lo que se buscará otro día feriado para el suministro del material faltante.

Imagen 16.- Camión suministrando material metálico.

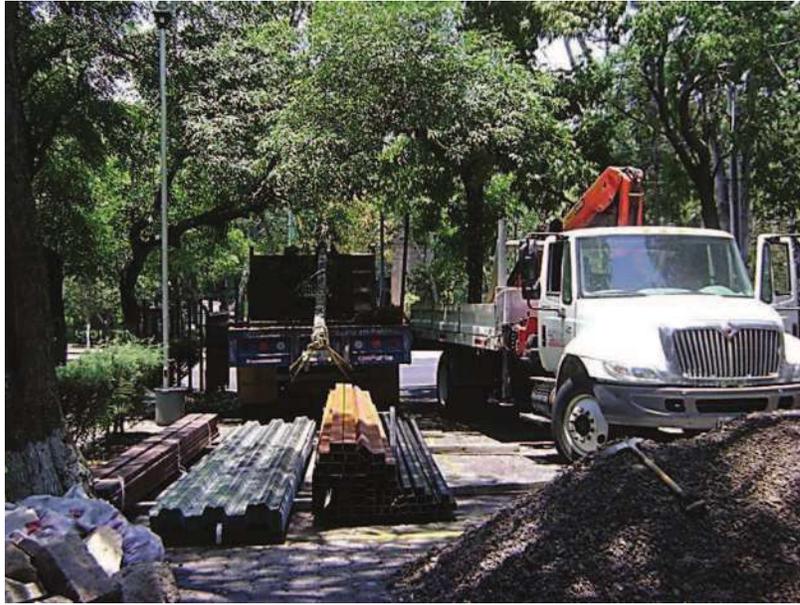
Imagen 17.- Depósito de los perfiles metálicos en patio de maniobras.

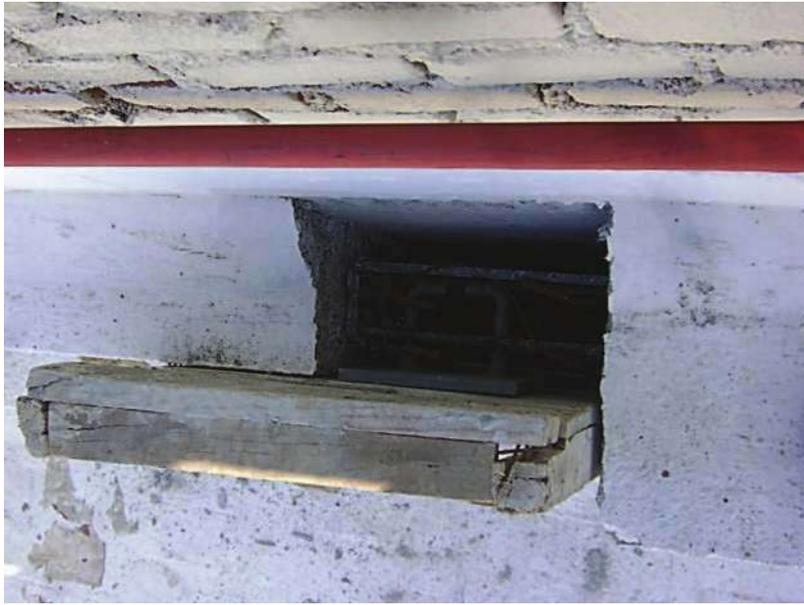
Se suministraron las placas para fijar las armaduras de la losacero; además se terminó de anclar las varillas para recibir las placas que recibirán las armaduras de la losacero; en cada hueco que quedo en el pretil al momento de la demolición, de acuerdo a la ubicación en proyecto se procedió a hacer el habilitado del acero del refuerzo de los castillos en los que se ahogará la placa para fijar las armaduras, proceso que debe estar concluido para comenzar con el cimbrado de los castillos así como la colocación de la placa para que quede ahogada en el concreto al momento del colado.

Imagen 18.- cimbrado y colocación de placa para colar castillo.

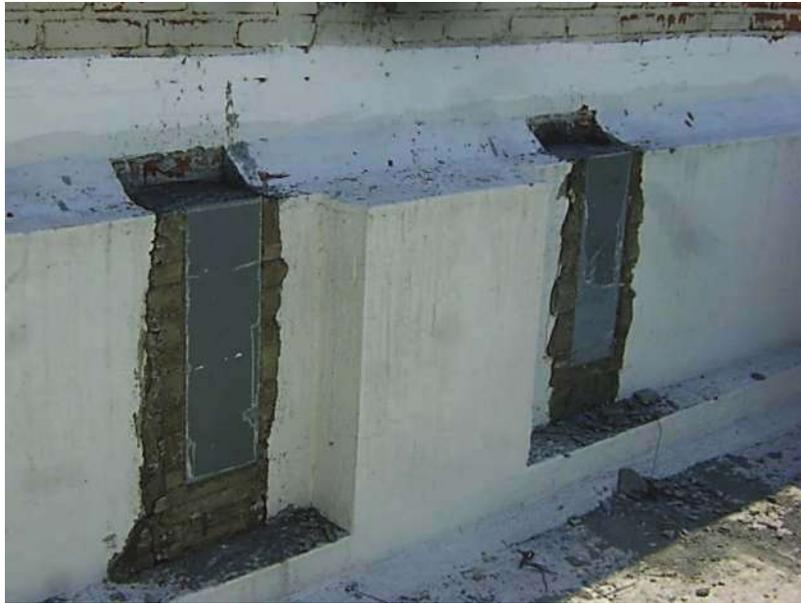
Imagen 19.- Castillo colado y descimbrado con placa base ahogada para fijar armadura.

Los castillos se armaron con 4 varillas del # 3 y estribos del # 2 a cada 20 cm. Colados con concreto con una  $f'c=150$  kg/cm<sup>2</sup>.

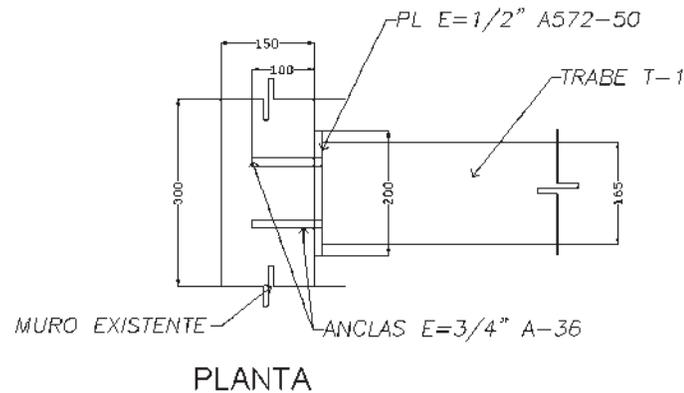
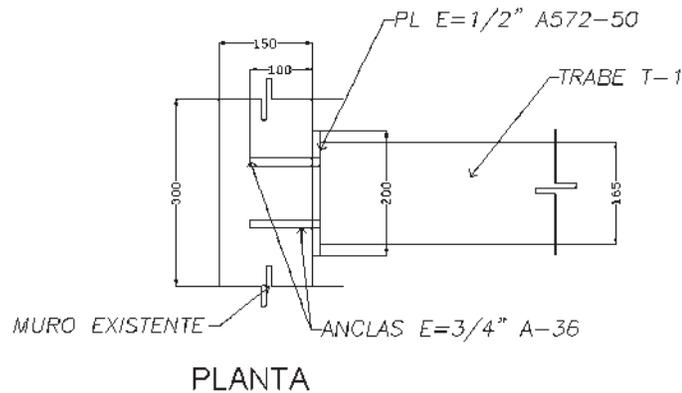
Imagen 21.- Vista en planta de la placa ahogada en castillo para fijar armaduras.

Imagen 21.- Vista en planta de la placa ahogada en castillo para fijar armaduras.

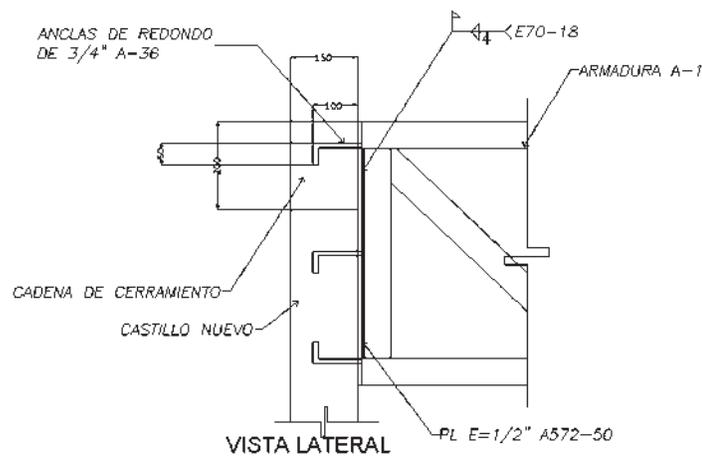
Imagen 22.- vista lateral de anclaje de placa a castillo por medio de anclas de redondo de 3/4".

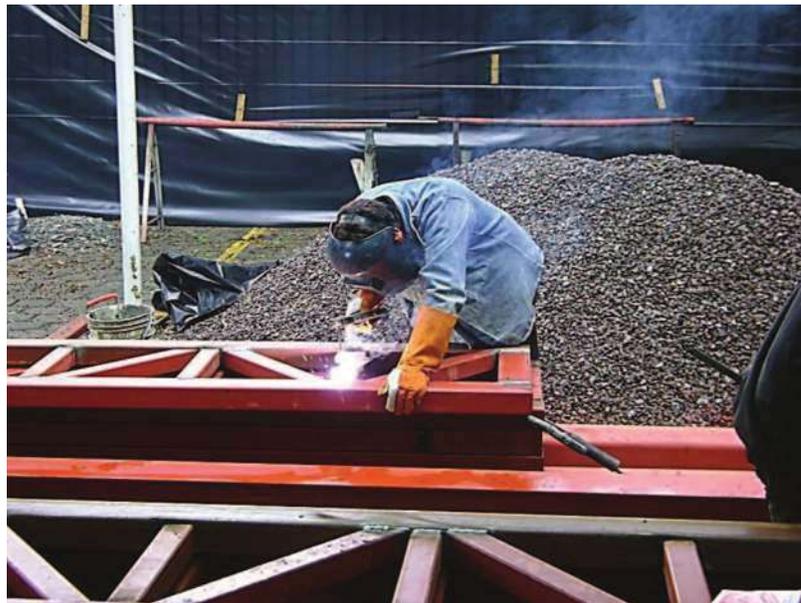
Se tuvo que iniciar con la limpieza de los PTR, para las armaduras para poder aplicar el primario, para poder llevar a cabo esta acción se realizó un cerco con plástico en todo el perímetro del estacionamiento en todas las direcciones para evitar manchar a peatones o automóviles con la pintura. De esta forma se continuó con los demás perfiles los HSS para las columnas, los montenes para la techumbre así como las vigas para la cubierta. Una vez que se concluyó con la aplicación de primario a todos los elementos se inició con el armado de las armaduras para poder habilitarlas y ser colocadas en sitio y continuar con el proceso de construcción marcado. De esta forma el maestro en el oficio de la herrería y su equipo se dispusieron con toda fuerza a vigor para cortar, soldar las cuerdas inferiores y superiores, los montantes y las diagonales que forman las armaduras, todo ello se realizó en el espacio habilitado como patio de maniobras.

Imagen 23.- Soldadura de los elementos de la armadura.

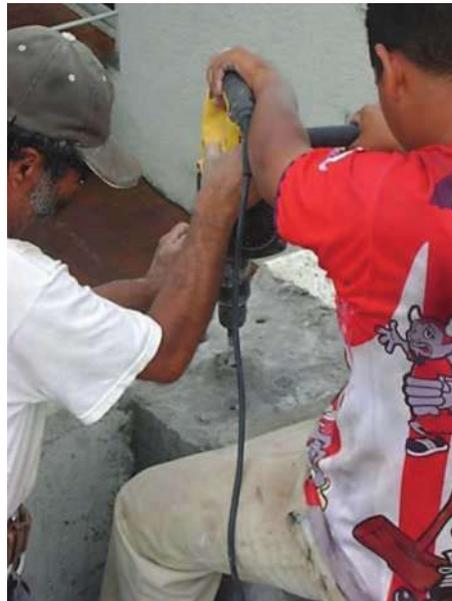
En este periodo se realizó la demolición del aplanado en todos los cruces de las trabes principales y el cerramiento del pretil para poder realizar el anclaje de un elemento de acero a uno de concreto, para lo cual se utilizó un sistema adhesivo de inyección HIT RE 500 de HILTY, este procedimiento consiste en perforar con la broca de acuerdo a la medida, que para este caso fue de 5/8 x 8" ya que las anclas son de 1/2" y esa es la medida de broca que corresponde, ya que depende del diámetro de la varilla, después se tiene que limpiar bien el agujero usando cepillo de alambre para eliminar el material restante, posteriormente se debe colocar el cartucho en el portacartuchos y enroscar el mezclador, se continúa colocando el portacartuchos en el dispensador, procurando descartar las dos primeras descargas del adhesivo por cartucho y finalmente inyectar en el agujero llenando 2/3 a partir del fondo; después se debe insertar la varilla y girarla ligeramente durante la instalación, el fijador puede ser ajustado durante el tiempo de gelado que para este sistema es de 25 minutos aproximadamente, después de eso se debe evitar mover el anclaje; finalmente se debe aplicar carga al fijador después del tiempo de curado que es de 12 horas promedio para este sistema. Para realizar estos trabajos se realiza el trazo de placa base según las dimensiones en plano y de la ubicación de las varillas de acuerdo a la planta para poder comenzar con las perforaciones.

Imagen 30.- Perforación de elemento de concreto.

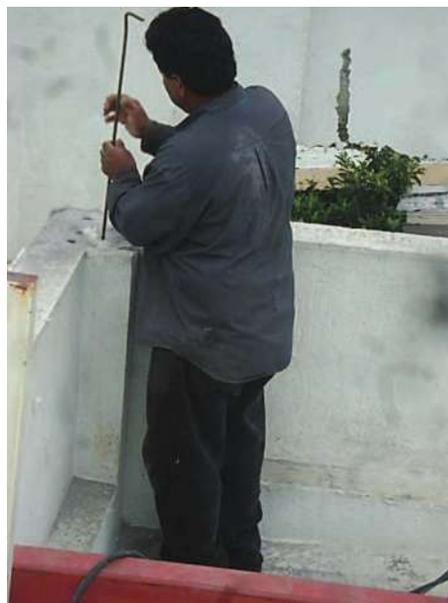
Imagen 31.- Revisión de que la perforación queda a la medida indicada.

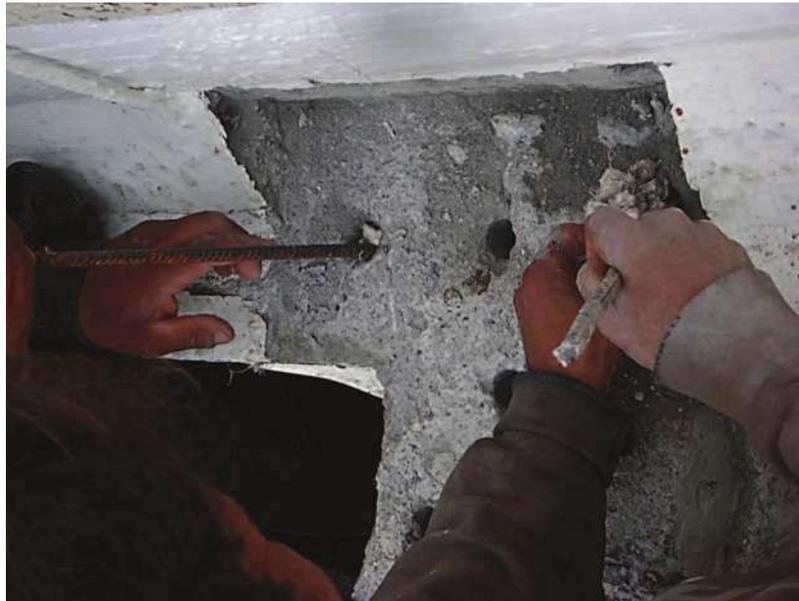
Imagen 32.- Limpieza de agujeros.

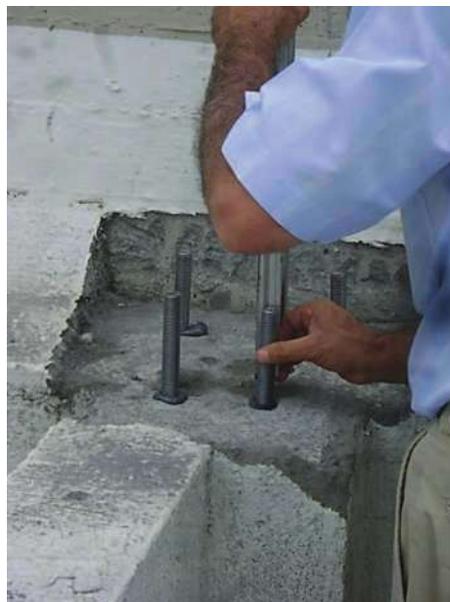
Imagen 33.- Medición de las puntas de las vanillas roscadas para revisar altura, nivel y plomo.

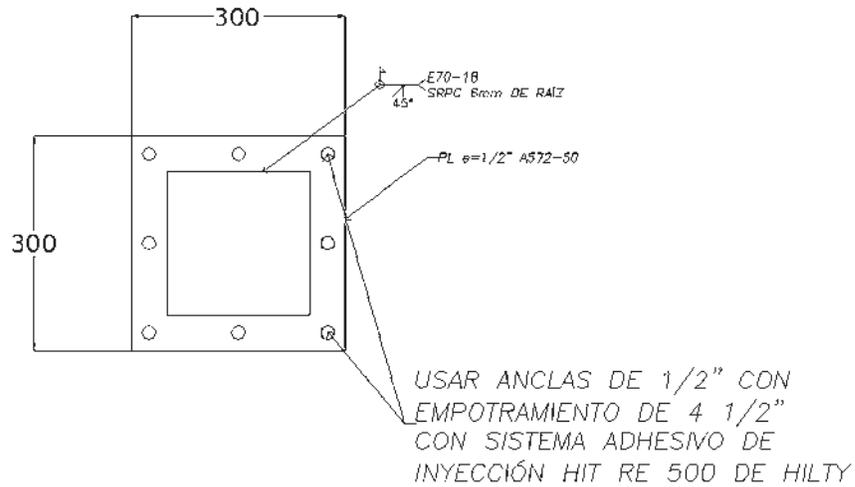
Como parte del sistema constructivo se perforaron las placas base según proyecto estructural.

Imagen 34.- Detalle de la placa base donde se especifican los anclajes así como su geometría.

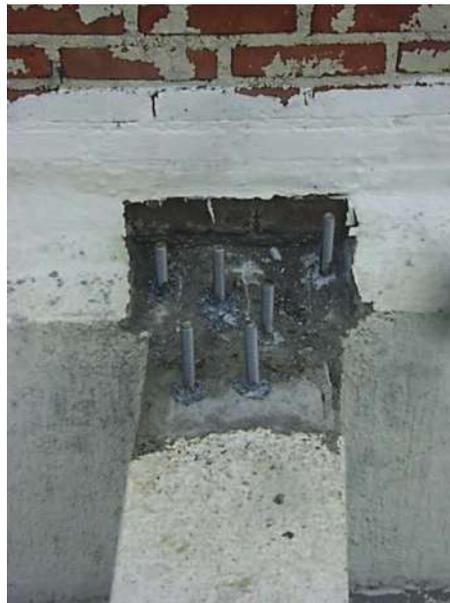
Imagen 35.- Puntas de varillas roscadas, también nombrados pernos.

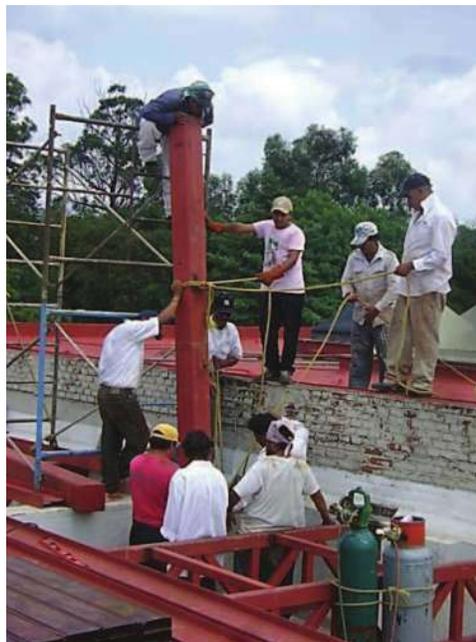
Ya que las placas quedaron colocadas en el sitio según lo indicado en los planos correspondientes se comenzó con el montaje de las columnas punteándolas como primera fase.

Imagen 36.- Montaje de perfil HSS.

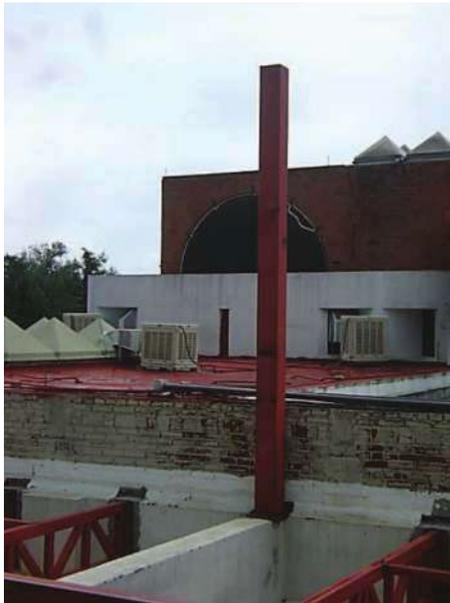
Imagen 37.- montaje y punteado de soldadura.

Ya que se monta y queda vertical el perfil, mientras es sostenido por la fuerza humana, estos elementos se puntean con soldadura para que queden de pie, sin que sea definitiva su fijación a la placa, esto con la finalidad de revisar niveles, plomo y altura que sea la requerida en el proyecto una vez revisados estos aspectos se da la autorización para que se solden de manera definitiva a la placa, mientras no haya esa autorización no puede soldarse, de tal forma que si se encuentra alguna inconsistencia puede desmontarse y colocarse correctamente.

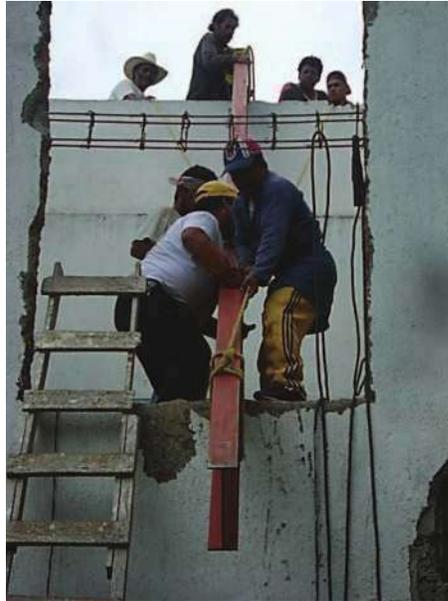
Imagen 38.- Subiendo perfiles IPR con la ayuda de cuerdas.

Es necesario cuando se tiene estas condicionantes de altura, y tener que subir elementos tan pesados, idear la forma de hacerlo mas fácil, por medio de la ayuda de cuerdas sujetando de uno de los extremos para arrastrarlo y evitar que los trabajadores hagan un esfuerzo excesivo que pudiera resultar en alguna lesión, ya que no es posible tener una grúa que permita el traslado de los materiales.

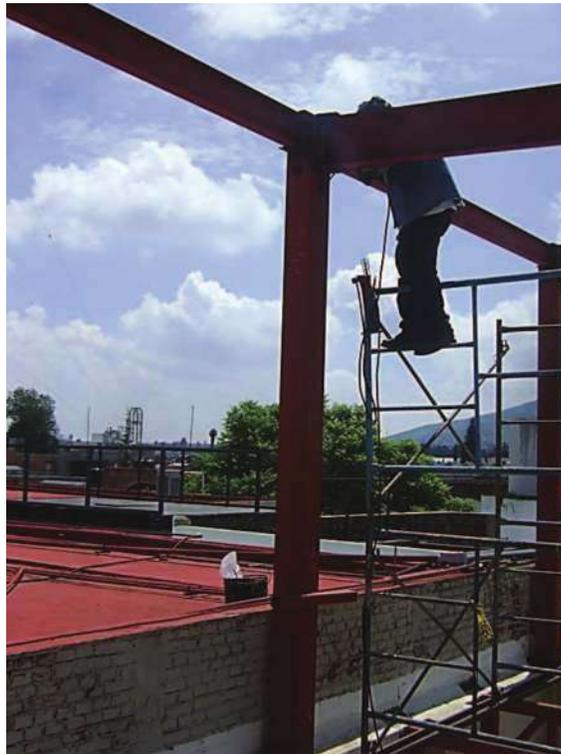
Continuando con el sistema constructivo de estructura metálica comienza con la fijación de las vigas I, de la parte norte en la colindancia con la Secretaria de Finanzas a partir del eje H al C, es decir de oriente a poniente.

En esta obra se tienen tres tipos de vigas o traveses identificados como T3, T4, T5, correspondientes a IPR de 12" x 16 lb/ft, PTR de 8" x 10 lb/ft y PTR 12" x 26 lb/ft, respectivamente.

Imagen 39.- Fijación de vigas I a Columnas HSS

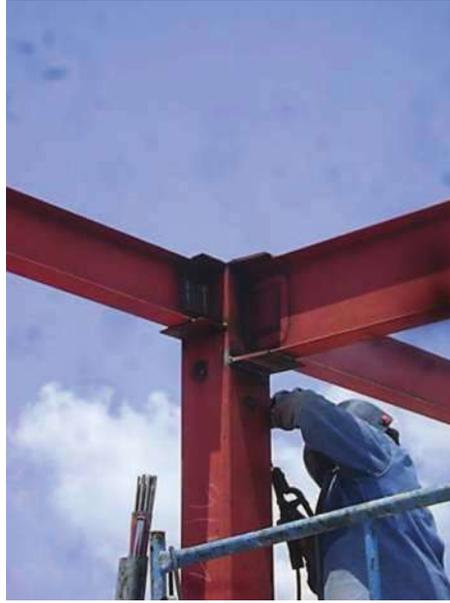
Imagen 40.- Unión de Vigas I a Columna en tres de sus lados.

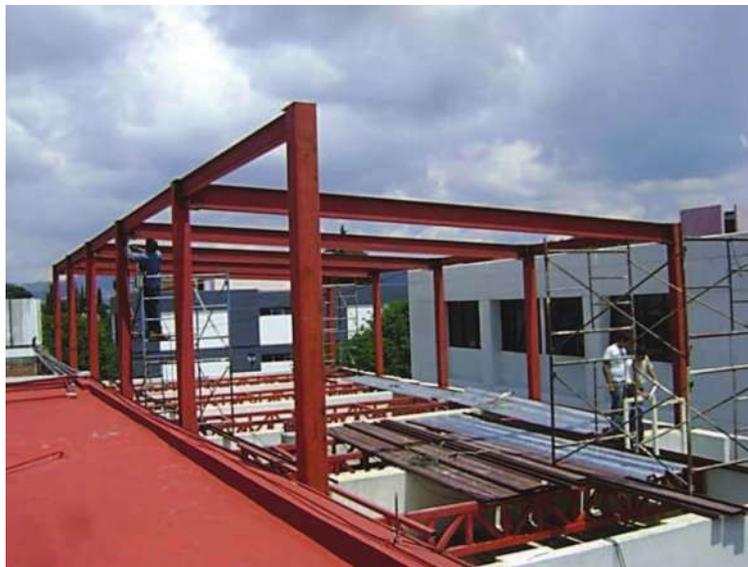
Imagen 41.- Vista noreste del montaje de las vigas I

En esta fase de la obra se debe revisar que la fijación corresponda a lo establecido en el plano estructural, que todas las uniones tengan todas las placas y el tipo de soldadura que se especifica, así como el perfil de acuerdo al tramo y eje que se está trabajando.

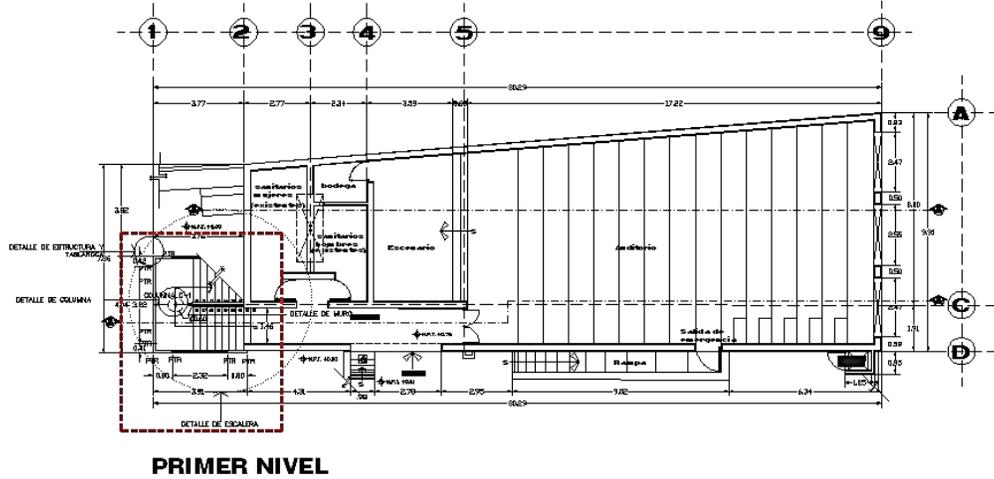
Imagen 42.- Se muestra la planta del laboratorio y en el recuadro rojo se enmarca la ubicación de la escalera.

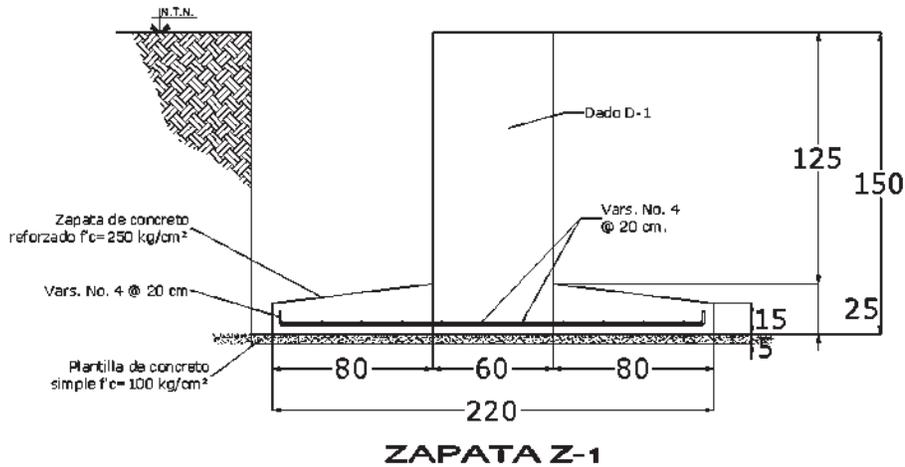
Se inició la excavación para la zapata de la base de la escalera de acceso (metálica), a una profundidad de 1.50 m., de acuerdo a lo que marcaba el proyecto.

Imagen 43.- Sección de la Zapata, en la que se observan alturas y especificaciones.

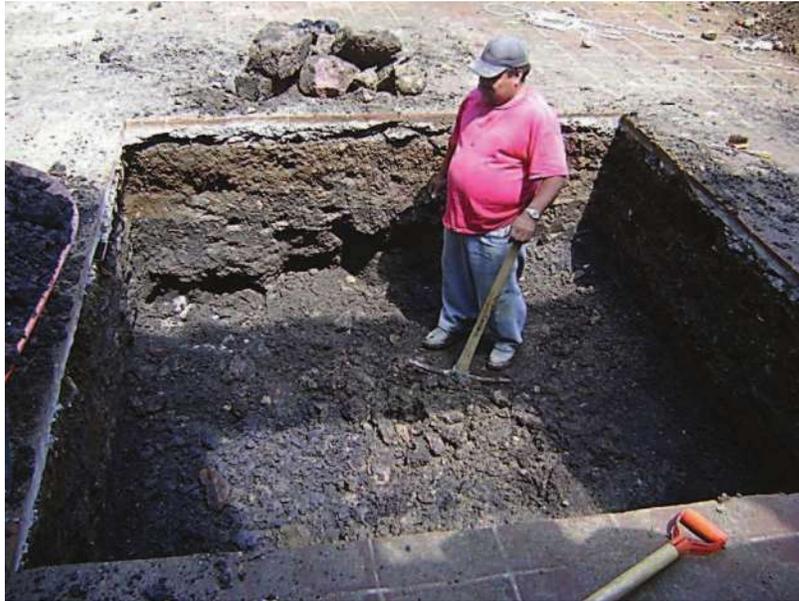
Sin embargo al realizar la excavación se encontró solamente relleno de material por lo que se tomó la decisión de que bajaran otros 50cm., ó bien hasta donde se encontrara material adecuado para el desplante de la escalera.

Imagen 44.- Se observa la excavación hasta 1.50 m.

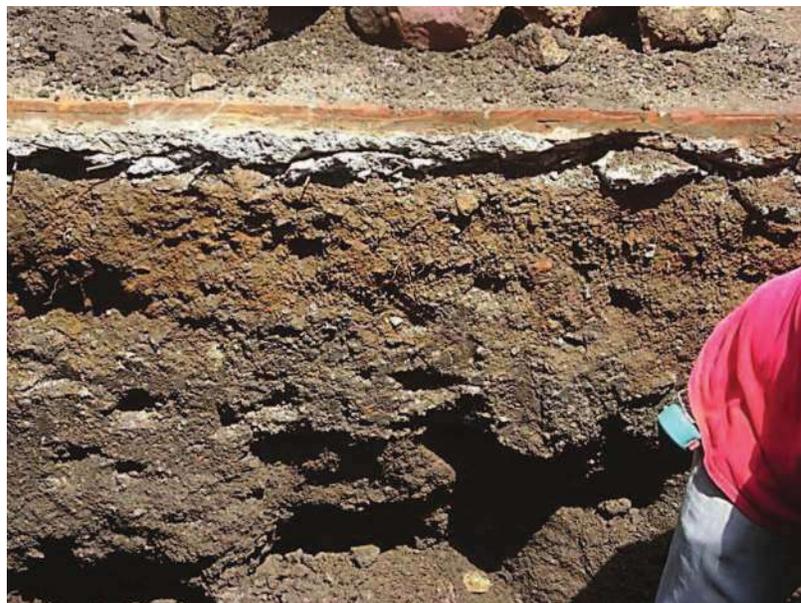
Imagen 45.- se aprecia la capa de relleno que se encontró.

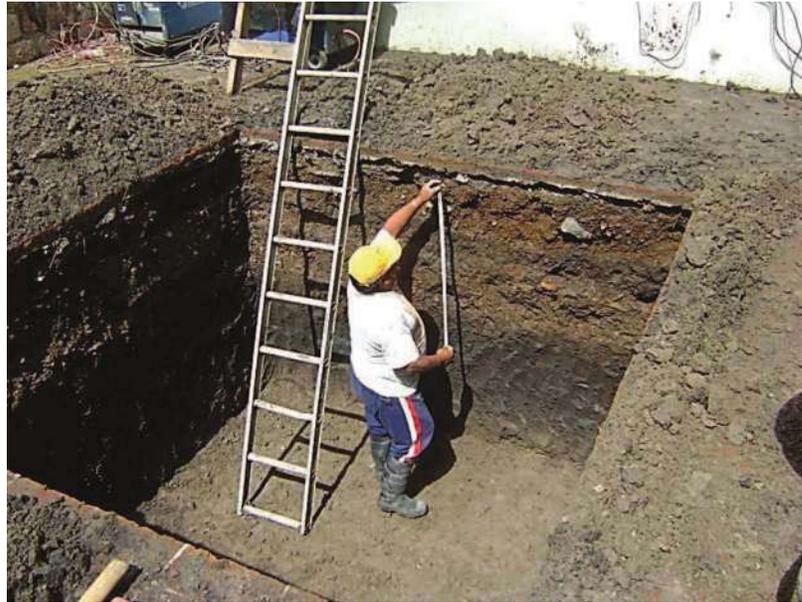
Se continuó con la excavación hasta 1.90 m para desplantar la zapata, 40 cm mas de lo que se había observado en el plano y 10 cm menos de los 50 cm que se habían propuesto.

Imagen 46.- Se observa la excavación hasta 1.90.

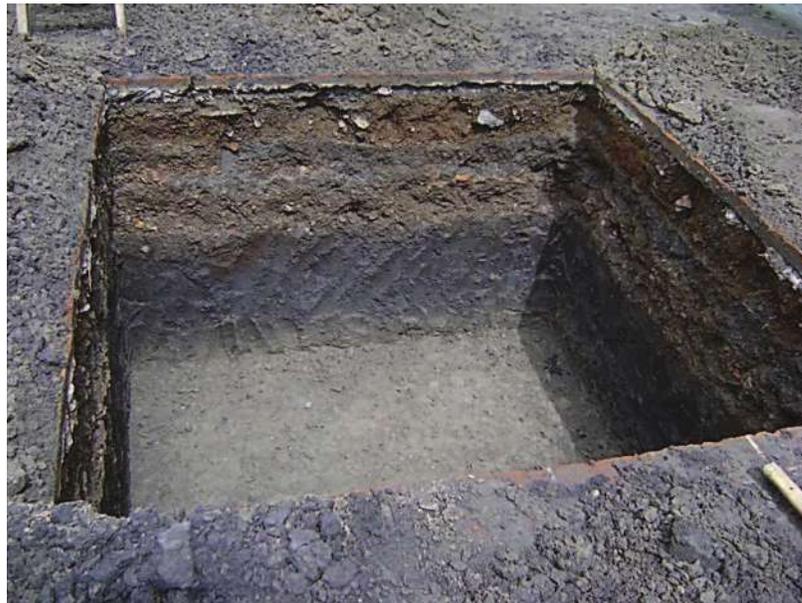
Imagen 47.- Se muestra el hueco producto de la excavación con los taludes afinados.

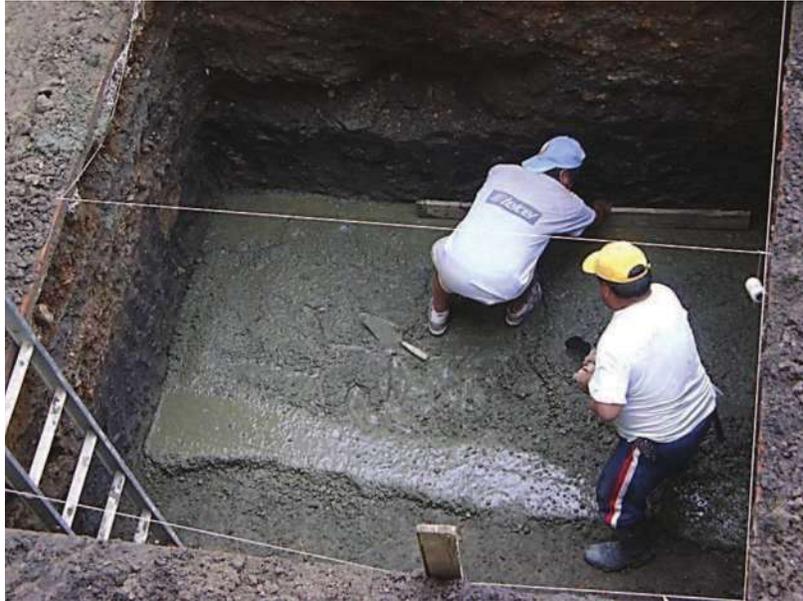
Ya una vez que se afinaron los taludes y se compactó el fondo se procedió al colado de una plantilla de concreto simple  $f'c= 100$  kg/cm<sup>2</sup>, para poder hacer le tendido del armado de la zapata.

Figura 46.- Vaciado del concreto de la plantilla.

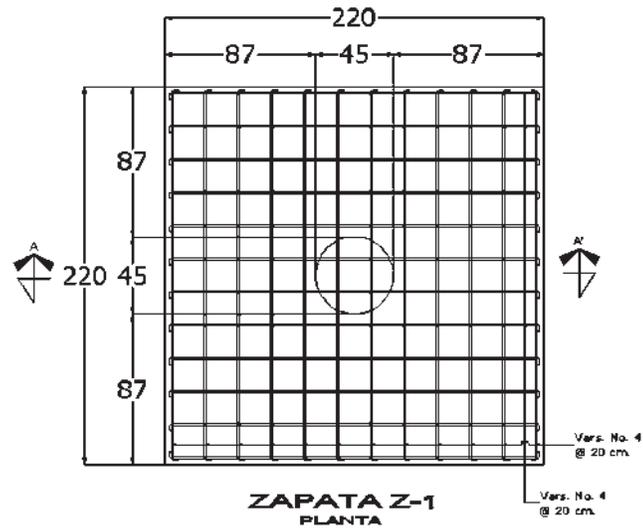
Una vez que se terminó de colar la plantilla y que se lograron los 5 cm de espesor, se niveló. Ya fraguada la plantilla de cimentación, se comenzó con el habilitado y el armado de la zapata, así como, la del dado circular de 45 cm de diámetro, posteriormente que se checó el armado de la zapata con varillas del #4 @ 20 cm en ambos sentidos y se revisó que este estuviera calzado para tener lo 3 cm de recubrimiento, además de verificar el anclaje y amarre correcto del dado a la parrilla de la zapata con 8 varillas del # 5 y estribos del # 3 @ 20 cm, se autorizó el colado de la zapata con un concreto hecho en obra con  $f'c= 250$  kg/cm<sup>2</sup>.

Figura 47.- Armado en planta de la zapata aislada.
