# Práctica Profesional

“Ampliación del Auditorio de Enfermería de la UMSNH”  
**Morelia, Michoacán.**

Cuauhtémoc Meza Ramírez  
**Sustentante.**

Es así que en el presente informe se presenta el proceso de construcción del Laboratorio de Enfermería, donde se podrá conocer el proceso constructivo de la obra que dicho sea de paso tuvo algunos momentos difíciles por las condiciones de la estructura existente ya que, debido al poco espacio físico con el que se cuenta se tuvo que realizar en los niveles superiores del Auditorio de la facultad. Este un trabajo peculiar por las características de construcción.

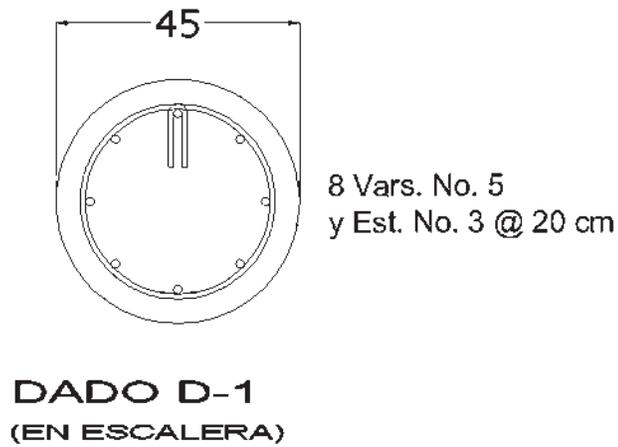
Imagen 48.- Sección de dado de cimentación del descanso de al escalera

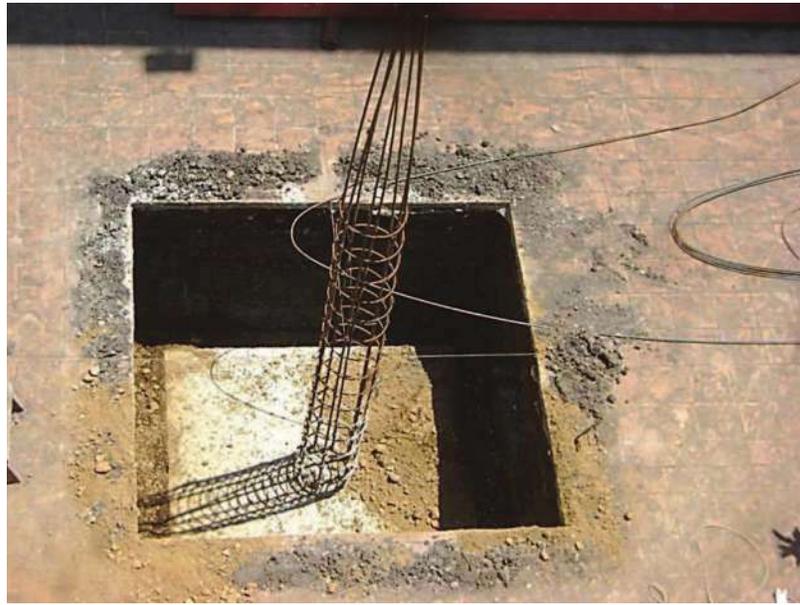
Imagen 49.- Se observa la zapata colada y el habilitado de acero del dado.

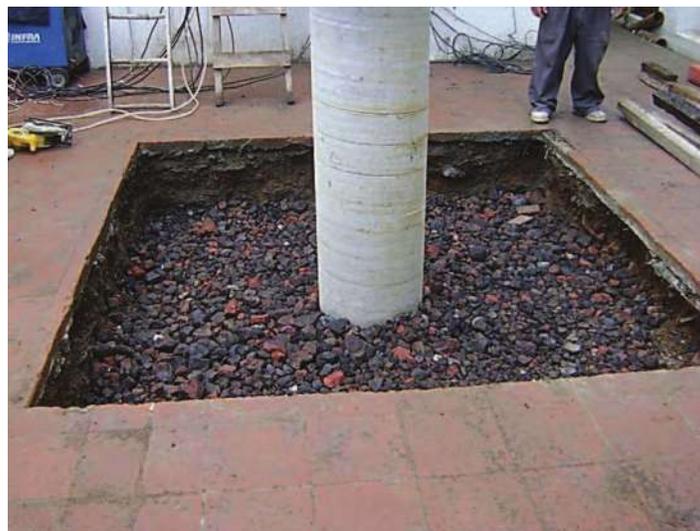
Se coló el dado y la columna posteriormente, columna que tiene el mismo armado pero a diferencia del dado tiene un diámetro de 40 cm, es decir 5 cm menos, después se procedió al relleno con filtro, del hueco que hay entre columna y pared del terreno y posteriormente una capa de base, para colocar el firme de concreto; una vez colado este, se colocó la cerámica para uniformizar con el entorno.

Imagen 50.- Capa base 10 cm abajo del nivel de piso para poder colar el firme.

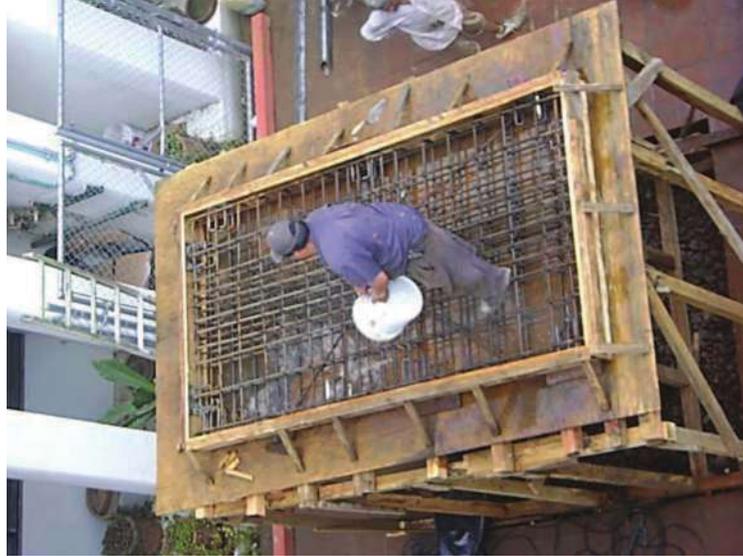
Imagen 51.- Cimbra y habilitado del armado del descanso.

En esta parte del proceso ya una vez que se colocó la cimbra y se checaron los niveles de la misma, así como la atura de los cachetes y de la base, de acuerdo al proyecto se procedió al habilitado del acero, con la particularidad que en este descanso se debían dejar ahogadas en el colado, placas base para posteriormente de ahí sujetar el barandal que se fuera a colocar en un futuro.

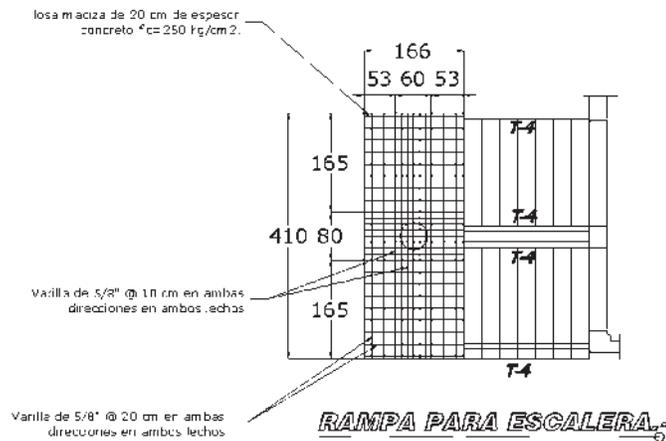
Imagen 52. Planta del armado del descanso de concreto.

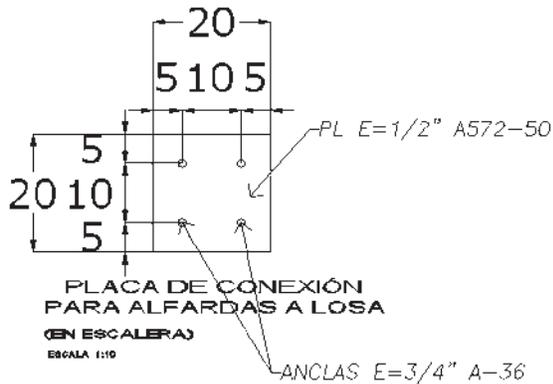
Dos de esas placas eran necesarias para recibir las vigas I de la escalera que servirán de alfardas para recibir los escalones.

Imagen 53.- Detalle de la placa para recibir alfardas.

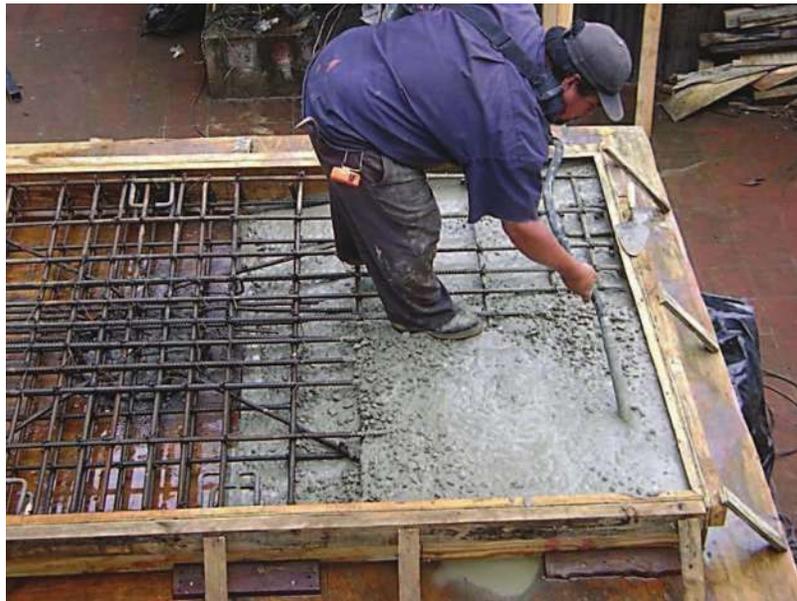
Imagen 54.- colado de concreto y vibrado del mismo.

Un detalle importante es el vibrado del concreto para que se logre una fluidez del concreto y evitar la segregación de los materiales.

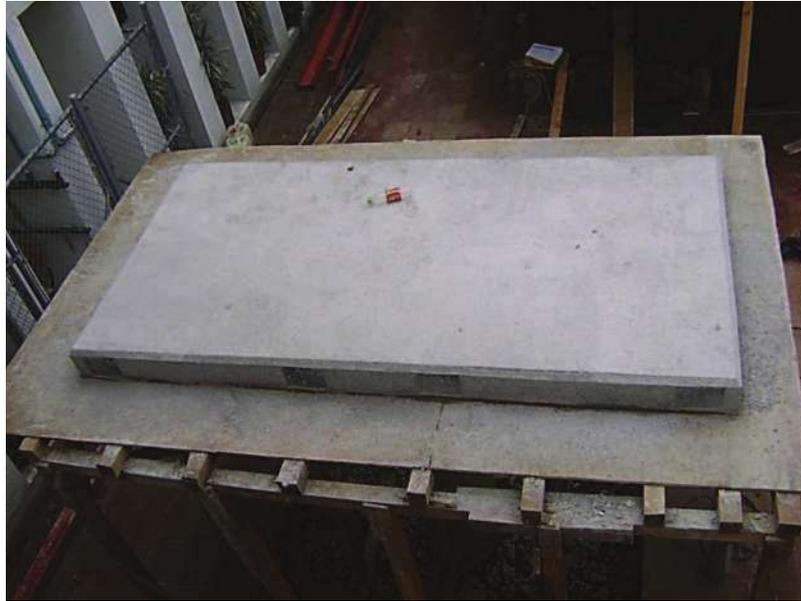
Imagen 55.- Descanso colado con sus placas ahogadas.

Es importante señalar que en todas las obras de la Universidad Michoacana se acostumbra dejar un chaflán en los elementos de concreto, como muestra de calidad en los acabados, además de evitar aristas agresivas y peligrosas.

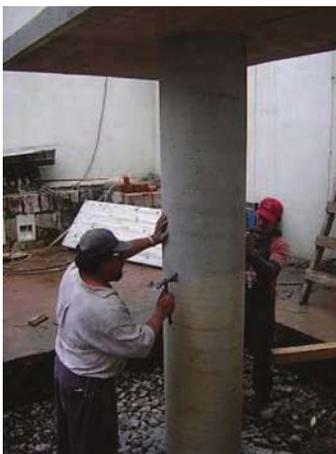
La columna que soporta el descanso una vez retirada la cimbra se procedió a martelinarla para darle el acabado indicado en proyecto.

Imagen 56.- Martelinado de Columna.

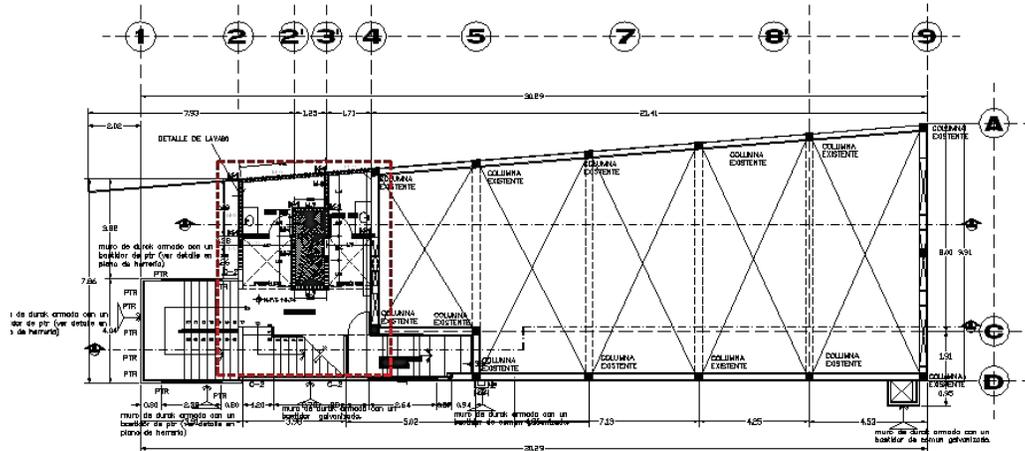
Imagen 57.- Se observa en el recuadro rojo el área de sanitarios

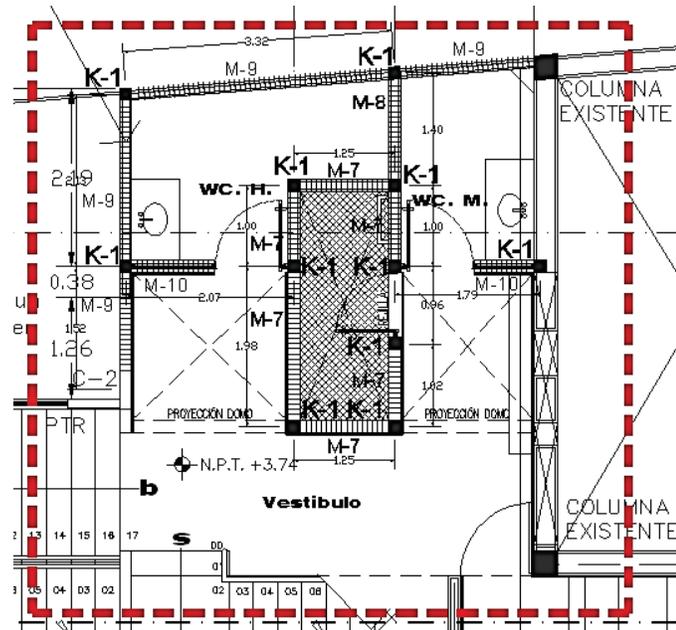
Imagen 58.- Planta de albañilería del área de sanitarios.

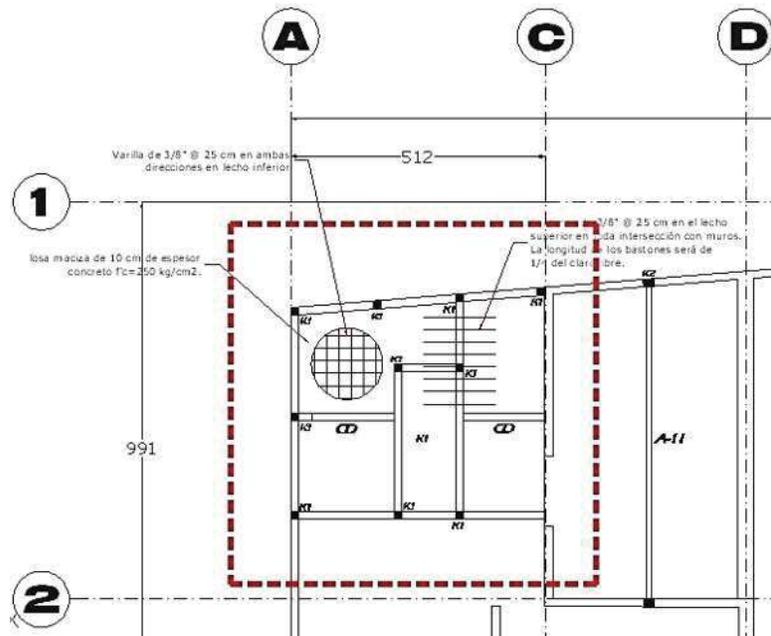
Imagen 59.- Planta estructural de sanitarios.

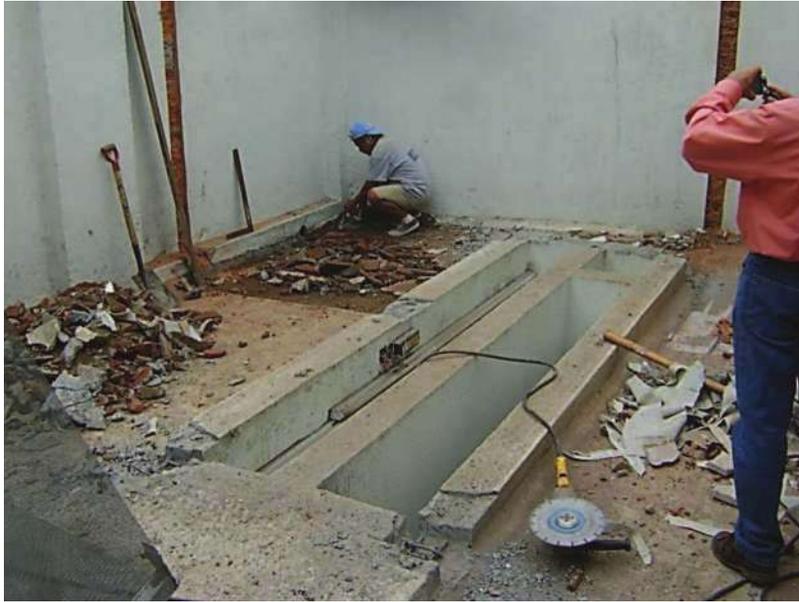
Como estos se ubican en lo que era la azotea, existía un enladrillado, el cual fue necesario demolerlo, una vez que se demolió el enladrillado se hizo el trazo de los sanitarios para hombres y mujeres.

También fue necesario demoler parte de la losa en los cruces donde se indicaba la existencia de castillos en el proyecto esto con la finalidad de encontrar el armado de la misma, para descubrir las varillas y poder anclar de estas los castillos de los muros del área de sanitarios, esta parte del proyecto se realizó a base de muros de tabique, castillos de concreto armado, cadenas de cerramiento y losa maciza de concreto armado.

Imagen 60.- Demolición de enladrillado y losa de concreto.

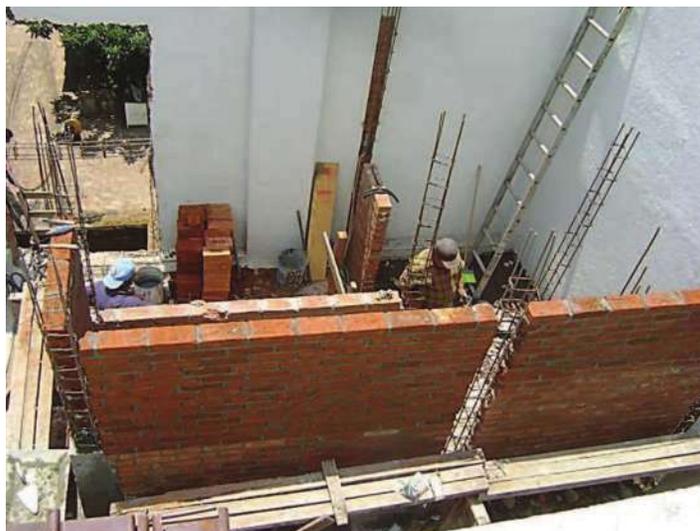
Se anclaron los castillos en las esquinas y cruces de acuerdo al plano de albañilería, con un armado de 4 varillas de #4 y estribos del #2 @20 cm; después se inició con el desplante de muros de tabique en baños, ducto de ventilación (para baños de planta baja). Para lo cual se colocaron sus reventones correspondientes y se checó periódicamente el plomo de los mismos así como el nivel en las hiladas.

Imagen 61.- muros y castillos de sanitarios primer nivel.

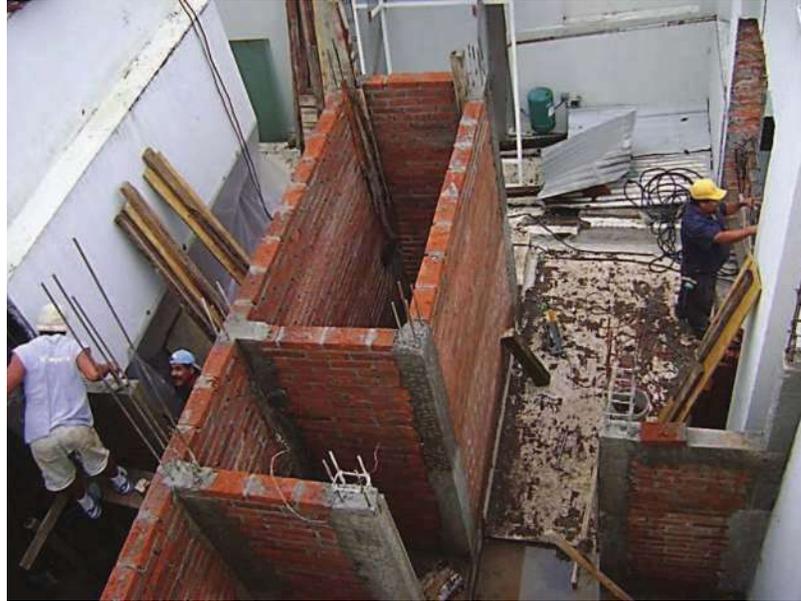
Imagen 62.- Se observa castillos colados y construcción de muro de tabique.

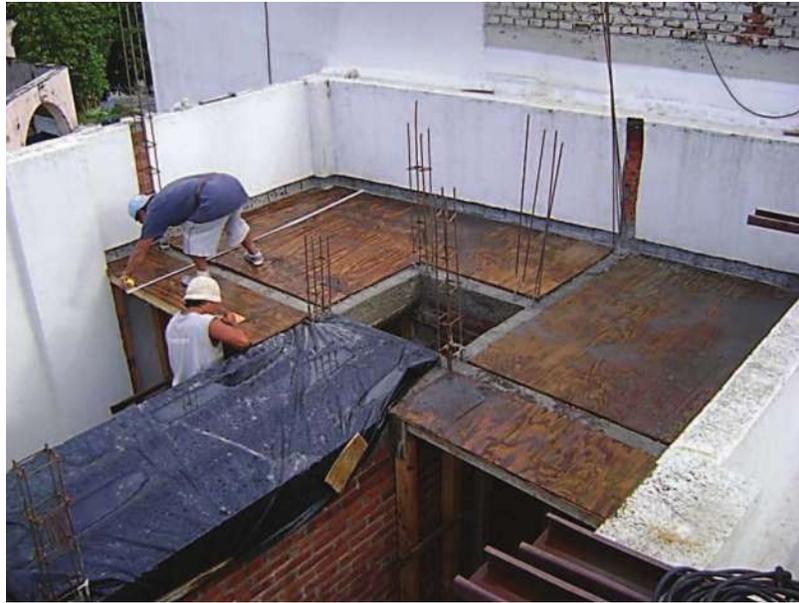
Posteriormente ya que se terminó de desplantar muros de sanitarios y ducto de ventilación en baños de 1° nivel. Se inició a colocar la cimbra de baños, el tendido de la tubería para la instalación eléctrica, cajas para las salidas y nuevamente antes de colar losa de azotea se supervisaron los armados, el tendido de la instalación eléctrica, salida de luminarias, apagadores, contactos, salida hidráulica, subida hidráulica a tinacos y alimentación de tinacos a los baños, bajada de aguas pluviales, salida de ducto a la azotea, una vez hecho esto se autorizó el colado de la losa, la cual se hizo por medio de botes ya que las dimensiones de esta facilitaron tal acción.

Imagen 63.- Cimbrado de losa de azotea en sanitarios

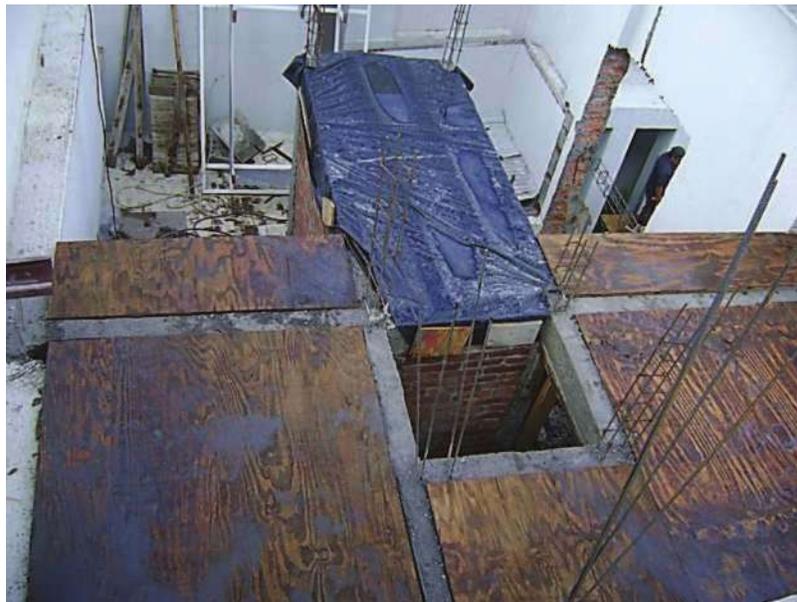
Imagen 64.- Cimbra de losa de sanitario y se observan como se dejan las preparaciones del armado de los castillos para que queden ahogados en la losa para anclar los que van en el pretel.

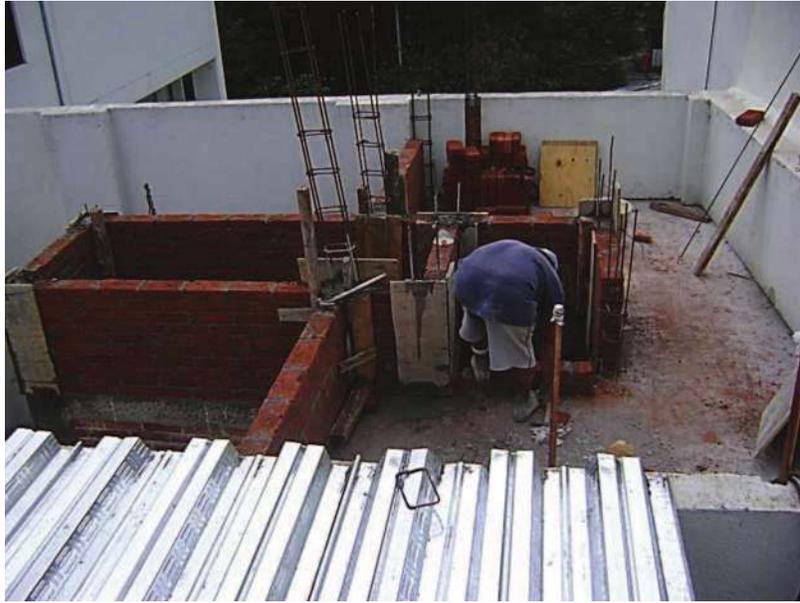
Imagen 65.- Ya que se coló la losa de azotea, se continuó con el muro del pretil, así como con los castillos y la dala de cerramiento.

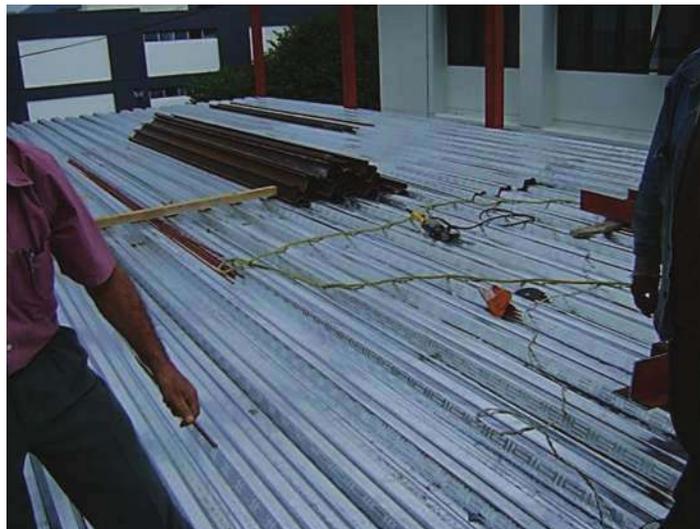
Finalmente en este periodo se comenzó a colocar la lámina para losacero del piso del laboratorio de nutrición y se concluyó de soldar las placas de cortante entre vigas "I" y los HSS (columnas). También se comenzaron a subir los montenes para su posterior colocación en la techumbre del auditorio.

Imagen 66.- Colocación de lamina para losacero.

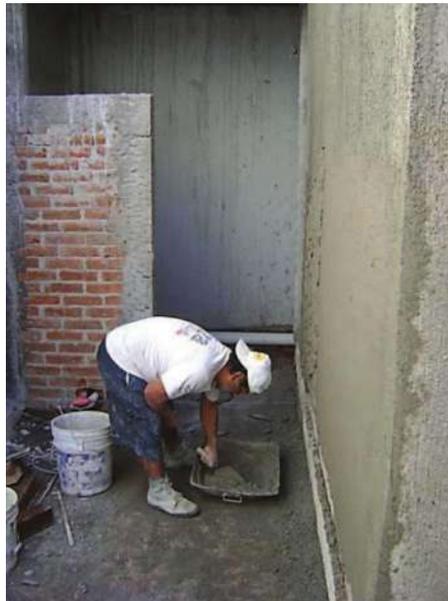
Imagen 67.- Aplanado de muros en sanitarios

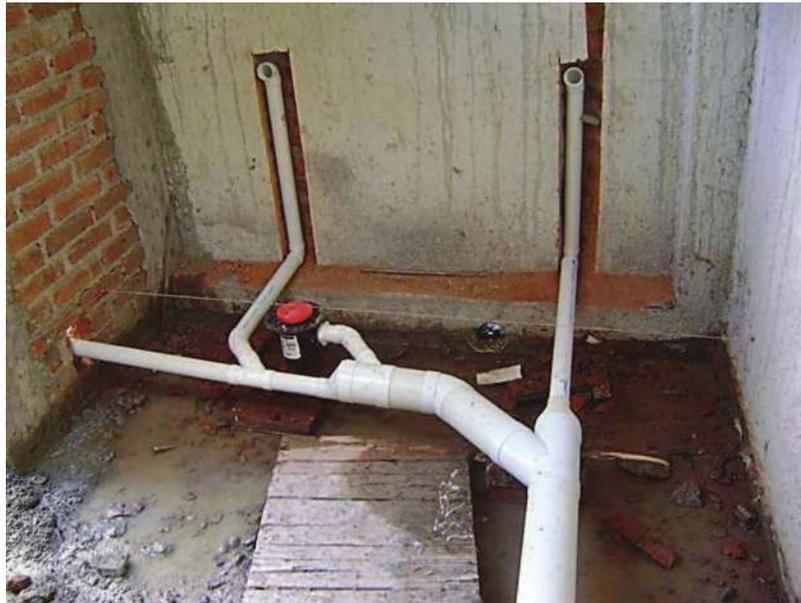
A la par se ranuraron los muros de baños para instalaciones hidráulicas y sanitarias y se indicó al plomero donde quedaron las coladeras ya que en proyecto las marca donde estará la puerta y por supuesto se cambiaron de posición para su buen funcionamiento.

Imagen 68.- Colocación de tubería PVC, instalación sanitaria

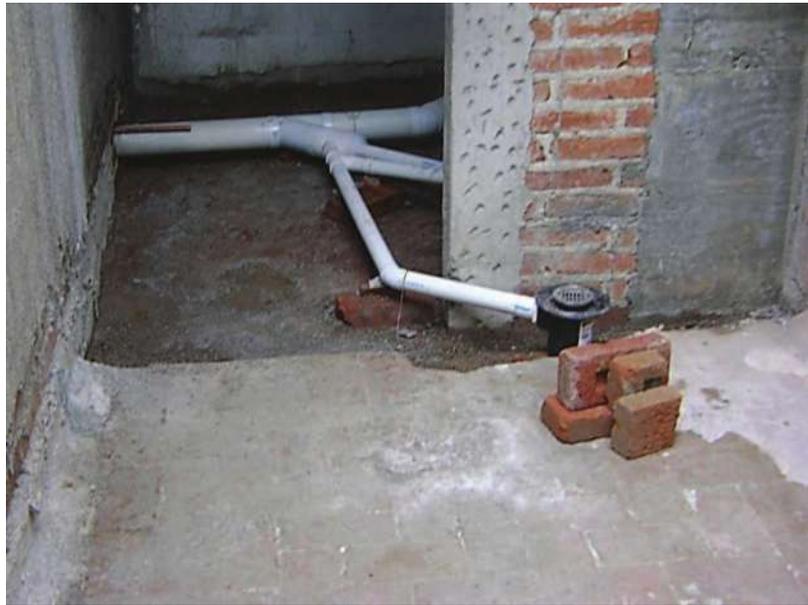
Imagen 69.- Tendido de tubería sanitaria y coladera en sanitarios primer nivel.

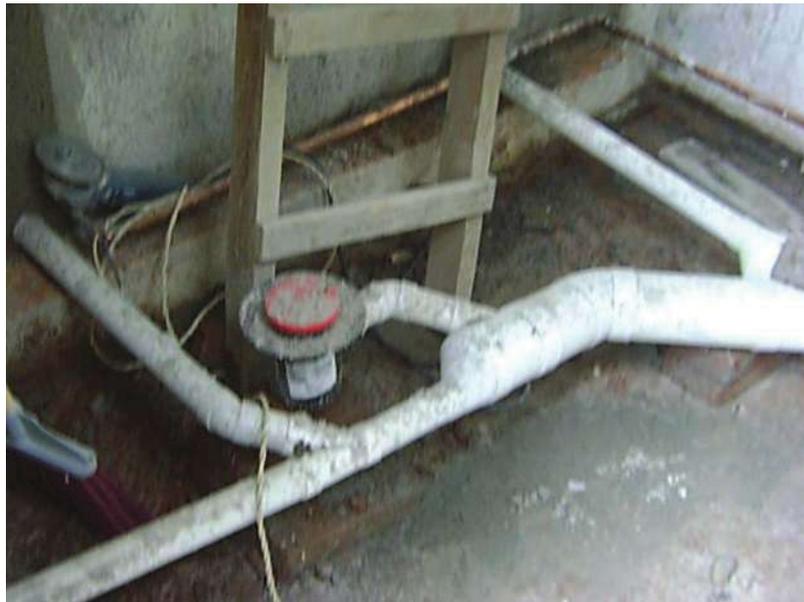
Imagen 70.- Instalaciones sanitaria e hidráulica en sanitarios.

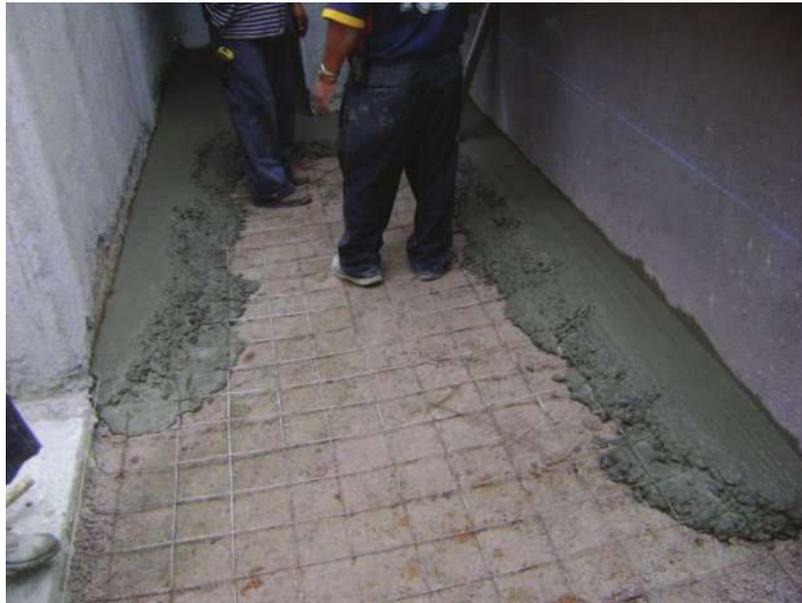
Como parte del proceso se colocó tepetate en baños para luego colocar la malla electrosoldada 6-6 / 10-10.

Después de haber revisado y probado las instalaciones se coló el firme en los sanitarios (hombres y mujeres), además de en patio y pasillo; quedando todo listo para el arranque de la segunda rampa de la escalera metálica de baños a laboratorio de nutrición.

Imagen 71.- Tendido de malla electrosoldada y colado de firme.

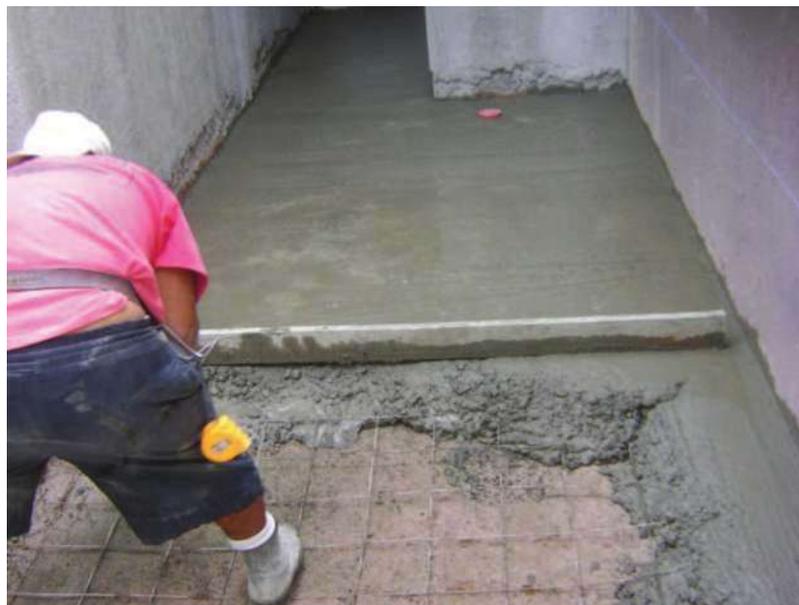
Imagen 72.- Colado y regleado de firme en sanitarios primer nivel.

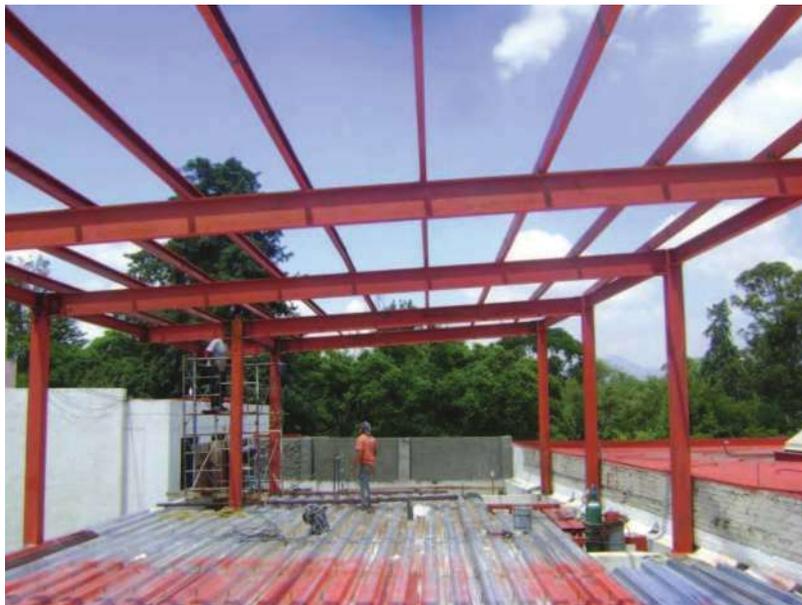
Durante este periodo se realizó la sujeción de los montenes de 8" calibre 14 sobre las vigas I, soldando en los lugares de contacto de ambos perfiles. Una vez que se fijaron los montenes por medio de clips a base de ángulo de 2" x 1/8", se comenzaron a perforar para colocar los contraflambeos de redondo de 1/2" de diámetro, los cuales se colocaron de acuerdo al plano de cubierta.

Imagen 73.- Colocación de montenes para recibir lamina de cubierta.

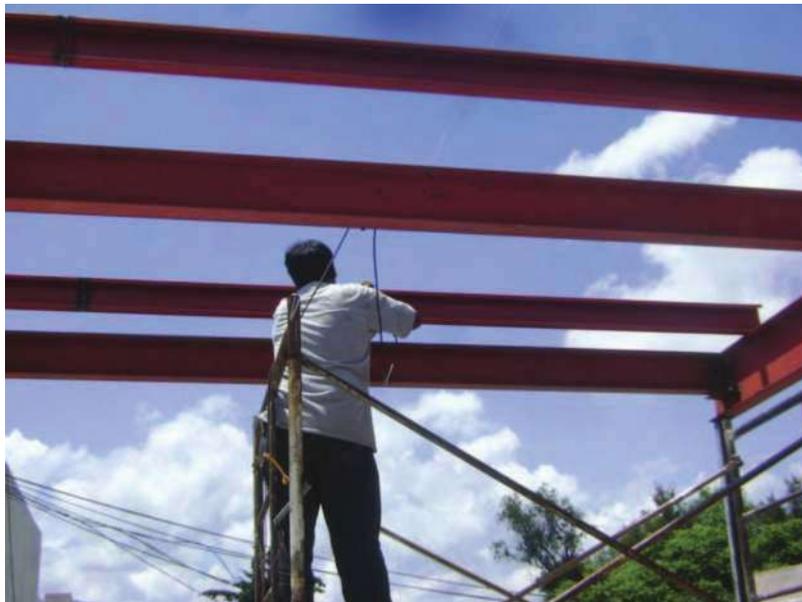
Imagen 74.- Perforación de montenes.

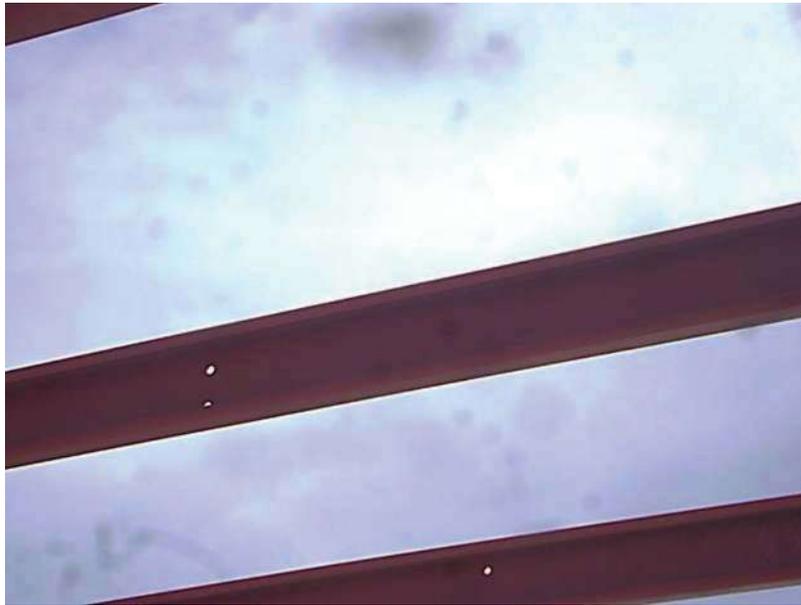
Imagen 75.- Montenes perforados para colocación e riostras.

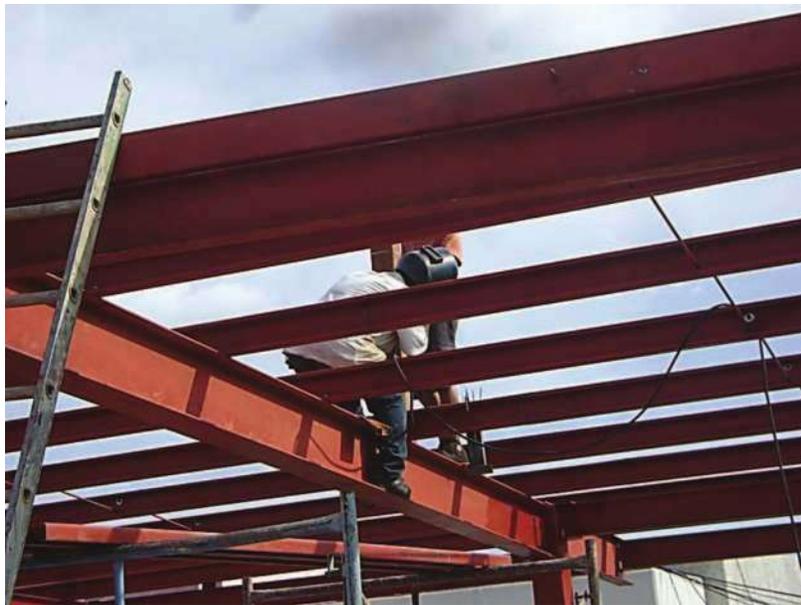
Imagen 76.- Soldando los montenes a los IPR de la cubierta.

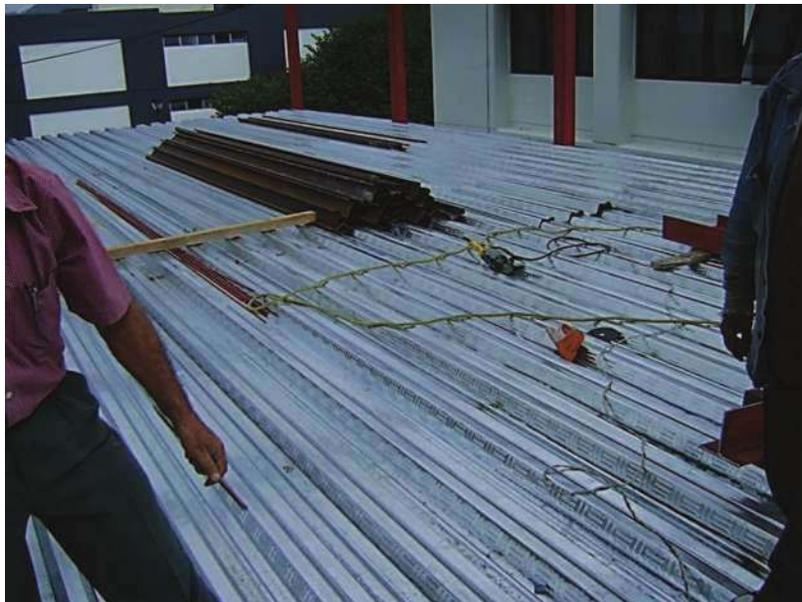
Imagen 77.- Colocación de losacero.

Ya una vez colocada la lámina acanalada sección 4 calibre 24 para la losacero se comenzó a perforar para colocar los pernos de cortante en cada valle sujetos a las vigas existentes en el perímetro así como la soldadura de las arandelas calibre 16. Esto para después colocar drenaje, agua potable, energía eléctrica y voz y datos.

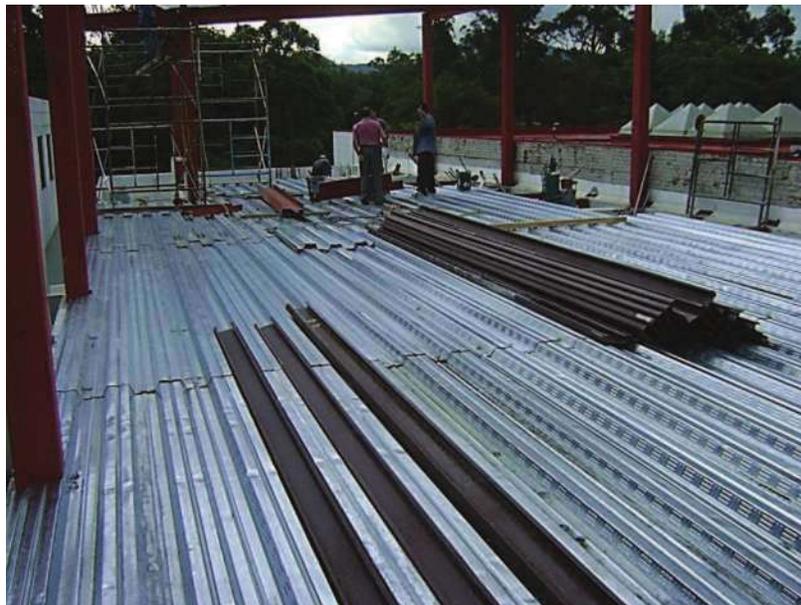
Imagen 78.- Colocación y traslape de lámina acanalada para losacero.

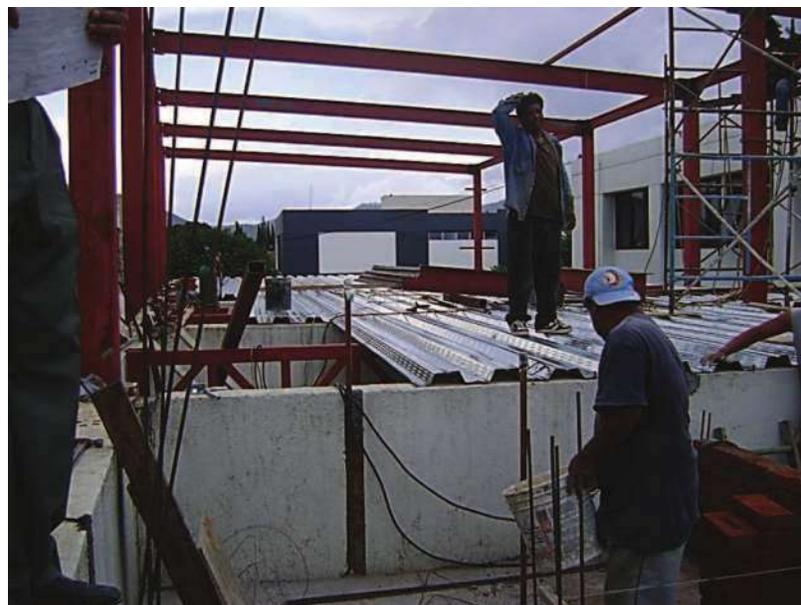
Imagen 79.- Colocación y recortes en uno de los extremos de la lámina.

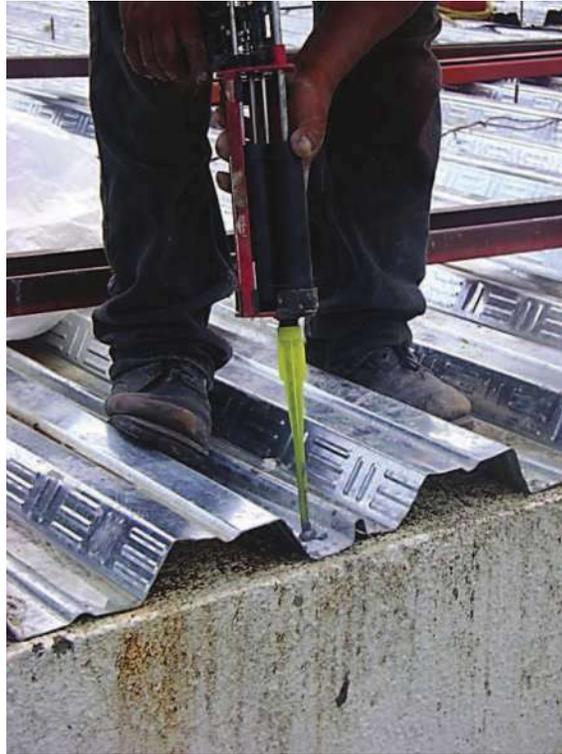
Imagen 80.- Aplicación de material epóxico para fijar pernos.

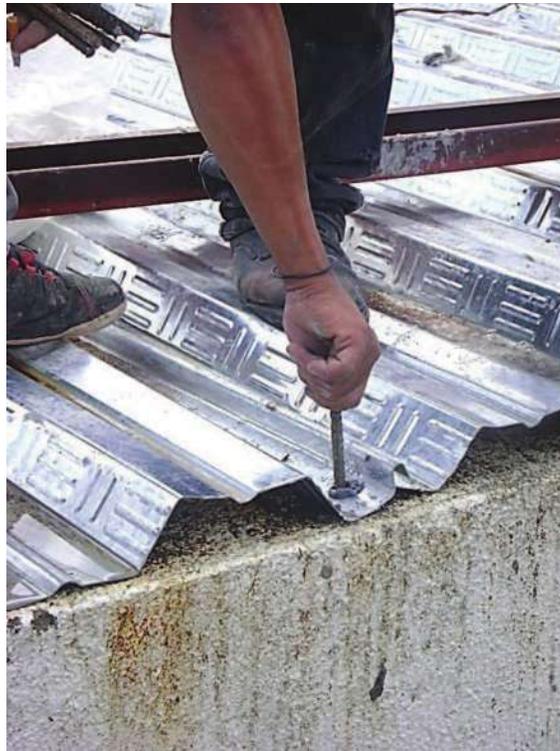
Imagen 81.- Anclaje de pernos.

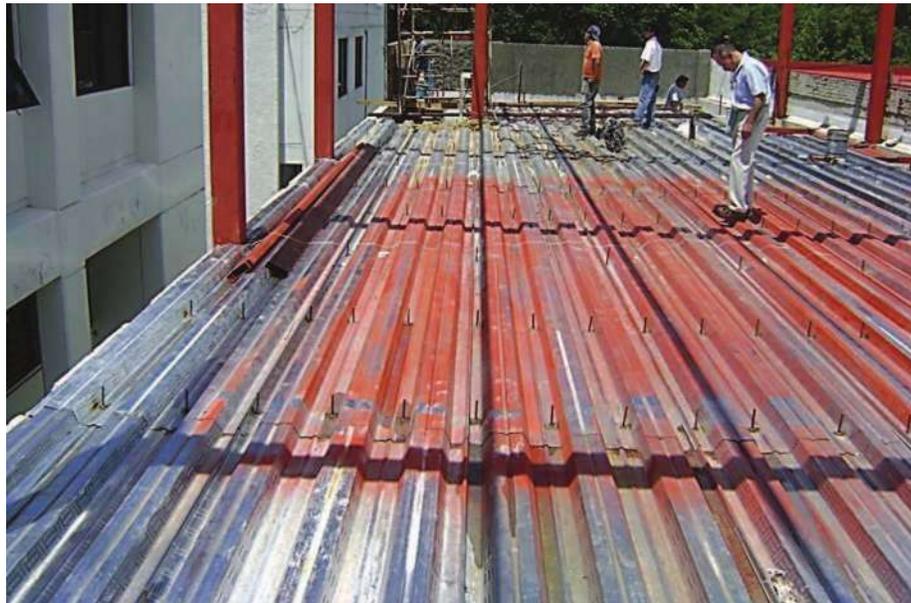
Imagen 82.- Revisión de la correcta fijación de los pernos.

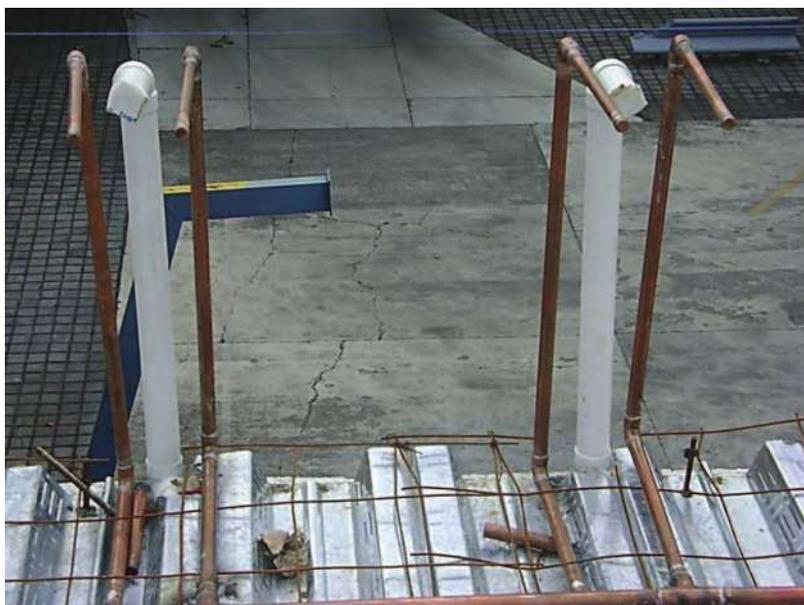
Imagen 83.- Tendido de tubería para instalaciones hidráulicas y sanitarias.

Posteriormente se iniciaron los tendidos las instalaciones hidráulicas a base de tubería de cobre tipo M según plano de instalación hidráulica y las sanitarias a base de tubería PVC sanitario de acuerdo al plano correspondiente, se ordenó colocar una coladera H-24 en lavabos EJE 6 entre B-C; 1 coladera H-24 en tarjas EJE 6 entre B-C y 2 coladeras H-24 en los otros lavabos del EJE 9 entre A-D (porque en proyecto no existen en ningún plano). También fue colocada la instalación de gas a base de tubería de cobre tipo L y el tendido de la tubería conduit galvanizado para la instalación eléctrica conforme a los planos correspondientes por instalación del laboratorio de nutrición.

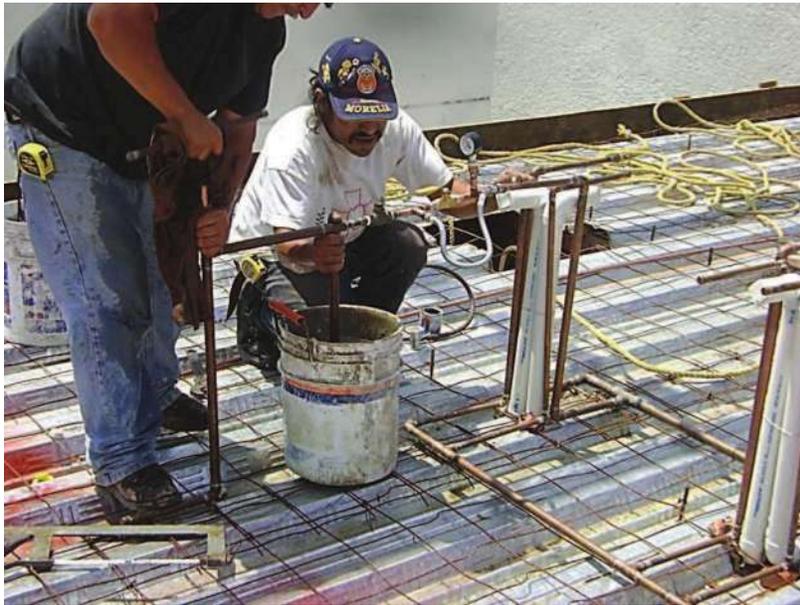
Imagen 84.- Probando instalación hidráulica.

Se da la indicación para que todas las salidas hidráulicas y sanitarias y gas, fueran probadas después de su colocación para checarlas y luego autorizar colado de losacero, además de evitar fugas posteriores. Quedando probadas y con carga todas las salidas de gas e hidráulicas (agua y aire).

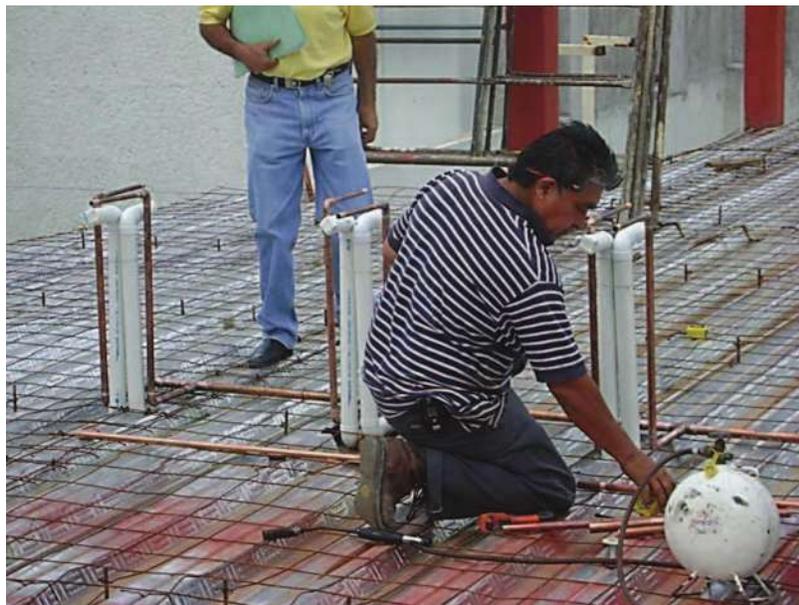
Imagen 85.- Probando instalación de gas.

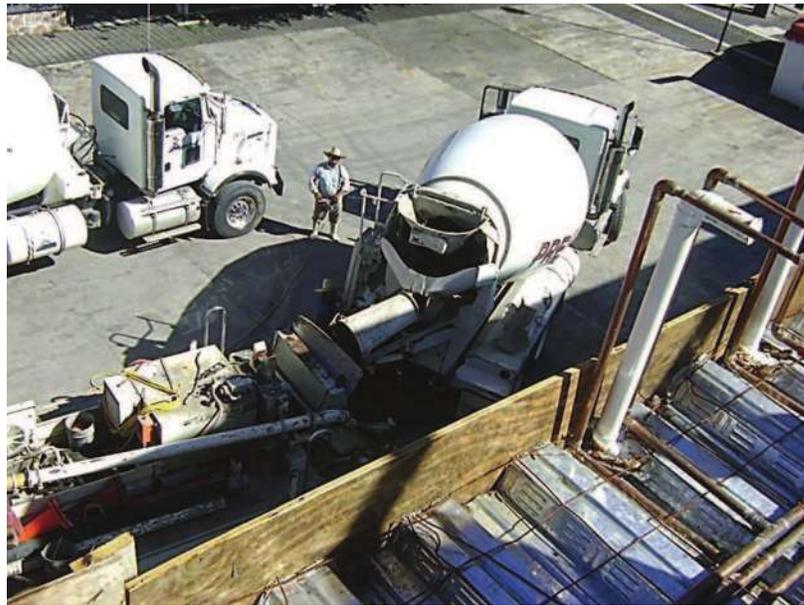
Imagen 86.- Ollas y pluma para realizar colado, ubicadas en estacionamiento de Odontología.

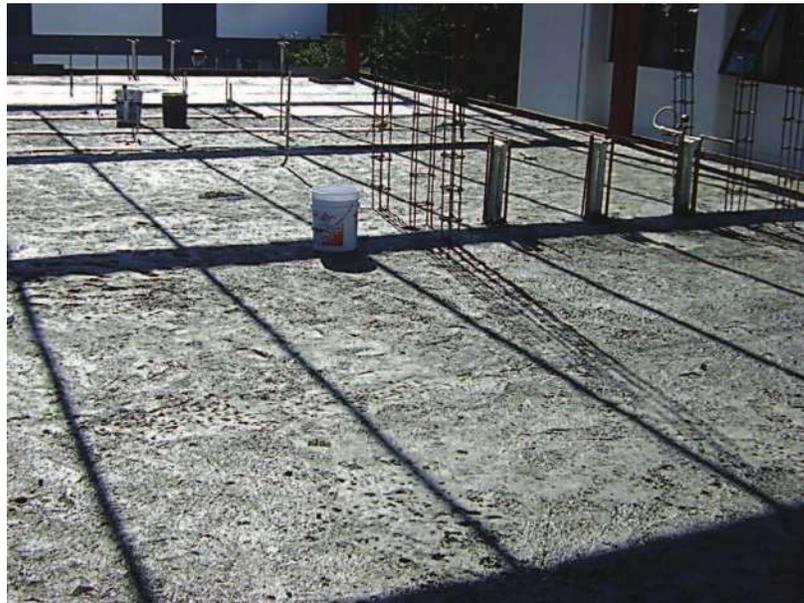
Imagen 87.- Colado de Losacero, instalaciones y castillos ahogados.

Se realizó el colado de losacero de eje 9-4 entre A-D. El colado fue de 12 cm, para que se pudiera tapar todas las instalaciones y se le ordenó que se hiciera el renivelado el mismo día del colado y se aplicara con PROTECTOBON, para que no existiera posteriormente desprendimiento del renivelado.

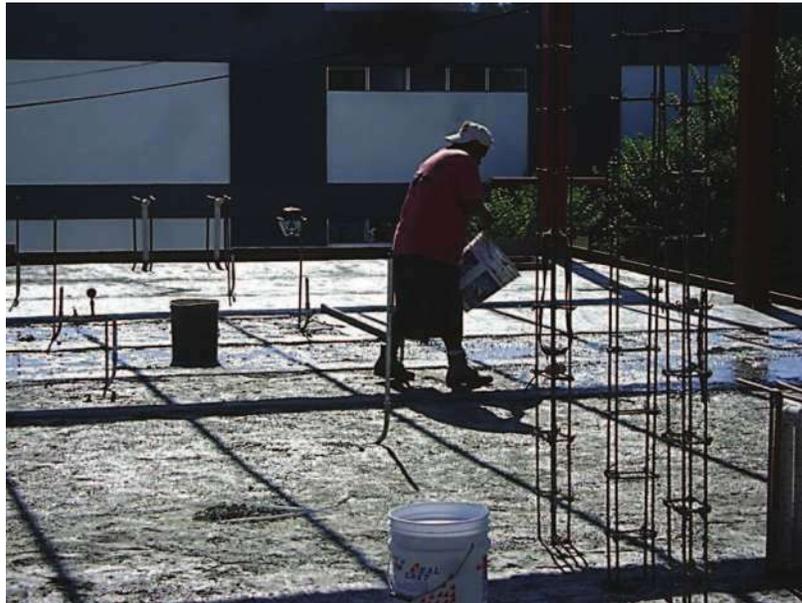
Imagen 88.- Curado de concreto para mantener contenido de humedad.

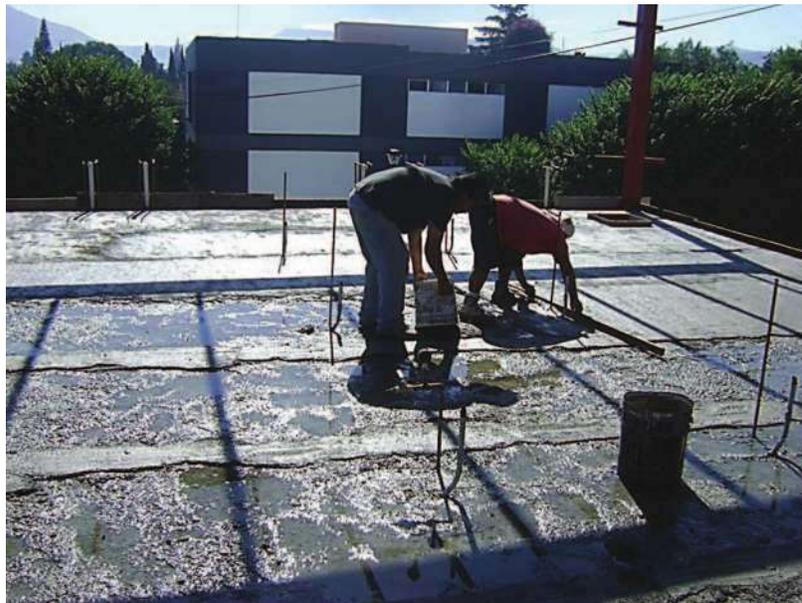
Imagen 89.- Renivelado de losa con regla metálica.

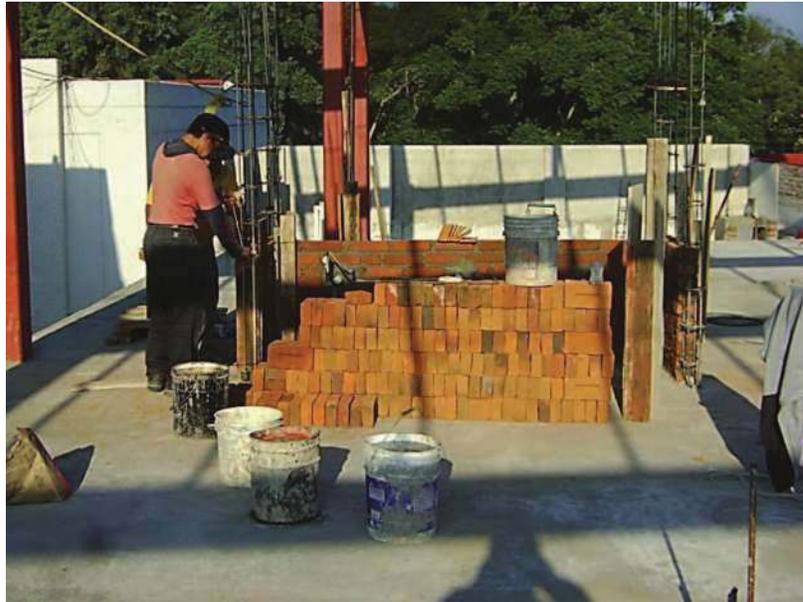
Imagen 90.- Construcción de muros de tabique en laboratorio de nutrición.

Posteriormente se descimbró la frontera del colado y se taparon huecos de las crestas de la misma losacero. Y se inició con el muro de tabique en eje 6 entre B y C (tarja y ovalines) todo en el laboratorio de nutrición.

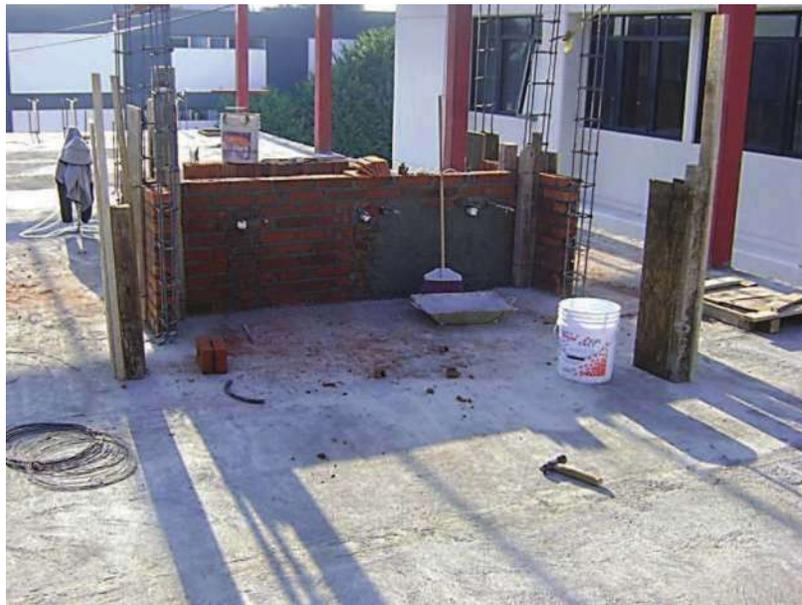
Imagen 91.- Cimbrado de castillos en muros de tabique.

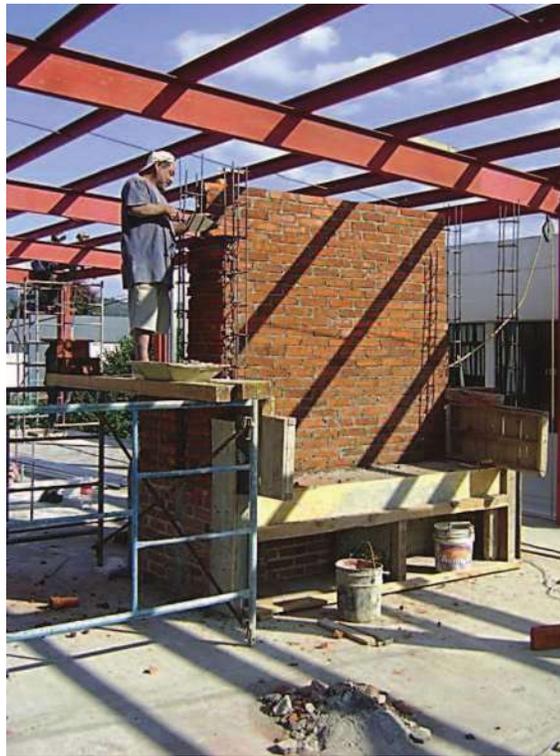
Imagen 92.- Muro de tabique, cimbra de mesa para lavabos

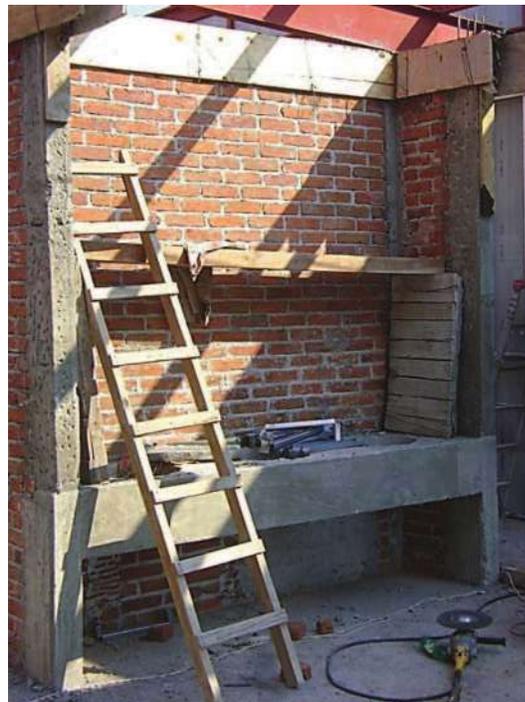
Imagen 93.- Cimbrado de dala de cerramiento.
