# Práctica Profesional

“Ampliación del Auditorio de Enfermería de la UMSNH”  
**Morelia, Michoacán.**

Cuauhtémoc Meza Ramírez  
**Sustentante.**

Es así que en el presente informe se presenta el proceso de construcción del Laboratorio de Enfermería, donde se podrá conocer el proceso constructivo de la obra que dicho sea de paso tuvo algunos momentos difíciles por las condiciones de la estructura existente ya que, debido al poco espacio físico con el que se cuenta se tuvo que realizar en los niveles superiores del Auditorio de la facultad. Este un trabajo peculiar por las características de construcción.

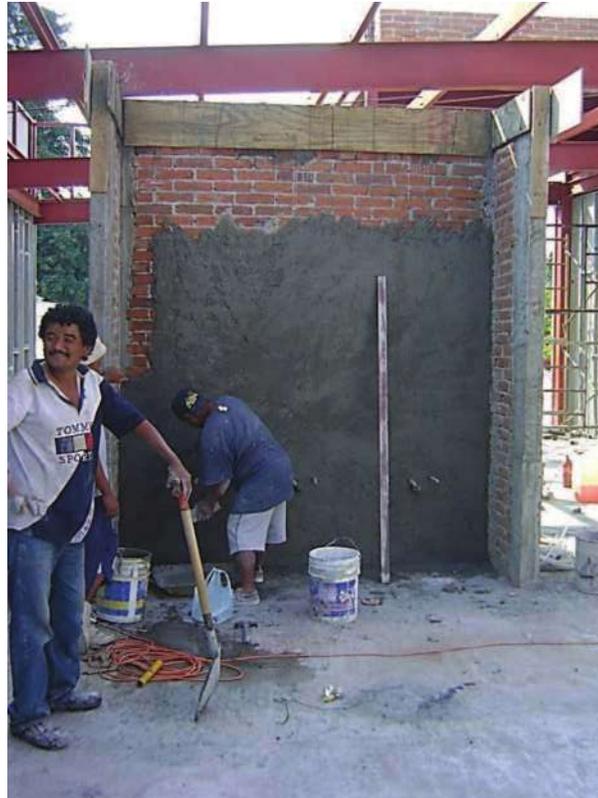
Imagen 94.- Aplanado de muro con mortero.

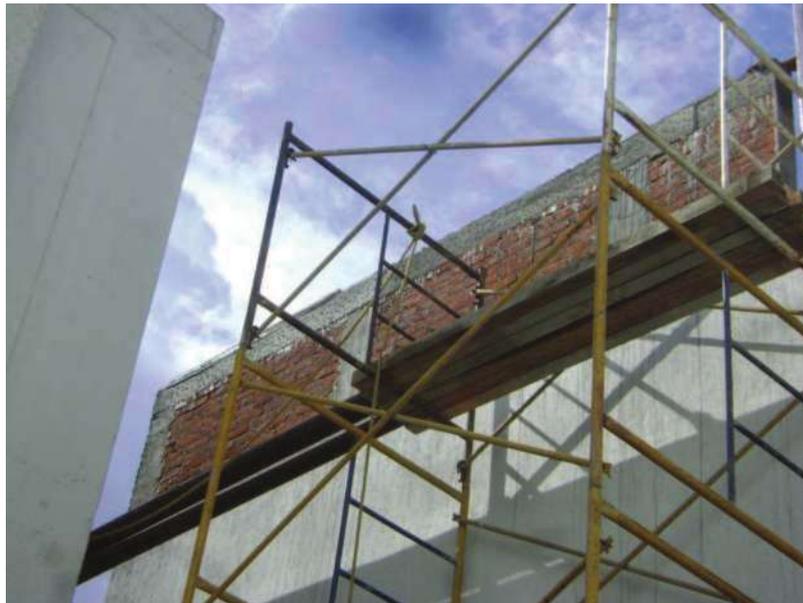
Imagen 95.- Ampliación de muro de pretil de tabique y andamio metálico.

También se realizó en esta fecha la ampliación del pretil en el área de sanitarios de primer nivel 1.20m sobre el existente, a base de muros de tabique y castillos de concreto armado y una dala de cerramiento, esto con la finalidad de dar más altura al muro y ocultar visualmente en la medida de lo posible el crecimiento del laboratorio. Este pretil se aplanó con mortero por dentro y por fuera, apoyados en andamios metálicos.

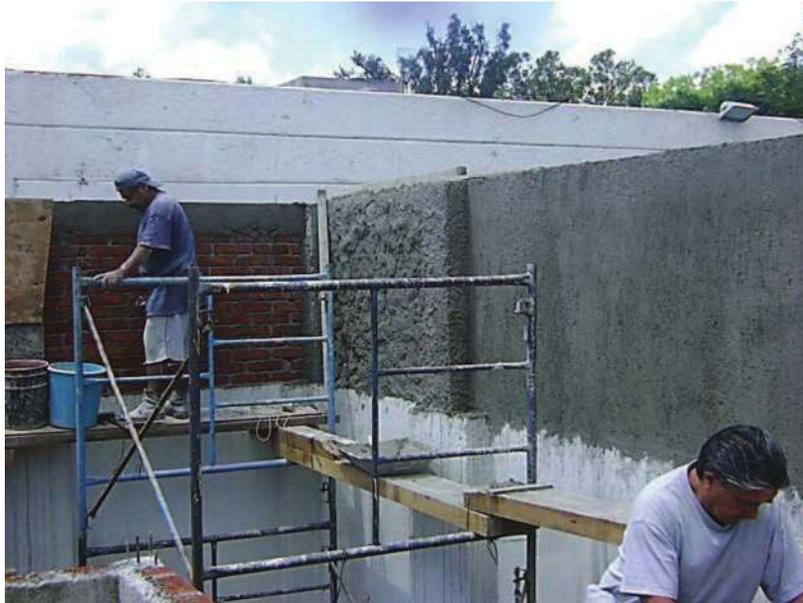
Imagen 96.- Aplanado de muro de pretil.

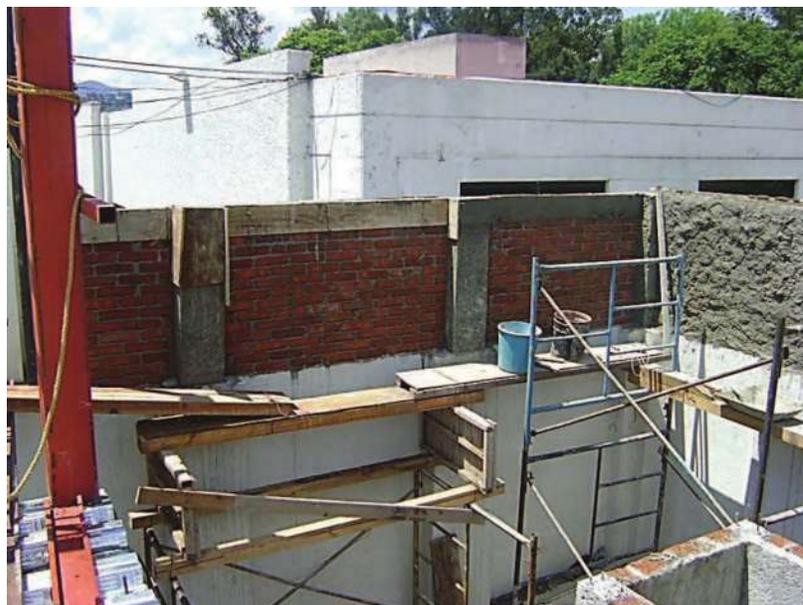
Imagen 97.- Aplanado de muro de pretil y castillos colados.

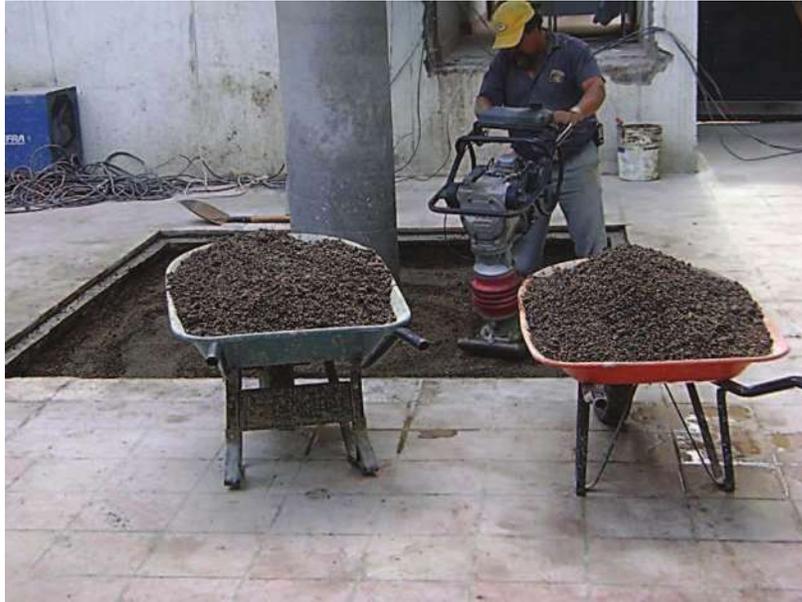
Imagen 98.- Relleno y compactación con bailarina de hueco de la columna del descanso.

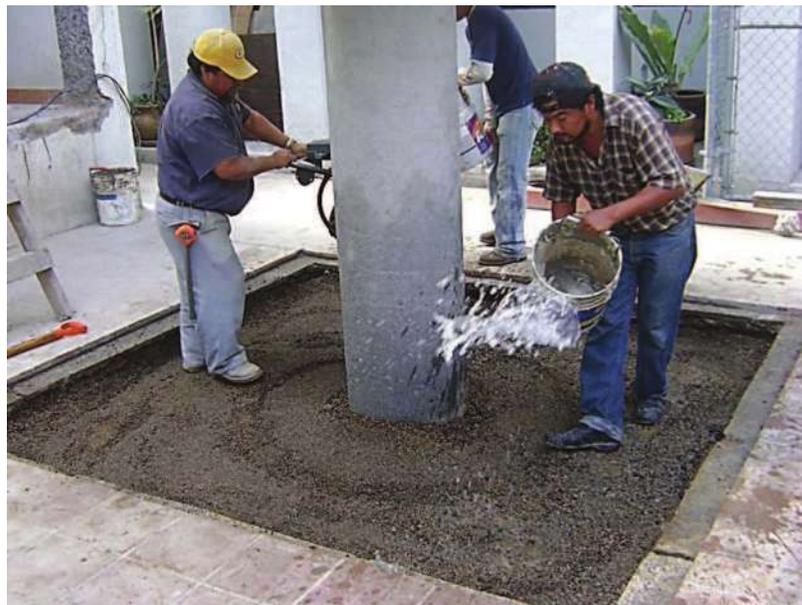
Imagen 99.- Humedecimiento del material de relleno para lograr la optima compactación.

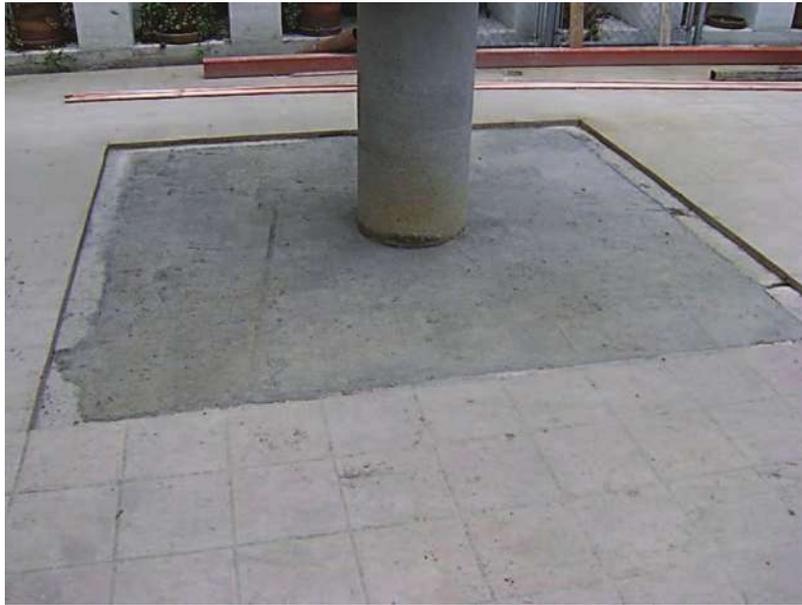
Imagen 100.- Colado de firme en columna de descanso de la escalera.

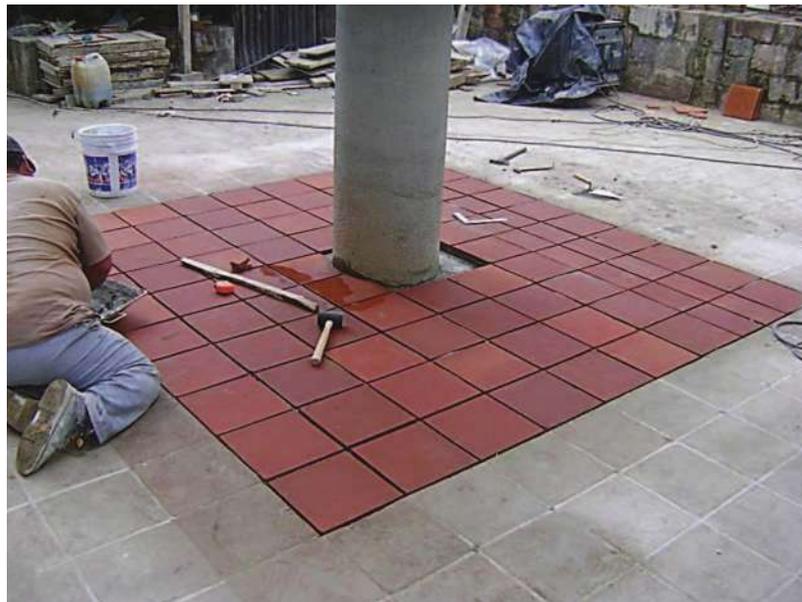
Imagen 101.- Colocación de ladrillo alrededor de columna.

De la misma manera se dio conclusión a los trabajos del piso de la columna del descanso, se terminó de colocar ladrillo alrededor de la columna circular y se terminó de martelinar dicha columna.

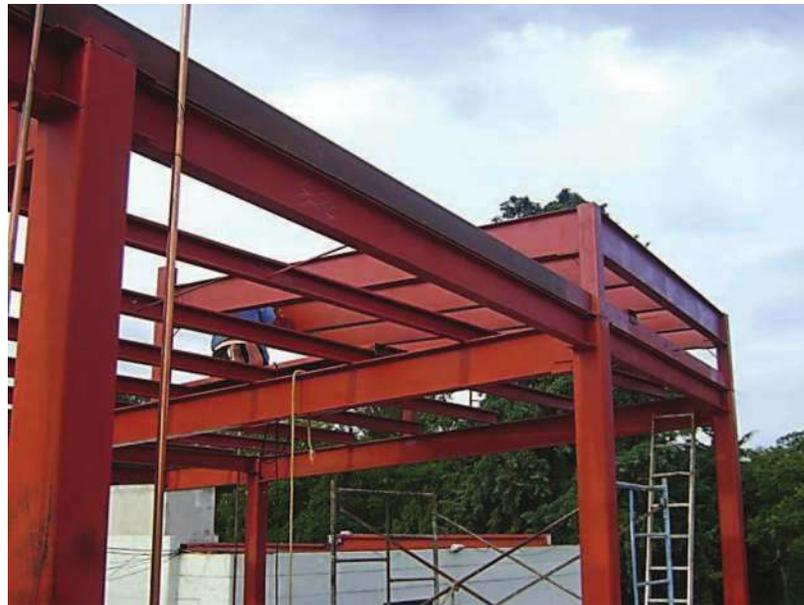
Imagen 102.- Habilitado y soldado de mezzanine para tinacos y tanque estacionario.

Se inició también a habilitar el mezzanine con vigas “I” de 12”, que servirá como base para los tinacos y tanque estacionario de gas; se colocó la lámina para losacero, se soldaron los pernos y se colocó la malla electrosoldada, así como el tendido de la tubería de instalación hidráulica llegada a tinacos y salida de los mismos a la red del laboratorio y sanitarios; también se hizo el tendido de la tubería de gas para llenado de tanque estacionario. Una vez revisadas y probadas ambas instalaciones así como los materiales, se autorizó y se procedió a hacer el colado.

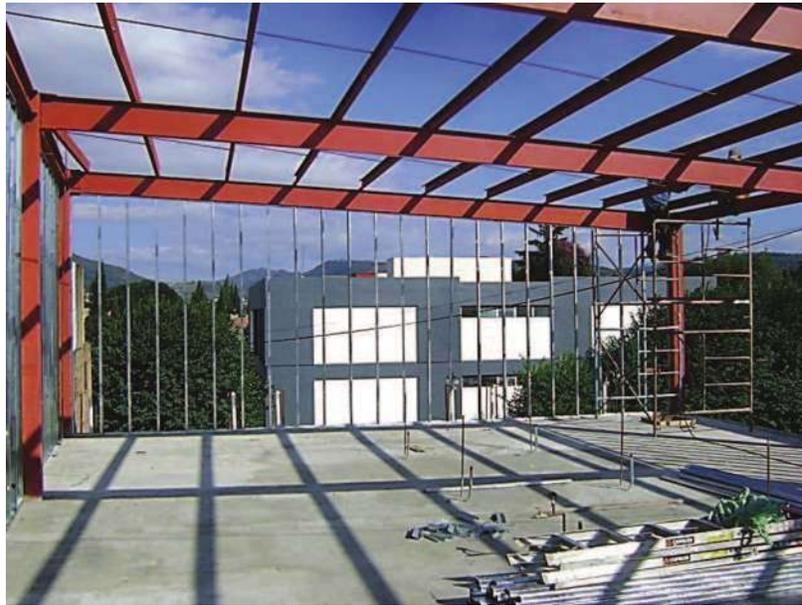
Imagen 103.- Colocación de postes usg para bastidor de muros de durock.

Continuando con los conceptos en este periodo también se inició la colocación de postes USG para el bastidor de durock en eje A entre 9-4 (junto al vecino Tesorería del Estado), hay que recordar que todos lo muros del perímetro debían ser de ese material por ser ligero. De la misma manera se colocaron en eje D entre 9-4; eje 9 entre A-D y eje 4 entre A-C. Ya que se colocaron los postes se inició a colocar las placas de tablamiento durock en eje D entre 9-4 (sólo exterior). Según las especificaciones del fabricante.

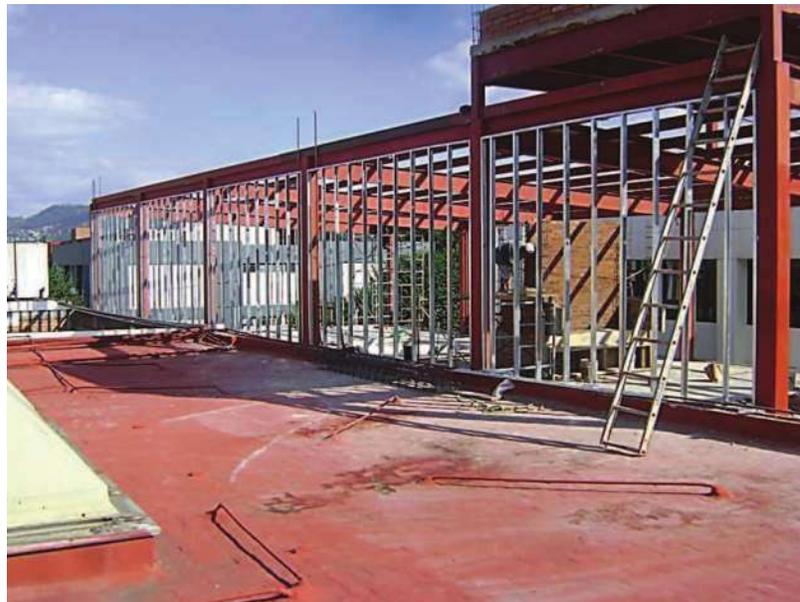
Imagen 104.- Colocación de postes lado norte, colindancia con Secretaría de Finanzas del Estado.

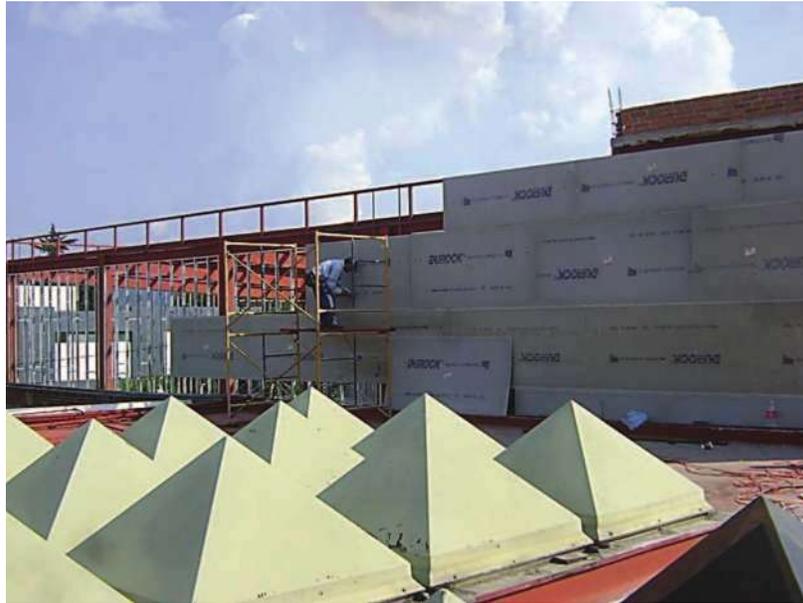
Imagen 105.- colocación de placas de tablacemneto durock fachada norte.

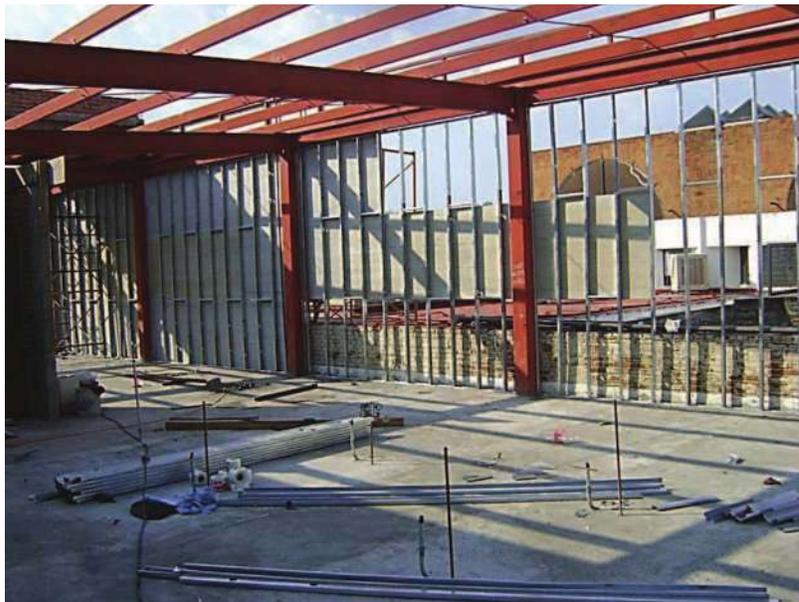
Imagen 106.- Vista interior de la colación del durock.

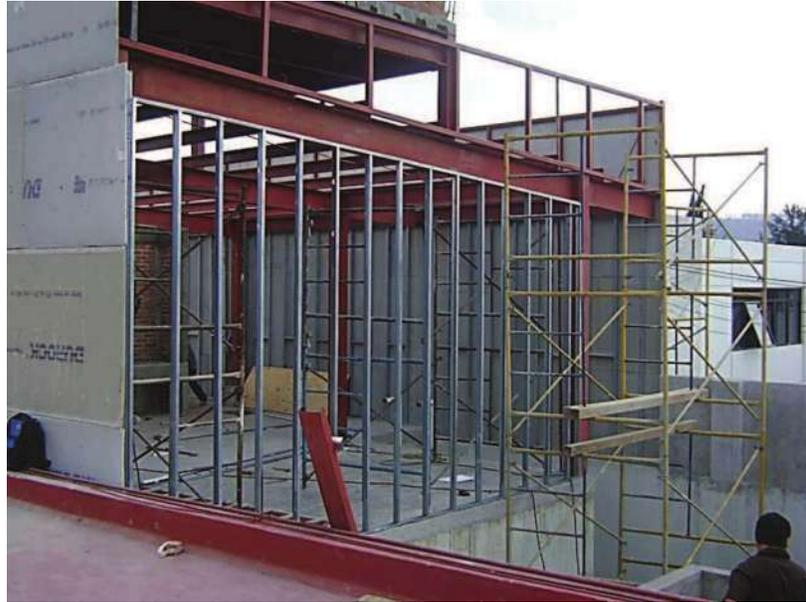
Imagen 107.- Colocación de durock fachada poniente.

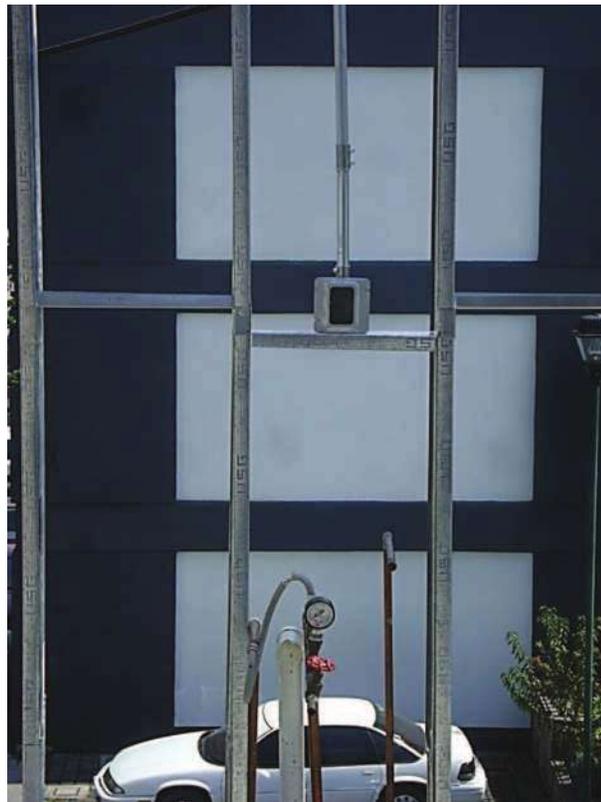
Imagen 108.- Preparación para instalaciones en bastidor de muro de durock.

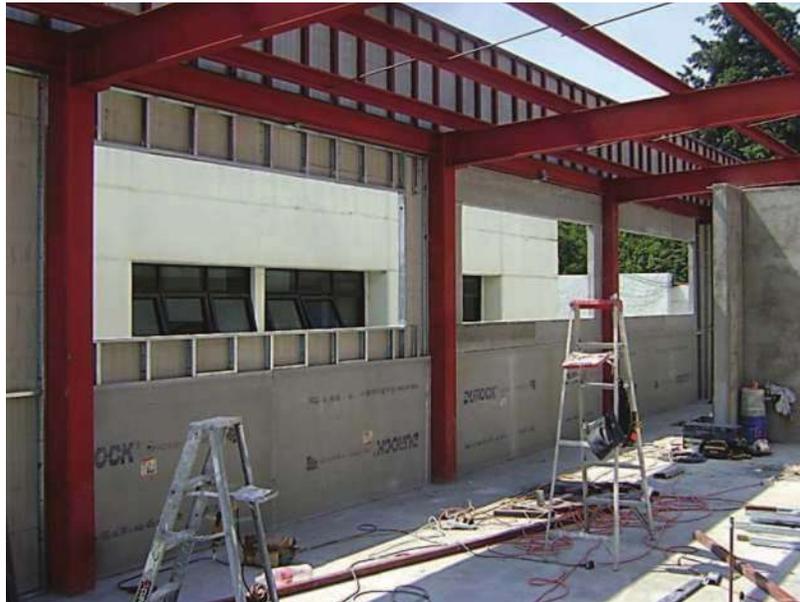
Figura 109.- Colocación de muro de durock en muro sur.

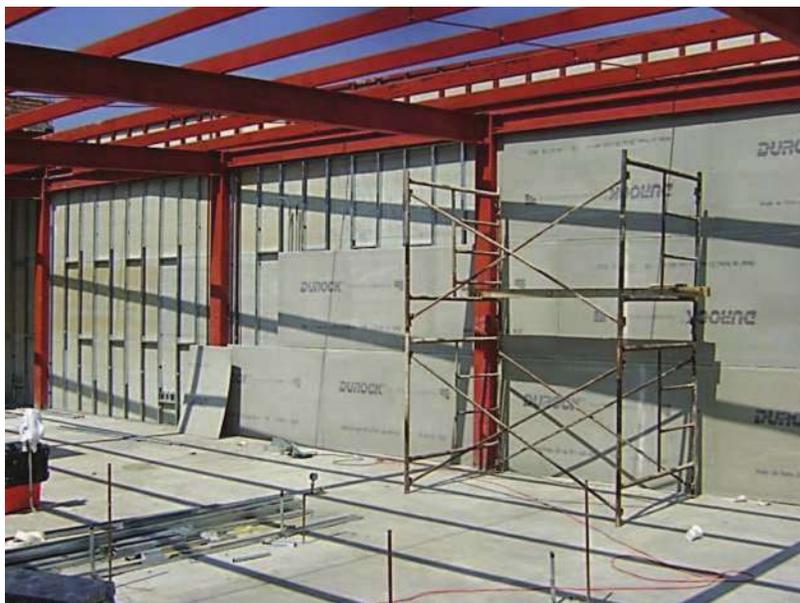
Figura 110.- Colocación de placas de durock por la parte interior del laboratorio.

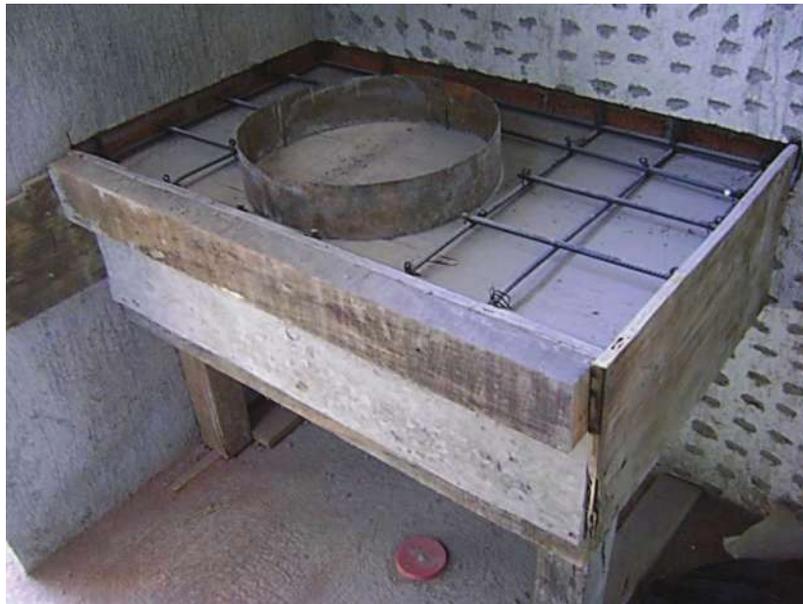
Imagen 1 1 1.- Cimbrado de mesa para lavabo y habilitado de acero.

Otra tarea que había que atender era la de las mesas para los ovalines, tanto en sanitarios de primer nivel como en el área de lavabos del laboratorio. Y fue en este periodo que se inició cimbra y armado de las mesas para los ovalines de los baños de 1° nivel (2) hombres y damas. Por lo que se indicó colocar ovalín rondalin (1 perforación, blanco) American Estándar. De la misma manera se terminó el cubo de ovalines de nutrición eje 6 entre B-C. Se realizó el colado de las dos mesetas para los ovalines en baños (2) de 1° nivel (damas y hombres).

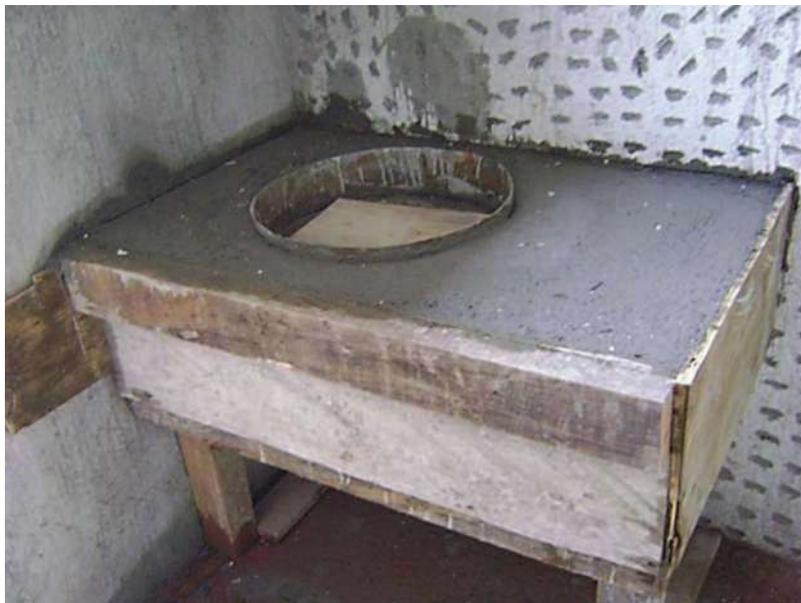
Imagen 112.- Colado de mesa para lavabo.

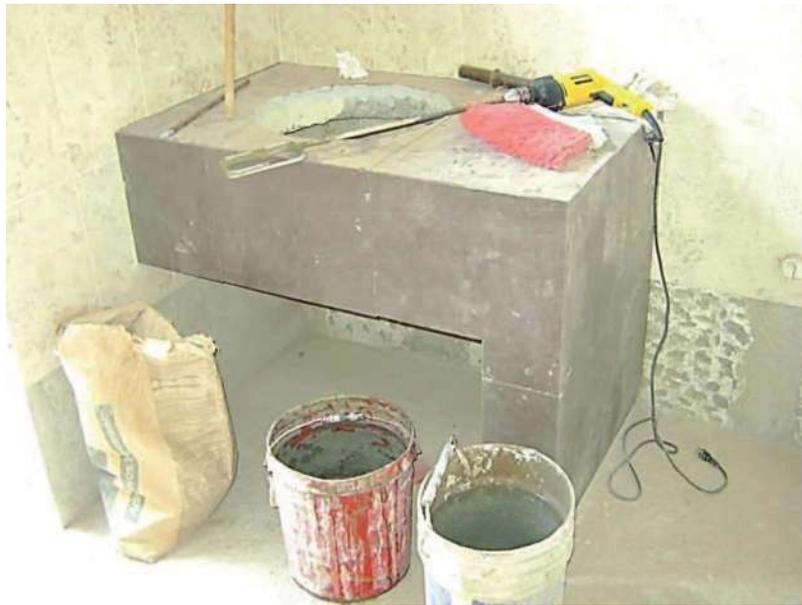
Imagen 1 13.- Colocación de azulejo en mesa de lavabo.

También se indicó que el azulejo que se debía colocarse en mesas de los ovalines en baños de 1° nivel era del modelo Habitas de \$182.00 x m<sup>2</sup>, mismo que se utilizó en los ovalines del laboratorio de nutrición del eje 6 entre B-C

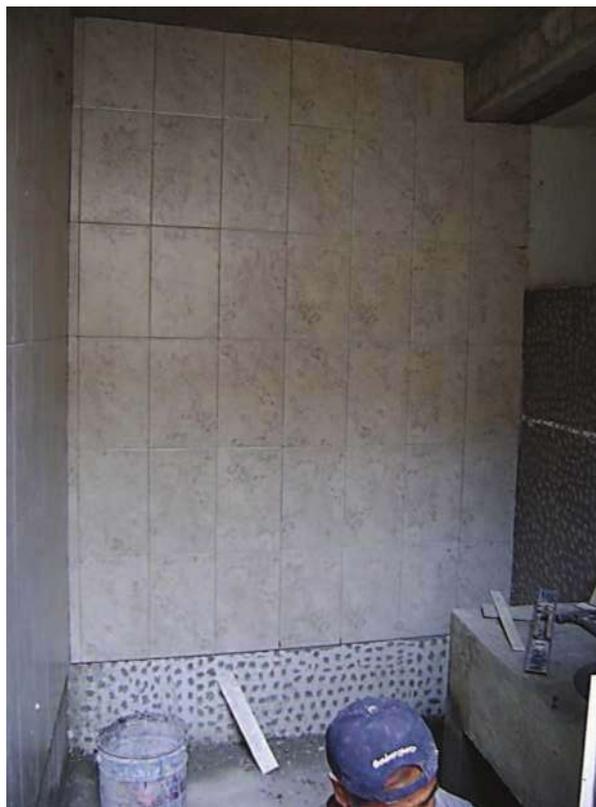
Imagen 1 14.- Colocación de azulejo en muros de sanitarios.

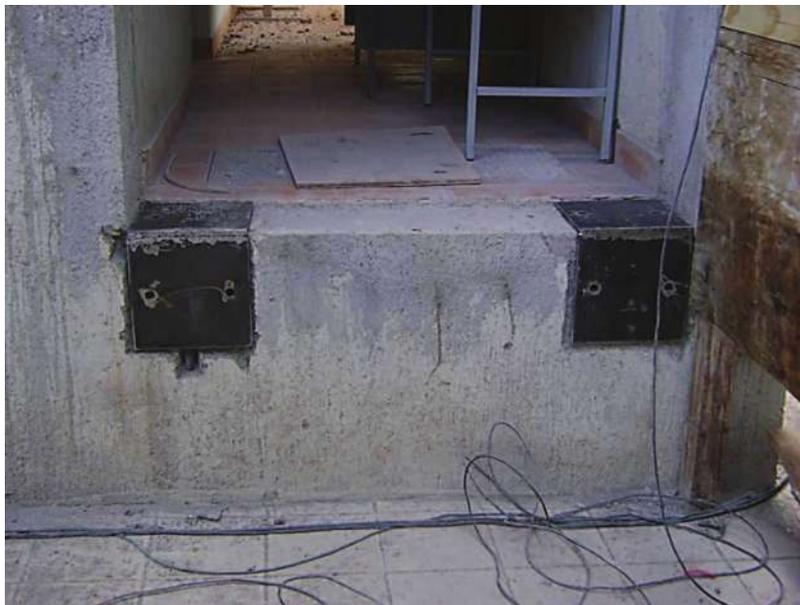
Imagen 1 15.- Colocación de placas base para escalera planta baja-primer nivel.

En este último periodo de la práctica se inició con la colocación de placas de arranque (aljibe) al descanso y se están colocando alfardas a base de perfiles IPR del arranque al descanso y del descanso a la placa de los baños de 1° nivel.

Se comenzó soldando las alfardas en arranque 0+000 (aljibe) al descanso de concreto para después continuar con las alfardas en descanso de concreto a la placa de 1° nivel (baños).

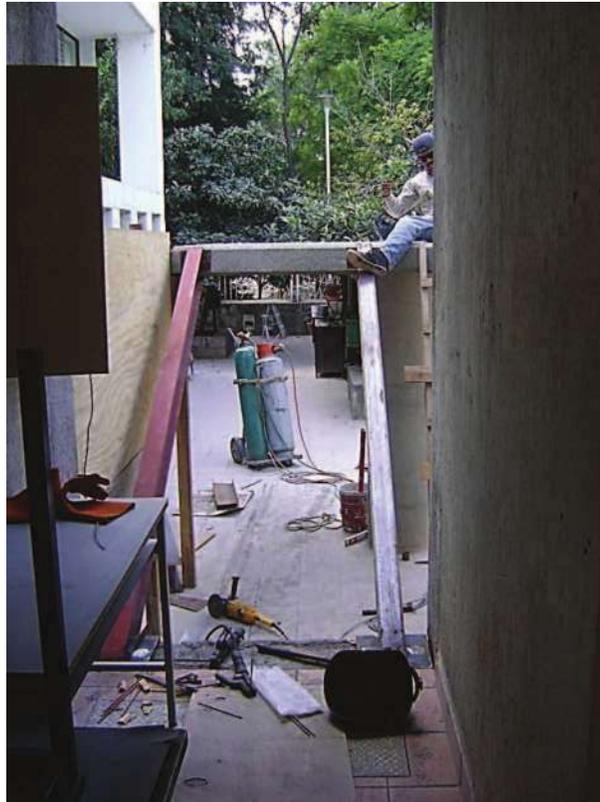
Imagen 1 16.- Vista de las alfardas de IPR de la escalera.

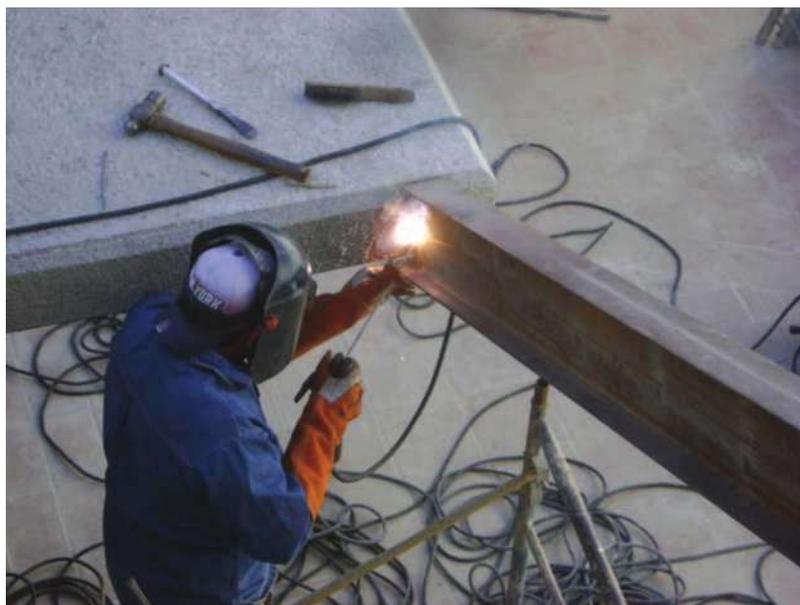
Imagen 1 17.- Soldando IPR a placa base.

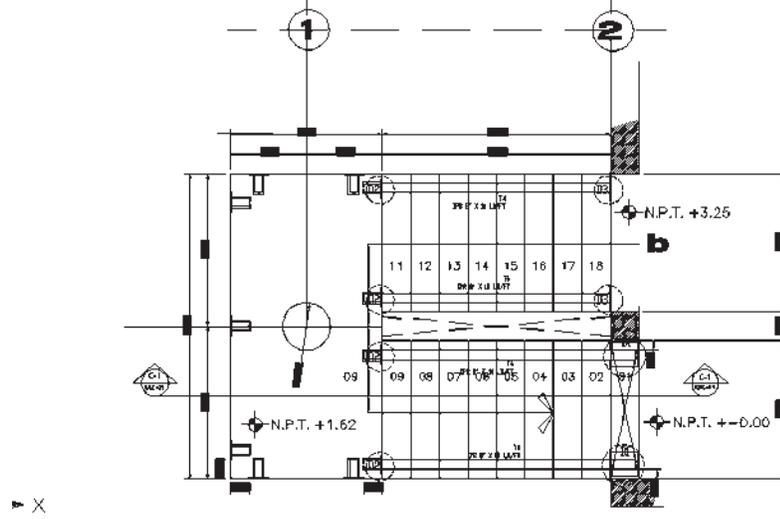
**DETALLE ESCALERA DE PLANTA BAJA A PRIMER NIVEL**

Imagen 1 18.- Planta de escalera de planta baja a primer nivel.

En esta escalera fue necesario hacer el trazo nuevamente de la escalera, ya que el planteamiento original que marcaban los planos no respondía a la altura de los niveles de la obra.

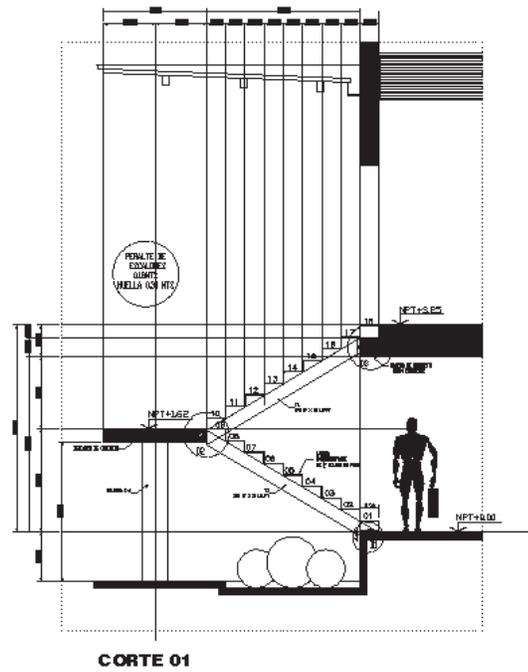
Imagen 1 19.- Alzado de nuevo trazo de la escalera.

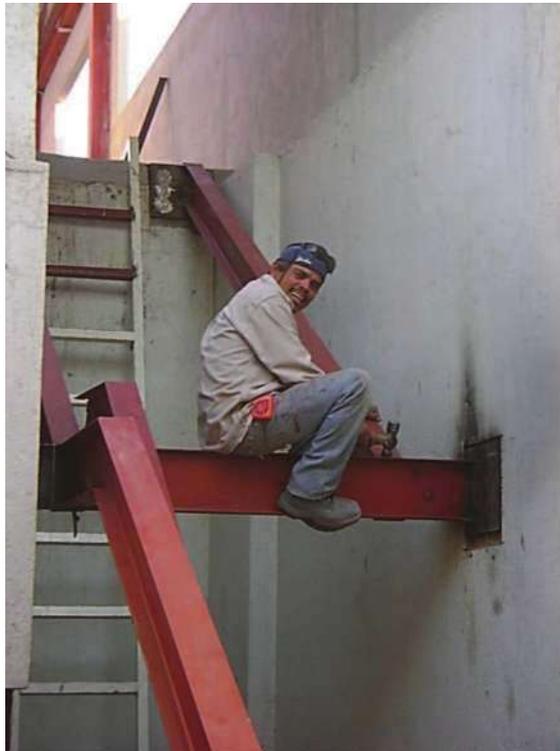
Imagen 120.- Fijación de perfiles para escalera de primer nivel al laboratorio de nutrición.

Una vez que se terminaron de colocar las placas de arranque de escalera metálica, placas de descanso y placas de salida al laboratorio de nutrición, se procedió a colocar las alfardas quedando solo pendiente las llegada de la lámina para los escalones.

Estas escalera hecha a base de vigas IPR de 8" x 10" LB/FT para las alfardas y descanso, lámina rolada de 1/4" rolada en frio para los escalones y placas base de 1/2" con soldadura tapón para todo el anclaje.

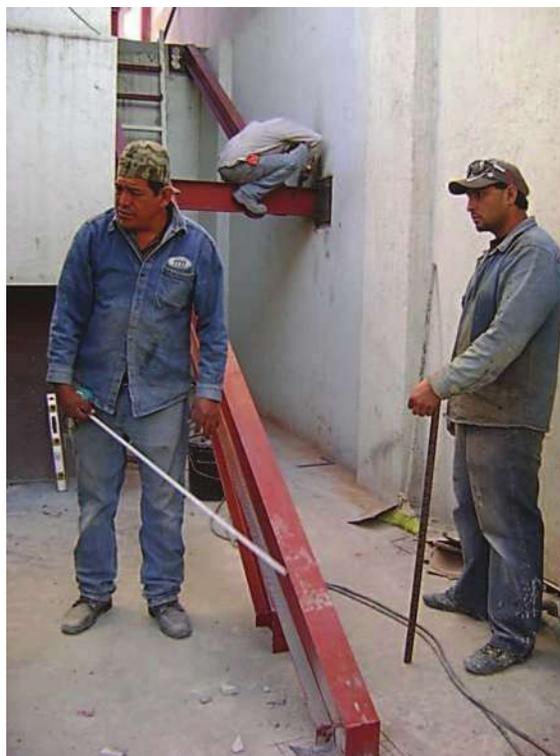
Imagen 121.- Medición y ubicación para fijar perfiles de la escalera.

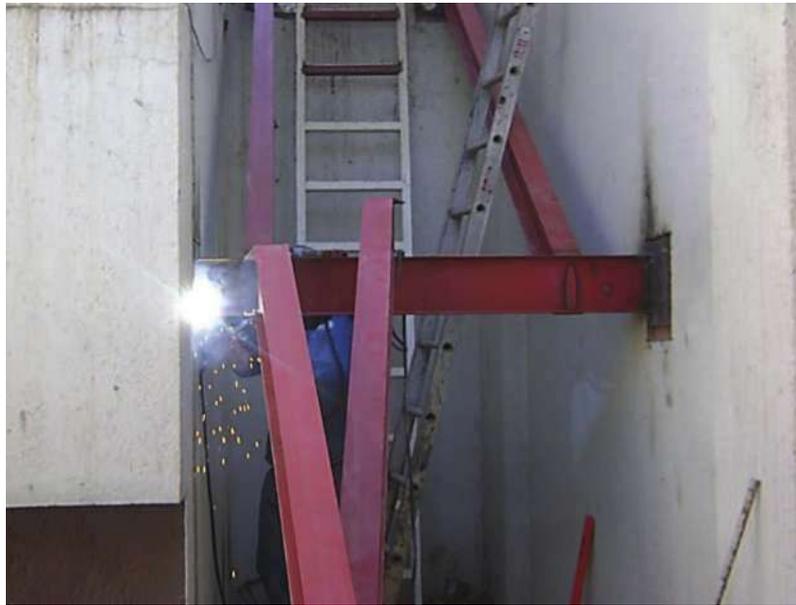
Imagen 122.- Fijación de IPR de descanso a placa base.

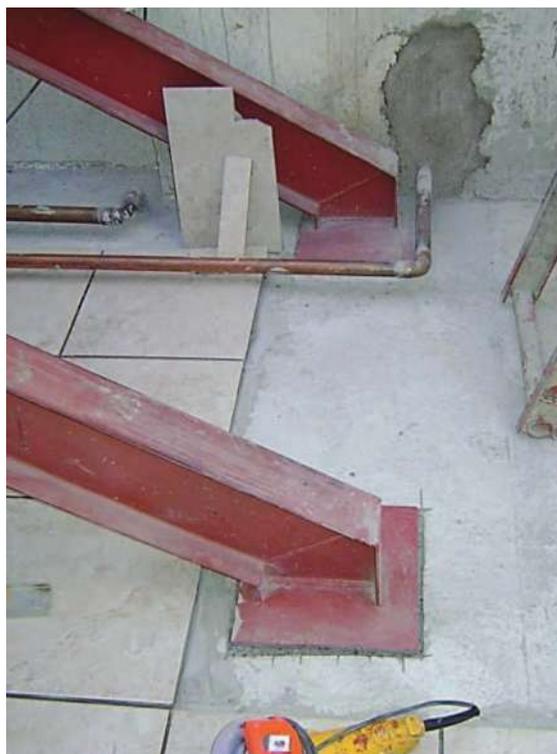
Imagen 123.- Unión de IPR de alfardas a placa base.

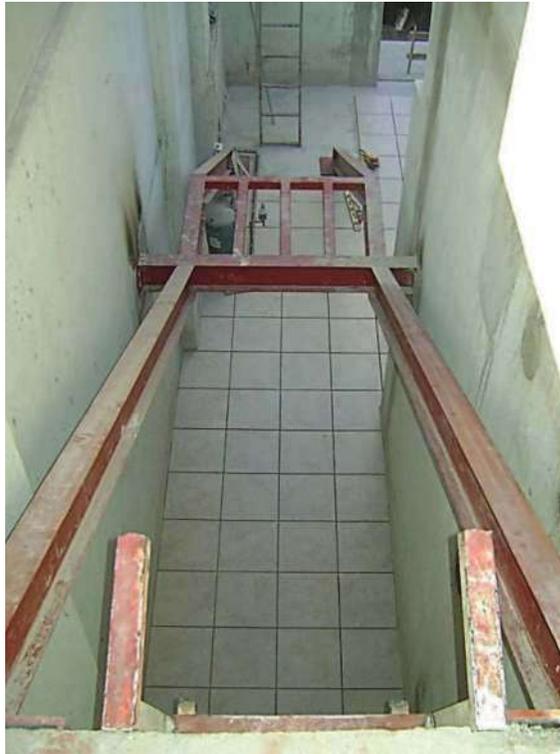
Imagen 124.- Vista aérea de la estructura de la escalera.

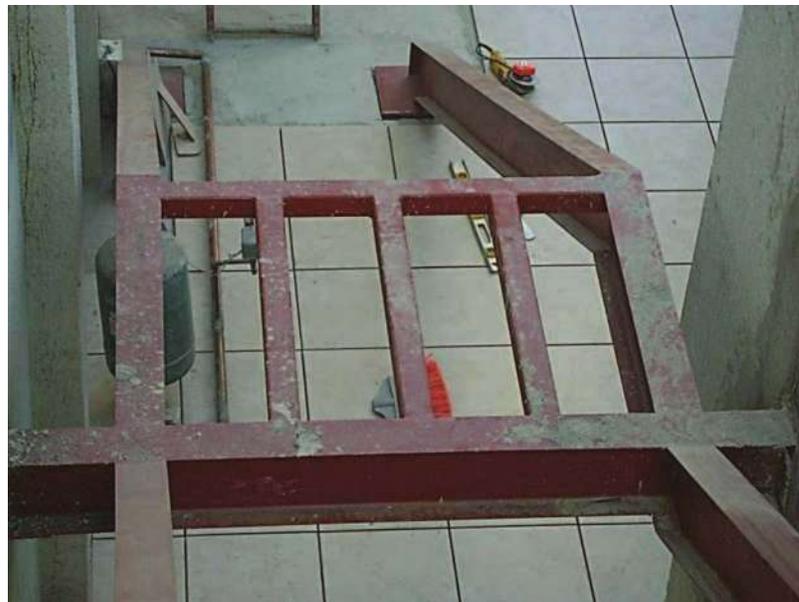
Imagen 125.- Vista del refuerzo para el descanso de la escalera.

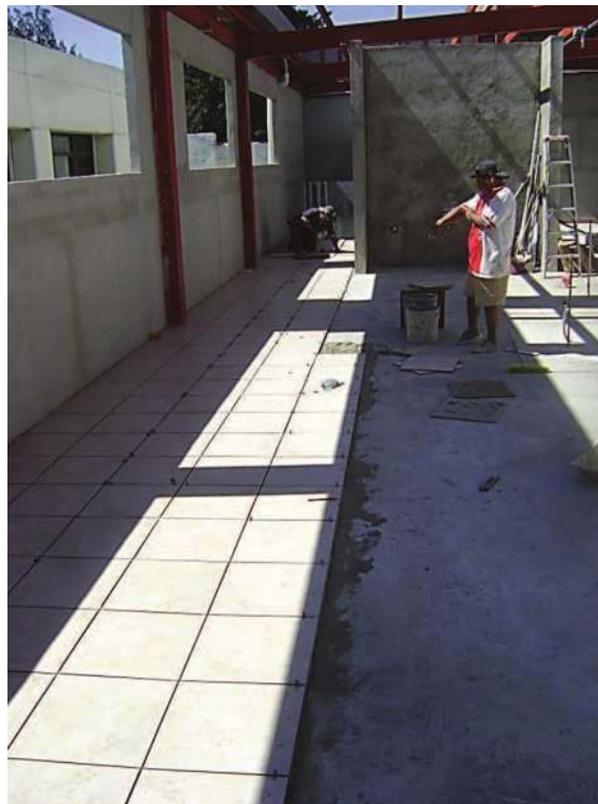
Imagen 126.- Colocación de piso en laboratorio de nutrición.

En este periodo se procedió a colocar el piso iniciando su colocación del eje D entre 5-9 hacia atrás, eje A, con separadores de 3/16", indicando que el junteador que debía utilizarse tanto en baños, pasillo y bajo la escalera en 1° nivel y en el laboratorio de nutrición era de la marca Interceramic color TAHO-PE (sin arena en laboratorio de nutrición y con arena en 1° nivel).

Se continuo colocando piso en laboratorio de nutrición del eje 4-9 entre A-D.

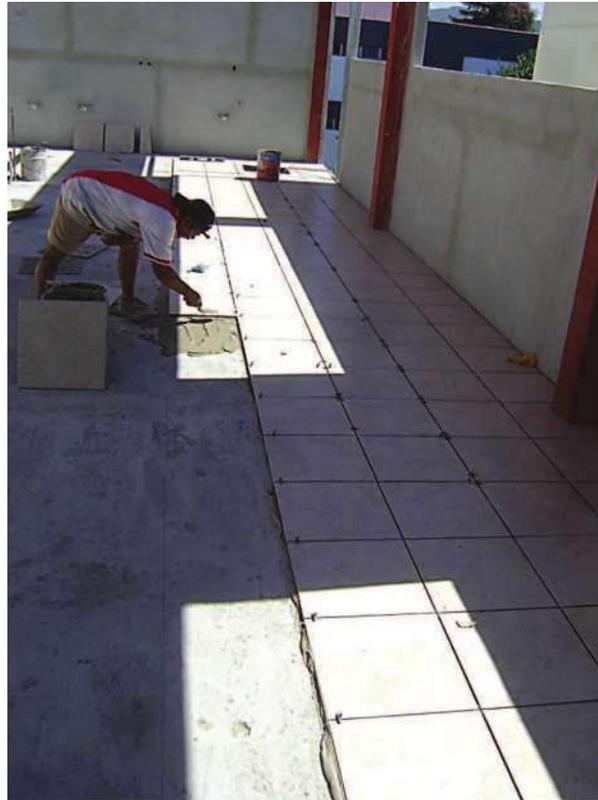
Imagen 127.- Otra vista de la colocación del piso en laboratorio.

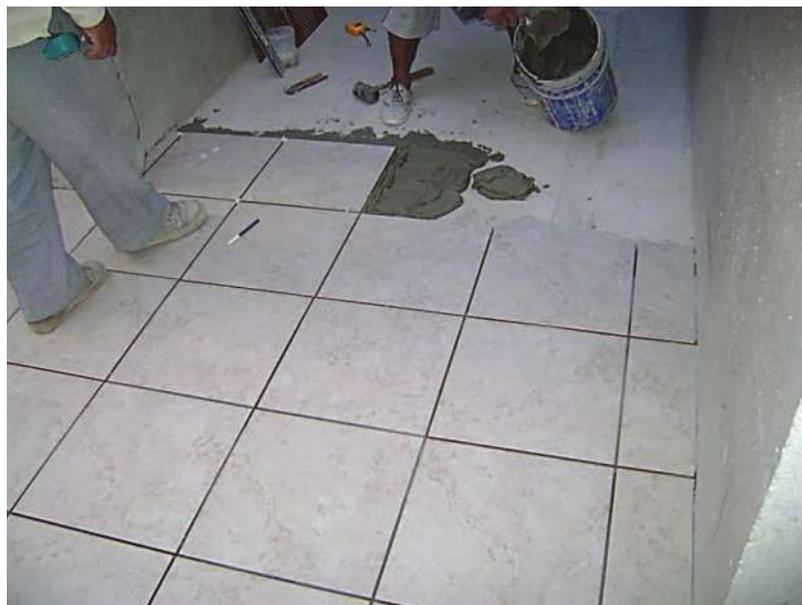
Imagen 128.- Colocación de piso en área de sanitarios de primer nivel.

Se continuo colocando el piso en 1° nivel, bajo escalera, frente a los baños (patio) y se inició un baño, el de damas y se limpió el eje A entre 4-9 (junto a Tesorería del Estado) para hacer chaflán y evitar filtraciones al laboratorio de nutrición. También se terminó de colocar el piso en 1° nivel, bajo escalera metálica, patio frente a los baños y los baños.

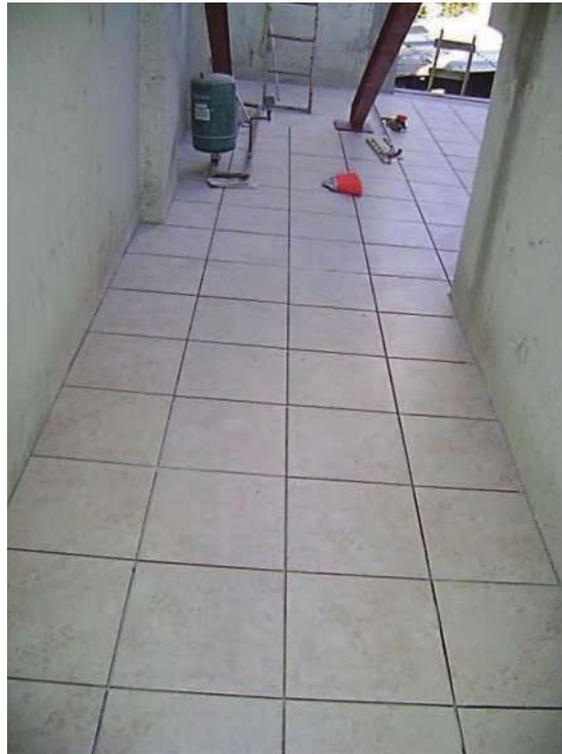
Imagen 129.- Piso debajo de la escalera primer nivel.

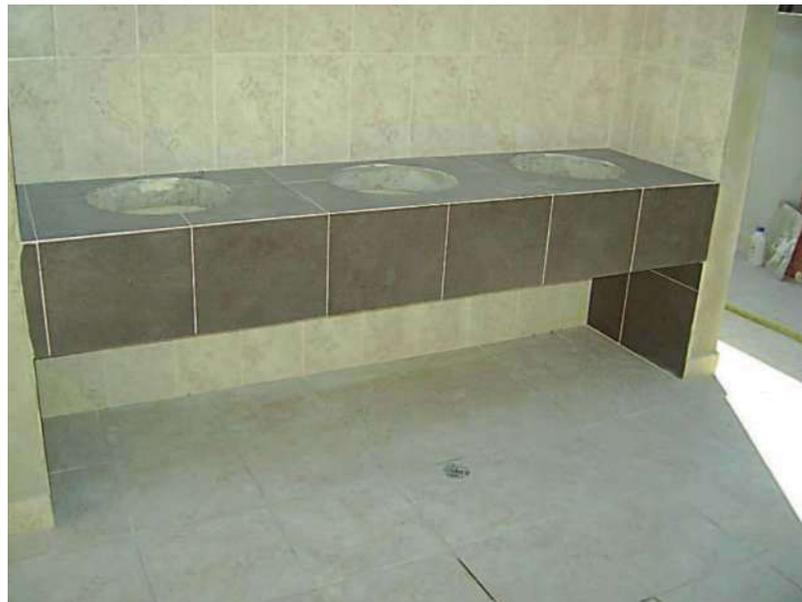
Imagen 130.- Colocación de piso y azulejo en área de lavabos laboratorio de nutrición.

Cuando se terminó de colocar el azulejo en muros de tarja y ovalines del eje 6 entre B-C, se inició a recubrir la mesa de los ovalines del mismo eje 6 entre B-C y se terminó de recubrir las mesas de los baños del 1° nivel hombres y damas. Al mismo tiempo que se terminó de colocar los azulejos en los muros, y se colocó junteador marca Interceramic y en las mesas de los ovalines igual.

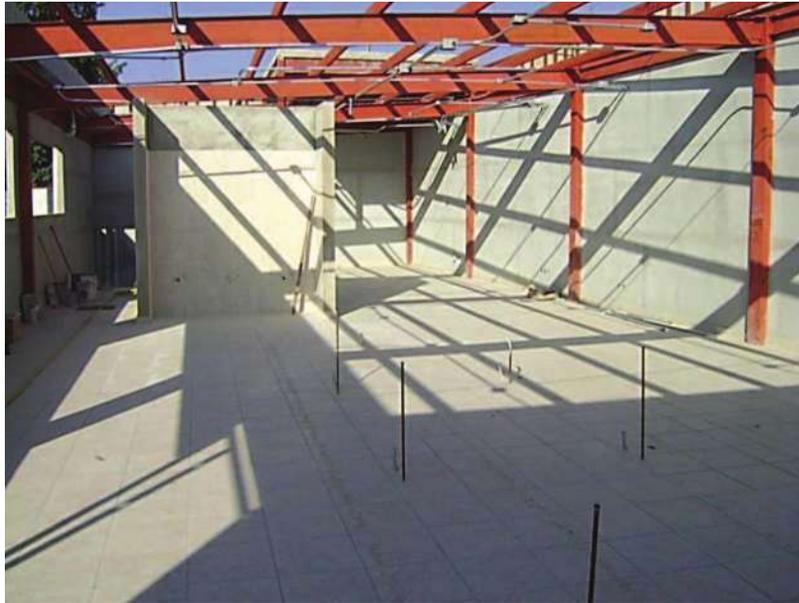
Imagen 131.- Vista panorámica de la colocación del piso.

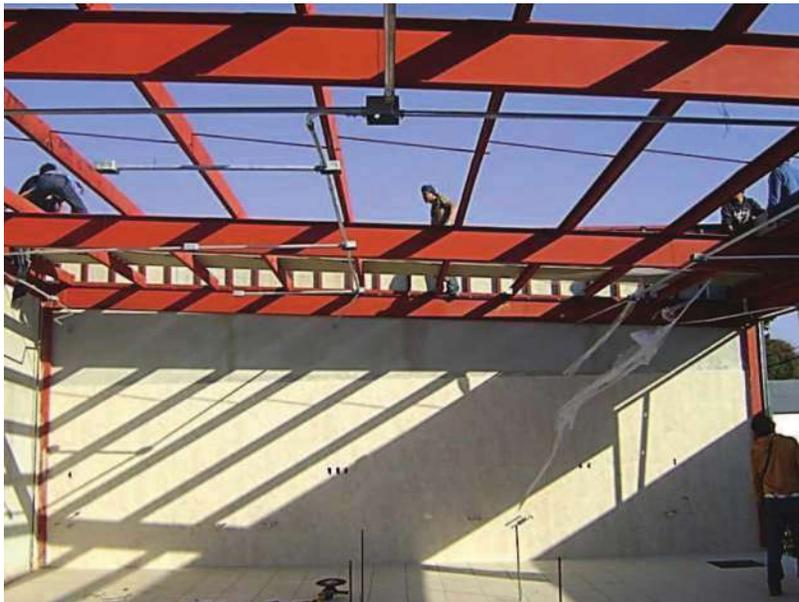
Imagen 132.- Colocación de azulejo en muro oriente.

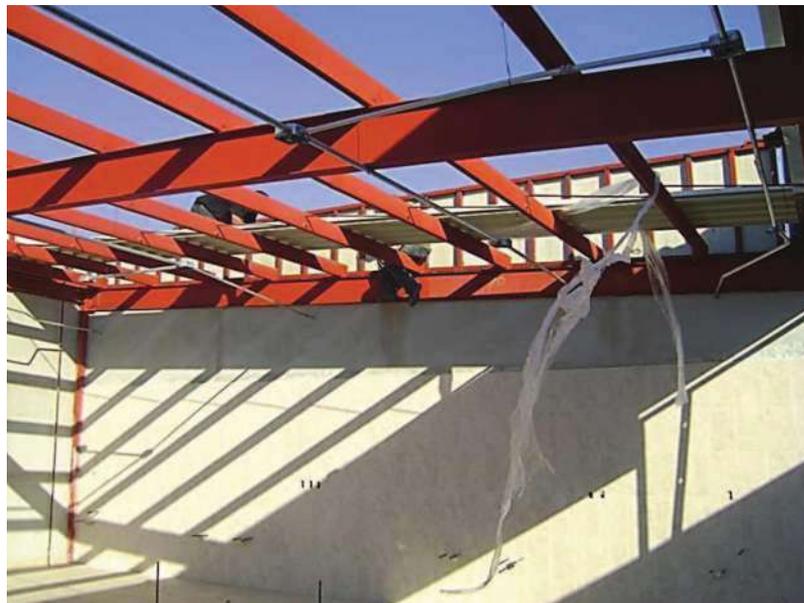
Imagen 133.- Inicio de la colocación de la lámina multytecho.

Se inició a colocar multytecho en techumbre del laboratorio de nutrición, se inició en eje 9 entre A-D para terminar en eje 4 entre A-C., por las características geométricas de la cubierta se tuvieron que hacer recortes en el eje A, después se colocaron las tapajuntas para lo cual se tuvo que revisar que estuvieran en buenas condiciones.

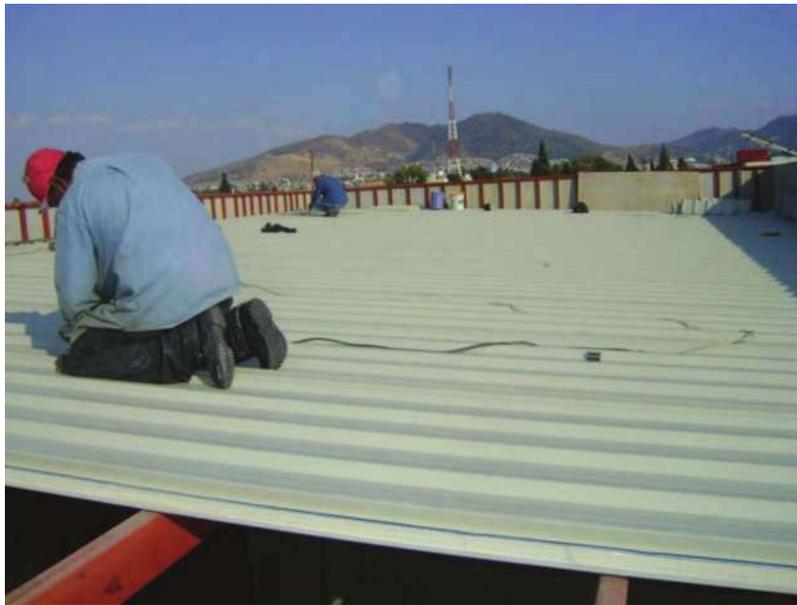
Imagen 134.- Colocación y fijación de lámina de la cubierta.

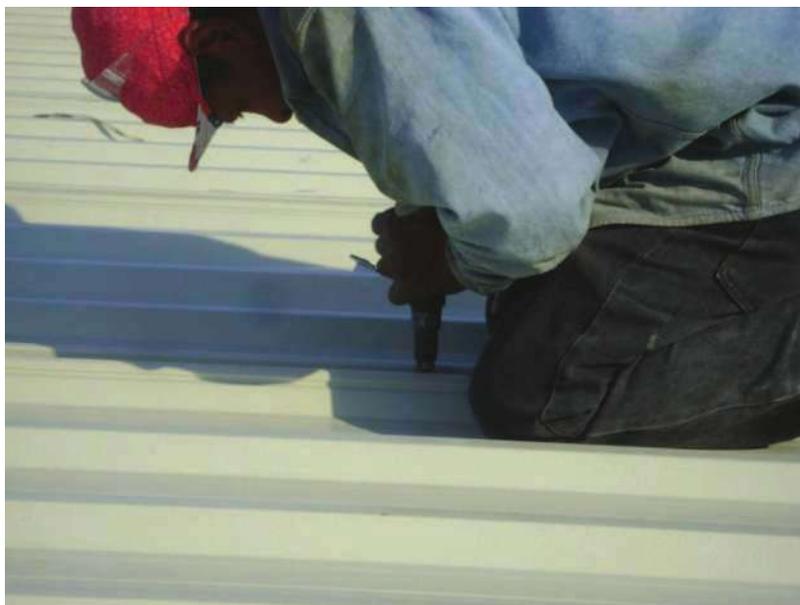
Imagen 135.- Fijación de lámina con rotomartillo.

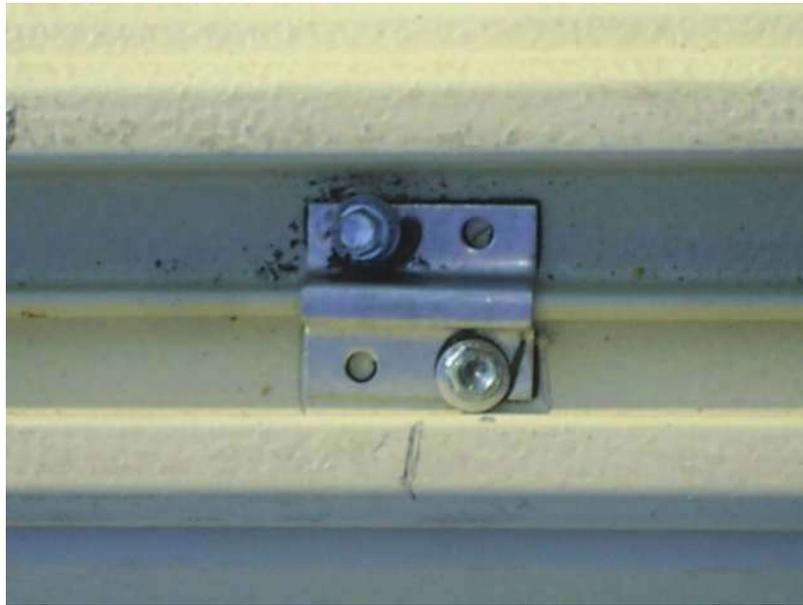
Imagen 136.- Detalle de arandela para fijar lamina.

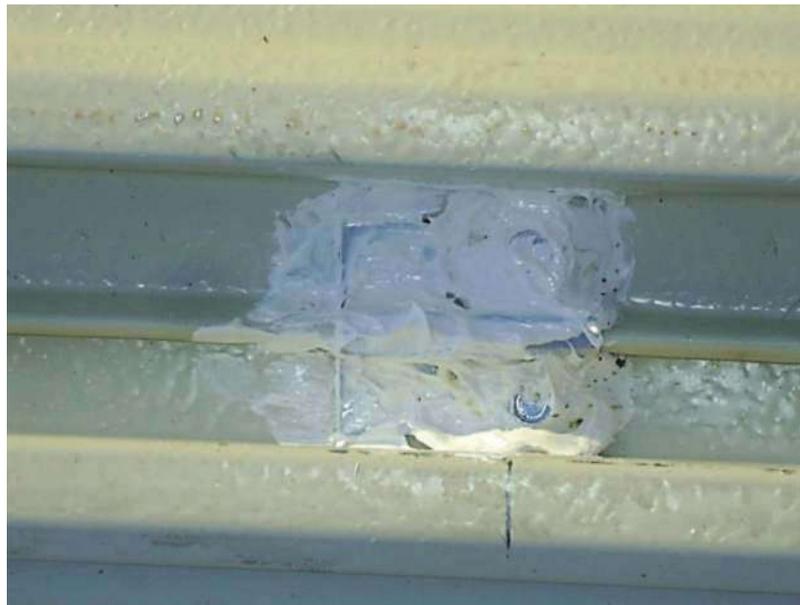
Imagen 137.- Colocación de sellador en placas de fijación y arandelas.
