# Práctica Profesional

“Ampliación del Auditorio de Enfermería de la UMSNH”  
**Morelia, Michoacán.**

Cuauhtémoc Meza Ramírez  
**Sustentante.**

Es así que en el presente informe se presenta el proceso de construcción del Laboratorio de Enfermería, donde se podrá conocer el proceso constructivo de la obra que dicho sea de paso tuvo algunos momentos difíciles por las condiciones de la estructura existente ya que, debido al poco espacio físico con el que se cuenta se tuvo que realizar en los niveles superiores del Auditorio de la facultad. Este un trabajo peculiar por las características de construcción.

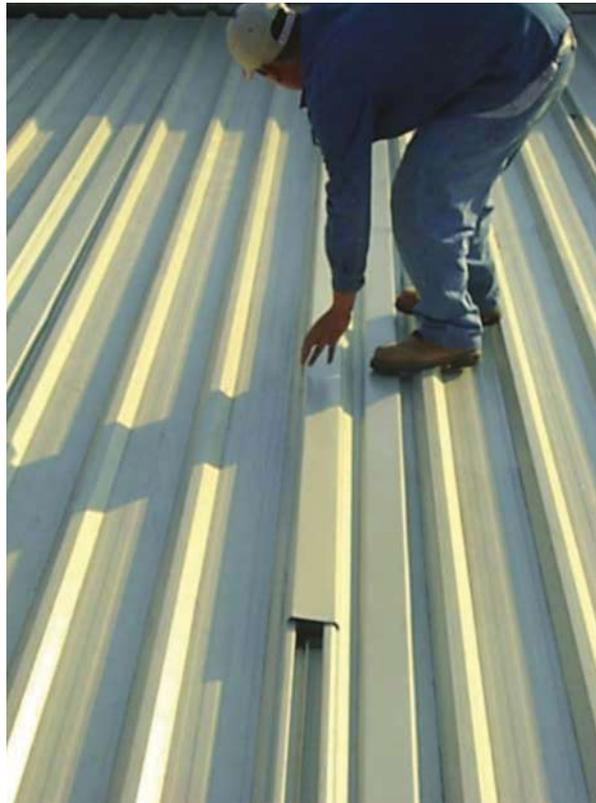
Imagen 138.- Colocación de tapajuntas.

Se inició a colocar multytecho en techumbre del laboratorio de nutrición, se inició en eje 9 entre A-D para terminar en eje 4 entre A-C., por las características geométricas de la cubierta se tuvieron que hacer recortes en el eje A, después se colocaron las tapajuntas para lo cual se tuvo que revisar que estuvieran en buenas condiciones.

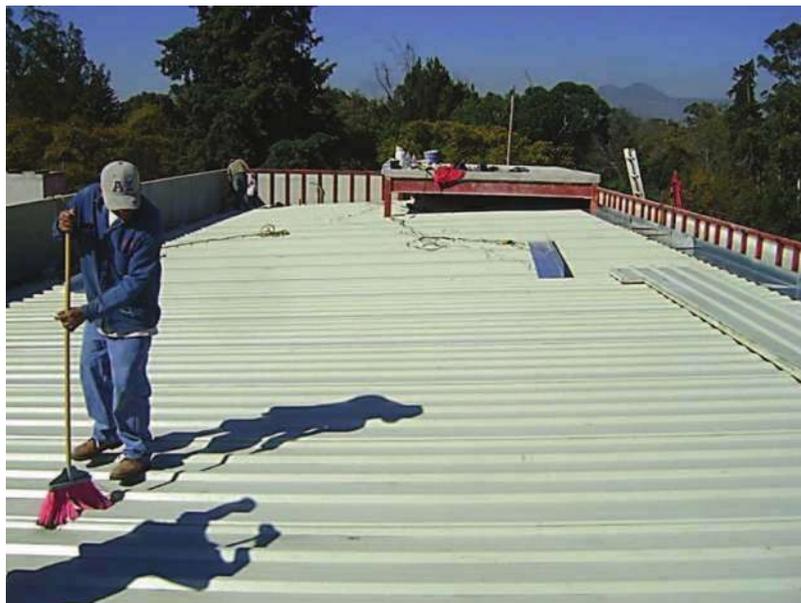
Imagen 139.- Limpieza de la lámina de la cubierta.

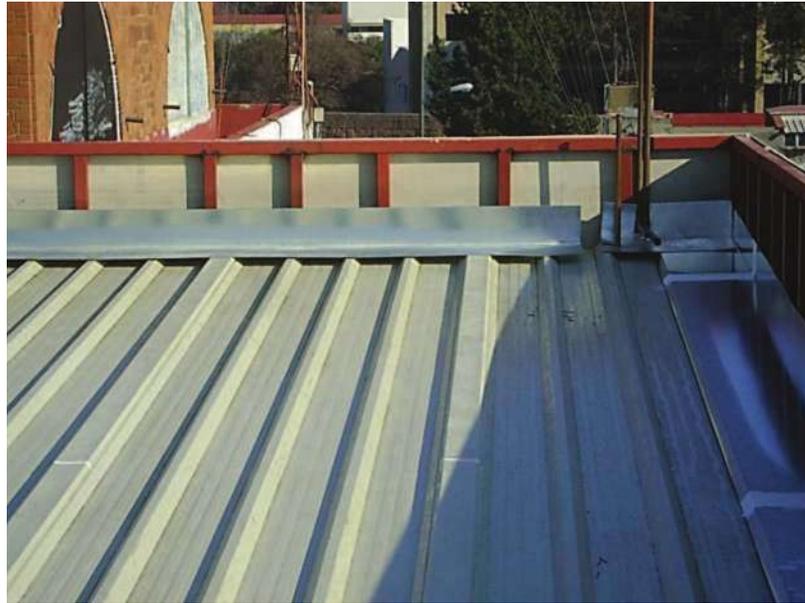
Imagen 140.- Vista de canalón de lámina galvanizada para escurrimiento de agua pluvial.

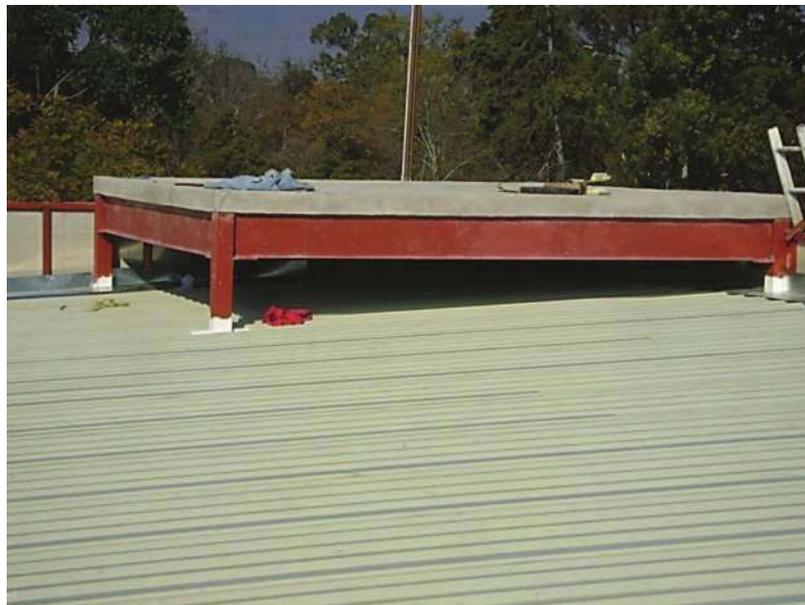
Imagen 141.- Vista general de cubierta de lámina y su unión con mezzanine.

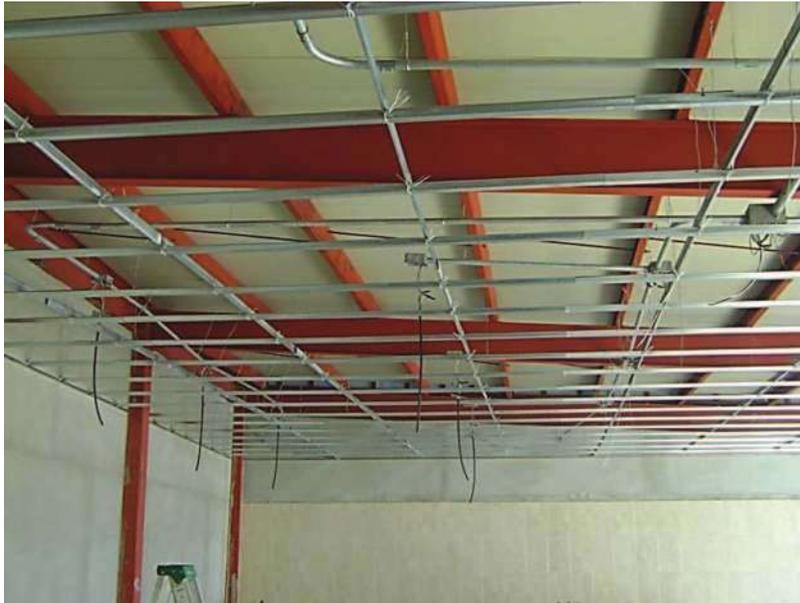
Imagen 142.- Colganteo de bastidor para recibir placas de tablaroca del falso plafón.

Finalmente una vez colocada la cubierta se inició a colgantear para los listones del falso plafón de tablaroca y se le indicó que no se iniciará a tapar con el plafón hasta que se cableara (energía de iluminación, contactos y apagadores), además de que se cambiaron por alambre galvanizado los colgantes que sostienen la tubería de luz y voz y datos, a base de tubo galvanizada.

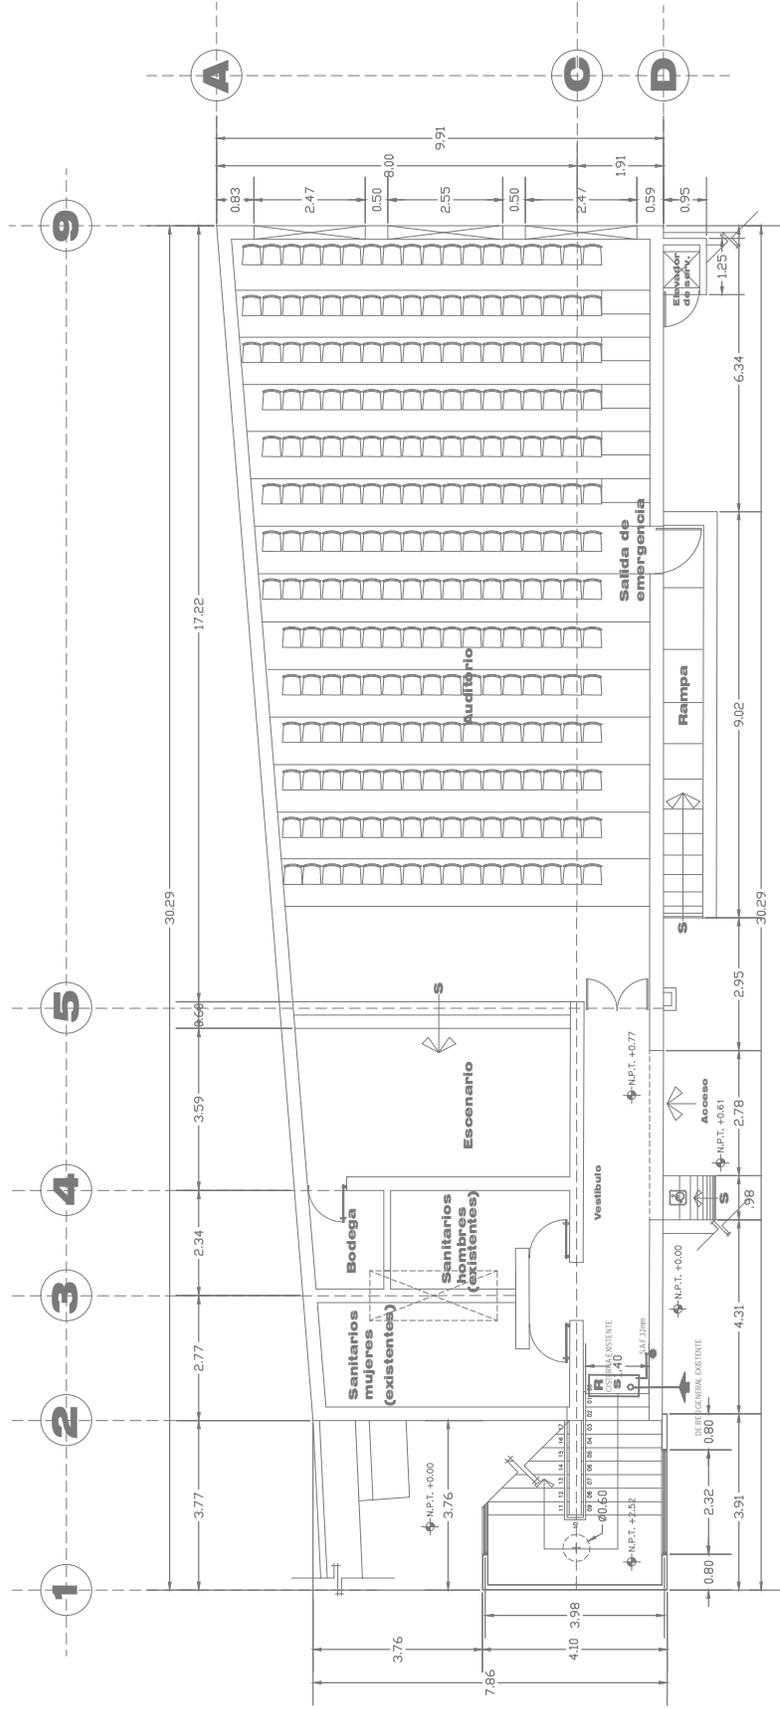
LABORATORIO DE NUTRICION, FACULTAD DE ENFERMERIA.  
**INSTALACION HIDRAULICA PLANTA ARQUITECTONICA**  
**INS-01**  
 CUAVE

UNIVERSIDAD MEDICANA DE SAN NICOLAS DE LOS RIOS  
 LABORATORIO DE NUTRICION, FACULTAD DE ENFERMERIA.  
**INSTALACION HIDRAULICA PLANTA ARQUITECTONICA**  
 INGENIERO: ING. LUIS ALFONSO VELA RODRIGUEZ  
 CONSTRUIDOR: CONSTRUCTORA CESVI S.A. DE C.V.  
 ESCALA: 1:50  
 METROS  
 BARRIA: BARRIA INDUSTRIAL  
 DIRECCION: BARRIA INDUSTRIAL, APT. 101, SAN NICOLAS DE LOS RIOS, VENEZUELA

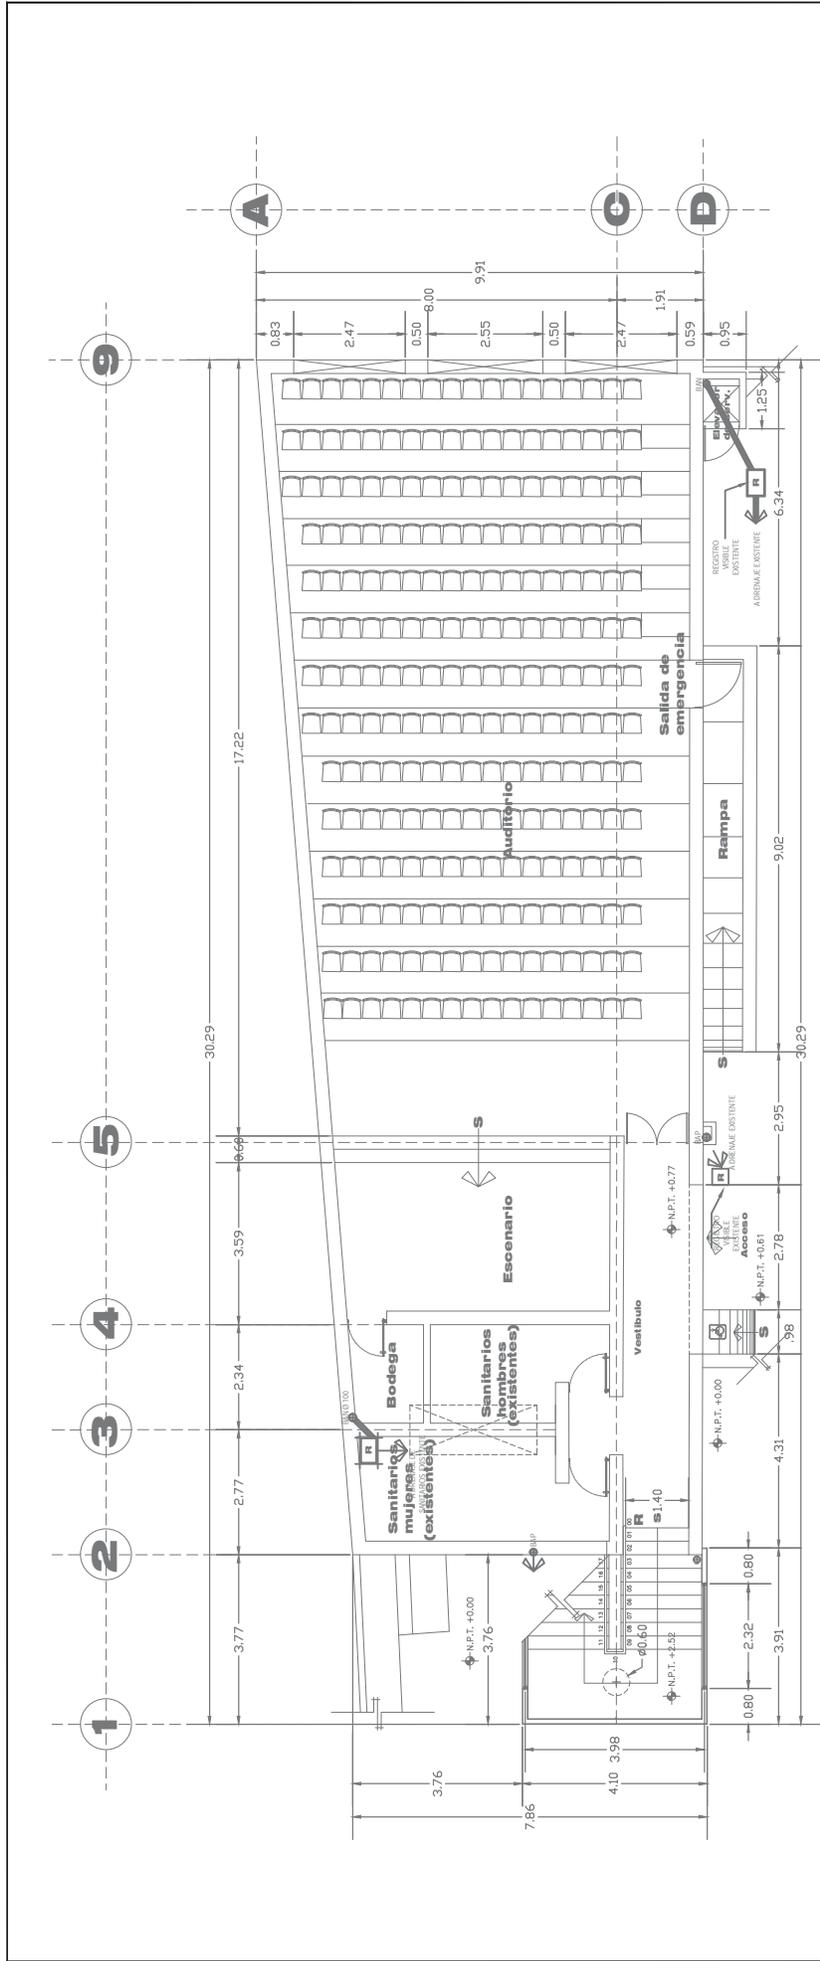
**SAN-01**  
 CLAVE

# PRIMER NIVEL

- LA INSTALACION DE CONSTRUIR CON TUBERIA DE P.V.C. TIPO SANITARIO, SUJETA CON ANILLOS METALICOS APROPIADOS Y CADA 1.50 MET. CON
- LOS BAÑOS DE AGUAS FRIJALES Y BAÑOS DE AGUAS NIEVAS SERAN DE DIAMETRO DE 4" PARA DIAMETRO DE 75 MM (3" O 4" DE DIAMETRO) Y DEL T. S. SANITARIO (3" O 4" DE DIAMETRO) CON UNOS ANILLOS DE CEMENTO QUE SEAN COLOCADOS CON FACIL ACCESO PARA SU REPARACION Y
- TODOS LOS CAMBIOS DE DIRECCION EN ANILLOS DE CEMENTO SERAN A 90° COMO MÍNIMO EN CASOS VERTICALES Y A 45° COMO MÍNIMO EN CASOS HORIZONTALES
- EL PUNTO DE VENTILACION DE LOS BAÑOS DE AGUAS NIEVAS SERA EN LA CUBIERTA COMO MÍNIMO EN UN PUNTO MAS ALTO DEL TEJADO QUE DE LA CUBIERTA Y
- TODOS LOS DIAMETROS ESTAN REDONDOS EN MILIMETROS.
- LA INSTALACION DE CONSTRUIR CON TUBERIA DE P.V.C. TIPO SANITARIO PARA INTERIORES.
- LOS BAÑOS DE AGUAS FRIJALES Y BAÑOS DE AGUAS NIEVAS SERAN DE DIAMETRO DE 4"

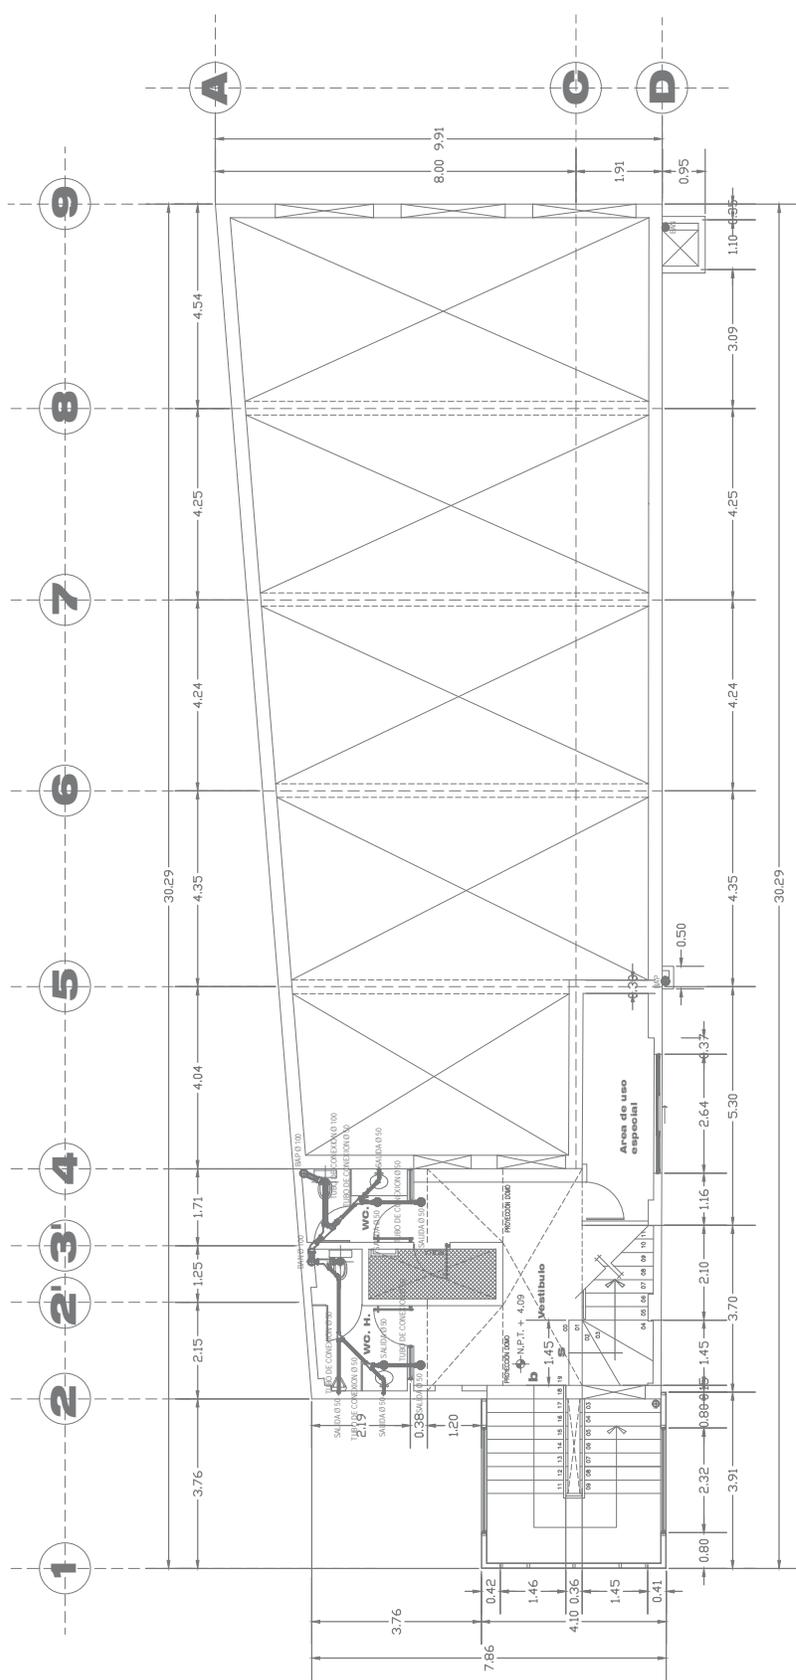
**SAN-02**

# SEGUNDO NIVEL

- LA INSTALACION DE CONSTRUCCION CON TUBERIA DE P.V.C. TIPO SANITARIO, SUJETA CON ANILLOS DE ASAS PLUMALES Y BANOS DE ASAS NORMAS SEGUN DIAMETRO DE 4" PARA PERFORACIONES DE 1.25" A 1.50" P.V.C.

- TODOS LOS CAMBIOS DE DIRECCION EN PUNTO DE VISTA DE 90° COMO MINIMO EN CADA VERTICE Y 45° COMO MAXIMO EN CADA INTERSECCION.
- TODOS LOS CAMBIOS DE DIRECCION EN PUNTO DE VISTA DE 90° COMO MINIMO EN CADA VERTICE Y 45° COMO MAXIMO EN CADA INTERSECCION.

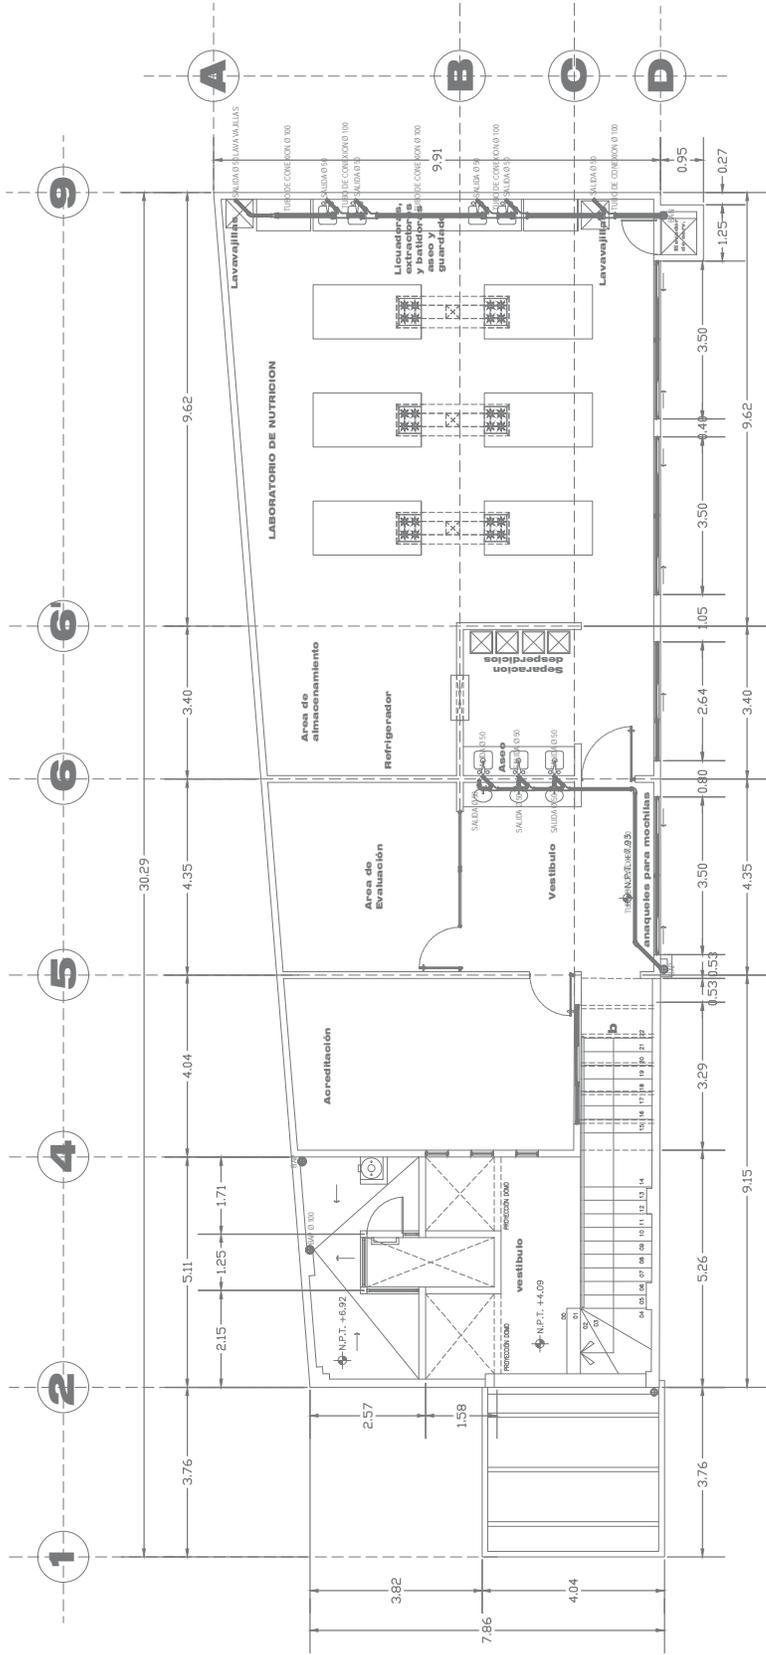
CLAVE: **SAN-03**

# TERCER NIVEL

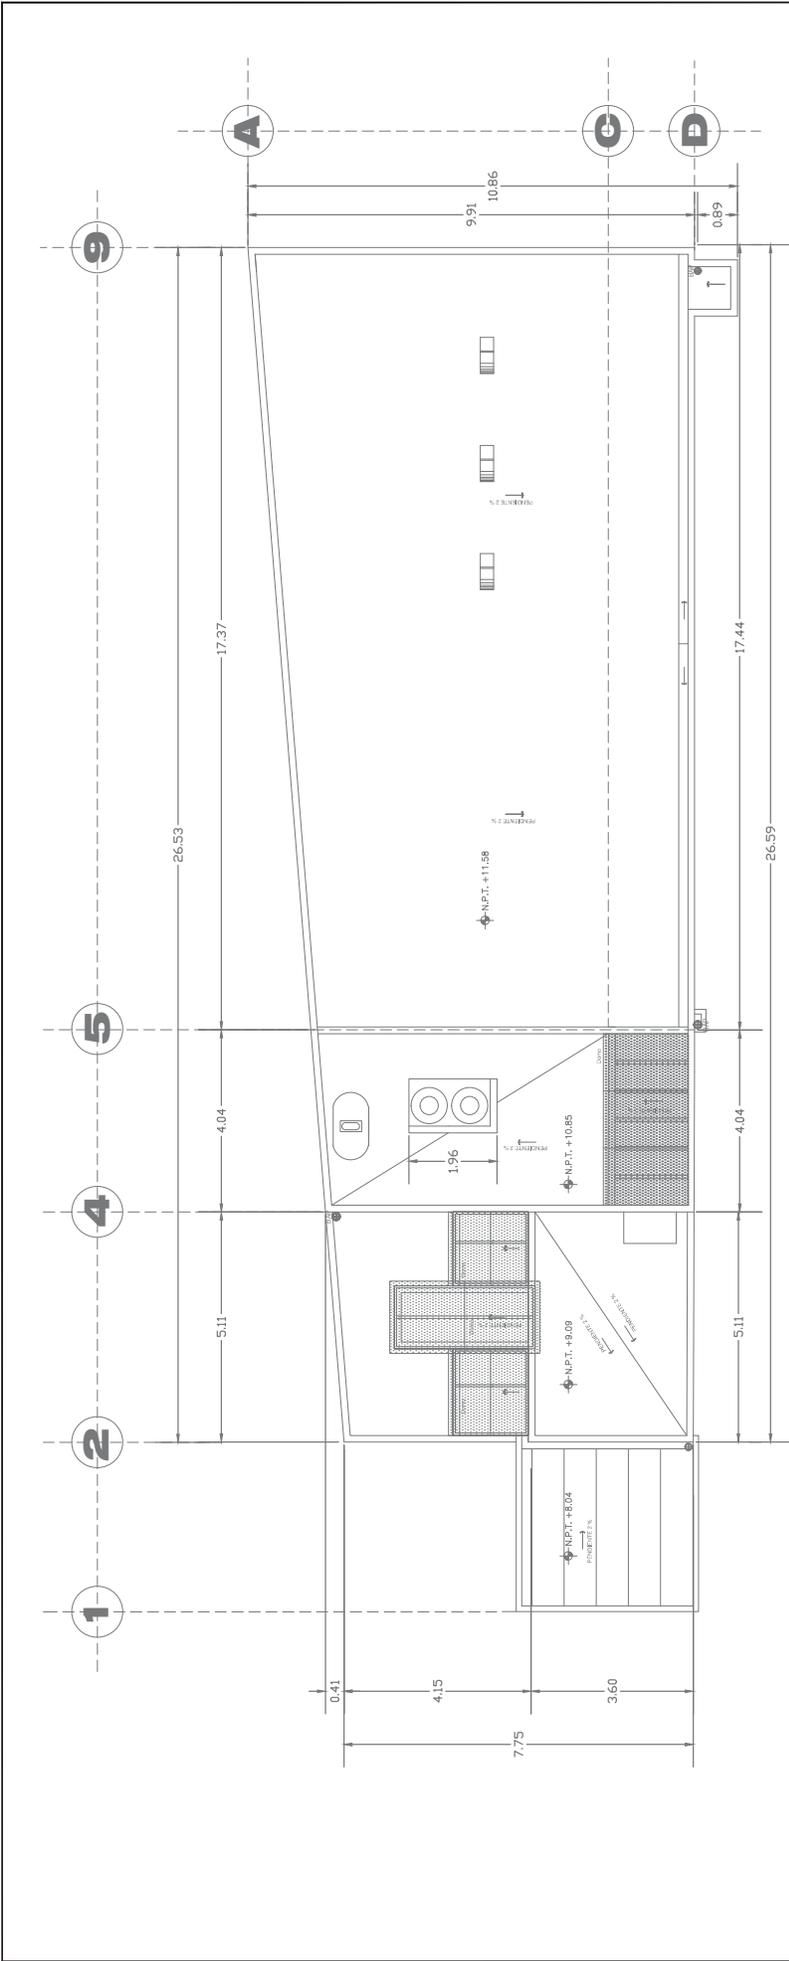
QUAVE  
SAN-04

# PLANTA AZOTEA

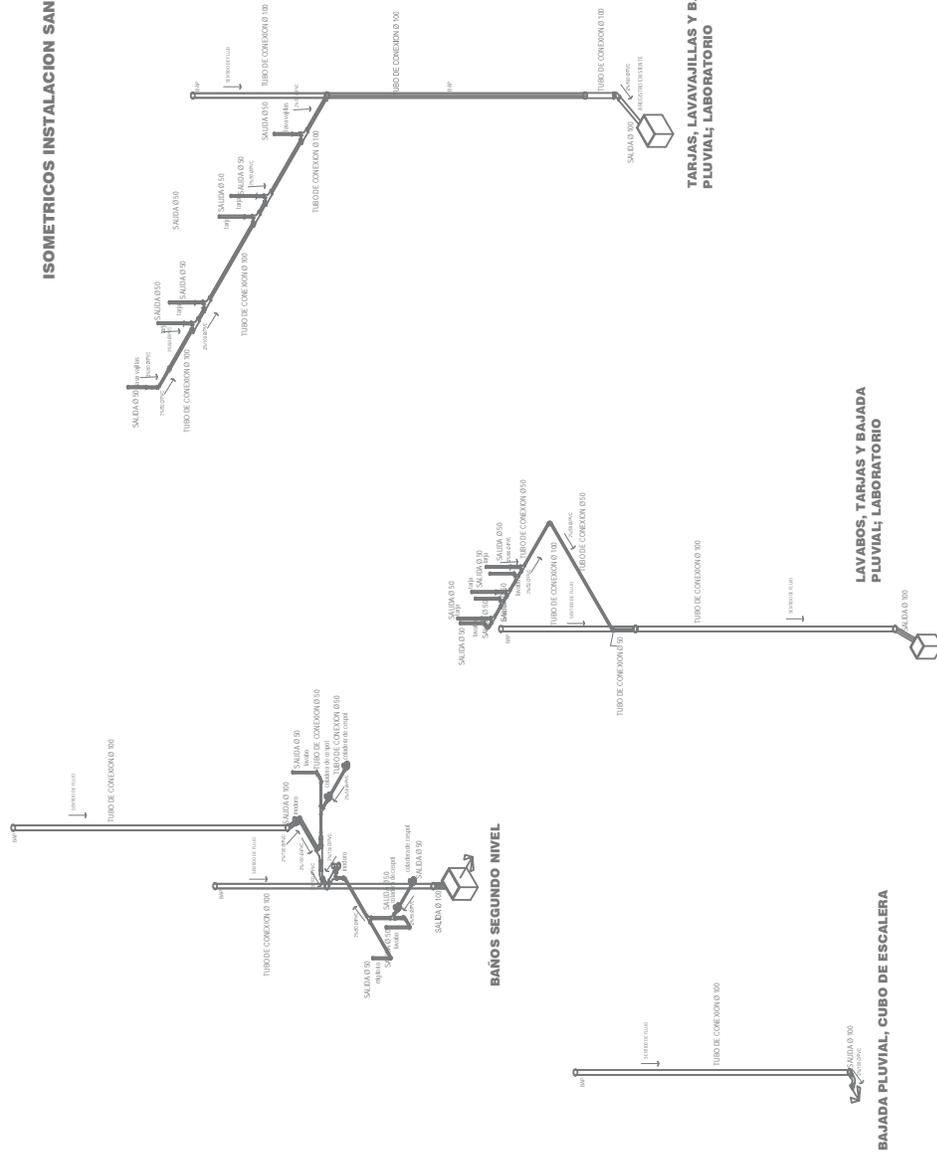
# ISOMETRICOS INSTALACION SANITARIA

## DETALLES COLADERAS SIN ESCALA

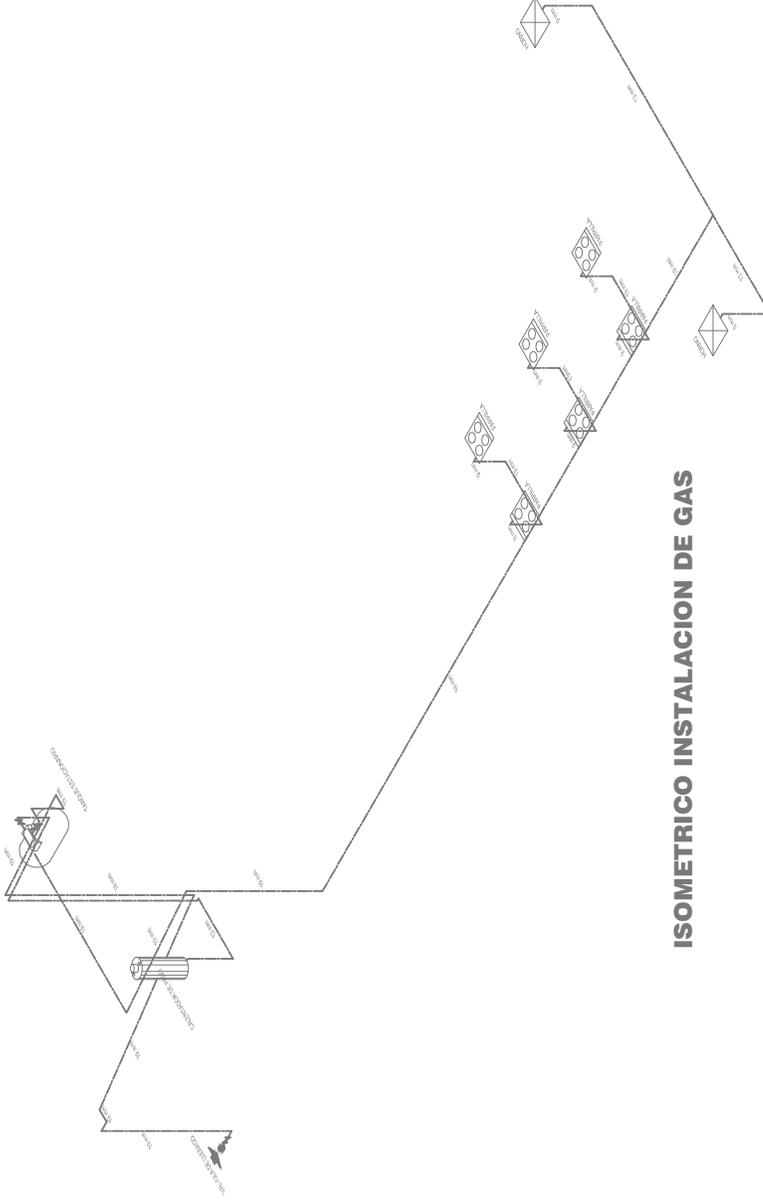
**GAS-02**

## ISOMETRICO INSTALACION DE GAS

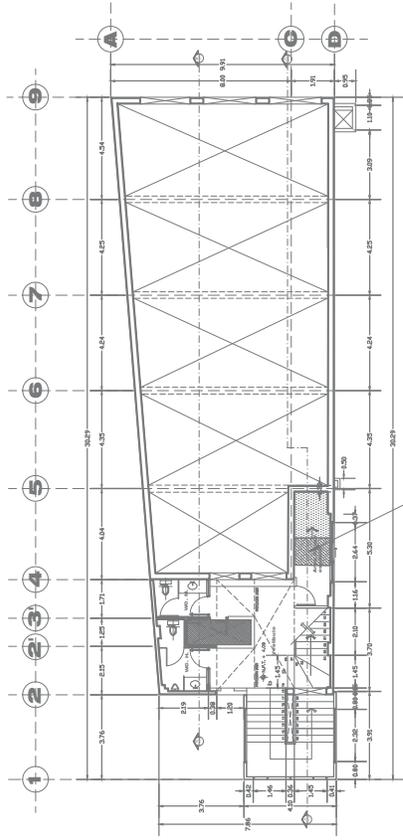
**SEGUNDO NIVEL**

**FALSO PLAFON**  
 PLANTAS ARQUITECTONICAS Y DETALLES  
**PLA-01**

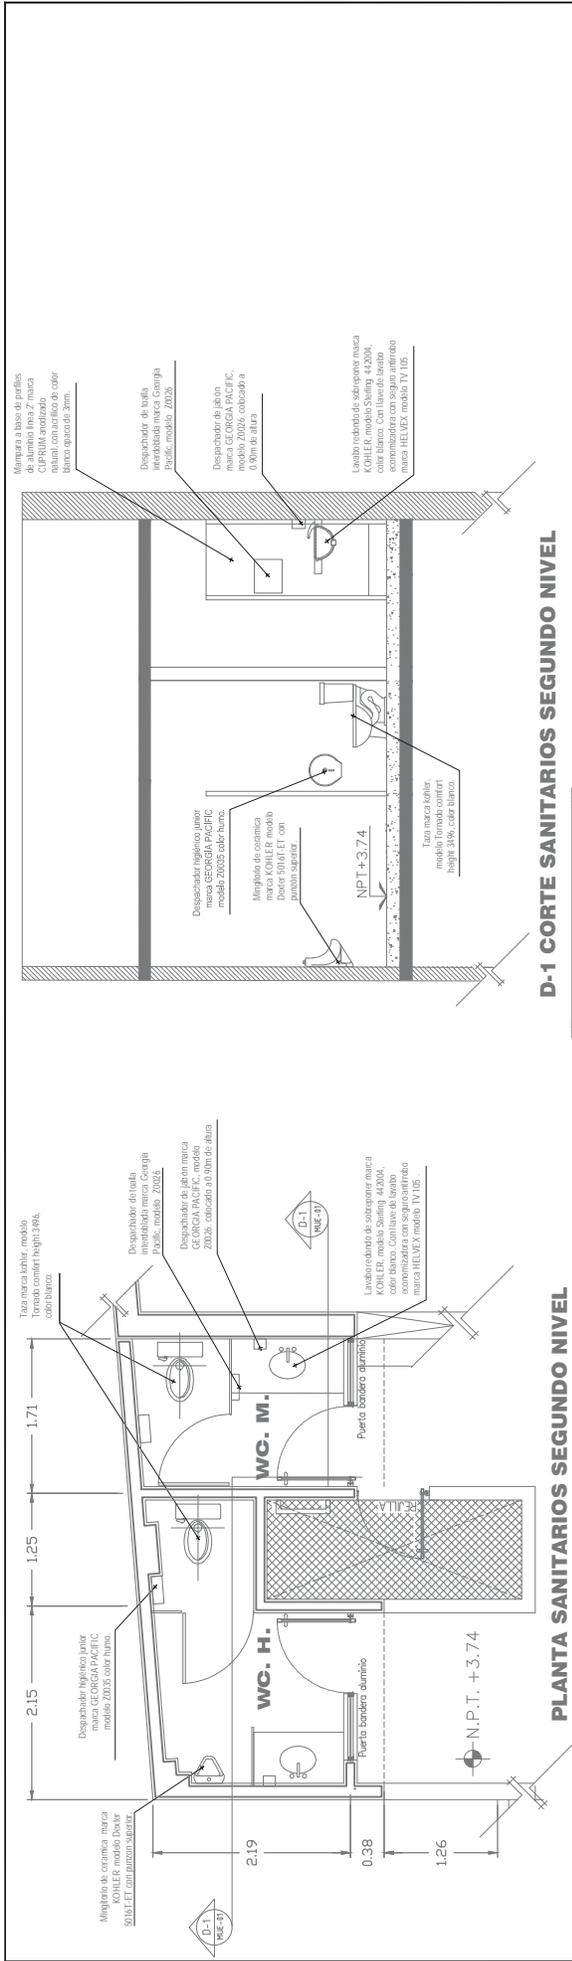
**D-1 CORTE SANITARIOS SEGUNDO NIVEL**

**PLANTA SANITARIOS SEGUNDO NIVEL**

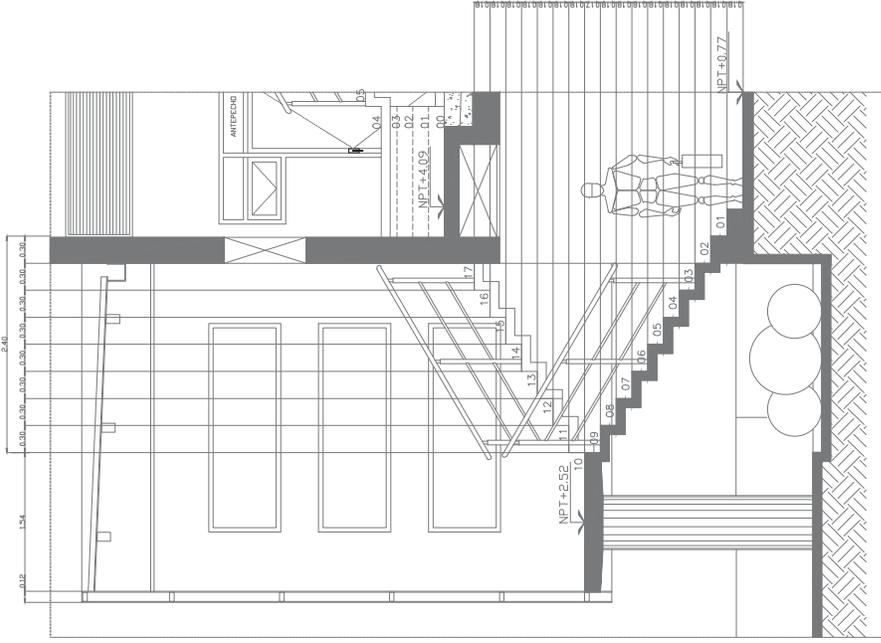
CORTE 01

# DETALLE ESCALERA DE PLANTA BAJA A PRIMER NIVEL

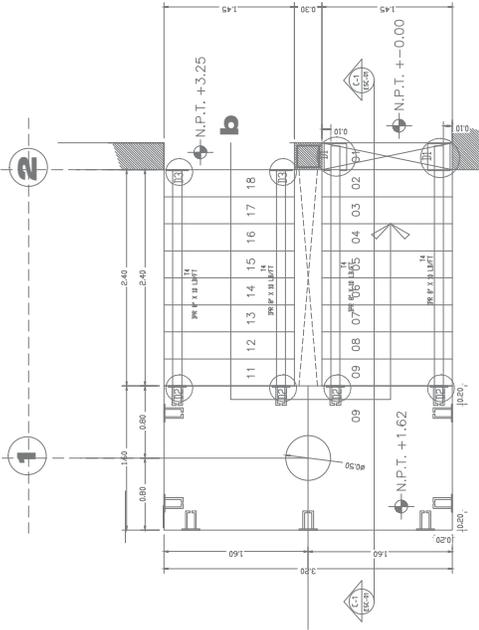
# PLANTA ARQUITECTONICA

# DETALLE ESCALERA DE PLANTA BAJA A PRIMER NIVEL
